LM-PI-UP-PN11-2013

INSPECCIÓN DEL PUENTE SOBRE EL CANAL DE RIEGO OESTE RUTA NACIONAL No. 1

Preparado por:
Unidad de Puentes

San José, Costa Rica
30 de setiembre de 2013

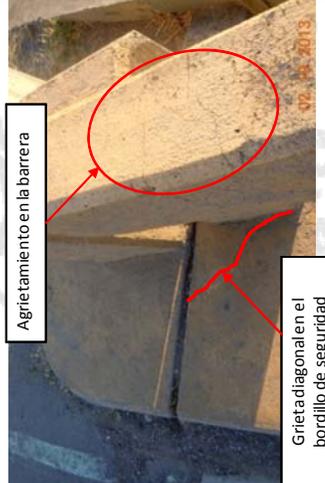
Figura 5: Agrietamiento de la barrera y el bordillo de seguridad cerca del remate oeste del Bastión 1.

NOTA	Agrietamiento de la barrera y el bordillo de seguridad cerca del remate oeste del Bastión 1																
No.	4	Señalización		No.	5	Señalización		Acero de refuerzo expuesto y desprendimiento del concreto en el remate de la barrera este del Bastión 1.		DIA		MES		AÑO		NOTA	
										19		2		2013		Faltante de guardavías. Caso del acceso sur.

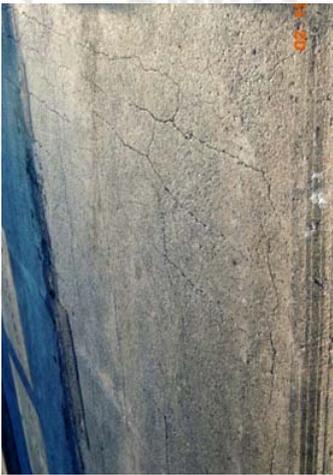
Figura 16: Agrietamiento en dos direcciones de la superficie superior de la losa de concreto.

2. Se observó que la losa presenta agrietamiento en una y dos direcciones a lo largo del puente, tanto en la superficie superior como la inferior. Además se identificó eflorescencia a lo largo de las grietas en la superficie inferior de la losa. También en su superficie superior se observaron desprendimientos de concreto.

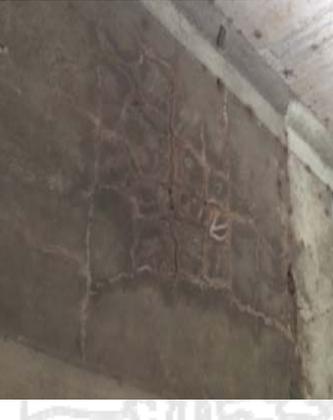
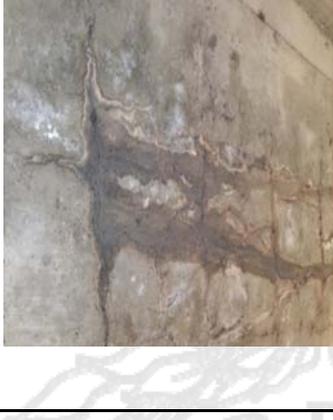
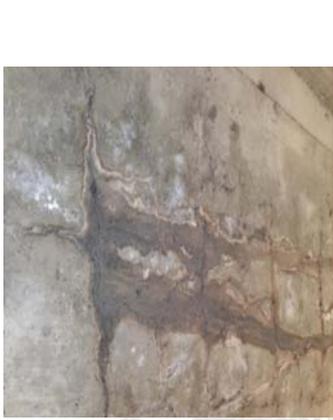
Figura 17: Agrietamiento en dos direcciones de la superficie inferior de la losa de concreto.

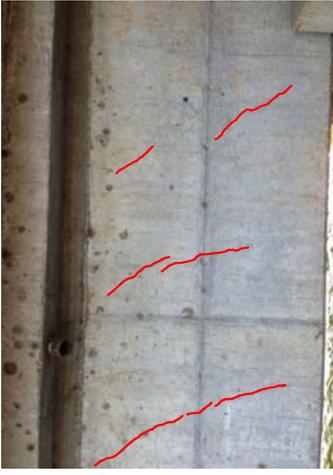
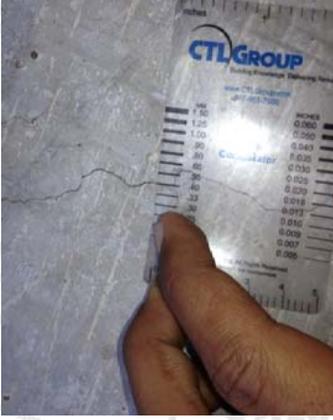
4.2. Vigas Principales de concreto	Se observó grietas por cortante y por flexión a lo largo de las vigas. Cerca de los apoyos, las grietas tenían un ancho de 0,40 mm (Ver figuras 18 y 19).

Figura 18: Grietas por cortante en las vigas principales cerca de los apoyos, con un ancho de 0,40 mm.

3. Se identificó que los diafragmas muestran grietas importantes por cortante, llegando incluso en algunos casos a perder sección de concreto.
4. Se evidenció que las vigas principales muestran grietas por cortante y por flexión en todo su largo. Cerca de los apoyos las grietas por cortante tienen un ancho de 0,40 mm.

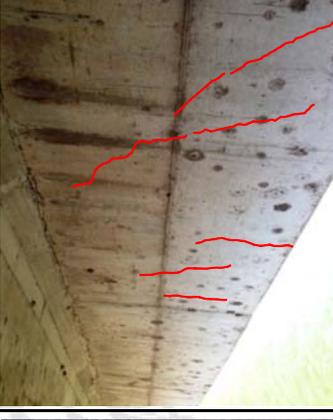
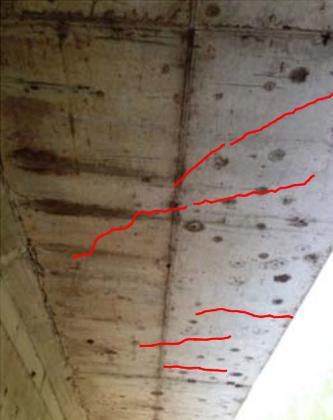
Figura 19: Grietas por flexión y por cortante en las vigas principales de concreto.

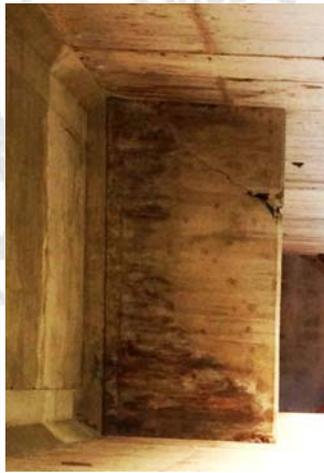
NOTA	Grietas por cortante en las vigas diafragma de concreto.	DIA	19	MES	2	AÑO	2013	NOTA	Acumulación de sedimentos en los apoyos dentro de los bloques antes ínticos.	DIA	19	MES	2	AÑO	2013	
No.	19	UBICACION	Vigas diafragma de concreto			No.	20	UBICACION	Apoyos			No.	21	Apoyos		
NOTA	Grietas por cortante en las vigas diafragma de concreto.	DIA	19	MES	2	AÑO	2013	NOTA	Acumulación de sedimentos en los apoyos dentro de los bloques antes ínticos.	DIA	19	MES	2	AÑO	2013

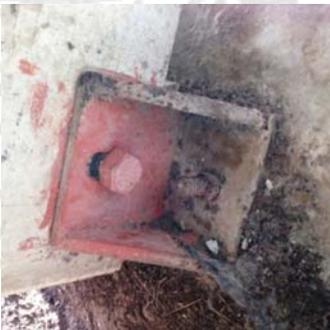
No.	22	UBICACION	Apoyos			No.	-	UBICACION	-			No.	-	-		
NOTA	Oxidación y signos de corrosión en los pernos y placas de los apoyos.	DIA	19	MES	2	AÑO	2013	NOTA	-	DIA	-	MES	-	AÑO	-	
No.	22	UBICACION	Apoyos			No.	-	UBICACION	-			No.	-	-		
NOTA	Oxidación y signos de corrosión en los pernos y placas de los apoyos.	DIA	19	MES	2	AÑO	2013	NOTA	-	DIA	-	MES	-	AÑO	-
