Informe: EIC-LANAMME-INF-009-2021

Evaluación de las actividades desarrolladas en el proyecto TOPICS: ampliación y rehabilitación del tramo Río Virilla – Cruce de San Miguel de Santo Domingo de Heredia en la Ruta Nacional 32.

INFORME DE AUDITORÍA TÉCNICA EXTERNA

Departamento encargado del proyecto: Gerencia de Conservación de Vías y Puentes. CONAVI.
Licitación Número: 2014LN-000016-0CV000, 2014LN-000017-0CV000 y 2014LN-000018-0CV000

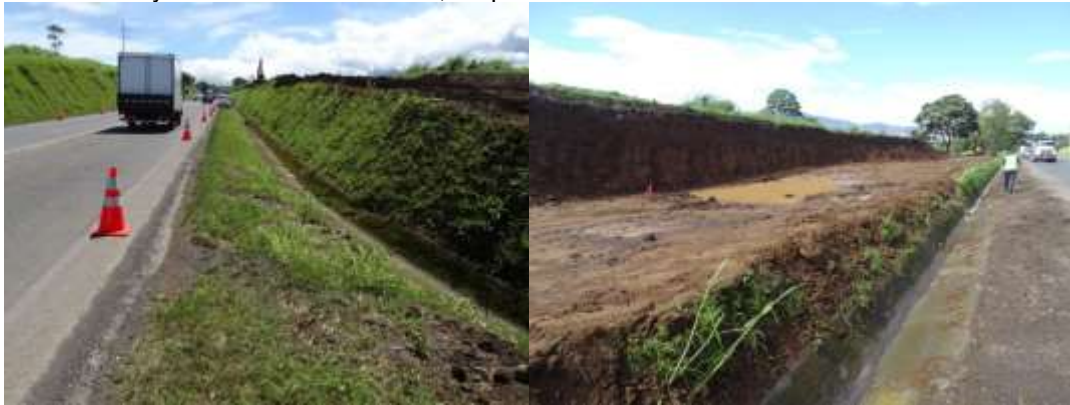
Las obras para la construcción del TOPIC se iniciaron con el movimiento de tierra para la ampliación de la vía en su ancho, para incluir dos carriles adicionales, luego del paso a desnivel inferior que comunica Barrio Socorro con Santo Tomás, hacia el cruce con ruta nacional 117.

Figura 17. Inicio de movimiento de tierras. Sector Cruce Santo Tomás – Cruce RN117 (Rest. Doña Lela). Fechas: 10 de set y 15 de octubre de 2020, respectivamente. Fuente: LanammeUCR.

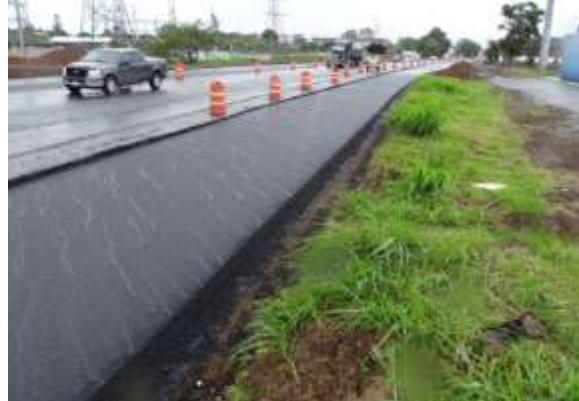
Figura 18. Tramo estabilizado y con capa asfáltica. 300m Oeste del cruce con Ruta 117. Fechas: 19 enero de 2021. Ampliación externa sur de la vía. Fuente: LanammeUCR.

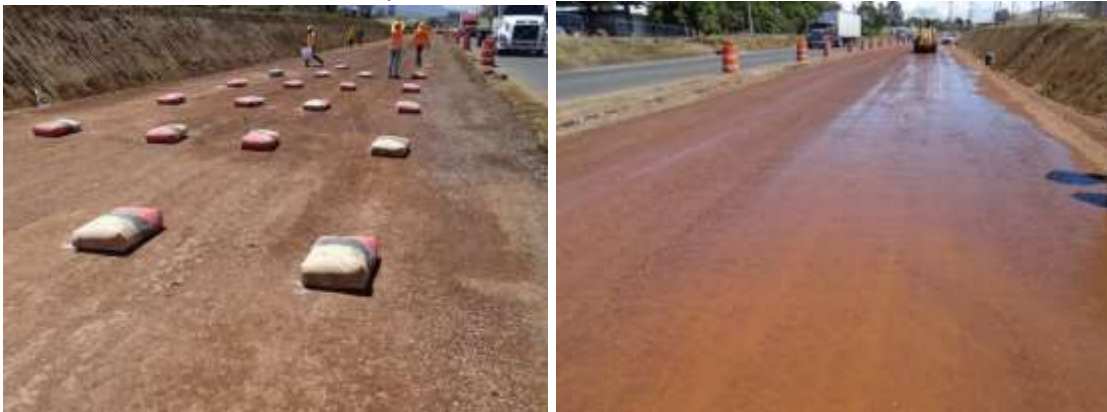
Sin embargo, llama la atención al Equipo Auditor que, a partir de febrero de 2021, se empezaron a realizar ensayos de resistencia medida a 5 días (muestreo del 4 de febrero de 2021), y posteriormente medida a 3 y 4 días hasta los muestreos del día 2 de marzo. En este periodo se pudo observar una variabilidad importante de las resistencias obtenidas, donde se obtuvieron valores de 1 MPa hasta valores de 3,8 MPa. Vale destacar que son valores de resistencia que no permiten determinar con certeza la condición de la base estabilizada debido a que no se mide la resistencia en el periodo que indica la especificación (7 días) y más bien se realiza a diferentes periodos (resistencia medida de 3 días a 5 días).

Figura 19. Tramo en proceso de estabilización con cemento. 600m Suroeste del cruce con Ruta 117. Fechas: 10 febrero de 2021. Ampliación Sur de la vía. Fuente: LanammeUCR.

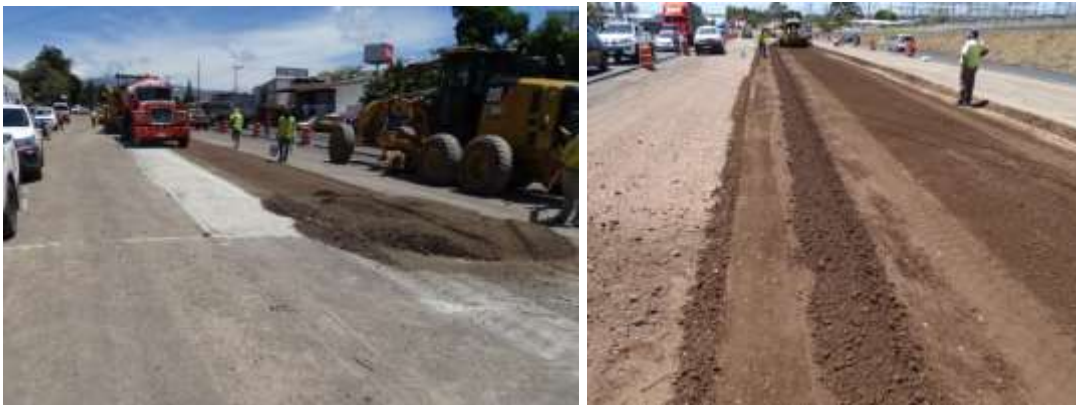
El 2 de marzo de 2021, se muestreó, por parte del laboratorio de verificación de calidad contratado por la Administración, el material estabilizado para medir las resistencias a 7 días de edad, según los informes compartidos a esta Auditoría Técnica. Posteriormente, el día 3 de marzo también se realizó un muestreo de especímenes para falla en 7 días. Sin embargo, en dos días de colocación y muestreo (2 y 3 de marzo de 2021) se presentaron valores variables con resistencias muy bajas de hasta 0.7 MPa a 7 días, en una de las muestras. Estos muestreos se realizaron para la estabilización de material de base existente en los carriles centrales cercanos al cruce con ruta nacional 117, el cual fue combinado con un porcentaje aproximado de 30% de base nueva.

Figura 20. Tramo en proceso de estabilización con cemento. 100m Oeste del cruce con Ruta 117, Frente a Restaurante Doña Lela. Carriles centrales. Fecha: 3 marzo de 2021. Fuente: LanammeUCR.

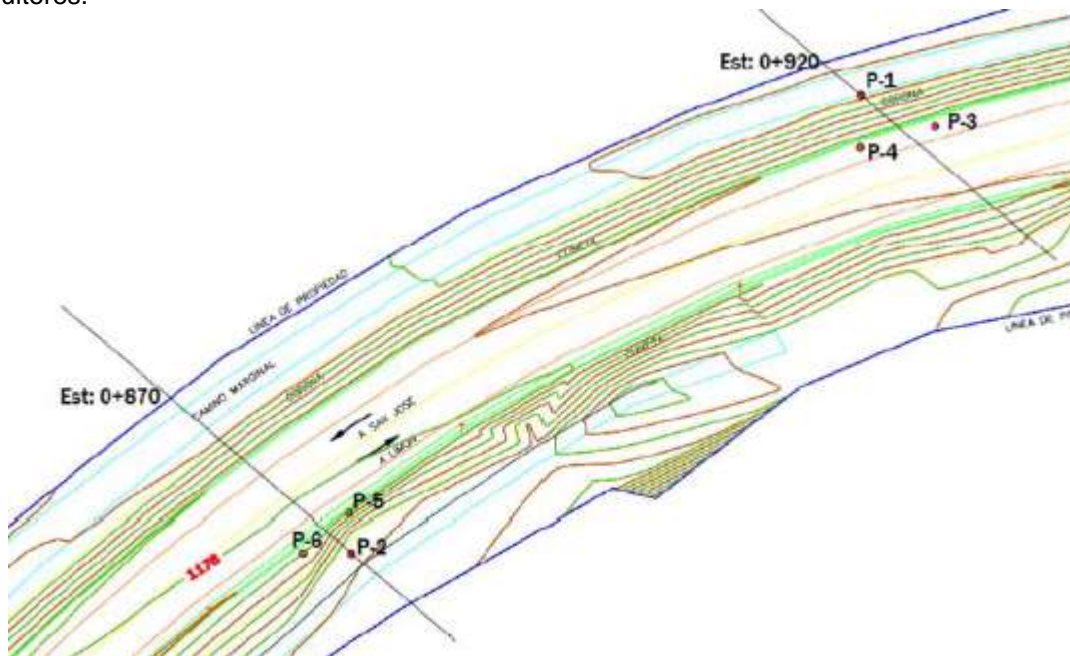
En cuanto al estudio de suelos realizado (Oficio Lab GEO 001) se encontró que en total se realizaron seis ensayos de penetración estándar (SPT), 3 en la estación 0+870 y 3 en la estación 0+920, a distintas alturas (ver Figura 22).

Figura 22. Ubicación de las perforaciones realizadas para el estudio de suelos. Fuente: Bel Ingenieros Consultores.

De tal manera se observa que, en la estación 0+870 las perforaciones P-2, P-5 y P-6 se realizaron en el talud a mano derecha en el sentido San José – Limón. La perforación P-2 se ubica en la corona del talud y las P-5 y P-6 en el pie. Para la estación 0+920, las perforaciones P-1, P-3 y P-4 se realizaron en el talud a mano izquierda en el mismo sentido, siendo P-1 la que se ubica en la corona del talud y, P-3 y P-4 al pie. Por su parte, tal y como se indica en los informes LM-PIG-10-2021 y LM-EIC-PIG-I-0013-2021, la configuración de la ubicación de las perforaciones (unas en la corona y otras al pie del talud) en la zona se considera adecuada, si se tratase de una investigación puntual de los taludes localizados en los estacionamientos 0+870 y 0+920. Sin embargo, tomando en consideración que se trata del diseño de muros de retención en ambas márgenes de la carretera y que se extienden desde la salida del puente Ricardo Saprissa hasta la salida al Barrio Socorro (aproximadamente 1 km), la investigación puede resultar insuficiente por la variabilidad en las características del suelo.

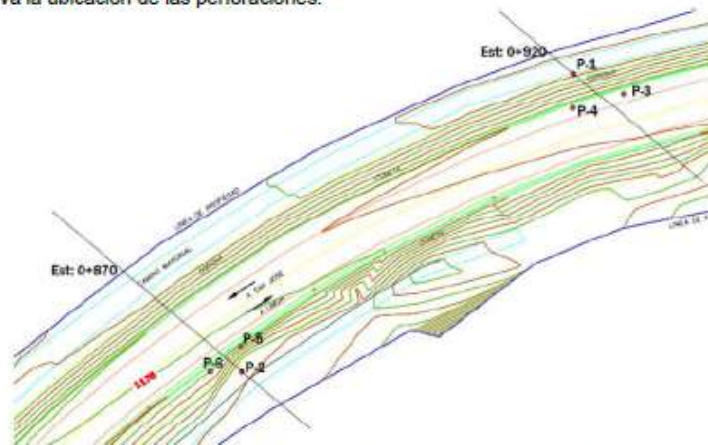
Figura 1. Ubicación de las perforaciones realizadas para el estudio de suelos

La configuración de la ubicación de las perforaciones (unas en la corona y otras al pie del talud) en la zona se considera adecuada, si se tratase de una investigación puntual de los taludes mencionados en el párrafo anterior. Sin embargo, tomando en consideración que se trata del diseño de muros de retención en ambas márgenes de la carretera y que se extienden desde la salida del puente Ricardo Saprissa hasta la salida al Barrio Socorro (aproximadamente 1 km), la investigación puede resultar insuficiente.

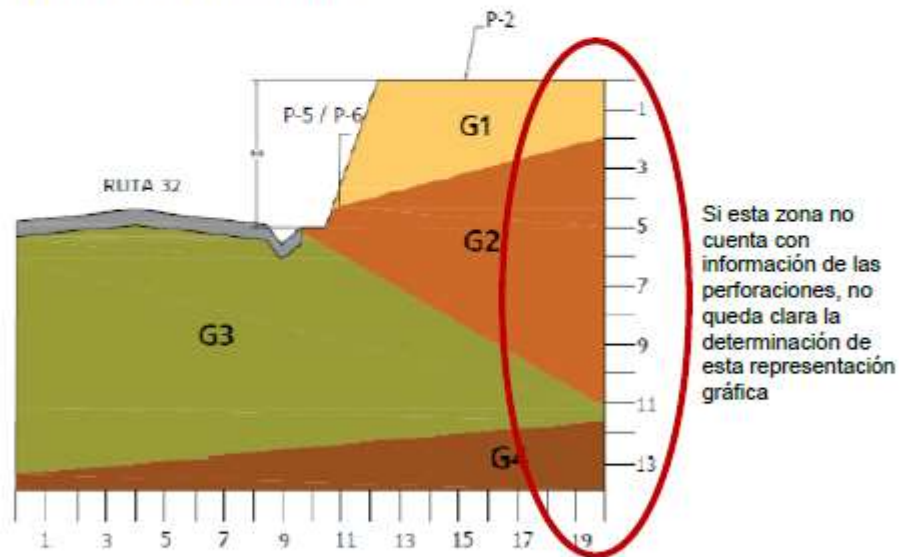
Con respecto al modelo geotécnico establecido para la zona, este se considera adecuado para la longitud investigada. Para extrapolar el uso de este modelo a lo largo del resto del proyecto, es importante considerar lo indicado en el párrafo anterior. Un aspecto que se desea señalar es respecto a la conformación final de las capas G2, G3 y G4 del perfil 2 presentado por la empresa Bel Ingenieros Consultores en su informe, ya que dada la información obtenida de las perforaciones P-2, P-5 y P-6 y su ubicación, no se logra visualizar la representación que se le está dando en el modelo. Dado que este modelo es la base para el establecimiento del modelo geotécnico mostrado por la empresa HSolis en el diseño de los muros de retención, se considera recomendable solicitar la aclaración correspondiente.

Figura 3. Perfil 2 establecido en el estudio de suelos

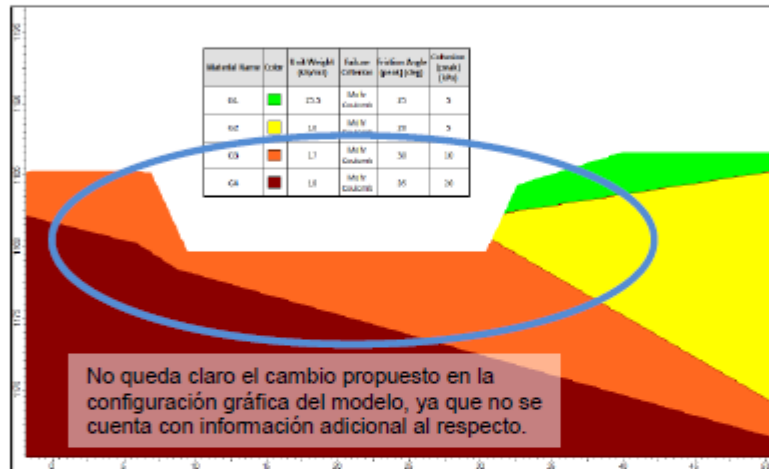
Por último, a pesar de que el modelo geotécnico es muy similar al establecido en el informe LAB-GEO-001 de Bel Ingenieros Consultores, se observan que también se hicieron suposiciones de la distribución de los materiales. En la Figura 5 se muestra el modelo geotécnico utilizado por HSolis, con las observaciones correspondientes. Igualmente es importante solicitar esta aclaración.

Figura 5. Modelo geotécnico establecido por la empresa HSolis Fuente: Informe e-16-2020, HSolis

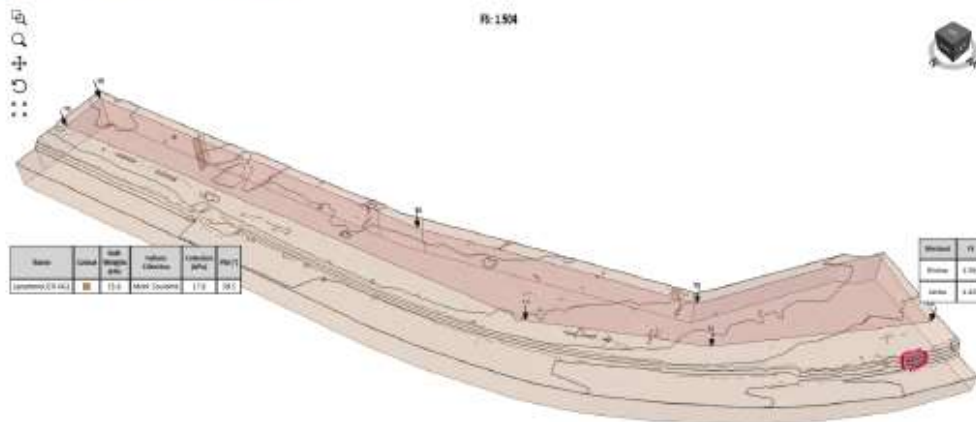
Por su parte, en la Figura 4, se presentan los resultados cuando se considera la condición de sismo, utilizando el coeficiente pseudoestático de 0,20g definido en el CGTLCR, se obtuvieron factores de seguridad mayores 1,4 valores que son superiores al valor aceptable $FS=1,05$ del CGTLCR para las condiciones pseudoestáticas con una condición media de riesgos de pérdidas humanas y riesgo de daños económicos y ambientales.

Figura 4. Factores de seguridad obtenidos con el software SLIDE3 de la zona de estudio para una condición pseudoestática.

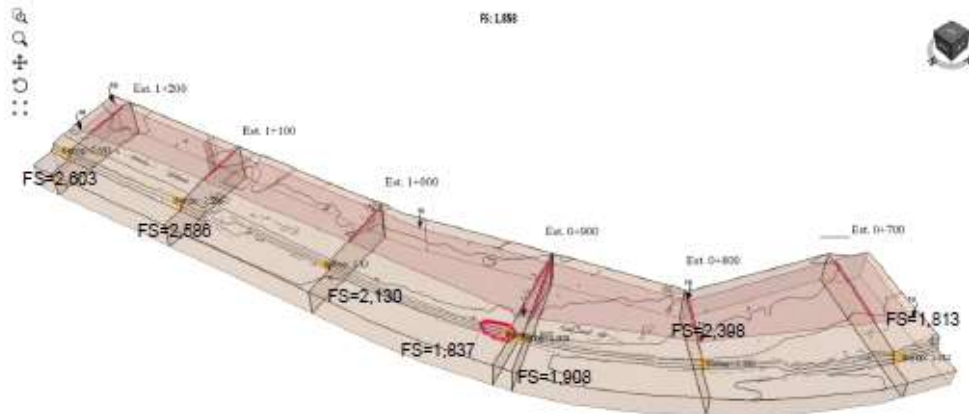
Fueron analizadas secciones transversales a cada 100 metros entre los estacionamientos 0+700 – 1+200. Como se observa en la Figura 5, nuevamente los factores de seguridad obtenidos cumplen con los requisitos de estabilidad definidos en el CGTLCR aunque no se hayan considerado actividades de estabilización de los taludes.

Figura 5. Secciones transversales analizadas con el software SLIDE3 de la zona de estudio para una condición estática.

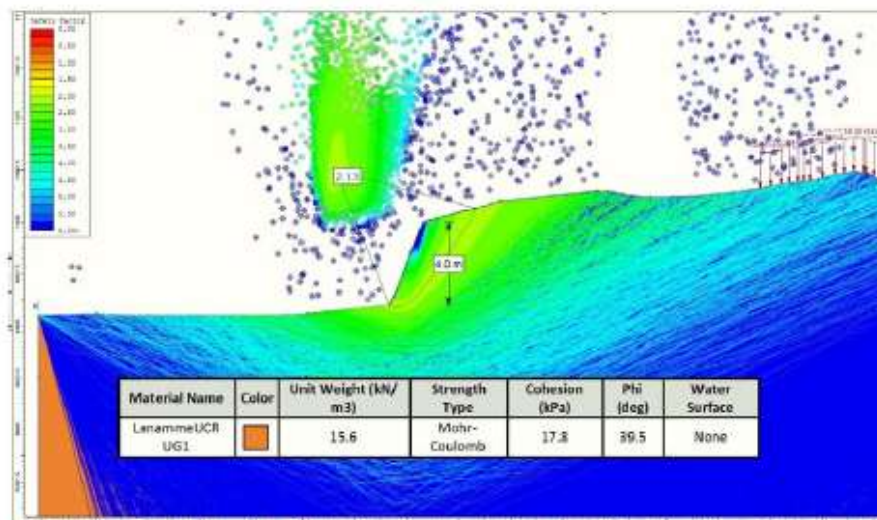
Figura 9. Sección transversal del talud derecho y factor de seguridad para el caso estático en la estación 1+000.

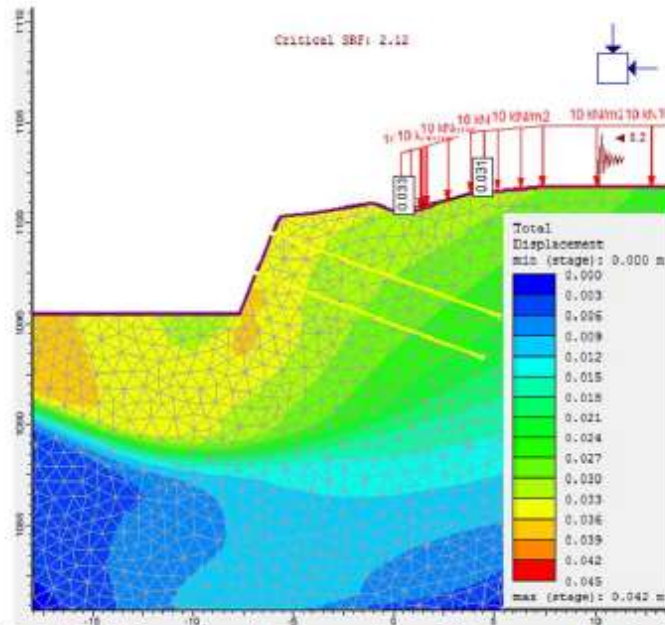
Figura 16. Ejemplo de deformaciones totales para la sección transversal con inclinación de 70° (Escenario 4).

Cuando se comparan estos valores con los mostrados en la [Tabla 4](#), en general no se esperan daños importantes en las estructuras cercanas a la corona del talud. A excepción del escenario 3, del talud con la inclinación de 70° el cual involucra la acción del sismo y, los escenarios 2 y 6 del talud con la inclinación de 45°, donde se podrían presentar fisuras en los repellos, ya que los valores superan los 0,0039 m recomendados por el CCCR.

Cuando se comparan estos valores con los mostrados en la [Tabla 5](#), en general no se esperan daños importantes en las estructuras cercanas a la corona del talud. A excepción del escenario 3, del talud con la inclinación de 70° el cual involucra la acción del sismo y, los escenarios 2, 3 y 6 del talud con la inclinación de 45°, donde se podrían presentar fisuras en los repellos, ya que los valores superan los 0,0008 m recomendados por el CCCR. Por su parte, tanto en el talud con la inclinación de 70° y el escenario 3, como en el talud con la inclinación de 45° y el escenario 6, los asentamientos diferenciales totales superan ligeramente la deformación admisible recomendada por el CCCR de 0,0020 m para los marcos de concreto reforzado.

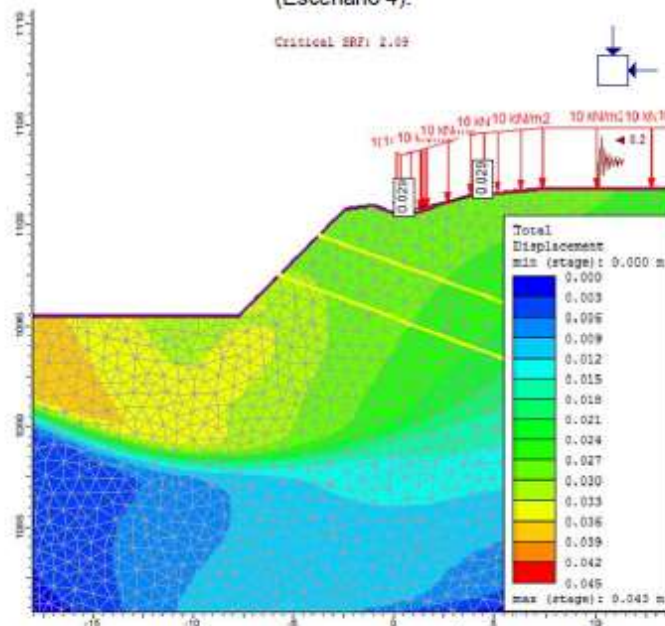
Figura 17. Ejemplo de deformaciones totales para la sección transversal con inclinación de 45° (Escenario 4).

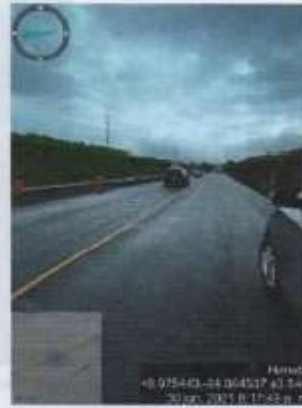
Figura No. 2 Estado de la vía
