LM-PIE-03-2021

## INFORME DE INSPECCIÓN

### INSPECCIÓN DE LA CONSTRUCCIÓN DE LAS UNIDADES FUNCIONALES III Y IV DE CIRCUNVALACIÓN NORTE – RUTA NACIONAL Nº 39

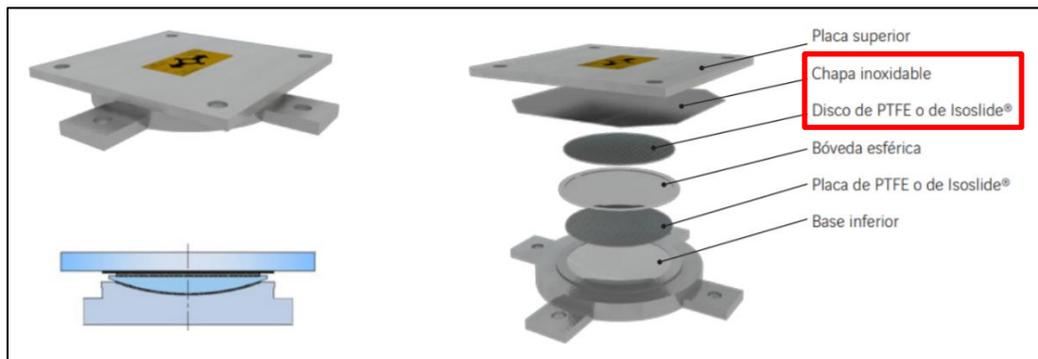
- B. La capacidad de desplazamiento de los apoyos esféricos generalmente se logra por medio de una superficie deslizante conformada por PTFE (conocido popularmente como teflón) en contacto con una lámina de acero inoxidable. En la Figura 6 se muestran los componentes del apoyo esférico de libre deslizamiento de *Freyssinet Products Company*, que corresponde al fabricante de los apoyos utilizados en el proyecto (según se pudo determinar a partir de las etiquetas de los apoyos observados en sitio). En la figura se resalta la ubicación de la lámina de acero inoxidable y el disco de PTFE, los cuales se encuentran justo debajo de la placa superior del apoyo. La lámina de acero inoxidable se pudo observar en los apoyos instalados en sitio (ver Figura 7). El elemento rígido de color rojo mencionado en la Observación 3.A parece estar impidiendo el movimiento libre de la parte superior del apoyo sobre la superficie deslizante.

**Figura 6.** Componentes del apoyo esférico de libre deslizamiento de *Freyssinet Products Company*, según se muestra en la ficha técnica. Se resaltan los componentes de la superficie deslizante.
