Informe: EIC-Lanamme-INF-0314-2022

INFORME DE INSPECCIÓN DE INVENTARIO E INSPECCIÓN RUTINARIA

PUENTE SOBRE EL RÍO COLORADO RUTA NACIONAL N.º 1 (PUENTE RAFAEL IGLESIAS)

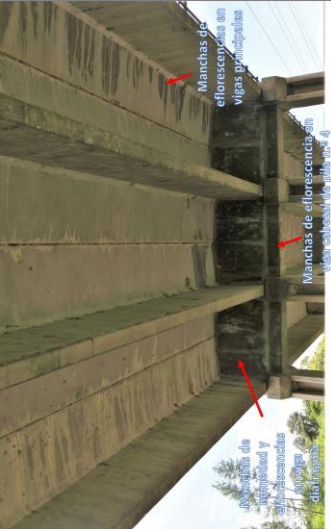
NOTA	MANCHAS DE EFLORESCENCIAS Y DE HUMEDAD ACUMULADAS EN VIGAS PRINCIPALES Y VIGAS DIAFRAGMA DEL CUERPO DE PLAN.º 4

No.	40	UBICACIÓN	SUPERESTRUCTURA TRAMO N.º 5 Y CABEZAL (PILA N.º 4)		No.	41	UBICACIÓN	CUERPO DE PLAN.º 4		No.	42	UBICACIÓN	CUERPO DE PLAN.º 4 (VEA INTERIOR)				
NOTA	MANCHAS DE EFLORESCENCIAS Y DE HUMEDAD ACUMULADAS EN VIGAS PRINCIPALES Y VIGAS DIAFRAGMA DEL CUERPO DE PLAN.º 4
