LABORATORIO NACIONAL  
DE MATERIALES Y MODELOS ESTRUCTURALES

Informe: EIC-Lanamme-INF-0140-2021

# **Informe de Evaluación del Proyecto San José – Caldera Ruta Nacional 27 Años 2020 – 2021**

Noviembre, 2021

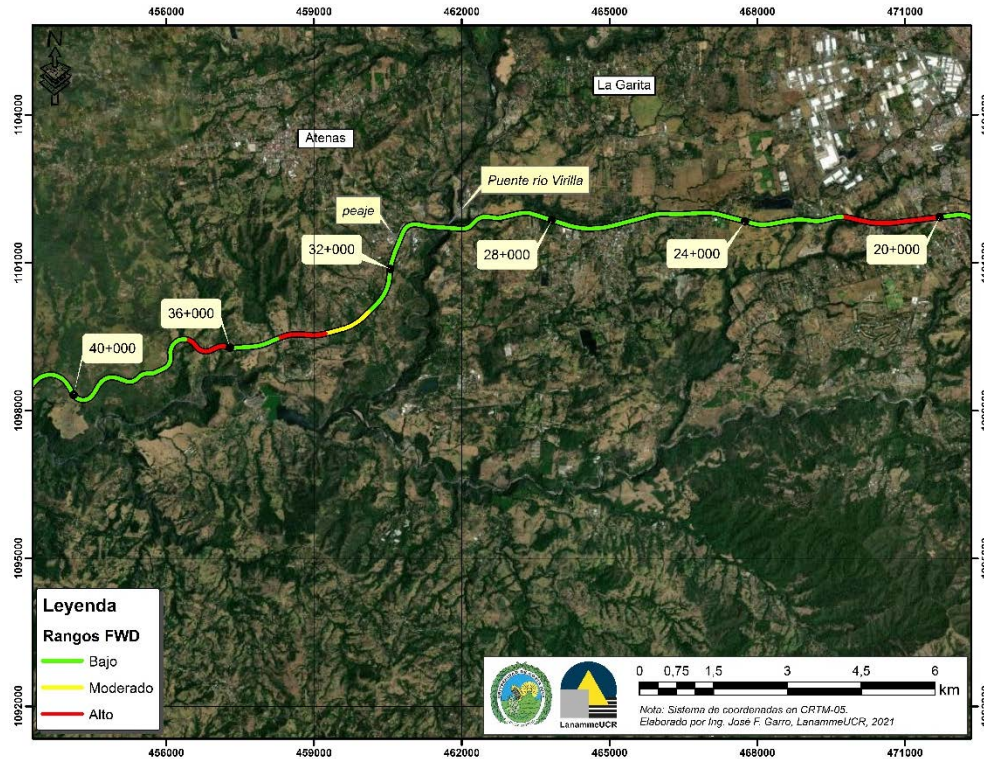
Figura 3. Ubicación de algunos tramos con deflexiones moderados y altas, sentido San José - Caldera.

En la Figura 3 se muestra la ubicación geográfica de algunos tramos que cuentan con valores de deflectometría entre moderados y altos, para el sentido de San José – Caldera.

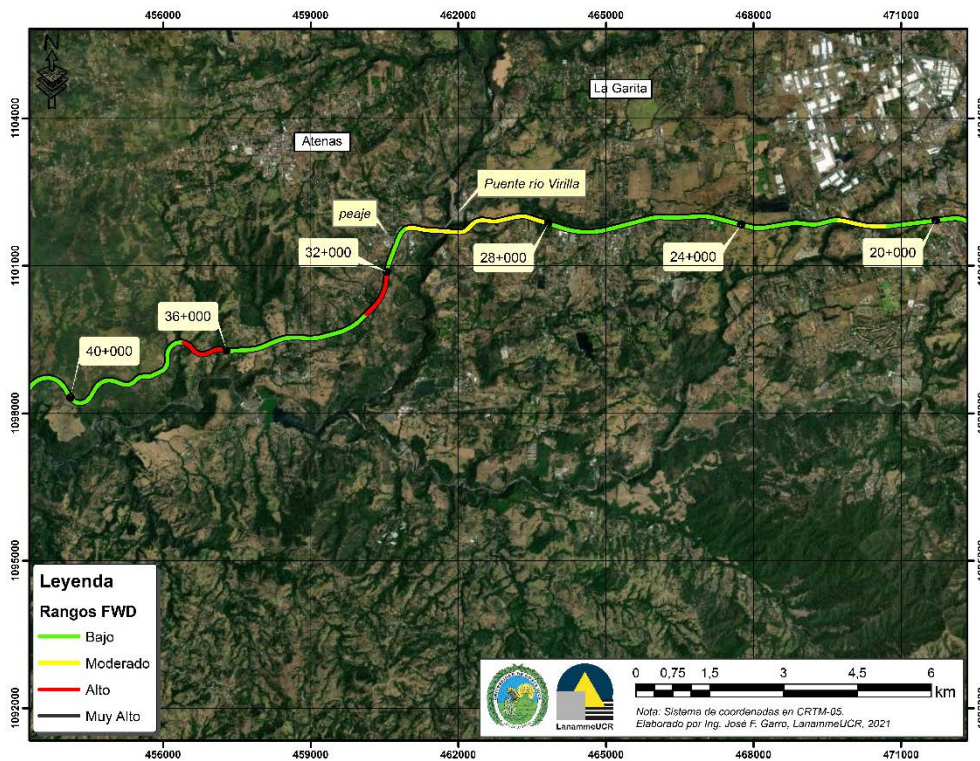
Figura 5. Ubicación de algunos tramos con deflexiones altas, sentido Caldera – San José.

En la Figura 5 se muestra la ubicación geográfica de tramos con deflexiones en el rango de moderadas, para el sentido Caldera - San José.

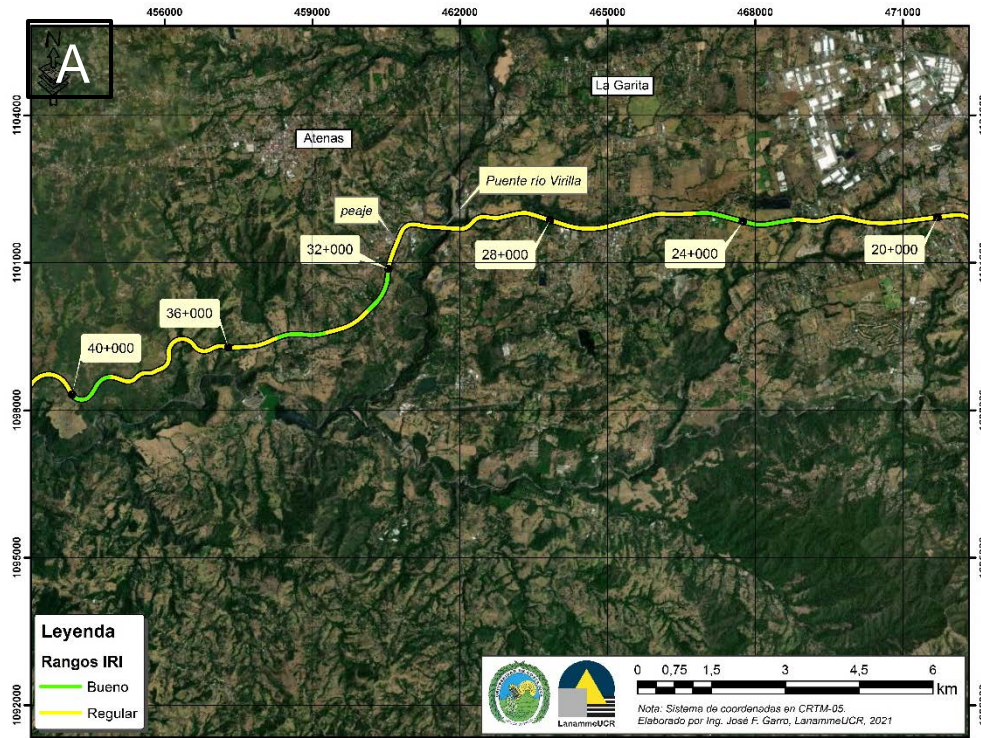
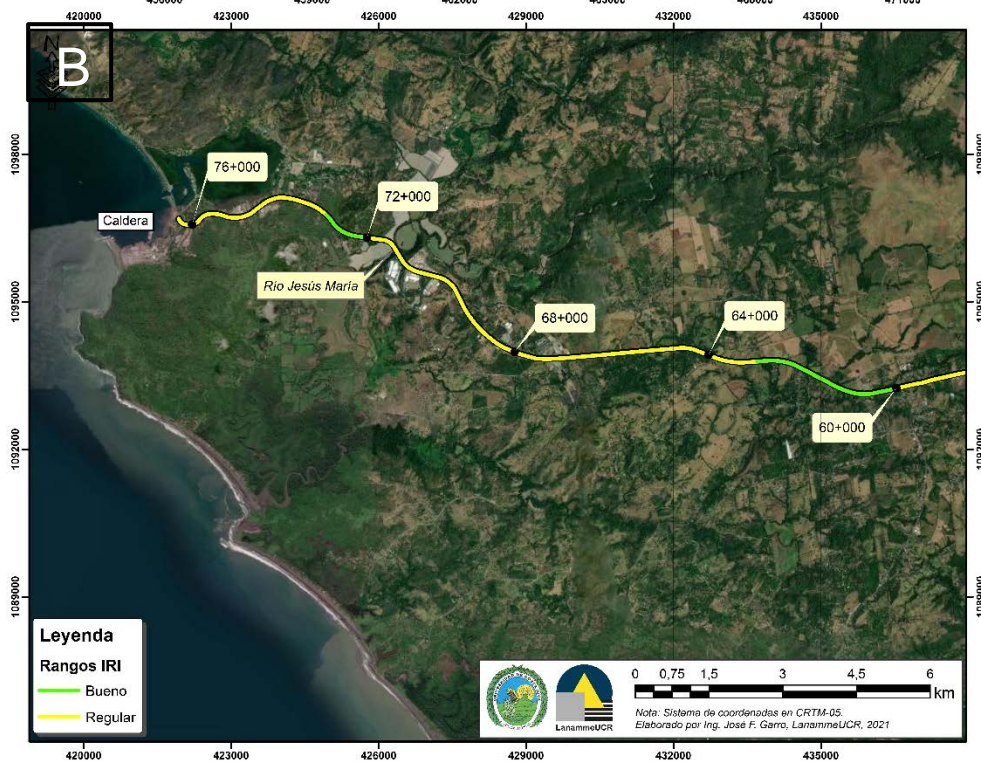
Figura 8. Ubicación de tramos con un IRI entre moderado y bajo. A) sentido San José - Caldera, B) sentido Caldera - San José

En la Figura 8 se muestran algunos tramos que cuentan con una condición funcional regular, para ambos sentidos de la ruta.

Con base en los valores obtenidos para este parámetro, un porcentaje importante (51,95% y 50,65% San José – Caldera y Caldera – San José respectivamente) de la longitud del proyecto evaluado, presenta valores de *IRI* en condición regular, lo cual como se ha mencionado en informes anteriores, además de influir de manera negativa en los costos de operación de la flota vehicular, incide de cierta manera en la estructura del pavimento, acelerando su deterioro. Como se mostrará en el apartado 4.4 Análisis de Notas de Calidad Q, troncal principal, años 2020 – 2021, con actividades de bajo impacto y costo, es posible mantener y mejorar los valores que se obtienen con este indicador.

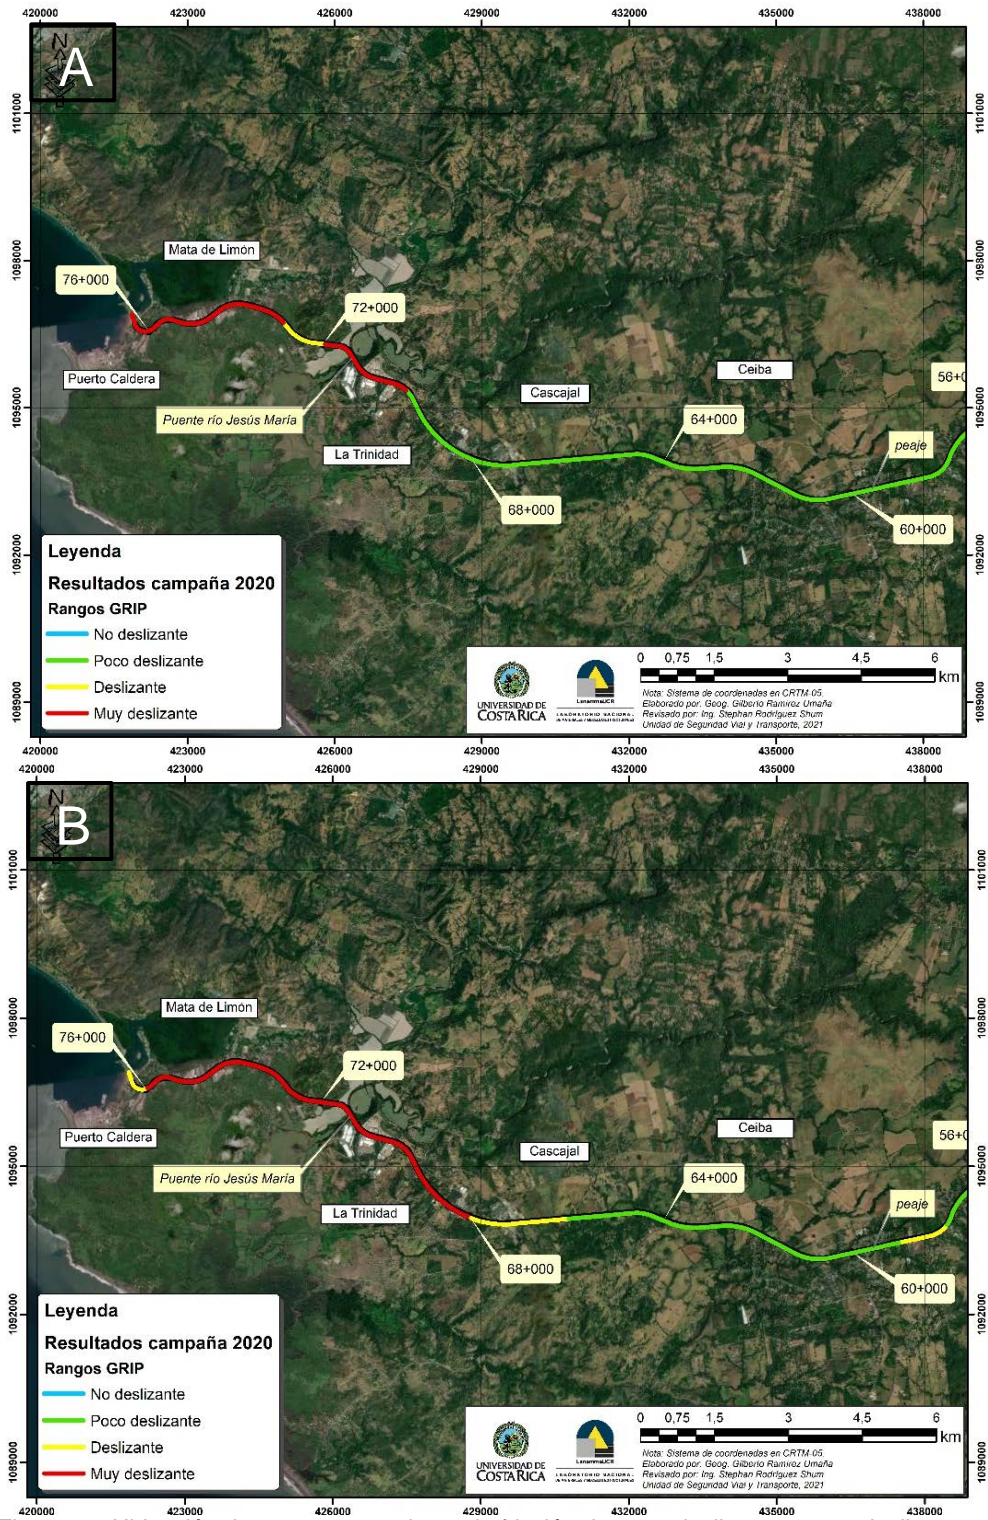
Figura 13. Ubicación de tramos con valores de fricción de poco deslizante a muy deslizante. A) sentido San José – Caldera, B) Caldera – San José

En la Figura 13 se muestra la ubicación geográfica de algunos tramos con valores bajos de fricción, según el análisis realizado con el *GripTester*.

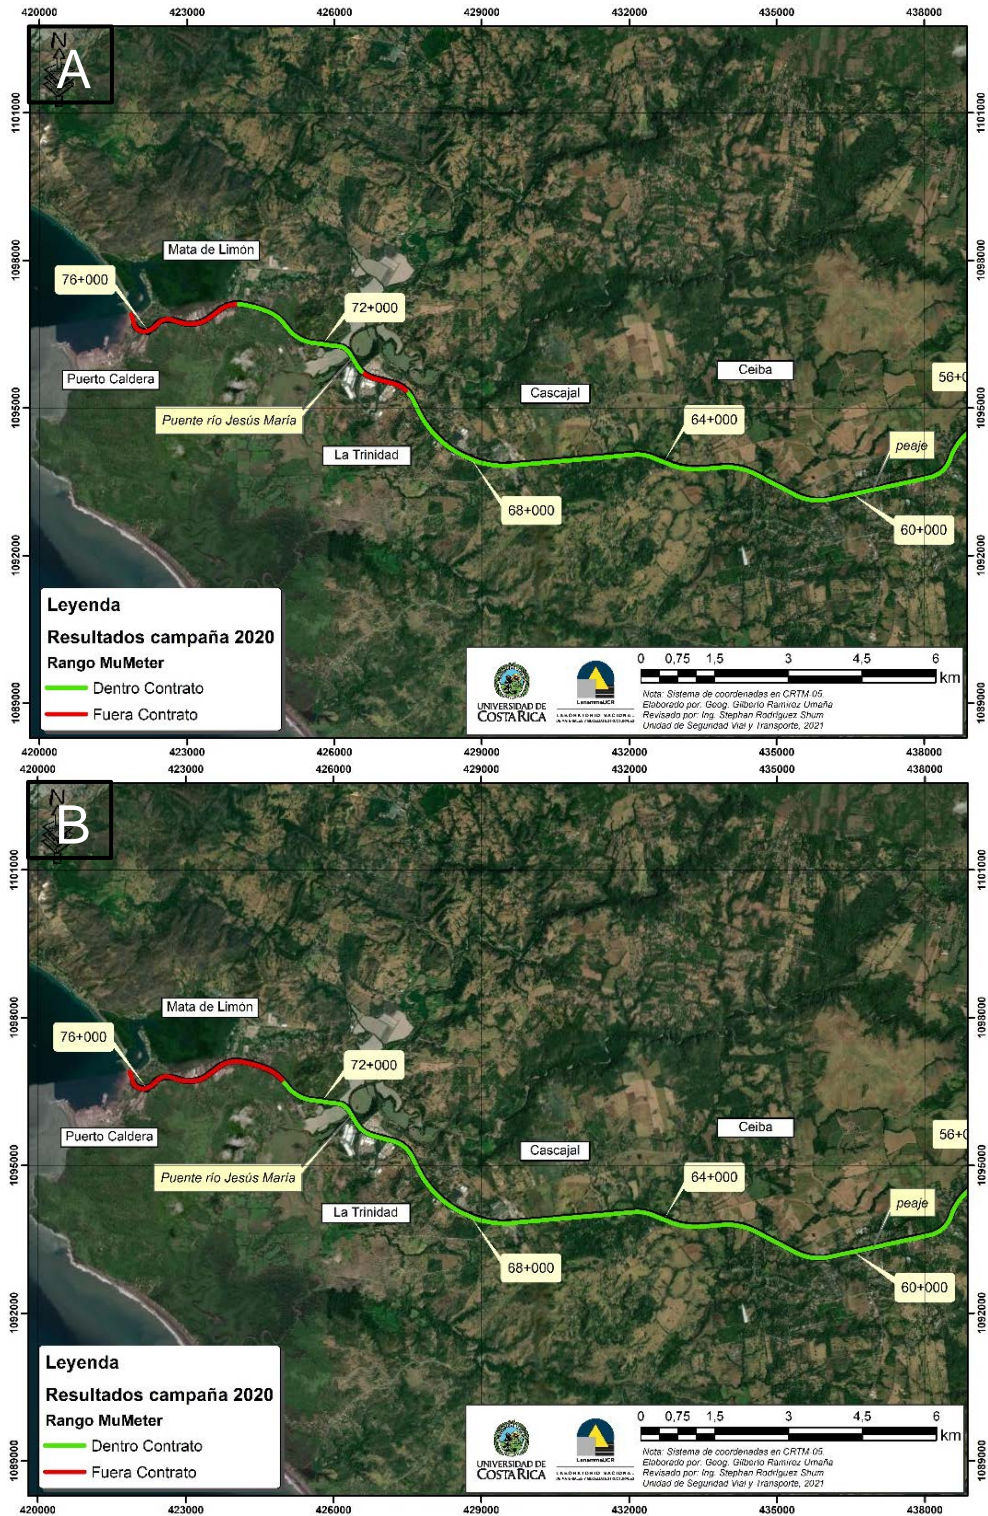
Figura 14. Ubicación de tramos con valores de fricción que cumplen o incumplen con el contrato. A) sentido San José – Caldera, B) sentido Caldera – San José

En la Figura 14 se muestra los tramos donde hay mayor presencia de valores que incumplen con los rangos indicados en el contrato.

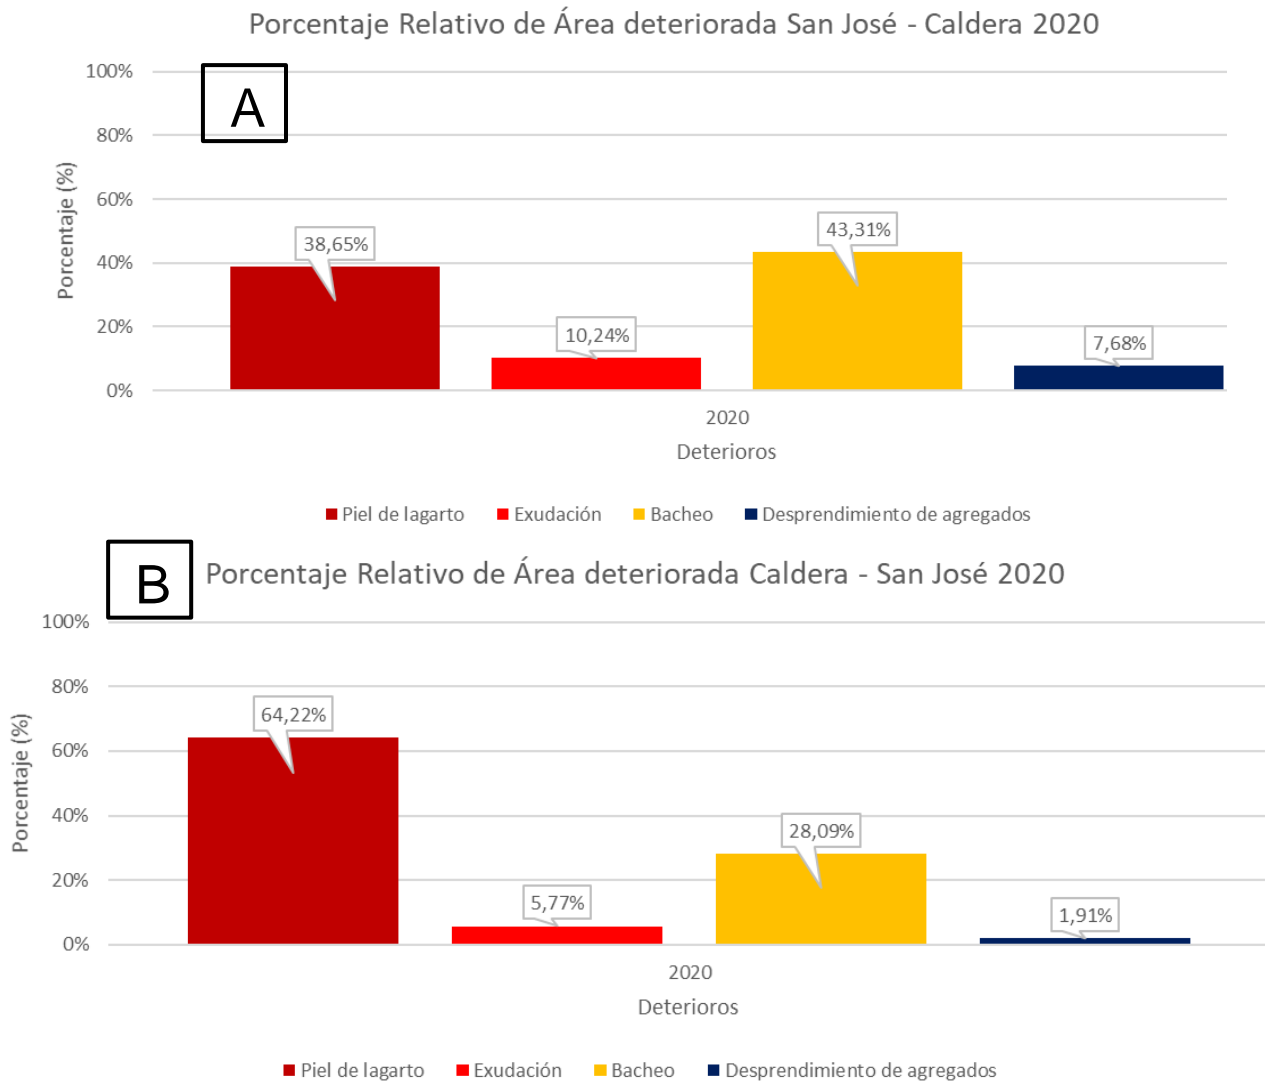
Figura 28 Resultados de deterioros, sentido San José – Caldera.

En la Figura 26, se muestran los resultados obtenidos de la evaluación de deterioros realizada en la troncal principal en ambos sentidos de circulación. En total, se registraron 62.835,1m<sup>2</sup> afectados por deterioros tipo área (piel de lagarto, bacheo, exudación y desprendimiento de agregado), en donde el área afectada por Bacheo, representa un 43% del área evaluada en la troncal principal del sentido San José – Caldera.

A) Deterioros por área, B) Deterioros por longitud

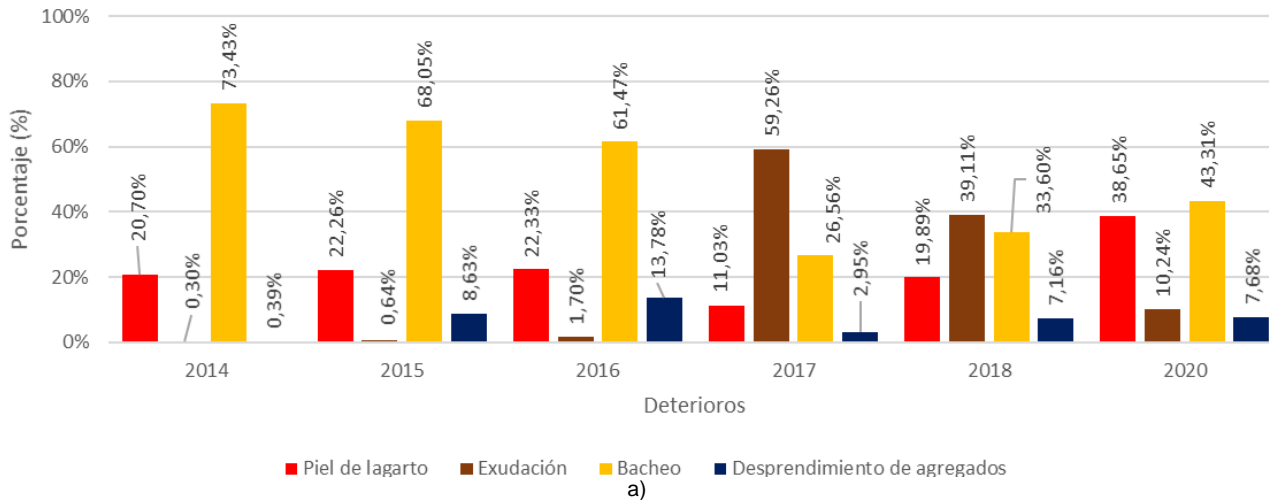
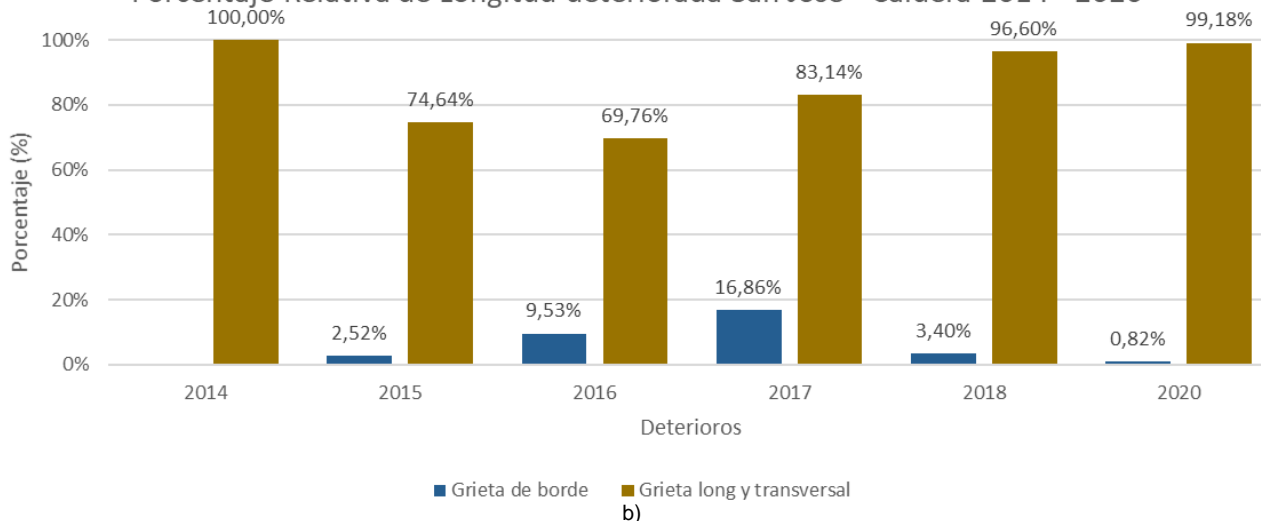
Figura 30: Comparación deterioro superficial 2014 al 2020 en el Sentido San José - Caldera.  
a) Área deteriorada; b) Longitud deteriorada

En la Figura 28 se muestra la comparación para las últimas 6 evaluaciones, en el tema de deterioros, para el sentido San José – Caldera. En los deterioros que se registran según el área deteriorada, se ha dado un incremento constante en la superficie afectada, mientras que la longitud deteriora han arrojado resultados aproximadamente similares en las últimas 2 campañas de evaluación se deriva un crecimiento acelerado: de seguirse la tendencia, es posible en el corto plazo alcanzar los porcentajes máximos fijados en el cartel de licitación, Cláusula 2.5.2 *Indicadores para Pavimento Asfáltico* en el inciso c) *Agrietamiento (%)*.

Al desglosar los deterioros según sea el área o longitud deteriorada (Figura 28), estos han disminuido su área relativa con cada evaluación (Figura 28a). En la longitud deteriorada (Figura 28b), se detectó que la grieta de borde disminuyó considerablemente en relación con el año 2018. En la Figura 29 se muestra el aumento del área y longitud que presenta los diferentes tipos de deterioros, siendo evidente la tendencia acelerada en el aumento del deterioro superficial presente en la troncal principal.

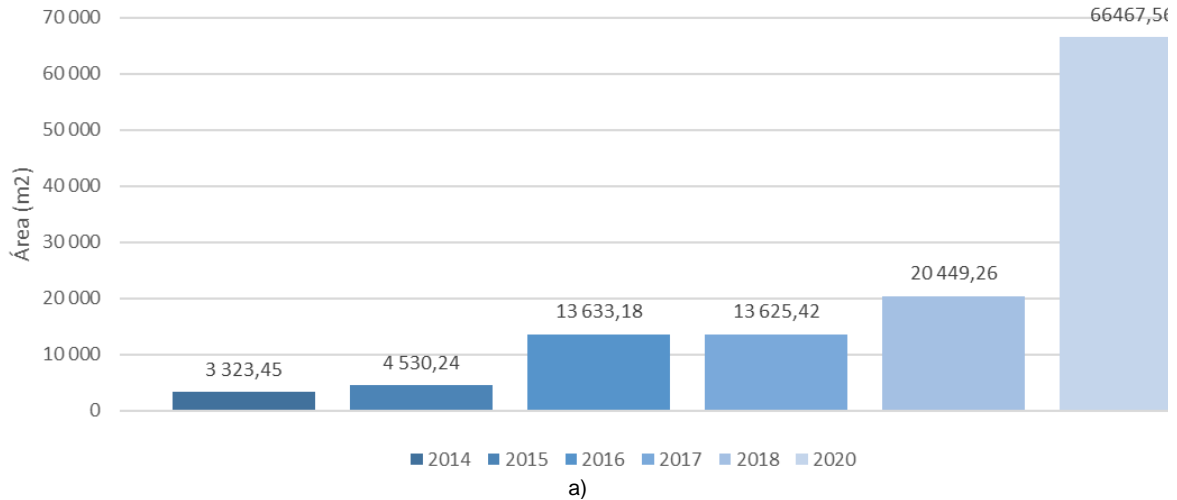
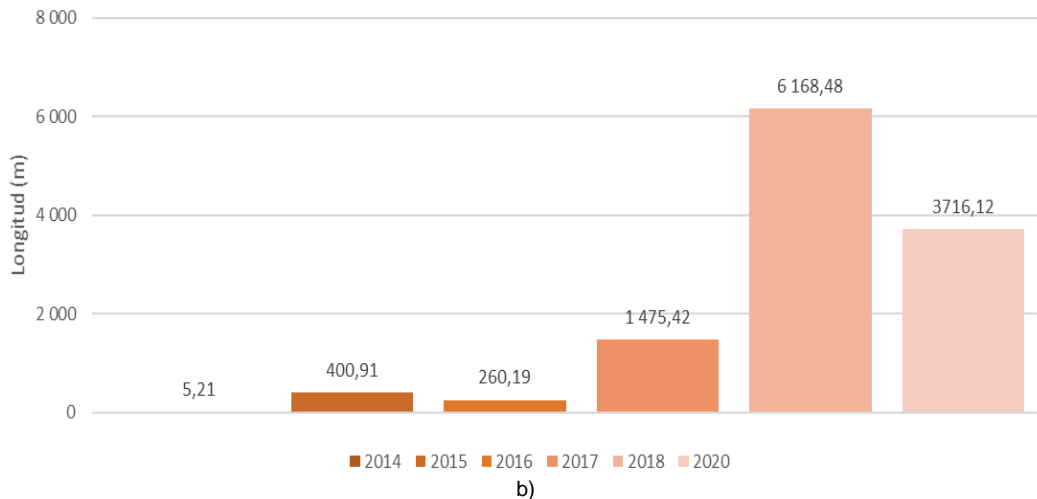
Figura 32: Comparación deterioro superficial 2014 al 2018 en el Sentido Caldera - San José.  
a) Deterioros tipo área; b) Deterioros tipo grieta

Lo presentado anteriormente, fue el análisis para el sentido San José - Caldera. En el sentido Caldera – San José, se realiza un análisis similar: la Figura 30 muestra los resultados obtenidos en la afectación de la superficie de ruedo por deterioros, para las últimas 6 campañas de evaluación. Para los deterioros tipo *área*, existe un incremento importante en el año 2020. Caso contrario para los tipos *grieta*: mientras que para la campaña de evaluación 2018 se detectó poco más de 9 kilómetros afectados, para la evaluación del 2020, se dio una reducción de casi 2 kilómetros.

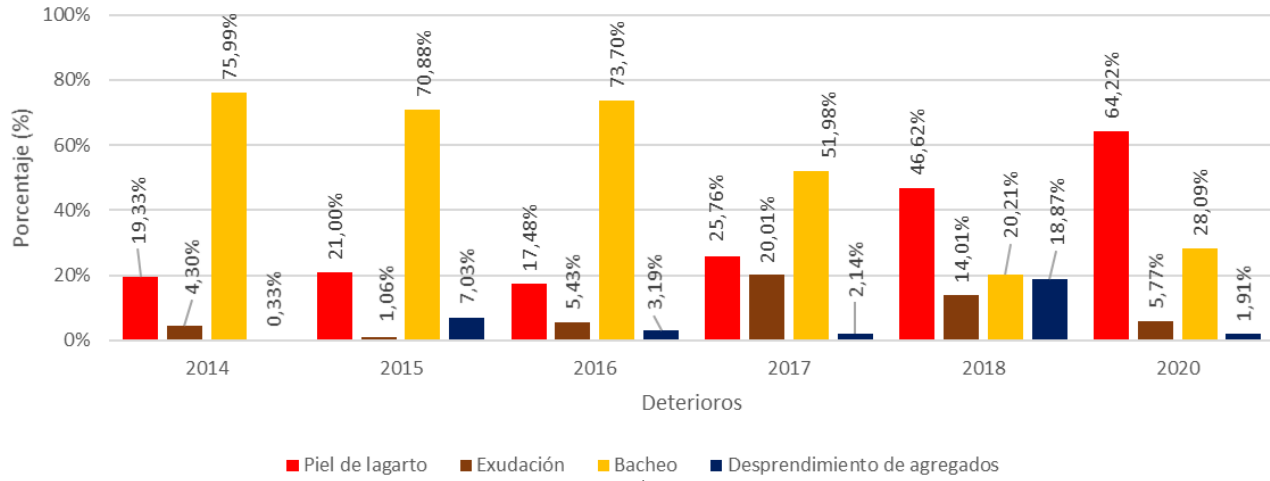
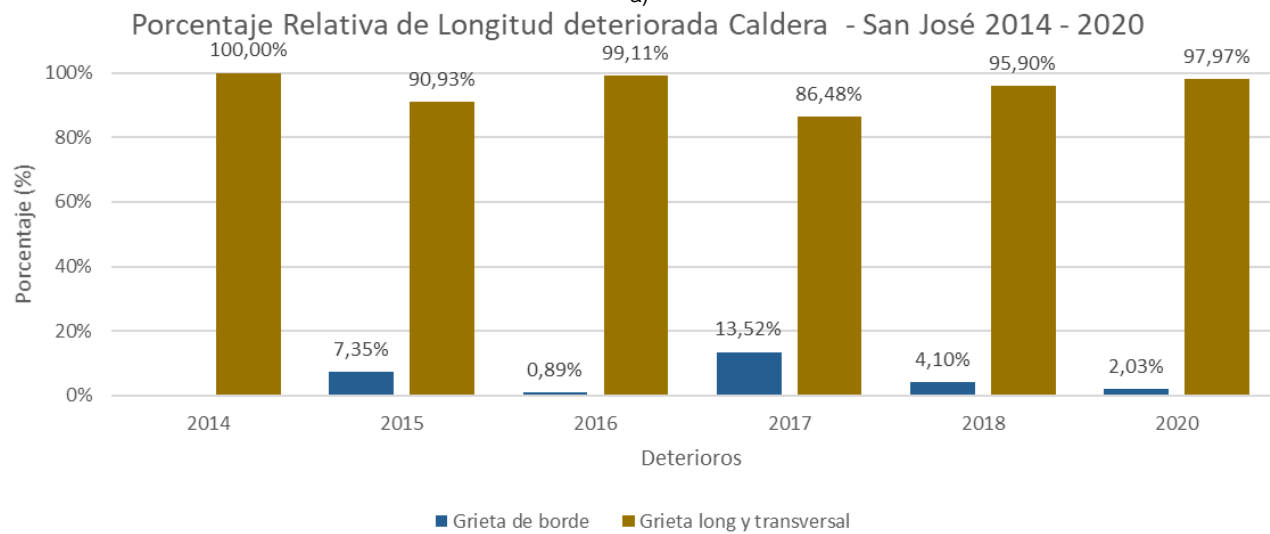
Figura 33: Comparación deterioro superficial 2014 al 2018 en el Sentido Caldera - San José. a) Deterioros tipo área; b) Deterioros tipo grieta

Al realizar el desglose por tipo de deterioro, tanto el tipo *piel de lagarto*, como especialmente el *bacheo* (Figura 31a) han aumentado considerablemente en esta última evaluación, al compararlos con la *exudación* y el *desprendimiento*. Por su parte, las grietas de borde (Figura 31b) aumentaron desde la campaña 2016, en relación con las grietas longitudinales y transversales.

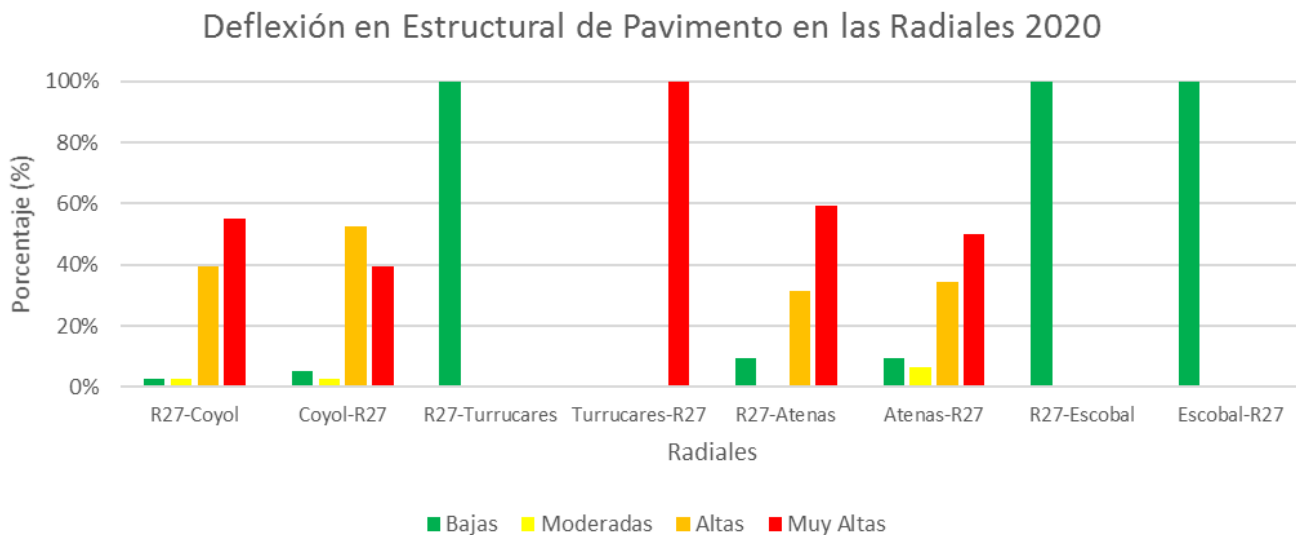
Figura 35. Resultados obtenidos con el Deflectómetro de Impacto, para las radiales de la Ruta 27, en porcentajes para cada categoría.

De la figura anterior se puede notar que las dos radiales más largas del proyecto (Atenas y El Coyol), son las que presentan los valores más altos de deflexiones, lo que representa que estas radiales presentan una capacidad deficiente para soportar las cargas vehiculares. No obstante, en el sentido Turrúcares – Ruta 27 presenta deflexiones muy

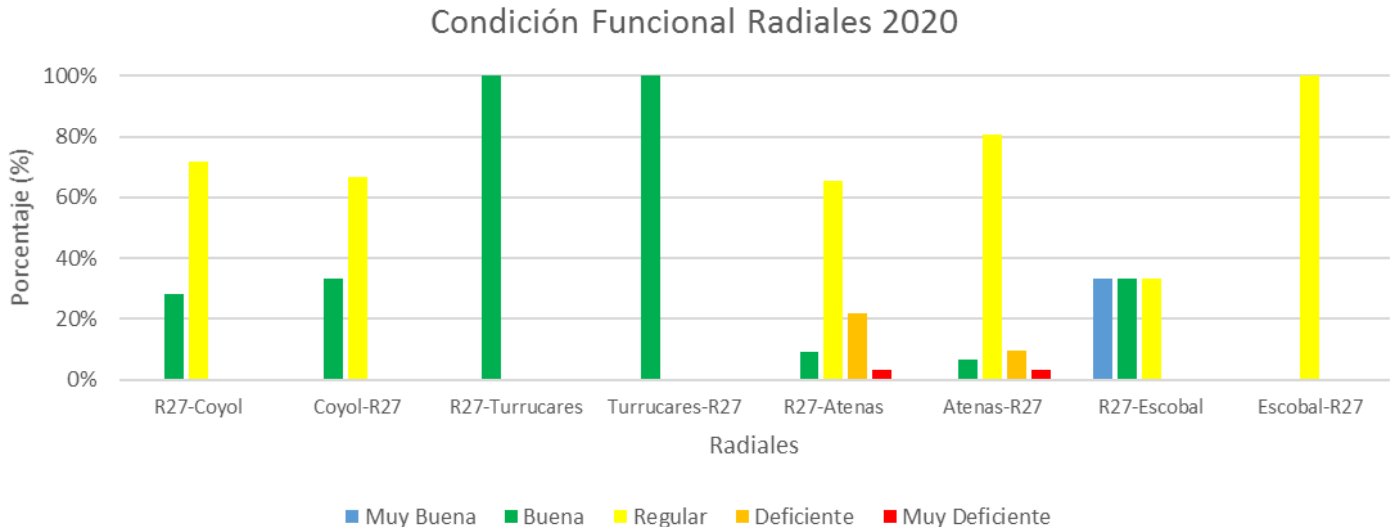
Figura 36. Resultados obtenidos con el Perfilómetro Láser, para las radiales de la Ruta 27, en porcentajes para cada rango.

Como se observa en la figura anterior, la mayor parte de la longitud de cada radial se encuentra en la categoría de *Regular*, excepto la Radial de Turrúcares que presenta a todo lo largo de tramo una *Buena* condición. La radial de Atenas, presenta además una longitud importante dentro del rango *Deficiente*.

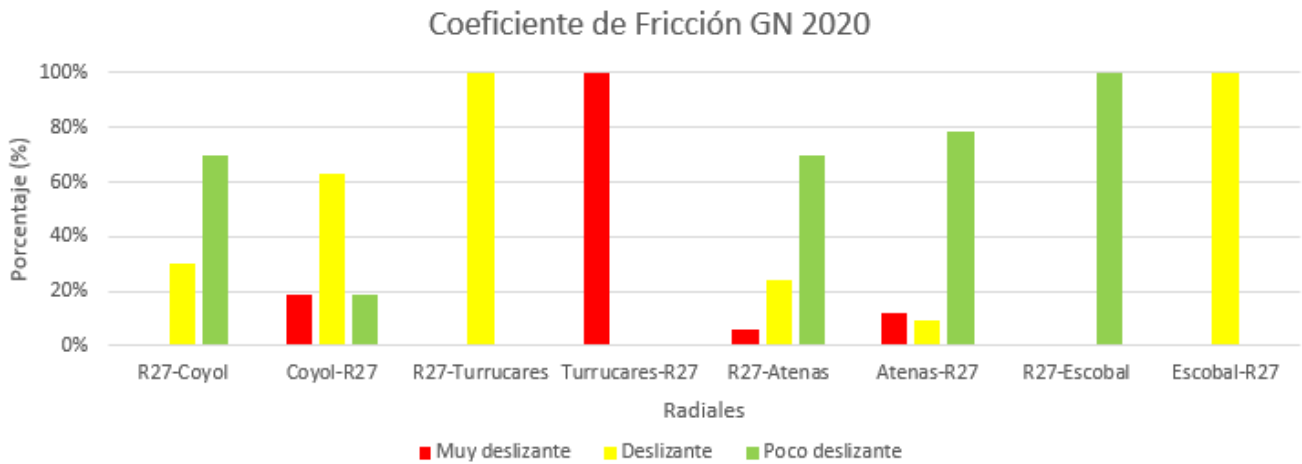
Figura 37. Resultados obtenidos con el Grip Tester, para las radiales del proyecto concesionado, en porcentajes para cada rango.

La Figura 35 y Figura 36 muestran los resultados obtenidos en la evaluación de agarre superficial, con los 2 equipos usados también en la troncal principal (*GripTester*, *MuMeter*). Se puede observar que la evaluación con el *MuMeter* muestra que ninguna radial cumple con los parámetros contractuales en ambos sentidos de circulación. Resalta que la Radial Turrúcares presenta un 100 % de incumplimiento en ambos sentidos de circulación y que la Radial El Coyol, en el sentido Ruta Nacional 27 hacia El Coyol, presenta un 70 % de la vía con condición *Fuera de contrato*.

mientras que para el sentido Ruta Nacional 27 – El Coyol la proporción pasa a 30 % en condición *Deslizante* y 70 % en condición *Poco deslizante*. En la Radial Atenas para el sentido Ruta Nacional 27 – Atenas, se presenta 100 % de la vía en condición *Poco deslizante*, pero en el sentido Atenas – Ruta Nacional 27, se distribuye la condición en 12,12 % *Muy deslizante*, 9,09 % en condición *Deslizante* y 78,79 % *Poco deslizante*. Finalmente, en la Radial a Escobal en el sentido Escobal – Ruta Nacional 27 cuenta con un 100% de su longitud en condición *Deslizante*, mientras que en el sentido Ruta Nacional 27 – Escobal presenta un 100% en condición *Poco deslizante*.

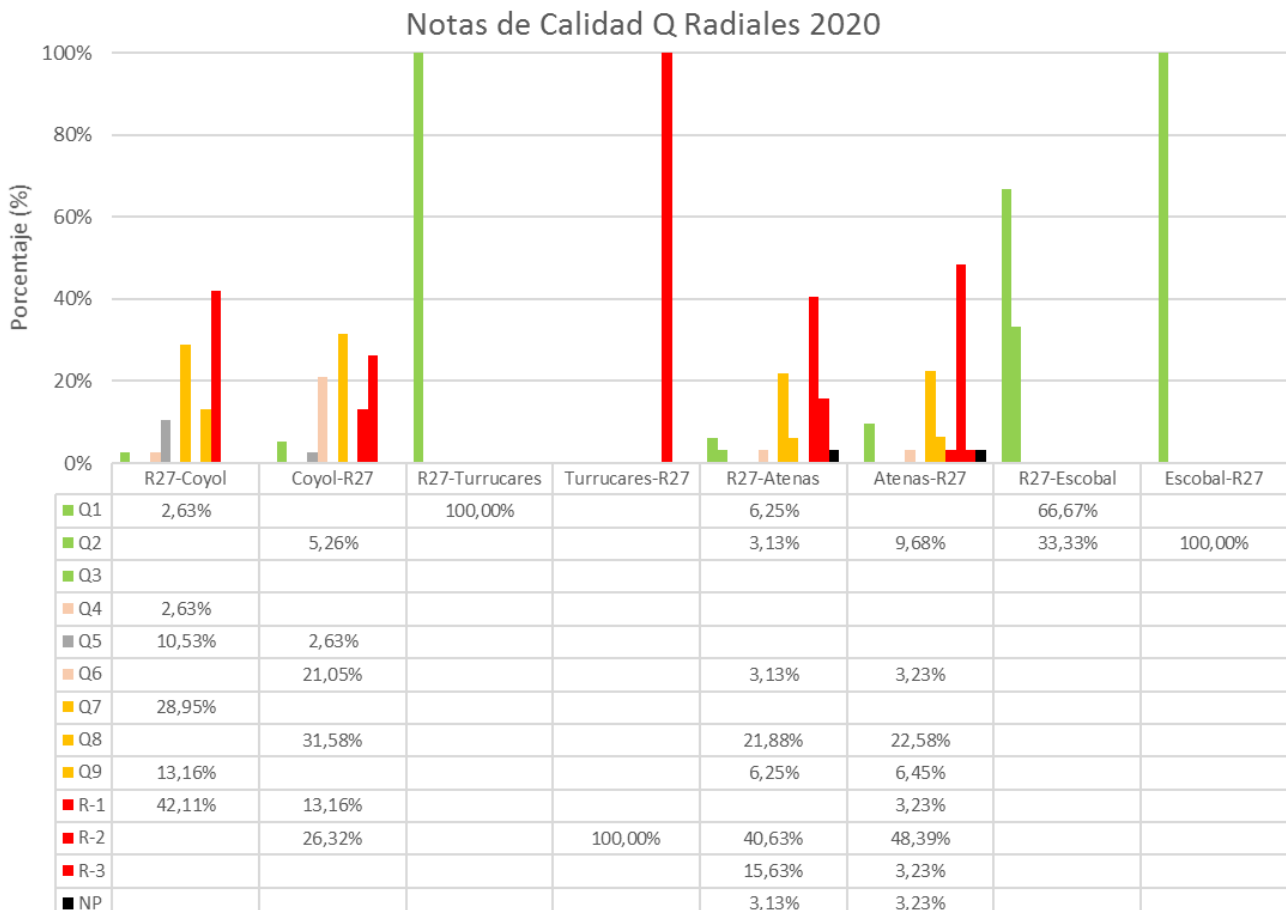
Figura 39. Notas Q para las Radiales.

Con base en los resultados obtenidos en deflectometría y regularidad superficial, se procede a estimar las notas Q para cada radial (dividida en tramos de 100 metros de longitud para poder contar con unidades de análisis comparables en el tiempo). Los resultados (Figura 37) muestran que, excepto por la radial a Escobal, las demás radiales presentan porcentajes importantes de su longitud con Notas Q R1, R2 y R3 que presentan altos niveles de deterioro, desde el punto de vista estructural y funcional, lo que se traduce en que la alternativa de intervención recomendada es la reconstrucción del pavimento.

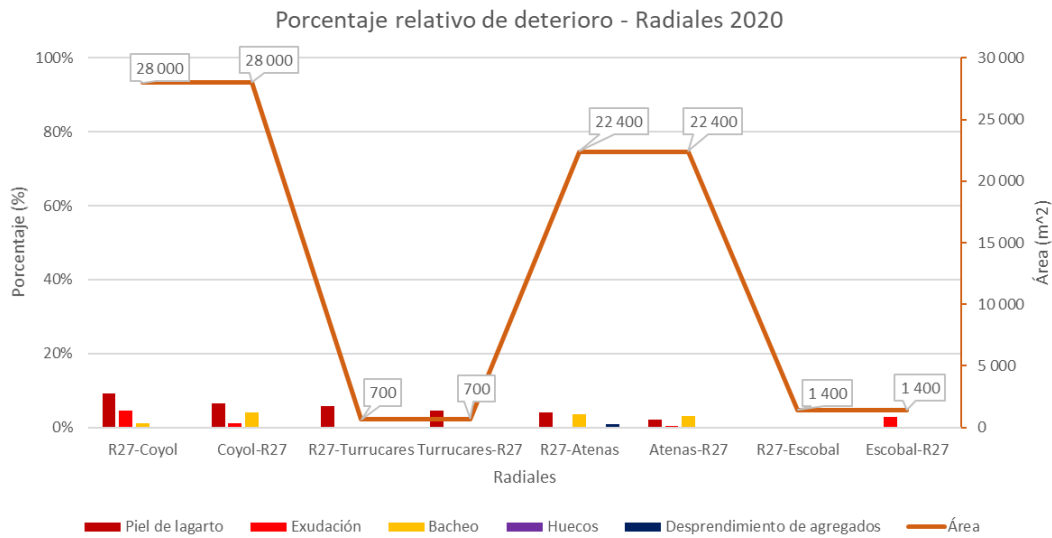
Figura 40. Distribución de deterioros en las radiales con área deteriorada por radial, Ruta Nacional 27

En la campaña de evaluación 2020 – 2021, se muestra que, al hacer una comparación relativa del área deteriorada versus el área total aproximada de cada radial (Figura 38), se puede notar que la radial a El Coyol es la que presenta mayor porcentaje de área deteriorada. Además, se puede apreciar que los deterioros dominantes son Piel de Lagarto, Exudación y Bacheo, en donde para la Radial a El Coyol la Piel de Lagarto representa alrededor de un 10% del área deteriorada.

Estos resultados concuerdan con los valores obtenidos en la sección 5.5 *Notas de Calidad Q para las radiales*, puesto que un porcentaje importante de longitud para cada radial requieren de actividades de rehabilitación e incluso reconstrucción, dado el nivel que presenta tanto desde el punto de vista estructural, como funcional y de deterioros superficiales.

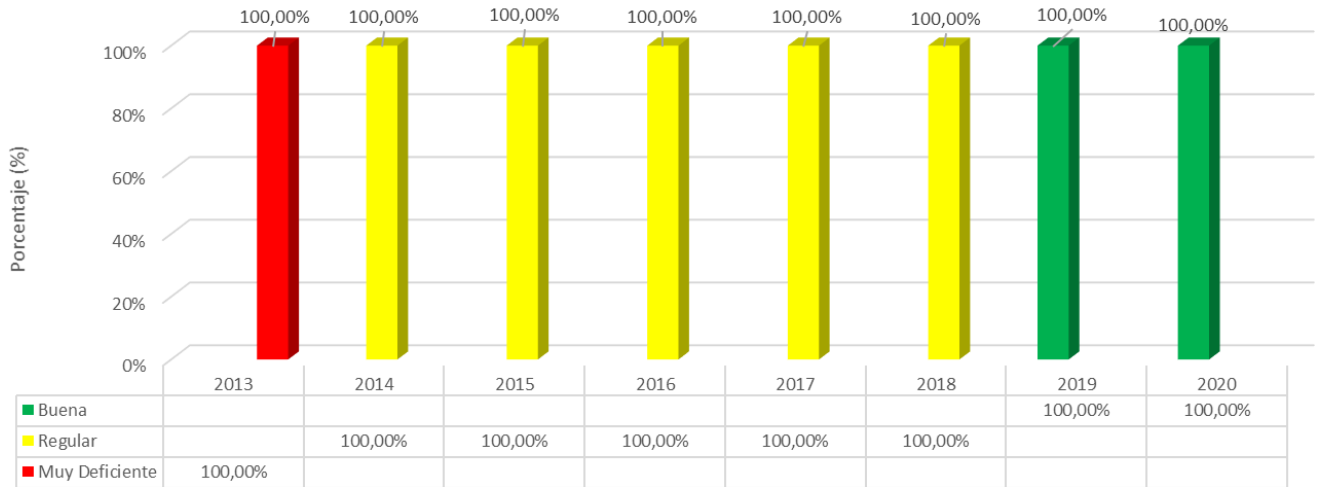
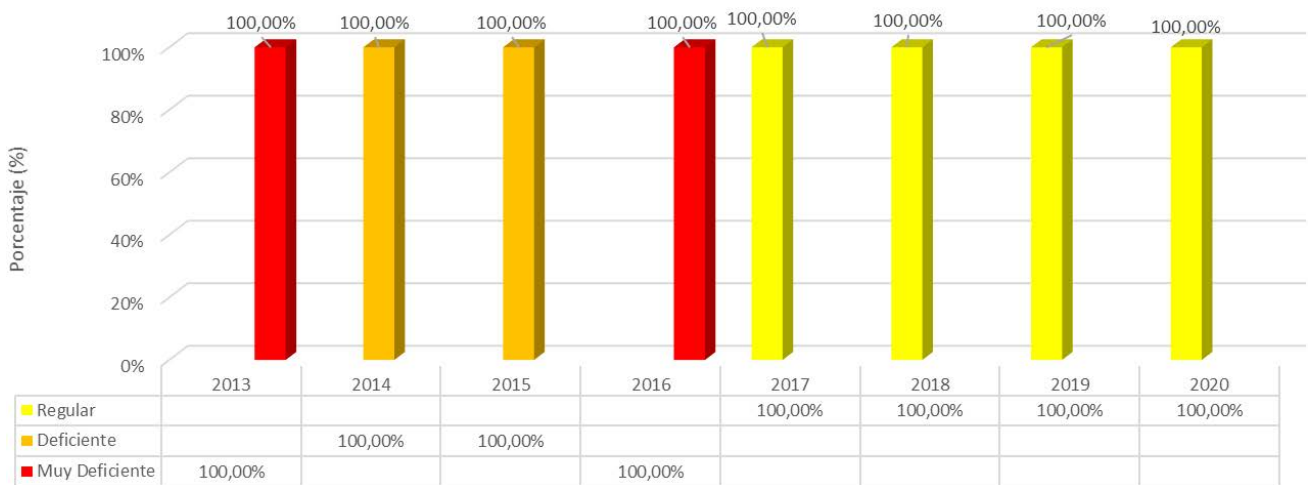
Figura 46. Comparativo Regularidad Superficial de Radial Turrúcares años 2013-2020

- **Radial a Turrúcares:**
  - En el sentido Ruta 27 – Turrúcares se puede observar, en el 2013 se contaba con una condición muy deficiente, presentando una mejora que se mantuvo entre el 2014 y 2018 en una condición regular y para los años 2019 y 2020 presenta una mejora más, situando este indicador en una condición buena.

- En el sentido Turrúcares – Ruta 27 se tuvo que entre el 2013 al 2016 estuvo variando la condición entre deficiente y muy deficiente, mejorando su condición a partir del año 2017 a la categoría de regular.

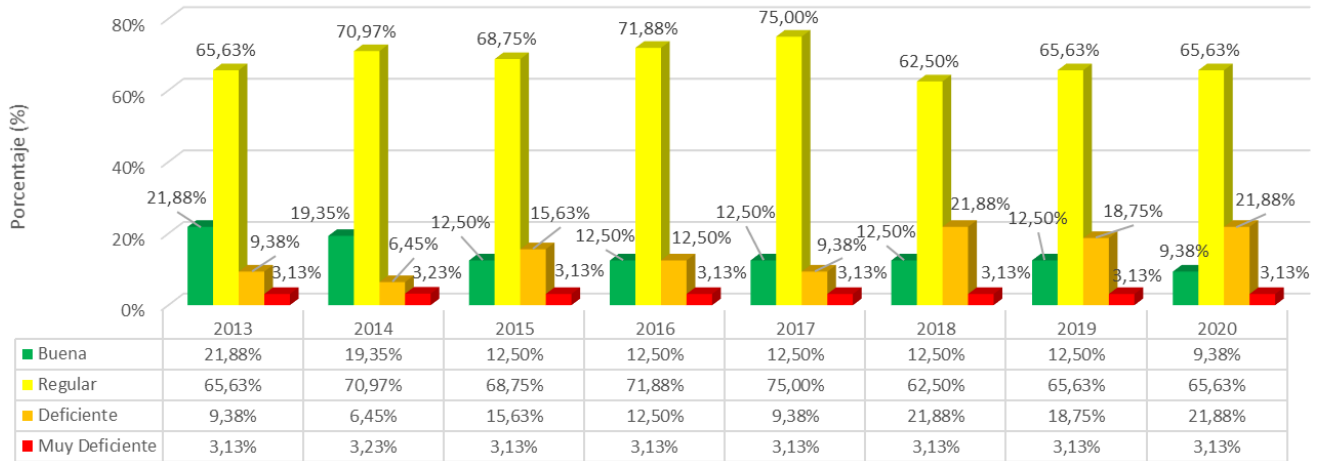
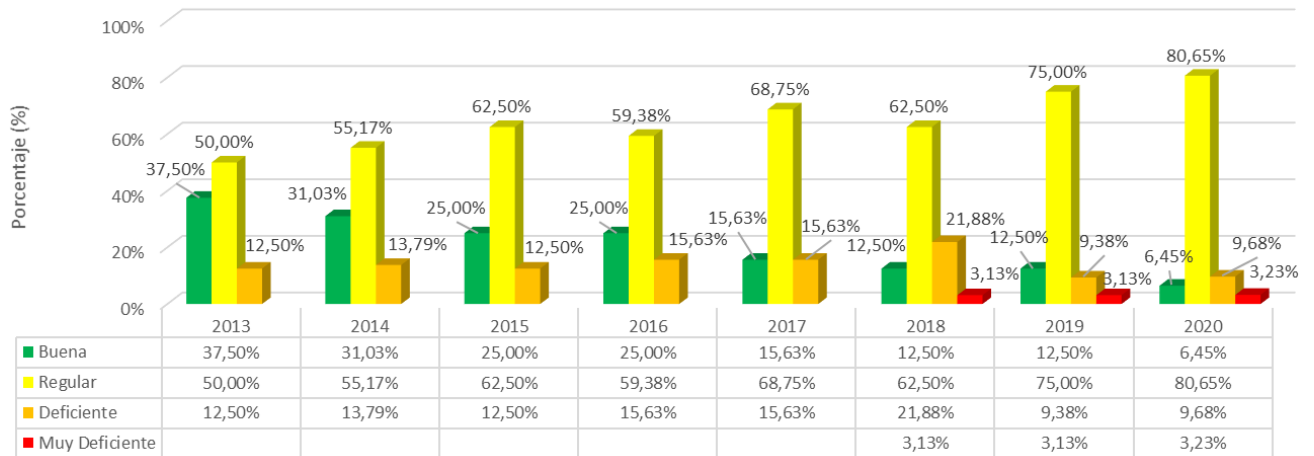
Figura 47. Comparativo Regularidad Superficial de Radial Atenas años 2013-2020

- **Radial Atenas:**
  - En el sentido Ruta 27 – Atenas desde el año 2013 cuenta mayoritariamente una condición regular, a partir del año 2018 se observa el incremento de la condición deficiente, siendo la segunda condición más dominante.

- En el sentido Atenas – Ruta 27 en los años 2018 al 2020 ha venido en incremento las categorías de regular, deficiente y muy deficiente, donde la condición regular, la cual es la que tiene mayor presencia en este tramo, paso de 65% en el 2018 a casi un 81% en el 2020.

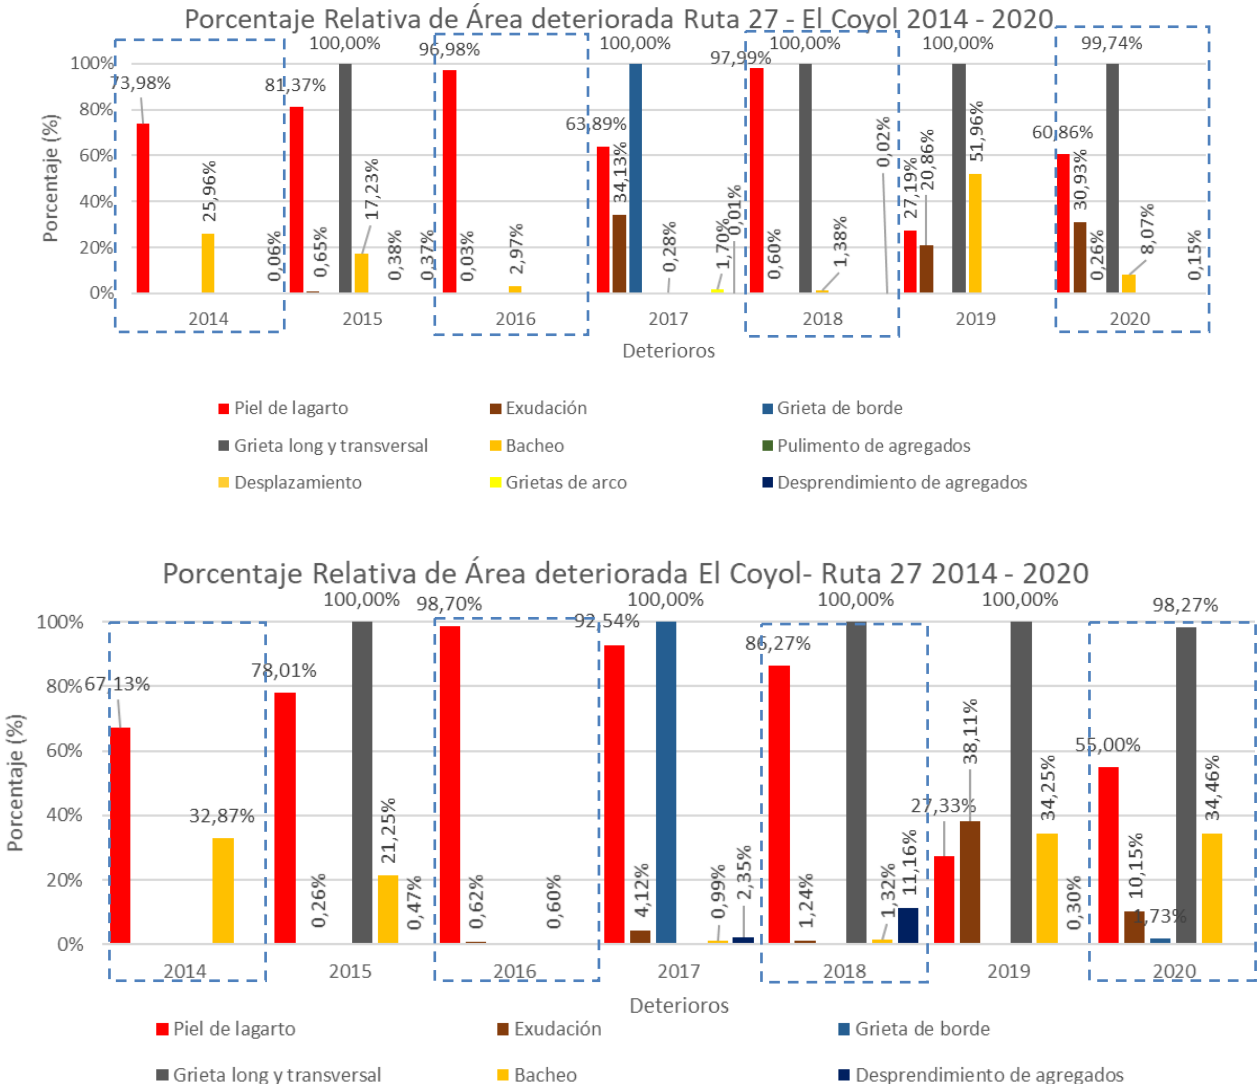
Figura 53. Condición superficial en Radial El Coyoil

Al desglosar los deterioros por tipo para el periodo de evaluación 2014 – 2020, el mayor porcentaje por área lo ocupa el conocido como piel de lagarto, seguido del bacheo (Figura 51, Figura 52 y Figura 53). Destaca el incremento importante en el área afectada por piel de lagarto, para el año 2020, en las radiales analizadas.

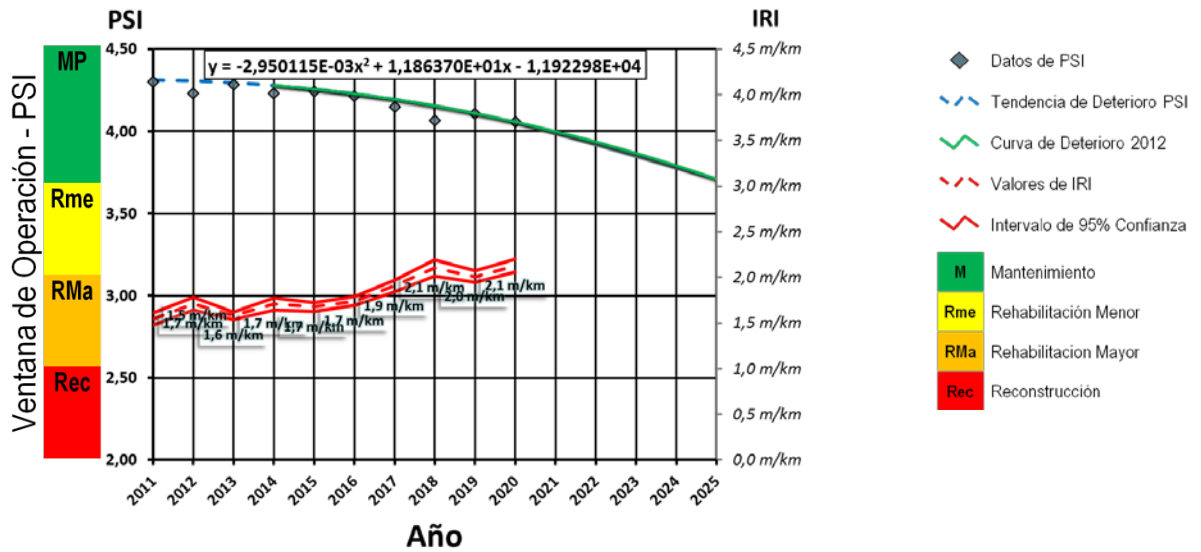
Figura 58: Modelo de deterioro para el tramo 3, sentido San José - Caldera.

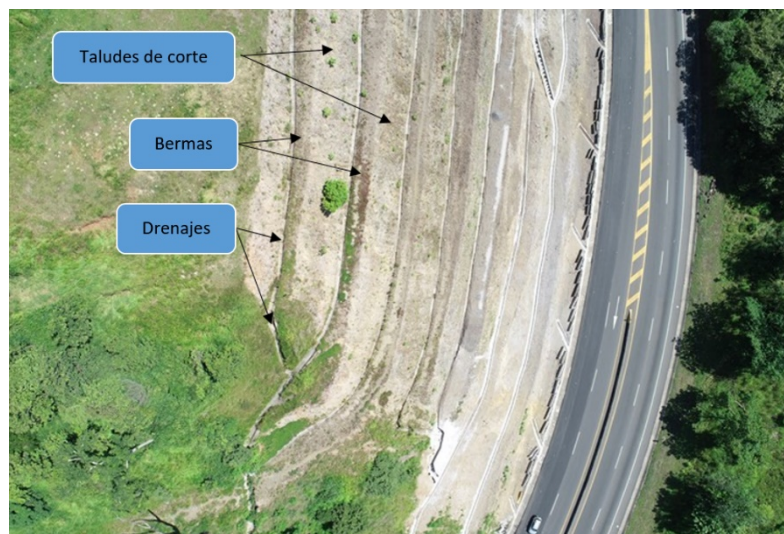
En la fotografía de la Figura 61 se aprecia una vista aérea de talud obtenida con el VANT. Se observan los tramos de corte y las bermas horizontales, así como cunetas de concreto en varios sectores para el manejo del agua de escorrentía.

Figura 63. Vista aérea del talud de corte del km 37+500, al día 5 de agosto del 2021, durante los trabajos de intervención por parte del Concesionario.
