LABORATORIO NACIONAL  
DE MATERIALES Y MODELOS ESTRUCTURALES

Informe: EIC-Lanamme-INF-0140-2021

# **Informe de Evaluación del Proyecto San José – Caldera Ruta Nacional 27 Años 2020 – 2021**

Noviembre, 2021

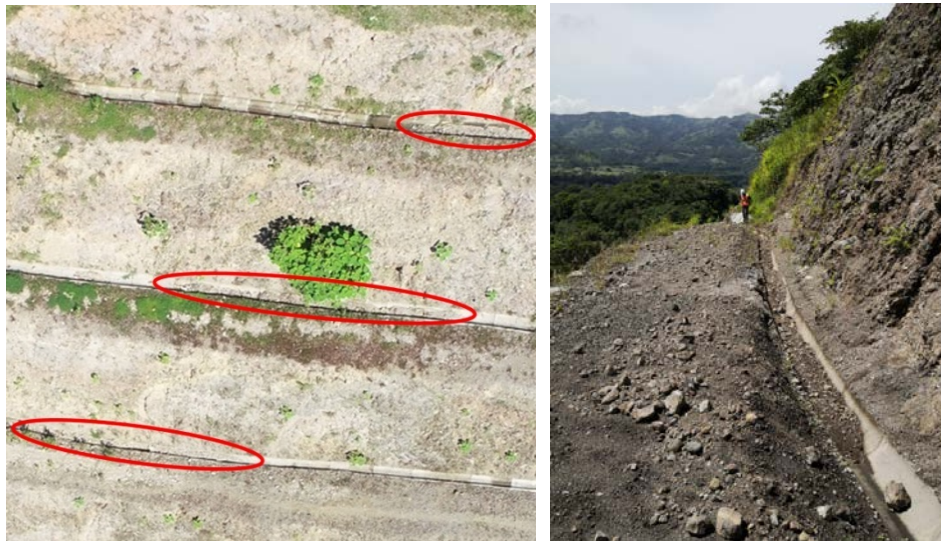
En varios sectores del talud se observa acumulación de sedimentos en las cunetas, ver la Figura 62. Sin embargo, la pérdida de materiales finos representa un problema que debe ser atendido en el corto plazo. En este sitio tiene lugar un proceso que inicia con la meteorización física de las rocas y que debido a la erosión progresa de forma tal que son removidas las granulometrías finas y posteriormente las medias, lo que provoca que bloques de tamaños mayores (decimétricos y métricos) queden sin soporte, esto eventualmente produciría la caída de materiales en la carretera, lo que afectaría directamente la seguridad de los usuarios.

Figura 64. A la izquierda vista aérea de las cunetas con sedimentación a la derecha se muestra el detalle de la acumulación de los sedimentos en las cunetas del talud recientemente cortado en el km 37+500.

Cabe destacar que la acumulación de sedimento en los sistemas de drenaje reduce su capacidad hidráulica, la cuneta no puede transportar la misma cantidad de agua y se produce rebalse del agua y una descarga descontrolada que aumenta el problema de erosión en la superficie del talud.

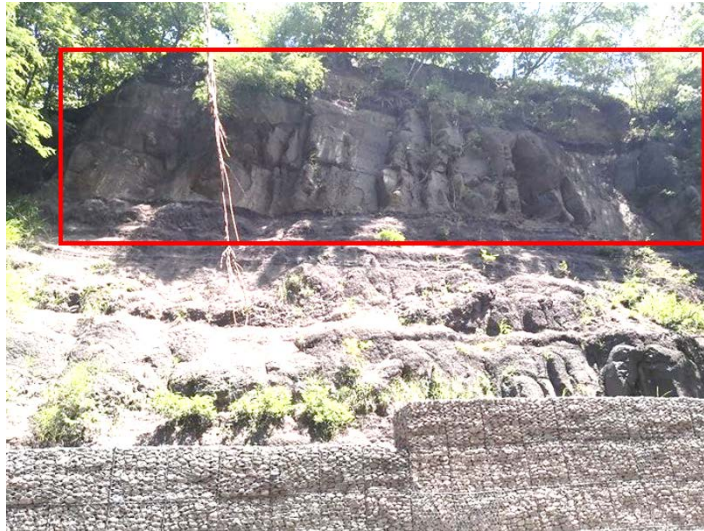
El evento que tuvo lugar el 7 de marzo demostró que el muro de gaviones construido por el Concesionario no es eficiente en la detención de los bloques de gran tamaño que se desprenden de la parte alta del talud. El bloque de roca sobrepasó el muro y cayó sobre la carretera, con potencial de impactar a los usuarios que transitan sobre este sector.

En la parte alta del talud (Figura 72) se pueden observar una zona que presenta bloques de roca cuyo potencial de caída debe ser evaluado.

Figura 74. Parte alta del talud en el km 75+900. Se destaca dentro de la línea roja la zona que aparenta potencial de provocar desprendimientos de bloques similares al que sobrepasó el muro de gaviones y cayó en la carretera.

A la fecha de emisión de este informe, los trabajos en este sitio se han limitado a la remoción del material caído y la reconstrucción del muro de gaviones, intervención que ha demostrado ser insuficiente para controlar de forma efectiva la caída de material en la carretera. A criterio de este Laboratorio esto constituye una reconstrucción de la vulnerabilidad, lo que afecta directamente la seguridad de los usuarios.

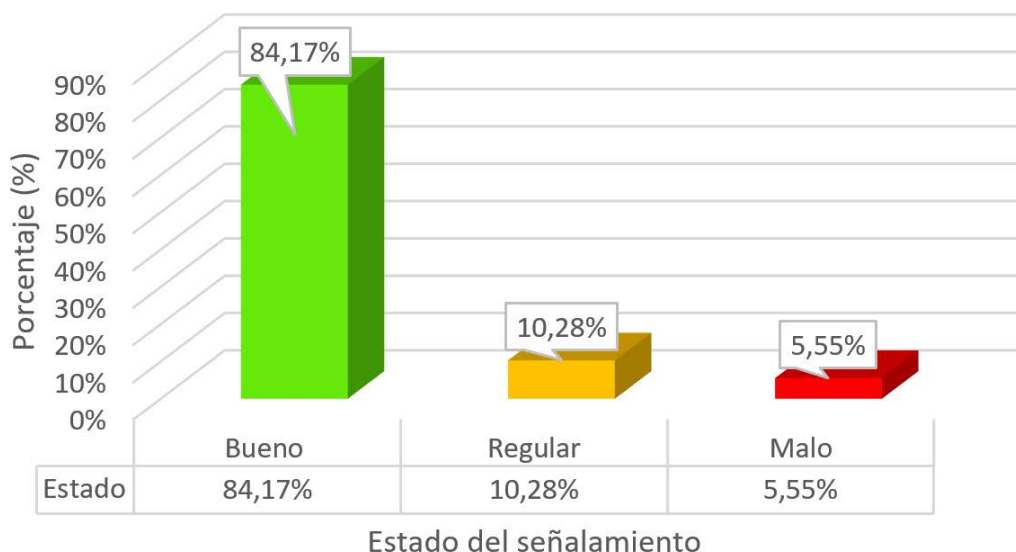
Para el periodo de estudio se identificaron 1352 señales sobre la Ruta Nacional 27, esto para ambos sentidos de circulación, de las cuales su estado presentó un 84 % clasificado como *Bueno*, 10 % como *Regular* y cerca de un 6 % como *Malo*, condiciones que se observan en la Figura 75. Al segregarse el total de señales, según el tipo de señal, es posible identificar que la vía cuenta predominantemente con señales oficiales en buen estado, donde las señales reglamentarias, preventivas y de información en estado *Bueno* representan un 83,36 % del total, condición presente en la Figura 76. En la Tabla 15 se identifica que las señales oficiales en estado *Bueno* corresponden a 1127 dispositivos, 135 en estado *Regular* y en estado *Malo* 55 señales verticales.

Figura 77. Estado de las señales verticales sobre la Ruta Nacional 27

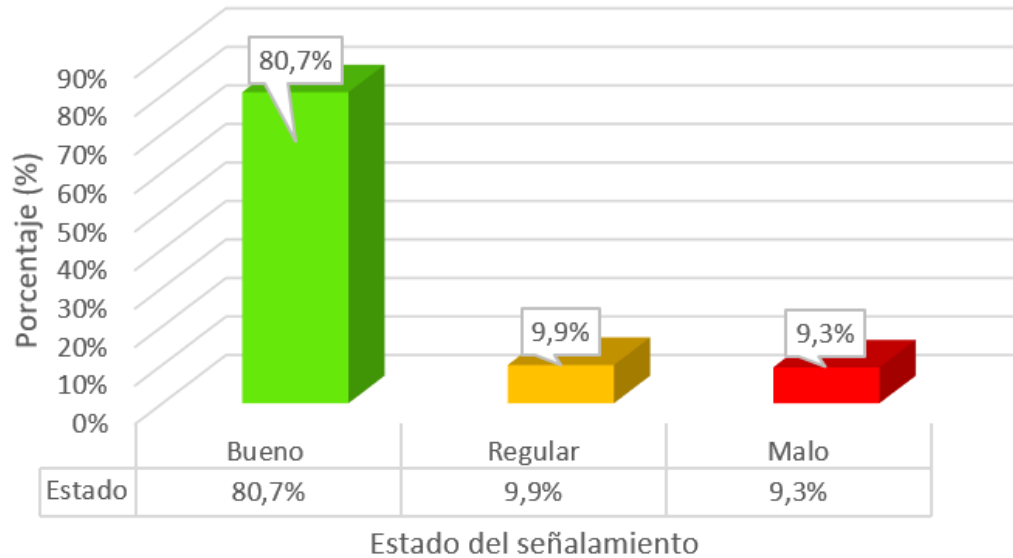
Para el periodo de estudio se identificaron 161 señales sobre la Radial El Coyol, Turrúcares, Atenas y Escobal, de las cuales su estado presentó un 81 % clasificado como *Bueno*, 10 % como *Regular* y cerca de un 9 % como *Malo*, condiciones que se observan en la Figura 81.

Figura 83. Estado de las señales verticales sobre las Radiales

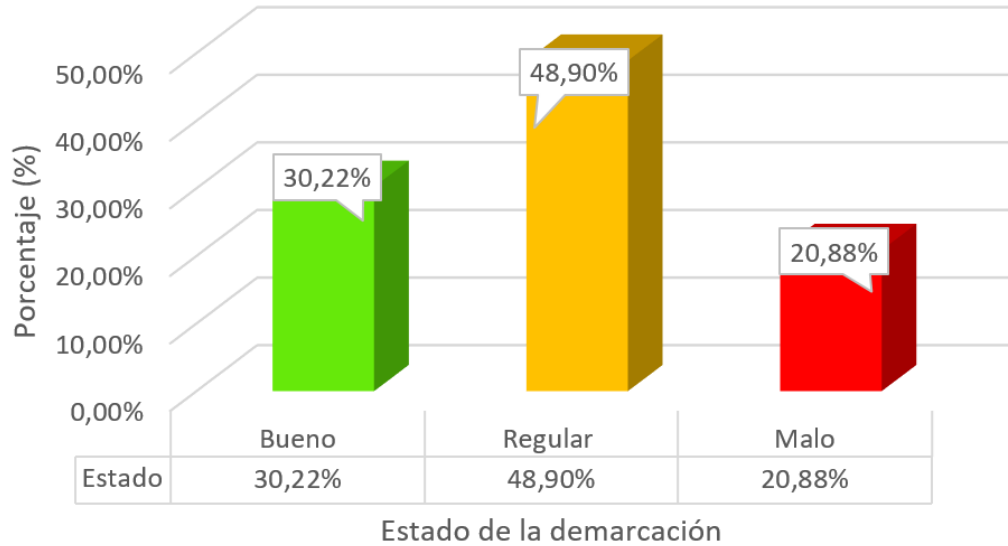
A partir de la evaluación de los 182 tramos homogéneos, se generó la valoración porcentual del estado de la demarcación horizontal sobre la Ruta Nacional 27, donde destaca cerca de un 21 % de los tramos evaluados con un segmento crítico en condición *Mala*, seguido de un 49 % de los tramos evaluados con una condición *Regular* en el segmento crítico analizado. Los datos presentes en la Figura 88 evidencian que cerca de 70 % de la vía, presentó condiciones entre *Regular* y *Mala* para los segmentos analizados.

Figura 90. Estado de la demarcación horizontal sobre la Ruta Nacional 27 en el tramo crítico evaluado por cada tramo homogéneo

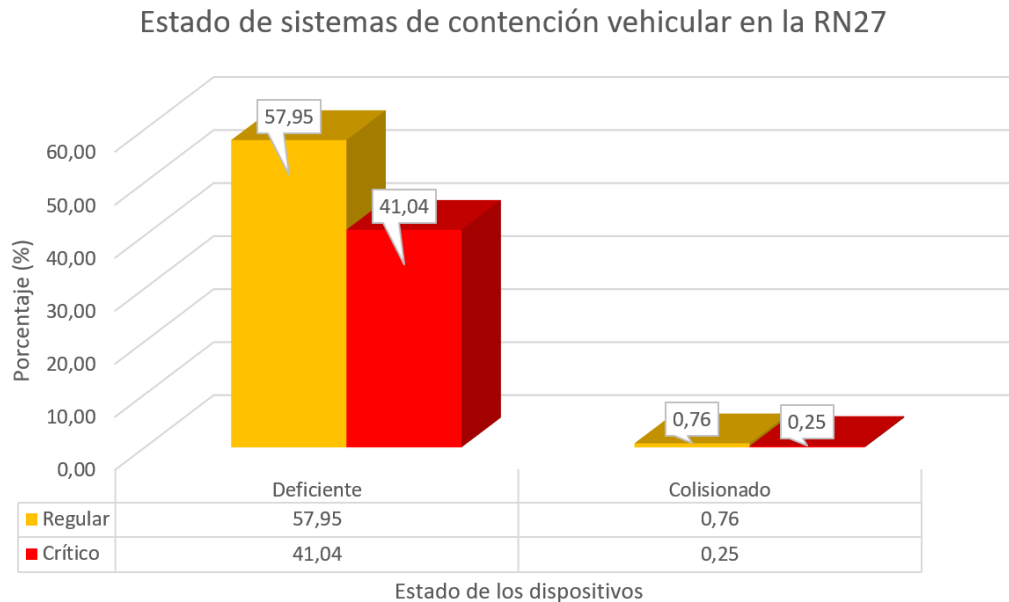
A partir de evaluación de los sistemas de contención vehicular (SCV) sobre la Ruta Nacional 27, se identificaron 792 dispositivos con algún grado de deficiencia o deterioro, de los cuales se evidenció un 1 % en condición *Colisionado* y un 99 % en condición *Deficiente*. Ambas condiciones podrían propiciar la ocurrencia de choques viales o aumentar la severidad del evento. En la Figura 97 se detallan los porcentajes antes expuestos asociados a los SCV en condición *Deficiente* y *Colisionado*. A su vez, para ambas condiciones, los SCV se clasificaron en estado *Regular* o *Crítico*. Para el caso de los SCV en condición *Deficiente* (99 % del total), se identifica un 41 % en estado *Crítico*.

Figura 99. Estado de los sistemas de contención vehicular deficientes y colisionados sobre la Ruta Nacional 27

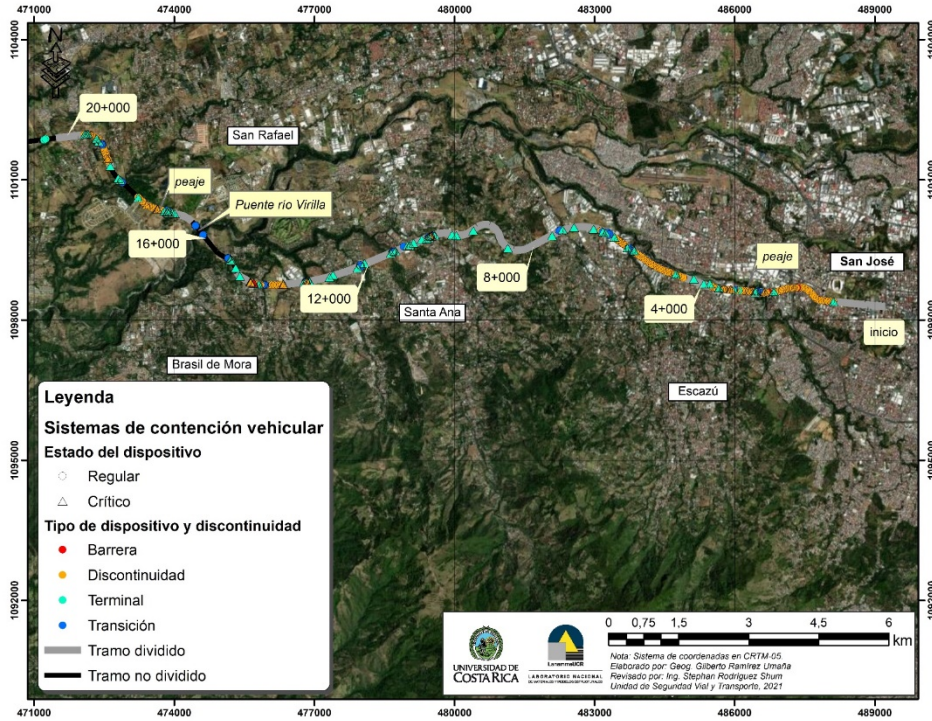
Figura 104. Evaluación de los SCV deficientes, RN27, sección 0+000 – 20+000

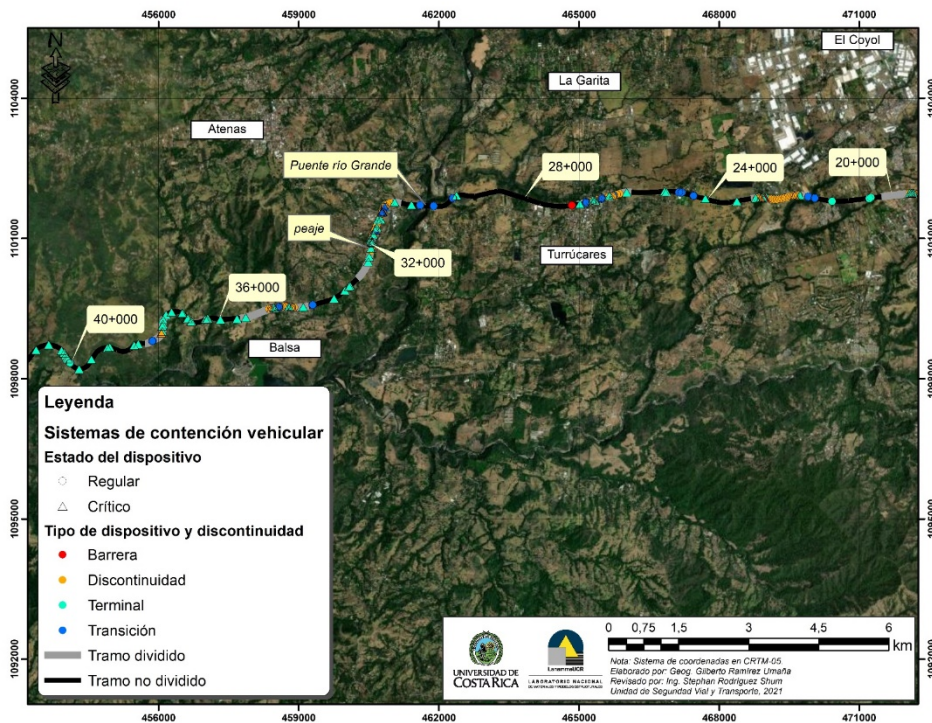
Figura 105. Evaluación de los SCV deficientes, RN27, sección 20+000 – 40+000

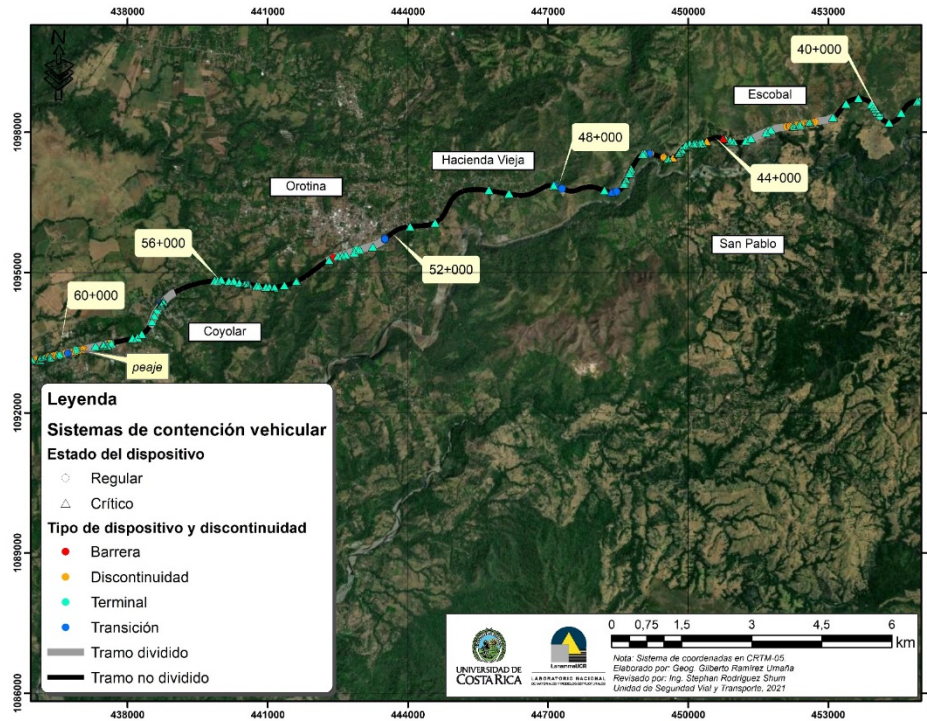
Figura 106. Evaluación de los SCV deficientes, RN27, sección 40+000 – 60+000

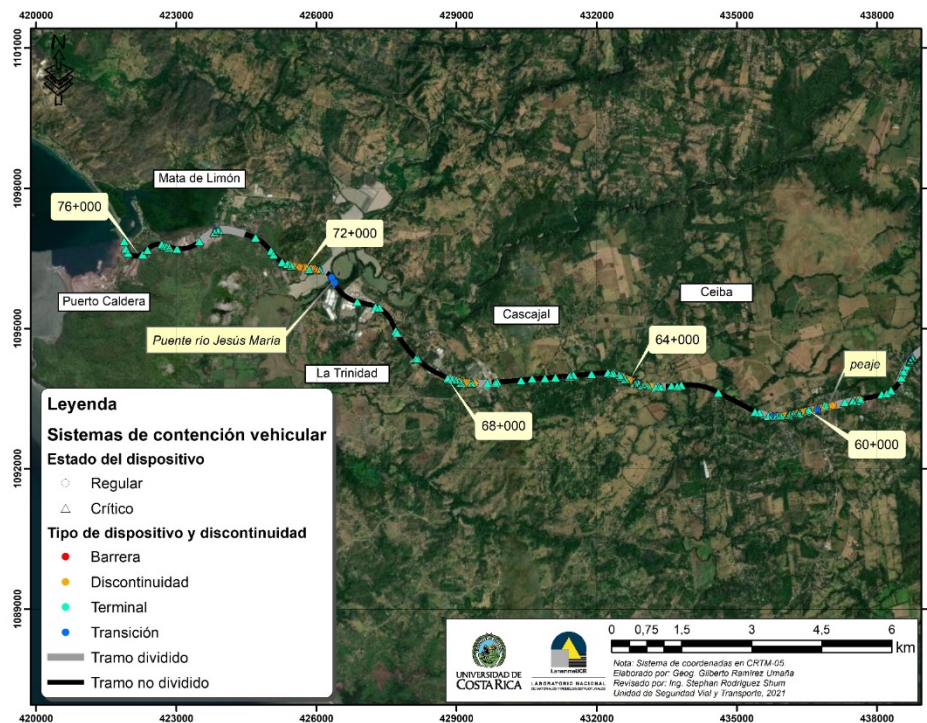
Figura 107. Evaluación de los SCV deficientes, RN27, sección 60+000 – 76+000

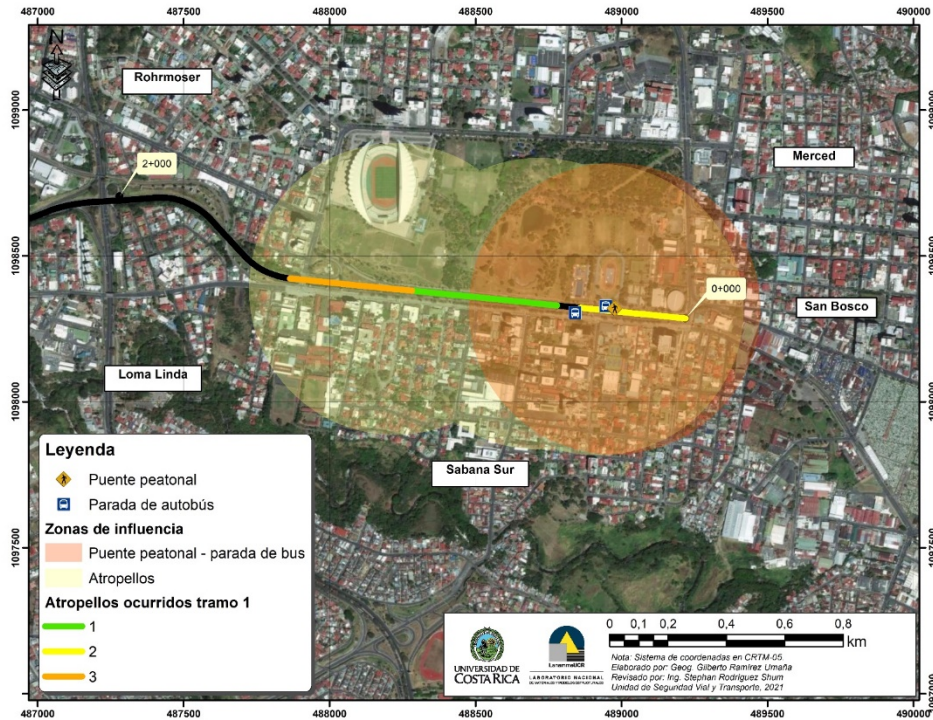
Figura 117. Tramo 1: Sector sur del parque de la Sabana

El tramo 1 se ubica en el sector sur del parque de la Sabana, entre el estacionamiento 0+000 y 1+360. Esta zona presenta un uso de suelo mixto entre zonas comerciales, centros de trabajo, zonas de deporte y ocio en el parque de la Sabana, condición que, ante la presencia de las paradas de autobús en ambos márgenes de la vía y la proximidad a la estación de tren, hacen que el único puente peatonal en la zona no satisfaga las necesidades de movilidad de todos los usuarios vulnerables, como se observa en la Figura 115.

Cabe resaltar que la geometría de la vía es la que propicia que las velocidades de operación sean altas, esto a pesar de encontrarse inmersa en un entorno urbano, pero en una vía con características de autopista, con una sección transversal amplia.

En este tramo se recomienda en el corto plazo ampliar la malla presente en la mediana para desincentivar los cruces peatonales a través de los carriles, sin embargo, la problemática no se resolverá hasta realizar un estudio de movilidad integral que identifique las necesidades de los usuarios más vulnerables y sus patrones de movilidad, para identificar la infraestructura necesaria y más adecuada para estas personas.

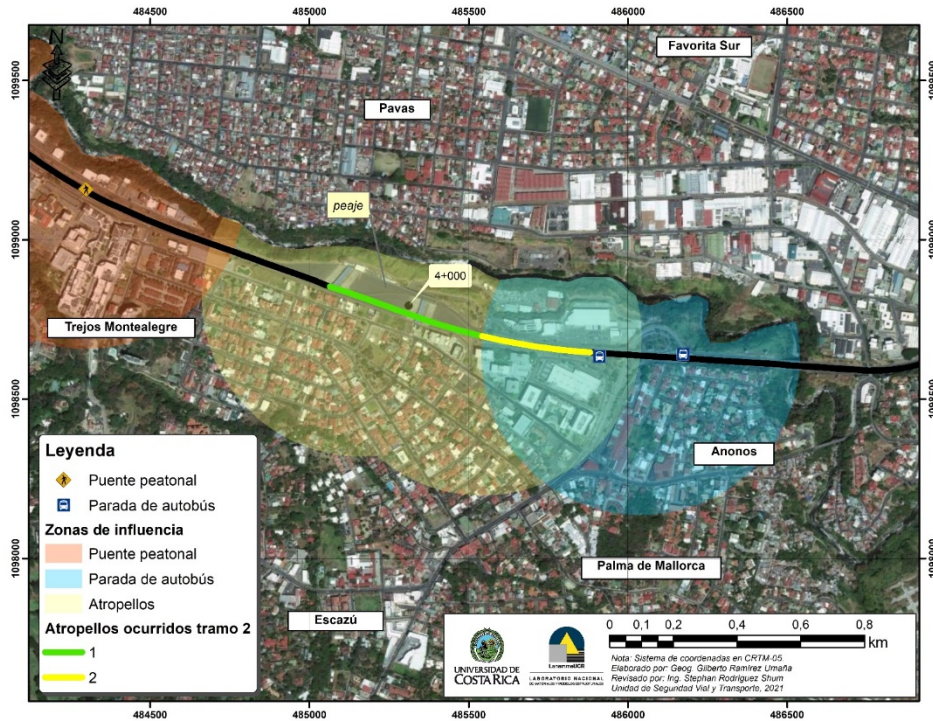
Figura 118. Tramo 2: Inmediaciones peaje Escazú

El tramo 2 se ubica entre los estacionamientos 3+460 y 4+310, sector aledaño a los peajes de Escazú. Antes de la zona del peaje se identificó la presencia de un entorno urbano con comercios en ambos márgenes de la vía, sin embargo, al revisar los datos de choque de forma puntual, se identifica que en el tramo han sido atropellados peatones. Cabe destacar que la Figura 116 evidencia la presencia de bahías de autobús cercanas, pero no de cruces peatonales que conecten ambos márgenes.

Deberán identificarse en el corto y largo plazo medidas que permitan desincentivar el cruce de peatones sobre la Ruta Nacional 27, pero que respondan a las necesidades de movilidad de los usuarios, así como implementar un estudio de movilidad peatonal.

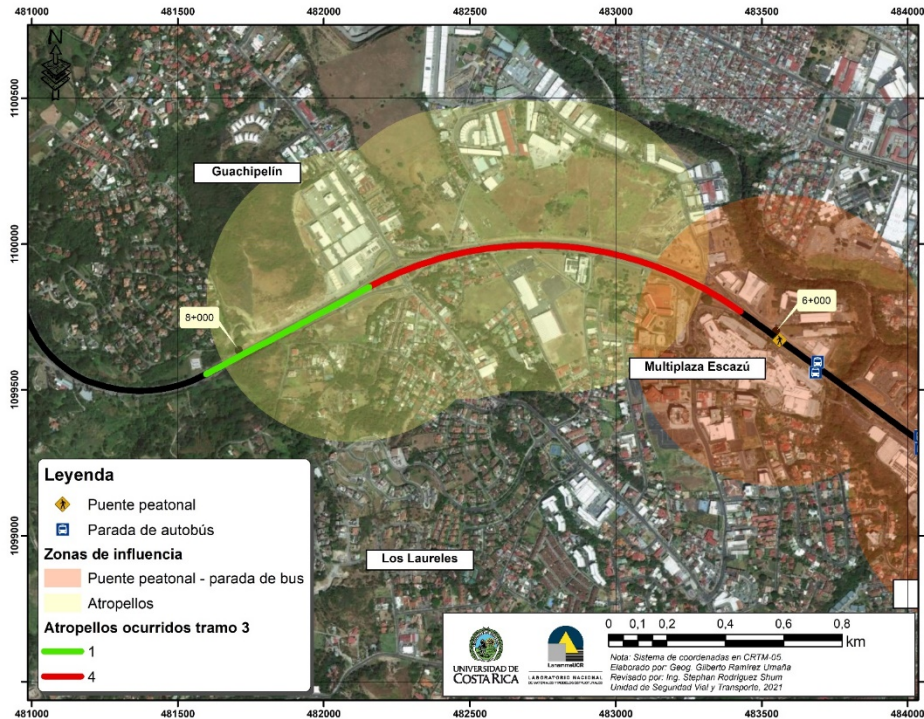
Figura 119. Tramo 3: Sector entre Multiplaza Escazú y Radial Guachipelín

El tramo 3 se ubica entre los estacionamientos 6+200, frente a Multiplaza Escazú, y 8+170, aledaño a la Radial Guachipelín. Esta zona presenta algunos centros atractores de viajes a nivel comercial y de trabajo, sumado a la alta velocidad reglamentaria de una sección a 100 km/h.

Al observar la Figura 117, se evidencia que los tramos donde se identificaron atropellos se encuentran alejados del área de influencia del puente peatonal frente a Multiplaza Escazú, por lo que las personas no tienen más opción que cruzar la vía a nivel de la calzada vehicular, exponiéndose a las altas velocidades de circulación. Es claro que los atropellos demuestran que hay una necesidad de cruce de las personas, lo cual se justifica a raíz del uso del suelo en los alrededores de la vía.

A manera de medida temporal, en este tramo se recomienda en el corto plazo aumentar la longitud de la malla presente en la mediana y que sea continua, esto para desincentivar los cruces a nivel peatonal.

No obstante, se recomienda realizar un estudio de movilidad integral que identifique las necesidades de los usuarios más vulnerables (peatones y ciclistas) y sus patrones de movilidad, para identificar la infraestructura necesaria y más adecuada para estas personas.

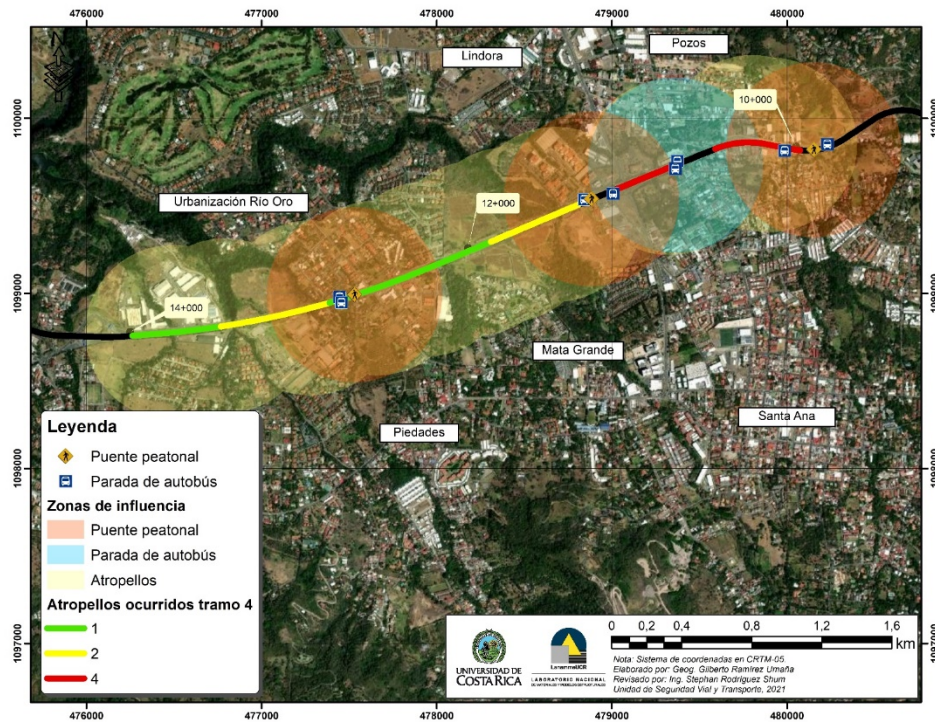
Figura 120. Tramo 4: Sector entre Radial Lindora y peaje hacia Ciudad Colón

Al observar la zona en la Figura 118, se evidencia que la mayor cantidad de atropellos suceden en el tramo entre el estacionamiento 10+000 y 12+000, donde se concentra una cantidad importante de bahías de autobús y 2 puentes peatonales, pero estos no satisfacen las necesidades de todos los peatones en la zona.

En vista de la ampliación de la ruta, se recomienda reubicar bahías de autobús en rutas marginales, así como la ampliación de los pasos inferiores a la R.N. 27 y dotarlos de infraestructura peatonal para trasladarse entre ambas márgenes de la autopista, sin pasar sobre ella.

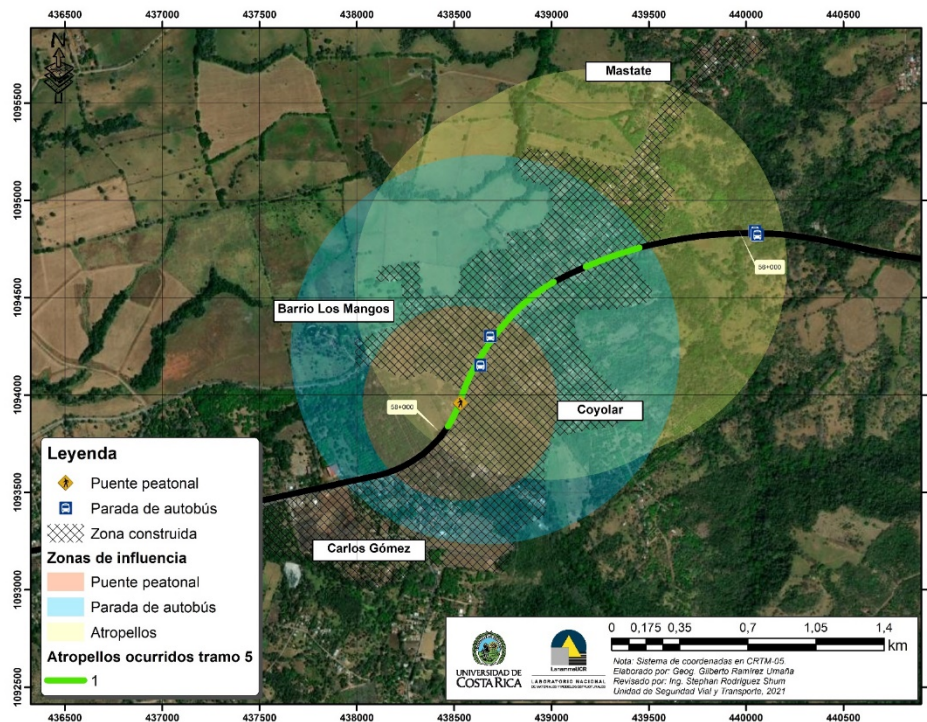
Figura 121. Tramo 5: Este de Radial Pozón

El tramo 5 se ubica entre el estacionamiento 56+640 y 58+060, el cual presenta en ambos márgenes comerciantes y zonas de uso residencial, condición que propicia el cruce de peatones entre ambos márgenes de la vía. Al observar el mapa de la Figura 119, se observa que las áreas construidas en la zona son amplias y dispersas, pero las facilidades de transporte público y cruce peatonal son escasas, condición que propicia la movilización y cruce de peatones sobre la Ruta Nacional 27, ante la lejanía con respecto a sus centros atractores y generadores de viajes. Adicionalmente, se observa una distancia aproximada de 200 m entre las paradas de autobús y el puente peatonal que, a pesar de estar dentro del área de influencia, desincentiva su uso por parte de las personas usuarias del transporte público, a menos que el recorrido de la persona coincida de forma más natural con la ubicación del puente.

Ante esta condición, se recomienda en el corto plazo colocar líneas alertadoras mediante efecto vibratorio y sonoro para alertar a los conductores acerca de la presencia de cambios en la dinámica de movilidad de la vía.

En vistas de la ampliación de la ruta, deberá valorarse la reubicación de los comerciantes en rutas marginales de menor velocidad y analizar el patrón de movilidad que esto genere en la zona para evitar nuevos focos de atropellos ante los cambios en el uso de suelo. También se puede considerar el diseño de un área de descanso, la cual es un área formal que se diseña con instalaciones adecuadas en las cercanías de una vía principal interurbana para que los usuarios puedan detenerse de forma segura y cómoda para descansar y hacer uso de los servicios antes de continuar su viaje. Las áreas de descanso requieren de carriles adecuados de desaceleración en sus entradas y de aceleración en sus salidas para ingresar de nuevo a la carretera. Estas áreas que son muy comunes en muchos países generan un gran atractivo y dinamizan el comercio y la actividad de la zona, sin comprometer la seguridad de los usuarios sobre la vía principal.

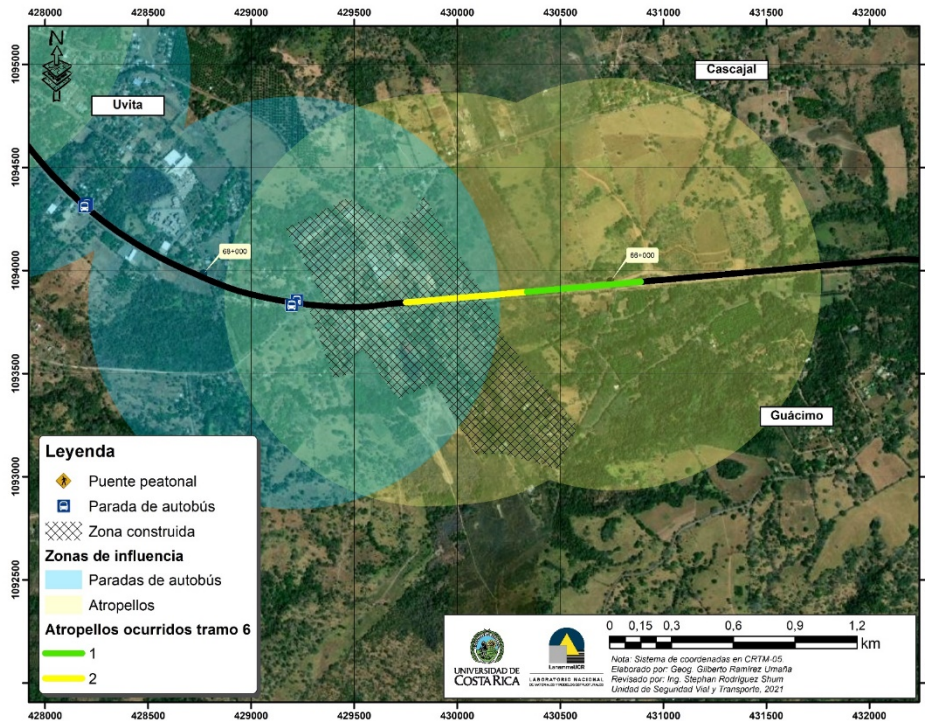
Figura 122. Tramo 6: Sector entre Radial Ceiba y Radial Cascajal

extremo de la vía o acceder al servicio de transporte público. Al verificar el mapa de la Figura 120, se evidencia la lejanía entre las zonas construidas y las bahías de autobús, longitud que incluso puede superar 1 km de distancia.

Se recomienda analizar las dinámicas de movilidad del sitio mediante un estudio integral de movilidad y dotar al sitio de la infraestructura necesaria para realizar el cruce de peatones entre ambos márgenes de forma segura.

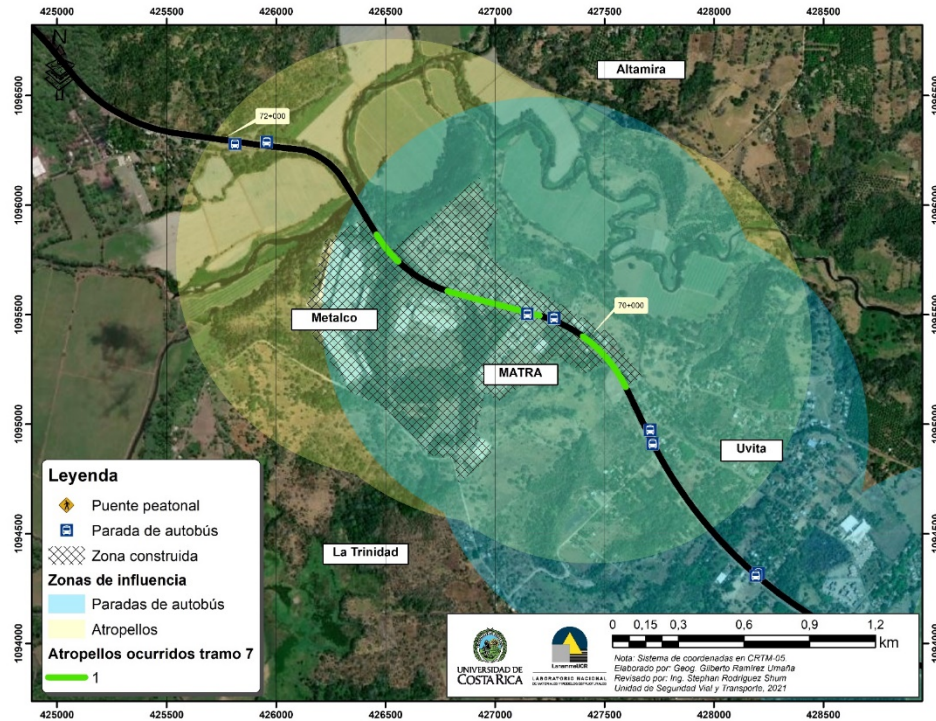
Figura 123. Tramo 7: Inmediaciones de Servicentro 27, Predio y Almacén Caldera

El tramo 7 se ubica entre los estacionamientos 69+850 y 71+230, zona que presenta predios y bahías de autobús a ambos lados de la vía, así como la presencia del Parque Industrial Pacífico, sin embargo, no hay infraestructura que permita un cruce seguro entre los márgenes, condición evidente en la Figura 121.

Se recomienda analizar las dinámicas de movilidad del sitio mediante un estudio integral de movilidad y dotar al sitio de la infraestructura necesaria para realizar el cruce de peatones entre ambos márgenes de forma segura.

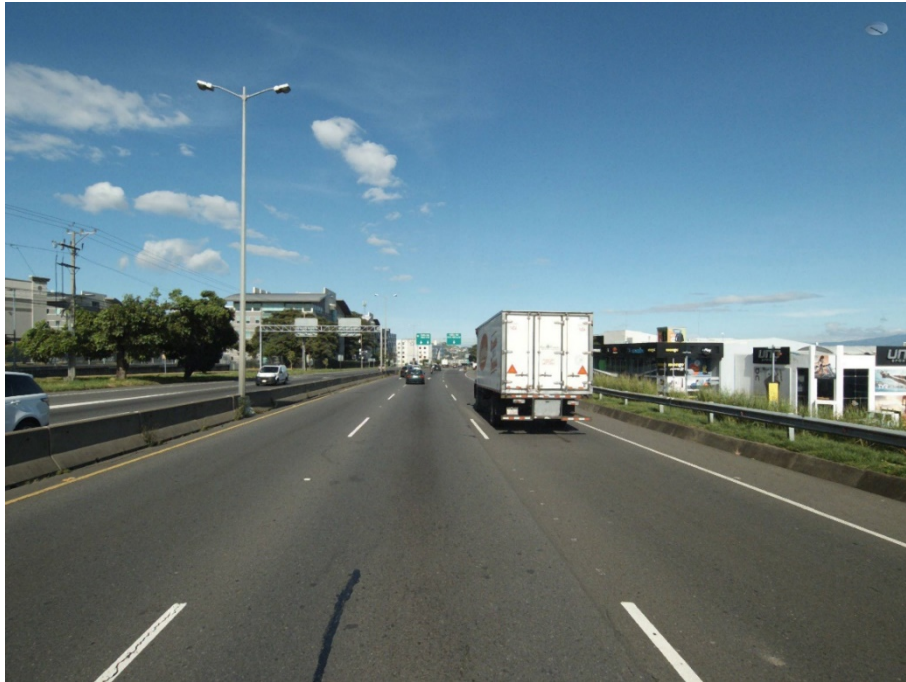
Figura 128. Sección transversal del tramo homogéneo 16

En el sector de la mediana el espaldón interno es reducido, con un ancho cercano a 0,6 m, condición que aumenta la probabilidad de colisión contra las barreras de concreto y propicia el cambio de carril en los conductores que circulen aledaño a ella. En el sector del espaldón externo, el ancho aproximado es de 1,8 m, pero posterior al espaldón se evidencia una cuneta no traspasable con una sección triangular, seguida del sistema de contención vehicular, condiciones visibles en la Figura 126.

Adicionalmente, hay una reducción en la velocidad reglamentaria en este tramo sin que los conductores perciban un cambio en la vía y en su geometría, lo cual es también un factor de riesgo causado por la infraestructura.

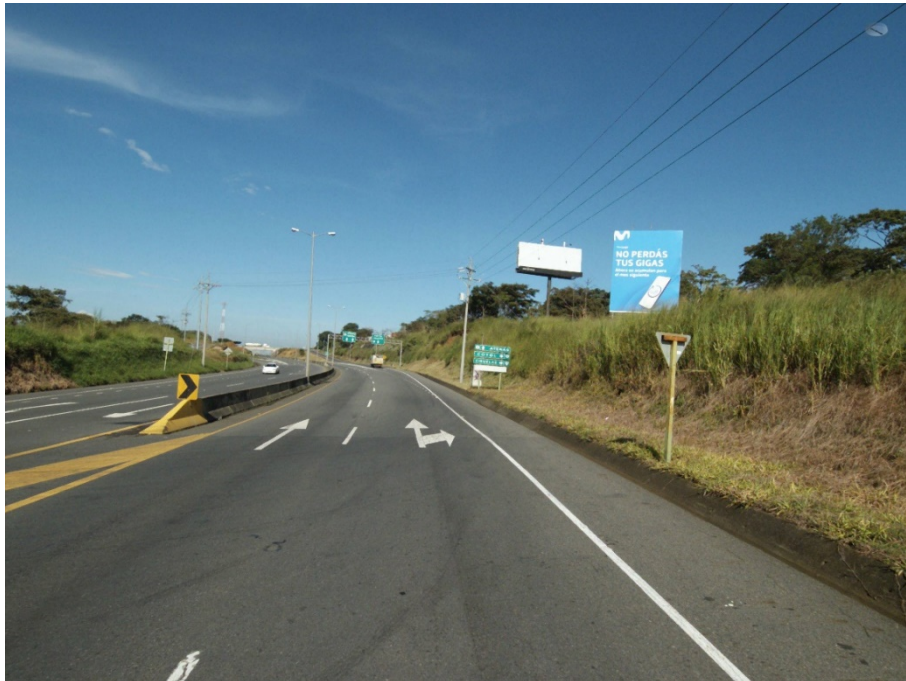
Figura 129. Sección transversal del tramo homogéneo 56

en especial en el principio y final de la barrera medianera donde se ubica un terminal de concreto que ha demostrado ser un obstáculo rígido que ha propiciado choques viales de alta severidad, (ver Figura 127).

En la Figura 127, donde se observa la estructura tipo pórtico para las señales aéreas, el espaldón externo tiene un ancho aproximado de 1,8 m, y allí se presenta la bifurcación que da conexión a la Radial Coyal, en la cual no se cuenta con dispositivos de contención vehicular, por lo que podría aumentar la severidad de un posible choque.

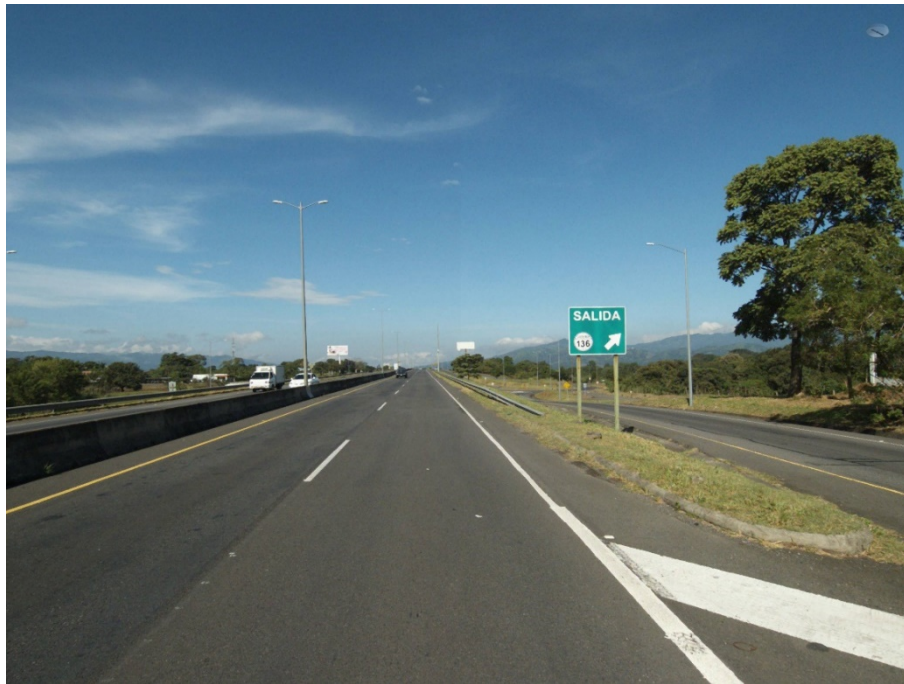
Figura 130. Sección transversal del tramo homogéneo 62

Adicionalmente, en el sector de la mediana el espaldón interno es reducido, con un ancho cercano a 0,6 m, condición que aumenta la probabilidad de colisión contra las barreras de concreto, en especial en el principio y final de la barrera medianera donde se ubica un terminal de concreto que ha demostrado ser un obstáculo rígido que ha propiciado choques viales de alta severidad.

El sector aledaño a las bifurcaciones que conectan la troncal con la Radial Turrúcares presentan un desnivel entre la vía y la bifurcación, condición que, al no presentar un dispositivo de contención vehicular, propiciará la ocurrencia del vuelco de un vehículo en caso de circular cerca de la sección, condición presente en la Figura 128. Cabe destacar que la barrera lateral de la bifurcación, al presentar un terminal abatido con esviaje, también podría favorecer el vuelco de vehículos.

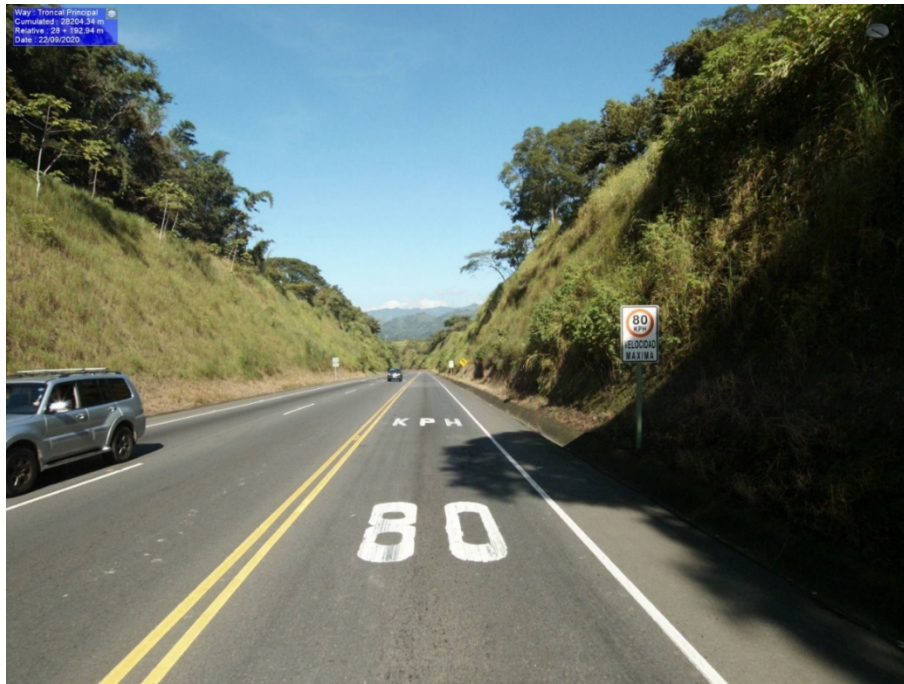
Figura 131. Sección transversal del tramo homogéneo 65

El tramo presenta una velocidad reglamentaria de 80 km/h, con 1 carril en sentido hacia Caldera y 2 carriles en sentido hacia San José. No presenta separación física entre ambos flujos de circulación, lo que sumado a anchos de carril de aproximadamente 3,3 m y un espaldón externo de ancho aproximado de 1,5 m, aumenta la probabilidad de ocurrencia de choques, en especial ante una geometría rectilínea que propicia el aumento en la velocidad de operación, como se observa en la Figura 129.

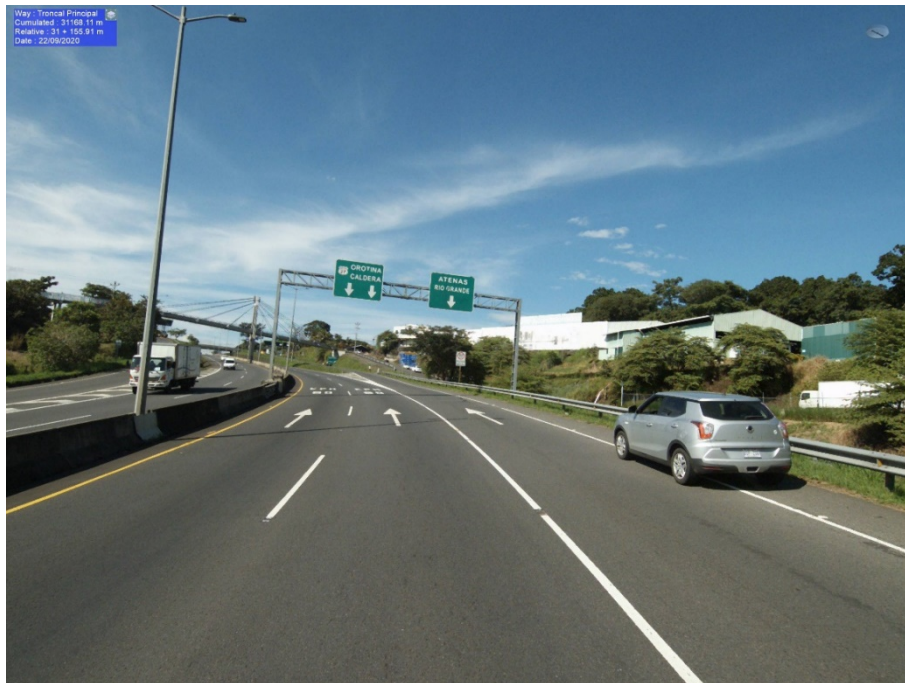
Figura 132. Sección transversal del tramo homogéneo 72

Adicionalmente, análogo a las bifurcaciones en del tramo homogéneo 62, ambos márgenes presentan bifurcaciones que dan conexión entre la troncal y la Radial Turrúcares, sin embargo, el desnivel generado por la geometría y la ausencia de un sistema de contención vehicular, genera condiciones geométricas que propician el vuelco de vehículos al circular sobre la sección.

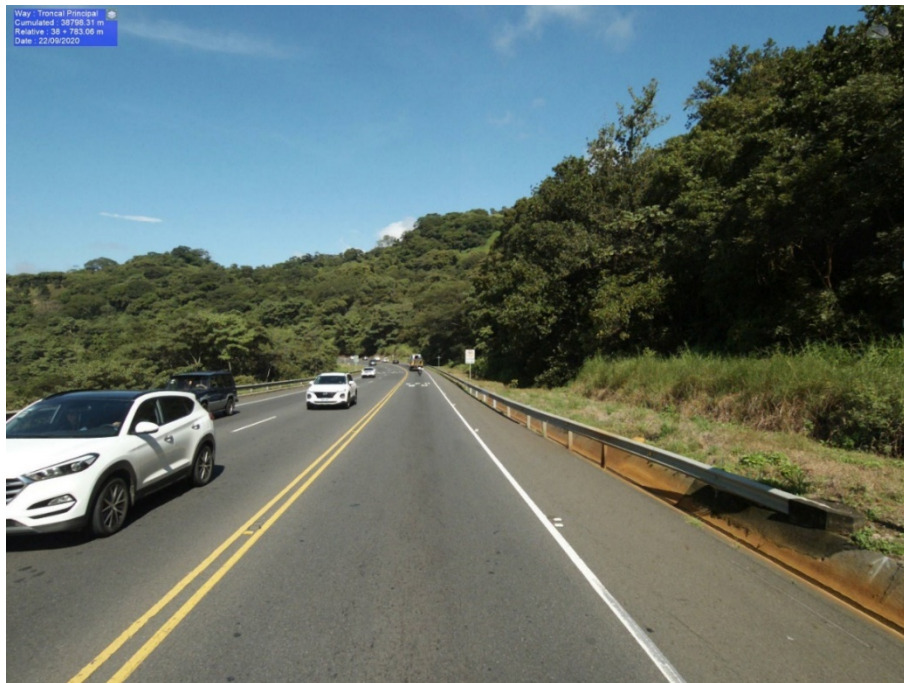
Figura 133. Sección transversal del tramo homogéneo 86

En el sector del espaldón externo, el ancho aproximado es de 1,8 m, sin embargo, este es insuficiente para que un vehículo se detenga de forma segura fuera de la vía. Adicionalmente, posterior al espaldón se evidencian taludes de pendiente positiva y negativa, barreras de contención sin las condiciones de zona libre apropiadas para contener y redireccionar un vehículo de forma segura y cunetas con sección transversal triangular no traspasable, condiciones visibles en la Figura 131.

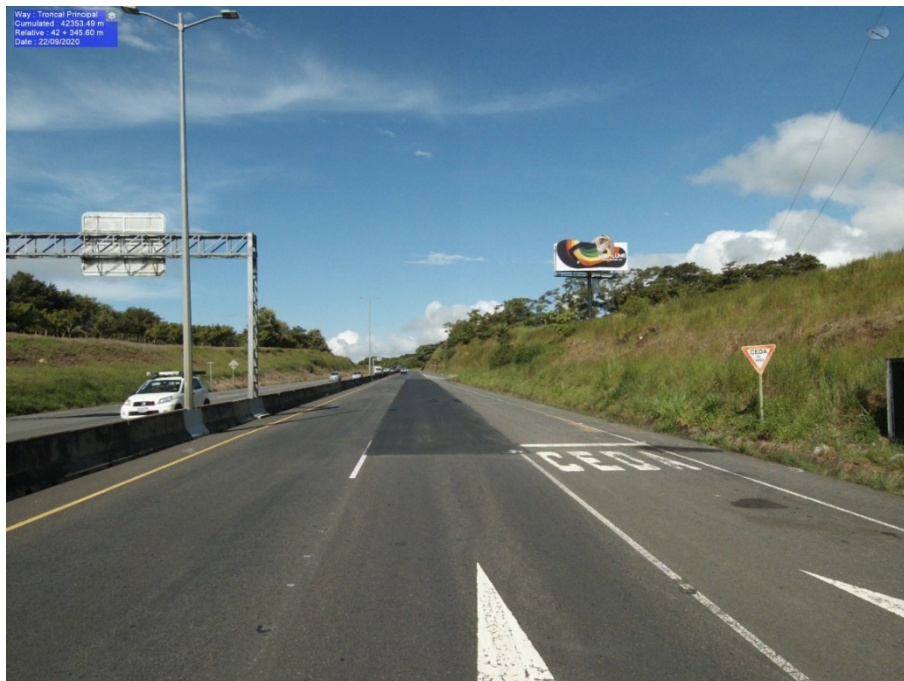
Figura 134. Sección transversal del tramo homogéneo 95

El espaldón interno es reducido, con un ancho cercano a 0,6 m, condición que aumenta la probabilidad de colisión contra las barreras de concreto, en especial en el principio y final de la barrera medianera donde se ubica un terminal de concreto que ha demostrado ser un obstáculo rígido que ha propiciado choques viales de alta severidad.

Adicionalmente, análogo a las bifurcaciones en del tramo homogéneo 62 y 72, ambos márgenes presentan bifurcaciones que dan conexión entre la troncal y la Radial Escobal, sin embargo, el desnivel generado por la geometría y la ausencia de un sistema de contención vehicular, genera condiciones geométricas que propician el vuelco de vehículos al circular sobre la sección.

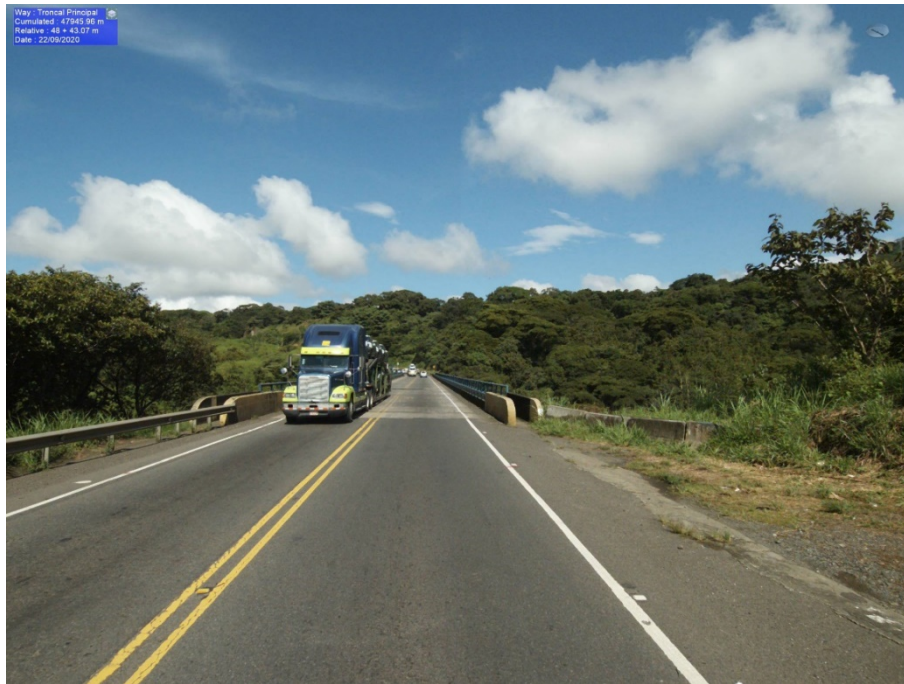
Figura 135. Sección transversal del tramo homogéneo 112

En el sector del espaldón externo fuera del puente, el ancho aproximado es de 1,8 m, pero sobre el puente el espaldón presenta anchos que rondan 1 m, valores insuficientes para que un vehículo se posicione completamente fuera del carril de circulación ante un imprevisto.

Cabe destacar que algunos tramos de aproximaciones a los puentes no cuentan con sistemas de contención vehicular apropiados con sus respectivas transiciones. Como se observa en la Figura 133, la aproximación del margen derecho, en sentido hacia Caldera, presenta un elemento de concreto que recibiría a un vehículo de forma abrupta en caso de colisionarlo, condición que ante la utilización de un sistema de contención vehicular, permitiría reducir la severidad del evento.

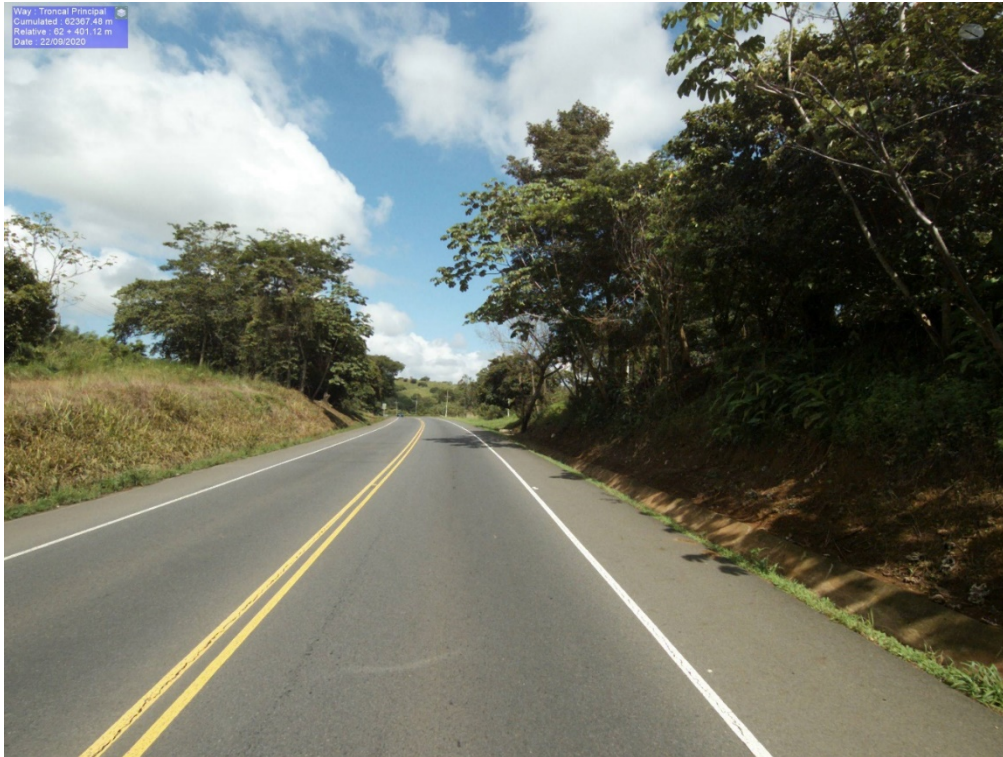
Figura 136. Sección transversal del tramo homogéneo 142

El tramo presenta una velocidad reglamentaria de 80 km/h, con un alineamiento predominantemente rectilíneo, con 1 carril por sentido de circulación de aproximadamente 3,6 m de ancho. Adicionalmente, no cuenta con división física entre los flujos de circulación, presenta espaldones externos de 1,8 m de ancho y cunetas no traspasables con sección triangular, como se observa en la Figura 134.

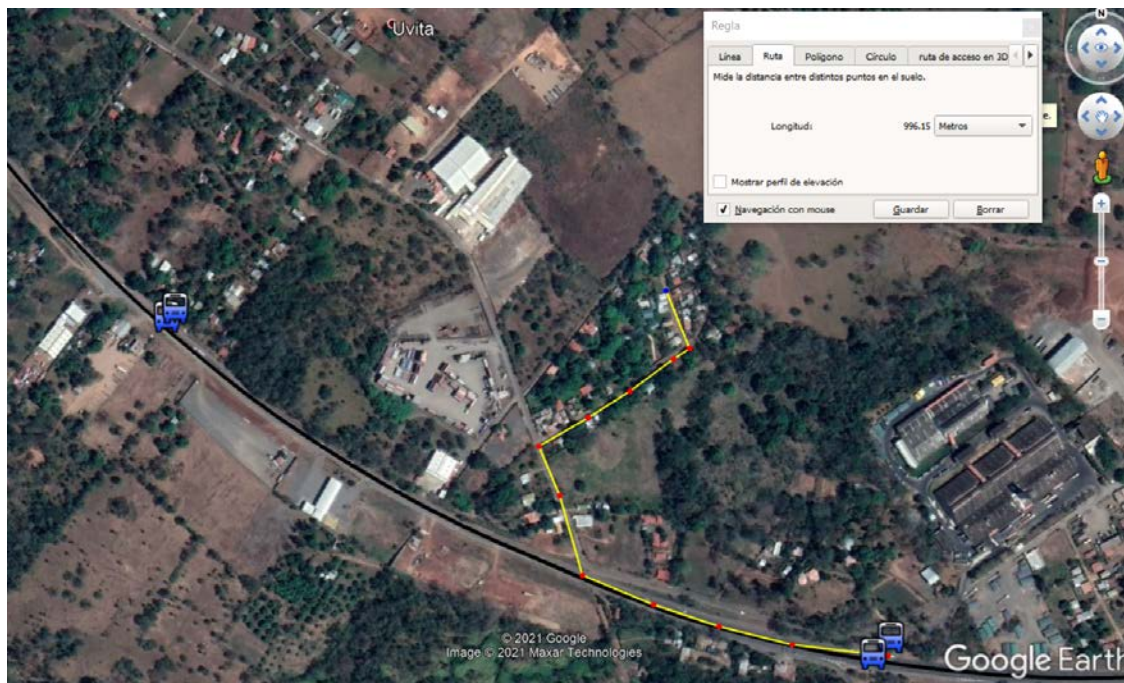
Figura 137. Ejemplo de recorrido de vecinos del poblado de Uvita, sector este

Adicionalmente a los tramos de mayor concentración de atropellos, se observó la ubicación de las bahías de autobús en la troncal principal de la R.N. 27 con respecto a las zonas residenciales. A manera de ejemplo, el caso del poblado de Uvita, tal como se observa en la Figura 135 y Figura 136.

La Figura 135 muestra un ejemplo de la distancia de aproximadamente 1 km que una persona que vive en el sector este de Uvita debe de caminar para poder acceder a la parada del autobús. Esto fue confirmado a través de conversaciones con vecinos de la zona que estaban esperando el autobús, como se observa en la Figura 136. Estas personas deben cruzar la vía principal y caminar por el espaldón al menos 500 metros, ya que no hay aceras (más allá del área que abarca la bahía de autobuses) ni calles marginales que canalicen los flujos locales. En muchos casos, en los tramos divididos de la carretera, los vecinos confirmaron que es común que las personas tengan que pasar por encima de la barrera central de concreto para cruzar, buscando siempre la menor distancia de caminata.
