LABORATORIO NACIONAL  
DE MATERIALES Y MODELOS ESTRUCTURALES

Informe: EIC-Lanamme-INF-0140-2021

# **Informe de Evaluación del Proyecto San José – Caldera Ruta Nacional 27 Años 2020 – 2021**

Noviembre, 2021

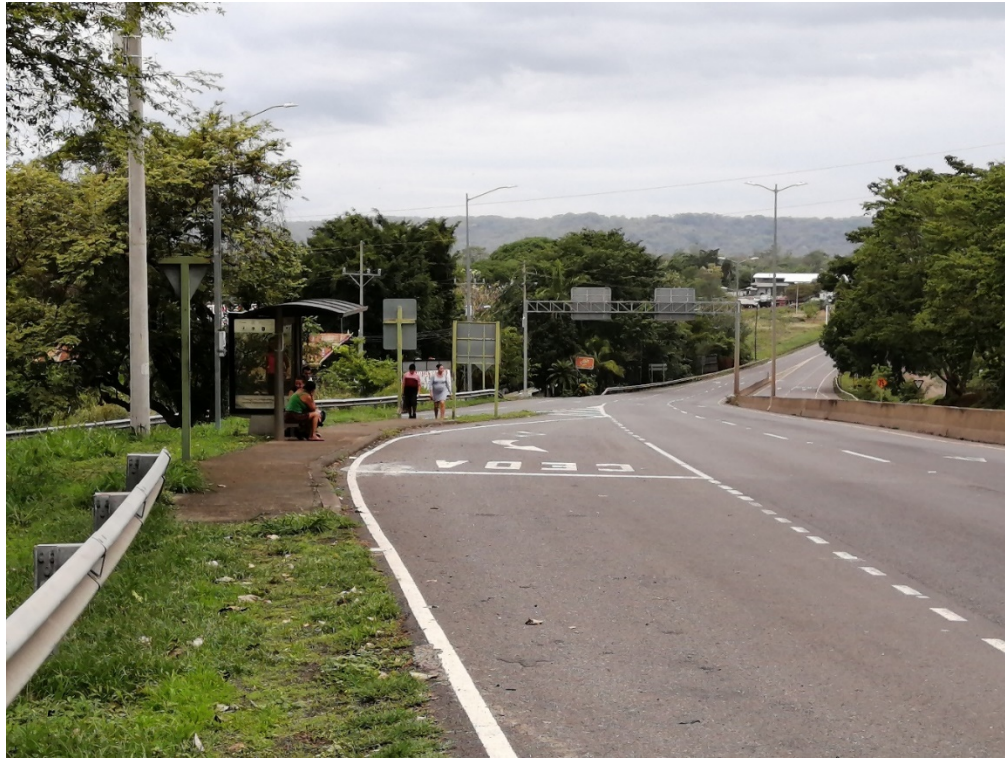
Figura 138. Vecinos de Uvita y otros poblados cercanos, esperando autobús

La Figura 135 muestra un ejemplo de la distancia de aproximadamente 1 km que una persona que vive en el sector este de Uvita debe de caminar para poder acceder a la parada del autobús. Esto fue confirmado a través de conversaciones con vecinos de la zona que estaban esperando el autobús, como se observa en la Figura 136. Estas personas deben cruzar la vía principal y caminar por el espaldón al menos 500 metros, ya que no hay aceras (más allá del área que abarca la bahía de autobuses) ni calles marginales que canalicen los flujos locales. En muchos casos, en los tramos divididos de la carretera, los vecinos confirmaron que es común que las personas tengan que pasar por encima de la barrera central de concreto para cruzar, buscando siempre la menor distancia de caminata.

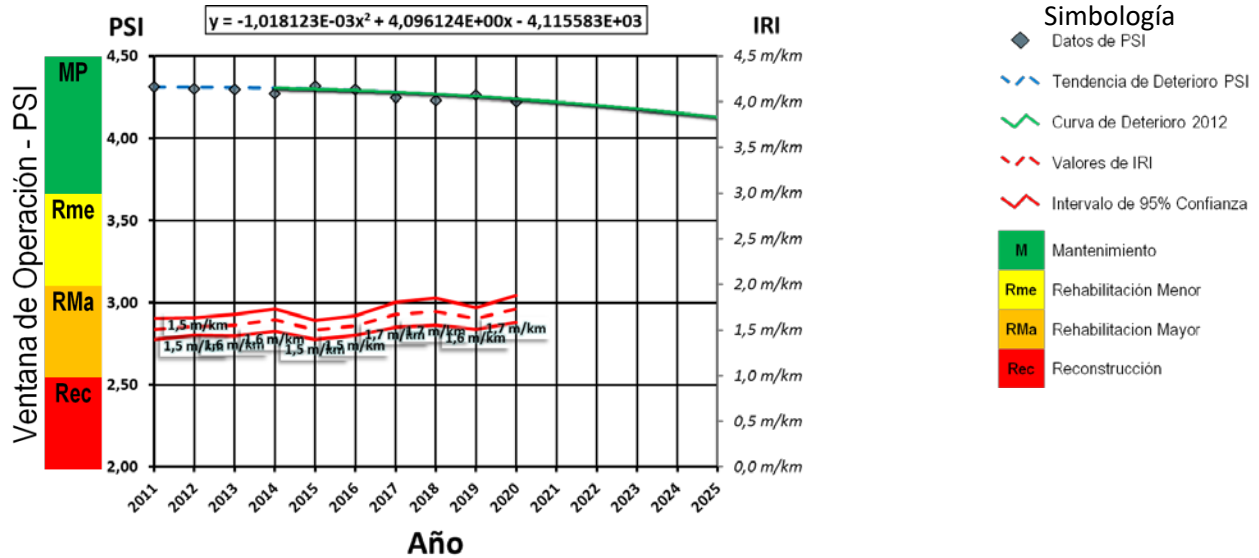
Modelo de Deterioro - PSI CR						
Ruta:	Sección:	Red:	TPD 2013:	Longitud:	Pavimento:	Lastre:
27	1,1	Concesión	88000	3,61 km	100%	0%

Ecuación general	Tendencia	Curva de Deterioro 2020			Intervenciones
$Y = A \cdot (X_{año})^2 + B \cdot (X_{año}) + C$	R <sup>2</sup> : 0,6043	A: -1,0181230E-03	B: 4,0961243E+00	C: -4,1155830E+03	0

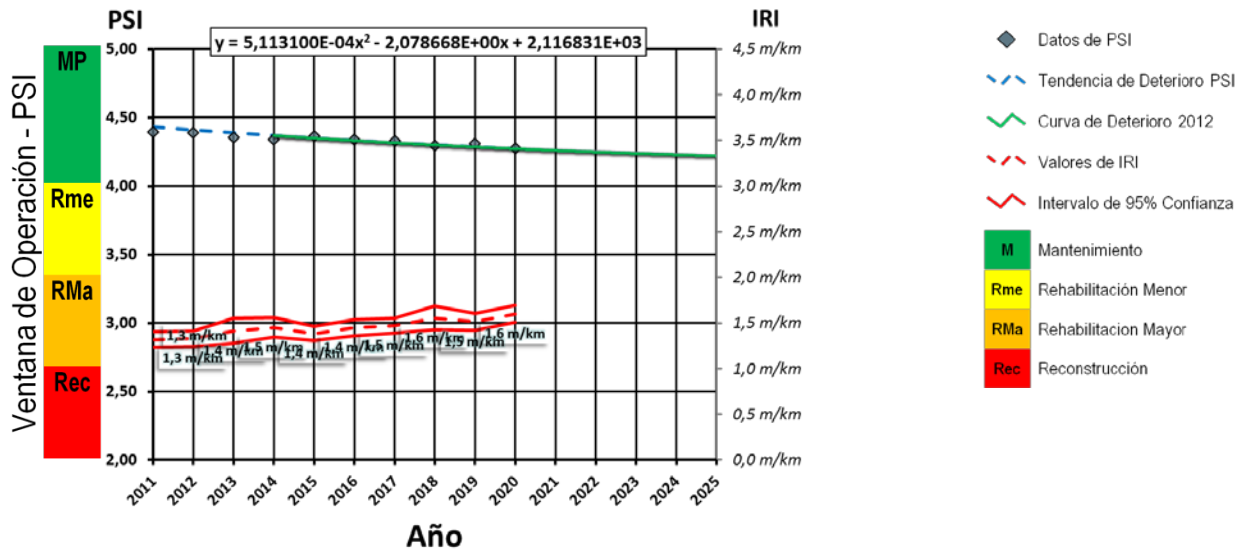
Ruta:	Sección:	Red:	TPD 2013:	Longitud:	Pavimento:	Lastre:
27	2,1	Concesión	16000	10,42 km	100%	0%

Ecuación general	Tendencia	Curva de Deterioro 2020			Intervenciones
$Y = A \cdot (X_{año})^2 + B \cdot (X_{año}) + C$	R <sup>2</sup> : 0,8860	A: 5,1131000E-04	B: -2,0756000E+00	C: 2,1106000E+03	0

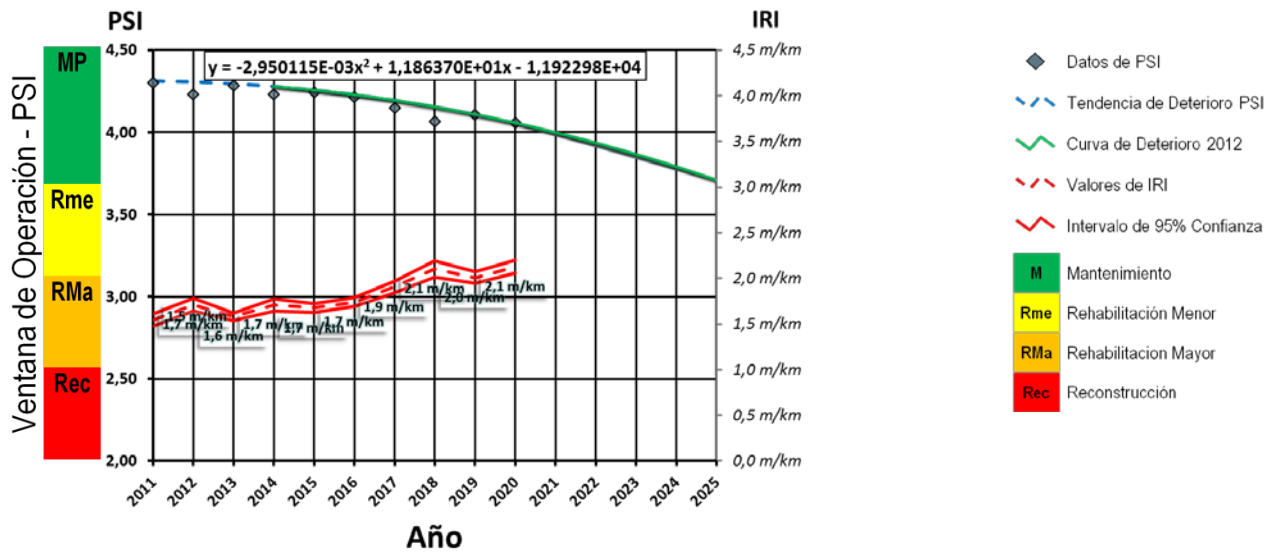
Ruta:	Sección:	Red:	TPD 2013:	Longitud:	Pavimento:	Lastre:
27	3,1	Concesión	3000	37,70 km	100%	0%

Ecuación general	Tendencia	Curva de Deterioro 2016			Intervenciones
$Y = A \cdot (X_{año})^2 + B \cdot (X_{año}) + C$	R <sup>2</sup> :	A:	B:	C:	0
	0,9935	-2,9501150E-03	1,1863704E+01	-1,1922977E+04

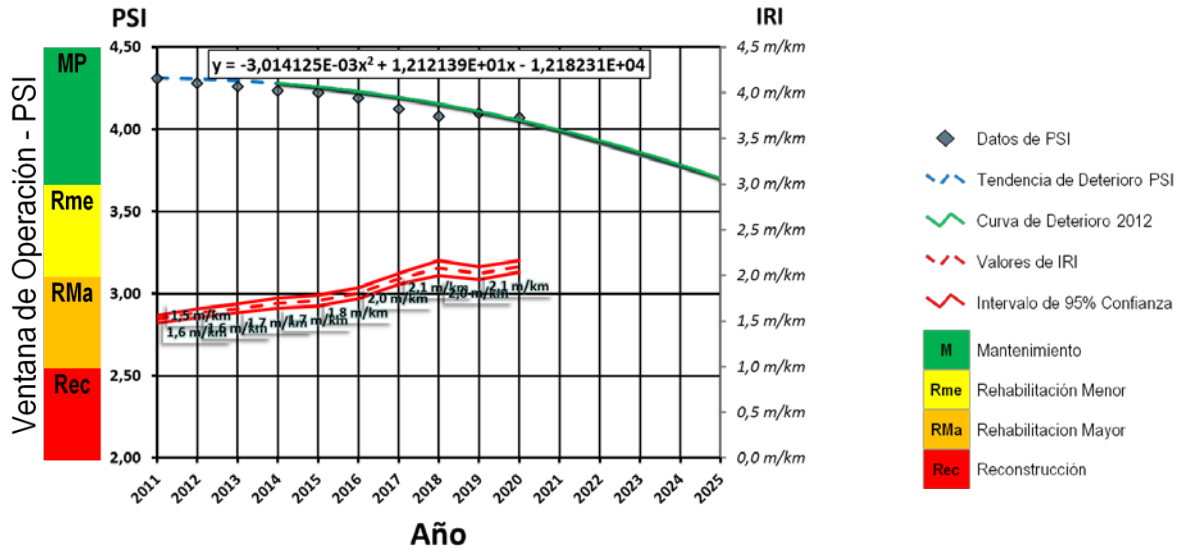
Ruta:	Sección:	Red:	TPD 2013:	Longitud:	Pavimento:	Lastre:
27	4,1	Concesión	15300	24,91 km	100%	0%

Ecuación general	Tendencia	Curva de Deterioro 2016			Intervenciones
$Y = A \cdot (X_{año})^2 + B \cdot (X_{año}) + C$	R <sup>2</sup> : 0,8712	A: -3,0141250E-03	B: 1,2121388E+01	C: -1,2182313E+04	0
