Informe final INF-LM-EIC-D-0005-2021

Informe de Auditoría Técnica Desempeño de la estructura de pavimento y seguridad vial del proyecto Construcción Paso a desnivel en la intersección Guadalupe, Ruta Nacional No. 39 *Licitación ITB-CRPC-96800-2018*

**Desempeño de la estructura de pavimento y seguridad vial del proyecto Construcción Paso a Desnivel en la Intersección Guadalupe, Ruta Nacional No. 39
Licitación ITB-CRPC-96800-2018**

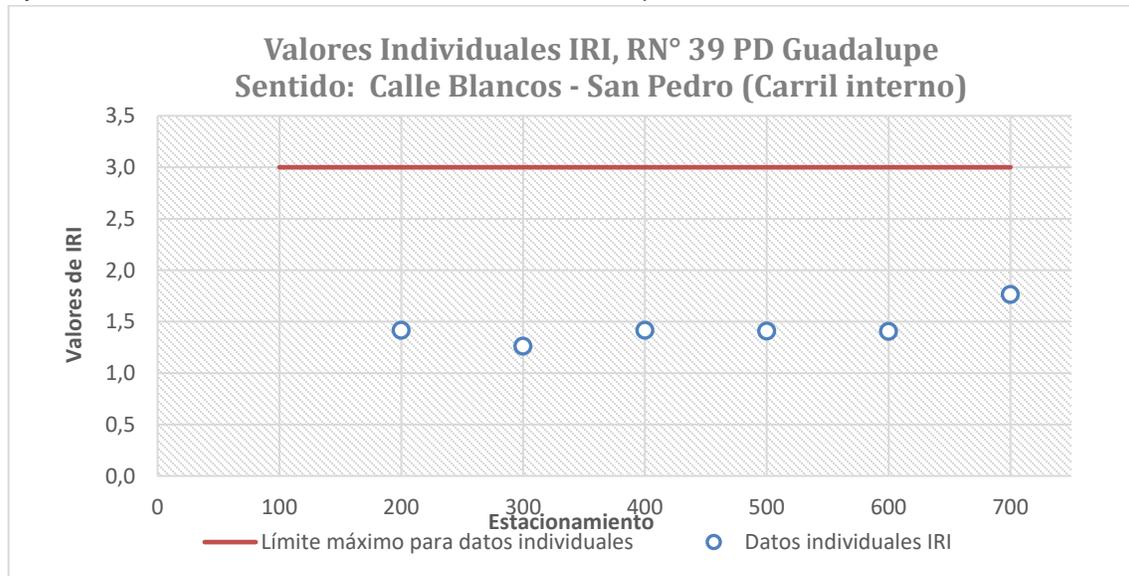
Figura 4. Evaluación valores individuales IRI carril interno, sentido Calle Blancos – San Pedro, proyecto Paso a desnivel en la Intersección de Guadalupe Ruta Nacional No 39.

Los resultados mostrados en la Tabla 7 y Figura 4, permiten identificar el cumplimiento de los valores individuales, media fija y desviación estándar según lo establecido en la especificación de la sección 401.16 Control de regularidad (IRI) en carpetas de mezclas asfálticas en caliente. Es importante mencionar que el valor promedio de 1,45 y desviación estándar de 0,17 no considera el valor de IRI de 0 a 100 m identificado en la Tabla 1 (en color rojo), ya que dicho valor es considerado como una singularidad.

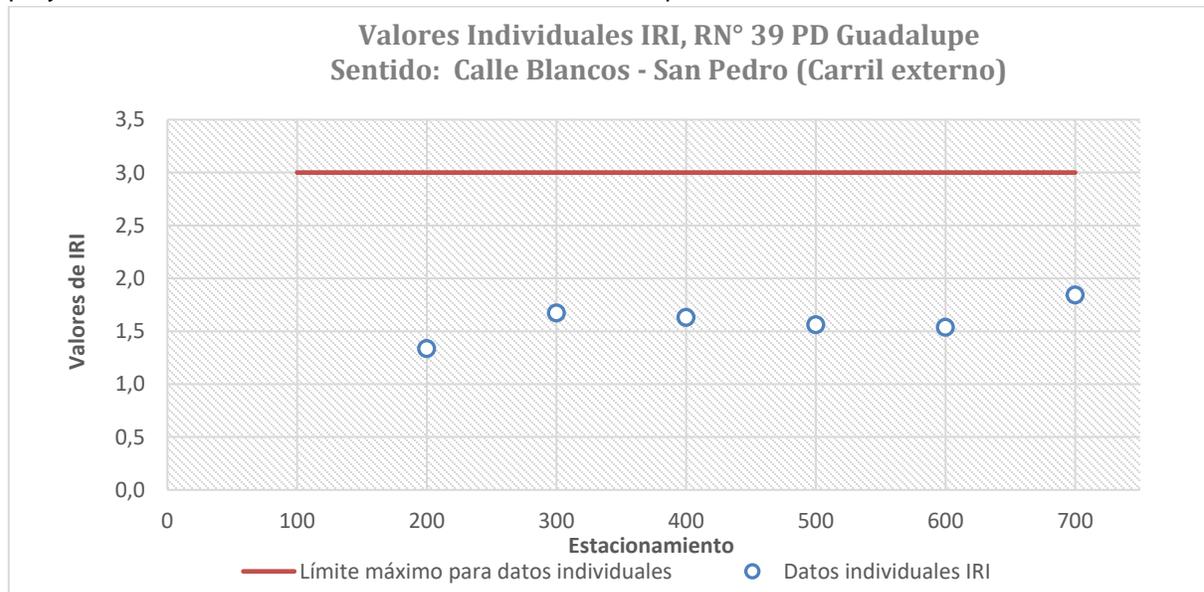
Figura 5. Evaluación valores individuales IRI carril externo, sentido Calle Blancos – San Pedro, proyecto Paso a desnivel en la Intersección de Guadalupe Ruta Nacional No 39.

De igual manera el valor de IRI obtenido entre el estacionamiento 0 a 100 m no fue considerado en la estimación de la media fija de 1,60 y la desviación estándar de 0,17, ya que es una singularidad. Además, el Equipo Auditor considera relevante destacar la baja desviación estándar obtenida en ambos carriles, lo cual es un indicador de un proceso constructivo uniforme en los carriles en el sentido Calle Blancos -San Pedro. Además de destacar la obtención de un valor de IRI bueno según la escala de evaluación de la Red Vial Nacional.

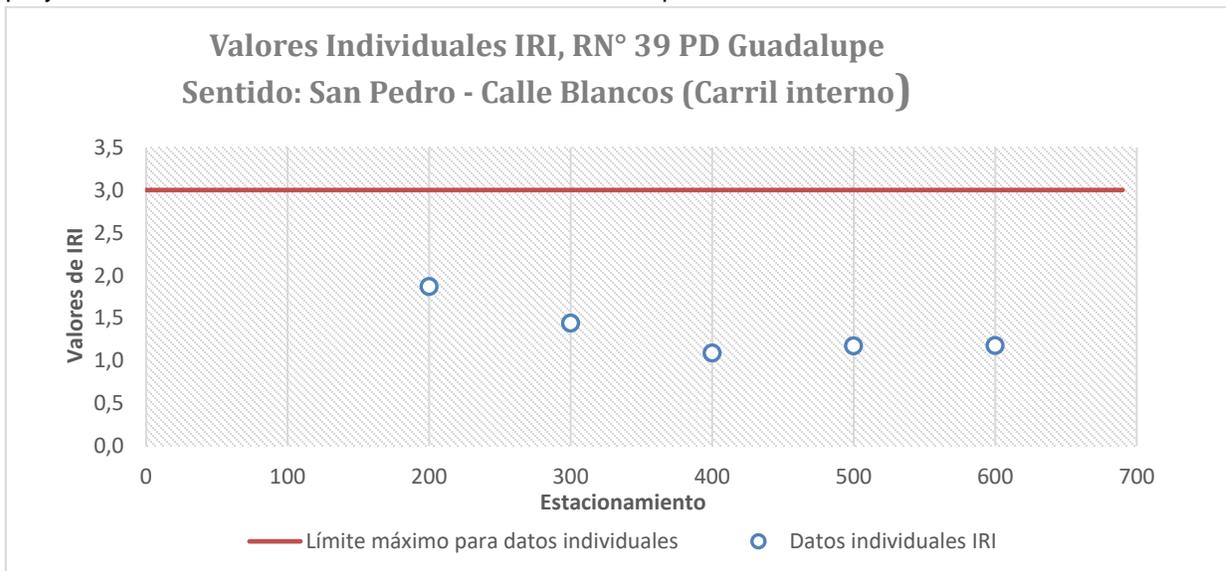
Figura 6. Evaluación valores individuales IRI carril interno, sentido San Pedro - Calle Blancos, proyecto Paso a desnivel en la Intersección de Guadalupe Ruta Nacional No 39.

Los resultados presentados en la Tabla 9 y Figura 6 evidencian el cumplimiento de todos los valores individuales de acuerdo a la especificación de 3,0 m/km como valor máximo. Para el valor de media fija del carril interno se obtuvo un valor de 1,35 m/km siendo el carril con el mejor acabado del proyecto y por ende, cumpliendo con el valor máximo de media fija de 1,85 m/km. También se identificó el cumplimiento de la desviación estándar.

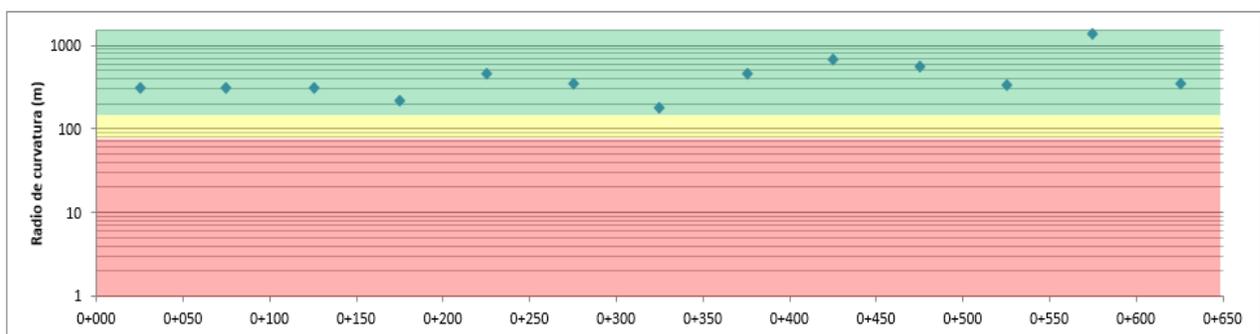
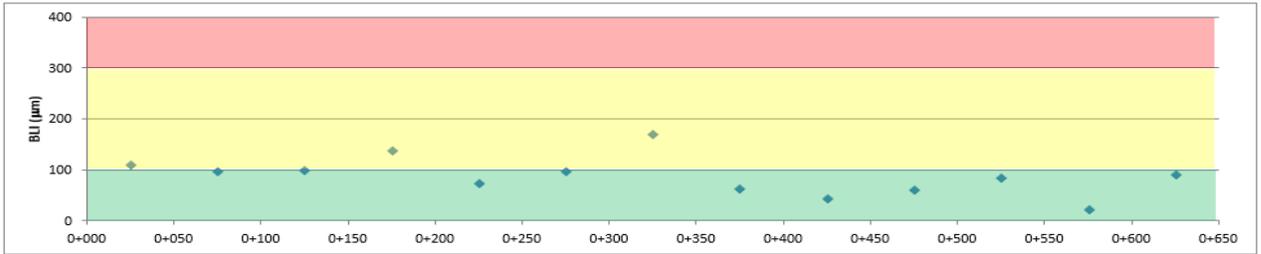
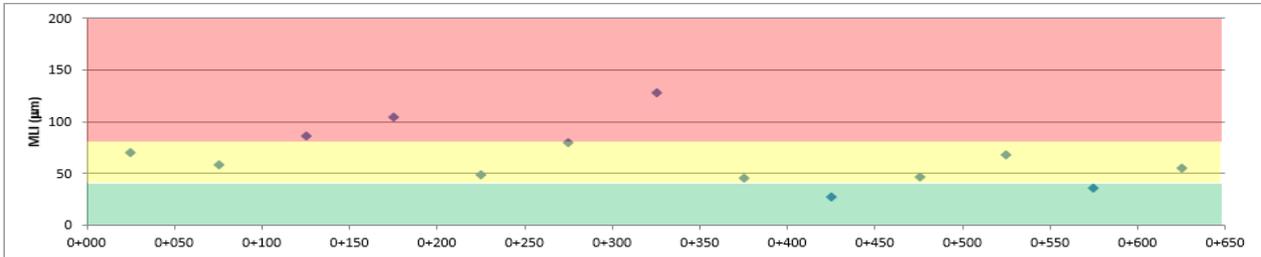
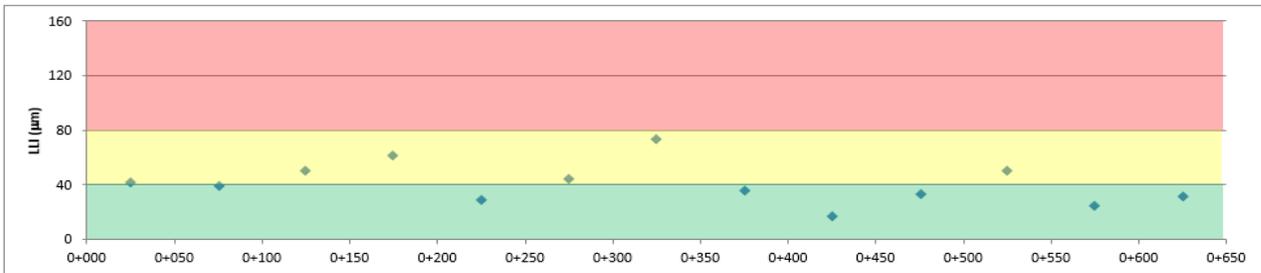
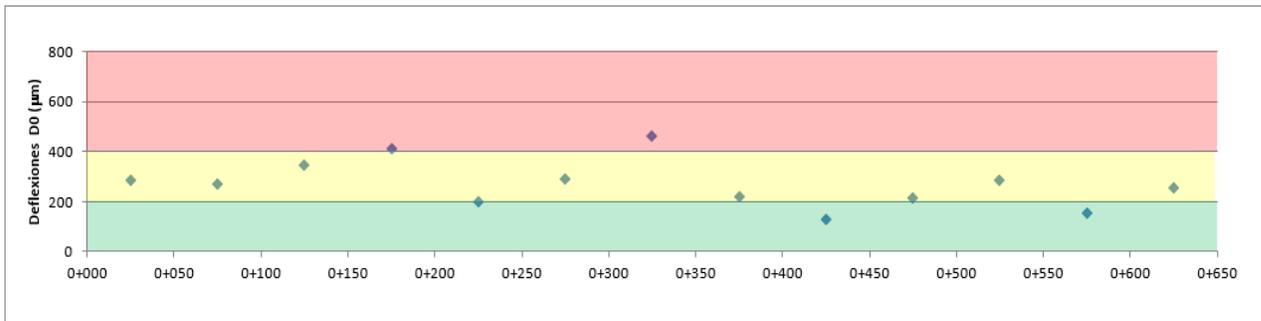
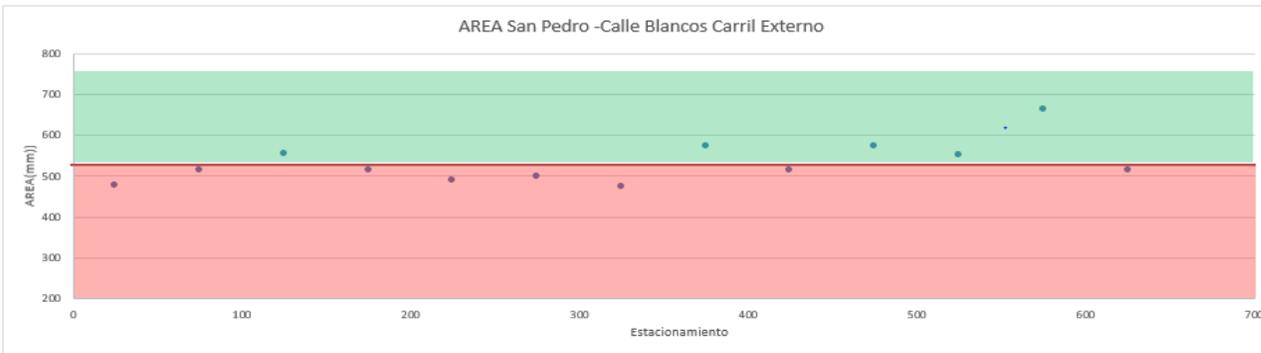
Figura 9. Condición estructural de las secciones evaluadas en el carril externo sentido San Pedro - Calle Blancos

En la Figura 9 se muestra la condición estructural de las secciones evaluadas el carril externo en el sentido San Pedro - Calle Blancos según los indicadores RoC, BLI, MLI, LLI, d₀ y AREA.

En el caso del análisis del indicador de AREA se consideró el criterio del Instituto del Asfalto para el pavimento flexible con espesor ≥ 100 mm (4 in.). La evaluación realizada permitió identificar 8 de 13 valores por debajo del valor inferior esperado para un pavimento nuevo, el cual corresponde a 530 mm, siendo los estacionamientos 1+225 (0+325 gráfico) y 0+925 (0+025 gráfico) los que registraron los valores menores con un valor de 474 y 476 respectivamente, lo cual refuerza el criterio señalado anteriormente con la evaluación de los indicadores propuestos por Horak.

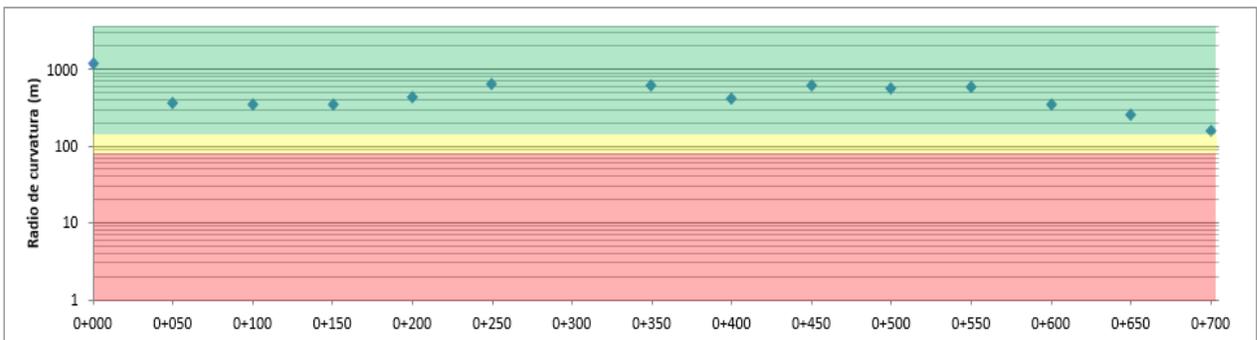
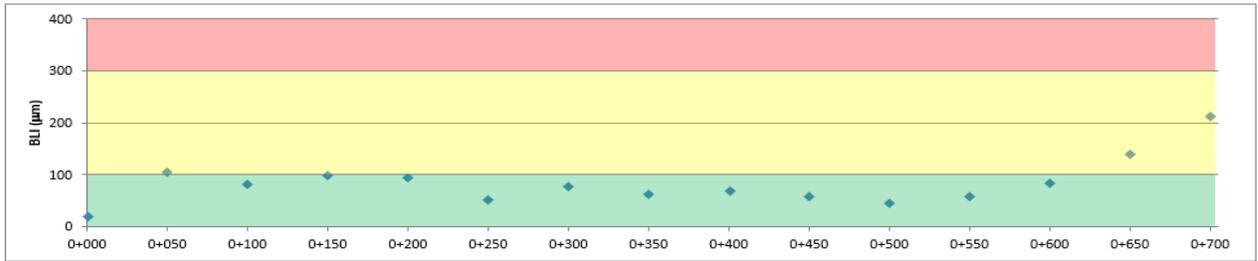
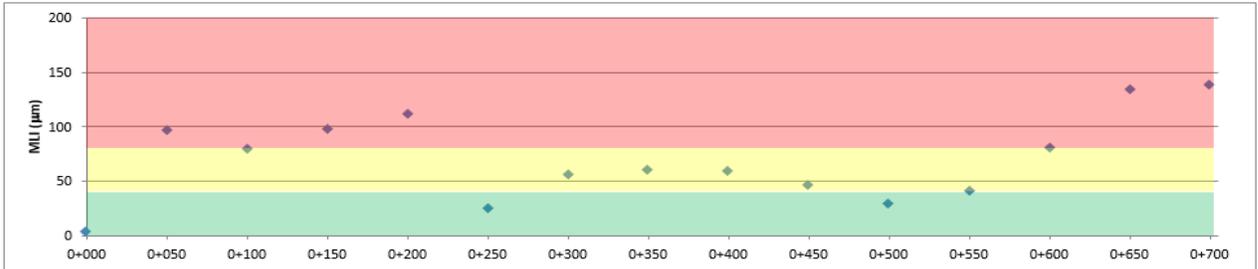
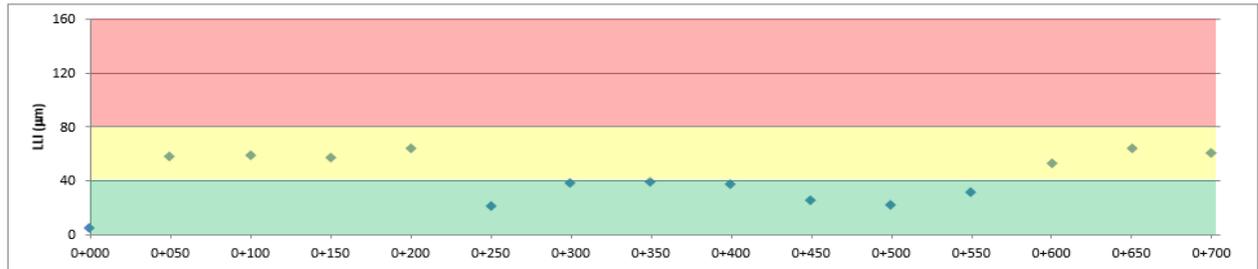
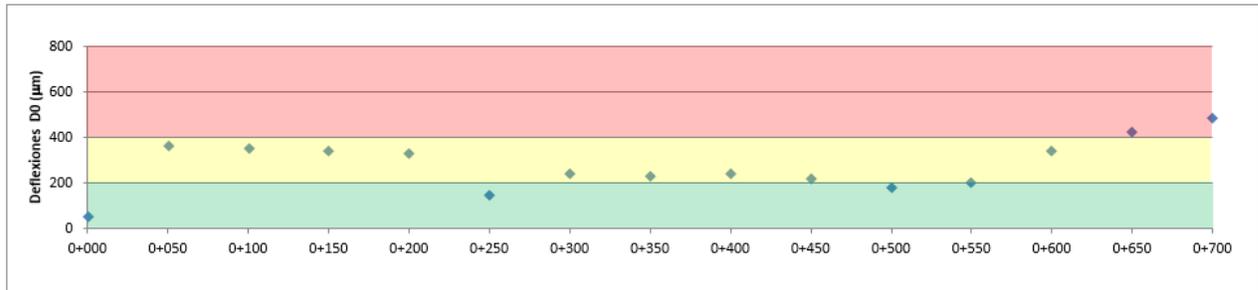
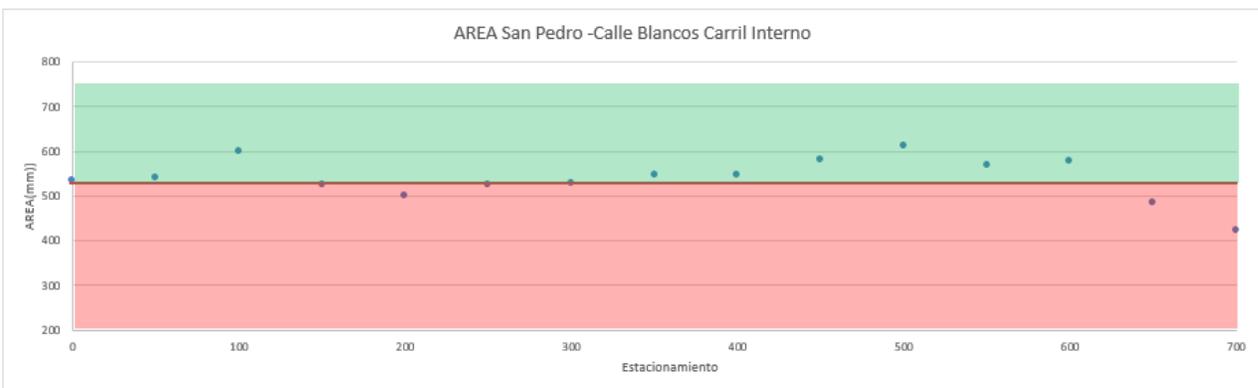
Figura 10. Condición estructural de las secciones evaluadas en el carril interno sentido San Pedro – Calle Blancos.

En la Figura 10 se muestra la condición estructural de las secciones evaluadas del carril interno en el sentido San Pedro - Calle Blancos según los indicadores RoC, BLI, MLI, LLI, d₀ y AREA.

En el caso del análisis del indicador de AREA la evaluación realizada permitió identificar 6 de 15 valores por debajo del valor inferior esperado para un pavimento nuevo, siendo los estacionamientos 1+550 (0+650 gráfico), 1+592 (0+700 gráfico) los que registraron los valores menores con un valor de 484 y 423 respectivamente, lo cual refuerza el criterio señalado anteriormente con la evaluación de los indicadores propuestos por Horak.

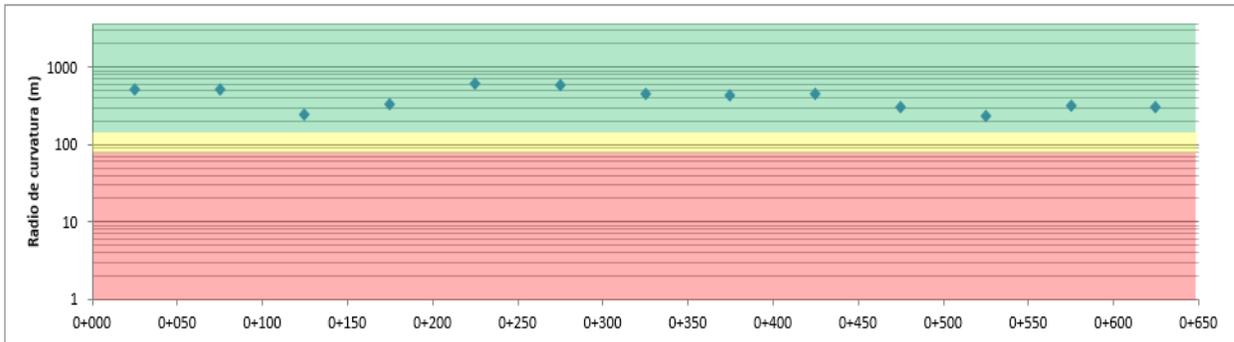
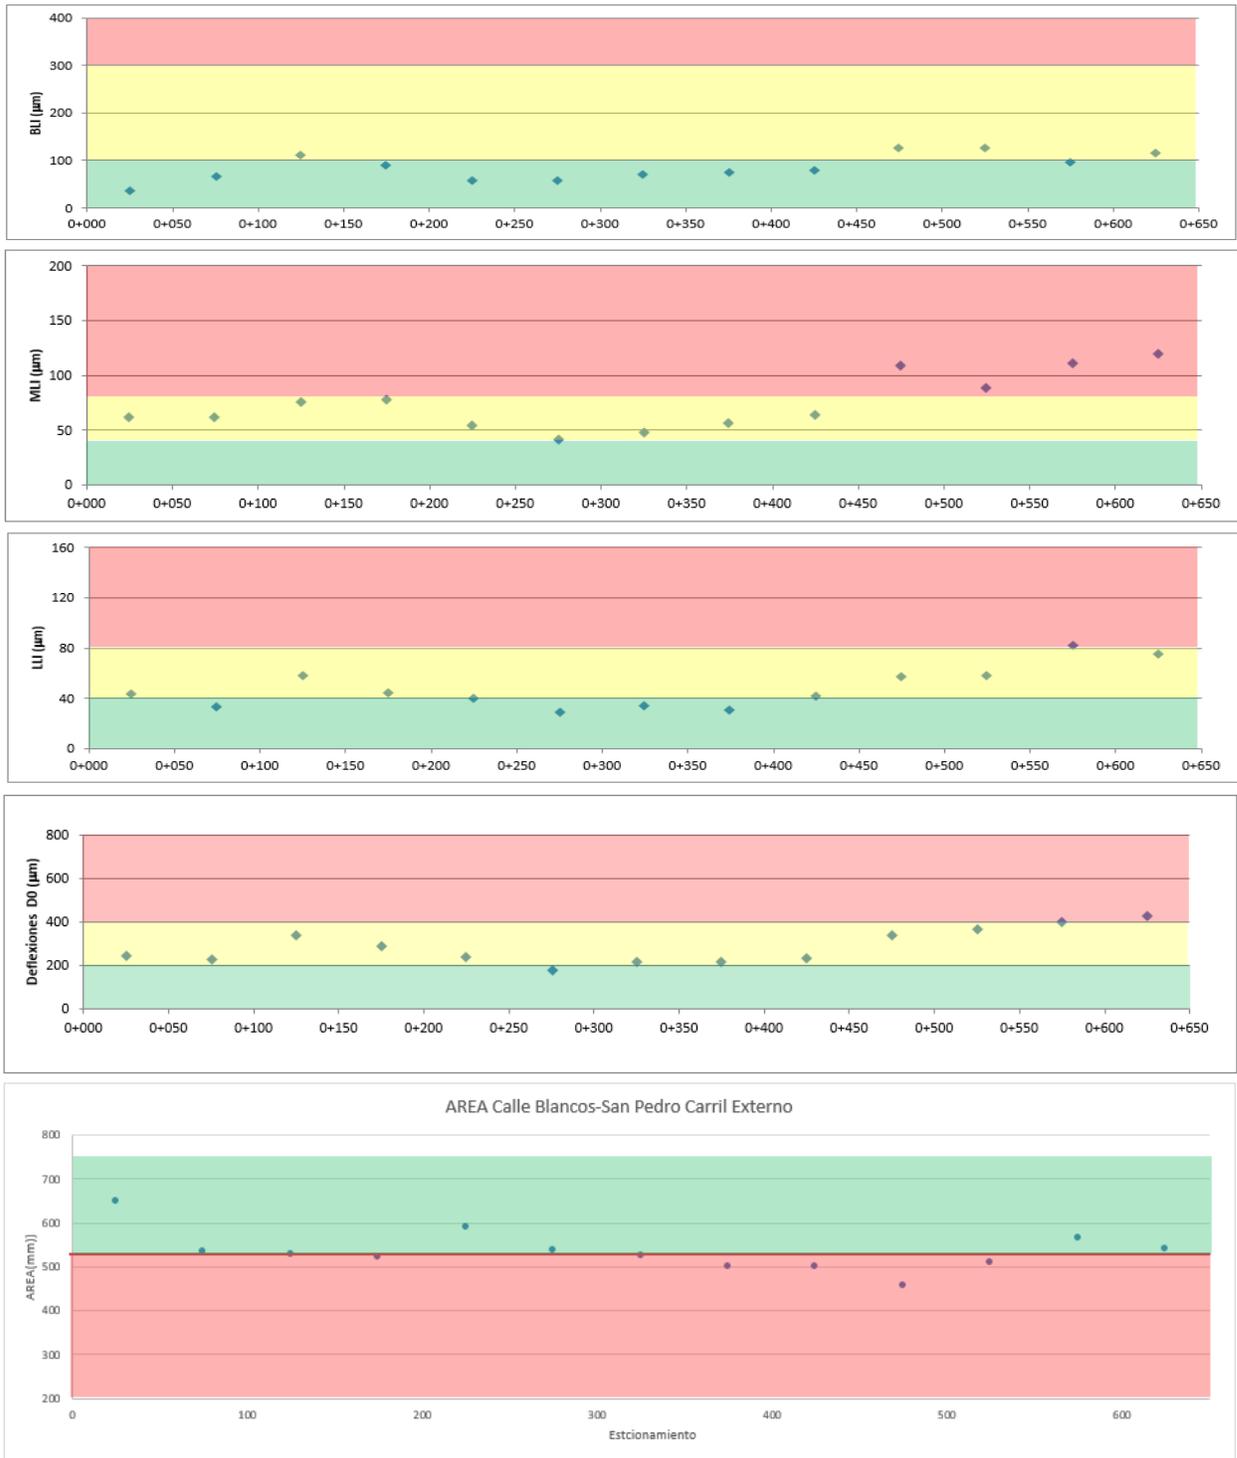
Figura 11. Condición estructural de las secciones evaluadas en el carril externo sentido Calle Blancos - San Pedro.

En la Figura 11 se muestra la condición estructural de las secciones evaluadas del carril externo en el sentido Calle Blancos- San Pedro según los indicadores RoC, BLI, MLI, LLI, d₀ y AREA.

En el caso del análisis del indicador de AREA la evaluación realizada permitió identificar 7 de 13 valores por debajo del valor inferior esperado para un pavimento nuevo, siendo el estacionamiento 1+125 (0+475 gráfico) el valor con el menor indicador de AREA con 455 mm.

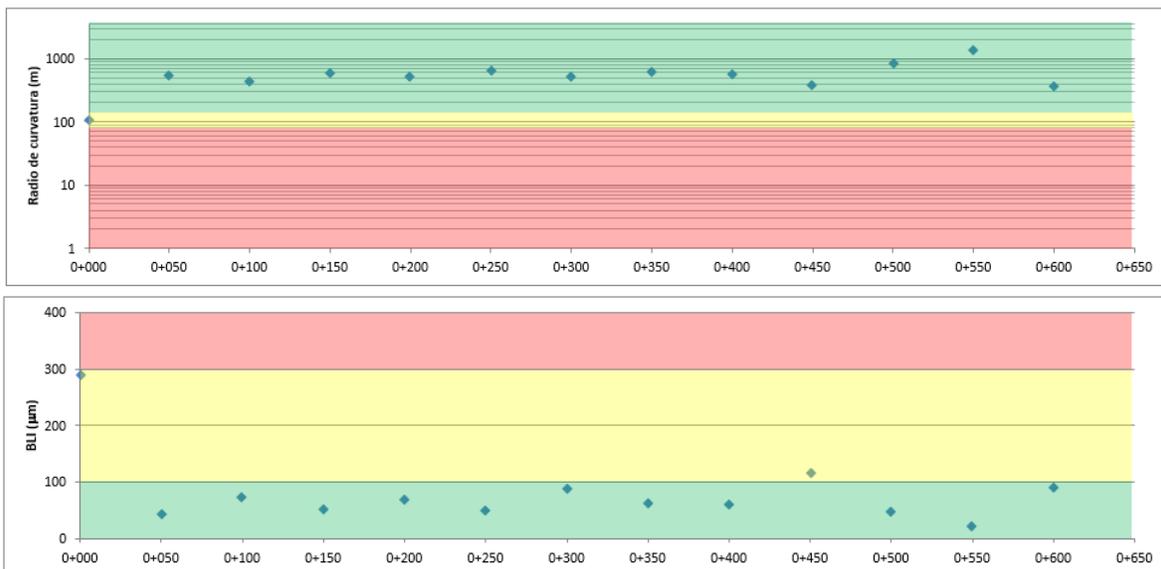
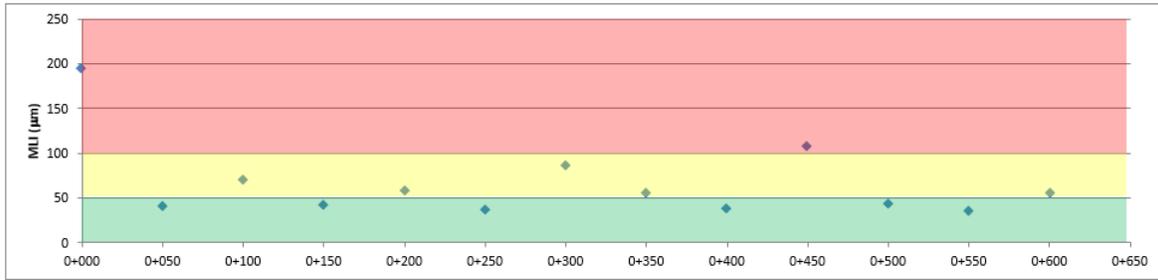
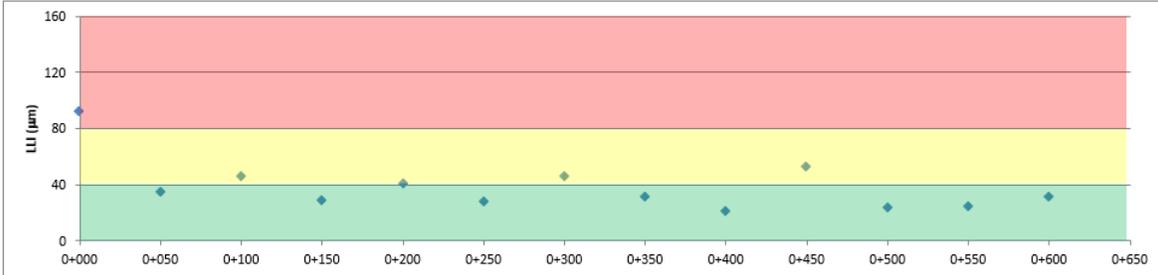
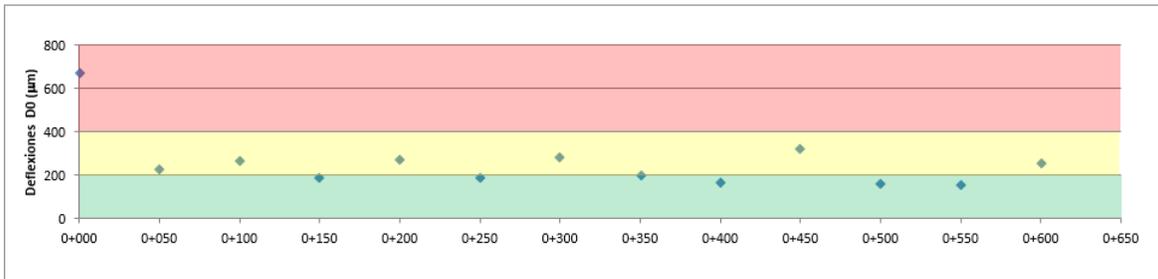
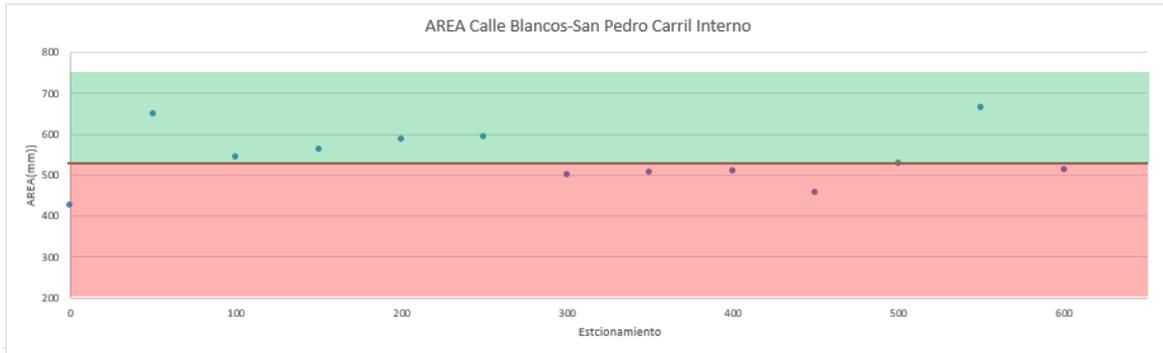
Figura 12. Condición estructural de las secciones evaluadas en el carril interno sentido Calle Blancos - San Pedro.

En la Figura 12 se muestra la condición estructural de las secciones evaluadas el carril interno en el sentido Calle Blancos - San Pedro según los indicadores RoC, BLI, MLI, LLI, d₀ y AREA.

En el caso del análisis del indicador de AREA la evaluación realizada permitió identificar 7 de 13 valores por debajo del valor inferior esperado para un pavimento nuevo, siendo el estacionamiento 1+592 (0+000 del gráfico) el valor con el menor indicador de AREA con 426 mm.

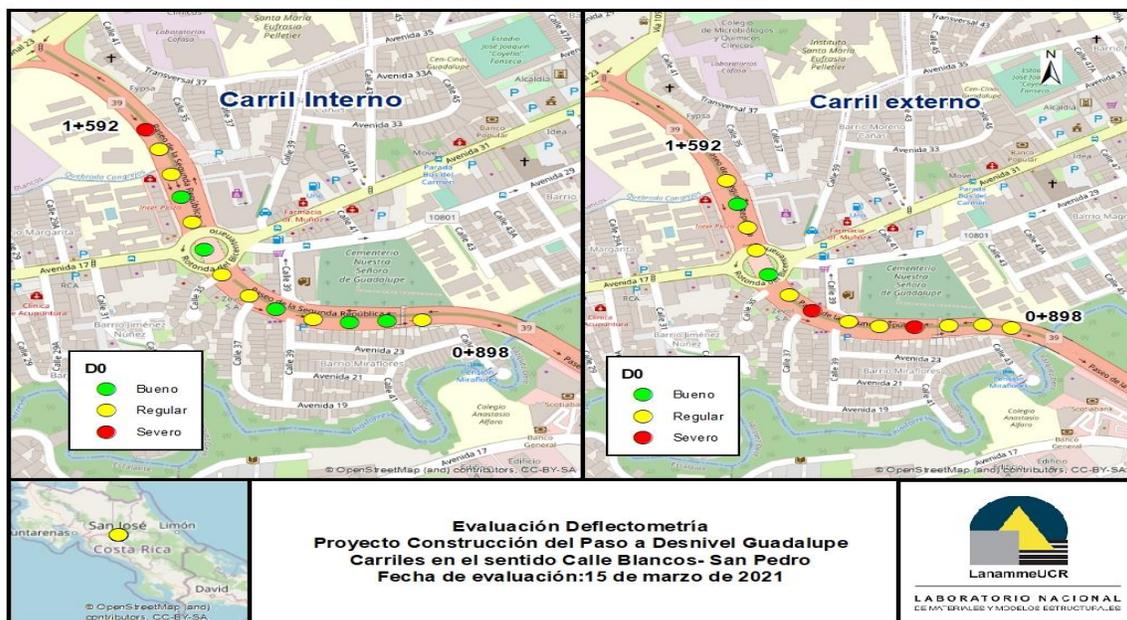
Figura 13. Distribución espacial del análisis de deflexiones d_0 de los carriles en el sentido Calle Blancos - San Pedro.

Los indicadores d_0 y LLI determinaron una condición regular en 3 de los 4 carriles con algunas evidencias de estacionamientos con una condición estructural deficiente, lo cual evidencia a partir de las deflexiones, una condición débil de la subrasante por lo que se considera importante dar monitoreo a estos puntos ya que podrían ser susceptibles a deterioros.

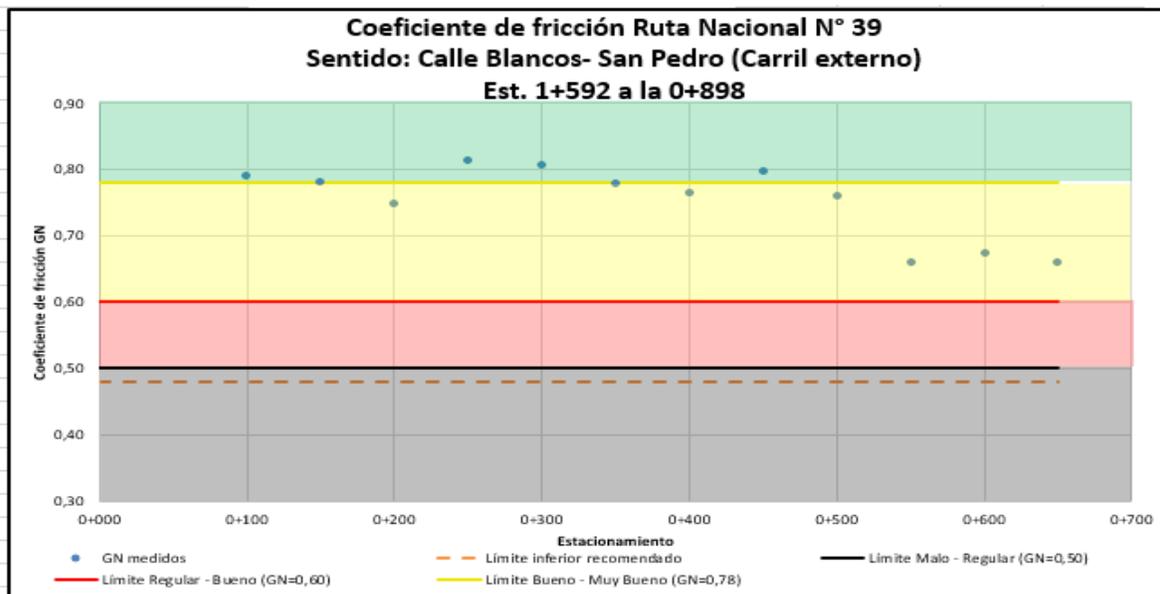
Figura 15. Coeficiente de fricción del carril externo, sentido: Calle Blancos – San Pedro, tronco inferior proyecto Paso a Desnivel Guadalupe, Ruta Nacional No.

Tramos fuera del valor mínimo del ensayo		0
Tramos evaluados		12
Porcentaje de datos fuera del valor mínimo del ensayo		0,0%
Promedio GN		0,75
Desviación		0,06
GN	Condición	Porcentaje
< 0,50	Malo	0,00%
0,50 - 0,60	Regular	0,00%
0,60 - 0,78	Bueno	58,33%
> 0,78	Muy Bueno	41,67%
Total		100,00%

Los resultados de la Tabla 13 determinan un valor promedio de Grip Number de 0,75, es decir la condición de fricción superficial del carril es buena, y representa el carril con la mejor condición de fricción superficial de los cuatro carriles evaluados. En relación con los valores individuales de GN, el 58,33 % se encuentra en condición buena, y un 41,67 % en condición muy buena.

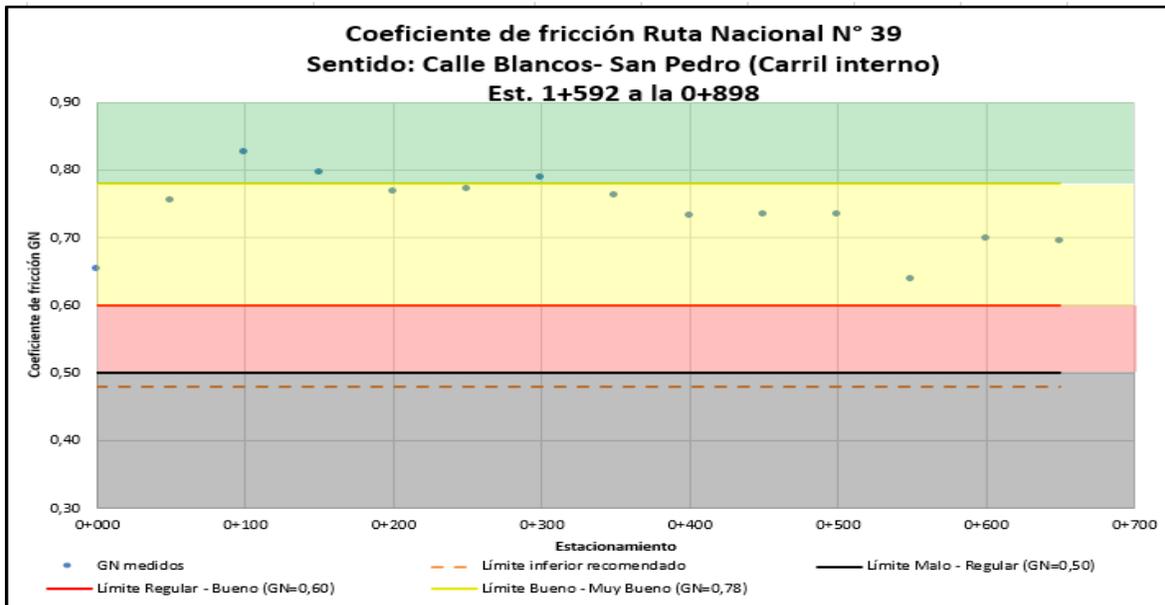
Figura 16. Coeficiente de fricción del carril interno, sentido: Calle Blancos – San Pedro, tronco inferior proyecto paso a desnivel Guadalupe, Ruta Nacional No.39

Tramos fuera del valor mínimo del ensayo		0
Tramos evaluados		14
Porcentaje de datos fuera del valor mínimo del ensayo		0,0%
Promedio GN		0,74
Desviación		0,05
GN	Condición	Porcentaje
< 0,50	Malo	0,00%
0,50 - 0,60	Regular	0,00%
0,60 - 0,78	Bueno	78,57%
> 0,78	Muy Bueno	21,43%
Total		100,00%

Los resultados de la evaluación identifican una condición regular en el carril interno con un GN promedio de 0,74 el cual es considerado como bueno para todo el carril analizado. La distribución de datos individuales de fricción indica que el 78,57 % se encuentra en condición buena y un 21,43 % en condición muy buena.

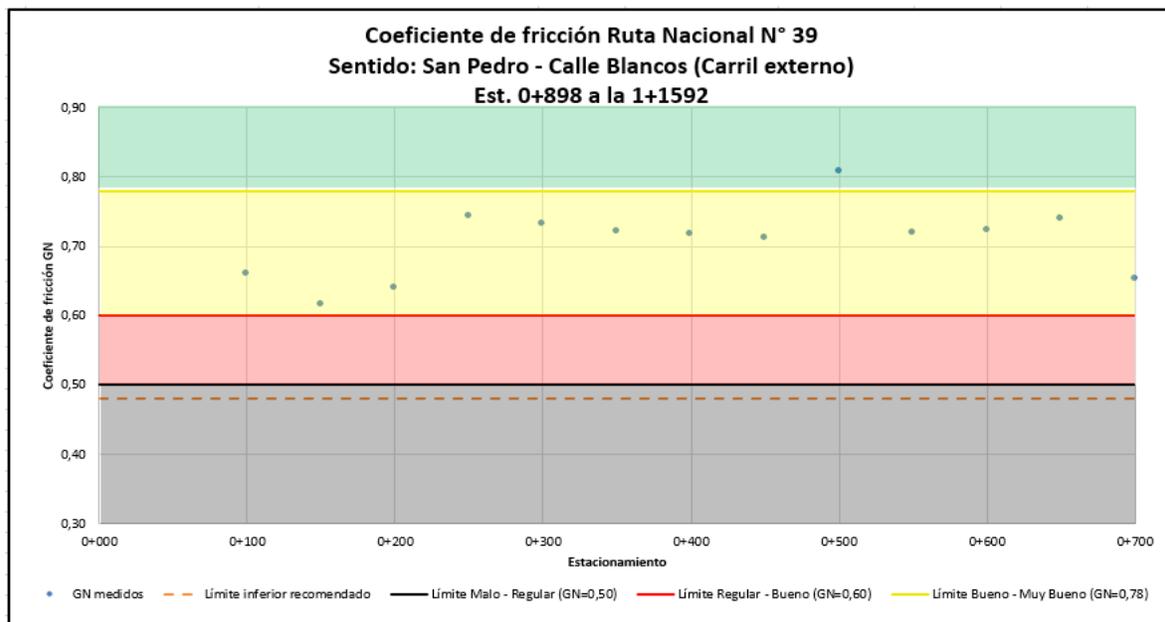
Figura 17. Coeficiente de fricción del carril externo, sentido: San Pedro- Calle Blancos, tronco inferior proyecto Paso a Desnivel Guadalupe, Ruta Nacional No. 39

Tramos fuera del valor mínimo del ensayo		0
Tramos evaluados		13
Porcentaje de datos fuera del valor mínimo del ensayo		0,0%
Promedio GN		0,71
Desviación		0,05
GN	Condición	Porcentaje
< 0,50	Malo	0,00%
0,50 - 0,60	Regular	0,00%
0,60 - 0,78	Bueno	92,31%
> 0,78	Muy Bueno	7,69%
Total		100%

Para el caso del carril externo se obtuvo un valor de fricción promedio de 0,71 lo cual la categoriza dentro de una condición buena. En relación con la distribución del porcentaje de valores individuales el 92,31 % muestra una condición buena y el 7,69 % una condición, muy buena.

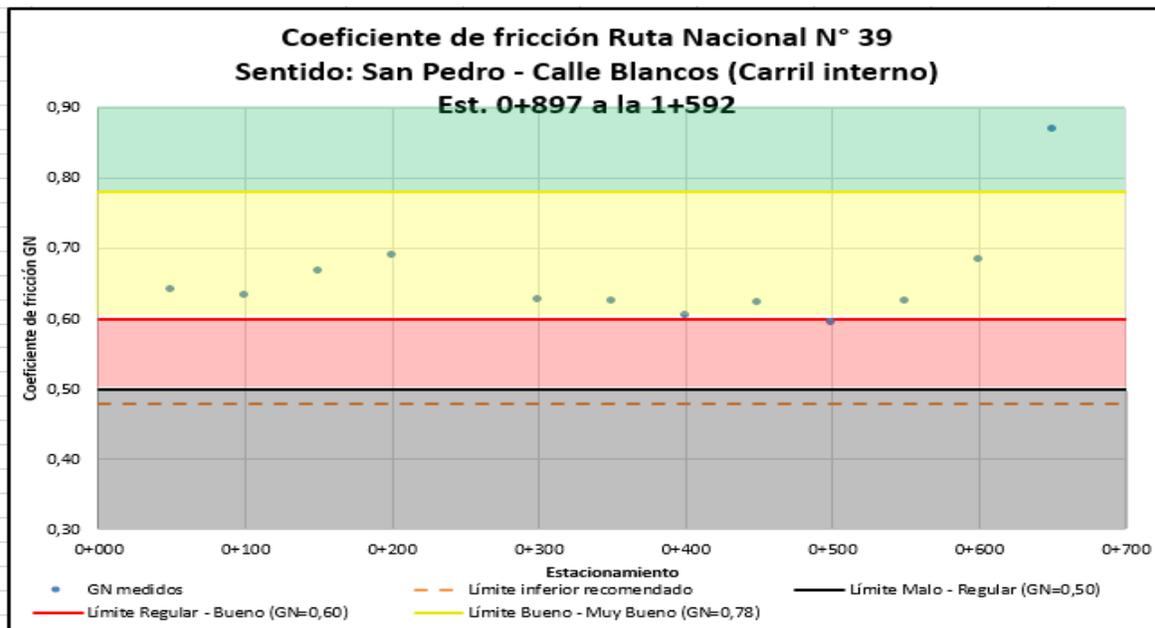
Figura 18. Coeficiente de fricción del carril interno, sentido: San Pedro - Calle Blancos, tronco inferior proyecto Paso a Desnivel Guadalupe, Ruta Nacional No. 39.

Tramos fuera del valor mínimo del ensayo		0
Tramos evaluados		12
Porcentaje de datos fuera del valor mínimo del ensayo		0,0%
Promedio GN		0,66
Desviación		0,07
GN	Condición	Porcentaje
< 0,50	Malo	0,00%
0,50 - 0,60	Regular	8,33%
0,60 - 0,78	Bueno	83,33%
> 0,78	Muy Bueno	8,33%
Total		100,00%

En lo que respecta al carril interno, el valor promedio obtenido fue de 0,66 que corresponde al menor valor promedio obtenido de los cuatro carriles evaluados, no obstante, se categoriza como una condición buena. En relación con la distribución del porcentaje de valores individuales el 83,33 % muestra una condición buena y un 8,33 % muestra una condición muy buena y de igual manera, un 8,33 % muestra una condición regular.

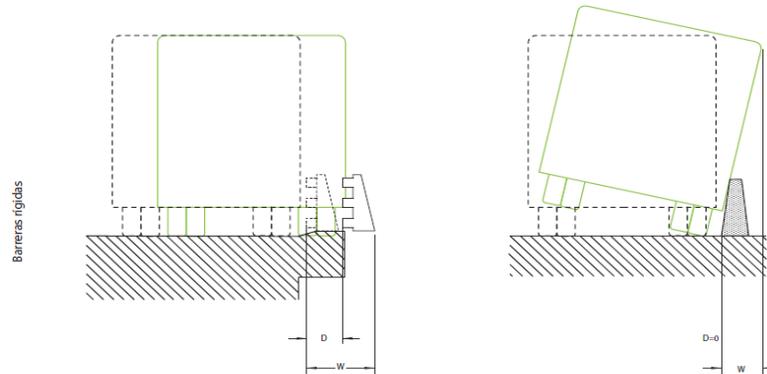
Figura 26. Ancho de trabajo sistema de contención barrera rígidas. Fuente: Valverde, 2011.

Se debe recordar que el ancho de trabajo es la distancia entre la cara más próxima al tráfico antes del impacto, y la posición lateral más alejada que durante el impacto alcanza cualquier parte esencial del sistema o vehículo (Valverde, 2011). En la Figura 26 se muestra gráficamente la definición de ancho de trabajo denotado con la letra W.

Por lo tanto, si las barreras tipo F colocadas en el proyecto no cumplen el ancho de trabajo según las condiciones y obstáculos presentes en sitio, existe el potencial riesgo de colisión a las luminarias incorporadas en la mediana del eje principal del proyecto.
