Informe de Auditoría Técnica EIC-Lanamme-INF-0130-2021: Evaluación del desempeño inicial de la estructura de pavimento del proyecto: Mejoramiento y rehabilitación de la Ruta Nacional N°160, sección: Playa Naranjo - Paquera

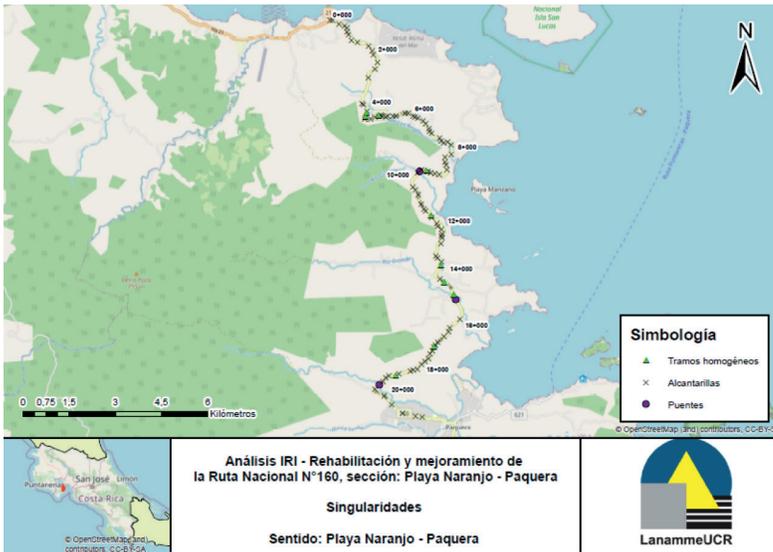
- Tanto los resultados obtenidos por la Verificación como por el LanammeUCR muestran una gran cantidad de unidades de medición en las categorías con multa, lo que es indicativo de que la regularidad superficial del proyecto no está acorde a lo establecido contractualmente.
