# Laboratorio Nacional de Materiales y Modelos Estructurales (LanammeUCR)

Informe final: EIC-Lanamme-INF-0130-2021

## Evaluación del desempeño inicial de la estructura de pavimento del proyecto: Mejoramiento y rehabilitación de la Ruta Nacional N°160, sección: Playa Naranjo - Paquera

## INFORME DE AUDITORÍA TÉCNICA EXTERNA

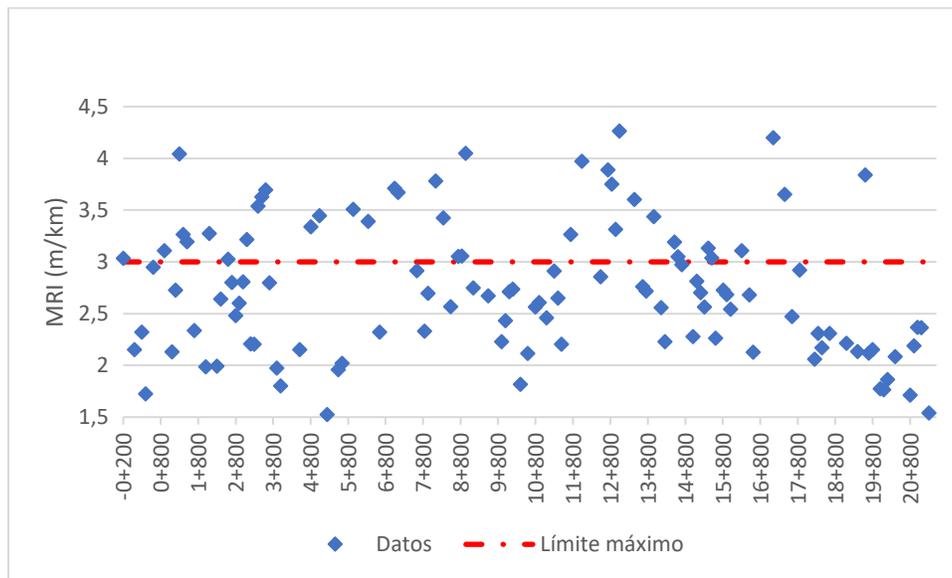
Figura 3. Valores individuales de IRI medidos por el LanammeUCR en el sentido Playa Naranjo – Paquera, considerando las singularidades indicadas en el oficio DM-2021-2588

El 29% de los valores individuales de IRI medidos por el LanammeUCR en el sentido Playa Naranjo – Paquera tienen un valor superior al máximo permitido (ver Figura 3). En la Figura 4, se muestra el cumplimiento de la especificación para el valor individual de IRI según los tramos homogéneos del proyecto. Al considerar todas las singularidades indicadas en el oficio DM-2021-2588, no fue posible evaluar ninguna unidad de medición en el tramo homogéneo 2.

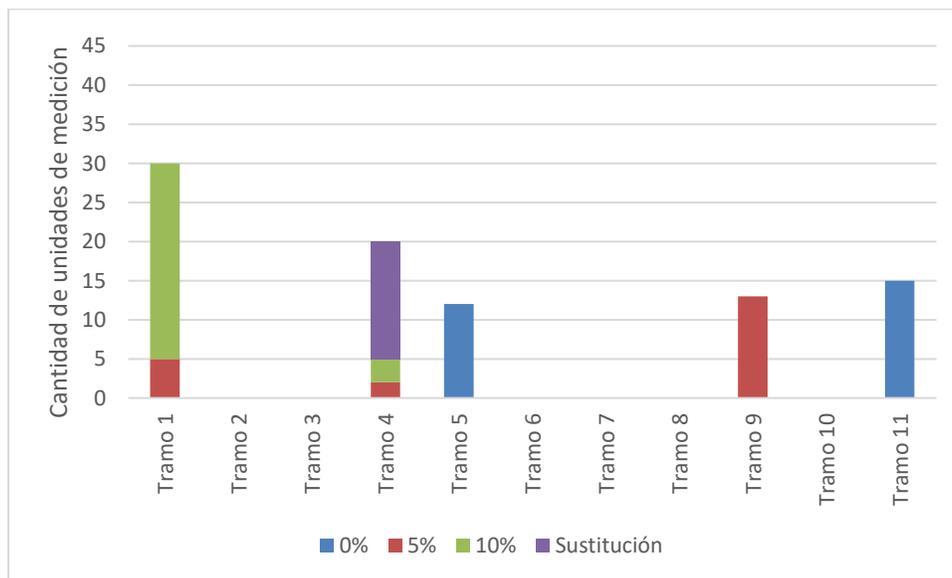
Figura 5. Porcentaje de multa según la especificación para medias móviles, las mediciones realizadas por el LanammeUCR y los tramos homogéneos del proyecto en el sentido Playa Naranjo – Paquera, considerando las singularidades indicadas en el oficio DM-2021-2588

En la Figura 5, se muestra el porcentaje de multa determinado por el Equipo Auditor según las mediciones realizadas por el LanammeUCR y la especificación para las medias móviles de IRI del proyecto. Para los tramos 2, 3, 7 y 8 no se pudo realizar la evaluación mediante medias móviles, pues la longitud evaluada del tramo homogéneo es inferior a 1 km. Los tramos 6 y 10 no se pudieron evaluar mediante medias móviles, debido a que, al eliminar

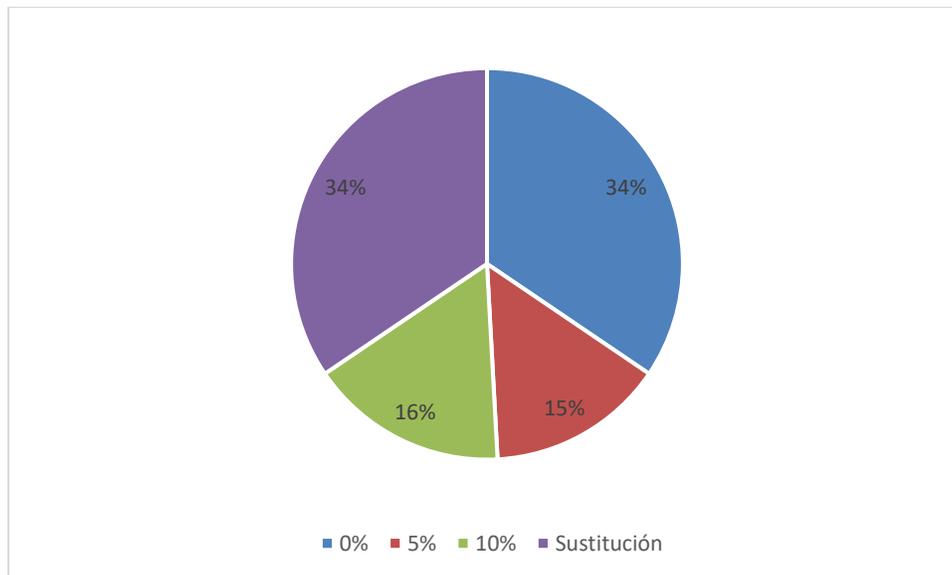
Figura 7. Distribución del porcentaje de multa (valores individuales + medias móviles) determinado por el Equipo Auditor según las mediciones realizadas por el LanammeUCR en el sentido Playa Naranjo – Paquera, considerando las singularidades indicadas en el oficio DM-2021-2588

En la Figura 6, se muestra el porcentaje de multa determinado por el Equipo Auditor según las mediciones realizadas por el LanammeUCR y la especificación del proyecto (considerando valores individuales y medias móviles) para cada tramo homogéneo. En la Figura 7, se muestra la distribución del porcentaje de multa determinado por el Equipo Auditor para todas las unidades de medición evaluadas en el sentido Playa Naranjo – Paquera.

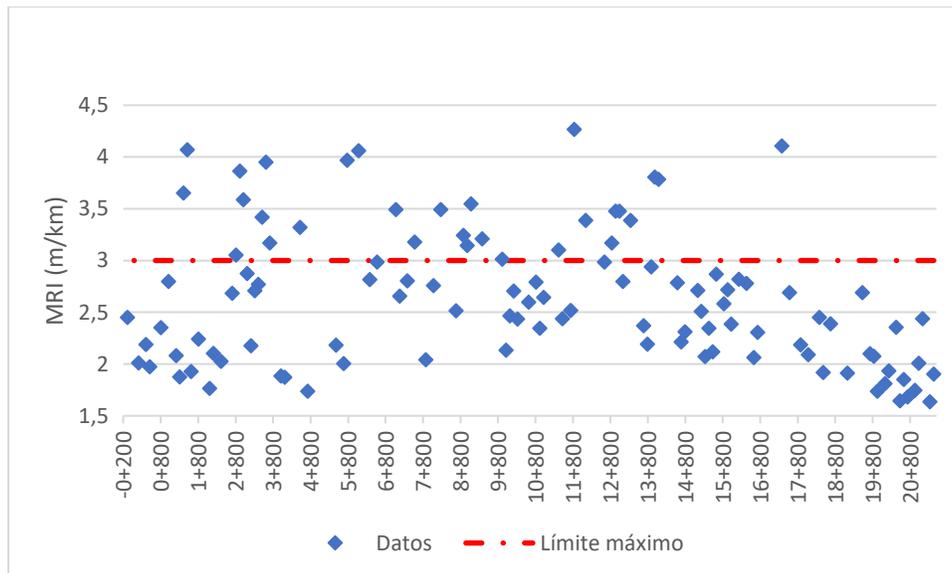
Figura 8. Valores individuales de IRI medidos por el LanammeUCR en el sentido Paquera - Playa Naranjo, considerando las singularidades indicadas en el oficio DM-2021-2588

El 25% de los valores individuales de IRI medidos por el LanammeUCR en el sentido Paquera - Playa Naranjo tienen un valor superior al máximo permitido (ver Figura 8). En la Figura 9, se muestra el cumplimiento de la especificación para el valor individual de IRI según los tramos homogéneos del proyecto. Al considerar todas las singularidades indicadas en el oficio DM-2021-2588, no fue posible evaluar ninguna unidad de medición en el tramo homogéneo 2.

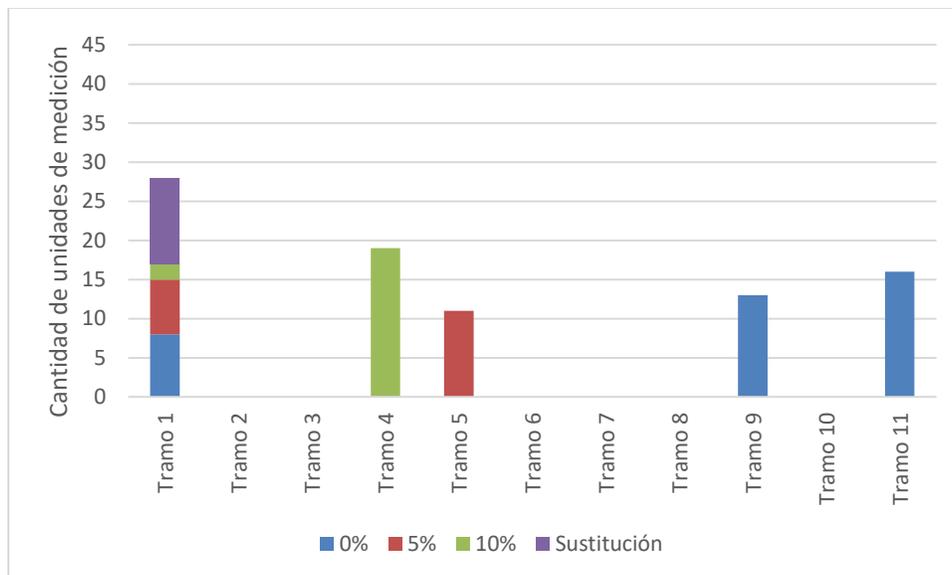
Figura 10. Porcentaje de multa según la especificación para medias móviles, las mediciones realizadas por el LanammeUCR y los tramos homogéneos del proyecto en el sentido Paquera - Playa Naranjo, considerando las singularidades indicadas en el oficio DM-2021-2588

En la Figura 10, se muestra el porcentaje de multa determinado por el Equipo Auditor según las mediciones realizadas por el LanammeUCR y la especificación para las medias móviles de IRI del proyecto. Para los tramos 2, 3, 7 y 8 no se pudo realizar la evaluación mediante medias móviles pues la longitud evaluada del tramo homogéneo es inferior a 1 km. Los tramos 6 y 10 no se pudieron evaluar mediante medias móviles, debido a que, al eliminar los tramos con singularidades, la longitud del tramo resultante es menor a 1 km de longitud (a pesar de que los tramos homogéneos originales tienen una longitud mayor a 1 km).

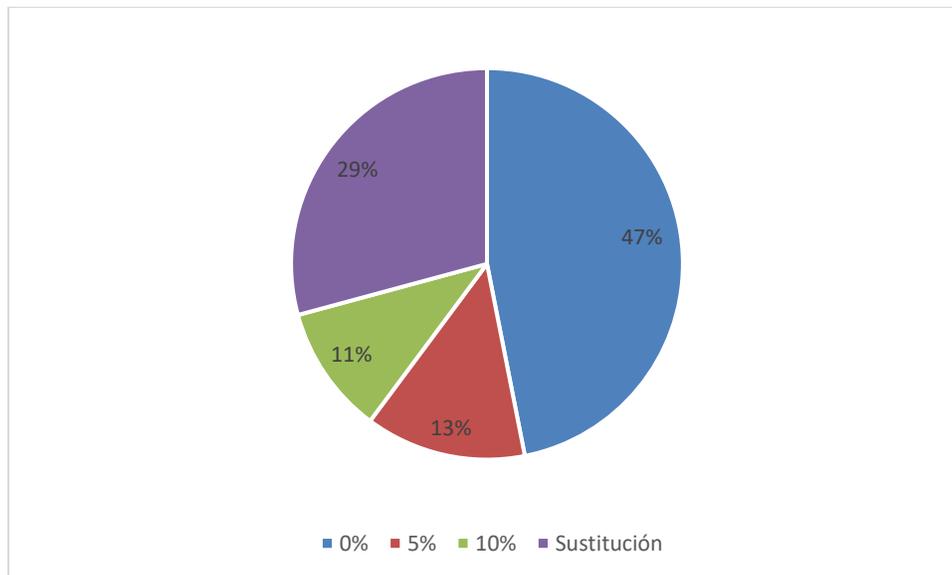
Figura 12. Distribución del porcentaje de multa (valores individuales + medias móviles) determinado por el Equipo Auditor según las mediciones realizadas por el LanammeUCR en el sentido Paquera - Playa Naranjo, considerando las singularidades indicadas en el oficio DM-2021-2588

En la Figura 11, se muestra el porcentaje de multa determinado por el Equipo Auditor según las mediciones realizadas por el LanammeUCR y la especificación del proyecto (considerando valores individuales y medias móviles) para cada tramo homogéneo. En la Figura 12, se muestra la distribución del porcentaje de multa determinado por el Equipo Auditor para todas las unidades de medición evaluadas en el sentido Paquera - Playa Naranjo.

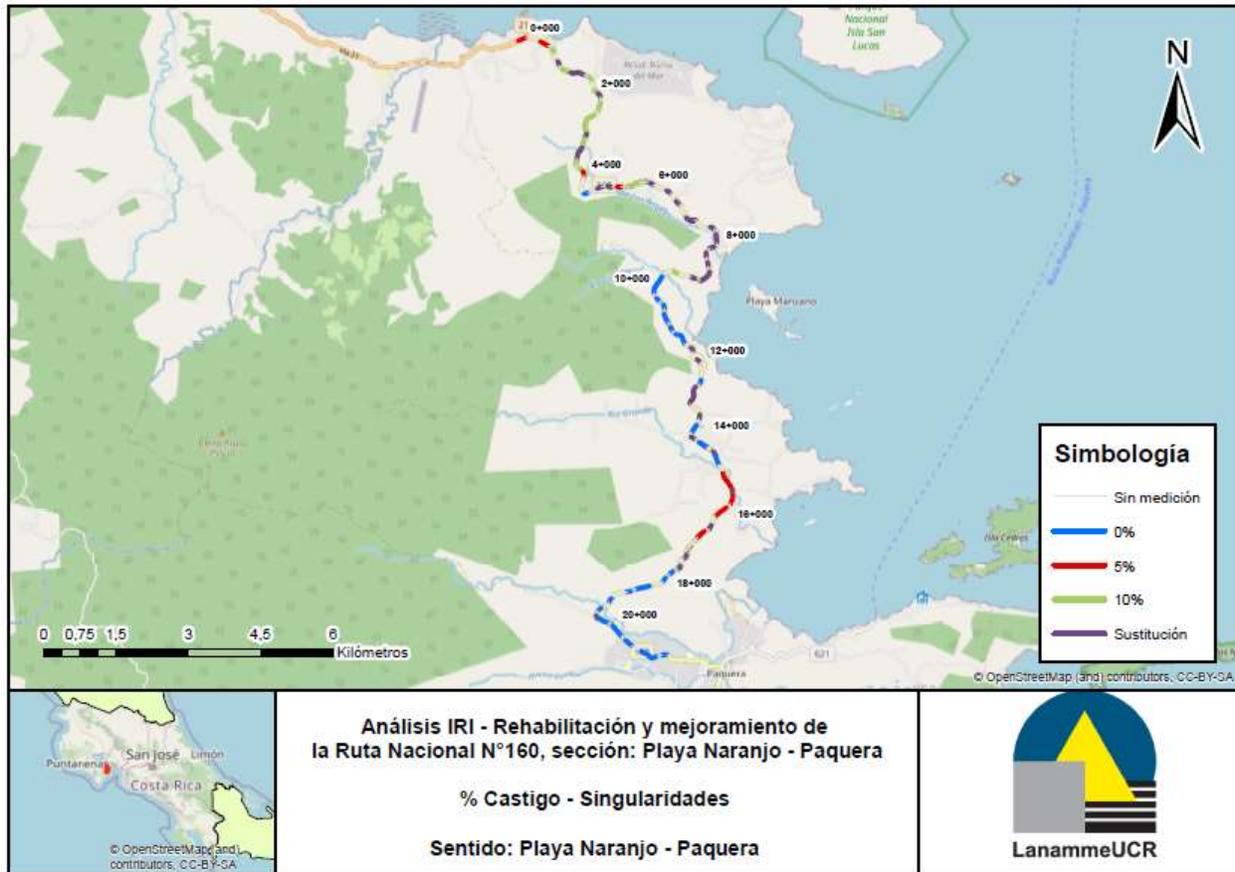
Anexo 3. Distribución espacial del porcentaje de multa (valores individuales + medias móviles) determinado por el Equipo Auditor en el sentido Playa Naranjo – Paquera, considerando todas las singularidades indicadas en el oficio DM-2021-2588

En el Anexo 3, se muestra la distribución espacial del porcentaje de multa (valores individuales + medias móviles) determinado por el Equipo Auditor según las mediciones realizadas por el LanammeUCR en el sentido Playa Naranjo – Paquera y considerando las singularidades indicadas en el oficio DM-2021-2588.

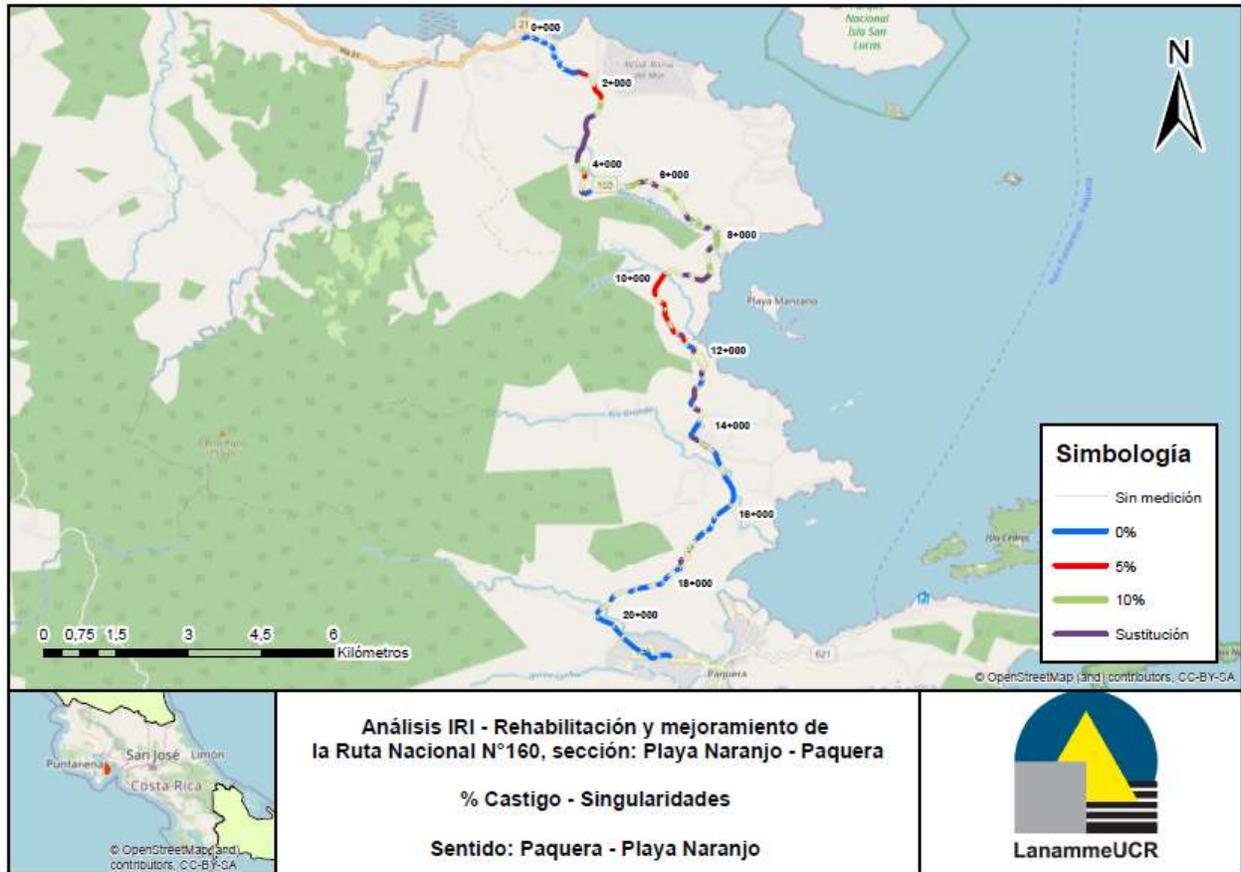
Anexo 4. Distribución espacial del porcentaje de multa (valores individuales + medias móviles) determinado por el Equipo Auditor en el sentido Paquera - Playa Naranjo, considerando todas las singularidades indicadas en el oficio DM-2021-2588

En el Anexo 4, se muestra la distribución espacial del porcentaje de multa (valores individuales + medias móviles) determinado por el Equipo Auditor según las mediciones realizadas por el LanammeUCR en el sentido Paquera - Playa Naranjo y considerando las singularidades indicadas en el oficio DM-2021-2588.

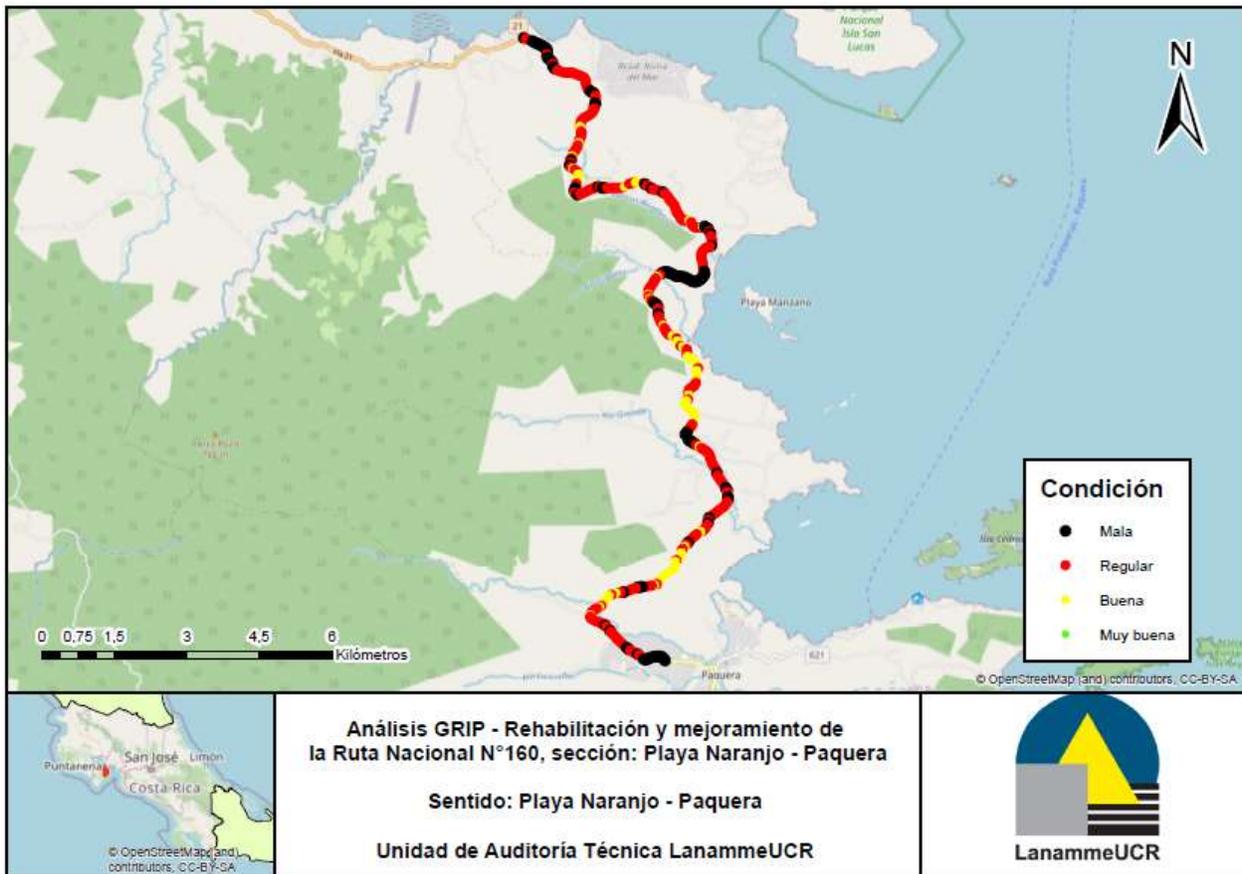
Anexo 5. Distribución espacial de la condición del agarre superficial en el sentido Playa Naranjo - Paquera

Observación No. 3. Existe un riesgo potencial alto de accidentabilidad debido a que en algunos tramos de la vía se identificaron valores de agarre superficial bajos.	<p>Prioridad de atención</p> <ul style="list-style-type: none"> <li>Muy alta</li> <li>Alta</li> <li>Media</li> <li>Baja</li> </ul>
