Laboratorio Nacional de Materiales y Modelos Estructurales (LanammeUCR)

Informe de Auditoría Técnica EIC-LANAMME-INF-008-2021

Segundo Informe de Auditoría Técnica del Avance del Proyecto: Diseño y Construcción del Corredor Vial “Circunvalación Norte”, Ruta Nacional N°39, Sección Uruca (Ruta Nacional N°108) – Calle Blancos (Ruta Nacional N°109).

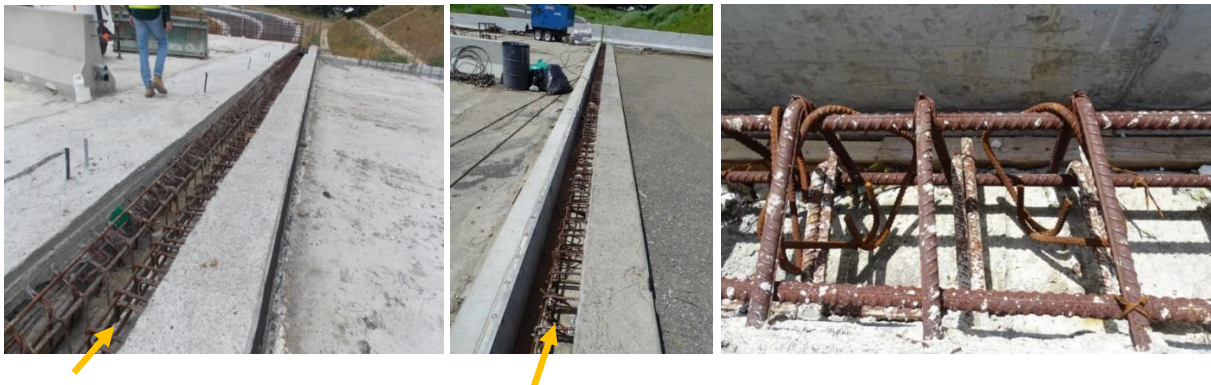
Por otra parte, se debe recalcar que de los casos presentados de acero expuesto desde julio de 2020 en el informe LM-INF-IC-D-005-2020, hasta el pasado 16 de julio de 2021 se observó que el acero de la junta de expansión Oeste del puente sobre la Radial Heredia (Unidad Funcional 2B), aún se mantenía expuesto, lo que conlleva a considerar que estuvo al menos un año más en esta condición. A pesar de que ya se había indicado esta circunstancia y además, se sabe que la Unidad Funcional 2B permaneció suspendida desde abril de 2019, tiempo durante el cual este acero estuvo expuesto.

Figura 7. Acero expuesto en la junta de expansión Oeste del puente sobre Radial Heredia. Unidad Funcional 2B. Fecha: 25 de abril de 2019 y 16 de julio de 2021, respectivamente. Fuente: LanammeUCR.

Como respuesta a la nota informe LM-EIC-D-646-2021 (30 julio 2021), la Administración indicó mediante oficio POE-08-2021-599 (30 agosto 2021) que se sigue utilizando el protocolo implementado mediante oficio No.0039-2020 elaborado por el consultor de calidad del proyecto en el año 2020, para la limpieza del acero y la comprobación de dimensiones.

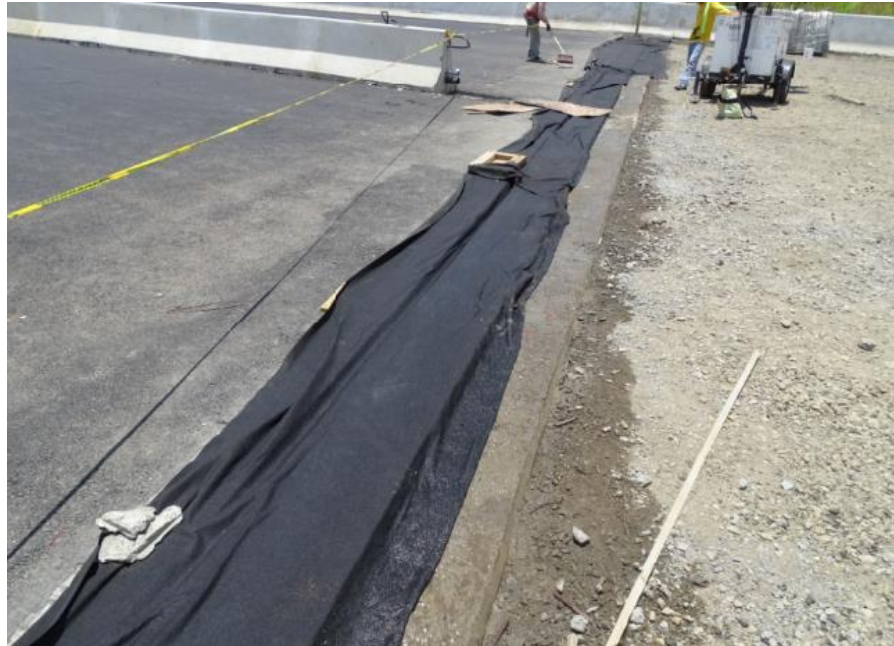
En visita realizada por el Equipo Auditor el día 3 de setiembre de 2021, se observó que esta junta de expansión ya había sido construida y se encontraba en proceso de cura del concreto.

Figura 8. Junta de expansión Oeste del puente sobre Radial Heredia recién colada, en proceso de cura. Unidad Funcional 2B. Fecha: 3 de setiembre de 2021. Fuente: LanammeUCR.

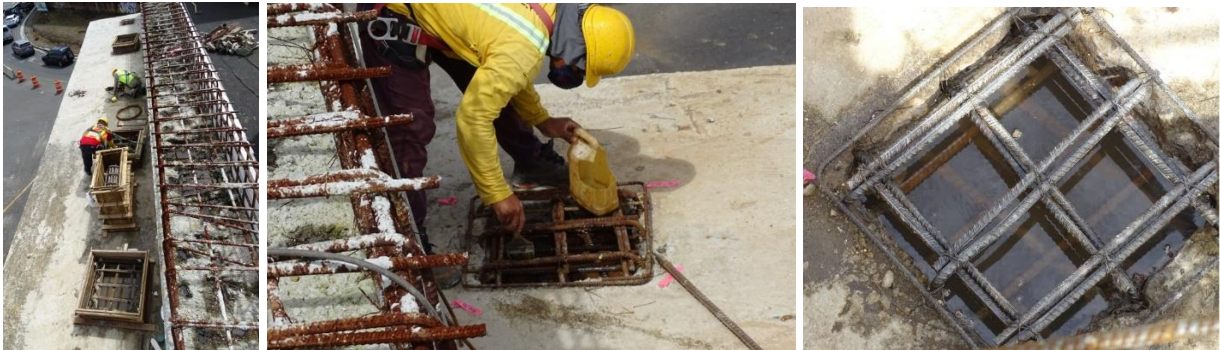
Es importante indicar, que en visita realizada el día 4 de noviembre de 2021, específicamente a la Unidad Funcional 1, se evidenció que se está aplicando la limpieza del acero corroído, lo cuál fue observado por el Equipo Auditor, en los apoyos del bastión sur del paso superior. En las figuras se puede observar las condiciones del acero, donde se facilitaba la acumulación de agua, cubriendo el acero y exponiéndolo continuamente a humedad por un periodo prolongado, condición similar a la informada en el caso del bastión 2 del Puente de Quebrada Rivera, en el informe LM-INF-IC-D-005-2020 y en diferentes notas informe, referidas a este proyecto.

Figura 9. Actividad de limpieza de acero de los apoyos del bastión Sur. Unidad Funcional 1. Fecha: 4 de noviembre de 2021. Fuente: LanammeUCR.

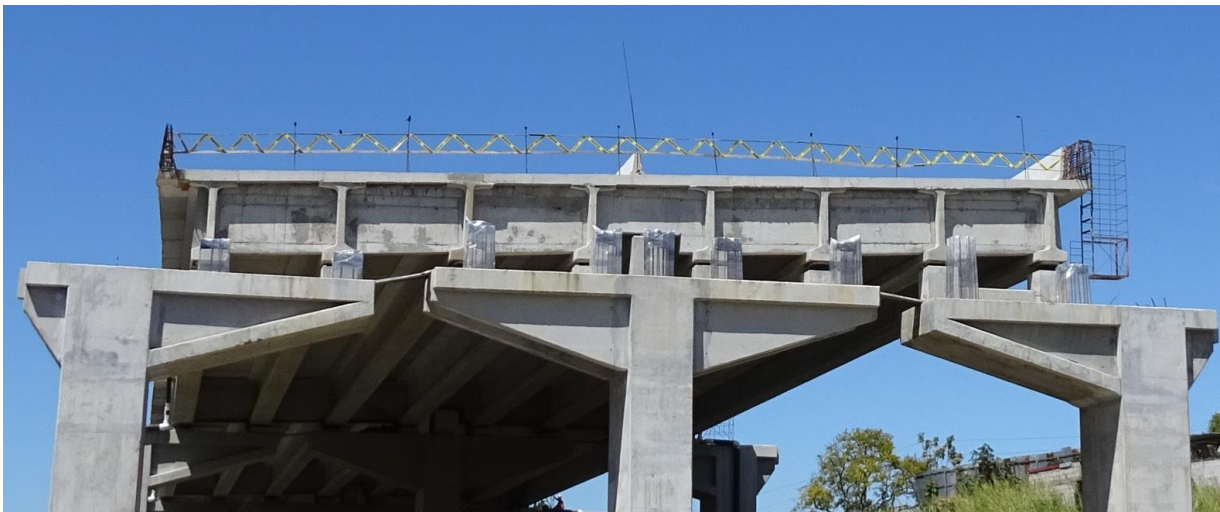
Además, se debe indicar que en visita realizada en febrero de 2022 se pudo observar que recién se había sustituido la protección del acero en los apoyos de la pila 49 (mostrado en figura 6), tal como se evidencia en la siguiente figura.

Figura 10. Protección de acero de apoyos de pila 49. Unidad Funcional 4. Fecha: 3 de febrero de 2022. Fuente: LanammeUCR

Es criterio del Equipo Auditor, que siempre se debe considerar la protección del acero, principalmente si se sabe que permanecerá expuesto por periodos prolongados. A pesar de que se puedan tomar medidas correctivas como la limpieza y cepillado del acero sin que haya afectación en la sección de la varilla, en las dimensiones de la corrugación o en su resistencia, es recomendable bajo toda circunstancia minimizar la afectación de la oxidación en el acero de una estructura de concreto reforzado, siendo una actividad sencilla, pero, a la que se debe dar seguimiento constante para controlar que la protección se mantiene efectiva, durante todo el periodo en que se tarde la reanudación de la construcción de cada elemento.

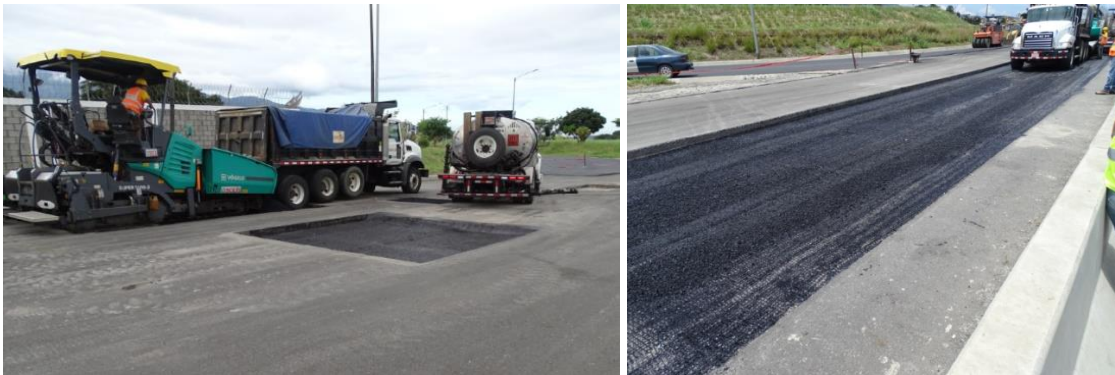
Figura 12. Bacheos realizados en zonas afectadas por el almacenamiento de vigas. Unidad Funcional 2B. Estacionamiento 1+510 a 1+550. Fecha: 22 de setiembre de 2021. Fuente: LanammeUCR.

Las reparaciones recomendadas por el consultor consistieron en la remoción total de la capa asfáltica, principalmente en los puntos de apoyo, donde se evidenció daño superficial y se encontró afectación estructural a partir de la comparación de módulos de rigidez y parámetros de curva deformada, de zonas cargadas y zonas que no fueron cargadas. Posteriormente, luego de la remoción de la capa asfáltica, se recomendó verificar la condición de la base estabilizada con el fin de descartar agrietamiento inducido por la carga. Además, se recomendó la utilización de geomalla sobre la base estabilizada expuesta, para prevenir reflejo de grietas futuras hacia la capa asfáltica que se colocaría posteriormente.

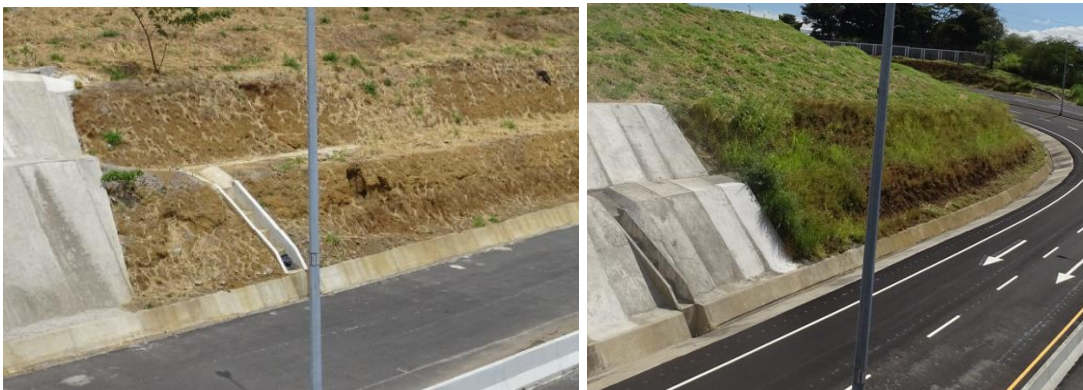
Figura 14. Se revisitó el talud afectado en la Radial Heredia, lado Este en Unidad Funcional 2B. Se nota alguna afectación en zona contigua no revestida. Fecha: 15 de abril de 2020 y 16 de diciembre de 2021 respectivamente. Fuente: LanammeUCR.

Sin embargo, se debe indicar, que existen zonas cercanas al sitio de revestimiento, que continúan en una condición desprotegida al no existir vegetación desarrollada de forma suficiente, por lo que la condición se sigue extendiendo, pudiendo alcanzar grados de deterioro similares a la zona que se tuvo que revestir.

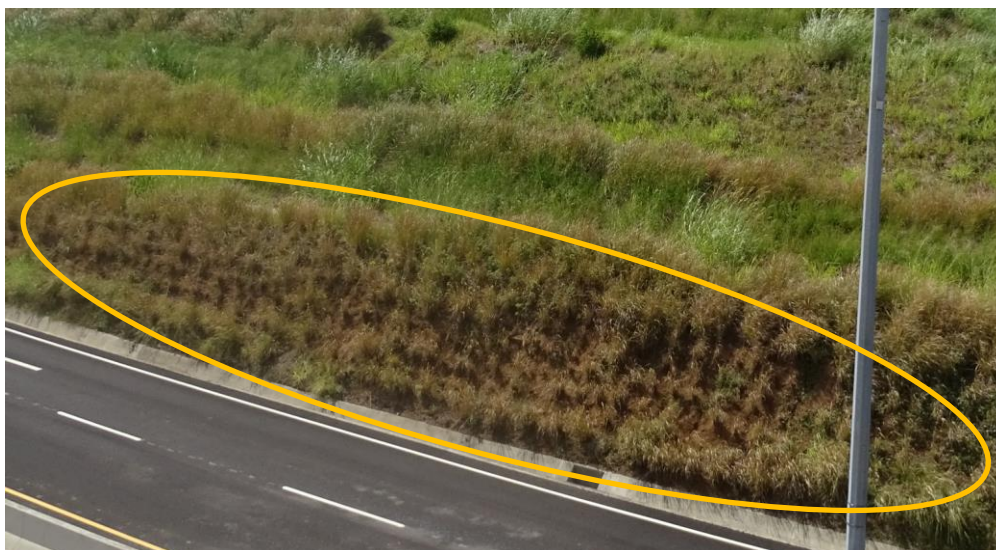
De igual manera, se observa erosión en este mismo sitio pero del lado oeste de la radial, donde la vegetación no se ha desarrollado suficientemente para contener el desgaste superficial del talud.

Figura 16. Zona medianamente afectada por erosión por falta de desarrollo de vegetación en la Radial Heredia, lado oeste en Unidad Funcional 2B. Se nota la caída de material a la cuneta. Fecha: 16 de diciembre de 2021. Fuente: LanammeUCR.

Se observó que se ha trabajado exitosamente en el tratamiento de otros taludes por medio de vegetación, colocación de mallas y sistemas de drenaje en otras unidades funcionales, donde se ha alcanzado un desarrollo de vegetación satisfactorio. Sin embargo, al menos estos en particular, en la Radial Heredia requieren atención con el fin de que se logre alcanzar un nivel confiable de protección antes de que se ponga en operación la vía y antes de que ejerza algún daño en la infraestructura ya construida, en el resto del talud por debilitamiento del pie u obstrucción en los drenajes por material que se va acumulando en ellos. Cabe destacar, que la condición por erosión por medio de vegetación, debería de atenderse con suficiente antelación, antes de la recepción del proyecto, específicamente de esta Unidad Funcional 2B, considerando que en al menos 3 años y medio no se ha logrado un nivel de protección suficiente con la vegetación colocada en este punto específico.

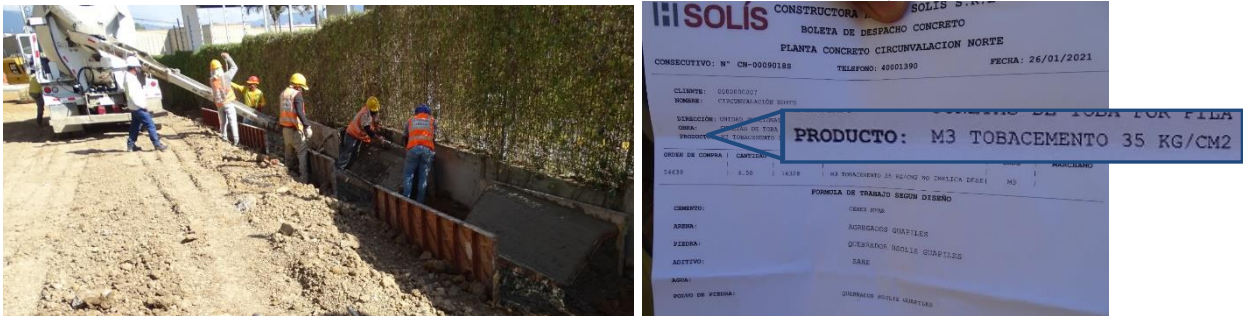
Esta condición fue informada a la Administración mediante nota informe LM-IC-D-0127-2021 el día 17 de febrero de 2021, de acuerdo con las visitas técnicas realizadas por el Equipo Auditor los días mencionados.

Figura 17. Construcción de cunetas con toba cemento. Costado Sur de pilas 18 y 19. Fecha: 26 de enero de 2021. Fuente: Nota Informe LM-IC-D-0127-2021, LanammeUCR

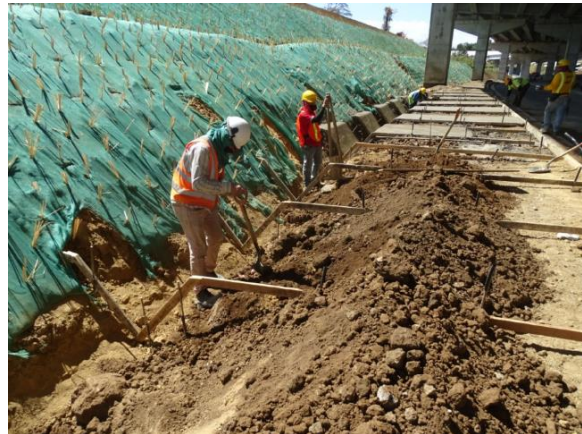
Figura 20. Cunetas y acera en construcción en costado sur de marginal entre pilas 34 y 38 de UF3. Fecha: 10 de febrero de 2021. Nota Informe LM-IC-D-0127-2021, LanammeUCR

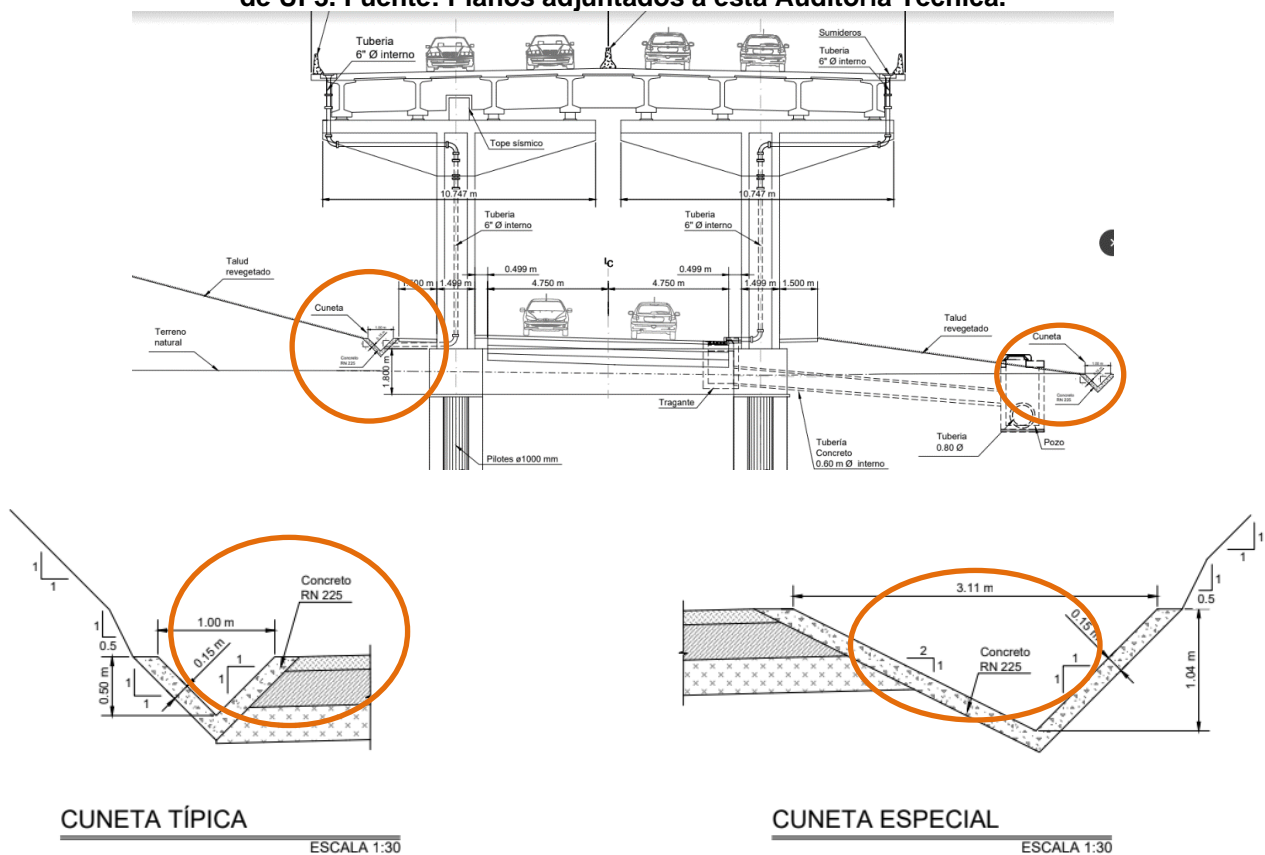
Según los planos proporcionados a esta Unidad de Auditoría, el material para la construcción de cunetas debería ser concreto con resistencia a la compresión de 225 kg/cm², lo que indica que se está utilizando un material que podría alcanzar una resistencia cercana al 15% de la resistencia de diseño establecida en planos (ver Figura 21).

Figura 21. Detalles de planos sobre sección de Viaducto doble (versión 8 de planos de drenaje de UF3. Fuente: Planos adjuntados a esta Auditoría Técnica.

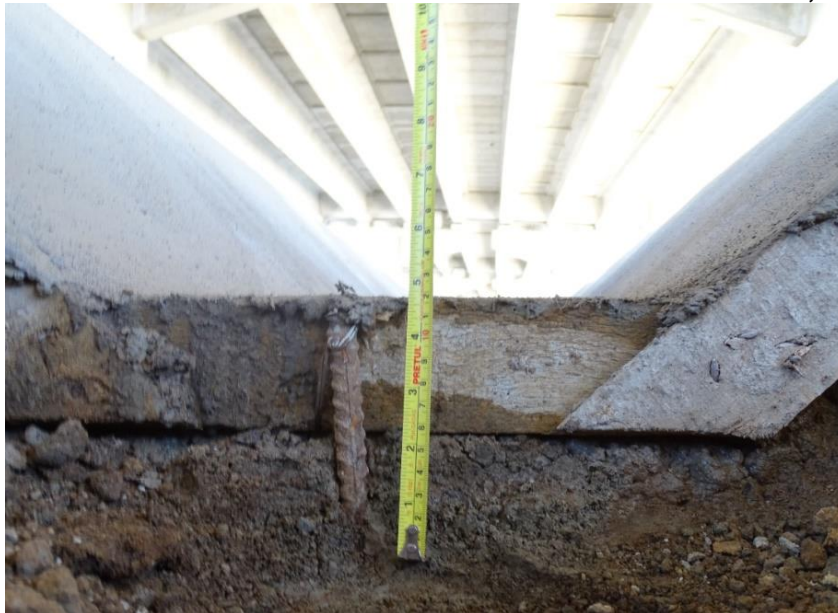
En los detalles de los planos también se establece que las cunetas deben ser construidas con un espesor mínimo de 15 cm, sin embargo, según lo observado y lo declarado por los constructores el día de la visita, no está claro para ellos que se debe cumplir con este espesor mínimo, por lo que indican que el espesor es variable y a veces colocan espesores de 12 cm, tal como evidenció el Equipo Auditor en mediciones realizadas (ver Figura 22).

Figura 22. Medición de 12 cm de espesor en el fondo de la cuneta construida. Cerca de pila 2 de UF3. Fecha: 10 de febrero de 2021. Fuente: Nota Informe LM-IC-D-0127-2021, LanammeUCR

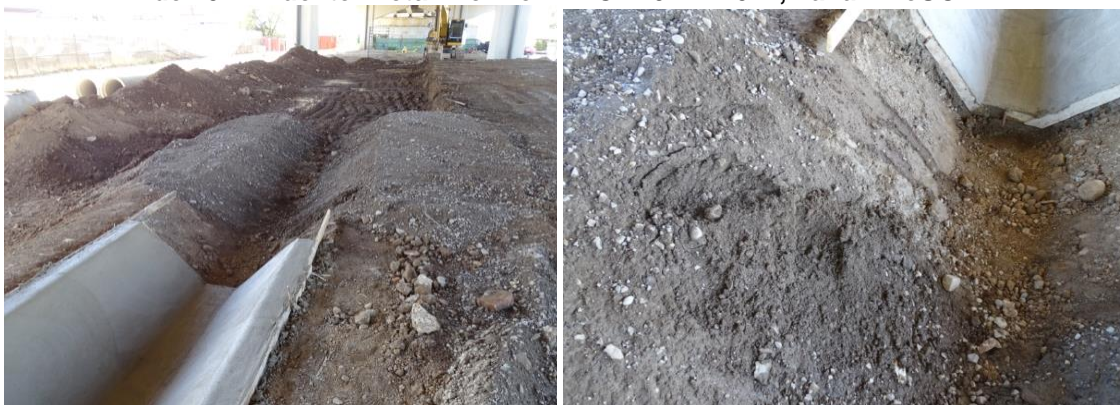
Además, es importante que estos elementos queden apoyados sobre un material estable y con una compactación suficiente, de manera que no exista la posibilidad que vayan a desplazarse o a agrietarse por su propio peso y el del agua que canalicen. En la figura 23, se observa un material de suelo en estado suelto con presencia de agua en exceso, y un material de relleno sin compactación que se va colocando a los lados de la cuneta. Estas condiciones pueden generar deterioros en las cunetas por falta de apoyo, situación que se puede agravar de forma acelerada con el paso del agua.

Figura 23. Apoyo de cunetas con material suelto. Cerca de pila 2 de UF3. Fecha: 10 de febrero de 2021. Fuente: Nota Informe LM-IC-D-0127-2021, LanammeUCR.

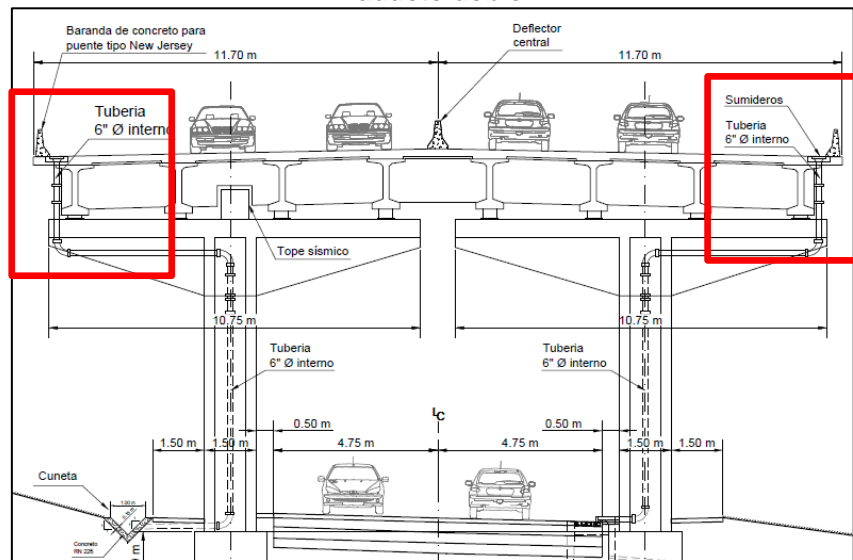
En el Plano N°9.3 (hoja 4/4) de febrero de 2021, se disponían cuatro sumideros de 150 mm de diámetro (dos en cada costado) en la sección típica de la pila del viaducto. La Figura 26 muestra la configuración de los tubos de drenaje en ese plano, cuando la sección transversal presenta bombeo hacia ambos costados del viaducto.

Figura 26. Ubicación de los sumideros según los planos del proyecto en la sección típica de viaducto doble.

Tras revisar la información aportada por la Administración, no se encontró una memoria de cálculo elaborada por el Contratista para justificar técnicamente las dimensiones y ubicación de los sumideros, indicando:

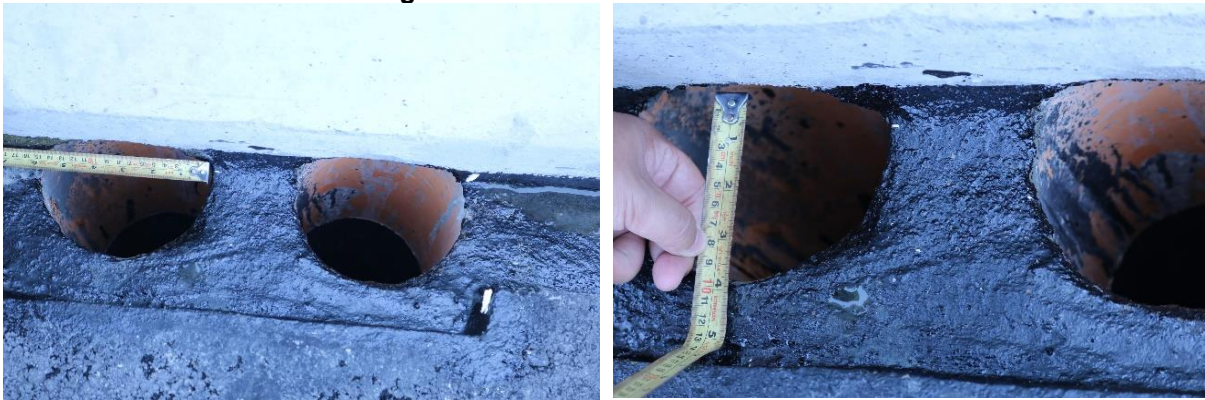
Por ejemplo, en la visita al proyecto del 16 de agosto de 2021, se observaron casos como los sumideros en la Pila 22 (Figura 27) y en la Pila 28 (Figura 28), donde un segmento de la circunferencia del tope del tubo se encontraba bajo la barrera lateral (con la barrera como continuación de las paredes del tubo). En la información aportada por la Administración, no se encontró un plano o detalle constructivo asociado a esa condición. En esos casos, no se

aprovecha la circunferencia completa del tope del tubo como longitud de vertido para captar las aguas, lo cual reduce la capacidad hidráulica de captación si se compara con el caso donde toda la circunferencia del tubo está habilitada para captar las aguas, como en los sumideros que se muestran en la Figura 29. A la fecha, el Equipo Auditor no conoce justificación técnica para la construcción de la entrada de los sumideros con las diferencias observadas, tanto en la geometría de la entrada al sumidero como en la distancia entre el borde de los sumideros y el borde de las barreras.

Figura 27. Sumideros con parte de la circunferencia bloqueada por la barrera, en Pila 22. Fecha: 16 de agosto de 2021. Fuente: LanammeUCR.

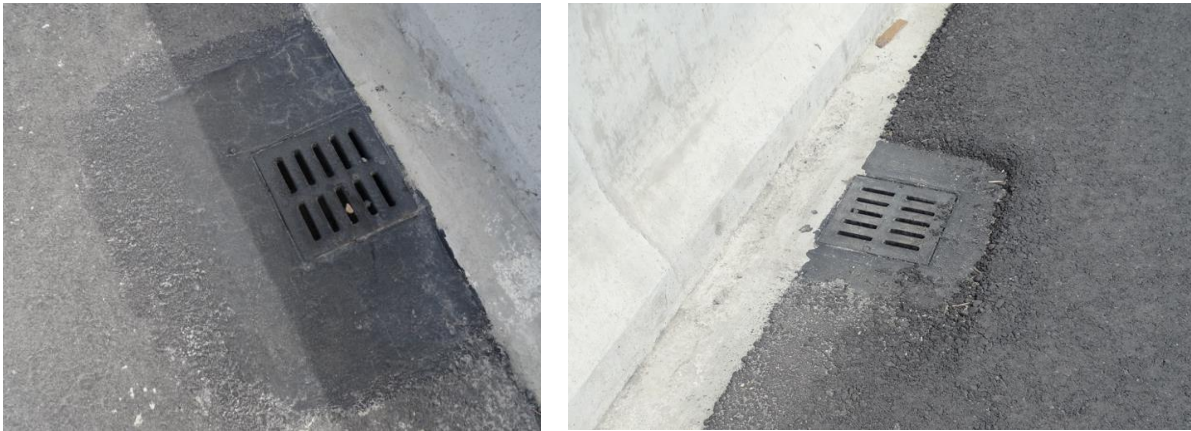
Adicionalmente, en la visitas del Equipo Auditor del 22 de setiembre de 2021 y 27 de enero de 2022, se observaron cuatro sumideros con rejilla en el tramo del relleno de aproximación al Bastión 1 (Figura 30).

Figura 30. Sumidero con rejilla en el tramo del relleno de aproximación al viaducto. Fecha: 27 de enero de 2022. Fuente: LanammeUCR.

En la documentación aportada por la Administración, no se encontró memoria de cálculo para este tipo de rejilla. Además, existe un espacio entre la barrera de seguridad y la rejilla por donde la escorrentía podría fluir sin ser captada por la rejilla, incrementando el caudal que se dirige hacia las obras de drenaje aguas abajo.

En la Matriz de Hallazgos (con última versión actualizada en setiembre de 2021), se indica que la Supervisión solicitó remover las rejillas para garantizar el ingreso de agua al sumidero, como parte de la lista de pendientes para la recepción provisional. Por tanto, no se conocen las razones técnicas para mantener la rejilla señalada, condición que se mantiene y fue evidenciada en visita técnica del 27 de enero de 2022.

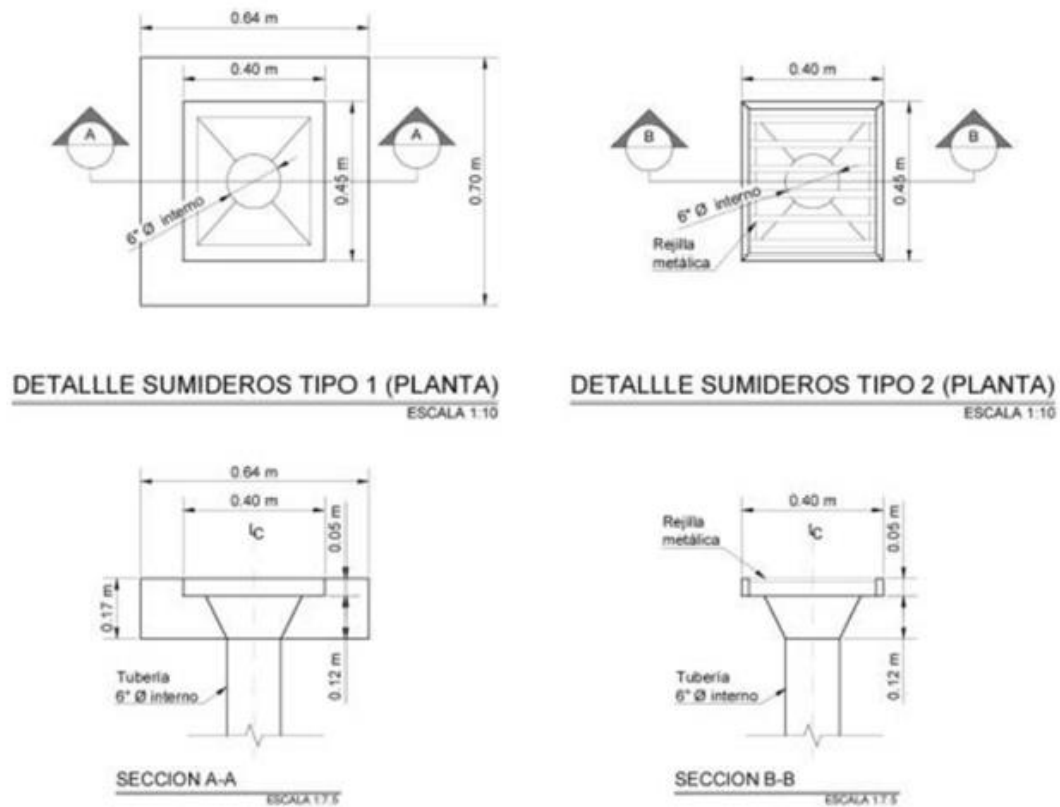
Al respecto de la entrada de los sumideros, en el Informe Hidrológico e Hidráulico de la Unidad Funcional III (2017) se especificaba que habría dos tipos de sumidero, uno con rejilla (pendiente menor que 2%) y uno sin rejilla (pendiente mayor que 2%). En el oficio O-CN-2021.05.14-01 del 14 de mayo de 2021, como parte de la respuesta a la nota informe LM-EIC-D-0355-2021, el Consorcio indicó que la Administración, el Consorcio y la Supervisión acordaron eliminar la rejilla para mejorar la capacidad hidráulica. Es decir, se interpreta que se descartó el detalle del sumidero Tipo 2 de la Figura 31.

Sin embargo, en ese informe se observa que la entrada de los sumideros sin rejilla (Tipo 1, Figura 31) contemplaba una transición (cono truncado) desde un diámetro mayor, al nivel de la rasante, hasta alcanzar los 150 mm de diámetro de la tubería a un nivel 17 cm más bajo que la rasante. En el detalle, toda la circunferencia de la tubería estaba habilitada para recibir las aguas pluviales, situación que no se presenta actualmente en todos los sumideros, tal como se ejemplificó en las Figuras 27 y 28.

Figura 31. Detalle de sumideros propuesto en el Informe Hidrológico e Hidráulico de la Unidad Funcional III.

No está clara la justificación técnica que condujo a variar la geometría de la entrada a los sumideros y si esa variación fue consensuada entre la Administración, la Supervisión y el Consorcio. Se reitera que, en la documentación aportada por la Administración, no se ha encontrado el detalle constructivo final para la entrada de los sumideros. De acuerdo con esto, esta justificación técnica es importante para garantizar que este cambio en la geometría de entrada a los sumideros no afecta negativamente la captación eficiente de aguas.

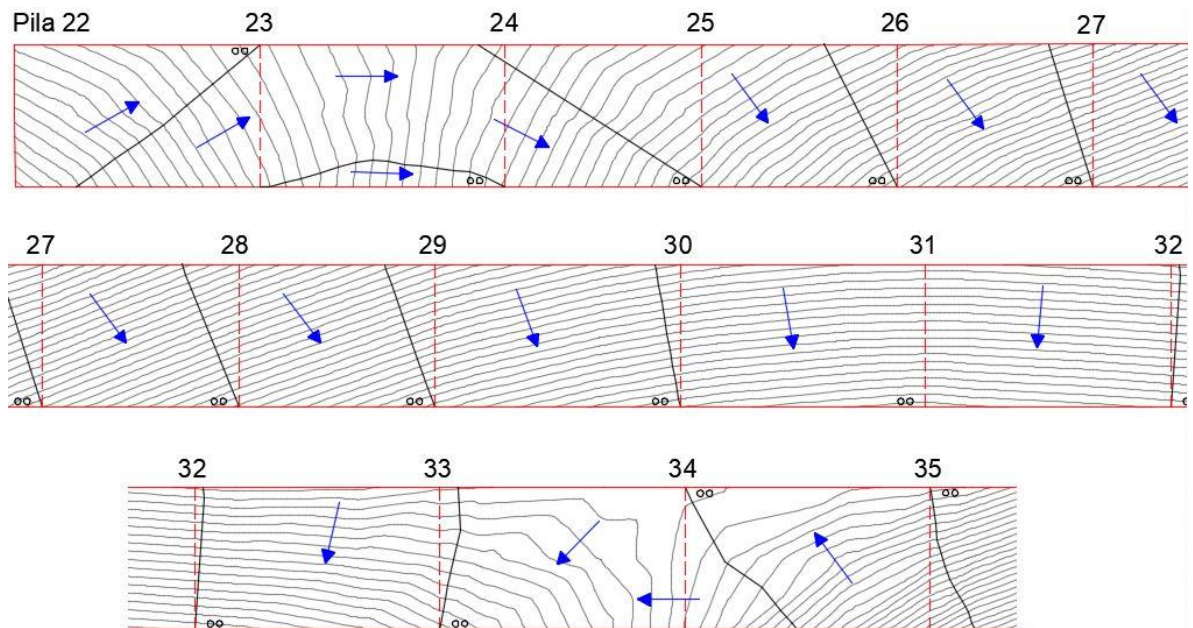
Figura 32. Vista en planta de la superficie de la rasante de acuerdo con los planos disponibles, indicando esquemáticamente las áreas tributarias entre las Pilas 22 y 35.

Las líneas negras dividen las áreas tributarias aproximadas. Las líneas rojas punteadas muestran la ubicación de los ejes de las pilas. Las flechas azules indican esquemáticamente la dirección aproximada de la escorrentía. Las líneas grises corresponden a las curvas de nivel cada 0,10 m, interpoladas con base en los datos de las secciones transversales. Los sumideros se representan esquemáticamente con círculos de color negro. Cabe aclarar que la ubicación de los sumideros en el esquema es acorde con el caso revisado por el Consultor (dos sumideros en un solo costado de la vía cuando hay bombeo hacia un solo lado por el peralte). El esquema no representa la cantidad y ubicación actual de los sumideros en sitio porque, como se mencionó anteriormente, se han realizado modificaciones. No obstante, cabe recordar que lo que se revisa en esta sección es la metodología que se utilizó para estimar las áreas tributarias y el caudal aportado a cada par de sumideros para el caso de una rasante con pendiente longitudinal y transversal variable.

Es evidente que las áreas tributarias varían en forma y tamaño debido a la variación espacial de la pendiente transversal y longitudinal de la rasante. Por lo tanto, considerar un valor de área tributaria constante en este caso fue una simplificación.

Durante la visita al proyecto del 8 de setiembre de 2021, se presencié un fuerte evento de precipitación en el viaducto. Se observó un área encharcada entre las Pilas 34 y 35, en la zona de baja pendiente entre ambas pilas que se puede apreciar en el modelo de elevaciones de la Figura 32.

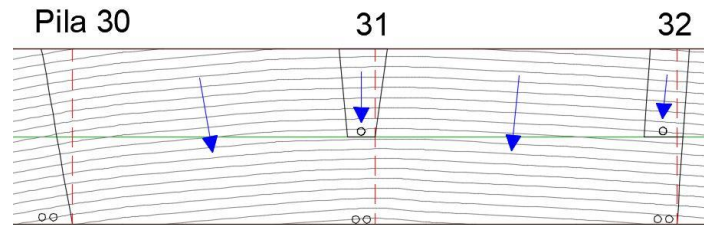
Figura 33. Esquema de las áreas tributarias de los sumideros de la Pila 31 si no se construyen canales en la medianera

De acuerdo con el modelo de elevaciones, si no se construyen canales longitudinales adicionales en la medianera, de forma que tengan la capacidad hidráulica suficiente para interceptar y conducir buena parte de las aguas al sumidero intermedio, sin que el agua fluya por los orificios de la barrera central al otro costado de la vía, el área tributaria para el sumidero intermedio de la Pila 31 sería relativamente pequeña en comparación con el área tributaria de los sumideros en el espaldón externo en esa misma pila, como se muestra en el esquema de la Figura 33.

Si no se construyen canales longitudinales en la medianera, como se mencionó anteriormente, el área que aporta aguas pluviales a los sumideros del espaldón externo en la Pila 31 apenas se vería reducida por el drenaje intermedio. En ese caso, el área tributaria que descargaría a los sumideros del espaldón externo rondaría los 1800 m² según el modelo de elevaciones, valor significativamente mayor que el área de 936 m² utilizada por el Consultor en el cálculo del caudal aportado a los sumideros cuando hay peralte.

Al respecto, la Administración no ha proporcionado respaldo técnico documentado (mapas o planos y memoria de cálculo) que indique con claridad el área tributaria y el caudal aportado durante la tormenta de diseño al sumidero intermedio de la Pila 31. Tampoco se ha especificado la nueva área tributaria y el ajuste del caudal aportado a los sumideros del espaldón externo en esa pila.

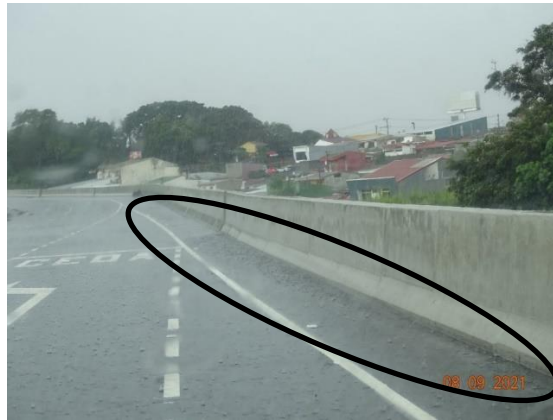
Como se observa en la Figura 35, el ancho encharcado abarca gran parte del espaldón, cerca de la demarcación horizontal de la señal de CEDA, indicando que se podrían presentar

problemas en esa zona para un evento de mayor intensidad. Se sabe que se están construyendo sumideros intermedios en la Pila 35, sin embargo, no se cuenta con respaldo técnico para verificar si ese sumidero intermedio reduciría el caudal aportado al tramo señalado.

Figura 35. Área encharcada en el espaldón entre las Pilas 34 y 35. Fecha: 8 de setiembre de 2021.

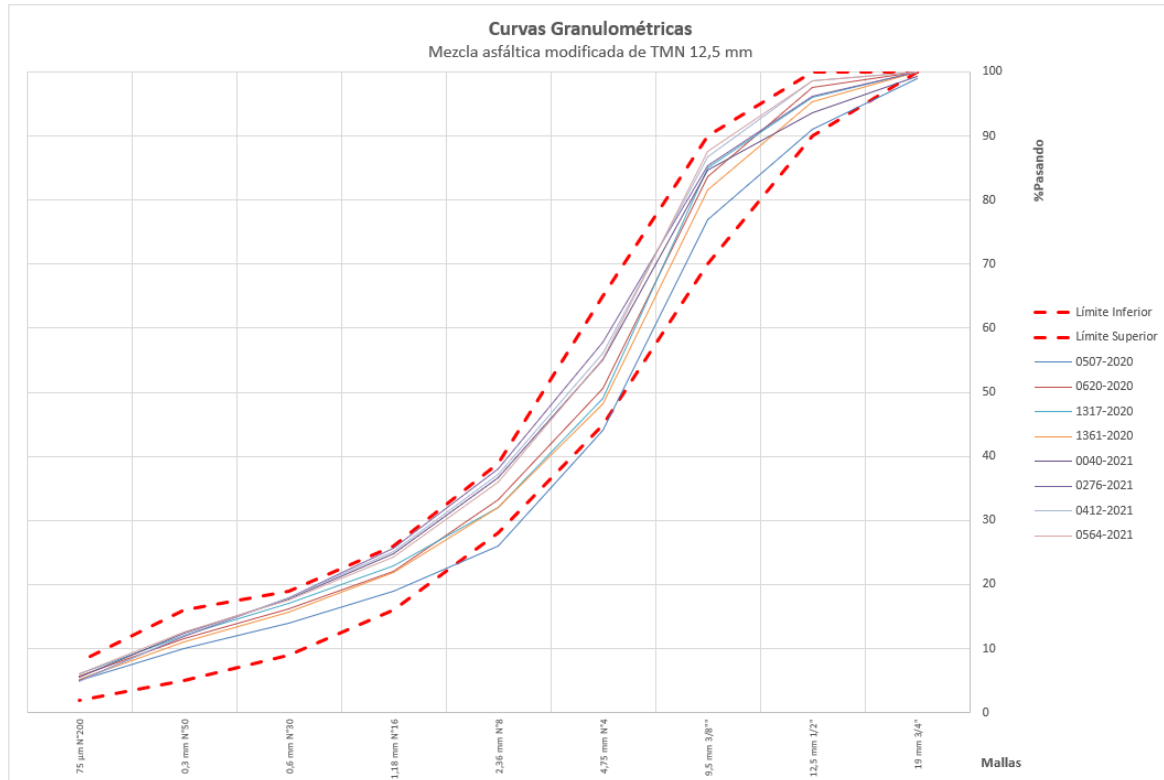
En la Figura 36 se muestra la representación gráfica de los resultados obtenidos para las muestras de ensayo analizadas por LanammeUCR durante el periodo de muestreo comprendido entre los años de 2020 a 2021. Como se observa, la mayoría de los resultados de un total de 8 muestras, se encuentran dentro de los límites de especificación establecidos, lo cual se evidencia con los valores de porcentaje de cumplimiento para cada uno de los tamaños granulométricos que se muestran en la Tabla 3, en donde los resultados para la malla N°8 muestran la mayor variabilidad.

Figura 36. Resultados granulométricos para las mezclas asfálticas modificadas de 12,5mm ensayadas y analizadas por LanammeUCR. Fuente: Auditoría Técnica

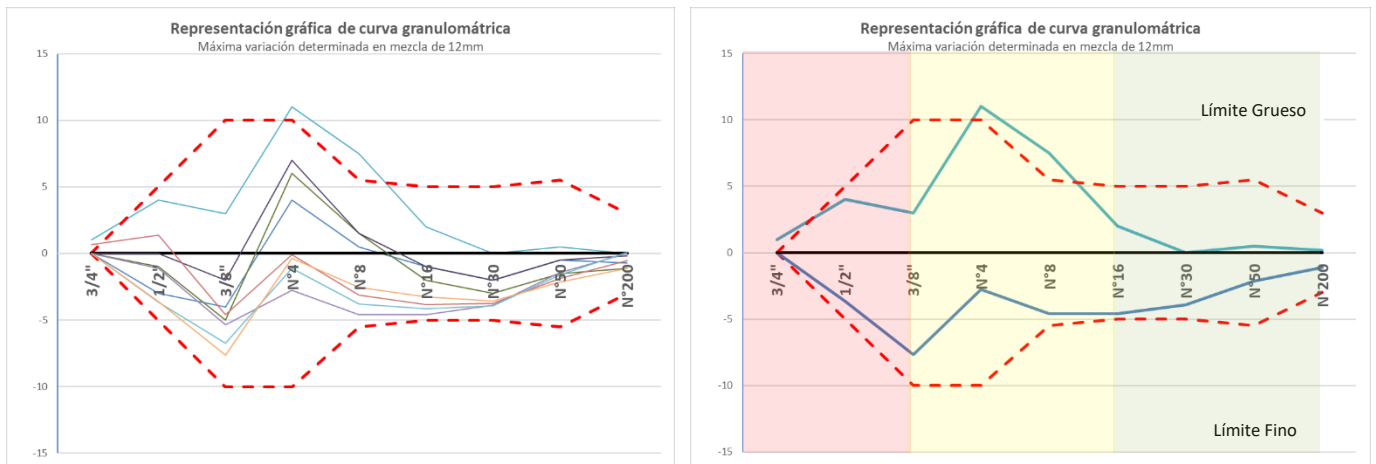
Por tanto en las gráficas de la Figura 38 se presentan las variaciones máximas de las curvas granulométricas de la mezcla modificada de TMN de 12,5 mm, con respecto a ambos límites de especificación para las mezclas asfálticas analizadas. Del análisis se determina que la fracción gruesa (rojo) e intermedia (amarillo) tienen una composición variada (gruesa-fina) ya que los resultados están entre ambos límites de la especificación. Por otro lado, es posible evidenciar que, los agregados de tamaño fino (malla N°16, N°30, N°50 y N°200, color verde) se ubican en el lado denso de la especificación. Sin embargo, se observan incumplimientos en las mallas N°4 y N°8, tendiendo a la parte gruesa, lo que corresponde a una de las muestras.

Figura 38. Representación gráfica de las curvas granulométricas para las mezclas asfálticas modificadas de TMN de 12,5 mm ensayadas y analizadas por LanammeUCR. Fuente: Auditoría Técnica

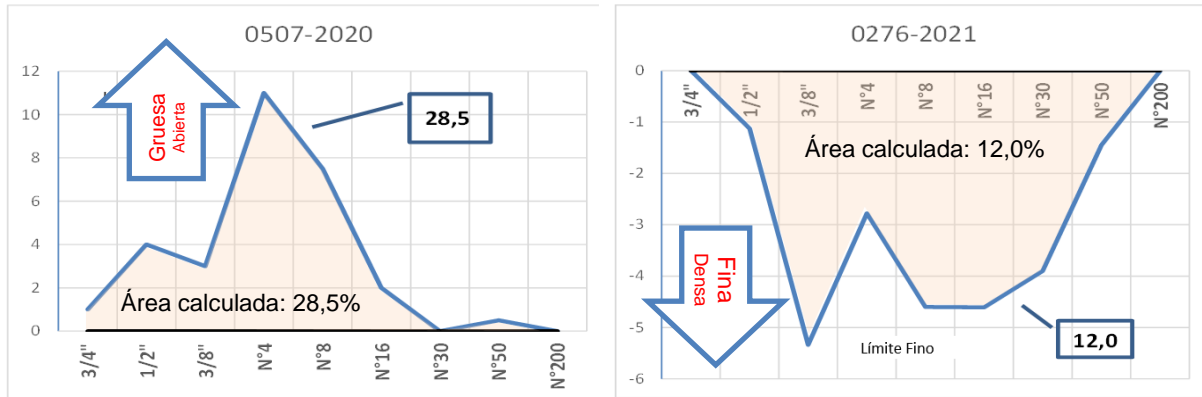
Finalmente, para cuantificar que tan densa o abierta es la estructura granulométrica de cada muestra, se determina el área conformada por el polígono que se ubica por encima (ej. con un área de 28,5) ó por debajo (ej. con un área de 12,0) de la línea de la granulometría meta (representada por el eje x) tal como se ejemplifica en la Figura 39. Los resultados obtenidos se presentan en la Tabla 4.

Figura 39. Representación gráfica de las curvas granulométricas de 2 muestras de mezcla asfáltica modificada de 12,5mm ensayadas y analizadas por LanammeUCR. Fuente: Auditoría Técnica

De la información presentada en la Tabla 4, se puede determinar que una muestra es particularmente gruesa, lo que sería un indicativo de una volumetría abierta.

Además, se puede observar que 3 de 8 de las muestras tienen una evidente disposición hacia el límite denso de la especificación, lo que indicaría muestras con volumetrías cerradas con alta presencia de finos.

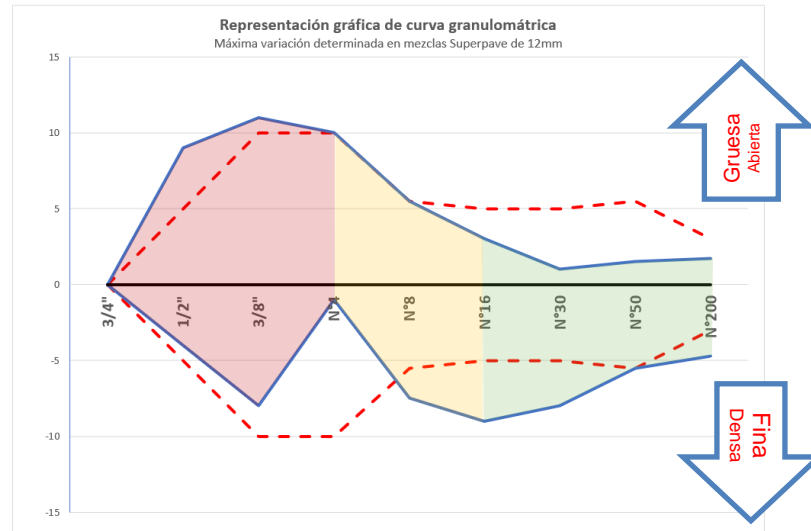
En la Figura 40 se presentan las variaciones máximas de las curvas granulométricas de la mezcla modificada de TMN de 12 mm, con respecto a ambos límites de especificación para las mezclas asfálticas analizadas. Del análisis se determina que la fracción gruesa (rojo) e intermedia (1/2", 3/8", N°4) (amarillo) tienen una composición variada (gruesa y fina) ya que los resultados están entre ambos límites de la especificación. Por otro lado, es posible evidenciar que, los agregados de tamaño fino (malla N°16, N°30 y N°50, color verde) se ubican en su mayoría en el lado denso de la especificación.

Figura 40. Representación gráfica de las curvas granulométricas para las mezclas asfálticas de 12,5mm analizadas de los datos de Verificación de Calidad. Fuente: Auditoría Técnica

Se puede observar que, al existir una tendencia en la fracción fina a la parte densa, esto podría incidir en la mezcla asfáltica con la existencia de menores vacíos y en consecuencia obligar a la utilización de menores cantidades de asfalto para evitar valores de VFA altos que sean indeseables en una mezcla, o en otras palabras, utilizar una mezcla del lado “seco” en cuanto a asfalto, lo que podría incidir en una mezcla con menor capacidad de resistir fatiga y además, valores de polvo/asfalto altos.

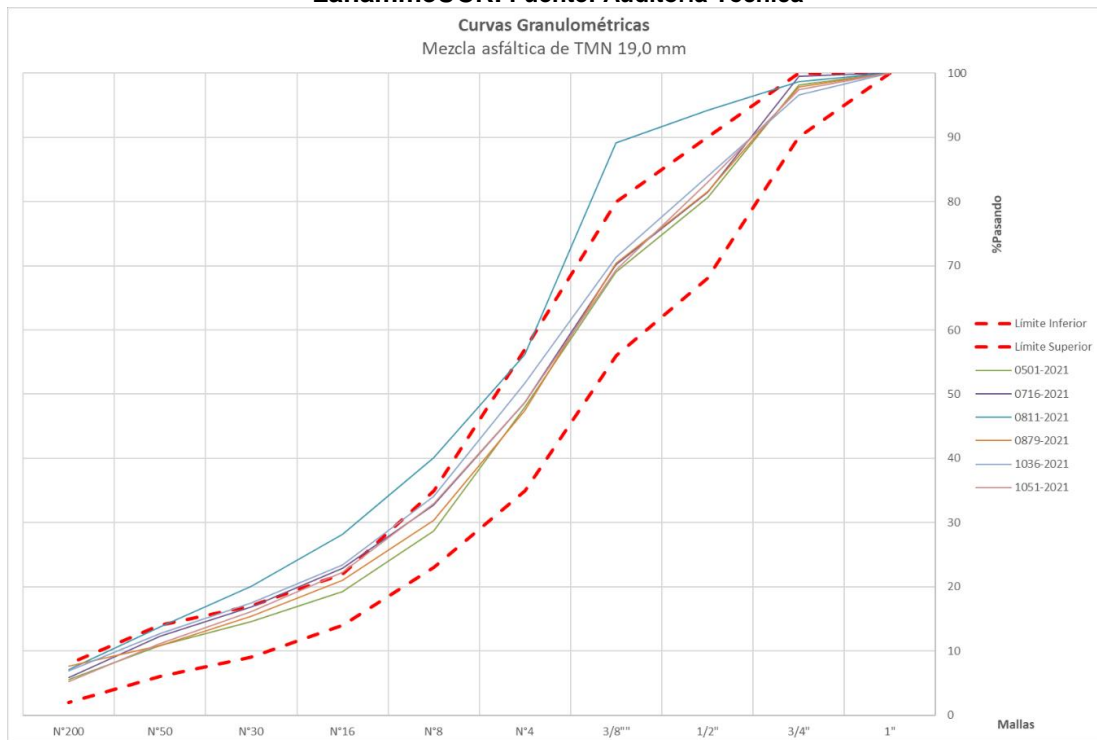
Con relación a los rangos granulométricos establecidos, se evalúan las granulometrías para la mezcla asfáltica modificada de 19 mm, los cuales se presentan en la Figura 41.

Figura 41. Resultados granulométricos para las mezclas asfálticas ensayadas y analizadas por LanammeUCR. Fuente: Auditoría Técnica

Posteriormente, se determinan los valores de porcentaje de cumplimiento para cada una de las muestras, evidenciándose que algunos de los resultados se encuentran fuera de los límites de especificación establecidos, determinando una variación importante en las mallas de 1/2", 3/8", N°8, N°16 y N°30 en donde se establecen valores de incumplimiento entre 21% a 63% respectivamente tal como se muestra en la Tabla 6. Se establece como límite máximo de aceptación³ un valor de 43,618% para 6 para muestras de mezcla asfáltica analizadas, por lo que la variabilidad de las mallas N°16 y N°30 no sería aceptable.

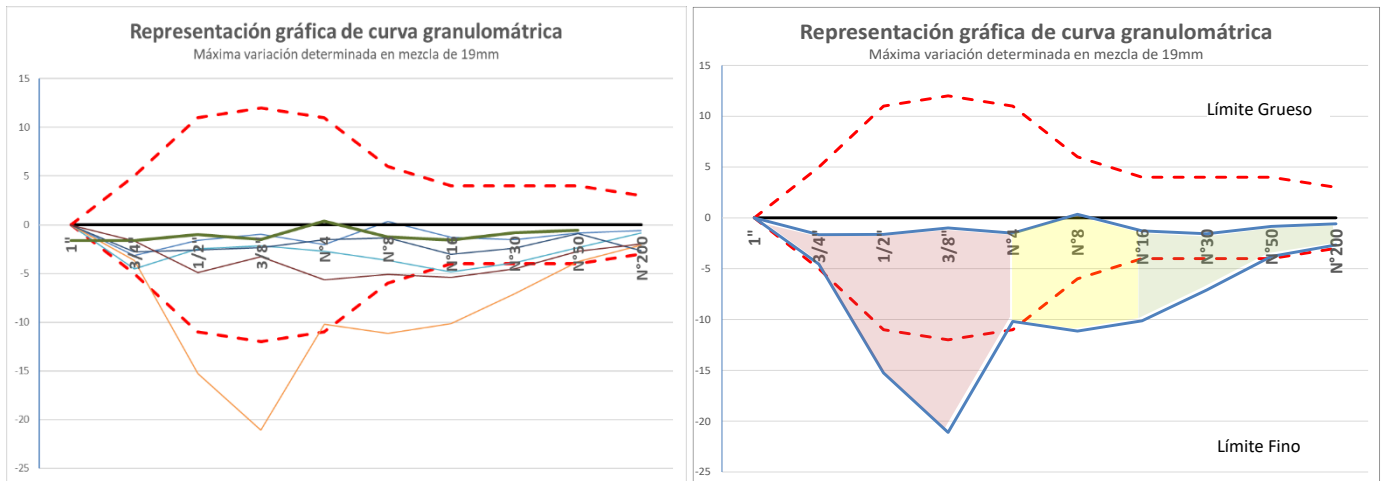
Para determinar la tendencia general existente en los tamaños granulométricos y las variaciones presentes en las curvas granulométricas de las muestras analizadas se aplica el método gráfico explicado anteriormente. La variación de cada muestra y la variación total de la granulometría de la mezcla asfáltica modificada de TMN de 19 mm, se presentan en la Figura 42.

Figura 42. Representación gráfica de las curvas granulométricas para las mezclas asfálticas modificadas de TMN de 19 mm de datos obtenidos por LanammeUCR.
Fuente: Auditoría Técnica

De las gráficas de la Figura 42 se observa que las mallas de $3/4"$ a $3/8"$ se ubican en la fracción fina de la especificación (color rojo). En cuanto a los valores de la restante fracción que va de las mallas de N°4 hasta la N°200 se ubican también en la parte fina de la especificación, por lo que se podría esperar volumetrías densas generadas por estas granulometrías.

Posteriormente, con la misma finalidad de cuantificar si las granulometrías son densas o abiertas se aplica el método de área indicado anteriormente. Las áreas determinadas se registran en la Tabla 7 en donde se determina que el 100% de las muestras evaluadas tienen una evidente disposición hacia el límite denso de la especificación, lo que indicaría muestras con volumetrías cerradas con alta presencia de finos.

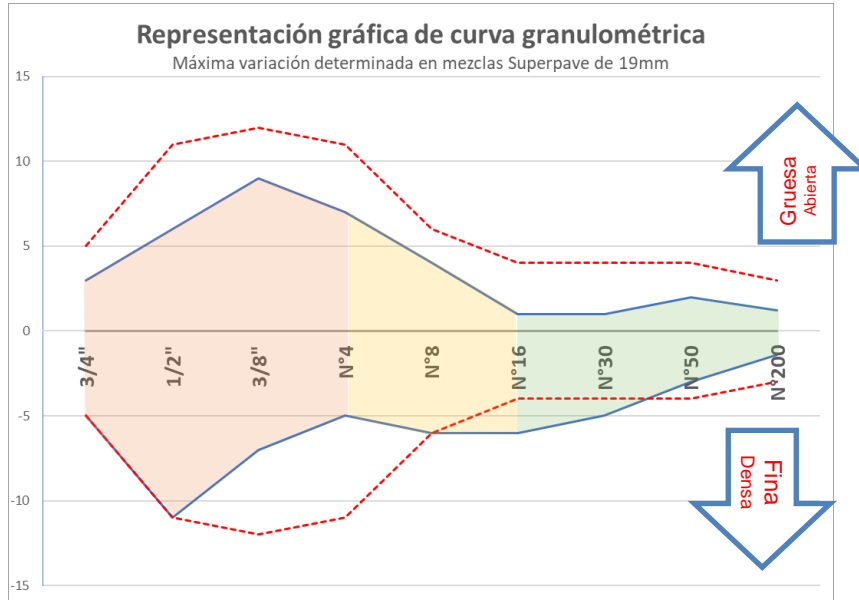
En la Figura 43 se presentan las variaciones máximas de las curvas granulométricas de la mezcla modificada de TMN de 19 mm, con respecto a ambos límites de especificación para las mezclas asfálticas analizadas. Del análisis se determina que la fracción gruesa (rojo) e intermedia (amarillo) tienen una composición variada (gruesa-fina) ya que los resultados están

entre ambos límites de la especificación. Por otro lado, es posible evidenciar que, los agregados de tamaño fino (malla N°16 y N°30, color verde) se ubican en el lado denso de la especificación. Se observa incumplimiento mayor en la malla N°16.

Figura 43. Representación gráfica de las curvas granulométricas para las mezclas asfálticas modificadas de 19mm de verificación de caillid. Fuente: Auditoría Técnica

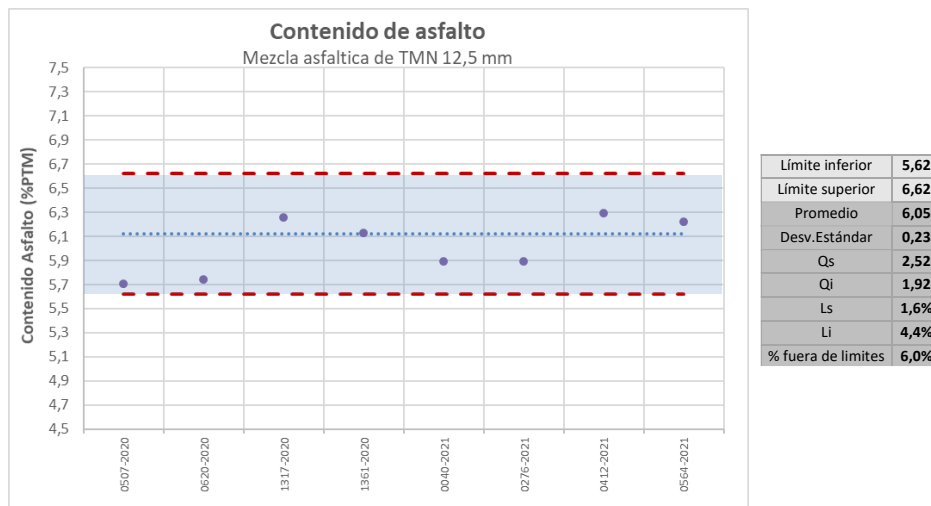
Para el periodo de estudio (2020 a 2021) todos los resultados de contenido de asfalto obtenidos por LanammeUCR, se mantienen dentro del margen permitido de $\pm 0,5\%$ con relación al valor del óptimo de asfalto establecido en el diseño de mezcla. Sin embargo, al analizar la tendencia para los resultados de la mezcla asfáltica mostrados en la Figura 44 se observa que 4 de los 8 resultados se ubican en el ámbito “seco” del asfalto, entre el valor óptimo y el valor inferior de la especificación, con valores que rondan entre 5,74% a 5,90%.

Figura 44. Resultados de contenido de asfalto para muestras de mezcla asfáltica modificada de TMN de 12,5 mm ensayadas y analizadas por LanammeUCR. Elaborado por: Auditoría Técnica

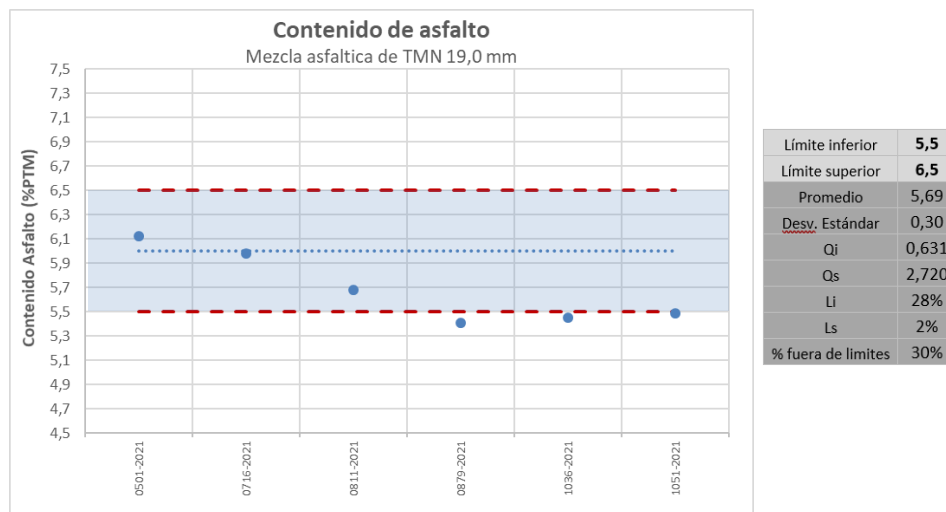
En cuanto a los resultados de contenido de asfalto de la mezcla asfáltica de TMN de 19 mm de las muestras analizadas, estos se representan en la Figura 45, así como los límites del rango óptimo aplicables. A partir del análisis estadístico, se logra determinar un porcentaje de valores fuera de los requisitos de especificación del 30% de los resultados de la mezcla (donde 4 de 6 datos, se ubican en el ámbito seco del rango de contenido de asfalto). Además, 3 de los resultados se encuentran por debajo del límite inferior permitido por la especificación (óptimo de asfalto - 0,5%).

Figura 45. Resultados de contenido de asfalto para muestras de mezcla asfáltica modificada de TMN de 19 mm ensayadas y analizadas por LanammeUCR. Elaborado por: Auditoría Técnica
