Laboratorio Nacional de Materiales y Modelos Estructurales (LanammeUCR)

Informe de Auditoría Técnica EIC-LANAMME-INF-008-2021

Segundo Informe de Auditoría Técnica del Avance del Proyecto: Diseño y Construcción del Corredor Vial “Circunvalación Norte”, Ruta Nacional N°39, Sección Uruca (Ruta Nacional N°108) – Calle Blancos (Ruta Nacional N°109).

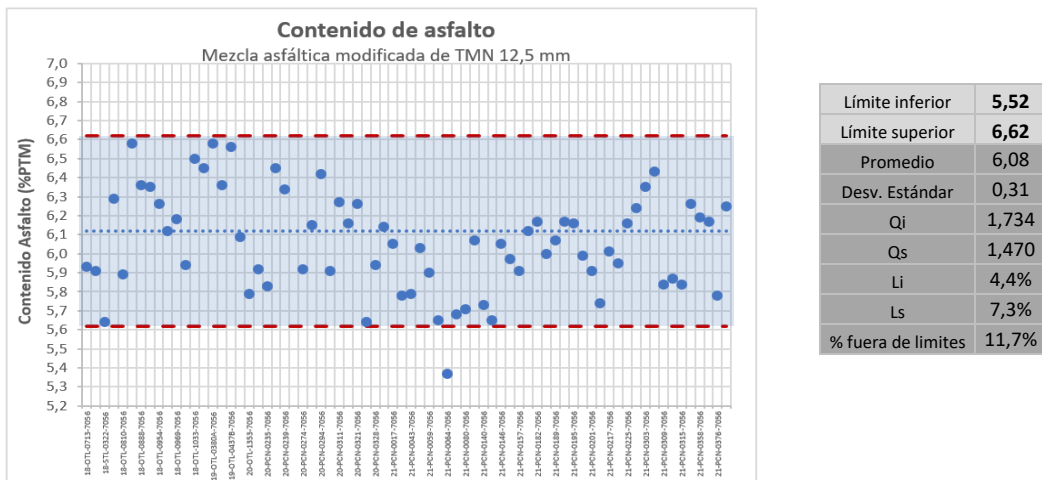
En lo que respecta a los resultados de verificación de calidad para el período de estudio 2018 a 2021, los resultados de contenido de asfalto de la mezcla asfáltica de TMN 12,5mm, representados en la Figura 46, se logra determinar un porcentaje fuera de los límites de especificación del 11,7%. Además, se establece que el 55% de los resultados se ubican en el ámbito seco del rango de contenido de asfalto. Asimismo, se logra identificar tendencias de datos cercanos al límite inferior de especificación, con un resultado por fuera del mismo.

características de agregados utilizados, variaciones en las dosificaciones utilizadas de asfalto en la planta, desajustes en la planta de producción, entre otros. Estos factores podrían inducir a que la producción de una mezcla asfáltica, además de que sea variable, pueda salirse en cualquier momento de especificaciones y en consecuencia, ser mezclas diferentes a las diseñadas. De aquí, se extrae la importancia de garantizar además de cumplimientos de tolerancias y especificaciones, un control estricto en las dosificaciones utilizadas y en los tipos de material, pero además, de la actualización periódica de los diseños de mezcla utilizados con el fin de evitar sesgos por cambios de la materia prima utilizada.

Figura 46 Porcentajes contenido de asfalto y porcentaje fuera de especificación para mezcla asfáltica de TMN de 12,5 mm, con resultados de verificación de calidad. Elaborado por: Auditoría Técnica

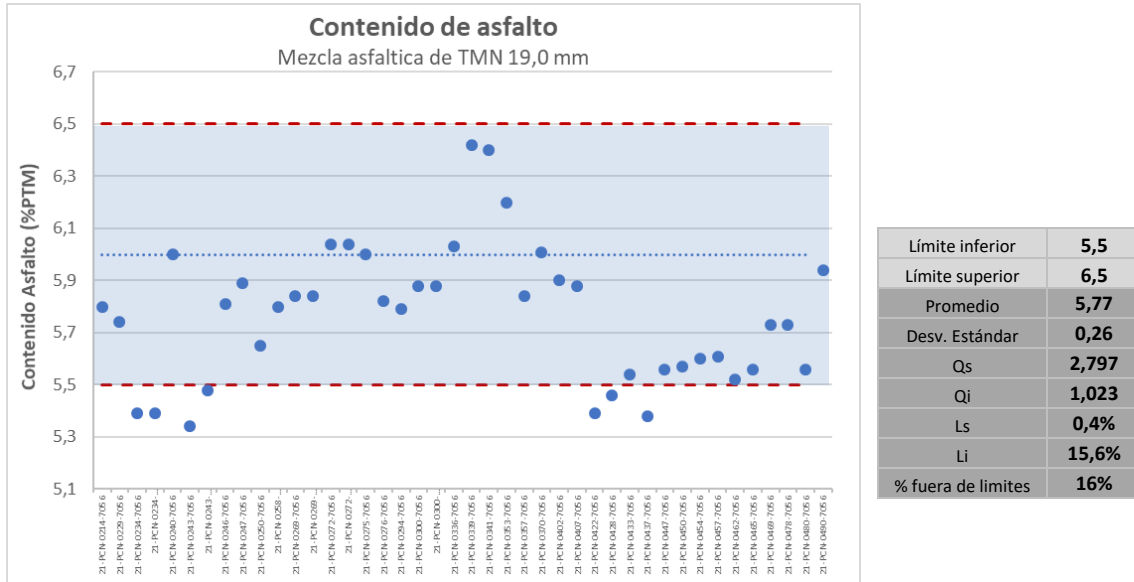
De igual manera se realiza el respectivo análisis estadístico para los resultados de ensayo reportados por el laboratorio de verificación para la mezcla asfáltica modificada de TMN de 19 mm del periodo (año 2021), para el parámetro de contenido de asfalto, evidenciándose que el 16% del material se encuentra fuera del límite inferior de especificación, tal como se observa en la Figura 47.

Figura 47 Porcentajes contenido de asfalto y porcentaje fuera de especificación para mezcla asfáltica de 19 mm, con resultados de verificación de calidad.

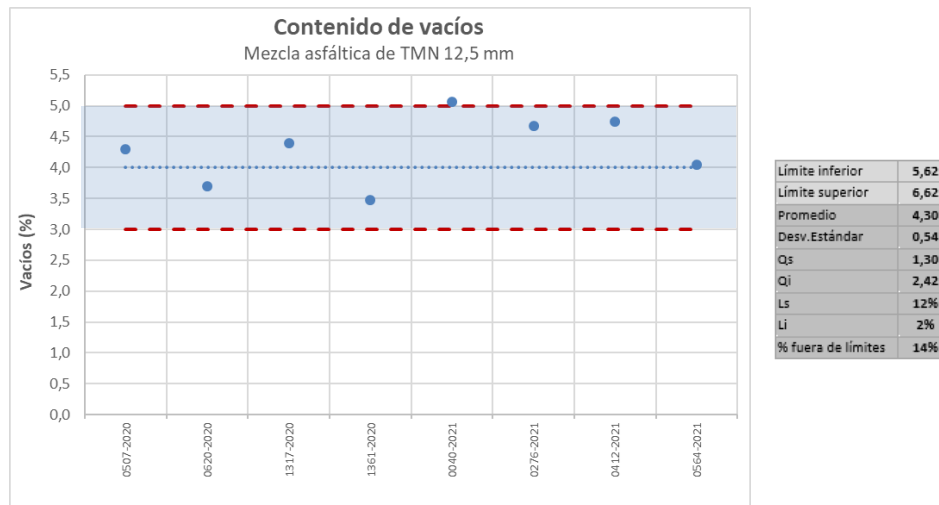
En la Figura 48 se presentan los resultados de contenido de vacíos para cada una de las muestras de mezcla asfáltica modificada TMN 12,5 mm tomadas por el LanammeUCR durante el periodo de estudio (año 2020 a 2021). Del análisis estadístico se infiere un incumplimiento del 14% de la especificación, mostrando 1 valor fuera del límite superior. También se evidencia que 6 de las 8 muestras se encuentran ubicadas entre el valor meta y el límite superior. Esta tendencia de vacíos altos, coincide con el tendencia de contenidos bajos de asfalto.

Figura 48. Contenido de vacíos y porcentaje fuera de especificación para las mezclas asfálticas modificadas de TMN de 12,5mm ensayadas por LanammeUCR. Elaborado por: Auditoría Técnica

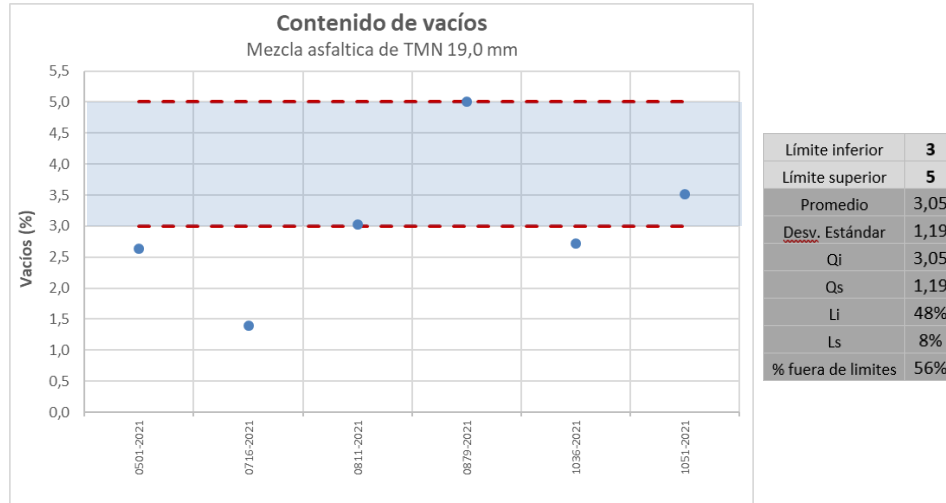
En tanto que al aplicar el análisis estadístico a los resultados de contenido de vacíos obtenidos para las muestras de mezcla asfáltica modificada TMN de 19mm, se determina un porcentaje de incumplimiento del 56% mostrando 4 valores menores o sobre el límite inferior y 1 resultado sobre el límite superior tal como se presenta en la Figura 49. Además, los datos reflejan una alta variabilidad ya que existe una brecha de un valor de 1,4% hasta otro de 5%. Valores bajos de contenido de vacíos podrían producir un fenómeno de exudación de asfalto en la mezcla asfáltica, debido a que, al ser una estructura muy cerrada, ante la presencia de carga vehicular el asfalto tendería a salir de la mezcla.

Figura 49. Contenido de vacíos y porcentaje fuera de especificación para las mezclas asfálticas de TMN de 19mm ensayadas por LanammeUCR. Elaborado por: Auditoría Técnica

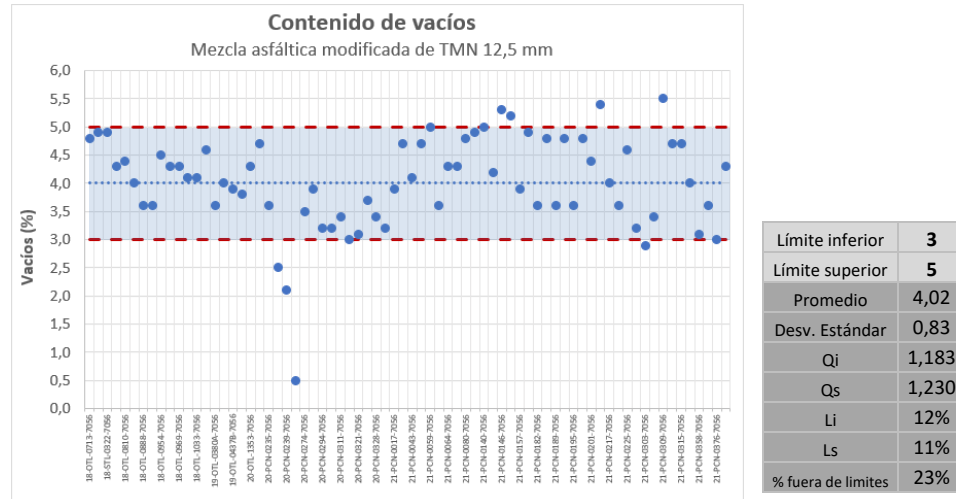
Por su parte, en lo que concierne a los resultados de contenido de vacíos de la mezcla modificada TMN de 12,5 mm reportados por el laboratorio de verificación de calidad, del análisis estadístico se infiere un incumplimiento del 23% de la especificación, mostrando 8 valores fuera de ambos límites. Se observa que el 56% de los valores se ubican en el ámbito abierto de la mezcla asfáltica (entre valor meta y el límite superior). Llama la atención la variabilidad de los datos, reportando resultados desde 0,5% hasta 5,5% siendo éste un ámbito amplio.

Figura 50. Contenido de vacíos y porcentaje fuera de especificación para las mezclas asfálticas de TMN de 12,5mm tomadas por verificación de calidad

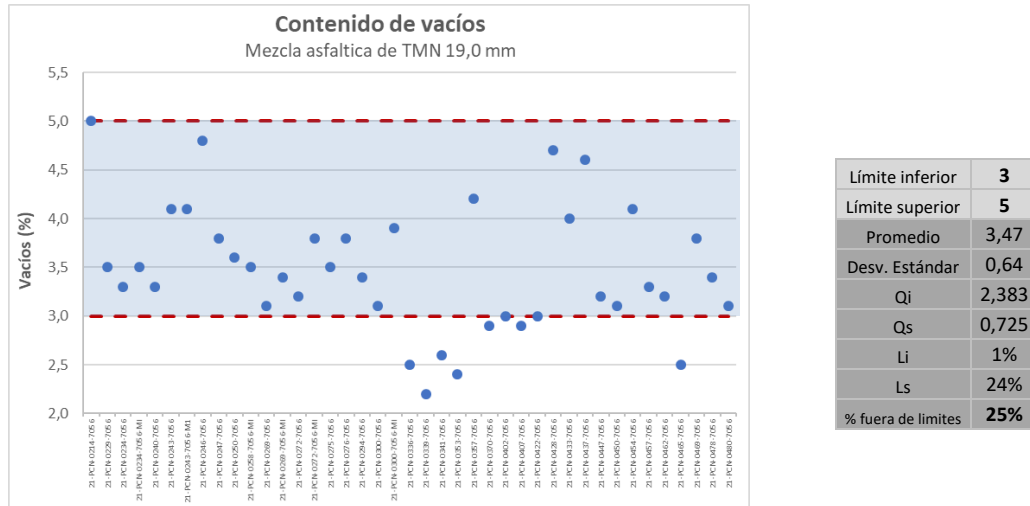
Por su parte, al aplicar el análisis estadístico a los resultados de contenido de vacíos obtenidos por verificación de calidad de muestras de mezcla asfáltica modificada TMN de 19mm, se determina un porcentaje de incumplimiento del 25% mostrando 9 valores menores o sobre el límite inferior tal como se presenta en la Figura 511. Además, del análisis del gráfico se identifica que el 79% se encuentran en la parte baja de la especificación con tendencias inferiores muy marcadas, lo cual se refleja en los datos fuera del límite de especificación inferior, condición que coincide con las granulometrías densas identificadas que pueden inducir a la dosificación de porcentajes bajos de asfalto de manera que no se eleve el parámetro de VFA, correspondiente al porcentaje de vacíos en la mezcla, llenos de asfalto.

Figura 51. Contenido de vacíos y porcentaje fuera de especificación para las mezclas asfálticas de TMN de 19 mm tomadas por verificación de calidad

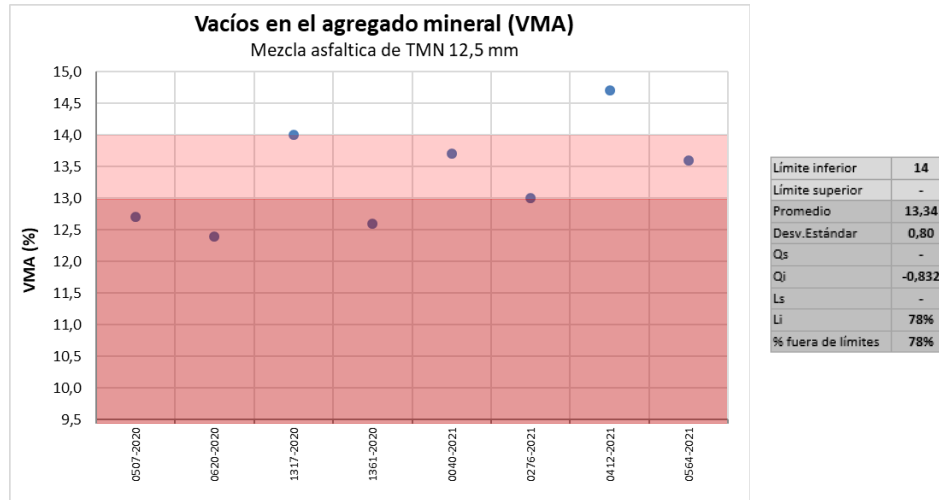
En la Figura 52 se presenta de forma gráfica los resultados de vacíos en el agregado mineral (VMA) obtenidos para las muestras consideradas en el periodo de estudio; del análisis estadístico se determina que el nivel de incumplimiento es del 78% con respecto al valor mínimo de 14% establecido en la metodología Superpave para la mezcla de TMN de 12,5 mm.

Además, del análisis de los resultados se evidencia que 7 de los 8 resultados se mantienen por debajo del límite requerido de 14% según las especificaciones técnicas del CR-2010; también se determina que el 50% de los resultados se mantienen por debajo y sobre el valor de 13%, llegando a valores considerablemente bajos como 12,4%. Lo anterior refleja que la estructura granulométrica propuesta de las mezclas asfálticas es muy cerrada, lo que podría tornar a que se utilicen cantidades de asfalto bajas de acuerdo a estas condiciones.

Figura 52. Parámetro VMA y porcentaje fuera de especificación para las mezclas asfálticas de TMN de 12,5mm ensayadas por LanammeUCR.

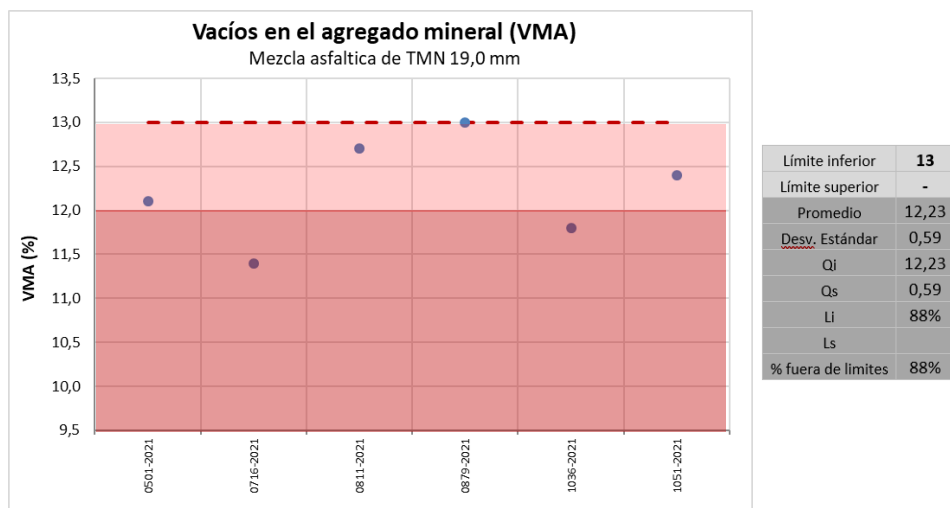
Los resultados de vacíos en el agregado mineral (VMA), obtenidos para la mezcla asfáltica de TMN 19mm en el periodo de estudio se presentan de forma gráfica en la Figura 53. De la inferencia estadística aplicada a los resultados se determina que el 88% incumplen el requisito mínimo de especificación establecido por la metodología Superpave.

Del análisis de los resultados se evidencia que todas las muestras analizadas se mantienen por debajo o sobre el límite requerido de 13%; se observa que el 33% de los resultados se mantienen por debajo del valor de 12%, llegando a valores tan bajos como 11,4%. La presencia de valores bajos sugiere la proyección de una combinación granulométrica cerrada que requiera una menor demanda de asfalto.

Figura 53. Parámetro VMA y porcentaje fuera de especificación para las mezclas asfálticas de TMN de 19mm ensayadas por LanammeUCR.

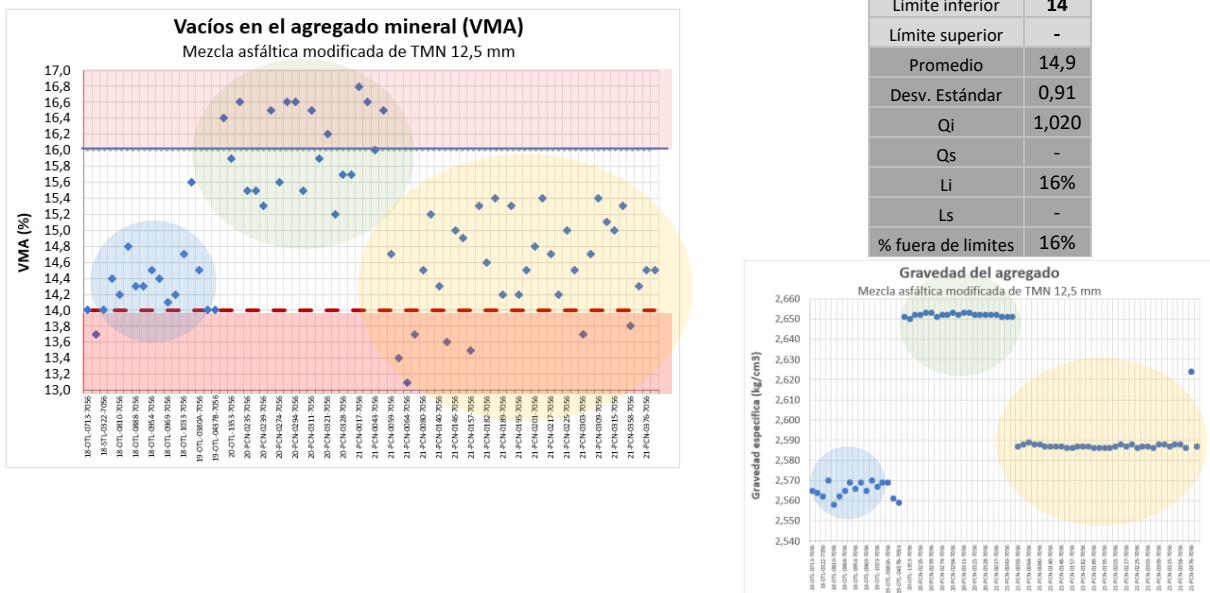
Los resultados de VMA del organismo encargado de verificación de calidad muestran una tendencia de tres subconjuntos de datos (marcados por los años 2018-2019, 2020 y 2021), con un comportamiento aleatorio de los datos, como se muestra en la Figura 54. Asimismo, este análisis estadístico arroja un incumplimiento del 16% de los resultados. Sin embargo, sí se denota que una cantidad importante de resultados se encuentran por encima del valor objetivo + 2% (recomendado por literatura especializada), lo cual también es una circunstancia perjudicial para la mezcla asfáltica.

Sin embargo, como se puede ver en la Figura 54, los Gbs utilizados por el laboratorio de verificación de calidad, muestran una variabilidad considerable pasando de una magnitud de 2565 kg/m³ a valores mayores de 2650 kg/m³, del año 2018 al periodo de junio de 2020 a enero de 2021. Una diferencia de aproximadamente 100 kg/m³ es un claro indicativo de un cambio en el tipo y origen de los agregados.

Cabe destacar que estas variaciones indican diferencias de consideración en los agregados utilizados y esto podría alterar las características de la mezcla asfáltica producida siendo que las dosificaciones óptimas podrían ser diferentes a las utilizadas. Estas variaciones podrían explicar la variabilidad en la producción observada en diferentes parámetros obtenidos de la mezcla asfáltica.

Figura 54. VMA y porcentaje fuera de especificación para las mezclas asfálticas de TMN de 12,5 mm de verificación de la calidad.

En relación con la posible afectación de acuerdo con la desactualización del diseño de mezcla utilizado, es que en abril de 2020, mediante nota LM-IC-D-330-2020, el Equipo Auditor recomendó a la Administración realizar una actualización del diseño de mezcla asfáltica que se había realizado desde febrero de 2018, debido a que ya contaba con más de 2 años de antigüedad, lo que conlleva a un riesgo de que los materiales utilizados puedan tener diferencias respecto a los utilizados en dicho diseño, condición que podría explicar las variaciones de los Gbs de los agregados, utilizadas.

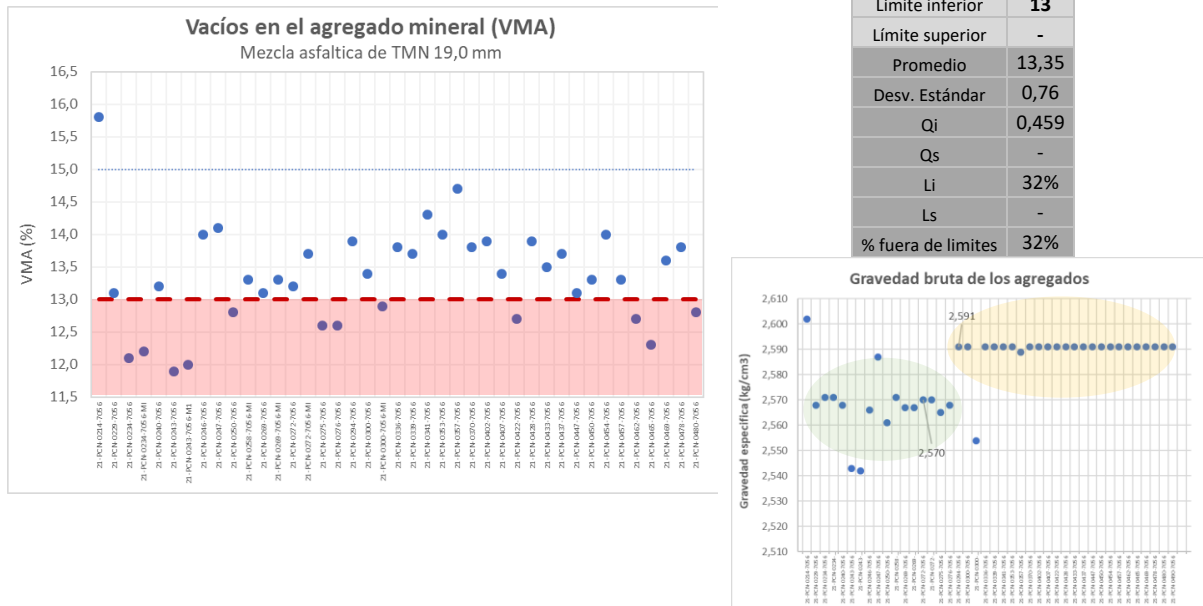
Del análisis de los resultados de VMA de verificación de calidad de la mezcla asfáltica de TMN de 19mm se evidencia que el 32% de los resultados se encuentran fuera del límite de especificación establecido de 13%, como se presenta en la Figura 55, donde se observan 12 resultados por debajo de límite de control mínimo. Igualmente se observa 1 resultado por encima de un 2% adicional (recomendado en literatura relacionada a las mezclas asfálticas $VMA \pm 2\% = 15\%$), reportándose un valor máximo de VMA 15,8%.

Con relación al Gbs de los agregados, no se denota una marcada influencia sobre los resultados de VMA, a pesar de identificarse dos poblaciones de datos, una con un valor 2570 kg/m³ (marzo 2021) y la producción del periodo de abril a junio de 2021 con una gravedad específica invariante de 2591 kg/m³. Sin embargo, es importante indicar que el valor de Gbs de los agregados en el diseño utilizado y hecho en julio de 2018 e identificado con 40-266-2018, es de 2566 kg/m³.

Figura 55 VMA y porcentaje fuera de especificación para las mezclas asfálticas de TMN de 19mm de verificación de la calidad

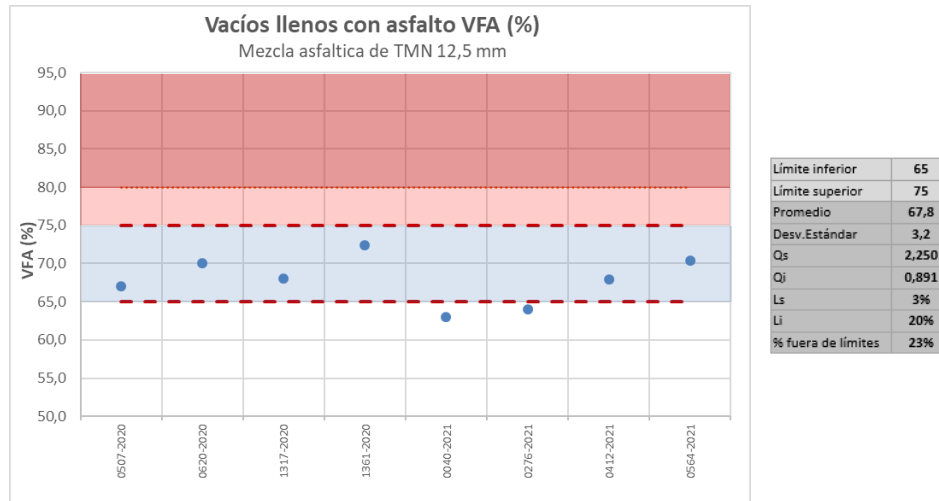
En cuanto a los resultados obtenidos para el parámetro de vacíos llenos con asfalto, estos se presentan en la Figura 56, así como la especificación que debe cumplirse para condiciones de tránsito alto. Del análisis estadístico de variabilidad se determina el nivel de incumplimiento para la mezcla modificada de 12,5mm, del 23%.

Figura 56. Parámetro VFA y porcentaje fuera de especificación para las mezclas asfálticas de TMN de 12,5mm ensayadas por LanammeUCR.

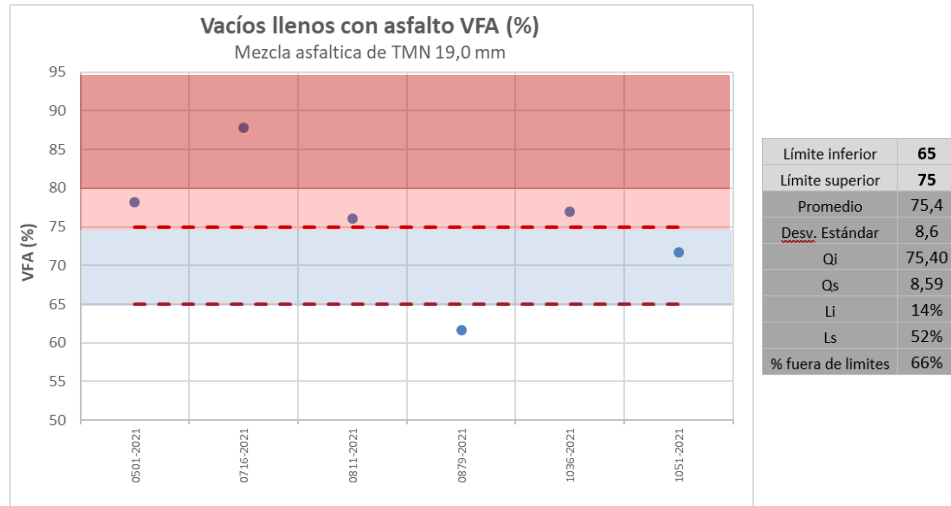
La mezcla modificada con polímeros de TMN de 19mm, establece un nivel de incumplimiento del 66% para los resultados obtenidos, llegando a tener un valor máximo del 88% y 3 valores cercanos al 80%. Estos valores denotan un comportamiento particular para la mezcla, donde puede tener un comportamiento inestable ante la presencia de carga durante la fase de operación, tal como se señaló anteriormente. También, se evidencia 1 resultado por debajo del límite inferior de la especificación, lo cual - como se indicó para la mezcla de TMN 12mm- incrementa la presencia de vacíos en la mezcla asfáltica, además al existir una baja cantidad de asfalto esto podría incidir en poca adhesión entre los agregados pétreos derivando en los efectos anteriormente indicados.

Figura 57. Parámetro VFA y porcentaje fuera de especificación para las mezclas asfálticas de TMN de 19mm ensayadas por LanammeUCR.

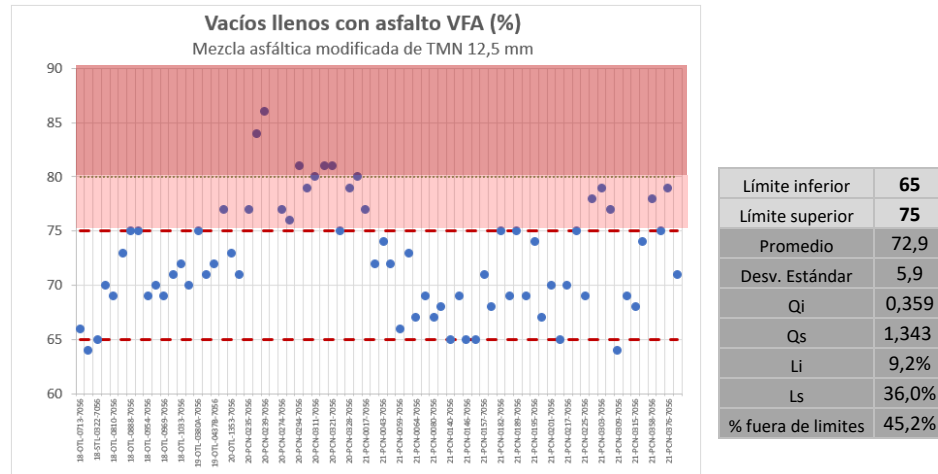
Del análisis de resultados reportados por la verificación de la calidad para la mezcla modificada de TMN de 12,5mm, se establece un nivel de incumplimiento del 45,2% si se toma en consideración lo establecido en la sección de análisis estadístico del CR2010, se establece que para un tamaño de muestra de 72 especímenes, la variabilidad máxima permitida para que un producto sea completamente aceptable es de 25,000%.

A partir del análisis estadístico de los resultados que se muestran en la Figura 58, se logra identificar un comportamiento errático de los datos, con 20 datos por fuera del límite de control superior, con 6 resultados por encima de 80%. Valores por encima de 80% favorecen la inestabilidad en la mezcla asfáltica, con posibles deterioros tales como desplazamiento de la mezcla o roderas de la capa asfáltica.

Figura 58. Parámetro VFA y porcentaje fuera de especificación para las mezclas asfálticas de TMN de 12,5mm para resultados de verificación de calidad.

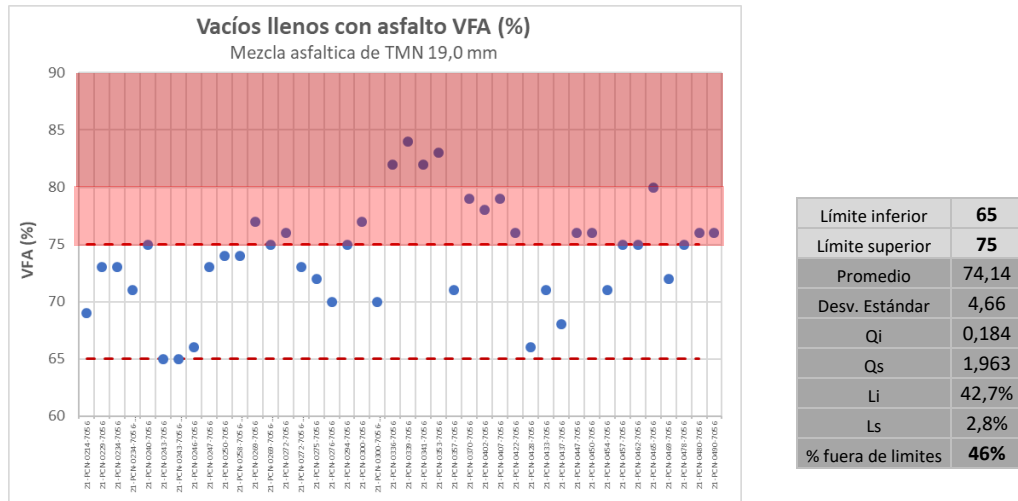
En lo que respecta al parámetro de VFA de la mezcla modificada de TMN de 19mm, los resultados obtenidos por el laboratorio de verificación de la calidad establecen un nivel de incumplimiento del 46%, llegando a tener un valor máximo del 84% y 16 datos por arriba del límite de control superior. Se establece una situación similar que la anterior al considerar un tamaño de muestra habitual de 30 especímenes, donde la variabilidad máxima permitida para que un producto sea completamente aceptable es de 31,421%.

Asimismo, debido a que el 83% de los datos se encuentran por arriba del valor medio, se identifica tendencia superior generando mayores incumplimientos hacia arriba como se observa en la Figura 59.

Figura 59. Parámetro VFA y porcentaje fuera de especificación para las mezclas asfálticas de TMN de 19 mm para los resultados de verificación de calidad.

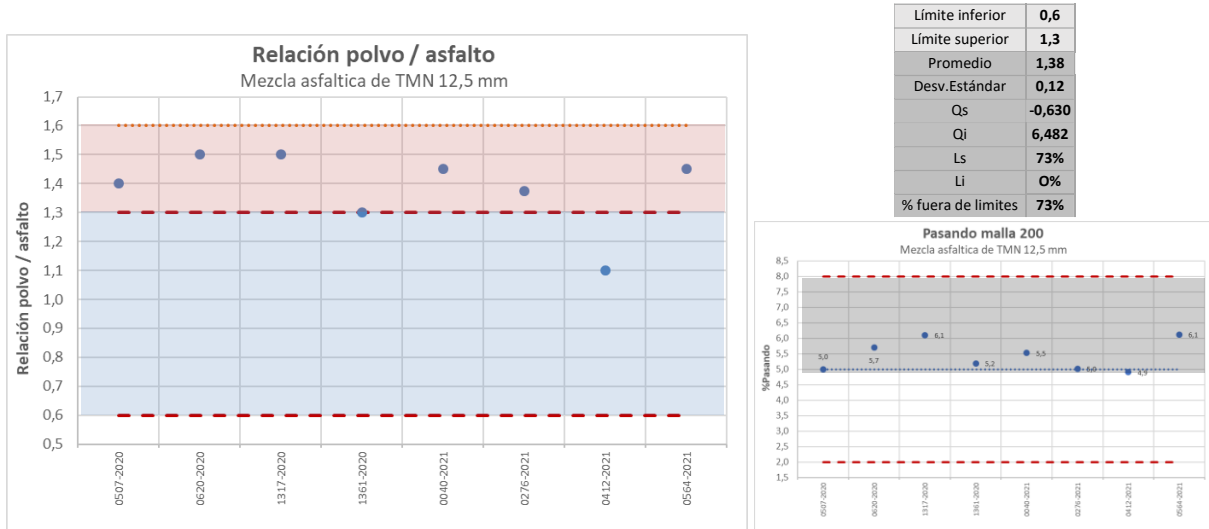
En la Figura 60 se presentan de forma gráfica los resultados de ensayo obtenidos para el parámetro relación polvo-asfalto en la mezcla modificada de TMN 12,5mm. Asimismo, se determina estadísticamente el nivel de cumplimiento con relación al valor permitido por la especificación entre 0,6% y 1,3%⁵. Al aplicar la inferencia estadística a los resultados -con relación a los límites de especificación- se determina un incumplimiento del 73%.

Figura 60. Relación polvo/asfalto y porcentaje fuera de especificación para las mezclas asfálticas de TMN de 12,5mm ensayadas por LanammeUCR.

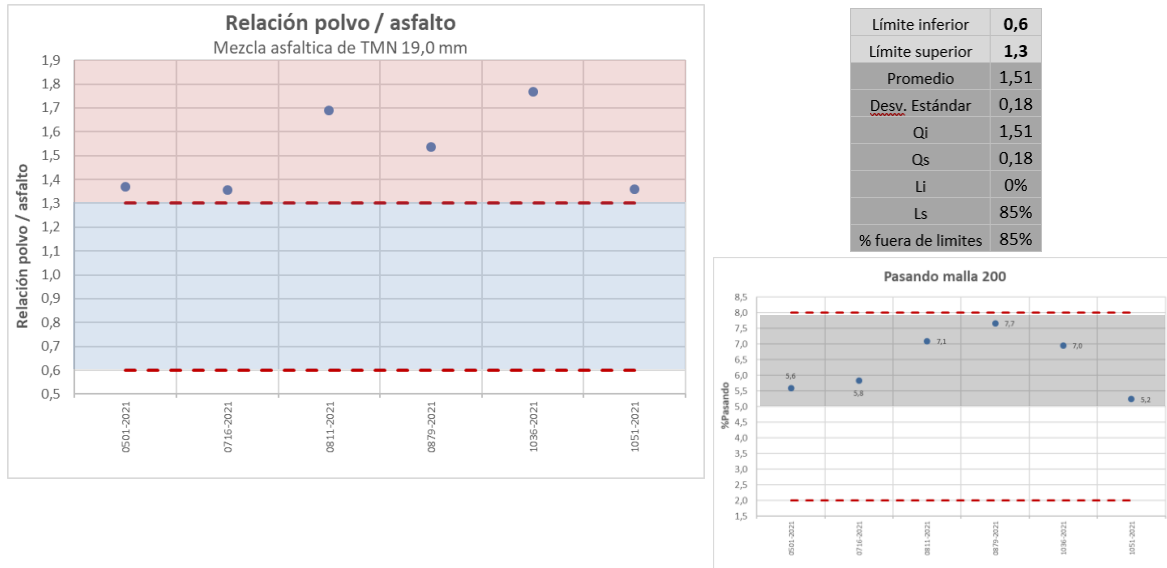
Los resultados de ensayo de la mezcla modificada con polímero de TMN de 19mm, para el parámetro relación polvo-asfalto se presentan de forma gráfica en la Figura 61, igualmente los límites de la especificación, cuyos valores se establece entre 0,6% y 1,3%⁷. Al evaluar los resultados de las muestras analizadas contra la especificación se puede determinar un incumplimiento del 85%.

Se logra determinar una similar situación del análisis anterior, solo que en este caso la totalidad de las muestras se encuentran por encima del límite superior de 1,3% y 2 de ellas superan el valor de 1,6% evidenciando una alta presencia de polvo aunado a bajos contenidos de asfalto. Igualmente, que en la mezcla de TMN de 12,5mm, la totalidad de los resultados de polvo (malla 200), están sobre el valor meta y el límite superior de la especificación. Por lo tanto, los mismos comentarios y efectos indicados anteriormente, podrían suceder a la mezcla asfáltica modificada de TMN de 19mm durante su etapa de servicio.

Figura 61. Relación polvo/asfalto y porcentaje fuera de especificación para las mezclas asfálticas de TMN de 19mm, ensayadas por LanammeUCR.

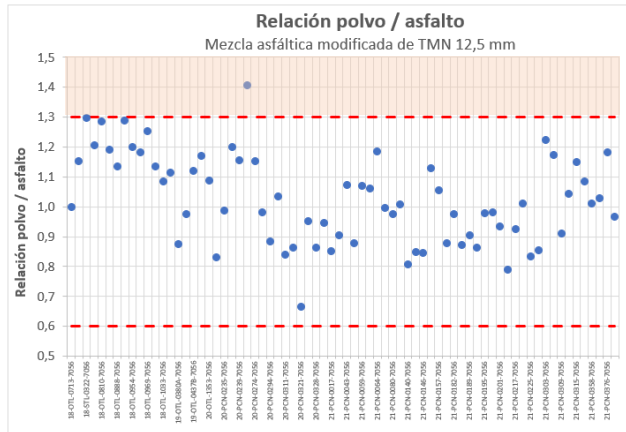
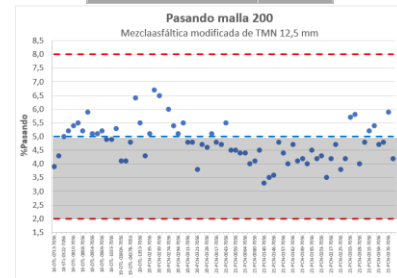
Con relación a los resultados de verificación de calidad de la mezcla modificada de TMN de 12,5mm, para el parámetro relación polvo-asfalto -los cuales se presentan de forma gráfica en la Figura 62-, se logra evidenciar un incumplimiento de tan solo el 3%.

Figura 62 Relación polvo/asfalto y porcentaje fuera de especificación para las mezclas asfálticas de TMN de 12,5 mm de resultados de verificación.

Límite inferior	0,6
Límite superior	1,3
Promedio	1,03
Desv. Estándar	0,15
Qi	2,861
Qs	1,849
Li	0%
Ls	3%
% fuera de límites	3%

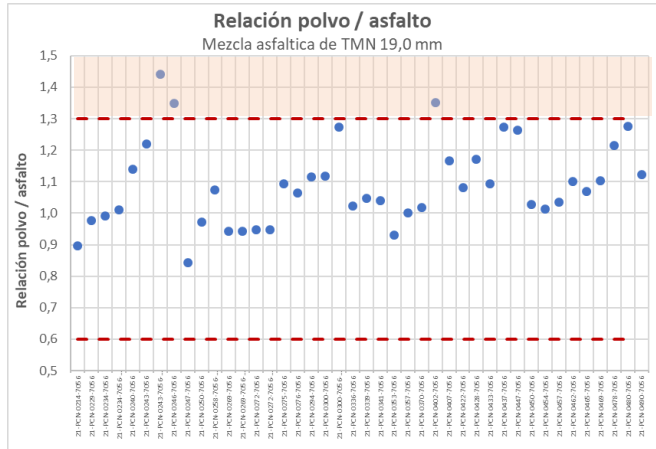
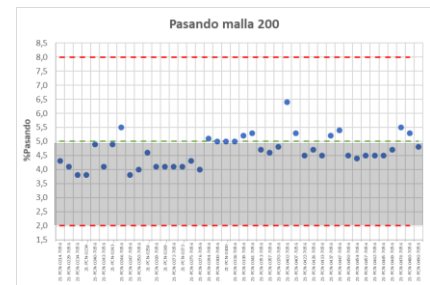
De la misma forma se realizó un análisis estadístico para muestras tomadas por el organismo encargado de verificación de calidad para la mezcla asfáltica modificada de TMN de 19 mm, en el cual se determina un porcentaje fuera de los límites de especificación de tan solo el 6% cuyos resultados se ven representados en la Figura 63.

Se observa un comportamiento en la malla 200 comprobando que el 69% (cuadro en color gris) se ubica entre el límite inferior y el valor meta.

Figura 63 Relación polvo/asfalto y porcentaje fuera de especificación para las mezclas asfálticas de TMN de 19mm de resultados de verificación.

Límite inferior	0,6
Límite superior	1,3
Promedio	1,09
Desv. Estándar	0,13
Qi	3,684
Qs	1,580
Li	6%
Ls	0%
% fuera de limites	6%

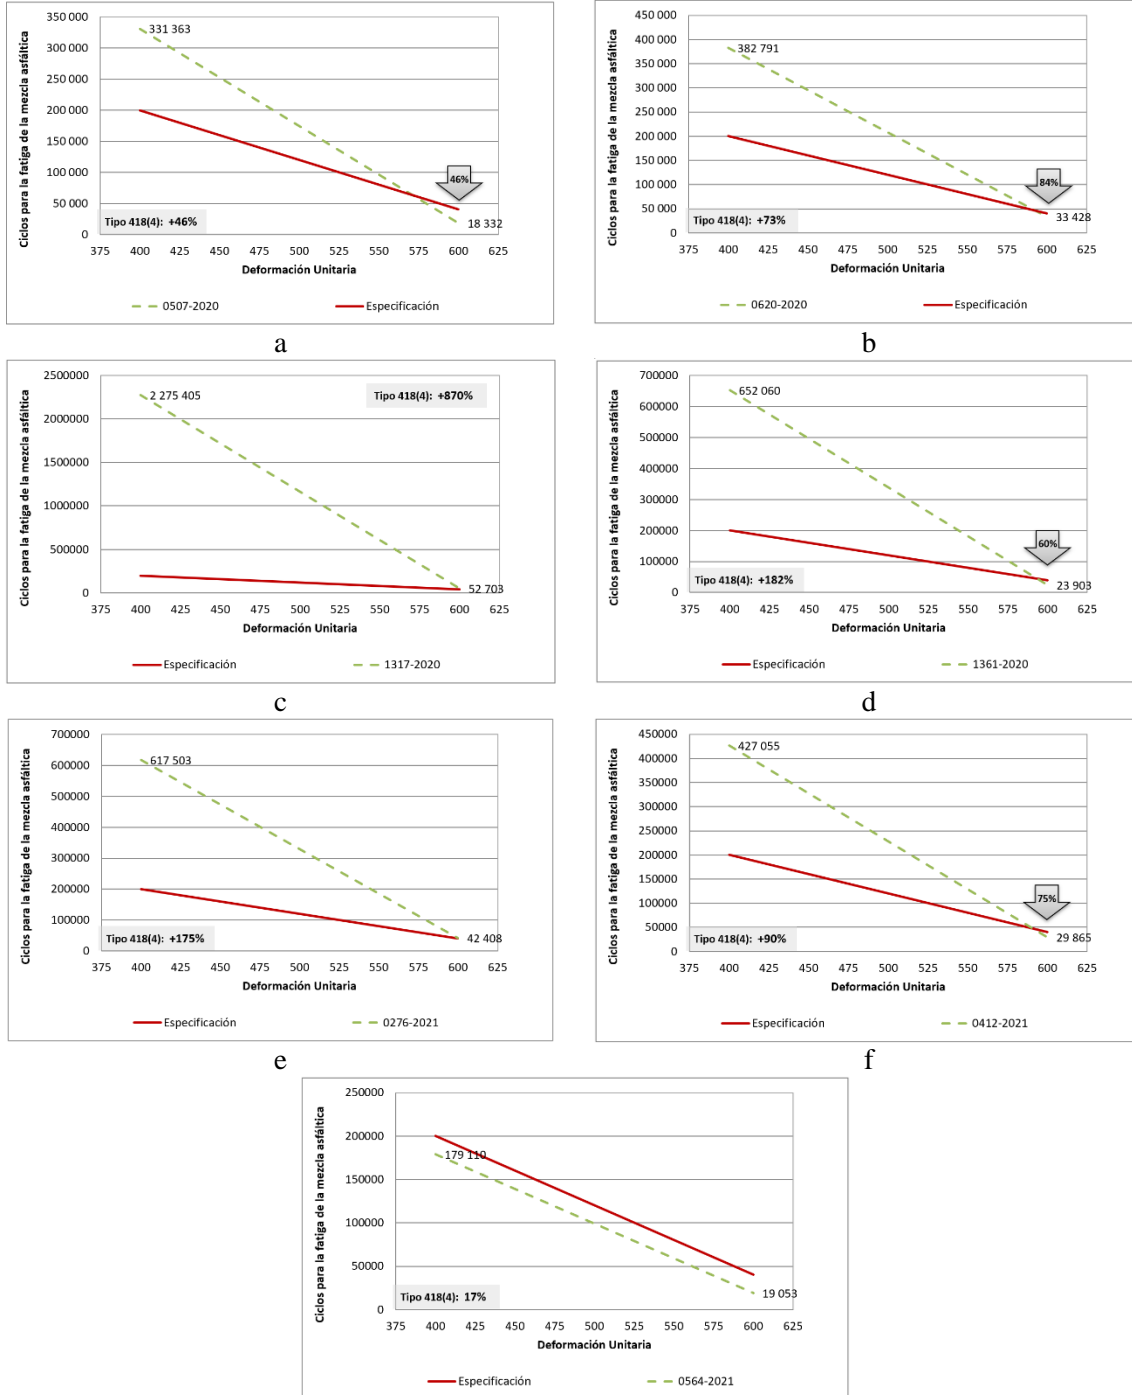
Figura 65. Resultados del ensayo de fatiga para la mezcla de 12,5 mm.

A continuación, se presentan los resultados del ensayo a fatiga para la mezcla asfáltica modificada de tamaño 12,5 mm realizados por el LanammeUCR. Evaluando la normativa que establece los límites indicados en la Tabla 11, se determina que aproximadamente el 57% de los valores individuales (8 de 14) cumplen alguno de los requisitos de la especificación establecida para la deformación de $400 \mu s$ y en $600 \mu s$, tal y como se presenta en las gráficas a, b, c, d, f, y g de la Figura 65. Sin embargo, solamente 2 de las 7 muestras evaluadas

(gráficas c y e) de la mezcla modificada con polímero de 12,5mm, satisfacen ambos requisitos simultáneamente.

Se observa que 6 de los 7 resultados de las muestras evaluadas cumplen con el requerimiento establecido para la deformación de 400 μ s; en tanto que 5 de los resultados no cumplen con la especificación señalada para la deformación de 600 μ s (por lo que se considera que la mezcla no satisface ambos requisitos de deterioro a la fatiga).

- q) Los ensayos de fatiga determinan que las mezclas asfálticas, de ambos tamaños de mezcla, podrían ser susceptibles al agrietamiento, ya que el 57% y el 75% de los resultados individuales de TMN 12,5mm y 19mm, respectivamente, no superan el valor de los requisitos individualmente. Así mismo, solamente el 30% y 50% superan ambos requisitos simultáneamente. Aquí es importante indicar que existe mayor susceptibilidad de las mezclas asfálticas en el rango seco a que puedan incumplir con parámetros de fatiga. Para ambas mezclas, se ha observado que existe una tendencia a valores de asfalto tendientes al ámbito seco y cercanas al límite inferior.

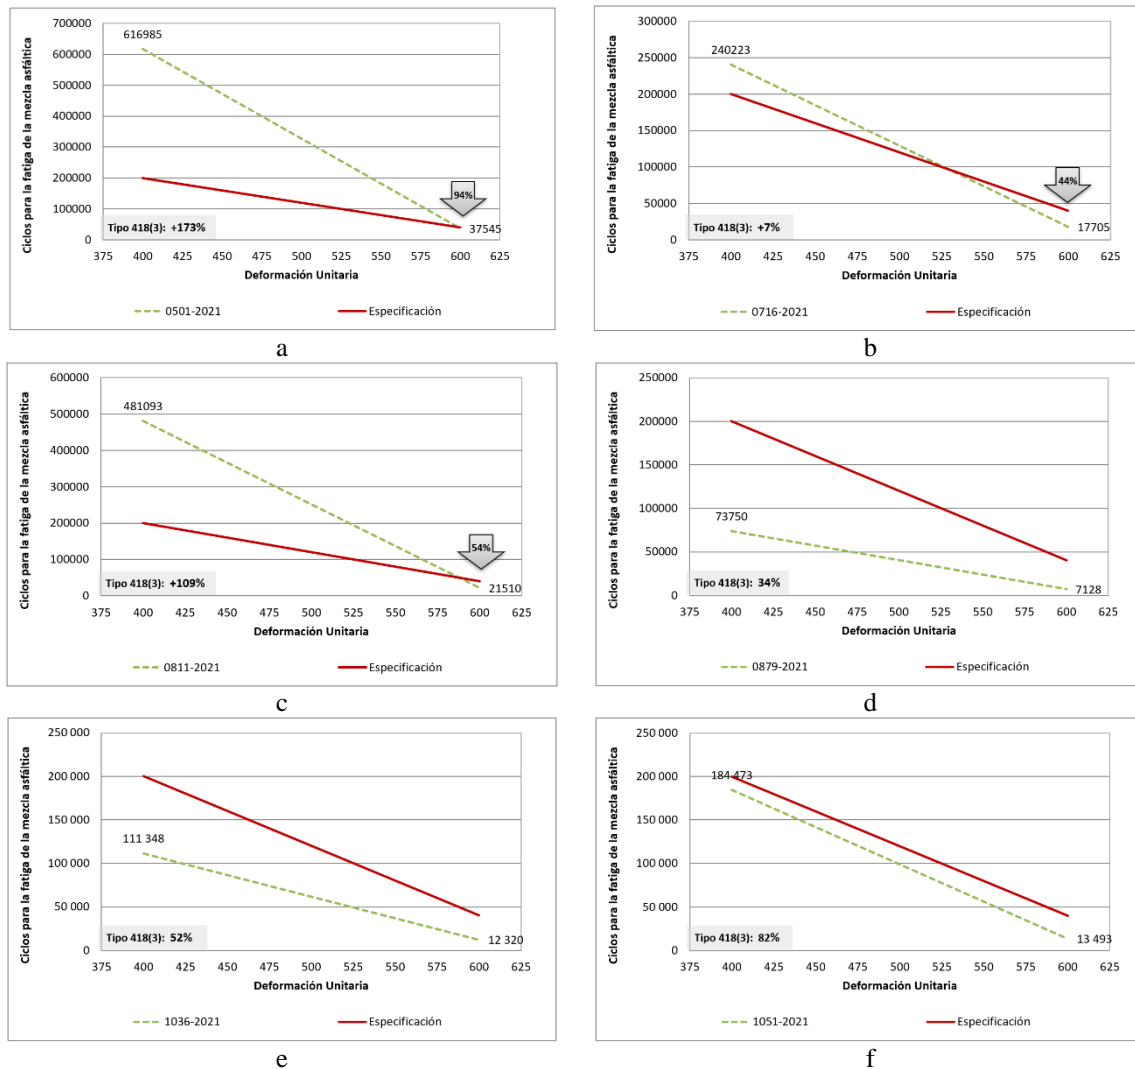
Figura 66. Resultados del ensayo de fatiga para la mezcla de 19 mm.

Respecto a la mezcla asfáltica modificada de tamaño de 19 mm se utiliza de forma referencial la especificación indicada en la Tabla 11 para el análisis de los resultados obtenidos de capacidad al deterioro a la fatiga, evidenciándose que el 25% de los valores (3 de 12) se encuentran por encima de alguno de los dos requisitos establecidos para la deformación unitaria de 400 μ s y 600 μ s.

De la información analizada se denota que solamente tres de las mezclas de 19mm producidas con asfalto modificado con polímero (Figura 66a.) satisfacen los ciclos para producir la deformación unitaria de 400 μ s. Sin embargo, ninguna de las muestras satisfacen ambos criterios al mismo tiempo, tal como se observa en la Figura 66 (a, b, c, d, e y f).

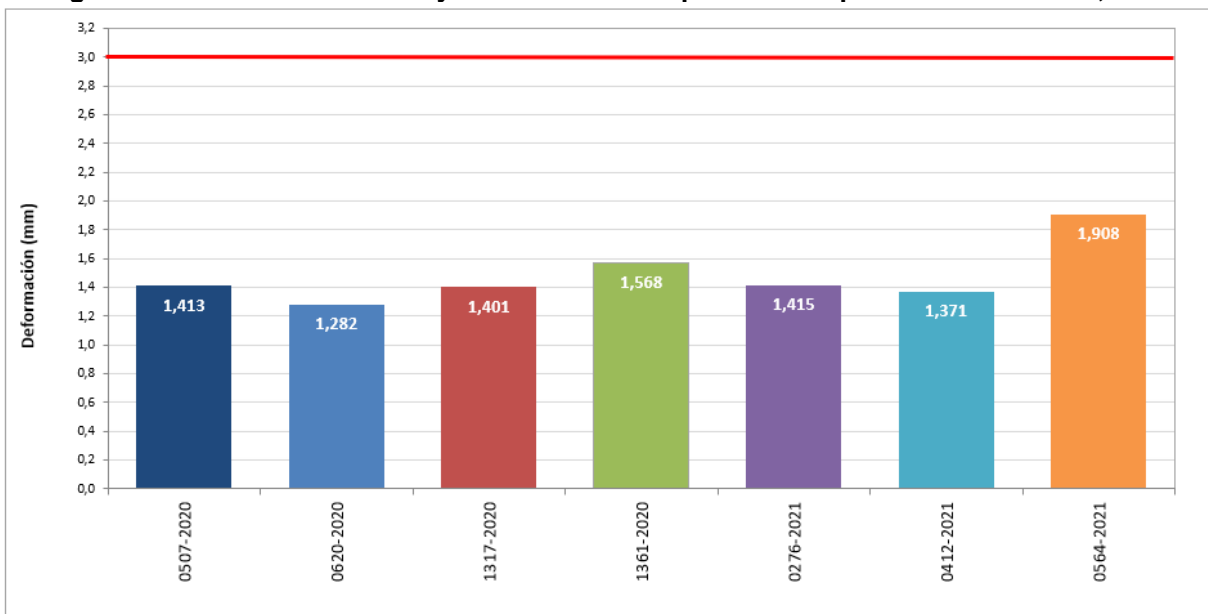
Figura 67. Resultados del ensayo de deformación permanente para la mezcla de 12,5 mm

De los resultados presentados en la Figura 67 se observa que la mezcla asfáltica modificada presenta valores satisfactorios de resistencia a la deformación permanente desde 1,3 a 1,9 mm de surco, con respecto al valor de referencia (especificación de deformación permanente) utilizado para comparar la capacidad de la mezcla asfáltica a soportar la deformación de la matriz agregado asfalto.

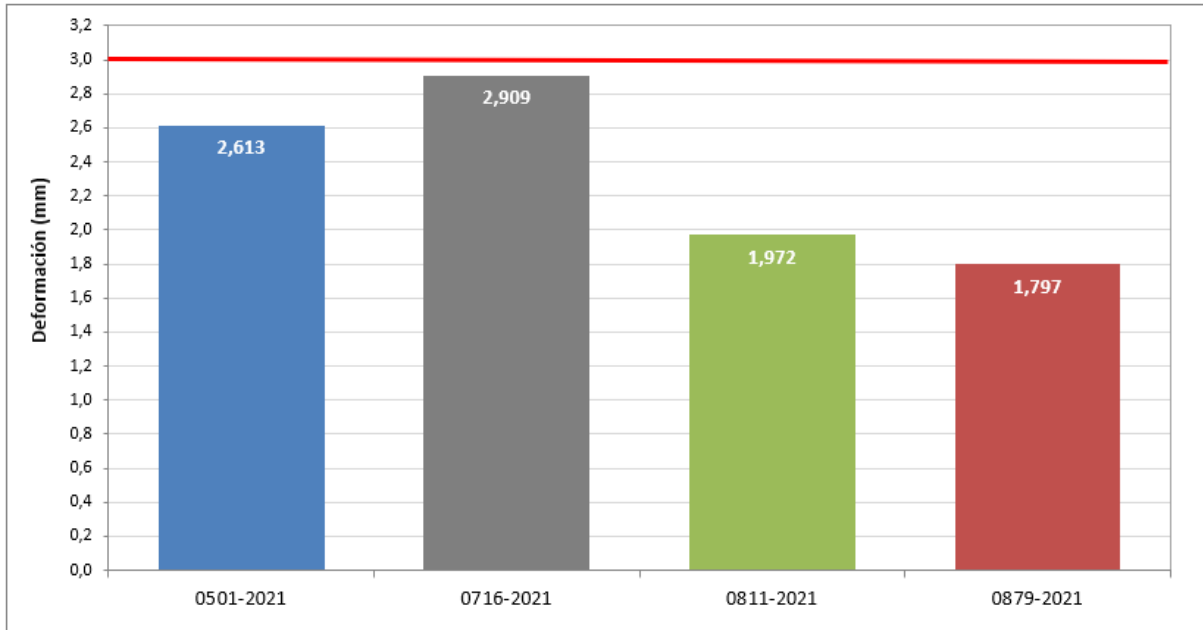
Figura 68. Resultados del ensayo de deformación permanente para la mezcla de 19 mm

La mezcla asfáltica modificada de tamaño de 19 mm reporta resultados de deformación permanente cercanos a la máxima deformación permitida en la especificación del CR2010 con un valor de 2,9 mm. Los restantes resultados muestran valores entre 1,8 y 2,6 mm los cuales cumplen satisfactoriamente la especificación, sin embargo uno de ellos también se encuentra cercano al valor máximo permitido, tal como se observa en la Figura 68.

Es importante considerar que esta mezcla asfáltica de TMN de 19mm, es la correspondiente a la capa de ruedo, en la cual toma mayor relevancia la capacidad de resistir las cargas de tránsito sin que se presenten deformaciones permanentes considerables para el desempeño de la capa. En este sentido, también llama la atención de que la mezcla de menor tamaño de agregado, obtiene menor deformación ante la carga aplicada en el ensayo. Esto se podría relacionar con los valores altos del parámetro de polvo / asfalto y valores altos de VFA, lo que podría influir en mezclas que tienden a ser menos estables y más deformables, aunque se debe indicar que cumplen la especificación solicitada de 3mm.

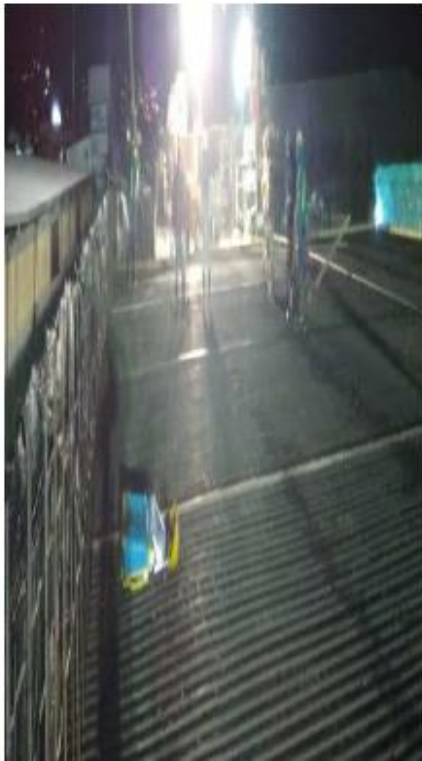
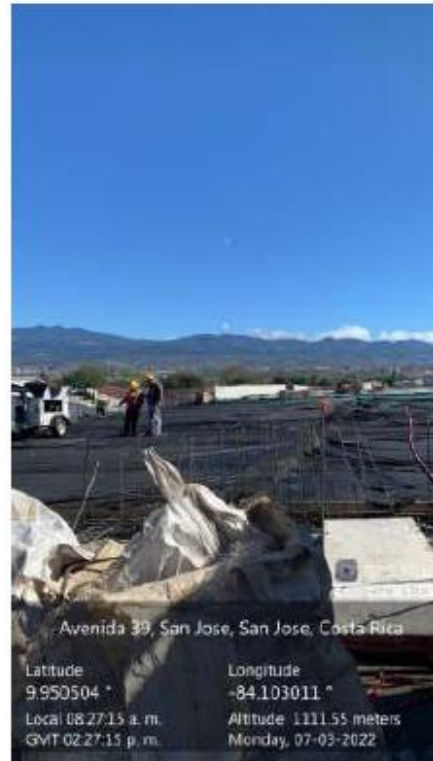
Ilustración 1.Registro fotográfico medidas para colados de tableros

- a) Respecto al seguimiento del informe LM-INF-IC-D-005-2020 se concluye que:
- De acuerdo a la documentación aportada a esta Auditoría, se han considerado mejoras en prácticas constructivas en la colocación y curado del concreto de las losas que tratan de evitar el fisuramiento por contracción del concreto, como acciones de mejora a partir del informe de auditoría técnica y de recomendaciones de los expertos técnicos de la supervisión. Sin embargo, han existido algunos casos puntuales en los que se han evidenciado nuevos agrietamientos que indican que pueden mejorarse estos procesos de colocación y curado.

En el caso específico de las fisuras encontradas en las losas de concreto, es un tema que el Equipo Auditor conoce que se han tomado medidas preventivas y así se menciona en el hallazgo del presente informe. Sin embargo, se han presentado casos adicionales en los que se han evidenciado nuevas fisuras en losas, por lo que se consideró importante informar a la Administración con el fin de que se consideren estos antecedentes para tomar acciones preventivas futuras. Por otra parte, también se conoce y se incluye dentro del hallazgo, que los agrietamientos existentes fueron valorados por los expertos estructurales y que se han girado recomendaciones adicionales para minimizar la aparición de estos agrietamientos, y esto es precisamente lo que el Equipo Auditor quiere transmitir a la Administración y que se continúe en la mejora de procesos constructivos.

Por lo tanto, en el proyecto desde el momento en el que se detectó el hallazgo, se han realizado la implementación de mayores controles de colocación y curado del concreto, para minimizar la aparición de fenómenos tales como la tasa de evaporación del agua del concreto en su periodo de fragua inicial y de curado. Y con el fin de prevenir la ocurrencia de agrietamientos por contracción en las losas de concreto. Siendo que la Administración se encuentra conforme con la aplicación del protocolo y los resultados obtenidos.

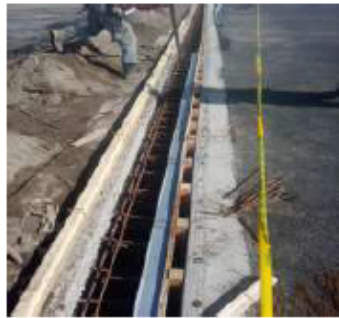
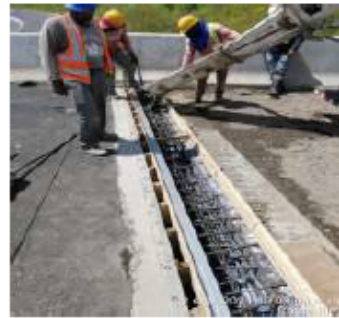
Ilustración 2. Registro Fotográfico limpieza de acero

- Respecto a la exposición de acero de estructuras reforzadas, por periodos prolongados, se han evidenciado acciones de protección de algunos elementos. Sin embargo, es importante mantener esta protección en buen estado con el fin de que se evite la corrosión del acero, principalmente el que queda expuesto por periodos extensos. Por otra parte, se conoce que, a partir del informe de auditoría LM-INF-IC-D-005-2020 y de las notas informe relativas a este tema, se implementó un protocolo de acción de limpieza y de revisión de dimensiones de la varilla que colabora en asegurar una buena condición del acero antes del colado de la estructura con concreto. Es importante indicar que existen algunos casos puntuales como los indicados en el informe, en los que se recomienda la protección permanente mientras se coloca el concreto, con el fin de evitar su exposición innecesaria a la intemperie, principalmente durante periodos excesivos.

En los casos específicos consultados en la radial Heredia y puente quebrada rivera, se aplicó el protocolo para acero expuesto y actualmente esos elementos ya fueron colados en concreto.

De conformidad con lo anterior, se considera que se han tomado las medidas correctivas como la limpieza y cepillado del acero sin que haya afectación en la sección de la varilla, dimensiones de la corrugación y en su resistencia.

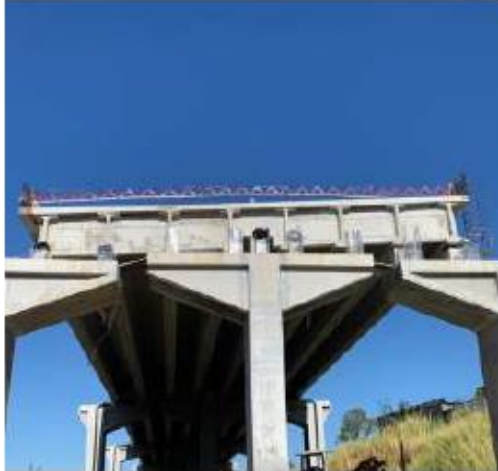
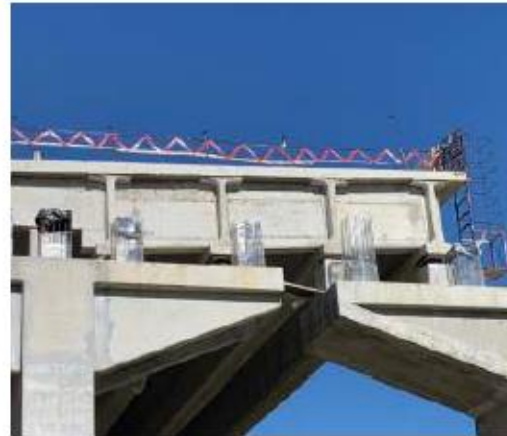
Ilustración 3. Registro fotográfico de conservación de protección de acero

Respecto a la protección del acero de algunos elementos, de igual forma se menciona en el hallazgo que se han implementado acciones para la protección del acero en el proyecto, además de los protocolos de limpieza y medidas de verificación de dimensiones del acero con corrosión. En esto también se han detectado algunos aspectos por mejorar con lo que el objetivo del hallazgo es darle seguimiento al hallazgo del informe pasado, al informar a la Administración y principalmente, recalcar la importancia de que en todo momento se proteja el acero, sobre todo si se prevé que quedará expuesto por periodos extensos.

En el caso del recubrimiento del acero expuesto se mantiene y por medio de la Supervisión se controla que el acero aún se encuentre protegido, tal y como se muestra en el registro fotográfico.
