Laboratorio Nacional de Materiales y Modelos Estructurales (LanammeUCR)

Informe de Auditoría Técnica EIC-LANAMME-INF-008-2021

Segundo Informe de Auditoría Técnica del Avance del Proyecto: Diseño y Construcción del Corredor Vial “Circunvalación Norte”, Ruta Nacional N°39, Sección Uruca (Ruta Nacional N°108) – Calle Blancos (Ruta Nacional N°109).

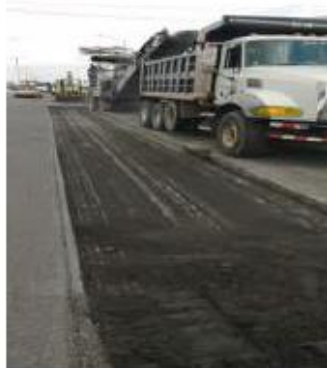
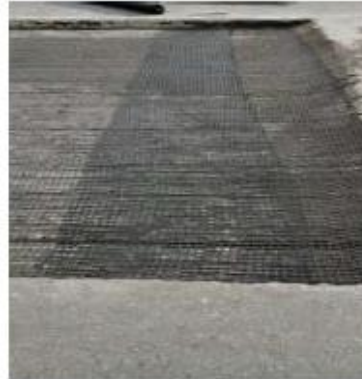
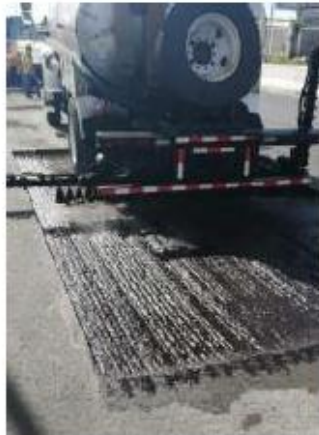
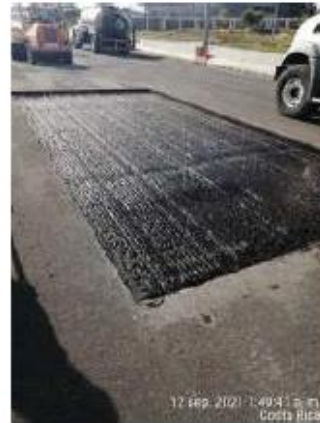
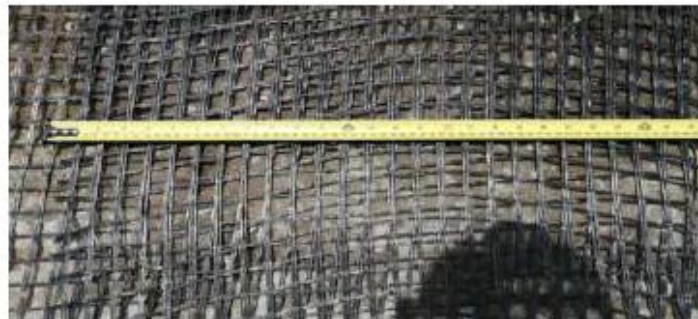
Ilustración 4. Registro Fotográfico de reparación

- Respecto a los deterioros provocados en la capa superficial de mezcla asfáltica en la Unidad Funcional 2B, como consecuencia del almacenamiento de elementos prefabricados y maquinaria, se ha evidenciado que sí se causó daño a la estructura por medio de la valoración del experto técnico de la Supervisión y que se cumplió con la verificación de la condición estructural y superficial de la capa afectada luego del retiro de los elementos. Se evidenció que se tomaron acciones importantes de corrección en la restitución de la capacidad estructural y superficial del pavimento construido. Aunque no fue técnicamente deseable el almacenamiento de estos elementos sobre el pavimento construido, debido al riesgo que representaba, se han tomado acciones que mejoran la condición de afectación del pavimento. Queda pendiente la evaluación de la capacidad estructural con la estructura de pavimento completo, ya que falta la colocación de la capa final de ruedo.

Sobre los deterioros de la capa asfáltica provocados por el almacenamiento de vigas, el hallazgo menciona de forma positiva que efectivamente se realizaron las evaluaciones, mediciones e intervenciones en favor de restituir la capacidad estructural afectada,

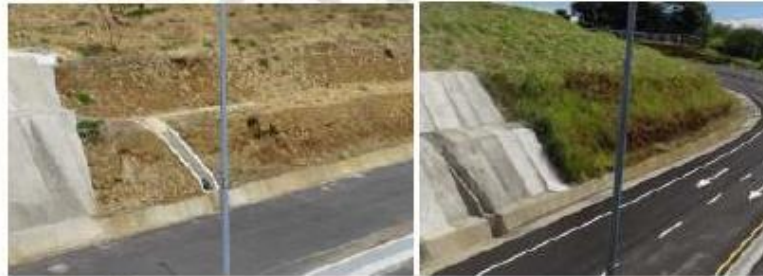
Ilustración 5. Registro fotográfico medidas de erosión

- De acuerdo a los deterioros por erosión de los taludes de la Unidad Funcional 2B, se conoce que a pesar de que esta Unidad había quedado suspendida desde abril de 2019, se ha dado un seguimiento por parte de la Administración, y se han implementado algunas acciones que han logrado proteger parte del talud. Sin embargo, se han observado sitios adyacentes que presentan deterioro que pueden seguir agravándose con el tiempo, en los que la vegetación no se ha logrado desarrollar.

Con respecto al caso de las protecciones de erosión, se han tomado medidas por parte del contratista en sectores como el recubrimiento con tobacemento, además cabe destacar que hay sectores donde se mantiene por parte la Administración la no conformidad en la protección de la erosión y que el contratista tiene pendiente la ejecución de las reparaciones requeridas de acuerdo con las condiciones de deterioro que se alcancen.
