Programa de Infraestructura del Transporte (PITRA)

LM-PI-UP-PN02-2013

INSPECCIÓN DEL PUENTE SOBRE EL RÍO SANDILLAL RUTA NACIONAL No. 1

San José, Costa Rica
10 de Julio del 2013

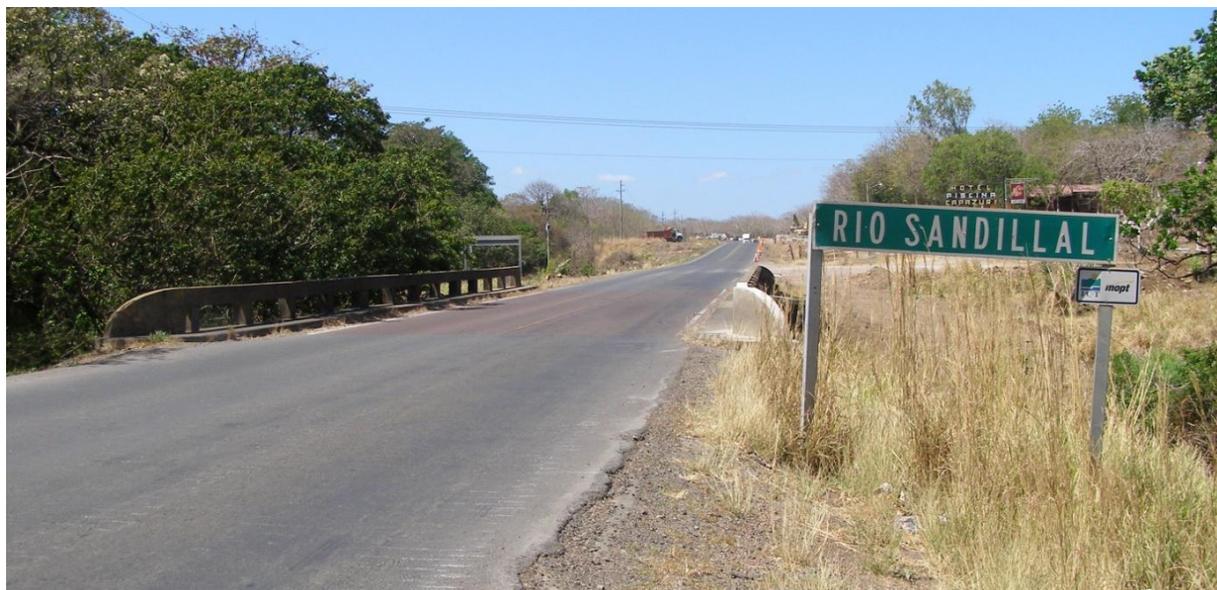
Figura 2: Vista a lo largo de la línea de centro del puente sobre el Río Sandillal

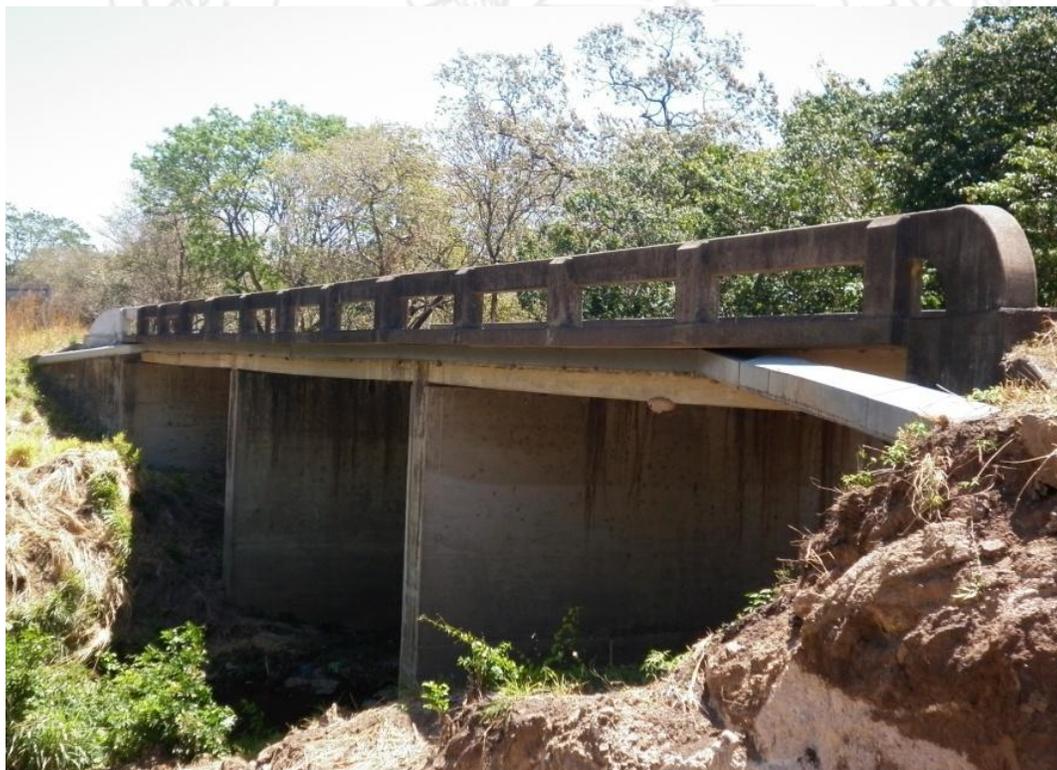
Figura 3: Vista lateral puente sobre el Río Sandillal (vista noreste)

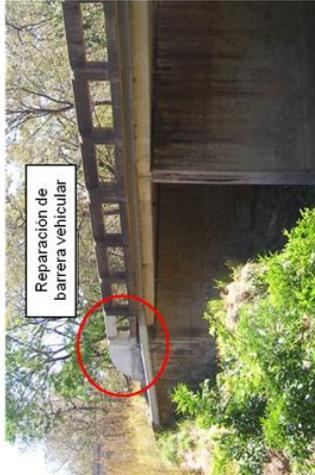
Acabado inadecuado del concreto	
NOTA		Reparación en barraera noreste del tramo 1. Detalles en Fig. 2 y 3.		NOTA		Reparación en barraera noreste del tramo 1 y residuos de formaleta.		DIA		19		MES		2	
No.		4		UBICACION		Barraera vehicular		NOTA		Reparación en barraera noreste del tramo 1 y residuos de formaleta.		DIA		19	
Ver figura 5

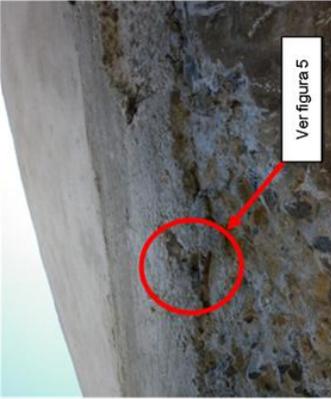
No. 5		Barraera vehicular		DIA		19		MES		2

NOTA		Acero de refuerzo expuesto por falta de recubrimiento en la reparación realizada a la barraera noreste del tramo 1. Detalle en figura 5		NOTA		Acero de refuerzo expuesto por falta de recubrimiento en la reparación realizada a la barraera noreste del tramo 1.		DIA		19		MES		2	
Ver figura 7

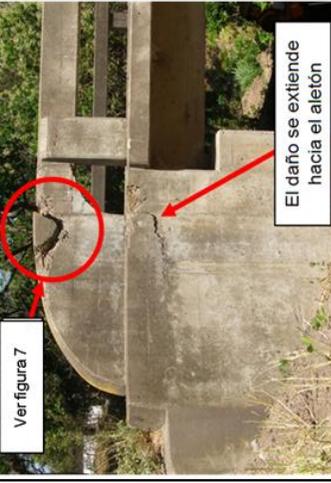
No. 6		Barraera vehicular		DIA		19		MES		2	
NOTA		Daño por impacto en barraera y alfon sur oeste del tramo 3. Detalle en figura 7.		DIA		19		MES		2		AÑO		2013	
El daño se extiende hacia el alejón				NOTA		Daño por impacto en barraera y alfon sur oeste del tramo 3. Detalle en figura 7.		DIA		19		MES		2

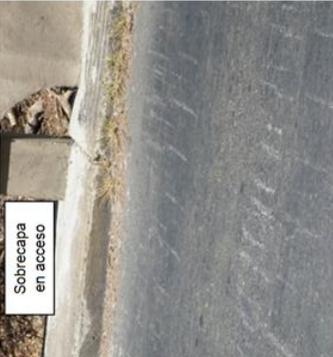
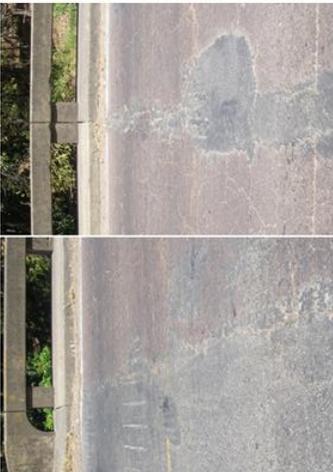
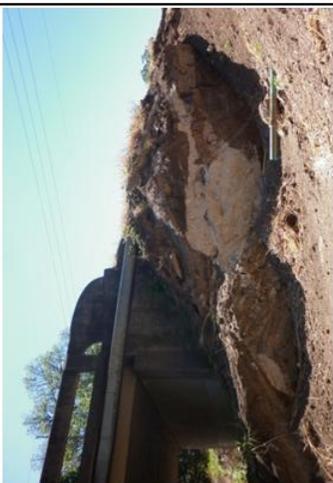
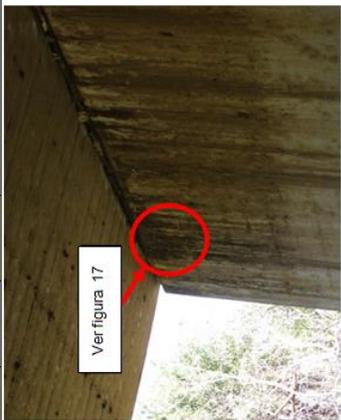
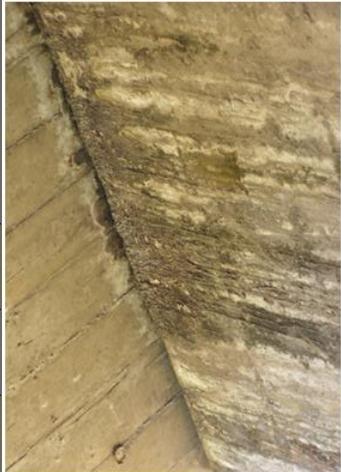
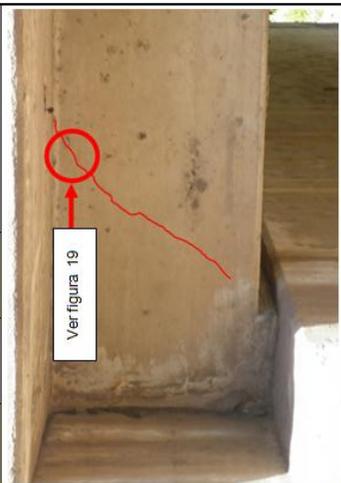
DIRECCION DE PUENTES		INSPECCION DE PUENTES(FOTOS)		Region 2 CONAVI															
NOMBRE DEL PUENTE		Río Santallal		Guacacaste		Cañas		Cañas		Cañas		Cañas							
No. DE LA RUTA		1		LATITUD NORTE		10 ° 26 '		LONGITUD ESTE		85 ° 6 '		FECHA DE CONCLUSION DE CONSTRUCCION							
KILOMETRO		167+700		No.		14		No.		15		No se tiene informacion							
No.		13		No.		14		No.		15		No.							
UBICACION		Accesos		UBICACION		Juntas de expansion		UBICACION		Juntas de expansion		UBICACION							
DIA		MES		AÑO		DIA		MES		AÑO		DIA		MES		AÑO			
19		2		2013		19		2		2013		19		2		2013			
No.		16		No.		17		No.		18		No.		19		No.			
UBICACION		Pila		UBICACION		Pila		UBICACION		Pila		UBICACION		Losa		UBICACION			
Sobrecapa de asfalto en la junta sobre el bastion 1.		Sobrecapa de asfalto en la junta sobre el bastion 2 (izquierda) y sobre pila 2 (derecha).		Eflorescencias y humedad por filtración de agua en la parte superior de la pila 1 por las juntas entre superestructuras		Eflorescencias y humedad por filtración de agua en la parte superior de la pila 1 por las juntas entre superestructuras		Eflorescencias y humedad por filtración de agua en la parte superior de la pila 1 por las juntas entre superestructuras		Eflorescencias y humedad por filtración de agua en la parte superior de la pila 1 por las juntas entre superestructuras		Eflorescencias y humedad por filtración de agua en la parte superior de la pila 1 por las juntas entre superestructuras		Eflorescencias y humedad por filtración de agua en la parte superior de la pila 1 por las juntas entre superestructuras		Eflorescencias y humedad por filtración de agua en la parte superior de la pila 1 por las juntas entre superestructuras

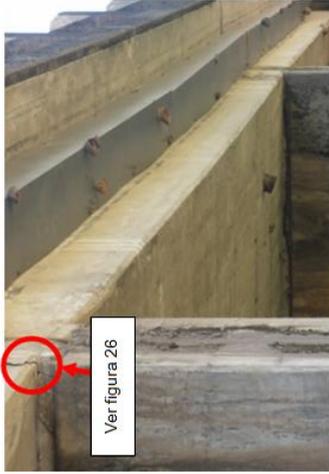
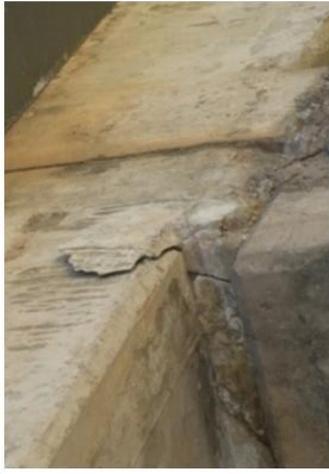
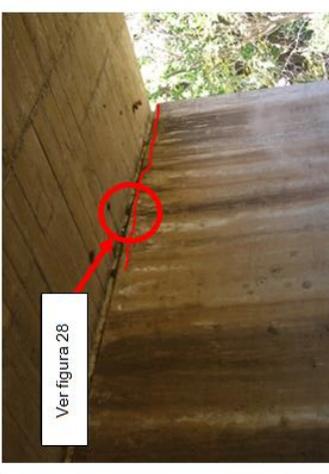
DIRECCION DE PUENTES										NO. 5 / 5	
INSPECCION DE PUENTES (FOTOS)											
NOMBRE DEL PUENTE		Río Sandiñal		ADMINISTRADO POR		Region 2 CONAVI		FECHA DE DISEÑO		DIA MES AÑO	
No. DE LA RUTA		Primaria		PROVINCIA Guanacaste		Region 2 CONAVI		31,57 "		9 Sept 1952	
KILOMETRO		167+700 km		CANTON Cañas		LATITUD NORTE 10 °		31,57 "		DIA MES AÑO	
No.		25		DISTRITO Cañas		LONGITUD ESTE 83 °		36,9 "		DIA MES AÑO	
UBICACION		Apoyo		No.		26		27		UBICACION	
No.		25		No.		26		27		No.	
NOTA		Aguetamiento y desprendimiento de concreto en el apoyo sobre la pila 1. Detalle en fig. 26		NOTA		Aguetamiento y desprendimiento de concreto en el apoyo sobre la pila 1.		NOTA		Grieta horizontal en la parte superior de la pila 1. Detalle en fig. 28	
DIA MES AÑO		19 2 2013		DIA MES AÑO		19 2 2013		DIA MES AÑO		19 2 2013	
UBICACION		Pila		UBICACION		UBICACION		UBICACION		UBICACION	
No.		28		No.		28		No.		No.	
NOTA		Grieta horizontal en la parte superior de la pila 1.		NOTA		Grieta horizontal en la parte superior de la pila 1.		NOTA		Grieta horizontal en la parte superior de la pila 1.
