UNIVERSIDAD DE  
COSTA RICA

LABORATORIO NACIONAL  
DE MATERIALES Y MODELOS ESTRUCTURALES

Informe: LM –IC–D–0829–2020

# **Evaluación de la Ruta Nacional 18, tramo entre el cruce de Limonal y el puente sobre el Río Tempisque, Guanacaste, Costa Rica**

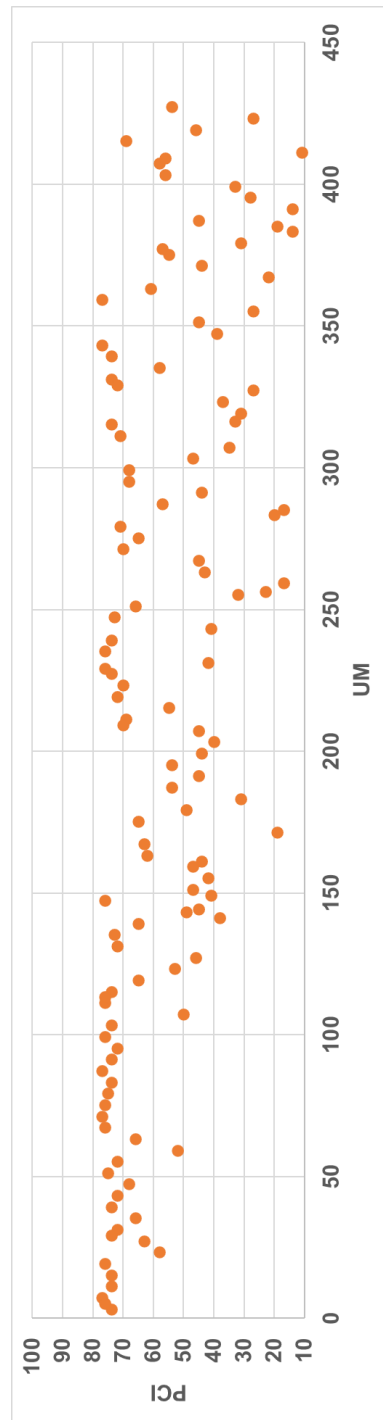
Figura 5: Variación del valor de PCI para las unidades de muestreo evaluadas

De acuerdo con lo mostrado en las Figuras 4 y 5, los primeros 5 km del pavimento muestran una condición de PCI que oscila entre 77 y 60 cayendo en una categoría de condición *Satisfactoria* en su mayoría, donde los deterioros más predominantes son los relacionados con la textura superficial y el daño en el sello (Apéndice 1). Sin embargo, a partir de la estación 6+250 m y hasta la 9+360 m la condición del PCI cae a un promedio de 48, obteniendo valores tan pequeños como 19. Así mismo, entre la estación 11+475 m a 13+860 m el PCI tiene un promedio de 45, con algunos valores individuales de 17. Finalmente, entre la estación 16+510 m a la 18+000 m, se obtiene un promedio de PCI de 33, con los valores individuales más pequeños de todo el levantamiento (PCI=14).

Las UM que se encuentran en categoría seria o fallada, presentan la mayor cantidad de agrietamientos severos y losas divididas. En la Figura 6, se muestra un mapa con la variación del PCI obtenido a lo largo del pavimento rígido evaluado.

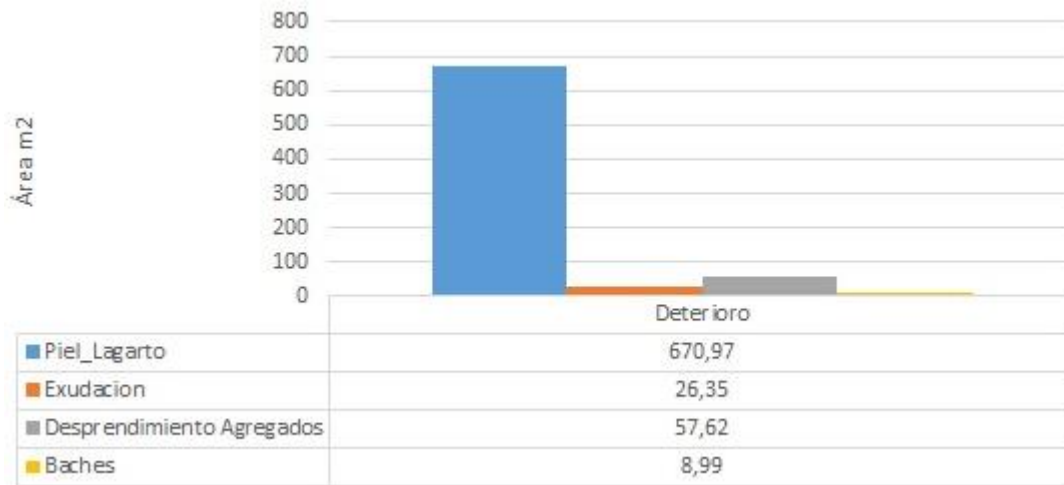
Figura 7: Deterioros por área identificados, sección de pavimento flexible

A partir de los datos obtenidos con el equipo de auscultación visual, se realizó un análisis detallado en 33 unidades de muestreo, de las 215 que conforman la sección en mezcla asfáltica. De este análisis, se concluye que los deterioros con mayor presencia son el agrietamiento longitudinal y transversal, así como el cuero de lagarto. Otros deterioros presentes, pero en menor proporción, son el agrietamiento de borde, el desprendimiento de agregados, la exudación y el bacheo (Figuras 7 y 8).

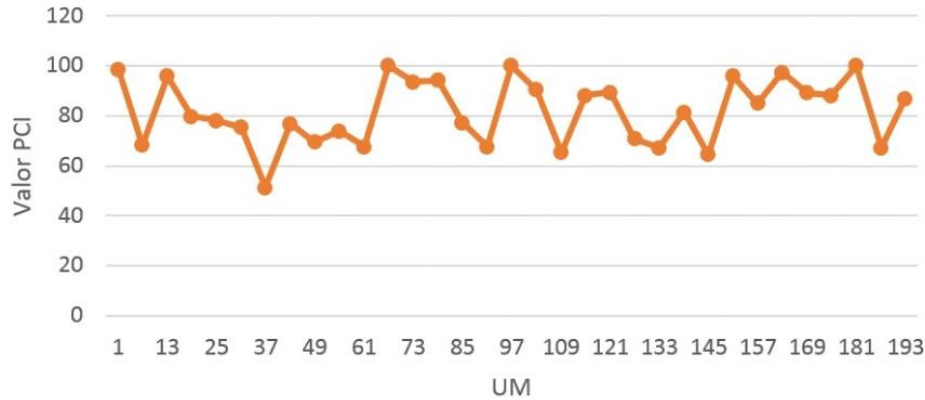
Figura 9: Variación del PCI en las unidades de muestreo, sección de pavimento flexible

valor de PCI. Con base en los resultados obtenidos, las UM presentan valores desde 100 (condición buena) hasta 51 (condición mala) (Figura 9).

Por tanto, la sección de pavimento flexible presenta un valor promedio de 82, lo cual le da una categoría de *Satisfactoria* con base en la escala del MAV-2016. Sin embargo, es importante notar que 8 de las 33 unidades de muestreo evaluadas (24%), presentan un valor PCI en el rango de *Malo a Pobre* (Figura 10).

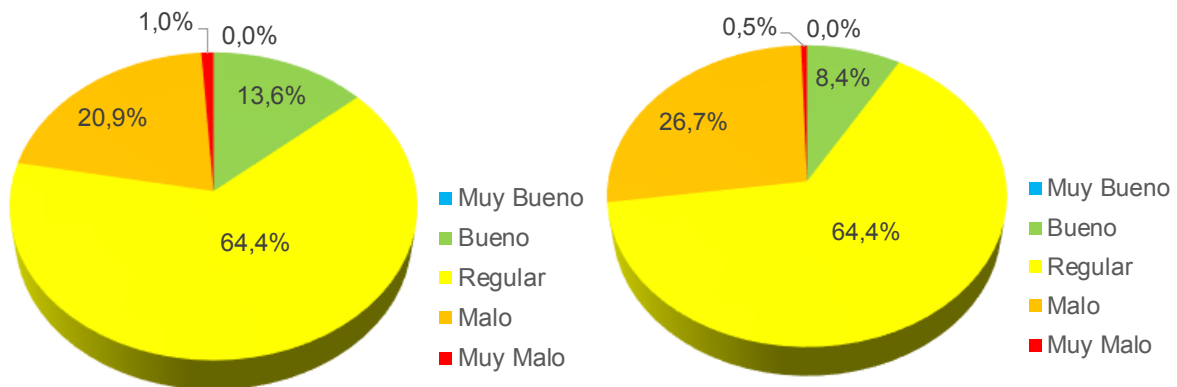
Figura 11: Resultados IRI para el tramo en concreto (izquierda sentido Limal – Tempisque, derecha sentido Tempisque – Limal)

Para ambos sentidos, los resultados son similares. En general, dos terceras partes de la longitud presentan valores de IRI en el rango de regular, mientras que aproximadamente una cuarta parte presentan resultados en los rangos de malo a muy malo. Como se verá más adelante, a partir de los datos de IRI se crearán tramos homogéneos, los cuales se combinarán con aquellos obtenidos por escalonamiento para crear la propuesta final de tramificación homogénea, y su posterior análisis de Notas de Calidad QR.

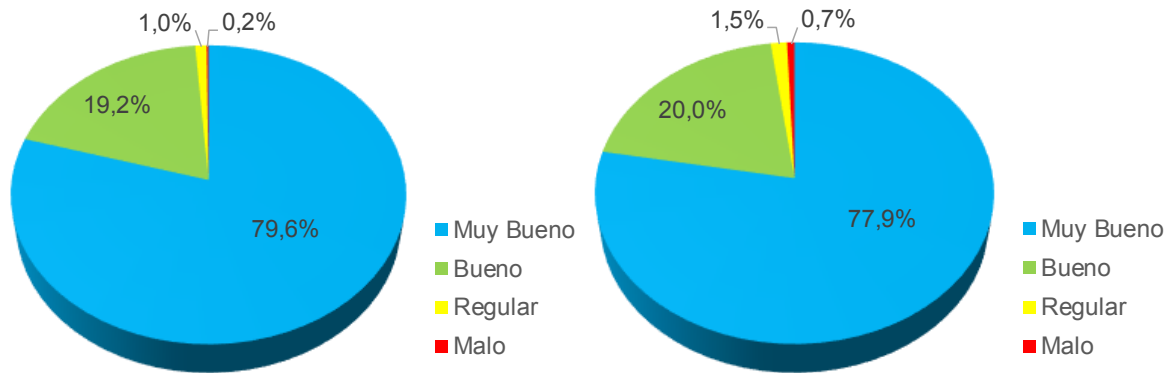
Figura 12: Resultados FLT para el tramo en concreto (izquierda sentido Limonal – Tempisque, derecha sentido Tempisque – Limonal)

De nuevo, se obtienen resultados muy similares para ambos sentidos. Como se observa, la ruta presenta una buena condición en este parámetro, donde aproximadamente 98% de su longitud tiene valores de escalonamiento menores a los 10 mm. Es importante recalcar que estos valores de escalonamiento reportados, son aquellos tanto entre losas como en las grietas: por tanto, aun cuando en el tramo se presentan agrietamientos en las losas (tal y como se vio en el Capítulo 2 de Deterioros), sólo aquellos en sentido transversal pueden ser detectados por este equipo, siempre y cuando exista un desnivel apreciable entre ambas caras. Tal y como se realizó con los datos de IRI, los datos de escalonamiento fueron procesados para obtener tramos homogéneos, los cuales se presentarán a continuación.

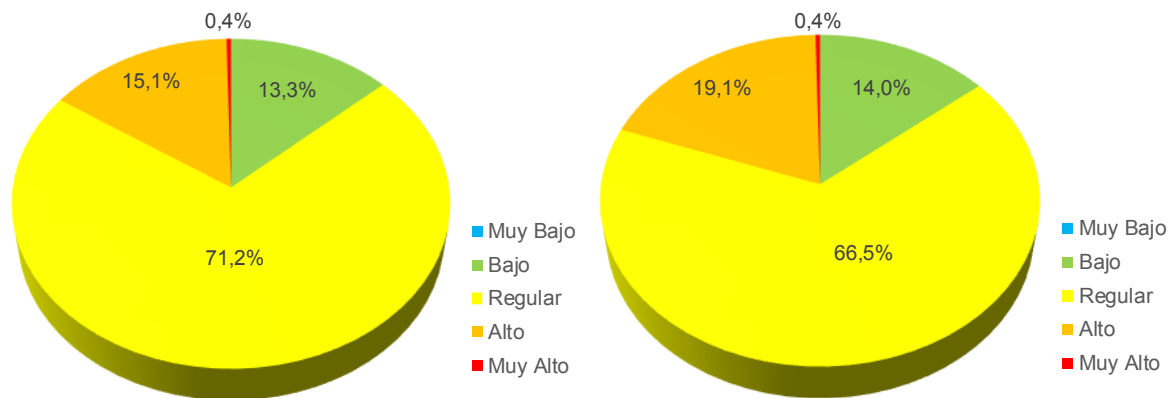
Figura 15: Resultados IRI para el tramo de pavimento flexible (izquierda sentido Limal – Tempisque, derecha sentido Tempisque – Limal)

Al igual que el segmento en concreto, se obtienen resultados similares para ambos sentidos. En general, un 14% de su longitud presenta valores de IRI en el rango Bajo, dos terceras partes rango de Regular y el restante en los rangos Alto y Muy Alto. Estos resultados son muy parecidos a aquellos obtenidos para el segmento en concreto, esto a pesar de los distintos tipos de estructura que compone cada segmento.

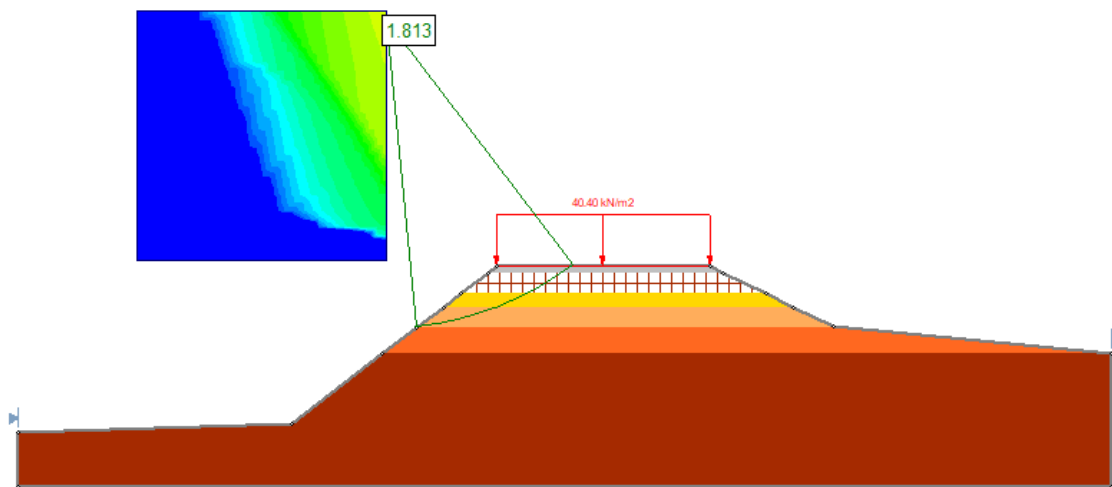
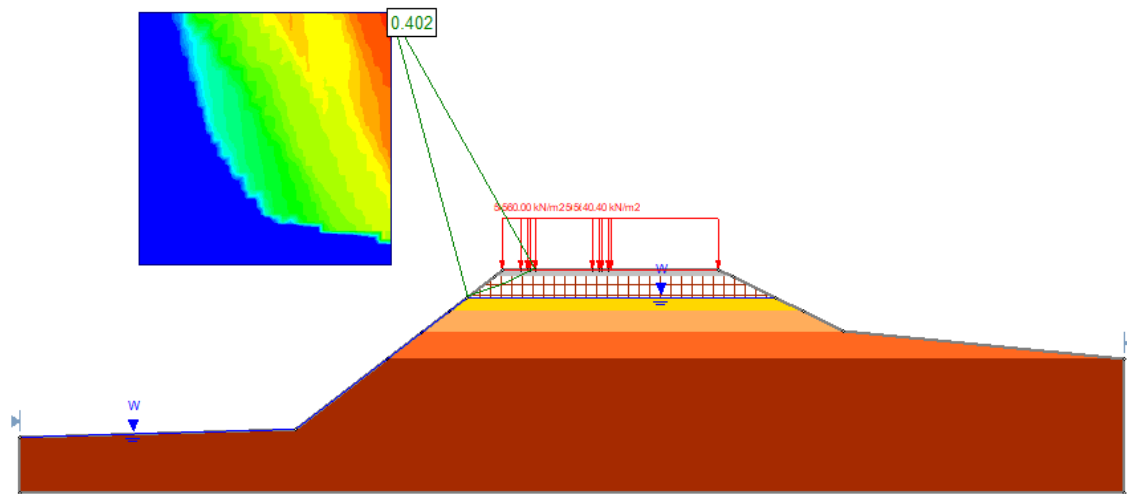
(b) Escenario 2: condición saturada de las capas inferiores y el peso del eje de diseño  
Figura 35: Resultados de las modelaciones realizadas para el estacionamiento 5+400

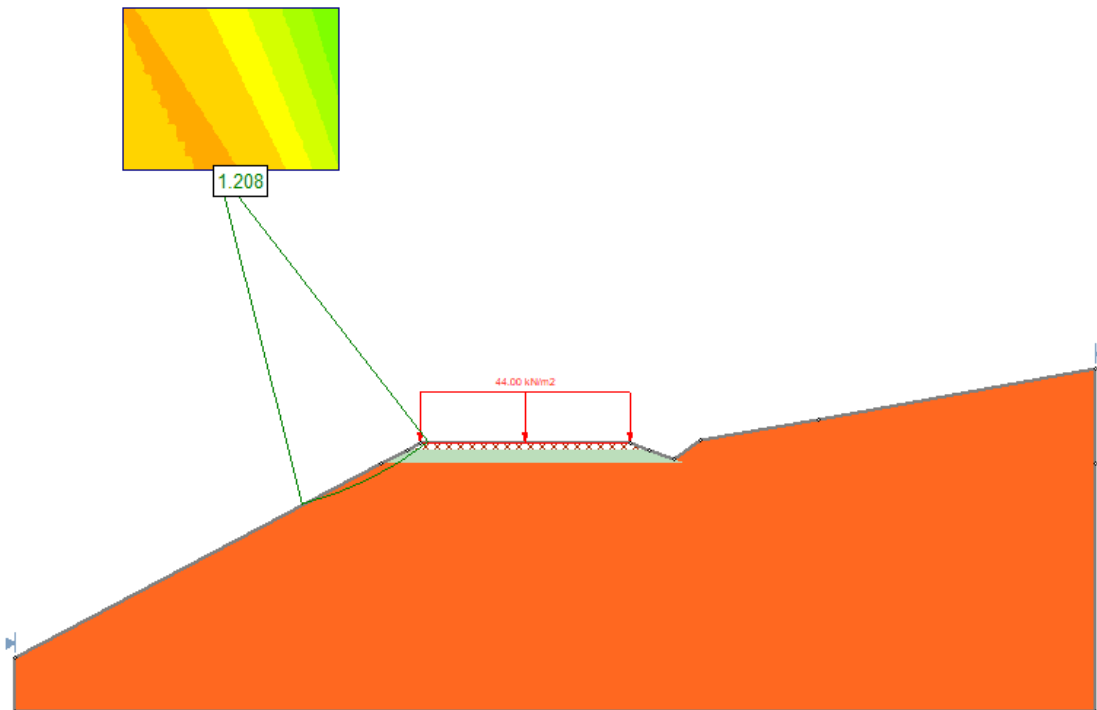
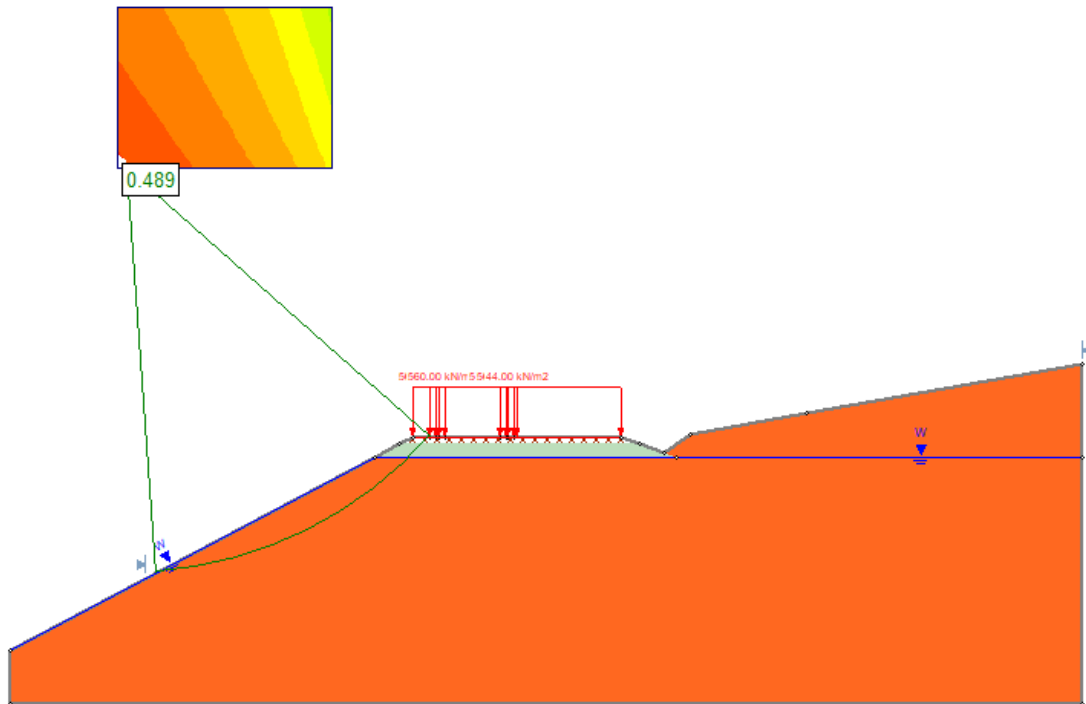
En las Figuras 35, 36, 37 y 38 se presentan los resultados obtenidos del Factor de Seguridad (FS) de las modelaciones y las líneas de falla para los dos primeros escenarios modelados. De esta manera, como se observa en la Figura 36(a), en el estacionamiento 11+700, se presenta el FS más bajo (1,208), valor muy próximo al mínimo recomendado por el CGTLCR para la condición estática, indicando la necesidad de atención en esta sección de la carretera.

(b) Escenario 2: condición saturada de las capas inferiores y el peso del eje de diseño  
Figura 36: Resultados de las modelaciones realizadas para el estacionamiento 11+700

En la [Tabla 10](#) se presenta un resumen de los Factores de Seguridad obtenidos para todas las modelaciones realizadas. Como se puede observar, hubo una reducción de los FS entre el escenario 1 (condición estática que considera el peso propio de los materiales), y el escenario 3 (en el cual se considera el coeficiente pseudoestático). En general, para los escenarios 1 y 3, en todos los casos los FS obtenidos cumplen los valores mínimos recomendados por el CGTLCR, a excepción del estacionamiento 11+700 en el cual puede darse una falla de estabilidad del talud

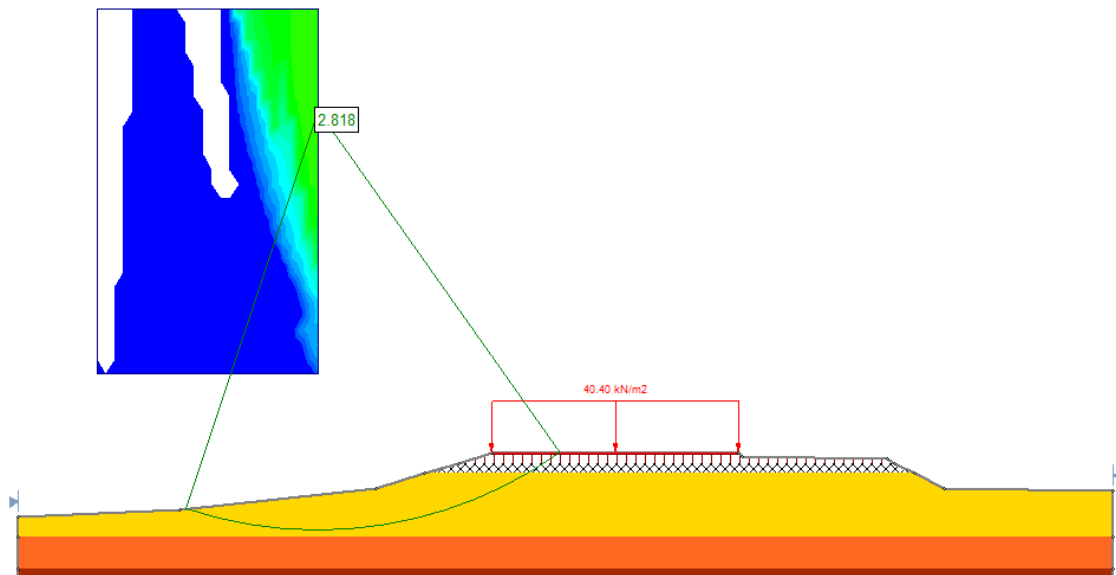
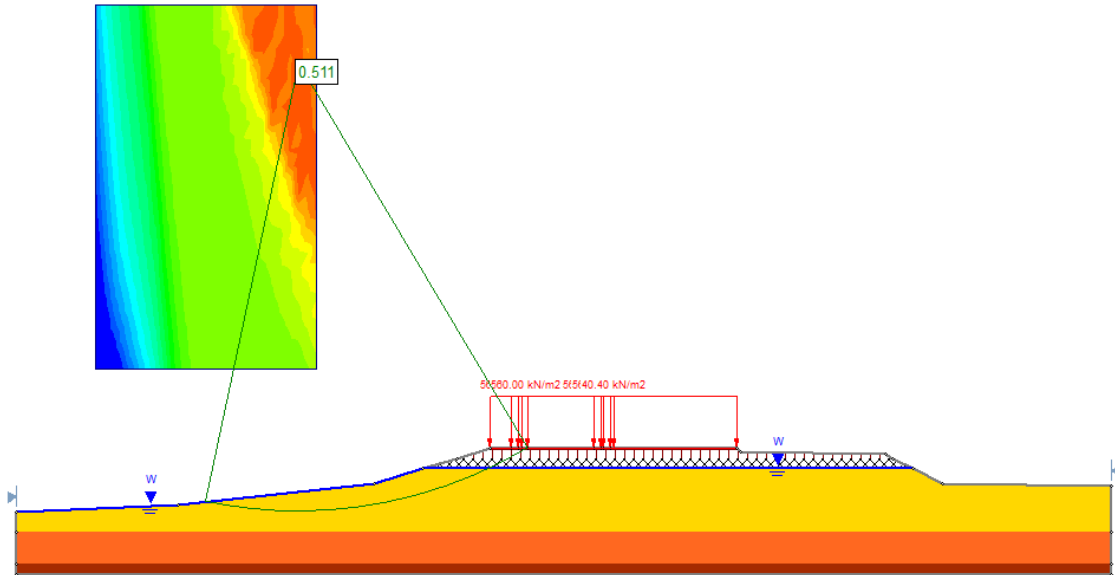
(b) Escenario 2: condición saturada de las capas inferiores y el peso del eje de diseño  
Figura 37: Resultados de las modelaciones realizadas para el estacionamiento 17+600

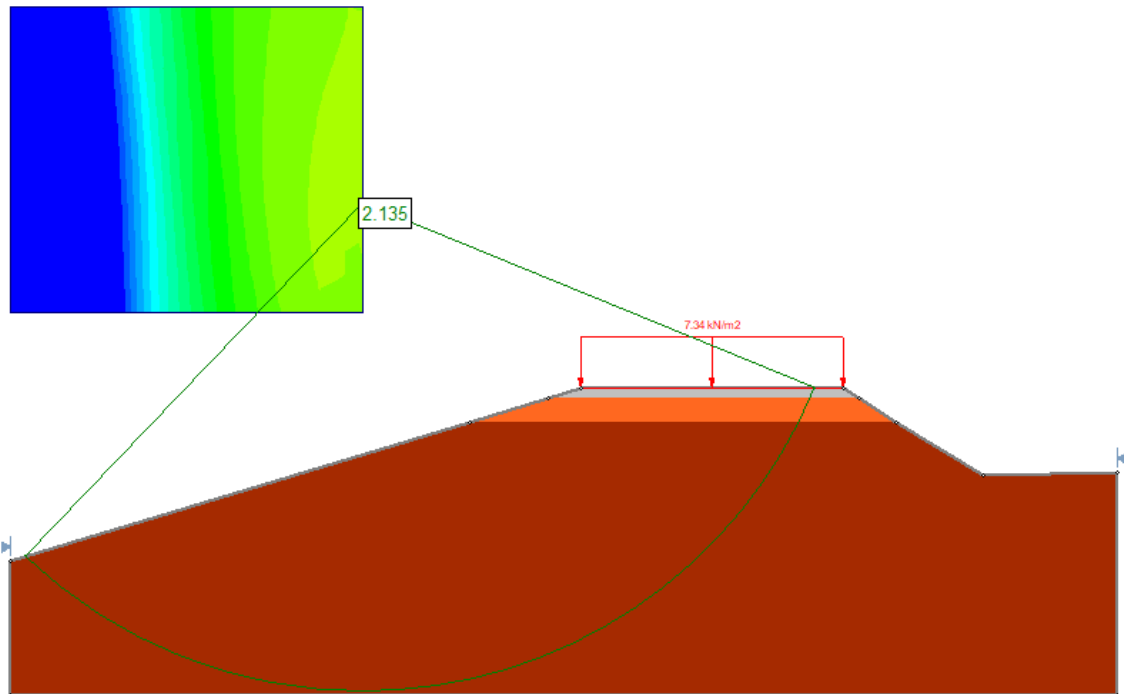
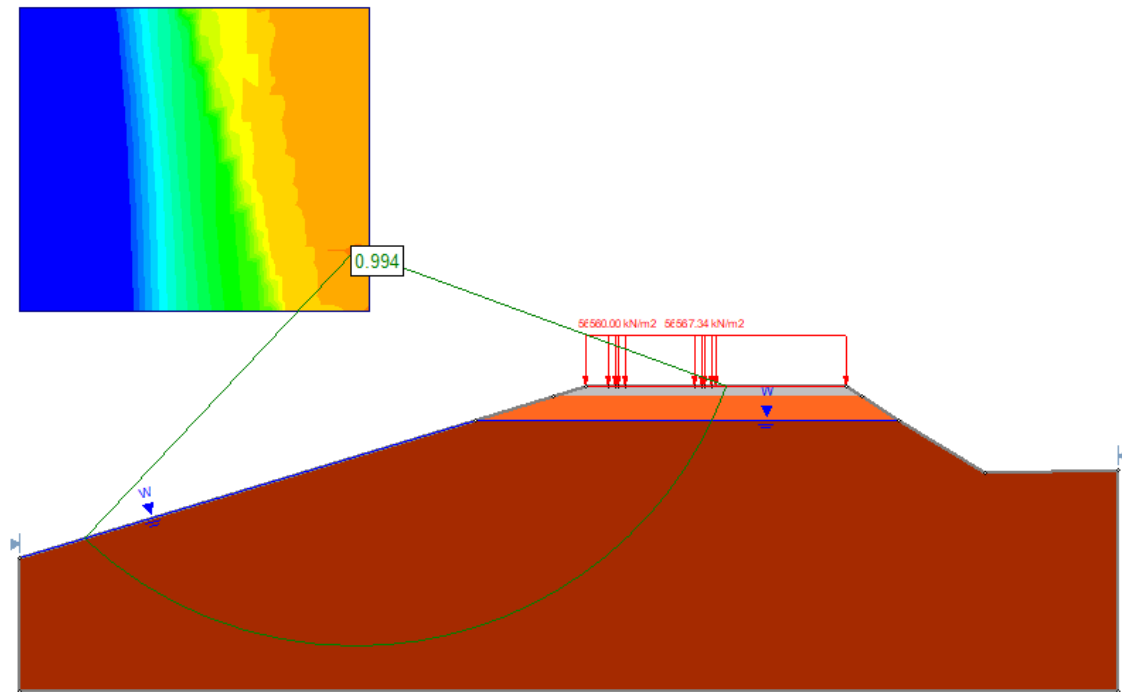
Figura 38: Resultados de las modelaciones realizadas para el estacionamiento 21+000
