Informe: LM – PI – UGERVN – 8 – 2020

Evaluación de la Ruta Nacional 1 Carretera Interamericana Norte, tramo Cañas - Liberia, Guanacaste, Costa Rica

**Unidad de Gestión y Evaluación
de la Red Vial Nacional
PITRA – LanammeUCR**

San José, Costa Rica
Enero, 2020

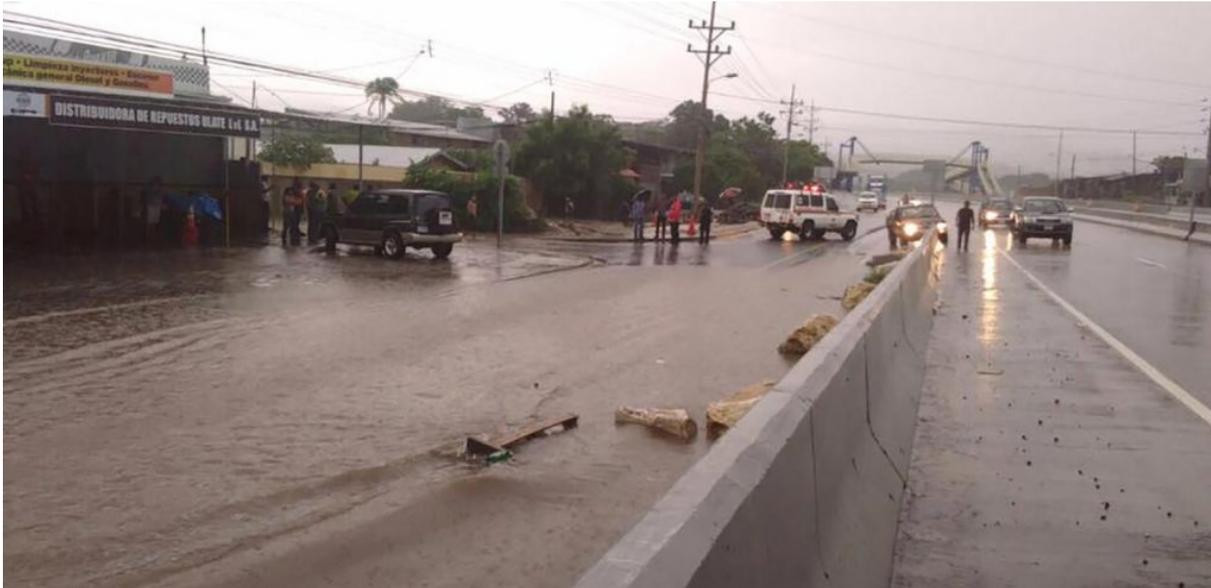
A todo lo anterior, se debe agregar que desde mucho antes de la aceptación de las obras, en varios pueblos ubicados a las orillas de esta ruta, se dieron problemas de inundación debido al cambio en las condiciones de drenaje superficial que provocó la construcción de esta obra, lo que sugiere posibles debilidades en la gestión de los estudios y diseños hidráulicos. Lo anterior, especialmente en caseríos en las inmediaciones de Cañas (Figura 2).

Figura 2. Inundación ocurrida cerca del acceso al poblado de Cañas, en julio del 2016
(imagen tomada del sitio web <http://vozdeguanacaste.com>)
