Informe: EIC-Lanamme-INF-0949-2022

### INFORME DE INSPECCIÓN RUTINARIA

PUENTE SOBRE RUTA NACIONAL N.º 136 (CALLE LA GARITA)  
RUTA NACIONAL N.º 27

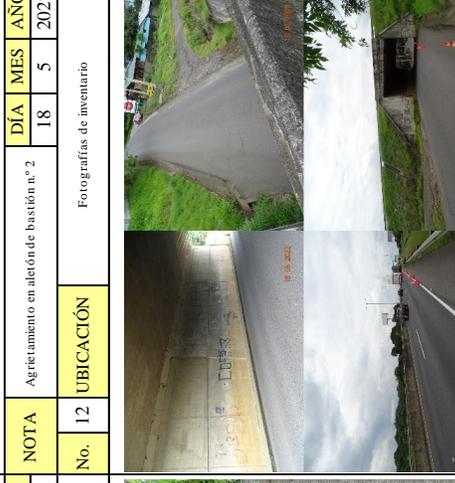
NOTA Deficiencias en bastión n.º 1		NOTA Niños de piedra en aletones de bastiones n.º 1 y n.º 2		NOTA Agrrietamiento en aletón de bastión n.º 2		NOTA Fotografías de inventario	
DÍA MES AÑO 18 5 2022		DÍA MES AÑO 18 5 2022		DÍA MES AÑO 18 5 2022		DÍA MES AÑO 18 5 2022
