Laboratorio Nacional de Materiales y Modelos Estructurales

Informe: EIC-Lanamme-INF-0776-2022

Informe de Evaluación del Proyecto San José – Caldera Ruta Nacional 27 Años 2021 – 2022

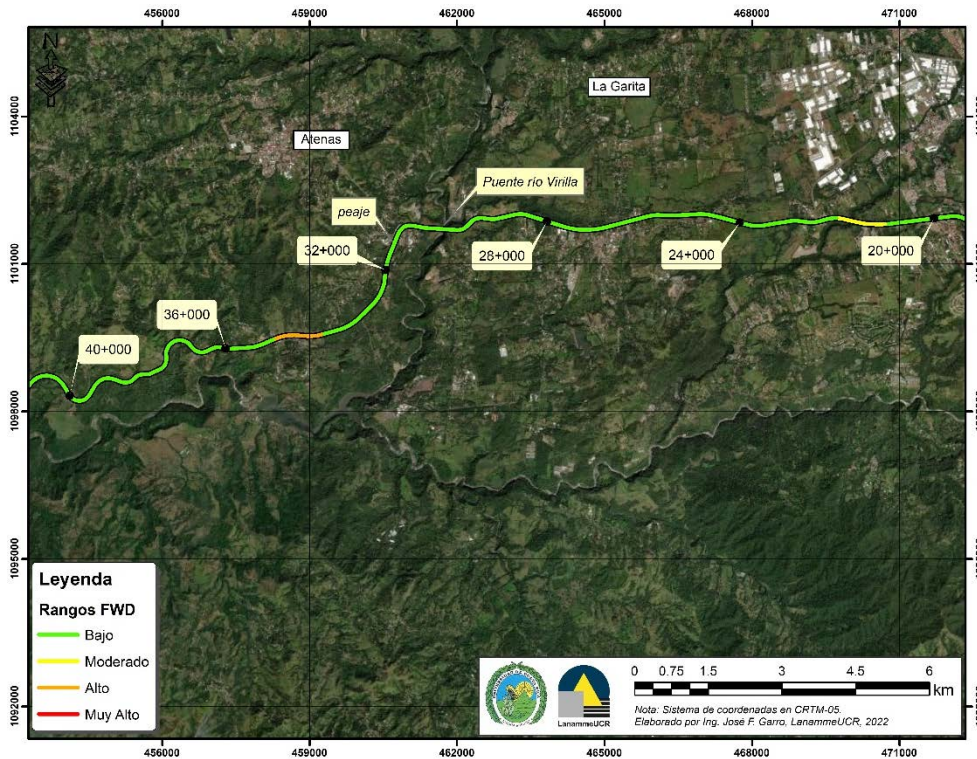
Figura 3. Ubicación de algunos tramos con deflexiones moderados, altas y bajas, sentido San José - Caldera.

En la Figura 3 se muestra la ubicación geográfica de algunos tramos que cuentan con valores de deflectometría entre moderados y altos, para el sentido de San José – Caldera.

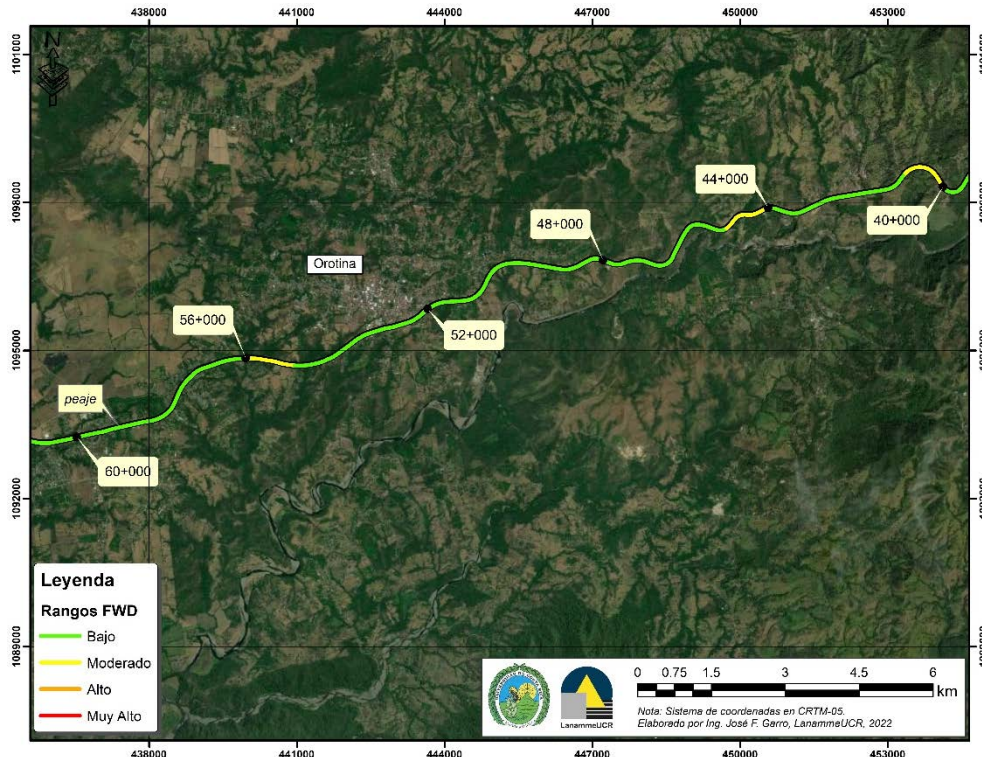
Figura 5. Ubicación de algunos tramos con deflexiones moderadas y bajas, sentido Caldera – San José.

En la Figura 5 se muestra la ubicación geográfica de tramos con deflexiones en el rango de moderadas, para el sentido Caldera - San José.

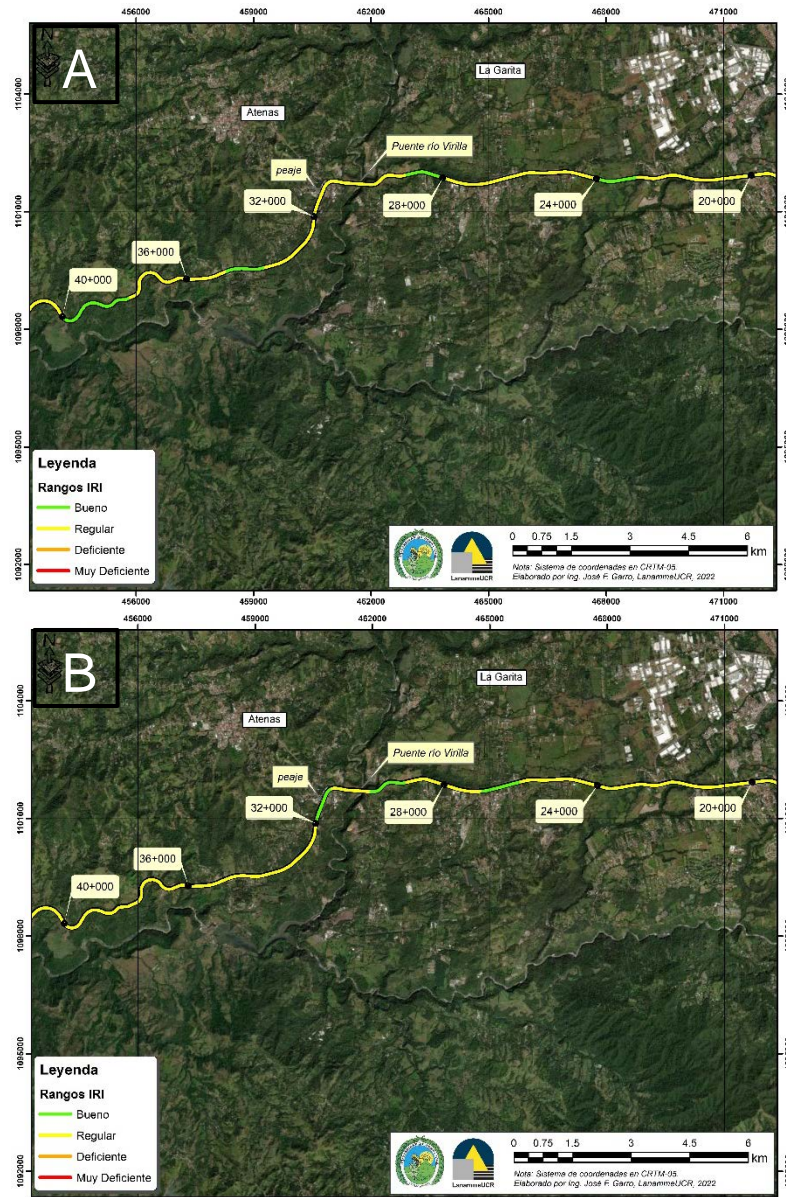
Figura 8. Ubicación de tramos con un IRI entre moderado y bajo.
A) sentido San José - Caldera, B) sentido Caldera - San José

En la Figura 8 se muestran algunos tramos que cuentan con una condición funcional regular, para ambos sentidos de la ruta.

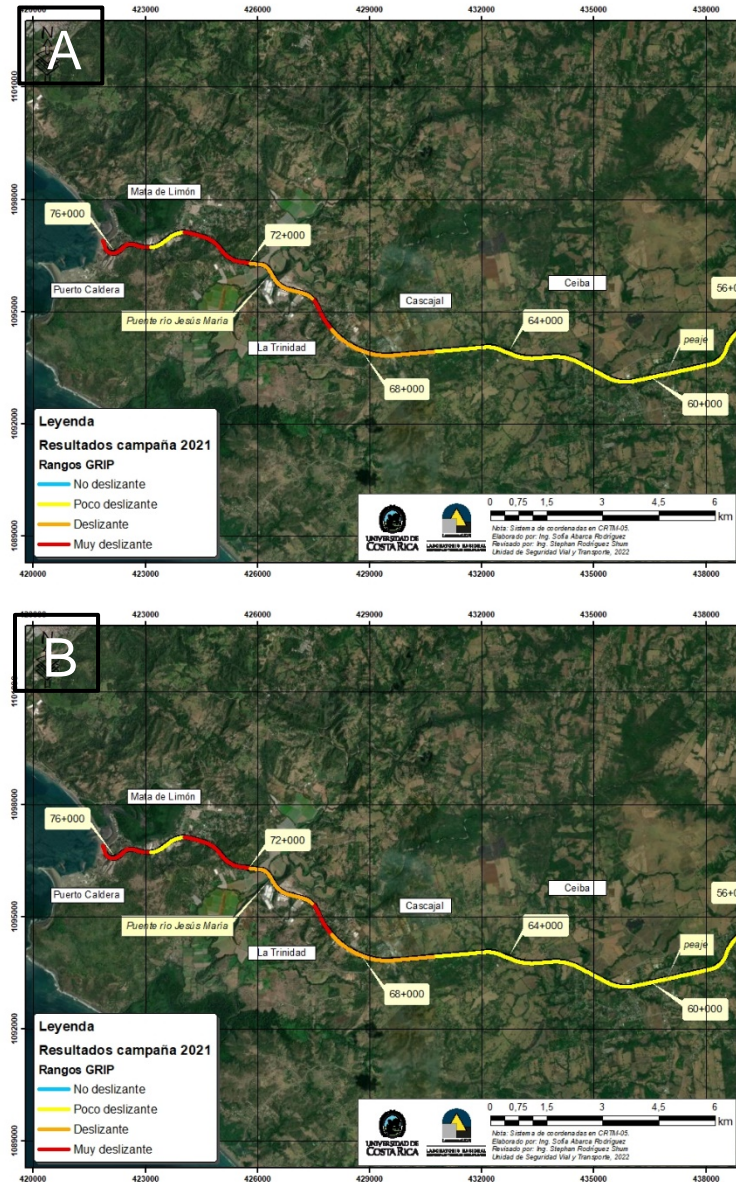
Figura 15. Ubicación de tramos con valores de fricción de poco deslizante a muy deslizante.
A) sentido San José – Caldera, B) Caldera – San José

En la Figura 15 se muestra la ubicación geográfica de algunos tramos con valores bajos de fricción, según el análisis realizado con el *GripTester*.

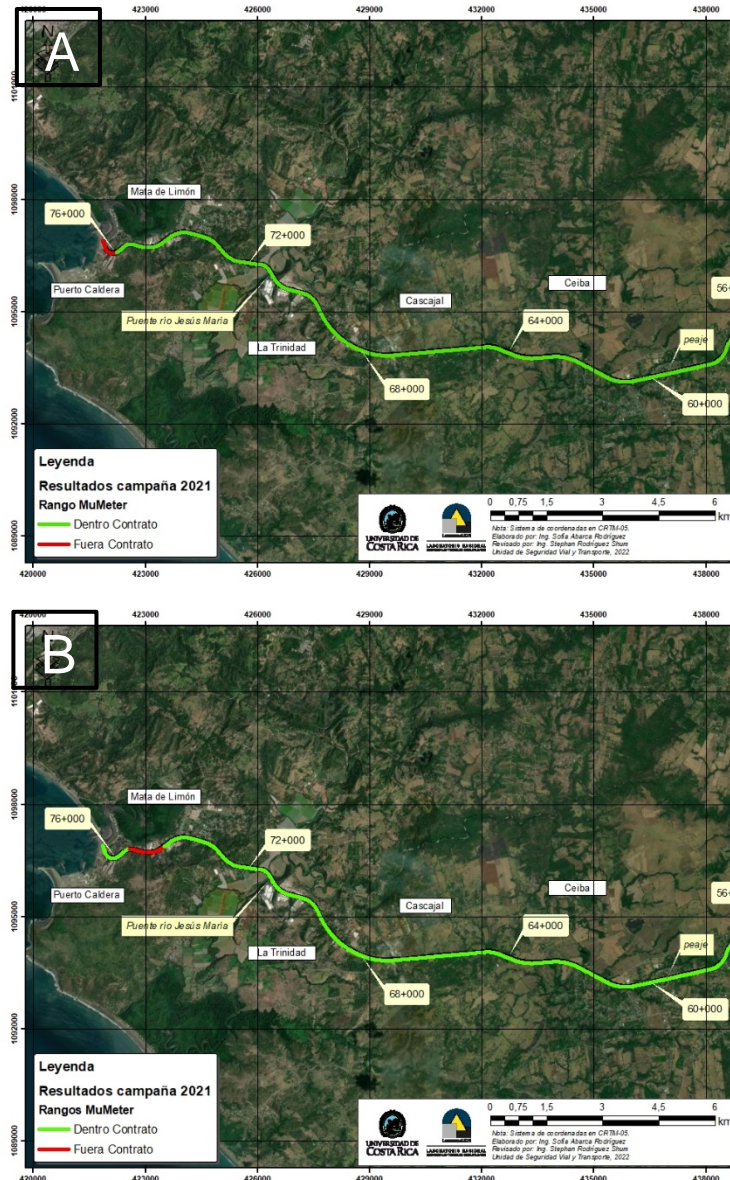
Figura 16. Ubicación de tramos con valores de fricción que cumplen o incumplen con el contrato.
A) sentido San José – Caldera, B) sentido Caldera – San José

En la Figura 16 se muestra los tramos donde hay mayor presencia de valores que incumplen con los rangos indicados en el contrato.

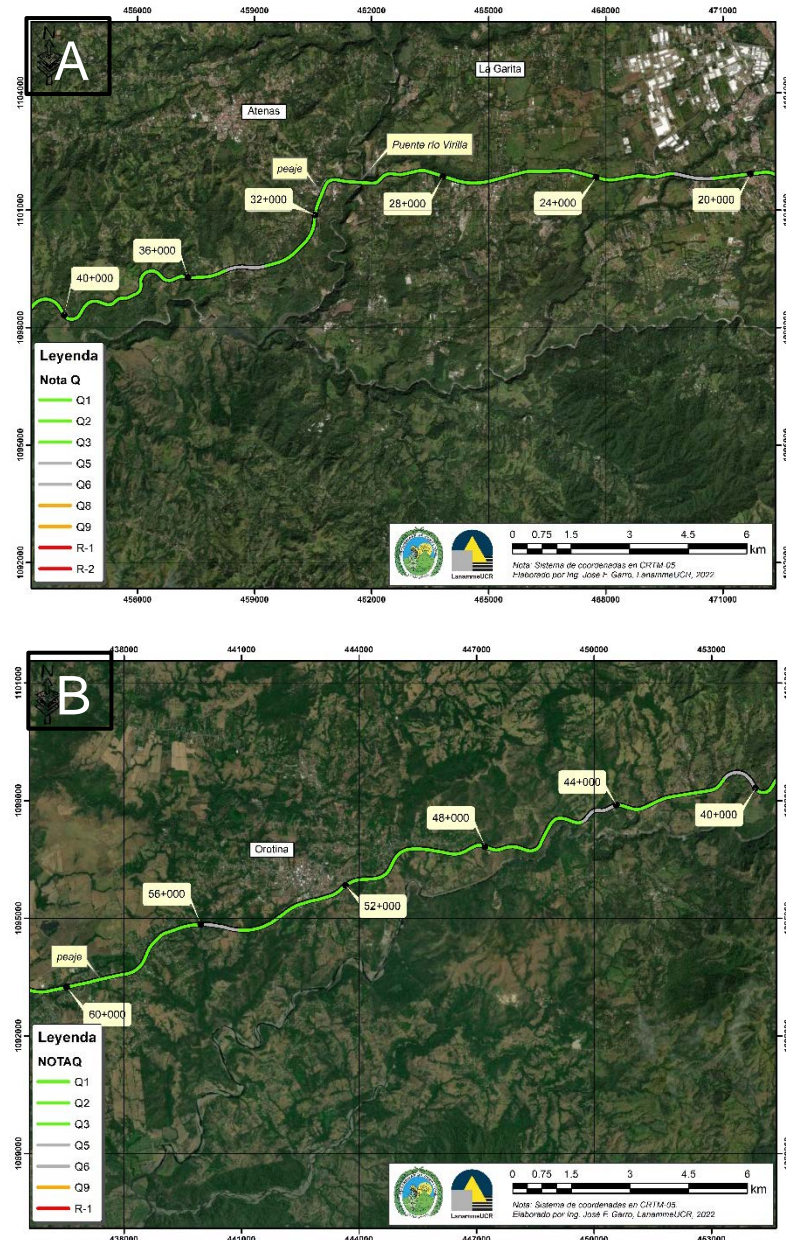
Figura 20. Ubicación de tramos con Notas de Calidad entre Q1 – Q3, y Q5.
A) Sentido San José – Cadera, B) sentido Caldera – San José.

En la Figura 20 se muestran ejemplos de la ubicación de tramos con diversas Notas de Calidad Q.

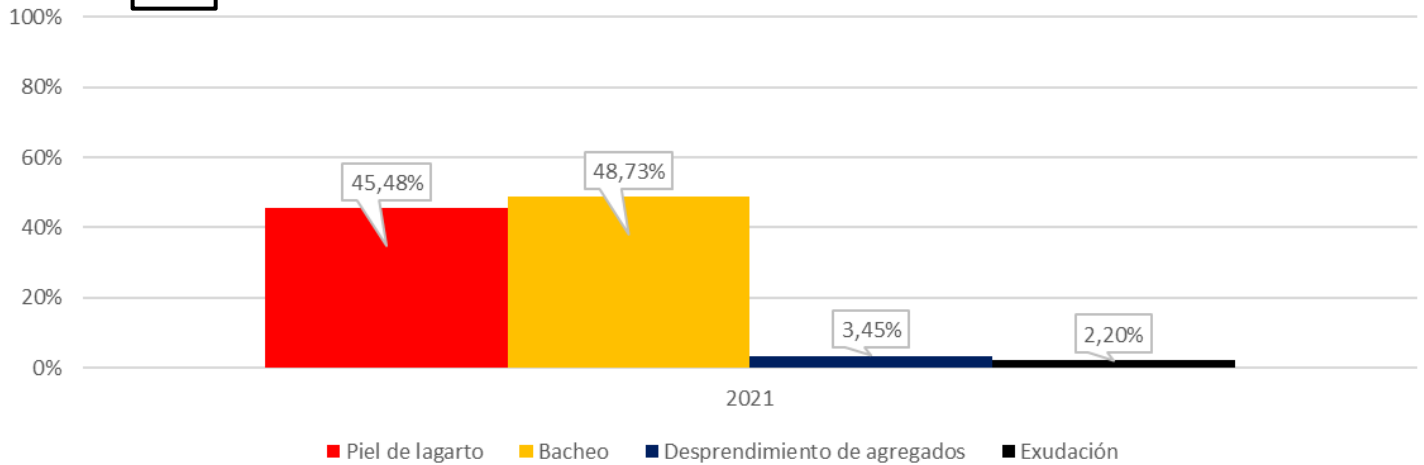
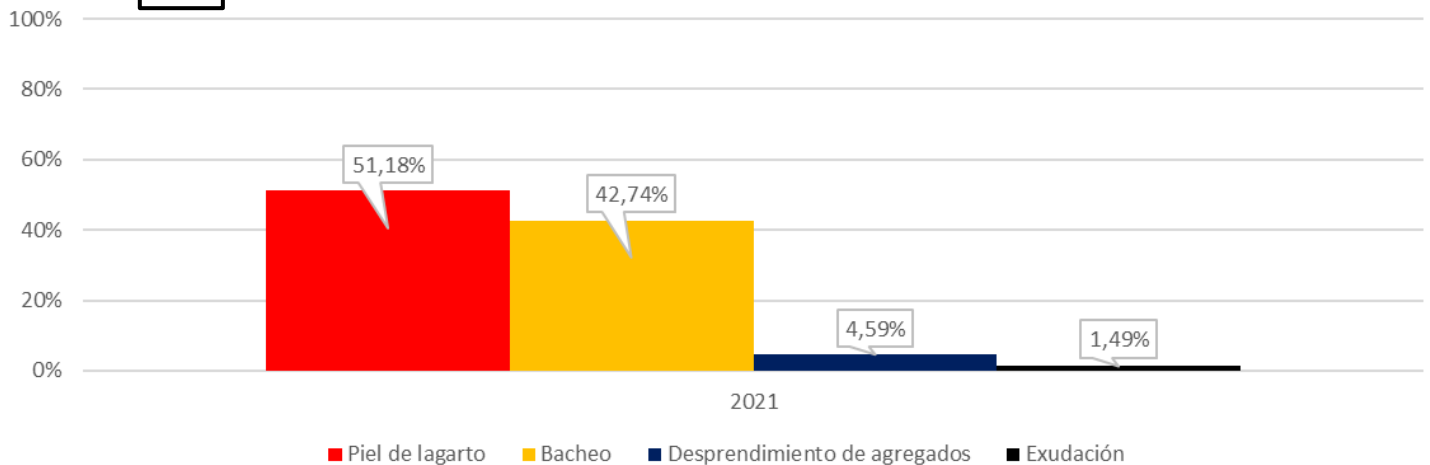
Figura 30 Resultados de deterioros, sentido San José – Caldera.

En la Figura 30, se muestran los resultados obtenidos de la evaluación de deterioros realizada en la troncal principal en ambos sentidos de circulación. En total, se registraron 62.835,1 m² afectados por deterioros tipo área (piel de lagarto, bacheo, exudación y desprendimiento de agregado), en donde el área afectada por Bacheo representa un 43 % del área evaluada en la troncal principal del sentido San José – Caldera.

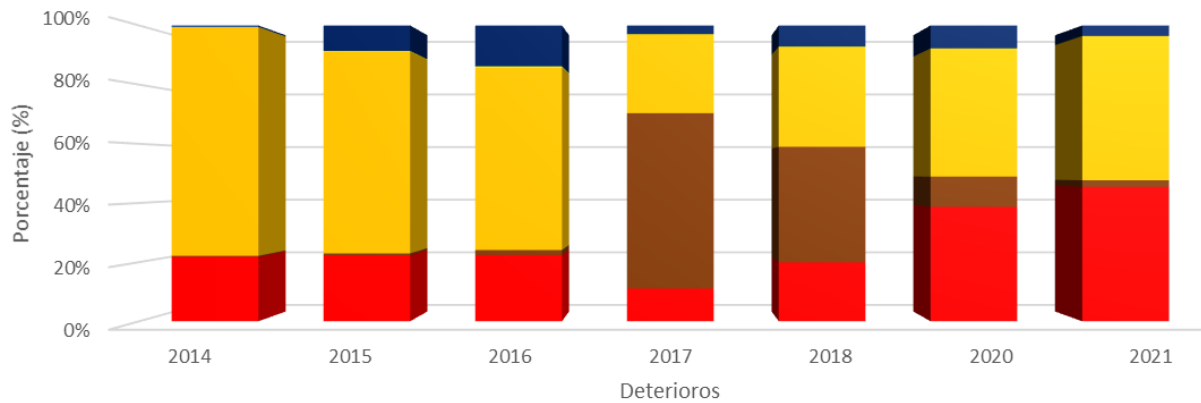
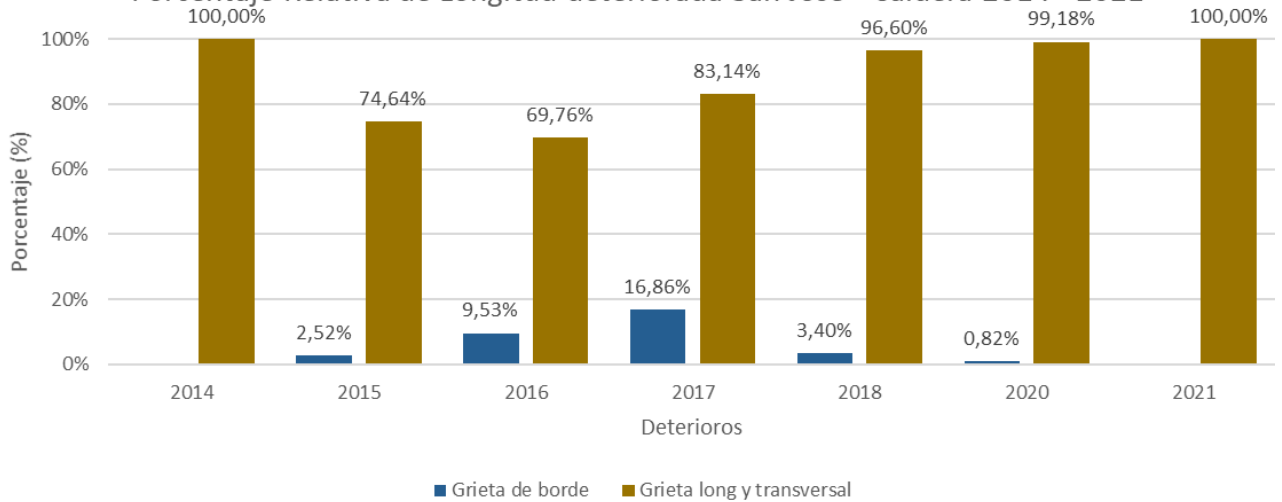
Figura 32: Comparación deterioro superficial 2014 al 2021 en el Sentido San José - Caldera.
a) Área deteriorada; b) Longitud deteriorada

En la Figura 32 se muestra la comparación para las últimas 7 evaluaciones, para el sentido San José – Caldera. En los deterioros que se registran según el área deteriorada, se ha dado un incremento constante en la superficie afectada por Piel de Lagarto y Bacheos, mientras que la longitud deteriora han arrojado resultados aproximadamente similares en las últimas 2 campañas de evaluación, de donde se puede observar un crecimiento acelerado, por lo que de seguirse la tendencia, es posible que en el corto plazo se llegue alcanzar los porcentajes máximos fijados en el cartel de licitación, Cláusula 2.5.2 *Indicadores para Pavimento Asfáltico en el inciso c) Agrietamiento (%)*.

Al desglosar los deterioros según sea el área o longitud deteriorada (Figura 32), algunos de estos han disminuido su área relativa con cada evaluación (Figura 32a). En la longitud que presenta deterioro (Figura 32b), se detectó que la grieta de borde disminuyó considerablemente en relación con el año 2018. En la Figura 33 se muestra el aumento del área y longitud que presenta los diferentes tipos de deterioros, siendo evidente la tendencia acelerada en el aumento del deterioro superficial presente en la troncal principal.

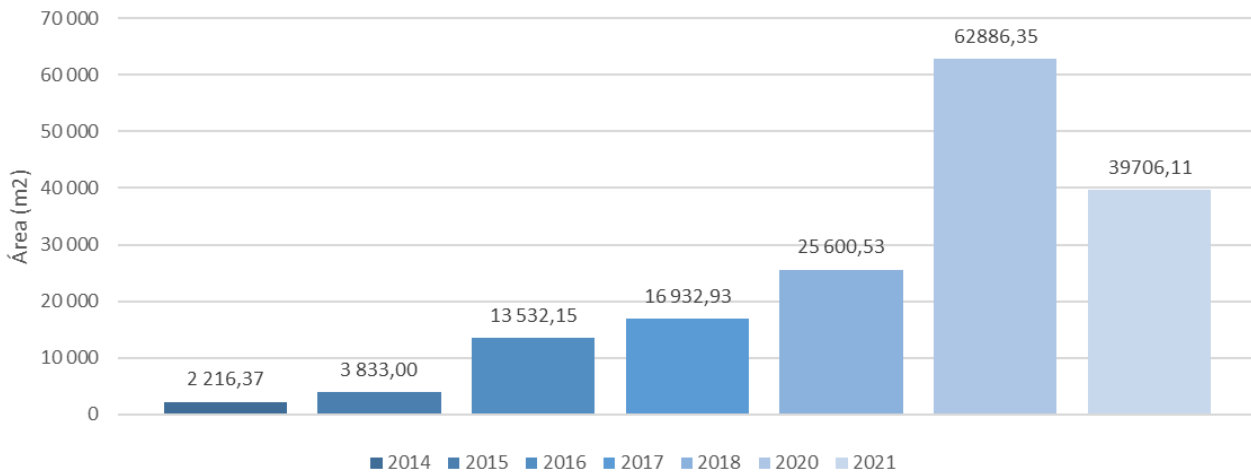
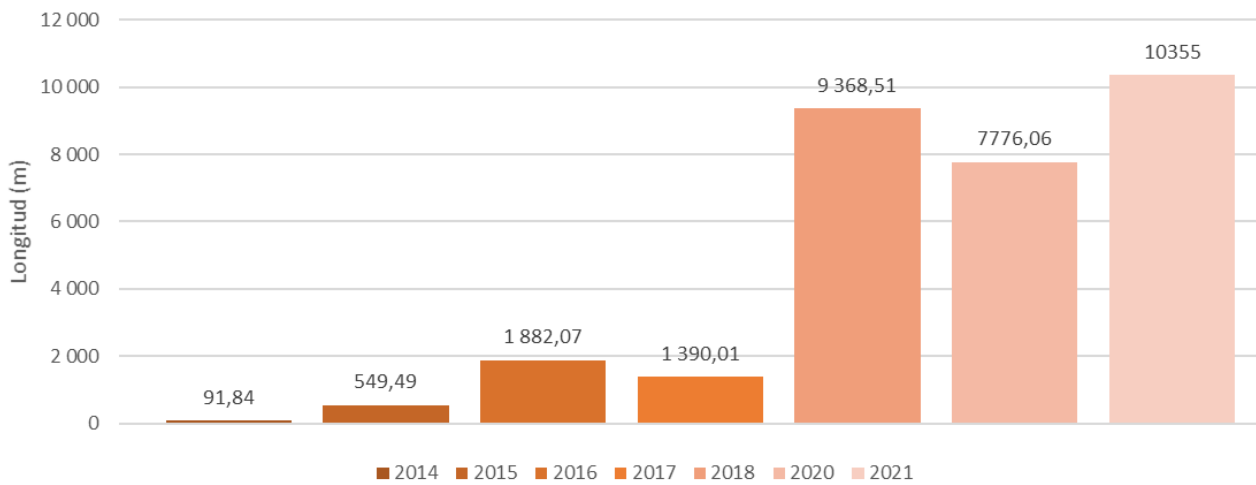
Figura 33 Cantidad de deterioro entre el 2014 al 2021 en el Sentido San José - Caldera.
a) Deterioros por área; b) Deterioros por longitud

La Figura 32a muestra los resultados obtenidos en la afectación de la superficie de ruedo por deterioros, para las últimas 7 campañas de evaluación. Para los deterioros tipo *área*, para el sentido San José – Caldera, se dio una disminución alrededor de 23 mil m² en

el año 2021. Caso contrario para los deterioros que se registran según la longitud deteriorada, mientras que para la campaña de evaluación 2020 se detectó poco más de 7,7 kilómetros afectados, para la evaluación del 2021, se dio un aumento alrededor de 2,5 kilómetros.

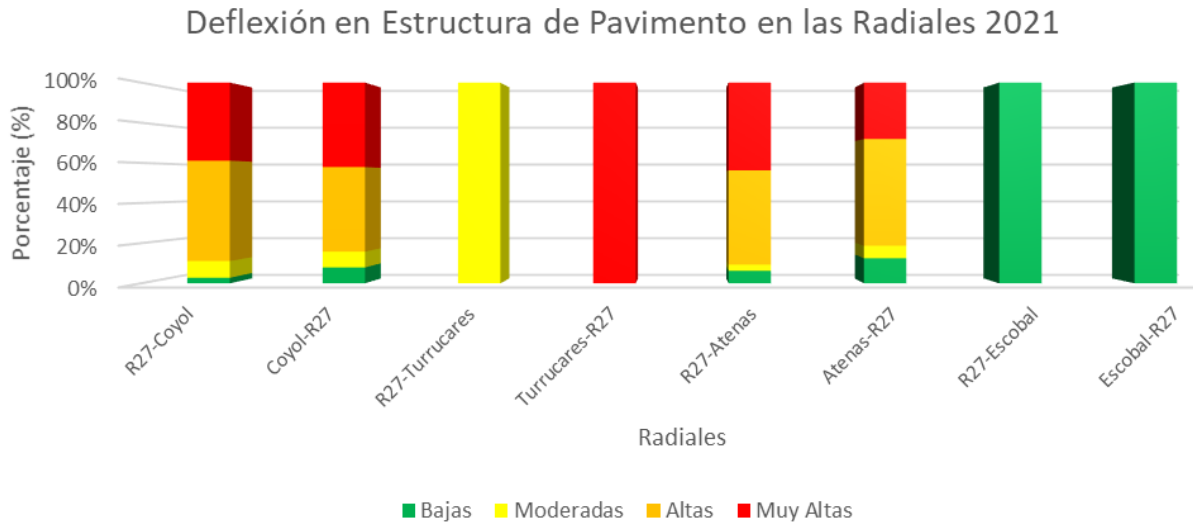
Figura 37. Resultados obtenidos con el Deflectómetro de Impacto, para las radiales de la Ruta 27, en porcentajes para cada categoría.

De la figura anterior se puede notar que las dos radiales con mayor longitud del proyecto (Atenas y El Coyol), son las que presentan los valores más altos de deflexiones, lo que representa que estas radiales cuentan con una capacidad deficiente para soportar las cargas vehiculares. No obstante, en el sentido Turrúcares – Ruta 27 presenta deflexiones muy altas. Por su parte, la de Escobal cuenta con deflexiones que representan una muy buena condición estructural.

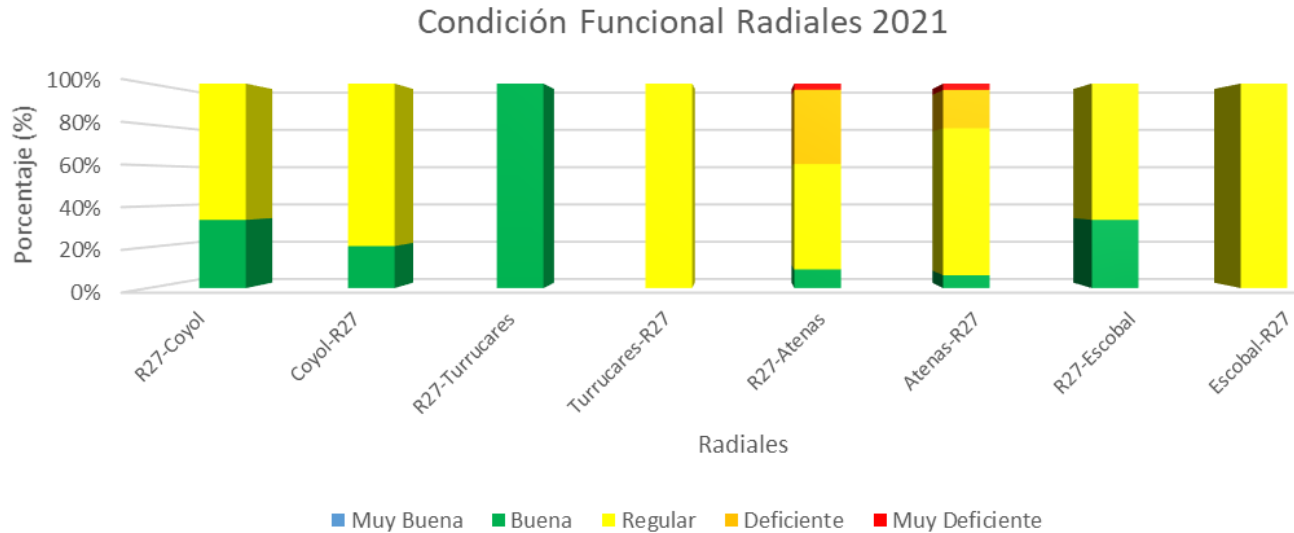
Figura 38. Resultados obtenidos con el Perfilómetro Láser, para las radiales de la Ruta 27, en porcentajes para cada rango.

Como se observa en la figura anterior, la mayor parte de la longitud de cada radial se encuentra en la categoría de *Regular*, excepto la Radial de Turrúcares en el sentido Ruta 27 – Turrúcares, que presenta a todo lo largo de tramo una *Buena* condición. La radial de Atenas, presenta además una longitud importante dentro del rango *Deficiente*.

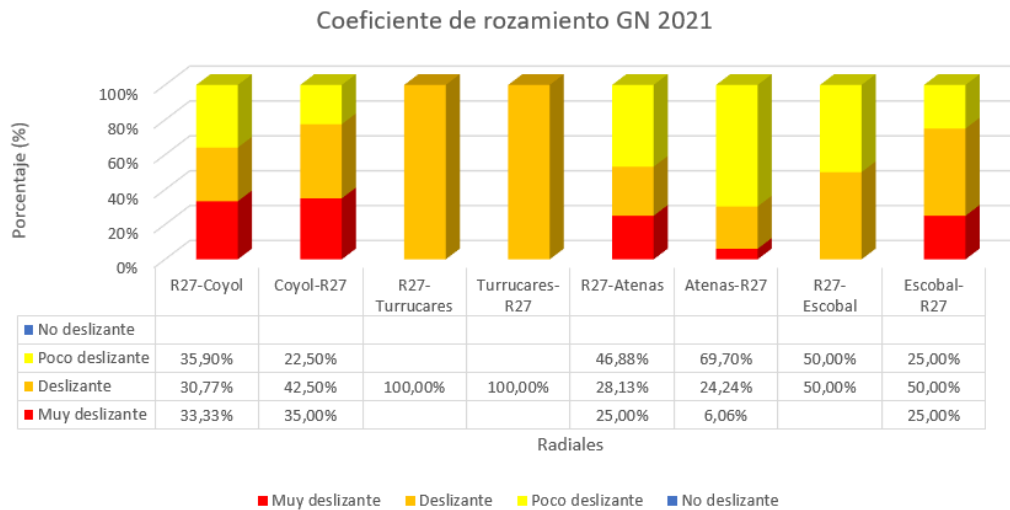
Figura 39. Resultados obtenidos con el Grip Tester, para las radiales del proyecto concesionado, en porcentajes para cada rango.

La Figura 39 y Figura 40 muestran los resultados obtenidos en la evaluación de agarre superficial, con los 2 equipos usados también en la troncal principal (GripTester, MuMeter). Resalta que la Radial Turrúcares presenta un 100 % de incumplimiento en ambos sentidos de circulación.

Finalmente, en la Radial a Escobal en el sentido Escobal – Ruta Nacional 27 cuenta con un 25,00 % en condición Muy deslizante, 50,00 % en condición Deslizante y 25 % en condición Poco deslizante, por su parte, en el sentido Ruta Nacional 27 – Escobal, el 50 % de su longitud se encuentra en condición Deslizante, mientras que presenta un 50 % en condición Poco deslizante.

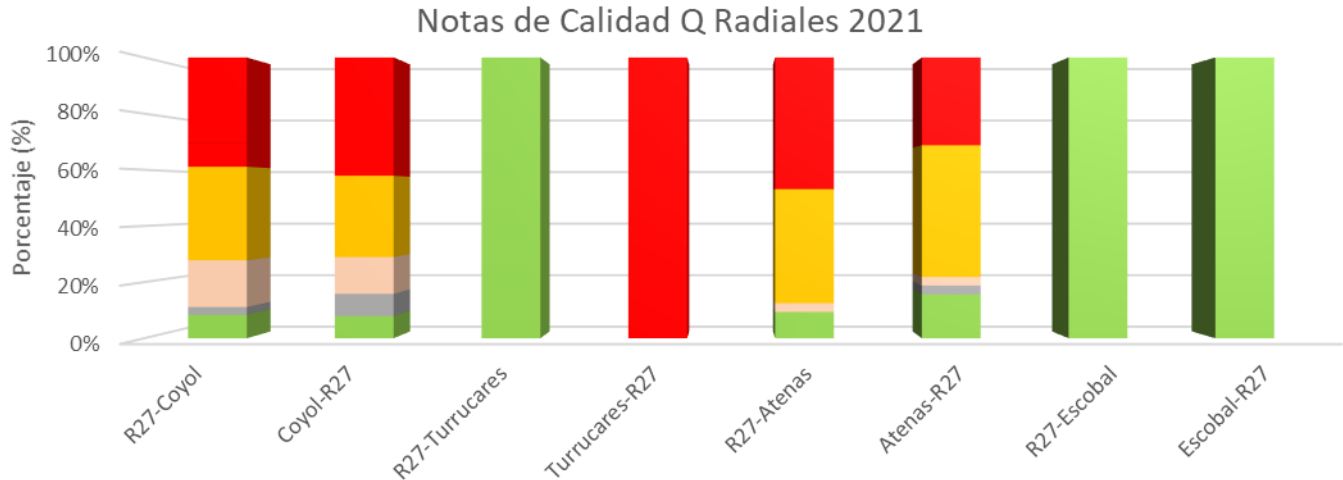
Figura 41. Notas Q para las Radiales.

Con base en los resultados obtenidos en deflectometría y regularidad superficial, se procede a estimar las notas Q para cada radial (dividida en tramos de 100 metros de longitud para poder contar con unidades de análisis comparables en el tiempo). Los resultados (Figura 41) muestran que, excepto por la radial a Escobal, las demás radiales presentan porcentajes importantes de su longitud con Notas Q R1, R2 y R3 que presentan altos niveles de deterioro, desde el punto de vista estructural y funcional, lo que se traduce en que la alternativa de intervención recomendada es la reconstrucción del pavimento.

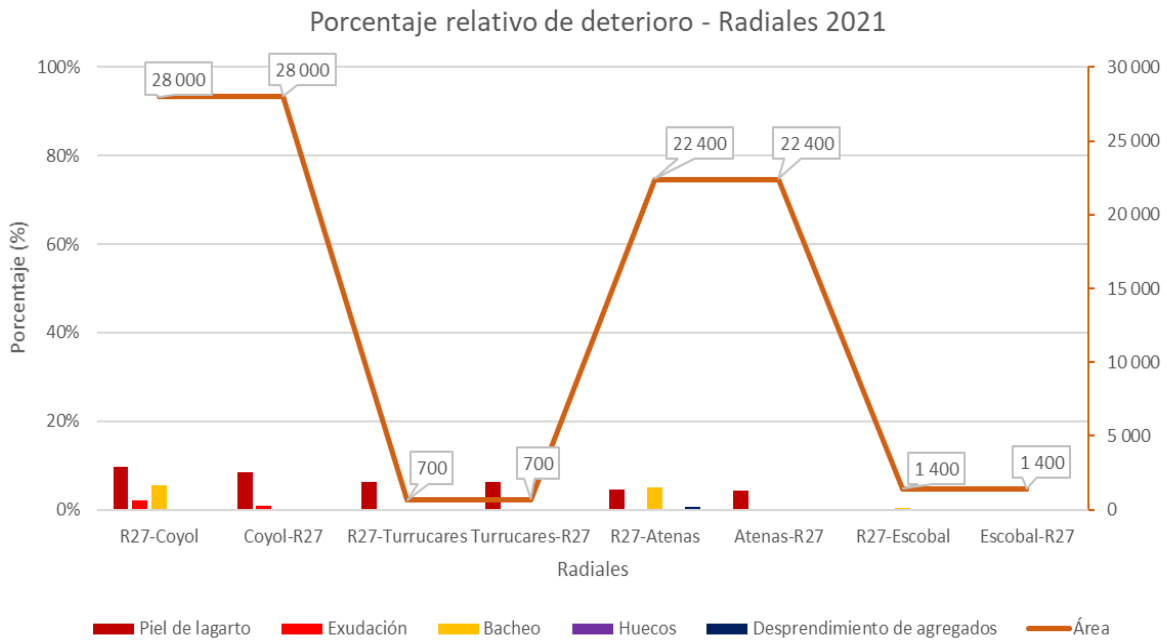
Figura 42. Distribución de deterioros en las radiales con área deteriorada por radial, Ruta Nacional 27

En la campaña de evaluación 2021 – 2022, se muestra que, al hacer una comparación relativa del área deteriorada versus el área total aproximada de cada radial (Figura 42), se puede notar que la radial a El Coyol es la que presenta mayor porcentaje de área deteriorada. Además, se puede apreciar que los deterioros dominantes son Piel de Lagarto, Exudación y Bacheo, en donde para la Radial a El Coyol la Piel de Lagarto representa alrededor de un 10 % del área deteriorada.

Estos resultados concuerdan con los valores obtenidos en la sección 5.5 Notas de Calidad Q para las radiales, puesto que un porcentaje importante de longitud para cada radial requieren de actividades de rehabilitación e incluso reconstrucción, dado el nivel que presenta tanto, desde el punto de vista estructural como funcional y de deterioros superficiales.

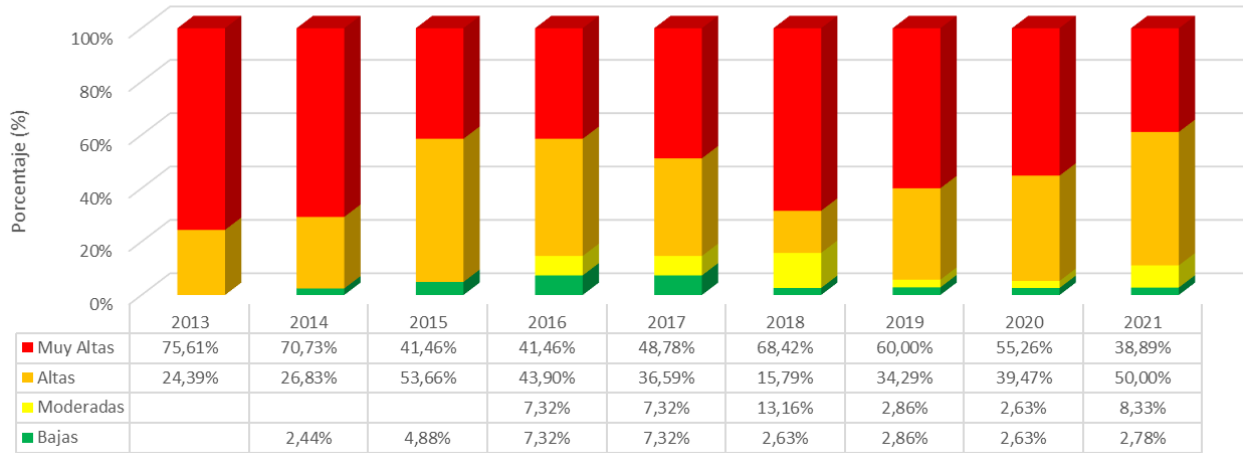
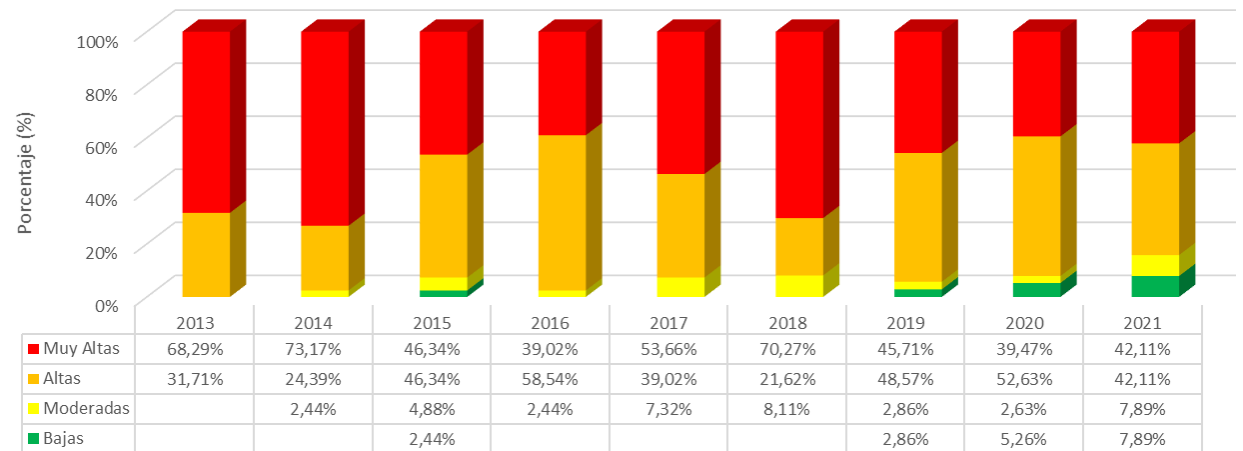
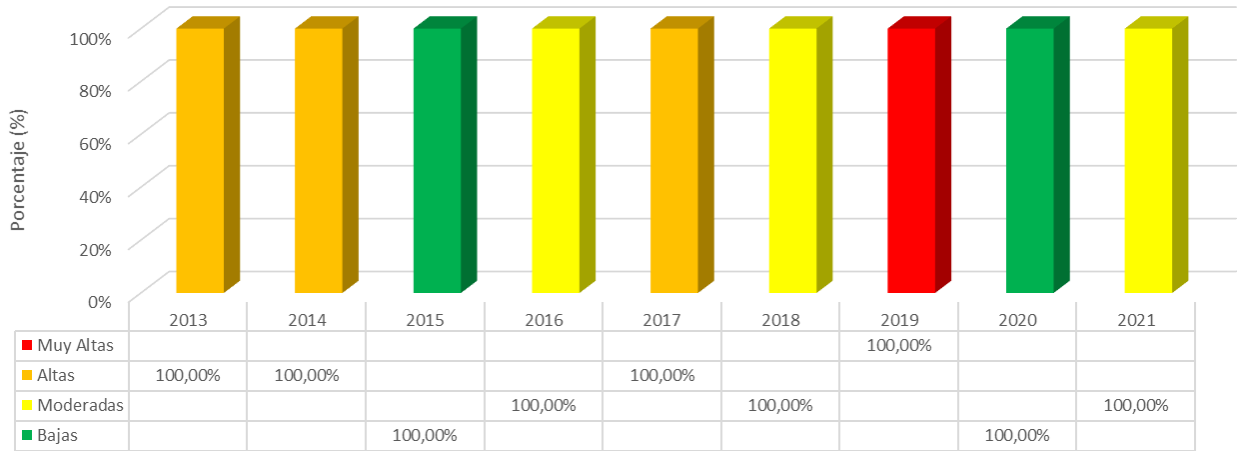
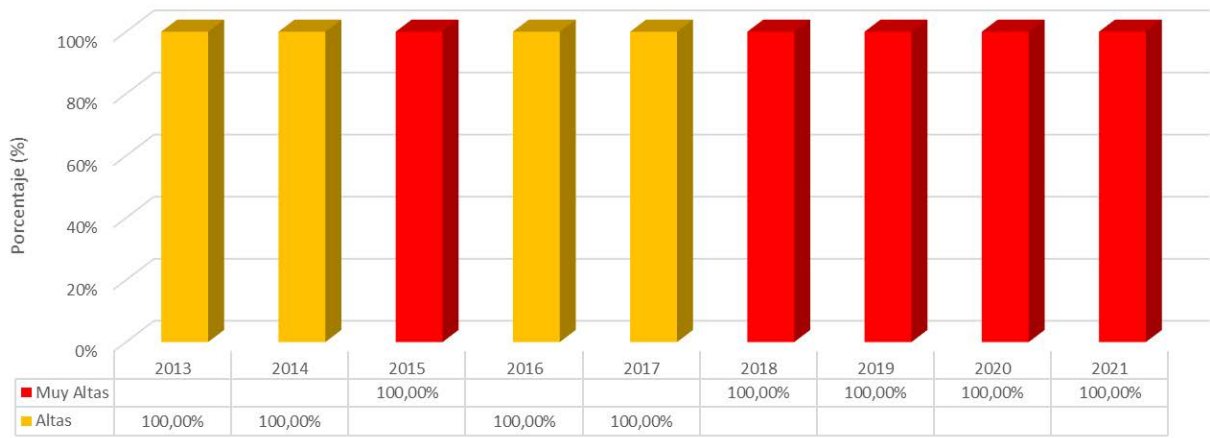
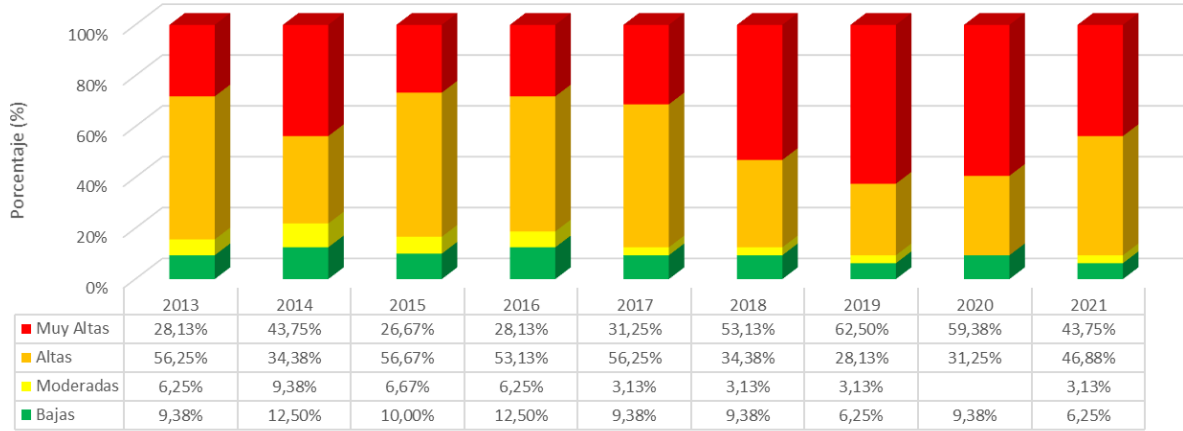
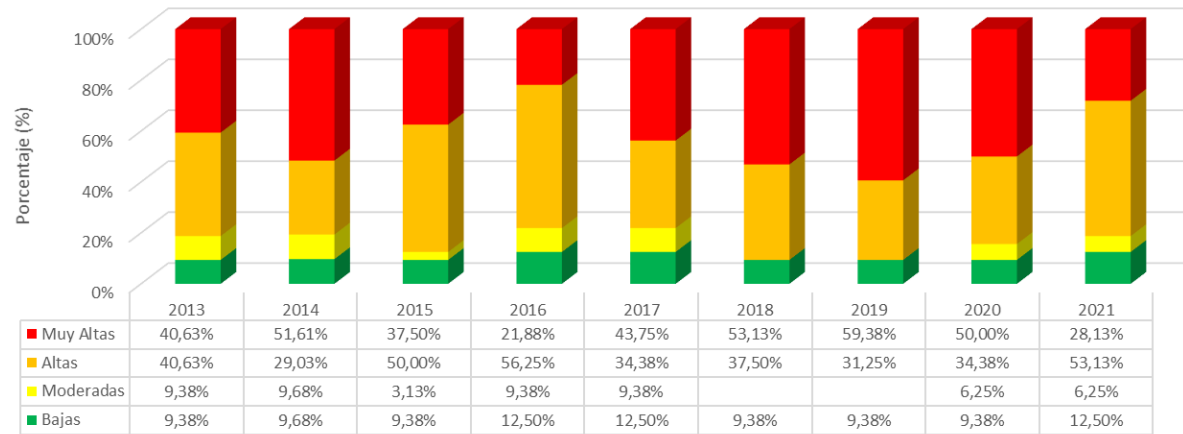
Las Figura 43, Figura 44, Figura 45 y Figura 46 muestran para cada sentido de las radiales, la comparación de los resultados obtenidos en las campañas de evaluación de la capacidad estructural, entre los años 2013 a 2021. Del estudio de estas figuras, no se determina una tendencia clara hacia la mejora, pero lo que si resulta claro es que, al comparar el estado estructural de las radiales con la de la troncal principal, los resultados muestran que, a lo largo de las últimas campañas de evaluación, excepto la Radial de Escobal que mantiene buena capacidad estructural, no se evidencia un plan de intervenciones para su conservación.

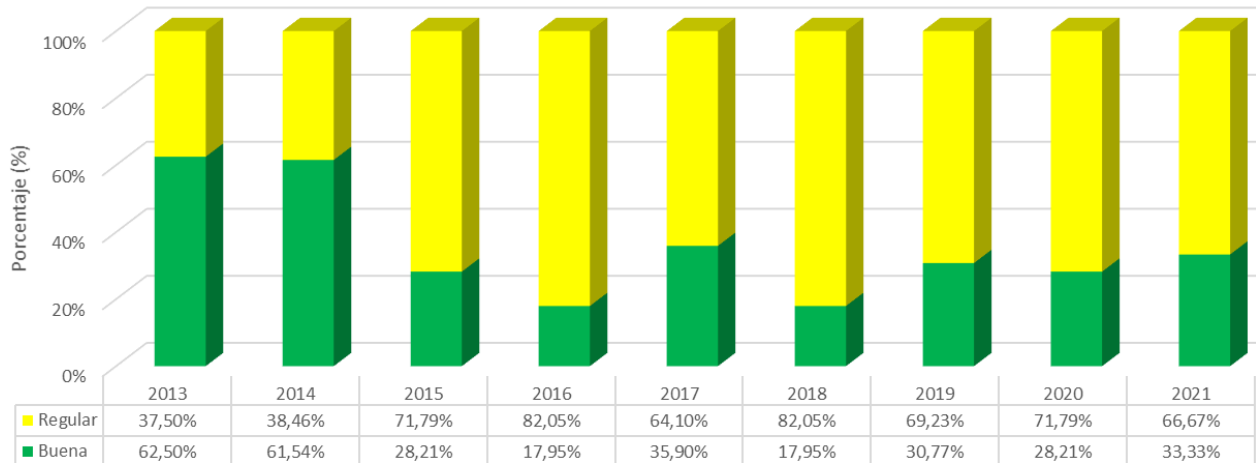
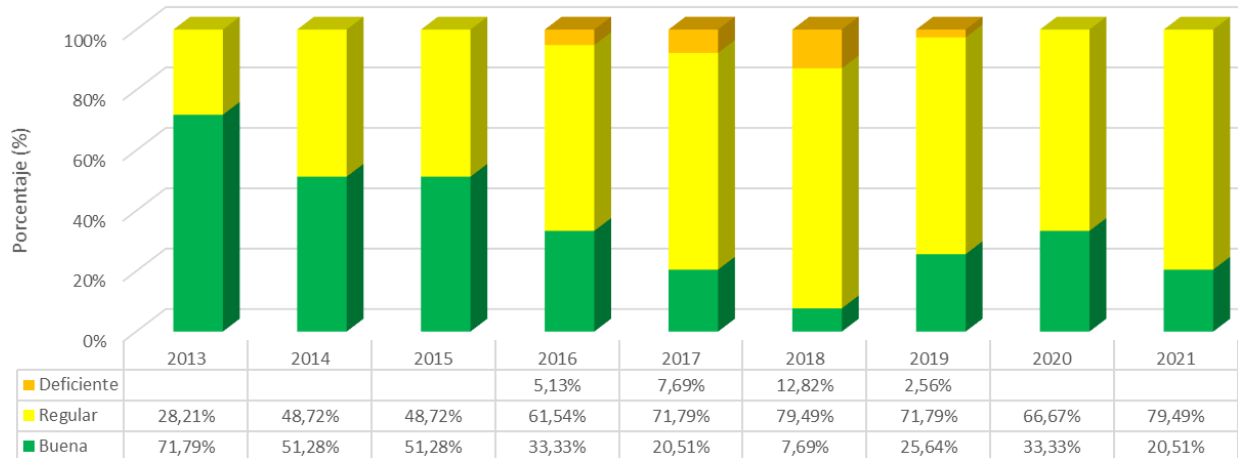
Figura 47. Comparativo Regularidad Superficial de Radial El Coyal años 2013-2021

- En el sentido El Coyol – Ruta 27 entre los años 2013 y 2015 se aprecia una mayor presencia de una condición buena, a partir del 2016 se presenta una variación constante, marcando una tendencia a la desmejora hasta el año 2018, ya que a partir del 2019 hay un cambio a la mejora, puesto que disminuye el porcentaje deficiente y se incrementa levemente la condición de buena, pero para el 2021 el porcentaje de condición buena baja un 13 % respecto al año anterior.

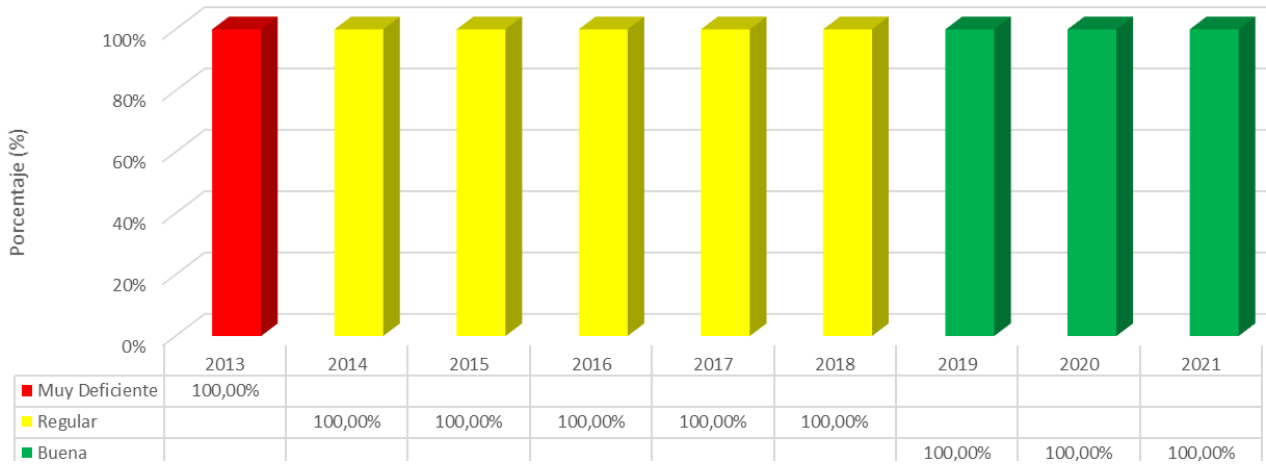
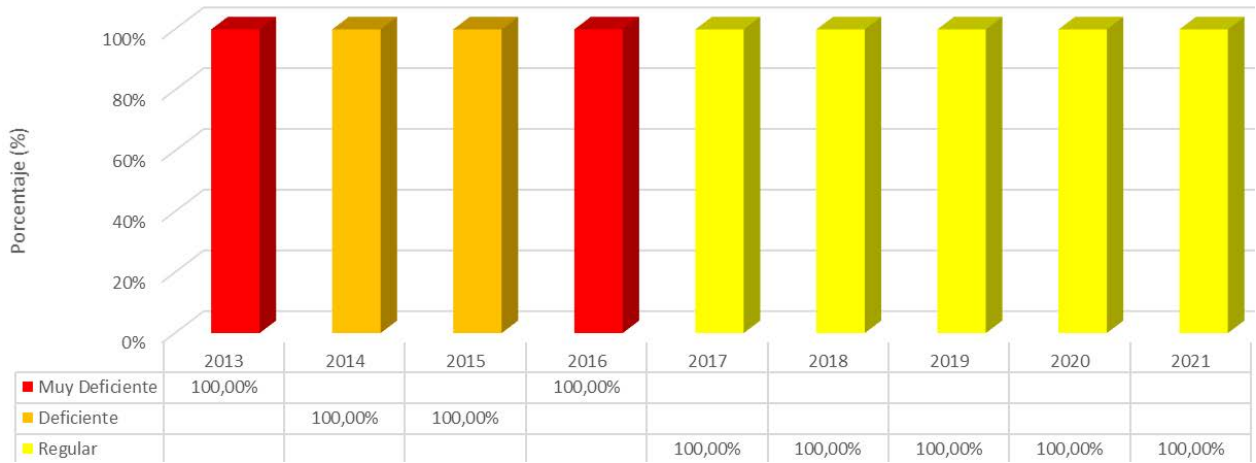
Figura 48. Comparativo Regularidad Superficial de Radial Turrúcares años 2013-2021

- **Radial a Turrúcares:**
 - En el sentido Ruta 27 – Turrúcares se puede observar, en el 2013 se contaba con una condición muy deficiente, presentando una mejora que se mantuvo entre el 2014 y 2018 en una condición regular y para los años 2019 y 2021 presenta una mejora más, situando este indicador en una condición buena.

- En el sentido Turrúcares – Ruta 27 se tuvo que entre el 2013 al 2016 estuvo variando la condición entre deficiente y muy deficiente, mejorando su condición a partir del año 2017 a la categoría de regular.

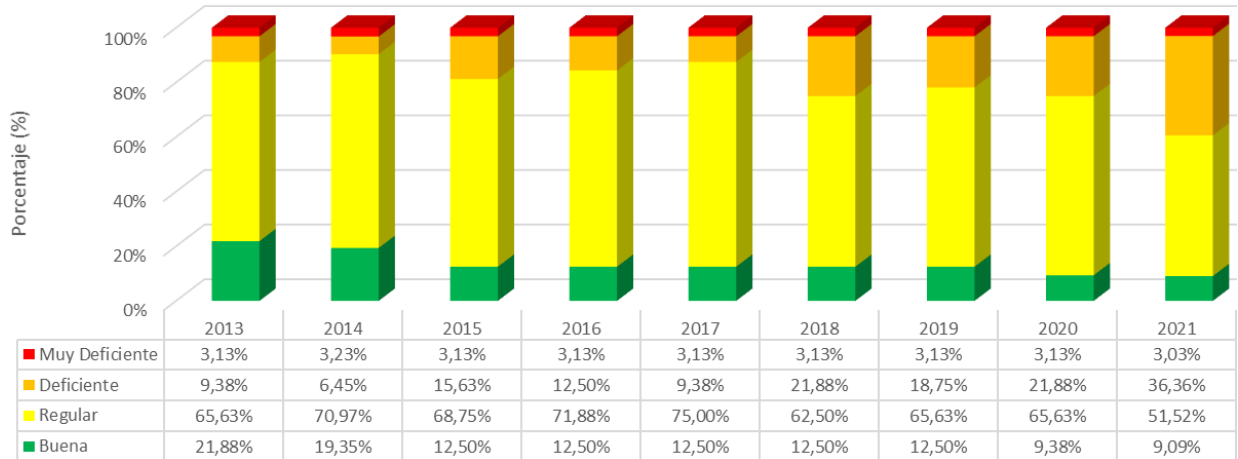
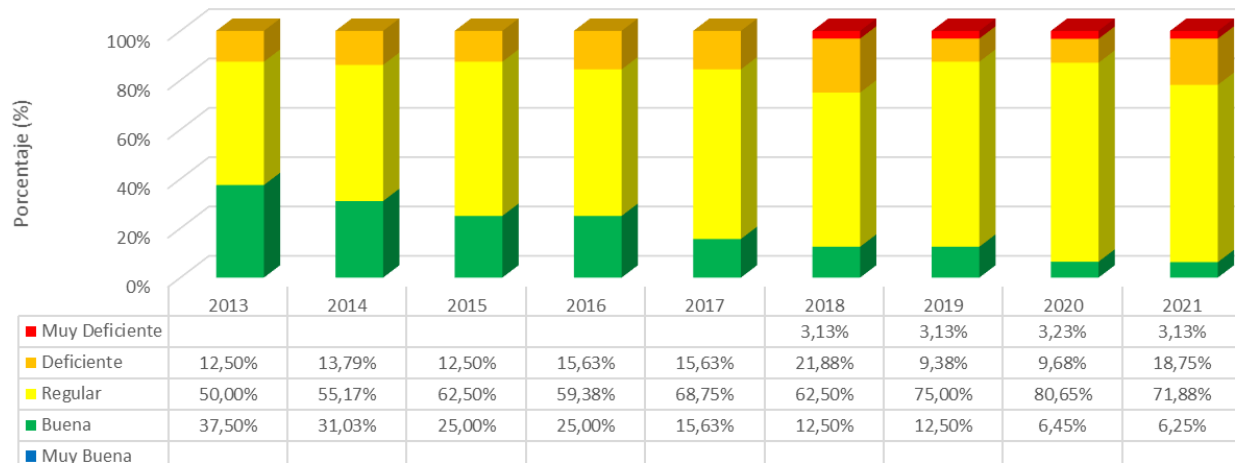
Figura 49. Comparativo Regularidad Superficial de Radial Atenas años 2013-2021

- **Radial Atenas:**
 - En el sentido Ruta 27 – Atenas desde el año 2013 cuenta mayoritariamente una condición regular, a partir del año 2018 se observa el incremento de la condición deficiente, siendo la segunda condición más dominante.

- En el sentido Atenas – Ruta 27 en los años 2018 al 2021 ha venido en incremento las categorías de regular, deficiente y muy deficiente, donde la condición regular, la cual es la que tiene mayor presencia en este tramo, paso de 62 % en el 2018 a casi un 72 % en el 2021.

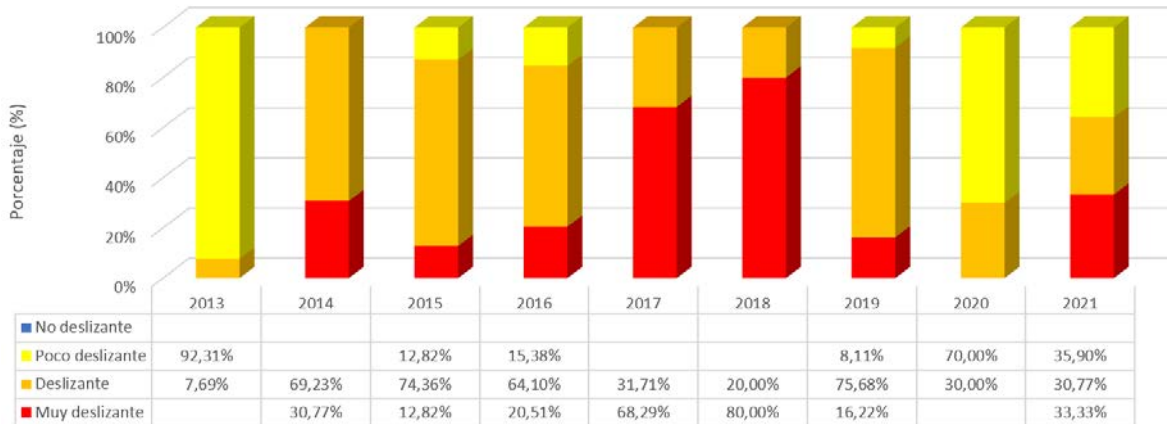
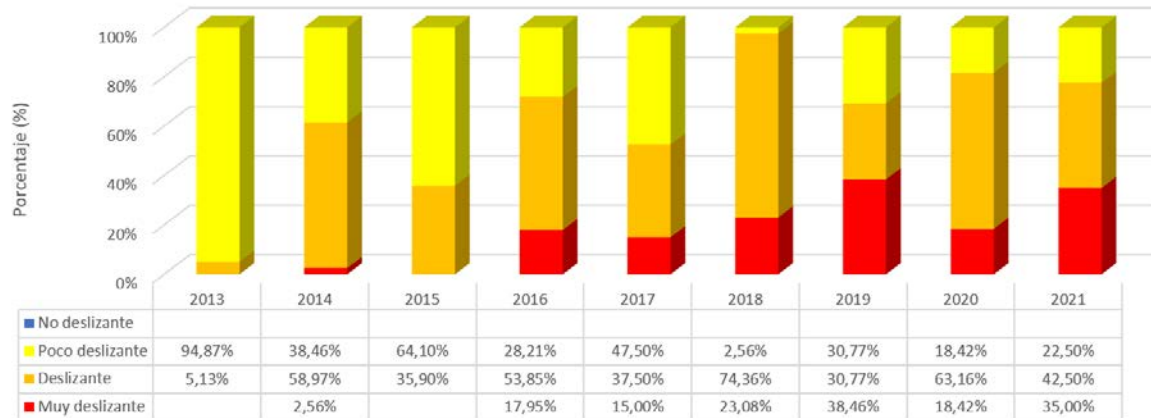
Figura 51. Comparativo Coeficiente de Rozamiento Superficial (GripTester) Radial El Coyal 2013-2021

- Sentido Ruta Nacional 27-El Coyol: desde la evaluación del año 2013 a la fecha, no se presentan registros en la categoría *No deslizante*. Al comparar los registros del 2020 y 2021, se evidenció un deterioro generalizado del parámetro, donde la condición *Muy deslizante* pasó de 0,0 % para el año 2020 a un 33,3 % para el año 2021. En cuanto a la categoría *Poco deslizante*, se redujo la condición, al pasar de un 70,0 % para el año 2020 a un 35,9 % para el año 2021.
