Laboratorio Nacional de Materiales y Modelos Estructurales

Informe: EIC-Lanamme-INF-0776-2022

Informe de Evaluación del Proyecto San José – Caldera Ruta Nacional 27 Años 2021 – 2022

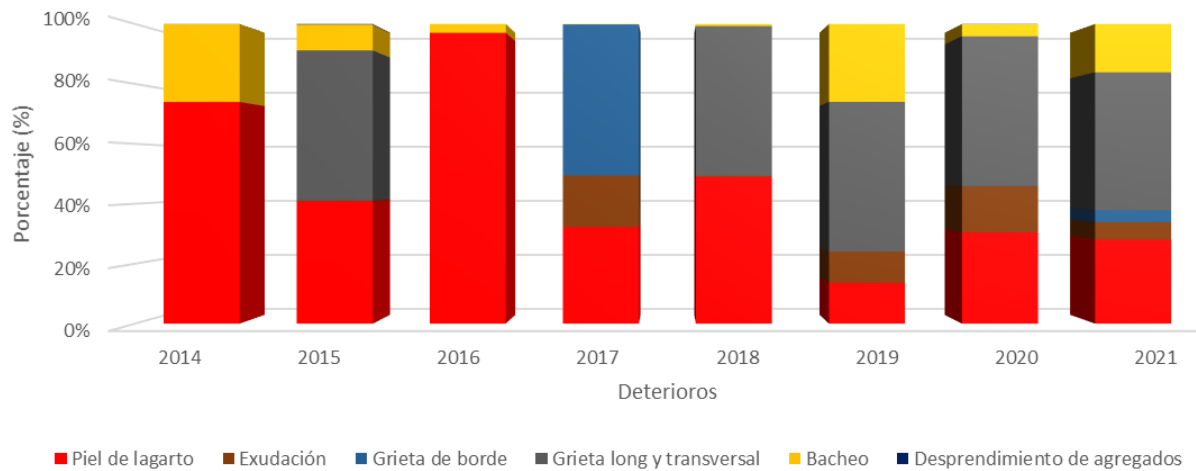
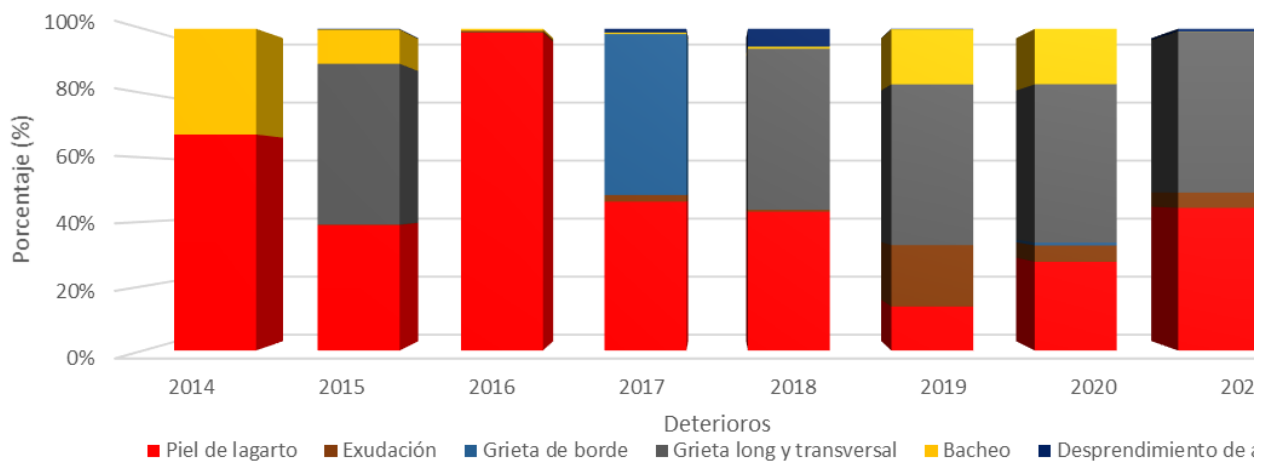
Figura 55. Condición superficial en Radial El Coyal

Al desglosar los deterioros por tipo para el periodo de evaluación 2014 – 2021, el mayor porcentaje por área lo ocupa la *piel de lagarto*, seguido por el *bacheo* (Figura 55, Figura 56 y Figura 57). Destaca el incremento importante en el área afectada por piel de lagarto, para el año 2020, en las radiales analizadas.

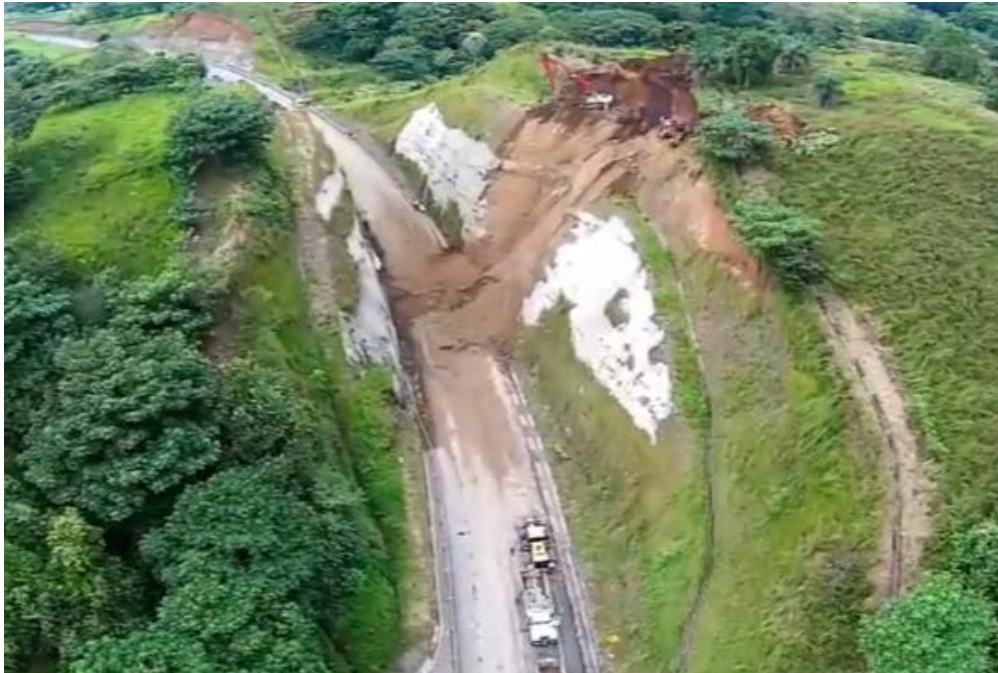
Se presentó la caída de materiales como tobas alteradas en el talud del lado derecho (sentido San José - Caldera) del estacionamiento Pk 40+700, bloqueando los dos carriles (Figura 65) y golpeando un vehículo. La ruta se mantuvo cerrada en el tramo entre Balsa de Atenas y Orotina, el 2 y 3 de noviembre. A pesar de que este talud había sido intervenido para mejorar su estabilidad después de este evento, como se mostrará más adelante en este informe, en este sitio se presentó nuevamente el cierre de ambos carriles debido al colapso del talud que provocó caída de material.

Figura 65. Fotografía aérea del primer deslizamiento que bloqueo la ruta en el km 40+700, noviembre 2014.

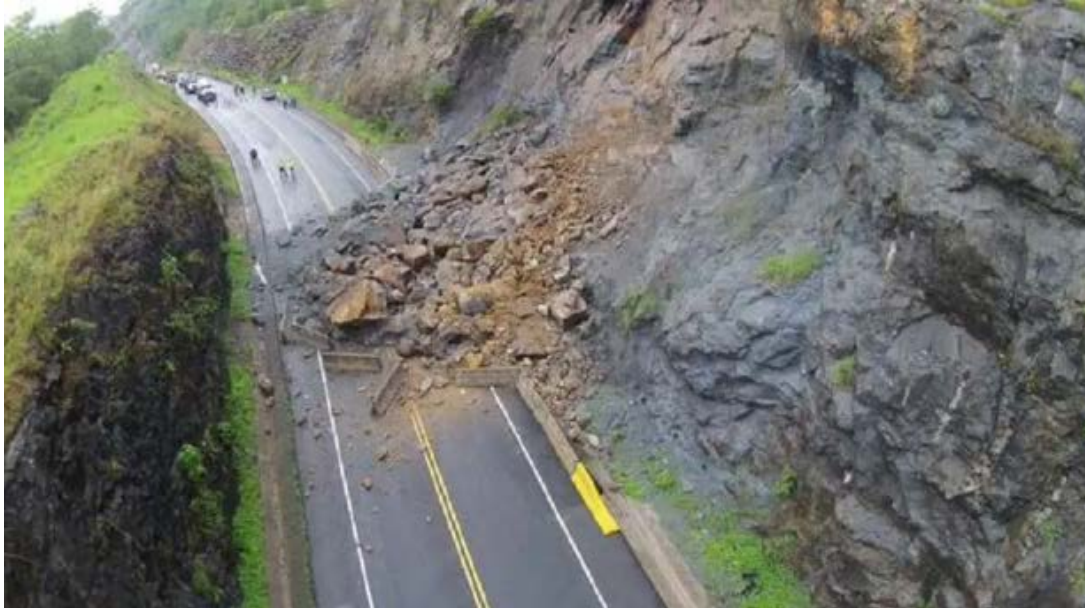
Este es uno de los primeros eventos registrados que haya tenido lugar en este sector. A partir de allí, la caída de bloques de roca (lava y brechas alteradas) ha sido recurrente. Este deslizamiento se presentó en el talud derecho (sentido San José – Caldera). En el sector entre el Puente del río Concepción y el estacionamiento Pk 46+000, la caída de material del macizo rocoso del lado derecho cubrió los dos carriles generando el cierre en el tramo entre Balsa de Atenas y Orotina (Figura 66).

Figura 66. Deslizamiento en el estacionamiento Pk 46+000 que generó el cierre completo de la vía entre Balsa-Atenas y Orotina, junio 2015.

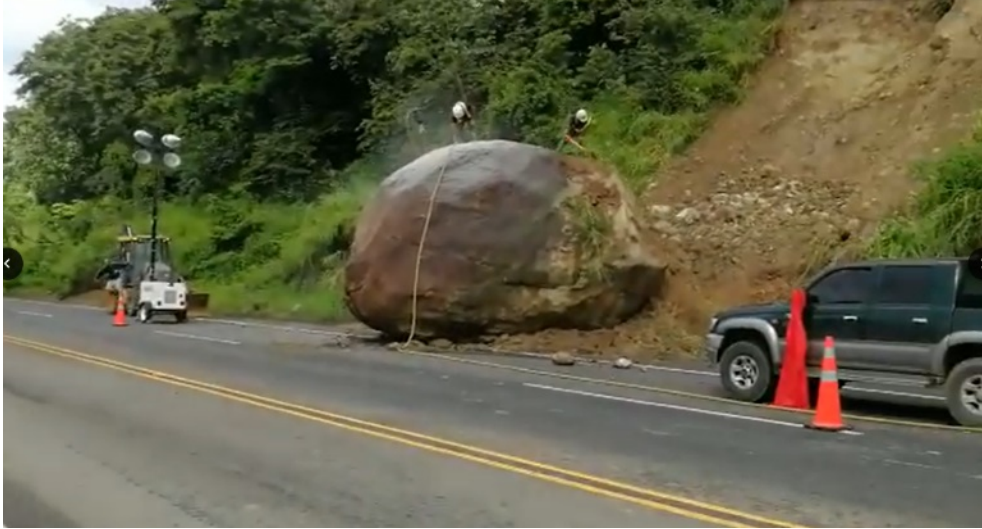
Este fue uno de los cierres más importantes y el segundo de mayor duración que se ha dado en la RN-27, debido a los deslizamientos que se presentaron en diferentes puntos de la vía (Tabla 12). El cierre se realizó entre Ciudad Colón y Orotina, y se relacionó con los efectos que generó la Tormenta Nate. Este evento hidrometeorológico afectó el país de forma indirecta desde los primeros días del mes de octubre, específicamente los días 5 y 6 de octubre del 2017. El tramo entre Balsa de Atenas y Orotina se mantuvo cerrado desde el miércoles 4 en la noche hasta las 17:00 horas del viernes 6 de octubre debido a deslizamientos y caída de bloques que ocurrieron en ese sector. Los eventos que se documentaron para este informe se dieron en los estacionamientos Pk 38+000, Pk 46+000 y Pk 48+400, donde bloques de tamaño métrico cayeron sobre la calzada (Figura 67).

Figura 67. Fotografía de uno de los bloques de roca métricos que cayeron sobre la vía en el estacionamiento Pk 48 y por lo que se tuvo que cerrar la vía mientras se removía, octubre 2017.

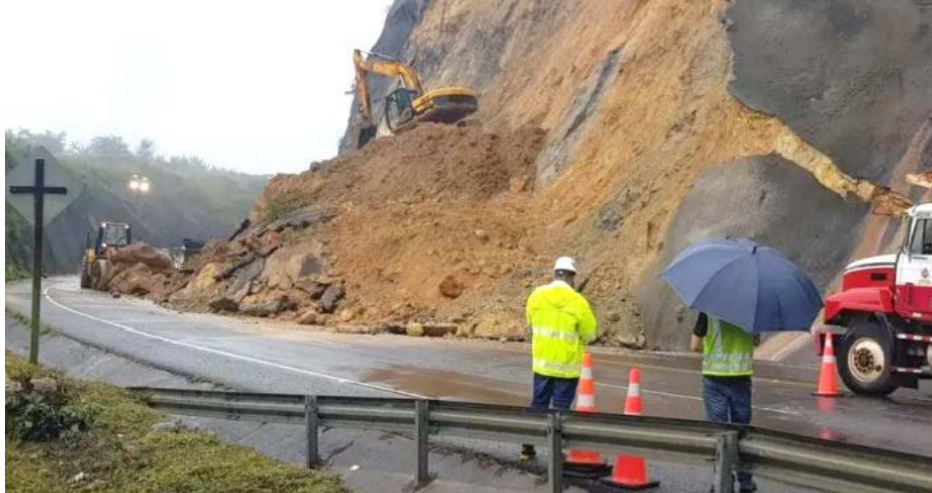
Colapso de sección del talud del lado derecho (sentido San José - Caldera) debido a lluvias generadas por la tormenta Eta. Se presentó la caída de concreto lanzado y brechas volcánicas afectados por drenaje ácido de roca en el estacionamiento Pk 38+600. El material cubrió ambos carriles y generó el cierre de la vía en el tramo entre Atenas y Orotina (Figura 68).

Figura 68. Estacionamiento 38+600. Remoción de los materiales que cayeron en los dos carriles de la vía el 4 de noviembre del 2020.

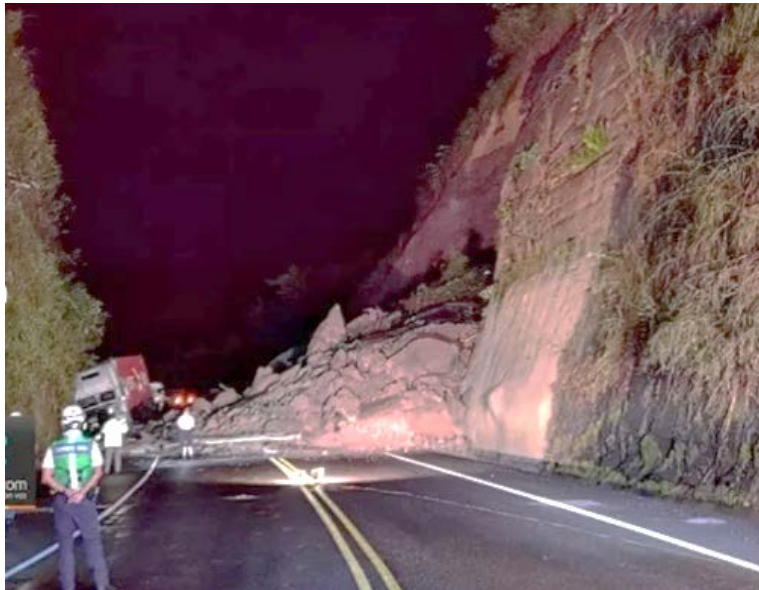
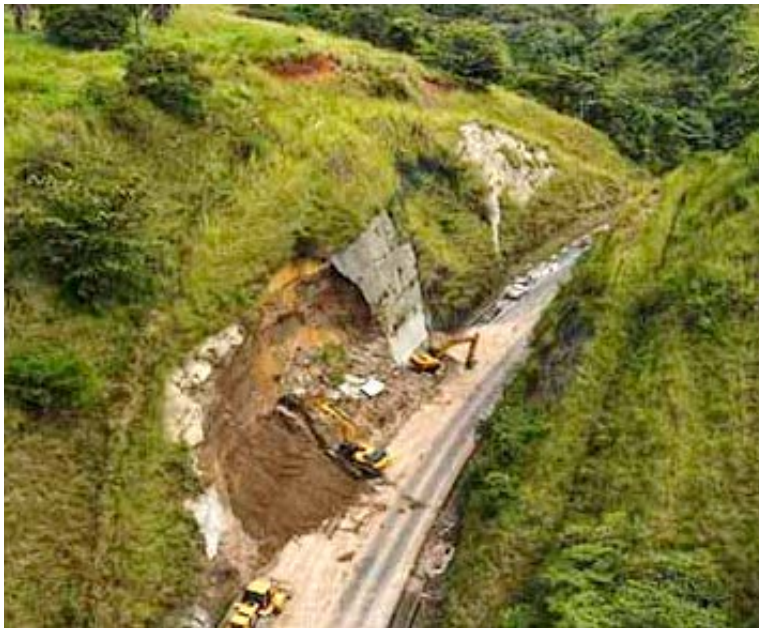
Este fue el segundo deslizamiento que tuvo lugar en este talud que obligara al cierre de ambos carriles, en el tramo entre Balsa de Atenas y Orotina. En esta ocasión el deslizamiento también ocurrió en el talud del lado derecho (sentido San José – Caldera), específicamente en el estacionamiento Pk 40+800, el material (tobas alteradas) que cayó cubrió ambos carriles e impactó los vehículos de varios usuarios (Figura 69).

Figura 69. Fotografías del segundo deslizamiento en el talud ubicado en el estacionamiento 40+800, noviembre 2020.

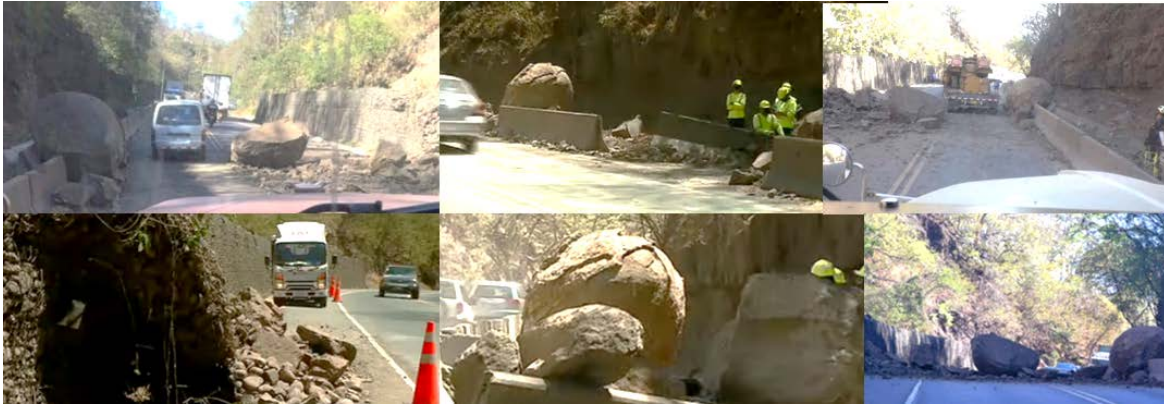
La caída de rocas cerca del estacionamiento Pk 75+000 generó el cierre de los dos carriles y la sección entre Caldera y Cruce a Jacó (Figura 70). En este sitio ya se habían presentado deslizamientos similares, aunque de menor tamaño y sin necesidad de cerrar ambos carriles. En este evento no hubo lluvias ni sismos registrados que se puedan relacionar con la ocurrencia de este deslizamiento. Este sitio es un punto crítico de la carretera, ya que al cerrarse ese tramo de la RN-27 se impide el ingreso de los vehículos que provienen de la Ruta Nacional No. 23 y la Ruta Nacional No. 1.

Figura 70. Serie de fotografías de los bloques de roca de tamaño métrico que cayeron sobre la Ruta Nacional No.27, en el estacionamiento Pk 75+000 y provocaron el cierre de la vía en ambos sentidos, marzo 2021.

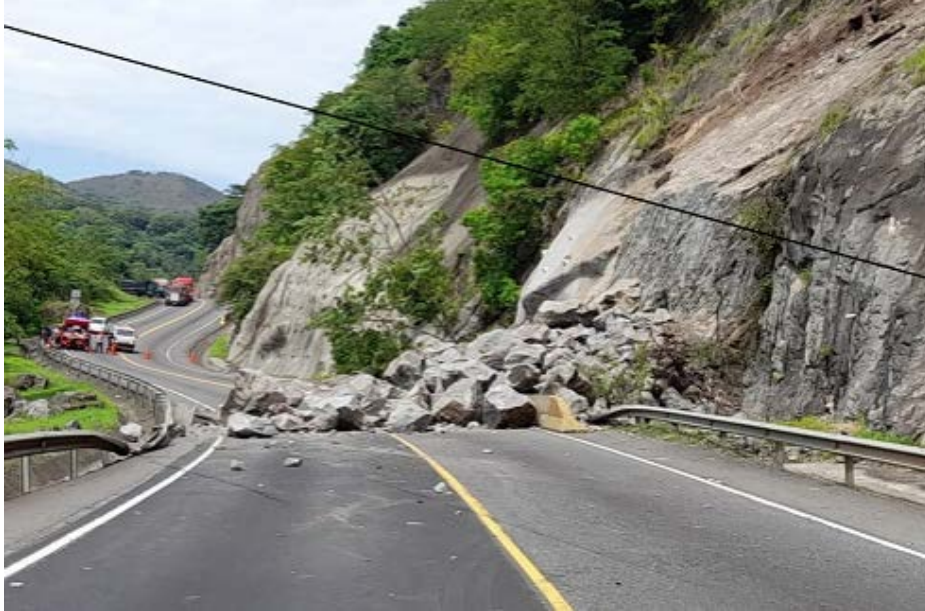
Este es el evento más reciente que ha requerido el cierre completo de la vía en el tramo Escobal – Orotina. Se presentó en el estacionamiento Pk 46+200 y consistió en la caída de suelo y rocas de un talud al lado derecho de la vía en el sentido San José – Caldera (Figura 71). Las rocas cubrieron completamente los dos carriles, además el material que cayó golpeó a varios vehículos livianos y uno de carga. En el tramo entre el km 46 - 47 han ocurrido varios eventos a lo largo de los años, este talud fue intervenido unos meses después de este evento.

Figura 71. Deslizamiento en km 46+200 el 10 de mayo del 2022

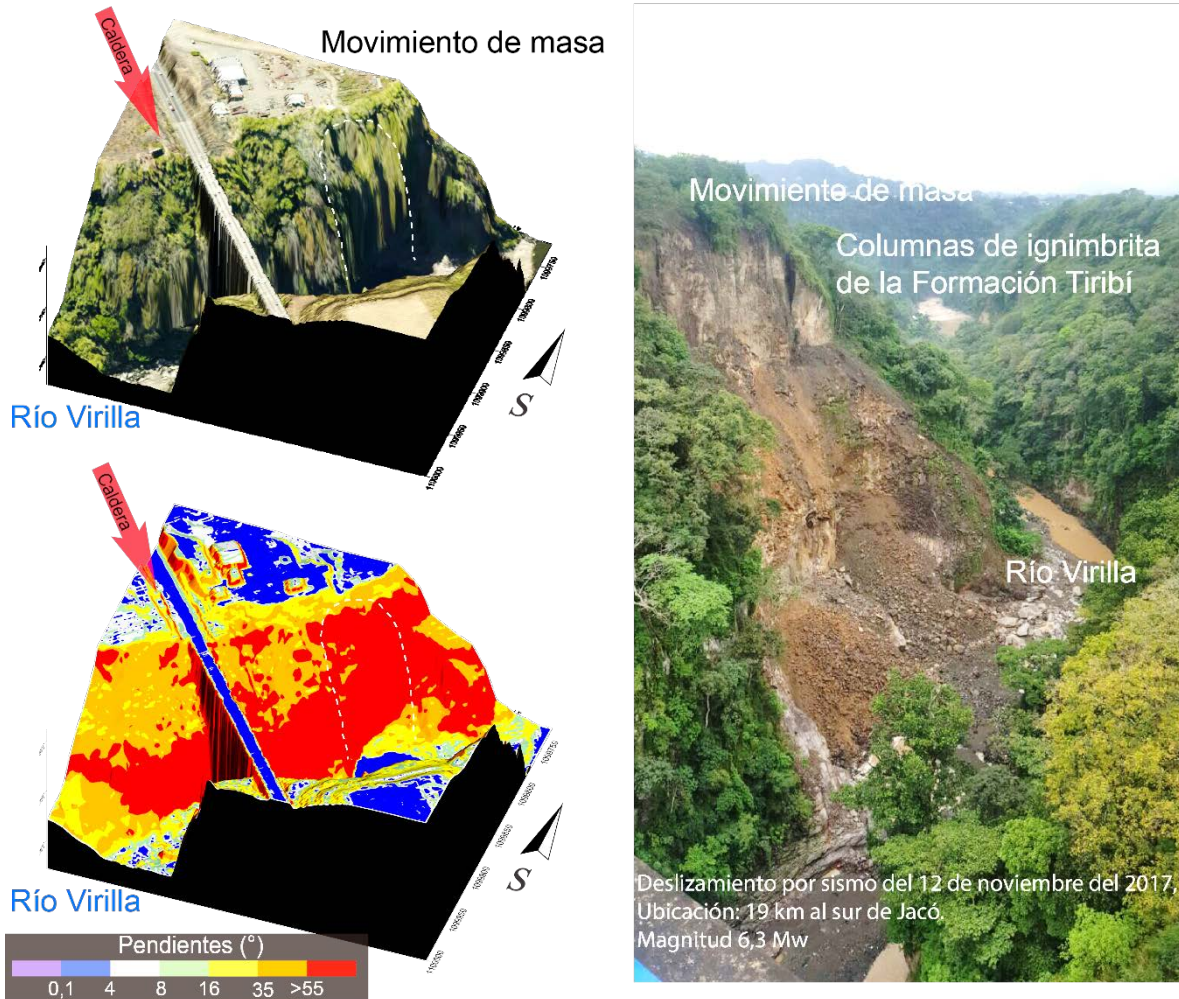
Figura 77. Modelos de elevación digital y fotografías del deslizamiento en la margen izquierda del río Virilla, cerca del puente de la RN-27 y que fue generado por el sismo de 6,3 Mw del 12 de noviembre del 2017

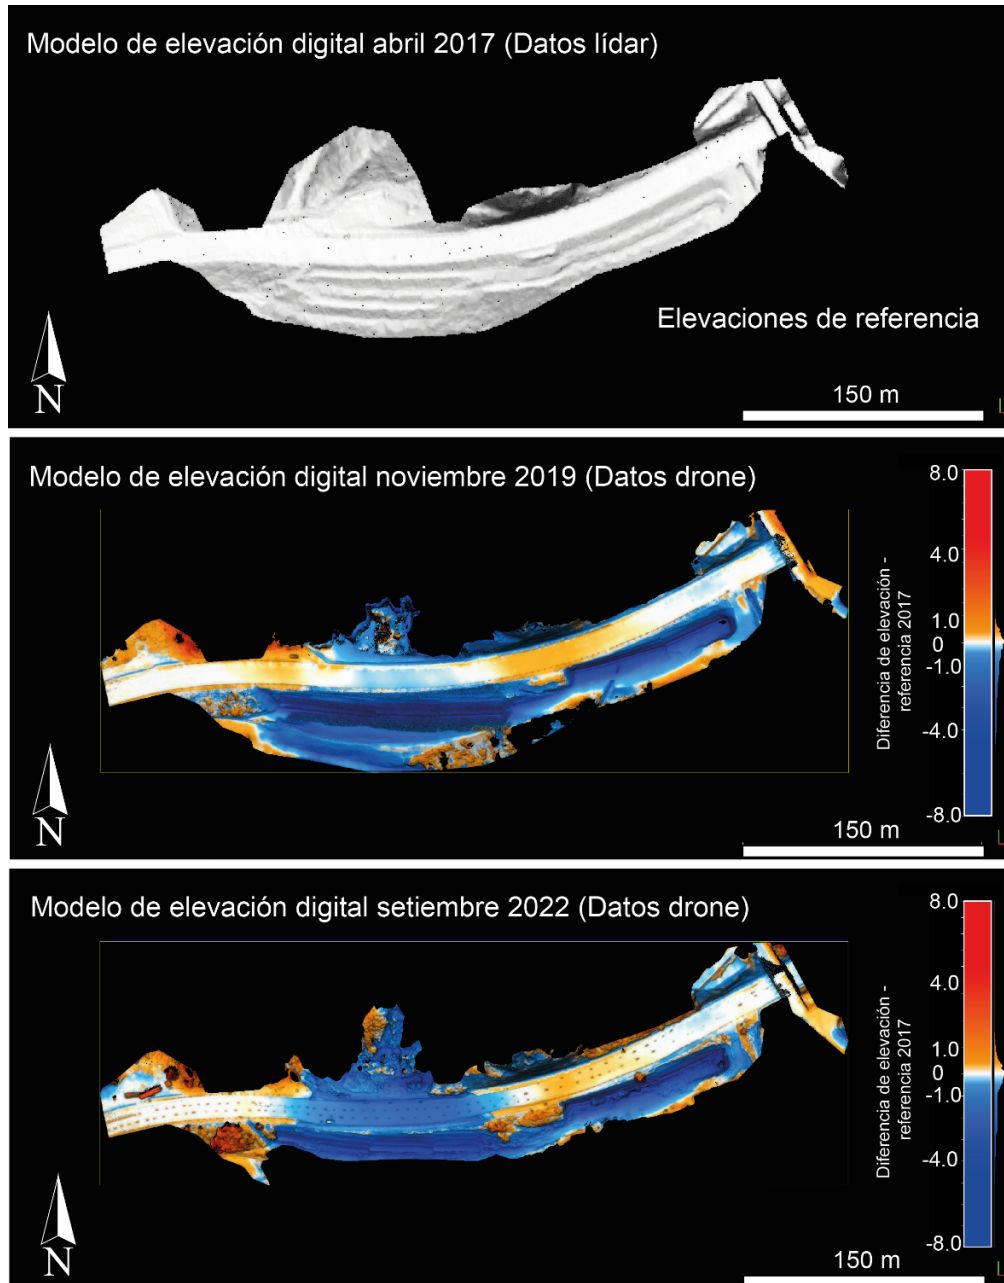
Figura 79. Comparación de modelos de elevación digital generados con datos LIDAR (2017) y fotogrametría (2019 y 2022) en los que se puede observar en tonos azules los cambios negativos (hacia abajo) y en tonos anaranjados los cambios positivos (hacia arriba) con respecto a la superficie del año 2017, la escala vertical es en el orden de metros.

Tal como se puede apreciar en la Figura 79, al comparar la superficie del pavimento del año 2017 con la superficie del 2019 y el 2022, queda en evidencia la magnitud métrica de las variaciones que se han presentado. Las zonas en color azul han experimentado cambios verticales relativos hacia abajo, coincidiendo con el movimiento del terreno que se está deslizando y cuyos efectos se han observado en el sitio.

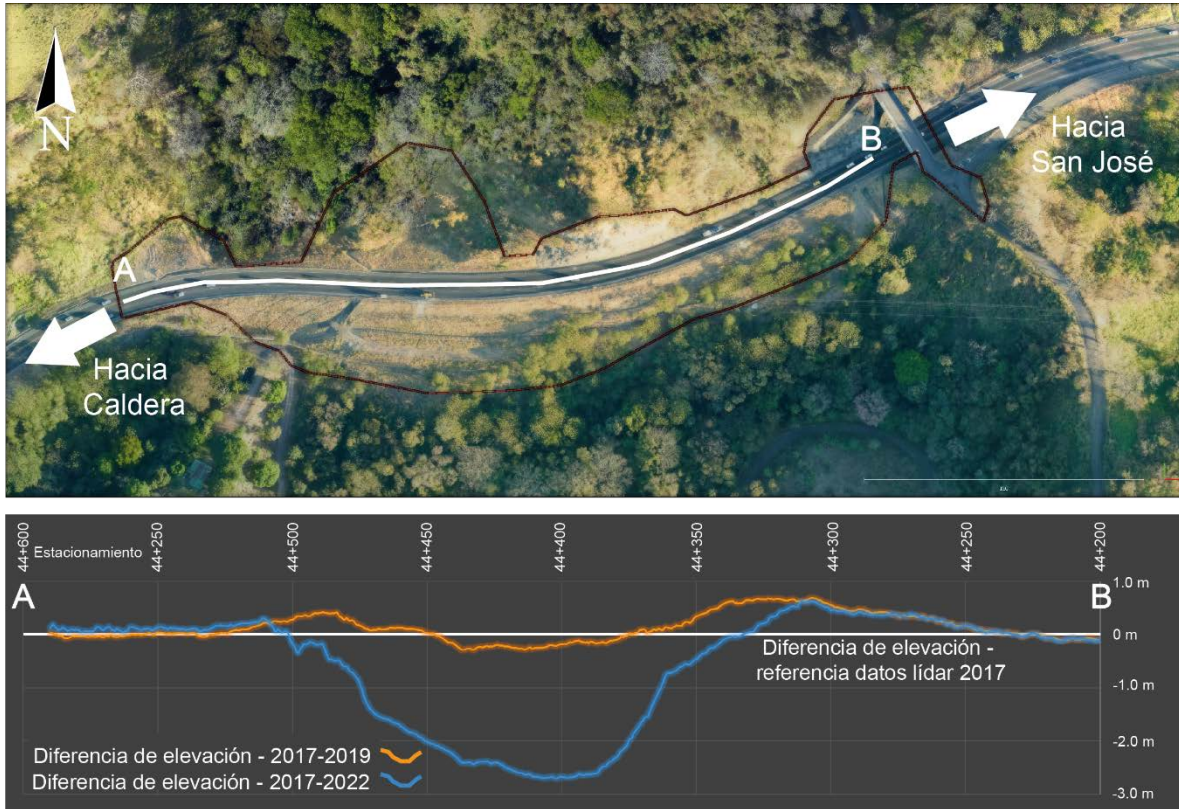
En esta Figura 80 también se observa como las zonas azules se localizan tanto directamente en la superficie de ruedo como en varias zonas aledañas, adyacentes a la estructura del pavimento, siendo evidencia de la extensión de la zona que continúa presentando inestabilidad en este tramo de la Ruta Nacional No.27.

Figura 80. Cambios en la rasante de la vía el 2017 y el 2022. En la parte superior se muestra una fotografía aérea del sitio de abril del 2017, antes de que se construyeran las obras de estabilización. En el gráfico de la parte inferior se muestran las líneas del perfil AB, de los años 2019 y 2022 (generados con fotogrametría) y los cambios que presentan en comparación con el perfil del año 2017 a partir de datos LIDAR

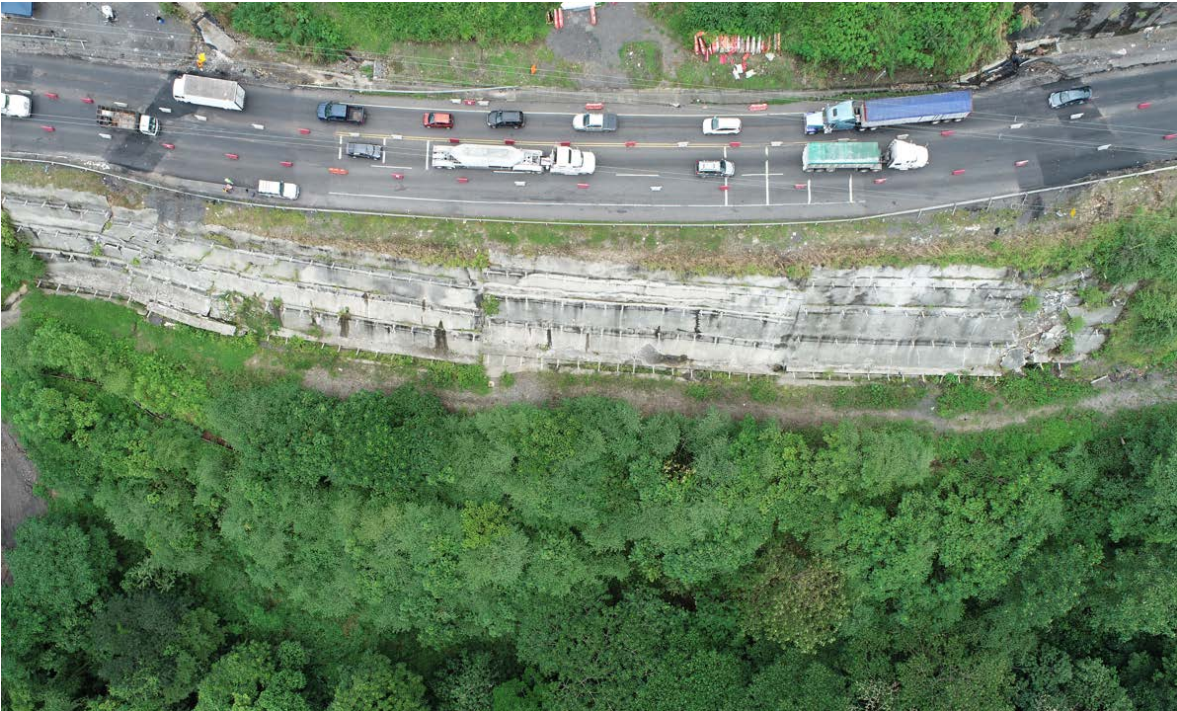
Según se observa en esta Figura 81, cerca del estacionamiento Pk 44+400 el desplazamiento vertical relativo de la superficie de la carretera entre el año 2017 y el año 2022 es cercano a los 3 metros, siendo esta una de las principales afectaciones que han experimentado los usuarios al recorrer este tramo de la ruta.

Adicionalmente, en este tramo se ha visto afectada la capacidad de la carretera de dar servicio a los usuarios, debido al cierre completo de un carril y la disminución de la velocidad de operación a la que tienen que circular los vehículos, especialmente los vehículos de carga articulados (Figura 81) Esto genera colas de vehículos a ambos lados del hundimiento.

Figura 81. Fotografía aérea del sitio del hundimiento Pk 44+500. Se observan varios vehículos livianos y pesados transitando la zona con mayor deformación y en la que se debe de reducir la velocidad. De tres carriles construidos, actualmente solo dos están en operación, fotografía de setiembre 2022.

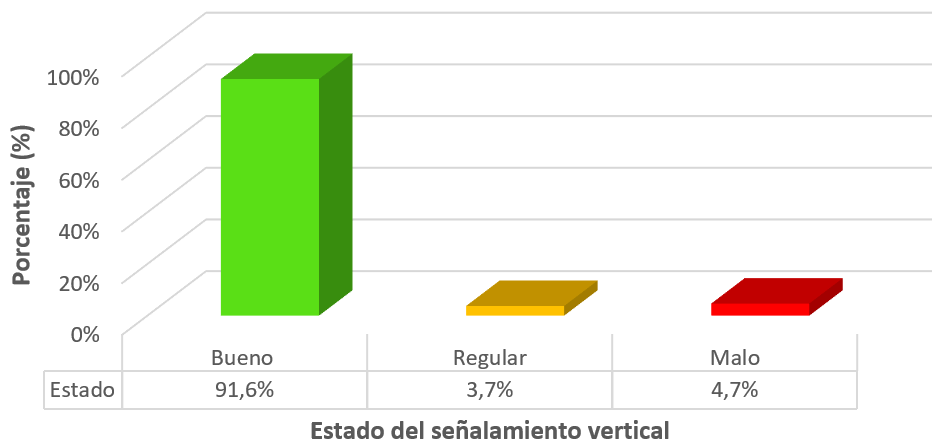
Figura 84. Estado de las señales verticales sobre la Ruta Nacional 27

Para el periodo de estudio se identificaron 1387 señales sobre la Ruta Nacional 27, esto para ambos sentidos de circulación, de las cuales su estado presentó un 91,6 % (1270 señales) clasificado como *Bueno*, 3,7 % (52 señales) como *Regular* y un 4,7 % (65 señales) como *Malo*, condiciones que se observan en la Figura 84. Al segregar el total de señales, según el tipo de señal, es posible identificar que la vía cuenta predominantemente con señales oficiales en buen estado, donde las señales reglamentarias, preventivas y de información en estado *Bueno* representan un 88,5 % del total, condición presente en la Figura 85. En la Tabla 17 se desglosa el estado de las señales en función de su tipología.

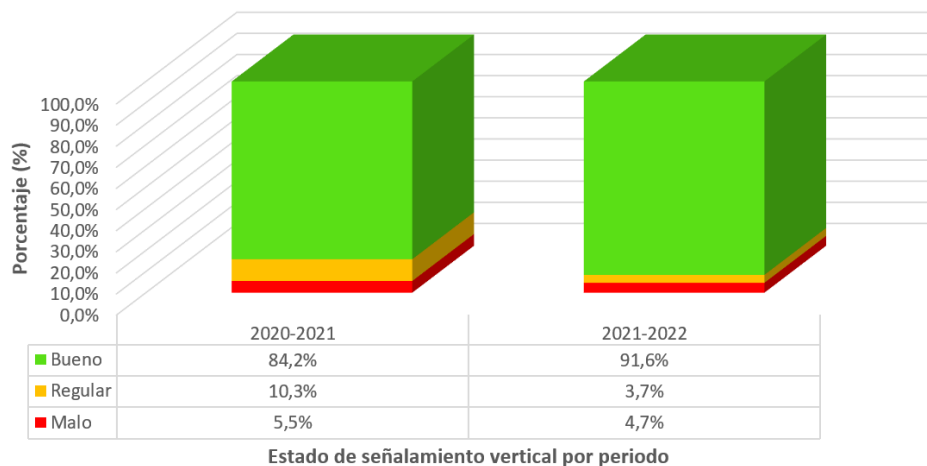
Figura 86. Evolución histórica del estado de las señales verticales sobre la Ruta Nacional 27

En la Figura 86 se registra la primera comparación histórica del estado de las señales verticales sobre la Ruta Nacional 27, de esta se evidencia que la ruta mantiene un estado entre Buena y Regular predominante, con una mejora en el estado Buena, que pasó de 84 % a 92 %, entre los periodos 2020-2021 y 2021-2022

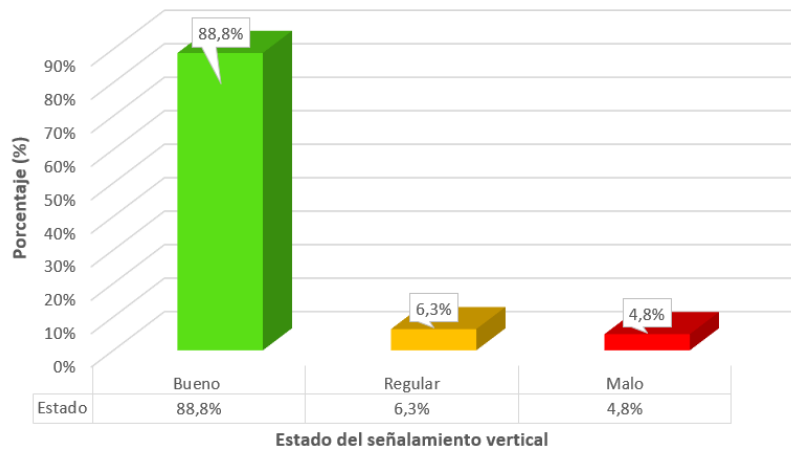
Figura 91. Estado de las señales verticales sobre las Radiales

Para el periodo de estudio se identificaron 331 señales sobre la Radial El Coyal, Turrúcares, Atenas y Escobal, de las cuales su estado presentó un 88,8 % clasificado como *Buena*, 6,3 % como *Regular* y 4,8 % como *Mala*, condiciones que se observan en la Figura 91.

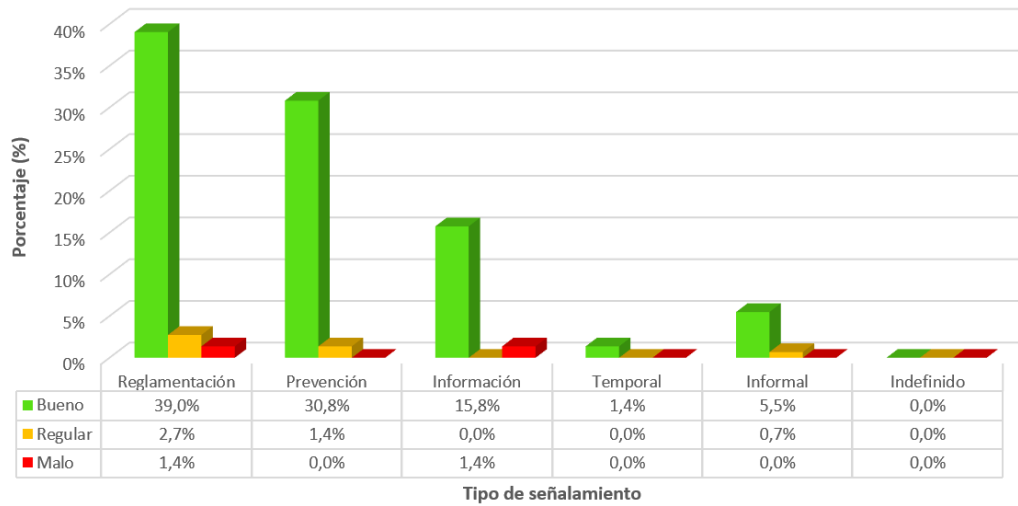
Figura 92. Estado de las señales verticales por tipo sobre la Radial El Coyo

- Radial El Coyal: se registraron 146 señales verticales y su estado se segrega por tipo en la Tabla 18 y la Figura 92, resalta que un 87 %, equivalente a 127 señales, presentan una condición *Buena*, sin embargo, un 6 % de todas las señales, correspondiente a 9 señales se clasificaron como informales, condiciones que requieren atención por parte de la Concesionaria.
- Radial Turrúcares: se registraron 53 señales verticales y su estado se segrega por tipo en la Tabla 19 y la Figura 93, de estas resalta un 11,3 % con condición *Mala*, correspondiente a 6 señales de tipo *Indefinido*.
- Radial Atenas: se registraron 34 señales verticales y su estado se segrega por tipo en la

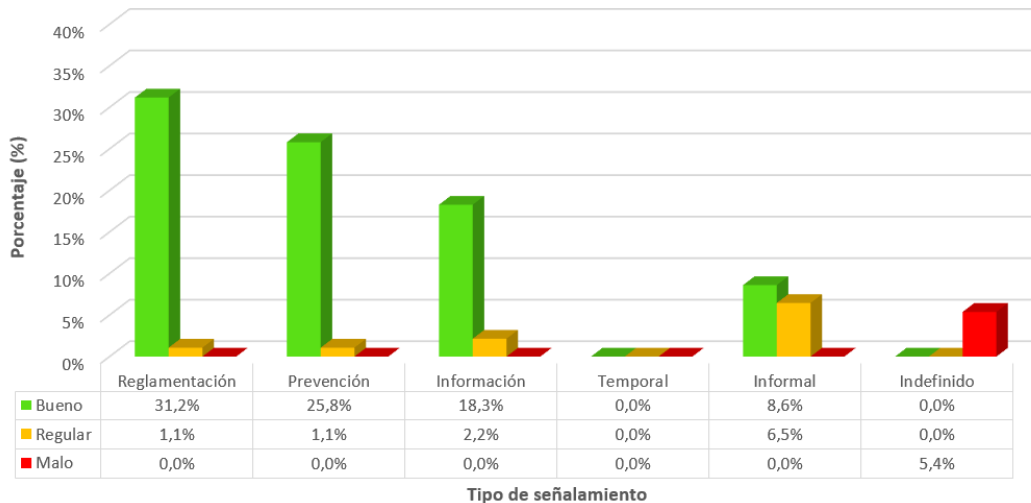
Figura 94. Estado de las señales verticales por tipo sobre la Radial Atenas

- Tabla 20 y la Figura 94. Según su estado se identificaron 5,4 % en condición *Mala* y 10,8 % en condición *Regular*, correspondiente a un 16,2 % de las señales. Sin embargo, al sumar las señales informales en estado *Bueno*, se alcanza un total de 23 señales o un 24,7 % de las señales en condición que requieren atención por parte de la Concesionaria.
- Radial Escobal: se registraron 39 señales verticales y su estado se segrega por tipo en la Tabla 21 y la Figura 95, un 94,9 %, correspondiente a 37 señales, presenta un estado *Bueno*.

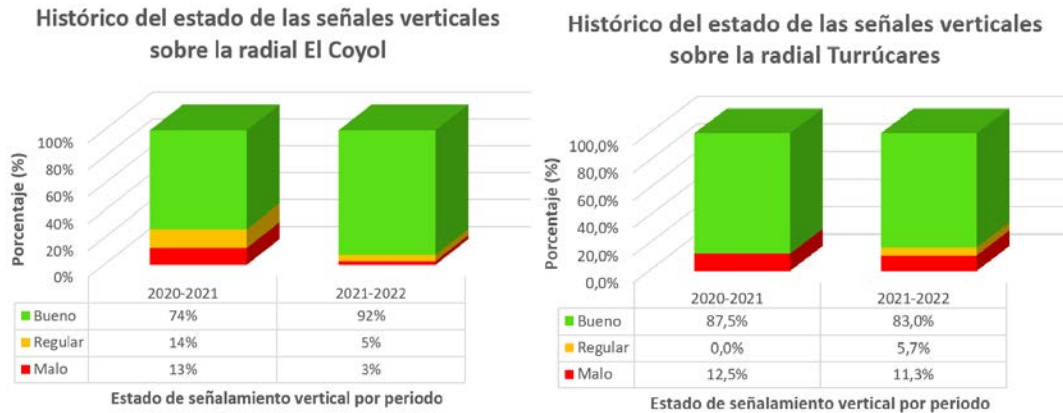
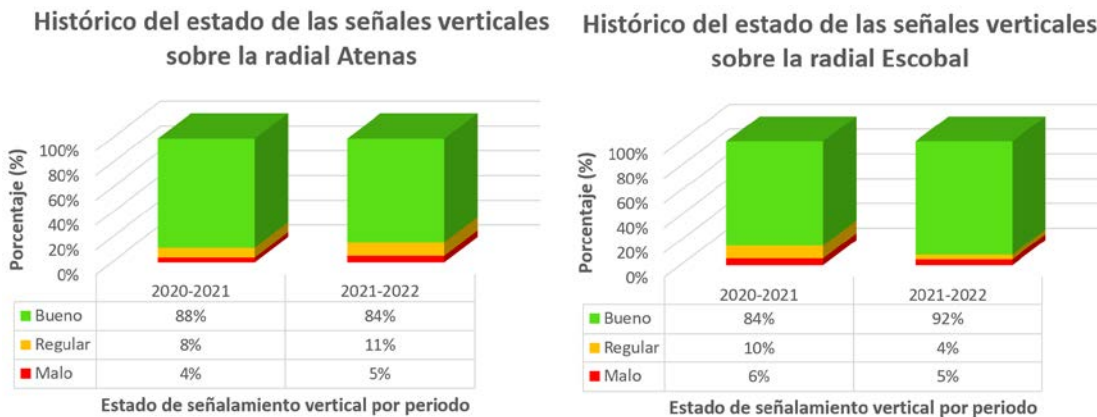
En la Figura 96 y Figura 97 se muestra el registro histórico de la evaluación de las señales verticales para cada radial, segmentado para el periodo 2020-2021 y 2021-2022. No se realizan comparaciones directas, ya que a partir del periodo 2021-2022 se evaluaron las señales sobre las rampas de conexión entre la Ruta Nacional 27 y las radiales. Sin

embargo, se evidencia que en términos generales las condiciones se mantienen estables o mejoran.

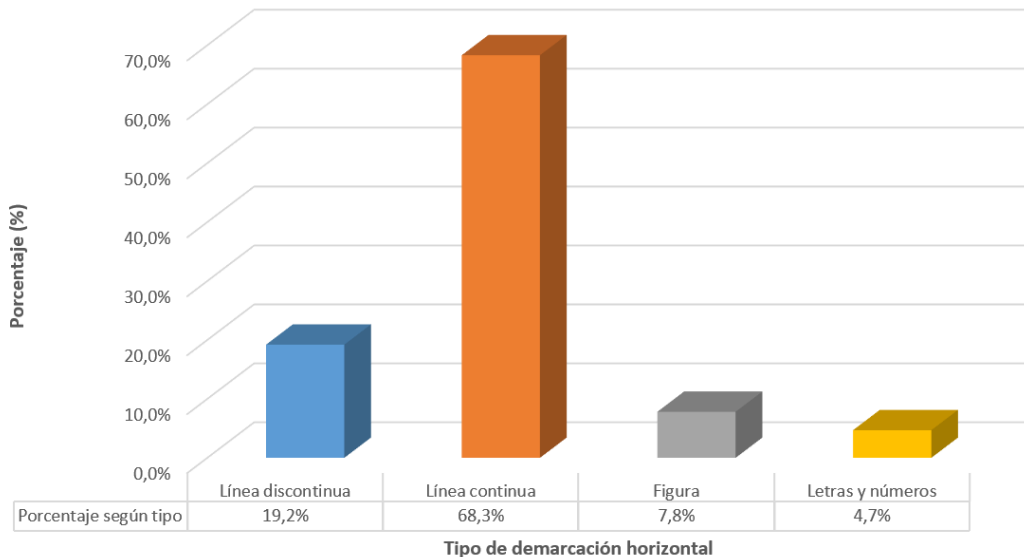
Figura 100. Demarcación horizontal deteriorada por tipo sobre la Ruta Nacional 27

En función del tipo de demarcación horizontal, se logró evidenciar que un total de 68,3 % de los sitios identificados con un estado *Malo* presentan deterioro en las líneas continuas (612 tramos y sitios), seguido de un 19,2 % en líneas discontinuas (172 tramos y sitios) y en menor medida un 12,5 % para las figuras, letras y números (112 sitios), como se desglosa en la Figura 100 y Tabla 22.

Adicionalmente, a partir del análisis presente en la Tabla 22, se logró cuantificar la cantidad de km equivalentes de demarcación horizontal continua en estado *Malo* o deteriorado, donde 11,89 km corresponden al tipo línea continua, 5,84 km a líneas discontinuas y 0,57 km a figuras, letras y números.

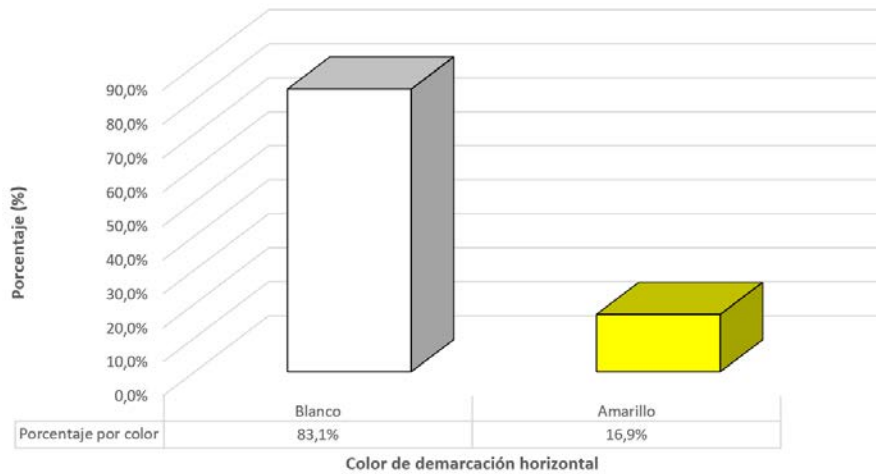
Figura 101. Demarcación horizontal deteriorada por color sobre la Ruta Nacional 27

En función del color de la demarcación horizontal, se registró un deterioro predominante en la demarcación color blanca, con una ocurrencia del 83,1 %, equivalente a 745 tramos y sitios con deterioros con una extensión de 14,98 km lineales equivalentes. De forma análoga, la demarcación color amarillo presentó un 16,9 % de ocurrencia, equivalente a 151 tramos con deterioros con una extensión de 3,34 km lineales equivalentes, como se desglosa en la Figura 101 y Tabla 23.

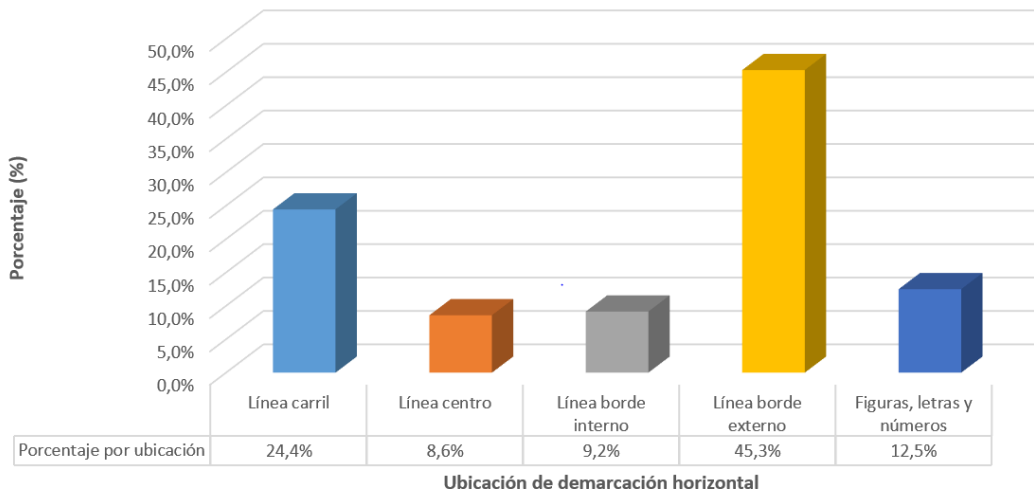
Figura 102. Demarcación horizontal deteriorada por ubicación sobre la Ruta Nacional 27

Con respecto a la ubicación de la demarcación horizontal, predominantemente se detectaron deterioros en la línea del borde externo de los carriles, con una ocurrencia del 45,3 % del total, equivalente a 406 tramos y sitios registrados y 8,06 km lineales equivalentes. La segunda ubicación con mayor ocurrencia fue la línea de carril, demarcación que genera la divisora entre los carriles del mismo sentido de circulación. De estos, se detectó un 19,2 % de ocurrencia, correspondiente a 219 tramos y sitios y 6,20 km lineales equivalentes. El desglose para cada ubicación se presenta en la Figura 102 y Tabla 24.

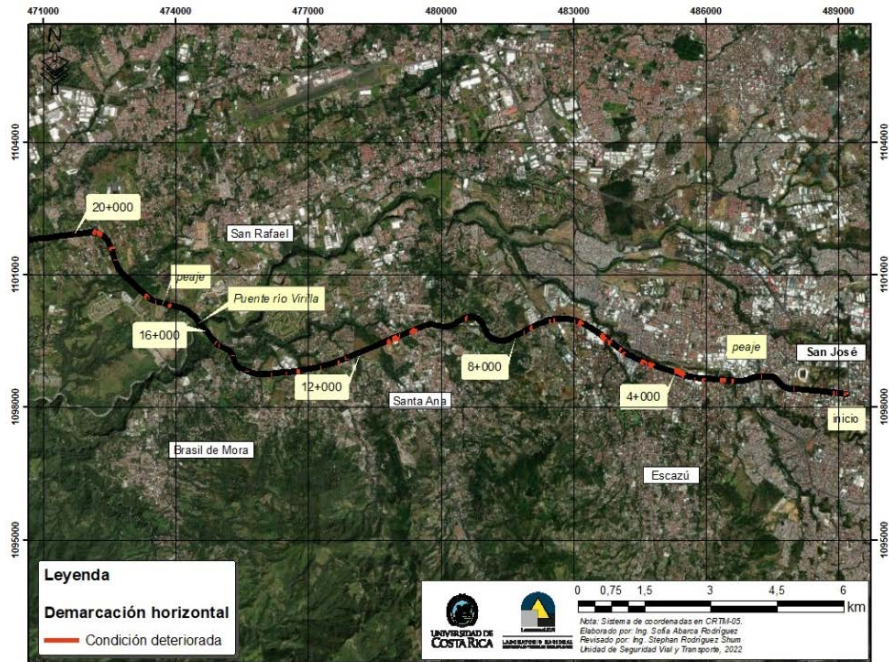
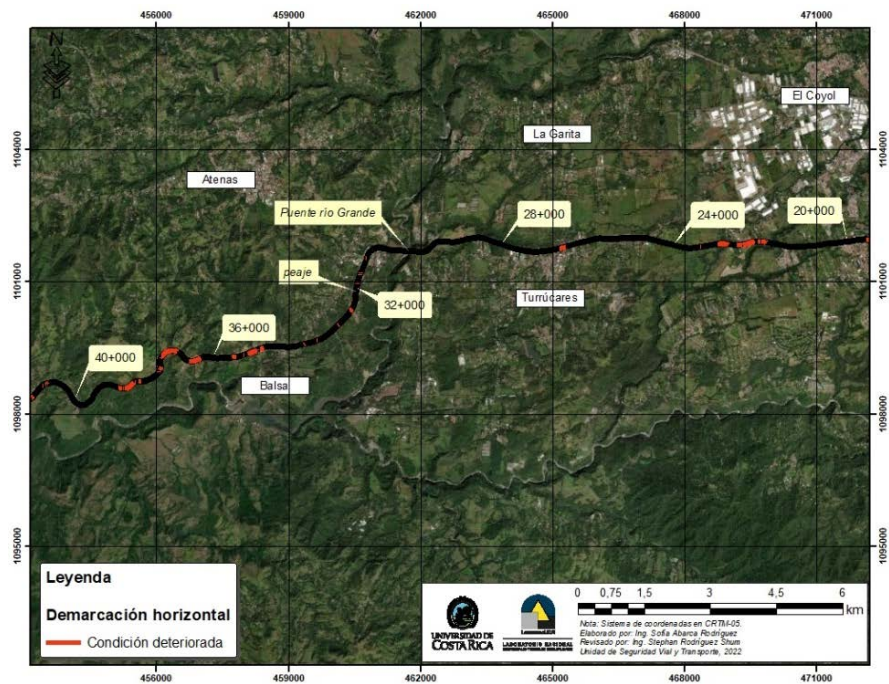
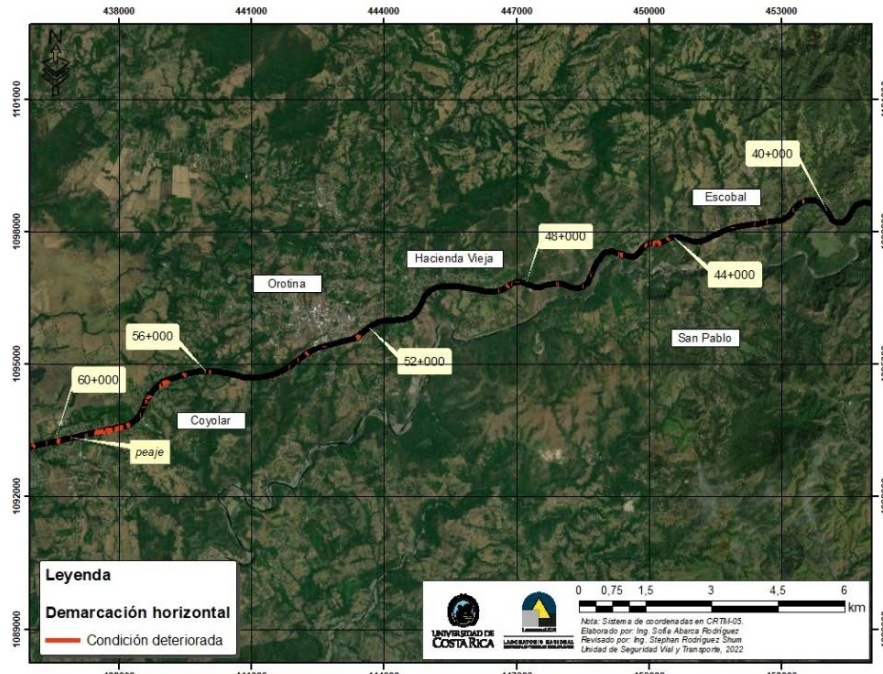
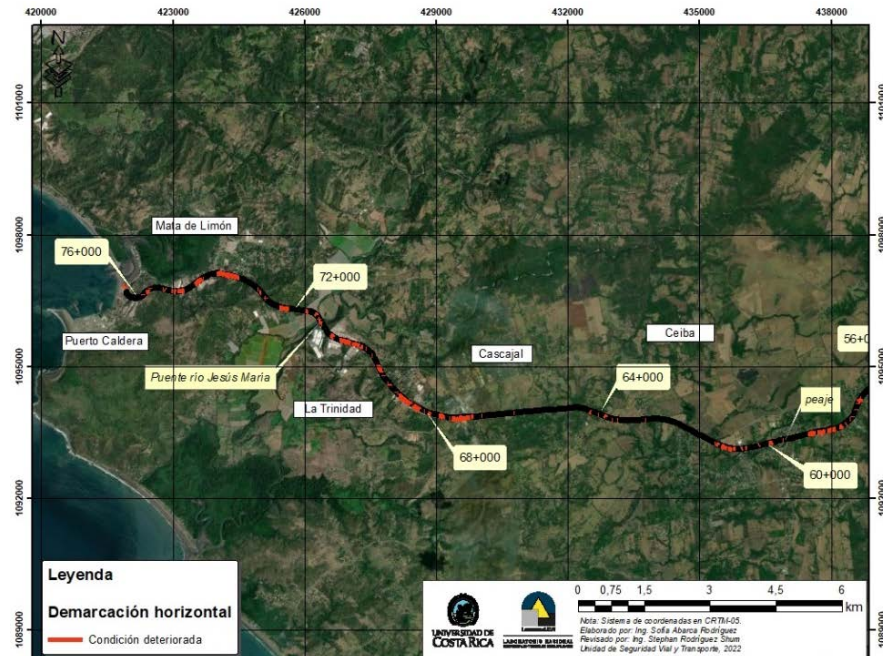
En la Figura 103, Figura 104, Figura 105 y Figura 106 se muestran los mapas donde se ubican los sitios donde se presenta la demarcación horizontal deteriorada, condición que permite evidenciar los tramos de la vía con mayor requerimiento de intervención en su demarcación horizontal, donde resalta el último segmento, presente en la Figura 106.

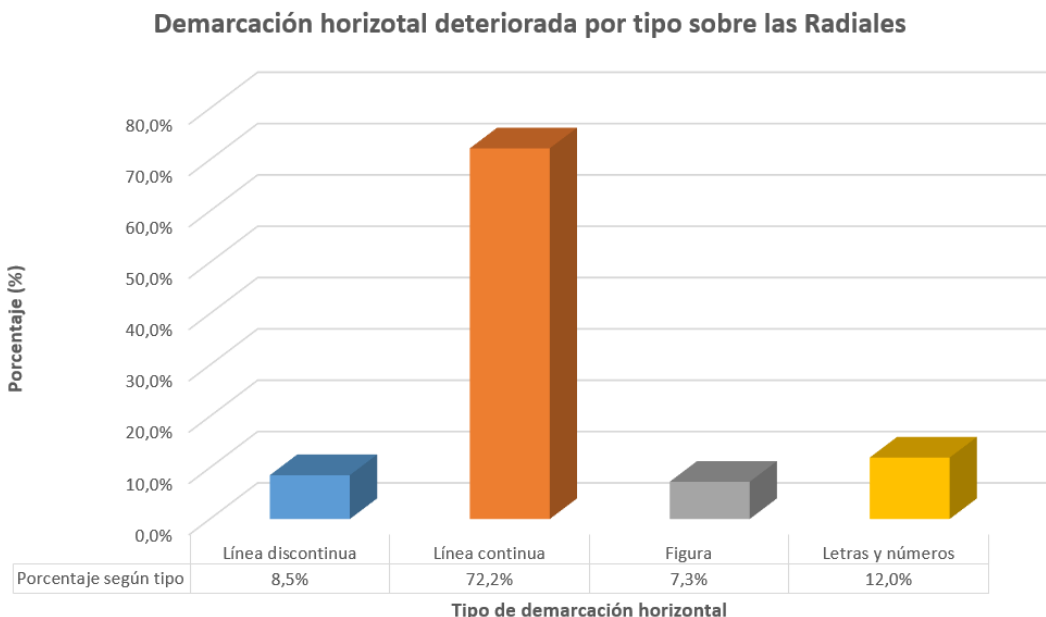
Figura 107. Demarcación horizontal deteriorada por tipo sobre las Radiales

En función del tipo de demarcación horizontal, se logró evidenciar que un total de 72,2 % de los tramos y sitios identificados con un estado Malo presentan deterioro en las líneas continuas (169 tramos), seguido de un 19,3 % en figuras, letras y números (45 sitios) y en menor medida un 8,5 % para las líneas discontinuas (20 tramos), como se desglosa en la Figura 107y Tabla 25.

Adicionalmente, a partir del análisis presente en la Tabla 25, se logró cuantificar la cantidad de km equivalentes de demarcación horizontal continua en estado *Malo* o deteriorado, donde 6,26 km corresponden al tipo línea continua, 0,18 km a figuras, letras y números y 0,99 km a líneas discontinuas.

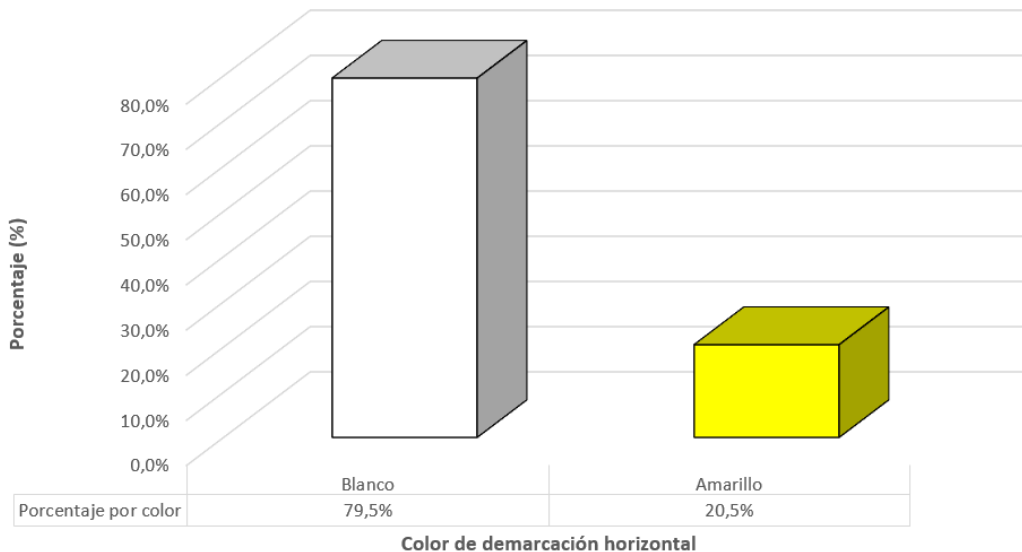
Figura 108. Demarcación horizontal deteriorada por color sobre las Radiales

En función del color de la demarcación horizontal, se registró un deterioro predominante en la demarcación color blanco, con una ocurrencia del 79,5 %, equivalente a 186 tramos y sitios con deterioros con una extensión de 5,59 km lineales equivalentes. De forma análoga, la demarcación color amarillo presentó un 20,5 % de ocurrencia, equivalente a 48 tramos con deterioros con una extensión de 1,83 km lineales equivalentes, como se desglosa en la Figura 108 y Tabla 26

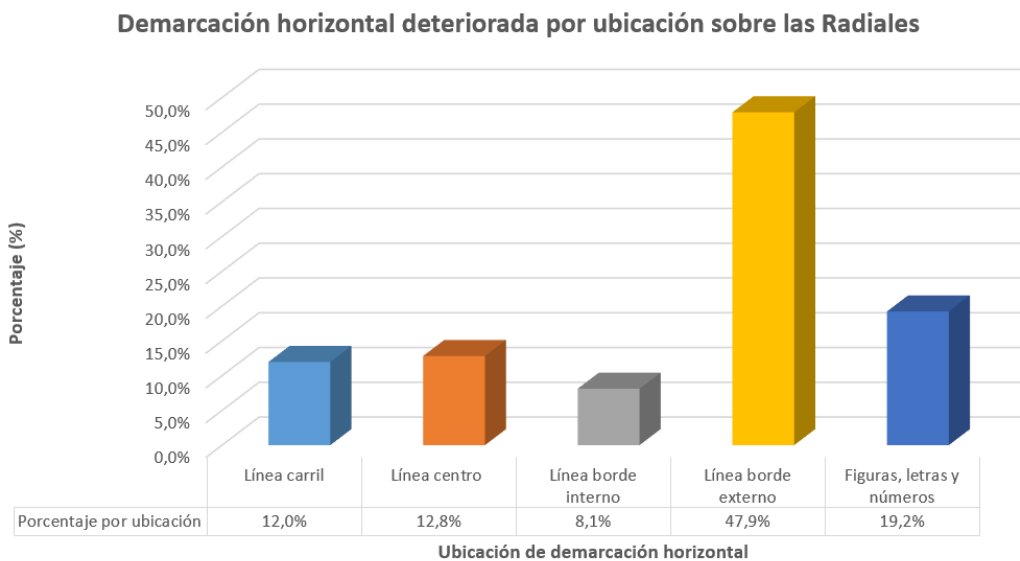
Figura 109. Demarcación horizontal deteriorada por ubicación sobre las Radiales

Con respecto a la ubicación de la demarcación horizontal, predominantemente se detectaron deterioros en la línea del borde externo de los carriles, con una ocurrencia del 47,9 % del total de sitios, equivalente a 112 tramos registrados y 4,35 km lineales equivalentes. La segunda ubicación con mayor ocurrencia fue al centro del carril, zona donde se ubican las letras, figuras y números. De estos, se detectó un 19,2 % de ocurrencia, correspondiente a 45 sitios y 0,18 km lineales equivalentes. El desglose para cada ubicación se presenta en la Figura 109 y Tabla 27
