Laboratorio Nacional de Materiales y Modelos Estructurales

Informe: EIC-Lanamme-INF-0776-2022

Informe de Evaluación del Proyecto San José – Caldera Ruta Nacional 27 Años 2021 – 2022

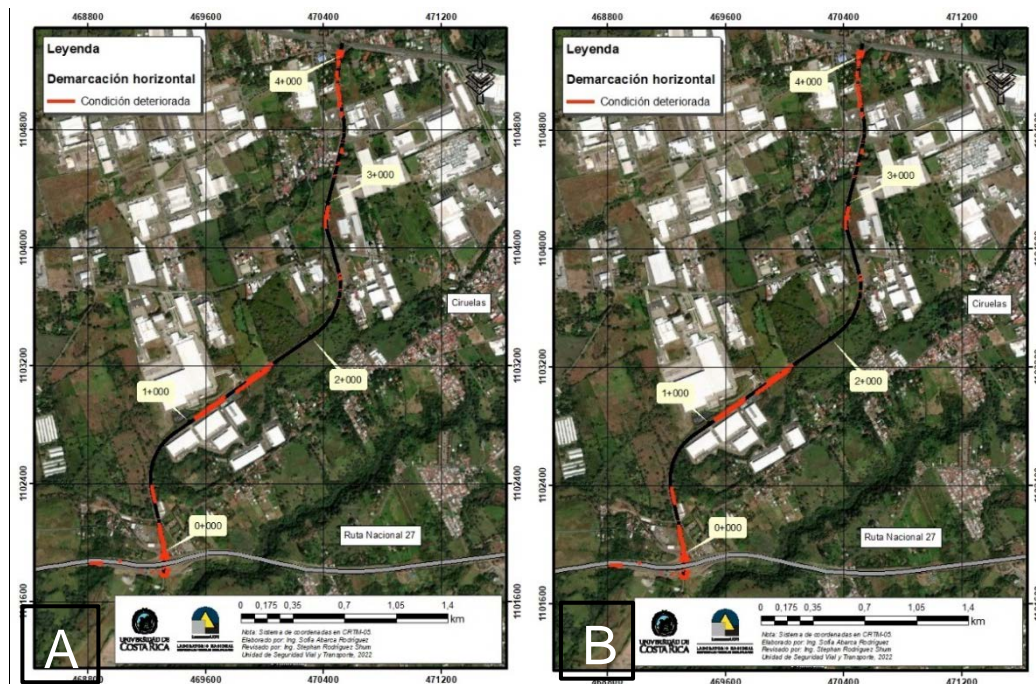
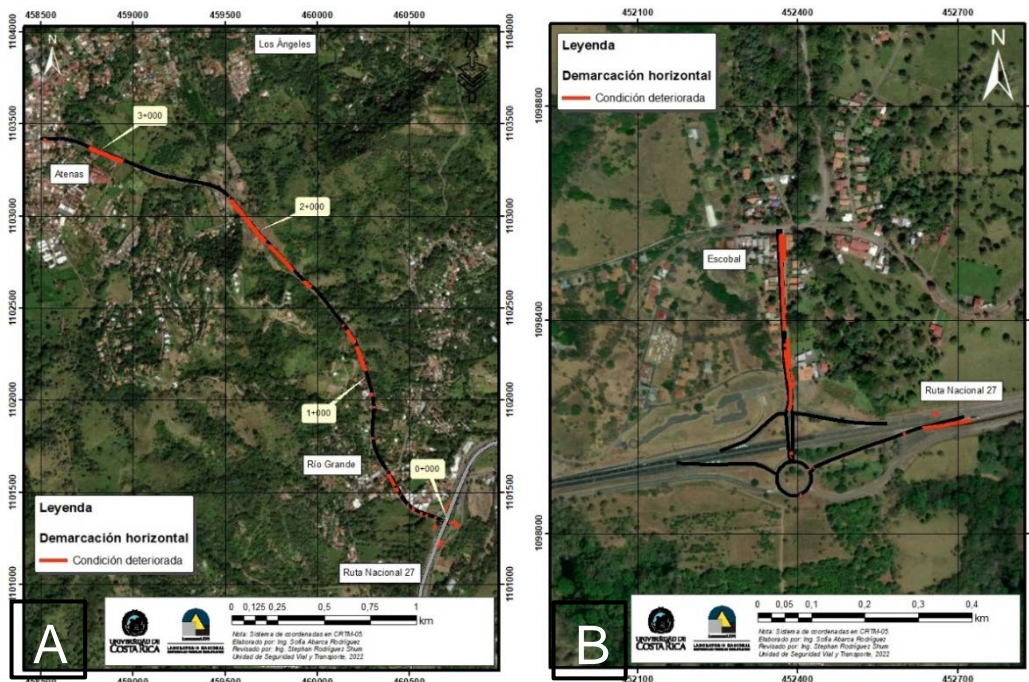
Cabe destacar que la auscultación visual permitió determinar el estado visual del material utilizado para la demarcación horizontal, condición que, a pesar de no sustituir una evaluación de la retrorreflectividad del material, indica que la vía presenta condiciones deficientes de mantenimiento que deben atenderse y que podrían incidir en bajo niveles de retrorreflectividad de la demarcación horizontal.

En la Figura 110 y Figura 111 se muestran los mapas donde se ubican los sitios donde se presenta la demarcación horizontal deteriorada, condición que permite evidenciar los tramos de la vía con mayor requerimiento de intervención en su demarcación horizontal, donde resalta que en general las radiales en toda su extensión presentan condiciones que requieren de intervención.

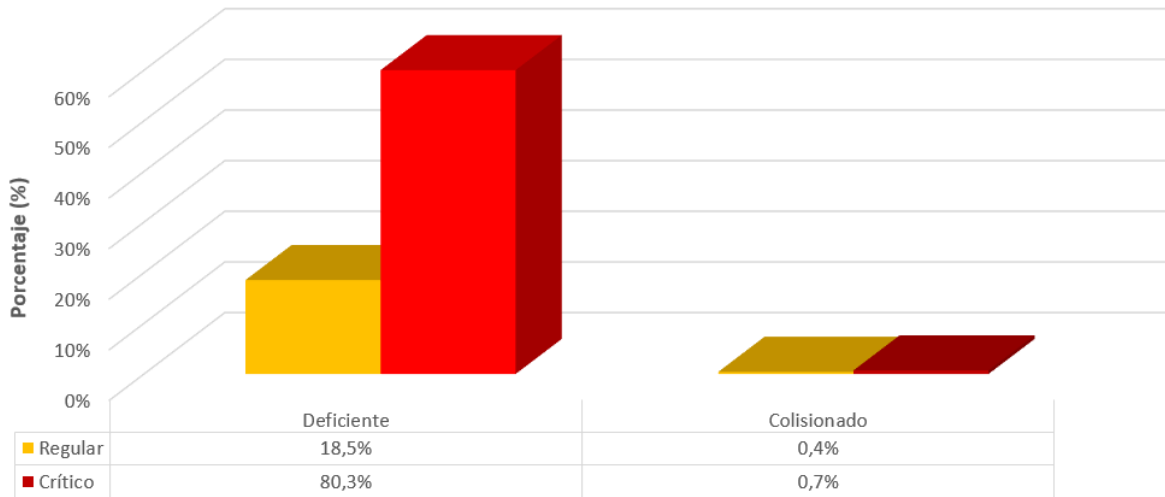
Figura 112. Estado de los sistemas de contención vehicular deficientes y colisionados sobre la Ruta Nacional 27

A partir de evaluación de los sistemas de contención vehicular (SCV) sobre la Ruta Nacional 27, se identificaron 712 dispositivos con algún grado de deficiencia o deterioro, de los cuales se evidenció un 1,1 % (8 elementos) en condición *Colisionado* y un 98,9 % (704 elementos) en condición *Deficiente*. Ambas condiciones podrían propiciar la ocurrencia de choques viales o aumentar la severidad del evento. En la Figura 112 y Tabla 28 se detallan los porcentajes y cantidades antes expuestos asociados a los SCV en condición *Deficiente* y *Colisionado*. A su vez, para ambas condiciones, los SCV se clasificaron en estado *Regular* o *Crítico*. Para el caso de los SCV en condición *Deficiente* (98,9 % del total), se identifica un 80,3 % (572 elementos) en estado *Crítico* y un 18,5 % (132 elementos) en estado *Regular*.

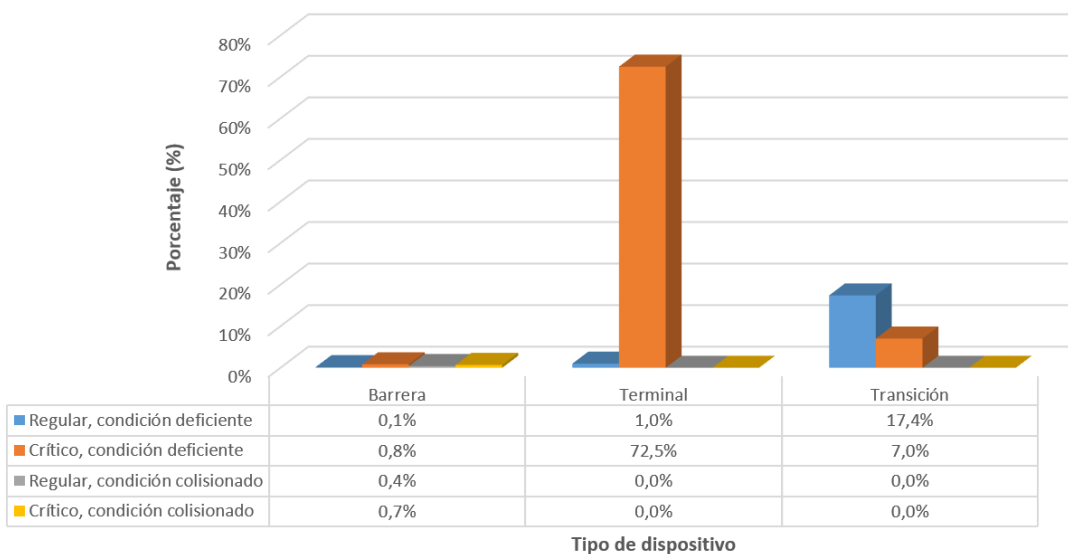
Figura 113. Condición de los sistemas de contención vehicular sobre la Ruta Nacional 27

Del 98,9 % de SCV en condición *Deficiente* de la Tabla 28, se procedió a segregar su estado en función del tipo de dispositivo, como se observa en la Figura 113 y se desglosa en la Tabla 29.

Las *transiciones* en general, como se observa en la Figura 113 se clasificaron como *Regulares*, ya que, a pesar de encontrarse estructuralmente en buen estado como se observa en la Figura 114, estas no responden a transiciones aceptadas bajo normativa estadounidense o europea ni a diseños oficialmente recomendados por fabricantes. Del

A nivel de *terminales*, un 72,5 % (519 elementos) se ubicó en estado *Crítico* y un 1,0 % (7 elementos) en estado *Regular*. Estas deficiencias se evidencian en toda la ruta, tanto en la mediana, aproximaciones a peajes y zonas laterales, riesgos visibles en la Figura 115.

En cuanto a los elementos tipo *barrera*, se evidenció un 0,9 % (7 elementos) de dispositivos con alguna deficiencia *Regular* y *Crítica*.

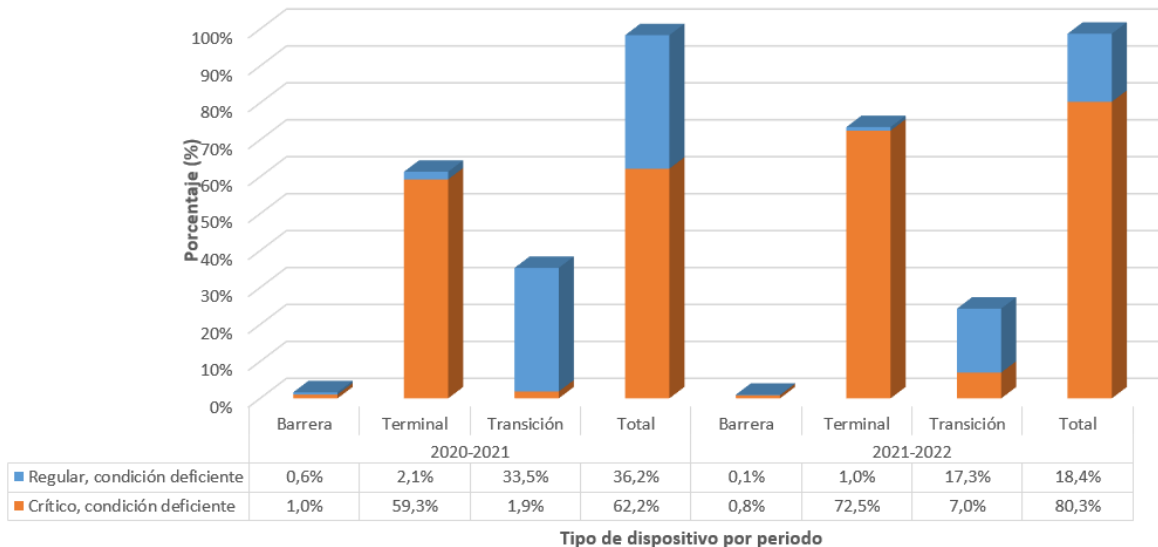
Figura 116. Comparación del registro histórico de sistemas de contención vehicular en condición deficiente

- Las transiciones mantienen en términos generales los riesgos expuestos de forma constante a través del tiempo.
- Los terminales representan en ambos periodos la mayor cantidad de deficiencias en los SCV, alcanzando un 72,5 % para el periodo 2021-2022.

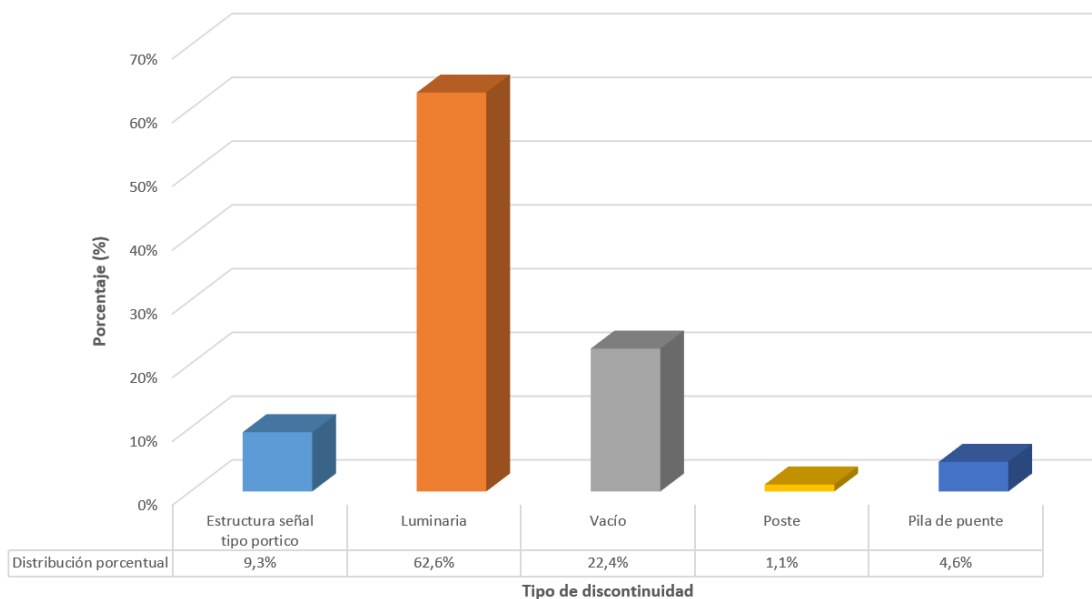
Figura 121. Clasificación de las discontinuidades de los SCV sobre la Ruta Nacional 27

Adicional a la identificación de sistemas de contención vehicular deficientes y colisionados, se registró la presencia de discontinuidades a lo largo de los dispositivos, estos clasificados según se detalla en la Tabla 32 y Figura 121, así como se ejemplifican en la Figura 114, de las cuales se generan las siguientes afirmaciones:

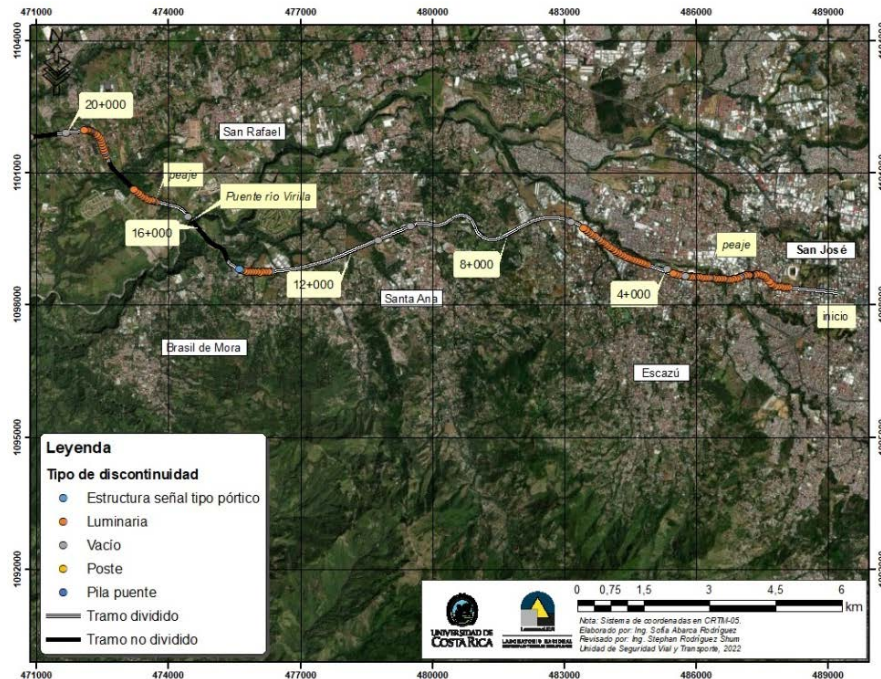
Figura 123. Evaluación de las discontinuidades en SCV, RN27, sección 0+000 – 20+000

De los mapas resalta que las *discontinuidades* se ubican predominantemente en las zonas con división física, por lo que a pesar de que la división física evita las colisiones frontales entre flujos de circulación opuestos, la infraestructura utilizada en las medianas genera riesgos potenciales ante la ocurrencia de un choque contra las *discontinuidades*. Adicionalmente, estas zonas presentan barreras en la mediana, con elementos que irrumpen la continuidad de los sistemas de contención vehicular y limitan su correcto funcionamiento.

Adicionalmente, cabe destacar que la principal diferencia entre ambos registros radica en la alta presencia de barreras de concreto que se han instalado en la ruta, como dispositivos de canalización para el control temporal de tránsito. Estos dispositivos, al encontrarse en mal estado y no ser instalados de forma apropiada, con una vinculación entre dispositivos consecutivos, generan espacios vacíos, condición tipificada como discontinuidad.

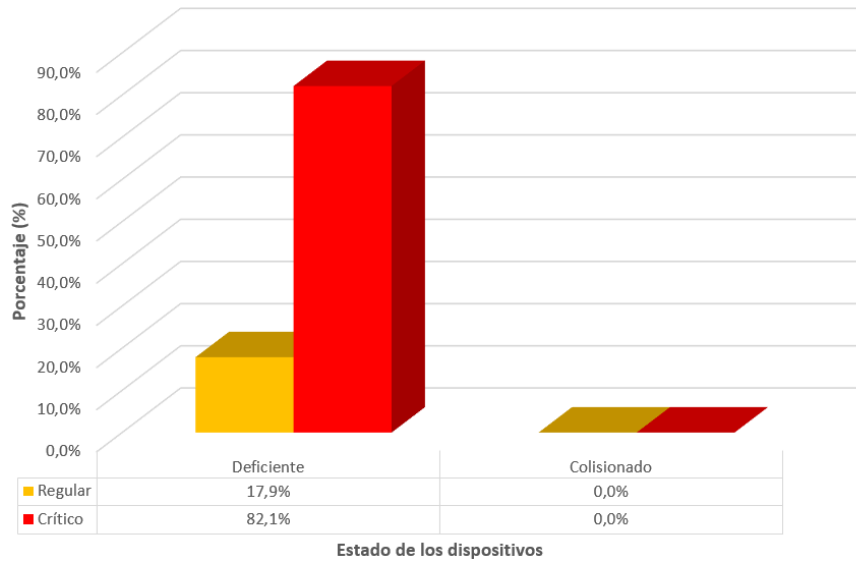
Figura 127. Estado de los sistemas de contención vehicular deficientes y colisionados sobre las Radiales

A partir de la evaluación de los SCV sobre cada una de las Radiales, se identificaron 140 dispositivos con algún grado de deficiencia o deterioro, de los cuales se evidenció un 0 % en condición *Colisionado* y un 100 % en condición *Deficiente*, condición que podría propiciar la ocurrencia de choques viales o aumentar la severidad del evento. En la Figura 127 se detallan los porcentajes antes expuestos asociados a los SCV en condición *Deficiente* y *Colisionado*. A su vez, para ambas condiciones, los SCV se clasificaron en estado *Regular* o *Crítico*, como se detalla en la Figura 128

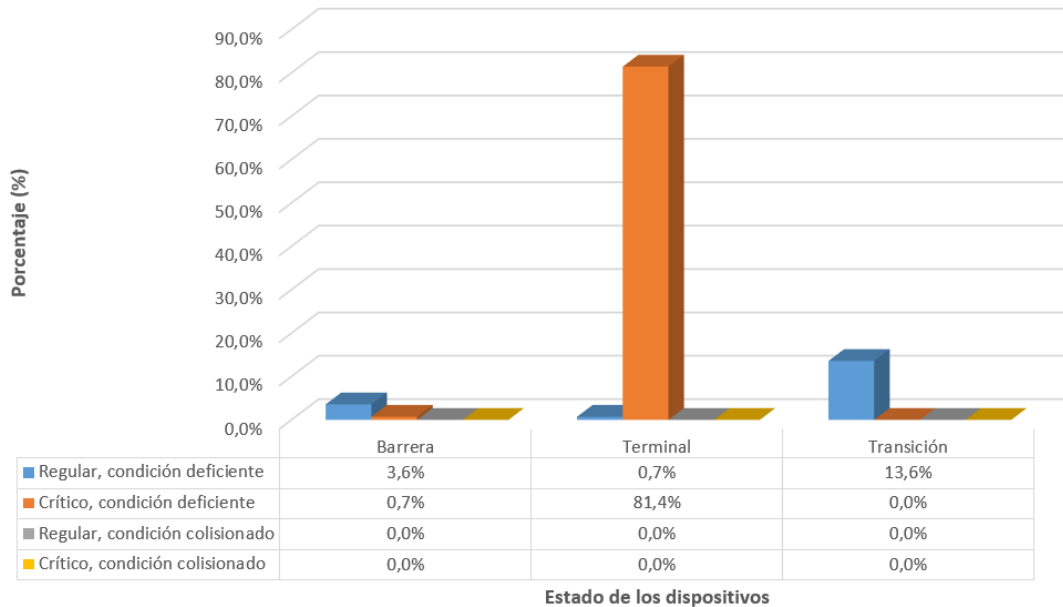
Figura 128. Condición de los sistemas de contención vehicular sobre las Radiales

Del 100 % de SCV en condición *Deficiente* de la Tabla 34, se procedió a segregar su estado en función del tipo de dispositivo, como se observa en la Figura 128 y Tabla 35. De estos se evidencia que un 81,4 % de los dispositivos con condiciones *Deficiente* y estado *Crítico* corresponden a 114 terminales. A nivel de transiciones, se identificó un 13,6 % en estado *Regular*, esto al valorar que los dispositivos identificados no responden a los diseños típicos de transiciones.

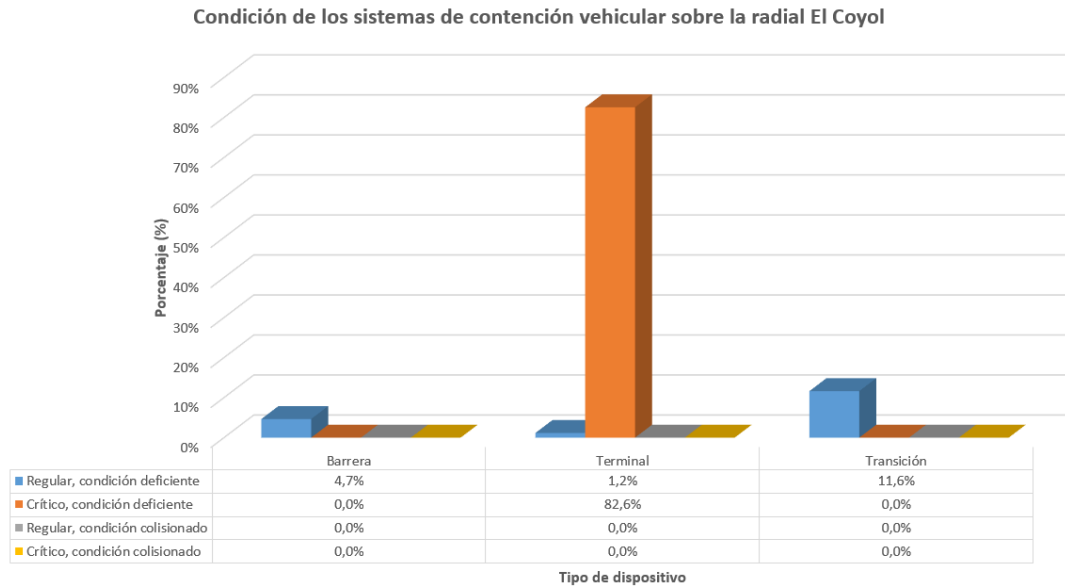
Figura 129. Condición de los sistemas de contención vehicular por tipo de deficiencias sobre Radial El Coyal

Al analizar las deficiencias por radiales presentes en la Figura 129, Figura 131 y Figura 132, se evidenció que tanto la Radial El Coyol como la de Atenas presentan predominantemente deficiencias a nivel de *terminales* con estado *Crítico*, con un 68 % y 73 % respectivamente. En el caso de la Radial Escobal las deficiencias son predominantes a nivel de *transiciones*, con un 57 % con estado *Regular*.

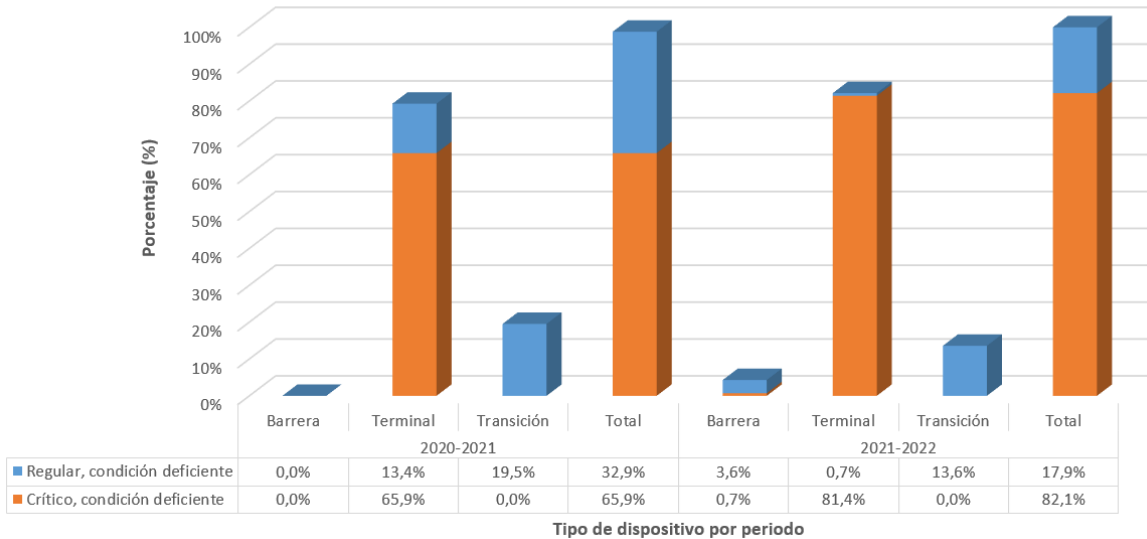
Figura 133. Comparación del registro histórico de sistemas de contención vehicular en condición deficiente

A partir de la comparación de la evaluación de los sistemas de contención vehicular realizados en el periodo 2020-2021 y 2021-2022, presentes en la Tabla 36 y Figura 133, se realizan las siguientes afirmaciones:

- Las transiciones mantienen en términos generales los riesgos expuestos de forma constante a través del tiempo.
- Los terminales representan en ambos periodos la mayor cantidad de deficiencias en los SCV, alcanzando un 81,4 % para el periodo 2021-2022.
- En términos generales las barreras presentan una baja representación a nivel de deficiencias en ambos periodos, sin embargo, representan el dispositivo con mayor registro de colisiones.
- En términos generales el mantenimiento de los sistemas de contención vehicular es apropiado, por lo que los registros de la condición *Colisionada* presentan valores bajos.
- La Figura 133 evidencia una presencia predominante de dispositivos en condición *Deficiente* con estado *Crítico*, dato que alcanza un 82,1 % del total de dispositivos evaluados para el periodo 2021-2022.

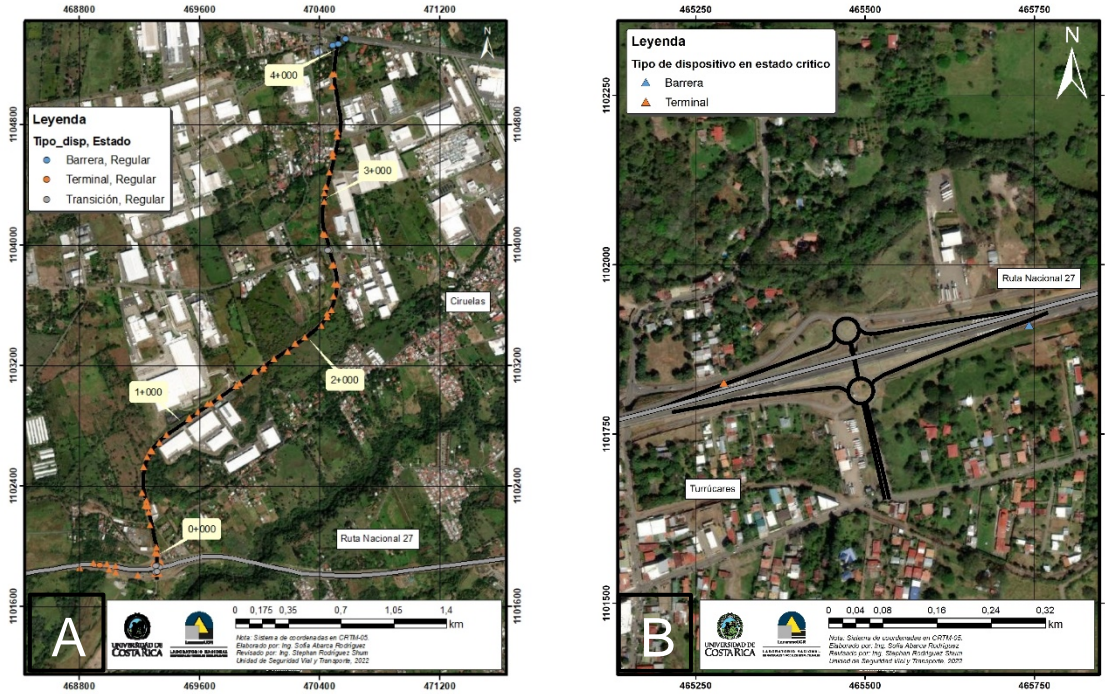
Figura 134 Evaluación de los SCV A) Radial El Coyol, B) Radial Turrúcares

En la Figura 134 y Figura 135 se observan los sistemas de contención vehicular deficientes registrados segmentado por tipo y estado, estos permiten evidenciar de forma gráfica las condiciones expuestas acerca de las deficiencias a nivel de terminales y transiciones.

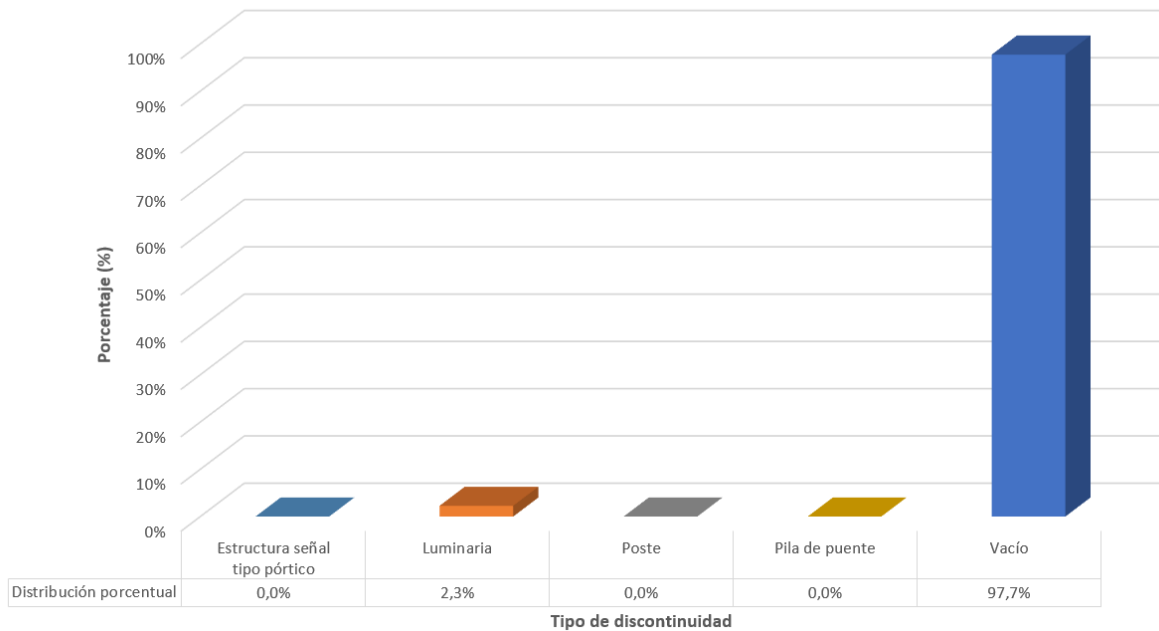
Figura 136. Clasificación de las discontinuidades de los SCV sobre las Radiales

Adicional a la identificación de sistemas de contención vehicular deficientes y colisionados, se registró la presencia de discontinuidades a lo largo de los dispositivos, estos clasificados según se detalla en la Tabla 38 y Figura 136, así como se ejemplifican en la Figura 137.

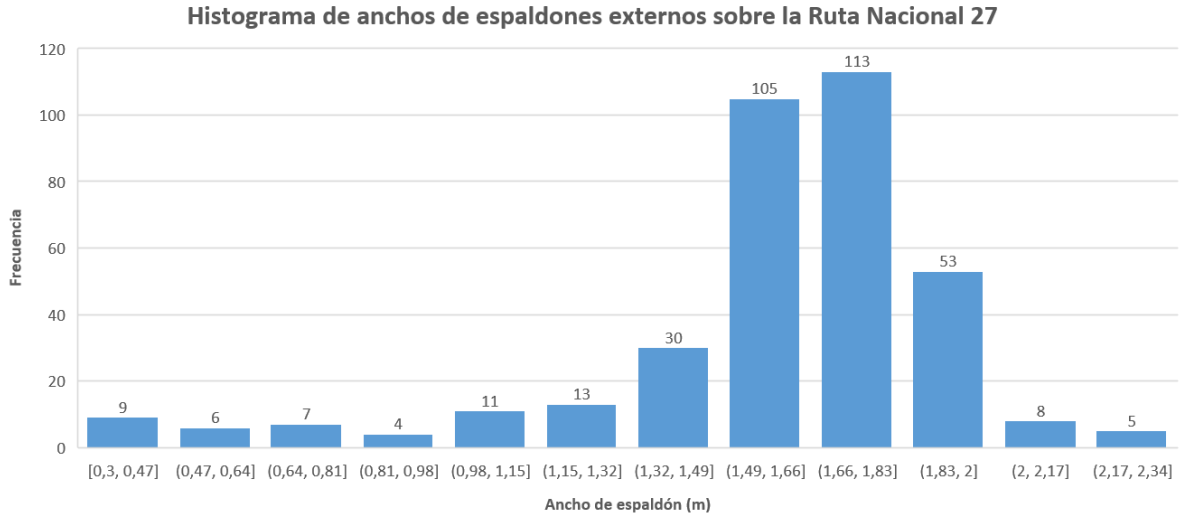
Figura 139. Histograma de anchos de espaldones externos sobre la Ruta Nacional 27

A partir de las mediciones de anchos de espaldón externo, agrupadas en el histograma de la Figura 139, se identificaron las siguientes tendencias en la geometría de la vía:

- Un 22,0% de los espaldones externos medidos presenta un ancho que oscila entre 0,30 m y 1,49 m.
- El 100 % de las mediciones incumple con los parámetros del Manual Centroamericano de Normas para el Diseño Geométrico de Carreteras de la SIECA (2011), donde se especifica que una autopista debe contar con un espaldón externo mínimo en el rango de 2,5 m – 3,0 m; mientras que para la versión de SIECA (2001) contempla un espaldón externo mínimo en el rango de 1,8 m – 2,5 m, por lo que se incumple un 81,9 % de las mediciones.

- En términos generales los espaldones no permiten que un vehículo se salga de la calzada de forma completa para atender un desperfecto mecánico y otro motivo que lo amerite, sin presentar riesgos a ser colisionado.

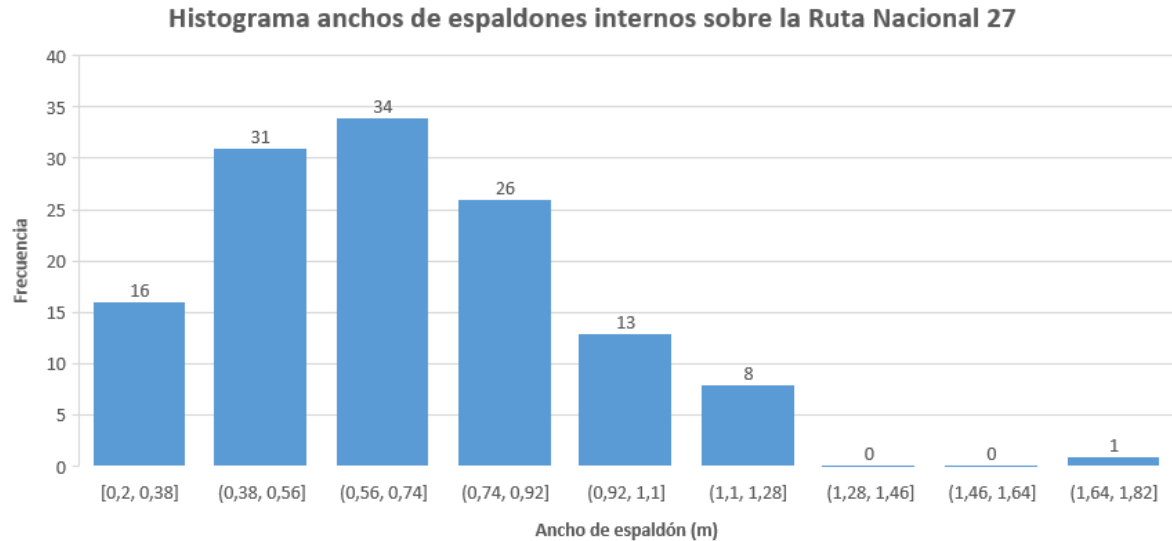
Figura 140. Histograma de anchos de espaldones internos sobre la Ruta Nacional 27

A partir de las mediciones de anchos de espaldón interno, agrupadas en el histograma de la Figura 140, se identificaron las siguientes tendencias en la geometría de la vía:

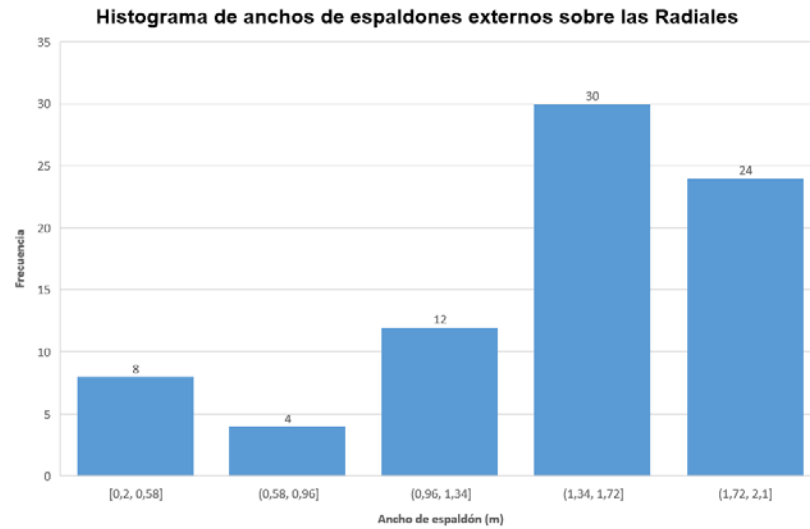
Figura 141. Histograma de anchos de espaldones externos sobre las radiales

A partir de las mediciones de anchos de espaldón externo e interno, agrupadas en los histogramas presente en la Figura 141, se identificaron las siguientes tendencias en la geometría de la vía:

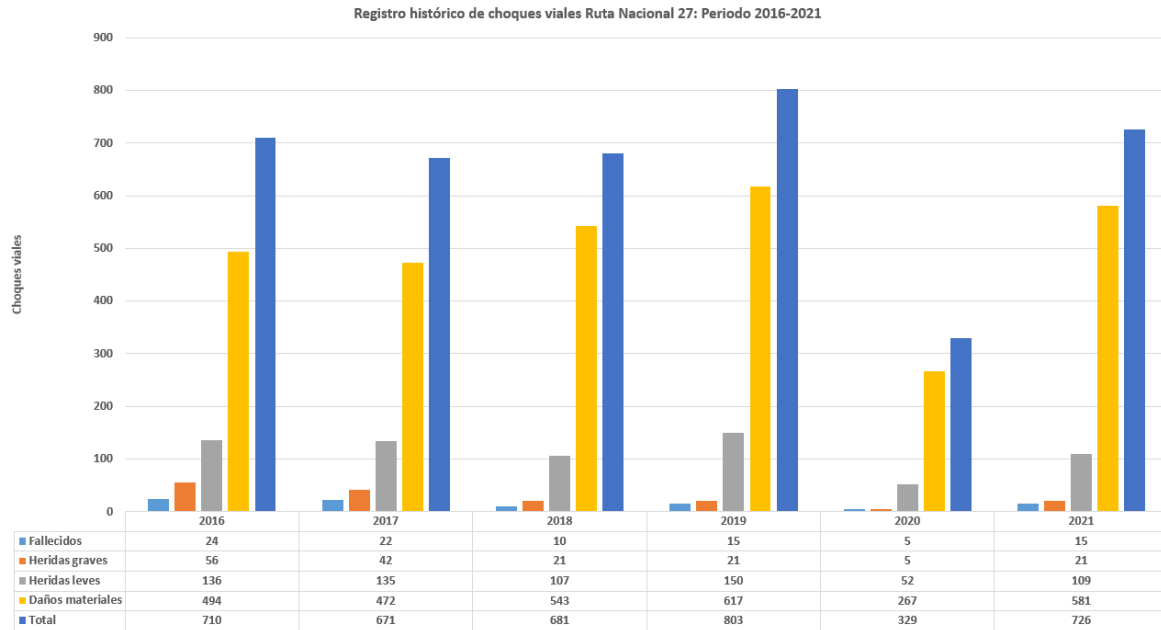
Figura 142. Registro de choques viales sobre la RN 27, periodo 2016-2021

Los datos suministrados por el Consejo Nacional de Concesiones (CNC) asociados a los choques viales corresponden a registros del periodo 2016 al 2021 para la Ruta Nacional 27. Al analizar los registros históricos de choques viales presentes en la Figura 142 y Tabla 39 para la Ruta Nacional 27, se obtienen las siguientes afirmaciones:

- El año 2019 presentó la mayor cantidad de choques con heridas leves (150 eventos), choques con solo daños materiales (617 eventos) y el registro de choques totales más alto del periodo de estudio con 803 accidentes viales.

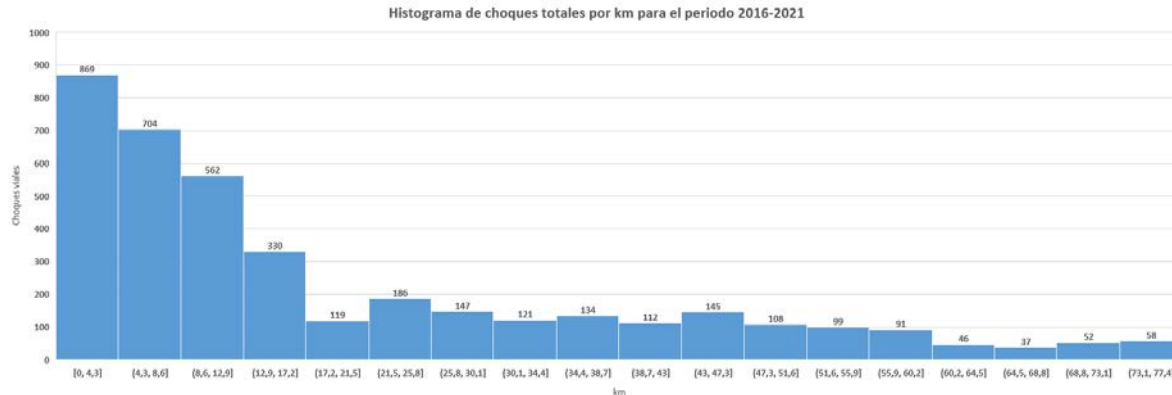
Figura 143. Histograma de choques totales por km, sobre la RN27, periodo 2016 – 2021

Al analizar los datos de choques viales desglosados en el histograma de la Figura 143 y la Tabla 40, se desprenden las siguientes afirmaciones:

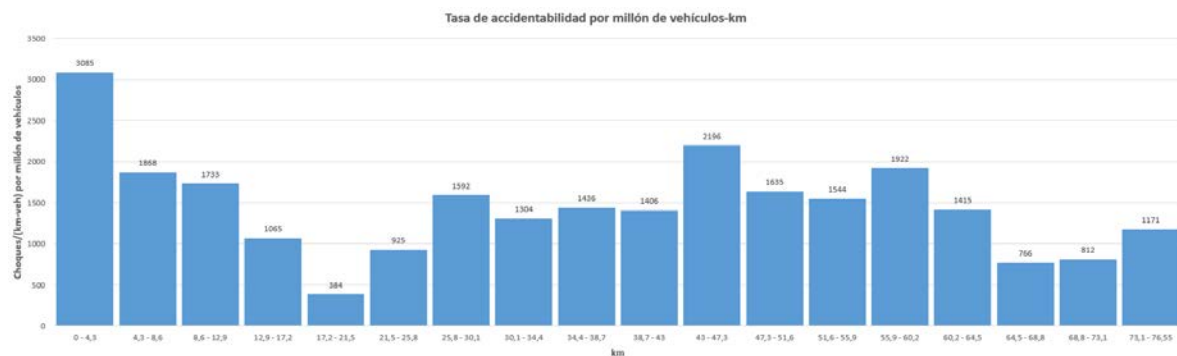
Figura 144. Histograma de tasa de accidentabilidad por millón de vehículos - km, sobre la RN27, periodo 2016 - 2021

- Al analizar la proporción de la tasa de accidentabilidad por millón de vehículo – km se evidencia que se mantiene como sección más crítica el tramo entre los estacionamientos 0+000 m y 4+300 m, sin embargo, resalta la sección entre el estacionamiento 25+800 m y 60+200 m, donde la proporción de la tasa evidencia riesgos generalizados en el tramo.
- El comportamiento antes expuesto, de la sección entre los estacionamientos 25+800 m y 60+200 m, se evidencia en el histograma de la Figura 144, donde la sección presenta valores altos para la tasa de accidentabilidad.
- Al contrastar el histograma de la Figura 143 y Figura 144, se evidencia la necesidad de analizar los tramos riesgosos en función de múltiples parámetros, no únicamente la frecuencia de choques viales, ya que esto, tiende a sobreestimar los sitios con alta cantidad de eventos, sin tomar en cuenta la exposición al riesgo.

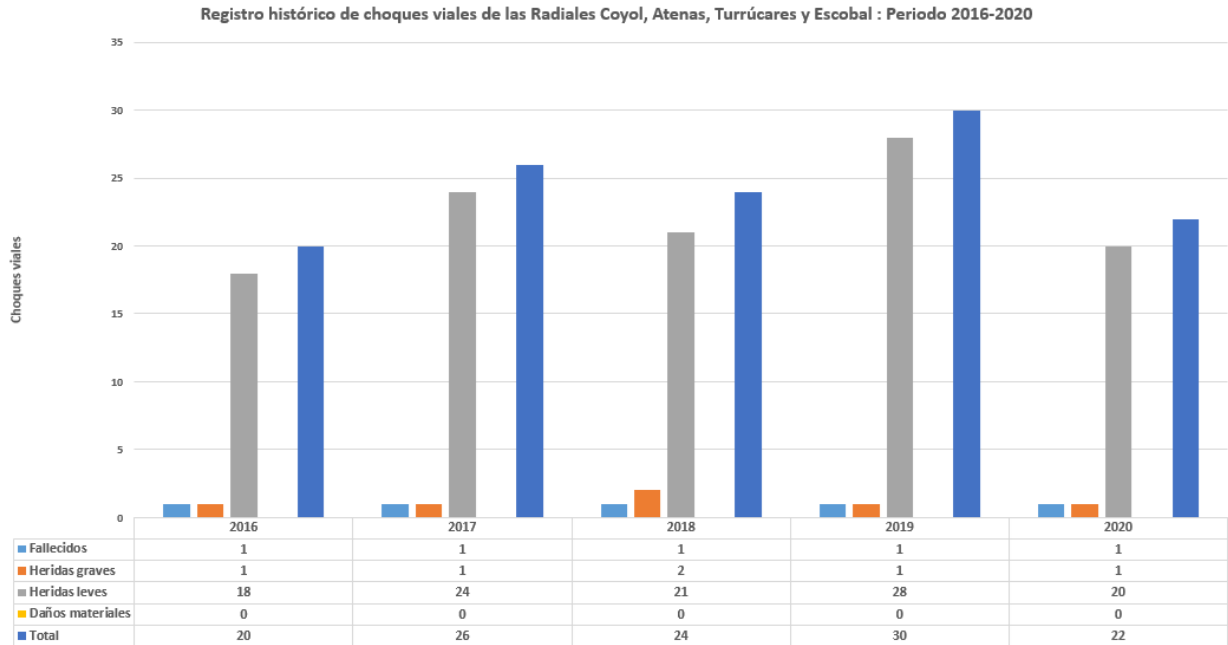
Figura 145. Registro de choques viales sobre las Radiales Coyoil, Atenas, Turrúcares y Escobal, periodo 2016-2020

Al analizar los registros históricos de choques viales presentes en la Figura 145 y Tabla 42 para las Radiales Coyol, Atenas, Turrúcares y Escobal, se obtienen las siguientes afirmaciones:

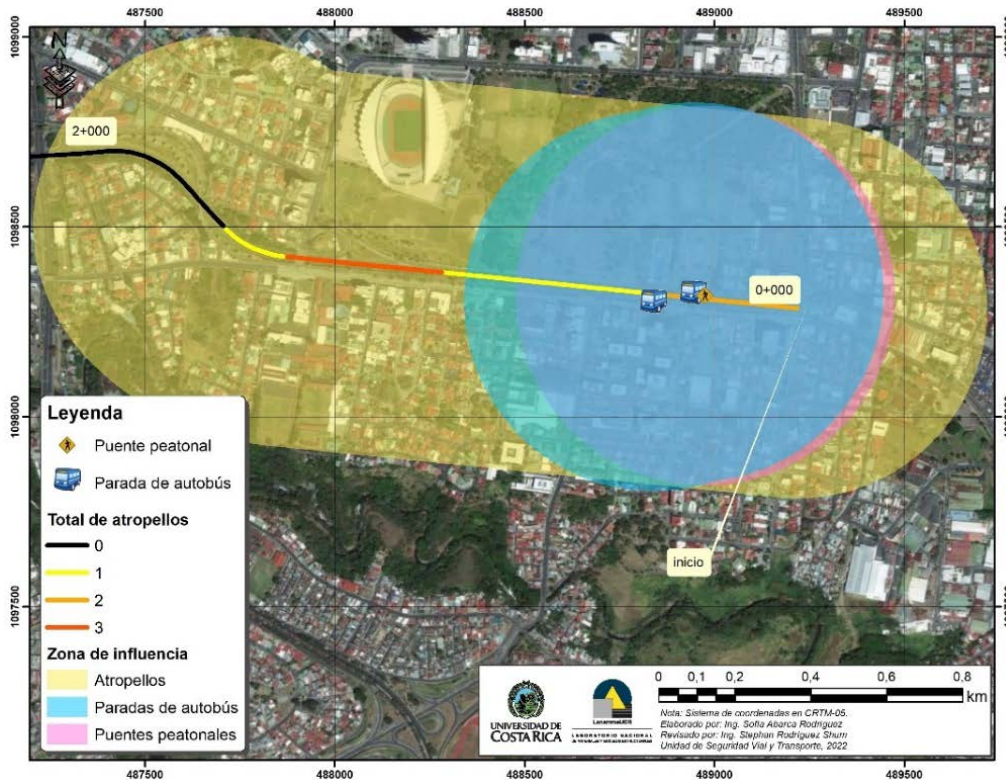
Figura 146. Tramo 1: Sector sur del parque de la Sabana

satisfaga las necesidades de movilidad de todos los usuarios vulnerables, como se observa en la Figura 146.

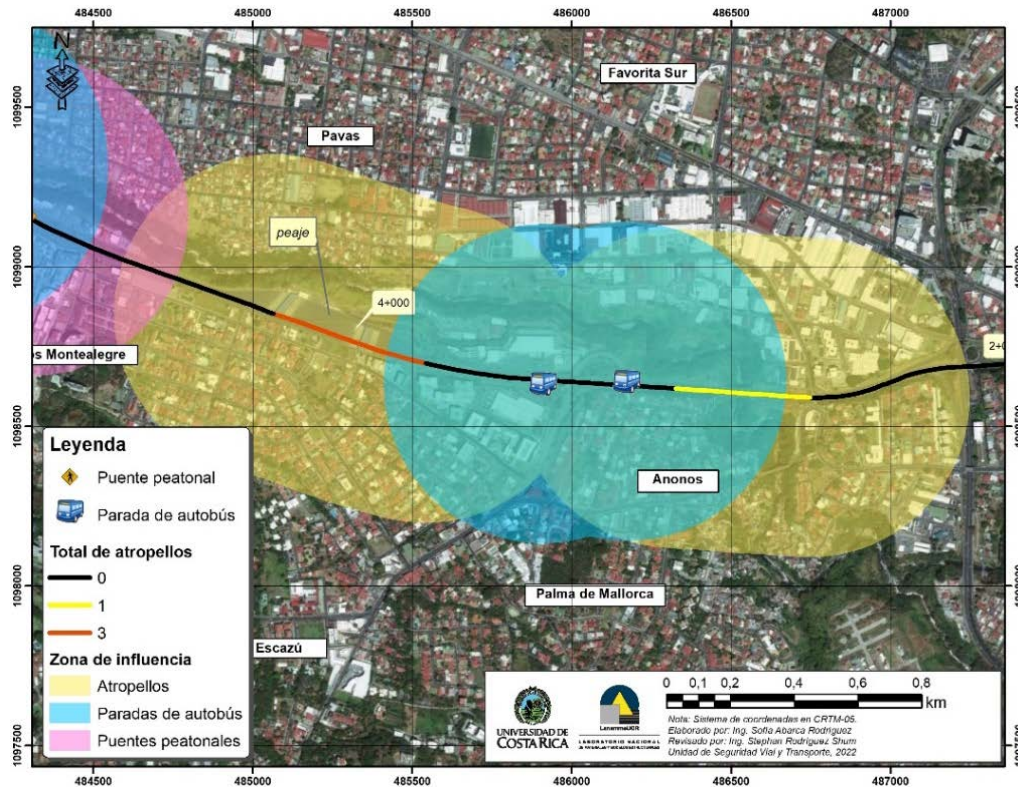
Figura 147. Tramo 2: Inmediaciones peaje Escazú

El tramo 2 se ubica entre los estacionamientos 2+590 y 4+300, sector aledaño a los peajes de Escazú. Antes de la zona del peaje se identificó la presencia de un entorno urbano con comercios en ambos márgenes de la vía, sin embargo, al revisar los datos de choque de forma puntual, se identifica que en el tramo han sido atropellados peatones y ciclistas. Cabe destacar que la Figura 147 evidencia la presencia de bahías de autobús cercanas, pero no de cruces peatonales que conecten ambos márgenes.

Deberán identificarse en el corto y largo plazo medidas que permitan desincentivar el cruce de peatones sobre la Ruta Nacional 27, pero que respondan a las necesidades de movilidad de los usuarios, así como implementar un estudio de movilidad peatonal.

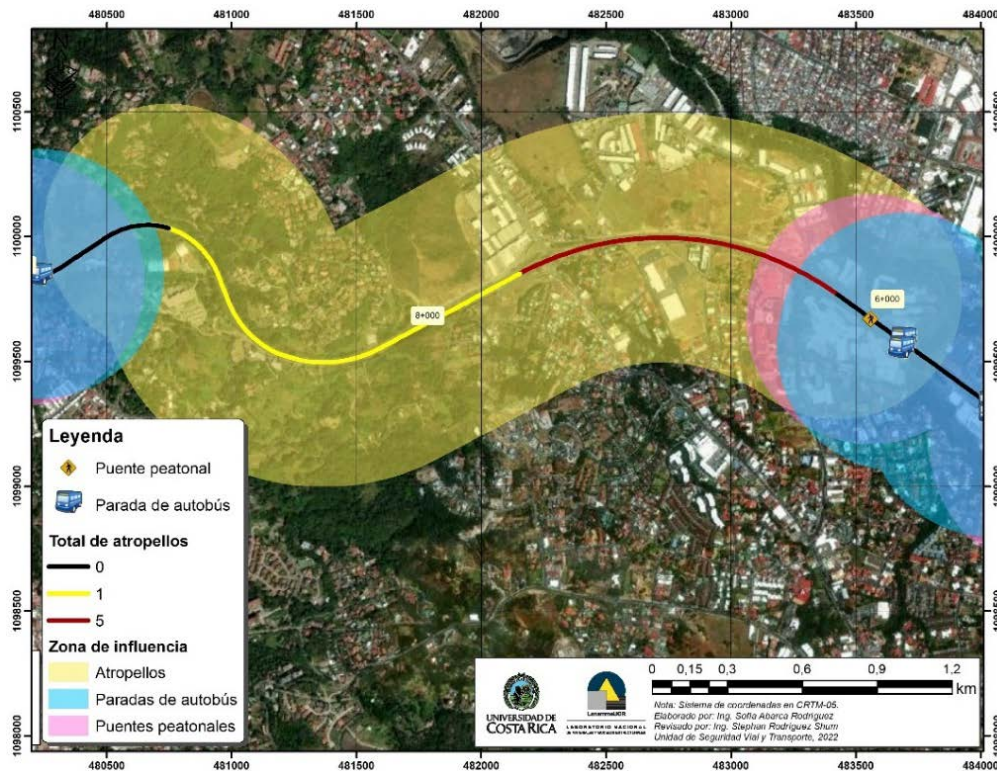
Figura 148. Tramo 3: Sector entre Multiplaza Escazú y Club Campestre Santa Ana

El tramo 3 se ubica entre los estacionamientos 6+200, frente a Multiplaza Escazú, y 8+890, aledaño al Club Campestre Santa Ana. Esta zona presenta algunos centros atractores de viajes a nivel comercial, de trabajo y residenciales, sumado a la alta velocidad reglamentaria de una sección a 100 km/h.

Al observar la Figura 148, se evidencia que los tramos donde se identificaron atropellos se encuentran alejados del área de influencia del puente peatonal frente a Multiplaza Escazú, por lo que las personas no tienen más opción que cruzar la vía a nivel de la calzada vehicular, exponiéndose a las altas velocidades de circulación. Es claro que los atropellos demuestran que hay una necesidad de cruce de las personas, lo cual se justifica a raíz del uso del suelo en los alrededores de la vía.

A manera de medida temporal, en este tramo se recomienda en el corto plazo aumentar la longitud de la malla presente en la mediana y que sea continua, esto para desincentivar los cruces a nivel peatonal.

No obstante, se recomienda realizar un estudio de movilidad integral que identifique las necesidades de los usuarios más vulnerables (peatones y ciclistas) y sus patrones de movilidad, para identificar la infraestructura necesaria y más adecuada para estas personas.

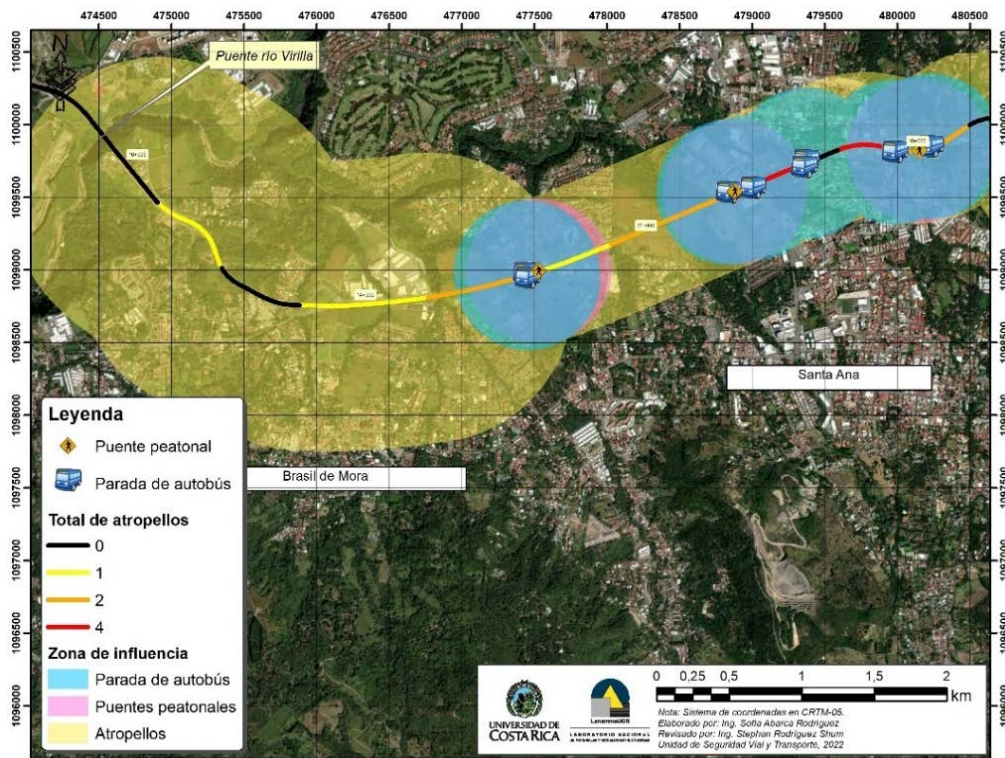
Figura 149. Tramo 4: Sector entre Club Campestre Santa Ana y peaje hacia Ciudad Colón

Al observar la zona en la Figura 149, se evidencia que la mayor cantidad de atropellos suceden en el tramo entre el estacionamiento 10+000 y 12+000, donde se

En la Figura 149 se observa que los 3 puentes peatonales se encuentran distanciados más de 1 km de distancia entre ellos, lo cual obliga a las personas a cruzar la vía sobre la calzada vehicular en muchos de estos puntos intermedios entre puentes. En los alrededores del estacionamiento 14+000 se observa uso del suelo residencial, sin ninguna facilidad para que las personas puedan cruzar la vía.

Ante las condiciones expuestas, se recomienda en el corto plazo instalar más malla en la mediana para evitar el cruce de peatones, como medida temporal. En vista de la ampliación de la ruta, se recomienda reubicar bahías de autobús en rutas marginales, así como la ampliación de los pasos inferiores a la R.N. 27 y dotarlos de infraestructura peatonal para trasladarse entre ambas márgenes de la autopista, sin pasar sobre ella.

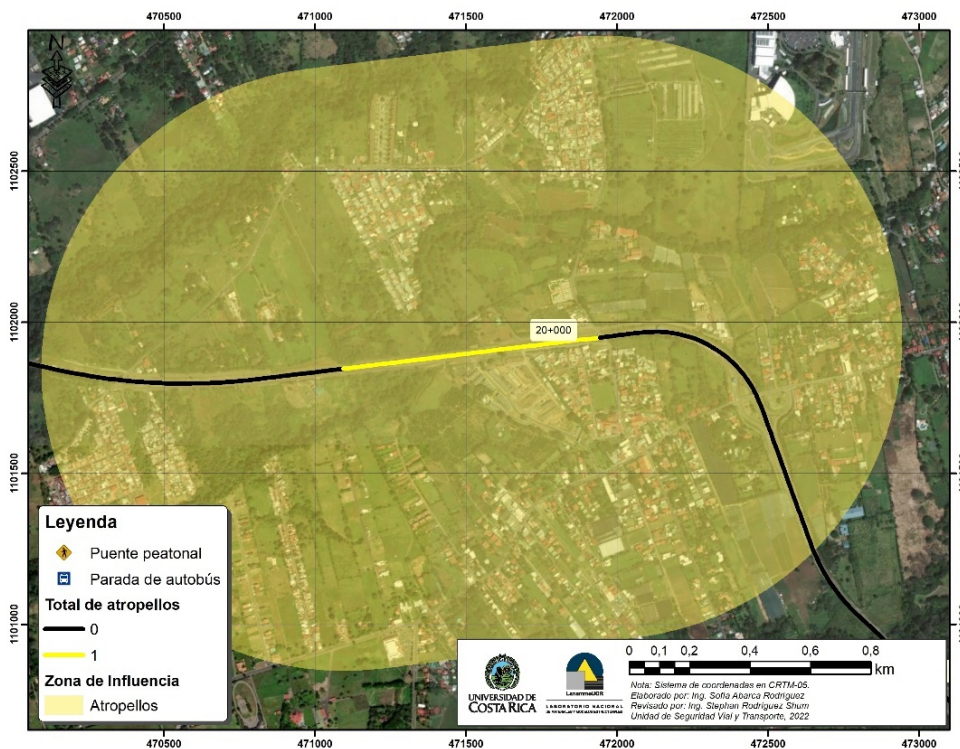
Figura 150. Tramo 5: Sector oeste del paso a desnivel RN 124, la Guácima

El tramo 5 se ubica desde el paso a desnivel de la Ruta Nacional 124 a la Guácima, entre el estacionamiento 19+810 y 20+660. Esta zona presenta calles marginales paralelas a la vía principal y estas conectar con la zona central de La Guácima, por lo que existe una necesidad de movilidad peatonal que no se satisface, al omitir alguna facilidad para el cruce entre ambos márgenes de las marginales, como se observa en la Figura 150.

Se recomienda realizar un estudio de movilidad integral que identifique las necesidades de los usuarios más vulnerables (peatones y ciclistas) y sus patrones de movilidad, para identificar la infraestructura necesaria y más adecuada para estas personas.

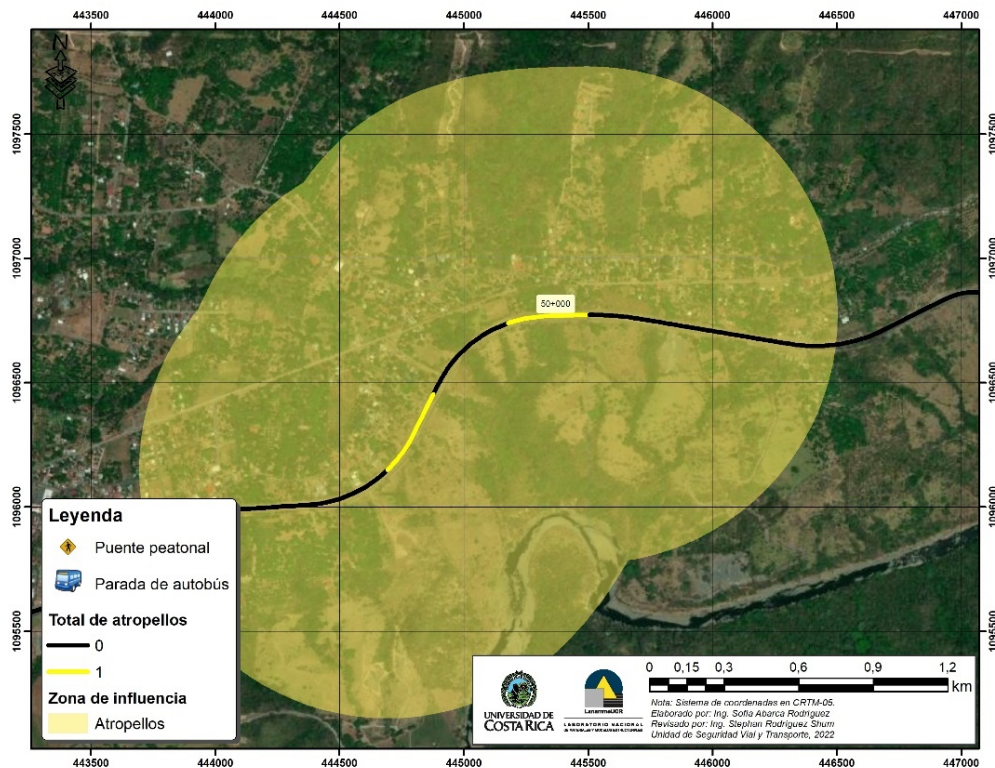
Figura 151. Tramo 6: Sector sur de Calle Hacienda Vieja, Orotina

calles sin salida que se aproximan desde el sector norte y no conectan con la R.N. 27, como se observa en la Figura 151.

Ante la presencia de atropellos en los registros, se recomienda realizar un estudio de movilidad integral que identifique las necesidades de los usuarios más vulnerables (peatones y ciclistas) y sus patrones de movilidad, para identificar la infraestructura necesaria y más adecuada para estas personas.

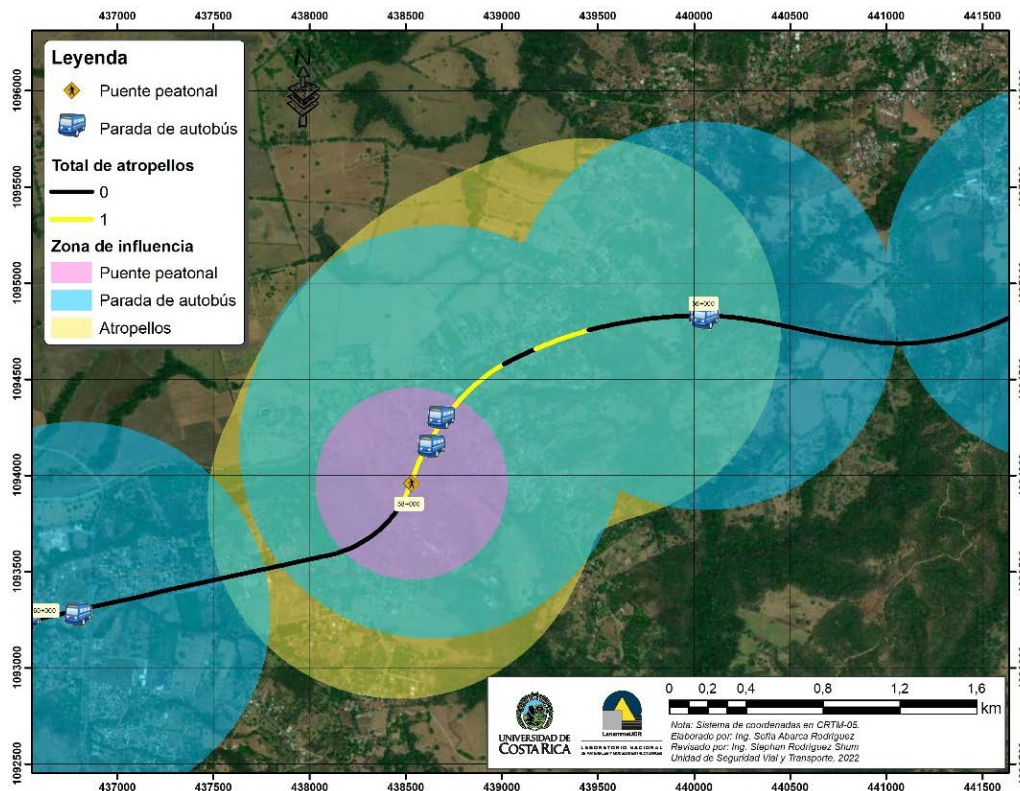
Figura 152. Tramo 7: Este de Radial Pozón

El tramo 7 se ubica entre el estacionamiento 56+640 y 58+060, el cual presenta en ambos márgenes comerciantes y zonas de uso residencial, condición que propicia el cruce de peatones entre ambos márgenes de la vía. Al observar el mapa de la Figura 152, se observa que las áreas construidas en la zona son amplias y dispersas, pero las facilidades de transporte público y cruce peatonal son escasas, condición que propicia la movilización

y cruce de peatones sobre la Ruta Nacional 27, ante la lejanía con respecto a sus centros atractores y generadores de viajes. Adicionalmente, se observa una distancia aproximada de 200 m entre las paradas de autobús y el puente peatonal que, a pesar de estar dentro del área de influencia, desincentiva su uso por parte de las personas usuarias del transporte público, a menos que el recorrido de la persona coincida de forma más natural con la ubicación del puente.

Ante esta condición, se recomienda en el corto plazo colocar líneas alertadoras mediante efecto vibratorio y sonoro para alertar a los conductores acerca de la presencia de cambios en la dinámica de movilidad de la vía.
