Laboratorio Nacional de Materiales y Modelos Estructurales

Informe: EIC-Lanamme-INF-0776-2022

Informe de Evaluación del Proyecto San José – Caldera Ruta Nacional 27 Años 2021 – 2022

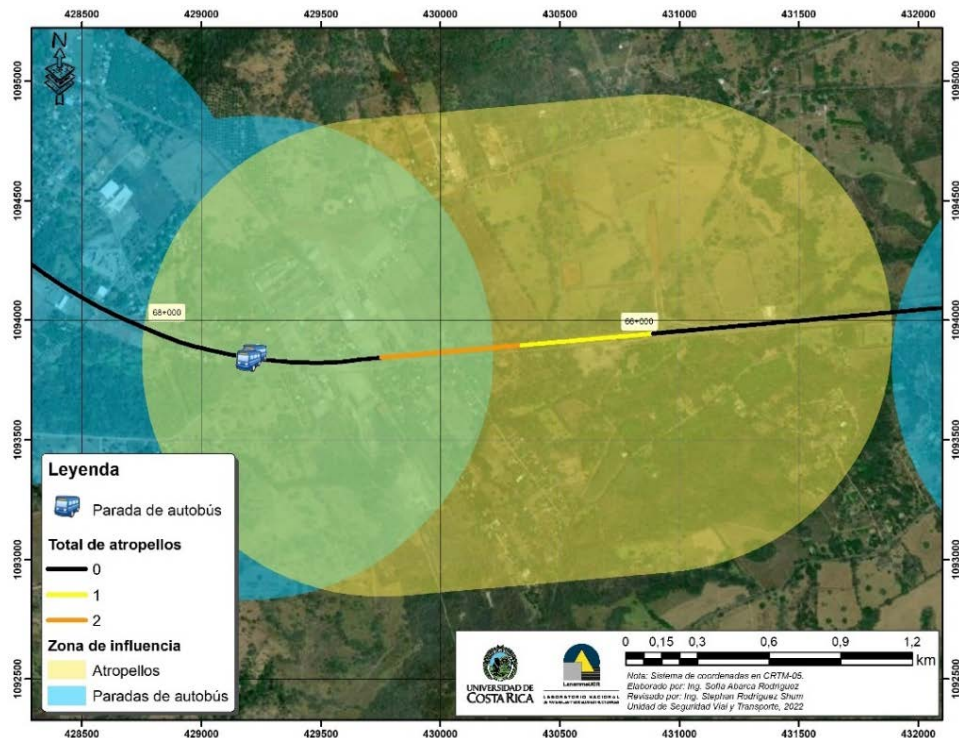
Figura 153. Tramo 8: Sector entre Radial Ceiba y Radial Cascajal

El tramo 8 se ubica entre los estacionamientos 65+970 y 67+120, zona que presenta asentamientos poblacionales que conectan con la Ruta Nacional 27 para cruzar al otro extremo de la vía o acceder al servicio de transporte público. Al verificar el mapa de la Figura 153, se evidencia la lejanía entre las zonas construidas y las bahías de autobús, longitud que incluso puede superar 1 km de distancia.

Se recomienda analizar las dinámicas de movilidad del sitio mediante un estudio integral de movilidad y dotar al sitio de la infraestructura necesaria para realizar el cruce de peatones entre ambos márgenes de forma segura.

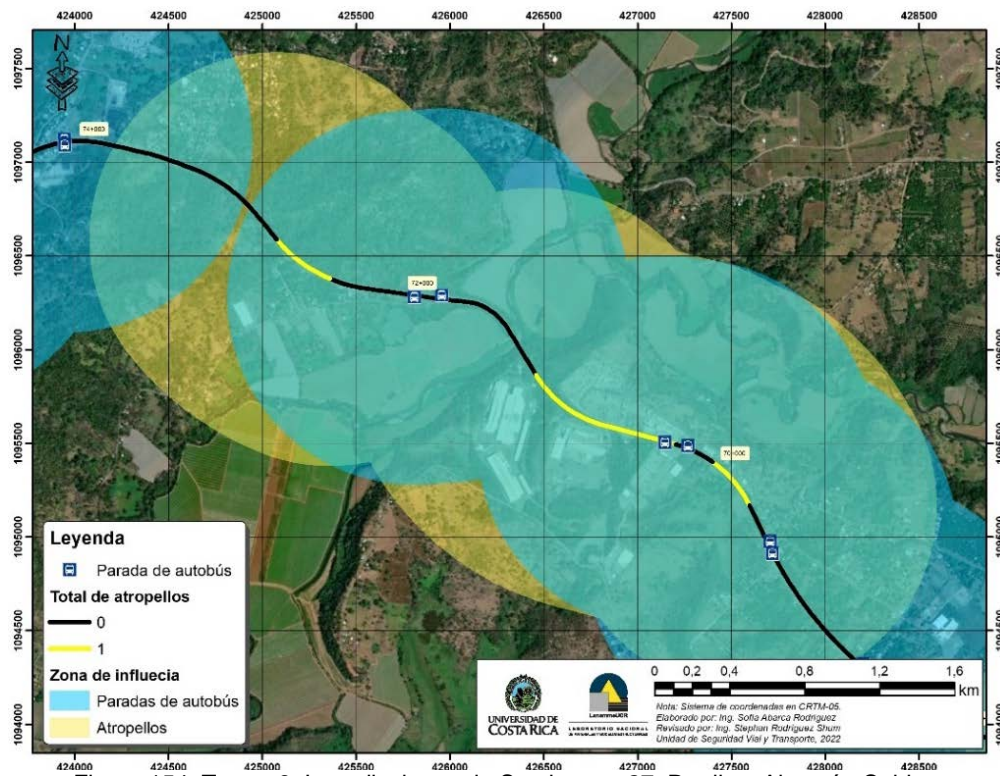
Figura 154. Tramo 9: Inmediaciones de Servicentro 27, Predio y Almacén Caldera

El tramo 9 se ubica entre los estacionamientos 69+850 y 71+230, zona que presenta predios y bahías de autobús a ambos lados de la vía, así como la presencia del Parque Industrial Pacífico, sin embargo, no hay infraestructura que permita un cruce seguro entre los márgenes, condición evidente en la Figura 154.

Se recomienda analizar las dinámicas de movilidad del sitio mediante un estudio integral de movilidad y dotar al sitio de la infraestructura necesaria para realizar el cruce de peatones entre ambos márgenes de forma segura.

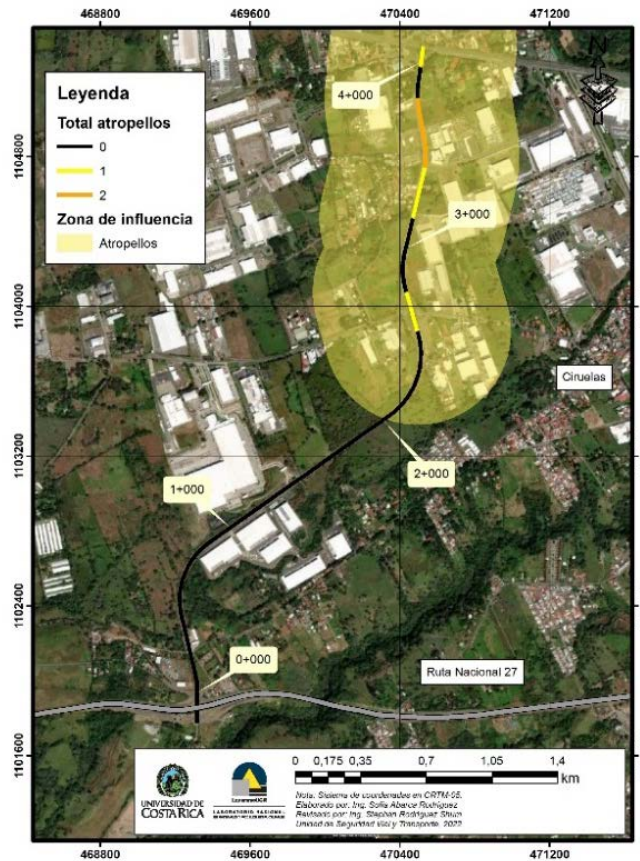
Figura 155. Tramo 1 Radial Coyol: Inmediaciones de Matra y Gasolinera MiGas

Del único tramo identificado, asociado a los tramos homogéneos 13 y 14, comprendidos entre los estacionamientos 3+330 y 3+980, se identificó un uso de suelo predominantemente industrial, sin embargo, existen gasolineras y una venta de maquinaria pesada, así como una sección transversal que oscila entre 4 a 2 carriles de circulación. A pesar de la amplia geometría, no hay infraestructura que permita un cruce seguro entre los márgenes, condición evidente en la Figura 155.

Se recomienda analizar las dinámicas de movilidad del sitio mediante un estudio integral de movilidad y dotar al sitio de la infraestructura necesaria para realizar el cruce de peatones entre ambos márgenes, circulación de ciclistas y animales de forma segura, según se requiera.

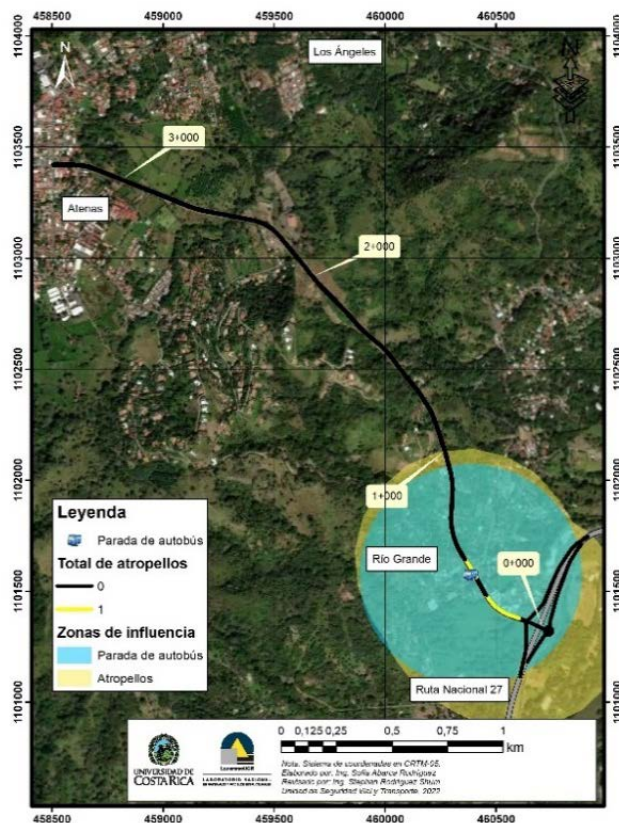
Figura 156. Tramo 1 Radial Atenas: Gasolinera Río Grande

Del único tramo identificado, asociado a los tramos homogéneos 3 y 5, comprendidos entre los estacionamientos 0+160 y 0+530, se identificó un uso de suelo mixto, que varía entre residencial y comercial, así como una sección transversal que se mantiene uniforme con 2 carriles en total. A pesar de la presencia de residencias y comercios, no hay infraestructura que permita un cruce seguro entre los márgenes, condición evidente en la Figura 156.

Se recomienda analizar las dinámicas de movilidad del sitio mediante un estudio integral de movilidad y dotar al sitio de la infraestructura necesaria para realizar el cruce de peatones entre ambos márgenes y circulación de animales de forma segura, según se requiera.

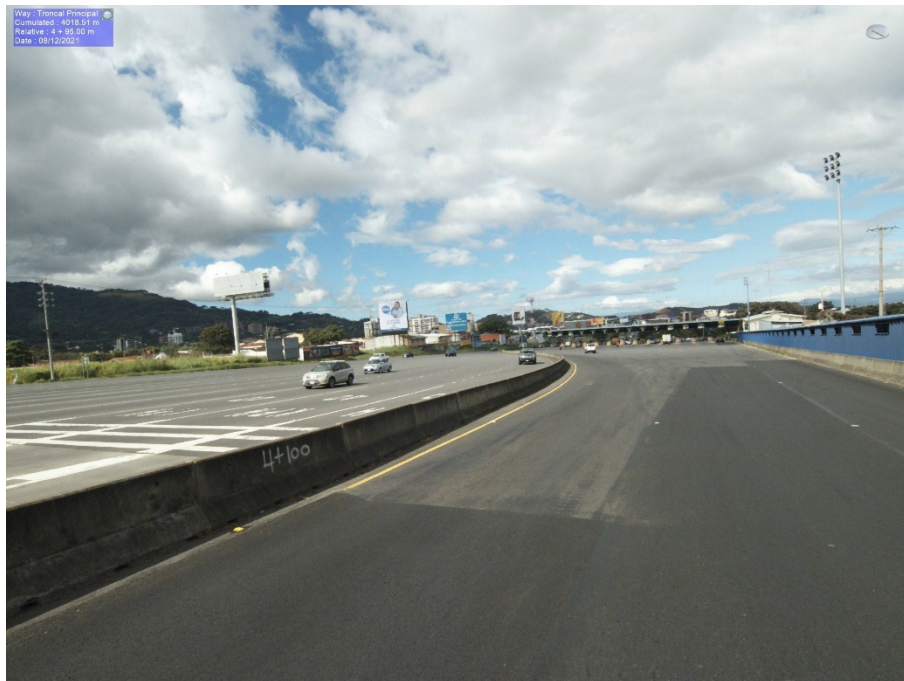
Figura 161. Sección transversal del tramo homogéneo 17

El tramo presenta una velocidad reglamentaria de 40 km/h, sin embargo, ante la presencia de 3 carriles por sentido de aproximadamente 3,6 m de ancho, que luego transicionan hasta los múltiples carriles de los peajes, genera que los vehículos transiten a una velocidad superior, consistente con las características geométricas de los segmentos de vía previos.

Al analizar la tipología de choques viales con mayor ocurrencia, la sección transversal evidenciada en la Figura 161 propicia la ocurrencia de colisiones laterales y por alcance, esto al proveer una transición hacia los peajes sin un señalamiento vial autoexplicativa para los usuarios.

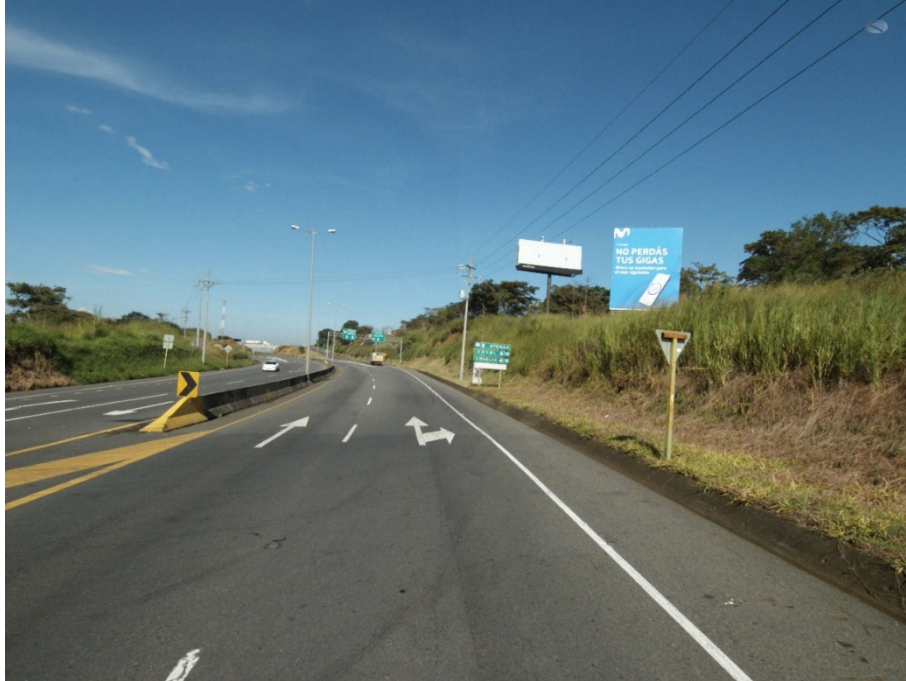
Figura 162. Sección transversal del tramo homogéneo 56

En el sector de la mediana el espaldón interno es reducido, con un ancho cercano a 0,6 m, condición que aumenta la probabilidad de colisión contra las barreras de concreto, en especial en el principio y final de la barrera medianera donde se ubica un terminal de concreto que ha demostrado ser un obstáculo rígido que ha propiciado choques viales de alta severidad, (ver Figura 162).

En la Figura 162, donde se observa la estructura tipo pórtico para las señales aéreas, el espaldón externo tiene un ancho aproximado de 1,8 m, y allí se presenta la bifurcación que da conexión a la Radial Coyol, en la cual no se cuenta con dispositivos de contención vehicular, por lo que podría aumentar la severidad de un posible choque.

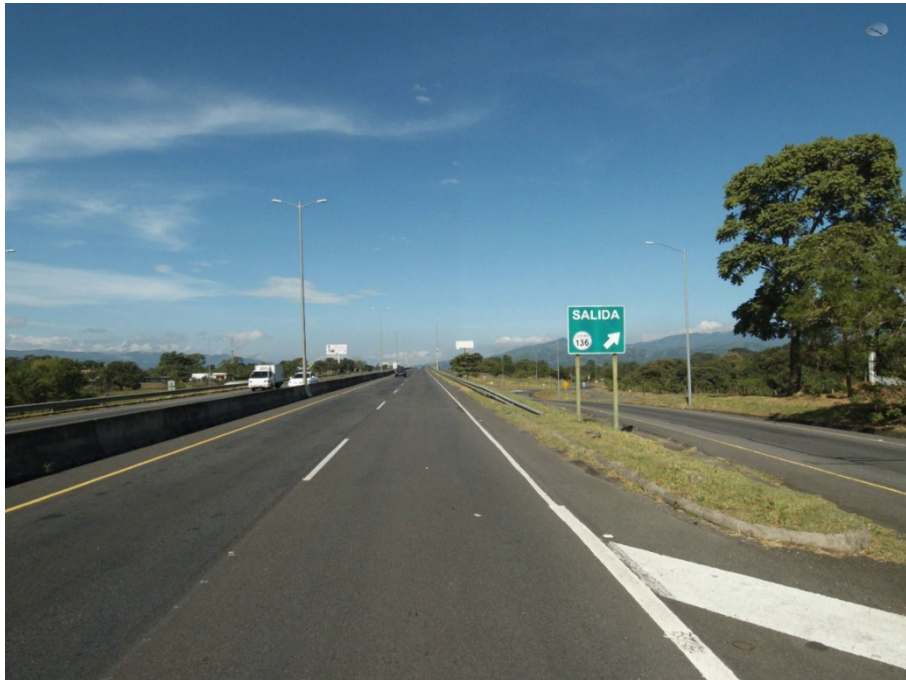
Figura 163. Sección transversal del tramo homogéneo 62

Adicionalmente, en el sector de la mediana el espaldón interno es reducido, con un ancho cercano a 0,6 m, condición que aumenta la probabilidad de colisión contra las barreras de concreto, en especial en el principio y final de la barrera medianera donde se ubica un terminal de concreto que ha demostrado ser un obstáculo rígido que ha propiciado choques viales de alta severidad.

El sector aledaño a las bifurcaciones que conectan la troncal con la Radial Turrúcares presentan un desnivel entre la vía y la bifurcación, condición que, al no presentar un dispositivo de contención vehicular, propiciará la ocurrencia del vuelco de un vehículo en caso de circular cerca de la sección, condición presente en la Figura 163. Cabe destacar que la barrera lateral de la bifurcación, al presentar un terminal abatido con esviaje, también podría favorecer el vuelco de vehículos.

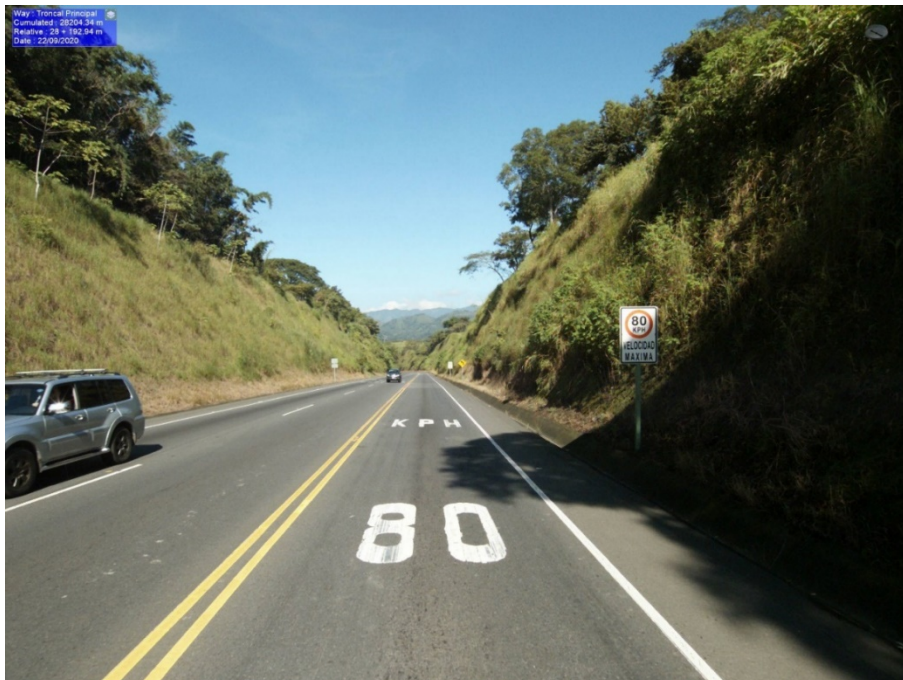
Figura 164. Sección transversal del tramo homogéneo 65

El tramo presenta una velocidad reglamentaria de 80 km/h, con 1 carril en sentido hacia Caldera y 2 carriles en sentido hacia San José. No presenta separación física entre ambos flujos de circulación, lo que sumado a anchos de carril de aproximadamente 3,3 m y un espaldón externo de ancho aproximado de 1,5 m, aumenta la probabilidad de ocurrencia de choques, en especial ante una geometría rectilínea que propicia el aumento en la velocidad de operación, como se observa en la Figura 164.

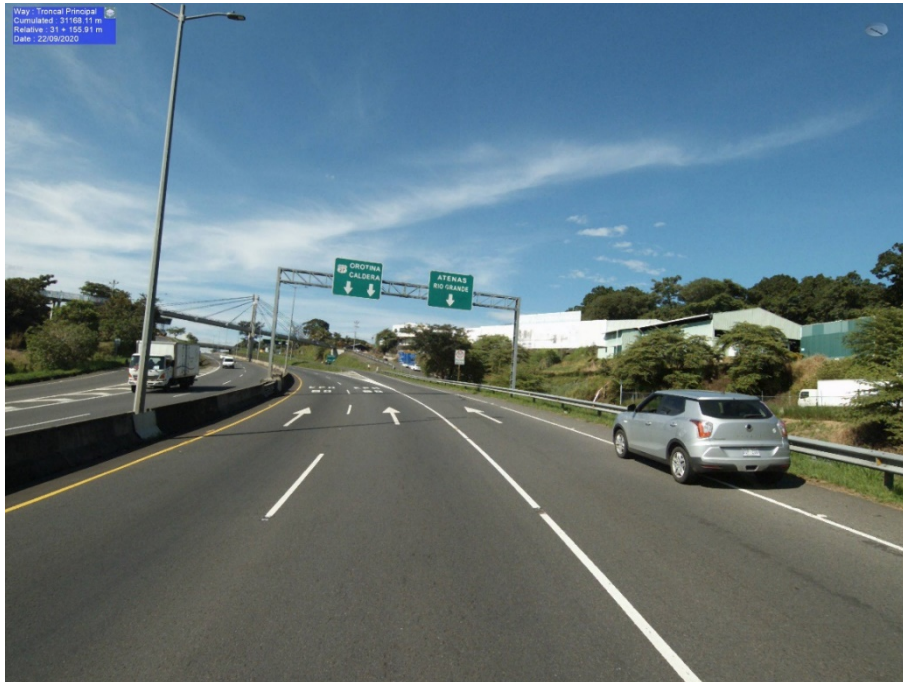
Figura 165. Sección transversal del tramo homogéneo 72

En el sector del espaldón externo, el ancho aproximado es de 1,6 m, insuficiente para que un vehículo salga de la vía completamente y pueda detenerse de forma segura, como se observa en la Figura 165.

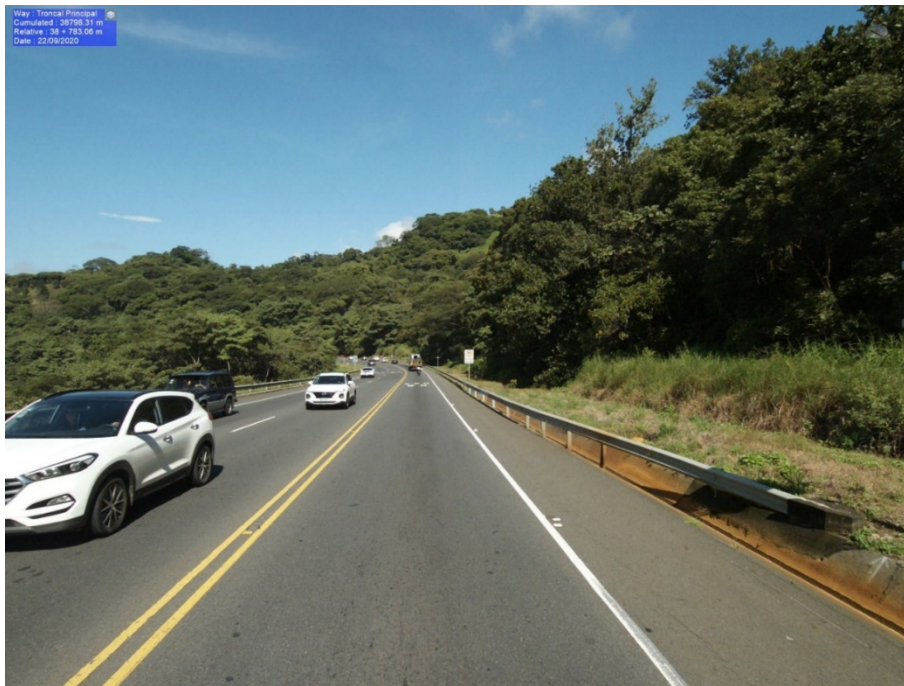
Figura 166. Sección transversal del tramo homogéneo 86

negativa, barreras de contención sin las condiciones de zona libre apropiadas para contener y redireccionar un vehículo de forma segura y cunetas con sección transversal triangular no traspasable, condiciones visibles en la Figura 166.

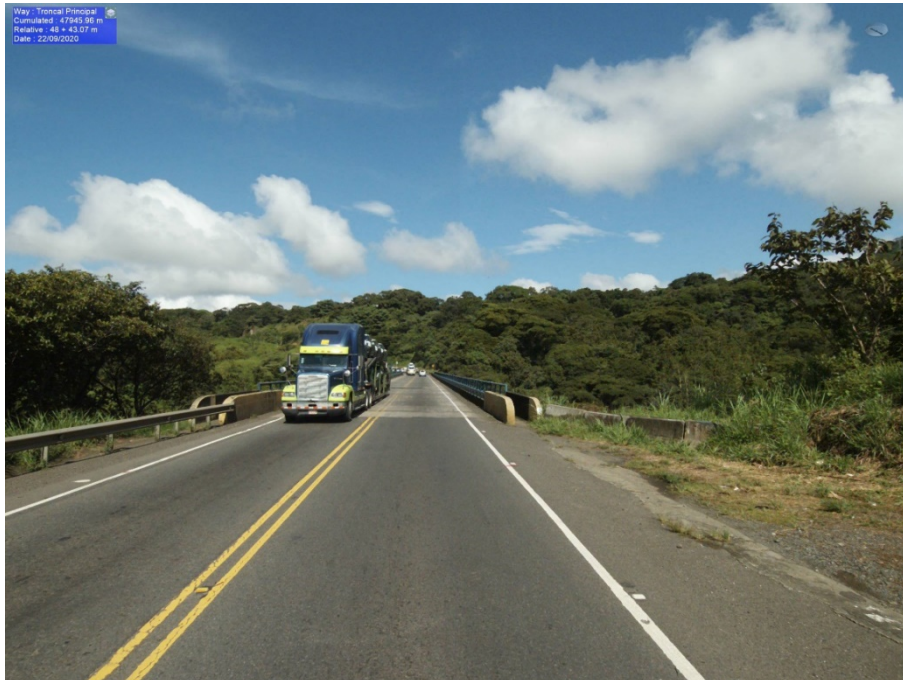
Figura 167. Sección transversal del tramo homogéneo 112

En el sector del espaldón externo fuera del puente, el ancho aproximado es de 1,8 m, pero sobre el puente el espaldón presenta anchos que rondan 1 m, valores insuficientes para que un vehículo se posicione completamente fuera del carril de circulación ante un imprevisto.

Cabe destacar que algunos tramos de aproximaciones a los puentes no cuentan con sistemas de contención vehicular apropiados con sus respectivas transiciones. Como se observa en la Figura 167, la aproximación del margen derecho, en sentido hacia Caldera, presenta un elemento de concreto que recibiría a un vehículo de forma abrupta en caso de colisionarlo, condición que, ante la utilización de un sistema de contención vehicular, permitiría reducir la severidad del evento.

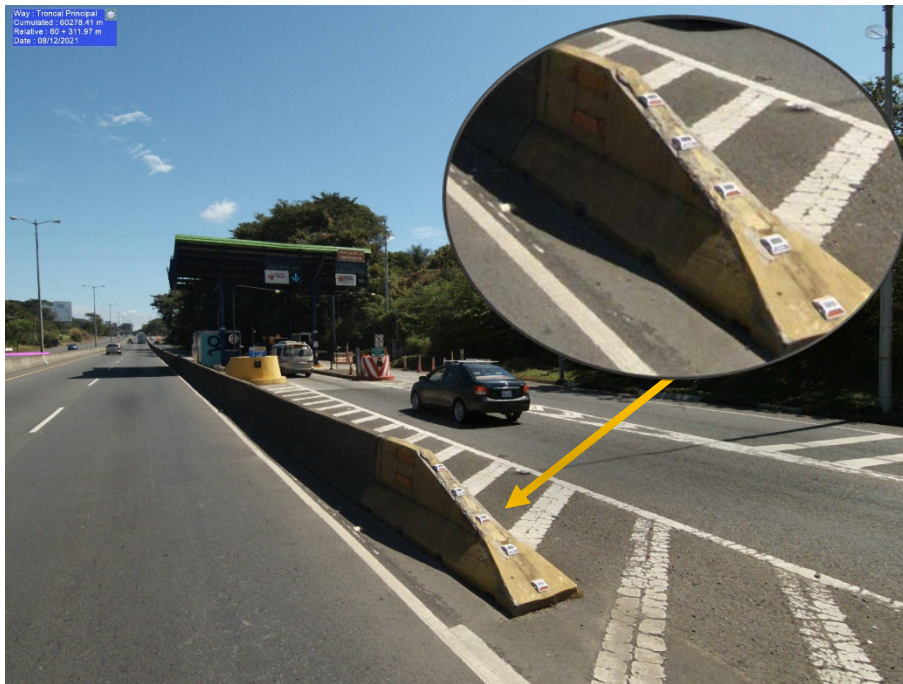
Figura 168. Sección transversal del tramo homogéneo 139

El tramo presenta una velocidad reglamentaria de 80 km/h, con un alineamiento predominantemente rectilíneo, con 2 carril por sentido de circulación de aproximadamente 3,6 m de ancho. Adicionalmente, cuenta con división física entre los flujos de circulación, presenta espaldones variables que pueden rondar los 50 cm en los casos más críticos, como se observa en la Figura 168.

Al analizar el comportamiento de los choques viales, donde predominantemente hay presencia eventos por vuelcos y salida de vía, resalta que la geometría propicia la ocurrencia de dichos eventos, en especial al mantener riesgos en los márgenes como los terminales de concreto, como el presente en la Figura 168. Cabe destacar que el elemento de la Figura 169 presenta deterioros causados por colisiones, así como captaluces que para este caso no son apropiados para su uso en superficies inclinadas, ya que son diseñados para utilizar sobre la superficie de la vía.

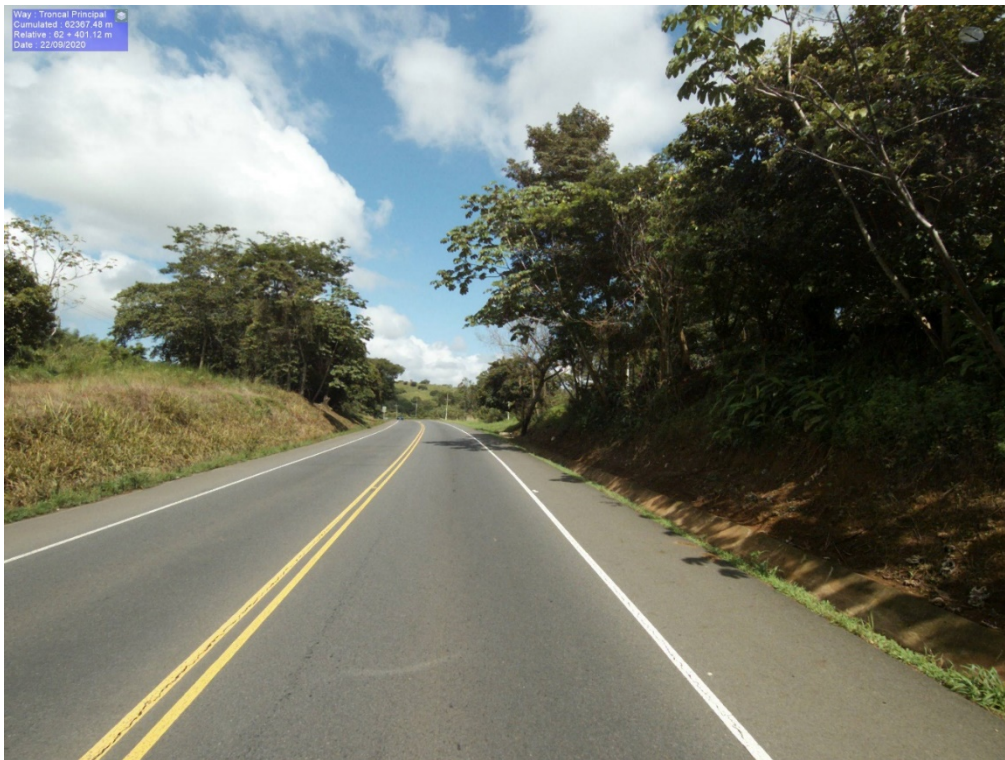
Figura 169. Sección transversal del tramo homogéneo 142

El tramo presenta una velocidad reglamentaria de 80 km/h, con un alineamiento predominantemente rectilíneo, con 1 carril por sentido de circulación de aproximadamente 3,6 m de ancho. Adicionalmente, no cuenta con división física entre los flujos de circulación, presenta espaldones externos de 1,8 m de ancho y cunetas no traspasables con sección triangular, como se observa en la Figura 169.

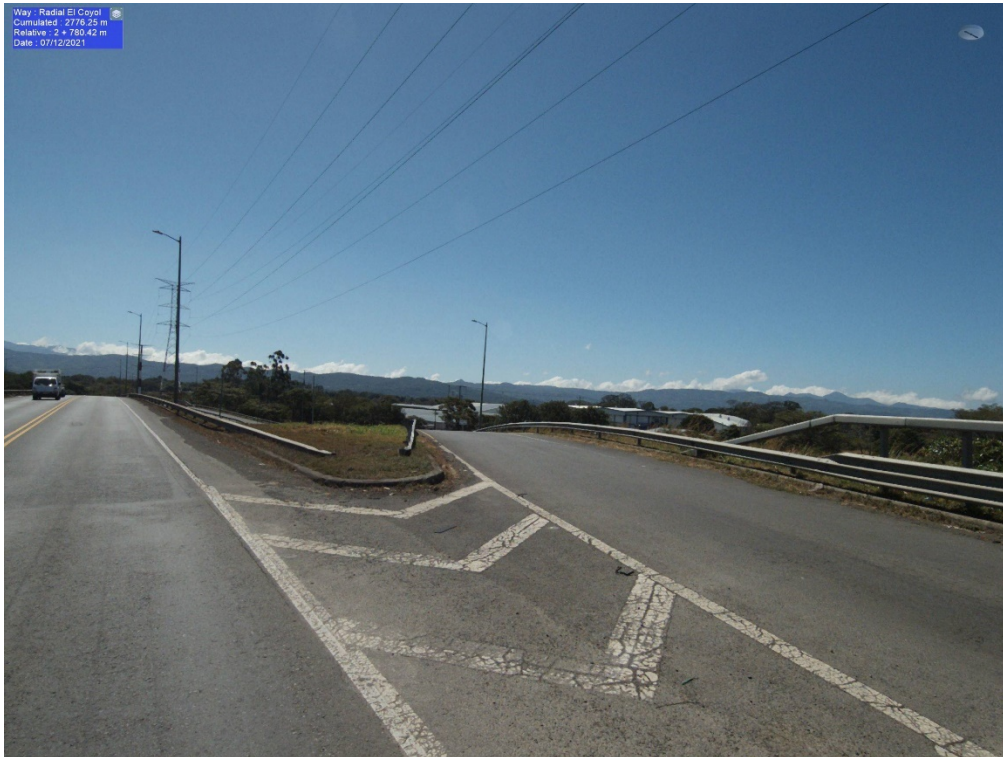
Figura 171. Sección transversal del tramo homogéneo 10

El tramo presenta una velocidad reglamentaria de 60 km/h, con un alineamiento predominantemente rectilíneo, con 1 carril por sentido de circulación de aproximadamente 3,6 m de ancho, condiciones que propician una circulación a mayor velocidad de la reglamentada y generan riesgos por las interacciones entre la vía principal y las rampas de ingreso y salida al sector de Calle Llanos, como se observa en la Figura 171.

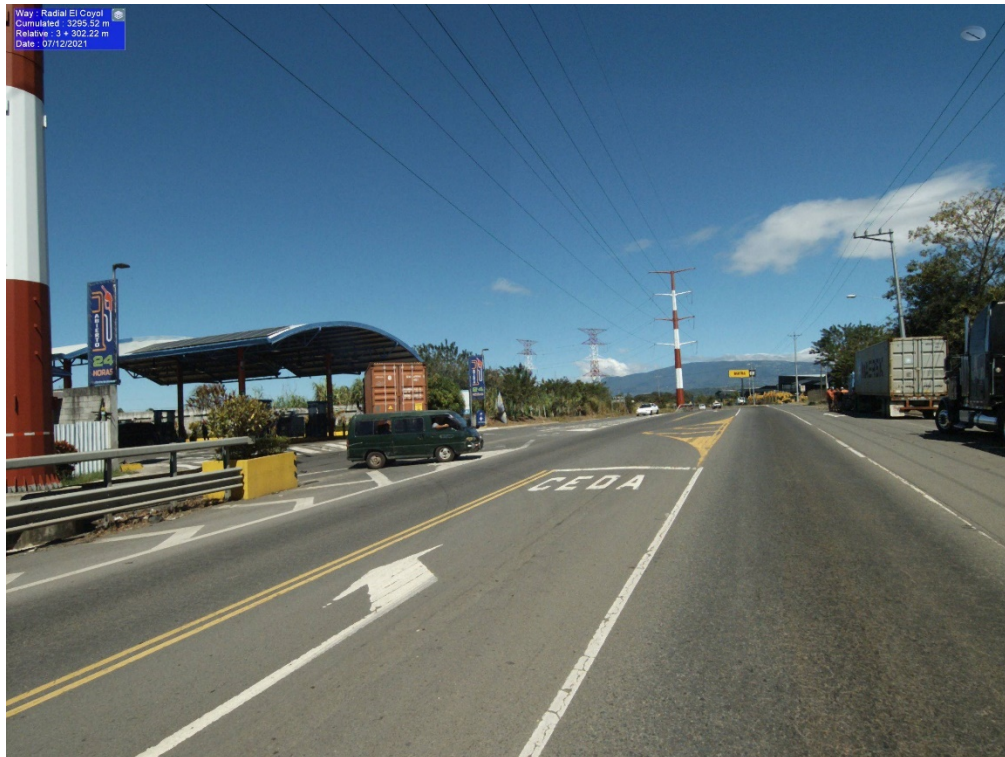
Figura 172. Sección transversal de los tramos homogéneos 13-14

sección transversal amplia. Las condiciones geométricas propician una circulación a mayor velocidad de la reglamentada y generan riesgos por las maniobras entre los accesos e intersecciones con la vía principal, las rampas y desarrollos comerciales e industriales, como se observa en la Figura 172.

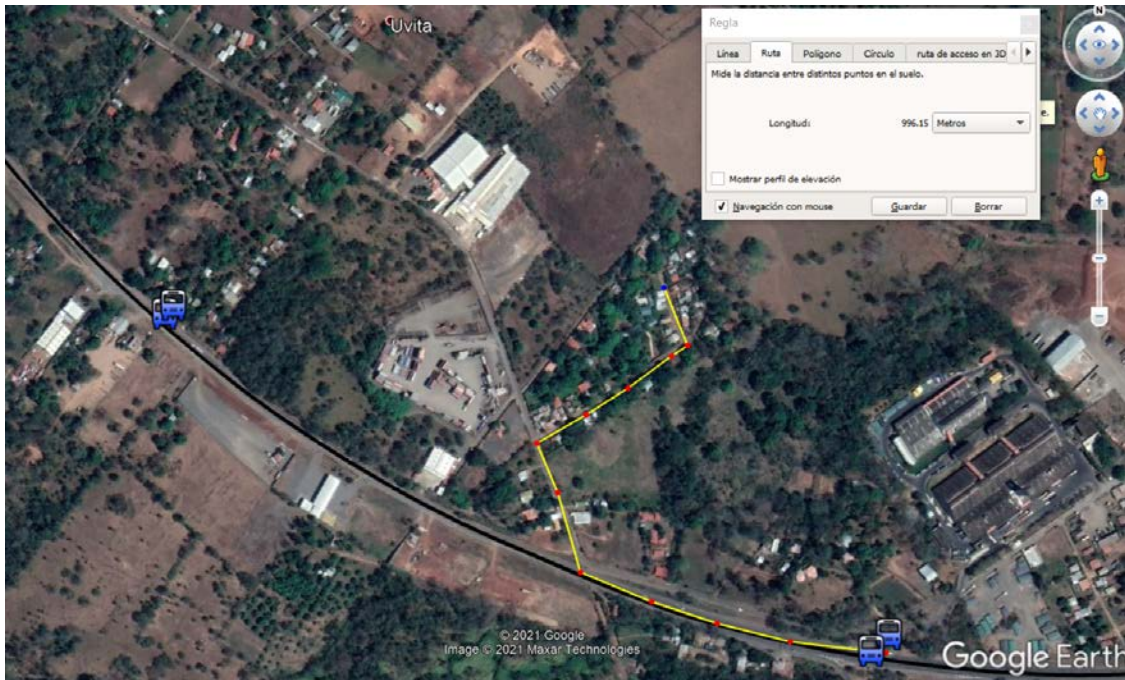
Figura 174. Ejemplo de recorrido de vecinos del poblado de Uvita, sector este

La Figura 174 muestra un ejemplo de la distancia de aproximadamente 1 km que una persona que vive en el sector este de Uvita debe de caminar para poder acceder a la parada del autobús. Esto fue confirmado a través de conversaciones con vecinos de la zona que estaban esperando el autobús, como se observa en la Figura 175. Estas personas deben cruzar la vía principal y caminar por el espaldón al menos 500 metros, ya que no hay aceras (más allá del área que abarca la bahía de autobuses) ni calles marginales que canalicen los flujos locales. En muchos casos, en los tramos divididos de la carretera, los vecinos confirmaron que es común que las personas tengan que pasar por encima de la barrera central de concreto para cruzar, buscando siempre la menor distancia de caminata.

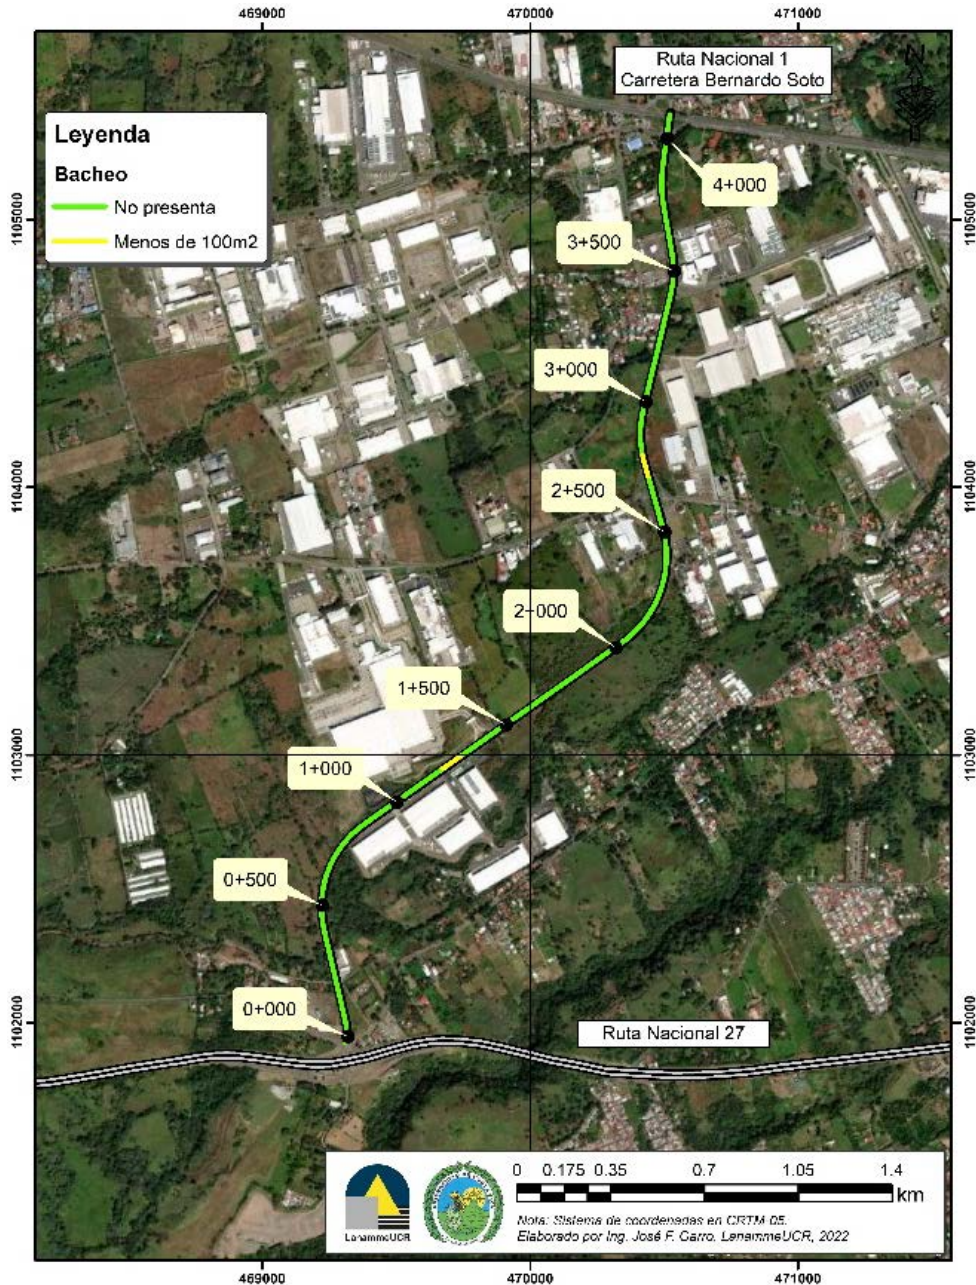
Figura A5 12. Resultados Bacheo, Radial El Coyo, sentido El Coyo - Ruta Nacional 27

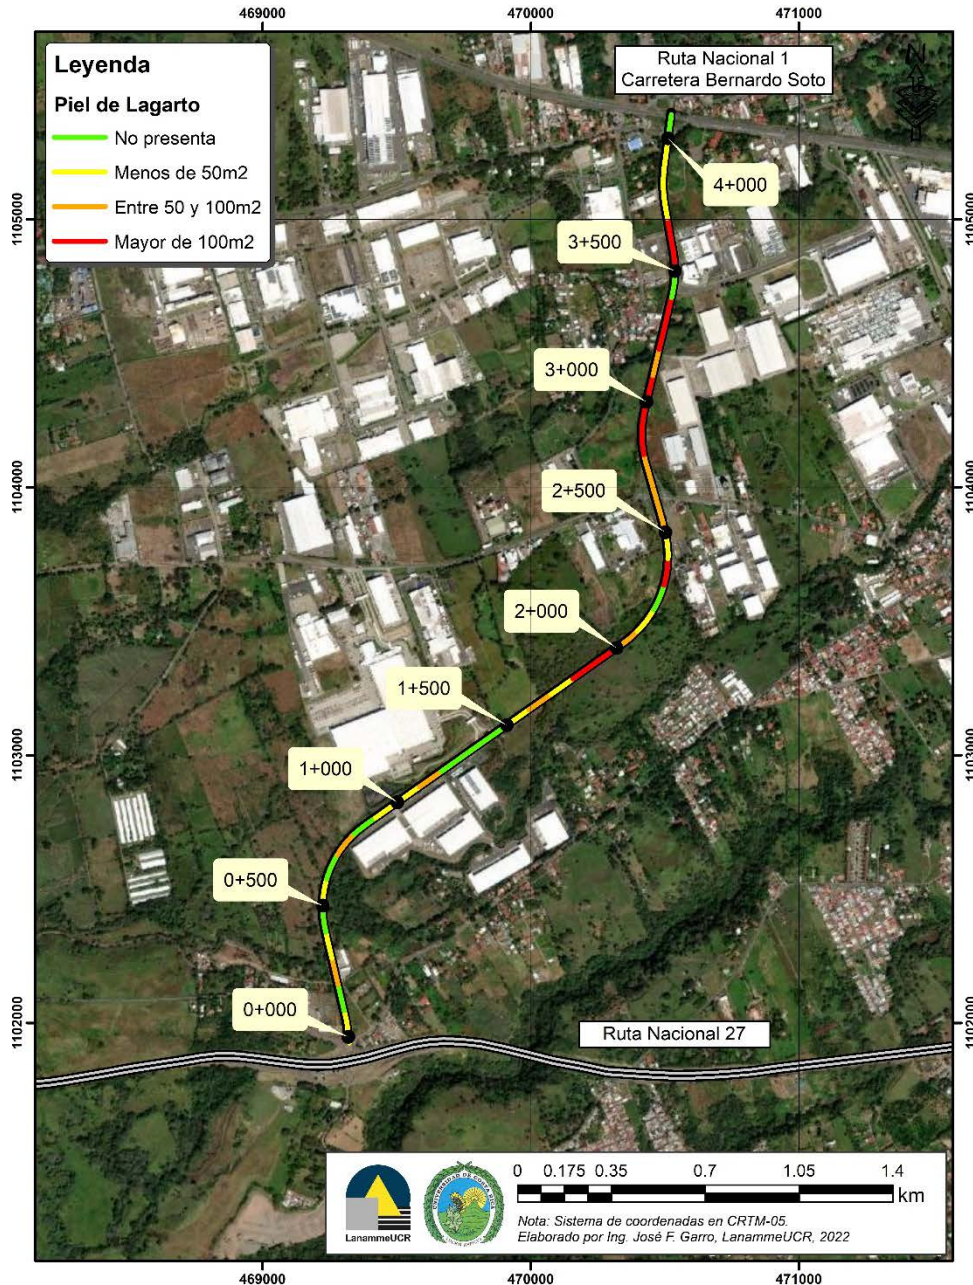
Figura A5 13. Resultados Piel de Lagarto, Radial El Coyal, sentido Ruta Nacional 27 - El Coyal

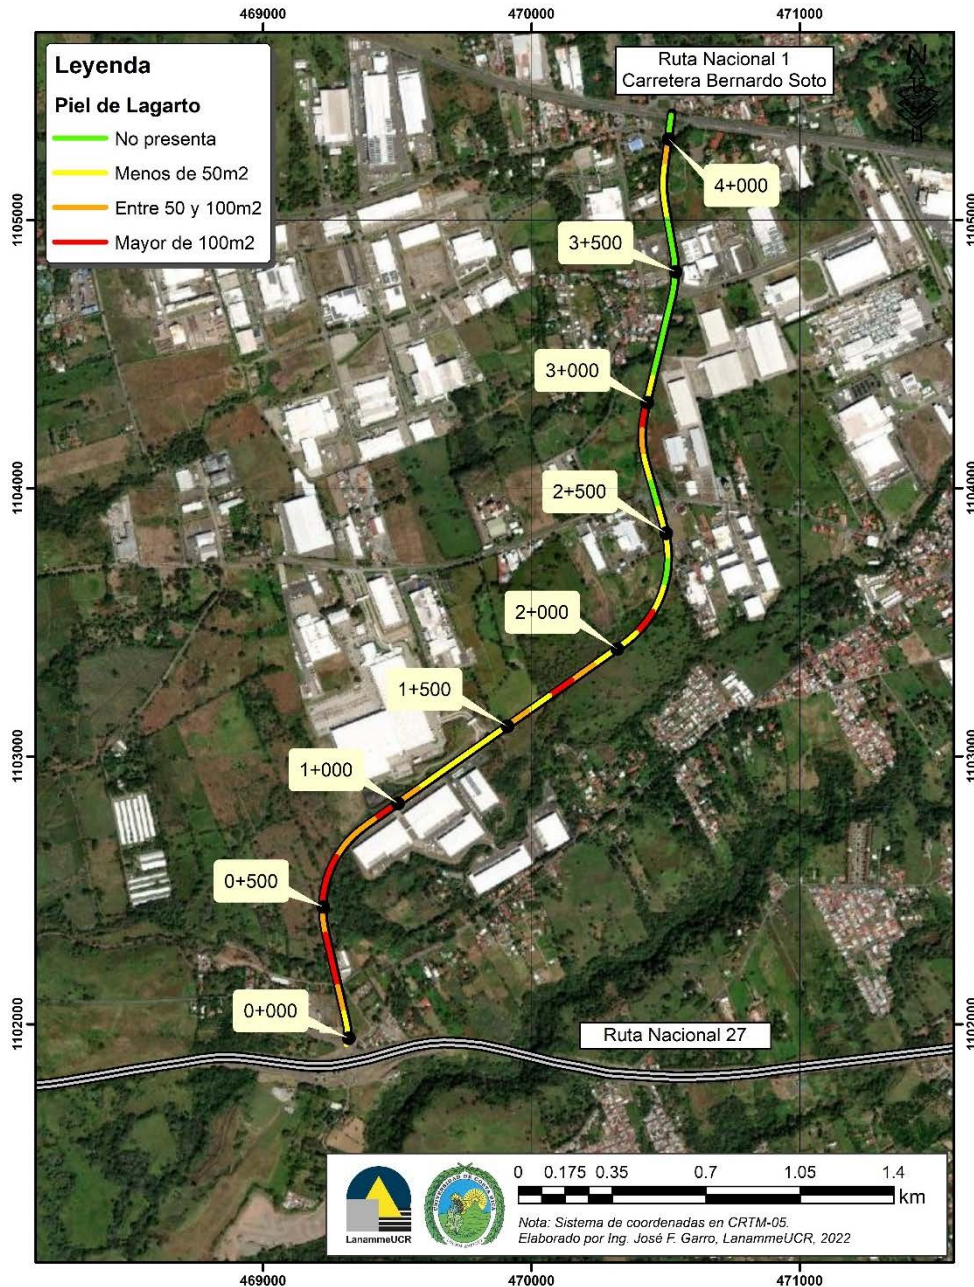
Figura A5 14. Resultados Piel de Lagarto, Radial El Coyol, sentido El Coyol – Ruta Nacional 27

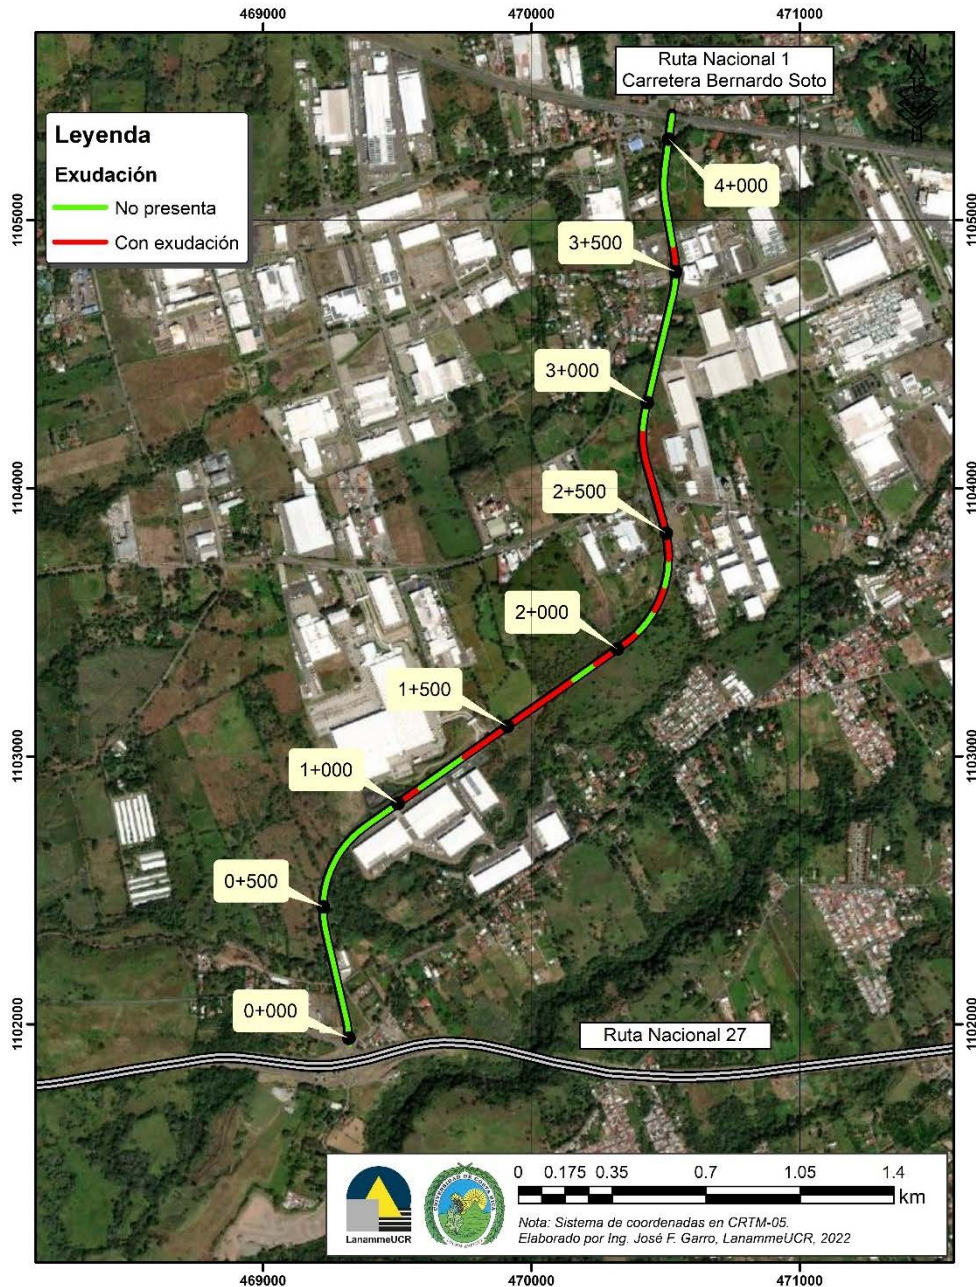
Figura A5 15. Resultados Exudación, Radial El Coyal, sentido Ruta Nacional 27 – El Coyal

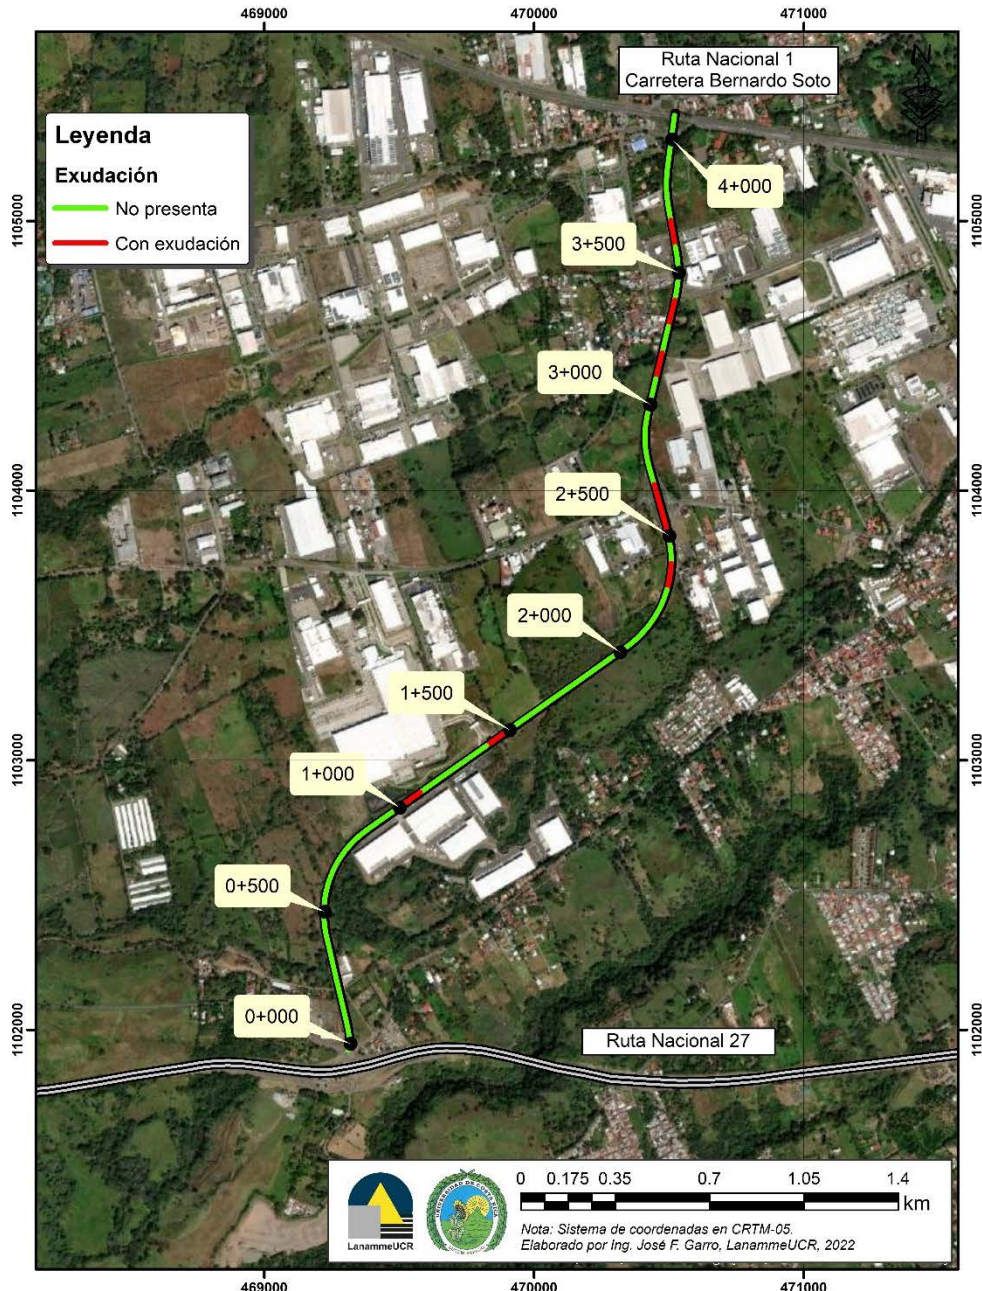
Figura A5 16. Resultados Exudación, Radial El Coyol, sentido El Coyol – Ruta Nacional 27

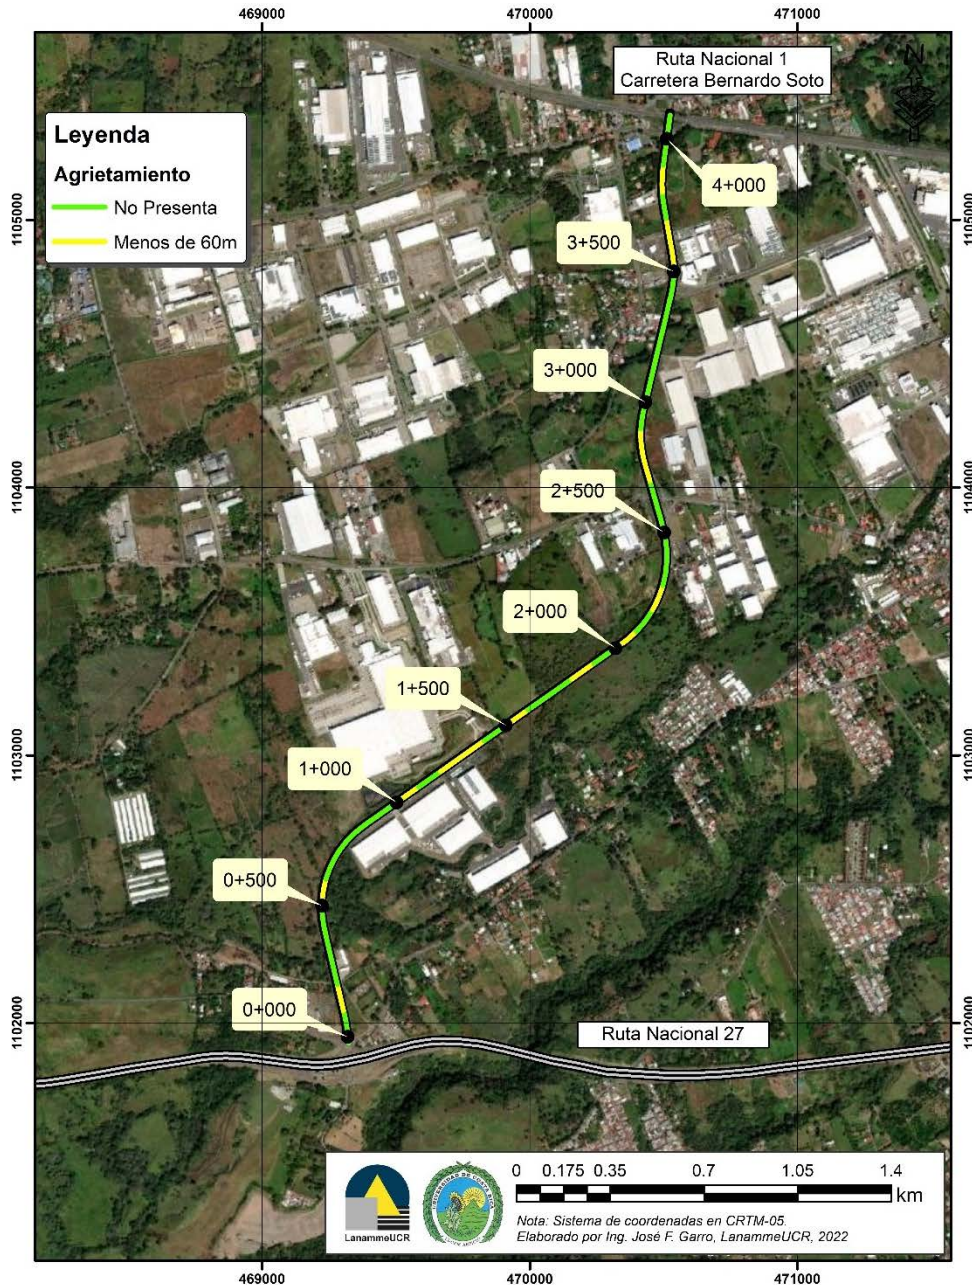
Figura A5 17. Resultados Agrietamiento, Radial El Coyal, sentido El Coyal – Ruta Nacional 27

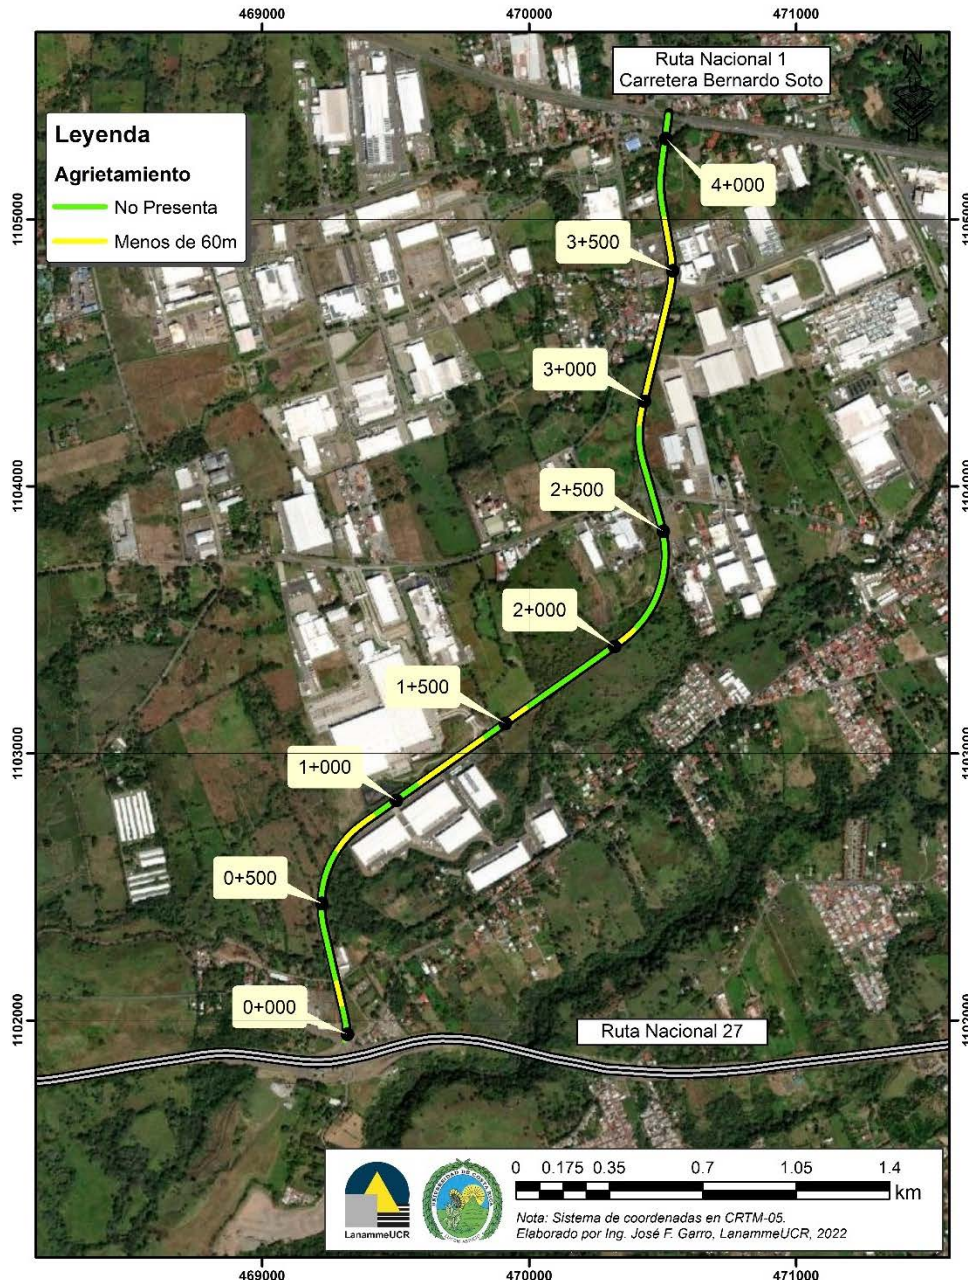
Figura A5 18. Resultados Agrietamiento, Radial El Coyol, sentido Ruta Nacional 27 – El Coyol
