Laboratorio Nacional de Materiales y Modelos Estructurales

Informe: EIC-Lanamme-INF-0776-2022

Informe de Evaluación del Proyecto San José – Caldera Ruta Nacional 27 Años 2021 – 2022

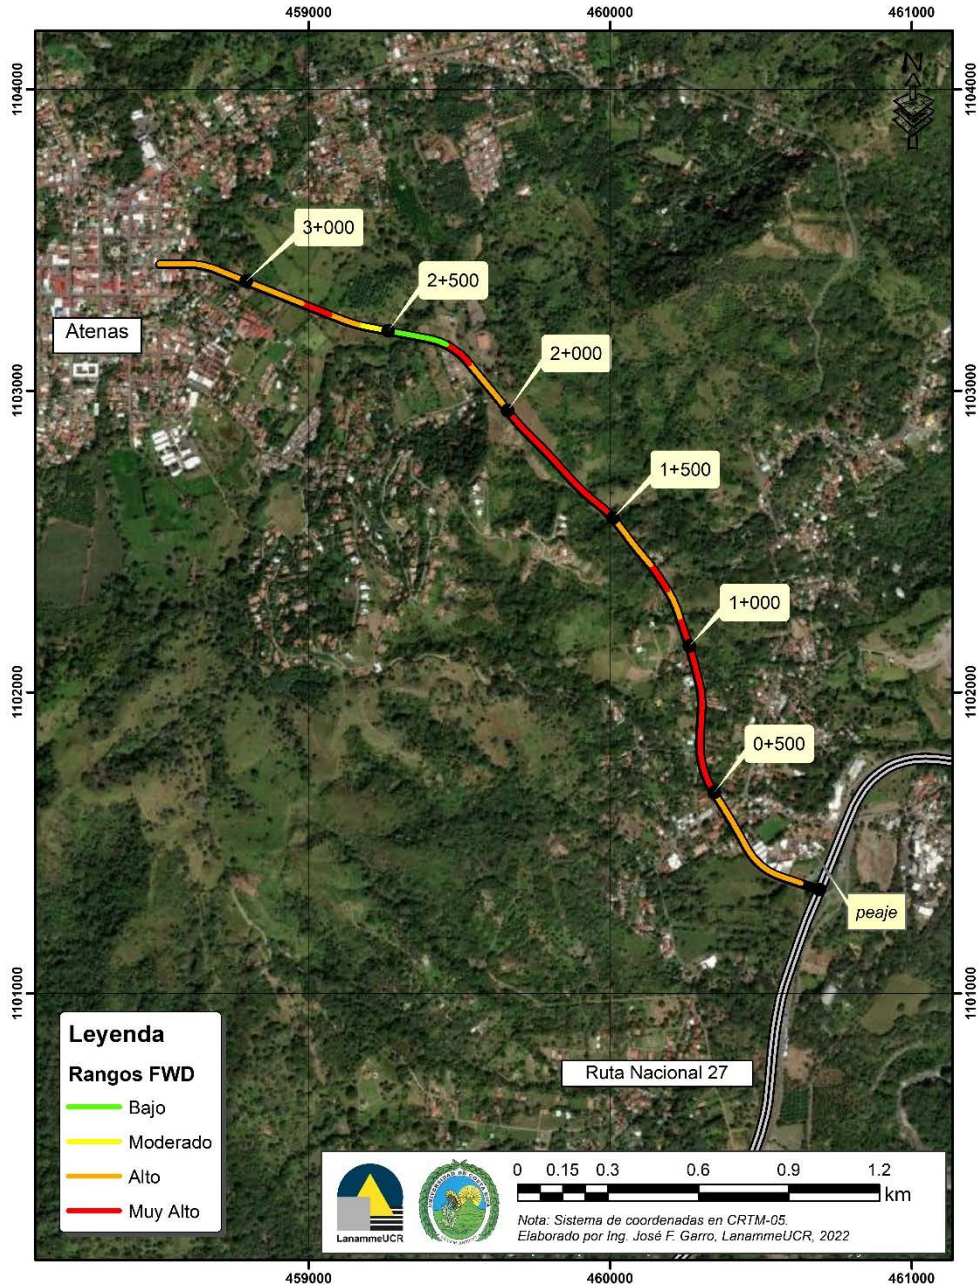
Figura A5 19. Resultados FWD, Radial Atenas, sentido Ruta Nacional 27 - Atenas

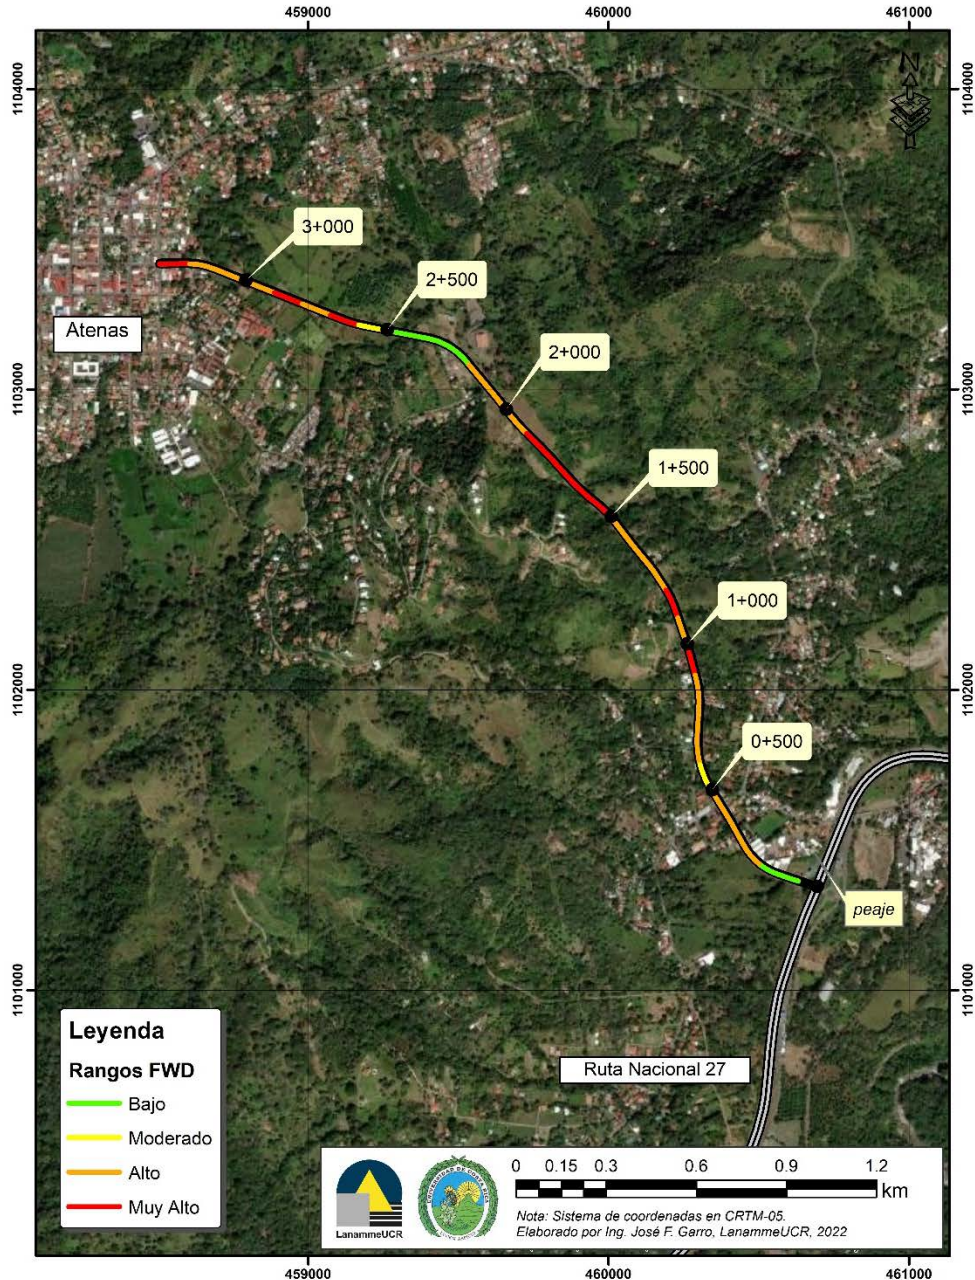
Figura A5 20. Resultados FWD, Radial Atenas, sentido Atenas - Ruta Nacional 27

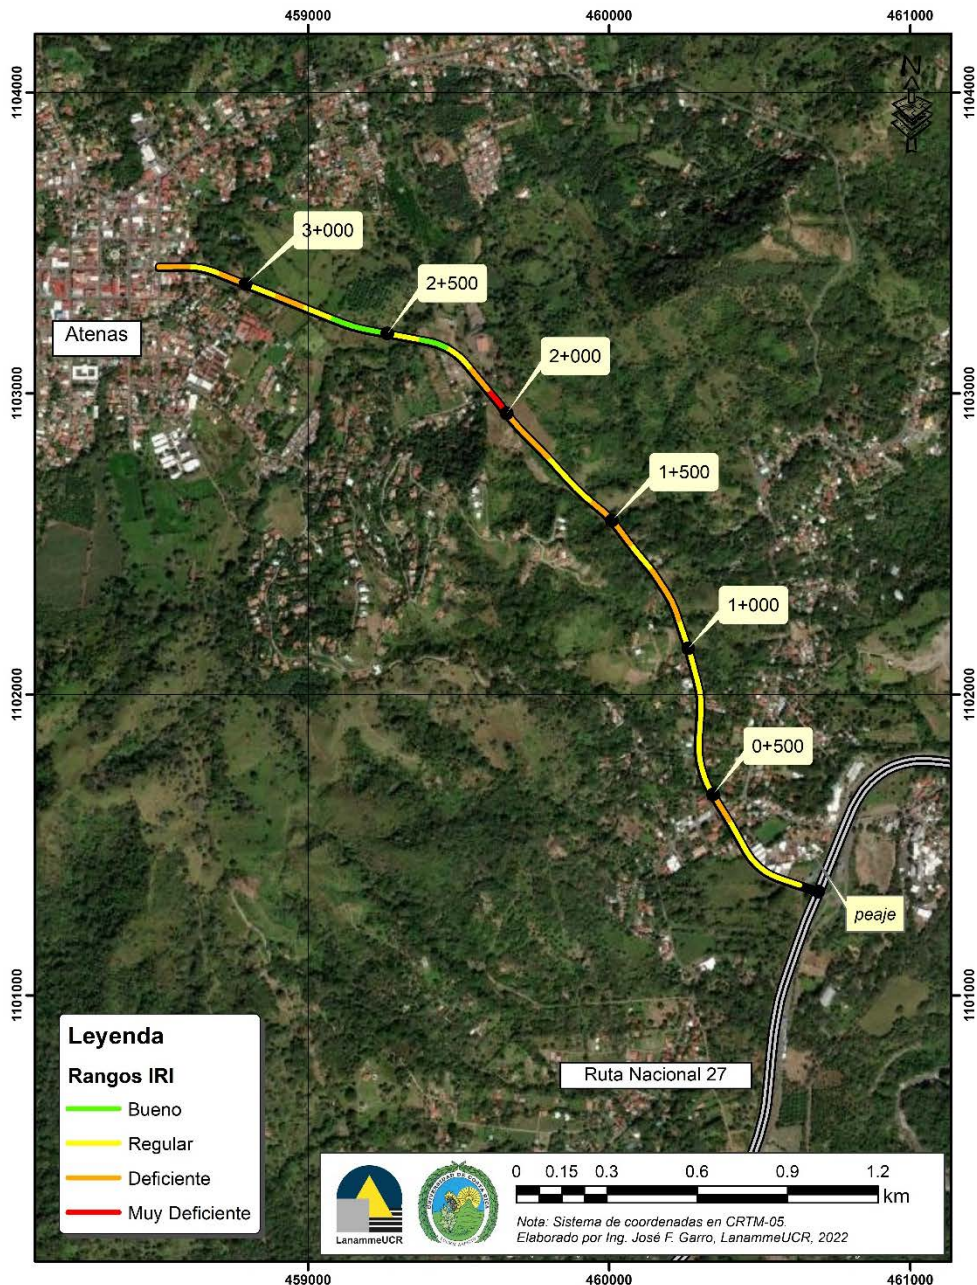
Figura A5 21. Resultados IRI, Radial Atenas, sentido Ruta Nacional 27 - Atenas

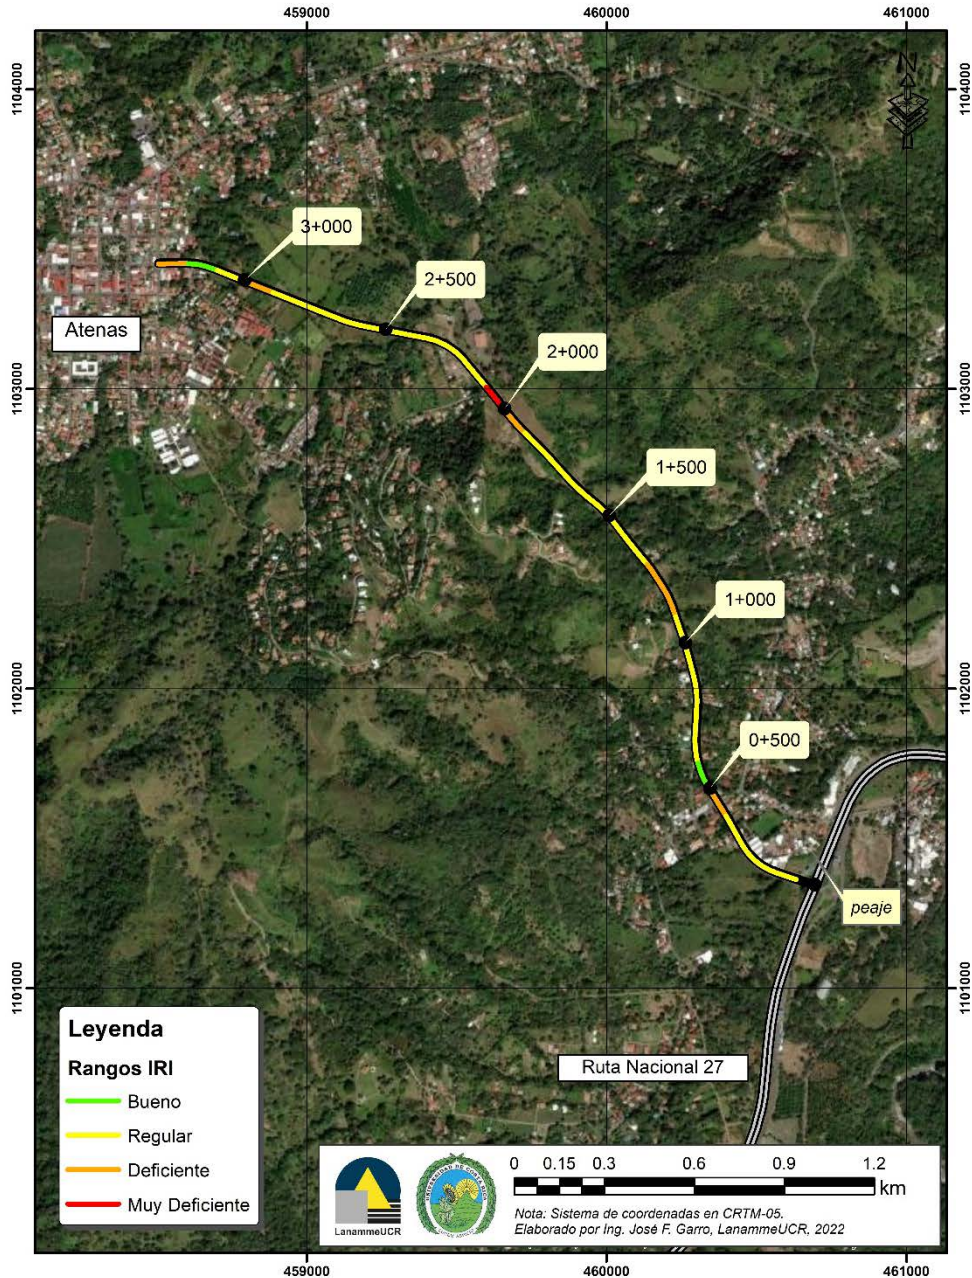
Figura A5 22 Resultados IRI, Radial Atenas, sentido Atenas - Ruta Nacional 27

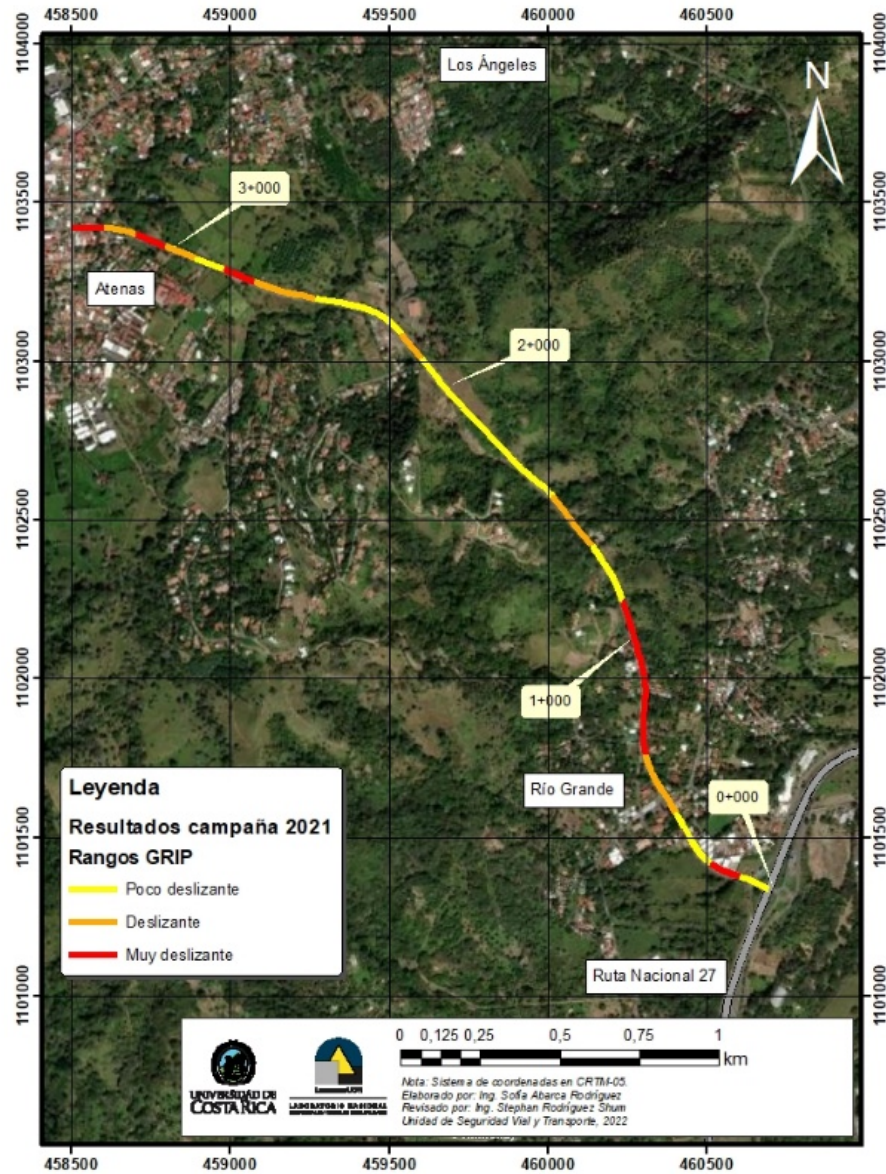
Figura A5 23. Resultados GRIP, Radial Atenas, sentido Ruta Nacional 27 - Atenas

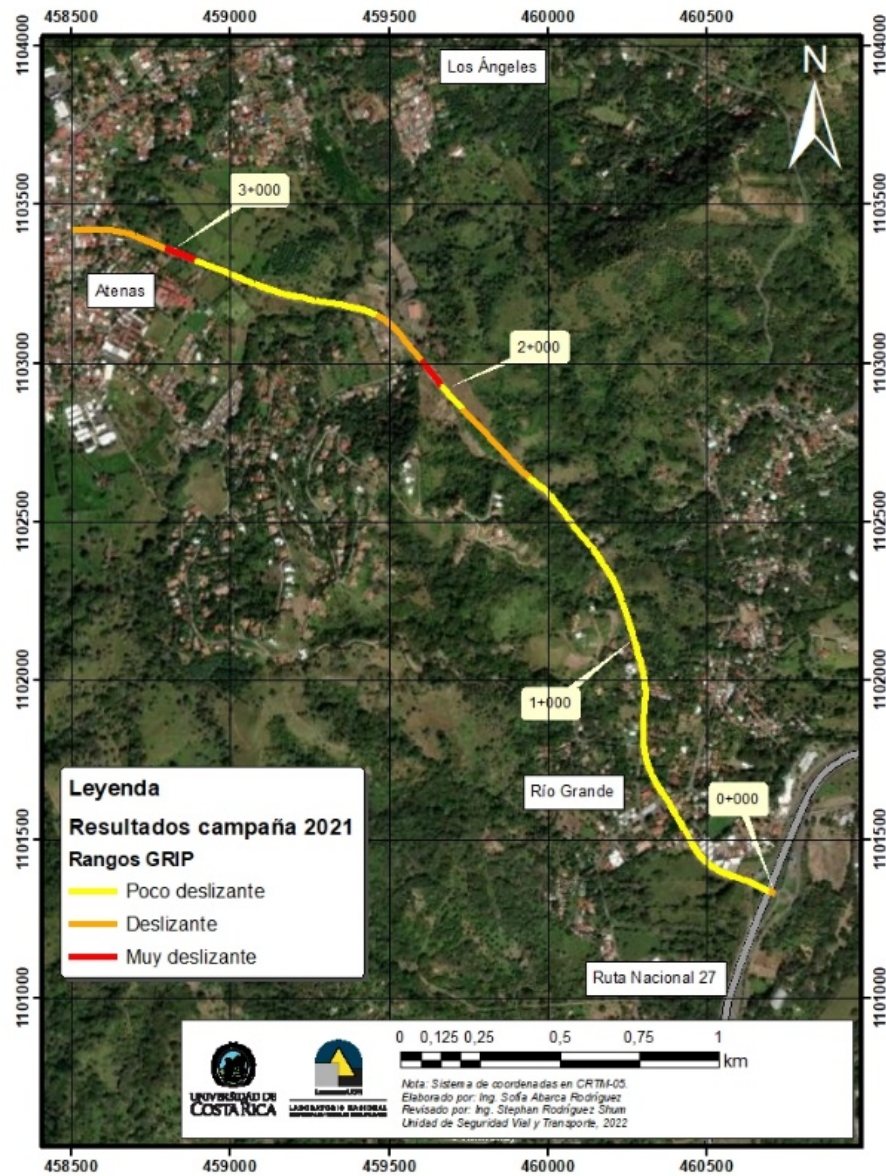
Figura A5 24. Resultados GRIP, Radial Atenas, sentido Atenas - Ruta Nacional 27

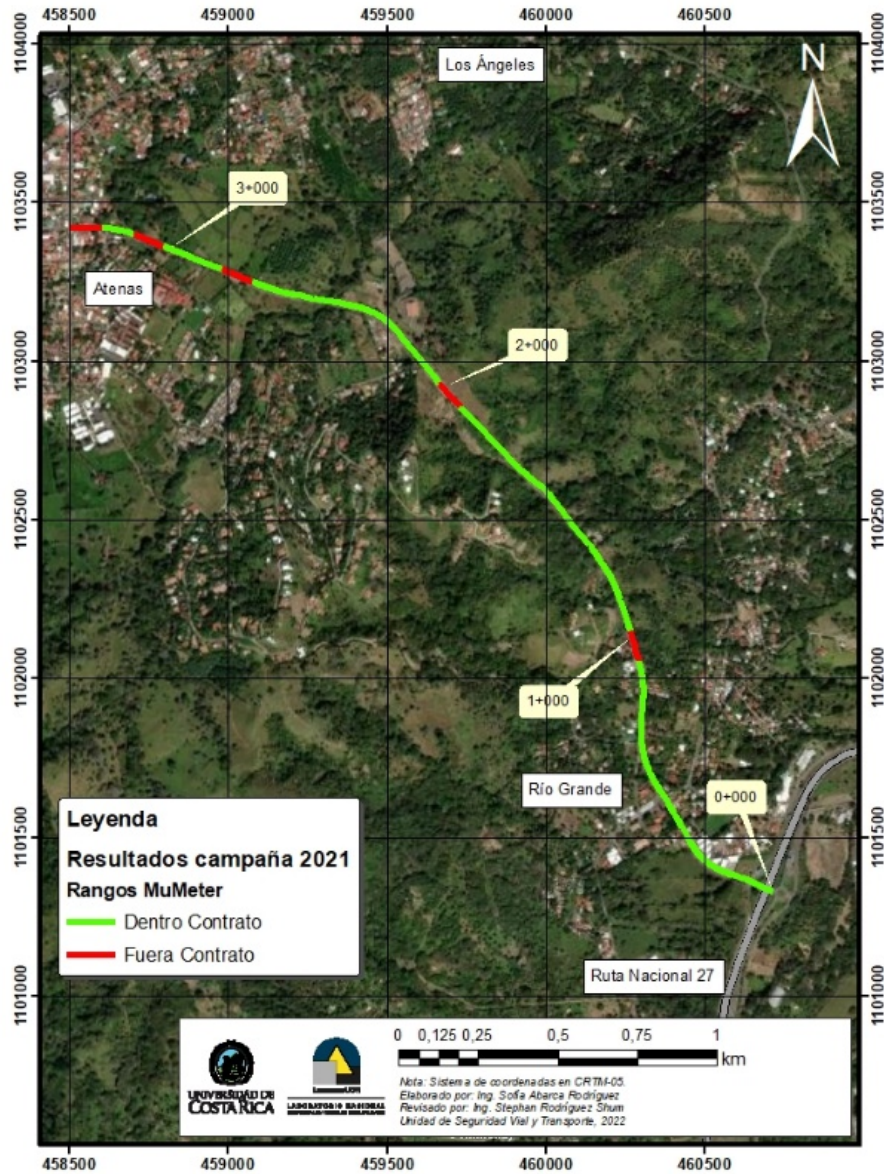
Figura A5 25. Resultados MuMeter, Radial Atenas, sentido Ruta Nacional 27 - Atenas

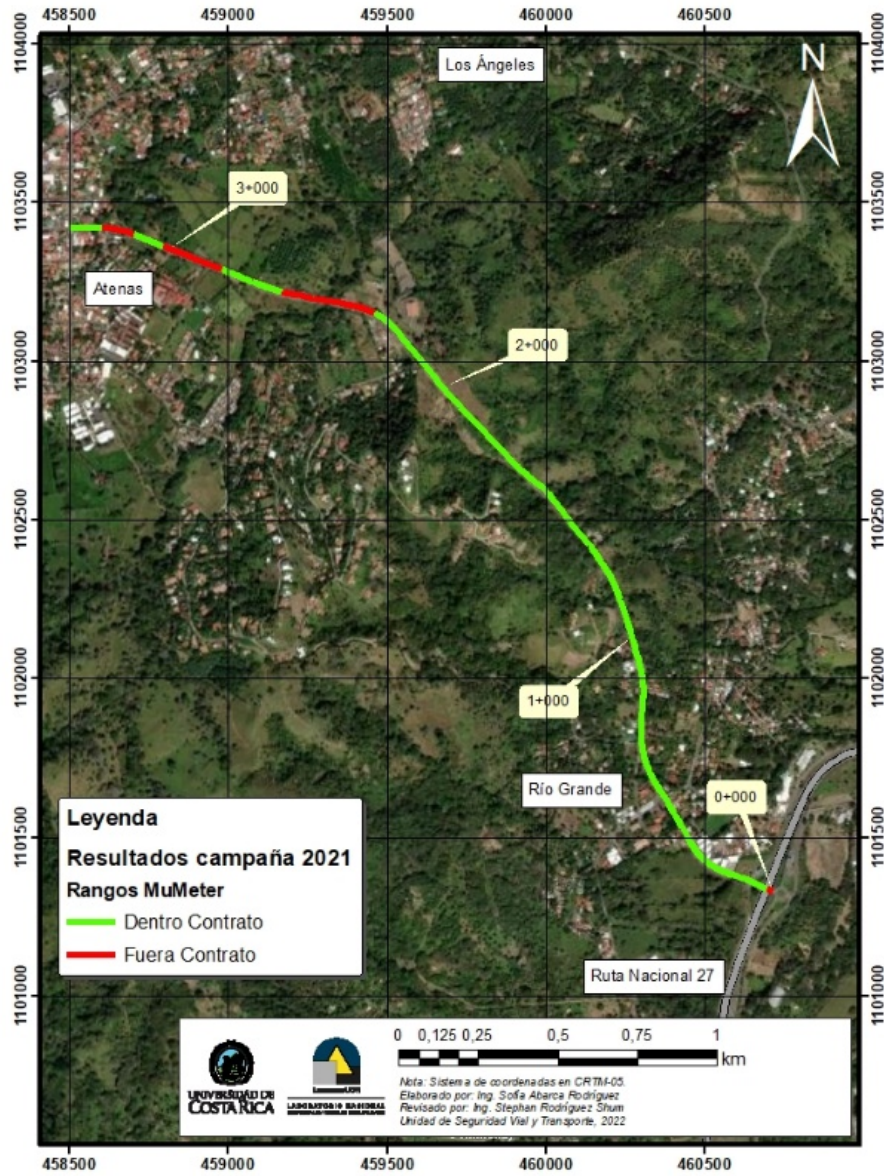
Figura A5 26. Resultados MuMeter, Radial Atenas, sentido Atenas - Ruta Nacional 27

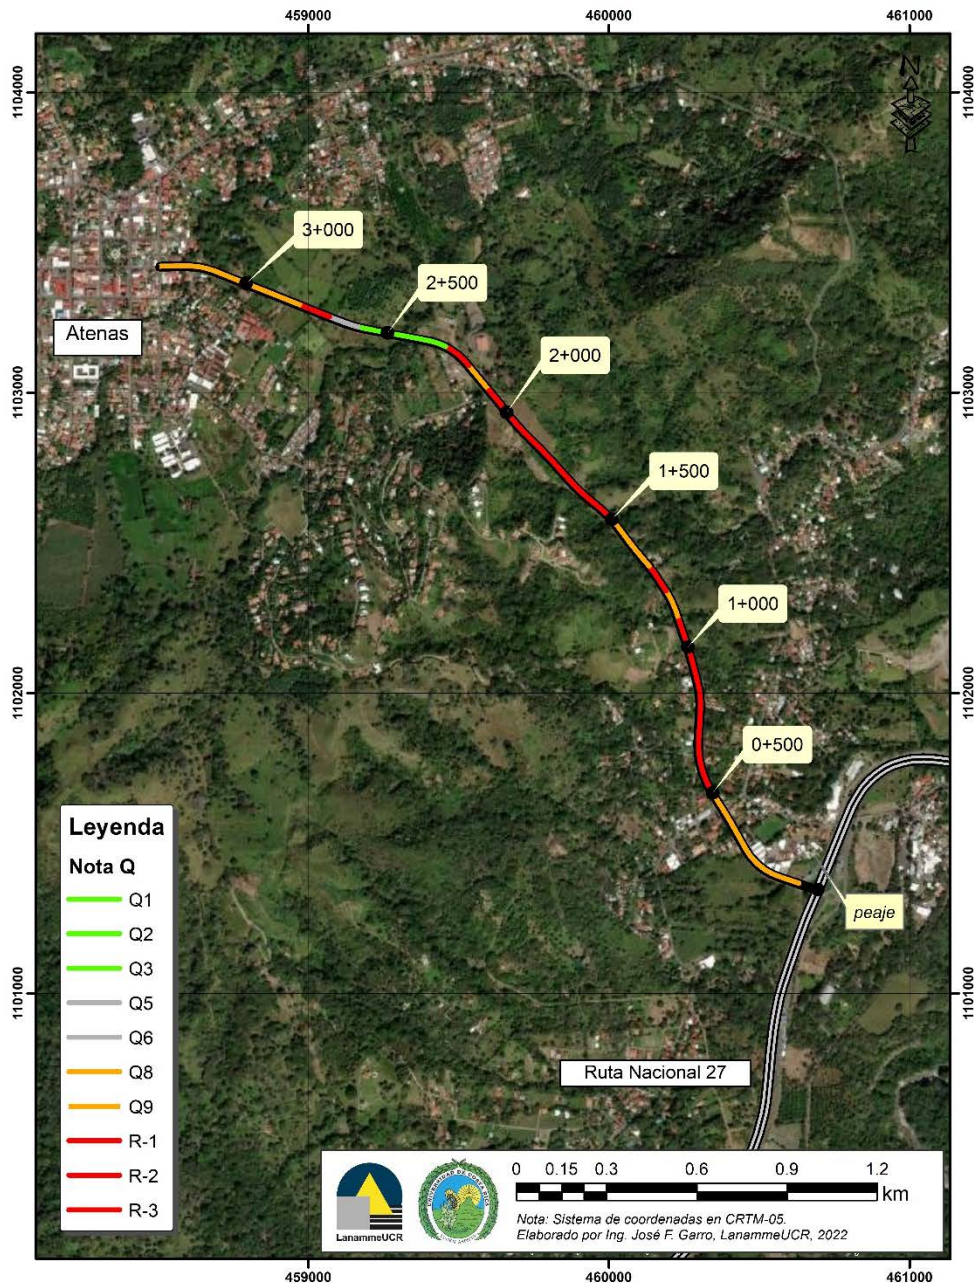
Figura A5 27. Resultados Notas Q, Radial Atenas, sentido Ruta Nacional 27 - Atenas

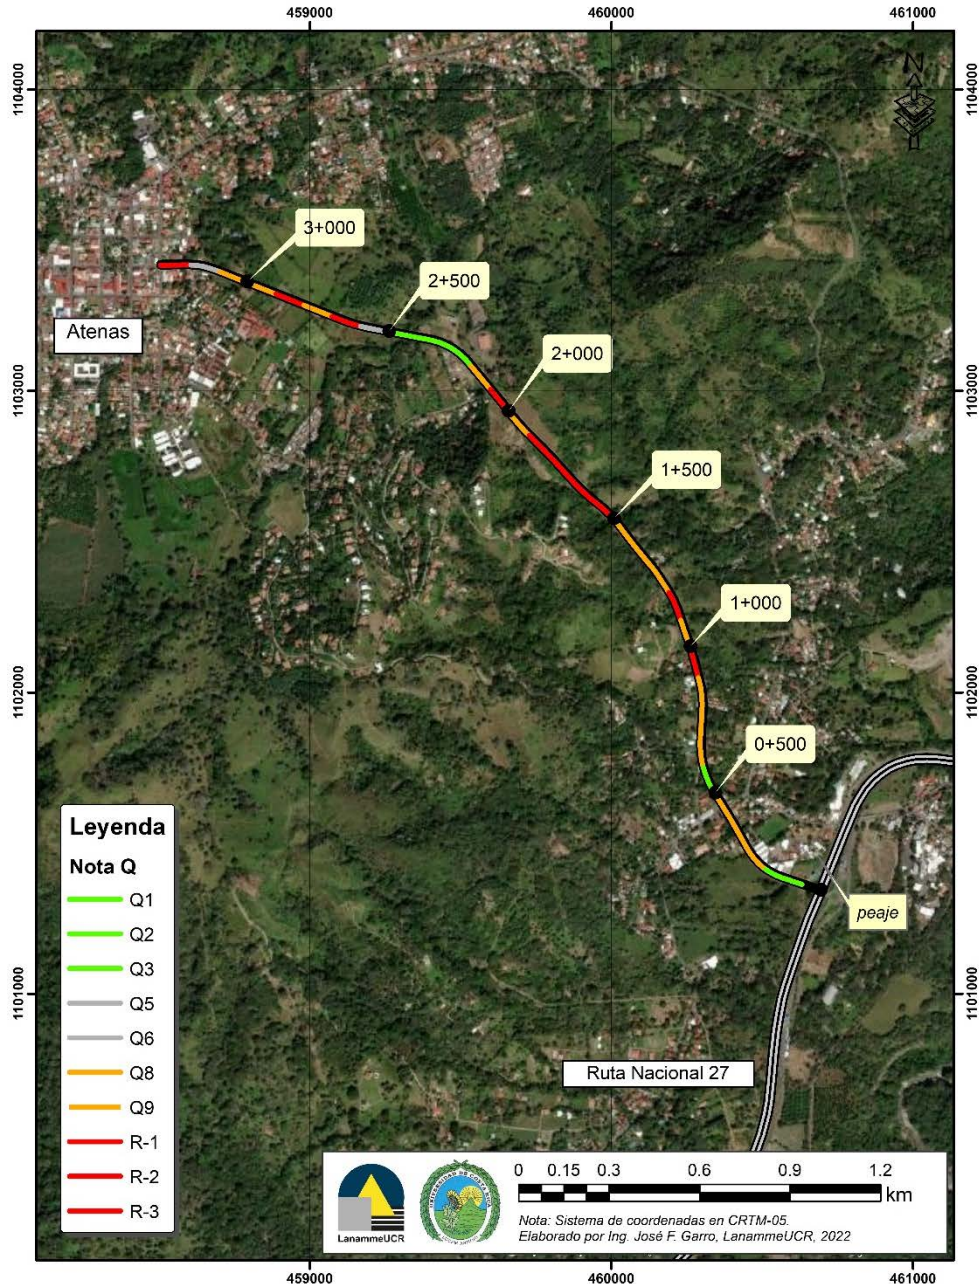
Figura A5 28. Resultados Notas Q, Radial Atenas, sentido Atenas - Ruta Nacional 27

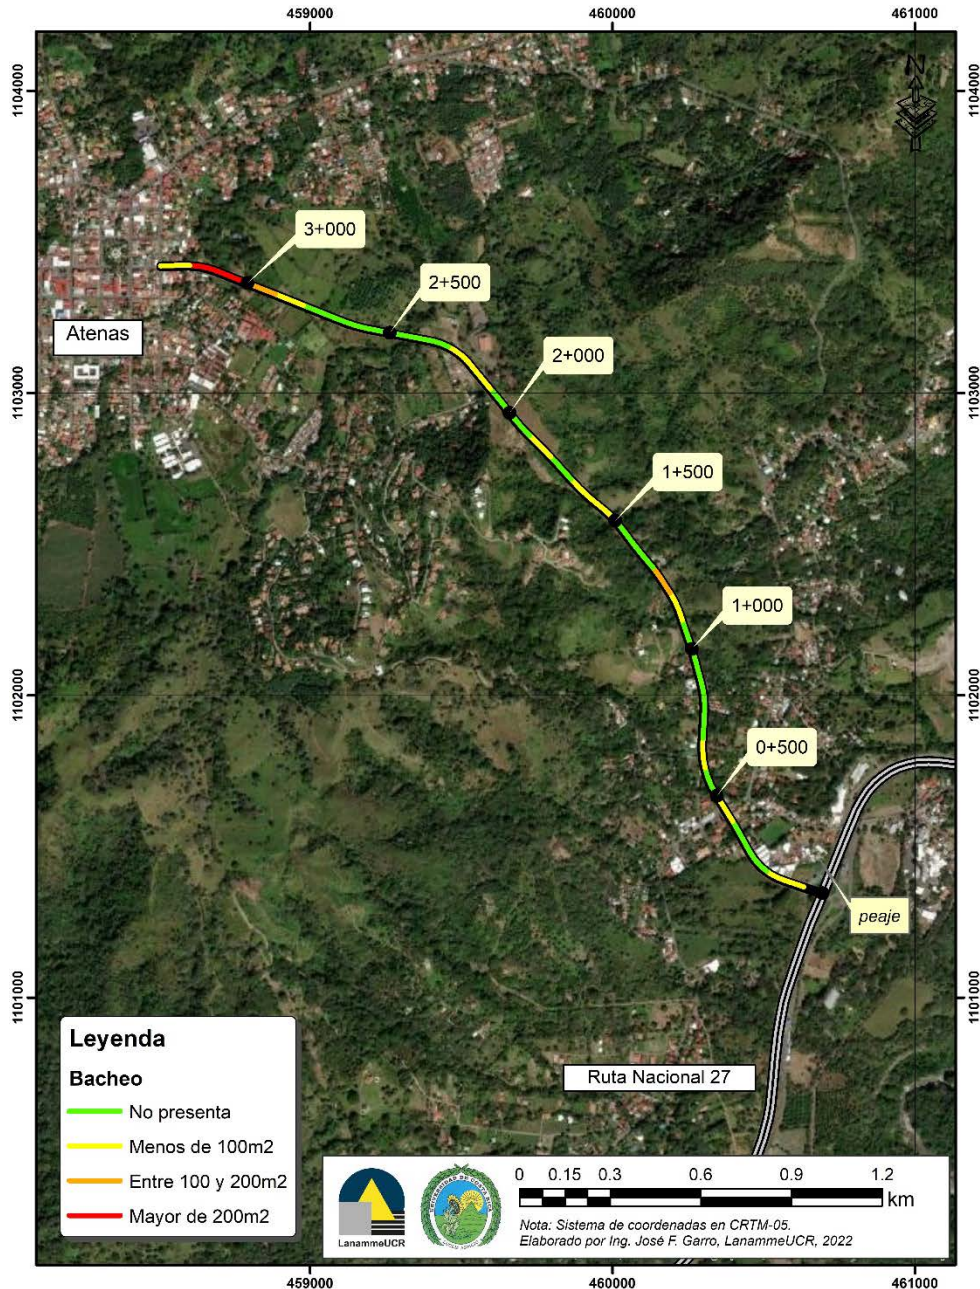
Figura A5 29. Resultados Bacheo, Radial Atenas, sentido Ruta Nacional 27 - Atenas

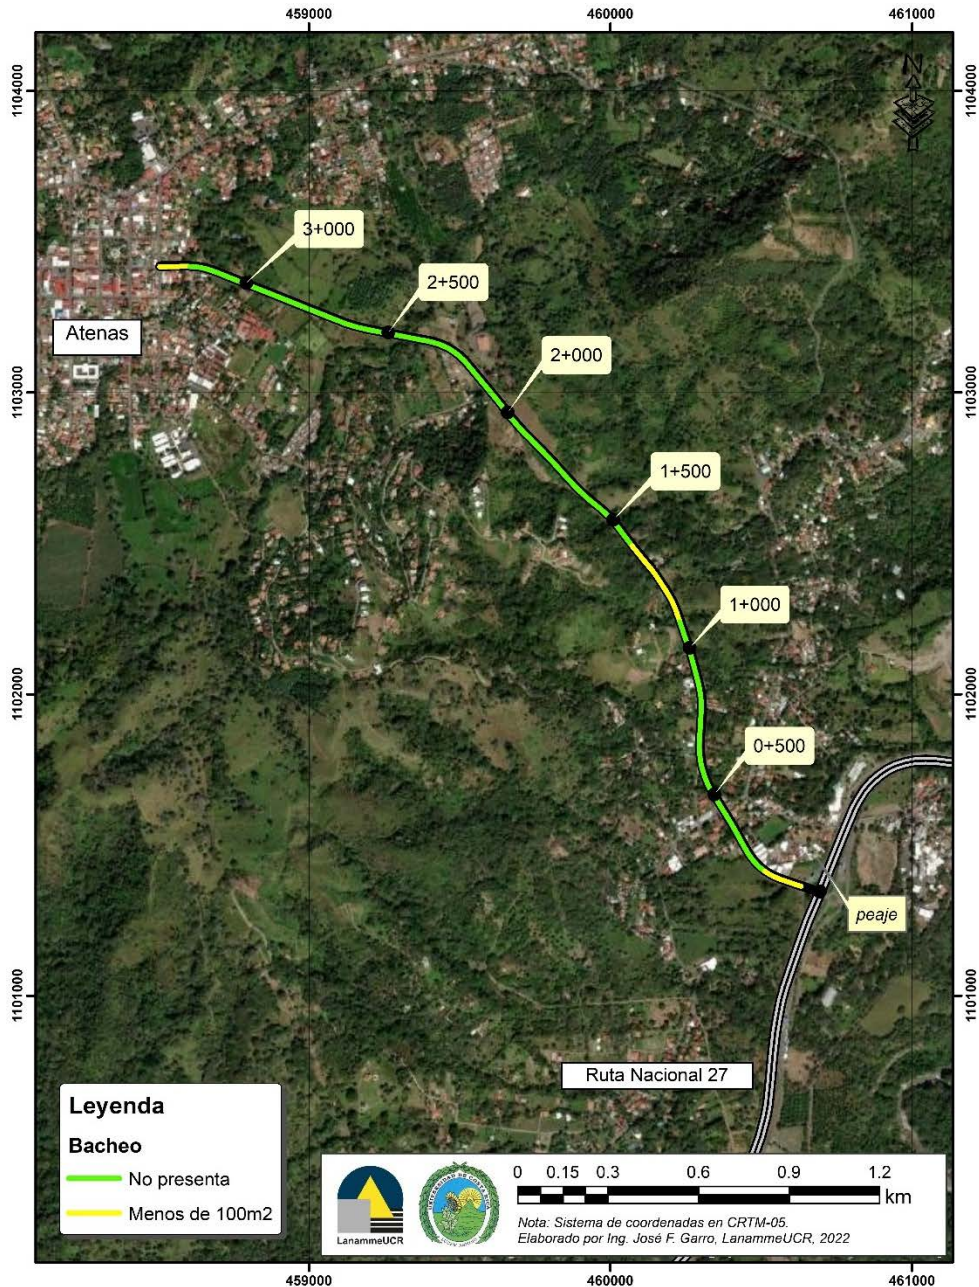
Figura A5 30. Resultados Bacheo, Radial Atenas, sentido Atenas - Ruta Nacional 27

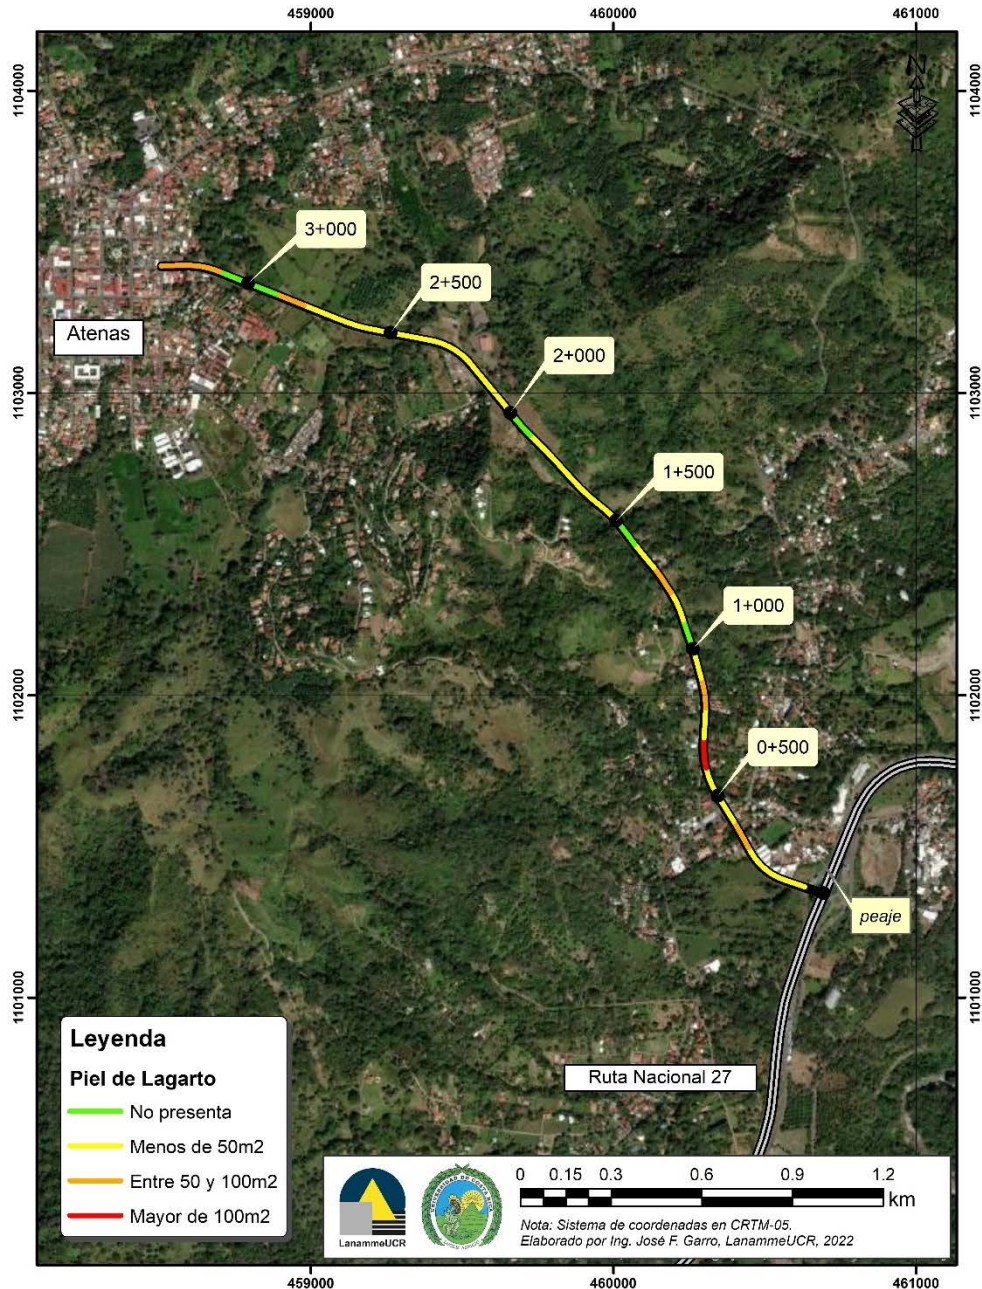
Figura A5 31. Resultados Piel de Lagarto, Radial Atenas, sentido Ruta Nacional 27 - Atenas

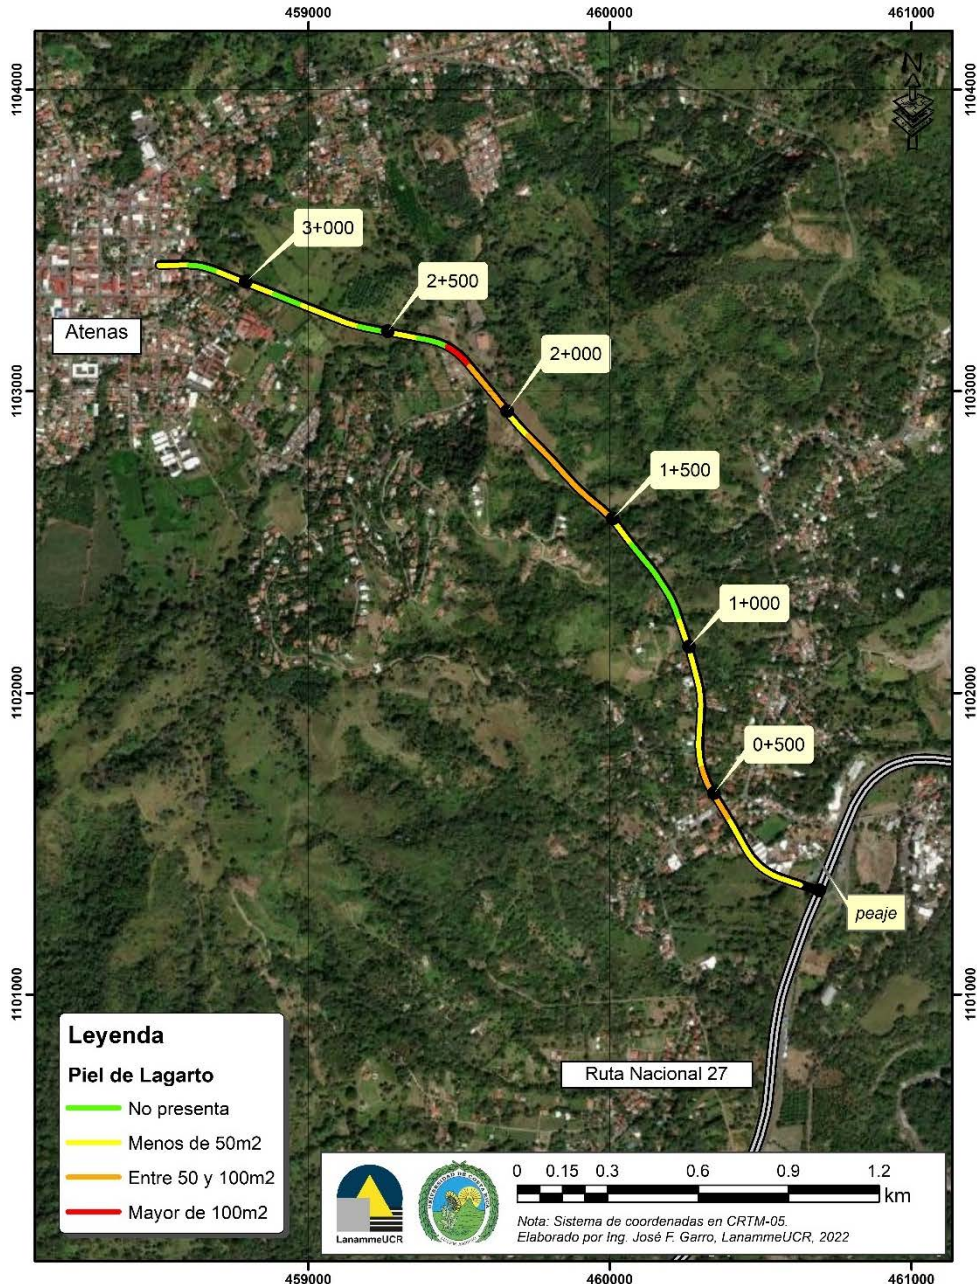
Figura A5 32. Resultados Piel de Lagarto, Radial Atenas, sentido Atenas - Ruta Nacional 27

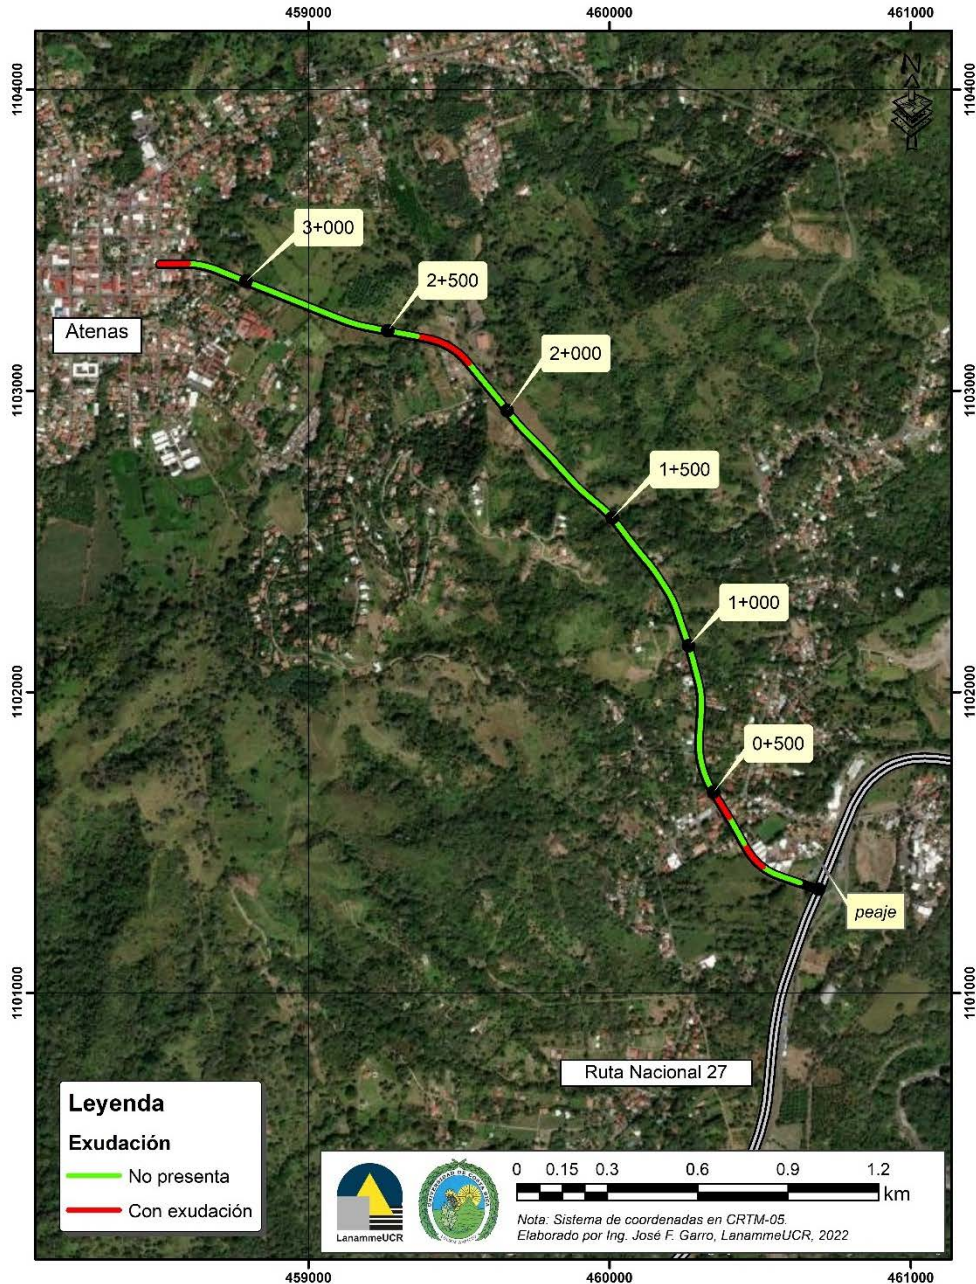
Figura A5 33. Resultados Exudación, Radial Atenas, sentido Ruta Nacional 27 – Atenas

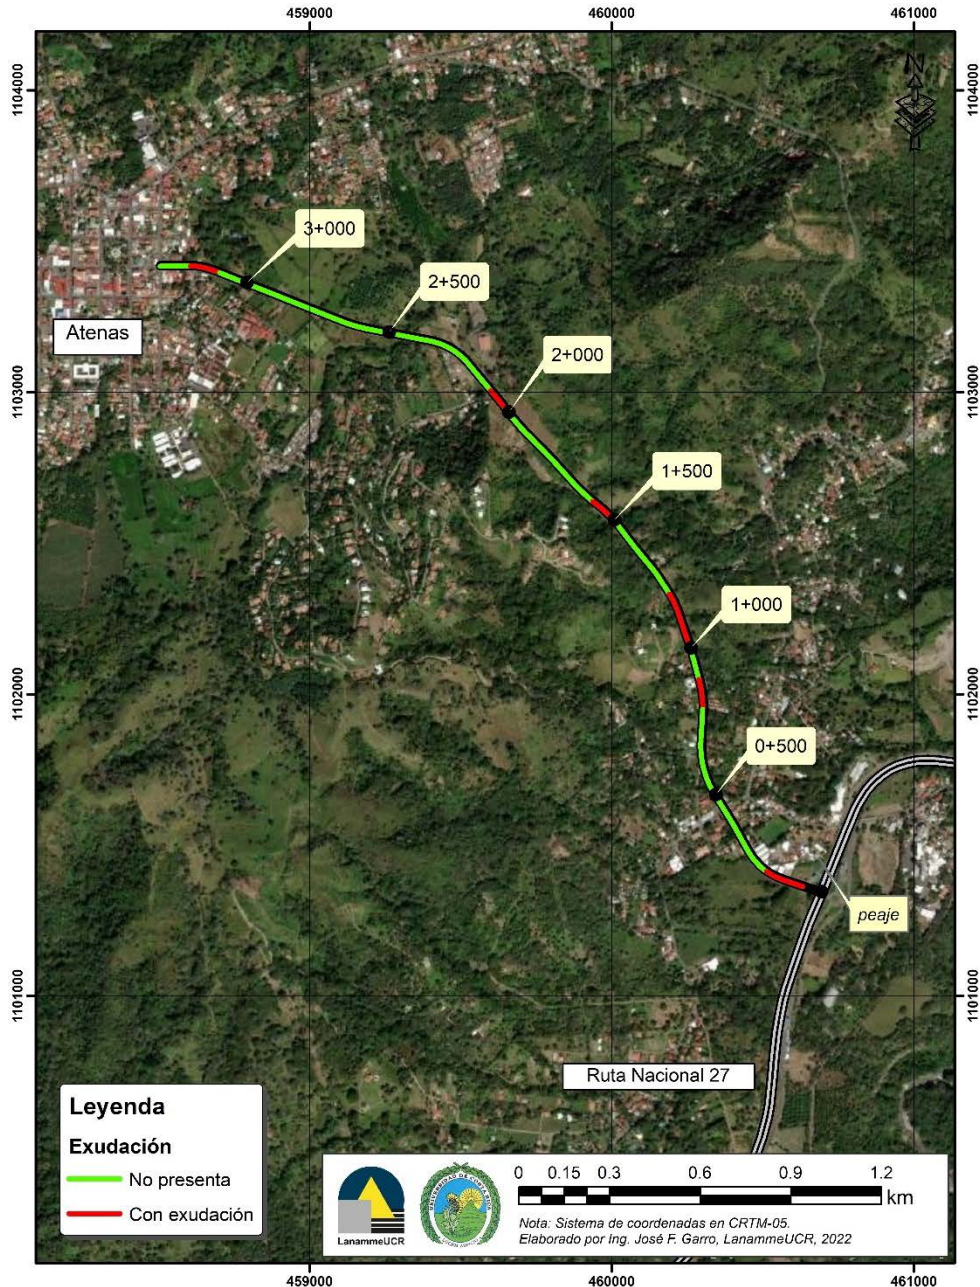
Figura A5 34. Resultados Exudación, Radial Atenas, sentido Atenas – Ruta Nacional 27

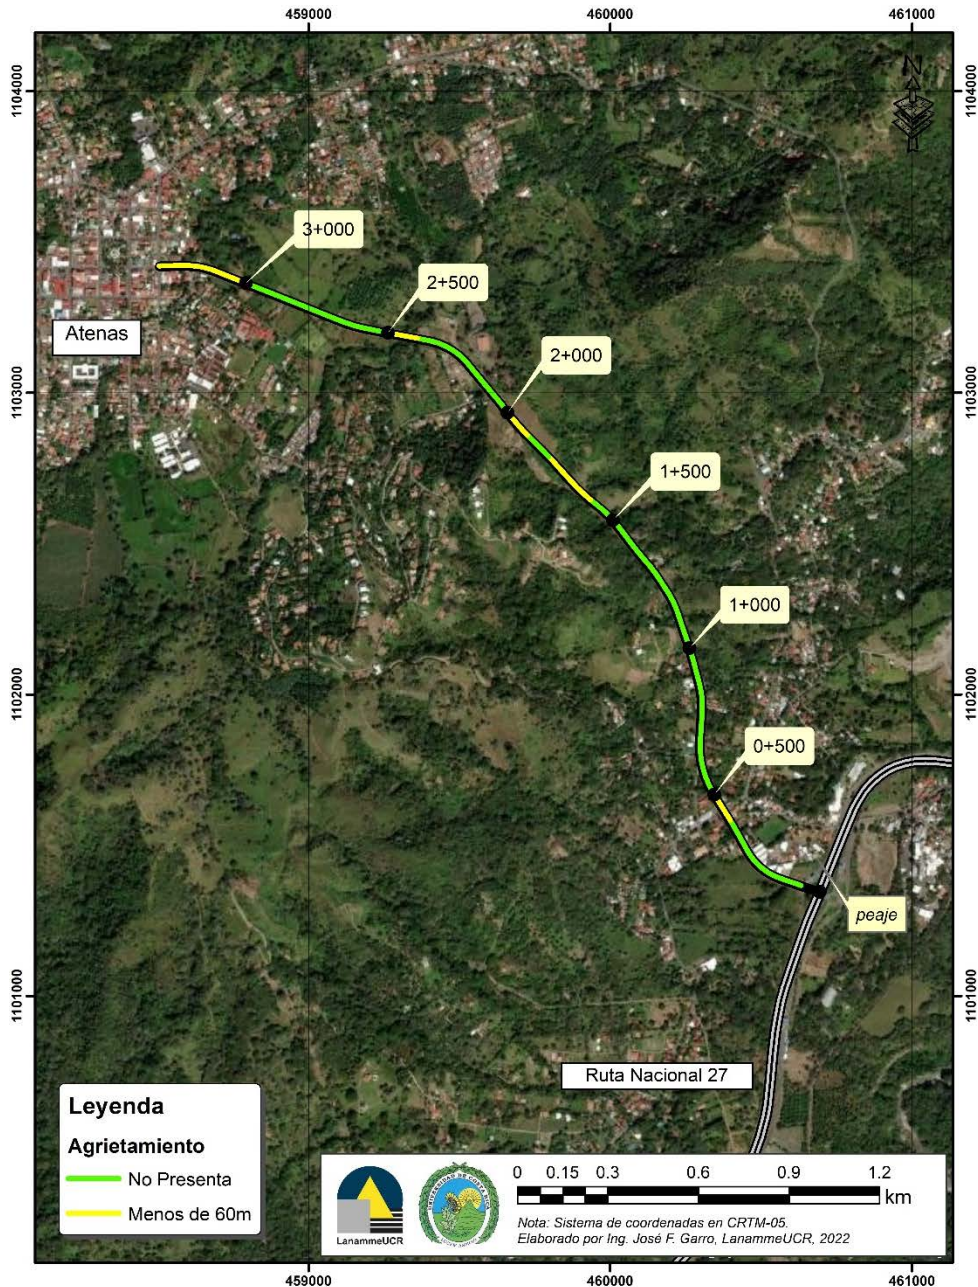
Figura A5 35. Resultados Agrietamiento, Radial Atenas, sentido Ruta Nacional 27 – Atenas

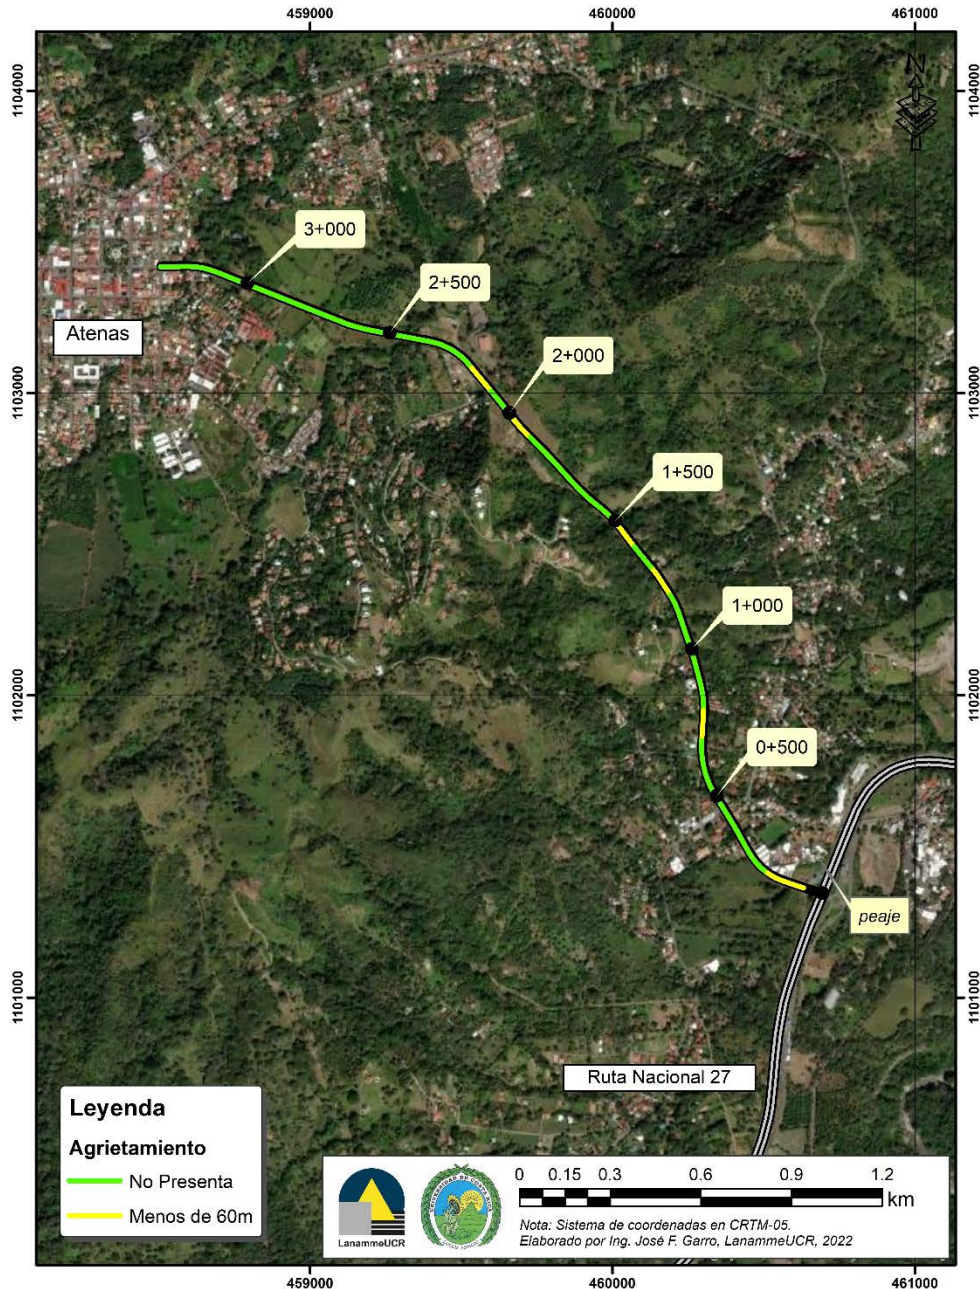
Figura A5 36. Resultados Agrietamiento, Radial Atenas, sentido Atenas – Ruta Nacional 27
