## Programa de Ingeniería Geotécnica

Informe: EIC-Lanamme-INF-1711-2022

### Informe de evaluación del deslizamiento en el kilómetro 17+065 y su influencia en la ruta nacional N°27 y el puente sobre el río Virilla

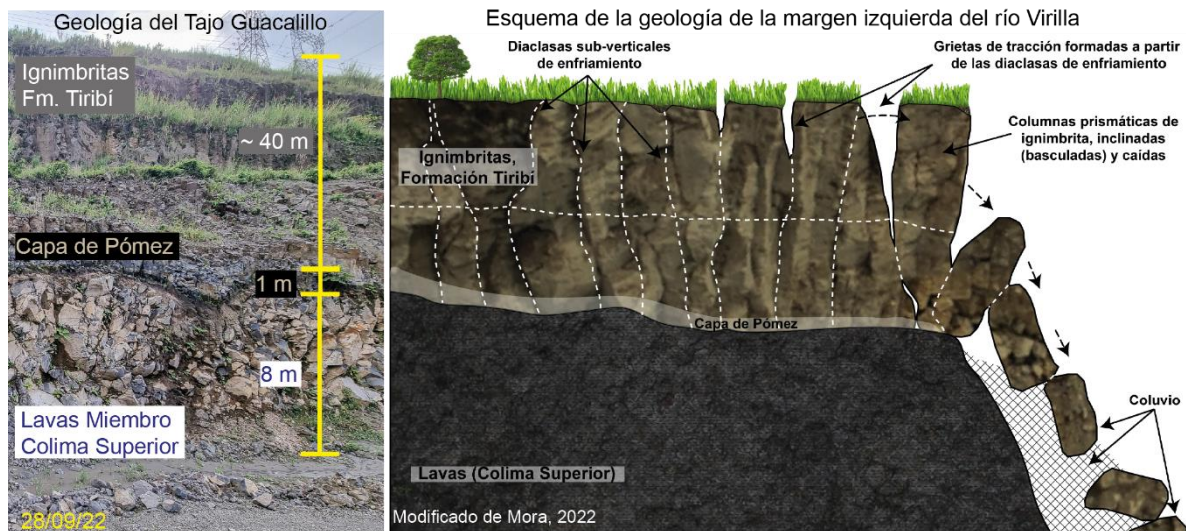
Figura 5. Geología observada en el tajo Guacalillo y Esquema interpretativo de los materiales presentes y sus formaciones geológicas respectivas en el deslizamiento del río Virilla

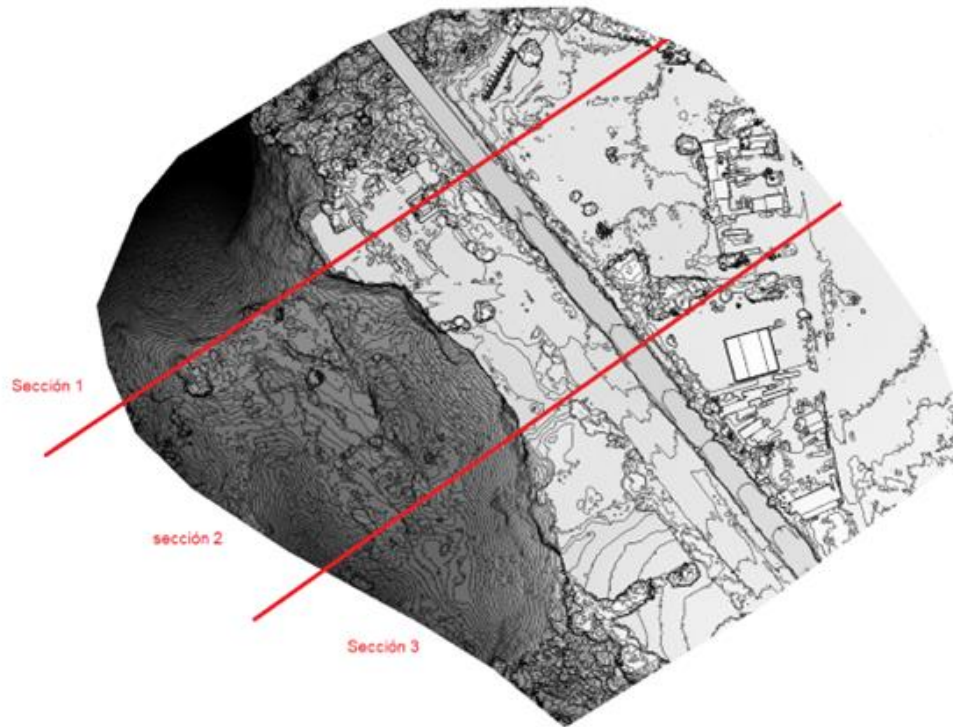
Figura 10. Definición de secciones para análisis del MED del sitio

Dadas las dimensiones de la zona de estudio y la topografía actual del sitio resultante posterior al deslizamiento, el modelo está constituido por una gran cantidad de puntos a diferentes elevaciones, que exceden la capacidad de procesamiento del equipo disponible. Por lo tanto y para un adecuado manejo de los datos, se procedió a dividir el MED en tres secciones de interés, tal y como se observa en la Figura 10.

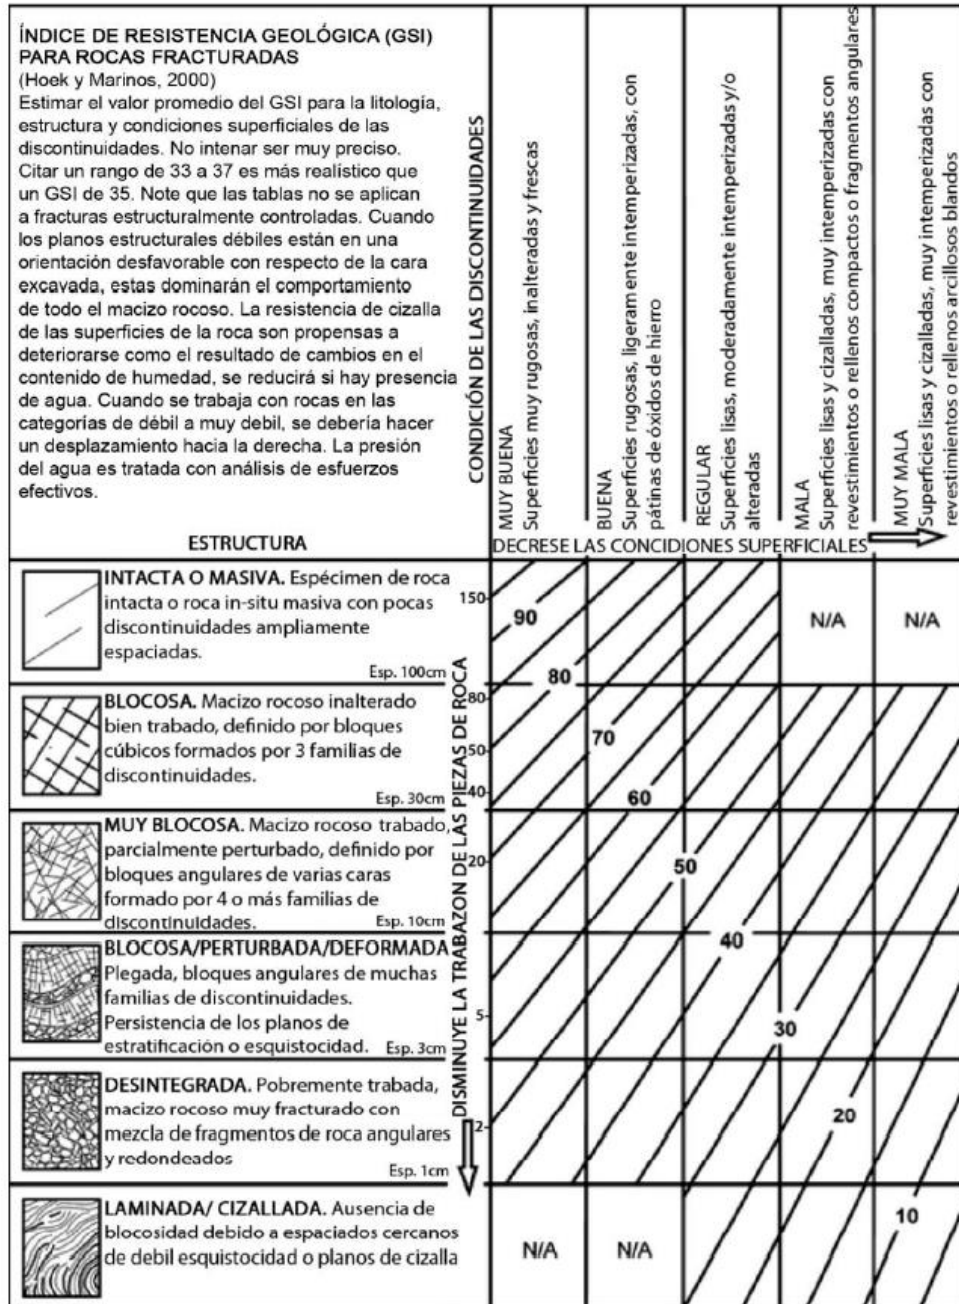
Figura 13. Caracterización de un macizo rocoso fracturado en función de la trabazón del macizo y las condiciones de sus discontinuidades

Como se observa en la Figura 12, el terreno se conforma por un perfil rocoso, medianamente fracturado y alterado. La superficie se observa parcialmente meteorizada. Dada esta caracterización basada en la inspección visual y análisis de los productos obtenidos gracias a las imágenes aéreas, se asigna un valor de GSI en un rango de 35 a 40), es decir un macizo rocoso de calidad mala a regular y para efectos del presente análisis preliminar se utiliza un **GSI=35**

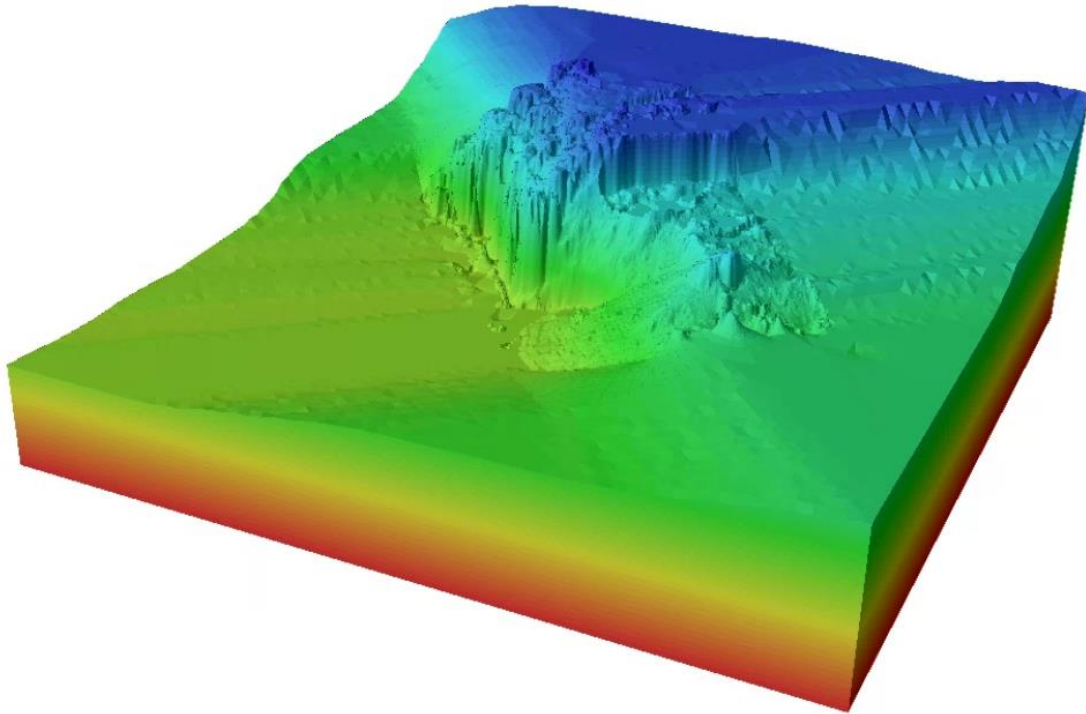
Figura 14. Modelo de elevación de la sección 1 del área de estudio próxima al puente sobre el río Virilla en la RN27 utilizando el software SLIDE3

La Figura 14 muestra el MED levantado por el VANT para la sección 1 del sitio de análisis, donde la escala de colores representa las elevaciones del terreno. Los colores azules representan los puntos con mayores alturas, el color verde alturas intermedias y los colores rojos los puntos más bajos.

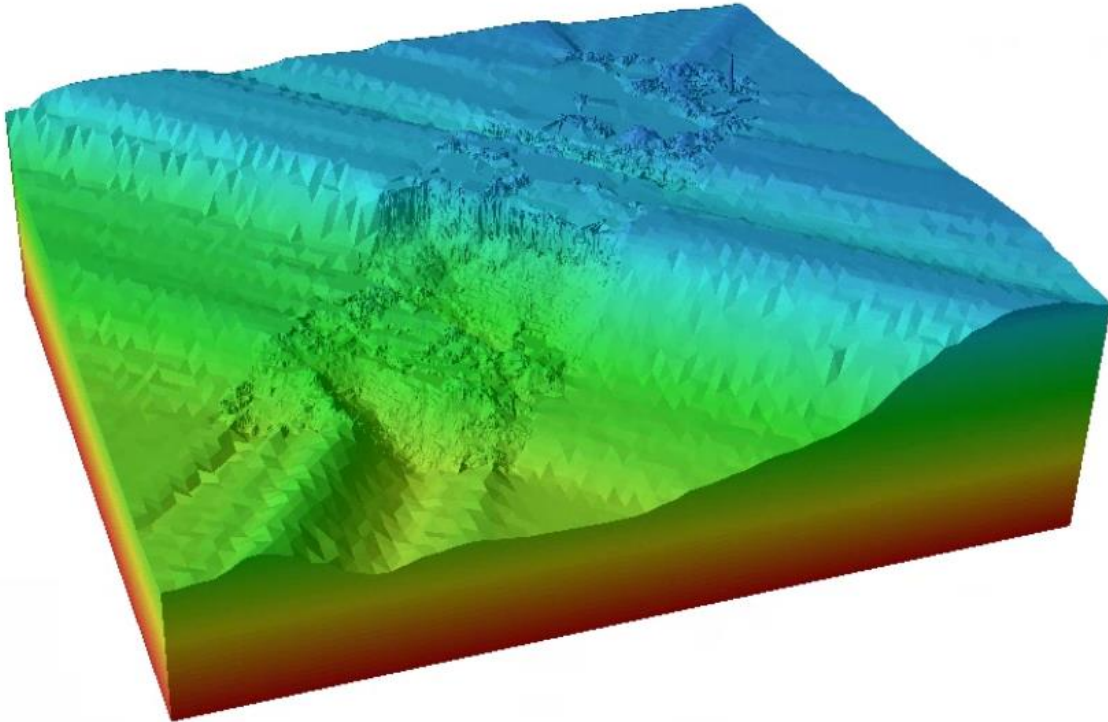
Figura 19. Modelo de elevación de la sección 2 del área de estudio próxima al puente sobre el río Virilla en la RN27 utilizando el software SLIDE3

La Figura 19 muestra el MED levantado por el VANT para la sección 2 del sitio de análisis, donde la escala de colores representa las elevaciones del terreno. Los colores azules representan los puntos con mayores alturas, el color verde alturas intermedias y los colores rojos los puntos más bajos.

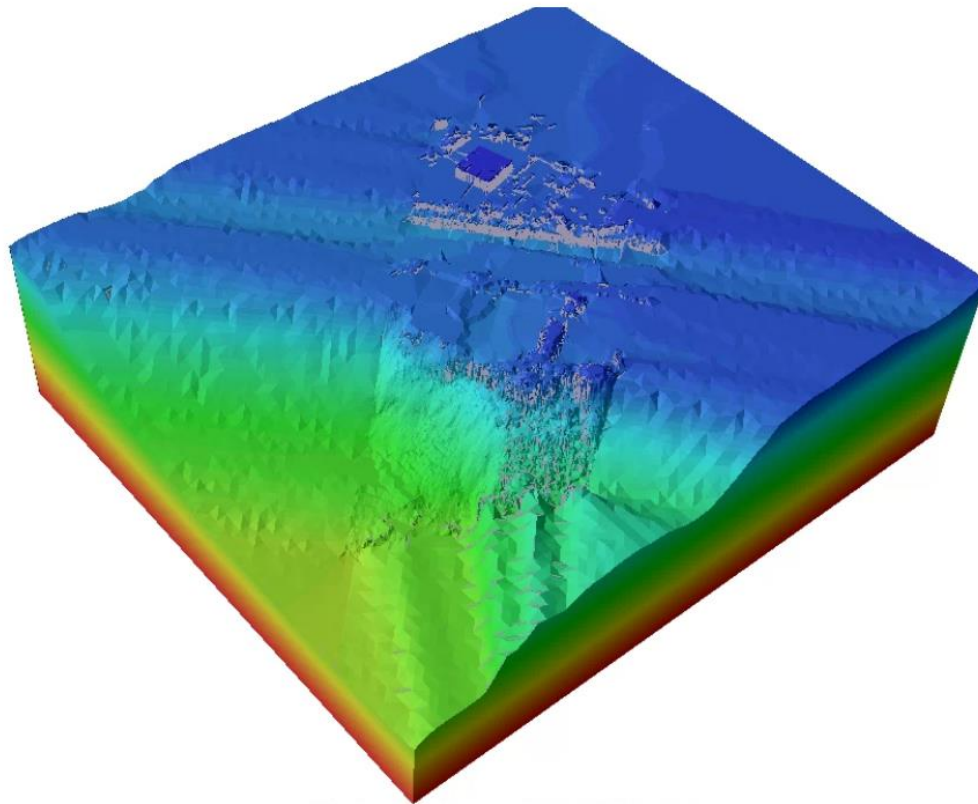
Figura 22. Modelo de elevación de la sección 3 del área de estudio próxima al puente sobre el río Virilla en la RN27 utilizando el software SLIDE3.

Finalmente, para el análisis de la sección 3, la Figura 22 muestra el MED levantado por el VANT para la sección 3 del sitio de análisis, donde la escala de colores representa las elevaciones del terreno. Los colores azules representan los puntos con mayores alturas, el color verde alturas intermedias y los colores rojos los puntos más bajos.

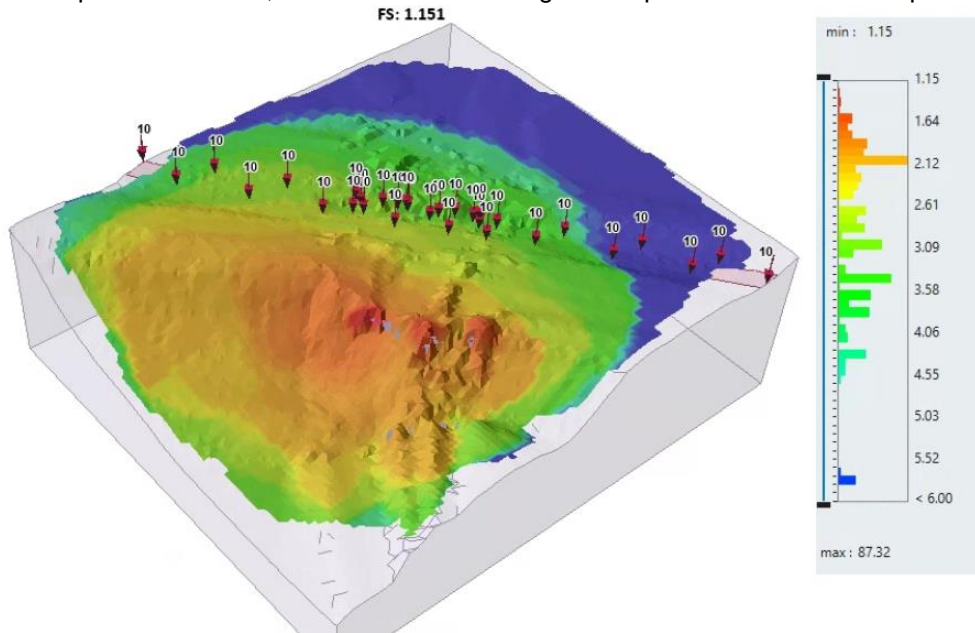
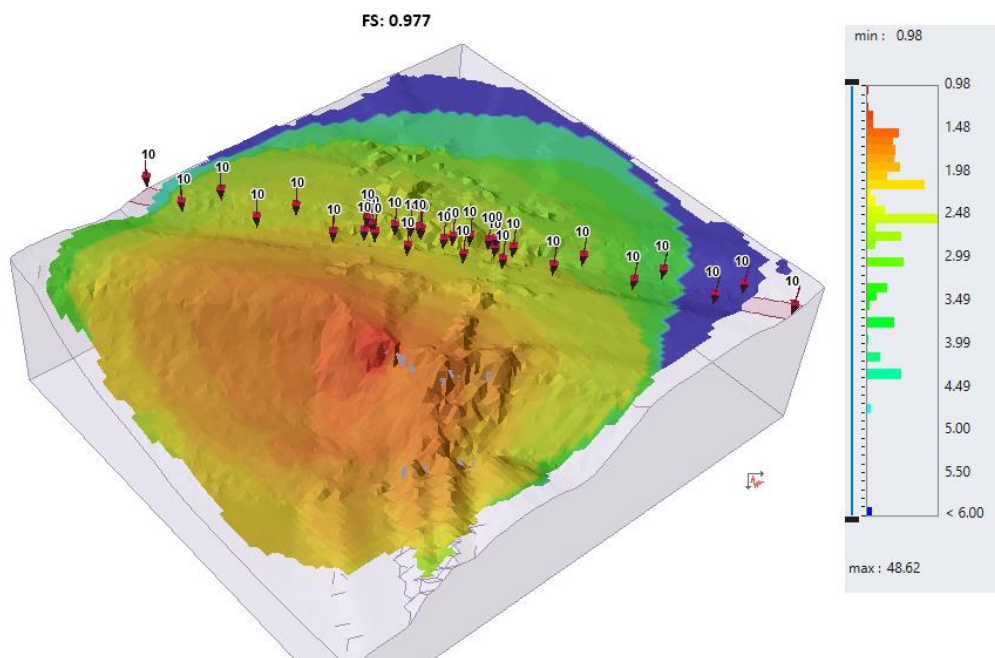
Figura 23. Factores de seguridad obtenidos con la metodología de Bishop en el software SLIDE3 de la sección 3 para las condiciones (a) estática (b) pseudo-estática

En la Figura 23 se muestran los mapas de factores de seguridad y el histograma con la escala de colores para la apropiada interpretación de los mapas sobre la superficie analizada tanto para la condición estática como pseudo-estática, utilizando la metodología de equilibrio límite de Bishop.
