Programa de Infraestructura del Transporte (PITRA)

LM-PI-UP-PN07-2013

INSPECCIÓN DEL PUENTE SOBRE EL RÍO VILLA VIEJA RUTA NACIONAL No. 1

San José, Costa Rica
12 de Agosto del 2013

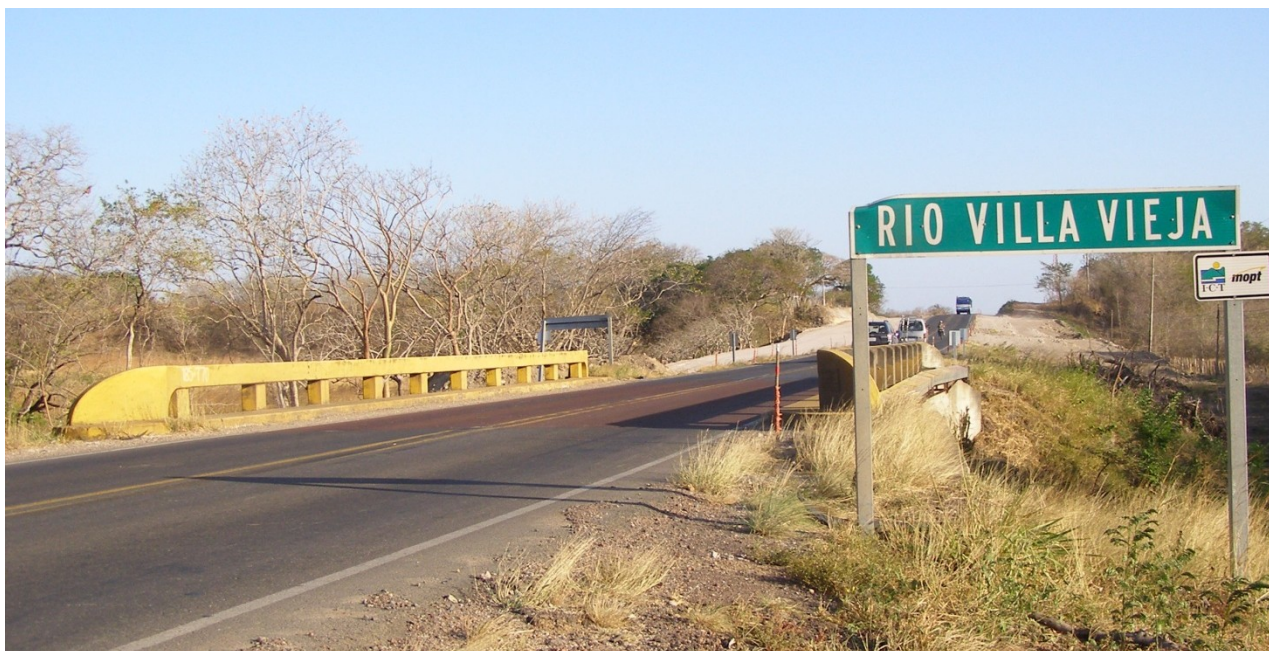
Figura 2. Vista a lo largo de la línea de centro del puente sobre el Río Villa Vieja.

2.4. Identificación	Se observaron rótulos con el nombre del puente en ambos sentidos de circulación. En el rótulo no se indicaba el número de ruta. (ver figura 2) No se observó placa indicando la carga viva de diseño.	Colocar un rótulo que indique el nombre del puente y número de ruta de la que forma parte. Colocar una placa en el puente que indique la carga viva de diseño.

3.2. Sistema de drenaje de los accesos	No se observó la existencia de un sistema de drenaje en los accesos que evite que la escorrentía superficial erosione los taludes de los accesos y frente a los bastiones del puente.(ver figura 2)	Construir un sistema de drenaje en los accesos.

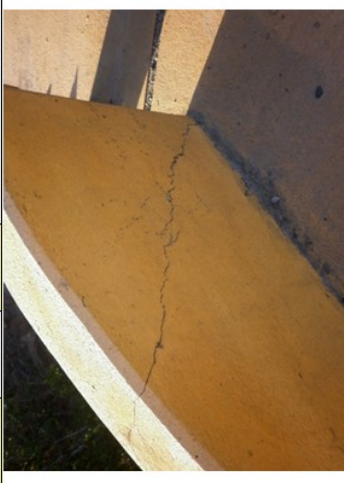
NOTA		Grieta en la baranda del extremo suroeste en la zona del acceso 1, producto del golpe de vehículos.		DIA MES AÑO		5		Agregamiento en dos direcciones, desprendimientos y bacheos en la carpeta asfáltica de la superficie de rodamiento.	
		19 2 2013		Grietas transversales en el bordillo de seguridad, producto de retracción volumétrica.		NOTA		Agregamiento transversal y ondulaciones en el acceso 2.	
		19 2 2013		Bordillo de 50cm		NOTA		Desprendimientos de la carpeta y bacheos

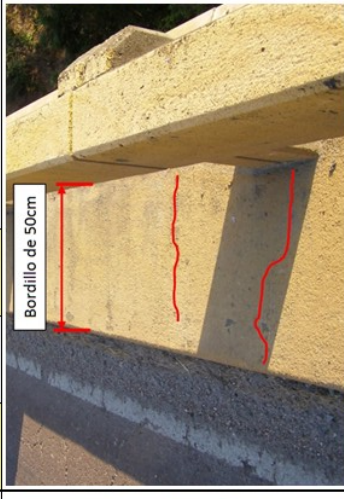
19 2 2013		Demarcación borrosa y ausencia de capiluces		NOTA		Obstrucción de las juntas sobre los bastiones con material asfáltico. Junta sobre bastion 1 y bastion 2 respectivamente	
		19 2 2013		Demarcación horizontal borrosa, ausencia de capiluces y obstrucción de bordillos con sedimentos.		NOTA		Obstrucción con sedimentos	
		19 2 2013		Acceso noroeste		6		Juntas de la superestructura	
		19 2 2013

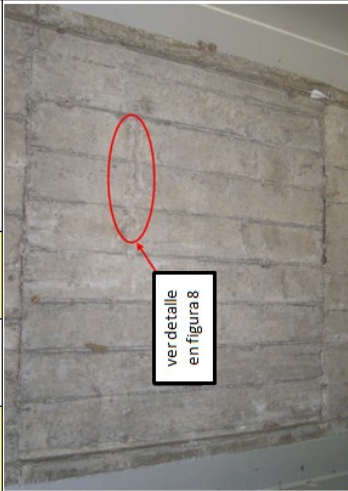
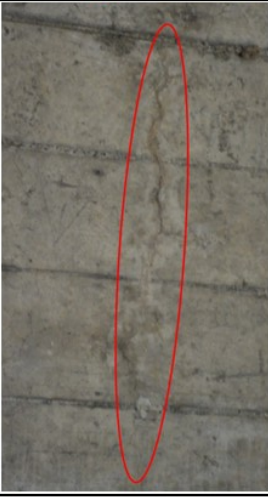
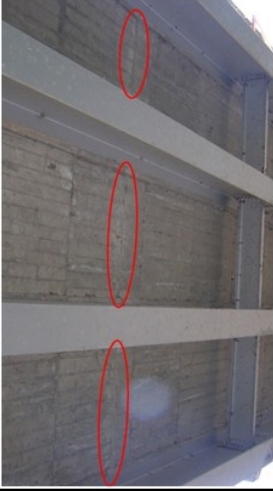
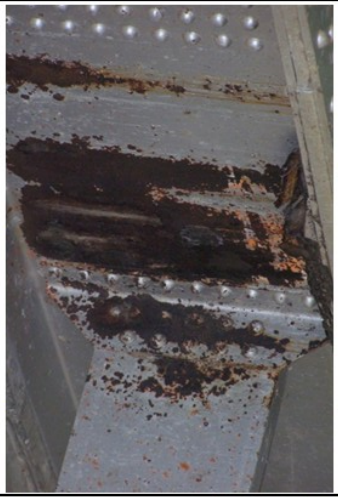
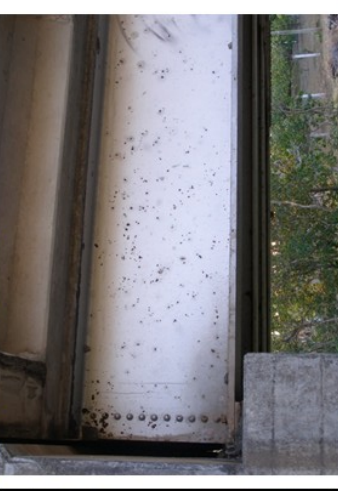
NOTA Grieta en una dirección en la zona inferior de la losa. DIA MES AÑO 19 2 2013 No. 10 UBICACION Viga principal		NOTA Detalle de grieta en una dirección en la zona inferior de la losa. DIA MES AÑO 19 2 2013 No. 11 UBICACION Viga principal		NOTA Detalle de corrosión típica en la conexión entre vigas principales y vigas diafragma de acero. DIA MES AÑO 19 2 2013 No. 12 UBICACION Viga principal		NOTA Eflorescencia y agrietamiento transversal en la superficie inferior de la losa. DIA MES AÑO 19 2 2013 No. 13 UBICACION Viga principal		NOTA Piquetes de corrosión en viga principal de acero. DIA MES AÑO 19 2 2013
