Informe: EIC-Lanamme-INF-1533-2022-M

### INFORME DE INSPECCIÓN ESPECIAL DE 8 PUENTES UBICADOS EN LA RUTA NACIONAL N.º 256 TRAMO PUERTO VIEJO - MANZANILLO

San José, Costa Rica  
18 de enero, 2023

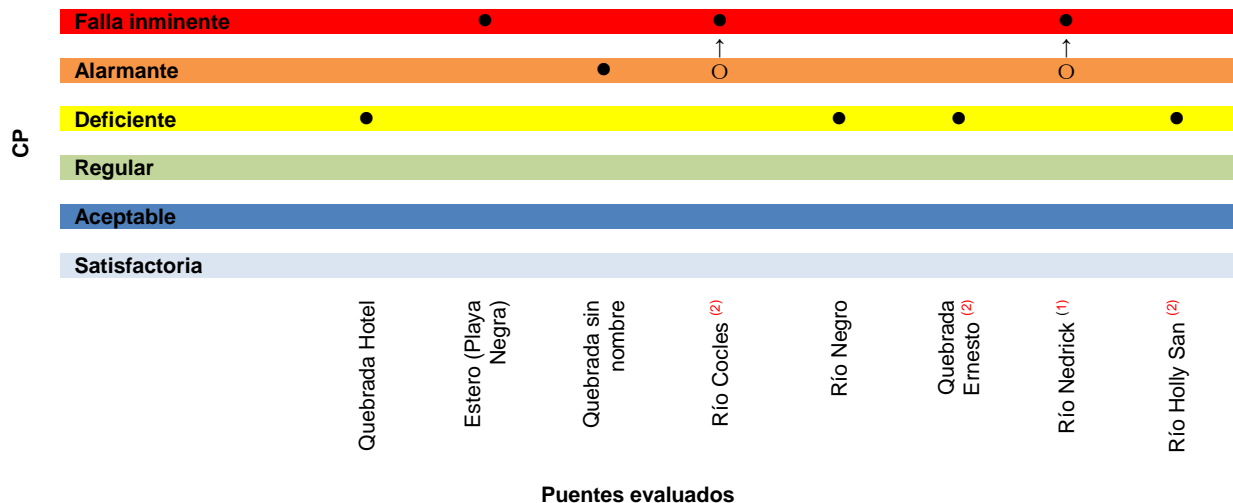
**Figura 7.1.** Calificación de la condición global de las 8 estructuras inspeccionadas en la Ruta Nacional n.º 256, tramo entre Puerto Viejo - Manzanillo, ordenadas por kilómetro.

La Figura 7.1 muestra los resultados de la calificación de la condición global de los puentes (CP), basado en la información presentada de la Tabla 5.1 a la Tabla 5.8 de la Sección 5. Dicha calificación fue obtenida con la metodología MP-2020 Tomo I que se muestra en el Anexo 2. La figura muestra la calificación de la condición global (CP) obtenida para cada puente con un símbolo de círculo relleno (●). Adicionalmente, en los casos donde la calificación de la condición global del puente cambió respecto a la reportada en el informe previo del 2018, se indica con símbolo de círculo vacío (○) la calificación obtenida anteriormente.

<sup>(1)</sup> La calificación de la condición global del puente (CP) empeoró respecto al informe previo debido a los criterios de evaluación del conjunto severidad – extensión empleado para este informe, los cuales siguen el procedimiento establecido en el MP-2020, Tomo I.

<sup>(2)</sup> La calificación de la condición global del puente (CP) empeoró respecto a lo reportado en el informe previo debido a que se identificaron deficiencias nuevas o deficiencias que sufrieron un incremento en extensión y/o severidad del daño respecto a la condición la reportada en el informe del 2018.
