Informe: EIC-Lanamme-INF-1113-2022

Evaluación del estado de las rutas nacionales y desempeño en proyectos de Conservación Vial

Preparado por:
**Unidad de Auditoría Técnica
LanammeUCR**

San José, Costa Rica
Marzo, 2023

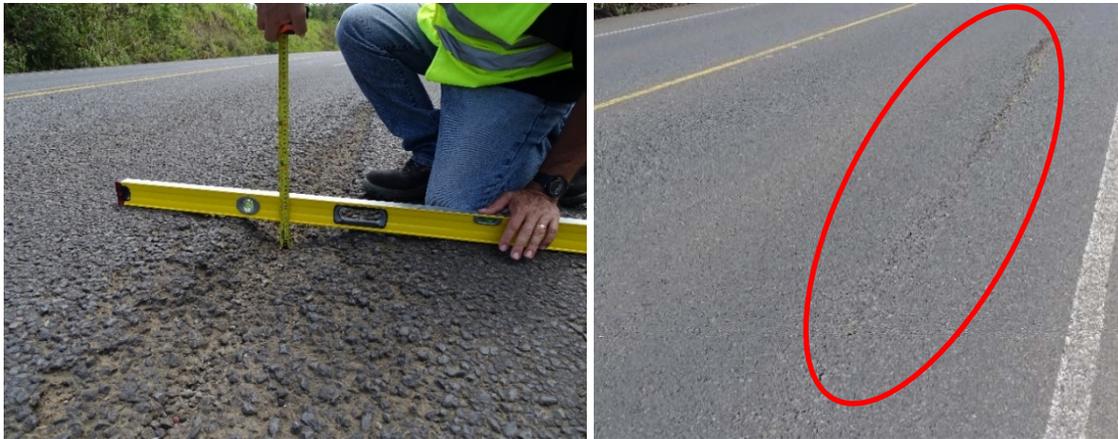
En el caso del Corredor Vial Chilamate - Vuelta de Kooper, este proyecto se inauguró como obra nueva en el 2017 y consiste en 27 kilómetros de pavimento asfáltico modificado con polímeros. Actualmente se presenta una condición de la capa de ruedo en que se observa desprendimiento del agregado grueso de la mezcla asfáltica, que ha provocado la formación progresiva de huecos de importante magnitud. Esta situación está presente en las secciones de control 40540 (Bajos de Chilamate – Sarapiquí), 21001 (Sarapiquí – San Carlos) y 21002 (San Carlos -Aguas Zarcas), es decir, a lo largo de todo el corredor construido

Figura 20. Desprendimiento de agregado. Ruta Nacional 4, Sección de control 40540 (Bajos de Chilamate (R126)-Límite Cantonal Sarapiquí-Grecia). Estacionamiento 1+0820 y 1+830. Fecha 22 de marzo de 2022. Fuente: LanammeUCR

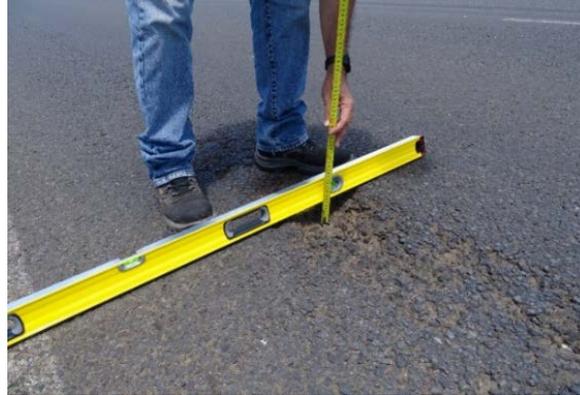
Figura 22. Desprendimiento de agregado. Ruta Nacional 4, Sección de control 21002 (Límite Cantonal Grecia/San Carlos - San José Aguas Zarcas Ruta 751). Estacionamiento 4+173. Fecha 22 de marzo de 2022. Fuente: LanammeUCR

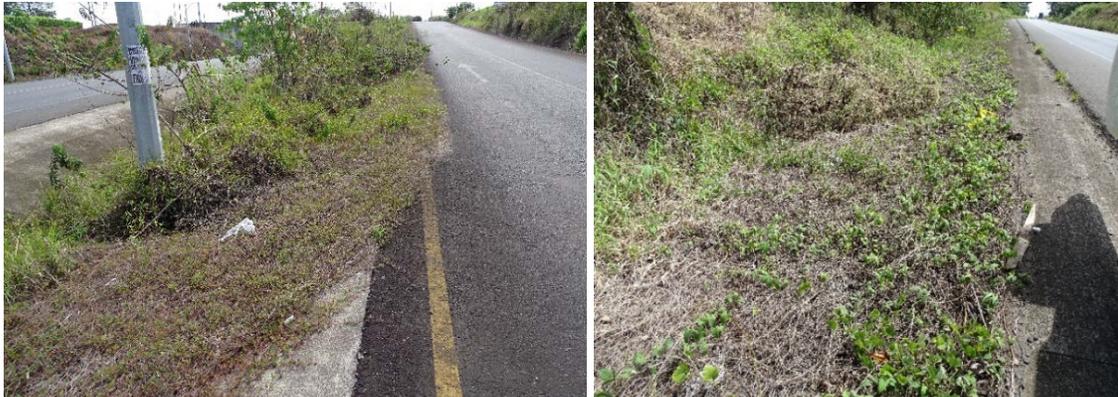
Por otro lado, la falta de atención de la limpieza de maleza disminuye la capacidad hidráulica de las cunetas y no se logra optimizar el funcionamiento para el cual fueron diseñadas. En este sentido, no hay un correcto manejo del agua pluvial y esta condición además de representar un riesgo para la seguridad vial de los usuarios favorece el deterioro de la superficie asfáltica.

Figura 23. Cunetas cubiertas de maleza. Ruta Nacional 4, Sección de control 40540 (Bajos de Chilamate (R126)-Límite Cantonal Sarapiquí-Grecia). Estacionamiento 0+146 y 1+0820. Fecha 22 de marzo de 2022. Fuente: LanammeUCR

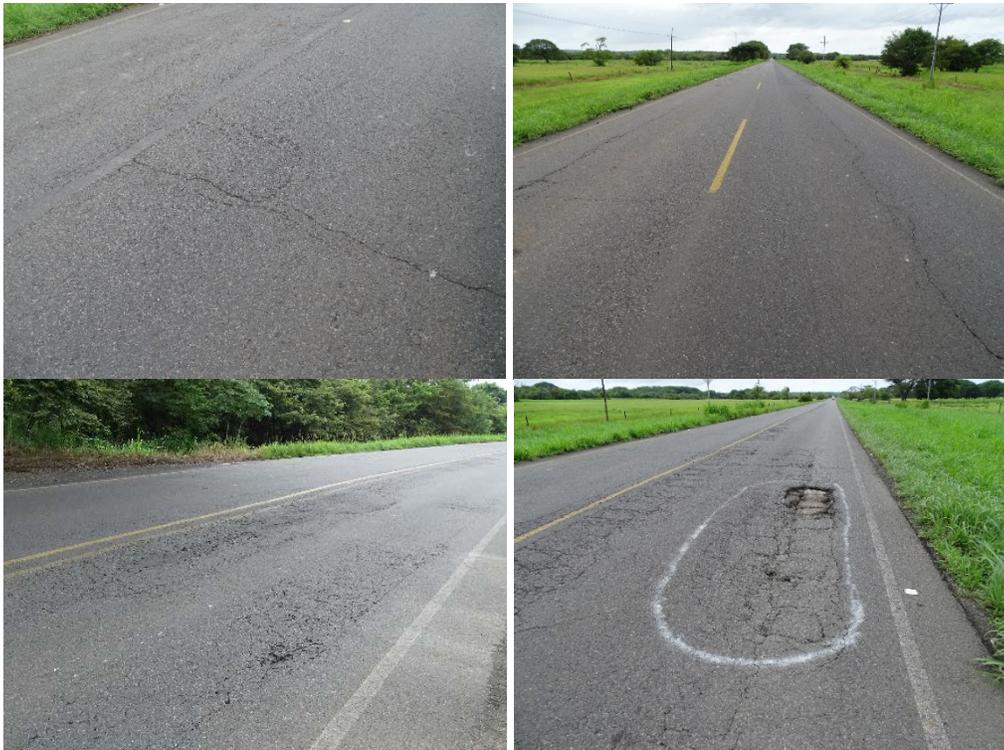
En primer lugar, se detectaron grietas en bloque con diferentes grados de severidad que se siguen desarrollando con el tiempo y empeorando la condición de la capa de ruedo. En la Figura 24 se muestran agrietamientos longitudinales y transversales, y como en otros estacionamientos, este tipo de agrietamiento ha evolucionado hasta la formación de grandes bloques sueltos, con desprendimiento de material y formación de huecos.

Estos deterioros se combinan con el reflejo de grietas en la mezcla asfáltica de ruedo, provenientes de la base estabilizada, las cuales se originan por contracción cuando la base cuenta con una rigidez mayor a la recomendada y se forman típicamente grietas transversales espaciadas aproximadamente cada tres a cuatro metros.. Posteriormente, estas se intersecan con grietas longitudinales que podrían presentarse por la inexistencia de confinamiento lateral de la vía, problemas de la subrasante existente o falta de drenajes laterales o la combinación de varios de estos motivos.

Figura 24. Grietas en bloque, longitudinales, transversales, cuero de lagarto y huecos. Ruta Nacional 1, Sección de control 50040 (Liberia (RN21 y RN918) – Límite Cantonal Liberia/La Cruz (Quebrada Puercos)). Estacionamiento 228+315, 227+875, 228+945 y 228+675. Fecha 30 de junio de 2022. Fuente: LanammeUCR

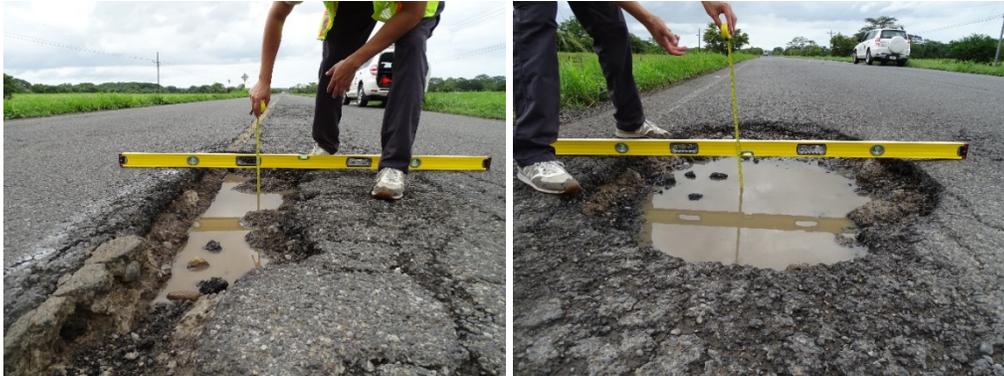
La siguiente figura muestra dos huecos de severidad alta ubicados en distintos estacionamientos, cuya magnitud representa un riesgo inminente para la seguridad vial de los usuarios de esta vía y así también para la integridad del pavimento. Adicionalmente, se observaron puntos donde ya se realizaron intervenciones con bacheos, que no comprenden la totalidad del área en condición de deterioro (ver Figura 26).

Figura 25. Formación de huecos. Ruta Nacional 1, Sección de control 50040 (Liberia (RN21 y RN918) – Límite Cantonal Liberia/La Cruz (Quebrada Puercos)). Estacionamiento 228+675 y 228+315. Fecha 30 de junio de 2022. Fuente: LanammeUCR

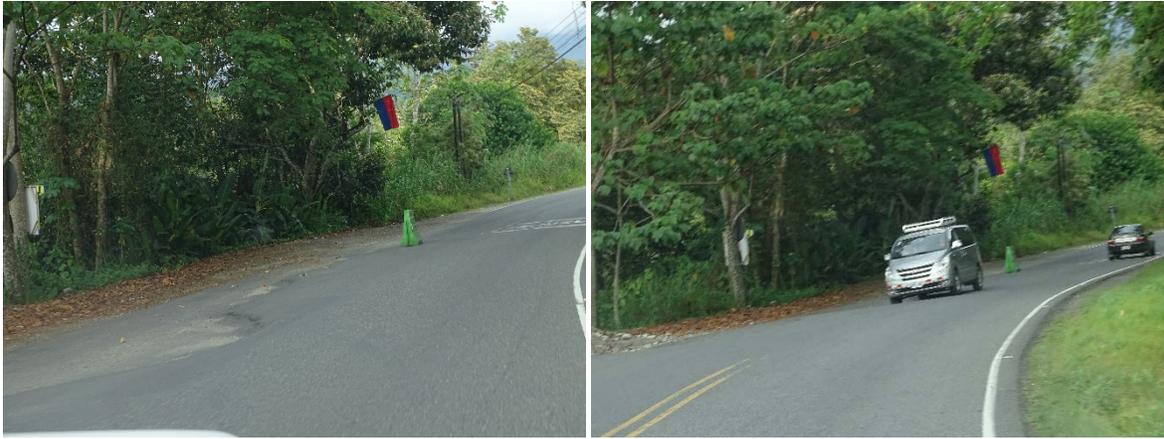
Figura 28. Hundimiento sobre la carretera. Ruta Nacional 2, Sección de control 60012 (Límite Cantonal Osa/Golfito – Río Claro) Estacionamiento 316+163. Fecha 17 de febrero de 2022. Fuente: LanammeUCR

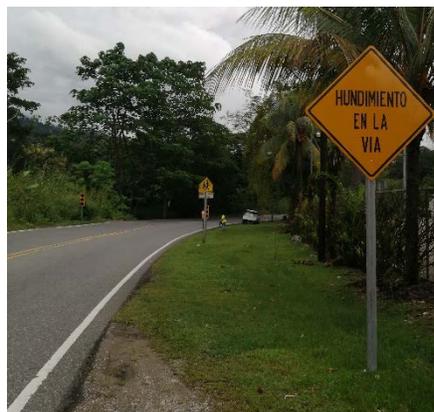
El 14 de septiembre del 2022 se visitó nuevamente el punto y se observó que ya existía la señalización vertical indicando el hundimiento de la vía en ambos sentidos. Esta señal fue solicitada por la Administración por medio del oficio GCSV-139-2022-1791 del 17 de junio del 2022 a la Dirección General de Ingeniería de Tránsito, como resultado de las observaciones del oficio EIC-Lanamme-138-2022 del 07 de marzo del 2022.

Figura 29. Señalización de prevención. Ruta Nacional 2, Sección de control 60012 (Límite Cantonal Osa/Golfito – Río Claro) Estacionamiento 316+163. Fecha: 14 de septiembre de 2022. Fuente: LanammeUCR

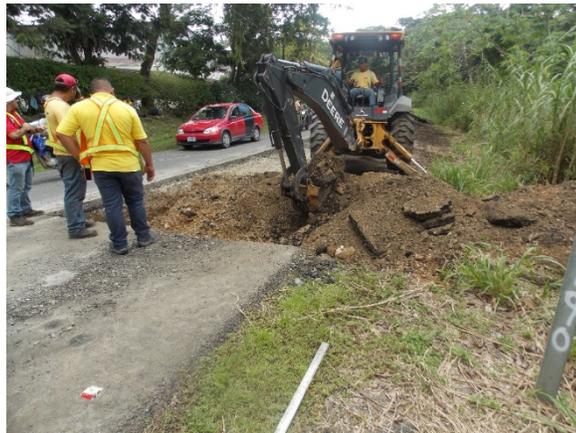
Si bien es cierto que la Administración indica que se han hecho intervenciones, la presencia de este hundimiento se había informado a la Administración con anterioridad por medio de la Nota informe LM-IC-D-0549-19 con fecha del 18 de julio 2019, en dicha nota se mencionó la misma condición, un hundimiento sobre la carretera con agrietamiento. En esta última, se hace referencia a una visita del 20 de septiembre del 2017 en la cual se evidenció la ejecución de una excavación en este punto con el objetivo de identificar las características del suelo y el pavimento en aras de solucionar el problema de hundimiento señalado, es decir, se tienen registros de intervenciones en este hundimiento desde el año 2017. Las siguientes figuras muestran los trabajos realizados en 2017 y el estado de deterioro en 2019 respectivamente.

Figura 30. Hundimiento sobre la carretera. Ubicación: ruta nacional 2, km 316+163. Sección de control 60012, Lte. Cant. Osa/Golfito – Río Claro. Fecha: 20 de septiembre de 2017. Fuente: LanammeUCR, **nota informe LM-IC-D-0549-19**

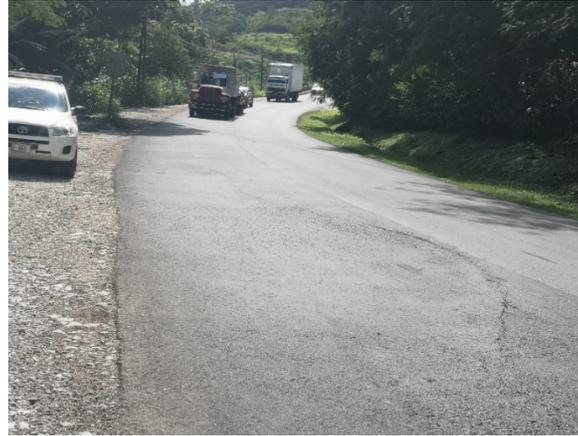
Figura 31. Condición del hundimiento sobre la carretera. Ubicación: ruta nacional 2, km 316+163. Sección de control 60012, Lte. Cant. Osa/Golfito – Río Claro. Fecha: 5 de junio de 2019. Fuente: LanammeUCR, **nota informe LM-IC-D-0549-19**

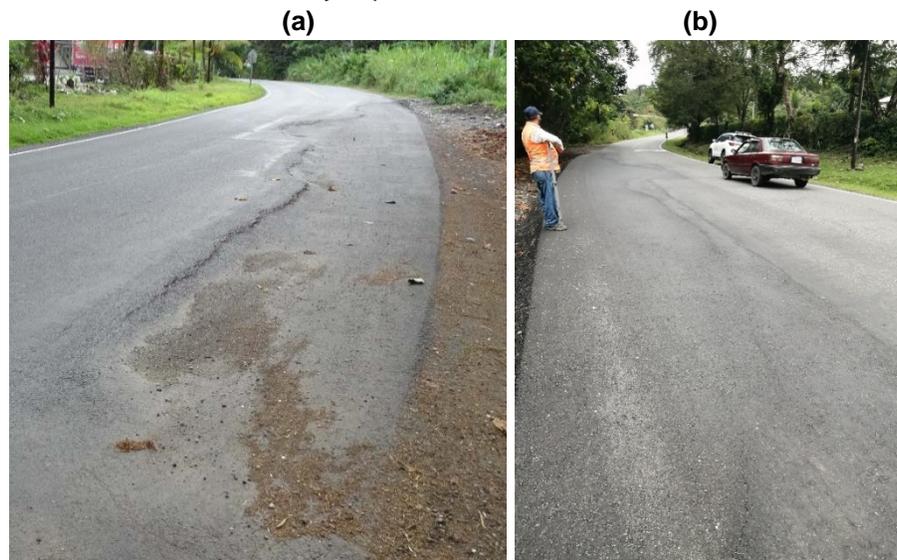
En la visita del día 14 de septiembre de 2022, se observó que el sector del hundimiento ya había sido intervenido de nuevo en la superficie con mezcla asfáltica, sin embargo, ya se había formado de nuevo la grieta y el hundimiento.

Figura 32. Comparación de la condición del hundimiento sobre la carretera entre febrero 2022 (a) y septiembre 2022 (b). Ubicación: ruta nacional 2, km 316+163. Sección de control 60012, Lte. Cant. Osa/Golfito – Río Claro. Fecha: febrero y septiembre 2022. Fuente: LanammeUCR.

Nota: La fotografía (a) corresponde a la condición del hundimiento en febrero del 2022 y (b) a la condición de la vía en septiembre de 2022 con una intervención reciente con mezcla asfáltica

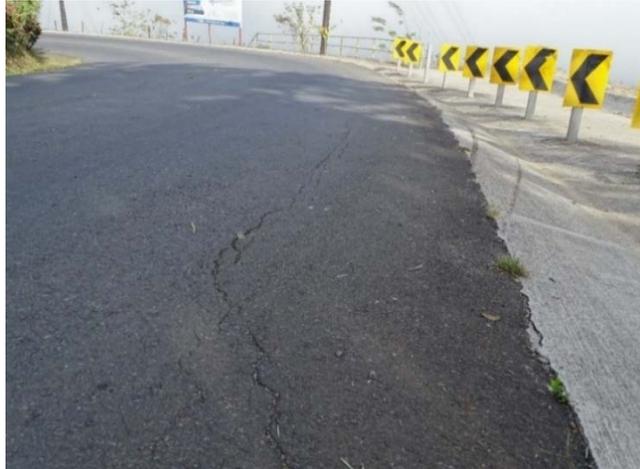
Respecto al estacionamiento 54+735 conocido como Sector Hotel La Mirada en la llamada “Vuelta de los Cocos” se encuentra un sistema de retención conformado por un banqueo, el cual se construyó después de un deslizamiento que se dio en la zona.

Figura 33. Grieta de borde. Ruta Nacional 141, Sección de control 20630 (Ciudad Quesada R140 – Florencia R35) Estacionamiento 54+735. Fecha 24 de marzo de 2022. Fuente: LanammeUCR

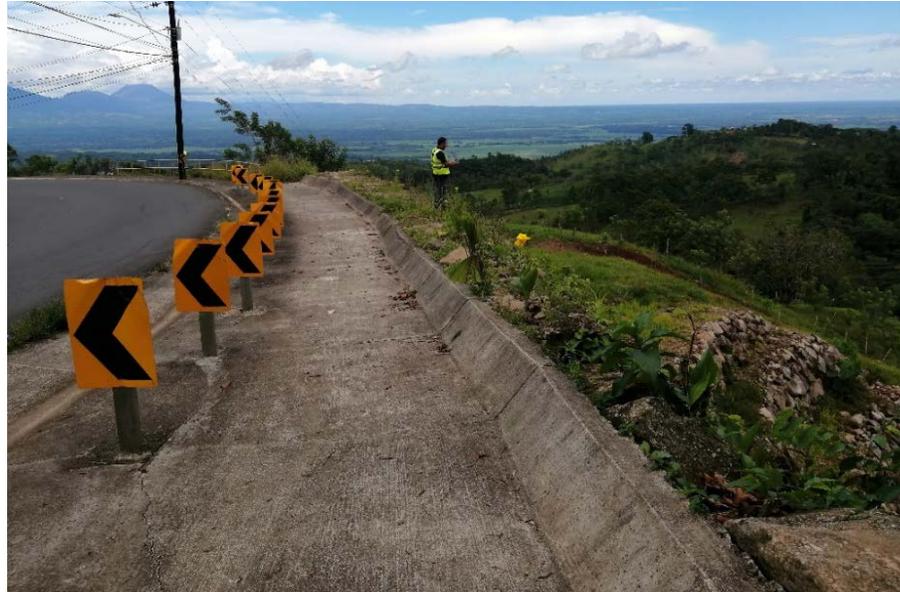
Por otra parte, se observó que este tramo no cuenta con ningún sistema de contención vehicular que evite que los vehículos se salgan de la carretera en este punto, lo que podría generar incidentes con consecuencias a la integridad de los usuarios de la vía. Esta condición resulta más crítica si se considera que en este tramo no hay demarcación horizontal. De lo que se debe destacar que las señales tipo Chevron funcionan como delineadores y de advertencia de peligro para los conductores, sin embargo, no sustituyen un sistema de contención vehicular, ni la demarcación horizontal que permite delimitar el borde de calzada y el ancho de carril.

Figura 34. Ausencia de sistemas de contención vehicular. Ruta Nacional 141, Sección de control 20630 (Ciudad Quesada R140 – Florencia R35) Estacionamiento 54+735. Fecha 24 de marzo de 2022. Fuente: LanammeUCR

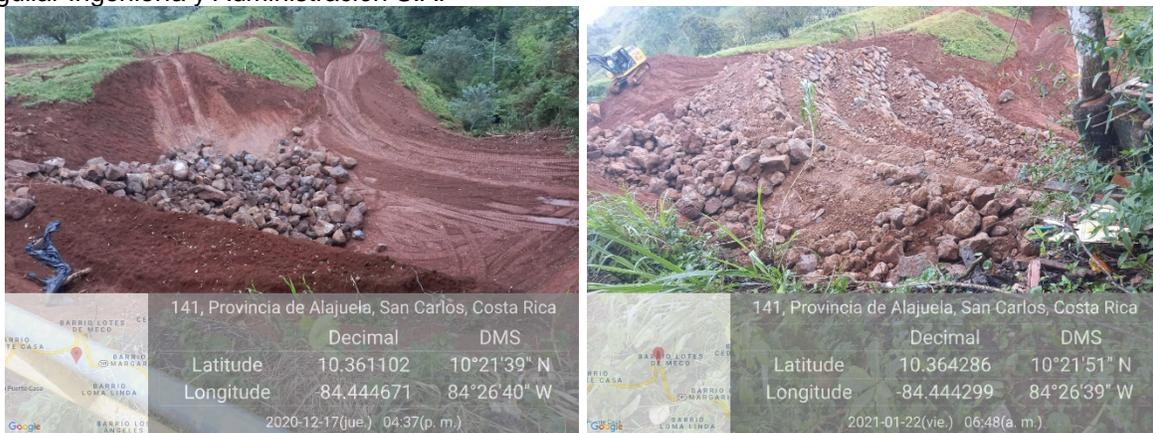
Figura 36. Construcción del sistema de banqueo. Ruta Nacional 141, Sección de control 20630 (Ciudad Quesada R140 – Florencia R35) Estacionamiento 54+735. Fecha 24 de marzo de 2022. Fuente: Ileana Aguilar Ingeniería y Administración S.A.

Para el talud del sector de La Mirada, el Administrador Vial propone que la solución que se pueda estudiar en este sitio sea de un alcance más técnico y se promueva un diseño de un sistema de contención adecuado para la problemática (pueden ser gaviones o eventualmente muro anclado u otras técnicas de contención de suelos, bajo los criterios y parámetros de la estabilidad de taludes). En este informe se indica que bajo los alcances de la LP-17 se podría generar los estudios necesarios para analizar si la

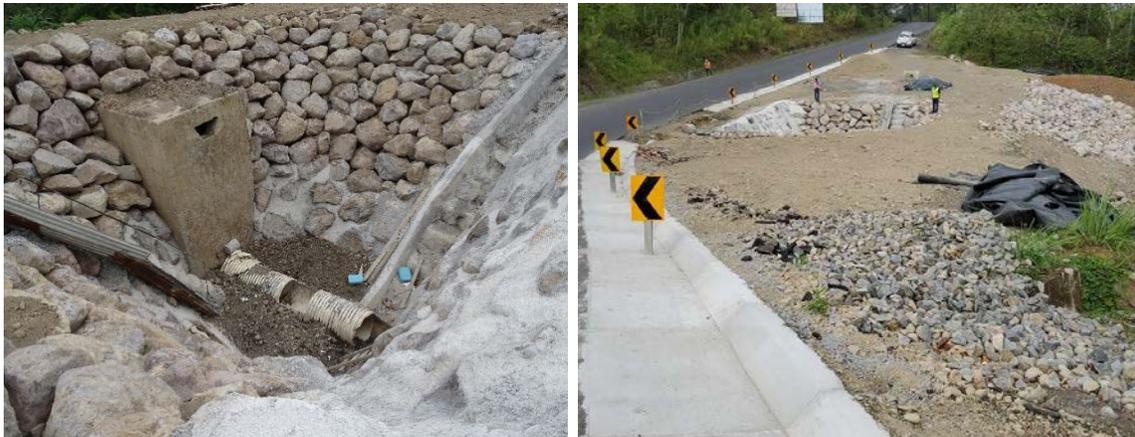
Por otra parte, en visita técnica del 23 de marzo del 2022, en el estacionamiento 55+600 en el sector conocido como “hundimiento de Puente Casa” se observó la sustitución del terreno con roca. En la siguiente figura se muestran fotografías de la obra construida.

Figura 38. Intervención en hundimiento Puente Casa. Ruta Nacional 141, Sección de control 20630 (Ciudad Quesada R140 – Florencia R35) Estacionamiento 55+600. Fecha 24 de marzo de 2022. Fuente: LanammeUCR

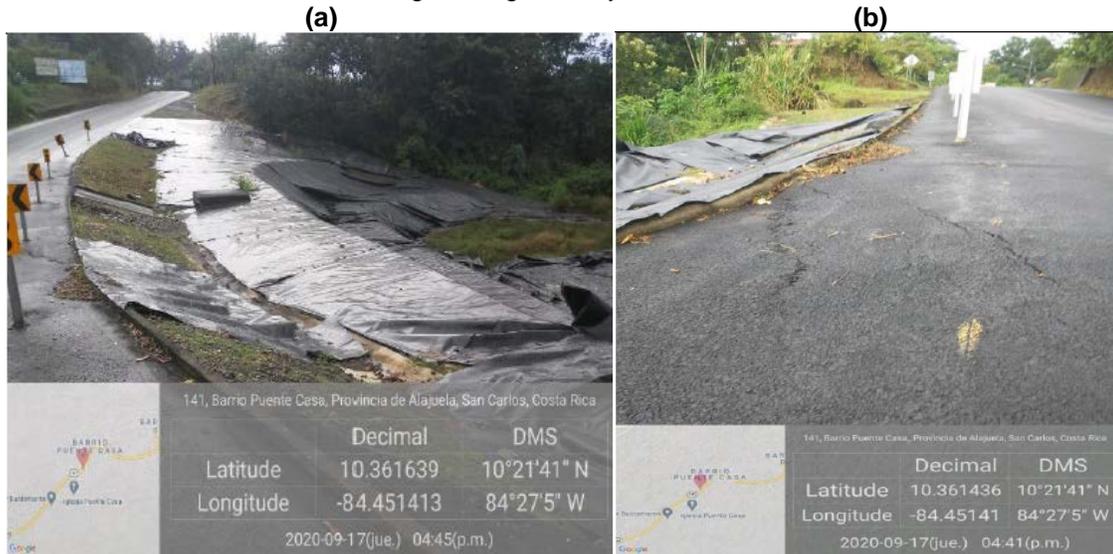
Figura 39. Condición de sitio de Puente Casa previo al inicio de los trabajos. (a) Talud inferior protegido con geomanta. (b) Agrietamiento de la vía. Ruta Nacional 141, Sección de control 20630 (Ciudad Quesada R140 – Florencia R35) Estacionamiento 55+600. Fecha 24 de marzo de 2022. Fecha 17 de septiembre de 2020. Fuente: Ileana Aguilar Ingeniería y Administración S.A.

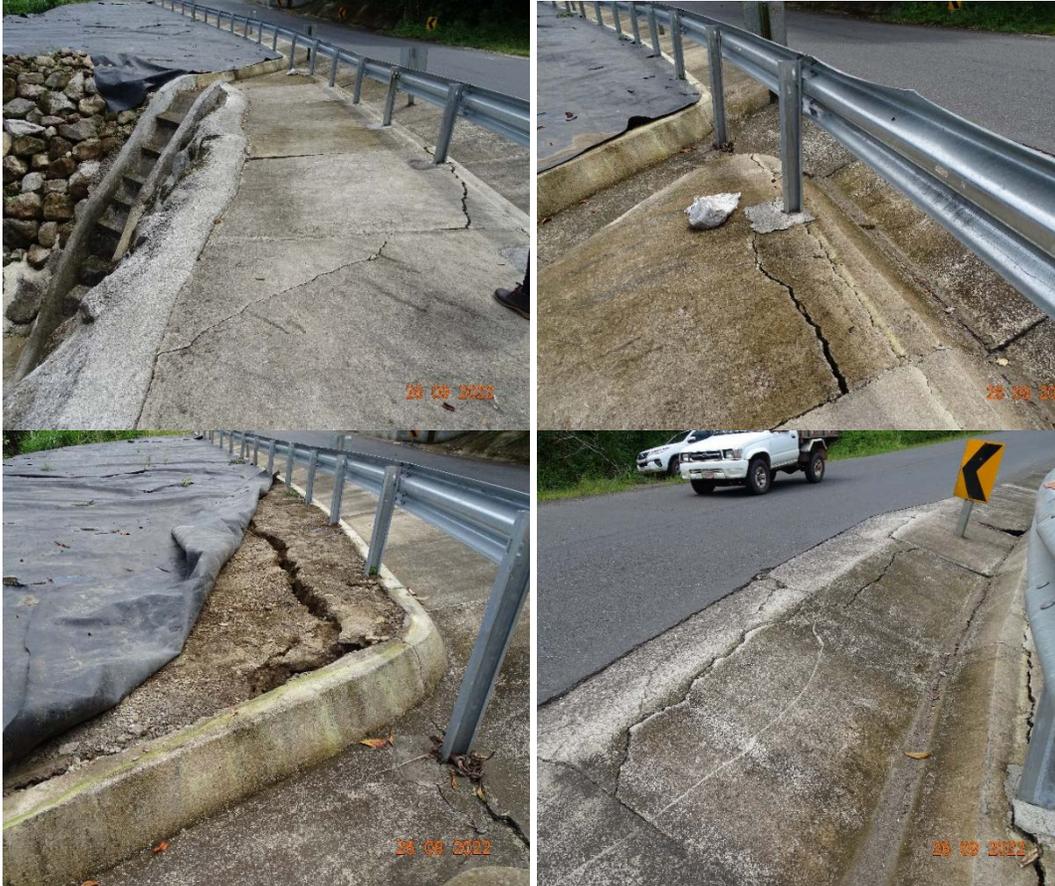
Lo mismo sucede con zonas del relleno donde se evidenció un agrietamiento de éste y además agrietamiento y socavación de la estructura de la cuneta. Se pudo observar que se colocó geomembrana de PVC negra sobre toda la zona de rellenos como sistema de impermeabilización, al verificar la condición del material bajo la cubierta impermeabilizante, queda en evidencia que la misma no cumple a cabalidad su función de evitar la filtración de agua al material de relleno, por lo que hay formación de surcos en el relleno. En la siguiente figura se muestran las condiciones mencionadas:

Figura 40. Deterioros de trabajos ejecutados en el Sector Puente Casa con meses de antigüedad. Ruta Nacional 141, Sección de control 20630 (Ciudad Quesada R140 – Florencia R35) Estacionamiento 55+600. Fecha 26 de septiembre de 2022. Fuente: LanammeUCR

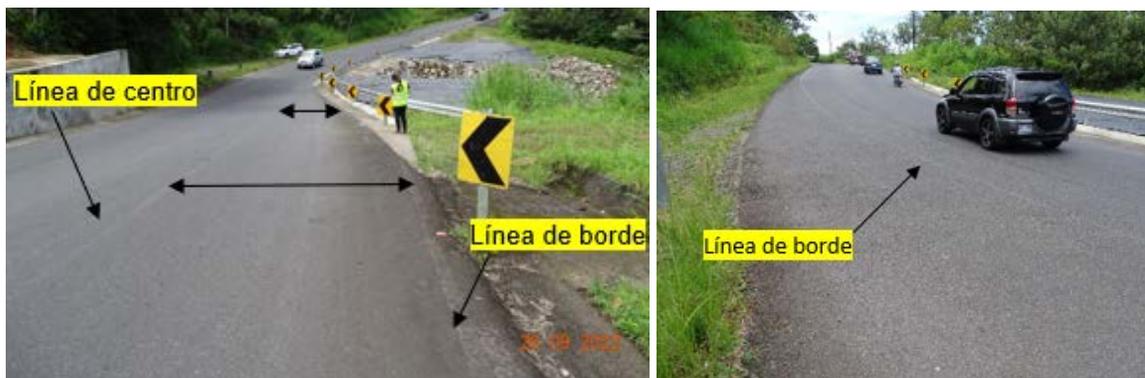
En la siguiente Figura se observa la modificación del trazado de la vía.

Figura 41. Modificación del trazado original de la ruta sentido Ciudad Quesada - Florencia. Ruta Nacional 141, Sección de control 20630 (Ciudad Quesada R140 – Florencia R35) Estacionamiento 55+600. Fecha 24 de marzo de 2022. Fuente: LanammeUCR

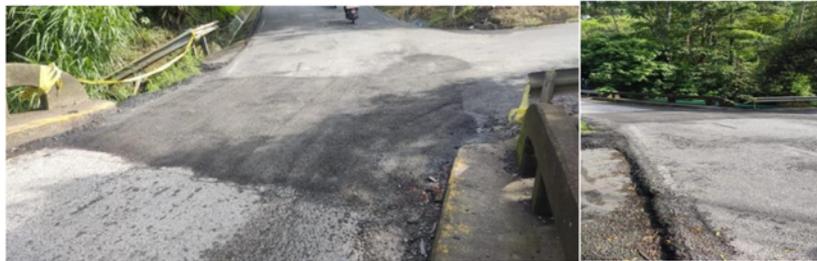
Fotografía 1. Atención de Accesos a Puente sobre Río Ipís.

En cuanto al acceso al puente sobre el río Ipís no fue intervenido ya que la Gerencia de Contratación de Vías y Puentes, solicitó a la Gerencia de Conservación de Vías y Puentes que no se realizaran intervenciones antes y después del puente ya que este se encontraba en proceso licitatorio. Es importante aclarar que la Administración si ha brindado mantenimiento a los accesos del puente donde se encontraba el bache con la colaboración de las cuadrillas de la Dirección de Obras Públicas del Ministerio de Obras Públicas y Transportes como se muestra en las siguientes fotografías.

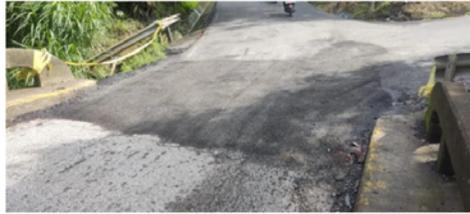
Fotografía No. 1. Atención de Accesos a Puente sobre Río Ípis.

donde se encontraba el bache con la colaboración de las cuadrillas de la Dirección de Obras Públicas del Ministerio de Obras Públicas y Transportes como se muestra en las siguientes fotografías.

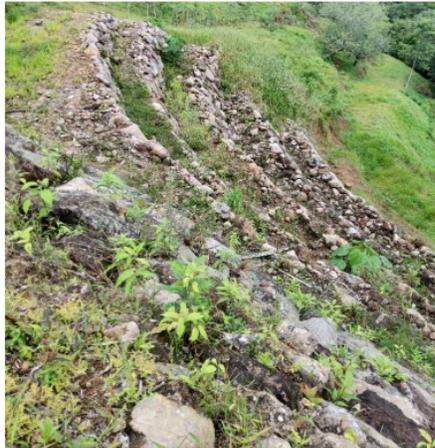
Adicionalmente, en la Figura 2, se puede observar el estado actual de la estructura de gravedad. La misma no presenta evidencias de inestabilidad, sin embargo, si se observan deterioros por erosión, tales

como degradación y desprendimiento de algunos bloques de roca, especialmente en las capas superiores del enrocado.

Figura 2 Estructura de contención tipo muro de enrocado por gravedad

Dada las condiciones del sitio observadas, se puede considerar adecuada la respuesta emitida por el CONAVI en el documento DRHN-50-2022-0225 respecto a la condición y evolución hasta el momento de este sitio. Sin embargo, se recomienda monitorear tanto la grieta en el pavimento como la calidad del enrocado, con la finalidad de que la condición en la que se encuentra actualmente no desmejore. Adicionalmente se considera apropiado intervenir dicho agrietamiento ya que la filtración del agua de escorrentía superficial puede ocasionar movilización del material de relleno desencadenando eventualmente un problema de estabilidad del sitio.

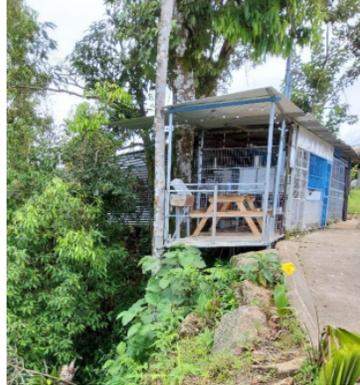
Adicional a la condición anteriormente comentada, es importante resaltar la existencia de una vivienda ubicada en la corona del talud, en la margen donde finaliza la estructura de enrocado. Como se observa en la Figura 3, la vivienda puede que se encuentre en una zona de riesgo ante una posible inestabilidad del terreno dado que el sitio no cuenta con un adecuado manejo de aguas.

Figura 3 Vivienda ubicada en la corona del talud

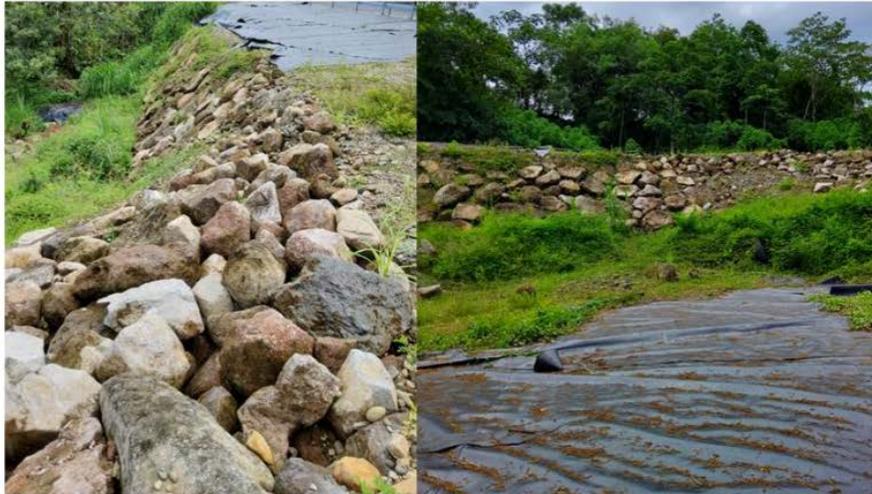
Adicionalmente, en el sitio fue construido como parte de la intervención ante el aparente deslizamiento, un sistema de retención que corresponde a un muro de gravedad del tipo enrocado con mortero. Esta estructura se puede observar en la Figura 10, así como lonas de material plástico para impermeabilizar la zona y evitar la filtración de agua por lluvia.

De manera general, la estructura de retención se observa en buen estado desde el punto de vista geotécnico. Sin embargo, algunas zonas muestran cierto grado de deterioro por erosión, tal como degradación y desprendimiento de algunos bloques de roca.

Figura 10 Estructura de contención por gravedad tipo enrocado y sistema de impermeabilización

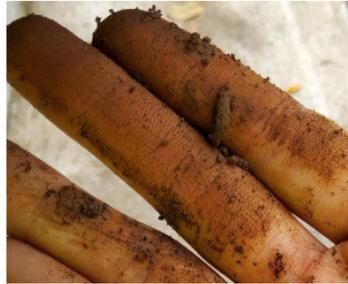
Finalmente, se identifica que el material predominante en el sitio corresponde a un material color café rojizo, con consistencia plástica similar a un limo arcilloso de media a alta plasticidad, ver Figura 12.

Figura 12 Material predominante en el sitio "Puente Casa"

Generalmente, estos materiales al estar saturados tienen un comportamiento deformable ante sobrecargas, esto sumado a la inexistencia de drenajes tanto en los taludes como en la estructura de retención, puede ser uno de los factores que contribuyen al hundimiento que se evidencia en el sitio "Puente Casa".
