# Programa de Infraestructura del Transporte (PITRA)

LM-PI-UP-PN15-2013

## INSPECCIÓN DEL PUENTE SOBRE EL RÍO ARENA RUTA NACIONAL No. 1

Preparado por:  
Unidad de Puentes

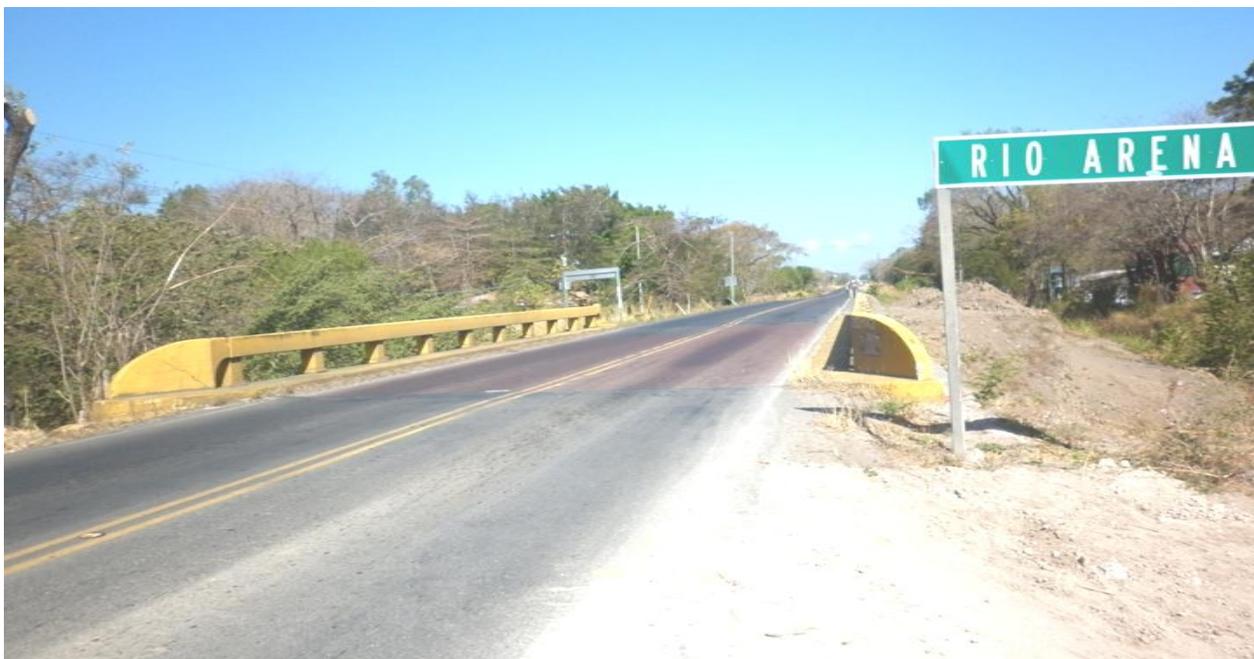
**Figura 2:** Vista a lo largo de la línea de centro del puente sobre el Río Arena.

<b>Elementos</b>	<b>Observaciones</b>	<b>Recomendaciones</b>
2.2. Guardavías	Los accesos no contaban con guardavías (ver figura 2).	Colocar guardavías, anclar los extremos a la baranda del puente y en el terreno, siguiendo las recomendaciones del fabricante.

2.4. Identificación	El puente tenía un rótulo que indicaba su nombre pero no indicaba el número de ruta. (Ver figura 2)	Colocar un rótulo que indique el nombre del puente y el número de ruta a la cual pertenece.

3.2. Accesos del puente	No se observaron daños en los accesos del puente.	Ninguna
3.3. Sistema de drenaje de los accesos	No se observó la existencia de un sistema de drenaje en los accesos que evite que la escorrentía superficial erosione los taludes de los accesos y el talud frente a los bastiones bajo el puente (ver figura 2).	Construir un sistema de drenaje en ambos accesos.

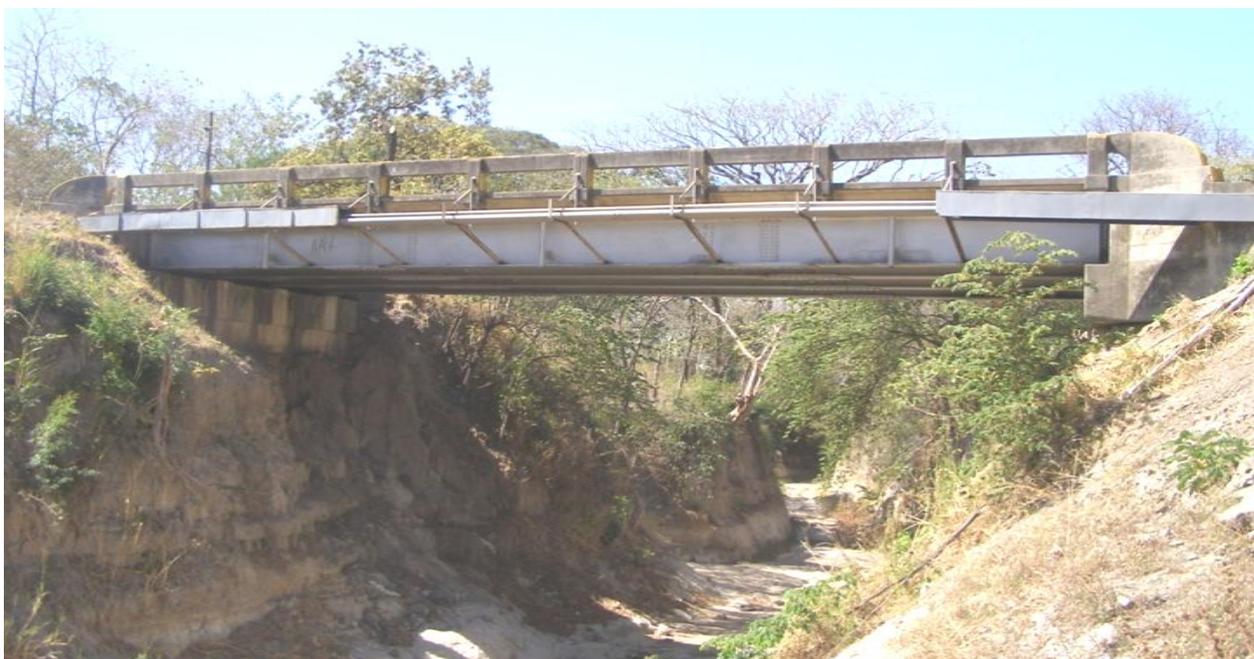
**Figura 3:** Vista lateral del puente sobre el Río Arena.

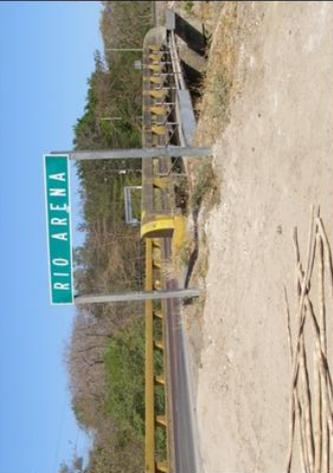
NOTA	Vista desde acceso 2	DIA	MES	AÑO	NOTA	Vista desde acceso 2	DIA	MES	AÑO	NOTA	Vista lado Noreste	DIA	MES	AÑO	
	20	2	2013			20	2	2013			20	2	2013		
No.	UBICACION	Vista lateral viga principal			No.	UBICACION	Vista inferior			No.	UBICACION	Vista cauce del río			
4

2.2	GUARDAVÍAS	No está contemplado en el formulario	<p>Los accesos no contaban con guardavías (ver figura No 1 de las fotos de inventario).</p>

2.4	IDENTIFICACION	No está contemplado en el formulario	<p>El puente tenía un rótulo que indicaba su nombre pero no indicaba el número de ruta. (ver figura No 1 de las fotos de inventario)</p>

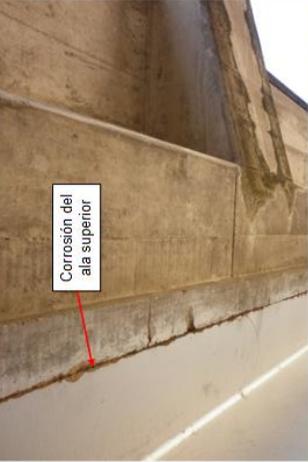
8

**Figura 12:** Corrosión en el ala superior de la viga principal producto de la filtración de agua a través de la losa. (típico)

NOTA	Grietas transversales con eflorescencia en la zona inferior de la losa.	NOTA	Corrosión en el ala superior de la viga principal producido de la filtración de agua a través de la losa. (típico)	NOTA	Corrosión del ala superior	NOTA	Ver detalle en figura 12	NOTA	Erosión e inestabilidad del material del tablad frente al bastión 2 y ubicación del desprendimiento de concreto en la viga cabezal.	NOTA	Manchas de humedad en la viga cabezal del bastión 2 y corrosión en la viga principal y la viga diafragma por el ingreso de agua por la junta de expansión.
