LM-PI-GM-INF-01-2020

INFORME DE INSPECCIÓN Y EVALUACIÓN DE LOS PUENTES EN EL CANTÓN DE TARRAZÚ

Preparado por:
Unidad de Gestión Municipal

San José, Costa Rica
Enero 2020

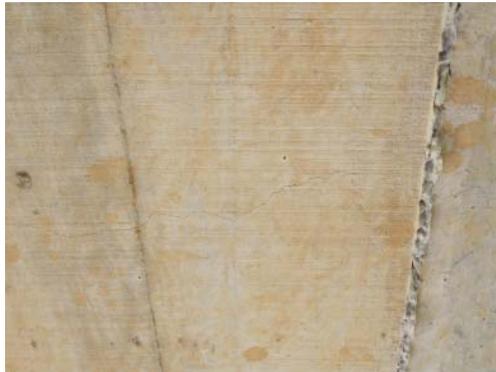
<p>Agrietamientos leves en la losa inferior.</p>	Se identifican agrietamientos leves en la cara inferior de la losa en una dirección correspondiente a esfuerzos de flexión.	Estos agrietamientos no representan un riesgo inmediato, pero si se extienden pueden generar desprendimientos de concreto y exposición del acero interno de refuerzo.	Dar seguimiento a su evolución, en caso de que se agrave su extensión o abertura de grietas; aplicar sellos superficiales.

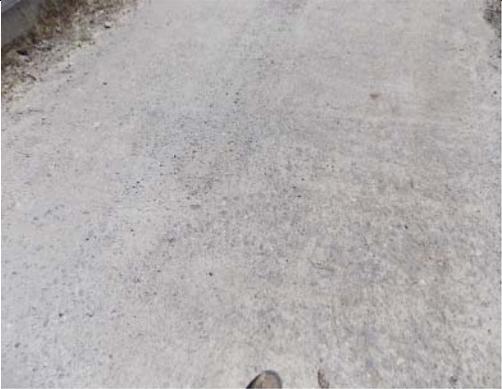
<p>Desnudamiento de agregados en superficie de ruedo.</p>	<p>La cara superior de la losa presenta desnudamiento de agregados.</p>	<p>Los agregados expuestos permiten el paso de humedad hacia el interior de la losa.</p> <p>Con el paso del tiempo los agregados pueden desprenderse y generar agujeros en la losa.</p>	<p>Valorar la colocación de una capa delgada de asfalto con función sellante para proteger los agregados y reducir la posibilidad de daños por acumulaciones de agua.</p>

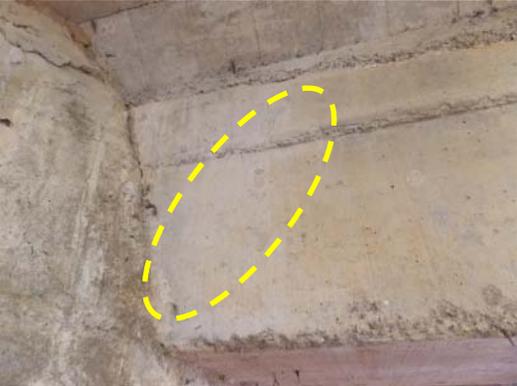
<p>Agrietamientos por cortante en extremos de la losa.</p>	<p>Se identifican agrietamientos en diagonal en los extremos de la losa, coincidentes con esfuerzos cortantes.</p>	<p>Estos agrietamientos no son esperables en este tipo de estructuras. Se relacionan con sobrecargas acontecidas en el puente.</p>	<p>Dar seguimiento a su evolución, en caso de que se agrave su extensión o abertura de grietas valorar la colocación de un refuerzo externo (fibras de carbono, por ejemplo).</p>

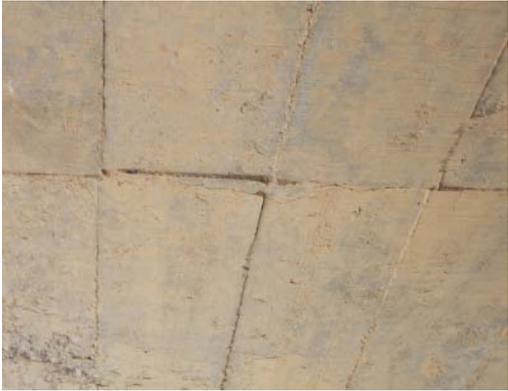
<p>Agrietamientos leves en la losa inferior.</p>	<p>Se identifican agrietamientos leves en la cara inferior de la losa en una dirección correspondiente a esfuerzos de flexión.</p>	<p>Estos agrietamientos no representan un riesgo inmediato, pero si se extienden pueden generar desprendimientos de concreto y exposición del acero interno de refuerzo.</p>	<p>Dar seguimiento a su evolución, en caso de que se agrave su extensión o abertura de grietas; aplicar sellos superficiales.</p>

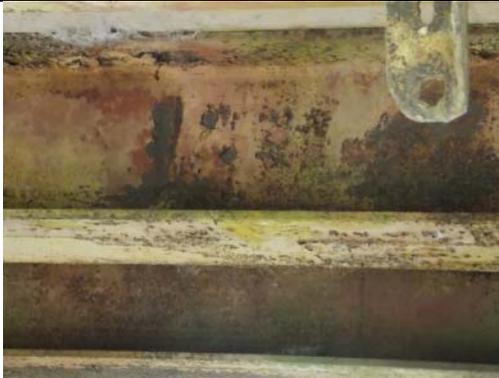
<p>Oxidación de vigas con inicios de corrosión.</p>	<p>Las vigas del puente presentan oxidación e inicios de corrosión.</p>	<p>La oxidación y la corrosión reducen la vida útil del elemento y afectan su capacidad de carga.</p>	<p>Realizar una limpieza y remoción de la oxidación y aplicar un sistema de protección anticorrosivo.</p>

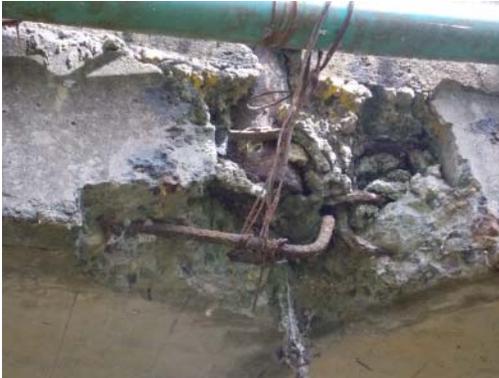
<p>Daños en borde de losetas - barandas con acero expuesto.</p>	<p>Se identifican daños en los bordes de las losetas, específicamente en las uniones con los postes de las barandas.</p>	<p>Este daño posiblemente ocurrió en la fase constructiva. Como resultado se ha generado un daño que expone el acero interno de las losetas.</p>	<p>Valorar la construcción de reparaciones puntuales con concreto y epóxicos que permitan proteger el acero interno.</p>

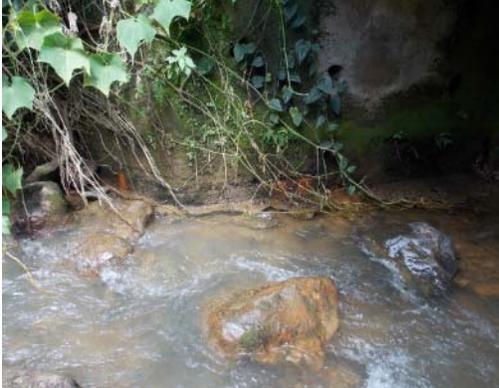
<p>Inicios de socavación en ambos bastiones.</p>	<p>Se identifica un inicio de socavación en las fundaciones de ambos bastiones.</p>	<p>Estas socavaciones pueden avanzar por debajo de la fundación removiendo el material de apoyo de los bastiones y con ello afectar su estabilidad.</p>	<p>Construir obras de protección para la fundación colocando material de relleno en la zona afectada y aplicar medidas de prevención para evitar su reincidencia.</p>

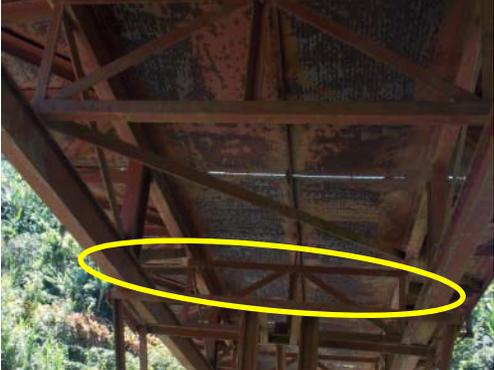
<p>Sistema de arriostramiento inadecuado, ofrece poca resistencia lateral.</p>	<p>El sistema de arriostramiento es inefectivo, pues está compuesto de elementos muy esbeltos y de poca resistencia.</p>	<p>Ante una carga lateral es posible que se den grandes deformaciones transversales en el puente.</p>	<p>Reforzar o sustituir los elementos del sistema de arriostramiento, esto hasta que se logre sustituir el puente en su totalidad.</p>

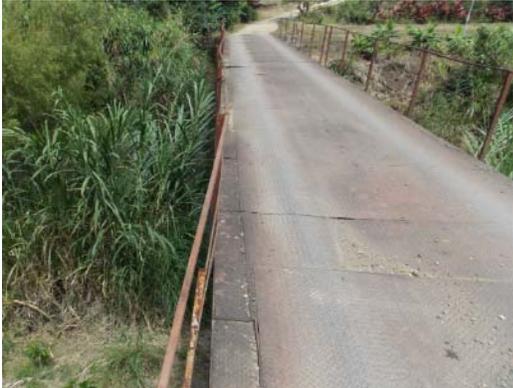
<p>Barandas en malas condiciones, se consideran inadecuadas.</p>	<p>Las barandas del puente son inadecuadas, presentan deformaciones excesivas y en muchos puntos están sueltas.</p>	<p>Existe un riesgo latente de caída ante la situación precaria de las barandas.</p>	<p>Reparar la baranda y colocar un sistema de protección que cumpla con los estándares de seguridad para puentes y cargas vehiculares pesadas, de acuerdo con la Guía para el análisis y diseño de seguridad vial de márgenes de carreteras, Mayo 2011</p>
	<p>Las condiciones de apoyo de la superestructura en los bastiones son</p>	<p>El principal riesgo es que ante la acción de cargas por sismo es</p>	<p>Construir obras de apoyo complementarias</p>

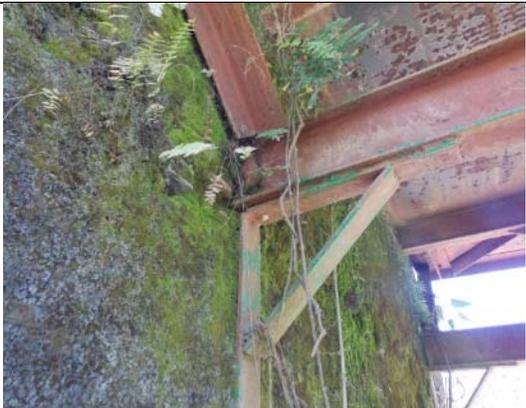
<p>Condición de apoyo del puente se considera precaria.</p>	<p>inadecuadas, hay muy poca longitud de apoyo.</p>	<p>posible que las vigas principales pierdan apoyo de forma repentina.</p>	<p>(dinteles) para aumentar la longitud de apoyo de las vigas, esto hasta que se logre sustituir el puente en su totalidad.</p>

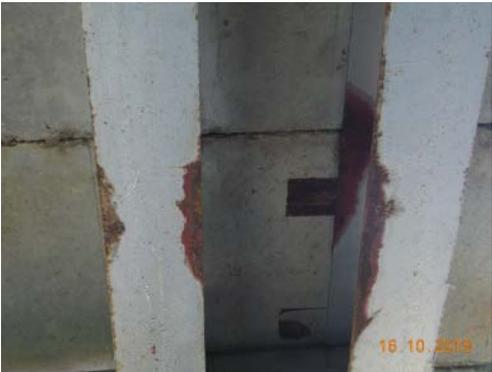
<p>Daños por oxidación y corrosión en zonas de infiltración de las losetas.</p>	<p>Se identifica oxidación y corrosión en las zonas de unión entre las losetas.</p>	<p>El paso del agua a través de las juntas de las losetas genera estos daños mismos que reducen la vida útil del acero y disminuyen su capacidad soportante.</p>	<p>Realizar una limpieza y remoción de la oxidación y aplicar un sistema de protección anticorrosivo.</p> <p>Colocar un material sellante entre las uniones de las losetas (cara inferior).</p>

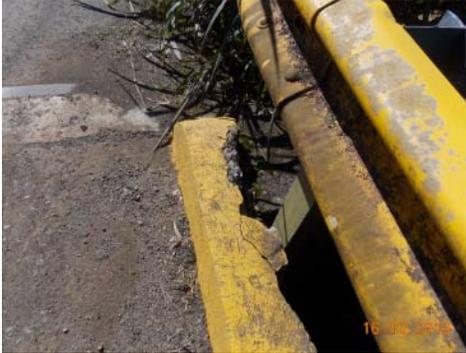
<p>Bordillos con agrietamientos y fracturas.</p>	<p>Los bordillos presentan concreto desprendido y acero expuesto a causa de los golpes que ha sufrido.</p>	<p>El principal riesgo es que ante otro impacto estos elementos terminen de ceder y no puedan contener un vehículo.</p>	<p>Se recomienda reconstruir estos elementos en sus zonas dañadas.</p>

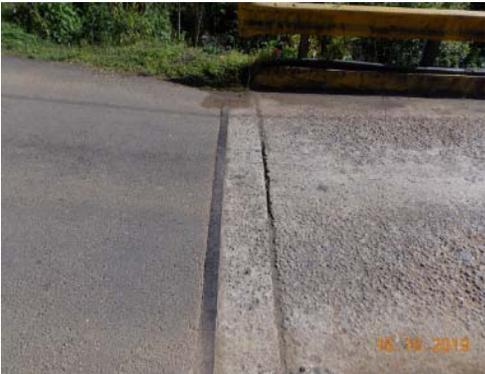
<p>Juntas abiertas sin sellos, parcialmente obstruidas.</p>	<p>Las juntas de expansión no tienen elementos de relleno y sellado.</p>	<p>La ausencia de estos elementos facilita la intromisión de partículas duras dentro de la junta, lo cual puede generar fracturas en la losa debido a las deformaciones del puente por las cargas dinámicas.</p>	<p>Realizar una limpieza de ambas juntas, retirar todo el material que obstruye las mismas. Colocar un sello de características flexibles que impida el paso de sedimentos, agua y agregados hacia el interior de la junta, pero que no restrinja los movimientos del puente.</p>

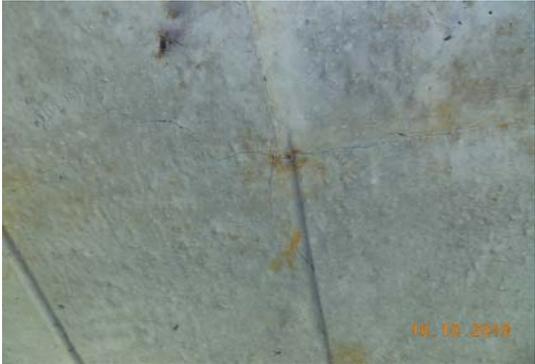
<p>Agrietamientos leves en la losa por flexión.</p>	<p>Se identifican agrietamientos leves en la cara inferior de la losa en una dirección correspondiente a esfuerzos de flexión.</p>	<p>Estos agrietamientos no representan un riesgo inmediato, pero si se extienden pueden generar desprendimientos de concreto y exposición del acero interno de refuerzo.</p>	<p>Dar seguimiento a su evolución, en caso de que se agrave su extensión o abertura de grietas aplicar sellos superficiales.</p>

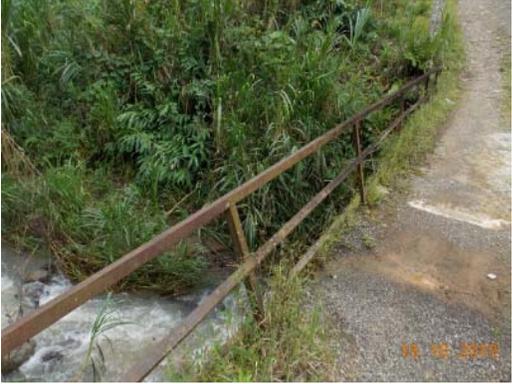
<p>Las barandas del puente están incompletas, las existentes no son funcionales.</p>	<p>Las barandas del puente no son funcionales, muestran deformaciones importantes.</p>	<p>Existe un riesgo de que las barandas no puedan soportar un impacto de forma segura.</p>	<p>Reparar la baranda y colocar un sistema de protección que cumpla con los estándares de seguridad para puentes y cargas vehiculares pesadas, de acuerdo con la Guía para el análisis y diseño de seguridad vial de márgenes de carreteras, Mayo 2011</p>

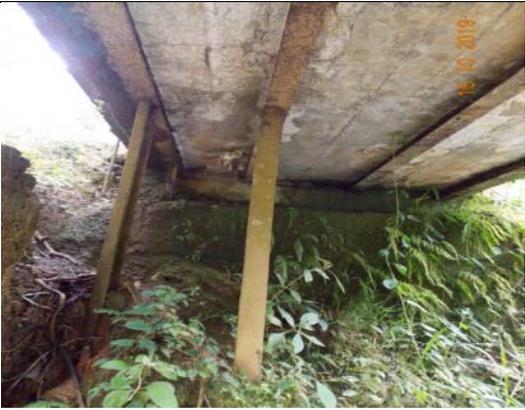
<p>El puente no tiene aletones en la margen derecha.</p>	<p>En la margen derecha el puente no se cuenta con aletones, lo que facilita la pérdida de material del relleno de aproximación.</p>	<p>Esta vulnerabilidad radica en que el relleno es susceptible a desprendimientos laterales ante condiciones de lluvia.</p>	<p>Construir estructuras de contención del material de relleno (aletones).</p>

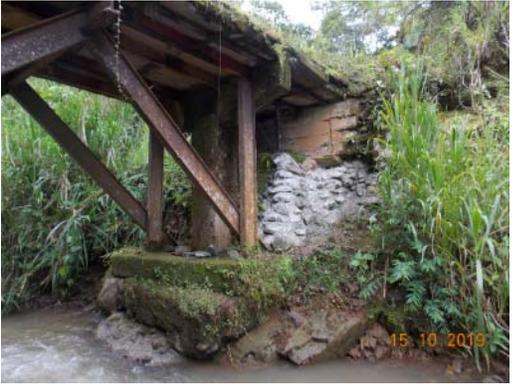
<p>Los bastiones presentan múltiples adiciones y trabajos de reparación.</p>	<p>Los bastiones del puente presentan múltiples adiciones y reparaciones previas.</p>	<p>La evidencia de estas reparaciones indica que en el pasado se ha tenido problemas de funcionamiento de los bastiones.</p>	<p>Mantener un seguimiento a posibles agrietamientos y desprendimientos. Se recomienda la construcción de un muro externo de apoyo.</p>

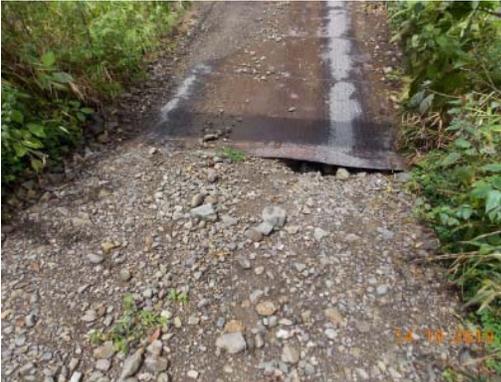
<p>En el acceso de la margen izquierda se presenta un golpe fuerte al ingreso de los vehículos.</p>	<p>En el acceso Sur del puente se tiene una pérdida del material de relleno que provoca un impacto al ingresar al puente.</p>	<p>La presencia de este agujero en el acceso ha generado que los vehículos deformen la lámina de la superficie de ruedo por el impacto de los vehículos.</p>	<p>Construir una losa de aproximación que evite la pérdida de más material y daños mayores en la superficie de ruedo.</p>

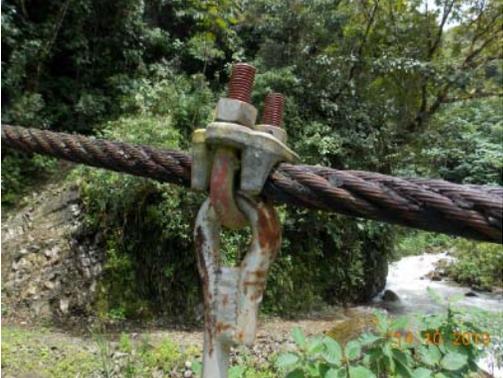
<p>El puente requiere de la implementación de medidas de mantenimiento.</p>	<p>Si el puente no recibe mantenimiento sus elementos metálicos van a sufrir deterioro acelerado.</p>	<p>Dar prioridad a la atención de los cables, candados, péndolas y sistema de piso. Aplicando medidas que eviten la aparición de oxidación y corrosión.</p>
---	---	---	---

El puente requiere medidas de mantenimiento preventivo.

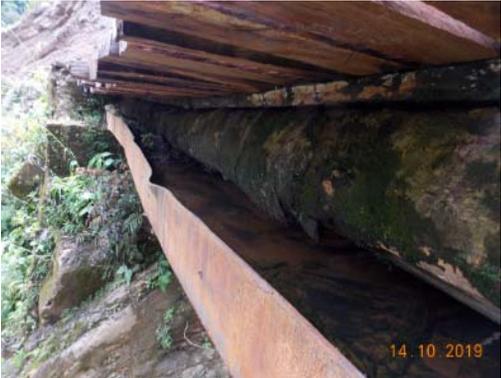
<p>Se observan algunos troncos que se utilizan para emparejar los tablonces de la superficie de ruedo.</p>	<p>Los troncos colocados sobre las vigas se usaron para nivelar el sistema de piso.</p>	<p>Estos materiales no son adecuados para estas condiciones de uso, por lo que pueden reventarse y fallar súbitamente.</p>	<p>Reconstruir el puente.</p>

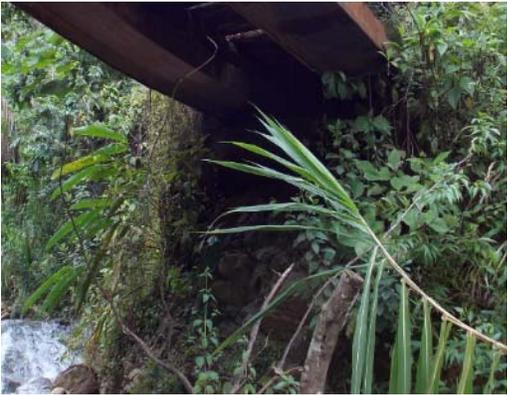
<p>Bastiones con vigas cabezales apoyadas sobre rocas.</p>	<p>En el acceso norte no se tiene un bastión de concreto formal, sino que las vigas están parcialmente apoyadas sobre rocas.</p>	<p>Al tratarse en parte del terreno natural se desconoce su capacidad de carga y estabilidad, por lo que puede presentarse un deslizamiento ante una carga de tránsito.</p>	<p>Reconstruir el puente.</p>

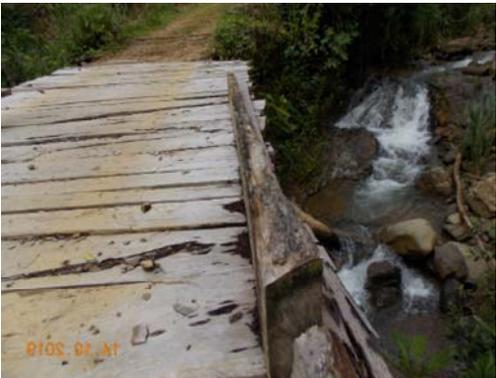
<p>No hay barandas y altura de caída es considerable.</p>	<p>No hay barandas en el puente y la caída al cauce es superior a los 5 metros de altura.</p>	<p>Existe un alto riesgo a los usuarios de la vía de sufrir una caída sumamente peligrosa.</p>	<p>Colocar barandas temporales que permitan soportar un impacto y evitar que un peatón/ciclista sufra una caída hacia el cauce.</p>

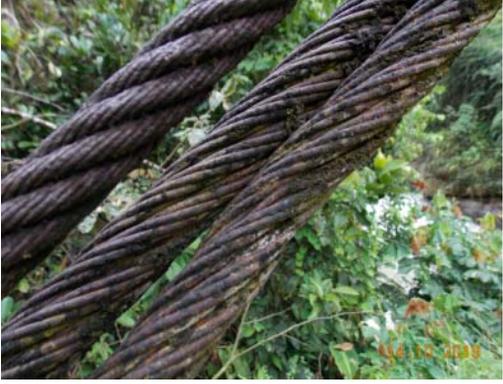
<p>Cables principales presentan oxidación y corrosión.</p>	<p>Los cables principales muestra oxidación en la totalidad del área e inicios de corrosión.</p>	<p>Estos elementos son el soporte principal de la superestructura, por lo que requieren estar en buenas condiciones. La corrosión puede generar fallas repentinas en este tipo de cables.</p>	<p>Realizar una limpieza profunda de los cables retirando la oxidación presente.</p> <p>Aplicar un sistema de protección anticorrosivo.</p>

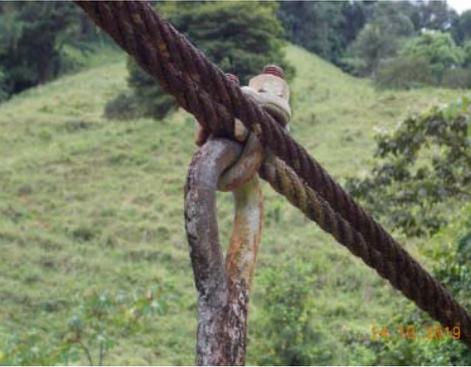
<p>Un cable de refuerzo adicional colocado en el puente no está conectado con las péndolas</p>	<p>Un cable adicional de refuerzo no pasa por las uniones con las péndolas.</p>	<p>Al no estar anclado a las uniones con las péndolas este cable no aporta mayor capacidad al puente.</p>	<p>Sustituir los candados por unos de mayor tamaño para incorporar este cable al sistema de soporte del sistema de piso (evaluar recomendación anterior de sustitución del cable).</p>

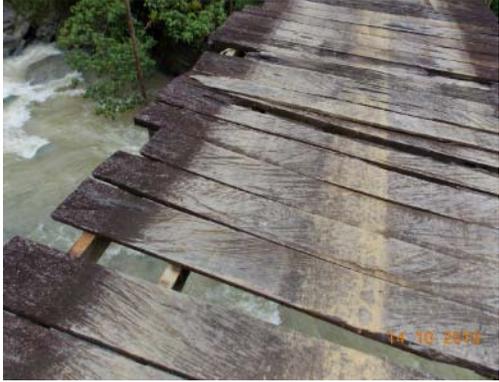
<p>Tablones en condición regular, algunos están sueltos.</p>	<p>Los tablones se presentan en condiciones regulares, algunos de ellos se han soltado y dejan espacios libres.</p>	<p>Los tablones sueltos pueden movilizarse y dejar discontinuidades peligrosas para los peatones y vehículos.</p>	<p>Evaluar la condición de sujeción de cada tablón y sustituir aquellos que presenten fracturas.</p> <p>Sujetar nuevamente los tablones sueltos (la labor de sustitución de tablones se recomienda realizar cada dos años).</p>

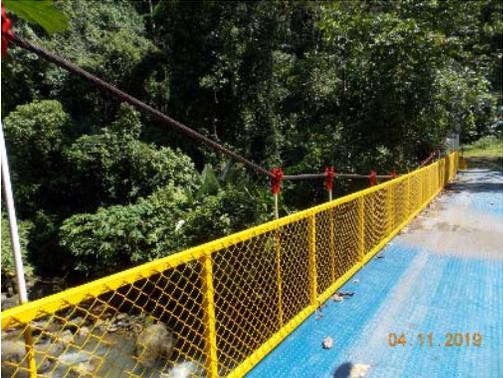
<p>Se alteró la forma natural (catenaria) de uno de los cables para compensar problema de deformación en la pasarela. Esto genera un cambio importante de tensión en el cable.</p>	<p>Durante la remodelación se alteró la forma del cable para nivelar la superficie de ruedo.</p>	<p>Mantener la forma del cable es importante para no generar cambios bruscos en las tensiones que pueden generar cortes en el cable.</p>	<p>Realizar inspecciones periódicas de las zonas donde se dan los cambios de dirección para comprobar que no se estén cortando hilos del cable principal.</p>

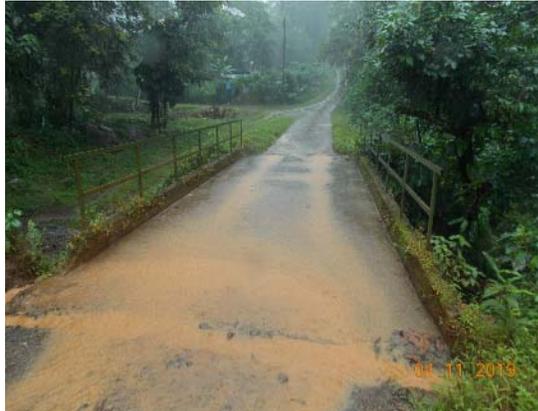
Drenajes superficiales insuficientes.

El puente no cuenta con un sistema de drenaje superficial funcional.

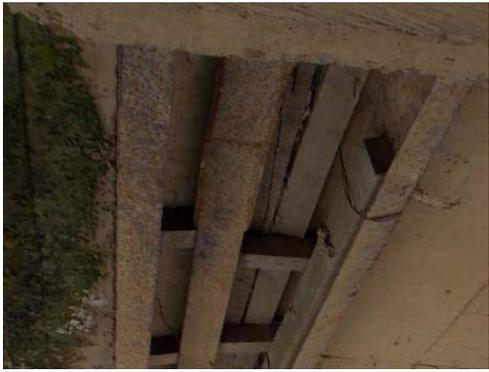
<p>Superestructura con vigas de poca altura y rieles de refuerzo (condición inadecuada).</p>	<p>Las vigas del puente son de poca altura y parte de la superestructura son rieles de ferrocarril.</p>	<p>La longitud del puente combinada con el peralte de las vigas genera una superestructura con vibraciones y posibles deformaciones considerables.</p>	<p>Reconstruir el puente.</p>

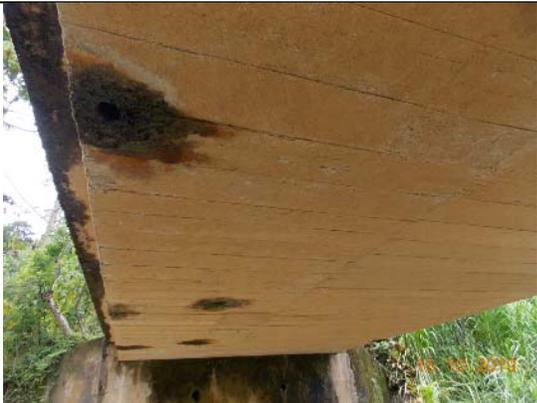
<p>15.10.2019</p> <p>Es necesario extender los drenajes superficiales.</p>	<p>Los drenajes del puente no tienen extensiones, esto ocasiona que la humedad se acumula en la losa.</p>	<p>Esta humedad provoca descascamientos en el concreto y afectación del acero interno.</p>	<p>Colocar extensiones de al menos 1 metro de longitud en cada salida de los drenajes de la losa.</p>

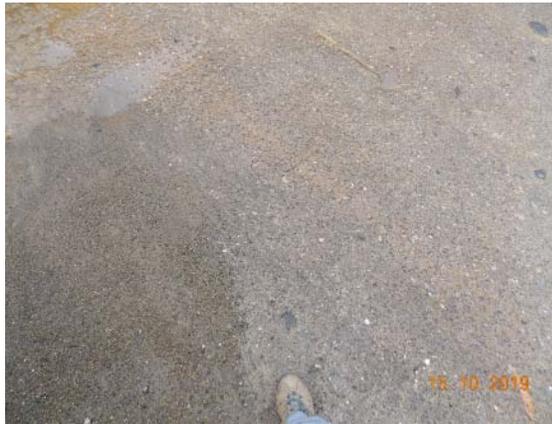
<p>15.10.2019</p> <p>Se identifica desgaste en la superficie de ruedo.</p>	<p>La cara superior de la losa presenta desnudamiento leve de agregados.</p>	<p>Los agregados expuestos permiten el paso de humedad hacia el interior de la losa.</p> <p>Con el paso del tiempo los agregados pueden desprenderse y generar agujeros en la losa.</p>	<p>La severidad es baja, sin embargo, si la misma se incrementa con el tiempo valorar la colocación de una capa delgada asfáltica con función sellante para proteger los agregados y reducir la posibilidad de daños por acumulaciones de agua.</p>

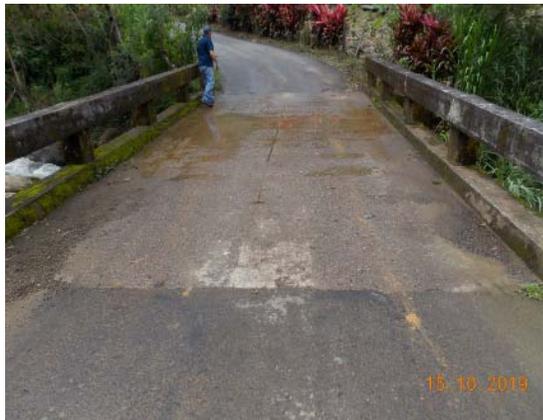
<p>15.10.2019</p> <p>Es necesario rotular uno de los accesos con señal de tipo Ceda.</p>	<p>No hay una señal de tipo Ceda en ninguno de los accesos.</p>	<p>Esta vía cuenta con un volumen de tránsito considerable en ambas direcciones, por lo que la ausencia de una señal de Ceda puede propiciar un accidente.</p>	<p>Colocar una señal de tipo Ceda en el acceso que cuente con mayor distancia de visibilidad disponible.</p>

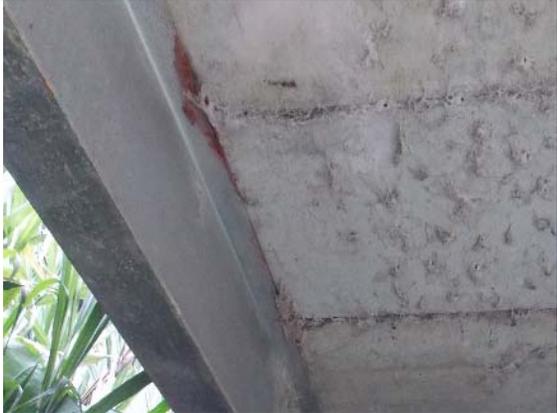
<p>Oxidación leve en vigas principales.</p>	<p>Se identifica oxidación y corrosión en las zonas de unión entre las losetas.</p>	<p>El paso del agua a través de las juntas de las losetas genera estos daños que reducen la vida útil del acero y disminuyen su capacidad soportante.</p>	<p>Realizar una limpieza y remoción de la oxidación y aplicar un sistema de protección anticorrosivo. Colocar un material sellante entre las uniones de las losetas (cara inferior).</p>

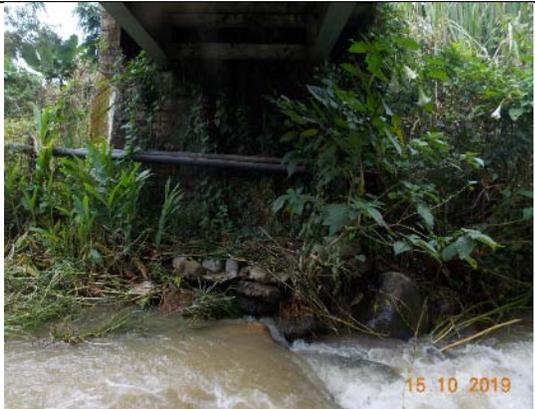
<p>Inicios de socavación en bastión Sur provocado por alineamiento de cauce.</p>	<p>Se identifica un inicio de socavación en la fundación del bastión Sur.</p>	<p>Estas socavaciones pueden avanzar por debajo de la fundación removiendo el material de apoyo de los bastiones y con ello afectar su estabilidad.</p>	<p>Construir obras de protección para la fundación colocando material de relleno en la zona afectada y aplicar medidas de prevención para evitar su reincidencia.</p>

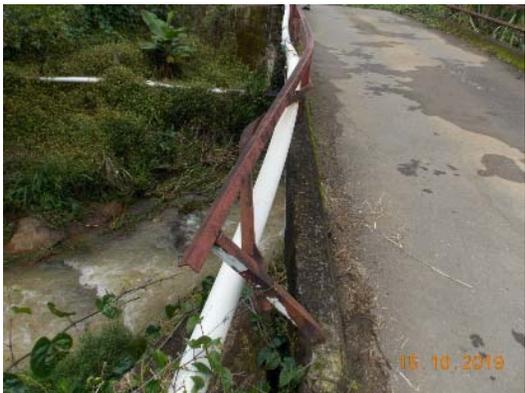
<p>Baranda con impacto en el acceso norte.</p>	<p>Las barandas del puente presentan deformaciones por impactos vehiculares.</p>	<p>Existe un riesgo de que las barandas no puedan soportar un impacto de forma segura.</p>	<p>Reparar la baranda y colocar un sistema de protección que cumpla con los estándares de seguridad para puentes y cargas vehiculares pesadas, de acuerdo con la Guía para el análisis y diseño de seguridad vial de márgenes de carreteras, Mayo 2011.</p>

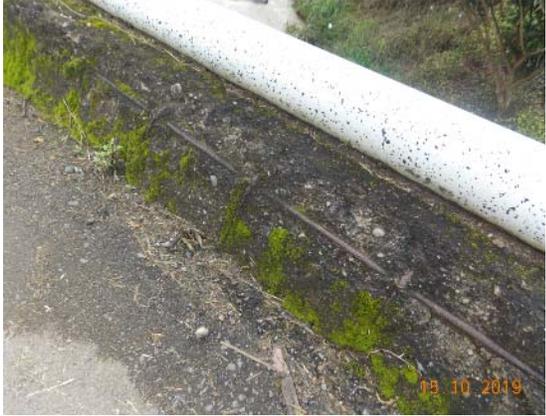
<p data-bbox="331 676 574 701">Daños en los bordillos.</p>	<p data-bbox="750 260 1002 449">Los bordillos presentan concreto desprendido y acero expuesto a causa de los golpes que ha sufrido.</p>	<p data-bbox="1015 260 1256 449">El principal riesgo es que ante otro impacto estos elementos terminen de ceder y no puedan contener un vehículo.</p>	<p data-bbox="1271 260 1531 386">Se recomienda reconstruir estos elementos en sus zonas dañadas.</p>
--	---	---	--

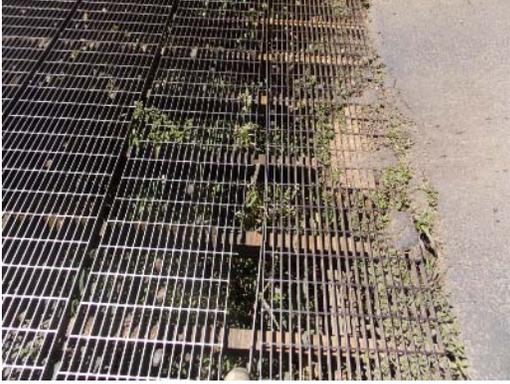
<p>El sistema de piso requiere intervención (rejillas dañadas, láminas de punta de diamante desgastadas)</p>	<p>Las rejillas del sistema de piso muestran daños y piezas sueltas.</p>	<p>El principal riesgo es que se genere un agujero en la superficie de ruedo que obligue a los conductores a realizar maniobras peligrosas.</p>	<p>Realizar la sustitución de los paneles que presentan mayores daños y hacer reparaciones puntuales en aquellos donde los daños son localizados.</p>

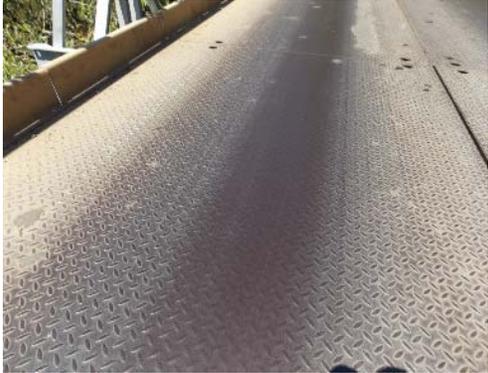
<p>El sistema de piso requiere intervención (rejillas dañadas, láminas de punta de diamante desgastadas)</p>	<p>Las láminas de punta de diamante de la superficie de ruedo muestran un desgaste importante.</p>	<p>El desgaste reduce la fricción de contacto con las llantas de los vehículos, lo que puede provocar un accidente (especialmente en condiciones lluviosas).</p>	<p>Sustituir los paneles de piso que presentan desgaste de la superficie.</p>

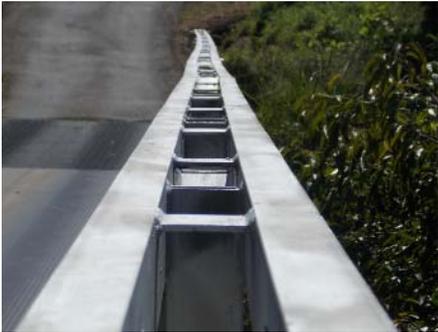
<p>Se observa una deformación longitudinal del puente en ambas cerchas (indicador de sobrecargas). Revisar limitación de carga.</p>	<p>El puente presentan deformaciones longitudinales en las barandas (principal elemento estructural de este tipo de puente).</p>	<p>La deformación de este tipo está asociada a sobrecargas en el puente, este es el inicio del mecanismo de falla típico de estos puentes.</p>	<p>Revisar la limitación de peso de acuerdo con la especificación de este tipo de puente (Bailey simple-simple) y buscar asesoría con el fabricante sobre mecanismos de corrección de este tipo de deformaciones.</p>

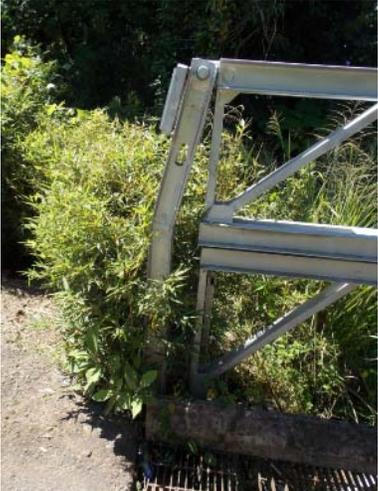
<p>Los elementos de los extremos fueron modificados de su diseño original.</p>	<p>Los elementos de los extremos fueron modificados para poder ser ajustados como terminales.</p>	<p>Los paneles de los extremos no son los habituales para este tipo de puente, la unión de este tipo de estructuras puede generar deformaciones irregulares.</p>	<p>Mantener una vigilancia sobre el comportamiento de los paneles de los extremos (identificando deformaciones, fracturas de soldadura).</p> <p>Sustituir estos paneles extremos por aquellos que recomienda el fabricante.</p>

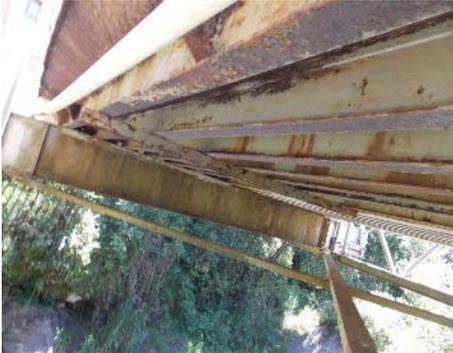
<p>Las vigas transversales y sistema de arriostre del piso presentan oxidación e inicios de corrosión.</p>	<p>Los elementos inferiores del sistema de piso presentan inicios de oxidación y corrosión.</p>	<p>La oxidación y corrosión provocan debilitamiento de los elementos y reducen su vida útil.</p>	<p>Realizar una labor de limpieza y colocación de un sistema de protección anticorrosivo.</p> <p>Estas labores se podrían realizar cuando se sustituyan los paneles de piso.</p>

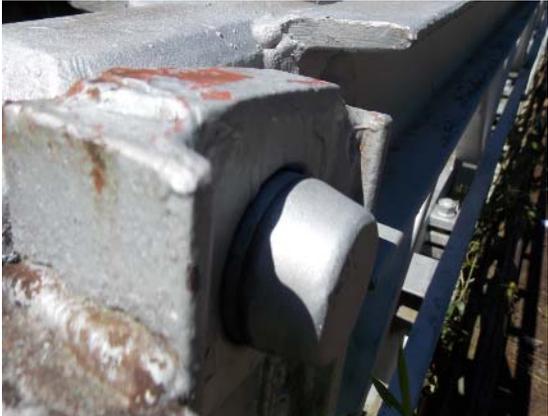
<p>Algunos pasadores han perdido sus anillos de seguridad.</p>	<p>Algunos pasadores no cuentan con anillos de seguridad</p>	<p>Ante cargas vehiculares cíclicas, cargas de sismo y viento el puente tiene movimientos que podrían extraer un pasador.</p>	<p>Adquirir y colocar los anillos de seguridad faltantes.</p>

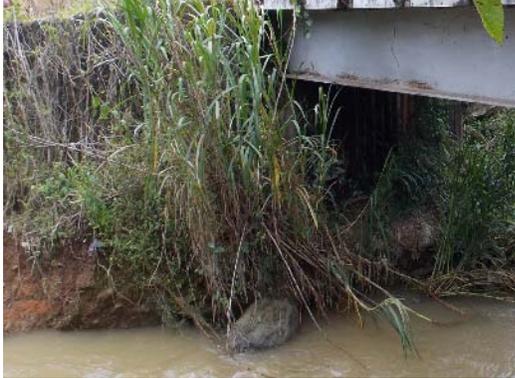
<p>Inicios de socavación en bastión Norte.</p>	<p>Se identifica un inicio de socavación en la fundación del bastión Norte.</p>	<p>Estas socavaciones pueden avanzar por debajo de la fundación removiendo el material de apoyo de los bastiones y con ello afectar su estabilidad.</p>	<p>Construir obras de protección para la fundación colocando material de relleno en la zona afectada y aplicar medidas de prevención para evitar su reincidencia.</p>

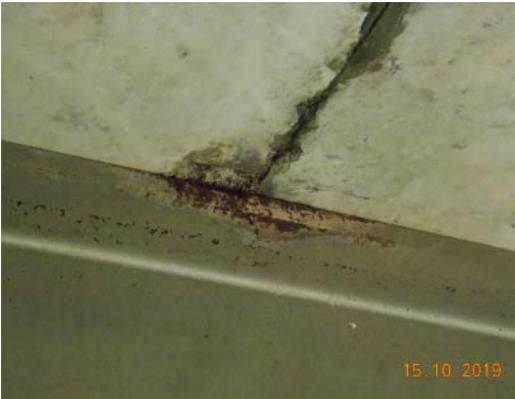
<p>Vigas con inicios de oxidación y decoloración.</p>	<p>Se identifica oxidación y corrosión en las zonas de unión entre las losetas.</p>	<p>El paso del agua a través de las juntas de las losetas genera estos daños que reducen la vida útil del acero y disminuyen su capacidad soportante.</p>	<p>Realizar una limpieza y remoción de la oxidación y aplicar un sistema de protección anticorrosivo. Colocar un material sellante entre las uniones de las losetas (cara inferior).</p>

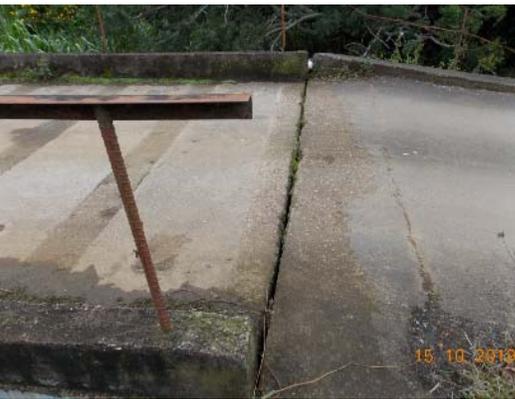
<p>Las juntas de expansión requieren ser selladas para evitar el paso de sedimentos.</p>	<p>Las juntas de expansión no tienen elementos de relleno y sellado.</p>	<p>La ausencia de estos elementos facilita la intromisión de partículas duras dentro de la junta, lo cual puede generar fracturas en la losa debido a las deformaciones del puente por las cargas dinámicas.</p>	<p>Realizar una limpieza de ambas juntas, retirar todo el material que obstruye las mismas. Colocar un sello de características flexibles que impida el paso de sedimentos, agua y agregados hacia el interior de la junta, pero que no restrinja los movimientos del puente.</p>

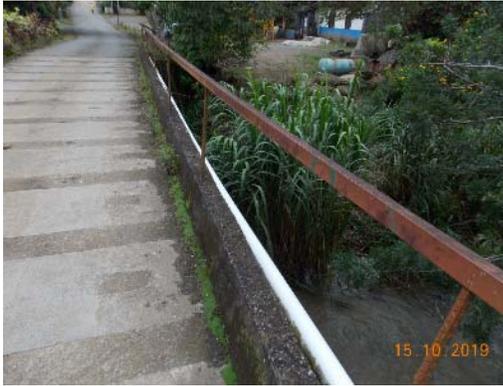
Las barandas son inadecuadas para resistir un impacto de forma segura.

Las barandas del puente se consideran inadecuadas para soportar impactos vehiculares.

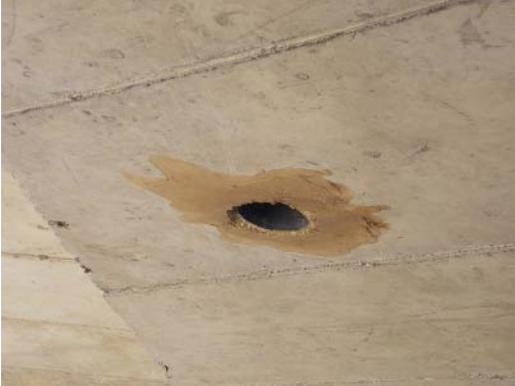
<p>Es necesario colocar extensiones en los drenajes superficiales.</p>	<p>Es necesario colocar extensiones en los drenajes.</p>	<p>Si no se colocan extensiones el agua podría generar daños en el concreto por descascamiento.</p>	<p>Colocar tuberías de al menos a 1 metro de longitud en todas las salidas del drenaje superficial.</p>

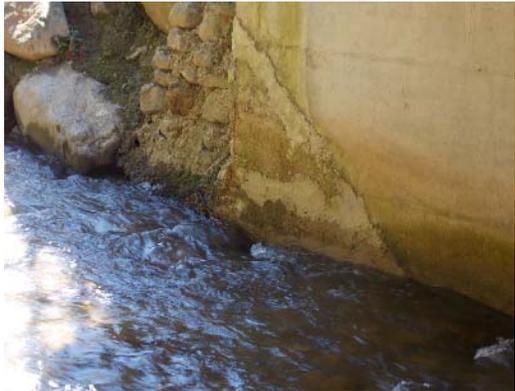
<p>Monitorear un posible inicio de socavación en las esquinas de bastiones.</p>	<p>Esta zona no presenta socavación aún pero se considera que es susceptible a este efecto.</p>	<p>La socavación podría remover material de apoyo de los bastiones.</p>	<p>Monitorear la condición de esta zona, en caso de que se presente desprendimiento de material de fondo implementar medidas de control y mitigación de socavación.</p>

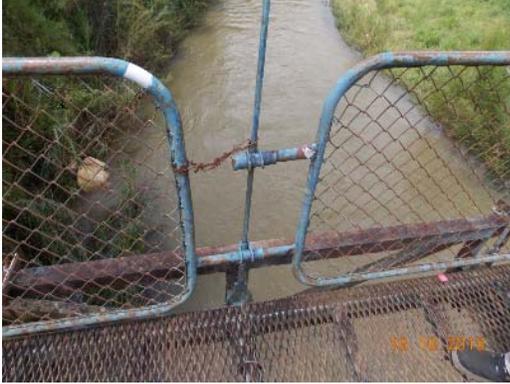
<p>Condición inestable de barandas, requieren trabajos de anclaje a la pasarela.</p>	<p>Las barandas del puente presentan daños considerables y están sujetas de forma precaria.</p>	<p>Existe un riesgo latente de que las barandas fallen ante un impacto vehicular, la caída del puente al cauce es superior a los 10 metros.</p>	<p>Colocar un sistema de protección que cumpla con los estándares de seguridad para puentes y cargas vehiculares pesadas, de acuerdo con la Guía para el análisis y diseño de seguridad vial de márgenes de carreteras, Mayo 2011.</p>

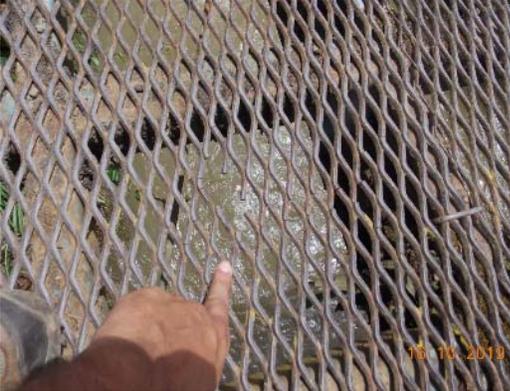
<p>El sistema de piso requiere mantenimientos (limpieza y reparaciones puntuales).</p>	<p>Se identifican daños en y fracturas menores en el sistema de piso. Existe vegetación creciendo en el emplantillado de acero.</p>	<p>Estos deterioros se pueden traducir en agujeros importantes que obliguen a los conductores a realizar maniobras peligrosas o pongan en riesgo a los peatones.</p>	<p>Realizar una limpieza y remoción de la vegetación y hacer reparaciones puntuales en aquellos puntos donde los daños son localizados.</p>

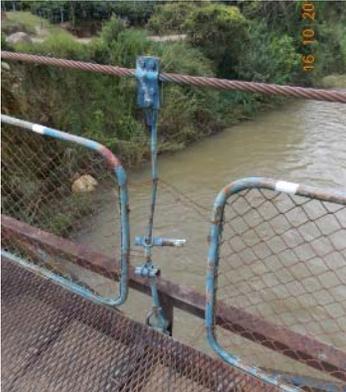
<p>Se deben sustituir algunas péndolas torcidas.</p>	<p>Algunas péndolas del puente presentan deformaciones y torceduras.</p>	<p>Estos elementos transmiten la carga del sistema de piso a los cables, por lo que estas deformaciones pueden generar roturas por concentración de esfuerzos.</p>	<p>Sustituir las péndolas que presentan mayor deformación y torceduras.</p>

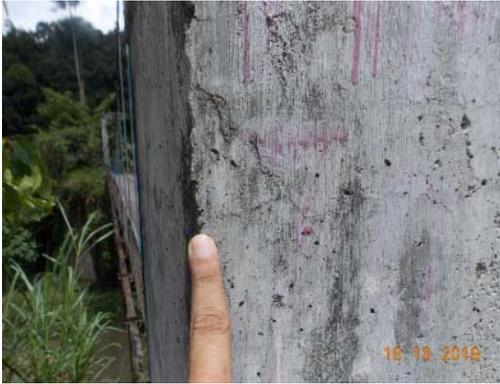
<p>Se identifica un agrietamiento menor en marco Oeste.</p>	<p>En el marco Oeste se identifica una grieta leve en todo el perímetro de una de las columnas.</p>	<p>En caso de detectarse más agrietamientos es posible que se requiere algún tipo de reforzamiento externo (fibra de carbono por ejemplo).</p>	<p>Dar seguimiento a esta grieta y a la aparición de nuevas fisuras en el concreto.</p>

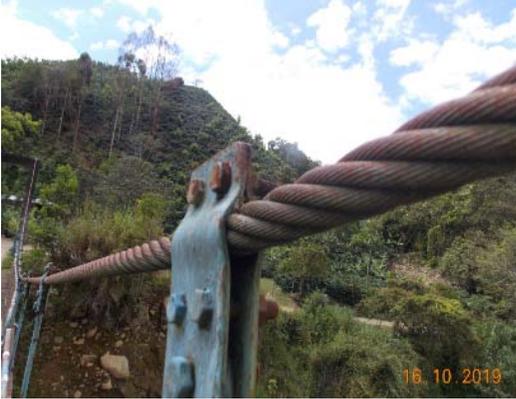
<p>Se requieren trabajos de pintura y protección a silletas y cable.</p>	<p>El puente requiere mantenimiento en los elementos de acero, especialmente en cable y silletas.</p>	<p>La oxidación y corrosión en elementos estructurales puede generar debilitamiento y reducción de vida útil.</p>	<p>Realizar una limpieza general retirando la oxidación y colocar un sistema de protección anticorrosivo.</p>

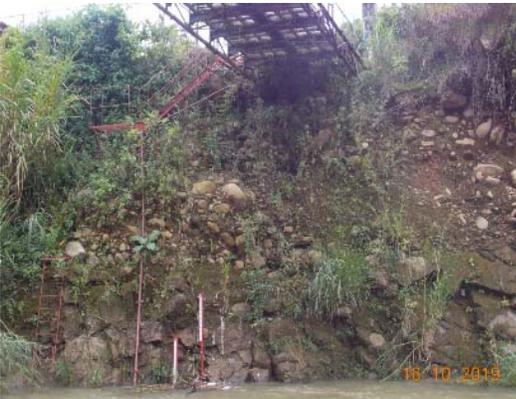
<p>Se debe monitorear la condición del talud de margen izquierda (susceptible a deslizamientos).</p>	<p>El talud de la margen izquierda carece de una protección ante posibles deslizamientos.</p>	<p>El material de esta margen es una combinación de suelo y rocas, por lo que es susceptible a desprendimientos ante crecientes del río o sismo.</p>	<p>Dar seguimiento a posibles deslizamientos menores que puedan afectar la cimentación del marco Oeste.</p> <p>Revestir la cara de este talud con algún método de protección que reduzca la posibilidad de un deslizamiento mayor.</p>

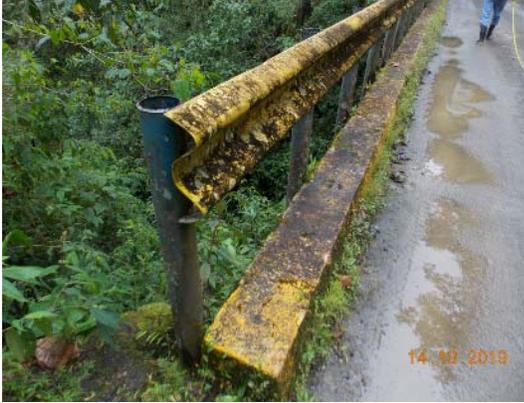
<p>14.10.2019</p> <p>Requiere labores de limpieza y pintura en vigas y barandas.</p>	<p>Se requieren labores de mantenimiento, limpieza y pintura de vigas y barandas.</p>	<p>Este puente se ubica en una zona de alta humedad, por lo que los elementos metálicos están expuestos a condiciones severas que pueden generar oxidación en corto plazo.</p>	<p>Implementar un programa de mantenimiento donde se incluyan labores de aplicación de protección anticorrosiva en vigas y barandas.</p>

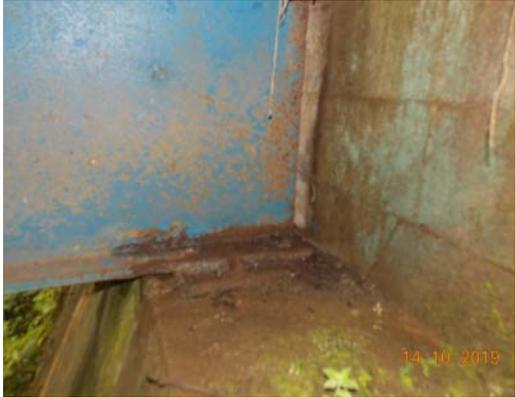
<p>14.10.2019</p> <p>Apoyos con oxidación y corrosión inicial.</p>	<p>La zona de los apoyos presenta oxidación causada por el material infiltrado por las juntas de expansión (sedimentos y agua).</p>	<p>La oxidación y corrosión pueden generar afectaciones importantes en la zona de apoyo de los puentes (reducción de vida útil y debilitamiento).</p>	<p>Sellar las juntas de expansión con material deformable que impida el paso de sedimentos y agua, pero que no restrinja los movimientos del puente.</p> <p>Ver comentario anterior, sobre el mantenimiento del puente.</p>

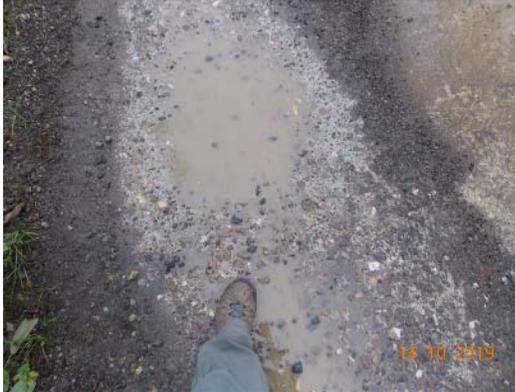
<p>Losa con desgaste importante y agregados expuestos.</p>	<p>La cara superior de la losa presenta desnudamiento severo de agregados.</p>	<p>Los agregados expuestos permiten el paso de humedad hacia el interior de la losa.</p> <p>Con el paso del tiempo los agregados pueden desprenderse y generar agujeros en la losa.</p>	<p>Colocar una capa delgada asfáltica con función sellante para proteger los agregados y reducir la posibilidad de daños por acumulaciones de agua.</p>

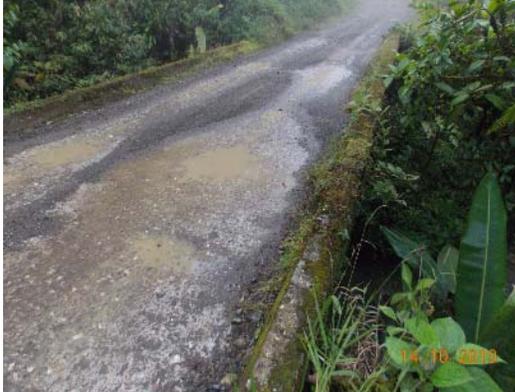
<p>Faltan barandas en el puente.</p>	<p>El puente carece de barandas de protección, su alineamiento con una curva en el acceso norte aumenta el riesgo de caída.</p>	<p>La ausencia de barandas representa un riesgo para los usuarios de la vía de una caída al cauce.</p>	<p>Colocar un sistema de protección que cumpla con los estándares de seguridad para puentes y cargas vehiculares pesadas, de acuerdo con la Guía para el análisis y diseño de seguridad vial de márgenes de carreteras, Mayo 2011.</p>

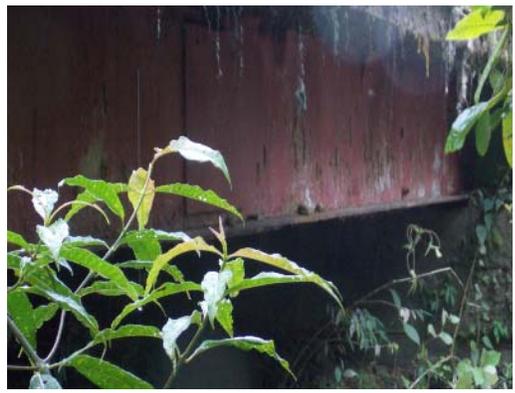
<p>Vigas con inicios de oxidación.</p>	<p>Se identifican inicios de oxidación en las vigas principales del puente.</p>	<p>La oxidación y la corrosión reducen la vida útil del elemento y afectan su capacidad de carga.</p>	<p>Realizar una limpieza y remoción de la oxidación y aplicar un sistema de protección anticorrosivo.</p>

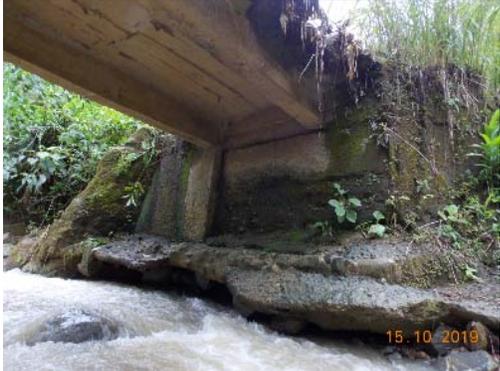
<p>Socavación grave en ambos bastiones del puente.</p>	<p>Existe una socavación grave en ambos bastiones, la misma se extiende por debajo de las fundaciones.</p>	<p>Este nivel de socavación ya compromete la estabilidad de las obras de protección y posiblemente de los bastiones.</p>	<p>Realizar obras de protección y relleno del material socavado.</p>

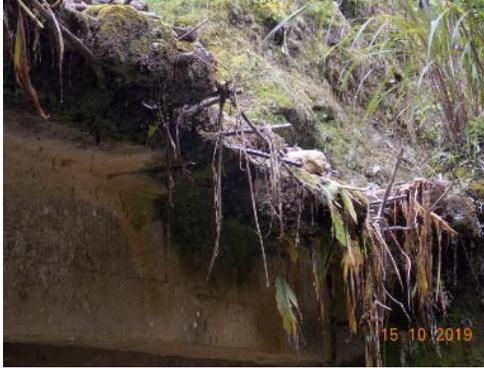
<p>Daños importantes en la losa con desprendimiento del bordillo a causa de crecientes (acero expuesto).</p>	<p>El nivel de superficie del puente ha sido superado por el caudal del río, por lo que el material arrastrado generó daños importantes en el bordillo y la losa.</p>	<p>Se ha perdido parte de la losa y superficie de rodamiento, esto implica un riesgo para los usuarios.</p>	<p>En vista de que el puente ha presentado esta condición debe valorarse si el mismo tiene suficiente área hidráulica para recibir las crecientes de caudal que se presentan en esta quebrada. De no ser así, debe considerarse su sustitución.</p>

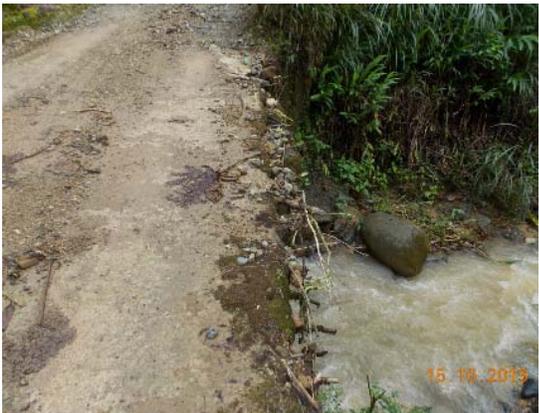
<p>No hay barandas en el puente ni medidas de seguridad mínimas.</p>	<p>El puente no tiene barandas ni elementos de canalización.</p>	<p>La ausencia de barandas representa un riesgo a los usuarios en su condición actual. Especialmente durante las crecientes de la quebrada.</p>	<p>Colocar un sistema de protección que cumpla con los estándares de seguridad para puentes y cargas vehiculares pesadas, de acuerdo con la Guía para el análisis y diseño de seguridad vial de márgenes de carreteras, Mayo 2011</p>

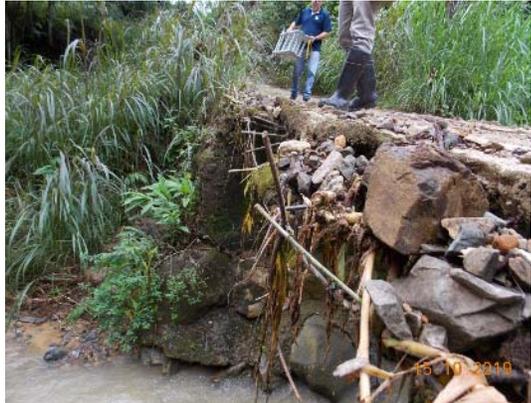
<p data-bbox="207 667 678 730">El puente ha sido impactado por materiales arrastrados por la quebrada.</p>	<p data-bbox="727 262 1003 420">Se identifican impactos considerables en los bastiones y superestructura a causa del material arrastrado.</p>	<p data-bbox="1023 262 1256 613">El puente no cuenta con la capacidad con la capacidad hidráulica para las crecientes que se han dado en esta quebrada, por lo que el material arrastrado ha generado daños importantes en los elementos estructurales.</p>	<p data-bbox="1276 262 1533 420">Valorar la sustitución de esta estructura (el puente se ubica en una ruta de muy bajo tránsito).</p> <p data-bbox="1276 457 1533 743">En caso de decidir no sustituirla es necesario realizar reparaciones y mejoras (ver comentarios anteriores) para brindar condiciones mínimas de seguridad a los usuarios.</p>
--	---	---	--

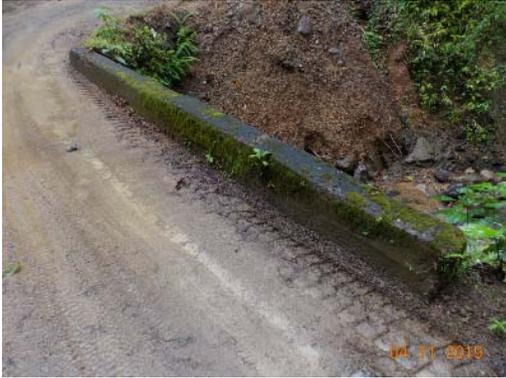
<p>No hay barandas en el puente.</p>	El puente carece de barandas de protección. Su alineamiento presenta una curva pronunciada en el acceso Este, aumentando el riesgo de caída.	La ausencia de barandas representa un riesgo para los usuarios de la vía de una caída al cauce.	Colocar un sistema de protección que cumpla con los estándares de seguridad para puentes y cargas vehiculares pesadas, de acuerdo con la Guía para el análisis y diseño de seguridad vial de márgenes de carreteras, Mayo 2011.

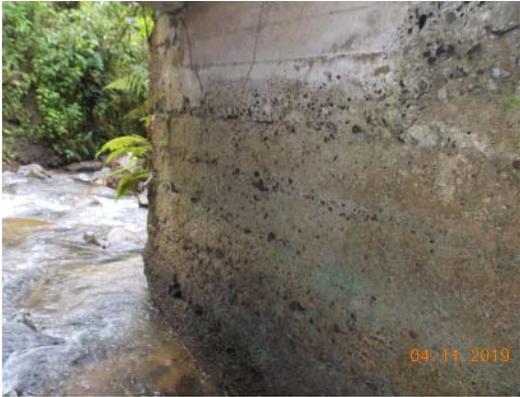
<p>Bastiones presentan agrietamientos leves.</p>	Los bastiones del puente presentan agrietamientos leves y nidos de piedra.	Tanto los agrietamientos como los nidos de piedra permiten el paso de la humedad a lo interno del bastión, esto favorece el deterioro del concreto.	Realizar un sellado de la superficie (repello) asegurándose de que todas las grietas y nidos de piedra sean sellados.

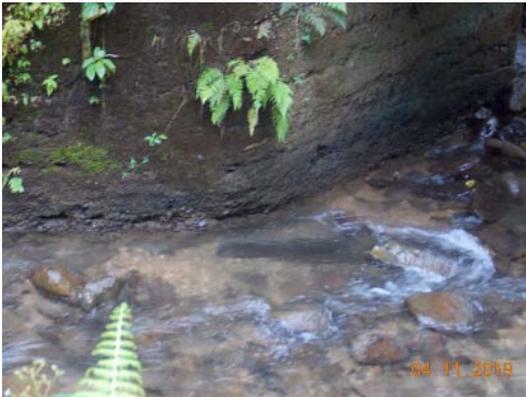
<p>Inicios de socavación en ambos bastiones.</p>	Se identifica un inicio de socavación en ambos bastiones.	Estas socavaciones pueden avanzar por debajo de la fundación removiendo el material de apoyo de los bastiones y con ello afectar su estabilidad.	Construir obras de protección para la fundación colocando material de relleno en la zona afectada y aplicar medidas de prevención para evitar su reincidencia.

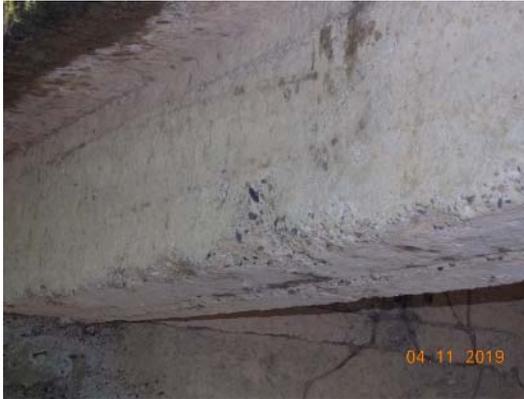
<p>Vigas presentan impactos por crecientes, descascaramiento y pérdida de sección.</p>	<p>Las vigas principales muestran señales de haber sido impactadas por el material arrastrado por el río.</p>	<p>Estos daños podrían acelerar el deterioro del acero interno y facilitar la aparición de grietas.</p>	<p>Realizar reparaciones puntuales en las vigas (repellos) para proteger el acero interno de las vigas.</p> <p>Vigilar la condición del puente ante los eventos de lluvia extrema que se presentan en esta zona.</p>

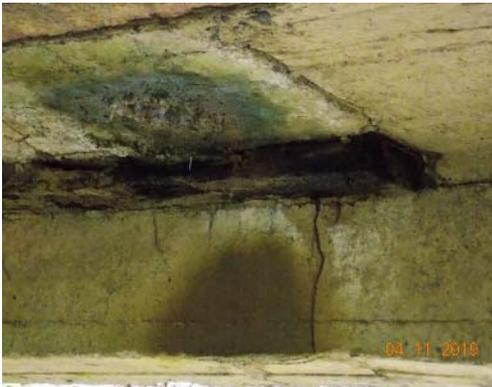
<p>Existe un agujero en la losa, se está generando daño en el concreto por filtración de la humedad.</p>	<p>El drenaje superficial carece de una extensión y esto ha generado daños en el concreto.</p>	<p>El descascaramiento y la eflorescencia presentes favorecen el deterioro del concreto.</p>	<p>Colocar una extensión con tuberías en los puntos de descarga de agua del drenaje superficial, al menos 1 metro por debajo de la cara inferior de la losa.</p>

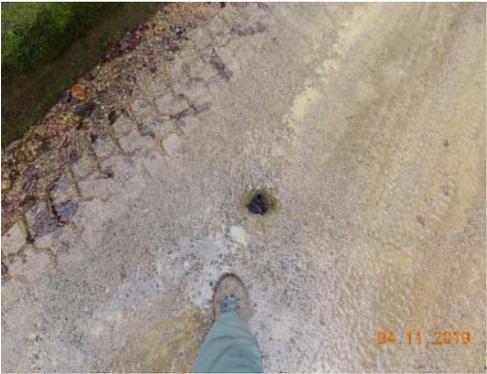
<p>Acumulación excesiva de sedimento en la superficie de ruedo.</p>	<p>El puente presenta una acumulación importante de sedimento en la superficie.</p>	<p>El sedimento genera una carga permanente adicional en el puente y reduce la fricción de contacto de los vehículos, lo cual puede generar un accidente.</p>	<p>Remove el material acumulado en la superficie de ruedo y construir losas de aproximación en ambos accesos.</p>
