PROGRAMA DE INFRAESTRUCTURA DEL TRANSPORTE (PITRA)

LM-PI-GM-INF-03-2020

INFORME DE INSPECCIÓN Y EVALUACIÓN DE LOS PUENTES MUNICIPALES EN EL CANTÓN DE NICOYA

San José, Costa Rica
Setiembre 2020

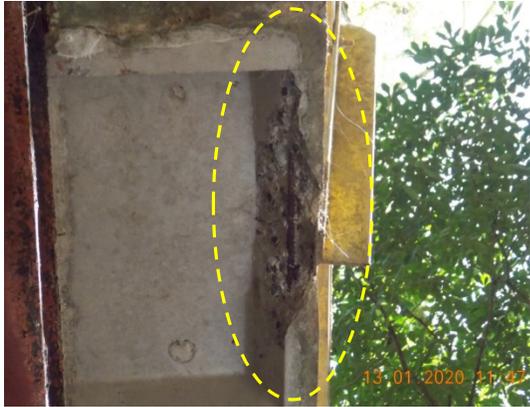
<p>Daños en los bordes de las losetas por unión de las barandas (daño asociado a impacto en barandas).</p>	<p>Se identifican daños en los bordes de las losetas, específicamente en las uniones con los postes de las barandas (severidad: deficiente).</p>	<p>Este daño posiblemente ocurrió en la fase constructiva. Como resultado se ha generado un daño que expone el acero interno de las losetas.</p>	<p>Valorar la construcción de reparaciones puntuales con concreto y epóxicos que permitan proteger el acero interno. Seguir lineamientos establecidos en el Manual de Reparación de Concreto (American Concrete Institute, 2013).</p>

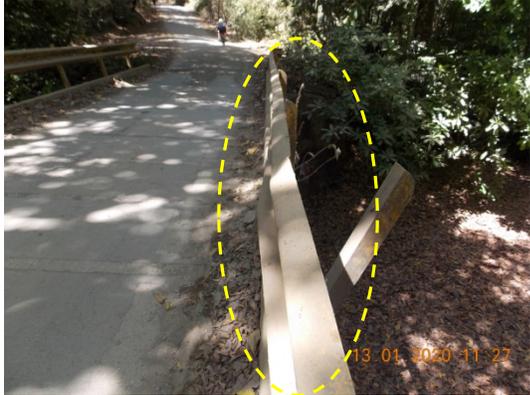
<p>Barandas sueltas y con evidencia de impactos (condición riesgosa).</p>	<p>Las barandas de puente muestran impactos causados por vehículos (severidad, deficiente).</p>	<p>Las barandas han perdido soporte por el daño ocasionado a los postes de apoyo. Es posible que ante un nuevo impacto la baranda ceda por completo.</p>	<p>Reparar la baranda y colocar un sistema de protección que cumpla con los estándares de seguridad para puentes y cargas vehiculares pesadas, de acuerdo con la Guía para el análisis y diseño de seguridad vial de márgenes de carreteras (LanammeUCR, 2011).</p>

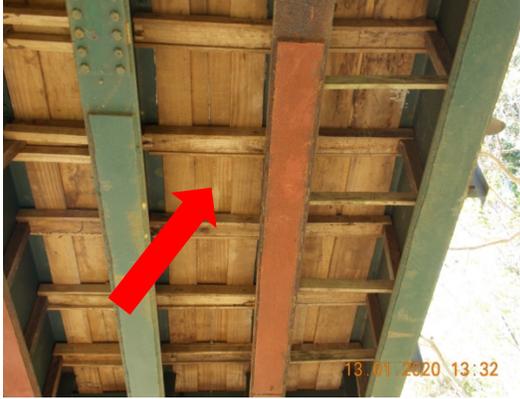
<p>13.01.2020 13:32</p> <p>No fue posible inspeccionar losa inferior por presencia de formaleta.</p>	<p>La formaleta usada durante el proceso de colado de la losa no fue retirada y no permite observar la cara inferior de la misma (severidad, regular).</p>	<p>La presencia de esta formaleta facilita la presencia de humedad en la cara de la losa impidiendo además identificar la posible aparición de deterioros.</p>	<p>Retirar la formaleta de la cara inferior de la losa y realizar una inspección visual a esta zona identificando agrietamientos y desprendimientos de concreto.</p>

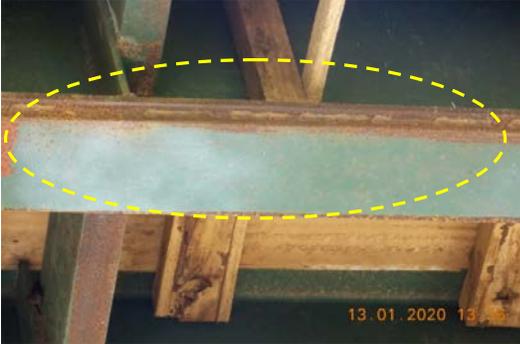
<p>Inicios de oxidación y corrosión en vigas principales (requiere pintura)</p>	<p>Las vigas del puente presentan oxidación e inicios de corrosión (severidad, regular).</p>	<p>La oxidación y corrosión reducen la vida útil del elemento y afectan su capacidad de carga.</p>	<p>Realizar una limpieza y remoción de la oxidación y aplicar un sistema de protección anticorrosivo según los lineamientos de la Sección 563 del CR-2010 (Ministerio de Obras Públicas y Transportes, 2010).</p>
Subestructura

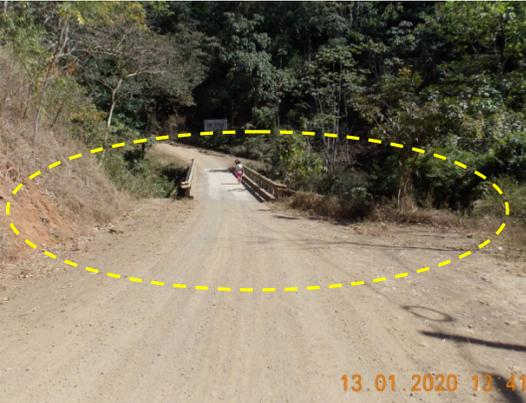
<p>Falta señal tipo Ceda en acceso Oeste.</p>	<p>Puente de un carril. En ninguno de los accesos del puente se tiene una señal que regule las condiciones de paso (severidad, deficiente).</p>	<p>Ambos accesos poseen pendientes considerables, lo que hace riesgoso que dos vehículos colisionen a una velocidad considerable en el puente.</p>	<p>Colocar una señal de tipo "Ceda" en el acceso Oeste del puente (el mismo tiene mejor distancia de visibilidad y frenado). Colocar delineadores en ambos accesos de acuerdo con los dispuesto por el Manual Centroamericano de Dispositivos Uniformes para el Control de Tránsito (Sieca, 2001)</p>

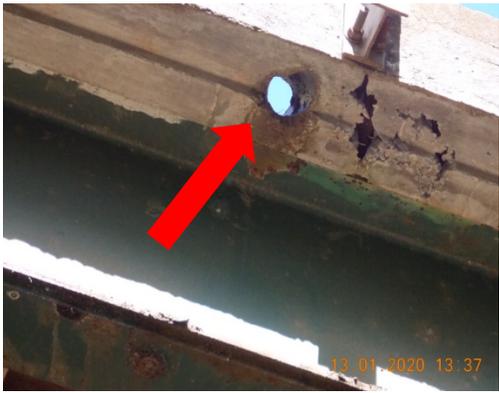
<p>Los drenajes del puente no tienen extensiones, esto puede ocasionar daños en las vigas de acero (severidad regular).</p>	<p>El manejo inadecuado de las aguas de escorrentía favorece la generación de óxido y corrosión en las vigas.</p>	<p>Colocar extensiones de al menos 1 metro de longitud por debajo del nivel inferior de las vigas en cada salida de los drenajes de la losa, cuidando, además, que el punto de desfogue del agua no genere daños ni socavación en otros elementos del puente.</p>
<p>Se requiere extender tubos de drenaje superficial</p>

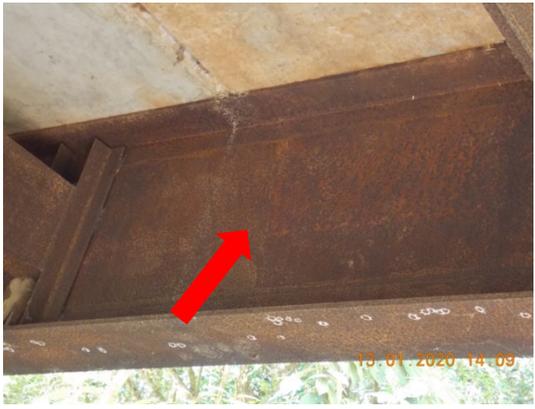
<p>Las vigas del puente presentan oxidación e inicios de corrosión (severidad regular).</p>	<p>La oxidación y la corrosión reducen la vida útil del elemento y afectan su capacidad de carga.</p>	<p>Realizar una limpieza y remoción de la oxidación y aplicar un sistema de protección anticorrosivo según los lineamientos de la Sección 563 del CR-2010 (Ministerio de Obras Públicas y Transportes, 2010).</p>
<p>Vigas con oxidación en totalidad del área e inicios de corrosión.</p>

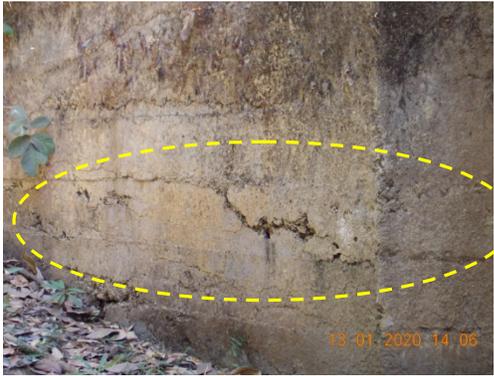
<p>Abundantes nidos de piedra en ambos bastiones y grietas por juntas frías.</p>	<p>Los bastiones del puente presentan agrietamientos leves y nidos de piedra (severidad regular).</p>	<p>Tanto los agrietamientos como los nidos de piedra permiten el paso de la humedad a lo interno del bastión, esto favorece el deterioro del concreto.</p>	<p>Realizar un sellado de la superficie (repello) asegurándose de que todas las grietas y nidos de piedra sean sellados, seguir disposiciones de la Sección 601 del CR-2010 (Ministerio de Obras Publicas y Transportes, 2010).</p>

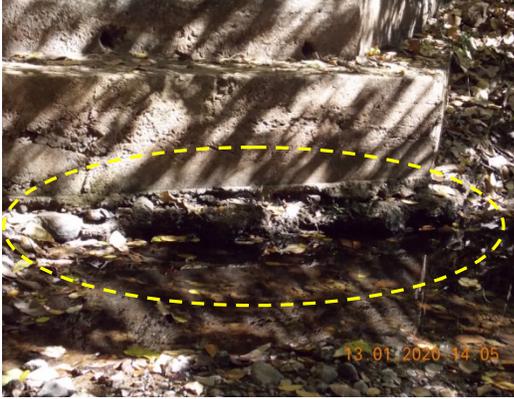
<p>Inicios de socavación en ambos bastiones.</p>	<p>Se identifica un inicio de socavación en las fundaciones de ambos bastiones (severidad baja).</p>	<p>Estas socavaciones pueden avanzar por debajo de la fundación removiendo el material de apoyo de los bastiones y con ello afectar su estabilidad.</p>	<p>Construir obras de protección para la fundación colocando material de relleno en la zona afectada y aplicar medidas de prevención para evitar su reincidencia de acuerdo con la Sección 601 del CR-2010 (Ministerio de Obras Publicas y Transportes, 2010).</p>

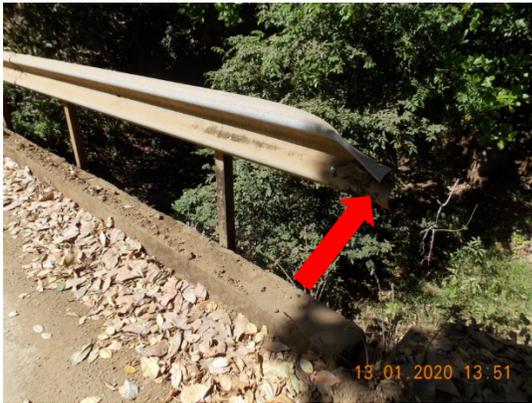
<p>Daño en extremo de baranda.</p>	<p>Uno de los extremos de las barandas del puente muestra daños por impacto (severidad regular).</p>	<p>Al no contar con una terminal adecuada se tiene una vulnerabilidad que podría generar mayores daños ante una nueva colisión.</p>	<p>Reemplazar la sección dañada y colocar en el puente terminales adecuadas de acuerdo con estándares de seguridad para puentes y cargas vehiculares pesadas según la Guía para el análisis y diseño de seguridad vial de márgenes de carreteras (LanammeUCR, 2011).</p>

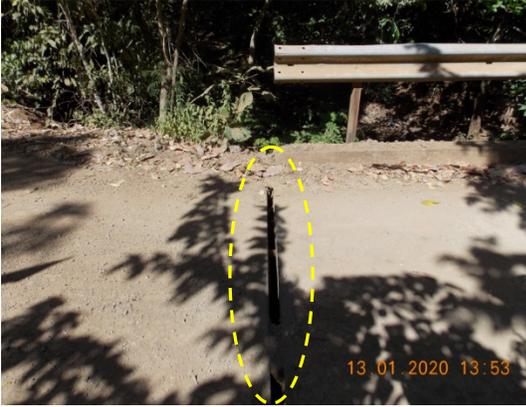
<p>Juntas sin sello, acumulación de sedimentos.</p>	<p>Las juntas del puente no poseen un sello en las juntas de expansión, permitiendo el paso de sedimento y aguas hacia los bastiones (severidad regular).</p>	<p>La acumulación de sedimentos favorece la generación de óxido en los apoyos del puente.</p>	<p>Sellar las juntas de expansión con un sello de características flexibles que impida el paso de agua y agregados hacia el interior de la junta. Esto según los lineamientos de la sección 567 del CR-2010 (Ministerio de Obras Públicas y Transportes, 2010).</p>
---	---	---	---

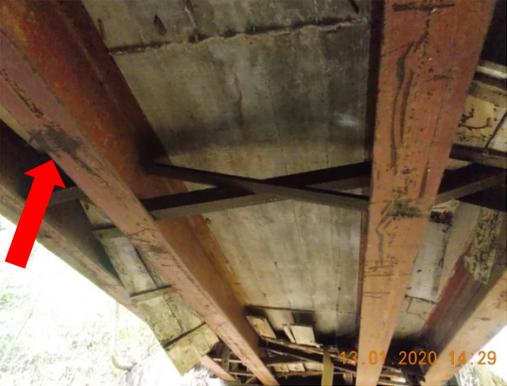
<p>Vigas principales con inicios de oxidación y corrosión.</p>	<p>Las vigas del puente presentan oxidación e inicios de corrosión (severidad regular).</p>	<p>La oxidación y la corrosión reducen la vida útil del elemento y afectan su capacidad de carga.</p>	<p>Realizar una limpieza y remoción de la oxidación y aplicar un sistema de protección anticorrosivo según los lineamientos de la Sección 563 del CR-2010 (Ministerio de Obras Públicas y Transportes, 2010).</p>
Subestructura

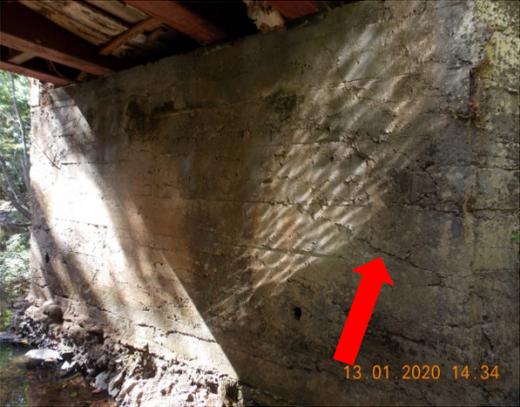
<p>Bastiones con múltiples nidos de piedra.</p>	<p>Los bastiones del puente presentan abundantes nidos de piedra (severidad regular).</p>	<p>Los nidos de piedra permiten el paso de la humedad a lo interno del bastión, esto favorece el deterioro del concreto.</p>	<p>Realizar un sellado de la superficie (repello) y asegurar de que todos nidos de piedra sean adecuadamente sellados de acuerdo con la Sección 601 del CR-2010 (Ministerio de Obras Públicas y Transportes, 2010).</p>

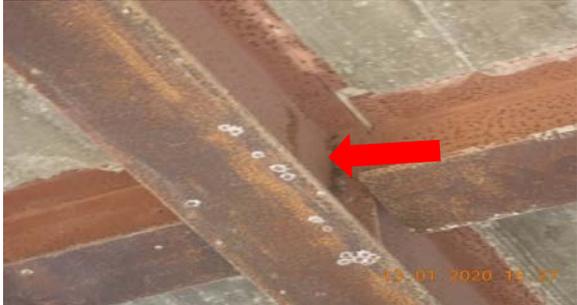
<p>Vigas con oxidación en totalidad de la superficie e inicios de corrosión.</p>	Las vigas del puente presentan oxidación e inicios de corrosión (severidad regular).	La oxidación y la corrosión reducen la vida útil del elemento y afectan su capacidad de carga.	Realizar la limpieza y remoción de la oxidación y aplicar un sistema de protección anticorrosivo según los lineamientos de la Sección 563 del CR-2010 (Ministerio de Obras Públicas y Transportes, 2010).

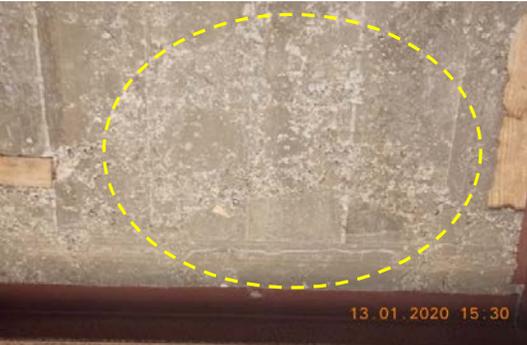
<p>Nidos de piedra en losa inferior.</p>	Existen nidos de piedra en la cara inferior de la losa del puente.	Los nidos de piedra favorecen el ingreso de humedad hacia el interior del concreto provocando oxidación y corrosión del acero de refuerzo.	Considerar la aplicación de un sello superficial con presencia de epóxicos penetrantes que permitan sellar las aberturas y resistir el movimiento de flexión de la losa según los lineamientos de la Sección 568 del CR-2010 (Ministerio de Obras Públicas y Transportes, 2010).

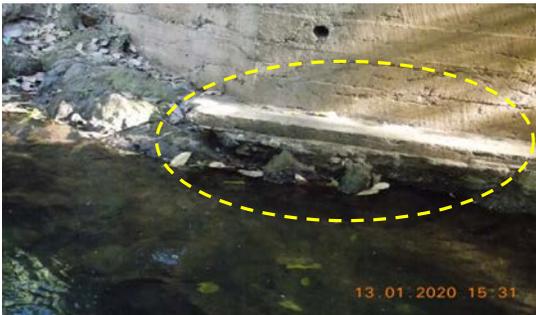
<p>Inicios de socavación en bastión sur (margen izquierda).</p>	Se identifica un inicio de socavación en las fundaciones de ambos bastiones (severidad regular).	Estas socavaciones pueden avanzar por debajo de la fundación removiendo el material de apoyo de los bastiones y con ello afectar su estabilidad.	Construir obras de protección para la fundación colocando material de relleno en la zona afectada y aplicar medidas de prevención para evitar su reincidencia de acuerdo con la sección 601 del CR-2010 (Ministerio de Obras Públicas y Transportes, 2010).

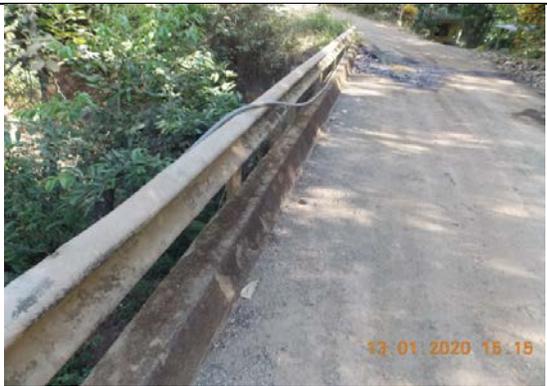
<p>Barandas con impactos leves.</p>	<p>Las barandas de puente muestran impactos leves causados por vehículos (severidad regular).</p>	<p>Si la baranda del puente ha sufrido daños por impactos es probable que existen elementos sueltos o que requieran reparación.</p>	<p>Reparar la baranda y colocar un sistema de protección que cumpla con los estándares de seguridad para puentes y cargas vehiculares pesadas, de acuerdo con la Guía para el análisis y diseño de seguridad vial de márgenes de carreteras, Mayo 2011</p>

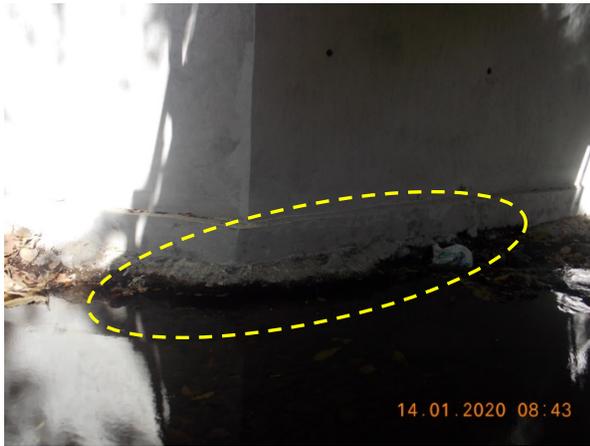
<p>Inicios de socavación en bastión de margen izquierda.</p>	<p>Se identifica un inicio de socavación en las fundaciones del bastión Norte (severidad regular).</p>	<p>Esta socavación puede avanzar por debajo de la fundación removiendo el material de apoyo del bastión y con ello afectar su estabilidad.</p>	<p>Construir obras de protección para la fundación colocando material de relleno en la zona afectada y aplicar medidas de prevención para evitar su reincidencia de acuerdo con la Sección 601 del CR-2010 (Ministerio de Obras Publicas y Transportes, 2010).</p>

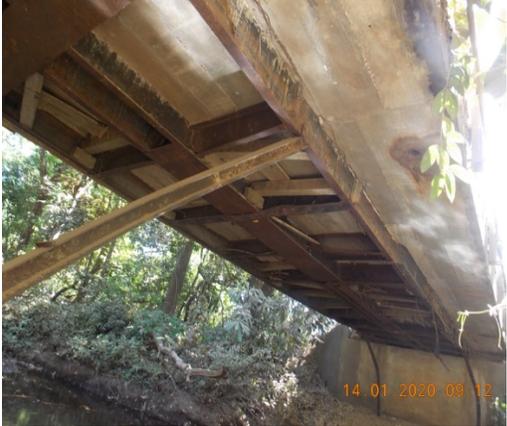
<p>La superestructura esta formada por dos chasis de tren unidos en el centro.</p>	<p>Se han utilizado dos chasis de ferrocarril para formar la superestructura de este puente (severidad seria).</p>	<p>El uso de elementos que no fueron diseñados para servir como estructura de soporte de puentes representa un riesgo, pues se desconocen sus capacidades reales.</p>	<p>El puente no muestra daños significativos, sin embargo, se recomienda brindar mantenimiento (protección anticorrosiva según los lineamientos de la Sección 563 del CR-2010 (Ministerio de Obras Publicas y Transportes, 2010).) Y realizar inspecciones periódicas para verificar el comportamiento de la superestructura.</p>

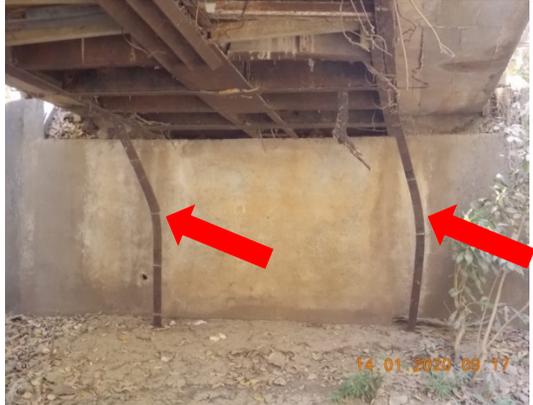
<p>Elementos de apoyo tipo puntal torcidos (no son funcionales).</p>	<p>Se identifican elementos de apoyo secundario tipo puntal con deformaciones considerables (severidad deficiente).</p>	<p>Estos elementos no son funcionales, se ignora si los mismos fueron colocados únicamente para efectos del proceso constructivo.</p>	<p>El pandeo que presentan y las pobres condiciones de apoyo justifican su retiro. Durante una creciente podrían restringir el paso de elementos arrastrados por el río provocando un empuje innecesario hacia la superestructura.</p>

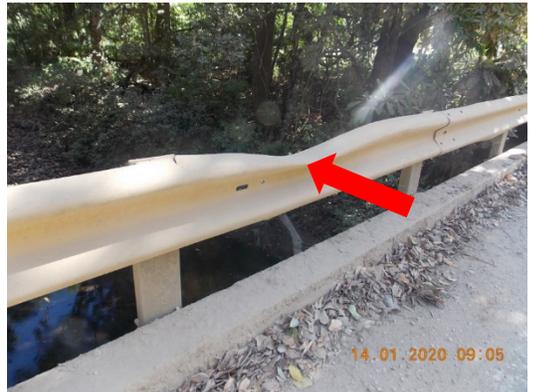
<p>Las barandas muestran impactos vehiculares.</p>	<p>Las barandas de puente muestran impactos leves causados por vehículos (severidad, regular).</p>	<p>Si la baranda del puente ha sufrido daños por impactos es probable que existen elementos sueltos o que requieran reparación.</p>	<p>Reparar la baranda y colocar un sistema de protección que cumpla con los estándares de seguridad para puentes y cargas vehiculares pesadas, de acuerdo con la Guía para el análisis y diseño de seguridad vial de márgenes de carreteras, Mayo 2011</p>

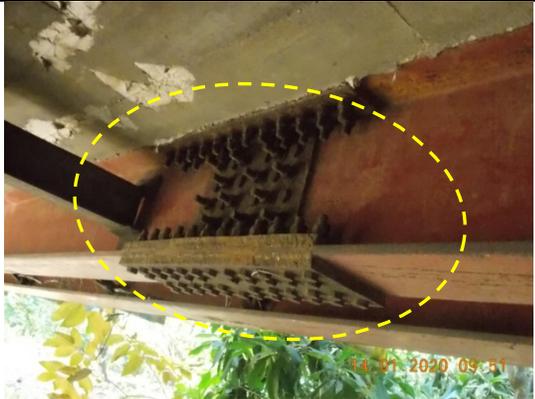
<p>Vigas con oxidación localizada, empalmes requieren pintura.</p>	<p>Las vigas del puente presentan oxidación e inicios de corrosión. Especialmente en los empalmes entre vigas (severidad regular).</p>	<p>La oxidación y la corrosión reducen la vida útil del elemento y afectan su capacidad de carga.</p>	<p>Realizar una limpieza y remoción de la oxidación y aplicar un sistema de protección anticorrosivo según los lineamientos de la Sección 563 del CR-2010 (Ministerio de Obras Públicas y Transportes, 2010).</p>
Subestructura

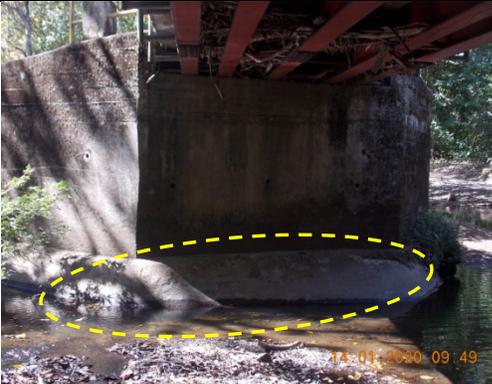
<p>Inicios de socavación en bastión de margen izquierda.</p>	<p>Se identifica un inicio de socavación en las fundaciones del bastión de margen izquierda (severidad regular).</p>	<p>Estas socavaciones pueden avanzar por debajo de la fundación removiendo el material de apoyo de los bastiones y con ello afectar su estabilidad.</p>	<p>Construir obras de protección para la fundación colocando material de relleno en la zona afectada y aplicar medidas de prevención para evitar su reincidencia, de acuerdo con la Sección 601 del CR-2010 (Ministerio de Obras Públicas y Transportes, 2010).</p>

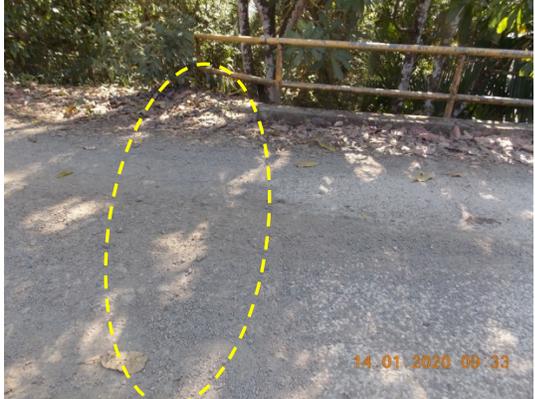
<p>Juntas de expansión obstruidas.</p>	<p>Las juntas de expansión del puente están completamente obstruidas (severidad regular).</p>	<p>La obstrucción puede generar daño en la losa y restringe el movimiento natural del puente generando sobreesfuerzos en la superestructura.</p>	<p>Eliminar la obstrucción a lo largo de toda la junta presente. Luego, evaluar si es requerida la sustitución del relleno y sellado existente por un sello de características flexibles que impida el paso de agua y agregados hacia el interior de la junta Esto según los lineamientos de la Sección 567 del CR-2010 (Ministerio de Obras Públicas y Transportes, 2010).</p>

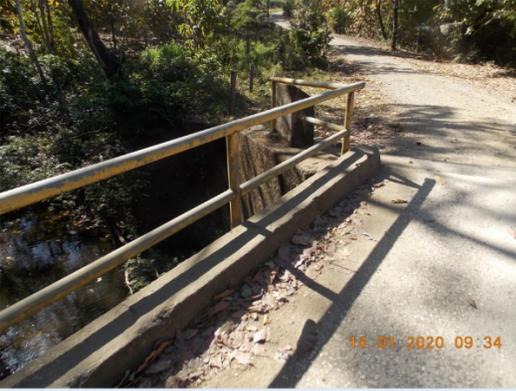
<p>Barandas requieren pintura y mantenimiento.</p>	<p>Las barandas del puente presentan deterioros menores y desprendimiento de la pintura (severidad regular).</p>	<p>Se requiere que estos elementos sean visibles y se reparen los deterioros observables. Es posible que estos elementos no ofrezcan el nivel de contención necesario (TL-4).</p>	<p>Revisar si el sistema de protección cumple con los estándares de seguridad para puentes y cargas vehiculares pesadas, de acuerdo con la Guía para el análisis y diseño de seguridad vial de márgenes de carreteras, Mayo 2011</p> <p>Si no cumple, realizar las obras para lograr dicho cumplimiento y aplicar una capa de pintura de protección anticorrosiva que ofrezca mayor visibilidad de la misma, según los lineamientos de la Sección 563 del CR-2010 (Ministerio de Obras Públicas y Transportes, 2010).</p>
--	--	---	---

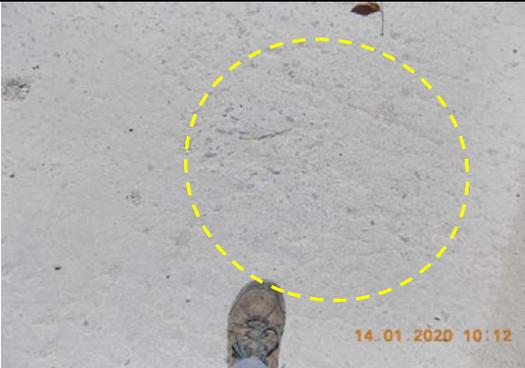
<p>Superficie de ruedo con agregado expuesto y grietas de contracción.</p>	<p>La cara superior de la losa presenta desnudamiento de agregados (severidad regular).</p>	<p>Los agregados expuestos permiten el paso de humedad hacia el interior de la losa.</p> <p>Con el paso del tiempo los agregados pueden desprenderse y generar agujeros en la losa.</p>	<p>Valorar la colocación de una capa delgada de mezcla asfáltica con función sellante para proteger los agregados y reducir la posibilidad de daños por acumulaciones de agua. Esto de acuerdo con los lineamientos de la Sección 559 del CR-2010 (Ministerio de Obras Públicas y Transportes, 2010).</p>

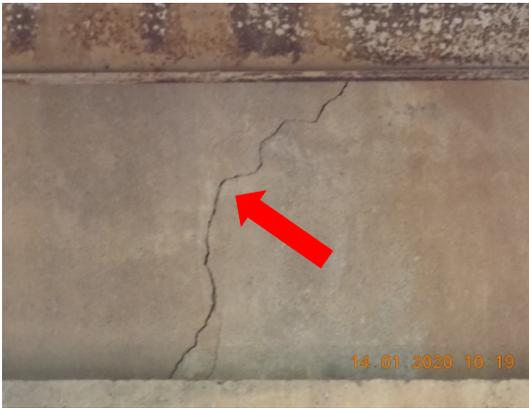
<p>Fractura estructural identificada en la viga cabezal.</p>	<p>Existe una grieta en la viga cabezal del bastión de margen izquierda (severidad regular).</p>	<p>Este tipo de agrietamiento está relacionado con una sobrecarga lateral del material de relleno posterior.</p>	<p>Realizar una reparación de la zona afectada, es posible que se deba reforzar externamente la zona agrietada. Seguir los lineamientos de la Sección 552 del CR-2010 (Ministerio de Obras Públicas y Transportes, 2010).</p>

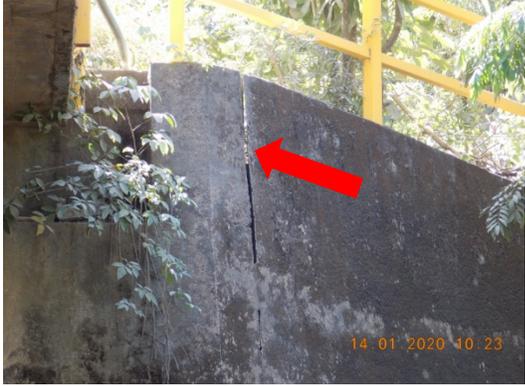
<p>14.01.2020 10:23</p> <p>Separación entre bastión de margen izquierda y aletón aguas abajo.</p>	<p>Se identifica una separación entre el cuerpo del bastión y el aletón en la margen izquierda (severidad regular).</p>	<p>Este tipo de separaciones normalmente ocurren por fuerzas de empuje sobre alguno de los elementos (bastión o aletón). O bien, por un problema en la fundación.</p>	<p>Se requiere identificar la causa del desplazamiento para corregirla. Es posible que se requiera colocar un reforzamiento externo para evitar que la abertura aumente de acuerdo con los lineamientos de la Sección 568 del CR-2010 (Ministerio de Obras Públicas y Transportes, 2010).</p>
Accesorios

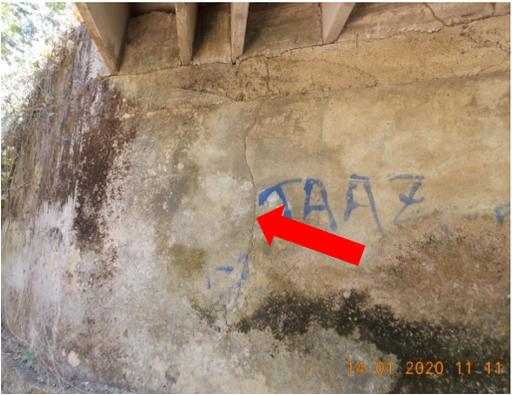
<p>Agrietamiento en cuerpo del bastión de margen izquierda.</p>	<p>Se identifica un agrietamiento en el bastión de la margen izquierda (severidad regular).</p>	<p>El patrón de generación de este agrietamiento corresponde a un desplazamiento de la fundación (posible asentamiento diferencial).</p>	<p>Se recomienda construir un muro externo de refuerzo que brinde apoyo adicional a las vigas y soporte lateral a las cargas del relleno de aproximación. Seguir los lineamientos de la Sección 552 del CR-2010 (Ministerio de Obras Públicas y Transportes, 2010).</p>

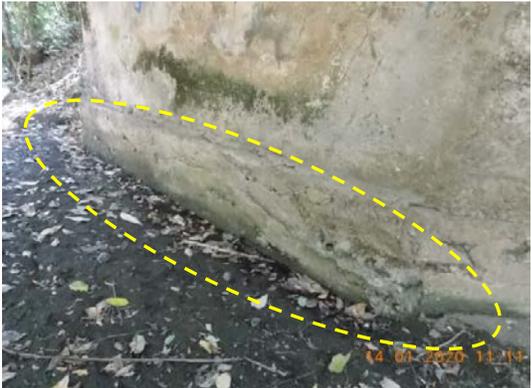
<p>Socavación inicial en ambos bastiones.</p>	<p>Se identifica un inicio de socavación en ambas fundaciones de los bastiones (severidad regular).</p>	<p>Estas socavaciones pueden avanzar por debajo de la fundación removiendo el material de apoyo de los bastiones y con ello afectar su estabilidad.</p>	<p>Construir obras de protección para la fundación colocando material de relleno en la zona afectada y aplicar medidas de prevención para evitar su reincidencia. Seguir los lineamientos de la Sección 601 del CR-2010 (Ministerio de Obras Públicas y Transportes, 2010).</p>

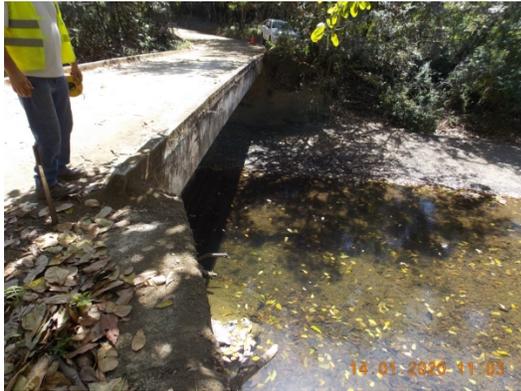
Faltan barandas en el puente.

El puente no tiene barandas, lo cual representa un riesgo a los usuarios (severidad seria).

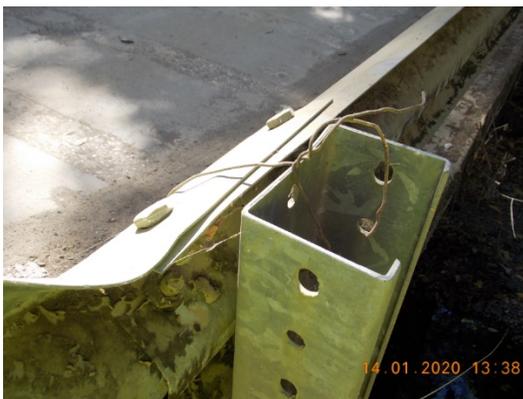
<p>Baranda suelta en acceso oeste (terminal).</p>	<p>Una de las terminales de la baranda Oeste esta suelta (severidad deficiente).</p>	<p>Evidentemente esta terminal no ofrece las mejores condiciones de soporte ante un impacto vehicular.</p>	<p>Realizar la reparación correspondiente a este elemento de manera que cumpla con los estándares de seguridad para puentes y cargas vehiculares pesadas, de acuerdo con la Guía para el análisis y diseño de seguridad vial de márgenes de carreteras, Mayo 2011.</p>

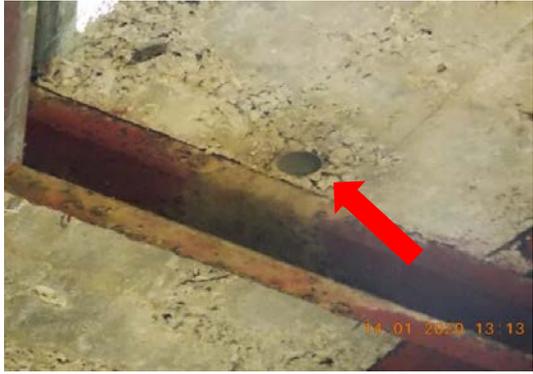
<p>Drenajes requieren extensiones.</p>	<p>Los drenajes del puente no tienen extensiones, esto puede ocasionar daños en la superestructura (severidad regular).</p>	<p>El manejo inadecuado de las aguas de escorrentía favorecen la generación de óxido y corrosión en las vigas.</p>	<p>Colocar extensiones de al menos 1 metro de longitud por debajo del nivel inferior de las vigas en cada salida de los drenajes de la losa, cuidando, además, que el punto de desfogue del agua no genere daños ni socavación en otros elementos del puente.</p>
--	---	--	---

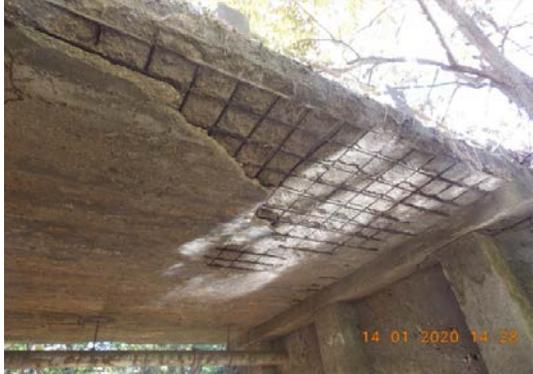
<p>Descascaramiento grave en losa inferior, acero expuesto y con corrosión grave.</p>	<p>El concreto de la cara inferior de la losa se ha desprendido, exponiendo la armadura interna (misma que presenta corrosión grave, severidad seria).</p>	<p>La exposición de la armadura a las condiciones ambientales ha generado corrosión que reduce significativamente su capacidad de soporte.</p>	<p>Las condiciones actuales de la losa justifican la reconstrucción de losa del puente.</p>

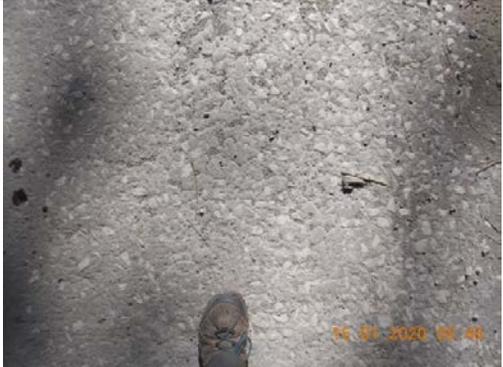
<p>Agregado expuesto en superficie de ruedo.</p>	<p>La cara superior de la losa presenta desnudamiento de agregados (severidad regular)</p>	<p>Los agregados expuestos permiten el paso de humedad hacia el interior de la losa. Con el paso del tiempo los agregados pueden desprenderse y generar agujeros en la losa.</p>	<p>Valorar la colocación de una capa delgada de mezcla asfáltica con función sellante para proteger los agregados y reducir la posibilidad de daños por acumulaciones de agua. Esto de acuerdo con los lineamientos de la Sección 559 del CR-2010 (Ministerio de Obras Publicas y Transportes, 2010).</p>
Subestructura

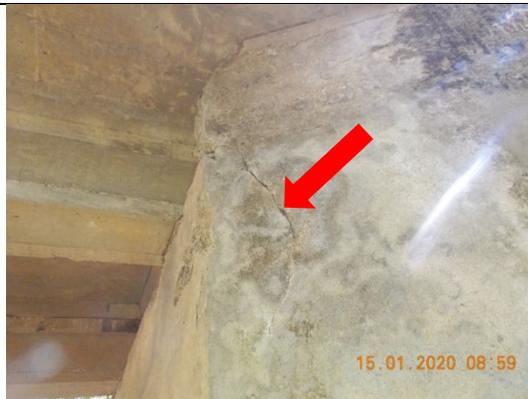
<p>Grieta entre el bastión y el aletón en la margen derecha.</p>	<p>Se identifica un agrietamiento entre el cuerpo del bastión y el aletón en la margen derecha (severidad regular).</p>	<p>Este tipo de agrietamientos pueden generar una separación entre el cuerpo del bastión y aletón.</p>	<p>Se requiere identificar la causa del agrietamiento para corregirla. Es posible que se requiera colocar un reforzamiento externo para detener el avance del agrietamiento.</p>

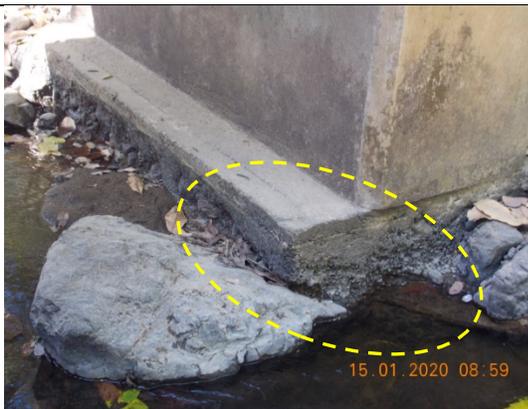
<p>Inicios de socavación en bastión y pila.</p>	<p>Se identifica un inicio de socavación en ambas fundaciones de los bastiones y en las pilas (severidad regular).</p>	<p>Estas socavaciones pueden avanzar por debajo de la fundación removiendo el material de apoyo de los bastiones y con ello afectar su estabilidad.</p>	<p>Construir obras de protección para la fundación colocando material de relleno en la zona afectada y aplicar medidas de prevención para evitar su reincidencia, según lineamientos de la Sección 601 del CR-2010 (Ministerio de Obras Publicas y Transportes, 2010).</p>

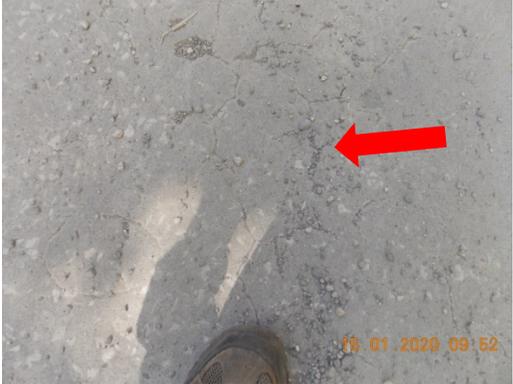
<p>Agrietamientos en superficie de ruedo y agregado expuesto.</p>	<p>La cara superior de la losa presenta desnudamiento de agregados (severidad regular).</p>	<p>Los agregados expuestos permiten el paso de humedad hacia el interior de la losa.</p> <p>Con el paso del tiempo los agregados pueden desprenderse y generar agujeros en la losa.</p>	<p>Valorar la colocación de una capa delgada de mezcla asfáltica con función sellante para proteger los agregados y reducir la posibilidad de daños por acumulaciones de agua. Esto de acuerdo con los lineamientos de la sección 559 del CR-2010 (Ministerio de Obras Públicas y Transportes, 2010).</p>

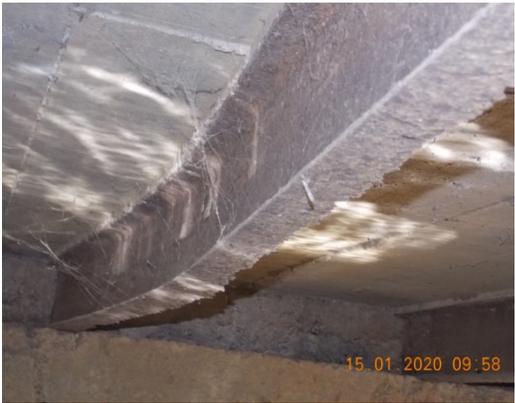
<p>Viga central tiene una deformación longitudinal excesiva.</p>	<p>La viga central del puente presenta una deformación longitudinal excesiva (severidad deficiente).</p>	<p>Es posible que esta viga fuese colocada con esta deformación desde la construcción del puente. En caso de una sobrecarga es posible que la misma termine de doblarse y no provea el soporte necesario a la losa.</p>	<p>Se recomienda sustituir esta viga (ver punto anterior).</p>
Subestructura

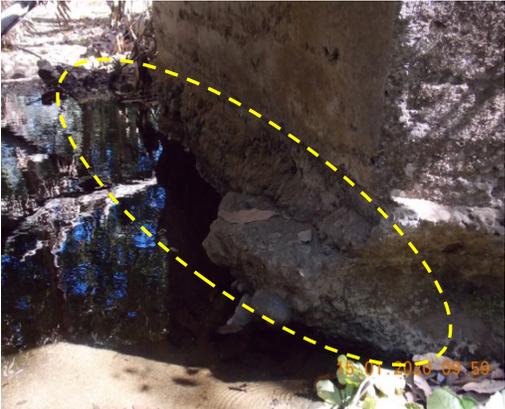
<p>Socavación en ambos bastiones.</p>	<p>Se identifica socavación en ambas fundaciones de los bastiones (severidad deficiente).</p>	<p>Estas socavaciones pueden avanzar por debajo de la fundación removiendo el material de apoyo de los bastiones y con ello afectar su estabilidad.</p>	<p>Construir obras de protección para la fundación colocando material de relleno en la zona afectada y aplicar medidas de prevención para evitar su reincidencia según lineamientos de la Sección 601 del CR-2010 (<i>Ministerio de Obras Públicas y Transportes, 2010</i>).</p>

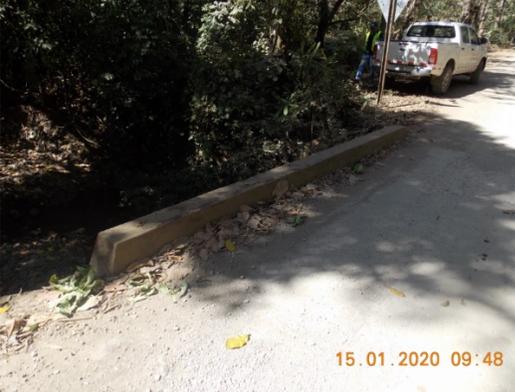
<p>15.01.2020 09:48</p> <p>No hay barandas.</p>	<p>El puente no tiene barandas, lo cual representa un riesgo a los usuarios (severidad seria).</p>	<p>Al no existir un sistema de contención, todos los usuarios de la vía corren riesgo de una caída al cauce.</p>	<p>Colocar un sistema de protección que cumpla con los estándares de seguridad para puentes y cargas vehiculares pesadas, de acuerdo con la Guía para el análisis y diseño de seguridad vial de márgenes de carreteras, Mayo 2011.</p>

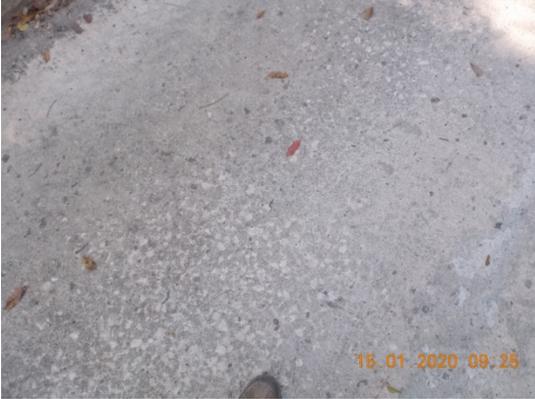
<p>15.01.2020 09:25</p> <p>Superficie de ruedo con agregado expuesto y agrietamientos leves por contracción.</p>	<p>La cara superior de la losa presenta desnudamiento de agregados (severidad regular).</p>	<p>Los agregados expuestos permiten el paso de humedad hacia el interior de la losa. Al ser agregados calizos existe un riesgo de pérdida de fricción ante condiciones de lluvia.</p> <p>Con el paso del tiempo los agregados pueden desprenderse y generar agujeros en la losa.</p>	<p>Valorar la colocación de una capa delgada de mezcla asfáltica con función sellante para proteger los agregados y reducir la posibilidad de daños por acumulaciones de agua. Esto de acuerdo con los lineamientos de la Sección 559 del CR-2010 (Ministerio de Obras Públicas y Transportes, 2010).</p>

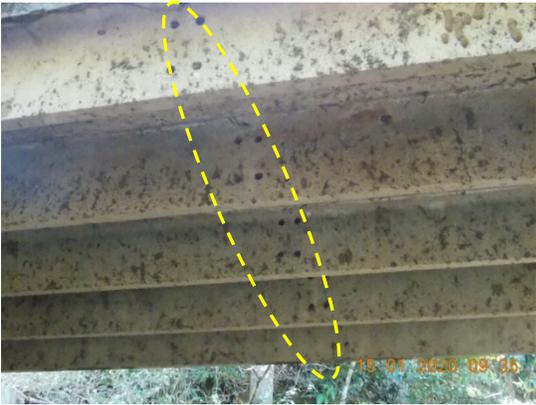
<p>No se construyeron las vigas diafragma.</p>	<p>Las vigas principales del puente no fueron interconectadas con la viga diafragma correspondiente (severidad deficiente).</p>	<p>La función de esta viga es fortalecer el puente ante cargas laterales y sismos. Por lo que el puente tiene menos resistencia al no contar con la misma.</p>	<p>Construir la viga diafragma de acuerdo con las recomendaciones del fabricante de las vigas principales, usando las perforaciones que las vigas tienen dispuestas para este fin.</p>
Subestructura

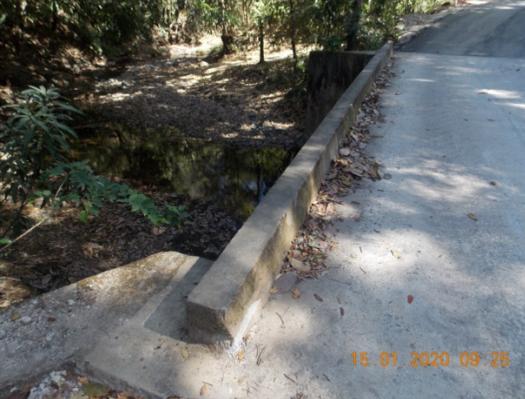
<p>El puente no tiene barandas, lo cual representa un riesgo a los usuarios. La caída al cauce es considerable y el alineamiento en curva de la vía favorece un accidente (severidad deficiente).</p>	<p>Al no existir un sistema de contención, todos los usuarios de la vía corren riesgo de una caída al cauce.</p>	<p>Colocar un sistema de protección que cumpla con los estándares de seguridad para puentes y cargas vehiculares pesadas, de acuerdo con la Guía para el análisis y diseño de seguridad vial de márgenes de carreteras, Mayo 2011.</p>
<p>No hay barandas y se requiere una señal de ceda junto con canalizadores (riesgo de caída al cauce).</p>

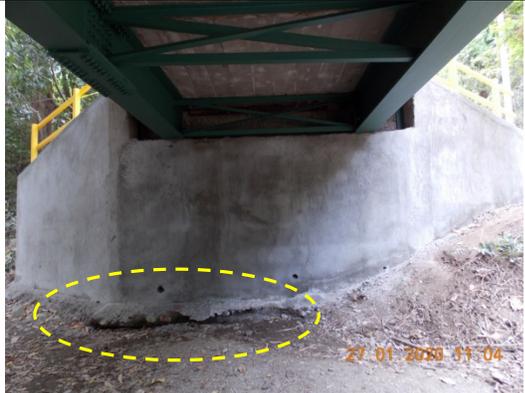
<p>Inicios de socavación en protección de bastión de margen derecha.</p>	<p>Se identifica un inicio de socavación en la fundación del bastión de margen derecha (severidad regular).</p>	<p>Estas socavaciones pueden avanzar por debajo de la fundación removiendo el material de apoyo de los bastiones y con ello afectar su estabilidad.</p>	<p>Construir obras de protección para la fundación colocando material de relleno en la zona afectada y aplicar medidas de prevención para evitar su reincidencia según lineamientos de la Sección 601 del CR-2010 (<i>Ministerio de Obras Públicas y Transportes, 2010</i>).</p>
Accesorios

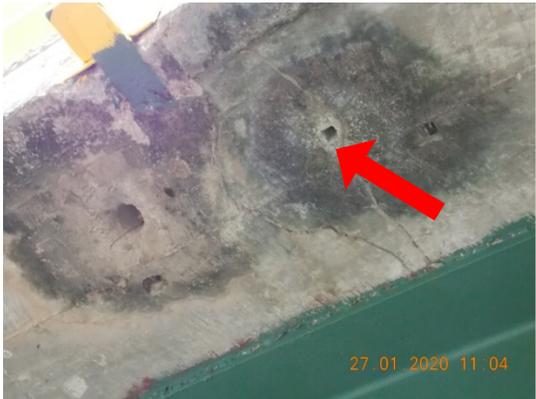
<p>Es necesario extender los drenajes del puente.</p>	<p>Los drenajes del puente no tienen extensiones, esto puede ocasionar daños en la superestructura (severidad regular).</p>	<p>El manejo inadecuado de las aguas de escorrentía favorecen la generación de óxido y corrosión en las vigas.</p>	<p>Colocar extensiones de al menos 1 metro de longitud por debajo del nivel inferior de las vigas en cada salida de los drenajes de la losa cuidando, además, que el punto de desfogue del agua no genere daños ni socavación en otros elementos del puente.</p>

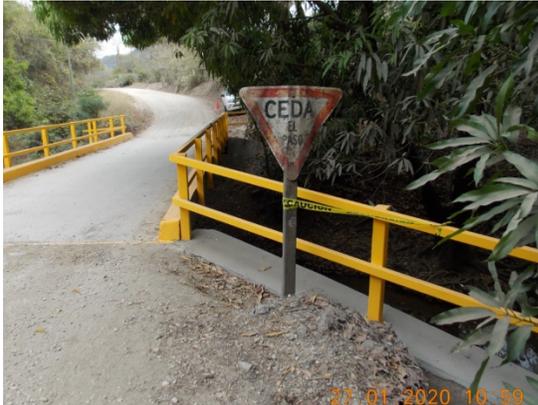
<p>Sustituir señal de Ceda.</p>	<p>La señal de tipo Ceda existente está en malas condiciones (severidad deficiente).</p>	<p>El puente se ubica en una ruta de tránsito medio al dar acceso al Parque Nacional Barra Honda, por lo que es probable que dos vehículos coincidan en el puente.</p>	<p>Sustituir la señal de tipo Ceda y colocar señalización adicional de prevención sobre la presencia del puente de acuerdo con el Manual Centroamericano de Dispositivos Uniformes para el Control de Tránsito (Sieca, 2001).</p>

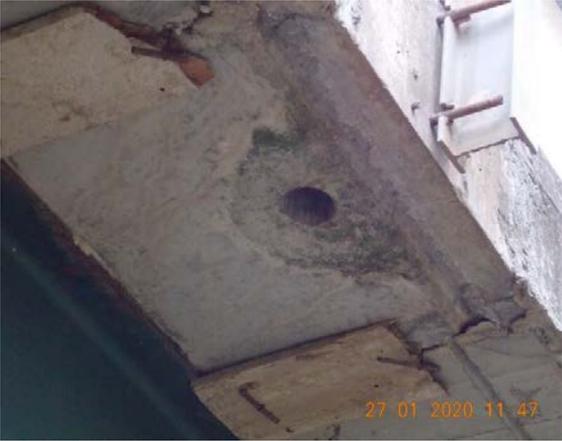
<p>Se requiere extender los drenajes superficiales.</p>	<p>Los drenajes del puente no tienen extensiones, esto puede ocasionar daños en la superestructura (severidad regular).</p>	<p>El manejo inadecuado de las aguas de escorrentía favorece la generación de óxido y corrosión en las vigas.</p>	<p>Colocar extensiones de al menos 1 metro de longitud por debajo del nivel inferior de las vigas en cada salida de los drenajes de la losa, cuidando, además, que el punto de desfogue del agua no genere daños ni socavación en otros elementos del puente.</p>

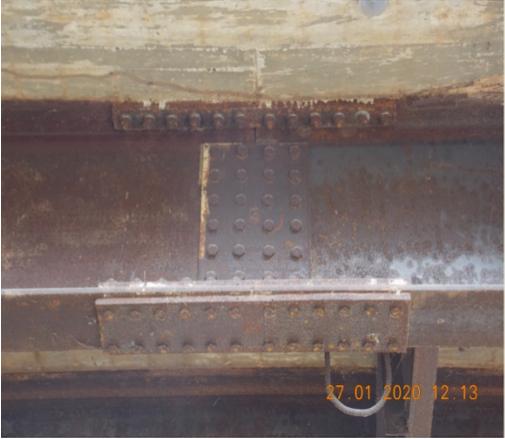
<p>Oxidación general en vigas principales con inicios de corrosión.</p>	<p>Las vigas del puente presentan oxidación e inicios de corrosión (severidad regular).</p>	<p>La oxidación y la corrosión reducen la vida útil del elemento y afectan su capacidad de carga.</p>	<p>Realizar una limpieza y remoción de la oxidación y aplicar un sistema de protección anticorrosivo según los lineamientos de la Sección 563 del CR-2010 (<i>Ministerio de Obras Públicas y Transportes, 2010</i>).</p>

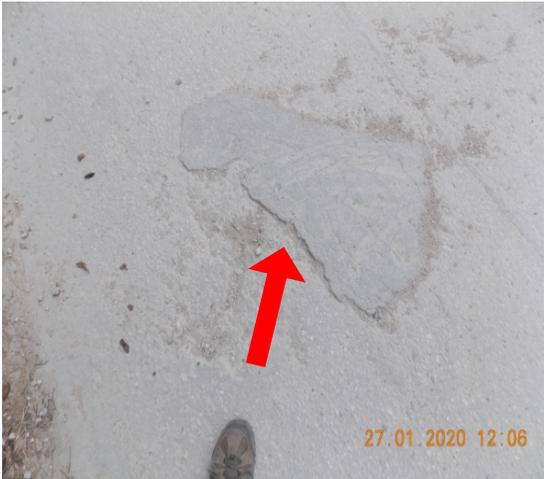
<p>Bache en superficie de ruedo.</p>	<p>Se identifica un bache en la superficie de ruedo del puente (severidad regular).</p>	<p>La aparición de baches en la superficie de ruedo podría estar vinculada a reparaciones mal ejecutadas o bien a depósitos de material (concreto) acarreados por alguna mezcladora.</p>	<p>Evaluar si es necesario retirar el material sobresaliente sin realizar mayores daños a la losa.</p>

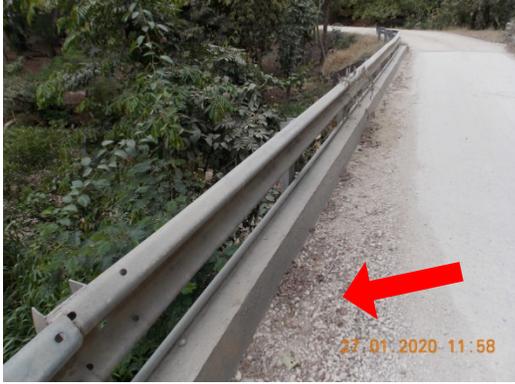
<p>Los drenajes están obstruidos y requieren ser extendidos.</p>	<p>Los drenajes del puente están obstruidos con material proveniente del camino y no tienen extensiones, esto puede ocasionar daños en la superestructura (severidad regular).</p>	<p>El manejo inadecuado de las aguas de escorrentía favorecen la generación de óxido y corrosión en las vigas.</p>	<p>Realizar una limpieza general de la superficie de ruedo y colocar extensiones de al menos 1 metro de longitud por debajo del nivel inferior de las vigas en cada salida de los drenajes de la losa, cuidando, además, que el punto de desfogue del agua no genere daños ni socavación en otros elementos del puente.</p>

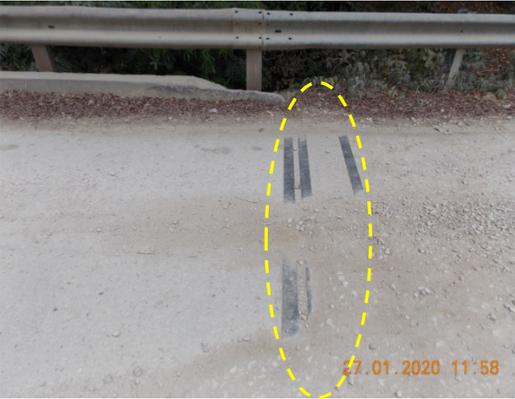
<p>Las juntas de expansión están obstruidas y requieren mantenimiento y sellado.</p>	<p>Las juntas de expansión están obstruidas y no cuentan con elementos de sellado adecuados (severidad regular).</p>	<p>Esta condición facilita la intromisión de partículas duras dentro de la junta, lo cual puede generar fracturas en la losa debido a las deformaciones del puente por las cargas dinámicas.</p>	<p>Realizar una limpieza de ambas juntas, retirar a todo su largo, el material que la obstruye las mismas. Colocar un sello de características flexibles que impida el paso de sedimentos, agua y agregados hacia el interior de la junta, pero que no restrinja los movimientos del puente. Esto según los lineamientos de la Sección 567 del CR-2010 (Ministerio de Obras Públicas y Transportes, 2010).</p>

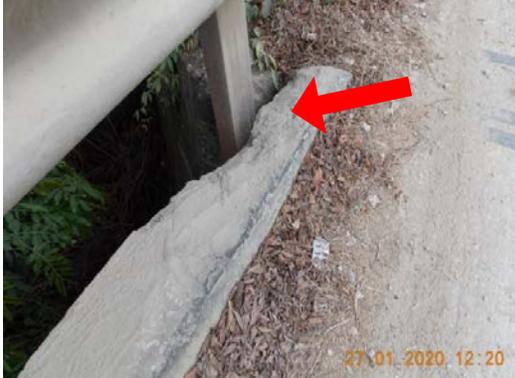
<p>El bordillo presenta un daño por impacto menor.</p>	<p>El bordillo presenta daños por impacto en uno de los accesos del puente (severidad regular).</p>	<p>Este elemento ayuda a canalizar los vehículos hacia el centro del puente, los daños presentes reducen su capacidad de cumplir con esta misión.</p>	<p>Realizar una reconstrucción de la zona afectada, asegurándose una adecuada adherencia a la superestructura del puente según los lineamientos de la Sección 552 del CR-2010 (Ministerio de Obras Públicas y Transportes, 2010).</p>

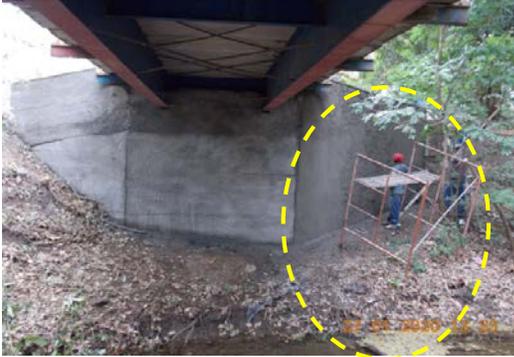
<p>Al momento de la inspección se llevaban a cabo labores de mantenimiento y reparaciones.</p>	<p>Un grupo de trabajadores estaban brindando mantenimiento al puente.</p>	<p>Ninguno.</p>	<p>Se ignora el alcance de los trabajos, por lo que se señalan algunos deterioros a continuación que podrían haber sido corregidos al momento de entrega del presente informe.</p>
Superestructura

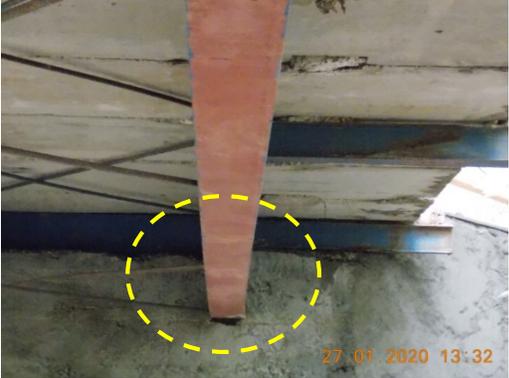
<p>La viga principal presenta una deformación longitudinal leve.</p>	<p>Una de las vigas principales muestra una deformación longitudinal leve (severidad regular).</p>	<p>Este tipo de daños generalmente ocurren durante la colocación de las vigas en fase constructiva.</p>	<p>Revisar periódicamente si esta deformación se incrementa en el tiempo. De notarse un incremento, considerar la construcción de un sistema de arriostramiento que abarque la totalidad del alma de la viga.</p>

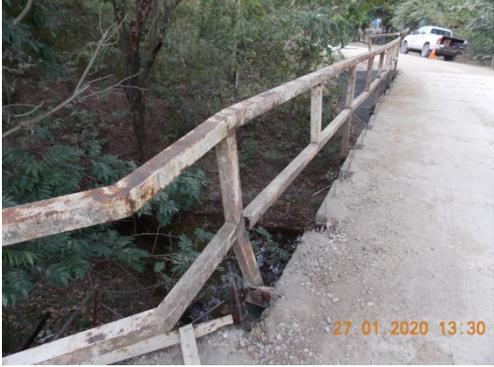
<p>Las barandas requieren ser sustituidas por los impactos y deformaciones.</p>	<p>Las barandas del puente están deformadas y desplazadas considerablemente (severidad deficiente).</p>	<p>Es posible que estas barandas no soporten un impacto vehicular de forma segura para el usuario.</p>	<p>Colocar un sistema de protección que cumpla con los estándares de seguridad para puentes y cargas vehiculares pesadas, de acuerdo con la Guía para el análisis y diseño de seguridad vial de márgenes de carreteras, Mayo 2011.</p>

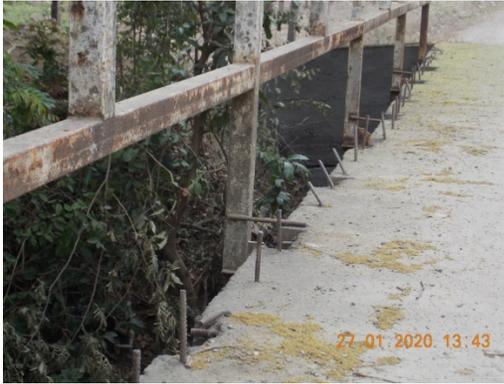
<p>Los bordillos deben ser construidos.</p>	<p>Al puente no se le construyeron los bordillos requeridos durante la colocación de las losetas (severidad deficiente).</p>	<p>Los bordillos brindan mayor seguridad vial al encausar un vehículo hacia el centro del puente en el caso de una colisión. Adicionalmente, las varillas expuestas son un riesgo importante de lesión a un peatón, ciclista o motociclista.</p>	<p>Construir los bordillos de acuerdo con las recomendaciones del fabricante del sistema de losetas según los lineamientos de la Sección 552 del CR-2010 (Ministerio de Obras Publicas y Transportes, 2010).</p>
---	--	--	--

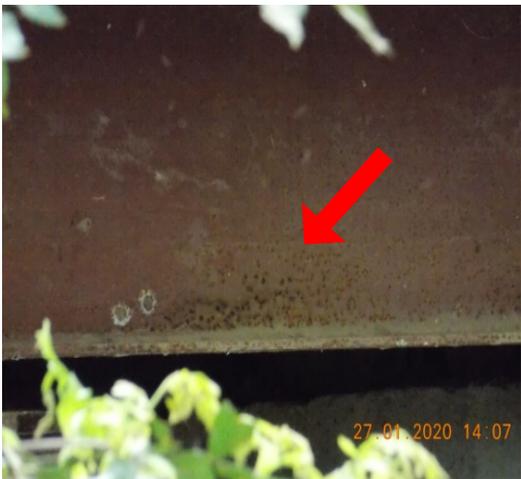
<p>Inicios de oxidación y corrosión en las vigas principales.</p>	<p>Las vigas del puente presentan oxidación e inicios de corrosión (severidad regular).</p>	<p>La oxidación y la corrosión reducen la vida útil del elemento y afectan su capacidad de carga.</p>	<p>Realizar una limpieza y remoción de la oxidación y aplicar un sistema de protección anticorrosivo según los lineamientos de la Sección 563 del CR-2010 (Ministerio de Obras Publicas y Transportes, 2010).</p>

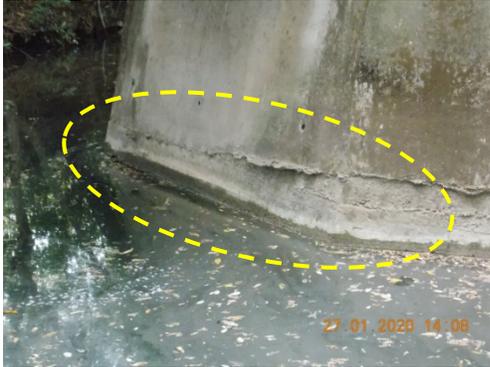
<p>Possible socavación en ambos bastiones.</p>	<p>Se identifica una posible socavación en ambas fundaciones de los bastiones.</p>	<p>Estas socavaciones pueden avanzar por debajo de la fundación removiendo el material de apoyo de los bastiones y con ello afectar su estabilidad.</p>	<p>Dar seguimiento a la posible socavación y su avance. Construir obras de protección para la fundación colocando material de relleno en la zona afectada y aplicar medidas de prevención para evitar su reincidencia según lineamientos de la sección 601 del CR-2010 (Ministerio de Obras Públicas y Transportes, 2010).</p>

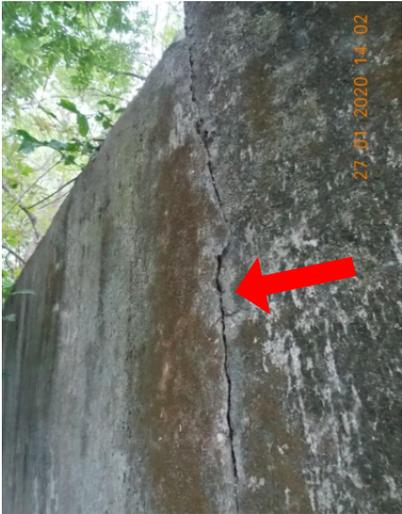
<p>Separación entre bastión y aletón en margen derecha - aguas arriba.</p>	<p>Se identifica una separación entre el cuerpo del bastión y el aletón en la derecha – aguas arriba (severidad regular).</p>	<p>Este tipo de separaciones normalmente ocurren por fuerzas de empuje sobre alguno de los elementos (bastión o aletón). O bien, por un problema en la fundación.</p>	<p>Se requiere identificar la causa del desplazamiento para corregirla. Es posible que se requiera colocar un reforzamiento externo para evitar que la abertura aumente.</p>

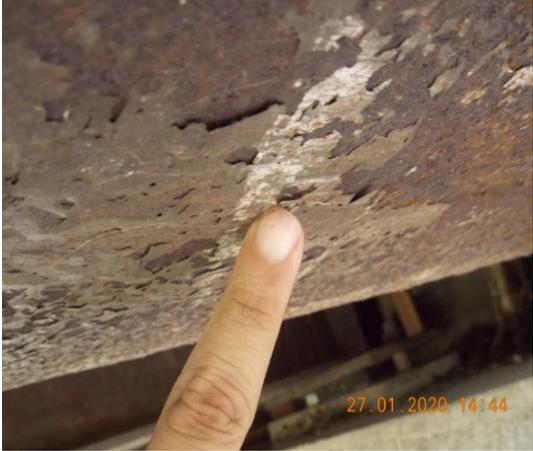
<p>Vigas con oxidación en totalidad del área e inicios de corrosión con delaminación inicial.</p>	<p>Las vigas del puente presentan oxidación e inicios de corrosión (severidad regular).</p>	<p>La oxidación y la corrosión reducen la vida útil del elemento y afectan su capacidad de carga.</p>	<p>Realizar una limpieza y remoción de la oxidación y aplicar un sistema de protección anticorrosivo según los lineamientos de la Sección 563 del CR-2010 (<i>Ministerio de Obras Públicas y Transportes, 2010</i>).</p>
