PROGRAMA DE INFRAESTRUCTURA DEL TRANSPORTE (PITRA)

LM-PI-GM-INF-03-2020

INFORME DE INSPECCIÓN Y EVALUACIÓN DE LOS PUENTES MUNICIPALES EN EL CANTÓN DE NICOYA

San José, Costa Rica
Setiembre 2020

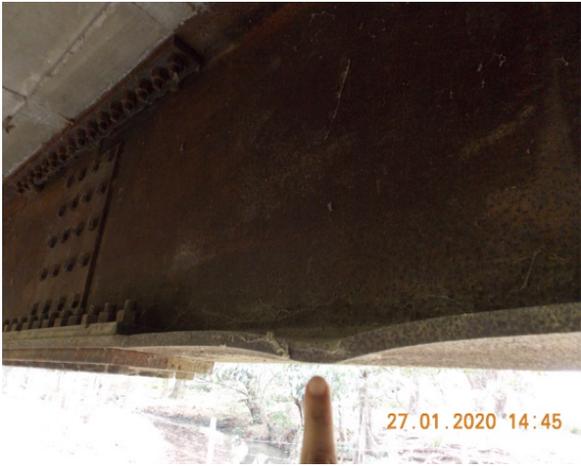
<p>Impacto identificado en viga externa.</p>	<p>Una de las vigas principales muestra un impacto en una de sus alas (severidad regular).</p>	<p>Este tipo de impacto es usual durante el periodo de construcción al manipular las vigas y desplazarlas de sitio.</p>	<p>Ninguna.</p>

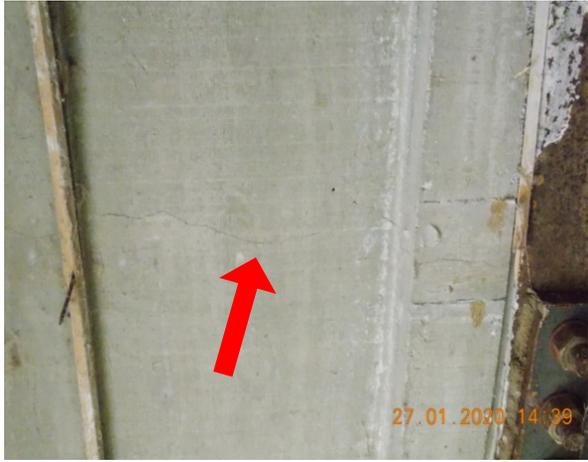
<p>Agrietamientos leves por flexión en la losa.</p>	<p>Se observan grietas por flexión en la cara inferior de la losa (severidad regular).</p>	<p>Este tipo de agrietamiento es esperable en este tipo de puente. En caso de que se genere un patrón de grietas en dos direcciones se asociaría a un efecto de fatiga.</p>	<p>Realizar revisiones periódicas para verificar que no se genera un agrietamiento de dos direcciones. En caso de que se presente considerar un reforzamiento externo de la losa.</p>
Accesorios

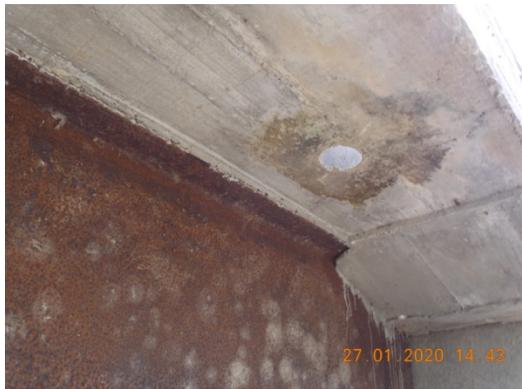
<p>Los drenajes requieren ser extendidos.</p>	<p>Los drenajes del puente no tienen extensiones, esto puede ocasionar daños en la superestructura (severidad regular).</p>	<p>El manejo inadecuado de las aguas de escorrentía favorece la generación de óxido y corrosión en las vigas.</p>	<p>Colocar extensiones de al menos 1 metro de longitud por debajo del nivel inferior de las vigas en cada salida de los drenajes de la losa, cuidando, además, que el punto de desfogue del agua no genere daños ni socavación en otros elementos del puente.</p>

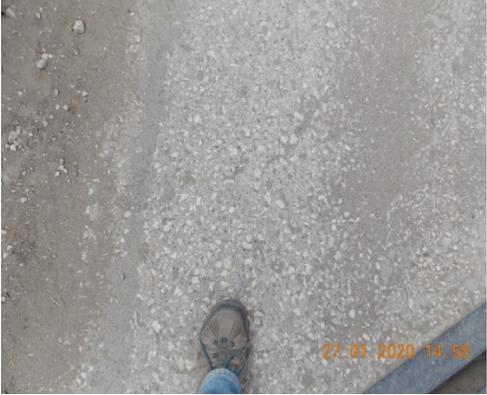
<p>Superficie de ruedo con agregado expuesto.</p>	La cara superior de la losa presenta desnudamiento de agregados (severidad regular)	Los agregados expuestos permiten el paso de humedad hacia el interior de la losa. Al ser agregados calizos existe un riesgo de pérdida de fricción ante condiciones de lluvia. Con el paso del tiempo los agregados pueden desprenderse y generar agujeros en la losa.	Valorar la colocación de una capa delgada con función sellante para proteger los agregados y reducir la posibilidad de daños por acumulaciones de agua. Esto de acuerdo a los lineamientos de la sección 559 del CR-2010 (Ministerio de Obras Públicas y Transportes, 2010).

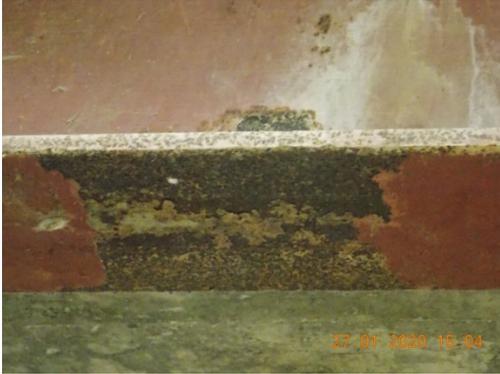
<p>Oxidación con inicios de corrosión en vigas principales.</p>	Se identifican inicios de oxidación en las vigas principales del puente (severidad regular).	La oxidación y la corrosión reducen la vida útil del elemento y afectan su capacidad de carga.	Realizar una limpieza y remoción de la oxidación y aplicar un sistema de protección anticorrosivo según los lineamientos de la sección 563 del CR-2010 (Ministerio de Obras Públicas y Transportes, 2010).

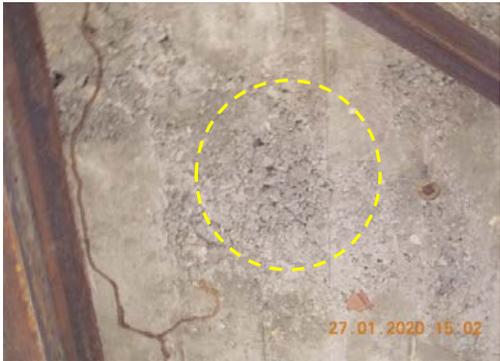
<p>Nidos de piedra en la losa con acero expuesto</p>	Existen nidos de piedra en la cara inferior de la losa del puente (severidad regular).	Los nidos de piedra favorecen el ingreso de humedad hacia el interior del concreto provocando oxidación y corrosión del acero de refuerzo.	Considerar la aplicación de un sello superficial con presencia de epóxicos penetrantes que permitan sellar las aberturas y resistir el movimiento de flexión de la losa según los lineamientos de la Sección 568 del CR-2010 (Ministerio de Obras Públicas y Transportes, 2010).

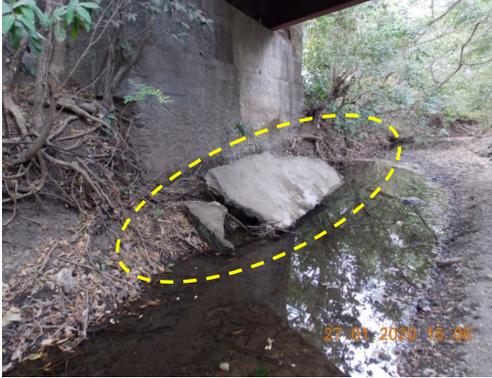
<p>Inicios de socavación en bastión margen izquierda (falla de protección).</p>	<p>Se identifica un inicio de socavación en la fundación del bastión de margen izquierda (condición deficiente).</p>	<p>Estas socavaciones pueden avanzar por debajo de la fundación removiendo el material de apoyo de los bastiones y con ello afectar su estabilidad.</p>	<p>Construir obras de protección para la fundación colocando material de relleno en la zona afectada y aplicar medidas de prevención para evitar su reincidencia según los lineamientos de la Sección 601 del CR-2010 (Ministerio de Obras Públicas y Transportes, 2010).</p>
Accesorios

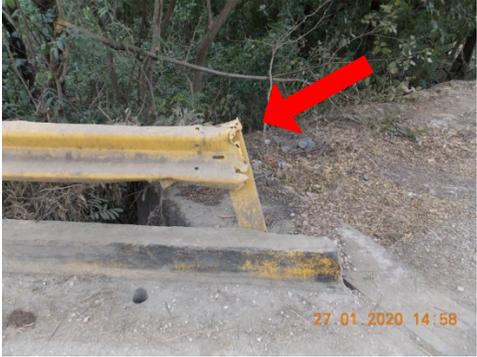
<p>Barandas muestran impactos (están movidas respecto a su posición original).</p>	<p>El puente presenta daños en las barandas ocasionados por colisiones anteriores (severidad deficiente).</p>	<p>Las barandas bajo la condición actual no son seguras para los usuarios de la vía.</p>	<p>Reparar las barandas de tal manera que se cumpla con los estándares de seguridad para puentes y cargas vehiculares pesadas, de acuerdo con la Guía para el análisis y diseño de seguridad vial de márgenes de carreteras, Mayo 2011.</p>

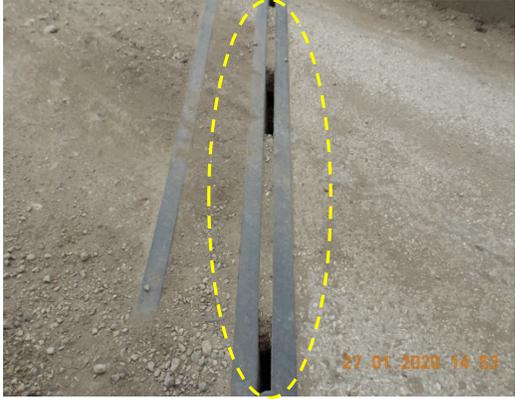
<p>Juntas permiten paso de sedimentos que generan daño a los apoyos.</p>	<p>Las juntas de expansión del puente están parcialmente obstruidas y permiten el paso de sedimento hacia la zona de los apoyos (severidad regular).</p>	<p>La obstrucción puede generar daño en la losa y restringe el movimiento natural del puente generando sobrefuerzos en la superestructura.</p>	<p>Eliminar la obstrucción a lo largo de toda la junta. Luego, sellar la junta con un material de características flexibles que impida el paso de agua y agregados hacia el interior de la junta. Esto según los lineamientos de la Sección 567 del CR-2010 (Ministerio de Obras Públicas y Transportes, 2010).</p>

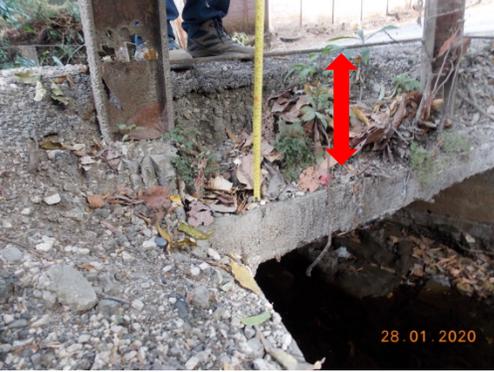
<p>Existe una sobrecapa de 40cm de material sobre la losa del puente.</p>	<p>Sobre la losa del puente se tiene una capa de al menos 40cm de espesor de material asfáltico (severidad deficiente).</p>	<p>Este material genera una carga permanente adicional a la losa, para lo cual no está diseñado el puente, que lo cual reduce su capacidad de soporte y puede generar agrietamientos y desprendimientos de concreto.</p>	<p>Retirar la capa de material adicional que se encuentra sobre la losa, esto implicaría una adecuación de los niveles de rasante de ambos accesos. No colocar más capas de asfalto sobre el puente.</p>

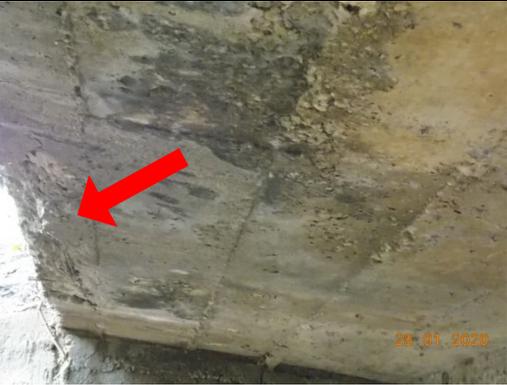
<p>Daños en la losa (acero expuesto y nidos de piedra).</p>	<p>Existen nidos de piedra en la cara inferior de la losa del puente (severidad deficiente).</p>	<p>Los nidos de piedra favorecen el ingreso de humedad hacia el interior del concreto provocando oxidación y corrosión del acero de refuerzo.</p>	<p>Considerar la aplicación de un sello superficial con presencia de epóxicos penetrantes que permitan sellar las aberturas y resistir el movimiento de flexión de la losa según los lineamientos de la Sección 568 del CR-2010 (Ministerio de Obras Públicas y Transportes, 2010).</p>

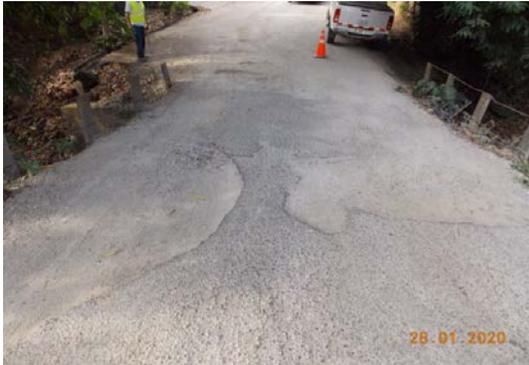
<p>Superficie de ruedo con baches.</p>	<p>La superficie de ruedo presenta baches y zonas con asfalto desprendido. (severidad deficiente).</p>	<p>Estos deterioros obligan a los conductores a realizar maniobras de evasión en medio del puente, lo cual es peligroso.</p>	<p>Es necesario retirar el material de sobrecapa por encima del puente, lo cual incluiría toda la superficie en mala condición.</p>

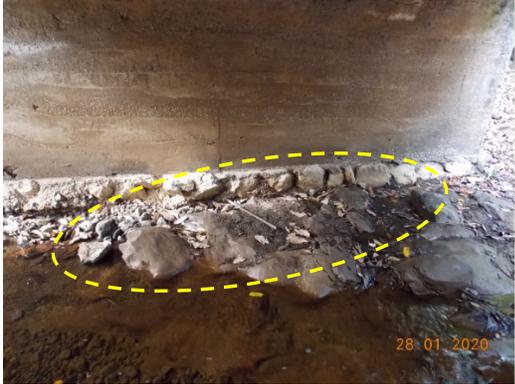
<p>Inicios de socavación en ambos bastiones.</p>	<p>Se identifica un inicio de socavación en las fundaciones de ambos bastiones (severidad regular).</p>	<p>Estas socavaciones pueden avanzar por debajo de la fundación removiendo el material de apoyo de los bastiones y con ello afectar su estabilidad.</p>	<p>Construir obras de protección para la fundación colocando material de relleno en la zona afectada y aplicar medidas de prevención para evitar su según los lineamientos de la Sección 601 del CR-2010 (Ministerio de Obras Publicas y Transportes, 2010).</p>
Accesorios

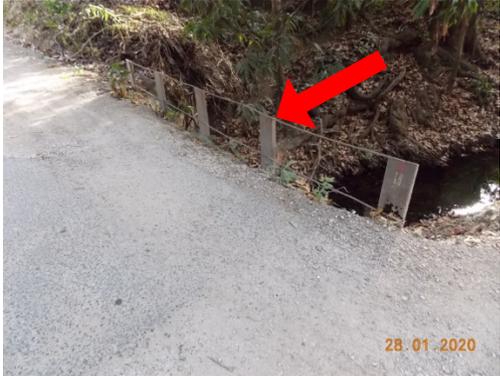
<p>Las barandas están en mala condición, el estrechamiento de la vía genera una condición de riesgo.</p>	<p>La altura de las barandas con relación al nivel de rasante las hace poco efectivas ante un evento de colisión (severidad seria).</p>	<p>En caso de una colisión es muy probable que un vehículo pase por encima de las barandas y se precipite al cauce.</p>	<p>Considerando la condición de la losa, es posible que una intervención en la misma brinde la oportunidad de sustituir las barandas. Hasta tanto no se realicen estas obras se recomienda adecuar las barandas actuales para cumplir con los lineamientos de la Guía para el análisis y diseño de seguridad vial de márgenes de carreteras, Mayo 2011.</p>

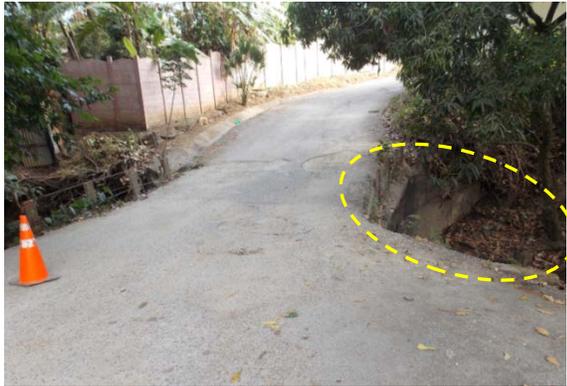
<p>Condiciones inseguras en accesos.</p>	<p>No hay señalización preventiva ni reglamentaria en los accesos del puente (severidad seria).</p>	<p>Las condiciones presentes favorecen la ocurrencia de un accidente en el puente.</p>	<p>Colocar una señal de tipo Ceda y colocar señalización adicional de prevención sobre la presencia del puente de acuerdo con el Manual Centroamericano de Dispositivos Uniformes para el Control de Tránsito (Sieca, 2001).</p>

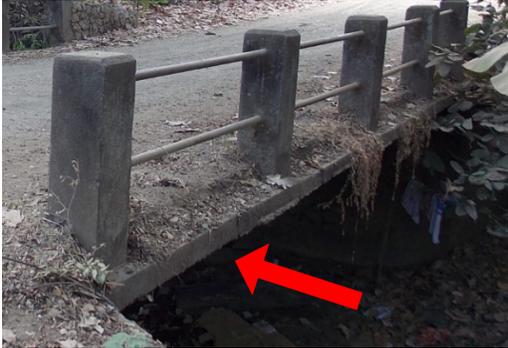
<p>Existen 10 cm de sobrecapa de lastre sobre la losa.</p>	<p>Sobre la losa del puente se tiene una capa de al menos 10 cm de material suelto (severidad regular).</p>	<p>Este material genera una carga permanente adicional a la losa, para lo cual no está diseñado el puente, que reduce su capacidad de soporte y puede generar agrietamientos y desprendimientos de concreto.</p>	<p>Retirar la capa de material adicional que se encuentra sobre la losa.</p> <p>Construir losas de aproximación que eviten la migración de lastre hacia el puente.</p>

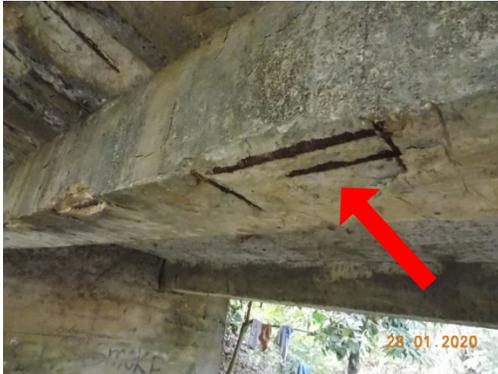
<p>Vigas con agrietamientos, refuerzo expuesto y descascaramiento.</p>	<p>Las vigas principales muestran agrietamientos, refuerzo expuesto y descascaramiento del concreto (severidad deficiente).</p>	<p>La exposición del acero al medio ambiente facilita la aparición de corrosión y pérdida de capacidad del refuerzo.</p>	<p>Realizar reparaciones puntuales para cubrir nuevamente el acero expuesto (previa limpieza del acero).</p> <p>En caso de repetirse los desprendimientos considerar la utilización de refuerzos externos (con fibras de carbono por ejemplo).</p>

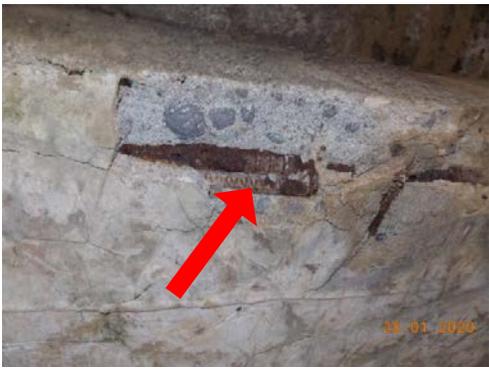
<p>Losa con descascaramiento y acero expuesto.</p>	<p>La losa del puente muestra zonas con desprendimientos de concreto y acero expuesto (severidad deficiente).</p>	<p>La exposición del acero al medio ambiente facilita la aparición de corrosión y pérdida de capacidad del refuerzo.</p>	<p>Realizar reparaciones puntuales para cubrir nuevamente el acero expuesto (previa limpieza del acero). Según los lineamientos de la Sección 568 del CR-2010 (Ministerio de Obras Públicas y Transportes, 2010).</p>

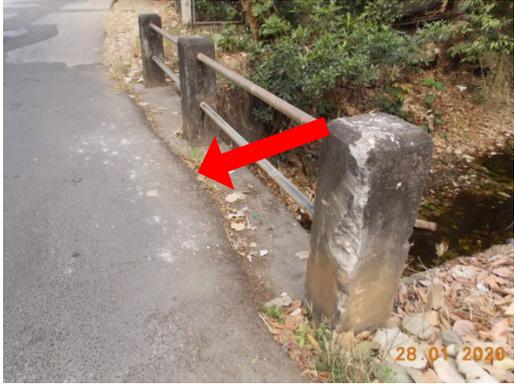
<p>Sobrecapa de asfalto de 5cm en losa del puente.</p>	<p>Sobre la losa del puente se tiene una capa de al menos 5cm de material asfáltico (severidad regular).</p>	<p>Este material genera una carga permanente adicional a la losa, para lo cual no está diseñado el puente, que reduce su capacidad de soporte y puede generar agrietamientos y desprendimientos de concreto.</p>	<p>No colocar más capas adicionales de mezcla asfáltica sobre la losa del puente.</p>

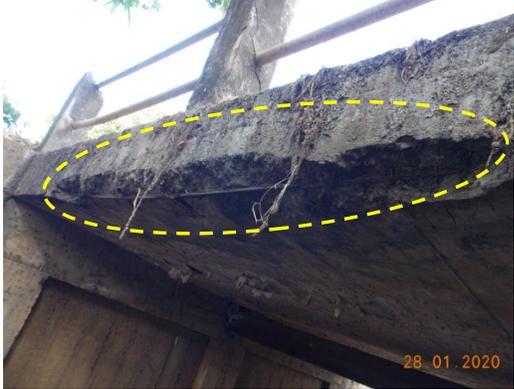
<p>Daños por impacto en losa con acero expuesto.</p>	<p>La losa del puente muestra daños por impactos de materiales arrastrados por el río (severidad deficiente).</p>	<p>El acero de la losa ha quedado expuesto y presenta corrosión que reduce la capacidad de soporte de la losa.</p>	<p>Realizar una reparación local en todo el borde la losa (previa limpieza del acero interno) según los lineamientos de la Sección 568 CR-2010 (Ministerio de Obras Públicas y Transportes, 2010). Y colocar un elemento metálico de sección L (angular) en el borde para evitar nuevos desprendimientos.</p>

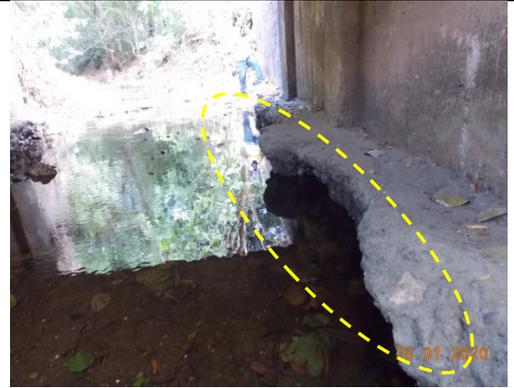
<p>Socavación en ambos bastiones.</p>	<p>Se identifica socavación en ambos bastiones (severidad deficiente).</p>	<p>Estas socavaciones han avanzado por debajo de la fundación removiendo el material de apoyo de los bastiones y con ello afectar su estabilidad.</p>	<p>Construir obras de protección para la fundación colocando material de relleno en la zona afectada y aplicar medidas de prevención para evitar su reincidencia según los lineamientos de la Sección 601 CR-2010 (Ministerio de Obras Públicas y Transportes, 2010).</p>

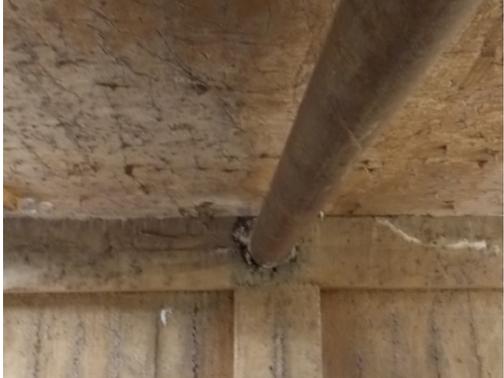
<p>Daño en bastiones por tubería de agua.</p>	<p>La colocación de una tubería a través de los bastiones generó daños en el concreto (severidad regular).</p>	<p>Estos daños pueden ocasionar agrietamientos en el cuerpo del bastión reduciendo su capacidad de carga.</p>	<p>Realizar una reparación local según los lineamientos de la Sección 568 CR-2010 (Ministerio de Obras Públicas y Transportes, 2010) en ambos bastiones y revisar la posible aparición de agrietamientos.</p>
Accesorios

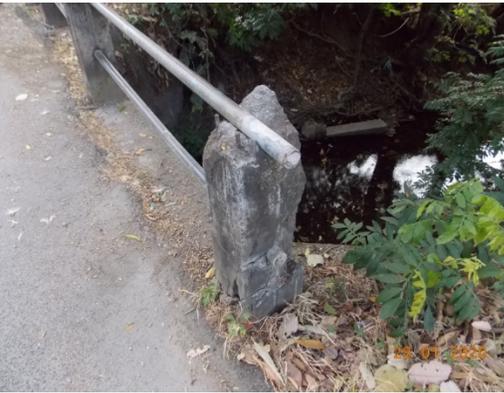
<p>Barandas muestran impactos vehiculares (se requieren canalizadores en accesos).</p>	<p>Las barandas del puente muestran impactos causados por vehículos (severidad deficiente).</p>	<p>Las barandas han perdido soporte por el daño ocasionado a los postes de apoyo. Es posible que ante un nuevo impacto la baranda ceda por completo.</p>	<p>Reparar la baranda y colocar un sistema de protección que cumpla con los estándares de seguridad para puentes y cargas vehiculares pesadas, de acuerdo con la Guía para el análisis y diseño de seguridad vial de márgenes de carreteras, Mayo 2011.</p>

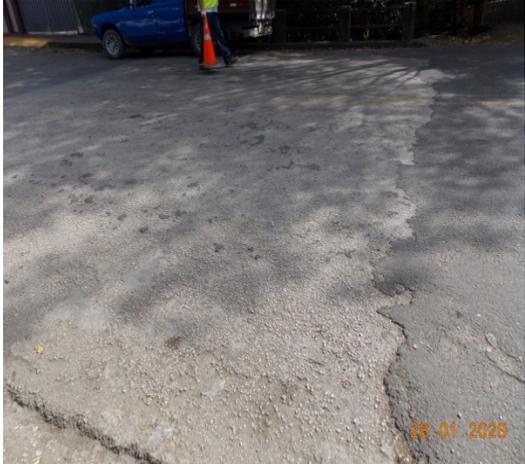
<p>Sobrecapa de asfalto de 5cm en losa del puente.</p>	<p>Sobre la losa del puente se tiene una capa de al menos 5cm de material asfáltico (severidad regular).</p>	<p>Este material genera una carga permanente adicional a la losa, para lo cual no está diseñado el puente, que reduce su capacidad de soporte y puede generar agrietamientos y desprendimientos de concreto.</p>	<p>No colocar más capas adicionales de mezcla asfáltica sobre la losa del puente.</p>
Subestructura

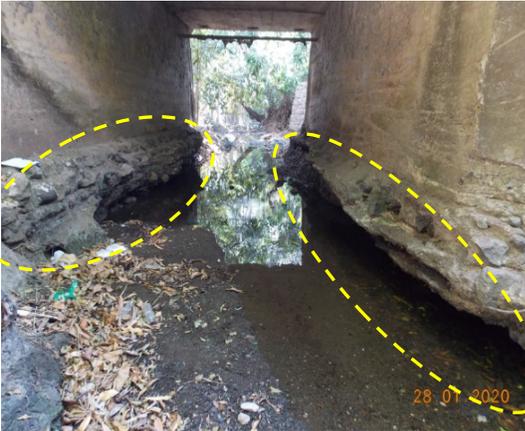
<p>Socavación grave en ambos bastiones.</p>	<p>Se identifica socavación en ambos bastiones (severidad deficiente)</p>	<p>Estas socavaciones han avanzado por debajo de la fundación removiendo el material de apoyo de los bastiones y con ello afectar su estabilidad.</p>	<p>Construir obras de protección para la fundación colocando material de relleno en la zona afectada y aplicar medidas de prevención para evitar su reincidencia según los lineamientos de la Sección 601 CR-2010 (Ministerio de Obras Públicas y Transportes, 2010).</p>

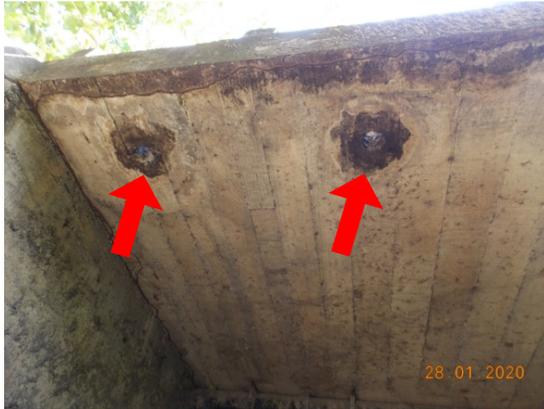
<p>Los drenajes del puente no tienen extensiones, esto puede ocasionar daños en la losa del puente (severidad regular).</p>	<p>El manejo inadecuado de las aguas de escorrentía favorece la generación de óxido y corrosión en las vigas.</p>	<p>Colocar extensiones de al menos 1 metro de longitud por debajo del nivel inferior de la losa, cuidando, además, que el punto de desfogue del agua no genere daños ni socavación en otros elementos del puente.</p>
<p>Es necesario extender los drenajes superficiales</p>

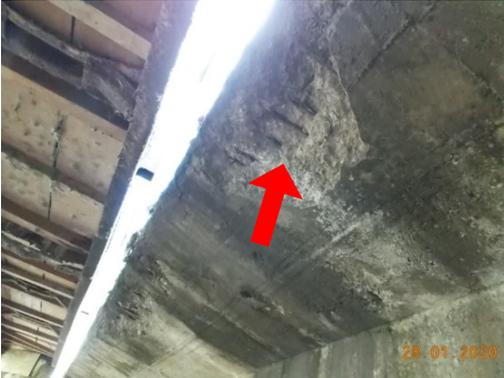
<p>La losa del puente muestra daños por impactos de materiales arrastrados por el río (severidad regular).</p>	<p>El acero de la losa ha quedado expuesto y presenta corrosión que reduce la capacidad de soporte de la losa.</p>	<p>Realizar una reparación local en todo el borde la losa (previa limpieza del acero interno) según los lineamientos de la Sección 568 CR-2010 (Ministerio de Obras Públicas y Transportes, 2010). Y colocar un elemento metálico de Sección L (angular) en el borde para evitar nuevos desprendimientos.</p>
<p>Daños por impacto en la losa sector aguas arriba (descascamiento y acero expuesto).</p>

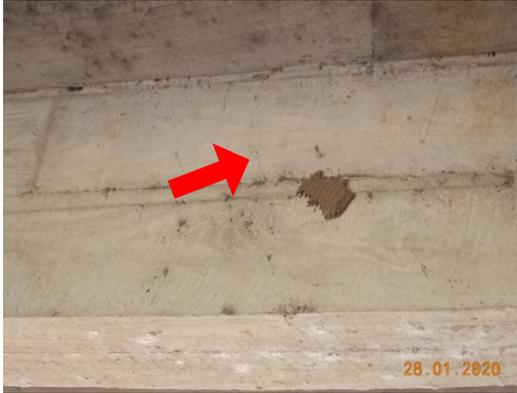
<p>Agrietamientos por flexión en vigas (leve).</p>	<p>Se observan grietas por flexión en las vigas principales (severidad regular).</p>	<p>Este tipo de agrietamiento es esperable en este tipo de puente. En caso de que se genere un patrón de grietas en dos direcciones se asociaría a un efecto de fatiga.</p>	<p>Realizar revisiones periódicas para verificar que no se genera un agrietamiento de dos direcciones. En caso de que se presente considerar un reforzamiento externo de las vigas.</p>

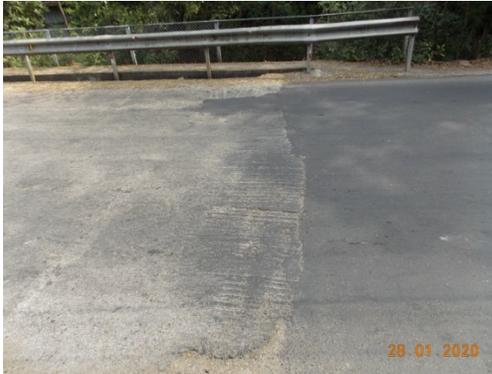
<p>Ondulación en la superficie de ruedo y baches.</p>	<p>La superficie de ruedo presenta ondulaciones leves y baches (severidad regular)</p>	<p>Los deterioros en la superficie de ruedo podrían generar maniobras peligrosas en el puente por parte de los conductores.</p>	<p>Si se generan daños mayores que afecten la circulación de vehículos, ciclistas y motocicletas realizar una sustitución de la superficie de ruedo.</p> <p>No colocar capas adicionales de asfalto sobre la actual.</p>

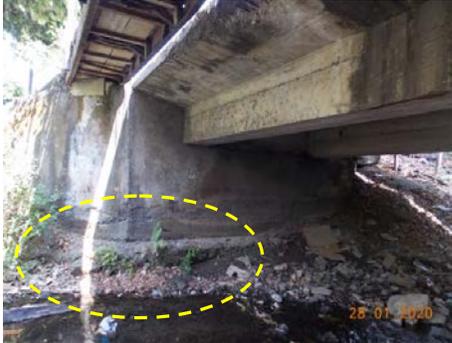
<p>Inicios de socavación en bastión de margen izquierda.</p>	<p>Se identifica un inicio de socavación en la fundación del bastión de margen izquierda (severidad regular).</p>	<p>Estas socavaciones pueden avanzar por debajo de la fundación removiendo el material de apoyo de los bastiones y con ello afectar su estabilidad.</p>	<p>Construir obras de protección para la fundación colocando material de relleno en la zona afectada y aplicar medidas de prevención para evitar su reincidencia según los lineamientos de la Sección 568 CR-2010 (Ministerio de Obras Publicas y Transportes, 2010).</p>

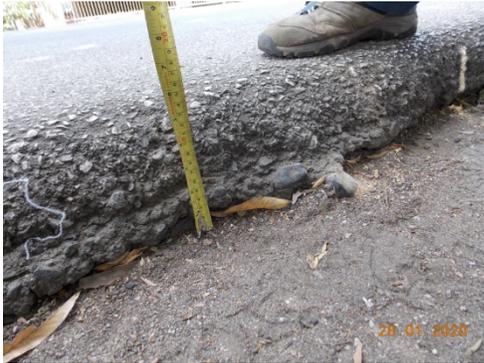
<p>El puente tiene una sobrecapa de asfalto de 14 cm.</p>	<p>Sobre la losa del puente se tiene una capa de al menos 14cm de material asfáltico (severidad deficiente).</p>	<p>Este material genera una carga permanente adicional a la losa, para lo cual no está diseñado el puentes, que reduce su capacidad de soporte y puede generar agrietamientos y desprendimientos de concreto.</p>	<p>No colocar más capas adicionales de mezcla asfáltica sobre la losa del puente.</p>

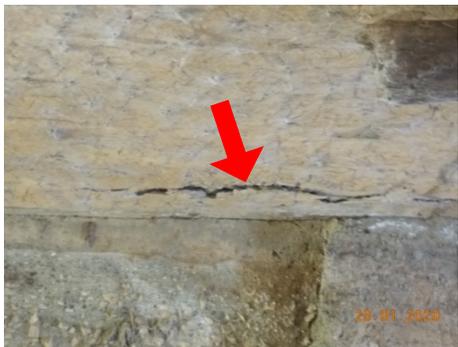
<p>Descascaramientos leves en la losa.</p>	<p>Se identifican descascaramientos leves en la cara inferior de la losa del puente (severidad deficiente).</p>	<p>Este tipo de deterioro permite el ingreso de humedad hacia el acero interno de refuerzo, restando capacidad de soporte a la losa.</p>	<p>Realizar reparaciones puntuales de estas zonas asegurándose de sellar las zonas cercanas al acero interno según los lineamientos de la Sección 601 CR-2010 (Ministerio de Obras Publicas y Transportes, 2010).</p>

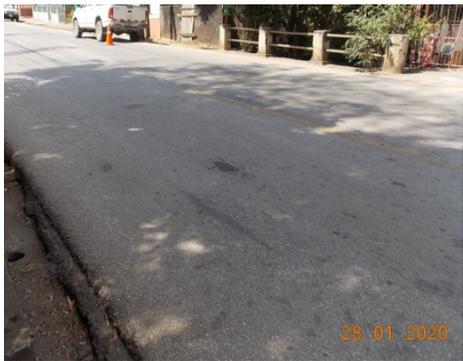
<p>Superficie de ruedo presenta problemas de fricción.</p>	<p>Durante la inspección se percibió en sitio que la superficie de ruedo ofrece poca fricción (severidad regular).</p>	<p>Una reducción en la fricción de la superficie de ruedo aumenta considerablemente la probabilidad y posibles consecuencias de una colisión.</p>	<p>Aplicar alguna obra de mejoramiento superficial (tratamiento superficial o perfilado leve) buscando incrementar el nivel de fricción.</p>

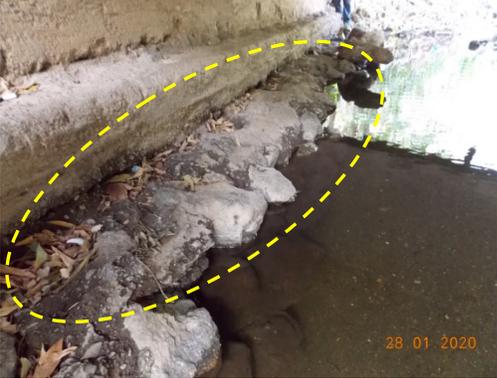
<p>Se identifica socavación en ambos bastiones.</p>	<p>Se identifica socavación en ambos bastiones (severidad deficiente).</p>	<p>Estas socavaciones han avanzado por debajo de la fundación removiendo el material de apoyo de los bastiones y con ello afectar su estabilidad.</p>	<p>Construir obras de protección para la fundación colocando material de relleno en la zona afectada y aplicar medidas de prevención para evitar su reincidencia según los lineamientos de la Sección 601 CR-2010 (Ministerio de Obras Publicas y Transportes, 2010).</p>

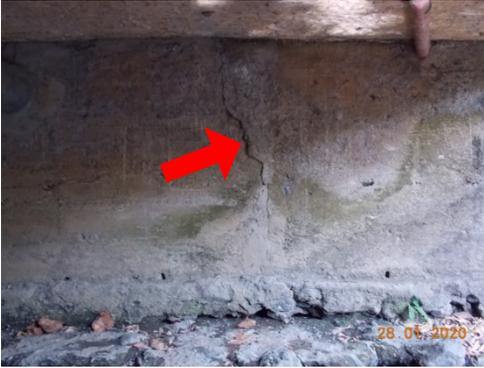
<p>Bastión de la margen derecha fracturado en dos zonas.</p>	<p>El bastión de la margen derecha muestra dos grietas verticales en la zona central (severidad deficiente).</p>	<p>Este tipo de agrietamientos generalmente están vinculados a asentamientos en la fundación o empujes del relleno de aproximación.</p>	<p>Realizar obras de reforzamiento externo de las zonas afectadas. Mismas que podrían incluir la construcción de un muro externo que brinde soporte adicional al bastión. Seguir los lineamientos de la sección 552 del CR-2010 (Ministerio de Obras Publicas y Transportes, 2010).</p>

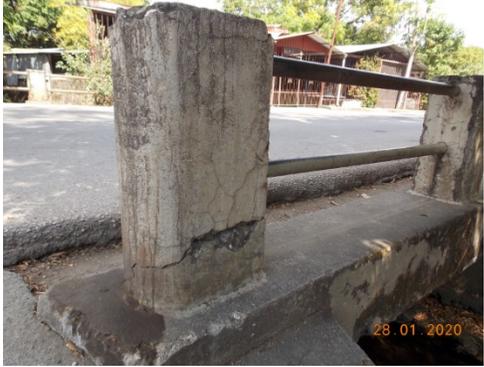
<p>Daños en la baranda por impacto.</p>	<p>Las barandas de puente muestran impactos causados por vehículos (severidad regular).</p>	<p>Las barandas han perdido soporte por el daño ocasionado a los postes de apoyo. Es posible que ante un nuevo impacto la baranda ceda por completo.</p>	<p>Reparar la baranda y colocar un sistema de protección que cumpla con los estándares de seguridad para puentes y cargas vehiculares pesadas, de acuerdo con la Guía para el análisis y diseño de seguridad vial de márgenes de carreteras, Mayo 2011.</p>

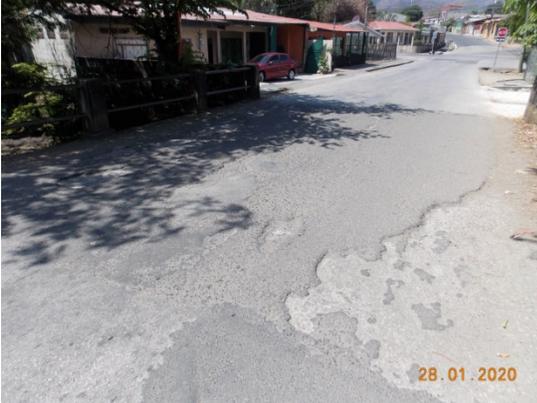
<p>28.01.2020</p> <p>Superficie de rodamiento con deterioros y sobrecapa de asfalto presente.</p>	<p>La superficie de ruedo presenta desprendimientos y baches (severidad regular)</p>	<p>Los deterioros en la superficie de ruedo podrían generar maniobras peligrosas en el puente por parte de los conductores.</p>	<p>Si se generan daños mayores que afecten la circulación de vehículos, ciclistas y motocicletas realizar una sustitución de la superficie de ruedo.</p> <p>No colocar capas adicionales de asfalto sobre la actual.</p>
Subestructura

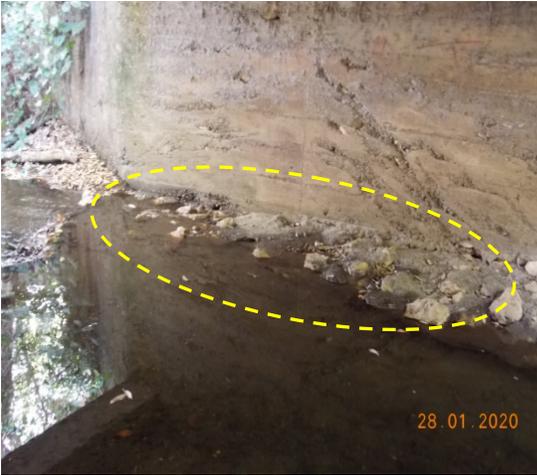
<p>28.01.2020</p> <p>Inicios de socavación en ambos bastiones.</p>	<p>Se identifica un inicio de socavación en ambos bastiones (severidad regular).</p>	<p>Estas socavaciones pueden avanzar por debajo de la fundación removiendo el material de apoyo de los bastiones y con ello afectar su estabilidad.</p>	<p>Construir obras de protección para la fundación colocando material de relleno en la zona afectada y aplicar medidas de prevención para evitar su reincidencia según los lineamientos de la Sección 601 CR-2010 (Ministerio de Obras Publicas y Transportes, 2010).</p>

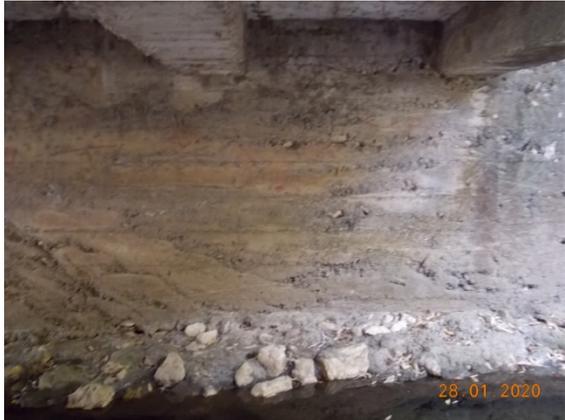
<p>Nidos de piedra en bastiones.</p>	<p>Los bastiones del puente presentan nidos de piedra (severidad regular).</p>	<p>Los nidos de piedra permiten el paso de la humedad a lo interno del bastión, esto favorece el deterioro del concreto.</p>	<p>Realizar un sellado de la superficie (repello) asegurándose de que todos nidos de piedra sean sellados según los lineamientos de la sección 601 CR-2010 (Ministerio de Obras Publicas y Transportes, 2010).</p>

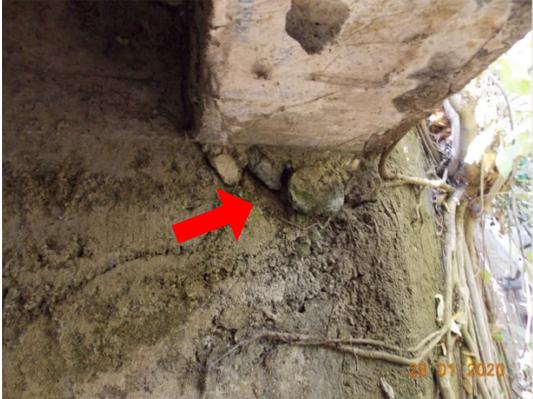
<p>Zonas de apoyo en viga externa dañadas.</p>	<p>En la zona de apoyo de una de las vigas el puente se encuentran deterioros en el concreto (severidad regular).</p>	<p>En la zona de apoyo de una viga se concentran esfuerzos que tienden a degradar el concreto con mayor velocidad. Si estas zonas fallan se pueden dar desplazamientos que afectan la superestructura.</p>	<p>Realizar una reparación de la zona afectada. Para esto es posible que se requiera un apoyo temporal de la viga. otra alternativa es construir una extensión de la zona de apoyo externa al bastión principal según los lineamientos de la Sección 568 CR-2010 (Ministerio de Obras Publicas y Transportes, 2010).</p>

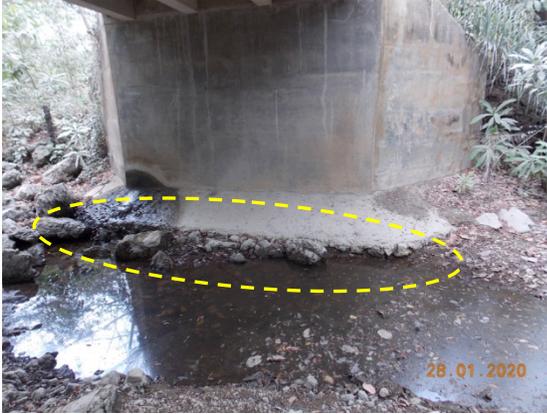
<p>Inicios de socavación en bastión Norte.</p>	<p>Se identifica un inicio de socavación en el bastión Norte (severidad regular).</p>	<p>Estas socavaciones pueden avanzar por debajo de la fundación removiendo el material de apoyo de los bastiones y con ello afectar su estabilidad.</p>	<p>Construir obras de protección para la fundación colocando material de relleno en la zona afectada y aplicar medidas de prevención para evitar su reincidencia según los lineamientos de la sección 601 CR-2010 (Ministerio de Obras Publicas y Transportes, 2010).</p>
Accesorios

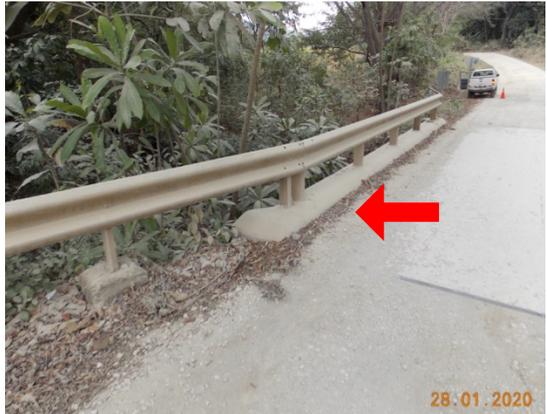
<p>Los drenajes requieren limpieza</p>	<p>Los drenajes del puente están obstruidos con material proveniente del camino y no tienen extensiones, esto puede ocasionar daños en la superestructura (severidad regular).</p>	<p>El manejo inadecuado de las aguas de escorrentía favorece la generación de óxido y corrosión en las vigas.</p>	<p>Realizar una limpieza general de la superficie de rudo y colocar extensiones de al menos 1 metro de longitud por debajo del nivel inferior de las vigas en cada salida de los drenajes de la losa, cuidando, además, que el punto de desfogue del agua no genere daños ni socavación en otros elementos del puente.</p>

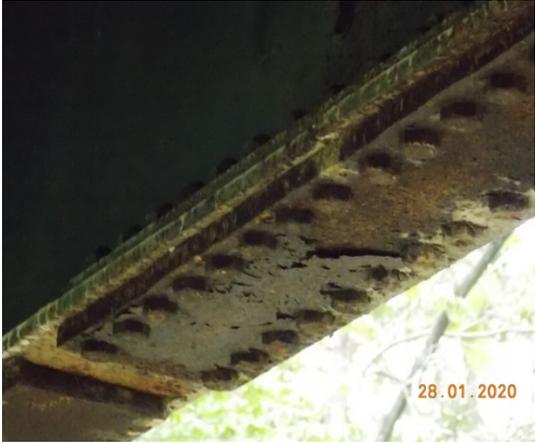
<p>Oxidación de vigas con inicios de corrosión y delaminación en uniones pernadas (requiere atención).</p>	<p>Las vigas del puente presentan oxidación e inicios de corrosión (severidad regular).</p>	<p>La oxidación y la corrosión reducen la vida útil del elemento y afectan su capacidad de carga.</p>	<p>Realizar una limpieza y remoción de la oxidación y aplicar un sistema de protección anticorrosivo según los lineamientos de la Sección 563 del CR-2010 (Ministerio de Obras Públicas y Transportes, 2010).</p>

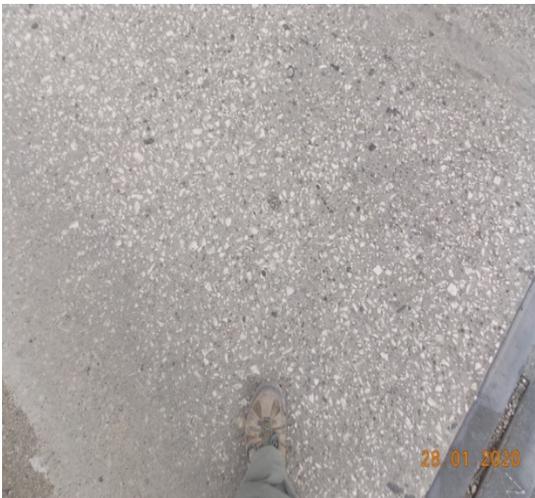
<p>Agregado expuesto en la losa superior.</p>	<p>La cara superior de la losa presenta desnudamiento de agregados (severidad regular).</p>	<p>Los agregados expuestos permiten el paso de humedad hacia el interior de la losa. Al ser agregados calizos existe un riesgo de pérdida de fricción ante condiciones de lluvia. Con el paso del tiempo los agregados pueden desprenderse y generar agujeros en la losa.</p>	<p>Valorar la colocación de una capa delgada de mezcla asfáltica con función sellante para proteger los agregados y reducir la posibilidad de daños por acumulaciones de agua. Esto de acuerdo con los lineamientos de la sección 559 del CR-2010 (Ministerio de Obras Públicas y Transportes, 2010).</p>

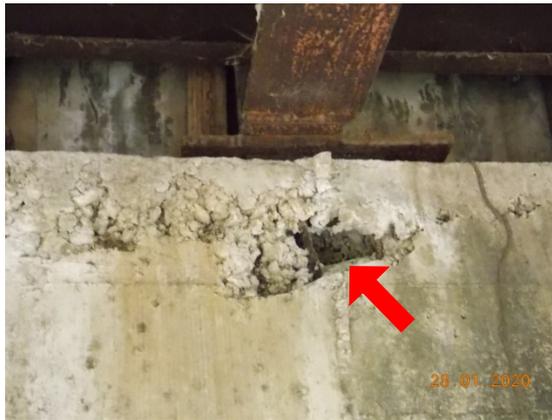
<p>Nido de piedra con acero expuesto bajo apoyo de la viga central.</p>	<p>Se identifica un nido de piedras ubicado por debajo de la zona de apoyo de una de las vigas principales (severidad regular).</p>	<p>Este tipo de deterioro reduce considerablemente la capacidad de soportar cargas por parte de esta región del bastión, lo cual puede generar deformaciones en la superestructura.</p>	<p>Se considera necesario reconstruir la zona dañada. Para esto es posible que se requiera implementar un sistema de soporte temporal para la viga (con gatos hidráulicos).</p>
Accesorios

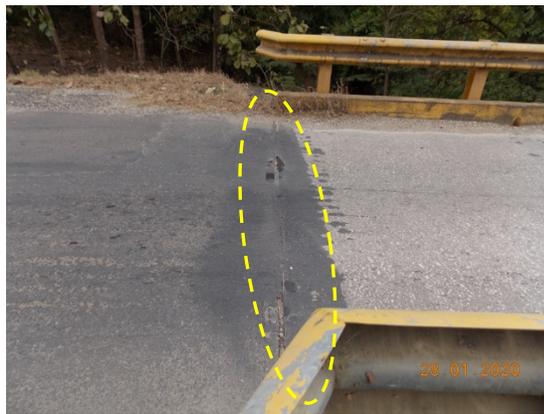
<p>Juntas de expansión parcialmente obstruidas.</p>	<p>Las juntas de expansión del puente están parcialmente obstruidas y permiten el paso de sedimento hacia la zona de los apoyos (severidad regular).</p>	<p>La obstrucción puede generar daño en la losa y restringe el movimiento natural del puente generando sobreesfuerzos en la superestructura.</p>	<p>Eliminar la obstrucción en toda la junta y sellar la junta con un material de características flexibles que impida el paso de agua y agregados hacia el interior de la junta. Esto según los lineamientos de la Sección 567 del CR-2010 (Ministerio de Obras Públicas y Transportes, 2010).</p>

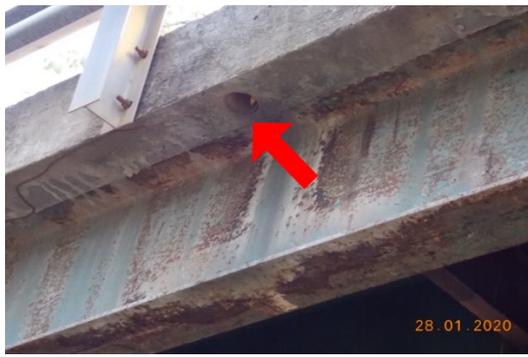
<p>Los drenajes requieren extensiones (ya existen daños por corrosión asociados).</p>	<p>Los drenajes del puente no tienen extensiones, esto puede ocasionar daños en la superestructura (severidad regular).</p>	<p>El manejo inadecuado de las aguas de escorrentía favorecen la generación de óxido y corrosión en las vigas.</p>	<p>Colocar extensiones de al menos 1 metro de longitud por debajo del nivel inferior de las vigas en cada salida de los drenajes de la losa, cuidando, además, que el punto de desfogue del agua no genere daños ni socavación en otros elementos del puente.</p>

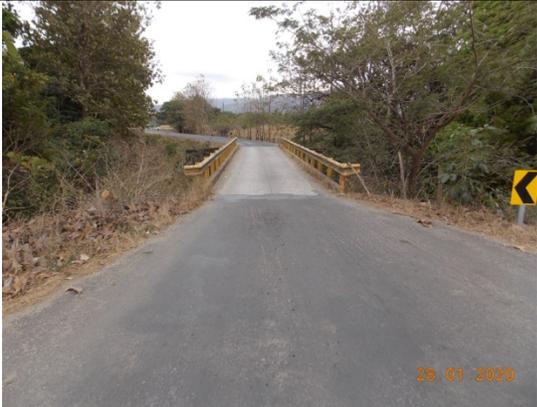
<p>28.01.2020</p> <p>Se requiere colocar una señal de Ceda en alguno de los accesos del puente.</p>	<p>El puente no cuenta con una señal reglamentaria de tipo Ceda para definir las prioridades de paso (severidad deficiente).</p>	<p>Sobre este punto convergen vehículos a una velocidad media, lo cual sin la presencia de una señal de tipo Ceda puede ocasionar un accidente grave.</p>	<p>Colocar una señal tipo Ceda en el acceso Sur-Oeste y señales preventivas sobre la presencia del puente en ambos accesos de acuerdo con el Manual Centroamericano de Dispositivos Uniformes para el Control de Tránsito (Sieca, 2001).</p>

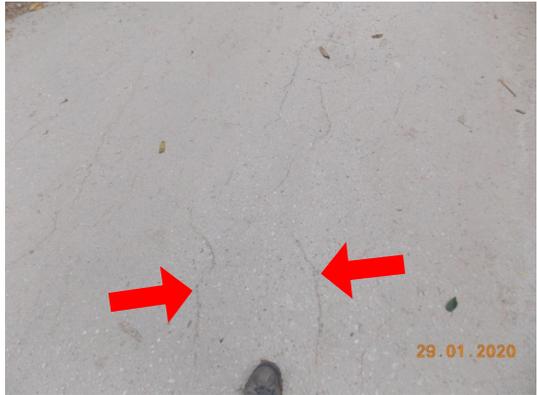
<p>29.01.2020</p> <p>Grietas por contracción en superficie de ruedo, agregado expuesto.</p>	<p>La cara superior de la losa presenta desnudamiento de agregados (severidad regular).</p>	<p>Los agregados expuestos permiten el paso de humedad hacia el interior de la losa.</p> <p>Con el paso del tiempo los agregados pueden desprenderse y generar agujeros en la losa.</p>	<p>Valorar la colocación de una capa delgada de mezcla asfáltica con función sellante para proteger los agregados y reducir la posibilidad de daños por acumulaciones de agua. Esto de acuerdo con los lineamientos de la Sección 559 del CR-2010 (Ministerio de Obras Públicas y Transportes, 2010).</p>

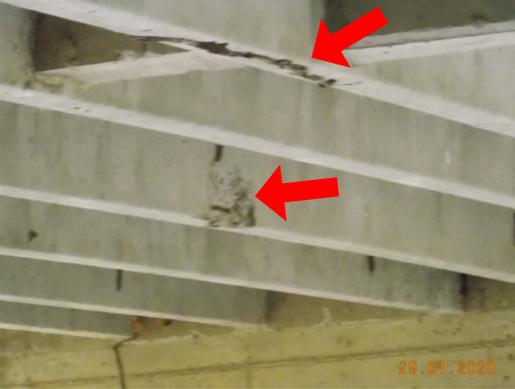
<p>29.01.2020</p> <p>Daños en vigas por impacto.</p>	<p>Dos de las vigas principales muestran refuerzo expuesto y descascaramiento del concreto a causa de impactos en la viga (severidad deficiente).</p>	<p>La exposición del acero al medio ambiente facilita la aparición de corrosión y pérdida de capacidad del refuerzo.</p>	<p>Realizar reparaciones puntuales para cubrir nuevamente el acero expuesto (previa limpieza del acero). Se recomienda aplicar las técnicas descritas en la Guía de recomendaciones prácticas para la reparación de vigas pretensadas de puentes (NCHRP 20-07, 2012). En caso de repetirse los desprendimientos considerar la utilización de refuerzos externos (con fibras de carbono por ejemplo).</p>

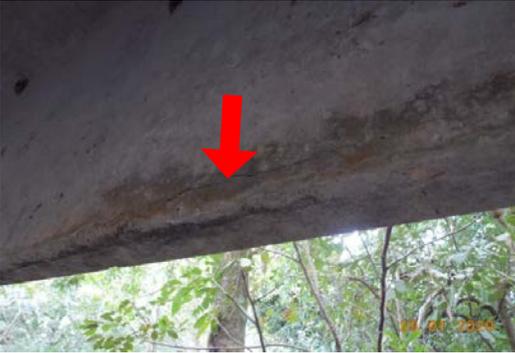
<p>29.01.2020</p> <p>Agrietamientos menores en vigas principales</p>	<p>Se identifican agrietamientos menores en la zona inferior de las vigas prefabricadas (severidad regular).</p>	<p>Este tipo de agrietamiento corresponde al mecanismo usual de falla de este tipo de vigas.</p>	<p>Realizar una evaluación específica de estas regiones para verificar que no se den desprendimientos de concreto. Posteriormente realizar un sellado de las grietas para evitar el ingreso de agua hacia el acero interno. Se recomienda aplicar las técnicas descritas en la Guía de recomendaciones prácticas para la reparación de vigas pretensadas de puentes (NCHRP 20-07, 2012).</p>

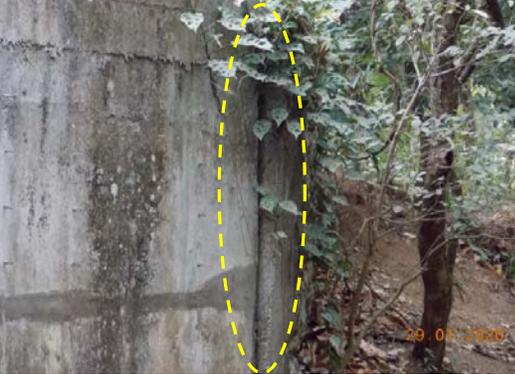
<p>29.01.2020</p> <p>Separación entre aletón y bastión en margen derecha sector aguas arriba.</p>	<p>Se identifica una separación entre el cuerpo del bastión y el aletón en la margen derecha en el sector aguas abajo (severidad deficiente).</p>	<p>Este tipo de separaciones normalmente ocurren por fuerzas de empuje sobre alguno de los elementos (bastión o aletón). O bien, por un problema en la fundación.</p>	<p>Se requiere identificar la causa del desplazamiento para corregirla. Es posible que se requiera colocar un reforzamiento externo para evitar que la abertura aumente.</p>

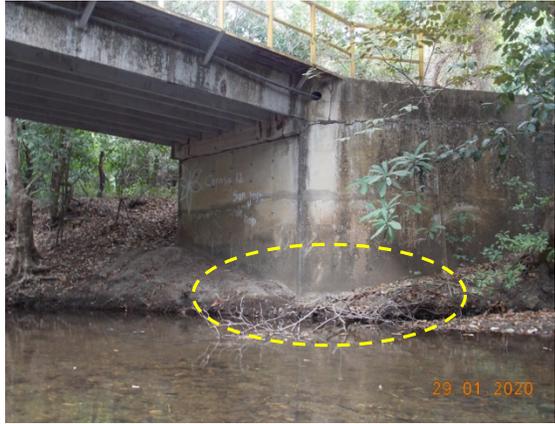
<p>Posible inicio de socavación en esquinas de los bastiones.</p>	<p>Se identifica un inicio de socavación en el bastión de margen izquierda (severidad regular).</p>	<p>Estas socavaciones pueden avanzar por debajo de la fundación removiendo el material de apoyo de los bastiones y con ello afectar su estabilidad.</p>	<p>Construir obras de protección para la fundación colocando material de relleno en la zona afectada y aplicar medidas de prevención para evitar su reincidencia según los lineamientos de la Sección 601 CR-2010 (<i>Ministerio de Obras Publicas y Transportes, 2010</i>).</p>
Accesorios

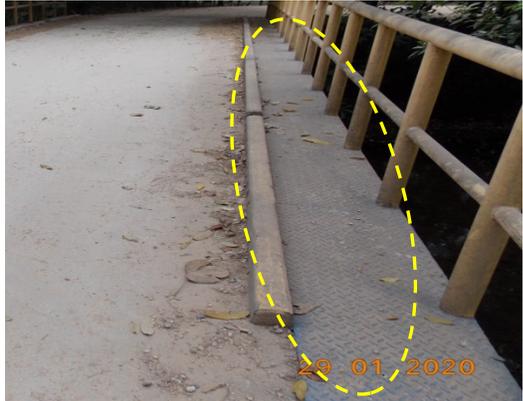
<p>Aceras angostas, no son funcionales. Su estructura de soporte presenta oxidación y corrosión.</p>	<p>Las aceras del puente son muy angostas, no están en cumplimiento de la Ley 7600. Adicionalmente su estructura de soporte presenta oxidación y corrosión (severidad deficiente).</p>	<p>Bajo estas condiciones es posible que los peatones utilicen la calzada el puente para caminar, por lo que no se consideran funcionales.</p>	<p>Considerar una sustitución de la estructura de soporte de las aceras y realizar una ampliación de las mismas que permita cumplir con lo establecido por la Ley 7600.</p>

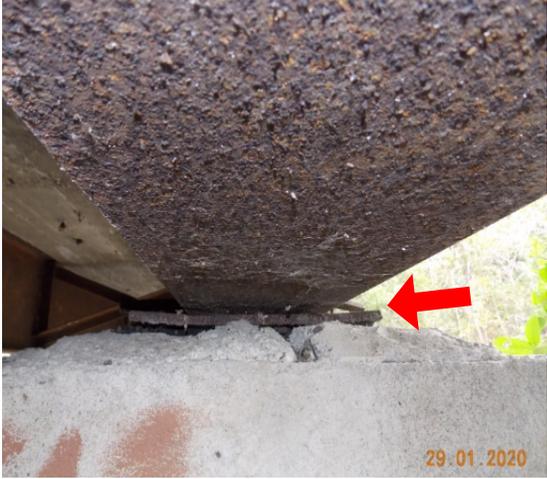
<p>Apoysos intermedios deformados por aplastamiento (se utilizaron llantas en lugar de neopreno).</p>	<p>Se observa deformación en los apoyos intermedios de las vigas, causado por el aplastamiento del material de caucho (llantas de camión) que se colocó entre las mismas y las pilas (severidad regular).</p>	<p>La deformación es un efecto indeseable que redistribuye los esfuerzos de forma no uniforme.</p>	<p>En proyectos futuros asegurarse de utilizar materiales competentes para estas zonas de apoyo. Seguir los lineamientos de la Sección 564.04 CR-2010 (Ministerio de Obras Publicas y Transportes, 2010).</p>

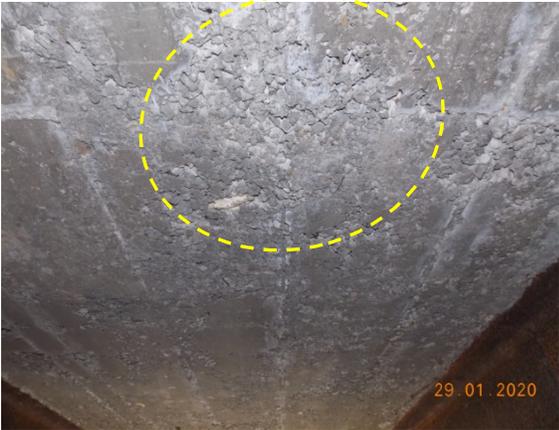
<p>Nidos de piedra en losa inferior.</p>	<p>Existen nidos de piedra en la cara inferior de la losa del puente (severidad regular).</p>	<p>Los nidos de piedra favorecen el ingreso de humedad hacia el interior del concreto provocando oxidación y corrosión del acero de refuerzo.</p>	<p>Considerar la aplicación de un sello superficial con presencia de epóxicos penetrantes que permitan sellar las aberturas y resistir el movimiento de flexión de la losa según los lineamientos de la sección 568 del CR-2010 (Ministerio de Obras Publicas y Transportes, 2010).</p>

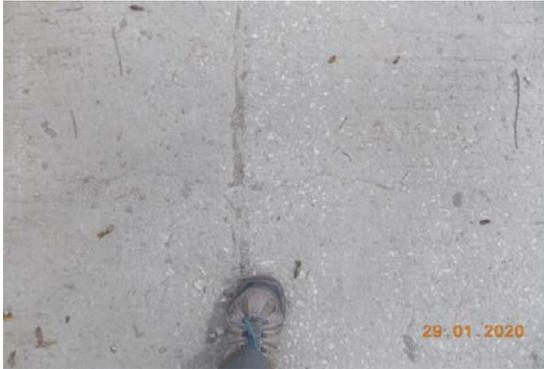
<p>Agregado expuesto en superficie de rueda.</p>	<p>La cara superior de la losa presenta desnudamiento de agregados (severidad regular).</p>	<p>Los agregados expuestos permiten el paso de humedad hacia el interior de la losa.</p> <p>Con el paso del tiempo los agregados pueden desprenderse y generar agujeros en la losa.</p>	<p>Valorar la colocación de una capa delgada de mezcla asfáltica con función sellante para proteger los agregados y reducir la posibilidad de daños por acumulaciones de agua. Esto de acuerdo con los lineamientos de la sección 559 del CR-2010 (Ministerio de Obras Publicas y Transportes, 2010).</p>

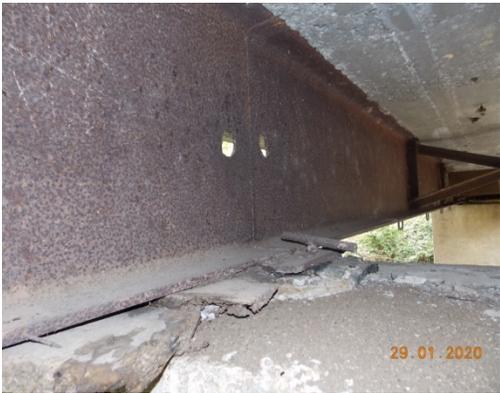
<p>Oxidación de vigas con inicios de corrosión.</p>	<p>Las vigas del puente presentan oxidación e inicios de corrosión (severidad regular).</p>	<p>La oxidación y la corrosión reducen la vida útil del elemento y afectan su capacidad de carga.</p>	<p>Realizar una limpieza y remoción de la oxidación y aplicar un sistema de protección anticorrosivo según los lineamientos de la Sección 563 del CR-2010 (Ministerio de Obras Publicas y Transportes, 2010).</p>

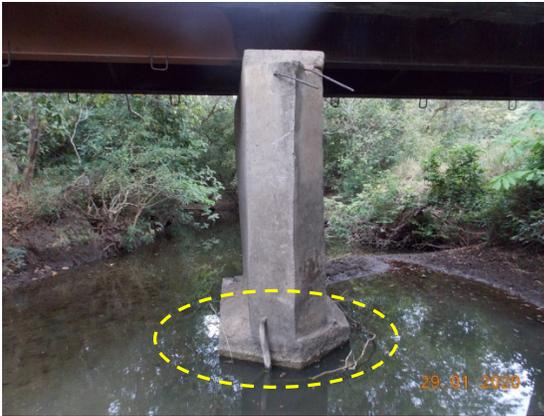
<p>Socavación en ambas pilas del puente.</p>	<p>Se identifica un inicio de socavación en una de las pilas de apoyo del puente (severidad regular).</p>	<p>Estas socavaciones pueden avanzar por debajo de la fundación removiendo el material de apoyo de los bastiones y con ello afectar su estabilidad.</p>	<p>Construir obras de protección para la fundación colocando material de relleno en la zona afectada y aplicar medidas de prevención para evitar su reincidencia según los lineamientos de la Sección 601 CR-2010 (Ministerio de Obras Publicas y Transportes, 2010).</p>
