PROGRAMA DE INFRAESTRUCTURA DEL TRANSPORTE (PITRA)

LM-PI-GM-INF-08-2020

INFORME DE INSPECCIÓN Y EVALUACIÓN DE LOS PUENTES MUNICIPALES EN EL CANTÓN DE MORA

San José, Costa Rica
Octubre 2020

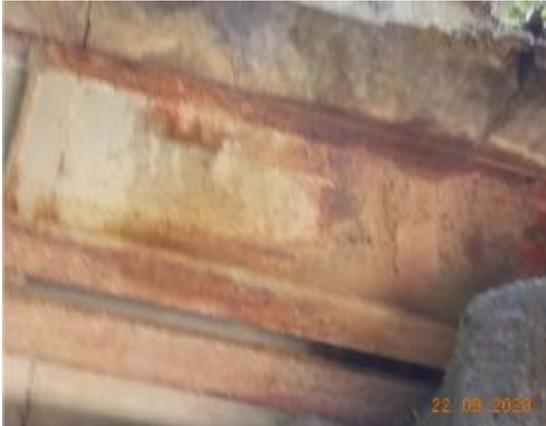
<p>Vigas presentan corrosión e inicios de corrosión</p>	<p>Las vigas del puente presentan oxidación e inicios de corrosión (severidad media).</p>	<p>La oxidación y la corrosión reducen la vida útil del elemento y afectan su capacidad de carga.</p>	<p>Realizar una limpieza y remoción de la oxidación y aplicar un sistema de protección anticorrosivo según los lineamientos de la Sección 563 del CR-2010 (Ministerio de Obras Públicas y Transportes, 2010) o su versión vigente.</p>
Subestructura

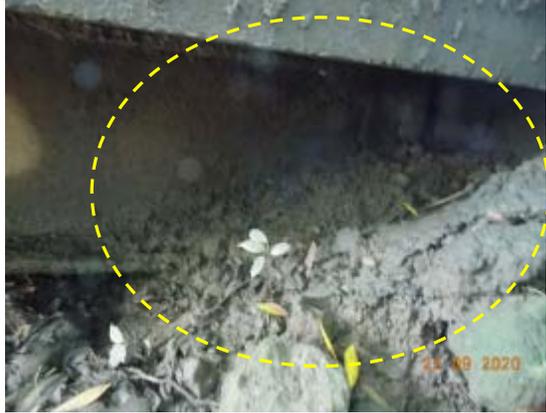
<p>Falta mantenimiento, apoyos obstruidos</p>	<p>Se identifica una presencia considerable de sedimentos en los apoyos del puente (severidad media).</p>	<p>La presencia de estos sedimentos favorece la aparición de oxidación y corrosión en los apoyos del puente.</p>	<p>Sellar las juntas de expansión con un sello de características flexibles que impida el paso de agua y agregados hacia el interior de la junta y realizar una limpieza profunda de los apoyos. Esto según los lineamientos de la Sección 567 del CR-2010 (Ministerio de Obras Públicas y Transportes, 2010) o su versión vigente.</p>

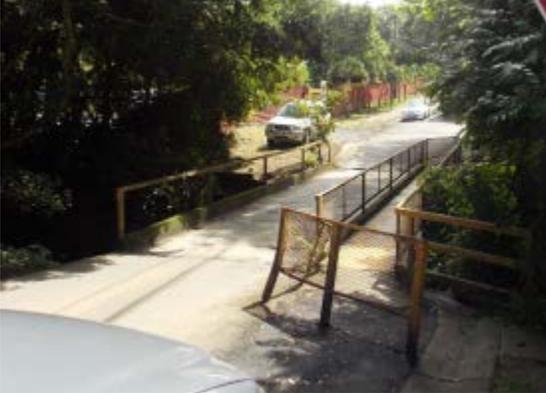
<p>Faltante de baranda e incumplimiento con nivel de contención</p>	<p>No hay canalizadores en los accesos del puente y las barandas existentes no ofrecen un adecuado nivel de contención (severidad media).</p>	<p>Las barandas actuales no son adecuadas para las condiciones de tránsito y el tipo de vehículo que utiliza esta vía.</p>	<p>Sustituir la baranda y colocar un sistema de protección que cumpla con los estándares de seguridad para puentes y cargas vehiculares pesadas, de acuerdo con la Guía para el análisis y diseño de seguridad vial de márgenes de carreteras (LanammeUCR, 2011).</p>

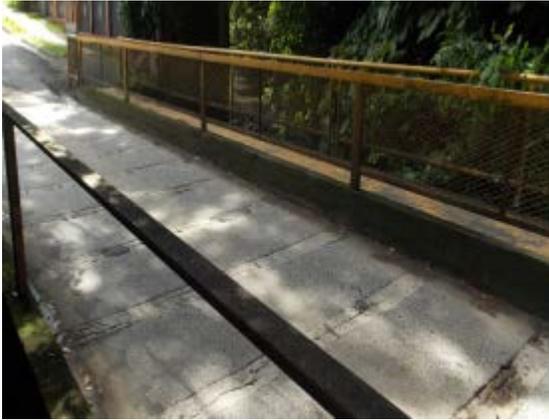
<p>El puente requiere ampliar los drenajes superficiales, los actuales se obstruyen muy fácilmente.</p>	<p>En este puente únicamente existen dos tuberías de drenaje de 25 mm de diámetro, que se obstruyen muy fácilmente y generan empozamientos en el puente (severidad alta).</p>	<p>Si el sistema de drenaje no es capaz de movilizar el agua de escorrentía de la superficie de ruedo se pueden generar daños en la losa y aumentar la posibilidad de un accidente.</p>	<p>Remover todo el material que obstruye los drenajes del puente.</p> <p>Adicionar drenajes de mayor diámetro con sus respectivas extensiones asegurando que llegue a un punto donde no genere daños ni socavación a otros elementos del puente .</p>
---	---	---	---

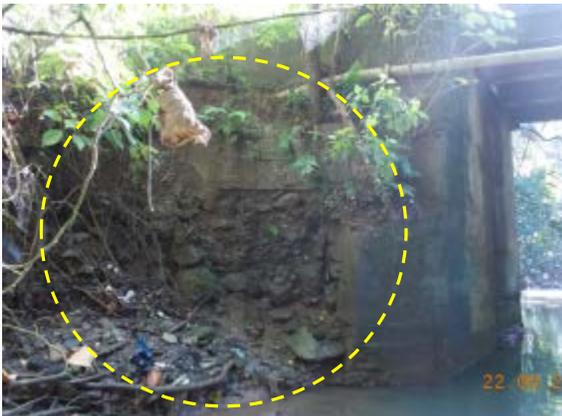
<p>Deslizamiento en aletón de margen derecha aguas abajo.</p>	<p>Se identifica un deslizamiento en la zona posterior al aletón de la margen derecha aguas abajo (severidad alta).</p>	<p>Este deslizamiento puede reducir el acceso al puente por pérdida del material de relleno.</p>	<p>Reconstruir el aletón y restituir el material de relleno posterior de acuerdo a los lineamientos de la Sección 568 del CR-2010 (Ministerio de Obras Públicas y Transportes, 2010) o su versión vigente.</p>

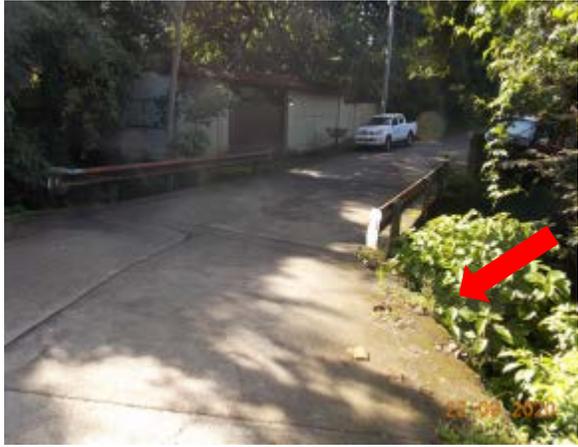
<p>En los accesos del puente no hay canalizadores que eviten el paso de vehículos hacia el río (severidad media).</p>	<p>Existe una caída considerable entre el puente y el cauce, por lo que la ausencia de los canalizadores facilita la ocurrencia de un accidente.</p>	<p>Colocar un sistema de protección (canalizadores) que cumpla con los estándares de seguridad para puentes y cargas vehiculares pesadas, de acuerdo con la Guía para el análisis y diseño de seguridad vial de márgenes de carreteras (LanammeUCR, 2011).</p>
<p>Faltan canalizadores en accesos al puente.</p>

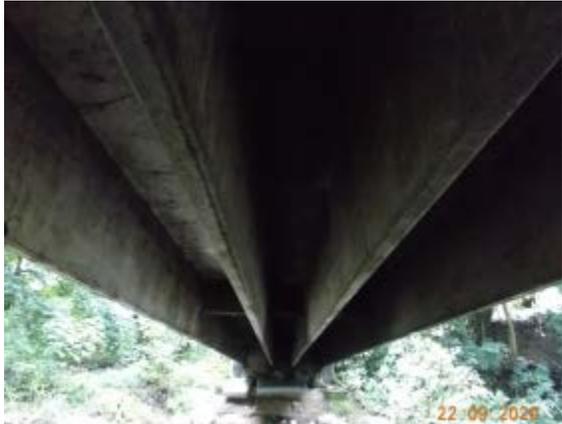
<p>Daños por quemaduras por debajo del puente (indigencia).</p>	<p>Las vigas del puente presentan una capa de hollín producto de quemaduras que se realizan por debajo del puente (posiblemente por indigencias) (severidad baja).</p>	<p>La presencia de fuego por debajo del puente puede generar daños considerables en los elementos de acero y reduce la vida útil del concreto.</p>	<p>Realizar una limpieza general del puente para remover el hollín presente.</p> <p>Implementar medidas de control contra la indigencia que existe por debajo del puente.</p>

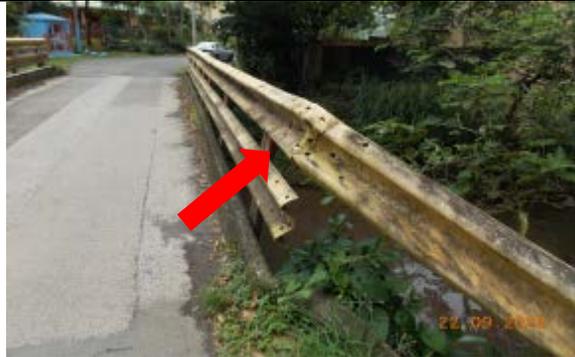
<p>Las barandas del puente presentan deformaciones por impacto y las mismas no están unidas entre sí de forma correcta al utilizarse soldadura en lugar de tornillos (severidad media).</p>	<p>Esta configuración no asegura un nivel de contención adecuado en el puente.</p>	<p>Sustituir la baranda y colocar un sistema de protección que cumpla con los estándares de seguridad para puentes y cargas vehiculares pesadas, de acuerdo con la Guía para el análisis y diseño de seguridad vial de márgenes de carreteras (LanammeUCR, 2011).</p>
<p>Faltan barandas canalizadoras / Faltan tornillos en barandas / Están deformados por impacto.</p>

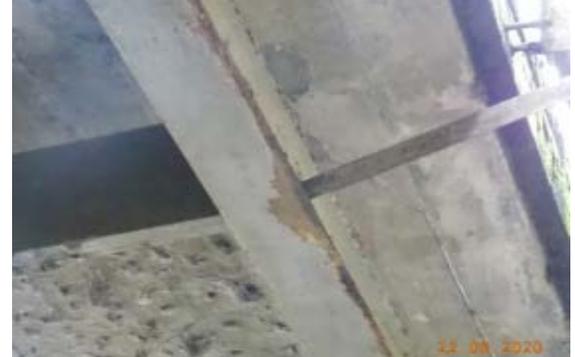
<p>Oxidación localizada en vigas con corrosión inicial.</p>	<p>Las vigas del puente presentan oxidación e inicios de corrosión (severidad baja).</p>	<p>La oxidación y la corrosión reducen la vida útil del elemento y afectan su capacidad de carga.</p>	<p>Realizar una limpieza y remoción de la oxidación y aplicar un sistema de protección anticorrosivo según los lineamientos de la Sección 563 del CR-2010 (Ministerio de Obras Públicas y Transportes, 2010) o su versión vigente.</p>

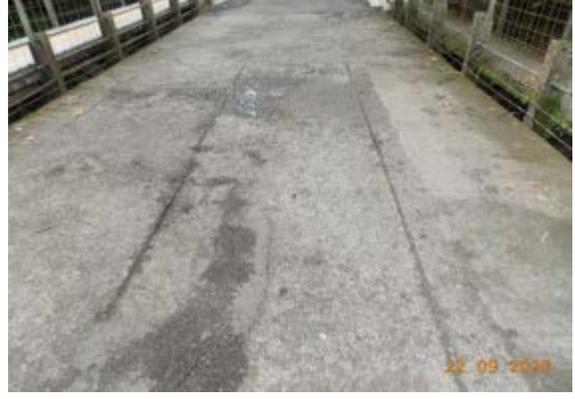
<p>Desgaste de losa superior.</p>	<p>La cara superior de la losa presenta desnudamiento de agregados (severidad media).</p>	<p>Los agregados expuestos permiten el paso de humedad hacia el interior de la losa. Con el paso del tiempo los agregados pueden desprenderse y generar agujeros en la losa.</p>	<p>Valorar la colocación de una capa delgada de mortero o asfáltica con función sellante para proteger los agregados y reducir la posibilidad de daños por acumulaciones de agua. Esto de acuerdo a los lineamientos de la Sección 559 del CR-2010 (Ministerio de Obras Públicas y Transportes, 2010).</p>

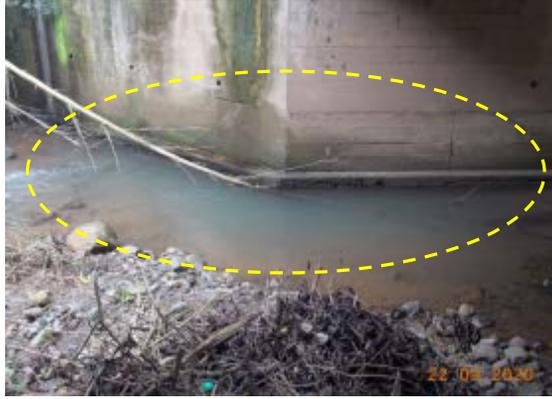
<p>Se identifica un inicio de socavación en las fundaciones del bastión de la margen izquierda (severidad media).</p>	<p>Estas socavaciones pueden avanzar por debajo de la fundación removiendo el material de apoyo de los bastiones y con ello afectar su estabilidad.</p>	<p>Construir obras de protección para la fundación colocando material de relleno en la zona afectada y aplicar medidas de prevención para evitar su reincidencia acuerdo con la Sección 601 del CR-2010 (Ministerio de Obras Publicas y Transportes, 2010) o su versión vigente.</p>
<p>Socavación de bastión de la margen izquierda.</p>

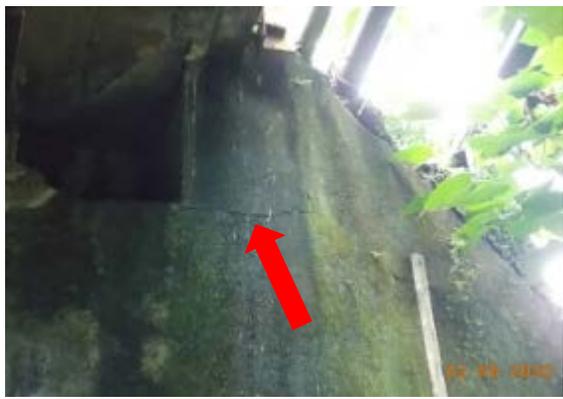
<p style="text-align: center;">Agrietamientos en union de aletones con bastión en la margen izquierda</p>	<p>Se identifica un agrietamiento entre el cuerpo del bastión y el aletón en la margen izquierda (severidad media).</p>	<p>Este tipo de agrietamientos pueden generar una separación entre el cuerpo del bastión y aletón.</p>	<p>Se requiere identificar la causa del agrietamiento para corregirla. Es posible que se requiera colocar un reforzamiento externo para detener el avance del agrietamiento.</p>

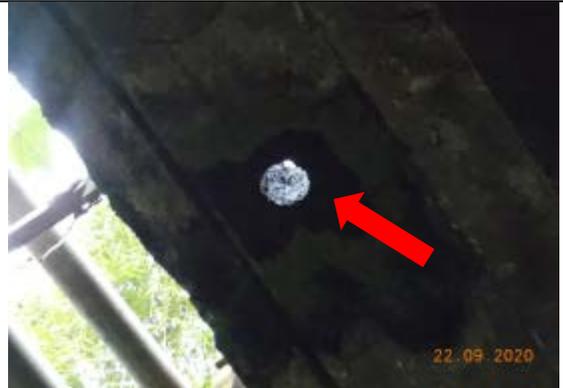
<p style="text-align: center;">Es necesario extender drenajes.</p>	<p>Los drenajes del puente no tienen extensiones, esto puede ocasionar daños en la superestructura (severidad media).</p>	<p>El manejo inadecuado de las aguas de escorrentía puede generar daños como oxidación y corrosión en las vigas de acero.</p>	<p>Colocar extensiones de al menos 1 metro de longitud por debajo del nivel inferior de las vigas en cada salida de los drenajes de la losa, asegurando que no provoquen daños o socavación en otros elementos.</p>

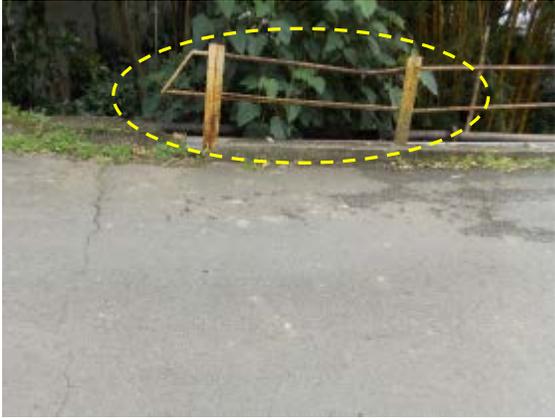
<p>Baranda de acero en mala condición. Oxidada, deformada.</p>	<p>Las barandas del puente presentan deformaciones por impacto y no brindan suficiente resistencia ante un impacto (severidad media).</p>	<p>Esta configuración no asegura un nivel de contención adecuado en el puente.</p>	<p>Sustituir la baranda y colocar un sistema de protección que cumpla con los estándares de seguridad para puentes y cargas vehiculares pesadas, de acuerdo con la Guía para el análisis y diseño de seguridad vial de márgenes de carreteras (LanammeUCR, 2011).</p>
--	---	--	---

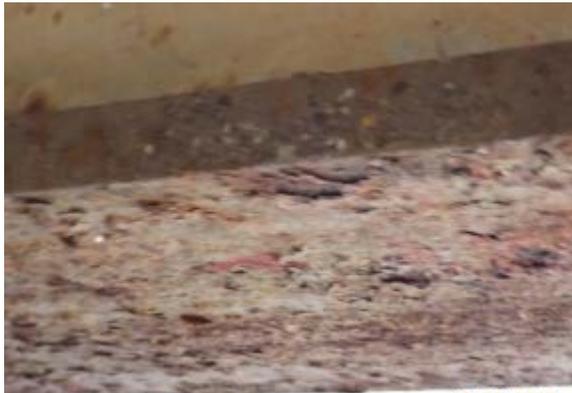
<p style="text-align: right; color: orange;">22 09 2020</p> <p>Corrosión con delaminación en apoyo del margen derecho.</p>	<p>En la zona cercana a los apoyos del puente la corrosión ha generado delaminación inicial (severidad media).</p>	<p>La delaminación se puede extender y generar una reducción de la Sección efectiva resistente de la viga.</p>	<p>Realizar una limpieza y remoción de la oxidación y aplicar un sistema de protección anticorrosivo según los lineamientos de la Sección 563 del CR-2010 (Ministerio de Obras Públicas y Transportes, 2010) o su versión vigente.</p>
<p>Accesorios</p>

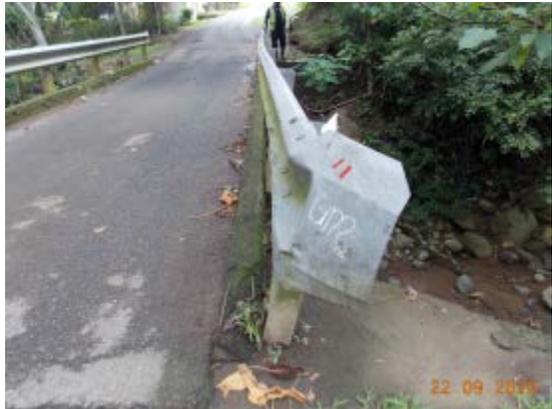
<p style="text-align: right; color: orange;">22 09 2020</p> <p>Baranda impactada.</p>	<p>Las barandas del puente presentan deformaciones por impacto (severidad media).</p>	<p>La deformación de la baranda implica una reducción de su capacidad de resistir nuevos impactos de forma segura (reducción en nivel de contención).</p>	<p>Reparar la baranda para que cumpla con los estándares de seguridad para puentes y cargas vehiculares pesadas, de acuerdo con la Guía para el análisis y diseño de seguridad vial de márgenes de carreteras (LanammeUCR, 2011).</p>

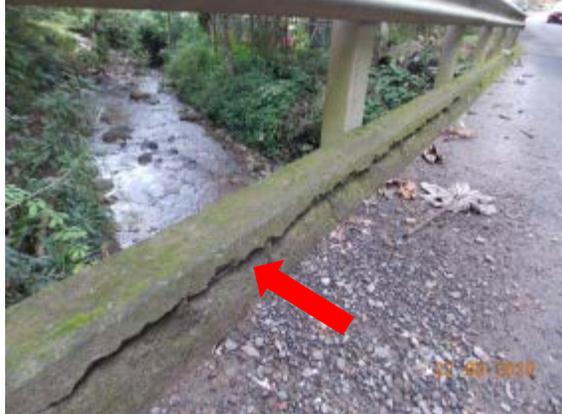
<p style="text-align: right; color: orange;">22 09 2020</p> <p>Daños en bordillos (fracturas).</p>	<p>Los bordillos del puente presentan agrietamientos severos y desprendimiento de concreto (severidad media).</p>	<p>Estos elementos no ofrecen la capacidad de soporte necesaria para redirigir un vehículo en caso de perder el control.</p>	<p>Realizar una reconstrucción de los bordillos, asegurándose una adecuada adherencia a la superestructura del puente según los lineamientos de la Sección 552 del CR-2010 (Ministerio de Obras Públicas y Transportes, 2010) o su versión vigente.</p>

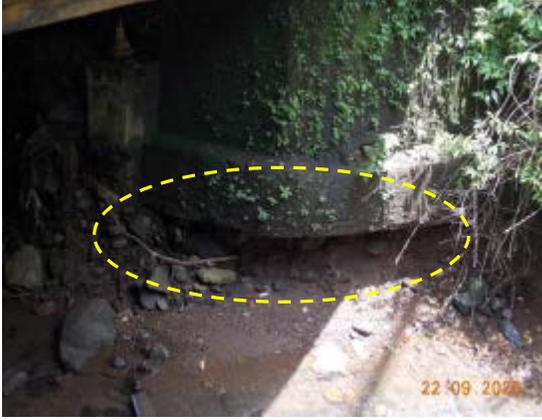
<p>Socavación grave en bastion la margen derecho.</p>	<p>Se identifica socavación en el bastión de la margen derecha (severidad alta).</p>	<p>Estas socavaciones han avanzado por debajo de la fundación removiendo el material de apoyo de los bastiones y con ello afectan su estabilidad.</p>	<p>Construir obras de protección para la fundación colocando material de relleno en la zona afectada y aplicar medidas de prevención para evitar su reincidencia según los lineamientos de la Sección 601 CR-2010 (Ministerio de Obras Publicas y Transportes, 2010) o su versión vigente.</p>

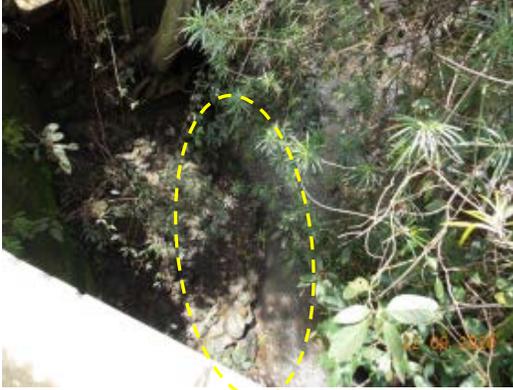
<p>Socavación de protección de bastiones aguas abajo.</p>	<p>Se identifica socavación en las obras de protección de la margen izquierda (severidad alta).</p>	<p>Estas socavaciones han avanzado por debajo de la fundación removiendo el material de apoyo de esta protección.</p>	<p>Construir obras de protección para la fundación colocando material de relleno en la zona afectada y aplicar medidas de prevención para evitar su reincidencia. según la Sección 601 CR-2010 (Ministerio de Obras Publicas y Transportes, 2010) o su versión vigente.</p>

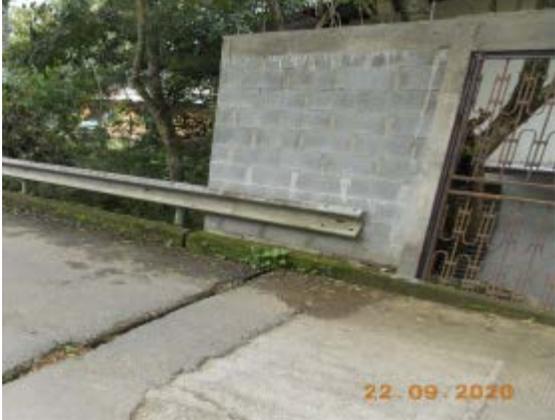
<p>Construcciones sobre aletones.</p>	<p>Se identifican obras civiles construidas directamente sobre el aletón de la margen derecha (severidad baja).</p>	<p>Estas construcciones no son permitidas sobre infraestructura pública, generando carga adicional en el aletón.</p>	<p>Aplicar los reglamentos municipales existentes en materia de construcciones ilegales.</p>

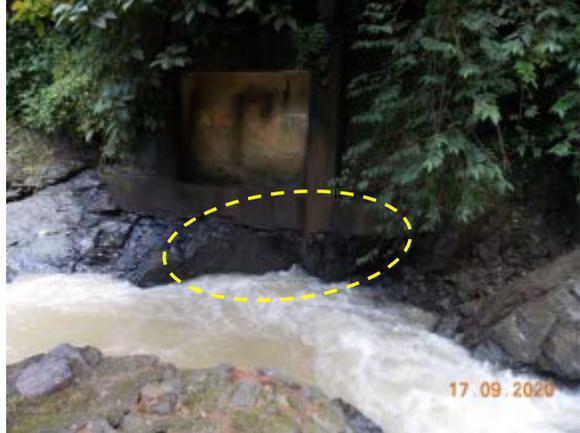
<p>Se identifica socavación en bastión de la margen derecha (severidad alta).</p>	<p>Estas socavaciones han avanzado por debajo de la fundación removiendo el material de apoyo de los bastiones y con ello afectar su estabilidad.</p>	<p>Construir obras de protección para la fundación colocando material de relleno en la zona afectada y aplicar medidas de prevención para evitar su reincidencia según los lineamientos de la Sección 601 CR-2010 (Ministerio de Obras Publicas y Transportes, 2010) o su versión vigente.</p>

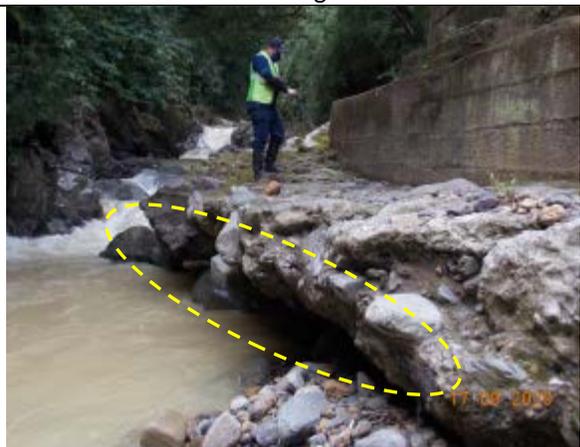
<p>Se identifica socavación por debajo de las obras de protección de la pila central (severidad alta).</p>	<p>Estas socavaciones han avanzado por debajo de la fundación removiendo el material de apoyo de la protección de la pila central.</p>	<p>Construir obras de protección para la fundación colocando material de relleno en la zona afectada y aplicar medidas de prevención para evitar su reincidencia según los lineamientos de la Sección 601 CR-2010 (Ministerio de Obras Publicas y Transportes, 2010) o su versión vigente.</p>

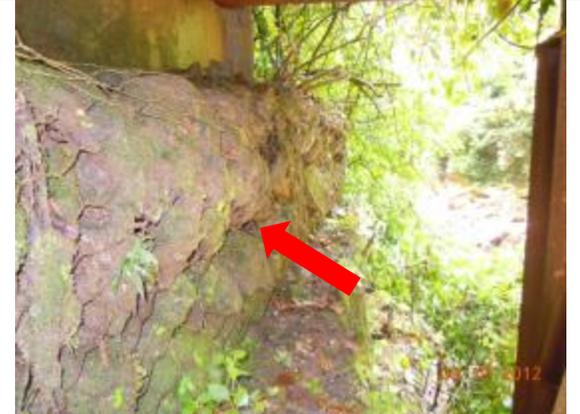
<p>Los gaviones que soportan las vigas cabezal muestran deformaciones (severidad media).</p>	<p>Estas deformaciones pueden generar agrietamientos en las vigas cabezal.</p>	<p>Dar seguimiento a estas deformaciones, posibles roturas de mallas y pérdidas de material de relleno.</p> <p>En caso de presentarse roturas realizar reparaciones en las mallas o colocar refuerzos externos.</p>

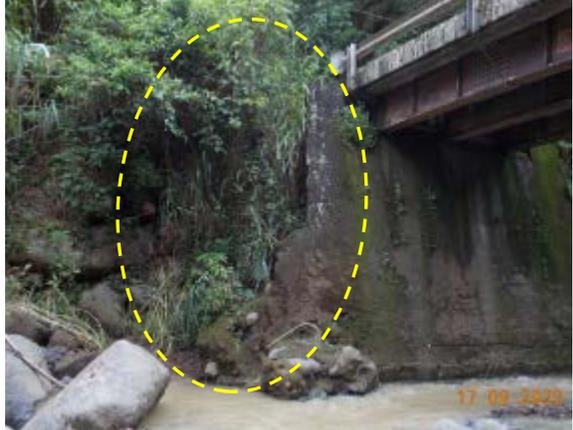
<p>Aletón faltante (colapsado) en la margen derecha.</p>	<p>El aletón de la margen derecha – aguas abajo ha colapsado completamente, por lo que el relleno no tiene soporte (severidad alta).</p>	<p>La ausencia de este aletón facilita la pérdida del material de relleno y puede generar que el acceso al puente se interrumpa.</p>	<p>Reconstruir el aletón y restituir el material de relleno posterior de acuerdo a los lineamientos de la Sección 568 del CR-2010 (Ministerio de Obras Publicas y Transportes, 2010) o su versión vigente.</p>

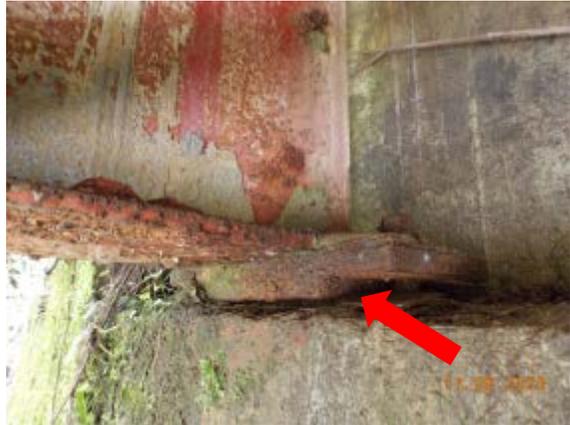
<p>Sedimentos en apoyos (requiere sellos en las juntas) Delaminación de placas de apoyo.</p>	<p>Los apoyos del puente presentan corrosión con delaminación inicial (severidad alta).</p>	<p>Este nivel de corrosión compromete la integridad y capacidad de resistencia de los apoyos del puente.</p>	<p>Realizar una limpieza y remoción de la oxidación y aplicar un sistema de protección anticorrosivo según los lineamientos de la Sección 563 del CR-2010 (Ministerio de Obras Públicas y Transportes, 2010) o su versión vigente.</p> <p>Si el nivel de corrosión es superior al aceptable, realizar la sustitución de los elementos de apoyo.</p>

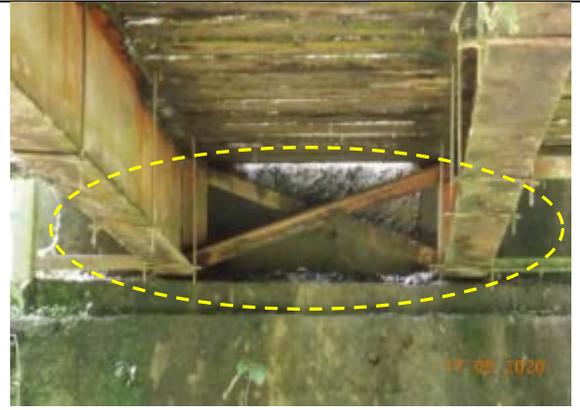
<p>Se identifica acumulación de sedimentos en las zonas de apoyos (severidad media).</p>	<p>Estas acumulaciones generan oxidación y corrosión de los apoyos y vigas principales.</p>	<p>Realizar una limpieza general de la zona e incluir este tipo de actividades dentro de un plan de conservación y mantenimiento de puentes.</p>
<p>Filtración y acumulación de sedimentos hacia los apoyos.</p>

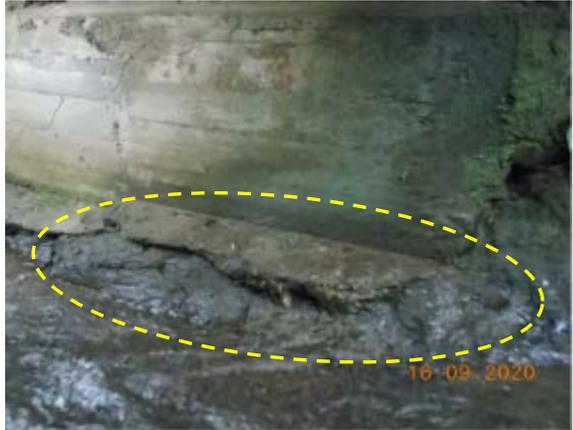
<p>Se identifica un inicio de socavación en la fundación del aletón aguas abajo (severidad baja).</p>	<p>Estas socavaciones pueden avanzar por debajo de la fundación removiendo el material de apoyo de los bastiones y con ello afectar su estabilidad.</p>	<p>Construir obras de protección para la fundación colocando material de relleno en la zona afectada y aplicar medidas de prevención para evitar su reincidencia de acuerdo con la Sección 601 del CR-2010 (Ministerio de Obras Publicas y Transportes, 2010).</p>

Socavación en aletón derecho de salida. Piscina de socavación.

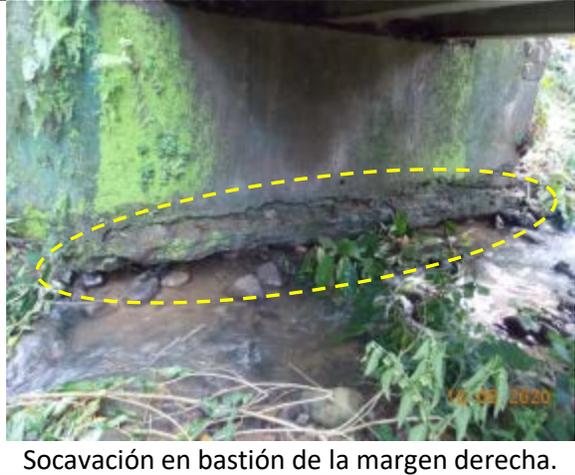
<p>Socavación en bastión de la margen derecha.</p>	Accesorios

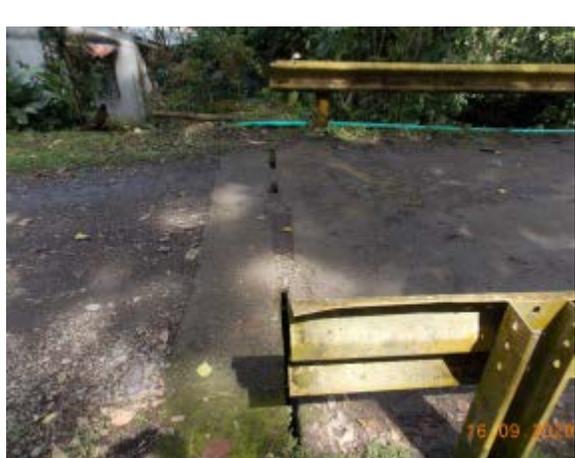
<p>En los accesos del puente no hay canalizadores que eviten el paso de vehículos hacia el río (severidad media).</p>	<p>Existe una caída considerable entre el puente y el cauce, por lo que la ausencia de los canalizadores facilita la ocurrencia de un accidente.</p>	<p>Colocar un sistema de protección (canalizadores) que cumpla con los estándares de seguridad para puentes y cargas vehiculares pesadas, de acuerdo con la Guía para el análisis y diseño de seguridad vial de márgenes de carreteras (LanammeUCR, 2011).</p>
<p>Faltan canalizadores de barandas.</p>

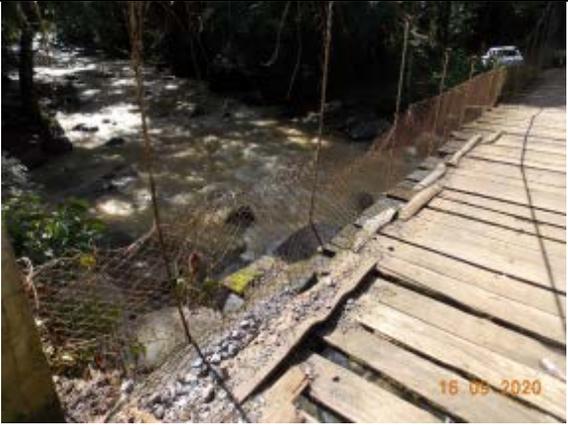
<p>Las péndolas de acero que sostienen el tablero desde el cable catenaria se encuentran deformadas, golpeadas, oxidadas, le faltan tornillos, no tienen redundancia.</p>	<p>Varias de las péndolas del puente se muestran deformadas, golpeadas y su unión con el sistema de piso es poco redundante (severidad alta).</p>	<p>Si estas péndolas pierden su sujeción con el sistema de piso se tendrían deformaciones importantes en el puente y se corre un riesgo de falla.</p>	<p>Reemplazar las péndolas que muestran daños y deformaciones, en los casos que sea posible agregar mecanismos de unión y anclaje al sistema de piso, esto según los lineamientos de la Sección 555 del CR-2010 (Ministerio de Obras Públicas y Transportes, 2010) o su versión vigente.</p>
Subestructura

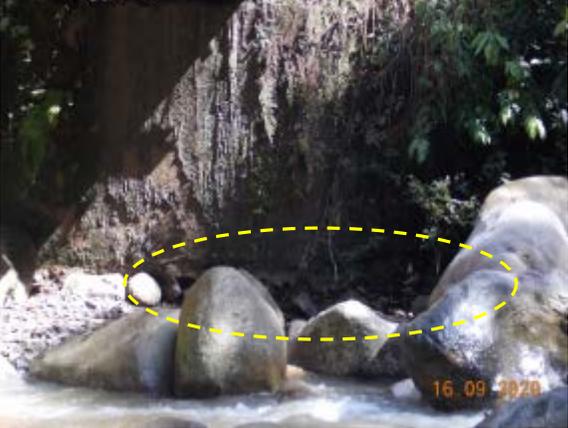
<p>Socavación de bastiones.</p>	<p>Se identifica un inicio de socavación en las fundaciones de ambos bastiones (severidad media).</p>	<p>Estas socavaciones pueden avanzar por debajo de la fundación removiendo el material de apoyo de los bastiones y con ello afectar su estabilidad.</p>	<p>Construir obras de protección para la fundación colocando material de relleno en la zona afectada y aplicar medidas de prevención para evitar su reincidencia de acuerdo con la Sección 601 del CR-2010 (Ministerio de Obras Públicas y Transportes, 2010) o su versión vigente.</p>

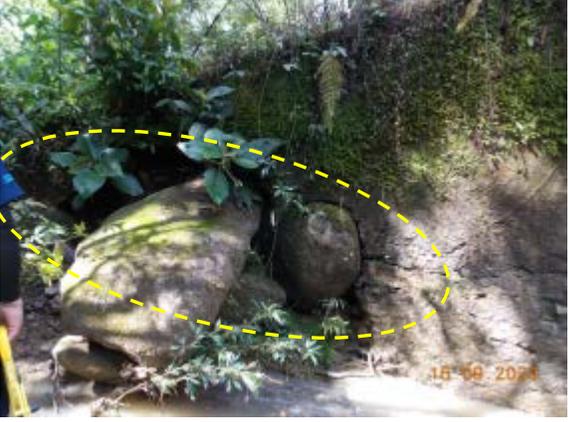
<p>Falla parcial del aletón de la margen izquierda - aguas arriba.</p>	<p>En el bastión de la margen izquierda sector aguas arriba se identifican agrietamientos y pérdida del material de relleno (severidad media).</p>	<p>La pérdida de este material puede restringir el acceso al puente.</p>	<p>Reparar el aletón y restituir el material de relleno posterior de acuerdo a los lineamientos de la Sección 568 del CR-2010 (Ministerio de Obras Públicas y Transportes, 2010) o su versión vigente.</p>

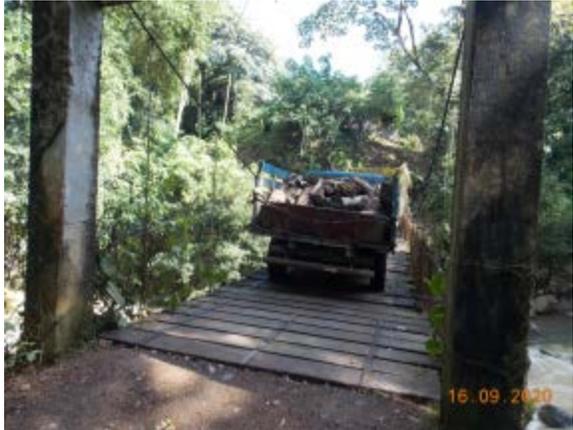
<p>No hay barandas en el puente que brinden algún tipo de nivel de contención ante un impacto vehicular (severidad alta).</p>	<p>Es muy probable que si un vehículo pierde el control en el puente caiga al cauce, pues los elementos existentes no ofrecen una adecuada resistencia.</p>	<p>Se considera que la condición del puente justifica una intervención mayor a nivel de rehabilitación mayor o reconstrucción, por lo que la implementación de barandas sería parte de esta intervención.</p>
<p>El puente no tiene barreras o barandas adecuadas para el tránsito vehicular ni peatonal, además sufre deformaciones considerables cuando un vehículo liviano transita por el mismo.</p>

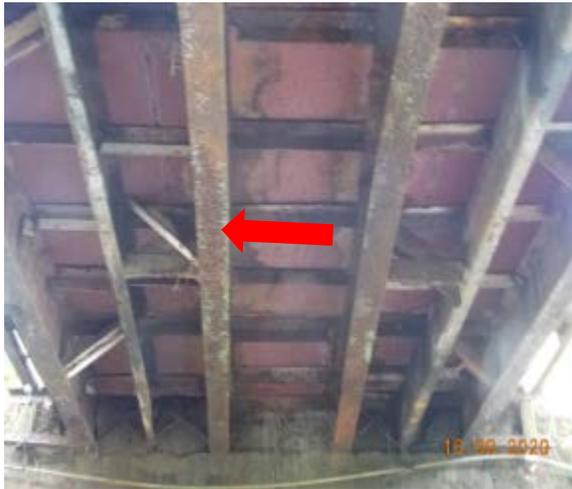
<p>Superestructura consiste en un chasis con oxidación y corrosión.</p>	<p>La superestructura del puente está compuesta por un chasis, el mismo presenta oxidación generalizada y corrosión de elementos (severidad alta).</p>	<p>El uso de elementos que no fueron diseñados para servir como estructura de soporte de puentes es un riesgo al desconocer sus capacidades reales.</p>	<p>El puente no muestra daños significativos, sin embargo se recomienda brindar mantenimiento (protección anticorrosiva según los lineamientos de la Sección 563 del CR-2010 (Ministerio de Obras Públicas y Transportes, 2010) o su versión vigente.</p> <p>Realizar inspecciones periódicas para verificar el comportamiento de la superestructura.</p>
Subestructura

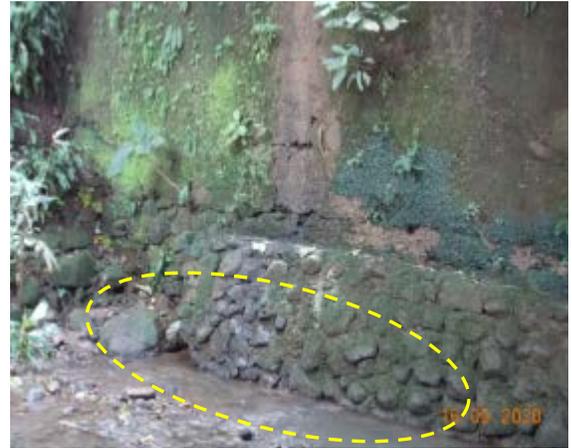
<p>Se identifican inicios de socavación en bastión de la margen izquierda.</p>	<p>Se identifica un inicio de socavación en la fundación del bastión de la margen izquierda (severidad baja).</p>	<p>Estas socavaciones pueden avanzar por debajo de la fundación removiendo el material de apoyo de los bastiones y con ello afectar su estabilidad.</p>	<p>Construir obras de protección para la fundación colocando material de relleno en la zona afectada y aplicar medidas de prevención para evitar su reincidencia de acuerdo con la Sección 601 del CR-2010 (Ministerio de Obras Públicas y Transportes, 2010) o su versión vigente.</p>

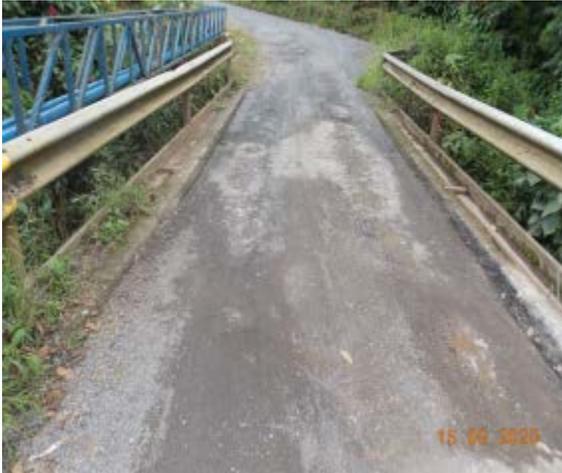
<p>Acumulación de sedimentos en superficie de ruedo.</p>	<p>Sobre la losa del puente se tiene una capa de material procedente del camino (severidad media).</p>	<p>La presencia de este material genera un peso adicional a la estructura. La naturaleza de este material reduce la capacidad de frenado de los vehículos.</p>	<p>Retirar este material en su totalidad y construir losas de aproximación para evitar la migración por arrastre hacia el puente según los lineamientos de la Sección 567 del CR-2010 (Ministerio de Obras Públicas y Transportes, 2010) o su versión vigente.</p>

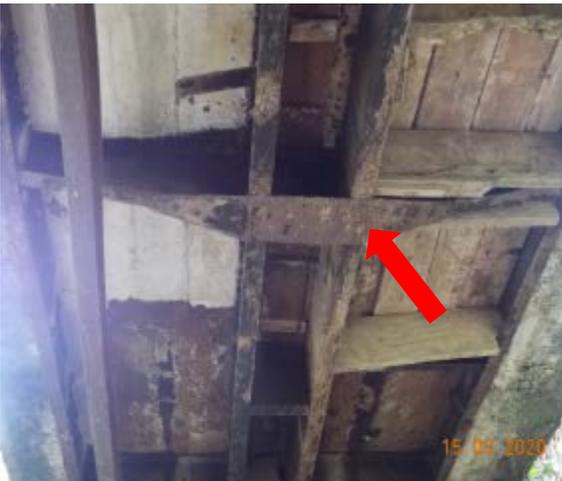
<p>Puente superestructura -> Chasis de camión con oxidación y corrosión. Además deformado.</p>	<p>La superestructura del puente está compuesta por un chasis, el mismo presenta oxidación generalizada y corrosión de elementos (severidad alta).</p>	<p>El uso de elementos que no fueron diseñados para servir como estructura de soporte de puentes es un riesgo al desconocer sus capacidades reales.</p>	<p>El puente no muestra daños significativos, sin embargo se recomienda brindar mantenimiento (protección anticorrosiva según los lineamientos de la Sección 563 del CR-2010 (Ministerio de Obras Públicas y Transportes, 2010) o su versión vigente.</p> <p>Realizar inspecciones periódicas para verificar el comportamiento de la superestructura.</p>

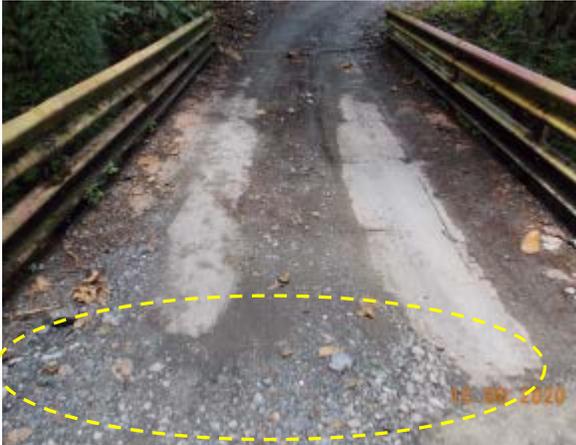
<p>Superficie de ruedo deformada y mucho sedimento encima.</p>	<p>Sobre la superficie de ruedo del puente se tiene una capa de material procedente del camino (severidad media).</p>	<p>La presencia de este material genera un peso adicional a la estructura. Además, la naturaleza de este material reduce la capacidad de frenado de los vehículos.</p>	<p>Retirar este material en su totalidad y construir losas de aproximación para evitar la migración por arrastre hacia el puente según los lineamientos de la Sección 567 del CR-2010 (Ministerio de Obras Públicas y Transportes, 2010) o su versión vigente.</p>

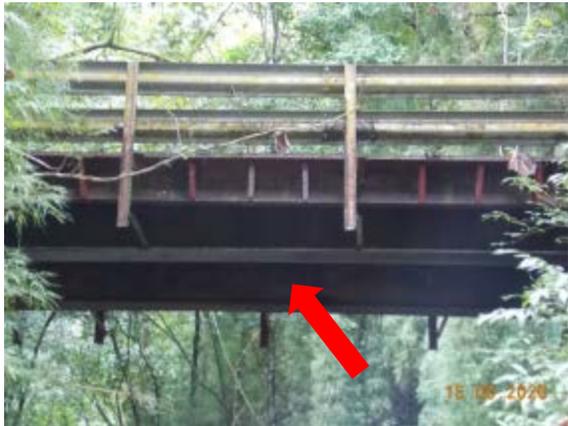
<p>No tiene sistema de arriostamiento en vigas / Vigas perdieron pintura.</p>	<p>No se identifica ningún elemento de arrioste entre las vigas principales (severidad media).</p>	<p>Los elementos de arriostamiento aumentan considerablemente la resistencia lateral del puente y unifica la distribución de cargas entre las vigas principales.</p>	<p>Colocar elementos de arrioste entre las vigas principales acuerdo con la Sección 555 del CR-2010 (Ministerio de Obras Públicas y Transportes, 2010) o su versión vigente.</p>

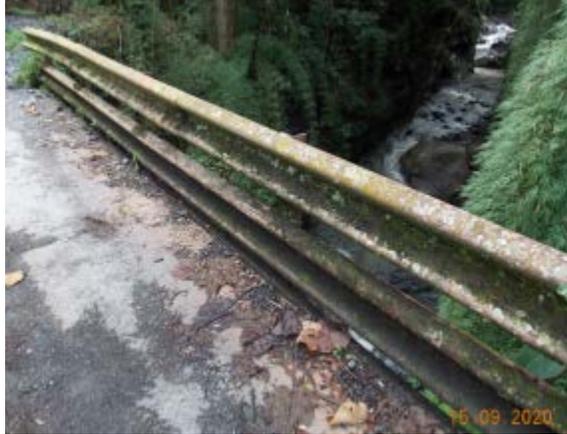
<p>Falta pintura y limpieza.</p>	<p>Las barandas del puente presentan deterioros menores y desprendimiento de la pintura (severidad baja).</p>	<p>Se requiere que estos elementos sean visibles y se reparen los deterioros observables.</p>	<p>Aplicar una capa de pintura de protección anticorrosiva que ofrezca mayor visibilidad de la baranda, según los lineamientos de la Sección 563 del CR-2010 (Ministerio de Obras Públicas y Transportes, 2010).</p>
Accesos

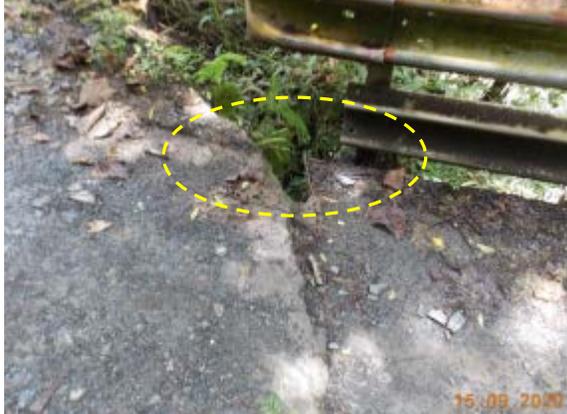
<p>Se identifica deslizamiento en lados de los aletones de bastión de la margen izquierda.</p>	<p>Se identifica una reducción en el acceso de la margen izquierda por pérdida de relleno posterior al aletón (severidad media).</p>	<p>Esta reducción podría comprometer el acceso hacia el puente en un corto plazo.</p>	<p>Realizar obras de recuperación del material de relleno que se ha perdido y evaluar la necesidad de extender el aletón de la margen izquierda aguas abajo. Seguir los lineamientos de la Sección 552 del CR-2010 (Ministerio de Obras Públicas y Transportes, 2010) o su versión vigente.</p>

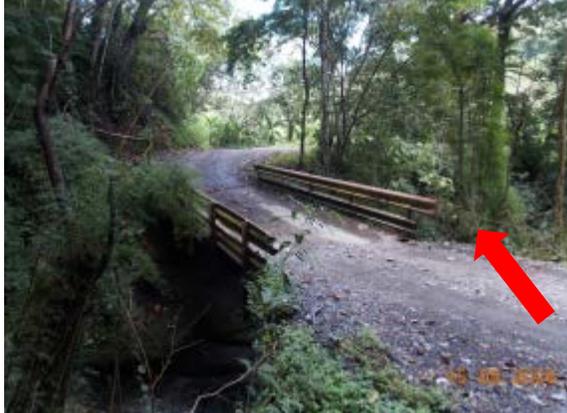
<p>Faltan barandas canalizadoras / Barandas soldadas, no hay tornillos.</p>	<p>En los accesos del puente no hay canalizadores que eviten el paso de vehículos hacia el río (severidad media).</p>	<p>Existe una caída considerable entre el puente y el cauce, por lo que la ausencia de los canalizadores facilita la ocurrencia de un accidente.</p>	<p>Colocar un sistema de protección (canalizadores) que cumpla con los estándares de seguridad para puentes y cargas vehiculares pesadas, de acuerdo con la Guía para el análisis y diseño de seguridad vial de márgenes de carreteras (LanammeUCR, 2011).</p>

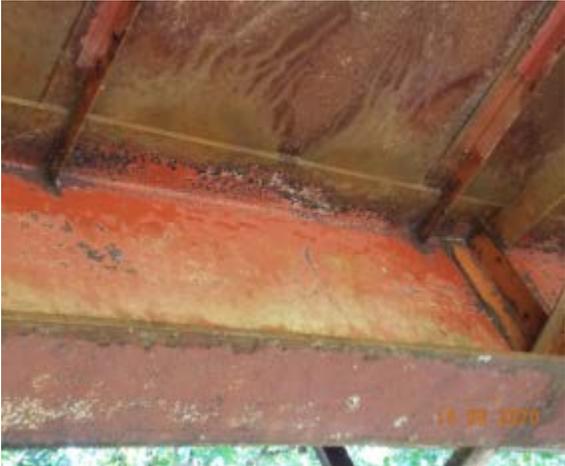
<p>Oxidación de vigas con corrosión.</p>	Las vigas del puente presentan oxidación e inicios de corrosión (severidad media).	La oxidación y la corrosión reducen la vida útil del elemento y afectan su capacidad de carga.	Realizar una limpieza y remoción de la oxidación y aplicar un sistema de protección anticorrosivo según los lineamientos de la Sección 563 del CR-2010 (Ministerio de Obras Públicas y Transportes, 2010) o su versión vigente.
Subestructura

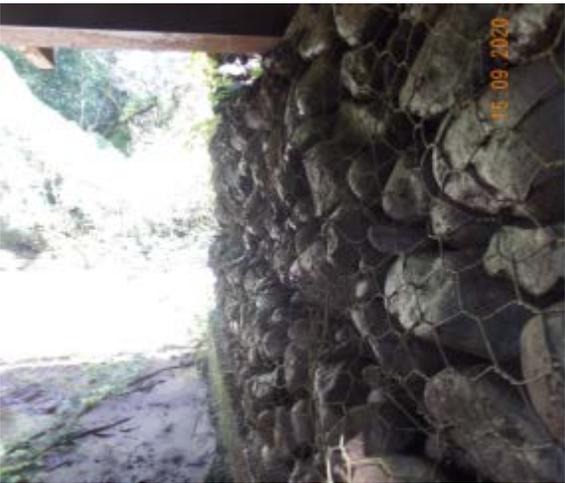
<p>Deformación de gaviones en bastiones.</p>	Los gaviones que soportan las vigas cabezal muestran deformaciones (severidad media).	Estas deformaciones pueden generar agrietamientos en las vigas cabezal.	<p>Dar seguimiento a estas deformaciones, posibles roturas de mallas y pérdidas de material de relleno.</p> <p>En caso de presentarse roturas realizar reparaciones en las mallas o colocar refuerzos externos.</p>

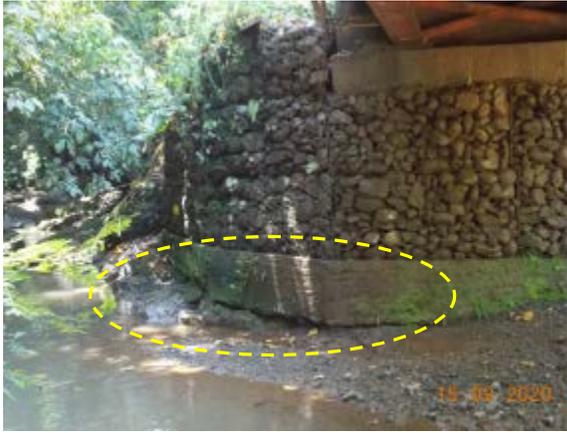
<p>Socavación de bastiones en la margen izquierda.</p>	<p>Se identifica un inicio de socavación en la fundación del bastión de la margen izquierda (severidad media).</p>	<p>Estas socavaciones pueden avanzar por debajo de la fundación removiendo el material de apoyo de los bastiones y con ello afectar su estabilidad.</p>	<p>Construir obras de protección para la fundación colocando material de relleno en la zona afectada y aplicar medidas de prevención para evitar su reincidencia de acuerdo con la Sección 601 del CR-2010 (Ministerio de Obras Publicas y Transportes, 2010).</p>

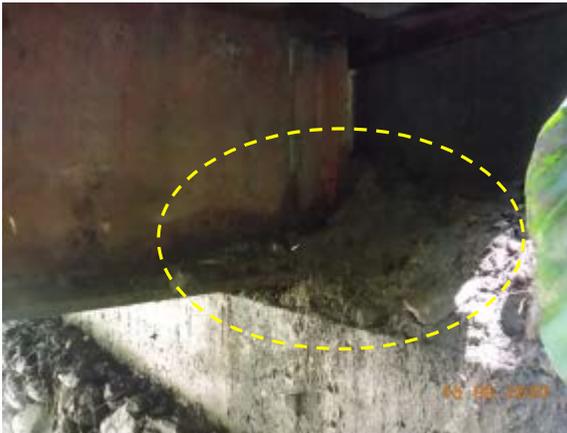
<p>Sedimento en zona de apoyos.</p>	<p>Las juntas del puente no poseen un sello en las juntas de expansión, permitiendo el paso de sedimento y aguas hacia los bastiones (severidad media).</p>	<p>La acumulación de sedimentos favorece la generación de óxido en los apoyos del puente.</p>	<p>Sellar las juntas de expansión con un sello de características flexibles que impida el paso de agua y agregados hacia el interior de la junta. Esto según los lineamientos de la Sección 567 del CR-2010 (Ministerio de Obras Publicas y Transportes, 2010) o su versión vigente.</p>

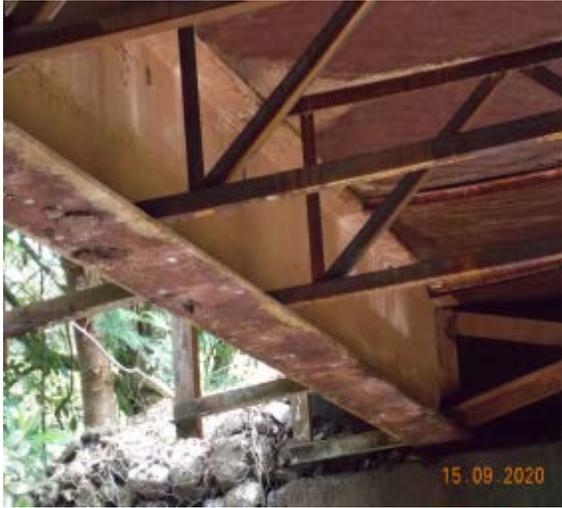
<p>Oxidación y corrosión de vigas principales.</p>	<p>Las vigas del puente presentan oxidación e inicios de corrosión (severidad media).</p>	<p>La oxidación y la corrosión reducen la vida útil del elemento y afectan su capacidad de carga.</p>	<p>Realizar una limpieza y remoción de la oxidación y aplicar un sistema de protección anticorrosivo según los lineamientos de la Sección 563 del CR-2010 (Ministerio de Obras Publicas y Transportes, 2010) o su versión vigente.</p>

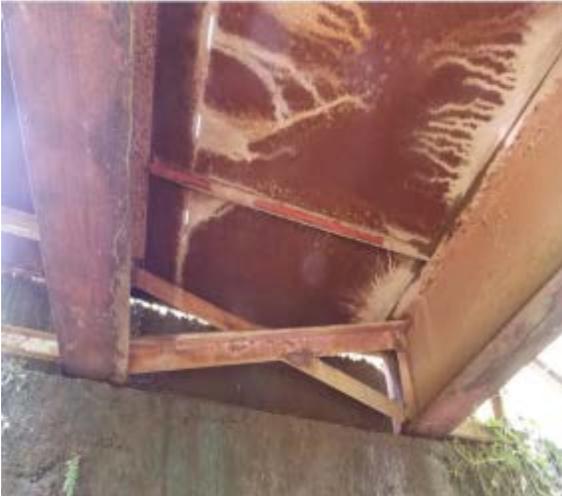
<p>Losa con lamina punta diamante no presenta corrosión pero se observan inicios de oxidación.</p>	<p>La lámina de acero de la superficie de ruedo presenta oxidación generalizada (severidad media).</p>	<p>La oxidación y la corrosión posterior reducen la vida útil del elemento y afectan su capacidad de carga.</p>	<p>Realizar una limpieza y remoción de la oxidación y aplicar un sistema de protección anticorrosivo según los lineamientos de la Sección 563 del CR-2010 (Ministerio de Obras Publicas y Transportes, 2010) o su versión vigente.</p>

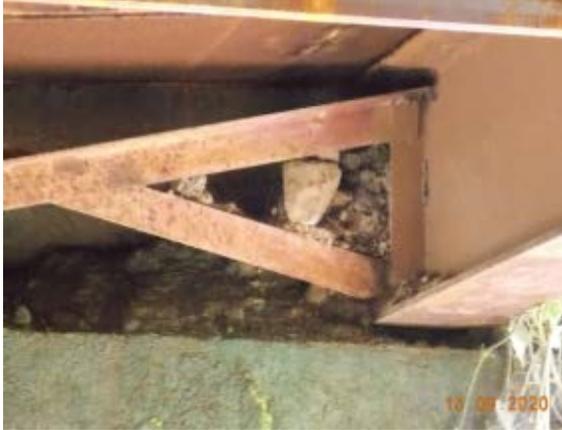
<p>Acumulación de sedimento en apoyos del puente.</p>	<p>Las juntas del puente no poseen un sello en las juntas de expansión, permitiendo el paso de sedimento y aguas hacia los bastiones (severidad media).</p>	<p>La acumulación de sedimentos favorece la generación de óxido en los apoyos del puente.</p>	<p>Sellar las juntas de expansión con un sello de características flexibles que impida el paso de agua y agregados hacia el interior de la junta. Esto según los lineamientos de la Sección 567 del CR-2010 (Ministerio de Obras Públicas y Transportes, 2010) o su versión vigente.</p>

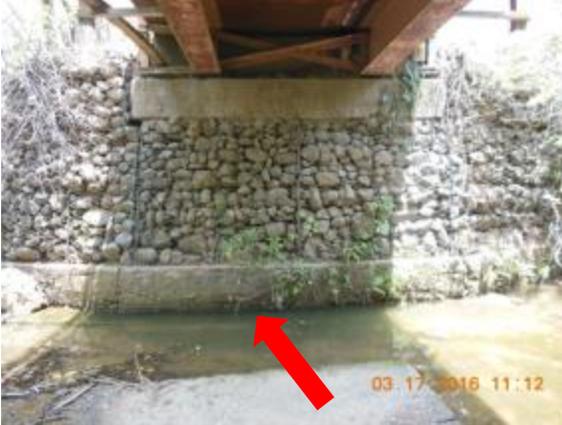
<p>Socavación inicial de bastiones.</p>	<p>Se identifica un inicio de socavación en la fundación ambos bastiones (severidad media).</p>	<p>Estas socavaciones pueden avanzar por debajo de la fundación removiendo el material de apoyo de los bastiones y con ello afectar su estabilidad.</p>	<p>Construir obras de protección para la fundación colocando material de relleno en la zona afectada y aplicar medidas de prevención para evitar su reincidencia de acuerdo con la Sección 601 del CR-2010 (Ministerio de Obras Públicas y Transportes, 2010) o su versión vigente.</p>

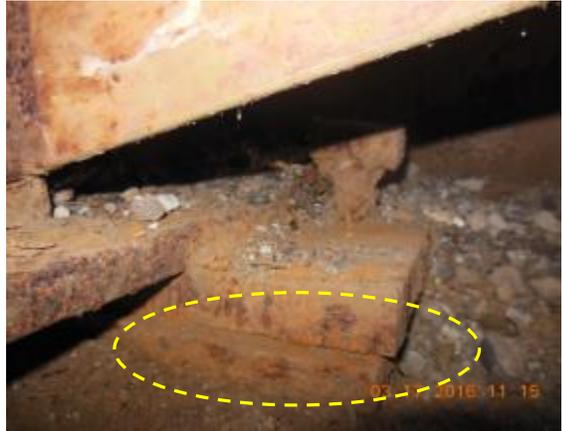
<p>Deslizamiento de los apoyos.</p>	<p>Se identifica un desplazamiento de la superestructura en la zona de los apoyos (severidad media).</p>	<p>Este tipo de desplazamientos ocurren durante eventos sísmicos, o bien, por impactos laterales del cauce sobre la superestructura. En caso de ser excesivos pueden deformar las vigas y afectar el sistema de piso.</p>	<p>No se identificaron efectos adicionales sobre el puente a causa de este deslizamiento, sin embargo se recomienda dar seguimiento periódico.</p>

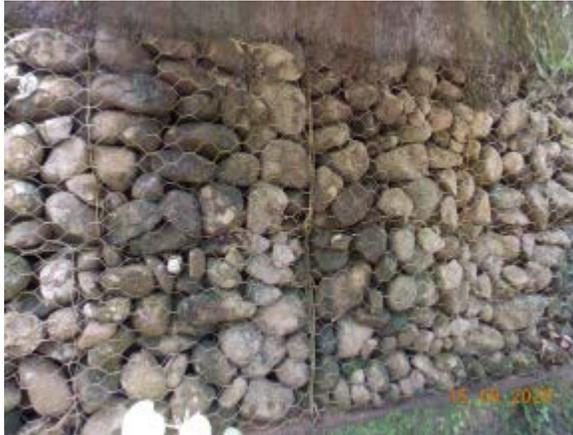
<p>Bastión de gavión con piedras que presentan sobre tamaño / Gavión con cierta deformación producto del acomodo de las piedras.</p>	<p>Los gaviones que soportan las vigas cabezal muestran deformaciones (severidad media).</p>	<p>Estas deformaciones pueden generar agrietamientos en las vigas cabezal.</p>	<p>Dar seguimiento a estas deformaciones, posibles roturas de mallas y pérdidas de material de relleno.</p> <p>En caso de presentarse roturas realizar reparaciones en las mallas o colocar refuerzos externos.</p>
--	--	--	---

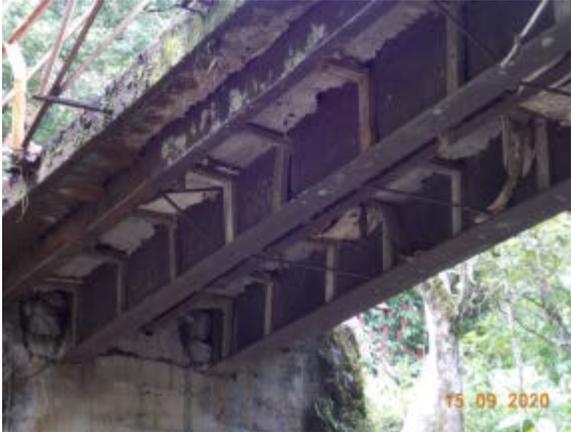
<p>Oxidación de vigas con corrosión.</p>	<p>Las vigas del puente presentan oxidación e inicios de corrosión (severidad media).</p>	<p>La oxidación y la corrosión reducen la vida útil del elemento y afectan su capacidad de carga.</p>	<p>Realizar una limpieza y remoción de la oxidación y aplicar un sistema de protección anticorrosivo según los lineamientos de la Sección 563 del CR-2010 (Ministerio de Obras Públicas y Transportes, 2010) o su versión vigente.</p>
Subestructura

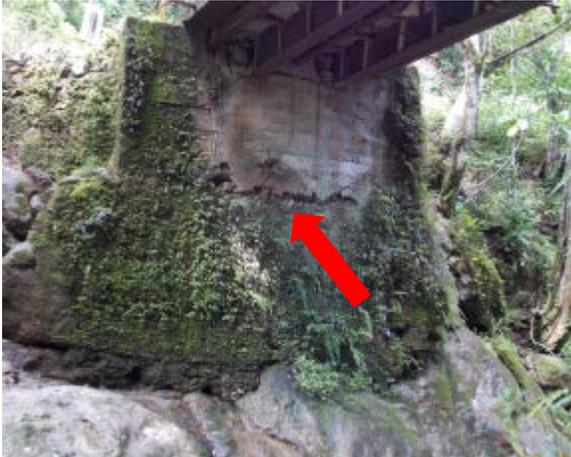
<p>Agrietamientos en bastiones (abundantes nidos de piedra).</p>	<p>Los bastiones del puente presentan nidos de piedra (severidad media).</p>	<p>Los nidos de piedra permiten el paso de la humedad a lo interno del bastión, esto favorece el deterioro del concreto.</p>	<p>Realizar un sellado de la superficie (repello) asegurándose de que todos nidos de piedra sean sellados según los lineamientos de la Sección 601 CR-2010 (Ministerio de Obras Públicas y Transportes, 2010) o su versión vigente.</p>

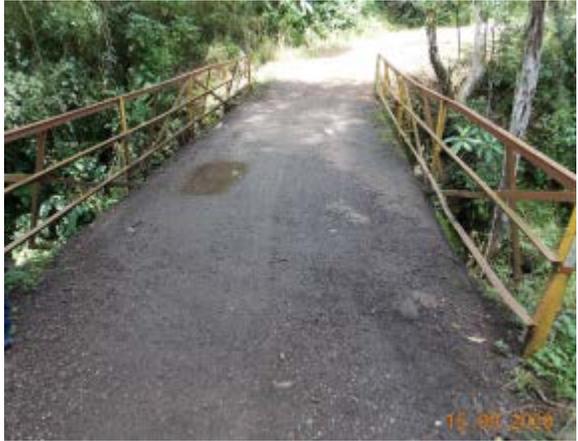
<p>Las barandas del puente presentan deformaciones y sus materiales no se consideran adecuados para esta función.</p>	<p>Las barandas del puente no ofrecen un adecuado nivel de contención, por lo que deben reemplazarse.</p>	<p>Reemplazar las barandas del puente, de acuerdo con la Guía para el análisis y diseño de seguridad vial de márgenes de carreteras (LanammeUCR, 2011).</p>
<p>Barandas del puente con oxidación y deformaciones, no ofrecen nivel de contención adecuado.</p>

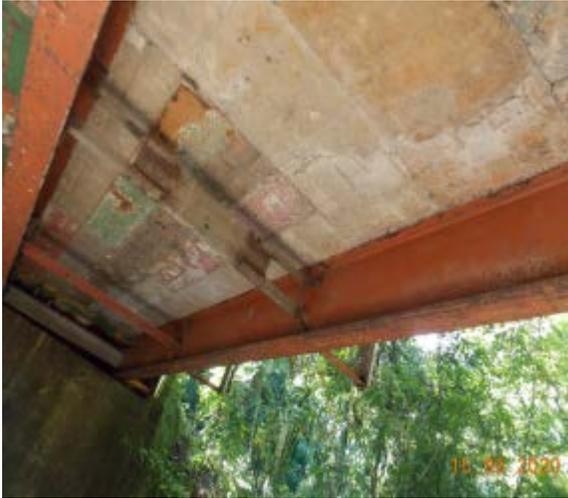
<p>Inicios de oxidación y corrosión en vigas y sistema de arriostramiento.</p>	<p>Las vigas del puente presentan oxidación e inicios de corrosión (severidad baja).</p>	<p>La oxidación y la corrosión reducen la vida útil del elemento y afectan su capacidad de carga.</p>	<p>Realizar una limpieza y remoción de la oxidación y aplicar un sistema de protección anticorrosivo según los lineamientos de la Sección 563 del CR-2010 (Ministerio de Obras Públicas y Transportes, 2010) o su versión vigente.</p>
