PROGRAMA DE INFRAESTRUCTURA DEL TRANSPORTE (PITRA)

LM-PI-GM-INF-08-2020

INFORME DE INSPECCIÓN Y EVALUACIÓN DE LOS PUENTES MUNICIPALES EN EL CANTÓN DE MORA

San José, Costa Rica
Octubre 2020

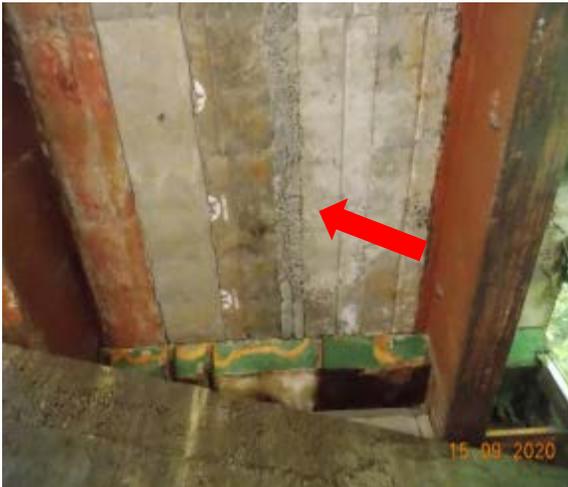
<p>Nidos de piedra en losa (cara inferior).</p>	<p>Existen nidos de piedra en la cara inferior de la losa del puente (severidad baja).</p>	<p>Los nidos de piedra favorecen el ingreso de humedad hacia el interior del concreto provocando oxidación y corrosión del acero de refuerzo.</p>	<p>Considerar la aplicación de un sello superficial con presencia de epóxicos penetrantes que permitan sellar las aberturas y resistir el movimiento de flexión de la losa según los lineamientos de la Sección 568 del CR-2010 (Ministerio de Obras Públicas y Transportes, 2010) o su versión vigente.</p>

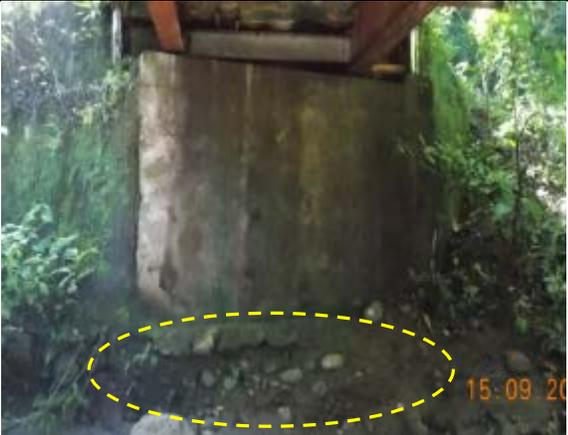
<p>Socavación de bastión en la margen derecha.</p>	<p>Se identifica un inicio de socavación en la fundación del bastión de la margen derecha (severidad media).</p>	<p>Estas socavaciones pueden avanzar por debajo de la fundación removiendo el material de apoyo de los bastiones y con ello afectar su estabilidad.</p> <p>Construir obras de protección para la fundación colocando material de relleno en la zona afectada y aplicar medidas de prevención para evitar su reincidencia de acuerdo con la Sección 601 del CR-2010 (Ministerio de Obras Publicas y Transportes, 2010) o su versión vigente.</p>

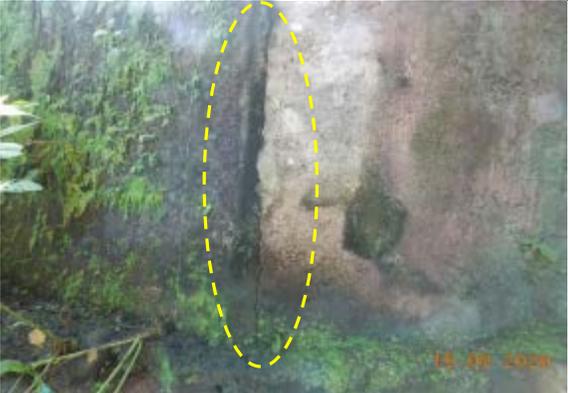
<p>Agrietamiento entre bastión y aletón de la margen derecha (ambos aletones).</p>	<p>Se identifica un agrietamiento entre el cuerpo del bastión y el aletón en la margen derecha (severidad media).</p>	<p>Este tipo de agrietamientos pueden generar una separación entre el cuerpo del bastión y aletón.</p> <p>Se requiere identificar la causa del agrietamiento para corregirla. Es posible que se requiera colocar un reforzamiento externo para detener el avance del agrietamiento.</p>

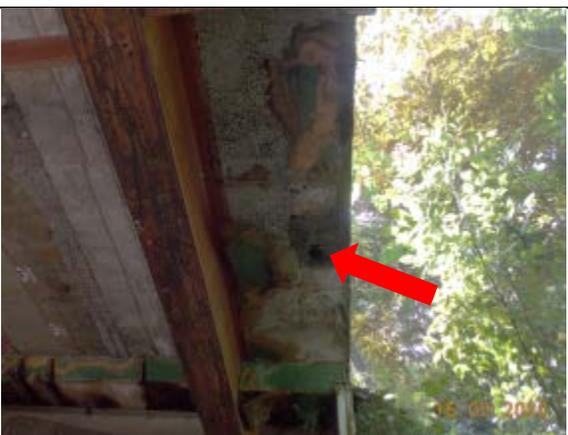
<p>Los drenajes requieren ser extendidos.</p>	<p>Los drenajes del puente no tienen extensiones, esto puede ocasionar daños en la superestructura (severidad media).</p>	<p>El manejo inadecuado de las aguas de escorrentía puede generar daños como oxidación y corrosión en las vigas de acero.</p> <p>Colocar extensiones de al menos 1 metro de longitud por debajo del nivel inferior de las vigas en cada salida de los drenajes de la losa (AASHTO, 2002), asegurando que no provoquen daños o socavación en otros elementos.</p>

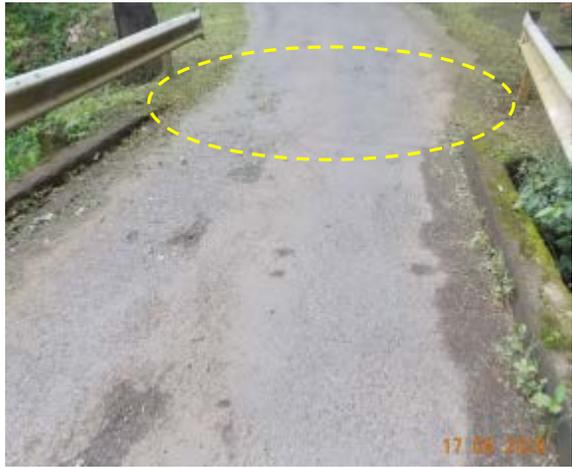
<p>17 08 2020</p> <p>Juntas obstruidas por sobrecapas de asfalto.</p>	<p>Las juntas de expansión del puente están completamente obstruidas (severidad media).</p>	<p>La obstrucción puede generar daño en la losa y restringe el movimiento natural del puente generando sobrefuerzos en la superestructura.</p>	<p>Eliminar la obstrucción presente. Luego, evaluar si es requerida la sustitución del relleno y sellado existente por un sello de características flexibles que impida el paso de agua y agregados hacia el interior de la junta. Esto según los lineamientos de la Sección 567 del CR-2010 (Ministerio de Obras Públicas y Transportes, 2010) o su versión vigente.</p>

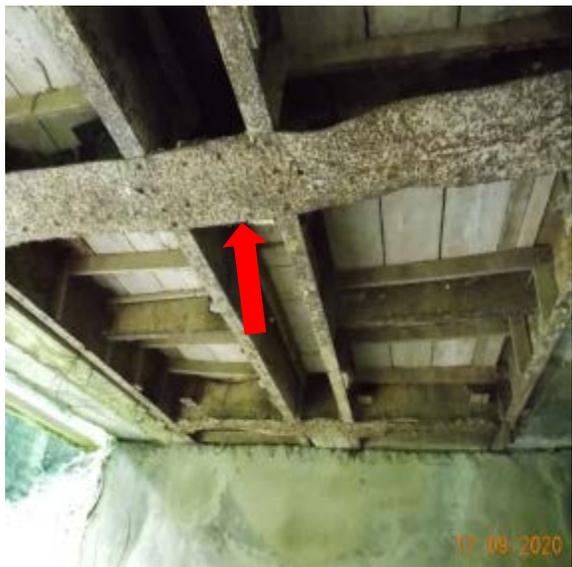
<p>17 09 2020</p> <p>Oxidación y corrosión de chasis (superestructura).</p>	<p>La superestructura del puente está compuesta por un chasis, el mismo presenta oxidación generalizada y corrosión de elementos (severidad alta).</p>	<p>El uso de elementos que no fueron diseñados para servir como estructura de soporte de puentes es un riesgo al desconocer sus capacidades reales.</p>	<p>El puente no muestra daños significativos, sin embargo se recomienda brindar mantenimiento (protección anticorrosiva según los lineamientos de la Sección 563 del CR-2010 (Ministerio de Obras Públicas y Transportes, 2010) o su versión vigente.</p> <p>Realizar inspecciones periódicas para verificar el comportamiento de la superestructura.</p>

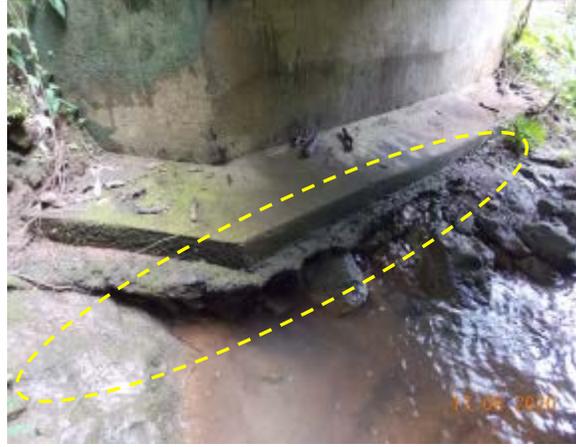
<p>Se identifica socavación en las fundaciones de ambos bastiones (severidad alta).</p>	<p>Estas socavaciones pueden avanzar por debajo de la fundación removiendo el material de apoyo de los bastiones y con ello afectar su estabilidad.</p>	<p>Construir obras de protección para la fundación colocando material de relleno en la zona afectada y aplicar medidas de prevención para evitar su reincidencia de acuerdo con la Sección 601 del CR-2010 (Ministerio de Obras Publicas y Transportes, 2010) o su versión vigente.</p>
Accesos

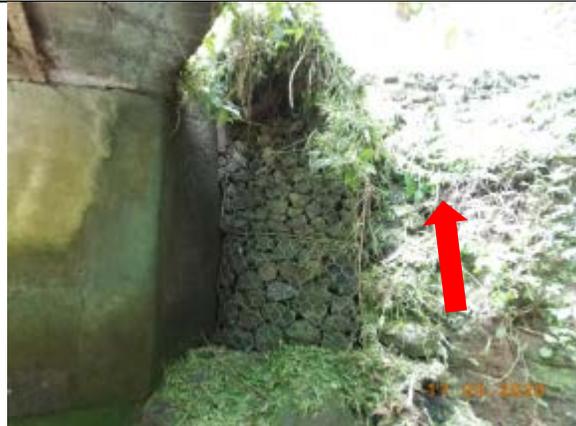
<p>Se identifica una descarga de agua en la zona del aletón de la margen derecha aguas arriba.</p>	<p>Estos flujos de agua pueden generar socavación del relleno ubicado detrás del aletón.</p>	<p>Construir un bajante para canalizar correctamente las aguas de escorrentía, acuerdo con la Sección 601 del CR-2010 (Ministerio de Obras Publicas y Transportes, 2010) o su versión vigente.</p>

<p>Se requiere canalizar de forma correcta la caída de agua en la margen derecha junto al aletón.</p>			
Accesorios

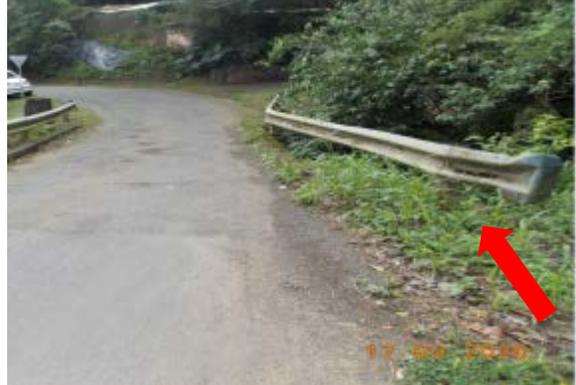
<p>En los accesos del puente no hay canalizadores que eviten el paso de vehículos hacia el río (severidad media).</p>	<p>Existe una caída considerable entre el puente y el cauce, por lo que la ausencia de los canalizadores facilita la ocurrencia de un accidente.</p>	<p>Colocar un sistema de protección (canalizadores) que cumpla con los estándares de seguridad para puentes y cargas vehiculares pesadas, de acuerdo con la Guía para el análisis y diseño de seguridad vial de márgenes de carreteras (LanammeUCR, 2011).</p>
<p>Faltante de Baranda Canalizadora.</p>

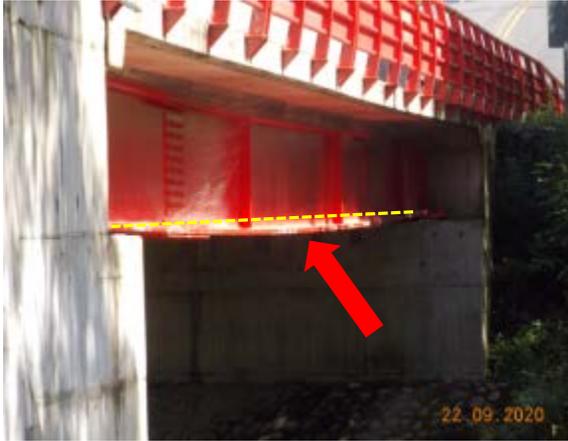
<p>Pandeo notable de viga externa (aguas arriba).</p>	<p>Se identifica un pandeo considerable en la viga externa (aguas arriba) del puente (severidad media).</p>	<p>Este tipo de deformación puede generar vibraciones y agrietamientos en la superficie de ruedo.</p>	<p>Realizar una medición de la deflexión de la viga y compararlo con la normativa establecida en apartado 10.6.2 del Manual de Diseño de Puentes Estándar AASHTO 2002 (AASHTO, 2002).</p>
Subestructura

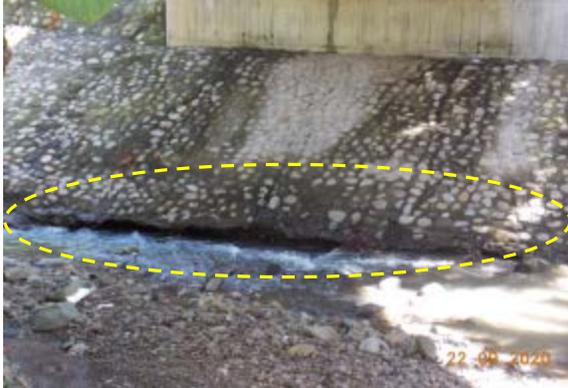
<p>Socavación de delantal de protección en bastión de la margen derecha.</p>	<p>Se identifica socavación inicial por debajo del delantal de protección del bastión de la margen derecha (severidad media).</p>	<p>Estas socavaciones pueden avanzar por debajo de la fundación removiendo el material de apoyo de los bastiones y con ello afectar su estabilidad.</p>	<p>Construir obras de protección para la fundación colocando material de relleno en la zona afectada y aplicar medidas de prevención para evitar su reincidencia de acuerdo con la Sección 601 del CR-2010 (Ministerio de Obras Publicas y Transportes, 2010) o su versión vigente.</p>
