LABORATORIO NACIONAL
DE MATERIALES Y MODELOS ESTRUCTURALES

LM-PI-GM-INF-09-2020

EVALUACIÓN DE CAMINOS DE EI MORTERO, SARAPIQUI

San José, Costa Rica
Octubre 2020

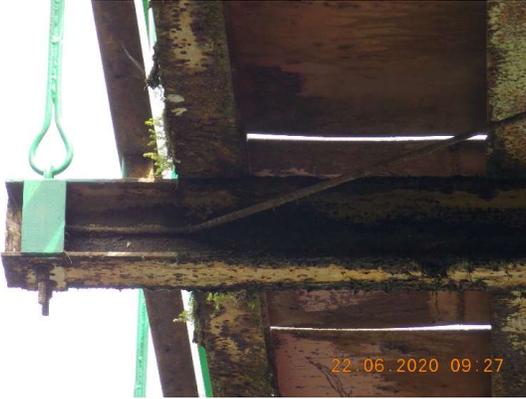
<p>22.06.2020 09:27</p>	<p>El sistema de arriostamiento lateral, está compuesto por crucetas varillas No.5 o 6 soldadas (no están unidas por medios mecánicos al tablero) y no están en todos los tramos, con lo cual su efectividad es reducida. Es posible que el puente presente deformaciones transversales ante la baja resistencia lateral.</p>

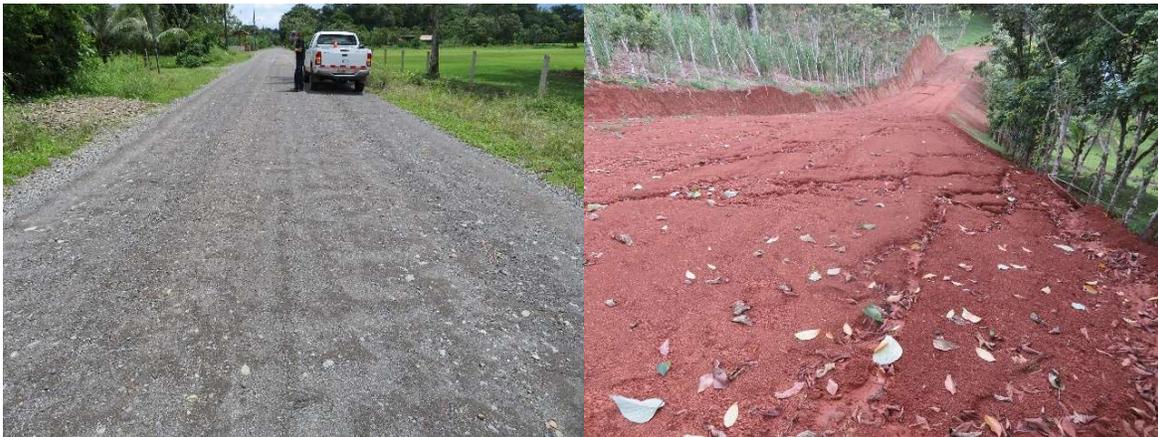
Los caminos internos o cuadrantes de El Mortero dan acceso a fincas y a las comunidades de Pedernales y Tigre. Los códigos cantonales a los que pertenecen son C4-10-13 y C4-10-15, como se indica en la *Tabla 1* y Figura 1. Esos caminos presentan una calzada con capa granular de rodadura (CGR) en 9,8 km (cuadrantes 1, 2, 3, 4, 5, 6 y 7) y tierra en el camino en 0,143 m (cuadrante 8), como se observa en la Figura 4 (a) y (b) respectivamente.

(a) Caminos cuadrantes de 1 al 7

(b) Caminos de cuadrantes 8

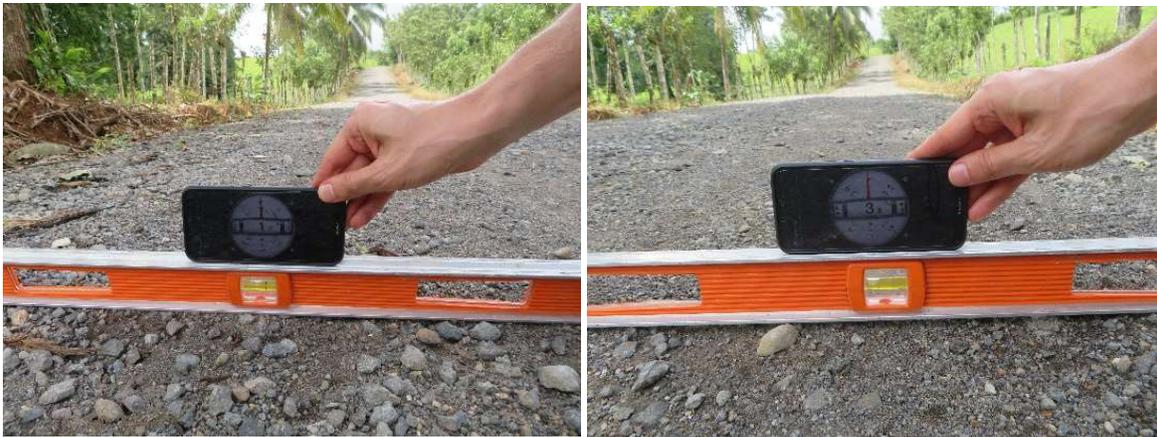
Figura 6. Medición del bombeo en caminos con CGR del El Mortero, Sarapiquí.

Se encontró que el bombeo es menor a 4% en la mayoría de los sitios (35 mediciones de un total de 48 puntos) y en algunos sitios superó el 6% (5 mediciones de un total de 48). Por otro lado, solamente en 8 sitios el bombeo medido estaba entre 4% y 6%.

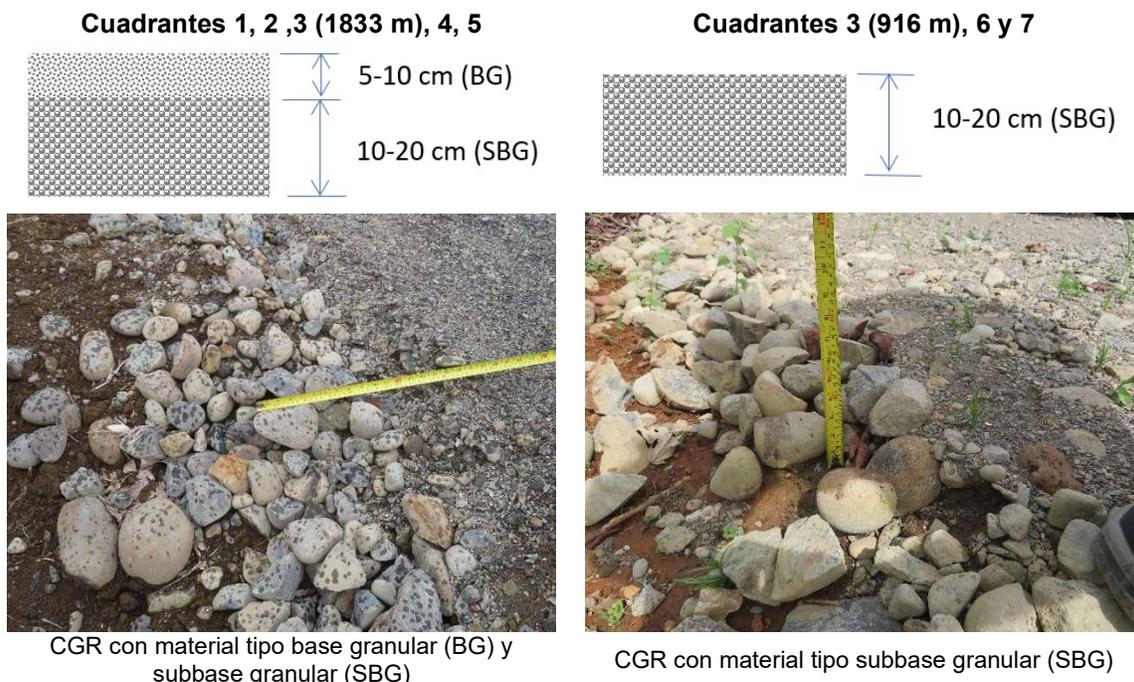
Figura 7. Capa granular de rodadura colocada en los cuadrantes de El Mortero, Sarapiquí.

- Capa de grava gruesa, tipo subbase granular (SBG) de espesor variable de 10 a 20 cm y una capa de grava fina, tipo base granular (BG) de espesor de 5 a 10 cm en los cuadrantes 1, 2, 4, 5 y 1833 m del cuadrante 3, como se muestra en la Figura 7.

- Capa de grava gruesa, tipo subbase granular (SBG) de espesor variable de 10 a 20 cm en los Cuadrantes 6, 7 y 916 m del cuadrante 3, como se muestra en la Figura 7.

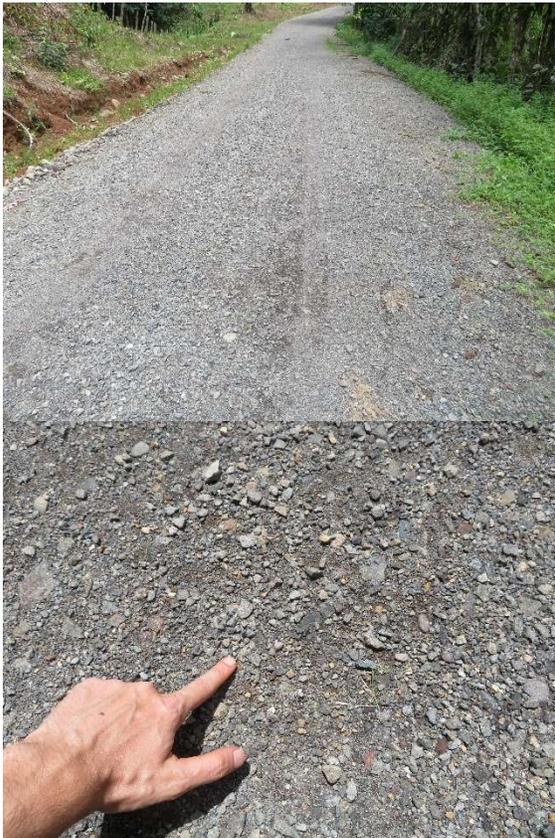
Superficie de capa tipo Base granular (BG)

Se observó que, principalmente el material tipo subbase granular presenta partículas redondeadas, tamaño máximo mayor a 63 mm, como se muestra en la Figura 8. Lo anterior indica que este material podría incumplir las especificaciones para material de subbase granular del CR-2010 (Ministerio de Obras Públicas y Transportes, 2010), en su Sección 703.05, Tabla 703-6. Sin embargo, esto debe ser confirmado por la UTGV de la Municipalidad de Sarapiquí por medio de los ensayos de laboratorio realizados como parte del control de calidad correspondiente del material.

Figura 8. Tipo de material granular utilizado en los cuadrantes de El Mortero, Sarapiquí

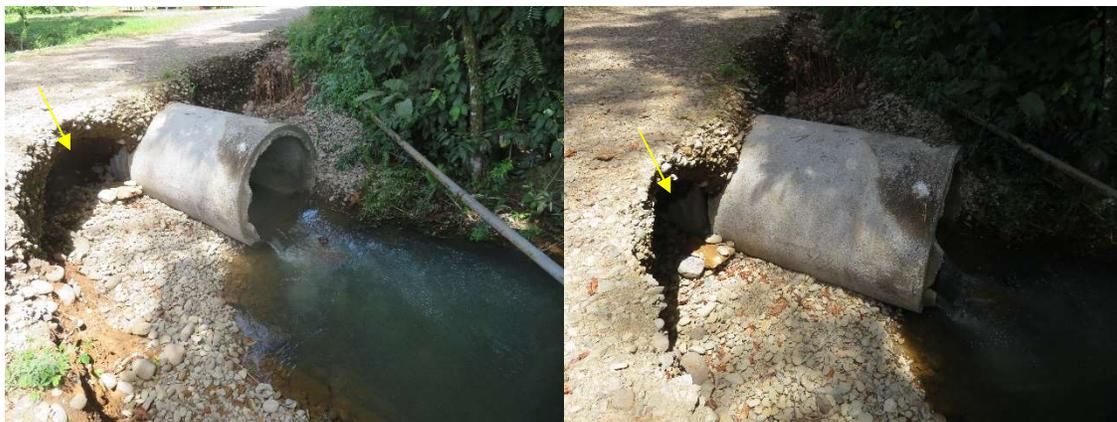
a) Punto 3 del mapa de pasos de alcantarilla de la Figura 13 (02-09-2020)

- **Socavación:** se observó que el día 25-08-2020 los pasos de alcantarilla ubicados en los puntos 3 y 22 de la Figura 13, presentaron socavación principalmente en la salida, debido al aumento de velocidad producido por el caudal del cauce, como se muestra en la Figura 18. El paso en el punto 22 fue reparado para el 02-09-2020. Sin embargo, una creciente futura podría volver a socavar el relleno, debido al aumento de velocidad que se produce en la salida y a la ausencia de cabezales, delantales y aletones.

b) Punto 22 del mapa de pasos de alcantarilla de la Figura 13
Figura 18. Socavación del relleno en la salida de pasos de alcantarilla.

identificados en los puntos 3, 14, 15, 22 de acuerdo con la Figura 13, donde se identificaron cauces con mayor caudal y problemas de socavación.

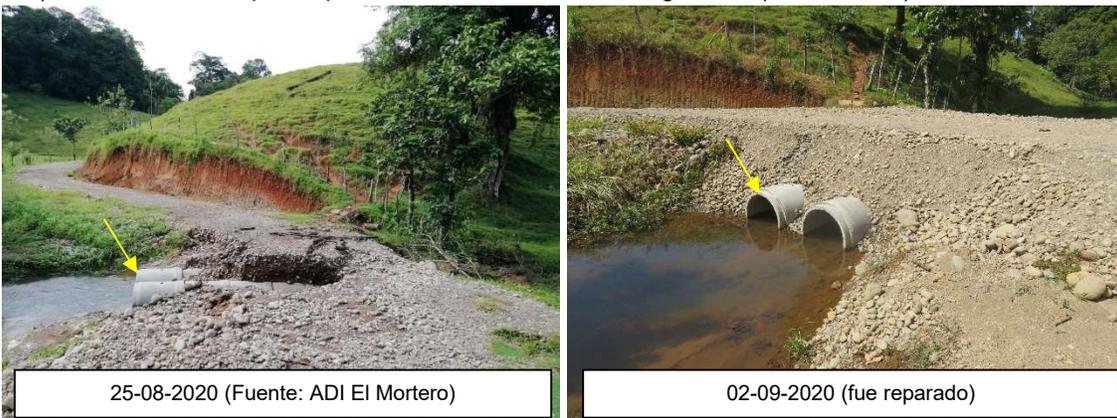
25-08-2020 (Fuente: ADI El Mortero)

02-09-2020 (fue reparado)

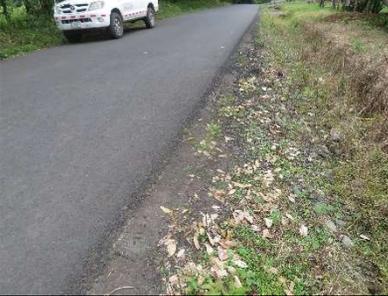
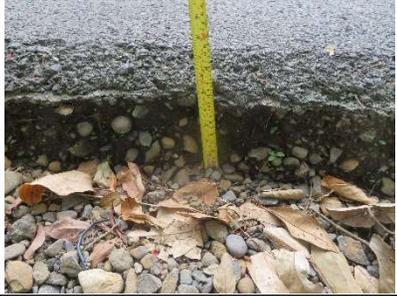
Sitio del mapa	Código camino (camino mapa)	Ancho de cunetas (m)		Calzada				Descripción	Fotos
		LI	LD	Ancho (m)	Bombeo (%)		Espesor (m)		
					LI	LD			
1	C4-10-013 (Cuadrantes 1)	1,5 P=50 cm	1,5 P=50 cm	5,6	4,2	4,3	0,05 CA 0,12 CGR	<ul style="list-style-type: none"> • Acceso con CA • Cunetas con maleza en ambos lados de la vía

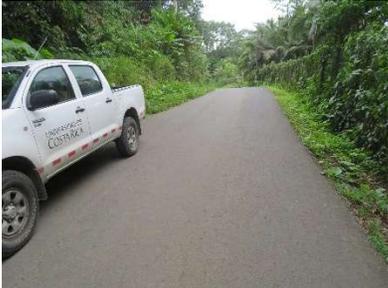
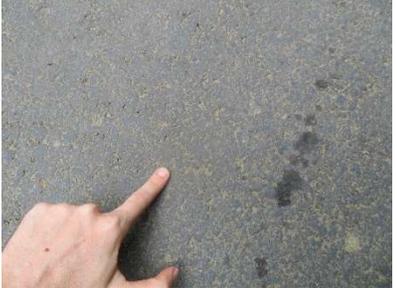
2	C4-10-013 (Cuadrantes 1)	1,5 P=50 cm	-	5,5	4,3	4,1	0,05 CA 0,12 CGR	<ul style="list-style-type: none"> • Acceso con CA • Cunetas en tierra con moderada erosión de CGR

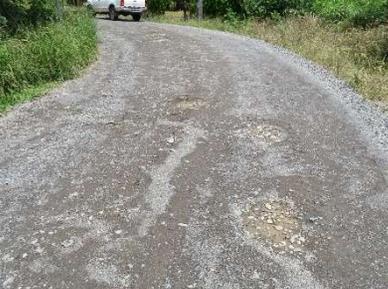
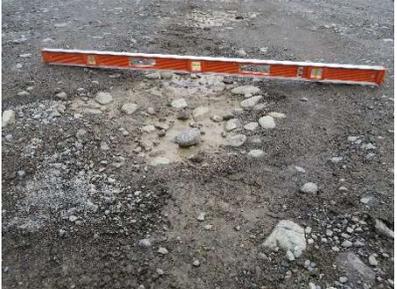
3	C4-10-013 (Cuadrantes 1)	2,0 P=80 cm	2,8 P=80 cm	4,8	3,6	5,5	0,2 CGR	<ul style="list-style-type: none"> • Material granular con sobretamaño y erosión • Agregado suelto LD (A=8cm) • Algunos huecos (Ø=60cm, P=5cm)

- Se recomienda realizar una reconfiguración superficial de la CGR (capa granular de rodadura) lo antes posible en el Cuadrante 1, de forma que se reincorpore el agregado suelto de los lados y centro de la calzada y se corrijan los huecos observados, antes de que los deterioros se extiendan. Se puede utilizar como referencia las indicaciones de la Sección 502 del Manual de Conservación Vial del MOPT (MCV-2015).

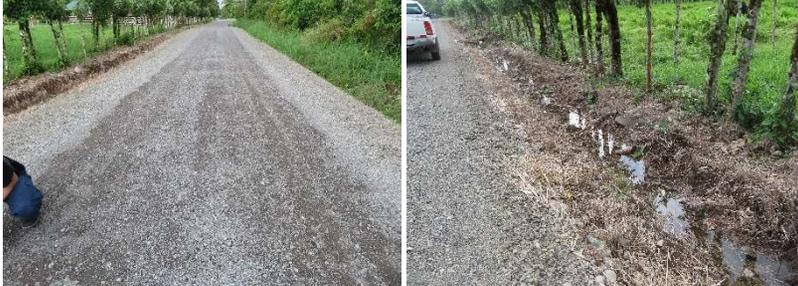
6	C4-10-013 (Cuadrantes 2)	1,7 P=60 cm	2,1 P=50 cm	6,3	2,5	1,1	0,2 CGR	<ul style="list-style-type: none"> • Agregado suelto en ambos lados (A=2cm) • Buena condición superficial de capa de CGR • Acumulación de agua en cunetas

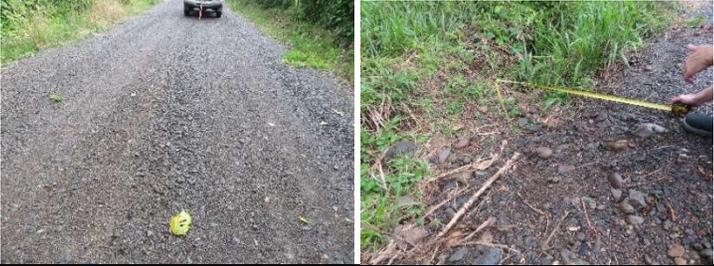
Sitio del mapa	Código camino/ camino mapa	Ancho de cunetas (m)		Calzada				Descripción	Fotos
		LI	LD	Ancho (m)	Bombeo(%)		Espesor (m)		
					LI	LD			
7	C4-10-013 (Cuadrantes 2)	1,5 P=40 cm	1,7 P=40 cm	5,6	4,4	3,2	0,2 CGR	<ul style="list-style-type: none"> • Agregado suelto en ambos lados y centro de calzada, se marca huella vehicular, P=3cm • Mucha maleza en cunetas • Buena condición superficial de CGR, no hay huecos

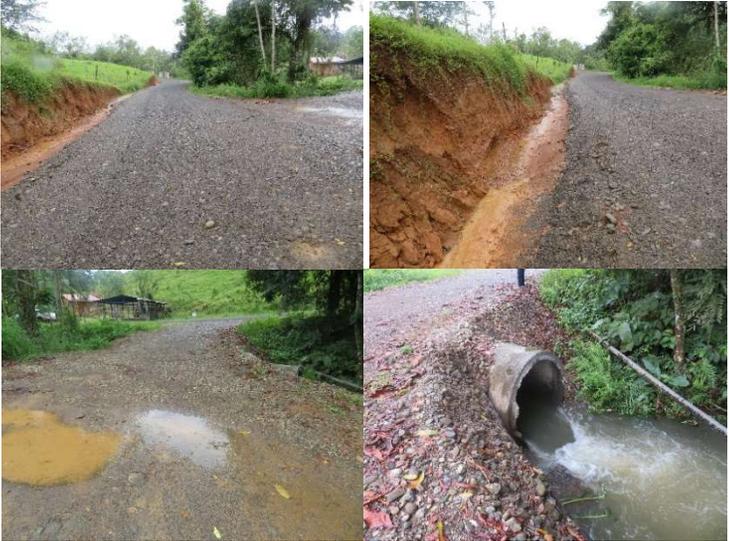
8	C4-10-013 (Cuadrantes 2)	2,0	N/A	6,8	3,1	1,6	0,3 CGR	<ul style="list-style-type: none"> • Algunas partículas de sobretamaño en el material de CGR • Taludes de corte LD con pendiente 1V:0,5H, con deslizamientos en varios puntos que obstruyen las cunetas. • Paso de quebrada, donde se habilitó el paso sobre un tubo de concreto (15-06-2020) • El paso sufrió socavación en la salida y se perdió 1,5 m de ancho del relleno del camino, con 1,5 m adicionales socavados debajo del relleno (02-09-2020) 	<p>15-06-2020</p>

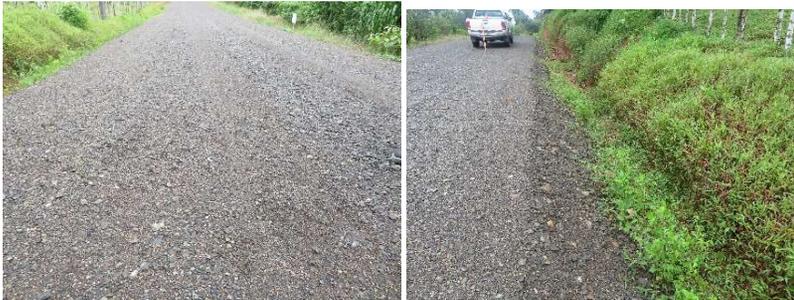
Sitio del mapa	Código camino/ camino mapa	Ancho de cunetas (m)		Calzada				Descripción	Fotos
		LI	LD	Ancho (m)	Bombeo (%)		Espesor (m)		
					LI	LD			
9	C4-10-013 (Cuadrantes 2)	2,5	1,7 P=80 cm	6,1 P=45 cm	3,5	2,4	0,4 CGR	<ul style="list-style-type: none"> Buena condición general del material de ruedo, no hay huecos Agregado suelto en ambos lados y centro de calzada A=3cm Se observó un talud al LD del camino con pendiente de 1V:0,5H con varios puntos de deslizamiento (02-09-2020) El material deslizado bloque la cuneta. 	<p>15-06-2020</p>

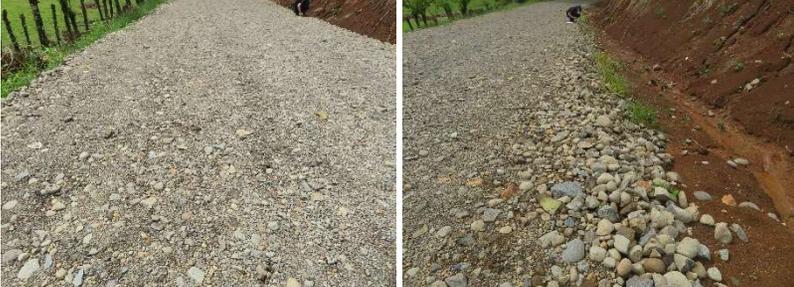
10	C4-10-013 (Cuadrantes 2)	N/A	1,7 P=40 cm	6,0	5,0	0,3	0,25 CGR	<ul style="list-style-type: none"> Se observa cambio en el tipo de material de CGR. Material de CGR más grueso con partículas sobretamaño (tipo SBG)

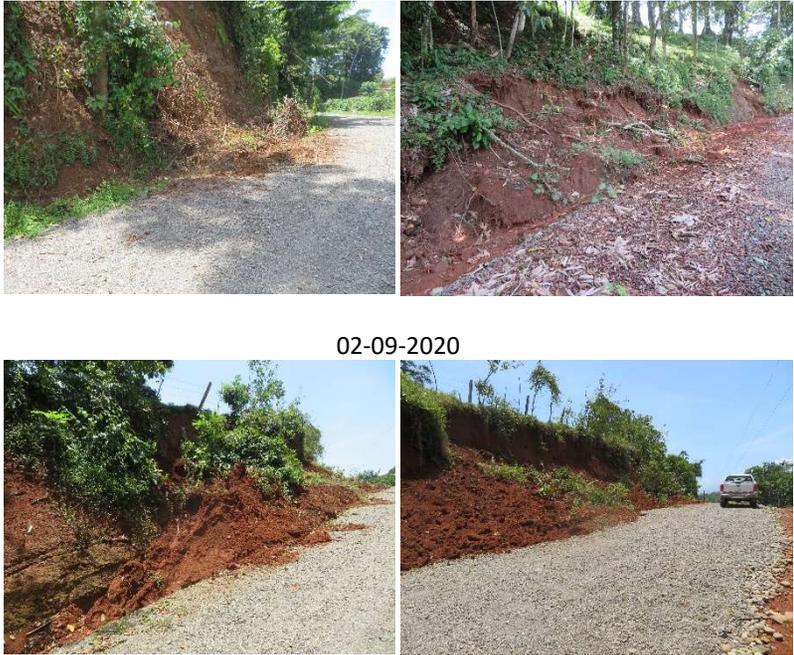
12	C4-10-015 (Cuadrantes 3)	-	-	-	-	-	-	<p>02-09-2020</p> <ul style="list-style-type: none"> Se identifican deslizamientos en talud de corte de LI del camino con altura máxima de 6m aprox. Deslizamientos se extienden por un tramo de 200 m del camino. Talud de corte muy empinado 1V:0,5H. El material deslizado obstruye las cunetas del camino. <p>02-09-2020</p>

Se identificaron desprendimientos y deslizamientos de los taludes de corte en los puntos 8, 9, 12, 25 y 28, según el mapa de sitios evaluados de Figura 2, donde algunos árboles han caído sobre la vía y el suelo que se ha deslizado hasta obstruir las cunetas, lo que puede contribuir al deterioro del camino durante eventos de lluvias como se muestra en la Figura 11 y Anexo 1. En estos sitios se recomienda realizar limpieza del material deslizado lo antes posible para recuperar la conformación de la cuneta, sembrar zacate, plantas rastreras o pasto vetiver para mitigar la erosión, así como procurar la conformación de los taludes con una pendiente menor, lo más cercana posible a 1V:1H, de acuerdo con el derecho de vía disponible.

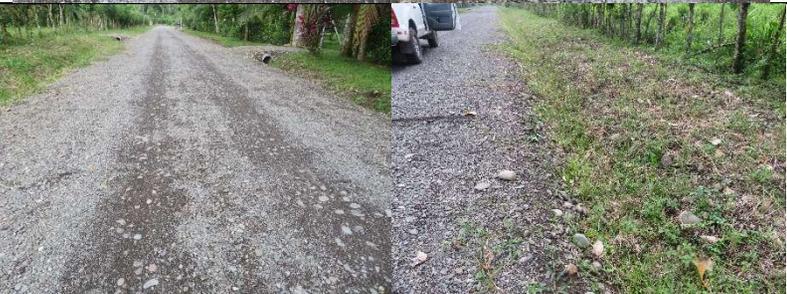
16	C4-10-015 (Cuadrantes 4)	1,0 P=30 cm	1,0 P=35 cm	6,1	8,7	1,0	0,35 CGR (0,10 BG) (0,25 SBG)	<ul style="list-style-type: none"> Agregado suelto en ambos lados y centro de calzada, A=3cm Calzada sin huecos Leve erosión de material de CGR, se observan partículas de SBG.

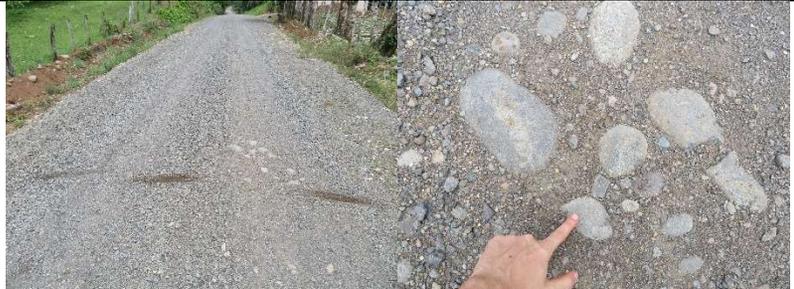
19	C4-10-015 (Cuadrantes 5)	-	-	5,7	1,6	2,0	0,4 CGR y relleno	<ul style="list-style-type: none"> • Agregado suelto en ambos lados y centro de la calzada A=1,5-2,0cm • Algunas partículas de sobretamaño en material de SBG

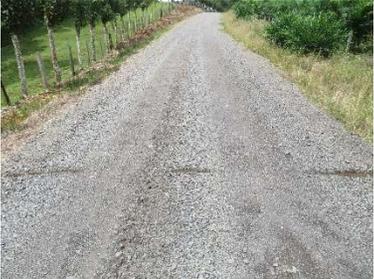
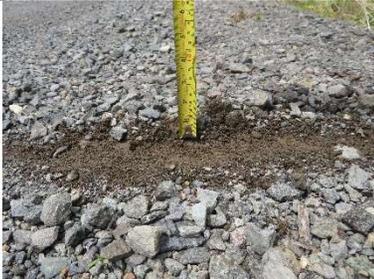
Sitio del mapa	Código camino/ camino mapa	Ancho de cunetas (m)		Calzada				Descripción	Fotos
		LI	LD	Ancho (m)	Bombeo (%)		Espesor (m)		
					LI	LD			
20	C4-10-015 (Cuadrantes 5)	1,0	1,5	5,3	2,4	2,2	0,3 CGR	<ul style="list-style-type: none"> Punto bajo del terreno donde no hay paso de alcantarilla Agregado suelto en ambos lados y centro de la calzada A=3-4cm

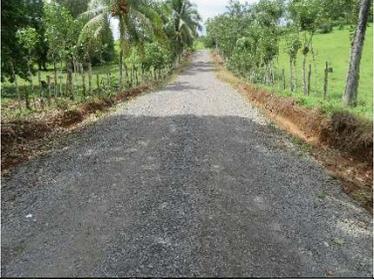
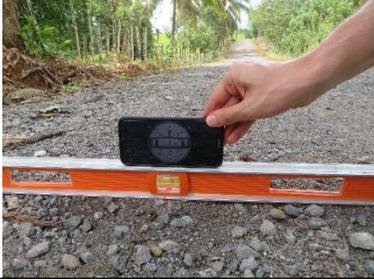
21	C4-10-015 (Cuadrantes 5)	0,9 P=20 cm	1,0 P=25 cm	4,9	1	3,8	0,2 CGR	<ul style="list-style-type: none"> Agregado suelto en ambos lados y centro de la calzada A=1-3cm Se observan algunos huecos Ø=60cm P=3cm

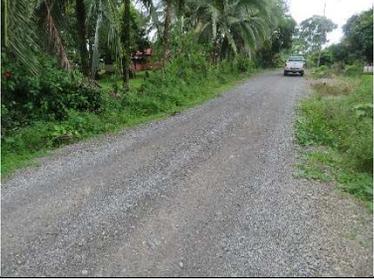
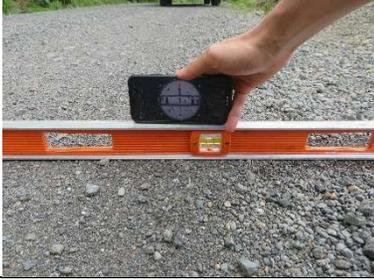
22	C4-10-015 (Cuadrantes 5)	1,5 P=30 cm	1,2 P=30 cm	5,2	1,8	1,2	0,2 CGR	<ul style="list-style-type: none"> Punto bajo del terreno donde no hay paso de alcantarilla Agregado en ambos lados y centro de la calzada A=1-2cm

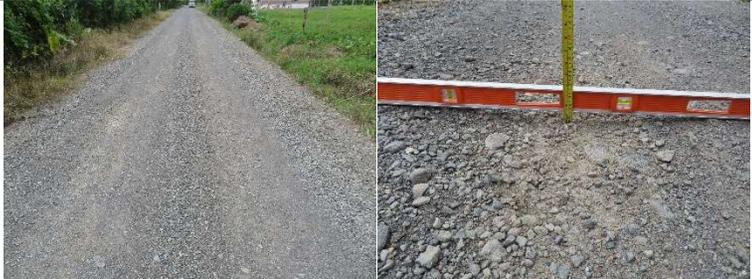
Sitio del mapa	Código camino/ camino mapa	Ancho de cunetas (m)		Calzada			Descripción	Fotos	
		LI	LD	Ancho (m)	Bombeo (%)				Espesor (m)
					LI	LD			
23	C4-10-015 (Cuadrantes 5)	1,3 P=45 cm	1,3 P=45 cm	5,2	1,1	3,3	0,3 CGR	<ul style="list-style-type: none"> • Agregado suelto en ambos lados y centro de la calzada A=2-4cm • Se observan algunos huecos Ø=60cm P=3cm

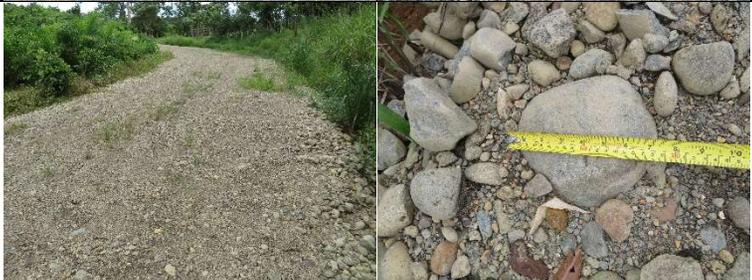
24	C4-10-015 (Cuadrantes 6)	-	1,5 P=50 cm	5,7	-	-	0,2 CGR	<ul style="list-style-type: none"> • Desvío hacia LD • Camino con CGR de material más grueso tipo SBG • Material con sobretamaños de hasta TM>10cm • Maleza en cunetas y en calzada

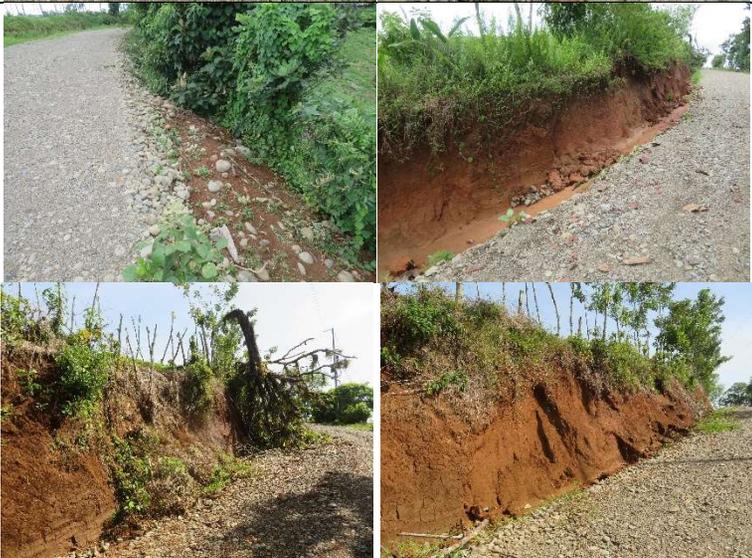
25	C4-10-015 (Cuadrantes 6)	1,5 P=50 cm	-	5,6	1,0	2,0	0,2 CGR	<ul style="list-style-type: none"> • Camino con CGR de material más grueso tipo SBG • Varios deslizamientos en talud LD por corte vertical 1V:0.5H. • También se observa árbol caído sobre el camino.

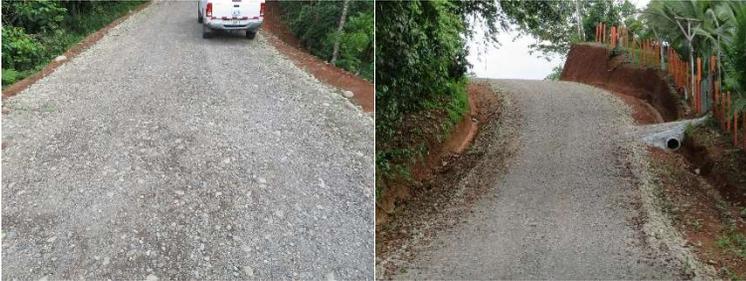
Sitio del mapa	Código camino/ camino mapa	Ancho de cunetas (m)		Calzada			Descripción	Fotos	
		LI	LD	Ancho (m)	Bombeo (%)				Espesor (m)
					LI	LD			
26	C4-10-015 (Cuadrantes 7)	-	-	5,5	0,8	1,4	0,17 CGR	<ul style="list-style-type: none"> • Material de CGR grueso tipo SBG • Sitio de relleno por paso de alcantarilla

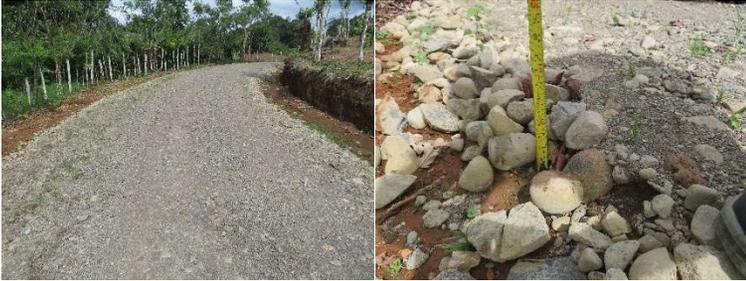
27	C4-10-015 (Cuadrantes 7)	1,3 P=20 cm	1,3 P=20 cm	5,5	3,9	4,0	0,12-0,15 CGR	<ul style="list-style-type: none"> • Material de CGR grueso tipo SBG • Algunas partículas de sobretamaño en el material de CGR

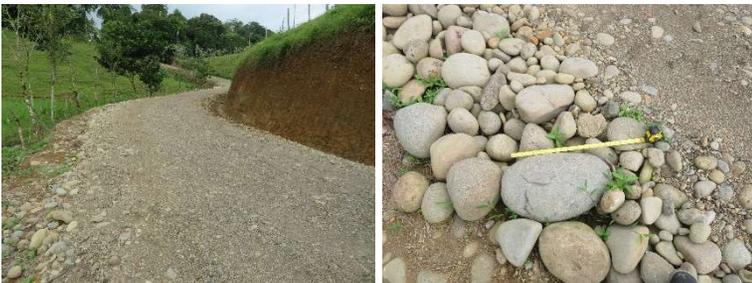
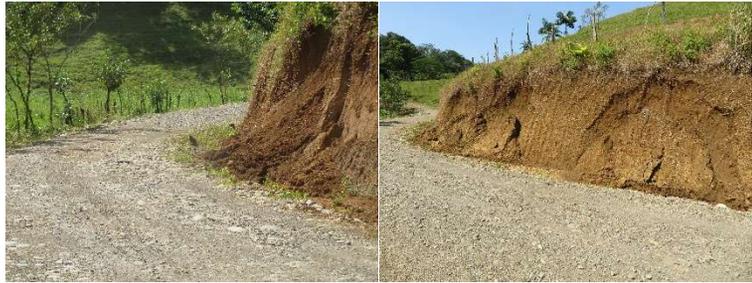
Sitio del mapa	Código camino/ camino mapa	Ancho de cunetas (m)		Calzada				Descripción	Fotos
		LI	LD	Ancho (m)	Bombeo (%)		Espesor (m)		
					LI	LD			
28	C4-10-015 (Cuadrantes 7)	-	1,0 P=30 cm	5,5	2,5	6,0	0,2 CGR	<ul style="list-style-type: none"> • Material de CGR grueso tipo SBG • Algunas partículas de sobretamaño en el material de CGR, TM>10cm • Taludes en LD del camino con pendiente 1V:0,5H (22-06-2020). • Los taludes del LD presentan al menos 5 puntos de deslizamiento (02-09-2020). 	<p style="text-align: center;">22-06-2020</p>

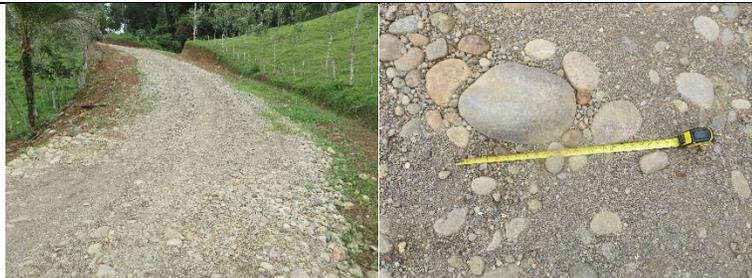
29	C4-10-015 (Cuadrantes 7)	-	-	4,8	-	-	0,2 CGR	<ul style="list-style-type: none"> • Material de CGR grueso tipo SBG • Algunas partículas de sobretamaño en el material de CGR TM TM>10cm

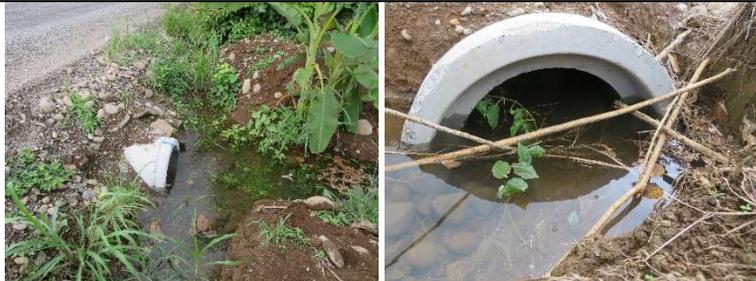
Sitio del mapa	Código camino (camino mapa)	Características de paso de alcantarilla					Descripción	Fotos
		Ø (m)	L (m)	SO	Cabezales			
					E	S		
1	C4-10-013 (Cuadrantes 2)	0,6	7	No	No	No	<ul style="list-style-type: none"> No hay cabezal de entrada ni salida Tubos de concreto sin mortero (solaqueo) Entrada y salida presentan acumulación de aguas Sedimento en interior del paso de alcantarilla

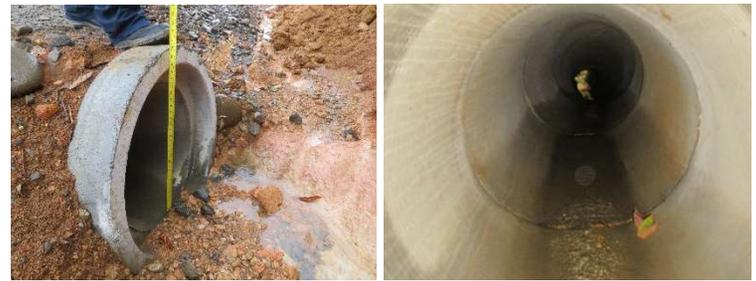
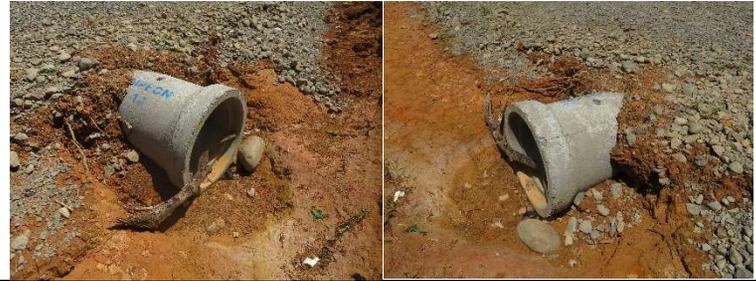
2	C4-10-013 (Cuadrantes 2)	0,6	15	No	No	No	<ul style="list-style-type: none"> No hay cabezal de entrada ni salida Tubos de concreto sin mortero (solaqueo) Entrada y salida con acumulación de sedimentos por cortes de terreno cercanos. Se observa erosión del terreno en la entrada del paso de alcantarilla (02-09-2020) por la falta de cabezal de entrada. 	<p style="text-align: center;">15-06-2020</p>

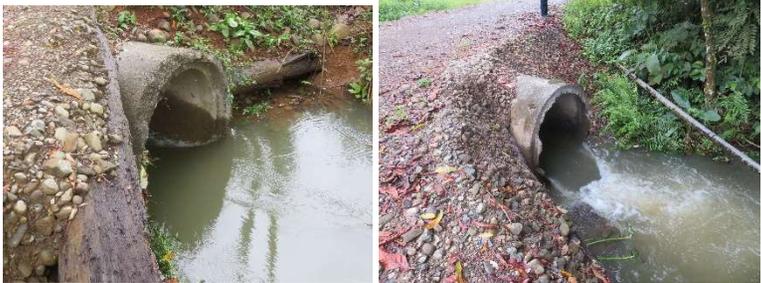
<ul style="list-style-type: none"> • Paso de alcantarilla de tubos antiguos • No hay cabezales ni aletones • Se colocaron troncos en la entrada, para ayudar a retener terraplén del camino • Este paso permite el acceso hacia el puente peatonal • Acumulación de agua en entrada y socavación en salida (15-06-2020) • Se observa erosión grave del terraplén del camino en la salida del paso de alcantarilla (02-09-2020). • El río erosionó 1,5 m de relleno y socavó el terraplén 1,5 m adicionales (02-09-2020). • El tubo utilizado presenta deterioros como fracturas en las campanas y acero expuesto, lo que puede provocar deformaciones del paso de alcantarilla y fugas. • El cauce a la salida del paso de alcantarilla presenta socavación debido a la velocidad del agua.

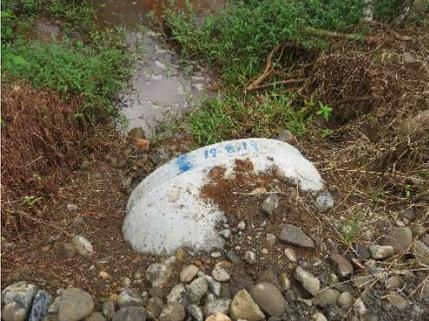
5	C4-10-015 (Cuadrantes 2)	0,8	9	No	No	No	<ul style="list-style-type: none"> • No hay cabezal de entrada ni salida • Tubos de concreto sin mortero (solaqueo) • Sedimento acumulado en el interior del paso de alcantarilla

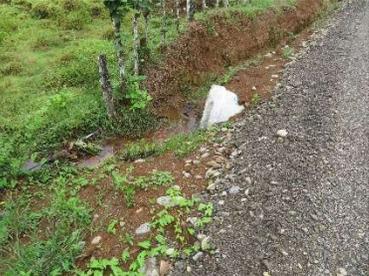
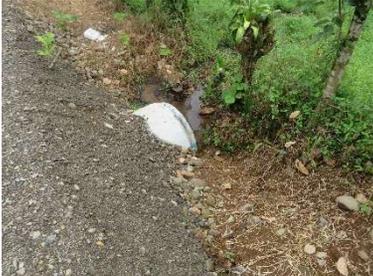
6	C4-10-015 (Cuadrantes 2)	0,7	7	No	No	No	<ul style="list-style-type: none"> • No hay cabezal de entrada ni salida • Tubos de concreto sin mortero (solaqueo)

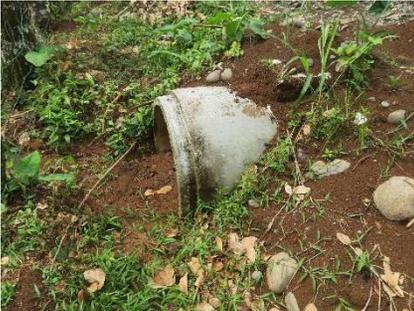
Sitio del mapa	Código camino/ camino mapa	Características de paso de alcantarilla					Descripción	Fotos
		Ø (m)	L (m)	SO	Cabezales			
					E	S		
7	C4-10-015 (Cuadrantes 2)	0,8	10	No	No	No	<ul style="list-style-type: none"> No hay cabezal de entrada ni salida Tubos de concreto sin mortero (solaqueo) Mucho sedimento en interior del paso de alcantarilla

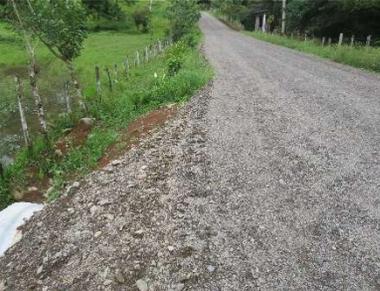
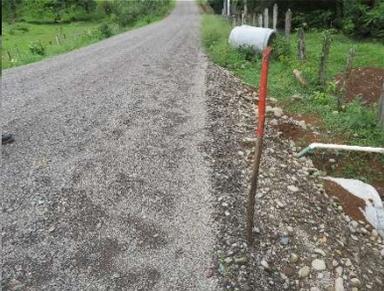
9	C4-10-015 (Cuadrantes 3)	0,8	9	No	No	No	<ul style="list-style-type: none"> No hay cabezal de entrada ni salida Tubos de concreto sin mortero (solaqueo) Acumulación de agua en entrada del paso de alcantarilla que produce una laguna

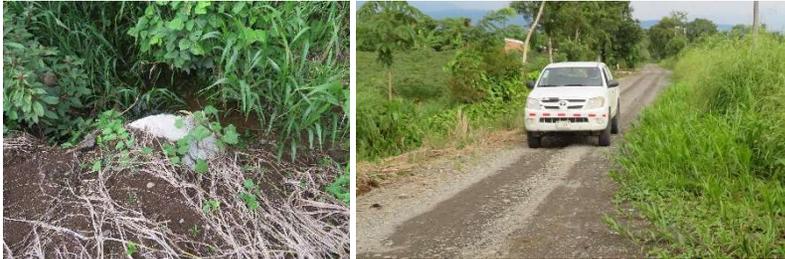
12	C4-10-015 (Cuadrantes 4)	0,8	9	No	No	No	<ul style="list-style-type: none"> No hay cabezal de entrada ni salida Tubos de concreto sin mortero (solaqueo) Mucha maleza en AL del camino, en entrada y salida del paso de alcantarilla, lo que reduce el ancho del camino transitable de 5,4m a 3,7m aproximadamente, sobre el paso de alcantarilla Se observan dos tubos sobrantes al lado del camino

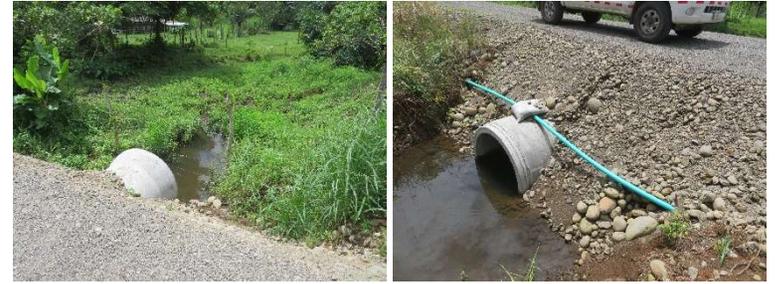
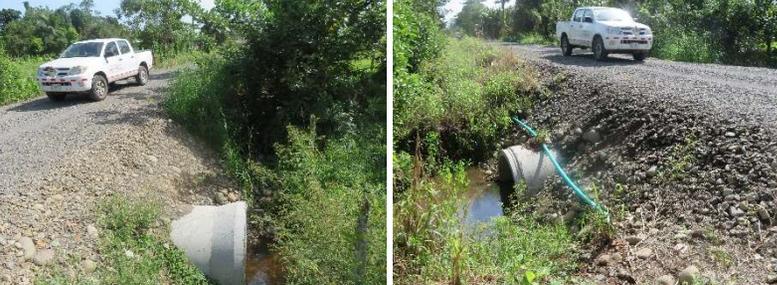
14	C4-10-015 (Cuadrantes 5)	1,2	8	Sí	No	No	<ul style="list-style-type: none"> No hay cabezal de entrada ni salida Nivel del paso de alcantarilla genera acumulación de aguas en la entrada y salida, se forman lagunas en AL Relleno del paso de alcantarilla de 1,5 m de altura aprox. Se observa erosión de rellenos en AL del camino. De junio a setiembre la erosión ha aumentado en ambos taludes. 	<p style="text-align: center;">22-06-2020</p>

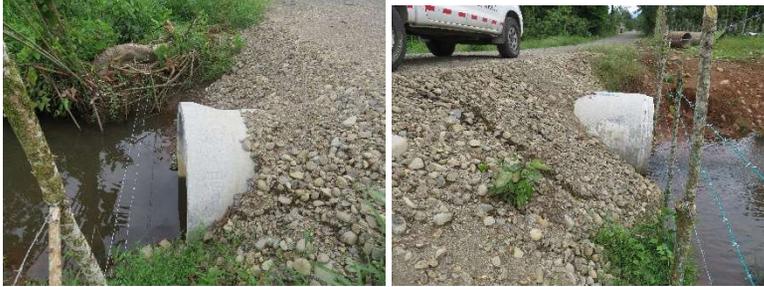
Sitio del mapa	Código camino/ camino mapa	Características de paso de alcantarilla					Descripción	Fotos
		Ø (m)	L (m)	SO	Cabezales			
					E	S		
15	C4-10-015 (Cuadrantes 5)	1,2	10	Sí	No	No	<ul style="list-style-type: none"> No hay cabezal de entrada ni salida Nivel del paso de alcantarilla genera acumulación de aguas en la entrada y salida, se forman lagunas en AL Relleno del paso de alcantarilla de 1 m de altura aprox. Se observa sedimento en el interior del paso de alcantarilla. Se observa erosión de rellenos en ambos taludes de relleno. De junio a setiembre la erosión ha aumentado en ambos taludes. 	<p>22-06-2020</p>

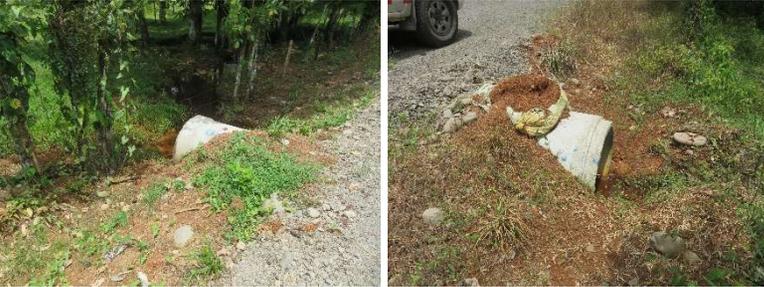
16	C4-10-015 (Cuadrantes 5)	0,8	9	No	No	No	<ul style="list-style-type: none"> No hay cabezal de entrada ni salida Tubos de concreto sin mortero (solaqueo) Cobertura del relleno sobre corona del tubo es menora a 30 cm Sedimento en entrada, salida e interior del paso de alcantarilla Paso de alcantarilla desalineado respecto a dirección del flujo de escorrentía que evacua

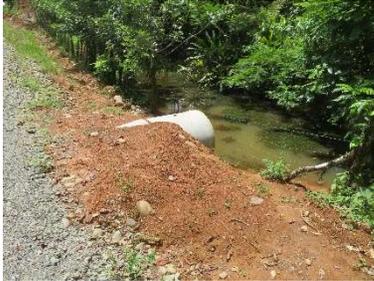
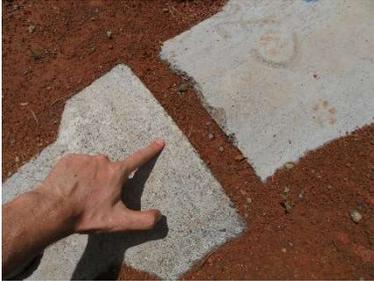
Sitio del mapa	Código camino/ camino mapa	Características de paso de alcantarilla					Descripción	Fotos
		Ø (m)	L (m)	SO	Cabezales			
					E	S		
17	C4-10-015 (Cuadrantes 5)	0,8	9	No	No	No	<ul style="list-style-type: none"> • No hay cabezal de entrada ni salida • Tubos de concreto sin mortero (solaqueo) • Nivel del paso de alcantarilla genera acumulación de agua en la entrada y se forma una laguna • Cobertura del relleno sobre corona del tubo es menor a 30 cm • Sedimento en entrada, salida e interior del paso de alcantarilla

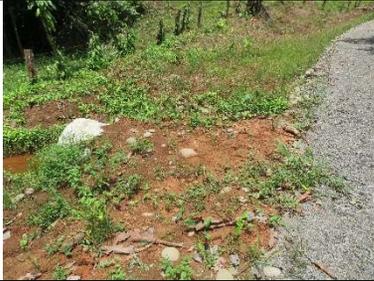
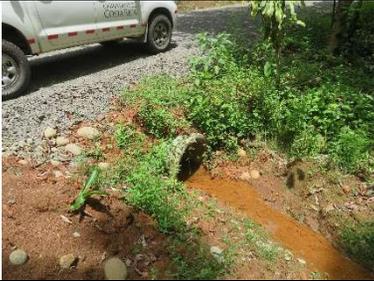
18	C4-10-015 (Cuadrantes 5)	0,8	9	No	No	No	<ul style="list-style-type: none"> • No hay cabezal de entrada ni salida • Tubos de concreto sin mortero (solaqueo) • Cobertura del relleno sobre corona del tubo es menor a 30 cm • Sedimento en entrada, salida e interior del paso de alcantarilla

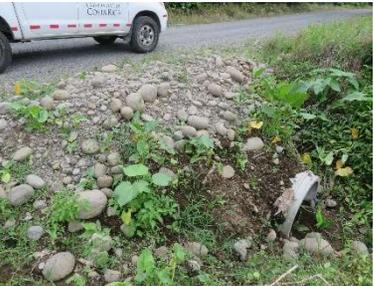
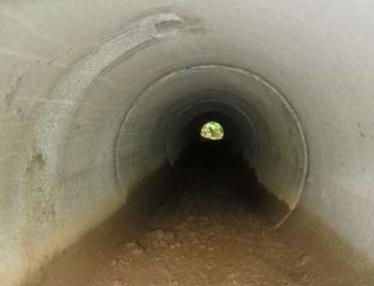
19	C4-10-015 (Cuadrantes 5)	0,8	9	No	No	No	<ul style="list-style-type: none"> • No hay cabezal de entrada ni salida • Tubos de concreto sin mortero (solaqueo) • Mucho sedimento en el interior del paso de alcantarilla • Relleno de al menos 1 m de altura

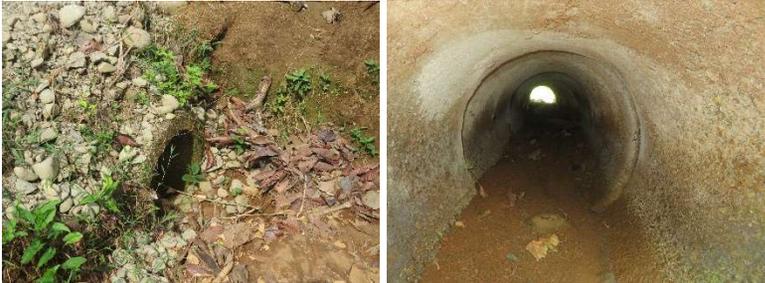
Sitio del mapa	Código camino/camino mapa	Características de paso de alcantarilla					Descripción	Fotos
21	C4-10-015 (Cuadrantes 7)	0,6	7,5	No	No	No	<ul style="list-style-type: none"> No hay cabezal de entrada ni salida Tubos de concreto sin mortero (solaqueo) Tubo de concreto antiguo (sin campana) Sedimento acumulado en entrada, salida e interior del paso de alcantarilla

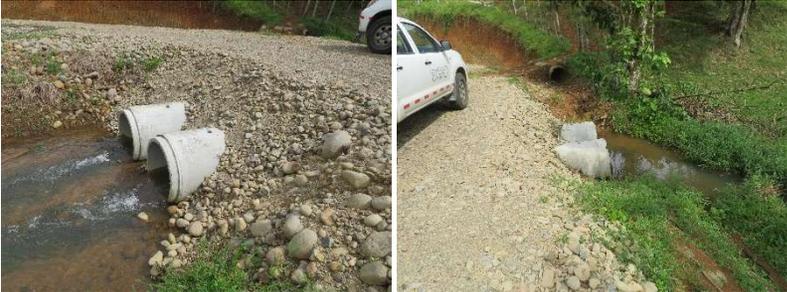
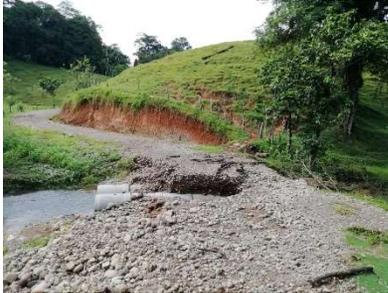
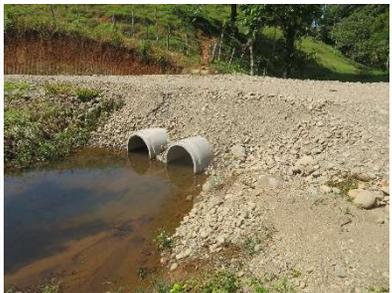
22	C4-10-015 (Cuadrantes 7)	2x 0,8	9	No	No	No	<ul style="list-style-type: none"> Paso de alcantarilla con doble tubería No hay cabezal de entrada ni salida Tubos de concreto sin mortero (solaqueo) Relleno de 1 m de altura sobre corona del tubo El nivel y capacidad hidráulica del paso de alcantarilla generan acumulación de agua en la entrada y socavación en la salida Se observa sedimento en el agua del cauce. El 27-08-2020 se presentó una crecida de la quebrada que provocó la socavación de la salida del paso de alcantarilla. El 02-09-2020 se observa que el paso ya fue reparado, pero todavía no se construye cabezal, aletones ni delantal para evitar que se repitan los daños del 27-08-2020. 	<p>22-06-2020</p>

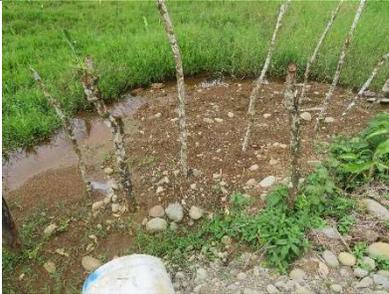
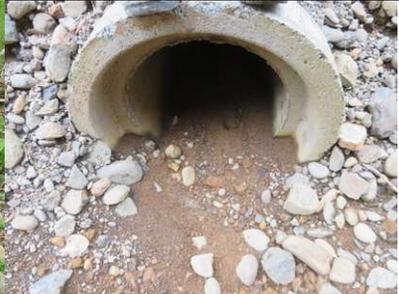
Sitio del mapa	Código camino/ camino mapa	Características de paso de alcantarilla					Descripción	Fotos	
		Ø	L	SO	E	S			
23	C4-10-015 (Cuadrantes 7)	0,4	7,5	No	No	No	<ul style="list-style-type: none"> • No hay cabezal de entrada ni salida • Tubos de concreto sin mortero (solaqueo) • Se observa sedimento depositado en la entrada y salida del paso de alcantarilla

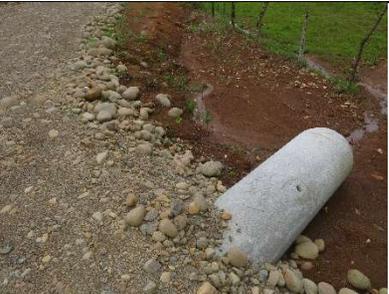
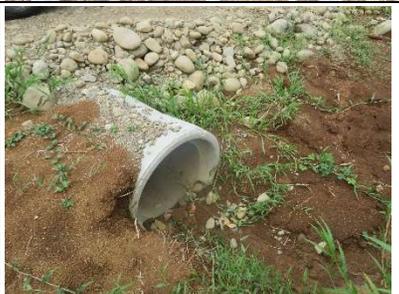
24	C4-10-015 (Cuadrantes 7)	0,6	10	No	No	No	<ul style="list-style-type: none"> • No hay cabezal de entrada ni salida • Tubos de concreto sin mortero (solaqueo)
