**LM-PI-GM-INF-01-2021**

# **INFORME DE INSPECCIÓN Y EVALUACIÓN DE LOS PUENTES MUNICIPALES EN EL CANTÓN DE UPALA**

Preparado por:  
**Unidad de Gestión Municipal**

San José, Costa Rica  
Marzo 2021

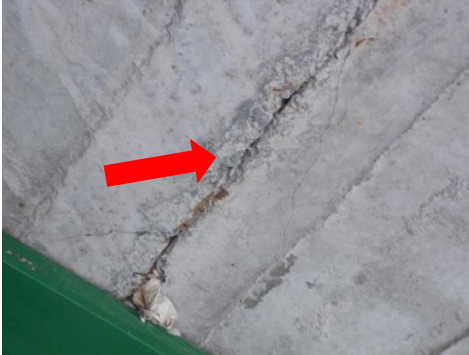
<p>Agrietamientos identificados en esquinas de algunas losetas.</p>	Se identifican agrietamientos en los bordes y esquinas de algunas losetas (severidad baja).	Estos agrietamientos usualmente se generan durante el proceso constructivo, los mismos permiten el paso de humedad hacia el acero interno generando oxidación y corrosión.	Considerar la aplicación de un sello superficial con presencia de epóxicos penetrantes que permitan sellar las aberturas y resistir el movimiento de flexión de la losa según los lineamientos de la Sección 568 del CR-2010 (Ministerio de Obras Publicas y Transportes, 2010) o su versión vigente.

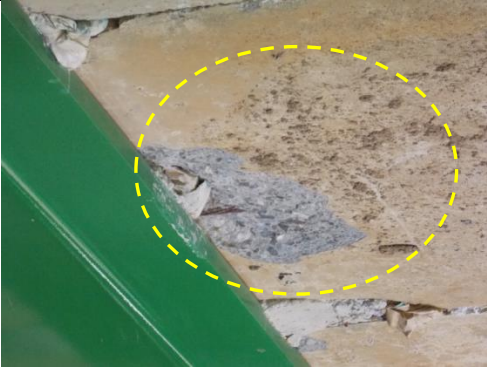
<p>Descascaramiento con acero expuesto en losetas (cara inferior).</p>	Existen desprendimientos de concreto en las losetas del sistema de piso (severidad media).	Este tipo de deterioro permite el ingreso de humedad hacia el interior de las losetas, acelerando los procesos de oxidación y corrosión.	Considerar la aplicación de un sello superficial con presencia de epóxicos penetrantes que permitan sellar las aberturas y resistir el movimiento de flexión de la losa según los lineamientos de la Sección 568 del CR-2010 (Ministerio de Obras Publicas y Transportes, 2010) o su versión vigente.

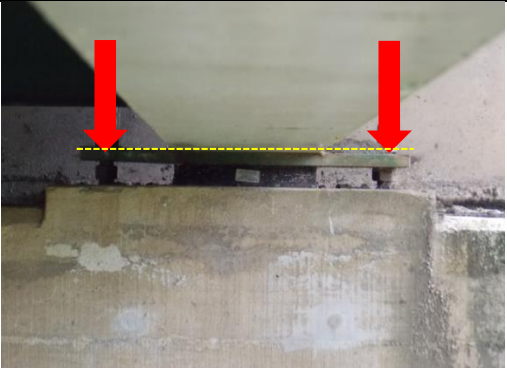
<p>Leve inclinación de apoyo de bastión de margen derecha.</p>	Se tiene una diferencia de elevaciones entre los extremos de uno de los apoyos de las vigas principales (severidad baja).	Esta diferencia de elevaciones podría generar torsión en la viga.	Dar seguimiento para determinar si la diferencia de elevaciones se incrementa, en caso de ser así considerar realizar un reajuste de altura en la placa (para esto sería necesario brindar un apoyo temporal a la viga).

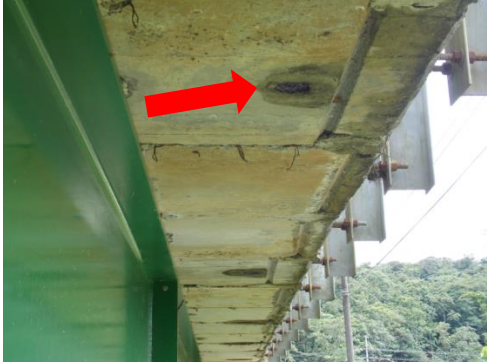
<p>El puente requiere extensiones en los drenajes de la superficie de ruedo.</p>	<p>Los drenajes del puente no tienen extensiones, esto puede ocasionar daños en la superestructura (severidad media).</p>	<p>El manejo inadecuado de las aguas de escorrentía puede generar daños como oxidación y corrosión en las vigas de acero.</p>	<p>Colocar extensiones de al menos 1 metro de longitud por debajo del nivel inferior de las vigas en cada salida de los drenajes de la losa (AASHTO, 2002), asegurando que no provoquen daños o socavación en otros elementos.</p>

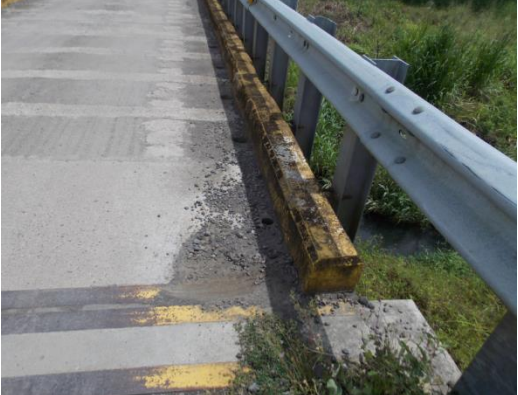
<p>Bordillos requieren pintura.</p>	<p>Los bordillos del puente presentan desprendimiento de la pintura (severidad media).</p>	<p>Se requiere que estos elementos sean visibles y se reparen los deterioros observables.</p>	<p>Aplicar una capa de pintura retroreflectiva que ofrezca mayor visibilidad de la misma, según los lineamientos de la sección 563 del CR-2010 (Ministerio de Obras Públicas y Transportes, 2010) o su versión vigente.</p>

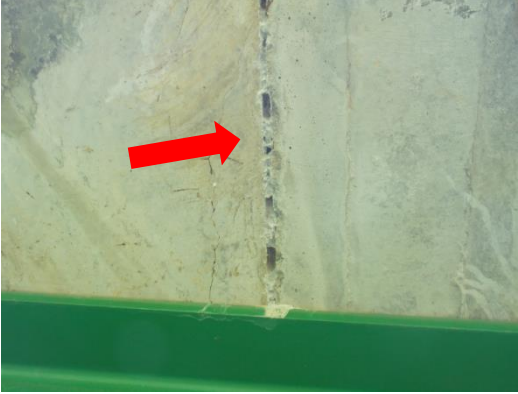
Agrietamientos leves en las losetas (cara inferior)	Se identifican agrietamientos en los bordes y esquinas de algunas losetas (severidad baja).	Estos agrietamientos usualmente se generan durante el proceso constructivo, los mismos permiten el paso de humedad hacia el acero interno generando oxidación y corrosión.	Considerar la aplicación de un sello superficial con presencia de epóxicos penetrantes que permitan sellar las aberturas y resistir el movimiento de flexión de la losa según los lineamientos de la Sección 568 del CR-2010 (Ministerio de Obras Públicas y Transportes, 2010) o su versión vigente.
<b>Accesorios</b>

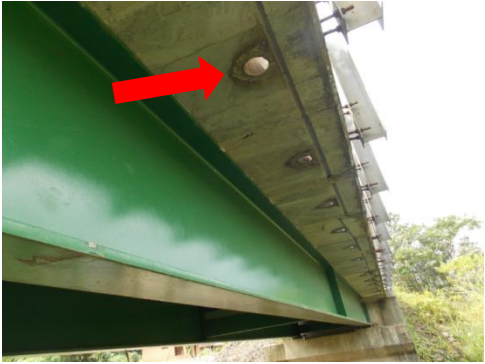
El puente requiere extensiones en los drenajes de la superficie de ruedo.	Los drenajes del puente no tienen extensiones, esto puede ocasionar daños en la superestructura (severidad media).	El manejo inadecuado de las aguas de escorrentía puede generar daños como oxidación y corrosión en las vigas de acero.	Colocar extensiones de al menos 1 metro de longitud por debajo del nivel inferior de las vigas en cada salida de los drenajes de la losa (AASHTO, 2002), asegurando que no provoquen daños o socavación en otros elementos.

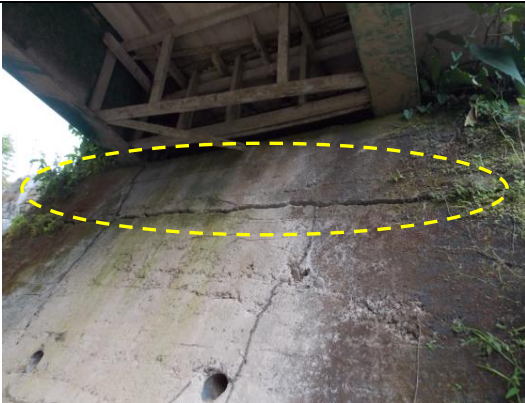
<p>Ambos bastiones tienen fracturas horizontales por asentamiento (condición grave).</p>	<p>En ambos bastiones del puente se tienen grietas que abarcan todo el ancho de los mismos (severidad alta).</p>	<p>La presencia de estos agrietamientos puede generar: desplazamiento del cuerpo del bastión y eventualmente una falla del puente.</p>	<p>Construir obras de protección permanentes para la fundación colocando material de relleno en la zona afectada y aplicar medidas de prevención para evitar su reincidencia de acuerdo con la Sección 601 del CR-2010 (Ministerio de Obras Publicas y Transportes, 2010) o su versión vigente.</p>

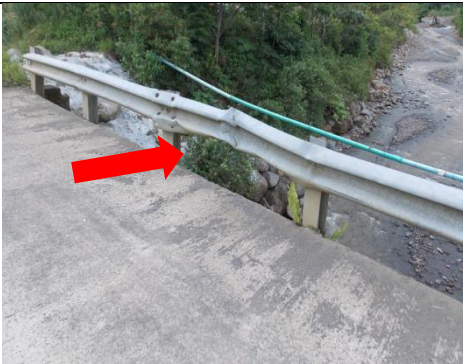
<p>Baranda deformada por impacto vehicular.</p>	Las barandas del puente presentan daños por impacto (severidad media).	Estos elementos no ofrecen el nivel de contención en este punto, dada la deformación existente.	Sustituir por un sistema de contención que cumpla con los estándares de seguridad para puentes y cargas vehiculares pesadas, de acuerdo con la Guía para el análisis y diseño de seguridad vial de márgenes de carreteras, Mayo 2011.

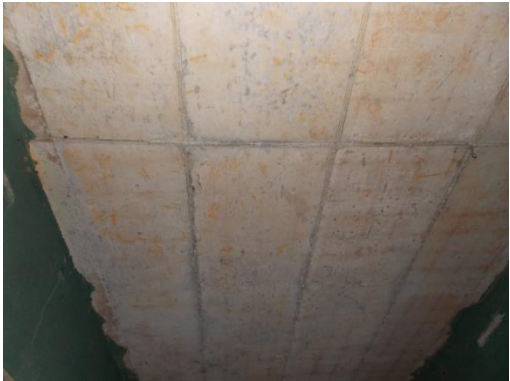
<p>Agrietamientos leves en losa inferior.</p>	Se identifican grietas por flexión en la zona inferior de la losa (severidad baja).	Este tipo de agrietamiento es esperable para este tipo de elemento estructural.	<p>Dar seguimiento periódico a la aparición de nuevas grietas o ampliación de las actuales.</p> <p>De agravarse el problema considerar la utilización de refuerzos externos (utilizando fibra de carbono, por ejemplo).</p>

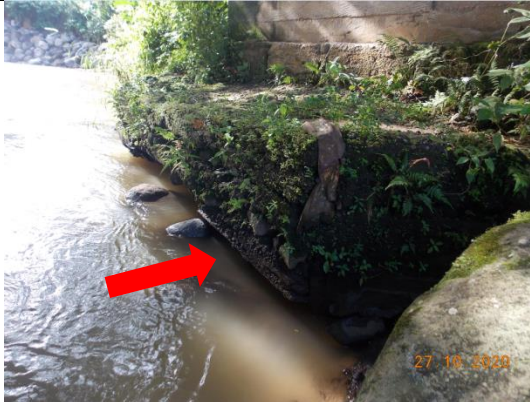
<p>Socavación grave en ambos bastiones, posible inclinación inicial de bastión de margen derecha.</p>	<p>Existe socavación por debajo de las fundaciones de ambos bastiones (severidad alta).</p>	<p>Estas pueden generar pérdida de material de apoyo por debajo de los bastiones, (especialmente en la margen derecha), se aprecia una inclinación del bastión de esa margen.</p>	<p>Construir obras de protección para la fundación colocando material de relleno en la zona afectada y aplicar medidas de prevención para evitar su reincidencia de acuerdo con la Sección 601 del CR-2010 (Ministerio de Obras Públicas y Transportes, 2010) o su versión vigente.</p>

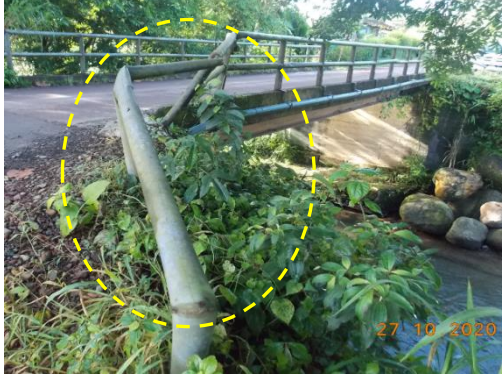
<p style="text-align: center;">Daños en baranda por impacto, daños en acceso de margen izquierda.</p>	<p>Las barandas del puente presentan daños por impacto (severidad media).</p>	<p>Estos elementos no ofrecen el nivel de contención en este punto por la deformación existente.</p>	<p>Sustituir por un sistema de contención que cumpla con los estándares de seguridad para puentes y cargas vehiculares pesadas, de acuerdo con la Guía para el análisis y diseño de seguridad vial de márgenes de carreteras, Mayo 2011.</p>

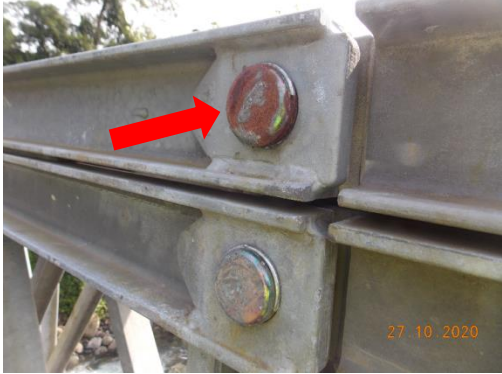
<p>Se identifica oxidación con inicios de corrosión en algunos pasadores de unión de cerchas.</p>	<p>Se identifica oxidación e inicios de corrosión en algunos pasadores de conexión entre los paneles laterales del puente (severidad baja).</p>	<p>La oxidación y la corrosión reducen la vida útil del elemento y afectan su capacidad de carga.</p>	<p>Realizar una limpieza y remoción de la oxidación y aplicar un sistema de protección anticorrosivo según los lineamientos de la sección 563 del CR-2010 (Ministerio de Obras Públicas y Transportes, 2010) o su versión vigente.</p>
<b>Subestructura</b>

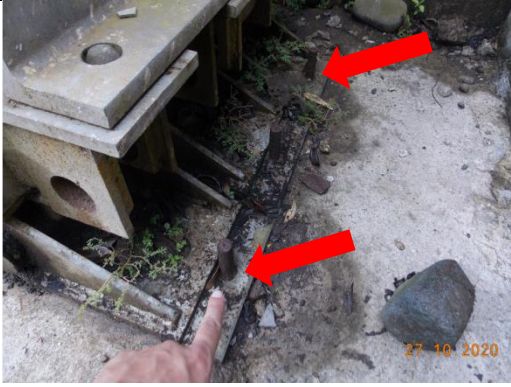
<p>Faltan tuercas en tornillos de los apoyos (conexión con bastión margen izquierda).</p>	<p>En los apoyos del puente no se colocaron las tuercas de sujeción con la viga cabezal (severidad baja).</p>	<p>Estas tuercas evitan un posible desplazamiento vertical del apoyo ante un evento de sismo, por lo que son necesarias.</p>	<p>Colocar las tuercas faltantes (previa limpieza y acondicionamiento de los tornillos expuestos).</p>

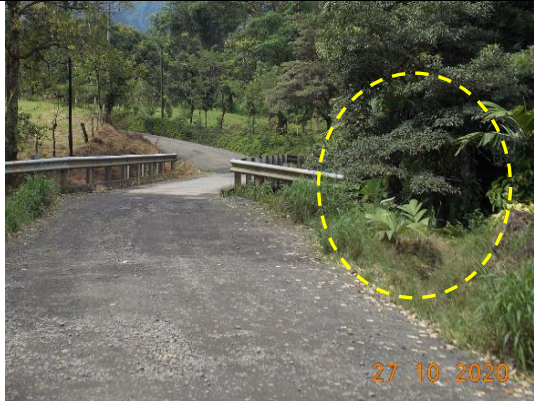
<p style="text-align: right; color: orange;">27. 10. 2020</p> <p style="text-align: center;">Falta señalización tipo Ceda.</p>	<p>Puente de un carril. En ninguno de los accesos del puente se tiene una señal que regule las condiciones de paso (nivel de severidad: alto).</p>	<p>No existe una señalización que indique prioridad de paso, esto puede ocasionar accidentes en este punto.</p>	<p>Colocar una señal de tipo "Ceda" considerando cual acceso es más conveniente. Colocar delineadores en ambos accesos de acuerdo con lo dispuesto por el Manual Centroamericano de Dispositivos Uniformes para el Control de Tránsito (Sieca, 2014).</p>

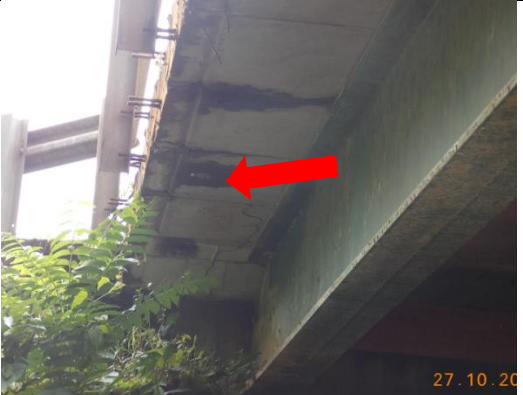
<p style="text-align: right; color: orange;">27. 10. 20</p> <p style="text-align: center;">Drenajes de superficie de rueda requieren extensiones.</p>	<p>Los drenajes del puente no tienen extensiones, esto puede ocasionar daños en la superestructura (severidad media).</p>	<p>El manejo inadecuado de las aguas de escorrentía puede generar daños como oxidación y corrosión en las vigas de acero.</p>	<p>Colocar extensiones de al menos 1 metro de longitud por debajo del nivel inferior de las vigas en cada salida de los drenajes de la losa (AASHTO, 2002), asegurando que no provoquen daños o socavación en otros elementos.</p>

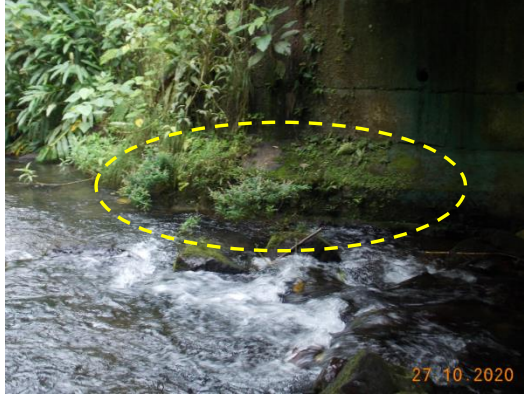
<p data-bbox="180 1499 732 1524">Inicio de socavación en bastión de margen derecha.</p>	<p data-bbox="760 1100 992 1255">Se identifica un inicio de socavación en la fundación del bastión de margen derecha (severidad baja).</p>	<p data-bbox="1015 1100 1247 1381">Estas socavaciones pueden avanzar por debajo de la fundación removiendo el material de apoyo de los bastiones y con ello afectar su estabilidad.</p>	<p data-bbox="1269 1100 1528 1514">Construir obras de protección para la fundación colocando material de relleno en la zona afectada y aplicar medidas de prevención para evitar su reincidencia de acuerdo con la Sección 601 del CR-2010 (Ministerio de Obras Publicas y Transportes, 2010) o su versión vigente.</p>

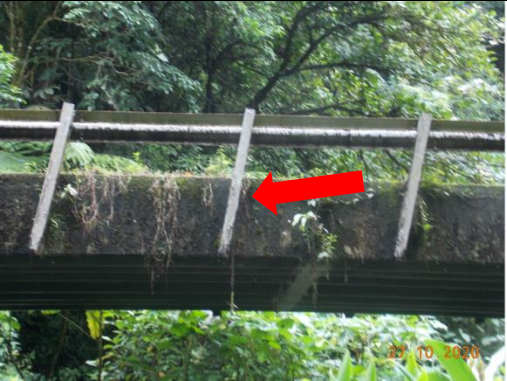
<p>Las barandas del puente presentan daños por impacto (severidad media).</p>	<p>Estos elementos no ofrecen el nivel de contención en este punto por la deformación existente.</p>	<p>Sustituir por un sistema de contención que cumpla con los estándares de seguridad para puentes y cargas vehiculares pesadas, de acuerdo con la Guía para el análisis y diseño de seguridad vial de márgenes de carreteras, Mayo 2011.</p>
<p>Barandas presentan deformación por impacto (desplazamiento de postes).</p>

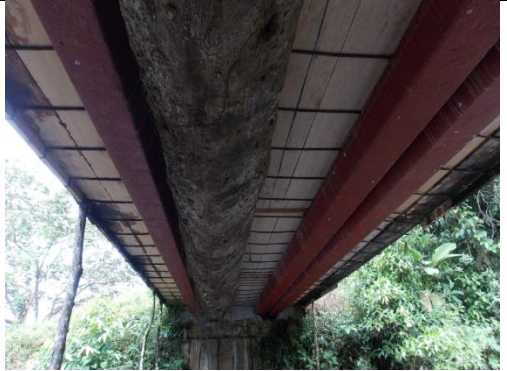
<p>La superestructura del puente está compuesta por vigas de acero y un tronco de madera (severidad media).</p>	<p>La utilización de troncos de madera es inadecuada, pues su capacidad de soporte es impredecible y su deterioro es acelerado.</p>	<p>No utilizar troncos de madera en superestructuras de puentes. En el caso de esta estructura, se debe dar seguimiento a la evolución del deterioro de forma periódica, considerar sustituirlo con una viga que ofrezca una mayor durabilidad.</p>
<p>Superestructura mixta con vigas de acero y un tronco en mal estado.</p>

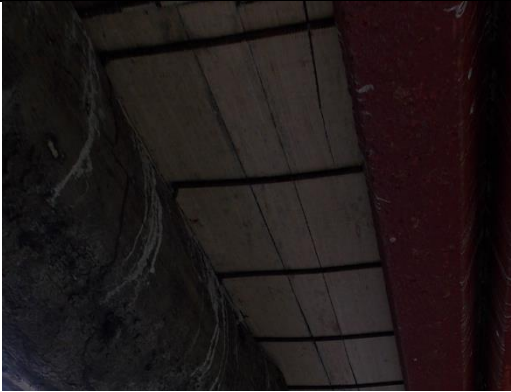
<p>No hay acceso a la losa inferior por presencia de formaleta.</p>	<p>No es posible inspeccionar la cara inferior de la losa por la presencia de la formaleta (severidad media).</p>	<p>No se puede determinar la condición de la losa en su cara inferior, además la formaleta facilita la acumulación de humedad y con ello la generación de deterioros en la losa.</p>	<p>Retirar la formaleta y realizar una inspección de la cara inferior de la losa de acuerdo con los lineamientos del Manual de inspección de puentes (Ministerio de Obras Publicas y Transportes, 2007)</p>
<b>Subestructura</b>

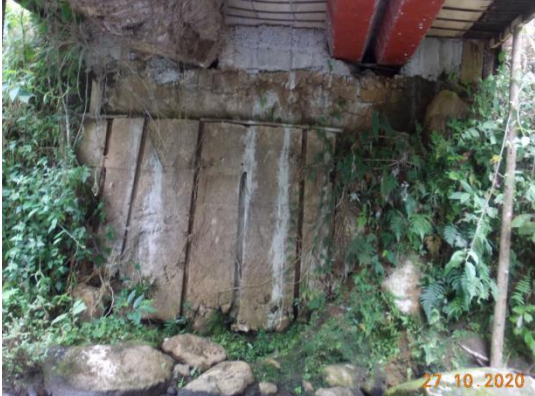
<p>Bastiones antiguos con deterioro parcial.</p>	<p>Los bastiones del puente presentan deterioros por agrietamientos y desprendimientos leves de concreto (severidad media).</p>	<p>Estos bastiones fueron reutilizados al momento de construir la superestructura, por lo que estos deterioros pueden reducir su capacidad de soporte y durabilidad.</p>	<p>Realizar reparaciones puntuales con concreto procurando sellar los agrietamientos y desprendimientos observados. Esto según los lineamientos de la Sección 568 del CR-2010 (Ministerio de Obras Publicas y Transportes, 2010) o su versión vigente.</p>

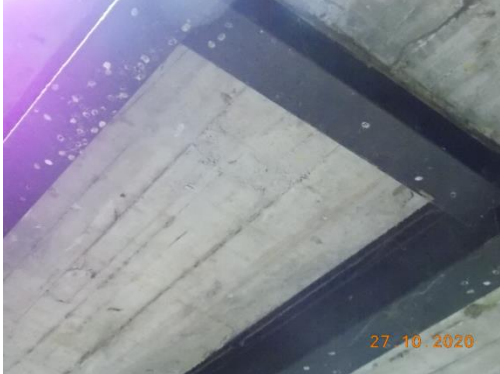
<p>Vigas con oxidación en la totalidad de su área e inicios de corrosión.</p>	Las vigas del puente presentan oxidación e inicios de corrosión (severidad media).	La oxidación y la corrosión reducen la vida útil del elemento y afectan su capacidad de carga.	Realizar una limpieza y remoción de la oxidación y aplicar un sistema de protección anticorrosivo según los lineamientos de la Sección 563 del CR-2010 (Ministerio de Obras Públicas y Transportes, 2010) o su versión vigente.
<b>Subestructura</b>

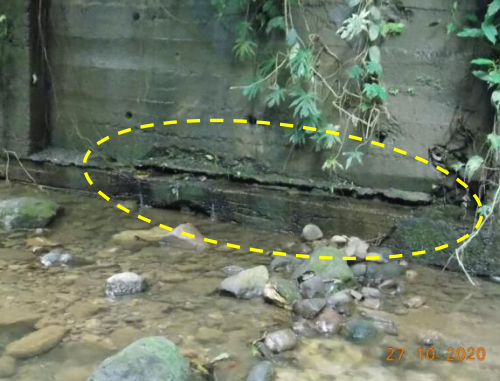
<p>Flujos de agua a través del cuerpo del bastión (agrietamientos).</p>	Existen flujos de agua que salen a través del cuerpo del bastión (severidad media).	Estos flujos de agua son indicativos de que el relleno posterior a los bastiones están saturados, generando una carga adicional sobre el bastión.	Realizar obras de drenaje en los rellenos de aproximación. Tomar como referencia lo establecido en la Sección 602 del CR-2010 (Ministerio de Obras Públicas y Transportes, 2010) o su versión vigente.

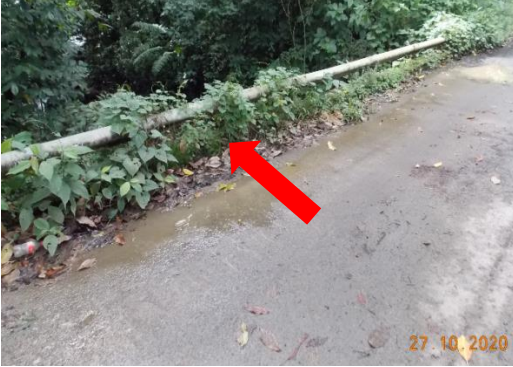
<p>Barandas de baja altura no ofrecen suficiente nivel de contención.</p>	Las barandas del puente tienen una altura muy baja (severidad media).	Es posible que un vehículo pase por encima de las barandas si perdiera el control.	Sustituir por un sistema de contención que cumpla con los estándares de seguridad para puentes y cargas vehiculares pesadas, de acuerdo con la Guía para el análisis y diseño de seguridad vial de márgenes de carreteras, Mayo 2011.

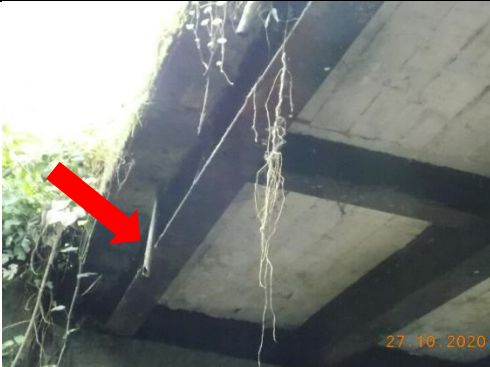
<p>Drenajes obstruidos (diámetro insuficiente).</p>	<p>Los drenajes del puente no tienen extensiones, esto puede ocasionar daños en la superestructura (severidad media).</p>	<p>El manejo inadecuado de las aguas de escorrentía puede generar daños como oxidación y corrosión en las vigas de acero.</p>	<p>Colocar extensiones de al menos 1 metro de longitud por debajo del nivel inferior de las vigas en cada salida de los drenajes de la losa (AASHTO, 2002), asegurando que no provoquen daños o socavación en otros elementos.</p>
---	---	---	--

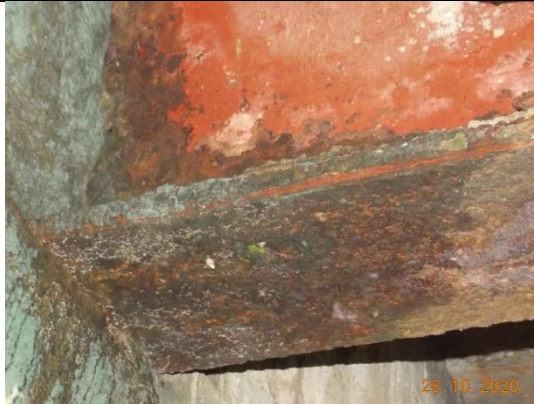
<p>Oxidación en vigas con corrosión y delaminación.</p>	<p>Las vigas del puente presentan oxidación e inicios de corrosión (severidad media).</p>	<p>La oxidación y la corrosión reducen la vida útil del elemento y afectan su capacidad de carga.</p>	<p>Realizar una limpieza y remoción de la oxidación y aplicar un sistema de protección anticorrosivo según los lineamientos de la Sección 563 del CR-2010 (Ministerio de Obras Públicas y Transportes, 2010) o su versión vigente.</p>
<b>Accesorios</b>

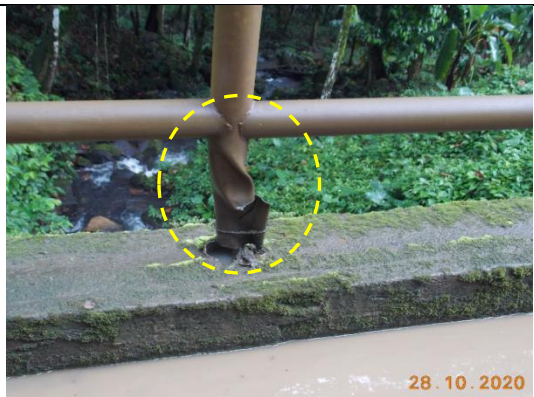
<p>Daños por impacto en barandas.</p>	<p>Las barandas del puente presentan daños por impacto (severidad media).</p>	<p>Estos elementos no ofrecen el nivel de contención en este punto, esto por la deformación existente.</p>	<p>Sustituir por un sistema de contención que cumpla con los estándares de seguridad para puentes y cargas vehiculares pesadas, de acuerdo con la Guía para el análisis y diseño de seguridad vial de márgenes de carreteras, Mayo 2011.</p>

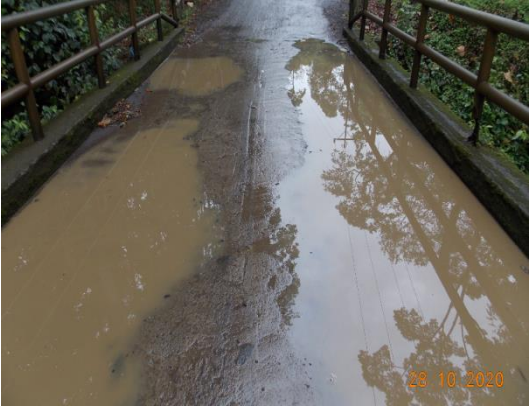
<p>Drenajes obstruidos, requieren extensiones.</p>	<p>Los drenajes del puente tienen obstrucciones que impiden la evacuación de las aguas pluviales (severidad media).</p>	<p>Las acumulaciones de agua en la superficie pueden generar deterioros en el concreto de la losa y obligar a realizar maniobras peligrosas a los conductores.</p>	<p>Retirar los materiales de desecho acumulados en los drenajes. Incluir este tipo de limpiezas en el plan de mantenimiento rutinario del puente.</p>
<b>Accesos</b>

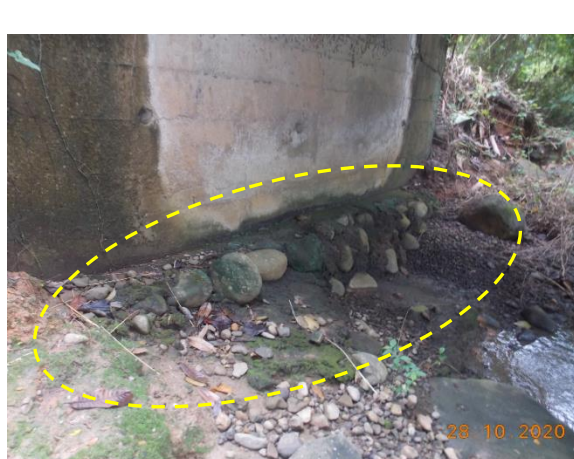
<p>Inicio de socavación en bastión de margen derecha.</p>	<p>Se identifica un inicio de socavación en la fundación del bastión de margen derecha (severidad media).</p>	<p>Estas socavaciones pueden avanzar por debajo de la fundación removiendo el material de apoyo de los bastiones y con ello afectar su estabilidad.</p>	<p>Construir obras de protección para la fundación colocando material de relleno en la zona afectada y aplicar medidas de prevención para evitar su reincidencia acuerdo con la Sección 601 del CR-2010 (Ministerio de Obras Publicas y Transportes, 2010) o su versión vigente.</p>

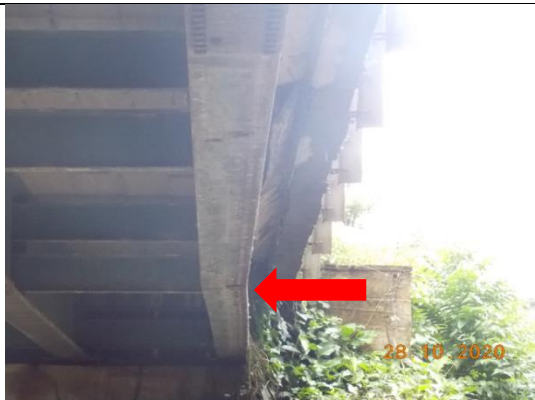
<p>Viga principal externa con deformación longitudinal (sector aguas abajo).</p>	Una de las vigas principales del puente presenta una deformación longitudinal considerable (severidad media).	Este tipo de deformaciones pueden darse por impactos laterales o por una mala manipulación durante el proceso constructivo.	Dar seguimiento a la deformación para identificar si el problema se agrava. Si este fuera el caso se recomienda adicionar elementos estructurales de arriostre lateral para restringir la deformación; esto según los lineamientos de la sección 555 del CR-2010 (Ministerio de Obras Publicas y Transportes, 2010) o su versión vigente.

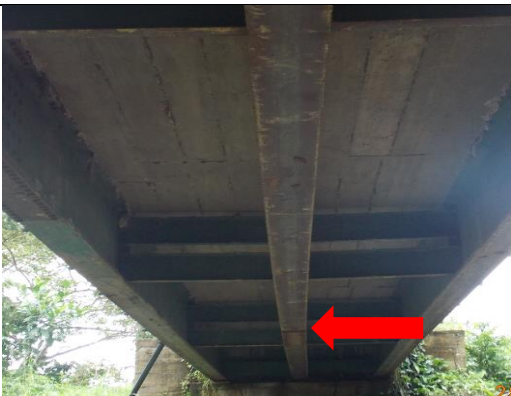
<p>Viga principal con deformación por pandeo (viga central).</p>	La viga central del puente presenta una deformación por pandeo (severidad media).	Ésta deformación posiblemente ocurrió durante el proceso constructivo por un mal manejo de la viga.	Dar seguimiento a la deformación para identificar si el problema se agrava. Si este fuera el caso se recomienda adicionar elementos estructurales de arriostre lateral para restringir la deformación; esto según los lineamientos de la sección 555 del CR-2010 (Ministerio de Obras Publicas y Transportes, 2010) o su versión vigente.

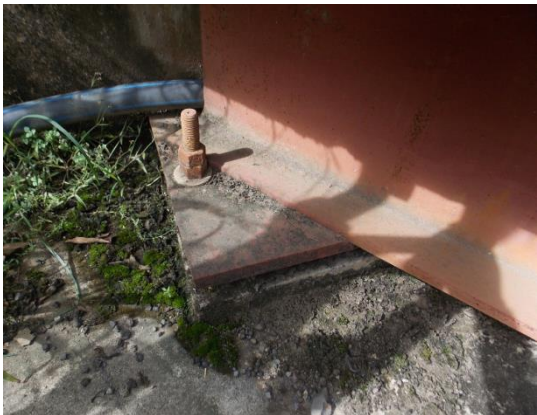
<p>Alineación indebida de placa de apoyo con respecto al eje de las vigas.</p>	<p>Los apoyos del puente quedaron mal alineados con respecto a los ejes de las vigas (severidad baja).</p>	<p>La alineación sesgada de las placas de apoyo con respecto a eje de las vigas puede generar un torque de fuerza (momento) en la base de la placa durante un sismo, lo cual podría romper los tornillos de sujeción.</p>	<p>En futuras construcciones de puentes que tengan una alineación sesgada revisar que las alineaciones de las vigas y las placas sean coincidentes. En caso de un sismo considerable se debe revisar la integridad de los tornillos y placas de apoyo.</p>
<p><b>Accesorios</b></p>			
  <p>Señal de Ceda en mal estado.</p>	<p>La señal de Ceda existente está en malas condiciones (nivel de severidad: medio).</p>	<p>La señal al estar en malas condiciones presenta poca visibilidad y podría ser ignorada por los conductores.</p>	<p>Sustituir la señal de Ceda en mal estado. Colocar delineadores en ambos accesos de acuerdo con lo dispuesto por el Manual Centroamericano de Dispositivos Uniformes para el Control de Tránsito (Sieca, 2014).</p>

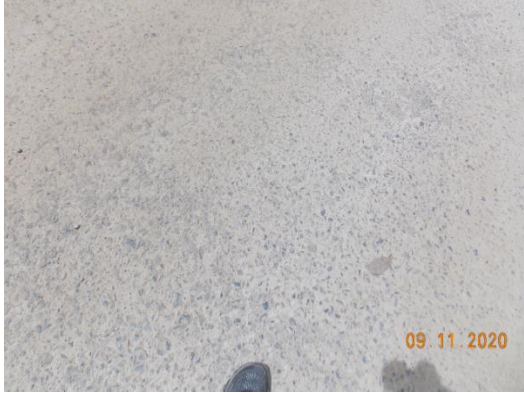
<p>Desnudamiento parcial de losa superior con agregados expuestos.</p>	<p>La losa del puente presenta desgaste superficial (severidad media).</p>	<p>Un desgaste excesivo en la losa puede generar desprendimiento de agregados y agujeros en la losa si no se atiende a tiempo.</p>	<p>Valorar la colocación de una capa delgada con función sellante para proteger los agregados y reducir la posibilidad de daños por acumulaciones de agua. Esto de acuerdo con los lineamientos de la sección 559 del CR-2010 (Ministerio de Obras Públicas y Transportes, 2010).</p>

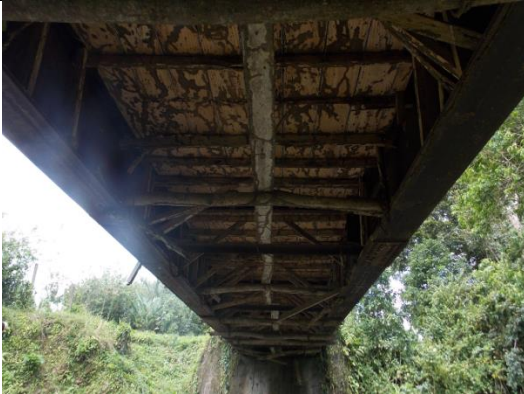
<p>Formaletas no permiten inspección de losa inferior.</p>	<p>No es posible inspeccionar la cara inferior de la losa por la presencia de la formaleta (severidad media).</p>	<p>No se puede determinar la condición de la losa en su cara inferior, la formaleta facilita la acumulación de humedad y con ello generar deterioros en la losa.</p>	<p>Retirar la formaleta y realizar una inspección de la cara inferior de la losa de acuerdo con los lineamientos del Manual de inspección de puentes (Ministerio de Obras Públicas y Transportes, 2007)</p>

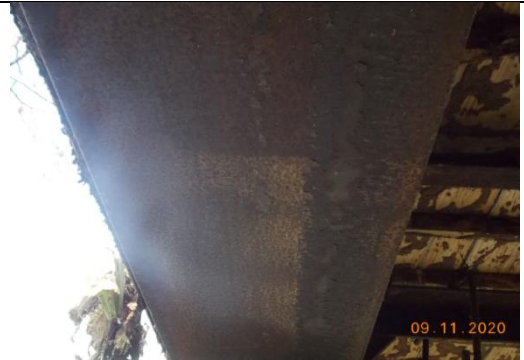
<p>Oxidación en la totalidad del área de las vigas con inicios de corrosión.</p>	<p>Las vigas del puente presentan oxidación e inicios de corrosión (severidad media).</p>	<p>La oxidación y la corrosión reducen la vida útil del elemento y afectan su capacidad de carga.</p>	<p>Realizar una limpieza y remoción de la oxidación y aplicar un sistema de protección anticorrosivo según los lineamientos de la Sección 563 del CR-2010 (Ministerio de Obras Públicas y Transportes, 2010) o su versión vigente.</p>

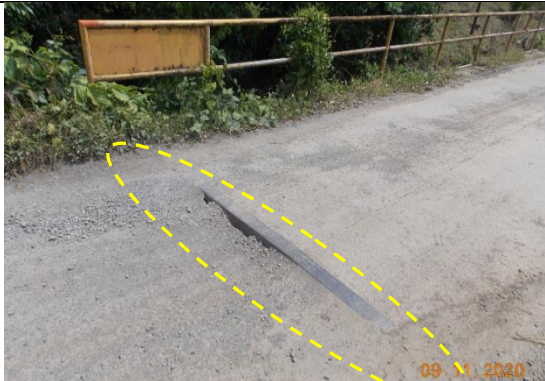
<p>Desnivel en acceso de margen izquierda en juntas de expansión.</p>	<p>Existe un desnivel en el acceso de margen izquierda entre la superficie de ruedo de la vía y la losa del puente (severidad baja).</p> <p>El sistema de barandas no corresponde con lo que establece la norma para la contención vehicular</p>	<p>Este desnivel genera constantes golpes contra el borde de la losa del puente.</p> <p>El sistema de contención existente no garantiza que un usuario no caiga al cauce.</p>	<p>Construir losas de aproximación para evitar la migración por arrastre hacia el puente según los lineamientos de la Sección 567 del CR-2010 (Ministerio de Obras Publicas y Transportes, 2010) o su versión vigente.</p> <p>Sustituir por un sistema de contención que cumpla con los estándares de seguridad para puentes y cargas vehiculares pesadas, de acuerdo con la Guía para el análisis y diseño de seguridad vial de márgenes de carreteras, Mayo 2011</p>

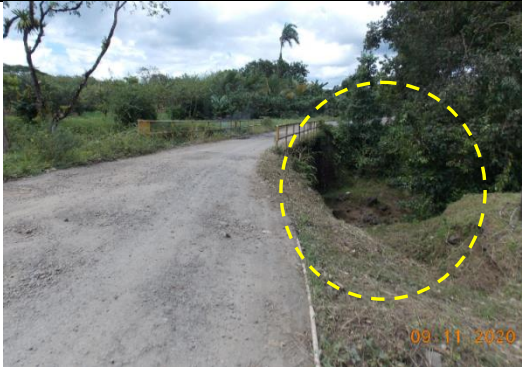
<p>Falta señal de Ceda.</p>	<p>Puente de un carril. En ninguno de los accesos del puente se tiene una señal que regule las condiciones de paso (nivel de severidad: alto).</p>	<p>No existe una señalización que indique prioridad de paso, esto puede ocasionar accidentes en este punto.</p>	<p>Colocar una señal de tipo "Ceda" considerando en cual acceso es más conveniente. Colocar delineadores en ambos accesos de acuerdo con lo dispuesto por el Manual Centroamericano de Dispositivos Uniformes para el Control de Tránsito (Sieca, 2014).</p>
---	--	---	--

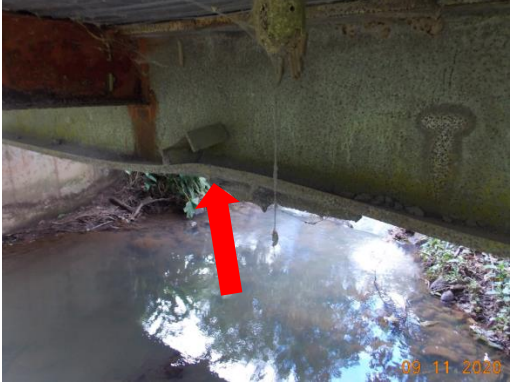
<p>Vigas principales presentan deformación importante.</p>	Una de las vigas principales del puente presenta una deformación por impacto (severidad media).	Esta deformación reduce considerablemente la capacidad de soporte de la viga al modificar considerablemente la sección y haber superado el límite elástico del acero.	Dar seguimiento para identificar la posible aparición de agrietamientos por fatiga. Considerar la sustitución de este elemento estructural, o bien, suministrar una viga paralela para reforzar la superestructura.

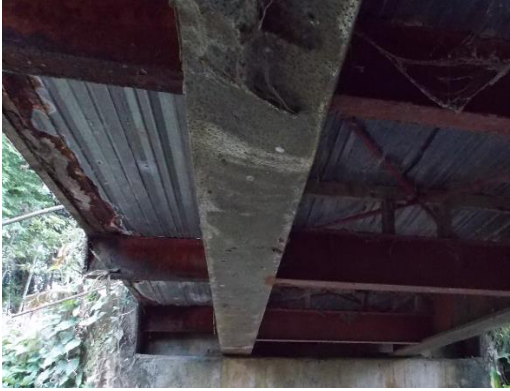
<p>No es posible inspeccionar losa inferior por presencia de formaleta metálica.</p>	No se puede observar la cara inferior de la losa por la presencia de una formaleta metálica (severidad baja).	Este tipo de formaleta ofrece la ventaja de que aporta cierta capacidad estructural, sin embargo, es susceptible a los efectos de oxidación y corrosión.	Aplicar un sistema de protección anticorrosivo según los lineamientos de la Sección 563 del CR-2010 (Ministerio de Obras Públicas y Transportes, 2010) o su versión vigente.

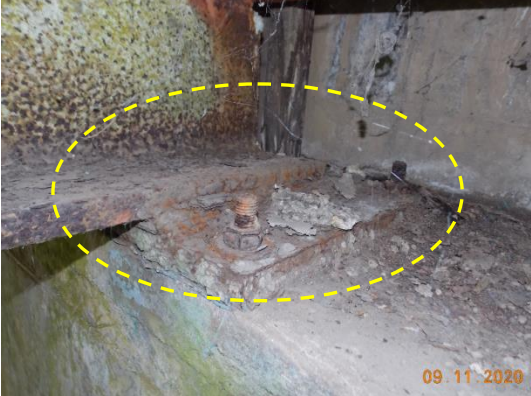
<p>Corrosión con delaminación en zonas de apoyos.</p>	Se identifica oxidación y corrosión en las zonas de los apoyos (severidad media).	La oxidación y corrosión reducen la vida útil y capacidad de soporte de los elementos.	Realizar una limpieza y remoción de la oxidación y aplicar un sistema de protección anticorrosivo según los lineamientos de la Sección 563 del CR-2010 (Ministerio de Obras Públicas y Transportes, 2010) o su versión vigente.

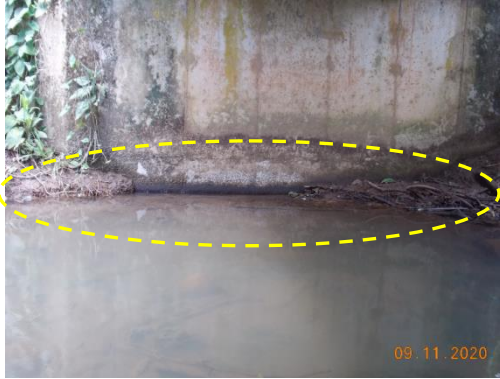
<p>09. 11. 2020</p> <p>Inicio de socavación en bastión de margen izquierda.</p>	<p>Se identifica un inicio de socavación en la fundación del bastión de margen izquierda (severidad media).</p>	<p>Estas socavaciones pueden avanzar por debajo de la fundación removiendo el material de apoyo de los bastiones y con ello afectar su estabilidad.</p>	<p>Construir obras de protección para la fundación colocando material de relleno en la zona afectada y aplicar medidas de prevención para evitar su reincidencia acuerdo con la Sección 601 del CR-2010 (Ministerio de Obras Publicas y Transportes, 2010) o su versión vigente.</p>
<b>Accesorios</b>

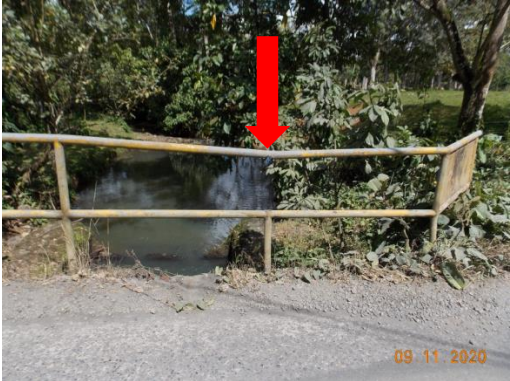
<p>09. 11. 2020</p> <p>Las barandas presentan deformación y piezas faltantes.</p>	<p>Las barandas del puente presentan daños por impacto (severidad media).</p>	<p>Estos elementos no ofrecen el nivel de contención en este punto por la deformación existente.</p>	<p>Sustituir por un sistema de contención que cumpla con los estándares de seguridad para puentes y cargas vehiculares pesadas, de acuerdo con la Guía para el análisis y diseño de seguridad vial de márgenes de carreteras, Mayo 2011.</p>

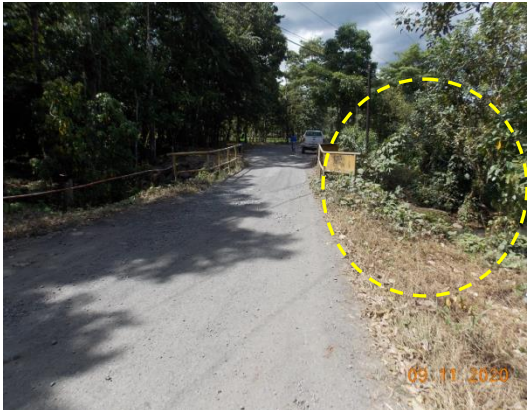
<p>09. 11. 2020</p> <p>No hay señal tipo Ceda.</p>	<p>Puente de un carril. En ninguno de los accesos del puente se tiene una señal que regule las condiciones de paso (nivel de severidad: alto).</p>	<p>No existe una señalización que indique prioridad de paso, esto puede ocasionar accidentes en este punto.</p>	<p>Colocar una señal de tipo "Ceda" considerando en cual acceso es más conveniente. Colocar delineadores en ambos accesos de acuerdo con lo dispuesto por el Manual Centroamericano de Dispositivos Uniformes para el Control de Tránsito (Sieca, 2014).</p>

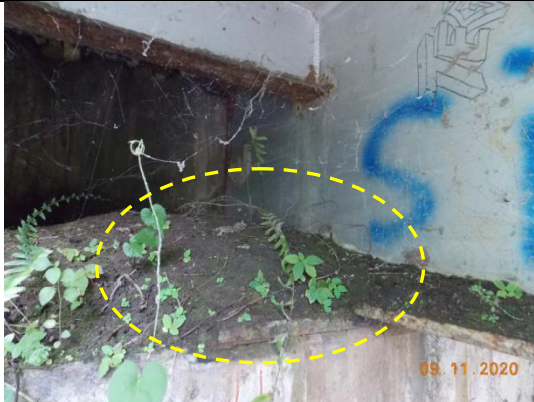
<p>Presencia de sedimentos en apoyos.</p>	<p>Se identifica una acumulación de sedimentos en las zonas de los apoyos (severidad media).</p>	<p>Estos sedimentos pasan a través de las juntas abiertas y se acumulan en la zona de apoyo. La oxidación y corrosión reducen la vida útil y capacidad de soporte de los elementos.</p>	<p>Retirar el material presente y sellar la junta con un material de características flexibles que impida el paso de agua y agregados hacia el interior de la junta. Esto según los lineamientos de la Sección 567 del CR-2010 (Ministerio de Obras Públicas y Transportes, 2010) o su versión vigente.</p>

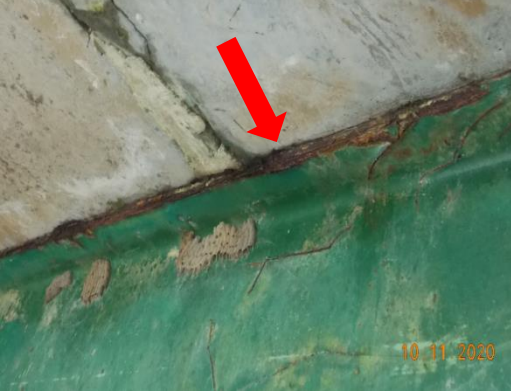
<p>Oxidación en vigas principales con corrosión (inicios de delaminación).</p>	Las vigas del puente presentan oxidación e inicios de corrosión (severidad media).	La oxidación y la corrosión reducen la vida útil del elemento y afectan su capacidad de carga.	Realizar una limpieza y remoción de la oxidación y aplicar un sistema de protección anticorrosivo según los lineamientos de la Sección 563 del CR-2010 (Ministerio de Obras Públicas y Transportes, 2010) o su versión vigente.

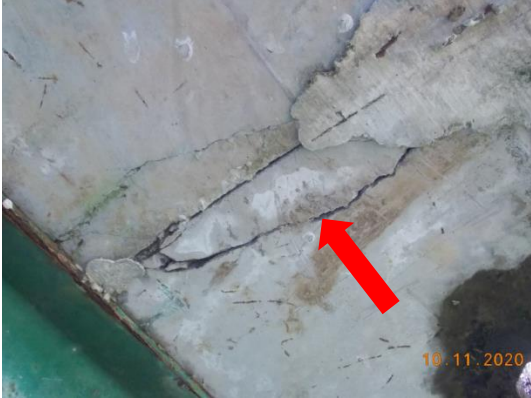
<p>Agrietamientos con acero expuesto en losetas.</p>	Se identifica un desprendimiento de concreto en una de las losetas del puente (severidad media).	Este desprendimiento puede facilitar el ingreso de humedad hacia el acero interno de las vigas presforzadas.	Realizar una reparación puntual con concreto y epóxicos que permitan proteger el acero interno. Seguir lineamientos establecidos en el Manual de Reparación de Concreto (American Concrete Institute, 2013).

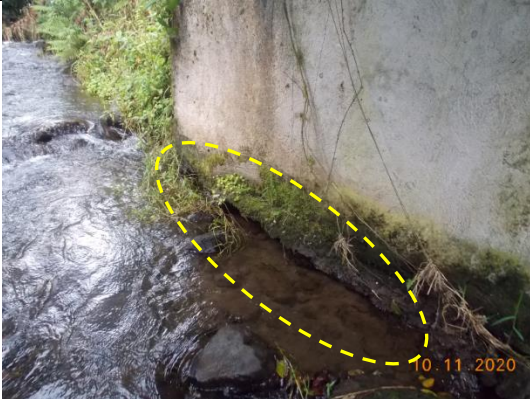
<p>Inicio de socavación en bastión de margen izquierda.</p>	Se identifica un inicio de socavación en la fundación del bastión de margen izquierda (severidad media).	Estas socavaciones pueden avanzar por debajo de la fundación removiendo el material de apoyo de los bastiones y con ello afectar su estabilidad.	Construir obras de protección para la fundación colocando material de relleno en la zona afectada y aplicar medidas de prevención para evitar su reincidencia acuerdo con la Sección 601 del CR-2010 (Ministerio de Obras Públicas y Transportes, 2010) o su versión vigente.

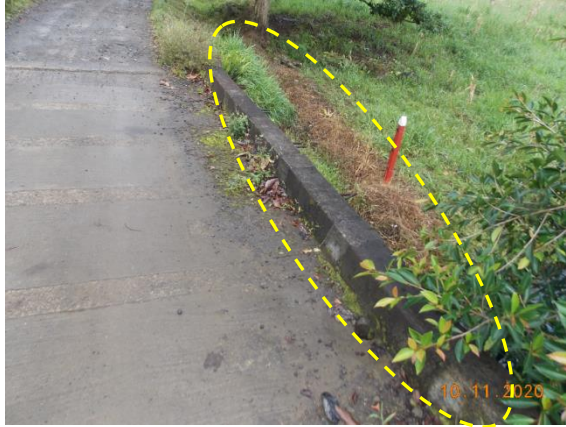
<p style="text-align: center;">El puente no tiene barandas.</p>	<p>No existen barandas en el puente (severidad: alta).</p>	<p>Al no existir un sistema de contención funcional, todos los usuarios de la vía corren riesgo de caída al cauce.</p>	<p>Colocar un sistema de contención que cumpla con los estándares de seguridad para puentes y cargas vehiculares pesadas, de acuerdo con la Guía para el análisis y diseño de seguridad vial de márgenes de carreteras, Mayo 2011.</p>

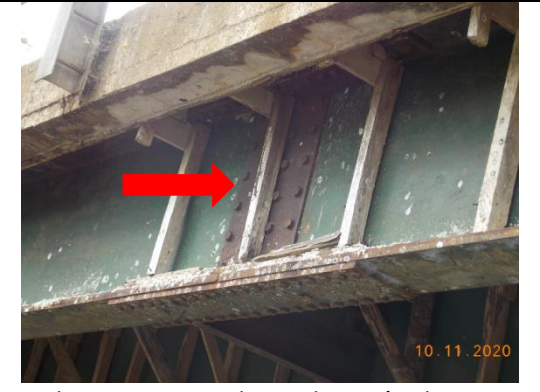
<p>Falta pintura en placas de unión de vigas principales.</p>	<p>Las vigas del puente presentan oxidación e inicios de corrosión (severidad media).</p>	<p>La oxidación y la corrosión reducen la vida útil del elemento y afectan su capacidad de carga.</p>	<p>Realizar una limpieza y remoción de la oxidación y aplicar un sistema de protección anticorrosivo según los lineamientos de la Sección 563 del CR-2010 (Ministerio de Obras Publicas y Transportes, 2010) o su versión vigente.</p>

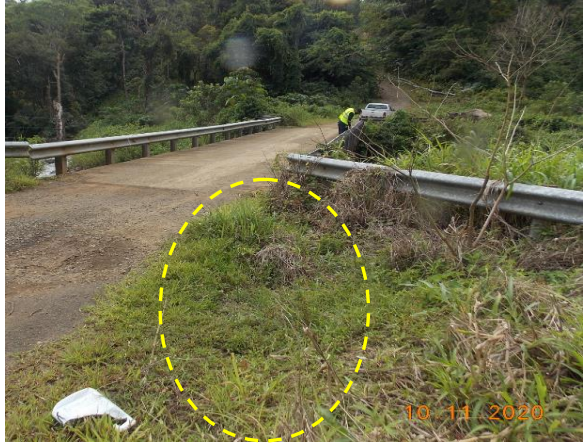
<p>Falta señal de Ceda.</p>	<p>Puente de un carril. En ninguno de los accesos del puente se tiene una señal que regule las condiciones de paso (nivel de severidad: alto).</p>	<p>No existe una señalización que indique prioridad de paso, esto puede ocasionar accidentes en este punto.</p>	<p>Colocar una señal de tipo "Ceda" considerando en cual acceso es más conveniente. Colocar delineadores en ambos accesos de acuerdo con lo dispuesto por el Manual Centroamericano de Dispositivos Uniformes para el Control de Tránsito (Sieca, 2014).</p>

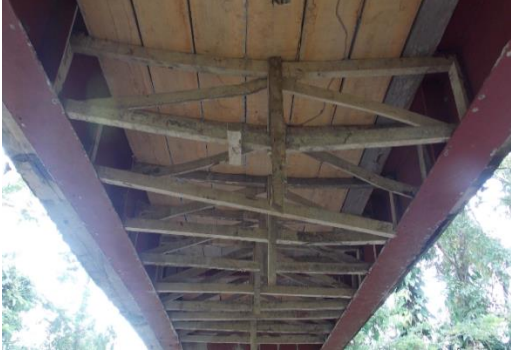
<p>Formaleta no permite inspeccionar losa en su cara inferior.</p>	No es posible inspeccionar la cara inferior de la losa por la presencia de la formaleta (severidad media).	No se puede determinar la condición de la losa en su cara inferior, la formaleta facilita la acumulación de humedad y con ello la generación de deterioros en la losa.	Retirar la formaleta y realizar una inspección de la cara inferior de la losa de acuerdo con los lineamientos del Manual de inspección de puentes (Ministerio de Obras Públicas y Transportes, 2007)

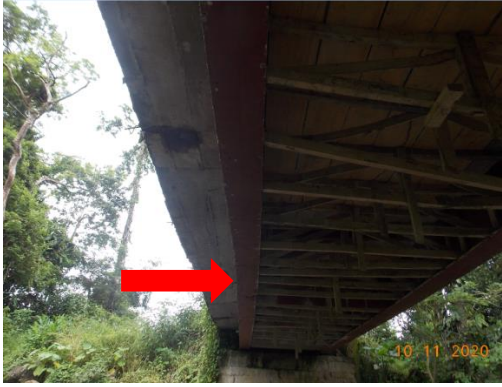
<p>Vigas principales presentan deformación longitudinal.</p>	Una de las vigas principales del puente presenta una deformación longitudinal considerable (severidad media).	Este tipo de deformaciones pueden darse por impactos laterales o por una mala manipulación durante el proceso constructivo.	Dar seguimiento a la deformación para identificar si el problema se agrava. Si este fuera el caso se recomienda adicionar elementos estructurales de arrioste lateral para restringir la deformación; esto según los lineamientos de la sección 555 del CR-2010 (Ministerio de Obras Públicas y Transportes, 2010) o su versión vigente.

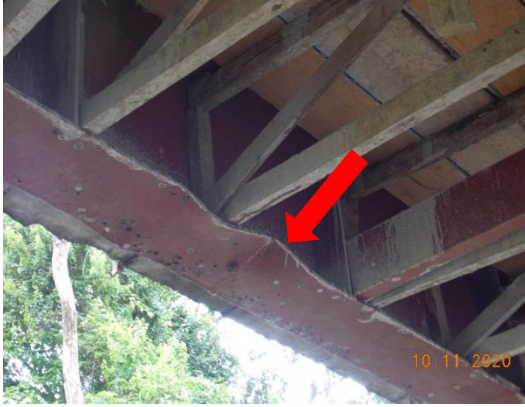
<p>Daño por impacto en viga principal del puente, sector aguas arriba.</p>	Una de las vigas principales del puente presenta una deformación por impacto (severidad media).	Esta deformación reduce considerablemente la capacidad de soporte de la viga al modificar considerablemente la sección y haber superado el límite elástico del acero.	Dar seguimiento para identificar la posible aparición de agrietamientos por fatiga. Considerar la sustitución de este elemento estructural, o bien, suministrar una viga paralela para reforzar la superestructura.

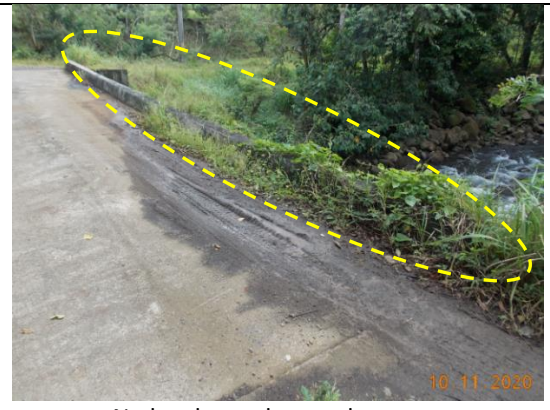
<p>No hay barandas en el puente.</p>	<p>No existen barandas en el puente (severidad: alta).</p>	<p>Al no existir un sistema de contención funcional, todos los usuarios de la vía corren riesgo de caída al cauce.</p>	<p>Colocar un sistema de contención que cumpla con los estándares de seguridad para puentes y cargas vehiculares pesadas, de acuerdo con la Guía para el análisis y diseño de seguridad vial de márgenes de carreteras, Mayo 2011.</p>

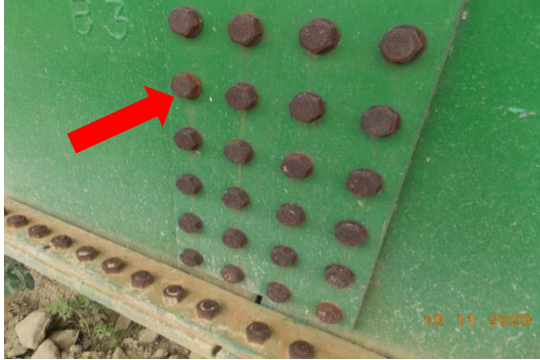
<p data-bbox="207 1167 711 1220">Tornillos en las placas de unión de las vigas principales requieren pintura.</p>	<p data-bbox="760 806 992 926">Las vigas del puente presentan oxidación e inicios de corrosión (severidad baja).</p>	<p data-bbox="1015 806 1253 961">La oxidación y la corrosión reducen la vida útil del elemento y afectan su capacidad de carga.</p>	<p data-bbox="1276 806 1528 1157">Realizar una limpieza y remoción de la oxidación y aplicar un sistema de protección anticorrosivo según los lineamientos de la Sección 563 del CR-2010 (Ministerio de Obras Públicas y Transportes, 2010) o su versión vigente.</p>

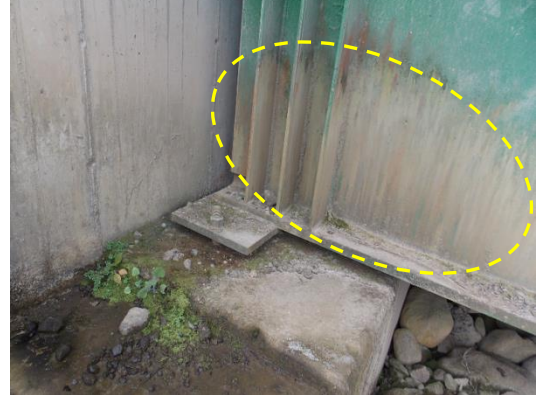
<p data-bbox="207 1640 711 1671">Pérdida inicial de pintura en zonas de apoyos.</p>	<p data-bbox="760 1241 992 1423">Las vigas principales han perdido parte de la capa de pintura original de protección cerca de los apoyos (severidad baja).</p>	<p data-bbox="1015 1241 1253 1396">Al perderse la pintura de protección es posible que se inicie el proceso de oxidación – corrosión en las vigas.</p>	<p data-bbox="1276 1241 1528 1556">Realizar una limpieza y aplicar un sistema de protección anticorrosivo según los lineamientos de la Sección 563 del CR-2010 (Ministerio de Obras Públicas y Transportes, 2010) o su versión vigente.</p>
<b>Accesorios</b>

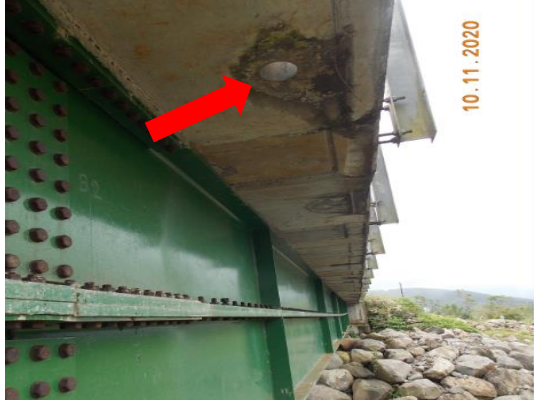
<p style="text-align: right; color: orange;">10.11.2020</p> <p style="text-align: center;">Drenajes requieren extensiones.</p>	<p>Los drenajes del puente no tienen extensiones, esto puede ocasionar daños en la superestructura (severidad media).</p>	<p>El manejo inadecuado de las aguas de escorrentía puede generar daños como oxidación y corrosión en las vigas de acero.</p>	<p>Colocar extensiones de al menos 1 metro de longitud por debajo del nivel inferior de las vigas en cada salida de los drenajes de la losa (AASHTO, 2002), asegurando que no provoquen daños o socavación en otros elementos.</p>
--	---	---	--

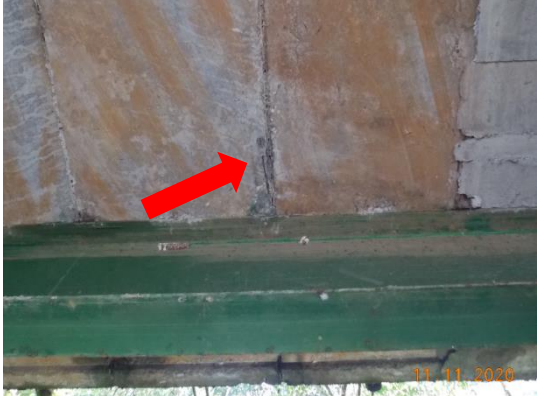
<p>Descascaramiento leve de losetas.</p>	Se identifica descascaramiento en los bordes y esquinas de algunas losetas (severidad media).	Estos desprendimientos usualmente se generan durante el proceso constructivo, los mismos permiten el paso de humedad hacia el acero interno generando oxidación y corrosión.	Considerar la aplicación de un sello superficial con presencia de epóxicos penetrantes que permitan sellar las aberturas y resistir el movimiento de flexión de la losa según los lineamientos de la Sección 568 del CR-2010 (Ministerio de Obras Publicas y Transportes, 2010) o su versión vigente.

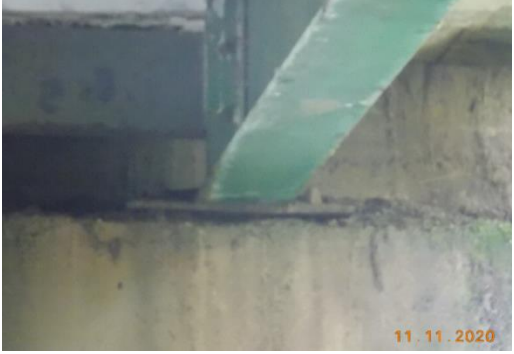
<p>Oxidación e inicios de corrosión en zona de apoyos.</p>	Se identifica oxidación y corrosión en las zonas de los apoyos (severidad baja).	La oxidación y corrosión reducen la vida útil y capacidad de soporte de los elementos.	Realizar una limpieza y remoción de la oxidación y aplicar un sistema de protección anticorrosivo según los lineamientos de la Sección 563 del CR-2010 (Ministerio de Obras Publicas y Transportes, 2010) o su versión vigente.
<b>Subestructura</b>

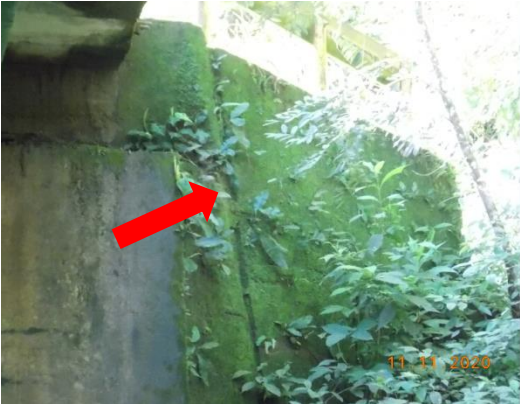
<p>Separación entre cuerpo de bastión y aletón de margen derecha.</p>	<p>Se identifica una separación entre el cuerpo del bastión y el aletón de aguas arriba en la margen derecha (severidad media).</p>	<p>Esta separación permite el paso de material del relleno de aproximación y el crecimiento de vegetación.</p>	<p>Realizar una reparación de la zona afectada, es posible que deba reforzarse externamente la zona agrietada. Seguir los lineamientos de la sección 552 del CR-2010 (Ministerio de Obras Publicas y Transportes, 2010) o su versión vigente.</p>

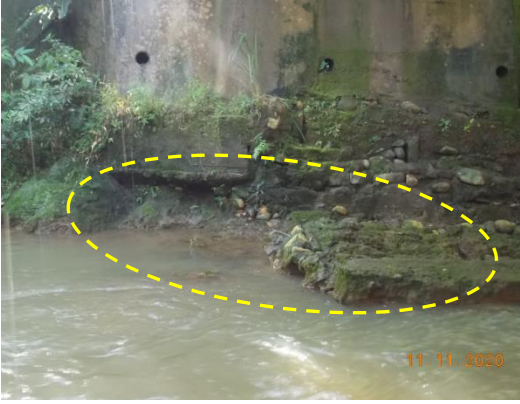
<p>Inicios de socavación en bastión de margen derecha.</p>	<p>Se identifica un inicio de socavación en la fundación del bastión de margen derecha (severidad media).</p>	<p>Estas socavaciones pueden avanzar por debajo de la fundación removiendo el material de apoyo de los bastiones y con ello afectar su estabilidad.</p>	<p>Construir obras de protección para la fundación colocando material de relleno en la zona afectada y aplicar medidas de prevención para evitar su reincidencia acuerdo con la Sección 601 del CR-2010 (Ministerio de Obras Publicas y Transportes, 2010) o su versión vigente.</p>
