**LM-PI-GM-INF-01-2021**

# **INFORME DE INSPECCIÓN Y EVALUACIÓN DE LOS PUENTES MUNICIPALES EN EL CANTÓN DE UPALA**

Preparado por:  
**Unidad de Gestión Municipal**

San José, Costa Rica  
Marzo 2021

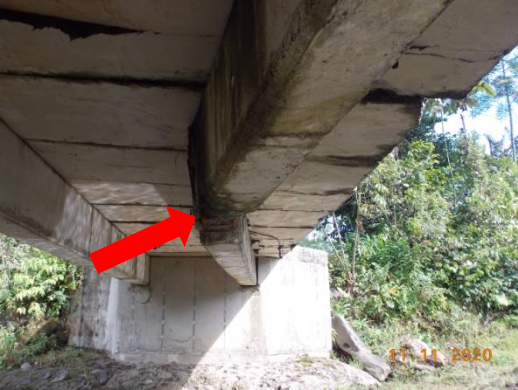
<p>Falla de viga principal por impacto (puente en condición alarmante).</p>	<p>Una de las vigas principales del puente fue impactada y presenta una fractura completa con deformación extrema (severidad alta).</p>	<p>Esta viga puede colapsar en cualquier momento ante una carga vehicular, por lo que debe ser sustituida.</p>	<p>La superestructura debe ser reconstruida (reemplazo de la viga y sustitución de las losetas que presentan fallas estructurales).</p>

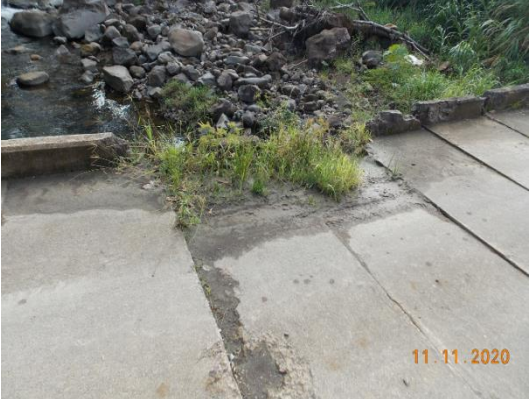
<p>Daños graves en al menos dos losetas de la superficie de ruedo.</p>	<p>Las losetas alineadas directamente con la zona impactada en la viga muestran daños considerables y desnivel respecto al resto de las losetas (severidad alta).</p>	<p>Las condiciones actuales de uso del puente no son seguras por esta condición, existe un desnivel considerable en este punto.</p>	<p>La superestructura debe ser reconstruida (reemplazo de la viga y sustitución de las losetas que presentan fallas estructurales).</p>

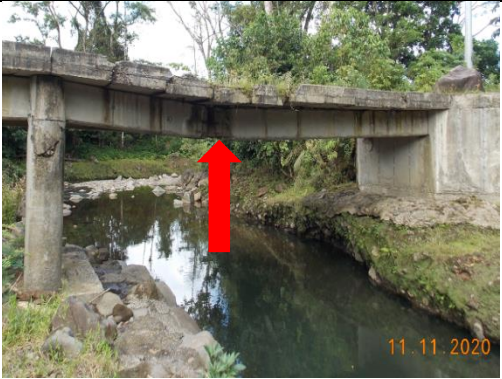
<p>Desniveles considerables en la superficie de ruedo.</p>	<p>En la superficie de ruedo se tiene un desnivel ocasionado por la falla de la viga principal (severidad alta).</p>	<p>Este desnivel genera una carga adicional por impacto con el paso de los vehículos, el puente en estas condiciones no es seguro para su utilización.</p>	<p>La superestructura debe ser reconstruida (reemplazo de la viga y sustitución de las losetas que presentan fallas estructurales).</p>

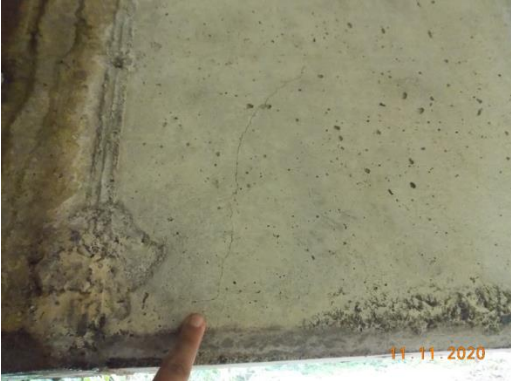
<p>Agrietamientos por flexión en vigas principales.</p>	<p>Se observan agrietamientos por flexión en las vigas de la segunda superestructura (severidad media).</p>	<p>Este tipo de daño es esperable para vigas de este tipo.</p>	<p>En caso de que los agrietamientos se agraven se recomienda considerar la utilización de reforzamientos externos (fibra de carbono, por ejemplo).</p>

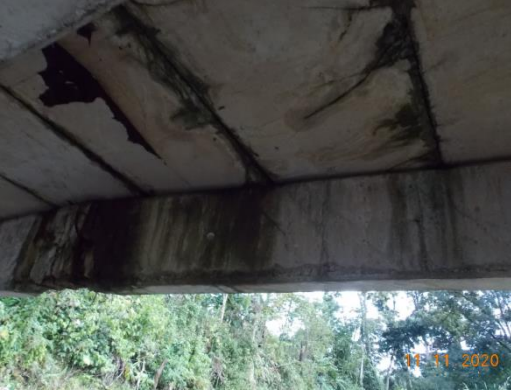
<p>No hay viga diafragma entre las vigas principales.</p>	<p>No hay vigas diafragma en el puente (severidad media).</p>	<p>La ausencia de la viga diafragma facilitó la fractura de la viga principal, pues al no tener un apoyo ante cargas laterales la viga se fracturó con mayor facilidad.</p>	<p>Considerar la colocación de una viga diafragma en el puente al momento de reconstruir la superestructura del puente.</p>
<b>Subestructura</b>

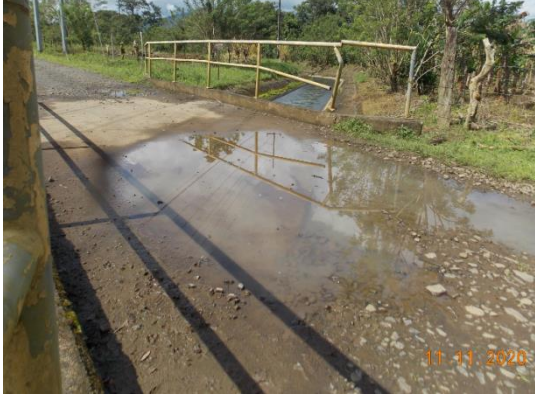
<p style="text-align: right; color: orange;">11-11-2020</p> <p style="text-align: center;">Acumulación de sedimentos en la losa.</p>	<p>Sobre la superficie de ruedo del puente se tiene una capa de material suelto procedente del camino (severidad baja).</p>	<p>La presencia de este material genera un peso adicional a la estructura. La naturaleza de este material reduce la capacidad de frenado de los vehículos.</p>	<p>Retirar este material en su totalidad y construir losas de aproximación para evitar la migración por arrastre hacia el puente según los lineamientos de la Sección 567 del CR-2010 (Ministerio de Obras Públicas y Transportes, 2010) o su versión vigente.</p>
<b>Accesorios</b>

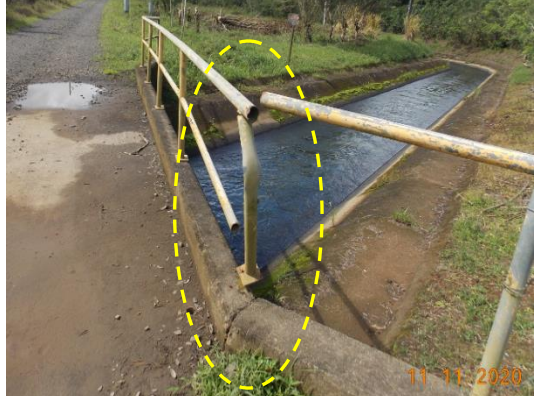
<p style="text-align: right; color: orange;">11-11-2020</p> <p style="text-align: center;">Baranda dañada por impacto.</p>	<p>Las barandas del puente presentan daños por impacto (severidad media).</p>	<p>Estos elementos no ofrecen el nivel de contención en este punto por la deformación existente.</p>	<p>Sustituir por un sistema de contención que cumpla con los estándares de seguridad para puentes y cargas vehiculares pesadas, de acuerdo con la Guía para el análisis y diseño de seguridad vial de márgenes de carreteras, Mayo 2011.</p>

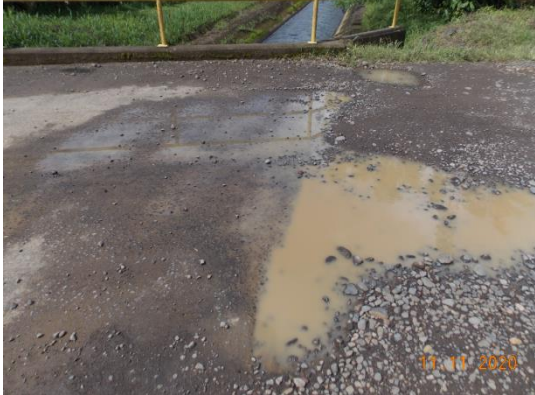
<p>Acumulación de sedimentos en la losa.</p>	<p>Sobre la superficie de ruedo del puente se tiene una capa de material procedente del camino (severidad baja).</p>	<p>La presencia de este material genera un peso adicional a la estructura. La naturaleza de este material reduce la capacidad de frenado de los vehículos.</p>	<p>Retirar este material en su totalidad y construir losas de aproximación para evitar la migración por arrastre hacia el puente según los lineamientos de la Sección 567 del CR-2010 (Ministerio de Obras Públicas y Transportes, 2010) o su versión vigente.</p>

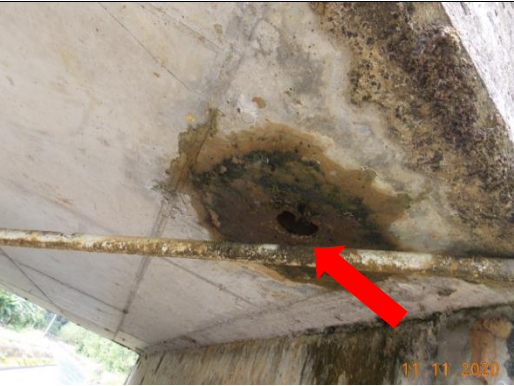
<p>Drenajes requieren extensiones.</p>	<p>Los drenajes del puente no tienen extensiones, esto puede ocasionar daños en la superestructura (severidad media).</p>	<p>El manejo inadecuado de las aguas de escorrentía puede generar daños como oxidación y corrosión en las vigas de acero.</p>	<p>Colocar extensiones de al menos 1 metro de longitud por debajo del nivel inferior de las vigas en cada salida de los drenajes de la losa (AASHTO, 2002), asegurando que no provoquen daños o socavación en otros elementos.</p>

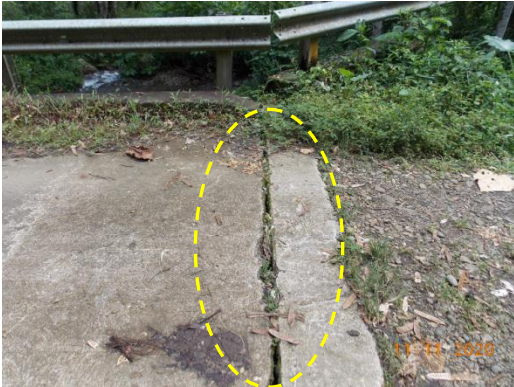
<p>Juntas de expansión requieren sellos.</p>	<p>Las juntas de expansión del puente están parcialmente obstruidas y permiten el paso de sedimento hacia la zona de los apoyos (severidad media).</p>	<p>La obstrucción puede generar daño en la losa y restringe el movimiento natural del puente generando sobreesfuerzos en la superestructura. La abertura excesiva permite la acumulación del sedimento en los apoyos generando corrosión.</p>	<p>Eliminar la obstrucción presente en la junta. Luego, sellar la junta con un material de características flexibles que impida el paso de agua y agregados hacia el interior de la junta. Esto según los lineamientos de la Sección 567 del CR-2010 (Ministerio de Obras Públicas y Transportes, 2010) o su versión vigente.</p>

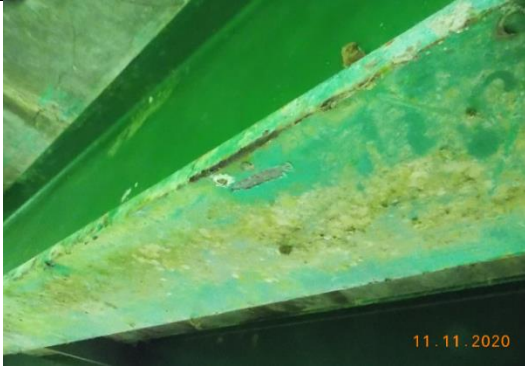
<p>Inicios de oxidación en vigas principales.</p>	<p>Las vigas del puente presentan oxidación e inicios de corrosión (severidad baja).</p>	<p>La oxidación y la corrosión reducen la vida útil del elemento y afectan su capacidad de carga.</p>	<p>Realizar una limpieza y remoción de la oxidación y aplicar un sistema de protección anticorrosivo según los lineamientos de la Sección 563 del CR-2010 (Ministerio de Obras Públicas y Transportes, 2010) o su versión vigente.</p>

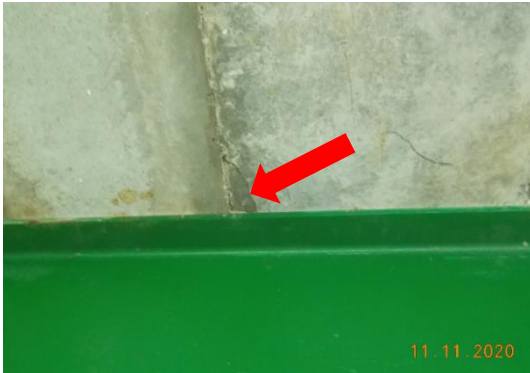
<p>Agrietamientos leves en losetas.</p>	<p>Se identifican grietas en las esquinas de al menos una loseta (severidad baja).</p>	<p>Este tipo de agrietamientos se produce generalmente durante el proceso de colocación de las losetas.</p>	<p>Considerar la aplicación de un sello superficial con presencia de epóxicos penetrantes que permitan sellar las aberturas según los lineamientos de la Sección 568 del CR-2010 (Ministerio de Obras Públicas y Transportes, 2010) o su versión vigente.</p>

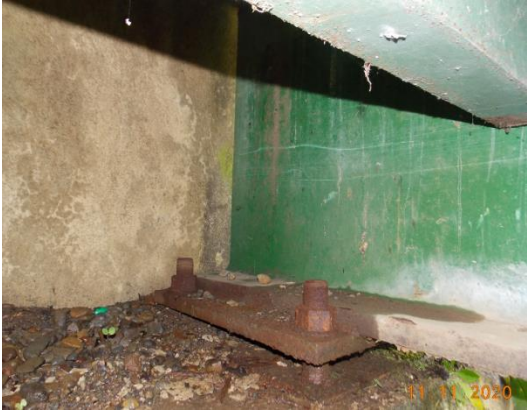
<p style="text-align: center;">Corrosión inicial en zonas de apoyos.</p>	<p>Se identifica oxidación y corrosión en las zonas de los apoyos (severidad media).</p>	<p>La oxidación y corrosión reducen la vida útil y capacidad de soporte de los elementos.</p>	<p>Realizar una limpieza y remoción de la oxidación y aplicar un sistema de protección anticorrosivo según los lineamientos de la Sección 563 del CR-2010 (Ministerio de Obras Públicas y Transportes, 2010) o su versión vigente.</p>

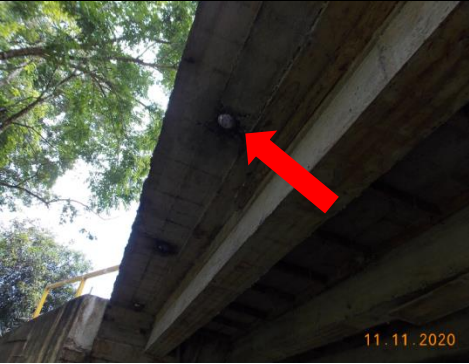
<p>Es necesario extender drenajes.</p>	Los drenajes del puente no tienen extensiones, esto puede ocasionar daños en la superestructura (severidad media).	El manejo inadecuado de las aguas de escorrentía puede generar daños en las vigas de concreto.	Colocar extensiones de al menos 1 metro de longitud por debajo del nivel inferior de las vigas en cada salida de los drenajes de la losa (AASHTO, 2002), asegurando que no provoquen daños o socavación en otros elementos.

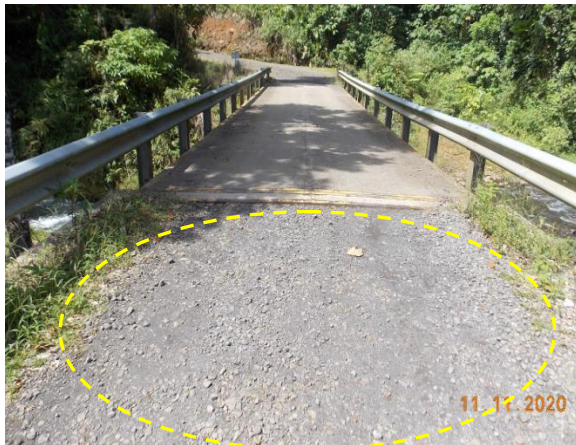
<p>Construir una losa de aproximación en cada uno de los accesos.</p>	<p>Desnivel entre la superficie de ruedo y los accesos del puente (severidad leve).</p>	<p>El desnivel entre el acceso y la superficie de ruedo puede generar impactos y daños en la losa del puente.</p>	<p>Construir losas de aproximación para evitar la migración por arrastre hacia el puente y eliminar el desnivel existente según los lineamientos de la Sección 567 del CR-2010 (Ministerio de Obras Públicas y Transportes, 2010) o su versión vigente.</p>

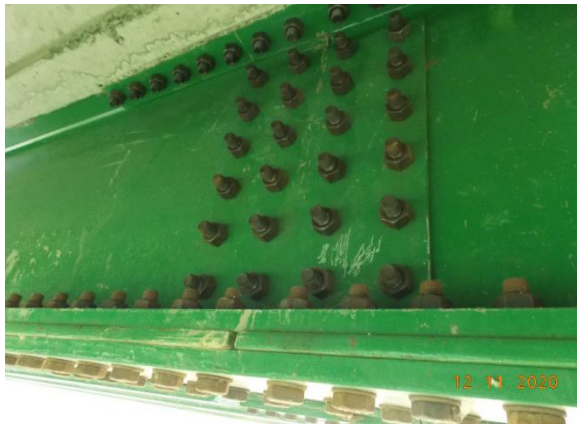
<p>Los tornillos de las placas de unión requieren pintura.</p>	<p>Las vigas del puente presentan oxidación e inicios de corrosión (severidad baja).</p>	<p>La oxidación y la corrosión reducen la vida útil del elemento y afectan su capacidad de carga.</p>	<p>Realizar una limpieza y remoción de la oxidación y aplicar un sistema de protección anticorrosivo según los lineamientos de la Sección 563 del CR-2010 (Ministerio de Obras Públicas y Transportes, 2010) o su versión vigente.</p>
<b>Accesos</b>

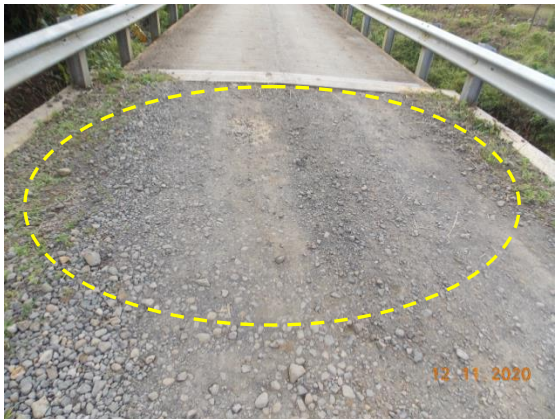
<p>Construir una losa de aproximación en cada uno de los accesos.</p>	<p>Desnivel entre la superficie de ruedo y los accesos del puente (severidad leve).</p>	<p>El desnivel entre el acceso y la superficie de ruedo puede generar impactos y daños en la losa del puente.</p>	<p>Construir losas de aproximación para evitar la migración por arrastre hacia el puente y eliminar el desnivel existente según los lineamientos de la Sección 567 del CR-2010 (Ministerio de Obras Públicas y Transportes, 2010) o su versión vigente.</p>

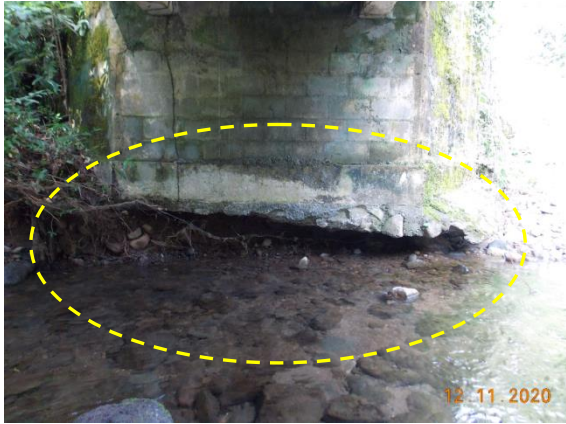
<p>Socavación grave en el bastión de margen derecha.</p>	<p>Se identifica un inicio de socavación en la fundación del bastión de margen derecha (severidad alta).</p>	<p>Estas socavaciones pueden avanzar por debajo de la fundación removiendo el material de apoyo de los bastiones y con ello afectar su estabilidad.</p>	<p>Construir obras de protección para la fundación colocando material de relleno en la zona afectada y aplicar medidas de prevención para evitar su reincidencia acuerdo con la Sección 601 del CR-2010 (Ministerio de Obras Públicas y Transportes, 2010) o su versión vigente.</p>
<b>Accesorios</b>

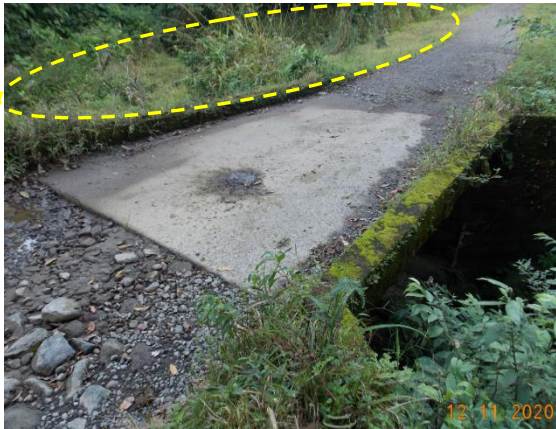
<p>El puente no tiene barandas.</p>	<p>No existen barandas en el puente (severidad: alta).</p>	<p>Al no existir un sistema de contención funcional, todos los usuarios de la vía corren riesgo de caída al cauce.</p>	<p>Colocar un sistema de contención que cumpla con los estándares de seguridad para puentes y cargas vehiculares pesadas, de acuerdo con la Guía para el análisis y diseño de seguridad vial de márgenes de carreteras, Mayo 2011.</p>

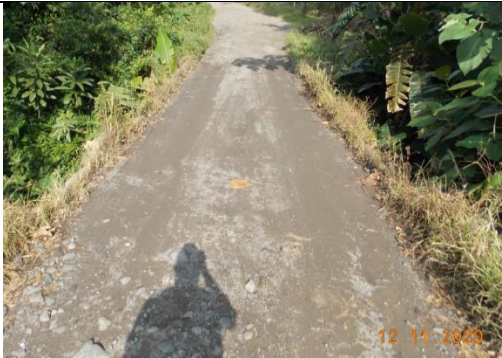
<p>Existe una sobrecapa de arena sobre la superficie de rueda.</p>	<p>La sobrecapa existente en el puente adiciona peso a la superestructura (severidad alta).</p>	<p>Esta sobrecapa genera una carga adicional permanente y considerable sobre la losa, para lo cual no está diseñada, reduciendo su capacidad de soporte a las cargas vehiculares, además de la posibilidad de generar agrietamientos y desprendimientos del concreto de la losa.</p>	<p>Retirar todas las sobrecapas existentes y evaluar la condición de las losetas de concreto. Construir losas de aproximación para evitar la migración por arrastre hacia el puente según los lineamientos de la Sección 567 del CR-2010 (Ministerio de Obras Públicas y Transportes, 2010) o su versión vigente.</p>

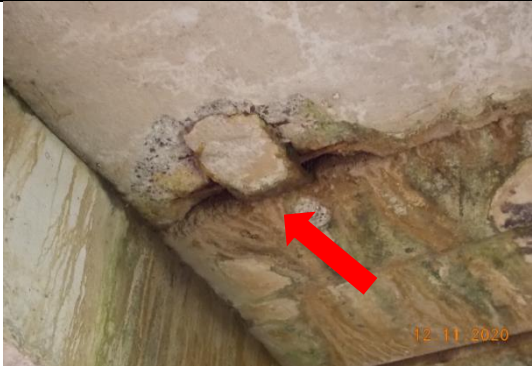
<p>Una de las losetas del puente esta suelta y presenta daños (desprendimientos con acero expuesto) .</p>	<p>Al paso de los vehículos una de las losetas presenta movimientos y genera impactos en las vigas (severidad media).</p>	<p>Esta loseta al no estar bien sujeta a las vigas se ha deteriorado producto de los impactos, por lo que se considera debe sustituirse.</p>	<p>Sustituir la loseta dañada utilizando una de capacidades y dimensiones similares asegurándose de que la unión con las vigas principales sea correcta.</p>

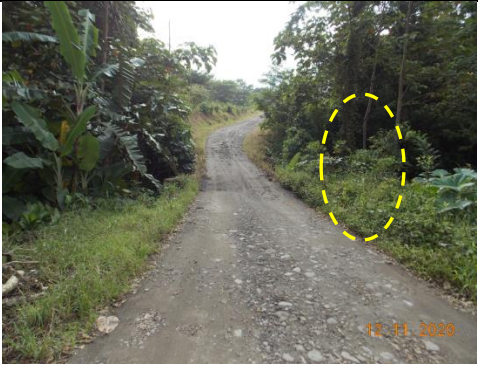
<p>No hay una señal de Ceda.</p>	<p>Puente de un carril. En ninguno de los accesos del puente se tiene una señal que regule las condiciones de paso (nivel de severidad: alto).</p>	<p>No existe una señalización que indique prioridad de paso, esto puede ocasionar accidentes en este punto.</p>	<p>Colocar una señal de tipo "Ceda" considerando en cual acceso es más conveniente. Colocar delineadores en ambos accesos de acuerdo con lo dispuesto por el Manual Centroamericano de Dispositivos Uniformes para el Control de Tránsito (Sieca, 2014).</p>
<b>Accesorios</b>

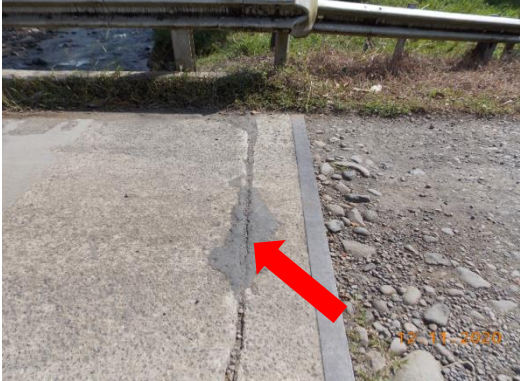
<p>Se identifica obstrucción parcial de la junta de expansión.</p>	<p>Las juntas de expansión del puente están parcialmente obstruidas y permiten el paso de sedimento hacia la zona de los apoyos (severidad media).</p>	<p>La obstrucción puede generar daño en la losa y restringe el movimiento natural del puente generando sobreesfuerzos en la superestructura. La abertura excesiva permite la acumulación del sedimento en los apoyos generando corrosión.</p>	<p>Eliminar la obstrucción presente en la junta. Luego, sellar la junta con un material de características flexibles que impida el paso de agua y agregados hacia el interior de la junta. Esto según los lineamientos de la Sección 567 del CR-2010 (Ministerio de Obras Públicas y Transportes, 2010) o su versión vigente.</p>

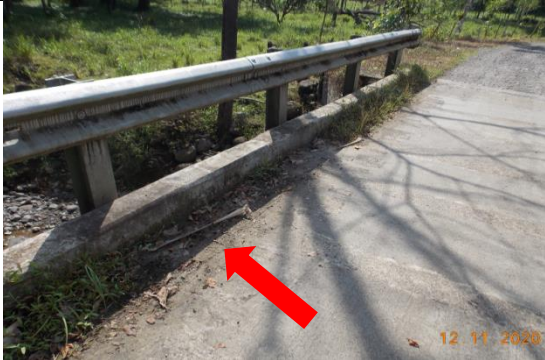
<p>Existe acumulación de sedimentos en la superficie de ruedo.</p>	<p>Los drenajes del puente tienen obstrucciones que impiden la evacuación de las aguas pluviales (severidad baja).</p>	<p>Las acumulaciones de agua en la superficie pueden generar deterioros en el concreto de la losa y obligar a realizar maniobras peligrosas a los conductores.</p>	<p>Retirar los materiales de desecho acumulados en los drenajes. Incluir este tipo de limpiezas en el plan de mantenimiento rutinario del puente.</p>

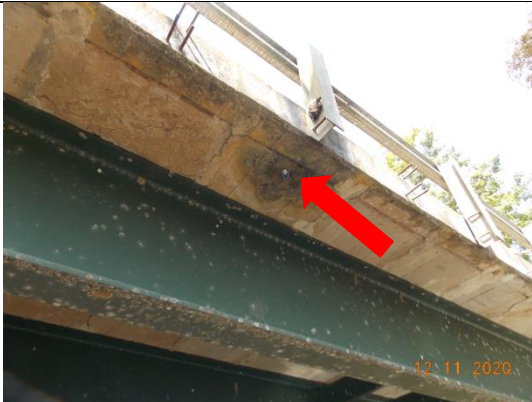
<p>Los drenajes del puente requieren extensiones.</p>	<p>Los drenajes del puente no tienen extensiones, esto puede ocasionar daños en la superestructura (severidad media).</p>	<p>El manejo inadecuado de las aguas de escorrentía puede generar daños como oxidación y corrosión en las vigas de acero.</p>	<p>Colocar extensiones de al menos 1 metro de longitud por debajo del nivel inferior de las vigas en cada salida de los drenajes de la losa (AASHTO, 2002), asegurando que no provoquen daños o socavación en otros elementos.</p>

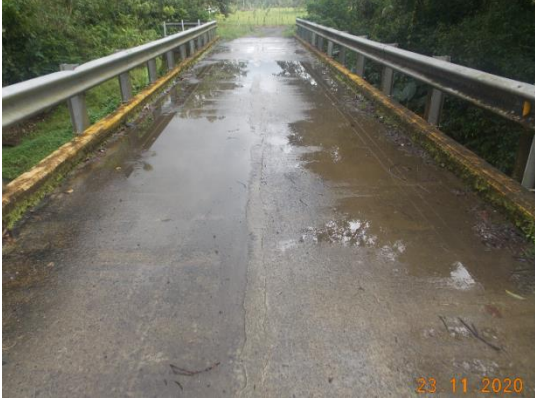
<p>Empozamientos en superficie de rueda.</p>	<p>Los drenajes del puente tienen obstrucciones que impiden la evacuación de las aguas pluviales (severidad baja).</p>	<p>Las acumulaciones de agua en la superficie pueden generar deterioros en el concreto de la losa y obligar a realizar maniobras peligrosas a los conductores.</p>	<p>Retirar los materiales de desecho acumulados en los drenajes. Incluir este tipo de limpiezas en el plan de mantenimiento rutinario del puente.</p>

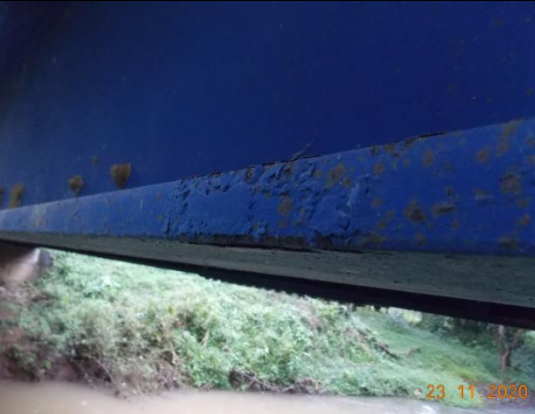
<p>Descascaramientos de pintura en vigas principales (escamas).</p>	<p>Las vigas del puente presentan zonas puntales con desprendimiento de la pintura (severidad baja).</p>	<p>La oxidación y la corrosión reducen la vida útil del elemento y afectan su capacidad de carga.</p>	<p>Realizar una limpieza de las zonas afectadas y aplicar un sistema de protección anticorrosivo según los lineamientos de la Sección 563 del CR-2010 (Ministerio de Obras Públicas y Transportes, 2010) o su versión vigente.</p>

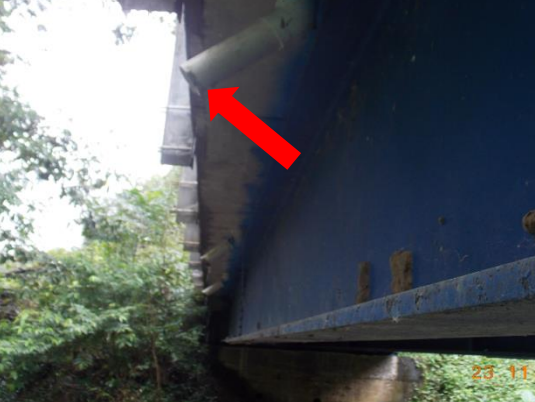
<p>Es necesario extender los drenajes del puente.</p>	<p>Los drenajes del puente no tienen extensiones, esto puede ocasionar daños en la superestructura (severidad media).</p>	<p>El manejo inadecuado de las aguas de escorrentía puede generar daños como oxidación y corrosión en las vigas de acero.</p>	<p>Colocar extensiones de al menos 1 metro de longitud por debajo del nivel inferior de las vigas en cada salida de los drenajes de la losa (AASHTO, 2002), asegurando que no provoquen daños o socavación en otros elementos.</p>

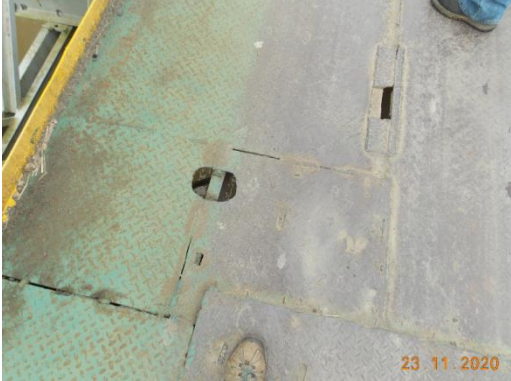
<p>23.11.2020</p> <p>Superficie de ruedo en mal estado (agujeros en láminas y zonas con poca rugosidad).</p>	<p>El sistema de piso ha sido reparado múltiples veces, por lo que se tienen zonas con deterioros (agujeros, láminas lisas, etc.) (severidad alta).</p>	<p>Las condiciones actuales de estos paneles de piso justifican su sustitución.</p>	<p>Reemplazar los paneles de piso de la superestructura.</p>

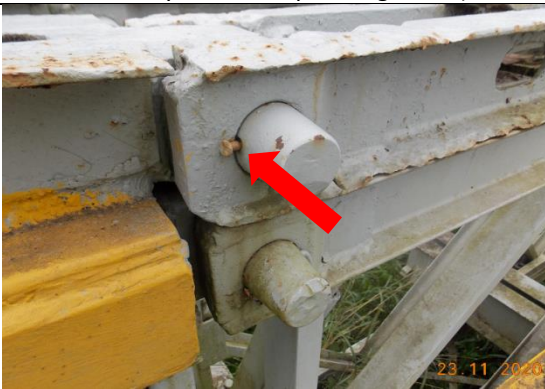
<p>23.11.2020</p> <p>No se colocaron los seguros de cierre en los pasadores (se utilizaron clavos).</p>	<p>En varios de los pasadores del puente no se utilizaron los seguros correspondientes, sino que se colocaron clavos (severidad media).</p>	<p>Estos seguros en los pasadores aseguran que no hayan desplazamientos laterales de los pasadores, al usarse clavos no se puede asegurar que se cumpla con este propósito.</p>	<p>Reemplazar estos seguros con elementos diseñados para este propósito.</p>

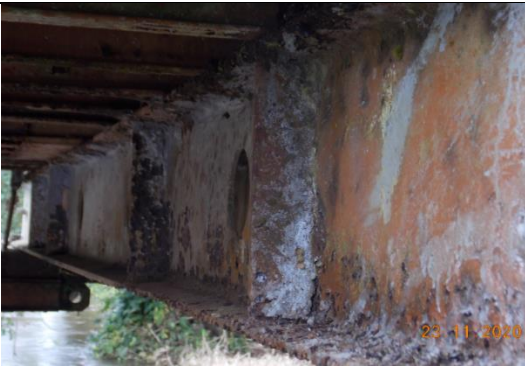
<p>23.11.2020</p> <p>Corrosión con pérdida de sección en vigas transversales y longitudinales.</p>	<p>Las vigas del puente presentan oxidación e inicios de corrosión (severidad alta).</p>	<p>La oxidación y la corrosión reducen la vida útil del elemento y afectan su capacidad de carga.</p>	<p>Realizar una limpieza y remoción de la oxidación y aplicar un sistema de protección anticorrosivo según los lineamientos de la Sección 563 del CR-2010 (Ministerio de Obras Públicas y Transportes, 2010) o su versión vigente.</p>

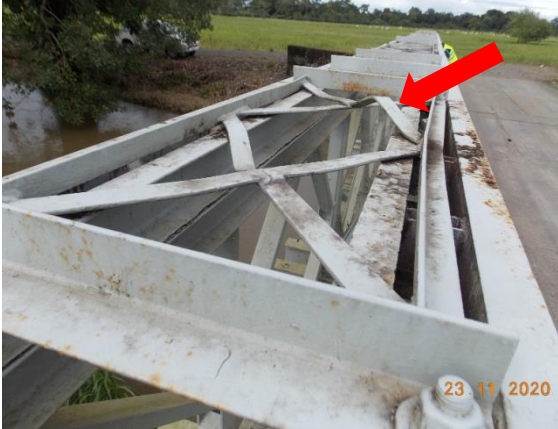
<p>Deformación de rigidizadores de las cerchas principales.</p>	<p>Se identificaron en el puente dos elementos rigidizadores con deformaciones (severidad media).</p>	<p>Estos elementos tienen la función de mantener la separación entre las dos líneas de vigas principales (barandas). Las deformaciones vistas son indicadores de sobrecargas en el puente.</p>	<p>Restituir los elementos dañados y tornillos faltantes con elementos nuevos de resistencias iguales o superiores.</p> <p>Colocar señal reglamentaria que indique capacidad máxima del puente- de acuerdo con lo dispuesto por el Manual Centroamericano de Dispositivos Uniformes para el Control de Tránsito (Sieca, 2014).</p>

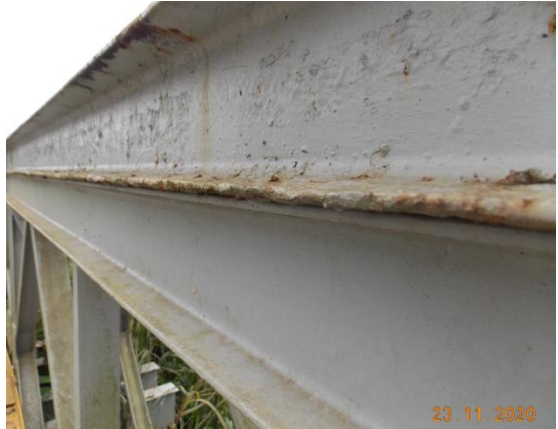
<p>Oxidación e inicios de corrosión en cerchas principales.</p>	<p>Las vigas del puente presentan oxidación e inicios de corrosión (severidad media).</p>	<p>La oxidación y la corrosión reducen la vida útil del elemento y afectan su capacidad de carga.</p>	<p>Realizar una limpieza y remoción de la oxidación y aplicar un sistema de protección anticorrosivo según los lineamientos de la Sección 563 del CR-2010 (Ministerio de Obras Públicas y Transportes, 2010) o su versión vigente.</p>

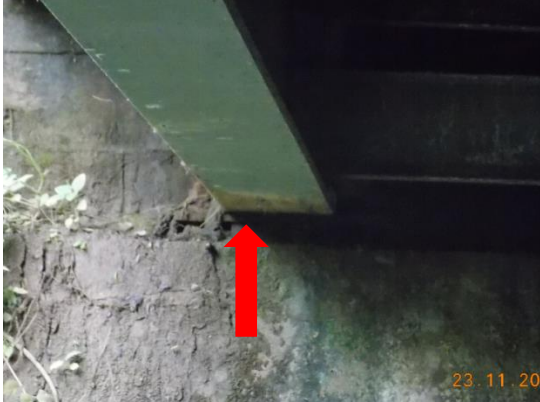
<p>Oxidación inicial en vigas principales.</p>	Las vigas del puente presentan oxidación e inicios de corrosión (severidad baja).	La oxidación y la corrosión reducen la vida útil del elemento y afectan su capacidad de carga.	Realizar una limpieza y remoción de la oxidación y aplicar un sistema de protección anticorrosivo según los lineamientos de la Sección 563 del CR-2010 (Ministerio de Obras Públicas y Transportes, 2010) o su versión vigente.
<b>Subestructura</b>

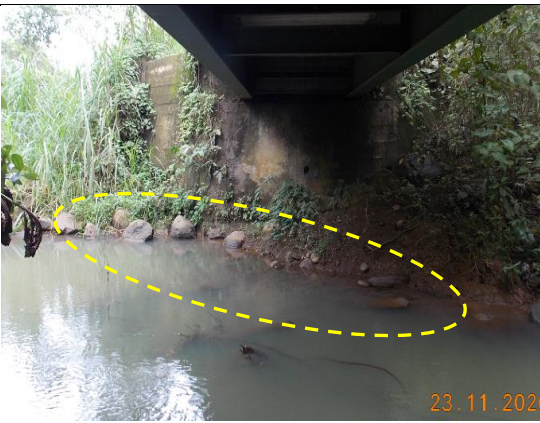
<p>Socavación inicial en ambos bastiones.</p>	Se identifica un inicio de socavación en la fundación ambos bastiones (severidad media).	Estas socavaciones pueden avanzar por debajo de la fundación removiendo el material de apoyo de los bastiones y con ello afectar su estabilidad.	Construir obras de protección para la fundación colocando material de relleno en la zona afectada y aplicar medidas de prevención para evitar su reincidencia acuerdo con la Sección 601 del CR-2010 (Ministerio de Obras Públicas y Transportes, 2010) o su versión vigente.

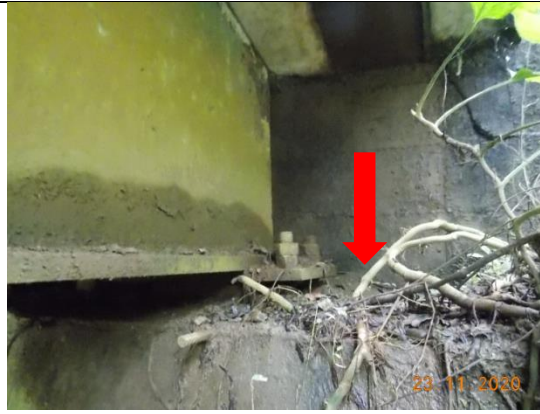
<p>Acumulación de sedimentos en zonas de apoyos.</p>	La zona de los apoyos se muestra con sedimentos y acumulaciones de humedad que facilitan la oxidación (severidad media).	Los apoyos son las zonas de transición entre superestructura y subestructura, por lo que su condición debe ser adecuada.	Realizar una limpieza profunda de los apoyos aplicar un sistema de protección anticorrosivo según los lineamientos de la sección 563 del CR-2010 (Ministerio de Obras Públicas y Transportes, 2010) o su versión vigente.

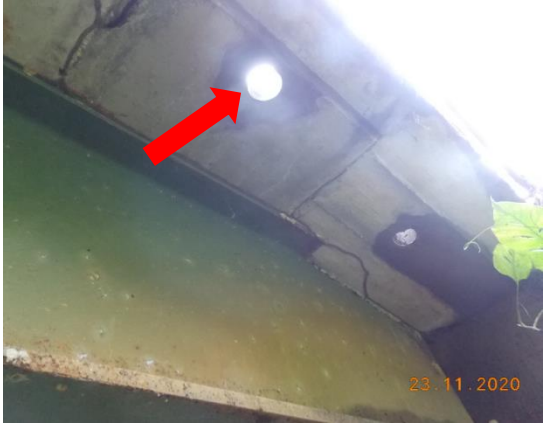
<p style="text-align: right; color: orange;">23. 11. 2020</p> <p>Es necesario extender los drenajes del puente.</p>	<p>Los drenajes del puente no tienen extensiones, esto puede ocasionar daños en la superestructura (severidad media).</p>	<p>El manejo inadecuado de las aguas de escorrentía puede generar daños como oxidación y corrosión en las vigas de acero.</p>	<p>Colocar extensiones de al menos 1 metro de longitud por debajo del nivel inferior de las vigas en cada salida de los drenajes de la losa (AASHTO, 2002), asegurando que no provoquen daños o socavación en otros elementos.</p>

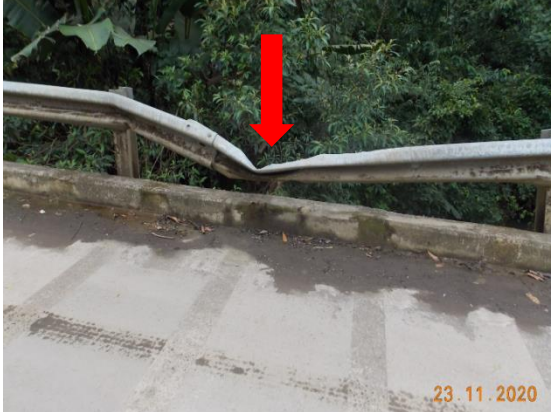
<p style="text-align: right; color: orange;">23. 11. 2020</p> <p>Barandas deformadas por impacto.</p>	<p>Las barandas del puente presentan daños por impacto (severidad media).</p>	<p>Estos elementos no ofrecen el nivel de contención en este punto por la deformación existente.</p>	<p>Sustituir por un sistema de contención que cumpla con los estándares de seguridad para puentes y cargas vehiculares pesadas, de acuerdo con la Guía para el análisis y diseño de seguridad vial de márgenes de carreteras, Mayo 2011.</p>

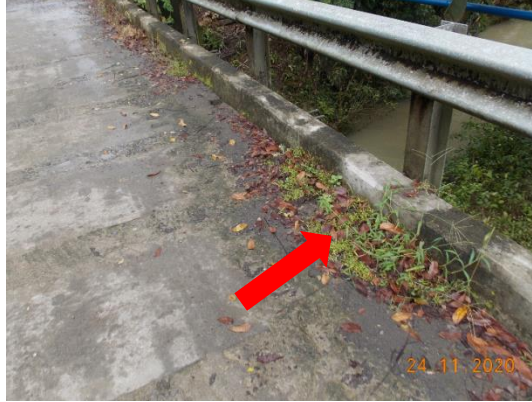
<p>Acumulación de sedimento en superficie de ruedo.</p>	<p>Los drenajes del puente tienen obstrucciones que impiden la evacuación de las aguas pluviales (severidad baja).</p>	<p>Las acumulaciones de agua en la superficie pueden generar deterioros en el concreto de la losa y obligar a realizar maniobras peligrosas a los conductores.</p>	<p>Retirar los materiales de desecho acumulados en los drenajes. Incluir este tipo de limpiezas en el plan de mantenimiento rutinario del puente.</p>
  <p>Inicios de oxidación en vigas principales.</p>	<p>Las vigas del puente presentan oxidación e inicios de corrosión (severidad baja).</p>	<p>La oxidación y la corrosión reducen la vida útil del elemento y afectan su capacidad de carga.</p>	<p>Realizar una limpieza y remoción de la oxidación y aplicar un sistema de protección anticorrosivo según los lineamientos de la Sección 563 del CR-2010 (Ministerio de Obras Públicas y Transportes, 2010) o su versión vigente.</p>

<p>Daños leves en concreto de superficie de ruedo.</p>	<p>Las zonas intermedias entre las losetas muestran deterioros como desprendimiento de agregados y agrietamientos (severidad baja).</p>	<p>Usualmente, las zonas intermedias fallan antes que las losetas, generando un golpeteo al paso de los vehículos, mismos que finalmente puede afectar las losetas.</p>	<p>Demoler las zonas intermedias que muestren mayores daños y colocar concreto con una resistencia igual o superior al de las losetas prefabricadas. Seguir los lineamientos de la Sección 552 del CR-2010 (Ministerio de Obras Públicas y Transportes, 2010) o su versión vigente.</p>

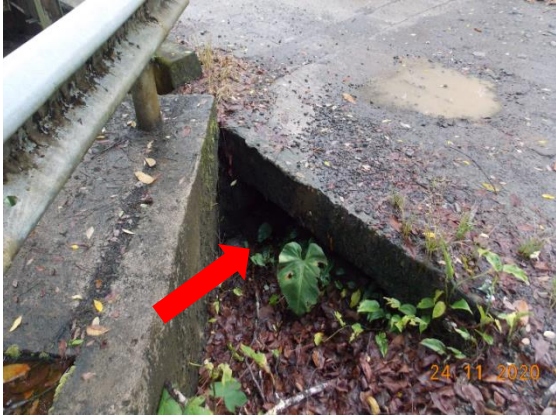
<p style="text-align: center;">Erosión en las losas de aproximación</p>	<p>En la losa de aproximación de la margen izquierda se tiene una socavación (severidad media).</p>	<p>La pérdida de material por debajo de la losa puede provocar que se fracture la misma, generando un problema de acceso.</p>	<p>Rellenar la zona inferior de la losa y mejorar el manejo de aguas en esta zona. Seguir los lineamientos de la Sección 209.10 del CR-2010 (Ministerio de Obras Públicas y Transportes, 2010) o su versión vigente.</p>

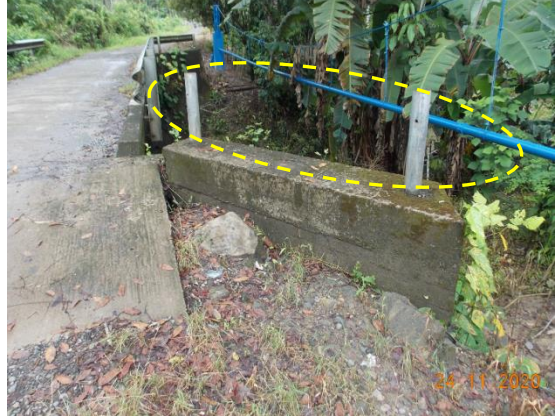
<p style="text-align: center;">Faltan canalizadores en el acceso de margen derecha y una señal de Ceda.</p>	<p>No se colocaron los canalizadores en los accesos del puente (severidad media).</p>	<p>No hay elementos que permitan evitar la caída de un vehículo al cauce en caso de una pérdida de control al ingresar al puente.</p>	<p>Sustituir por un sistema de contención que cumpla con los estándares de seguridad para puentes y cargas vehiculares pesadas, de acuerdo con la Guía para el análisis y diseño de seguridad vial de márgenes de carreteras, Mayo 2011.</p>

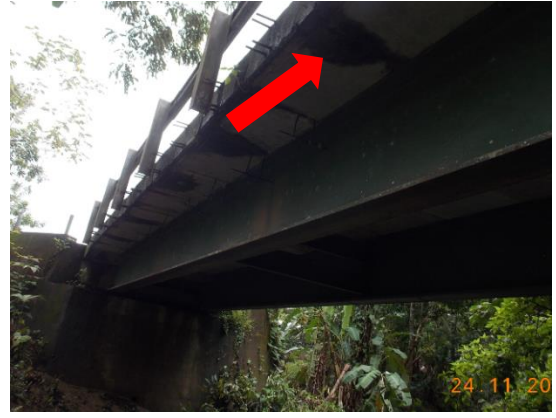
<p style="text-align: center;">Es necesario extender los drenajes del puente.</p>	<p>Los drenajes del puente no tienen extensiones, esto puede ocasionar daños en la superestructura (severidad media).</p>	<p>El manejo inadecuado de las aguas de escorrentía puede generar daños como oxidación y corrosión en las vigas de acero.</p>	<p>Colocar extensiones de al menos 1 metro de longitud por debajo del nivel inferior de las vigas en cada salida de los drenajes de la losa (AASHTO, 2002), asegurando que no provoquen daños o socavación en otros elementos.</p>

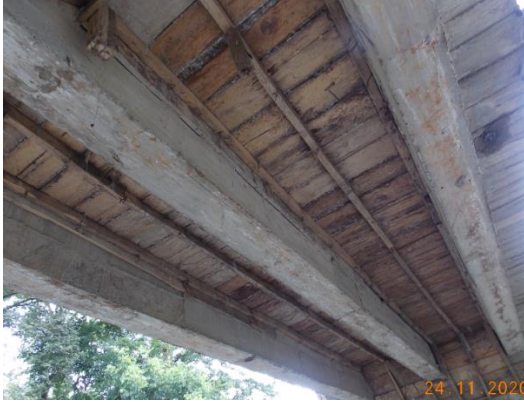
<p>Formaletas impiden inspeccionar cara inferior de la losa.</p>	No es posible inspeccionar la cara inferior de la losa por la presencia de la formaleta (severidad media).	No se puede determinar la condición de la losa en su cara inferior, la formaleta facilita la acumulación de humedad y con ello la generación de deterioros en la losa.	Retirar la formaleta y realizar una inspección de la cara inferior de la losa de acuerdo con los lineamientos del Manual de inspección de puentes (Ministerio de Obras Públicas y Transportes, 2007)

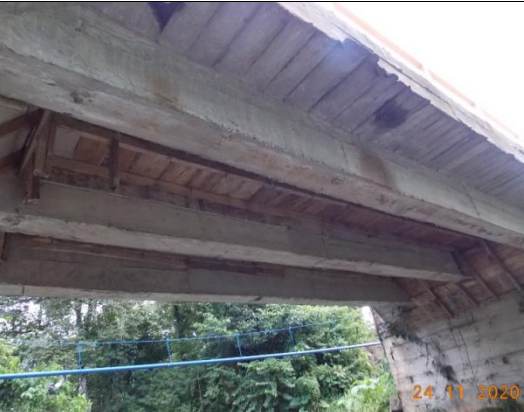
<p>El puente no tiene viga diafragma.</p>	No hay viga diafragma en el puente (severidad baja).	Las vigas diafragma proveen de resistencia lateral y distribuyen las cargas entre las vigas principales, por lo que su uso es recomendado.	Considerar la adición de vigas diafragma en el puente. Seguir los lineamientos de la sección 552 del CR-2010 (Ministerio de Obras Públicas y Transportes, 2010) o su versión vigente.

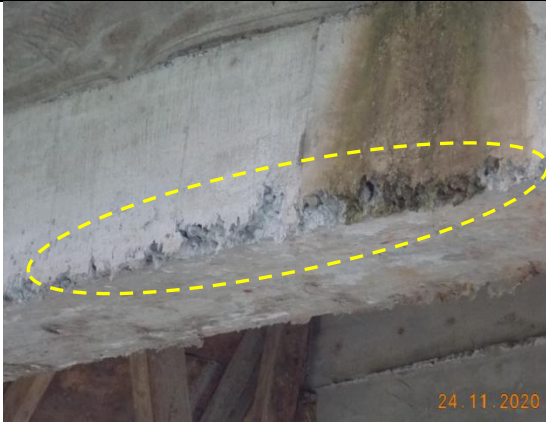
<p>Nidos de piedra en vigas principales.</p>	Si identifican zonas de las vigas principales con presencia de nidos de piedra (severidad media).	Los nidos de piedra permiten el paso de la humedad a lo interno de la viga, esto favorece el deterioro del concreto.	Realizar un sellado de la superficie (repello) asegurándose de que todos los nidos de piedra sean sellados, seguir disposiciones de la sección 601 del CR-2010 (Ministerio de Obras Públicas y Transportes, 2010).

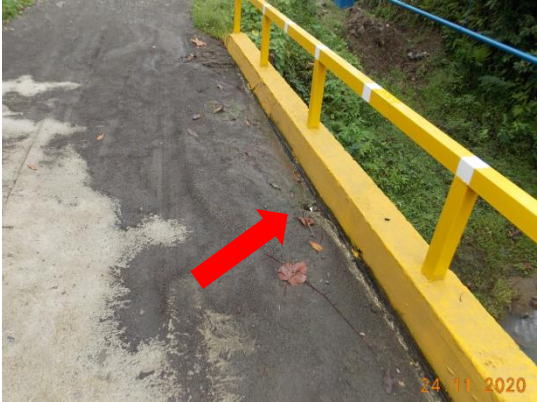
<p>Acumulación de sedimentos en la superficie.</p>	<p>Los drenajes del puente tienen obstrucciones que impiden la evacuación de las aguas pluviales (severidad baja).</p>	<p>Las acumulaciones de agua en la superficie pueden generar deterioros en el concreto de la losa y obligar a realizar maniobras peligrosas a los conductores.</p>	<p>Retirar los materiales de desecho acumulados en los drenajes. Incluir este tipo de limpiezas en el plan de mantenimiento rutinario del puente.</p>
<b>Subestructura</b>

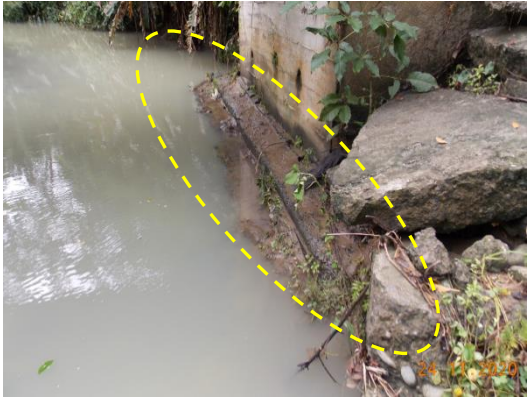
<p>Inicio de socavación en bastión de margen izquierda.</p>	<p>Se identifica un inicio de socavación en la fundación del bastión de margen izquierda (severidad media).</p>	<p>Estas socavaciones pueden avanzar por debajo de la fundación removiendo el material de apoyo de los bastiones y con ello afectar su estabilidad.</p>	<p>Construir obras de protección para la fundación colocando material de relleno en la zona afectada y aplicar medidas de prevención para evitar su reincidencia acuerdo con la Sección 601 del CR-2010 (Ministerio de Obras Públicas y Transportes, 2010) o su versión vigente.</p>

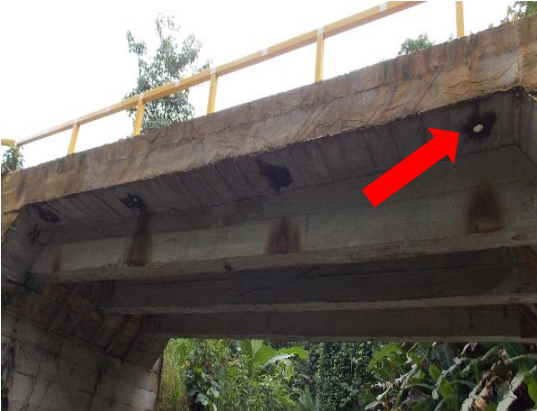
<p>Es necesario extender los drenajes del puente.</p>	<p>Los drenajes del puente no tienen extensiones, esto puede ocasionar daños en la superestructura (severidad media).</p>	<p>El manejo inadecuado de las aguas de escorrentía puede generar daños en las vigas de concreto.</p>	<p>Colocar extensiones de al menos 1 metro de longitud por debajo del nivel inferior de las vigas en cada salida de los drenajes de la losa (AASHTO, 2002), asegurando que no provoquen daños o socavación en otros elementos.</p>

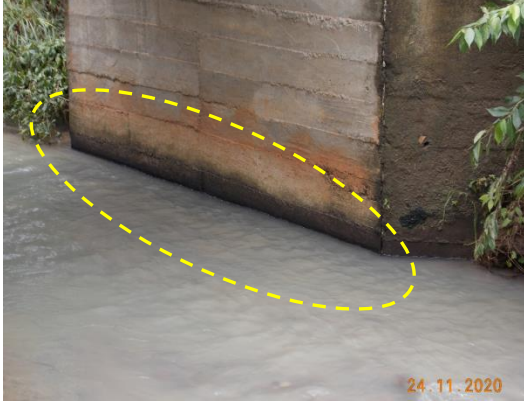
<p>Inicios de socavación en bastión de margen derecha.</p>	Se identifica un inicio de socavación en la fundación del bastión de margen derecha (severidad baja).	Estas socavaciones pueden avanzar por debajo de la fundación removiendo el material de apoyo de los bastiones y con ello afectar su estabilidad.	Construir obras de protección para la fundación colocando material de relleno en la zona afectada y aplicar medidas de prevención para evitar su reincidencia acuerdo con la Sección 601 del CR-2010 (Ministerio de Obras Publicas y Transportes, 2010) o su versión vigente.
<b>Accesorios</b>

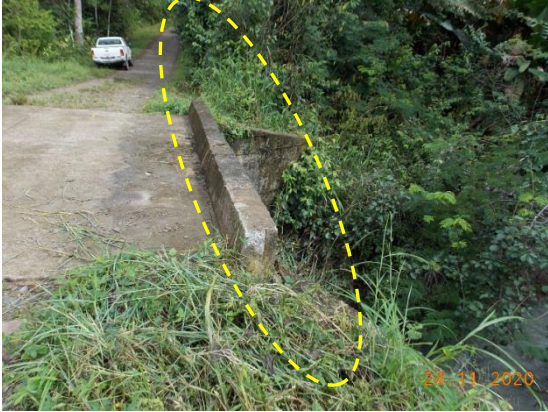
<p>El puente no tiene barandas.</p>	No existen barandas en el puente (severidad: alta).	Al no existir un sistema de contención funcional, todos los usuarios de la vía corren riesgo de una caída al cauce.	Colocar un sistema de contención que cumpla con los estándares de seguridad para puentes y cargas vehiculares pesadas, de acuerdo con la Guía para el análisis y diseño de seguridad vial de márgenes de carreteras, Mayo 2011.

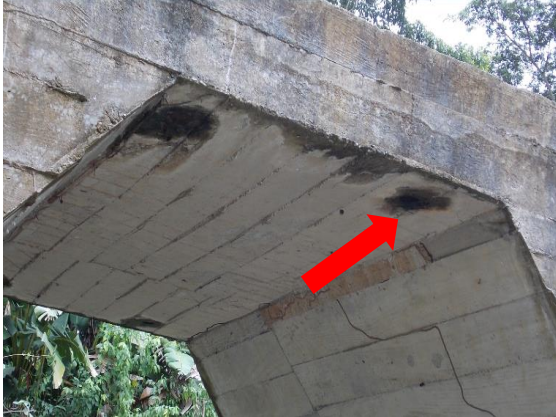
<p>Es necesario extender los drenajes.</p>	Los drenajes del puente no tienen extensiones, esto puede ocasionar daños en la superestructura (severidad media).	El manejo inadecuado de las aguas de escorrentía puede generar daños en las vigas de concreto.	Colocar extensiones de al menos 1 metro de longitud por debajo del nivel inferior de las vigas en cada salida de los drenajes de la losa (AASHTO, 2002), asegurando que no provoquen daños o socavación en otros elementos.

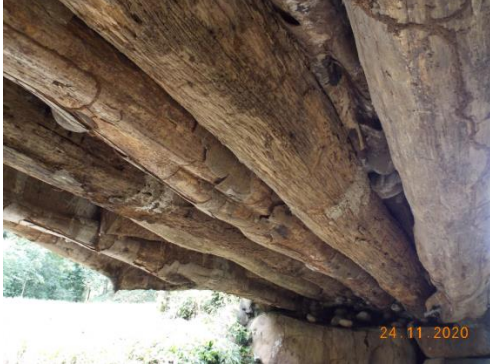
<p>Superestructura construida a partir de troncos, condición crítica por defecto.</p>	<p>La superestructura del puente esta soportada por troncos (severidad alta).</p>	<p>La utilización de troncos en superestructuras de puentes es inadecuada pues su capacidad de soporte es impredecible y su durabilidad es limitada.</p>	<p>Se considera que el puente no cuenta con las condiciones para funcionar de forma segura, por lo que se recomienda sustituirlo.</p>
<b>Subestructura</b>

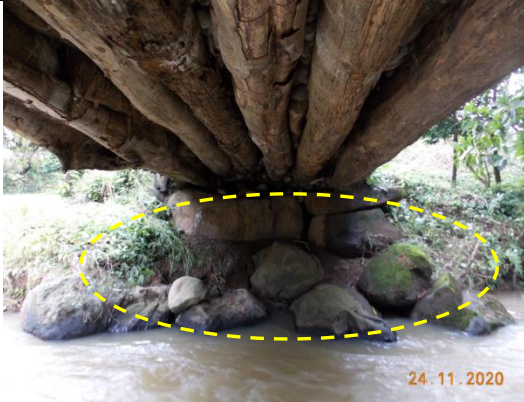
<p>No hay bastiones, existe un alto riesgo de desplazamiento de las rocas de apoyo.</p>	<p>El puente no cuenta con bastiones ni elementos de subestructura (severidad alta).</p>	<p>El puente se apoya en un conjunto de rocas y el terreno natural. Por lo que es probable que ante una creciente se tenga un desplazamiento que afecte el resto del puente.</p>	<p>Se considera que el puente no cuenta con las condiciones para funcionar de forma segura, por lo que se recomienda sustituirlo.</p>

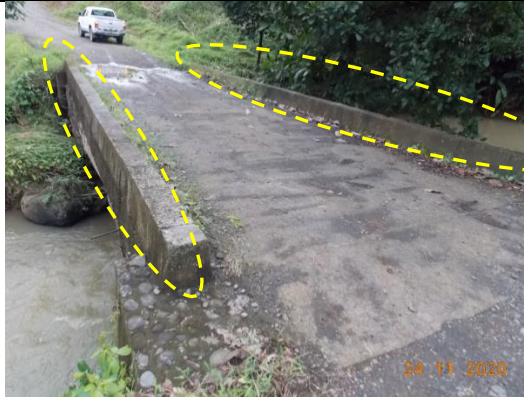
<p>El puente no tiene barandas.</p>	<p>No existen barandas en el puente (severidad: alta).</p>	<p>Al no existir un sistema de contención funcional, todos los usuarios de la vía corren riesgo de caída al cauce.</p>	<p>Colocar un sistema de contención que cumpla con los estándares de seguridad para puentes y cargas vehiculares pesadas, de acuerdo con la Guía para el análisis y diseño de seguridad vial de márgenes de carreteras, Mayo 2011.</p>

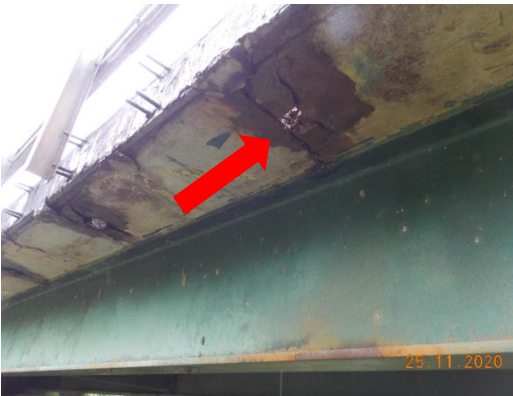
<p>Es necesario extender los drenajes del puente.</p>	Los drenajes del puente no tienen extensiones, esto puede ocasionar daños en la superestructura (severidad media).	El manejo inadecuado de las aguas de escorrentía puede generar daños como oxidación y corrosión en las vigas de acero.	Colocar extensiones de al menos 1 metro de longitud por debajo del nivel inferior de las vigas en cada salida de los drenajes de la losa (AASHTO, 2002), asegurando que no provoquen daños o socavación en otros elementos.

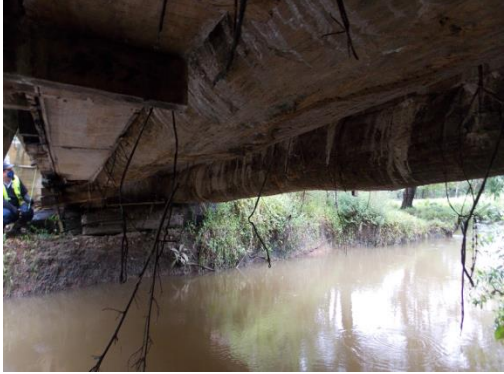
<p>Combinación de vigas de concreto reforzado y troncos.</p>	La superestructura del puente está compuesta por vigas de concreto reforzado y un tronco de madera (severidad media).	La utilización de troncos de madera es inadecuada, pues su capacidad de soporte es impredecible y su deterioro es acelerado.	No utilizar troncos de madera en superestructuras de puentes. En el caso de esta estructura, se debe dar seguimiento a la evolución del deterioro de forma periódica, considerar sustituirlo con una viga que ofrezca una mayor durabilidad.

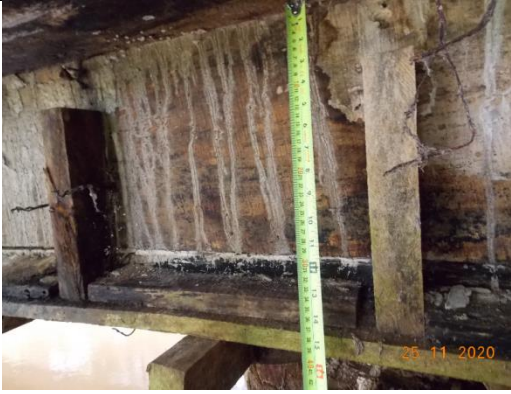
<p>Formaleta no permite inspeccionar vigas de concreto.</p>	No es posible inspeccionar las vigas del puente por la presencia de la formaleta (severidad media).	No se puede determinar la condición de las vigas del puente.	Retirar la formaleta y realizar una inspección de las vigas de acuerdo con los lineamientos del Manual de inspección de puentes (Ministerio de Obras Públicas y Transportes, 2007)

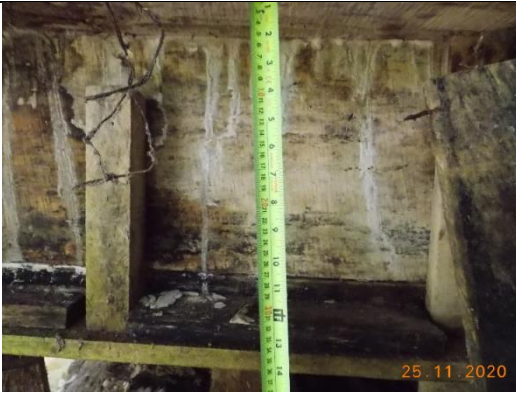
<p>Se considera necesario revisar la capacidad de soporte de las vigas de concreto ante una falla de los troncos.</p>	El peralte de las vigas del puente es de aproximadamente 0.32 m, lo cual se considera escaso para la longitud del puente (11.5 m) (severidad media).	Usualmente este tipo de vigas para puentes de esta longitud presentan peraltes superiores a los 0.4 m. No se visualizan daños en la superestructura de momento, pero al considerar que parte de la resistencia la brindan los troncos, es esperable que en un corto plazo este puente presente agrietamientos.	Considerar la incorporación de vigas adicionales (metálicas) para brindar un reforzamiento a la superestructura.

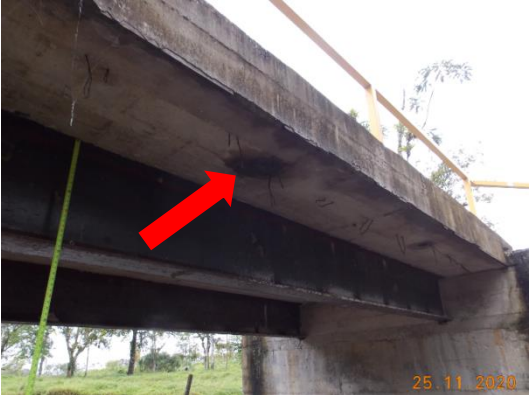
<p>Es necesario extender los drenajes del puente.</p>	Los drenajes del puente no tienen extensiones, esto puede ocasionar daños en la superestructura (severidad media).	El manejo inadecuado de las aguas de escorrentía puede generar daños como oxidación y corrosión en las vigas de acero.	Colocar extensiones de al menos 1 metro de longitud por debajo del nivel inferior de las vigas en cada salida de los drenajes de la losa (AASHTO, 2002), asegurando que no provoquen daños o socavación en otros elementos.

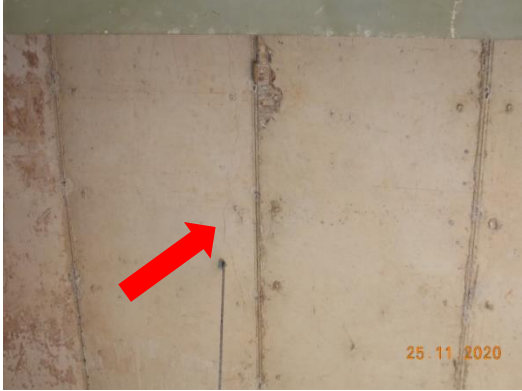
<p>Agrietamientos leves en la losa por flexion (cara inferior).</p>	Se identifican grietas por flexión en la zona inferior de la losa (severidad baja).	Este tipo de agrietamiento es esperable para este tipo de elemento estructural.	<p>Dar seguimiento periódico a la aparición de nuevas grietas o ampliación de las actuales.</p> <p>De agravarse el problema considerar la utilización de refuerzos externos (utilizando fibra de carbono, por ejemplo).</p>

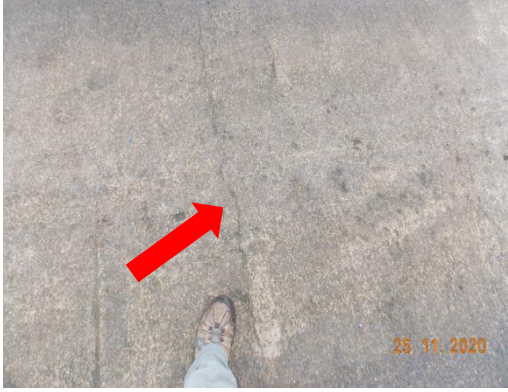
<p>Agrietamientos leves en cara superior de la losa.</p>	La cara superior de la losa presenta desnudamiento de agregados y agrietamientos (severidad baja).	<p>Los agregados expuestos y los agrietamientos permiten el paso de humedad hacia el interior de la losa.</p> <p>Con el paso del tiempo los agregados pueden desprenderse y generar agujeros en la losa.</p>	<p>Valorar la colocación de una capa delgada con función sellante para proteger los agregados y reducir la posibilidad de daños por acumulaciones de agua.</p> <p>Esto de acuerdo con los lineamientos de la sección 559 del CR-2010 (Ministerio de Obras Publicas y Transportes, 2010) o su versión vigente.</p>
