**LM-PI-GM-INF-01-2021**

# **INFORME DE INSPECCIÓN Y EVALUACIÓN DE LOS PUENTES MUNICIPALES EN EL CANTÓN DE UPALA**

Preparado por:  
**Unidad de Gestión Municipal**

San José, Costa Rica  
Marzo 2021

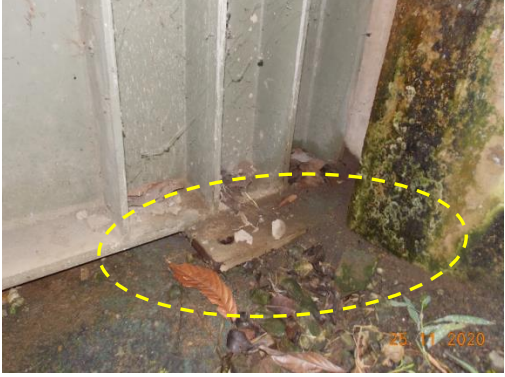
<p>Vigas simplemente apoyadas (no estan vinculadas a los bastiones)</p>	Las vigas de este puente no están debidamente conectadas con los bastiones, están simplemente apoyadas (severidad media).	Al no existir apoyos entre las vigas y la viga cabezal no hay restricciones al movimiento en este puente.	<p>Considerar la construcción de topes sísmicos que permitan limitar los desplazamientos laterales de las vigas ante un evento de sismo. Esto según los lineamientos de la sección 552 del CR-2010 (Ministerio de Obras Publicas y Transportes, 2010) o su versión vigente.</p>

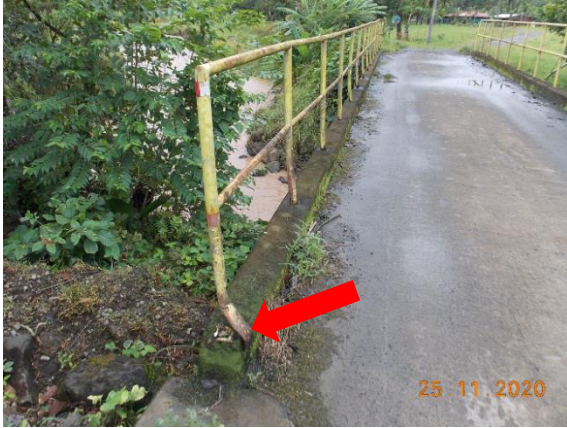
<p>Barandas no estan sujetas a la superestructura.</p>	<p>Las barandas del puente no están debidamente sujeta a la superestructura (severidad media).</p>	<p>Estos elementos no ofrecen el nivel de contención al no estar firmemente unidos a la superestructura del puente.</p>	<p>Sustituir por un sistema de contención que cumpla con los estándares de seguridad para puentes y cargas vehiculares pesadas, de acuerdo con la Guía para el análisis y diseño de seguridad vial de márgenes de carreteras, Mayo 2011.</p>

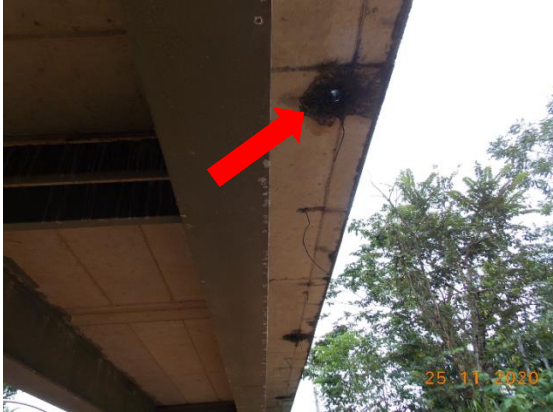
<p>Es necesario extender los drenajes del puente.</p>	<p>Los drenajes del puente no tienen extensiones, esto puede ocasionar daños en la superestructura (severidad media).</p>	<p>El manejo inadecuado de las aguas de escorrentía puede generar daños como oxidación y corrosión en las vigas de acero.</p>	<p>Colocar extensiones de al menos 1 metro de longitud por debajo del nivel inferior de las vigas en cada salida de los drenajes de la losa (AASHTO, 2002), asegurando que no provoquen daños o socavación en otros elementos.</p>

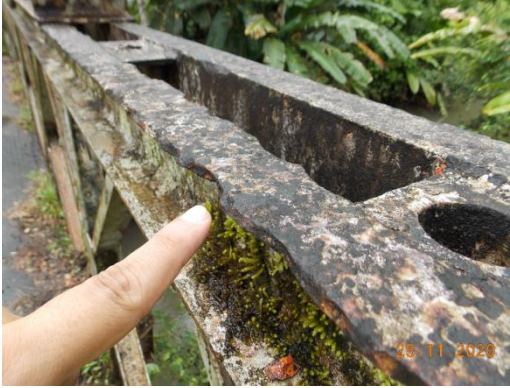
<p>Oxidación y corrosión con pérdida de sección en cerchas.</p>	Las vigas del puente presentan oxidación e inicios de corrosión (severidad alta).	La oxidación y la corrosión reducen la vida útil del elemento y afectan su capacidad de carga.	Realizar una limpieza y remoción de la oxidación y aplicar un sistema de protección anticorrosivo según los lineamientos de la Sección 563 del CR-2010 (Ministerio de Obras Públicas y Transportes, 2010) o su versión vigente. Considerar la sustitución de elementos.

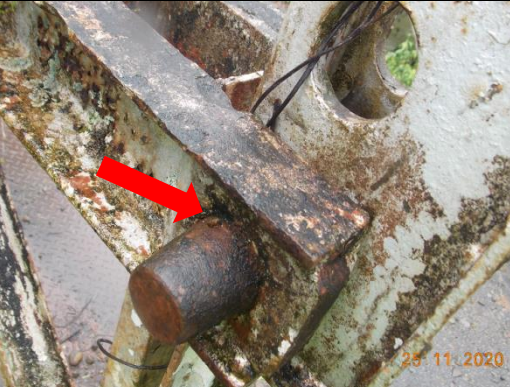
<p>No hay seguros en los pasadores de las cerchas.</p>	En varios de los pasadores del puente no se utilizaron los seguros correspondientes, (severidad alta).	Estos seguros en los pasadores aseguran que no haya desplazamientos laterales de los pasadores.	Colocar los seguros diseñados para este propósito.

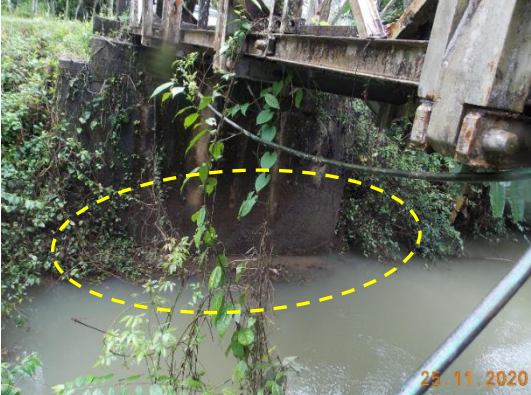
<p>Socavación en bastión de margen izquierda.</p>	Se identifica un inicio de socavación en la fundación del bastión de margen derecha (severidad media).	Estas socavaciones pueden avanzar por debajo de la fundación removiendo el material de apoyo de los bastiones y con ello afectar su estabilidad.	Construir obras de protección para la fundación colocando material de relleno en la zona afectada y aplicar medidas de prevención para evitar su reincidencia acuerdo con la Sección 601 del CR-2010 (Ministerio de Obras Públicas y Transportes, 2010) o su versión vigente.

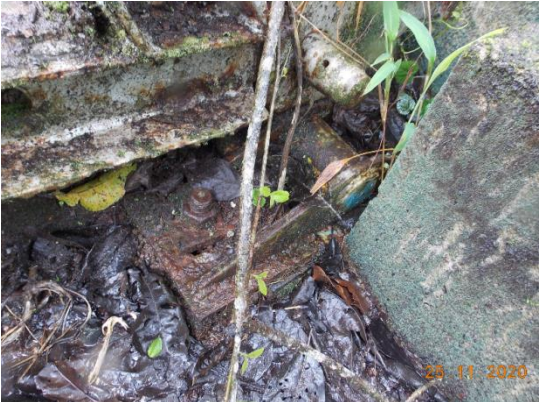
<p>Acumulación de sedimento en los apoyos.</p>	<p>La zona de los apoyos se muestra con sedimentos y acumulaciones de humedad que facilitan la oxidación (severidad media).</p>	<p>Los apoyos son las zonas de transición entre superestructura y subestructura, por lo que su condición debe ser adecuada.</p>	<p>Realizar una limpieza profunda de los apoyos aplicar un sistema de protección anticorrosivo según los lineamientos de la sección 563 del CR-2010 (Ministerio de Obras Públicas y Transportes, 2010) o su versión vigente.</p>
--	---	---	--

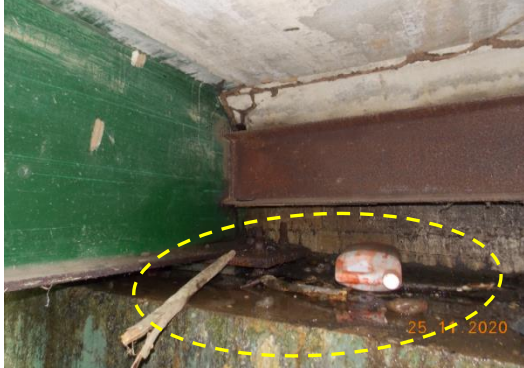
<p>Fallas en sellos de juntas, filtración de sedimentos hacia los apoyos.</p>	Las juntas de expansión del puente permiten el paso de sedimento hacia la zona de los apoyos (severidad media).	La abertura excesiva permite la acumulación del sedimento en los apoyos generando corrosión.	Sellar la junta con un material de características flexibles que impida el paso de agua y agregados hacia el interior de la junta. Esto según los lineamientos de la Sección 567 del CR-2010 (Ministerio de Obras Públicas y Transportes, 2010) o su versión vigente.
<b>Subestructura</b>

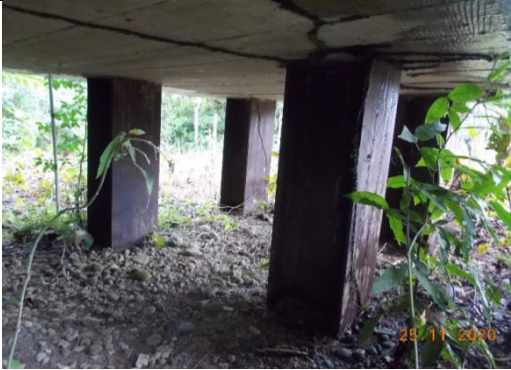
<p>Pilotes expuestos en pila central, se identifica oxidación y corrosión inicial.</p>	Las vigas del puente presentan oxidación e inicios de corrosión (severidad baja).	La oxidación y la corrosión reducen la vida útil del elemento y afectan su capacidad de carga.	Realizar una limpieza y remoción de la oxidación y aplicar un sistema de protección anticorrosivo según los lineamientos de la Sección 563 del CR-2010 (Ministerio de Obras Públicas y Transportes, 2010) o su versión vigente.

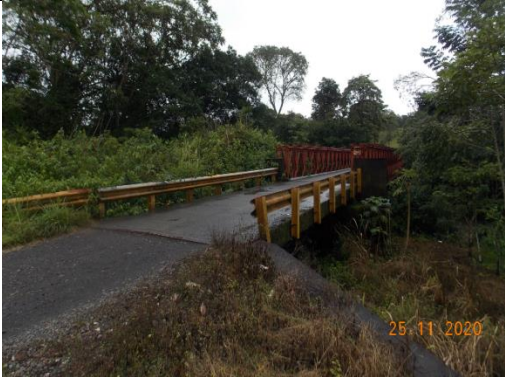
<p>No hay una señal de Ceda.</p>	Puente de un carril. En ninguno de los accesos del puente se tiene una señal que regule las condiciones de paso (nivel de severidad: alto).	No existe una señalización que indique prioridad de paso, esto puede ocasionar accidentes en este punto.	Colocar una señal de tipo "Ceda" considerando en cual acceso es más conveniente. Colocar delineadores en ambos accesos de acuerdo con lo dispuesto por el Manual Centroamericano de Dispositivos Uniformes para el Control de Tránsito (Sieca, 2014).

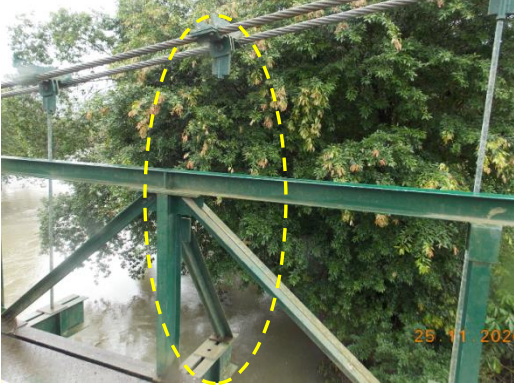
<p>Péndola faltante en cables del sector aguas arriba.</p>	<p>Uno de las péndolas del puente se desprendió (severidad baja).</p>	<p>Las péndolas del puente transfieren las cargas del sistema de piso a los cables principales. En este caso existe mucha redundancia en el sistema, pero debe restituirse el elemento faltante.</p>	<p>Reemplazar la péndola faltante con una barra metálica de características similares a las demás péndolas del puente.</p>

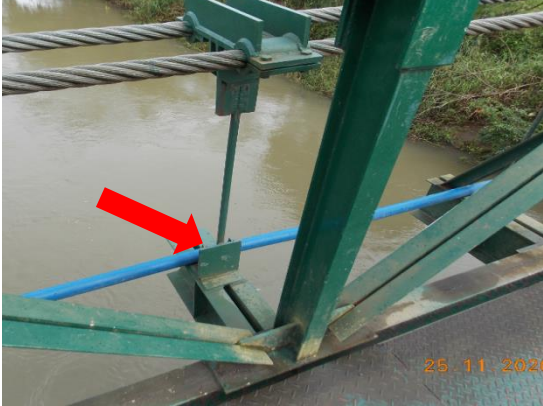
<p>Péndola sin tornillos en cables del sector aguas abajo (esta soldada a un angular).</p>	<p>La conexión de la péndola central del sector aguas arriba se hizo por medio de soldadura y no por medios mecánicos (severidad baja)</p>	<p>La utilización de soldaduras en este tipo de conexiones puede generar agrietamientos por fatiga.</p>	<p>Dar seguimiento a la posible aparición de agrietamientos por fatiga en esta conexión. En caso de presentarse este tipo de falla reemplazar la conexión por una con elementos mecánicos (tornillos y tuercas).</p>

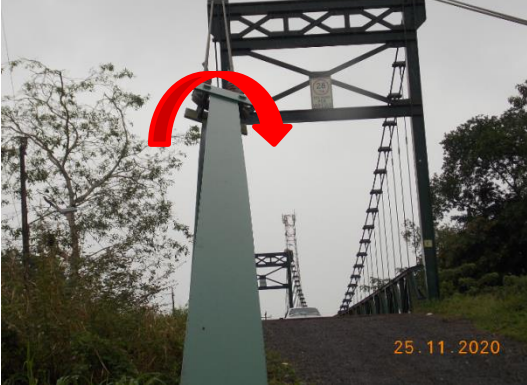
<p>Torsión de vigas de extensión en cables principales (ambos accesos).</p>	<p>Se observa torsión en todas las vigas de extensión de los cables principales (severidad baja).</p>	<p>Este tipo de deformación torsional puede ocurrir por diferencias de tensión en los cables de conexión.</p>	<p>Consultar con los diseñadores estructurales del puente si estas vigas de extensión tienen la capacidad de soportar este tipo de deformación sin generar mayor afectación al sistema.</p>

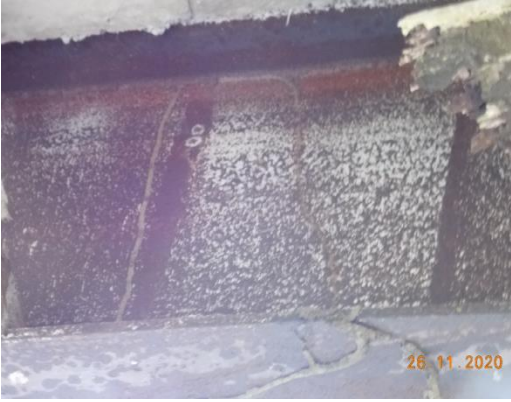
<p>Oxidación con inicios de corrosión en vigas principales.</p>	<p>Las vigas del puente presentan oxidación e inicios de corrosión (severidad media).</p>	<p>La oxidación y la corrosión reducen la vida útil del elemento y afectan su capacidad de carga.</p>	<p>Realizar una limpieza y remoción de la oxidación y aplicar un sistema de protección anticorrosivo según los lineamientos de la Sección 563 del CR-2010 (Ministerio de Obras Públicas y Transportes, 2010) o su versión vigente.</p>
<b>Subestructura</b>

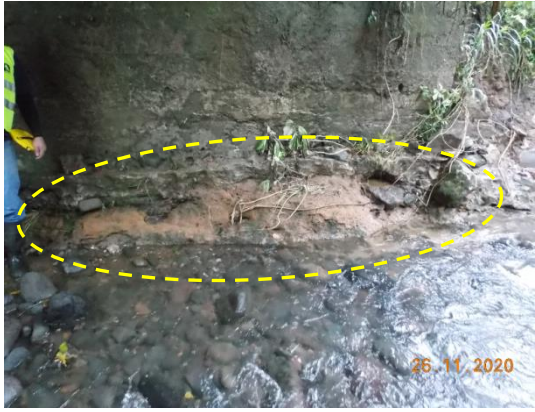
<p>Socavación inicial en ambos bastiones.</p>	<p>Se identifica un inicio de socavación en la fundación de ambos bastiones (severidad media).</p>	<p>Estas socavaciones pueden avanzar por debajo de la fundación removiendo el material de apoyo de los bastiones y con ello afectar su estabilidad.</p>	<p>Construir obras de protección para la fundación colocando material de relleno en la zona afectada y aplicar medidas de prevención para evitar su reincidencia acuerdo con la Sección 601 del CR-2010 (Ministerio de Obras Públicas y Transportes, 2010) o su versión vigente.</p>

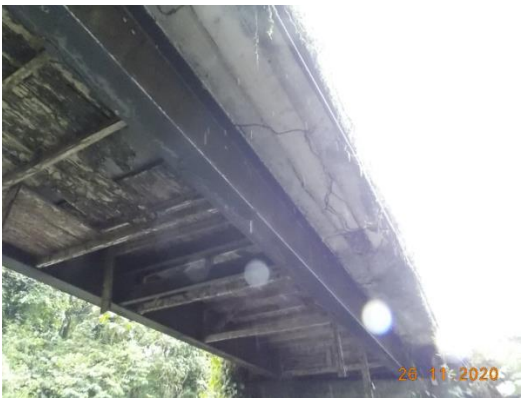
<p>No hay drenajes en el puente.</p>	<p>El puente no tiene drenajes, esto puede ocasionar daños en la superestructura (severidad media).</p>	<p>El manejo inadecuado de las aguas de escorrentía puede generar daños como oxidación y corrosión en las vigas de acero, y afectaciones adicionales en la superestructura.</p>	<p>Colocar extensiones de al menos 1 metro de longitud por debajo del nivel inferior de las vigas en cada salida de los drenajes de la losa (AASHTO, 2002), asegurando que no provoquen daños o socavación en otros elementos.</p>

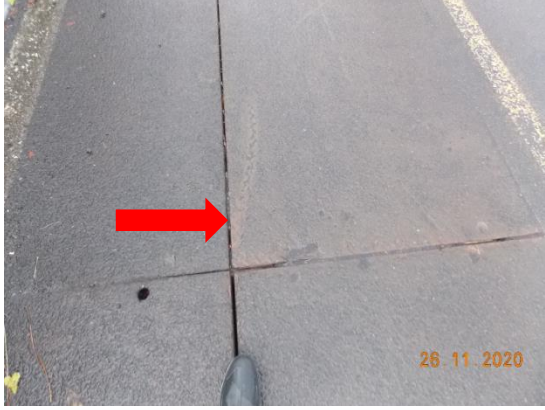
<p data-bbox="232 842 683 871">Desgastes leves en la superficie de ruedo.</p>	<p>Se identifica un panel del sistema de piso al cual se le ha desprendido parte del sello asfáltico de superficie de ruedo (severidad baja).</p>	<p>La presencia de este sello asfáltico permite una mayor fricción y adherencia de los vehículos, aumento la efectividad del frenado de los mismos. El desprendimiento de este sello aumenta la posibilidad de un accidente por pérdida de control de los vehículos.</p>	<p>Realizar un reemplazo del sello asfáltico en los paneles de piso que presentan el desprendimiento. Esto de acuerdo con los lineamientos de la sección 411 del CR-2010 (Ministerio de Obras Públicas y Transportes, 2010) o su versión vigente.</p>
<b>Subestructura</b>

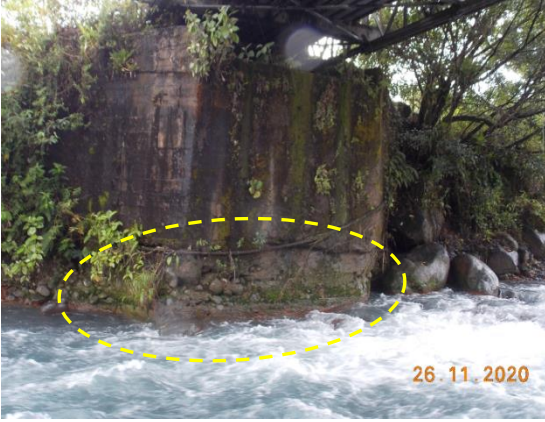
<p data-bbox="285 1360 626 1390">Socavación inicial en bastiones.</p>	<p>Se identifica un inicio de socavación en la fundación de ambos bastiones (severidad media).</p>	<p>Estas socavaciones pueden avanzar por debajo de la fundación removiendo el material de apoyo de los bastiones y con ello afectar su estabilidad.</p>	<p>Construir obras de protección para la fundación colocando material de relleno en la zona afectada y aplicar medidas de prevención para evitar su reincidencia acuerdo con la Sección 601 del CR-2010 (Ministerio de Obras Públicas y Transportes, 2010) o su versión vigente.</p>

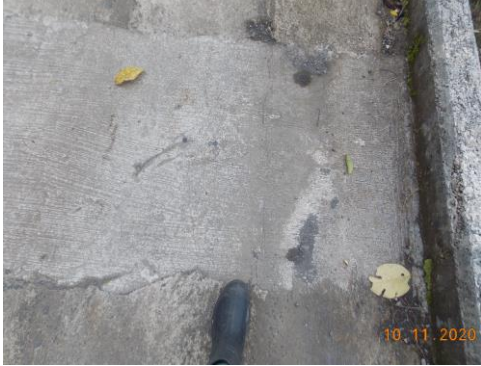
<p>Agrietamientos leves en losa cara superior.</p>	<p>La cara superior de la losa presenta desnudamiento de agregados y agrietamientos (severidad baja).</p>	<p>Los agregados expuestos y los agrietamientos permiten el paso de humedad hacia el interior de la losa. Con el paso del tiempo los agregados pueden desprenderse y generar agujeros en la losa.</p>	<p>Valorar la colocación de una capa delgada con función sellante para proteger los agregados y reducir la posibilidad de daños por acumulaciones de agua. Esto de acuerdo con los lineamientos de la sección 559 del CR-2010 (Ministerio de Obras Públicas y Transportes, 2010) o su versión vigente.</p>
<b>Subestructura</b>

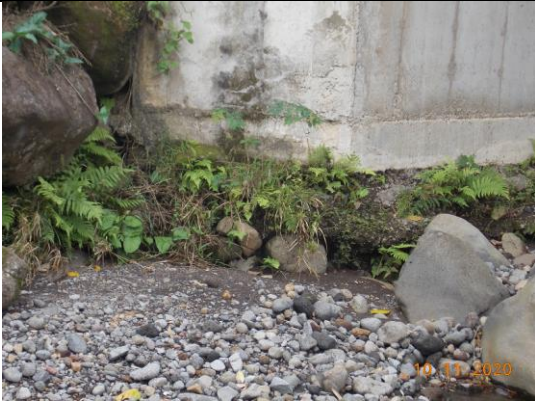
<p>Socavación inicial en bastión de margen derecha.</p>	<p>Se identifica un inicio de socavación en la fundación de ambos bastiones (severidad media).</p>	<p>Estas socavaciones pueden avanzar por debajo de la fundación removiendo el material de apoyo de los bastiones y con ello afectar su estabilidad.</p>	<p>Construir obras de protección para la fundación colocando material de relleno en la zona afectada y aplicar medidas de prevención para evitar su reincidencia acuerdo con la Sección 601 del CR-2010 (Ministerio de Obras Públicas y Transportes, 2010) o su versión vigente.</p>

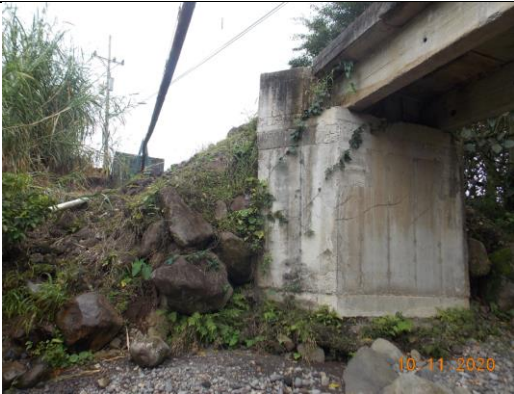
<p>Pérdida de material de relleno detrás de los bastiones por corta longitud de aletones (reducción de ancho de acceso).</p>	<p>Se identifica un deslizamiento en la zona posterior al aletón de margen derecha (severidad alta).</p>	<p>Este deslizamiento puede reducir el acceso al puente por pérdida del material de relleno.</p>	<p>Reconstruir el aletón y restituir el material de relleno posterior de acuerdo con los lineamientos de la sección 568 del CR-2010 (Ministerio de Obras Públicas y Transportes, 2010) o su versión vigente.</p>
