Laboratorio Nacional de Materiales y Modelos Estructurales (LanammeUCR)

EIC-Lanamme-INF-0788-2022

“Colaboración a Contraloría General de la República para Auditoría operativa sobre la eficacia, eficiencia y economía de las intervenciones de conservación realizadas por la Municipalidad de Alajuela”

San José, Costa Rica
Junio, 2022

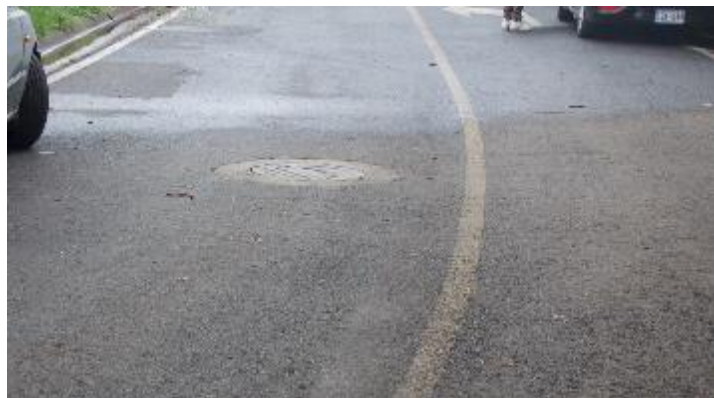
Tapas de alcantarilla a nivel con la rasante.

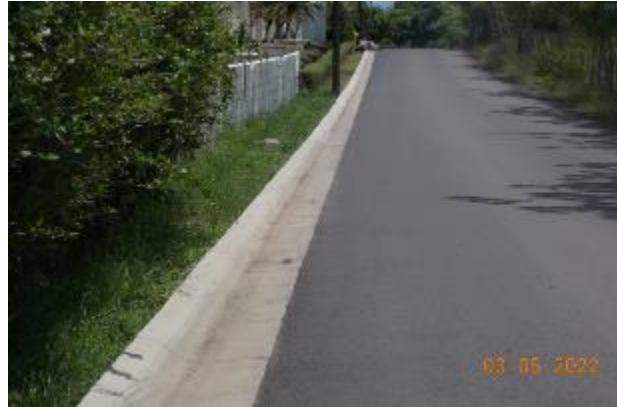
Presencia de cordones de caño en algunos sectores.

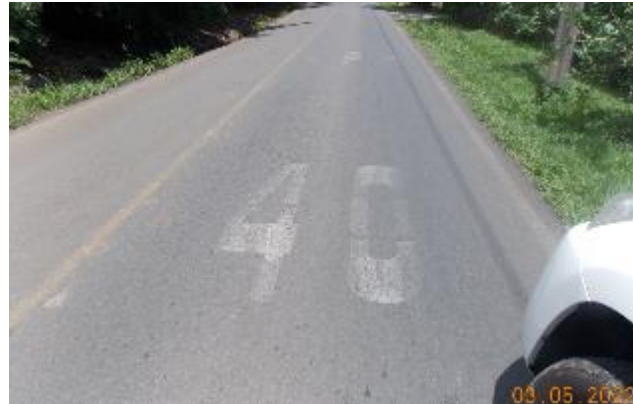
Demarcación horizontal con desgaste y poca visibilidad

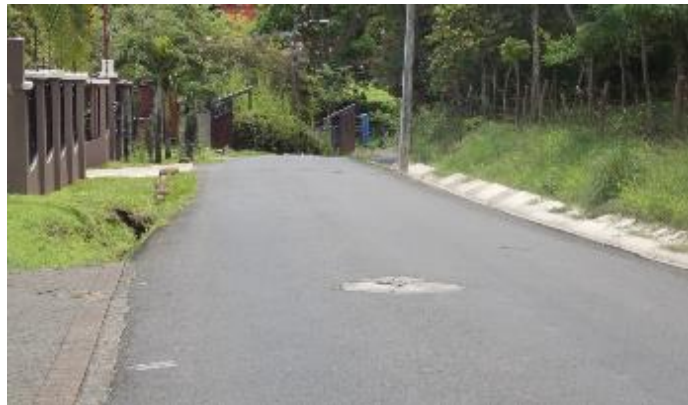
No se identificaron aceras en esta vía.

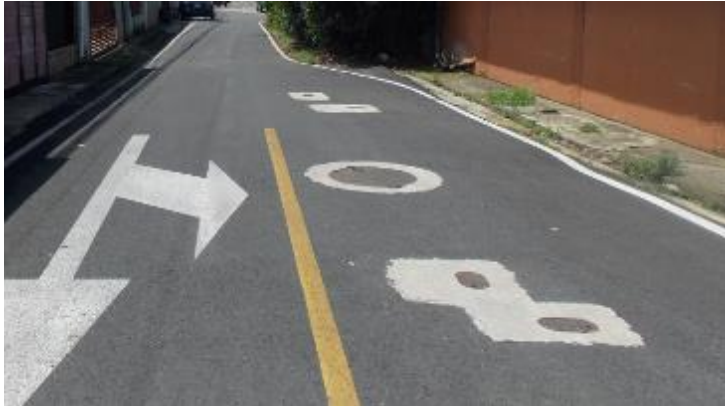
Tapas de alcantarilla y otros elementos a nivel con rasante

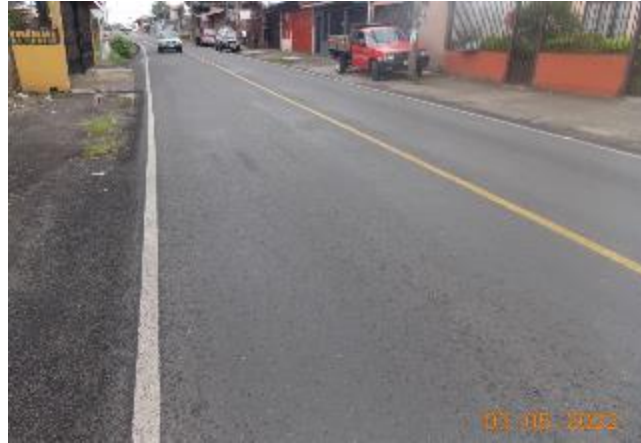
Demarcación horizontal con desgaste leve.

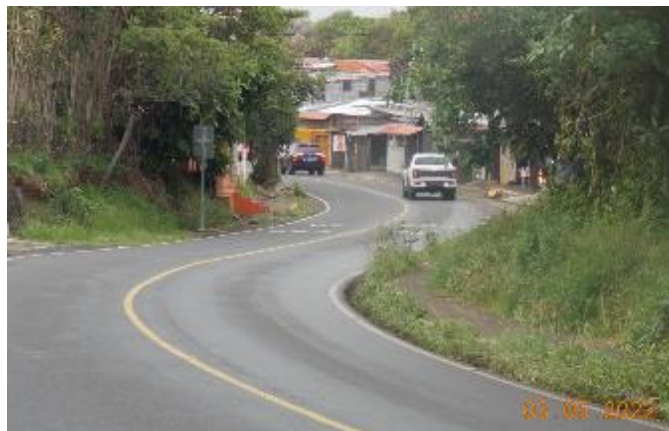
Presencia de aceras en algunos sectores

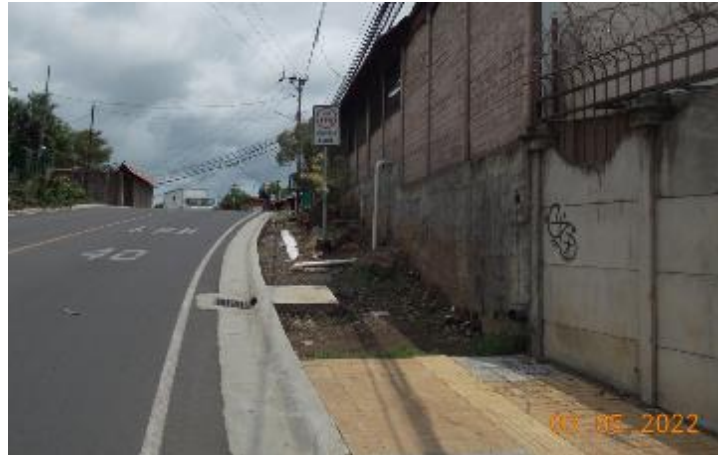
Zonas en proceso de construcción.

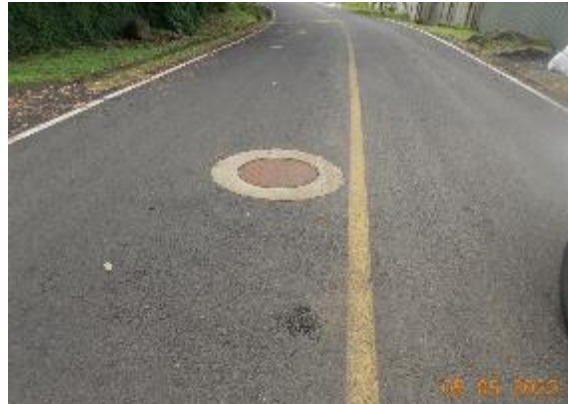
Tapas de alcantarillado a nivel de rasante
