LABORATORIO NACIONAL
DE MATERIALES Y MODELOS ESTRUCTURALES

EIC-Lanamme-INF-0789-2022

“Colaboración a Contraloría General de la República para Auditoría operativa sobre la eficacia, eficiencia y economía de las intervenciones de conservación realizadas por la Municipalidad de Cartago”

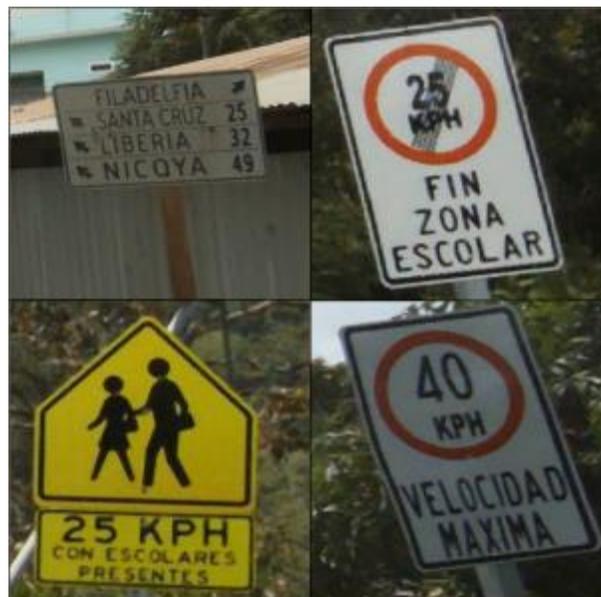
Figura 5. Categoría de señalización oficial en buen estado, reflectiva y no bloqueada (Nota = 100)

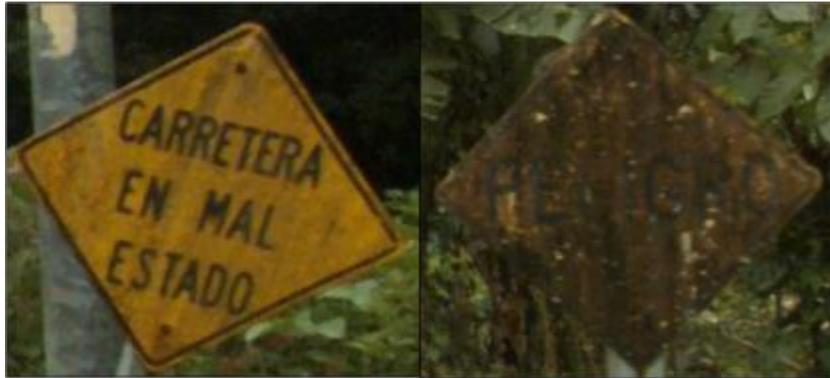
Figura 6. Categoría de señalización en buen estado, pero bloqueada o sucia (Nota = 66)

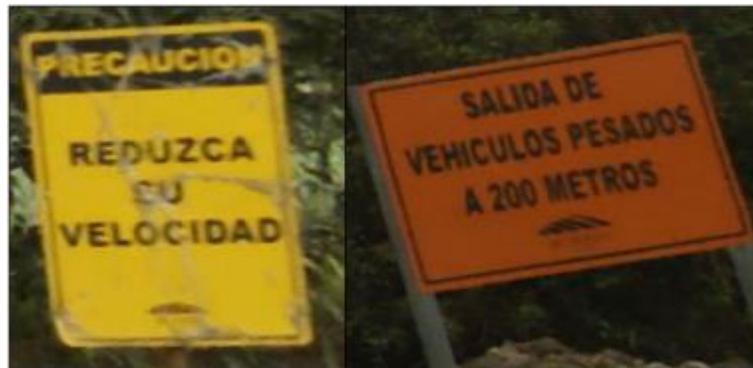
Figura 7. Categoría de señalización en mal estado o no oficial (Nota = 33)

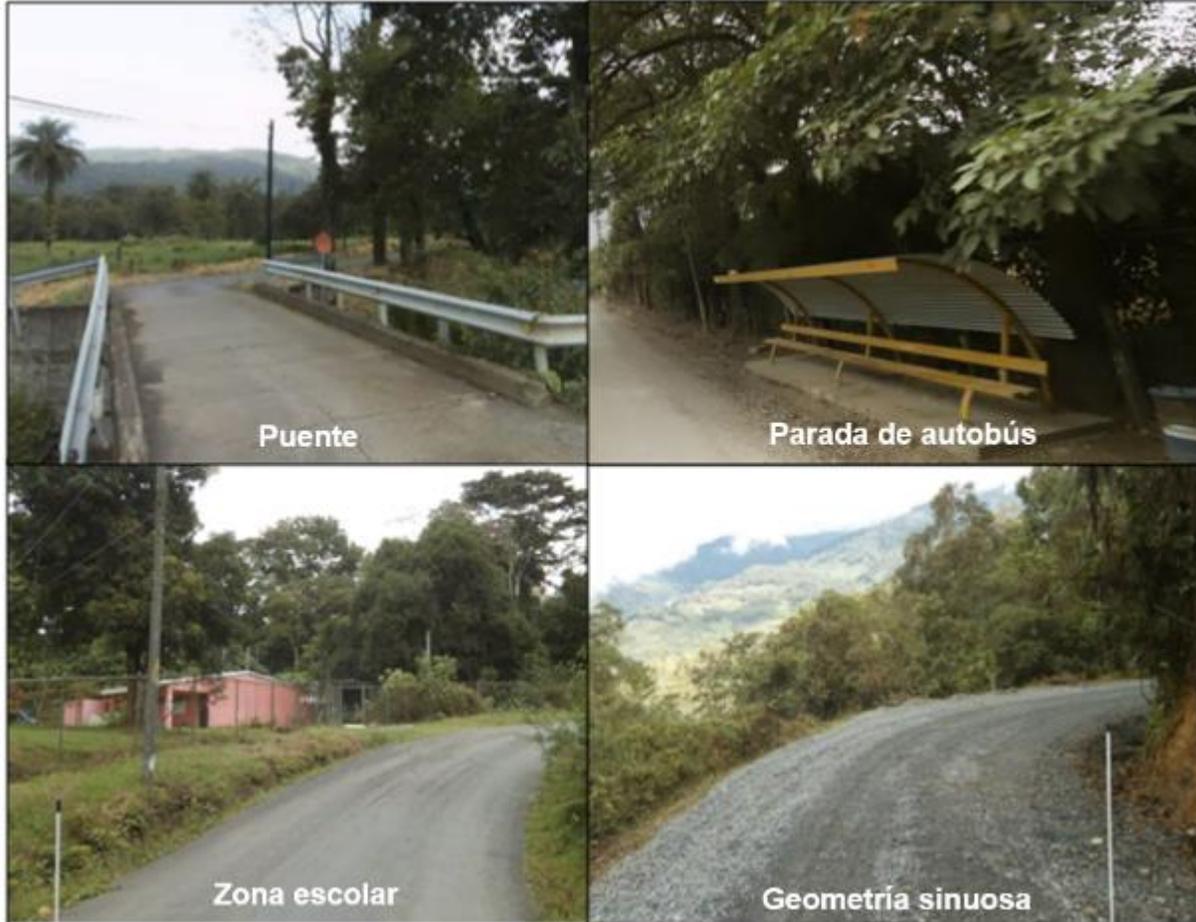
Figura 8. Categoría sin señalización (Nota = 0)

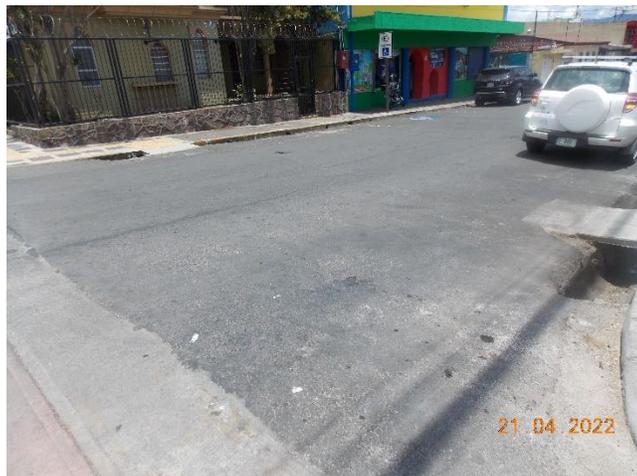
Figura 40

Código del camino	Nombre del camino	Distrito	Longitud del camino en km, según el inventario aportado por la Municipalidad	Tipo de red	Observaciones
30105000	Calle Cóncavas	Dulce Nombre	2,8	Pavimentada	Aceras: existen tramos del camino con aceras, sin embargo, es posibles observar secciones del camino en donde la acera se encuentra a un sólo lado del camino o se encuentra en muy estado, tal y como se muestra en la Figura 13 y Figura 35. Po otro lado, fue posible observar que hay tramos del camino en donde la acera es inexistente, tal y como se observa en la Figura 14 y Figura 19.
30105600	Cuadrantes Urbanos, casco central	Occidente	8,3	Pavimentada	Se observa presencia generalizada de aceras en la mayoría de las calles y avenidas evaluadas, exceptuando tramos de poca extensión como el que se muestra en la Figura 47. Inclusive, hay tramos del código que cuentan aceras con loseta táctil, ver Figura 38 y Figura 45. Es importante mencionar que en la mayoría de esquinas se observan rampas, lo cual es posible observarlo en las Figura 40, Figura 49 y Figura 56.

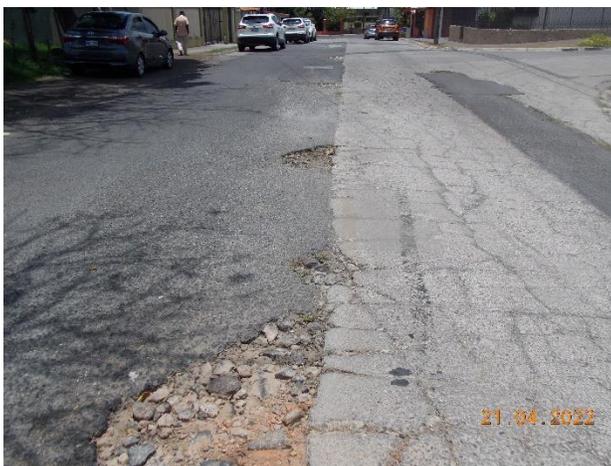
Figura 46

Código del camino	Nombre del camino	Distrito	Longitud del camino en km, según el inventario aportado por la Municipalidad	Tipo de red	Observaciones
30105000	Calle Cóncavas	Dulce Nombre	2,8	Pavimentada	Se observan deterioros importantes, principalmente baches, superficie de ruedo con desprendimiento de agregados, cuero de lagarto (Figura 21 y Figura 26), desprendimiento de la estructura del pavimento en los costados del por falta de confinamiento (Figura 20) y huecos. Existen tramos con muy mal estado de superficie de ruedo. Ver fotografías en Anexo 1.
30105600	Cuadrantes Urbanos, casco central	Occidente	8,3	Pavimentada	Algunas de las calles y avenidas se encuentran en estado superficial aceptable, tal y como se muestra en las Figura 40, Figura 41 y Figura 45. Por otro lado, fue posible observar deterioros importantes en diferentes secciones del código de camino, desde áreas con cuero de lagarto de gran severidad y/o extensión (Figura 37 y Figura 48), hasta superficies de ruedo sumamente deterioradas que han sido bacheadas cuando en realidad requieren otro tipo de intervención, ver Figura 46, Figura 47 y Figura 54.

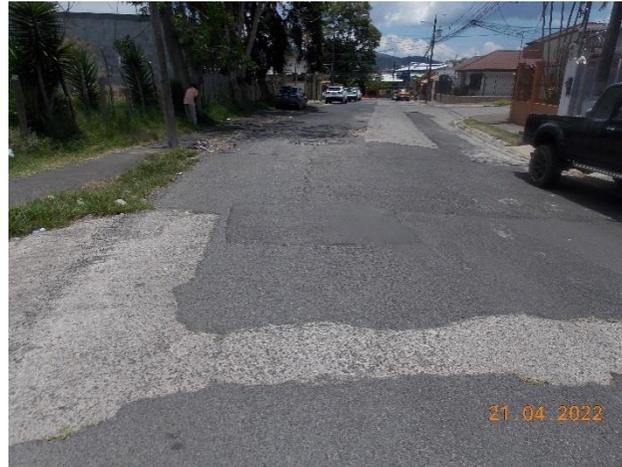
Figura 47

Código del camino	Nombre del camino	Distrito	Longitud del camino en km, según el inventario aportado por la Municipalidad	Tipo de red	Observaciones
30105000	Calle Cónconvas	Dulce Nombre	2,8	Pavimentada	Posible acumulación de agua en deterioros como huecos y cuero de lagarto de alta severidad. Además, por particularidades del terreno y falta de drenajes laterales (cuneta o cordón de caño), hay al menos una sección del camino en la que es de esperar que el agua de escorrentía fluye sobre la sección transversal, ver Figura 35.
30105600	Cuadrantes Urbanos, casco central	Occidente	8,3	Pavimentada	Posible acumulación de agua en deterioros como huecos, baches en mal estado y cuero de lagarto de alta severidad. Es importante mencionar que la gran mayoría de las calles y avenidas evaluadas de este código, existe continuidad entre la calzada y el caño, lo que facilita la evacuación del agua de escorrentía en la superficie de rueda, la excepción a esta condición se observa en la Figura 47, en la se muestra la inexistencia de drenaje en uno de los lados de la calzada.

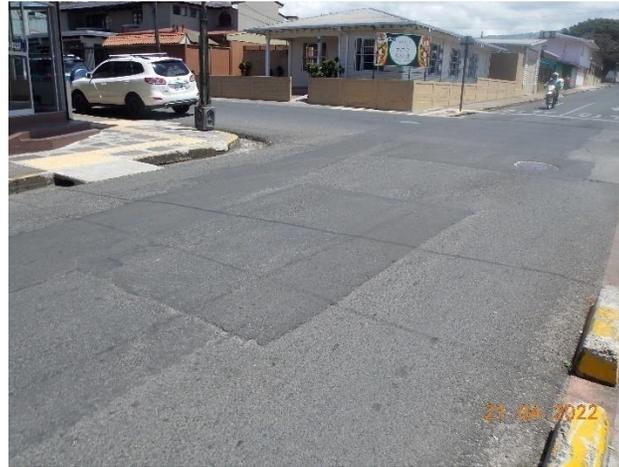
30106200	Cuadrantes Urbanos, casco central	Oriente	9,7	Pavimentada	En general, los caminos evaluados poseen aceras a ambos lados del camino, ver Figura 58, Figura 66, Figura 69 y Figura 76. Se observan rampas en algunas esquinas, tal y como se muestra en la Figura 65 y Figura 84. Algunas de las tapas de las alcantarillas se encuentran a nivel de rasante (Figura 84). Sin embargo, fue posible observar algunas tapas por debajo del nivel o, inclusive, con material depositado y vegetación en su perímetro, tal y como se muestra en la Figura 60.
30111100	Sector Colegio Tolentino	San Nicolás	0,571	Pavimentada	Se identifican algunos sectores que tienen aceras, sin embargo, las mismas no son continuas en toda la longitud y

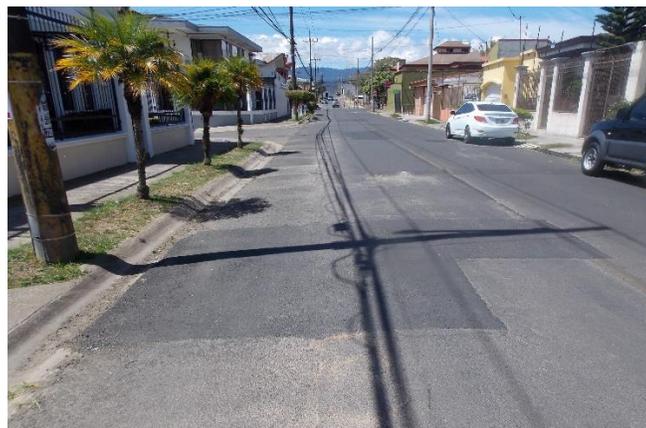
Código del camino	Nombre del camino	Distrito	Longitud del camino en km, según el inventario aportado por la Municipalidad	Tipo de red	Observaciones
30105000	Calle Cónnavas	Dulce Nombre	2,8	Pavimentada	En general, la señalización horizontal observada se encuentra en un estado importante de deterioro, tal y cómo se muestra en la Figura 31 y Figura 35 Figura 34
30105600	Cuadrantes Urbanos, casco central	Occidente	8,3	Pavimentada	En general, es posible observar la existencia de demarcación tanto horizontal como vertical. No obstante, la condición de algunas de las señales no es la más adecuada, lo cual se puede observar en las Figura 42Figura 45 y Figura 49. Por otro lado, la señalización horizontal es prácticamente inexistente en algunas secciones del código de camino, ver Figura 39y Figura 52.
30106200	Cuadrantes Urbanos, casco central	Oriente	9,7	Pavimentada	El conjunto de calles y avenidas que conforma este código tiene condiciones de señalización muy diversas. Hay caminos con señalización con un estado aceptable (ver Figura 66, Figura 72, Figura 73 y Figura 74), mientras que en otros está en muy mal estado o carecen complemente de señalización horizontal, como líneas centro, ejemplos de esto se muestran en la Figura 57, Figura 58, Figura 69 y Figura 81.

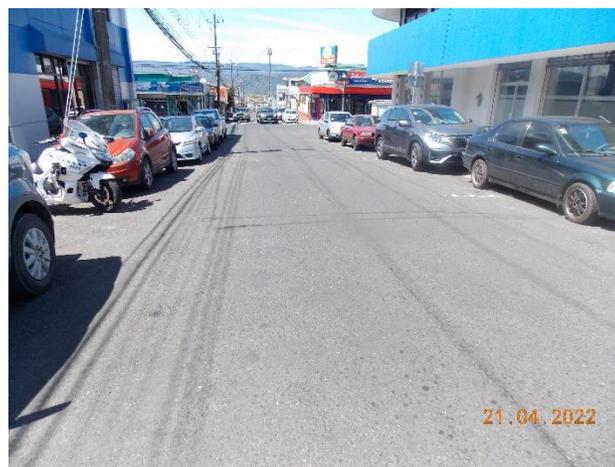
Figura 75

30106200	Cuadrantes Urbanos, casco central	Oriente	9,7	Pavimentada	Existen tramos con una condición de superficie de ruedo aceptable, tal y como se muestra en la Figura 75, sin embargo, el estado general del camino se encuentra en condición mala o regular, lo cual se puede observar en las Figura 80, Figura 81, Figura 82 y Figura 83. Hay un aspecto importante a resaltar y es que se observa la práctica de bacheos en grandes extensiones (ver Figura 65, Figura 69, Figura 70, Figura 74 y Figura 79), lo cual suele ser indicativo de que el pavimento requiere un tipo de intervención mayor, ya sea rehabilitación o inclusive una reconstrucción.
30111100	Sector Colegio Tolentino	San Nicolás	0,571	Pavimentada	La vía presenta deterioros importantes en la mayoría de su área como: bacheos, desprendimiento de agregados, cueros de lagarto, huecos y agrietamientos (ver Figura 89, Figura 90, Figura 91, Figura 93, Figura 94 y Figura 97)

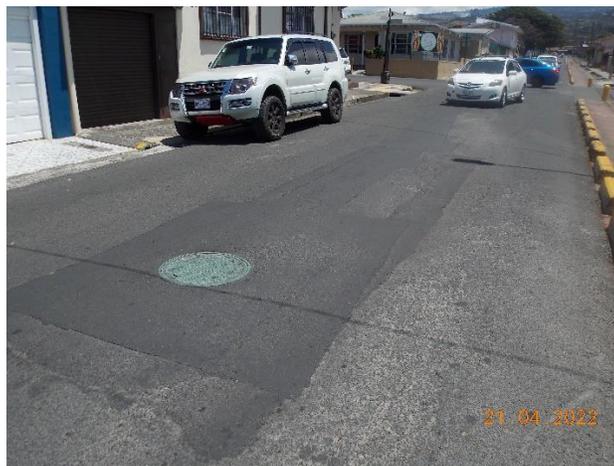
Figura 83

Código del camino	Nombre del camino	Distrito	Longitud del camino en km, según el inventario aportado por la Municipalidad	Tipo de red	Observaciones
30105000	Calle Cóncavas	Dulce Nombre	2,8	Pavimentada	Gran parte del camino posee cunetas o caños, sin embargo, en algunos tramos, existe cuneta, pero sin una conexión continua entre esta y la superficie de ruedo, tal y cómo se muestra en la Figura 13 y Figura 19. Por otro lado, a secciones del camino que no poseen cunetas o caños en uno o ambos lados del camino, algunos ejemplos de esto se muestran en la Figura 13, Figura 30 y Figura 35.
30105600	Cuadrantes Urbanos, casco central	Occidente	8,3	Pavimentada	Se observa presencia generalizada de caño y cordón de caño en la mayoría de las calles y avenidas evaluadas, exceptuando tramos de poca extensión como el que se muestra en la Figura 47.
30106200	Cuadrantes Urbanos, casco central	Oriente	9,7	Pavimentada	Se observa presencia generalizada de caño y cordón de caño en la mayoría de las calles y avenidas evaluadas, exceptuando tramos de poca extensión como el que se muestra en la Figura 83.

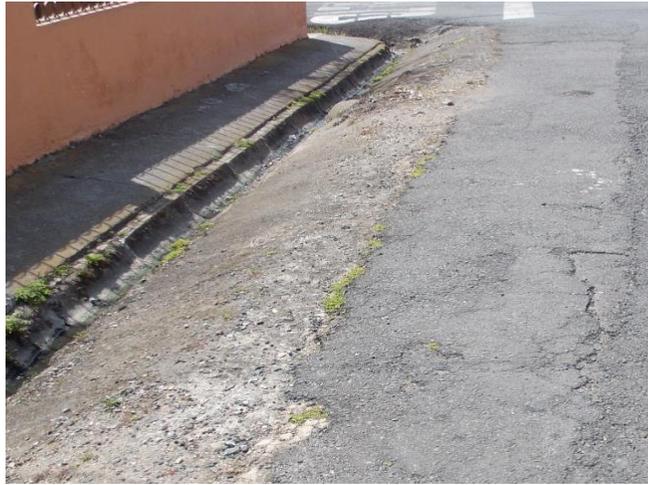
Figura 100

30111100	Sector Colegio Tolentino	San Nicolás	0,571	Pavimentada	En este camino se identifican elementos de canalización de aguas en la mayoría de la longitud, sin embargo, son elementos de poca capacidad hidráulica (ver Figura 100). No hay uniformidad en la configuración de estos drenajes (ver Figura 101). Algunos sectores carecen de este tipo de infraestructura por lo que las aguas de escorrentía fluyen por el pavimento (ver Figura 102).
30128400	Alrededores Asilo El Carmen	El Carmen	0,39	Pavimentada	La vía cuenta con elementos de manejo pluvial de tipo cordón de caño en algunos sectores y de tipo cuneta en otros. En apariencia estos elementos son funcionales (ver Figura 113)
30141800	Cuadrantes urbanos Guadalupe	Guadalupe	0,923	Pavimentada	Se identifican elementos canalizadores como cunetas y cordones de caño en prácticamente la totalidad del camino. No hay uniformidad en la forma y capacidad de los diferentes drenajes (ver Figura 126 y Figura 127). Existen muchos ingresos a cocheras que cuentan con losas construidas sobre las cunetas y esto puede favorecer que se den obstrucciones (ver Figura 128).

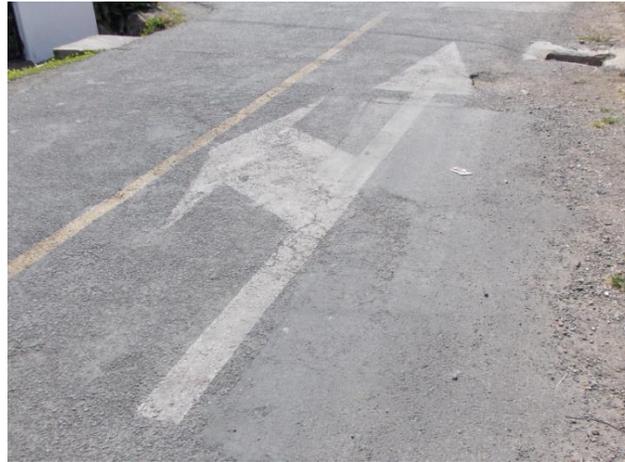
30111100	Sector Colegio Tolentino	San Nicolás	0,571	Pavimentada	Esta vía presenta algunos sectores donde se tiene señalización horizontal básica (cercana a intersecciones). Las líneas y figuras presentan deterioros leves y todavía son visibles (ver Figura 103 y Figura 104). Las señales verticales que se evaluaron presentan poco deterioros.
30128400	Alrededores Asilo El Carmen	El Carmen	0,39	Pavimentada	Se identifica demarcación vial horizontal en el sector de la intersección, la misma es visible y no presenta desgaste significativo. Las figuras en las intersecciones son las que muestran mayor desgaste (ver Figura 114) Las señales verticales se aprecian en condiciones aceptables, sin embargo, hace falta una señal de tipo Ceda (Ver Figura 115).
30141800	Cuadrantes urbanos Guadalupe	Guadalupe	0,923	Pavimentada	Se identifican muy pocos elementos de demarcación vial en este camino, los existentes muestran un desgaste leve (ver Figura 129).

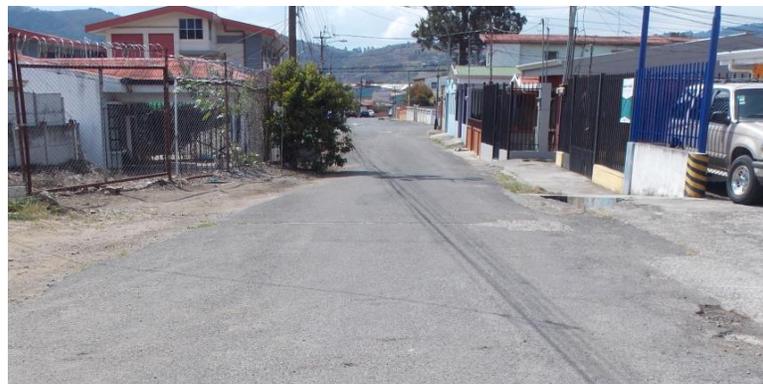
Código del camino	Nombre del camino	Distrito	Longitud del camino en km, según el inventario aportado por la Municipalidad	Tipo de red	Observaciones
					en algunos sectores no hay ningún tipo de facilidad peatonal (Ver Figura 105 y Figura 106).
30128400	Alrededores Asilo El Carmen	El Carmen	0,39	Pavimentada	Esta vía presenta aceras en ambos costados de la vía, las mismas no son uniformes en cuanto a dimensiones y acabado de superficie, sin embargo, son funcionales y permiten el paso de peatones de forma adecuada (ver Figura 116).
30141800	Cuadrantes urbanos Guadalupe	Guadalupe	0,923	Pavimentada	Se identifican aceras en ambos costados del camino en la mayoría de su longitud, las mismas no son uniformes en cuanto a dimensiones y acabado de superficie, sin embargo, son funcionales y permiten el paso de peatones de forma adecuada (ver Figura 130 y Figura 131).
30130700	Transversal N°26 y Calle N°28	San Nicolás	2,125	Pavimentada	Se identifican aceras de reciente construcción que cuentan con huella táctil (ver Figura 146 y Figura 147), uno de los paños de esta acera presenta agrietamiento. En el resto de la vía se observan aceras en algunos sectores (ver Figura 148) con diferentes configuraciones. En otros sectores no hay ningún tipo de facilidad para los peatones (ver Figura 149).

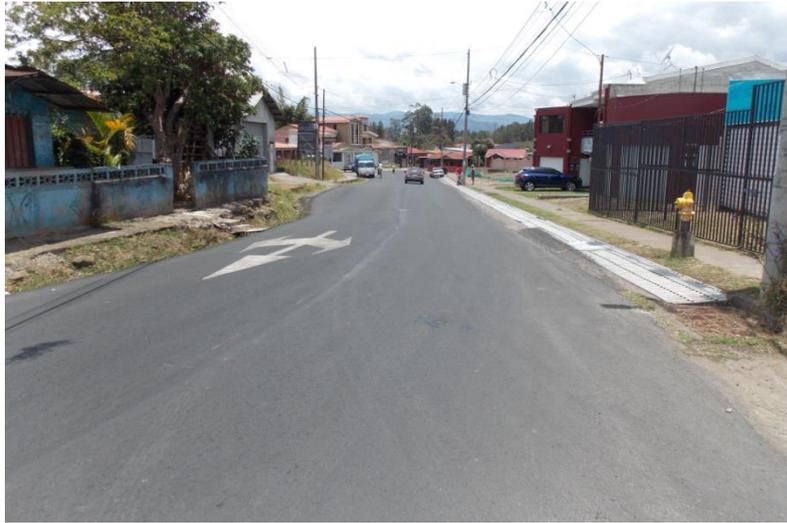
Figura 138

30130700	Transversal N°26 y Calle N°28	San Nicolás	2,125	Pavimentada	La sección transversal en estas vías no presenta condiciones que favorezcan la acumulación de agua en su superficie, es posible apreciar que las vías intervenidas cuentan con bombeo hacia los costados (ver Figura 138).
30116300	Bermejo - Coris	Quebradilla	3,945	Pavimentada	La sección transversal en esta vía no presenta condiciones que favorezcan la acumulación de agua en su superficie, es posible apreciar que las vías, ver Anexo 8.

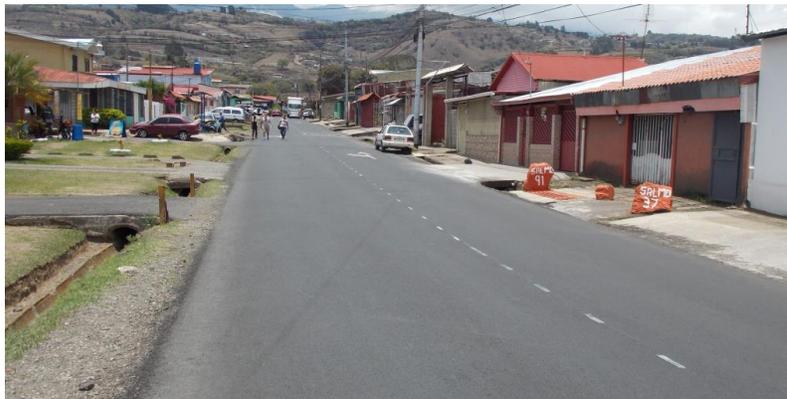
30130700	Transversal N°26 y Calle N°28	San Nicolás	2,125	Pavimentada	En estas vías se tiene una condición mixta con los drenajes, pues en algunos tramos se cuenta con cunetas y cordones de caño en las orillas del camino (ver Figura 139 y Figura 140). En tanto que en otros sectores no se tienen elementos para el manejo de aguas pluviales (Ver Figura 141). Cabe mencionar que en algunos lugares se tiene una separación entre la calzada y los drenajes que puede facilitar la aparición de charcos en la orilla de la calzada (ver Figura 142).
30116300	Bermejo - Coris	Quebradilla	3,945	Pavimentada	El camino evidencia falta de elementos de canalización de agua pluvial en tramos importantes de la vía, tal y como se muestra en la Figura 153, Figura 157 y Figura 158. Sin embargo, es importante recalcar que se observa la existencia de

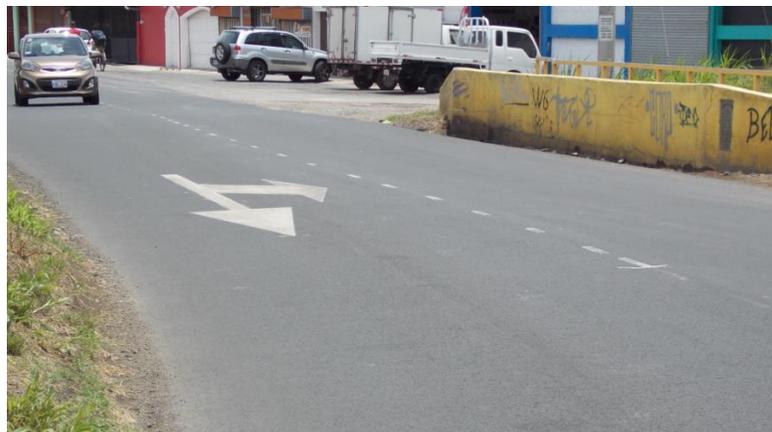
30130700	Transversal N°26 y Calle N°28	San Nicolás	2,125	Pavimentada	Se observaron algunas figuras en las intersecciones y trabajos de marcate inicial previo a la demarcación de las líneas de centro (Ver Figura 143 y Figura 144). En una intersección se observa la demarcación existente desgastada, poco visible y sin señal vertical (ver Figura 145).

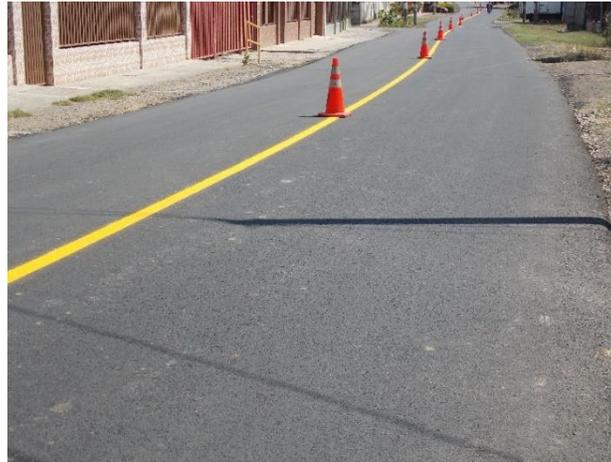
Código del camino	Nombre del camino	Distrito	Longitud del camino en km, según el inventario aportado por la Municipalidad	Tipo de red	Observaciones
30116300	Bermejo - Coris	Quebradilla	3,945	Pavimentada	En el momento de la evaluación el camino se estaba interviniendo, al mismo estaba siendo señalizado con línea de centro continua, tal y como se muestra en la Figura 153, Figura 157 y Figura 158.

30116300	Bermejo - Coris	Quebradilla	3,945	Pavimentada	En el camino se observan sectores con existencia parcial de aceras (un sólo lado del camino), tal y como se observa en la Figura 153 y otros en los que faltan aceras a ambos lados del camino (ver Figura 158 y Figura 159).
