Informe: LM-PI-GM-INF-02-2021

EVALUACIÓN DE DIFERENTES TÉCNICAS DE ESTABILIZACIÓN DE MATERIALES EN CAMINOS NO PAVIMENTADOS EN EL CANTÓN DE MORA, SAN JOSÉ

Preparado por:
Unidad de Gestión Municipal
LanammeUCR

San José, Costa Rica
Junio, 2021

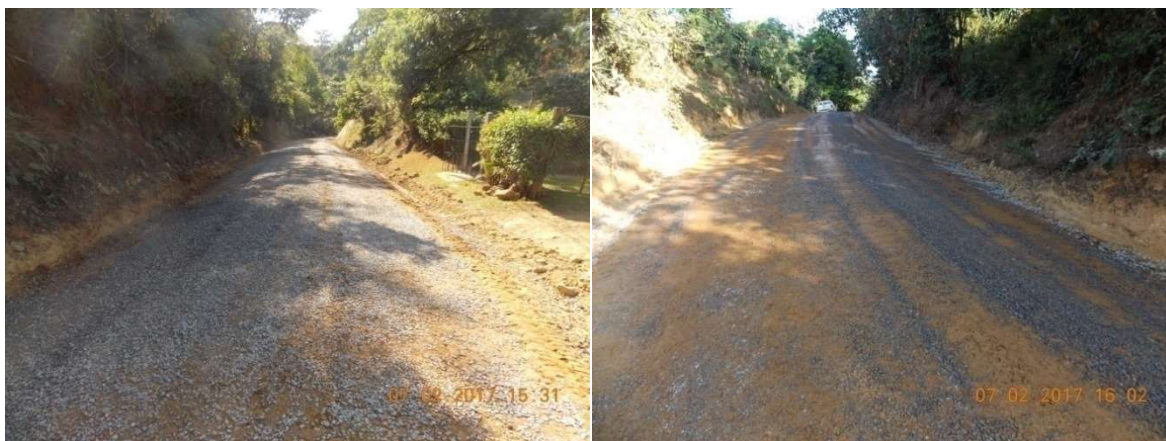
Figura 17. Acabado final del Tramo 1_IÓNICO I

Se aplicó el procedimiento constructivo recomendado por el fabricante y el distribuidor de estabilizador IÓNICO I, en acuerdo con la UTGV de la Municipalidad de Mora y el LanammeUCR. En este caso la UTGV de la Municipalidad de Mora aportó la maquinaria y mano de obra para la construcción del tramo de prueba, de la forma que se describe en el Anexo 7.2, para obtener el acabado final que se observa en la Figura 17.

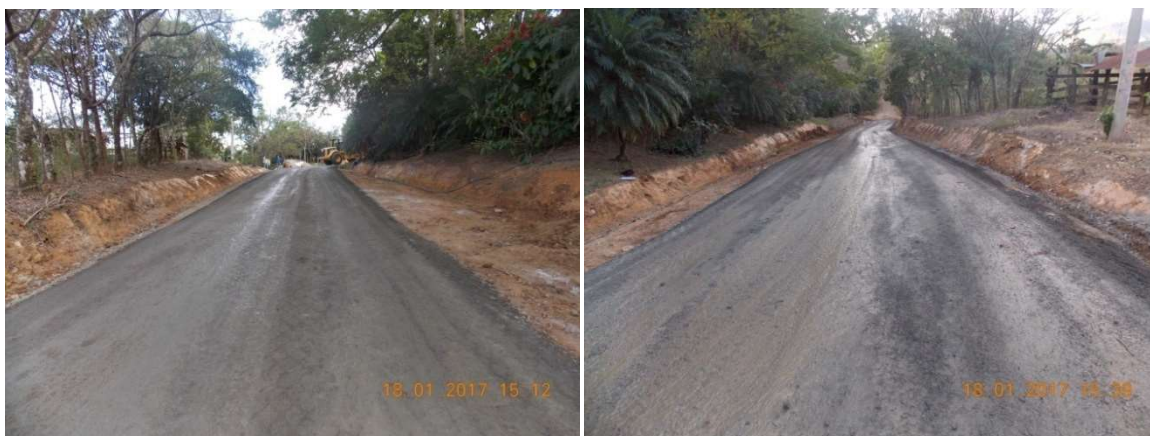
Figura 21. Acabado final del Tramo 2_CEMENTO

Se aplicó el procedimiento constructivo recomendado por el proveedor del producto. Además del CEMENTO, el proveedor aportó el material de base granular, motoniveladora y compactador de 8 toneladas. En el Anexo 8.3 se describe el proceso constructivo cuyo acabado final se muestra en la Figura 21, donde se aprecia la superficie con el sello de imprimación.

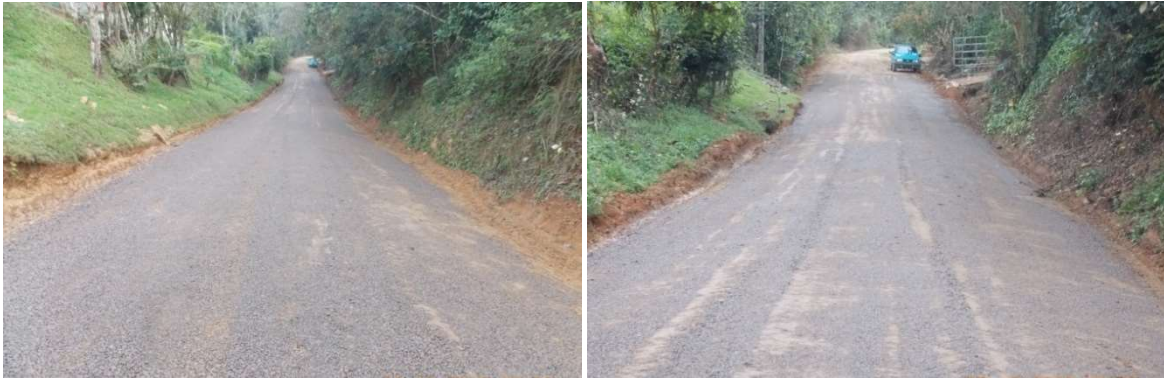
Figura 25. Acabado final del Tramo 3_IÓNICO II

Se aplicó el procedimiento constructivo recomendado por el fabricante y distribuidor del producto IÓNICO II, en acuerdo con la UTGV de la Municipalidad de Mora y el LanammeUCR. El distribuidor del producto estabilizador también aportó una compactadora de 8 toneladas con operador. La Figura 25 y Figura 26 muestran el acabado final del *Tramo 3 y 4*, respectivamente. La reseña del proceso constructivo se muestra en el Anexo 9.2.
