EIC-Lanamme-INF-1170-2022 INFORME DE EVALUACIÓN DE LA RED VIAL CANTONAL DE LA MUNICIPALIDAD DE ESPARZA

Preparado por:
Unidad de Gestión Municipal

San José, Costa Rica
Setiembre 2022

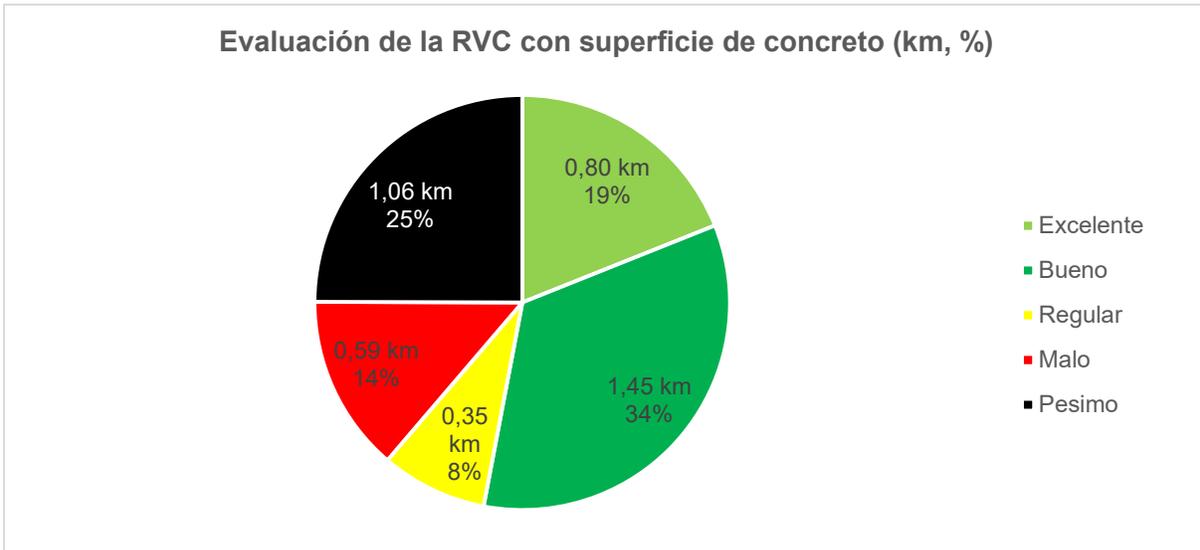
Figura 86. Evaluación visual de la red vial con superficie de rueda de concreto.

Se evaluó de forma visual un total de 4,25 km de red vial con superficie de concreto en el cantón de Esparza. El resumen de los resultados de la evaluación para estos caminos se muestra en Tabla 27 y Figura 86.

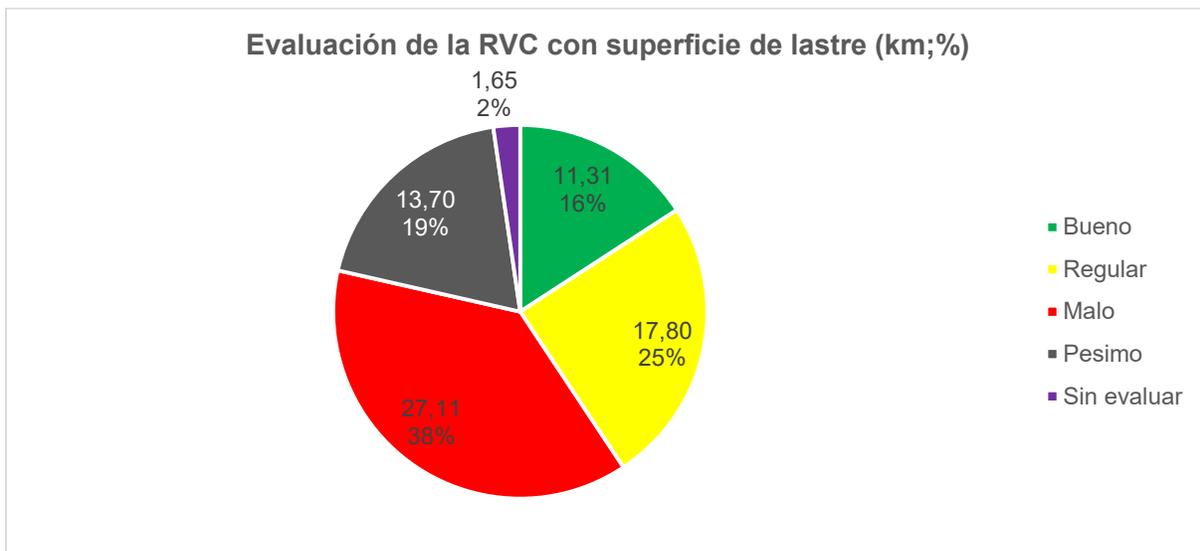
Figura 88. Evaluación visual de red vial con superficie de rueda de lastre.

Se evaluó un total de 69,93 km de red vial cantonal con superficie de lastre en Esparza, lo cual constituye la mayor parte de las rutas evaluadas visualmente, cuyos resultados se resumen en la Tabla 28 y Figura 88. Adicionalmente, se encontró 1,65 km de vías que no fue posible evaluar por dificultades de acceso o por intervenciones en curso.

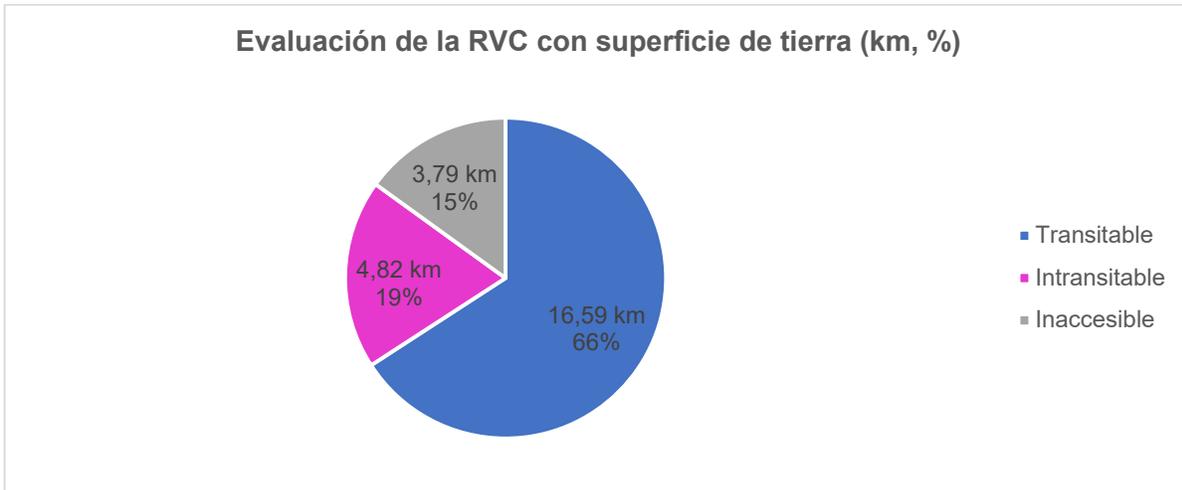
Figura 90. Evaluación visual de la red vial de tierra.

Se realizó evaluación visual en un total de 25,20 km de rutas de tierra, cuyos resultados se resumen en la Tabla 29 y Figura 90. La ubicación y clasificación correspondiente se puede observar en los mapas de cada distrito que se muestran de la Figura 92 a la Figura 98. Además, en el Anexo 5 se adjunta la tabla resumen de la evaluación visual y deterioros.

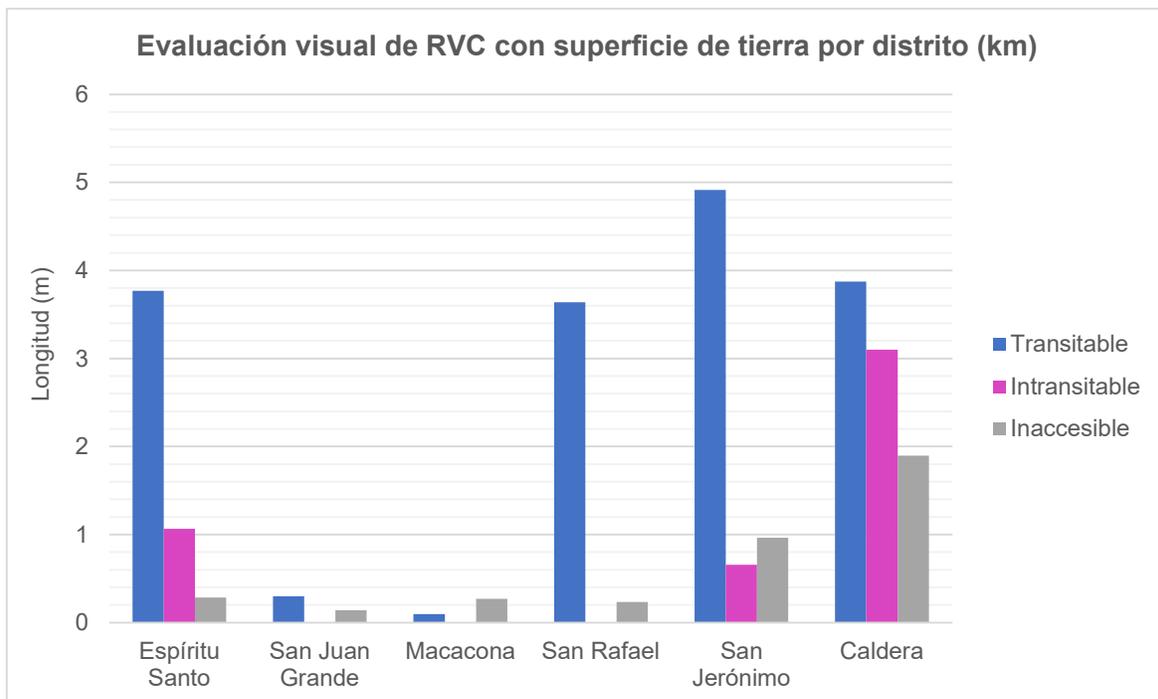
Figura 91. Evaluación visual de la red vial de tierra por distrito.

La distribución por distrito de los caminos de tierra se muestra en el la Figura 91, en la cual se puede notar que Caldera y San Jerónimo es donde mayor longitud de caminos de tierra se tiene, lo que se asocia con su entorno rural. Mientras que en distritos más urbanos como Macacona y San Juan Grande sólo se identificó 0,37 km y 0,44 km, respectivamente. Lo anterior no ocurre en el distrito de Espíritu Santo que, a pesar de ser predominantemente urbano, tiene 5,12 km de camino de tierra. Por su parte en San Rafael se tiene 3,87 km de caminos de tierra.

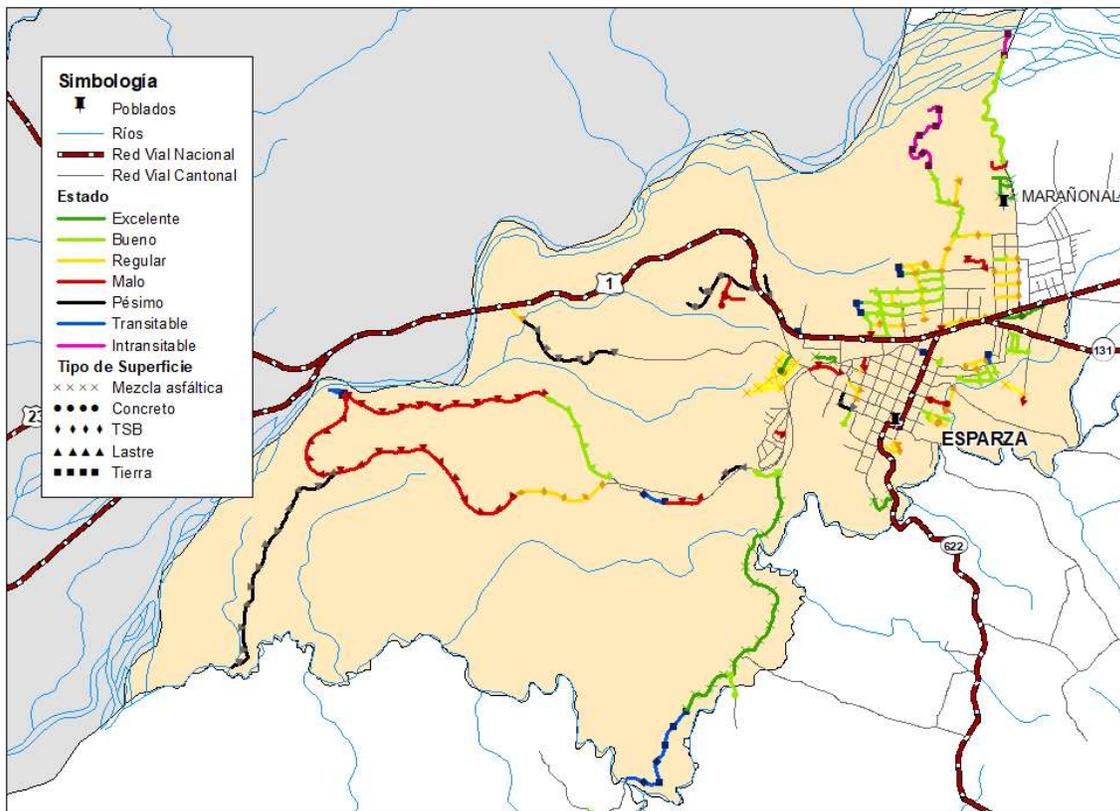
Figura 92. Evaluación Visual de la RVC del distrito Espiritu Santo.

Las rutas evaluadas visualmente y su clasificación por jerarquía vial y tipo de superficie de ruedo (al año 2019) se presentan en la Tabla 24, Figura 80 y Figura 81. Además, la ubicación de cada ruta evaluada, el tipo de superficie de ruedo (al año 2019) y su condición se muestra en los mapas de la Figura 92 a la Figura 98.
