Informe: EIC-Lanamme-1625-2022

INFORME SOBRE INSPECCIÓN DE PUENTES A SOLICITUD DE LA MUNICIPALIDAD DE QUEPOS

Agosto 2022

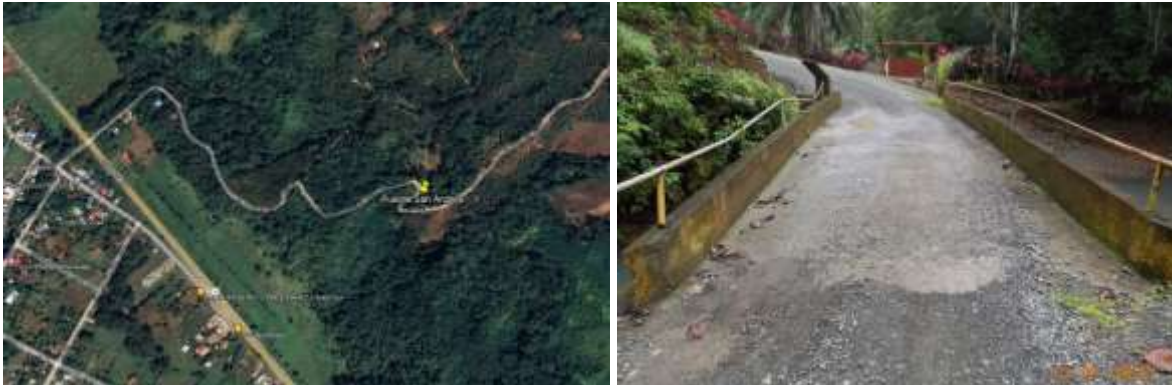
Figura 4: Ubicación de puente San Andrés y vista general.
Fuente: Google Earth y LanammeUCR

superestructuras de tipo viga simple (tres cerchas de acero), con un espesor de losa de 0,2 m, apoyadas sobre dos bastiones tipo muro y una pila central de una sola columna. El puente cuenta con barandas mixtas de concreto y acero en ambos costados, no existe iluminación, no hay señalización vial, ni elementos de contención en los accesos, ni tampoco aceras peatonales (ver figura 4).

<p>Se identificaron secciones de las cerchas principales del puente que han sufrido daños significativos por corrosión. En algunos puntos se tienen agujeros a través del acero y secciones con pérdidas significativas del espesor.</p> <p>Cabe mencionar que el acero utilizado para la construcción de estas cerchas es un acero galvanizado no apto para ser expuesto a condiciones ambientales de alta humedad y temperatura ambiente como las presentes en este sitio.</p> <p>Se recomienda realizar el reemplazo de las secciones del puente que muestran daños que hayan reducido el espesor del acero y aplicar un sistema de protección contra la corrosión de acuerdo a los lineamientos de la sección 555 del CR-2020 (Ministerio de Obras Públicas y Transportes, 2020). Se observó que las zonas más afectadas son coincidentes con los puntos de evacuación de aguas que carecen de extensiones, por lo</p>

<p>Corrosión con pérdida de sección en cerchas principales</p>	<p>que se recomienda colocar extensiones en los drenajes del puente de acuerdo con la sección 561 del CR-2020 (Ministerio de Obras Públicas y Transportes, 2020) o su versión vigente.</p>

<p>Daño por impacto en cercha principal</p>	<p>Se observa un daño por impacto en la cercha externa (aguas abajo) de la superestructura de margen derecha. Esta deformación fue ocasionada por un tronco que golpeó la cercha (documentado por una inspección realizada en el año 2012).</p> <p>Se recomienda realizar una sustitución del elemento dañado según los lineamientos de la sección 555 del CR-2020 (Ministerio de Obras Públicas y Transportes, 2020) o su versión vigente.</p>

<p>Se identifican agrietamientos en dos direcciones en la cara inferior de la losa. Se recomienda realizar reparaciones locales con concreto y epóxicos penetrantes que permitan sellar las aberturas según los lineamientos de la Sección 568 del CR-2020 (Ministerio de Obras Públicas y Transportes, 2020) o su versión vigente.</p>
 	<p>Se observa una inclinación en el bastión de margen derecha, esta inclinación se refleja en un desnivel existente entre el bastión y la pila central de aproximadamente 0,12 m que es fácilmente identificable en la superestructura.</p>
 	<p>Existe una separación entre los aletones y el cuerpo principal del bastión en la margen derecha, este daño es coincidente con la inclinación que se presenta en el bastión anteriormente mostrada.</p> <p>Se recomienda realizar un sellado y reparación local de estas aberturas siguiendo los lineamientos de la Sección 552 del CR-2020 (Ministerio de Obras Públicas y Transportes, 2020) o su versión vigente.</p>

En los componentes de concreto se observan grietas ubicadas en la zona de unión de las superestructuras, por lo que es posible que este agrietamiento sea consecuencia de la inclinación (asentamiento) del bastión de margen izquierda.
