**Informe: EIC-Lanamme-1637-2022**

## **INFORME SOBRE INSPECCIÓN DE PUENTES AFECTADOS POR TORMENTAS NATE Y ETA EN EL CANTÓN DE PURISCAL**

Junio 2022

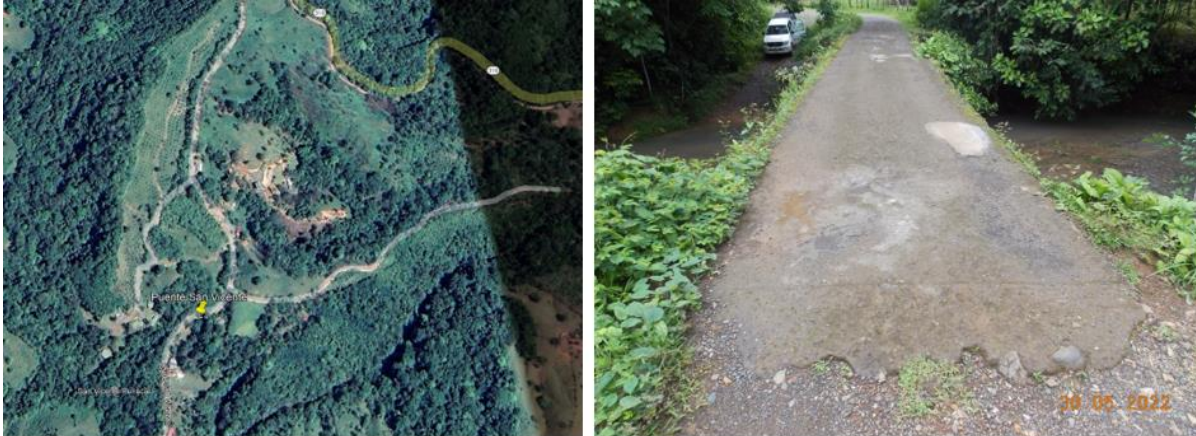
**Figura 1:** Ubicación del puente San Vicente y vista general.  
Fuente: Google Earth y LanammeUCR

Este puente se ubica en las coordenadas (9.67473, -84.39735) sobre el Río San Vicente en la ruta cantonal 1-04-120 (ver figura 1) en el acceso a la localidad de San Vicente de Chires. El mismo tiene una longitud de 16 m y consiste en un puente de un único carril, con dos superestructuras de tipo viga simple (chasis de camión y vigas tipo I) con un espesor de losa de 0,14 m, apoyadas sobre bastiones tipo muro fabricados con concreto ciclópeo y una pila intermedia de columna sencilla de 3,3 m de altura en concreto.

El puente no posee barandas en los costados, ni iluminación, no hay señalización vial, ni elementos de contención en los accesos, ni tampoco aceras peatonales. En este camino presenta poco tránsito, pero representa el principal acceso a la localidad y sobre el mismo se da el paso de camiones hacia el centro poblacional por lo que el puente representa un activo muy importante.

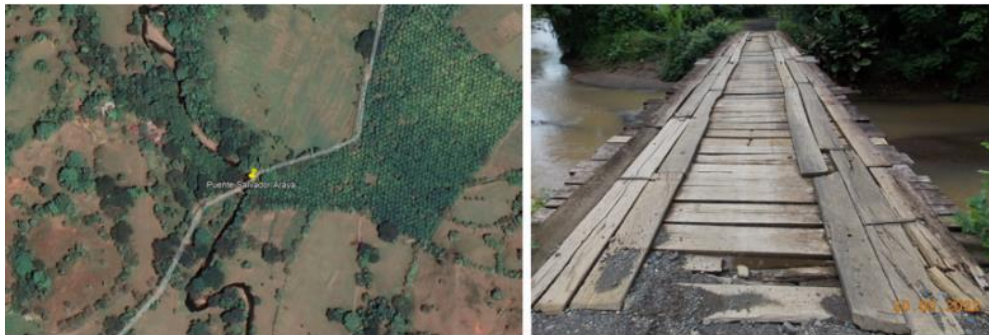
**Figura 2:** Ubicación del puente Salvador Araya y vista general.  
Fuente: Google Earth y LanammeUCR

Este puente se ubica en las coordenadas (9.598111, -84.46213) sobre el Río Gamalotillo en la ruta cantonal 1-04-142. El mismo tiene una longitud de 20.9 m y consiste en un puente de un único carril, con vigas de acero de tipo I de 0,69 m de altura y con una superficie de ruedo en madera. La subestructura consiste en bastiones tipo gravedad fabricados con concreto y una pila intermedia de columna doble de 2,5 m de altura en concreto (ver figura 2).

El puente no posee barandas en los costados, ni iluminación, no hay señalización vial, ni elementos de contención en los accesos, ni tampoco aceras peatonales. En este camino presenta poco tránsito y comunica principalmente fincas agrícolas por lo que recibe tránsito de vehículos pesados ocasionalmente.

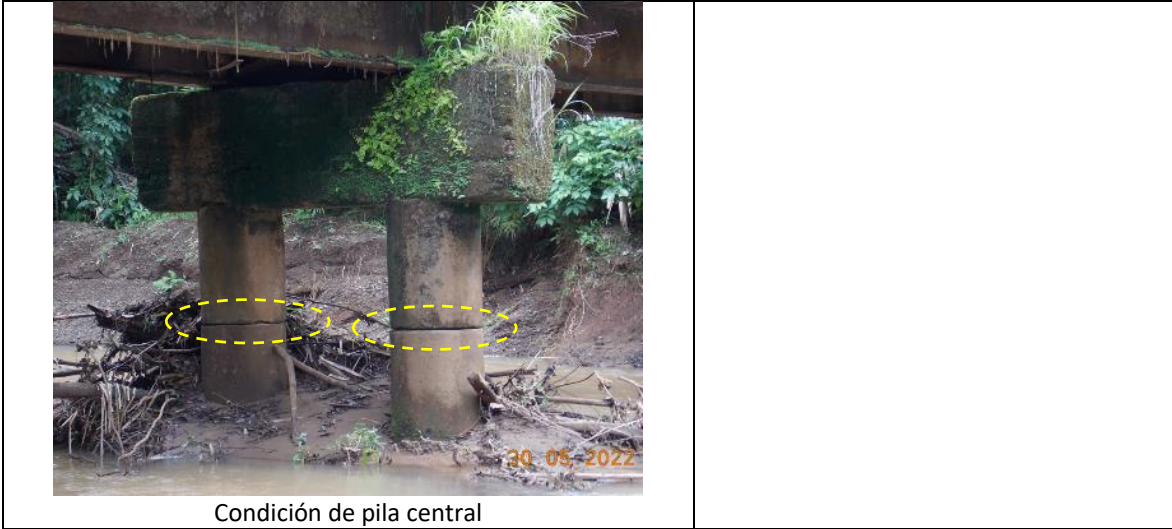
Las columnas de la pila central están construidas a partir de alcantarillas. Esta situación es inadecuada, pues se genera un plano de falla en la unión entre las alcantarillas.

Se recomienda considerar la construcción un encamisado alrededor de las columnas para reducir la posibilidad de que se forme un plano de falla en estas uniones.

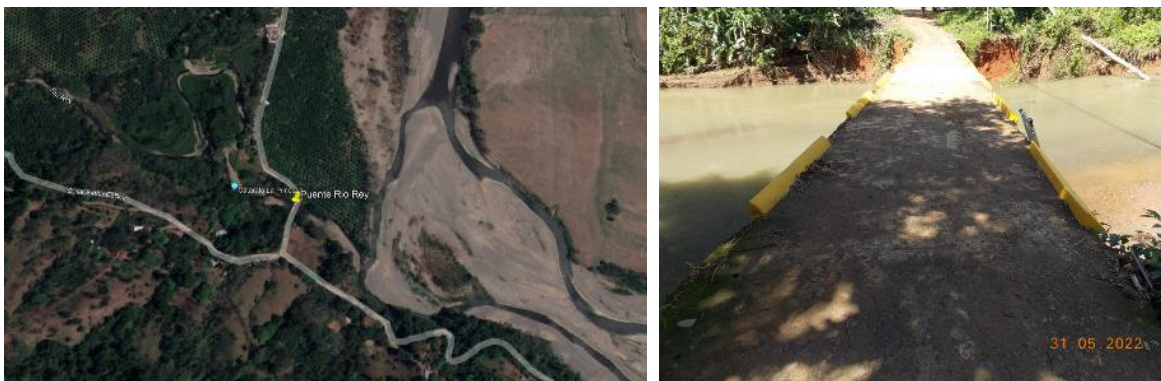
**Figura 3:** Ubicación del puente Rio Rey y vista general.

Este puente se ubica en las coordenadas (9.65176, -84.30657) sobre el Río Rey en la ruta cantonal 1-04-124. El mismo tiene una longitud de 25.6 m y consiste en un puente de un único carril, con dos superestructuras de vigas simples de acero tipo I de 0,70 m de altura en una sección y de 0,53 m en el segundo tramo. Sobre estas vigas se tiene una losa de 0,24 m de espesor. La subestructura consiste en bastiones tipo muro fabricados con concreto y una pila intermedia de columna sencilla de 2,6 m de altura en concreto (ver figura 3).

El puente no posee barandas en los costados, ni iluminación, no hay señalización vial, ni elementos de contención en los accesos, ni tampoco aceras peatonales. En este camino comunica el sector de Playón (Parrita) y la comunidad de Zapatón (Puriscal) constituyendo el principal acceso a la localidad de Bajo Rey.
