INF-PITRA-017-12

Informe de Fiscalización

Análisis del Comportamiento Estructural y Seguimiento del Desempeño de la Losa sobre el Puente del Rio Virilla.

San José, Costa Rica
MAYO, 2012

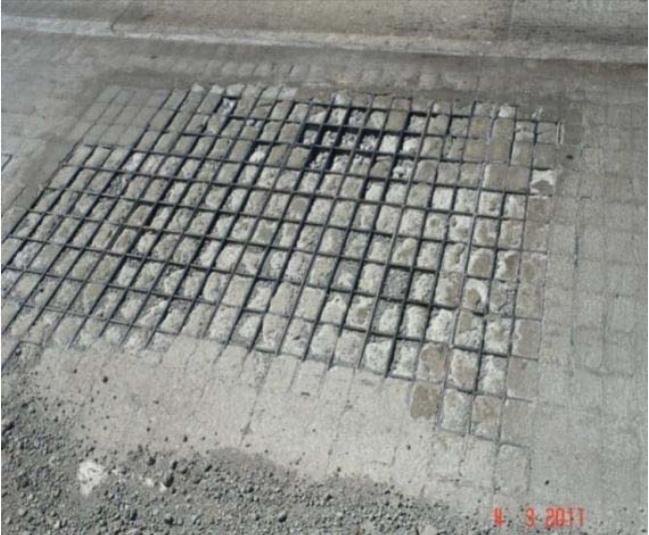
Grado del deterioro	Descripción	Condición observada
1	Severidad alta con pérdida de volumen de concreto en las celdas de las rejillas.

<p>Grado de deterioro Crítico (Grado 1)</p>

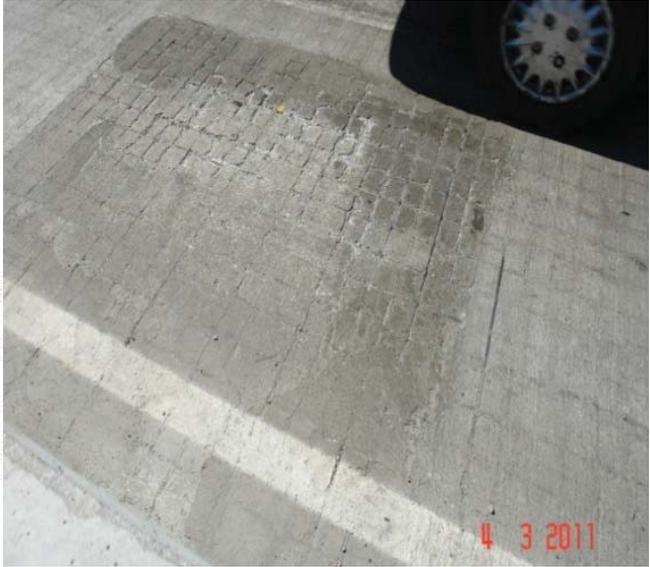
<p>2</p>	<p>Daño intermedio se considera como el desprendimiento del concreto en los bordes de las celdas de la rejilla, así como pulverización y agrietamiento del concreto.</p>

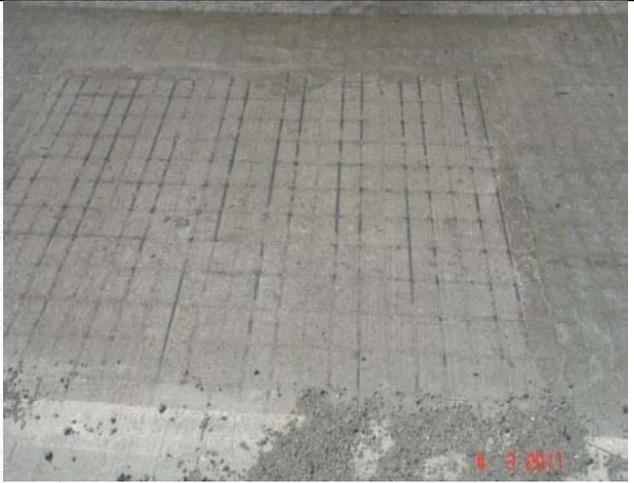
<p>4 3 2011</p> <p>Grado de deterioro Intermedio (Grado 2)</p>
<p>3</p>	<p>Condición inicial se refiere a las áreas donde se observa la rejilla expuesta, sin desprendimiento del concreto ni agrietamiento del mismo.</p>

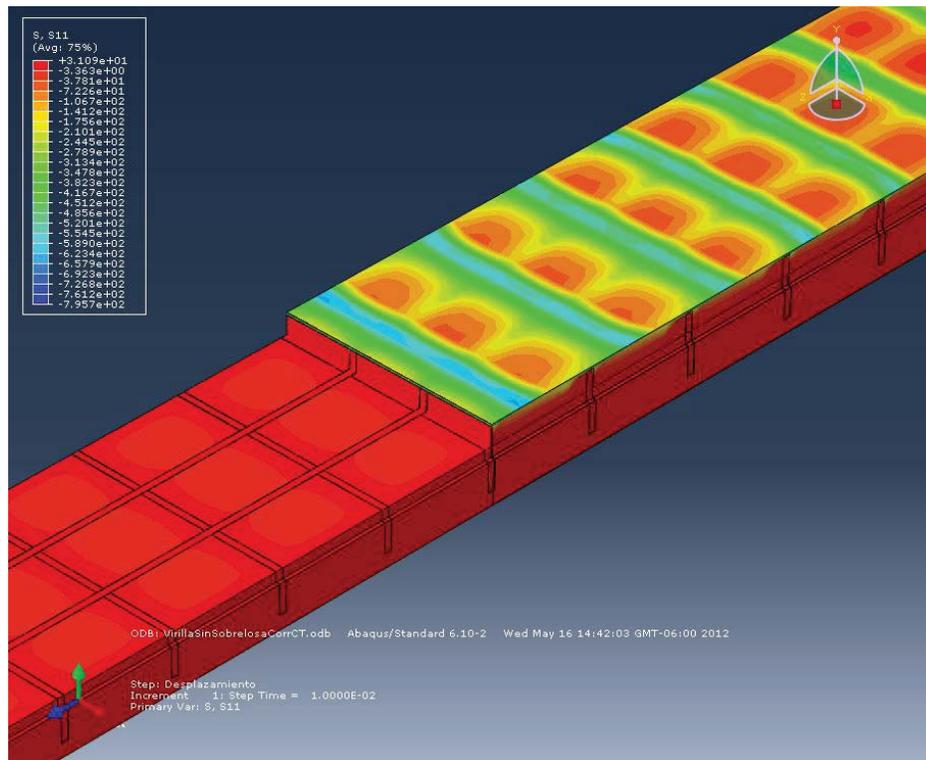
Figura 1. Distribución de esfuerzos horizontales. Análisis por elemento finito en Abacus ©.
Fuente: LanammeUCR

La modelación realizada inicialmente confirma que los deterioros registrados en la losa son producto de la delaminación de la capa superior de concreto así como desprendimiento del concreto de los bordes de las celdas rellenas (contracciones de esfuerzos en color rojo en las figuras 6 a y 7 a).

También se logra observar en la modelación que al parecer y por el desarrollo del deterioro en el tablero (“rejilla”), la condición de contacto entre el concreto y el acero se va perdiendo, acelerando el proceso de deterioro. Se evidencia además, que esta condición (contacto acero – concreto) es realmente importante para el trabajo adecuado de la estructura, ya que los esfuerzos y desplazamientos se disminuyen, al hacer que el acero trabaje, lo cual es el objetivo de su colocación en la estructura.

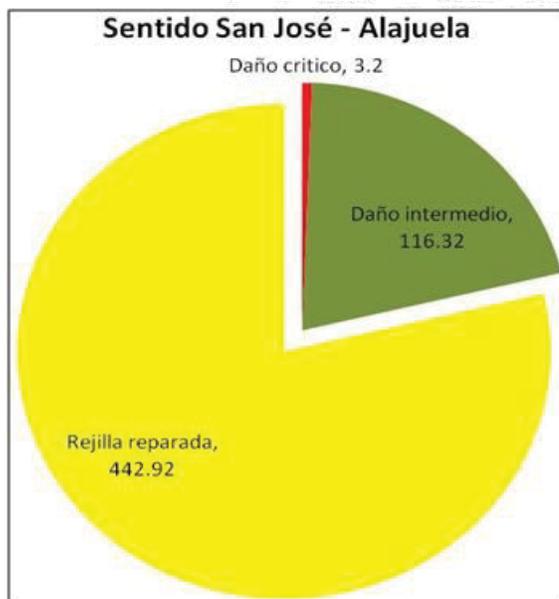
Gráfico 1: Distribución del área dañada. Sentido San José - Alajuela, puente sobre el río Virilla. Valores en m^2 .

Adicionalmente, para el sentido San José - Alajuela un total de 116.32 m^2 mostraban deterioros de tipo intermedio, lo que corresponde a un 19% de la superficie ya reparada, y un total de 3.2 m^2 (0.53%) mostraba deterioro de tipo severo, lo cual representa una condición aún más crítica que el sentido Alajuela – San José.

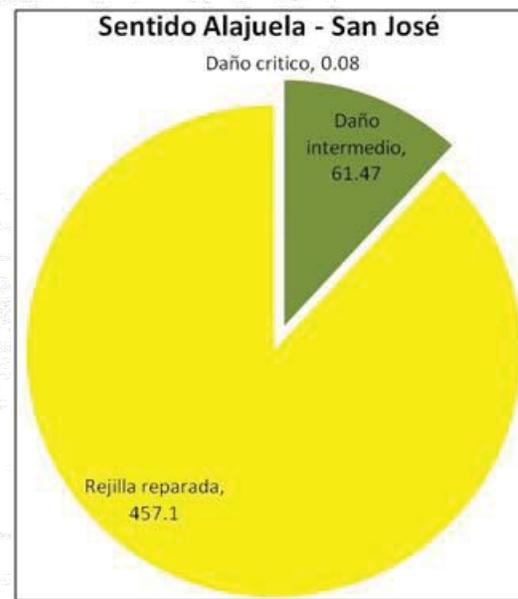
Gráfico 2: Distribución del área dañada. Sentido Alajuela - San José, puente sobre el río Virilla. Valores en m^2 .

En esta fecha, del total de la superficie reparada, para el sentido Alajuela – San José, un total de 61.5 m² mostraban deterioros de tipo intermedio, lo que corresponde a un 13.5% de

la superficie ya reparada y de igual forma un total de 0.08 m^2 (0.18%) mostraba deterioro de tipo severo.

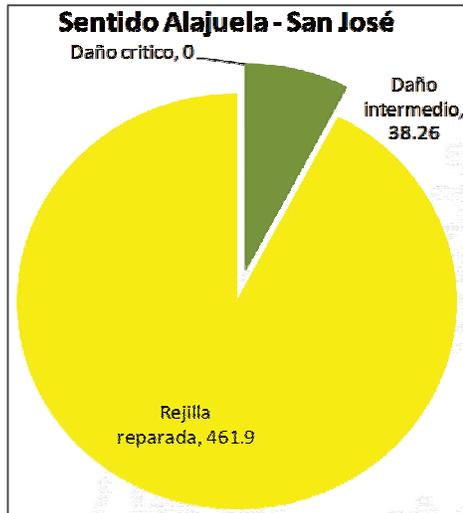
Gráfico 3: Distribución del área dañada. Sentido Alajuela - San José, puente sobre el río Virilla. Valores en m².

En esta nueva auscultación, el porcentaje de superficie que mostraba daño intermedio en el sentido Alajuela - San José disminuyó a un 6.3% y no se detectaron zonas con daño crítico, esto debido a reparaciones recientes y a la incorporación de nuevos materiales, sin embargo, en el sentido San José – Alajuela, la condición de deterioro si mostró un aumento significativo, ya que el porcentaje de daño crítico aumentó a un 0.8% de la superficie (4.64 m²) y el daño intermedio disminuyó a un 11.5% (70.5 m²), también debido a reparaciones recientes.

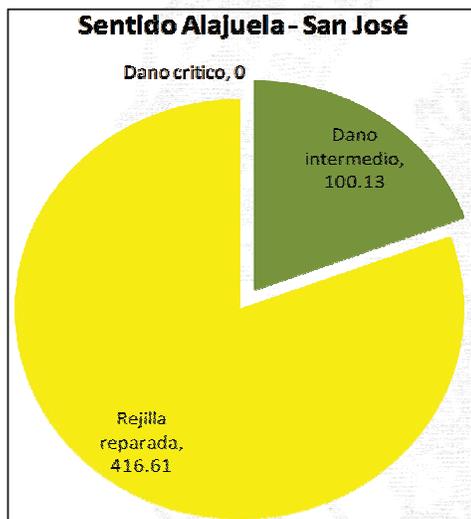
Gráfico 5: Distribución del área dañada. Sentido Alajuela - San José, puente sobre el río Virilla. Valores en m²

La evaluación realizada el 27 de febrero de 2012 reveló, para la losa reparada en el sentido Alajuela – San José, un aumento significativo en el área con deterioro de severidad intermedia. El área deteriorada aumentó a 100.13 m², más de un 250% del área deteriorada en la evaluación realizada 14 días antes, lo cual revela un deterioro acelerado, concentrado principalmente en los tramos 1 y 2 del puente. *(Para mayor información referirse al informe técnico LM-PI-AT-55-11: “Informe de auditoría técnica al proyecto de intervención de la losa del puente sobre el Río Virilla, Ruta N°1”).*

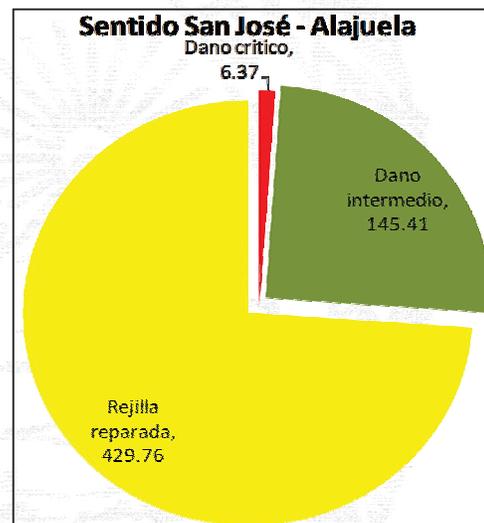
Gráfico 6: Distribución del área dañada. Sentido San José - Alajuela, puente sobre el río Virilla. Valores en m².

En el sentido San José – Alajuela la situación es aún más crítica, ya que el aumento del deterioro se da tanto para las zonas con daño crítico como daño intermedio, pasando de 4.64 m² a 6.37 m² de daño crítico (cerca de un 14% de aumento) y de 70.5 m² a 145.41 m² de daño intermedio (más de un 200%) en tan solo 14 días de servicio.

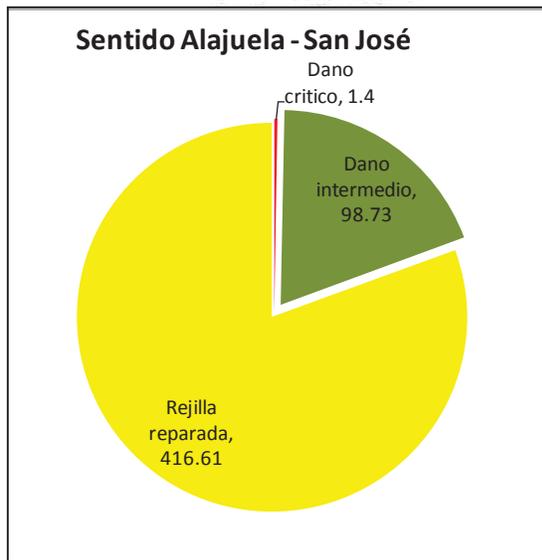
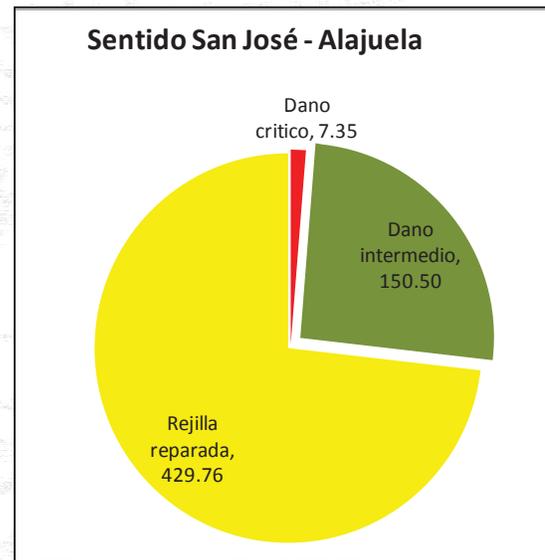
En esta última evaluación la losa ha mantenido la misma tendencia, es decir, un aumento acelerado del deterioro del concreto de la rejilla. Los porcentajes de área deteriorada en el sentido Alajuela – San José aumentaron nuevamente, mostrando en esta ocasión daño crítico en 1.4 m² de superficie y daño intermedio en 98.73 m². Así mismo en el sentido San José – Alajuela los daños críticos aumentaron a 7.35 m² y el daño intermedio a 150.5 m² de la superficie de la losa.

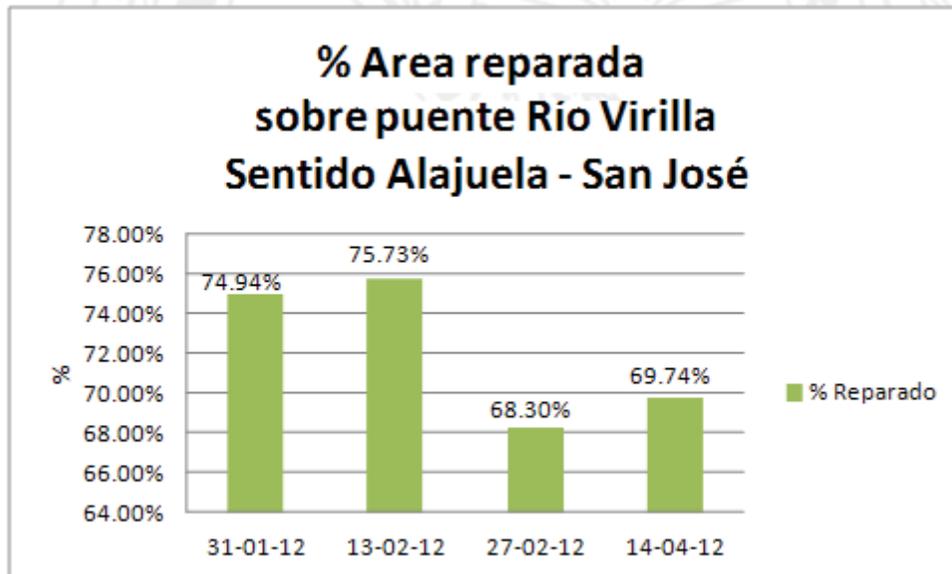
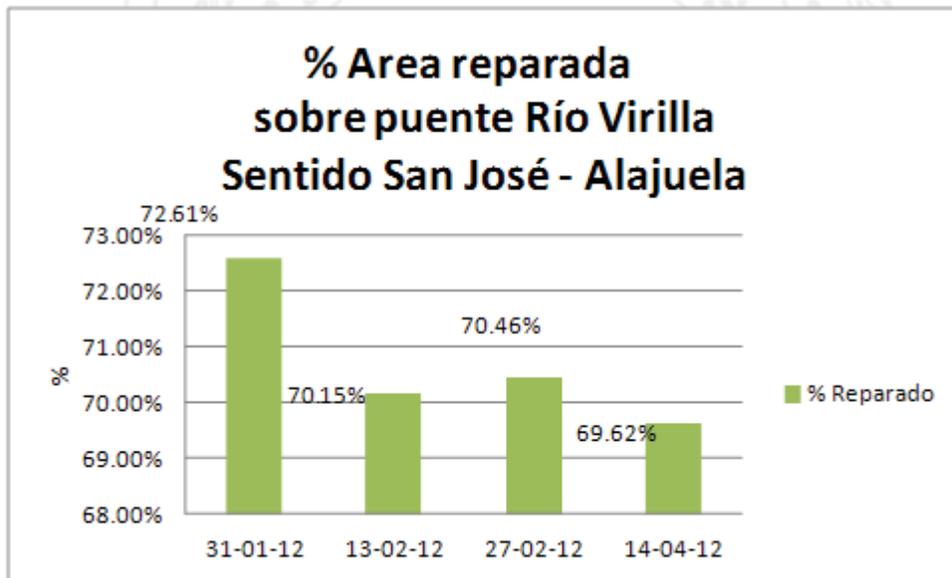
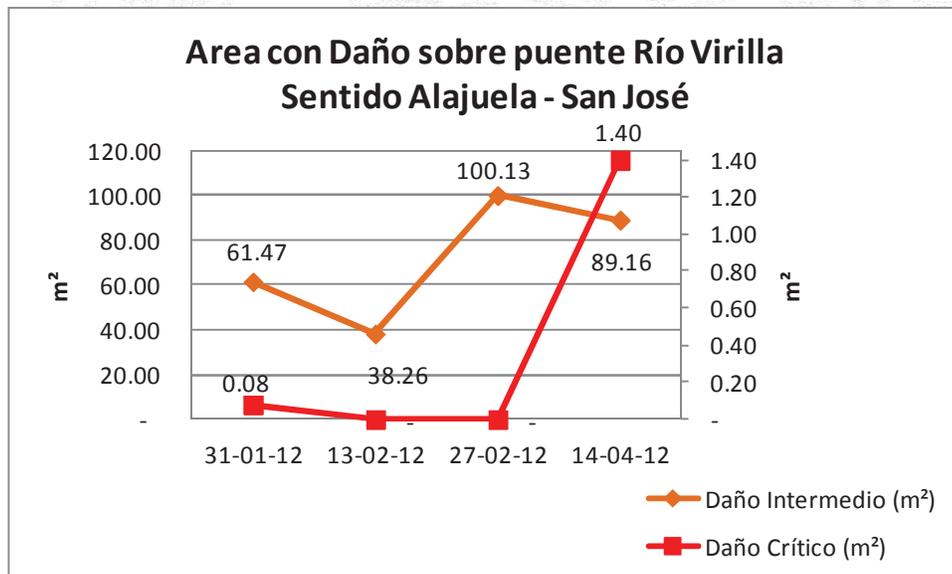
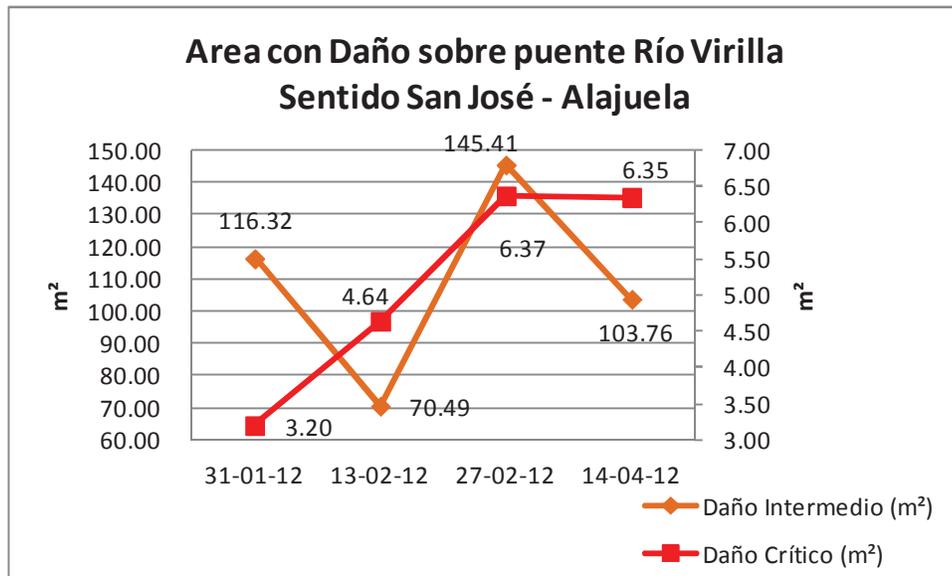
1. Las constantes reparaciones durante los meses de enero, febrero y marzo evidenciadas por medio de los cambios en los porcentajes de área reparada medidos con el Geo 3D, muestran que el tipo de intervención en el sistema de rejilla del total del puente sobre el Río Villa en la Ruta 1 ha sido reactiva, básicamente incorporando distintos tipos de materiales en forma de prueba y error en aquellas zonas que mostraban deterioros, conforme estos iban aumentando en severidad y extensión. Mientras se sigan realizando este tipo de reparaciones, sin que se corrijan aspectos estructurales del puente, que son los que originan el comportamiento evidenciado en los deterioros de la losa, constituyen un gasto constante y poco eficiente de los fondos públicos.

2. Las evaluaciones con el Geo 3D revelan un aumento sostenido del deterioro de la losa, que presenta daños críticos recurrentes que disminuyen la capacidad funcional del puente y la seguridad de los usuarios de forma progresiva.

3. Las evaluaciones sistemáticas realizadas permitieron detectar que desde el mes de febrero del año 2012 el deterioro ha aumentado de forma alarmante y no se detectaron nuevas intervenciones de reparación. De acuerdo al comportamiento observado y a la tasa de progresión de los deterioros se puede prever que la losa del puente va a sufrir deterioros muy severos en poco tiempo, pudiendo poner en peligro la seguridad de los usuarios y la funcionalidad general de la ruta 1 – General Cañas.
