INFORME DE EVALUACIÓN Y SEGUIMIENTO

EIC-Lanamme-INF-0309-2023

RUTA NACIONAL N°1, TRAMO SAN RAMÓN-CAMBRONERO
RUTA CANTONAL ALTERNA, RÍO JESÚS - PIEDRA BLANCA

Marzo, 2023

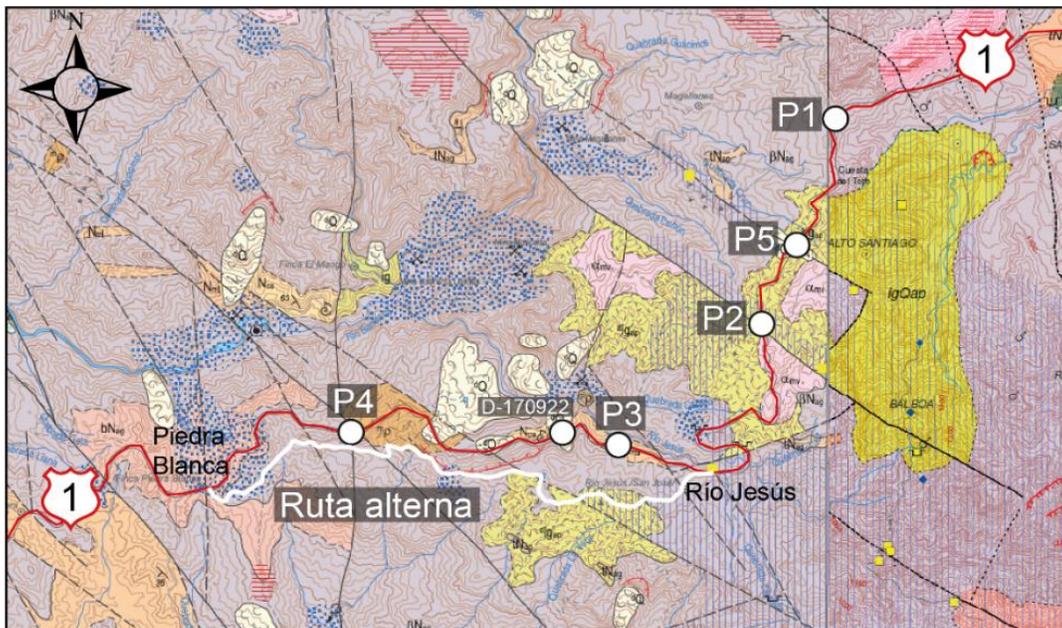
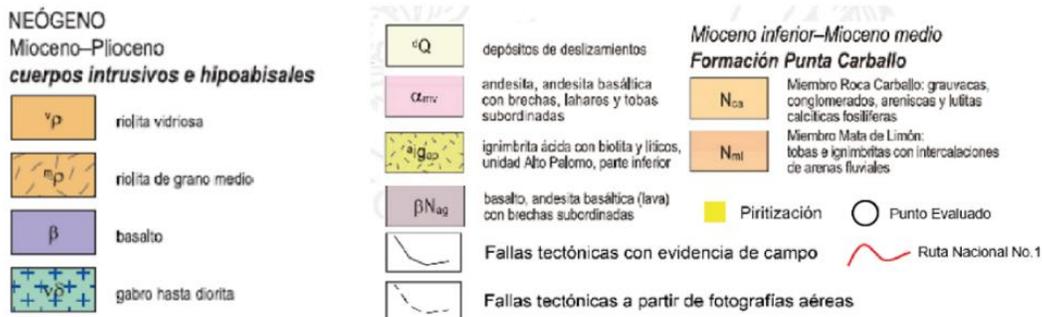
Según se ha mencionado en informes anteriores (INF-PI-UGERVN-002-2021, INF-PI-UGERVN-004-2021 y EIC-Lanamme-INF-1587-2022) y según se aprecia en la Figura 2, los puntos P2, P4 y P5 se ubican en zonas atravesadas por fallas tectónicas, de acuerdo con la información geológica comprobada en el campo y mediante fotografías aéreas.

Para los puntos P2 y P5 las fallas tectónicas presentan un rumbo NW-SE y tienen movimiento de rumbo de tipo dextral. El P4 está ubicado en una zona donde hay dos fallas tectónicas, una con rumbo NE-SE y otra con rumbo N-S.

Cerca del P3 hay varias fallas inferidas, las cuales en su mayoría atraviesan la ruta con rumbo NW-SE, este rumbo es recurrente en la zona debido a los esfuerzos tectónicos regionales.

Es frecuente que las zonas que atraviesan las fallas presenten alteración de los suelos y las rocas que están cerca de estas estructuras tectónicas, en algunos casos se puede presentar alteración hidrotermal y piritización (acumulación del mineral piritita que puede generar acidificación de aguas superficiales) como por ejemplo en el P2 y la falla que atraviesa ese sitio.

Figura 2. Mapa geológico a partir de los datos de los Mapas escala 1:50 000 de las hojas Naranja (3346-III) y Miramar (3246-II) de la Dirección General de Geología y Minas (Zacek V. Vorel T. Kyd P. Huapaya S. 2010 y Huapaya, S. & Rojas. V., 2012). Se indican los puntos evaluados en este informe y la ubicación de la ruta alterna

Todos estos tramos de carretera que son atravesadas por fallas tectónicas, por lo que deberían ser considerados por la Administración para realizar estudios más detallados, como por ejemplo el de prospección geofísica, con el fin de determinar la zona de afectación y alteración de los materiales en profundidad, además de determinar el ancho de la zona de influencia de la falla que atraviesa la carretera. Este tipo de estudios se deberían de considerar como un insumo para plantear y diseñar soluciones definitivas a los puntos que han sido evaluados en este informe.

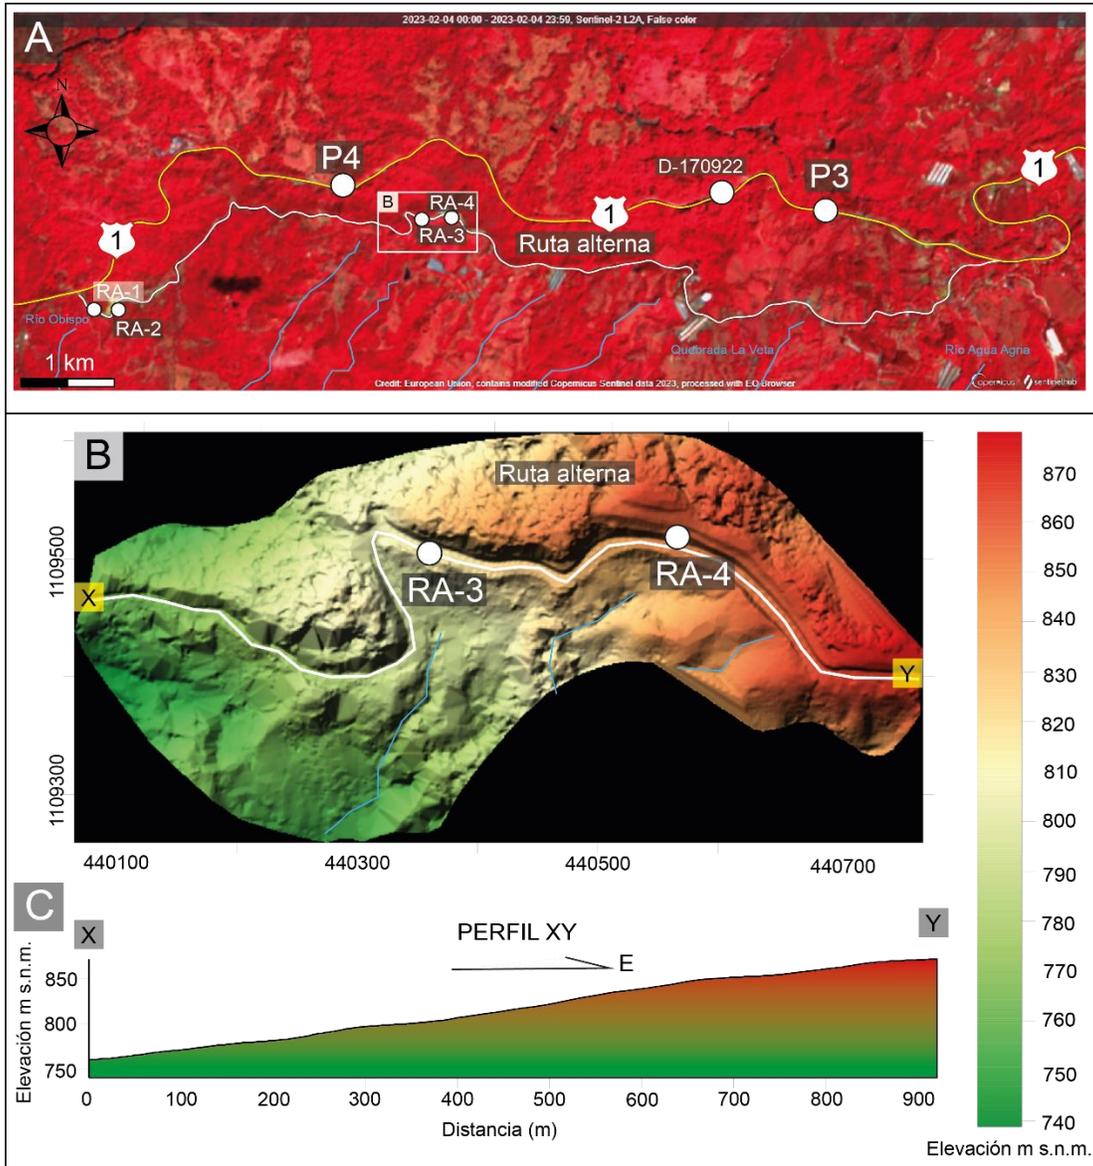
En la Figura 24 se puede ver la ubicación de los puntos evaluados en la ruta alterna, así como diferencias altitudinales. Las diferencias de altitud que presenta la ruta alterna entre Río Jesús y Piedras Blancas son entre 941 y 640 m s.n.m. respectivamente. Mientras que el sector levantado con VANT está ubicado entre 870 y 760 m s.n.m. (Figura 24C).

Figura 24 A) Imagen satelital de Color Falso infrarrojo para identificar la vegetación, del 30 enero 2023, donde se ve una sección de la RN-1 y toda la Ruta alterna entre Río Jesús y Piedras Blancas (Fuente: Sentinel-2 L2A Copernicus), las zonas en color rojo son zonas con vegetación. B) Modelo de elevación digital de un tramo de la ruta alterna generado a partir de fotogrametría con VANT. C) Perfil topográfico de la superficie de rueda en este de la ruta alterna.

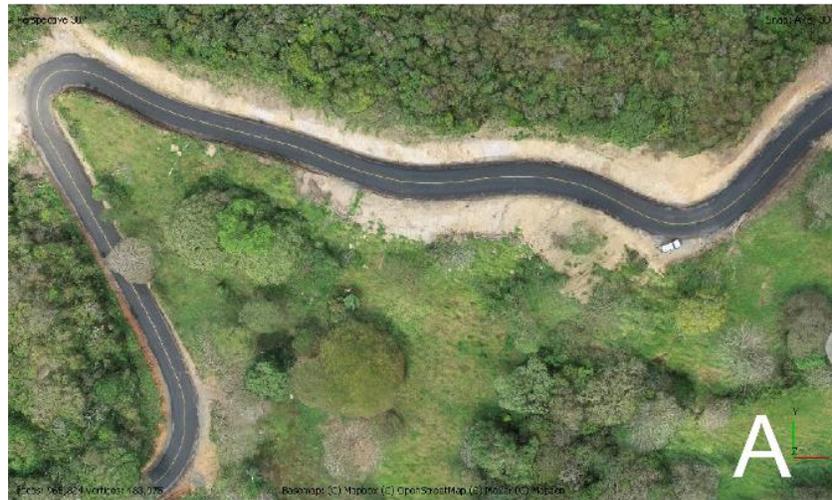
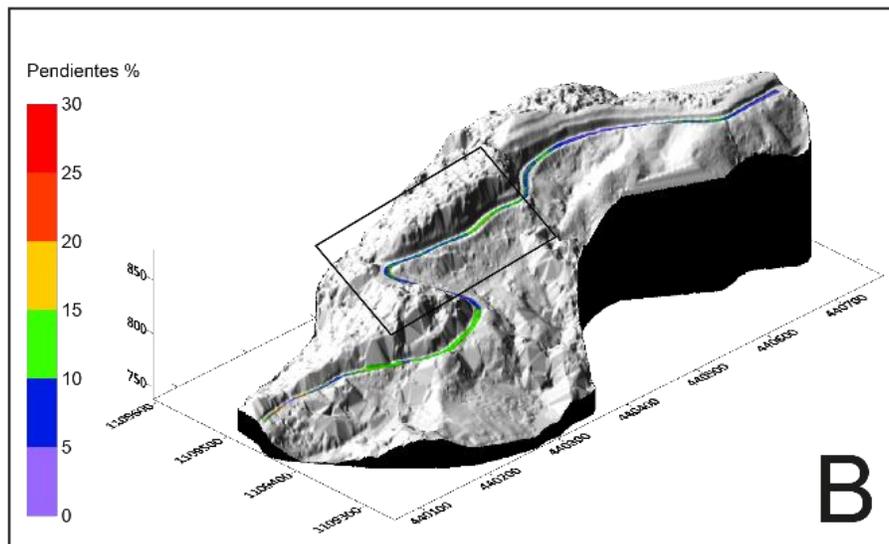
Entre las principales características observadas en este tramo de la ruta alterna y gracias al análisis fotogramétrico, es la sinuosidad de la ruta, con curvas cerradas. En la figura 26 se observa una fotografía aérea de una de las curvas más cerradas de este tramo y el MED con las pendientes en porcentaje de la vía en tramo evaluado.

Figura 26. A) Fotografía aérea que muestra la sinuosidad de la ruta y los taludes donde se hicieron cortes. B) Modelo de elevación digital con los valores en porcentaje de la pendiente del tramo de vía digitalizado
