Informe: INF – PI – UGERVN – 12 – 2020

Informe de Evaluación del Proyecto San José – Caldera Ruta Nacional 27 Años 2019 – 2020

Unidad de Gestión y Evaluación de la Red Vial Nacional
LanammeUCR

Setiembre, 2020

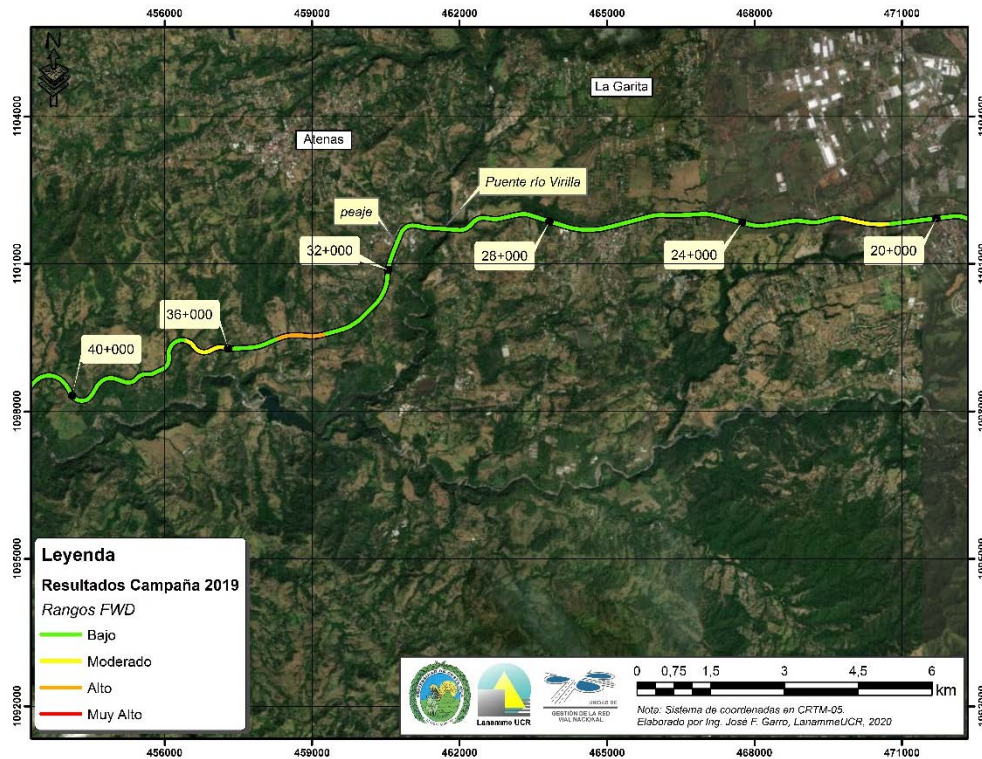
En la Figura 3 se muestra la ubicación geográfica de algunos tramos que cuentan con valores de deflectometría entre moderados y altos, para el sentido de San José – Caldera.

Figura 3. Ubicación de algunos tramos con deflexiones moderados y altas, sentido San José - Caldera.

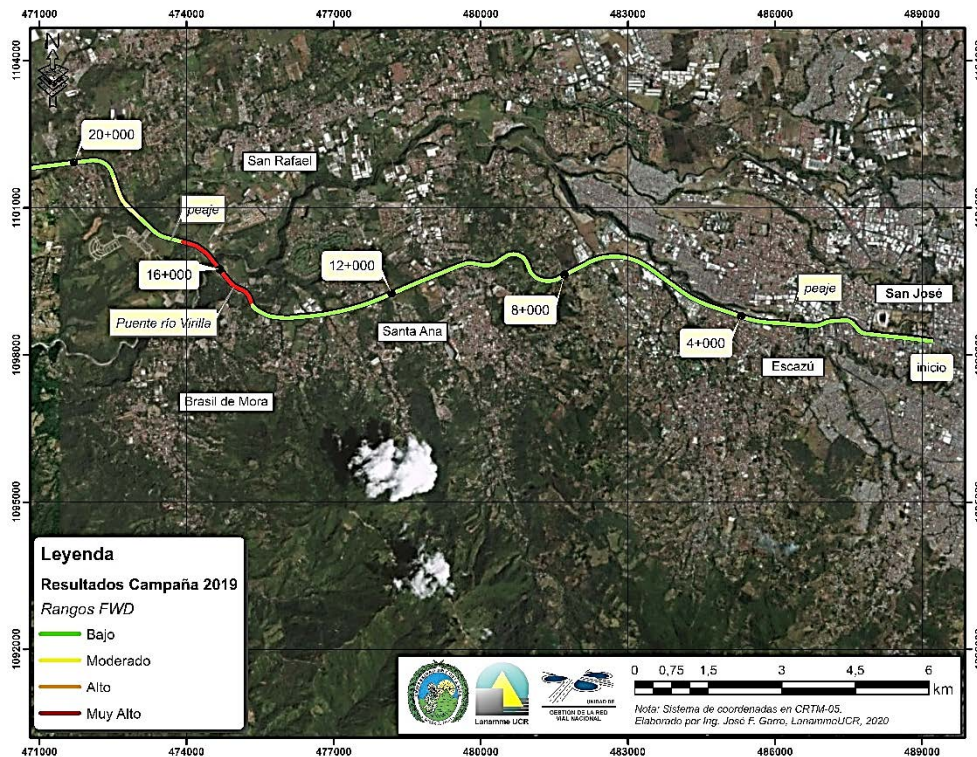
En la Figura 5 se muestra la ubicación geográfica de tramos con deflexiones en el rango de moderadas, para el sentido Caldera - San José.

Figura 5. Ubicación de algunos tramos con deflexiones altas, sentido Caldera – San José.

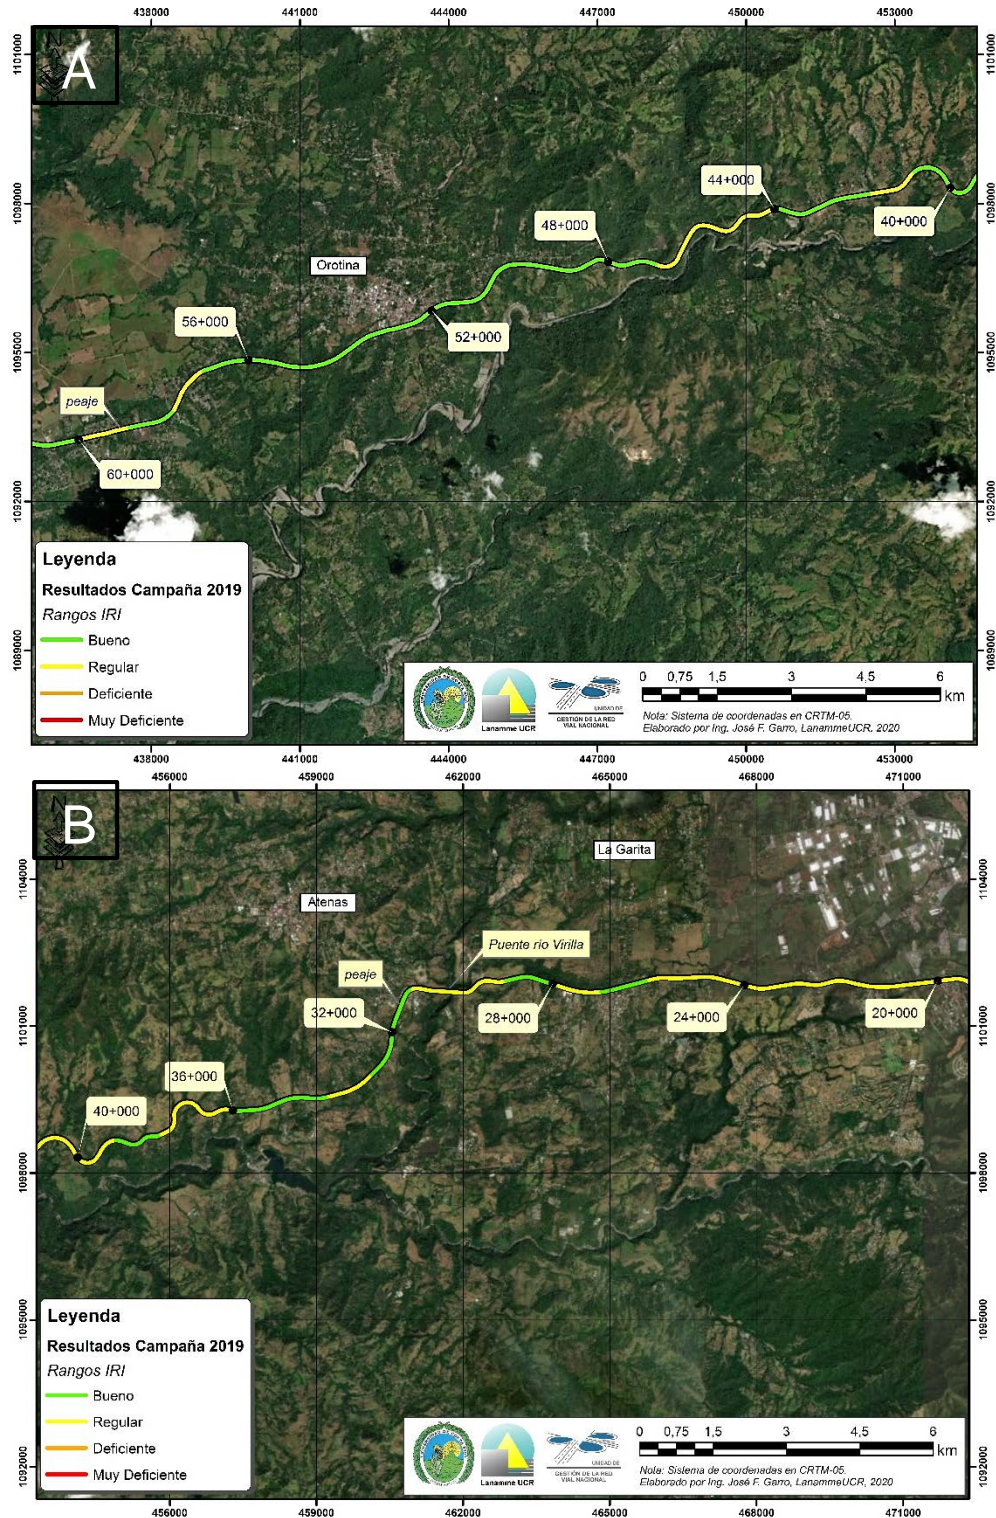
En la Figura 8 se muestran algunos tramos que cuentan con una condición funcional regular, para ambos sentidos de la ruta.

Figura 8. Ubicación de tramos con un IRI entre moderado y bajo. A) sentido San José - Caldera, B) sentido Caldera - San José

Con base en los valores obtenidos para este parámetro, un porcentaje importante (51,95% y 50,65% San José – Caldera y Caldera – San José respectivamente) de la longitud del proyecto evaluado, presenta valores de *IRI* en condición regular, lo cual como se ha mencionado en informes anteriores, además de influir de manera negativa en los costos de operación de la flota vehicular, incide de cierta manera en la estructura del pavimento, acelerando su deterioro. Como se mostrará en el apartado 3.5 *Análisis de Notas de Calidad Q troncal principal años 2019 – 2020*, con actividades de bajo impacto y costo, es posible mantener y mejorar los valores que se obtienen con este indicador.

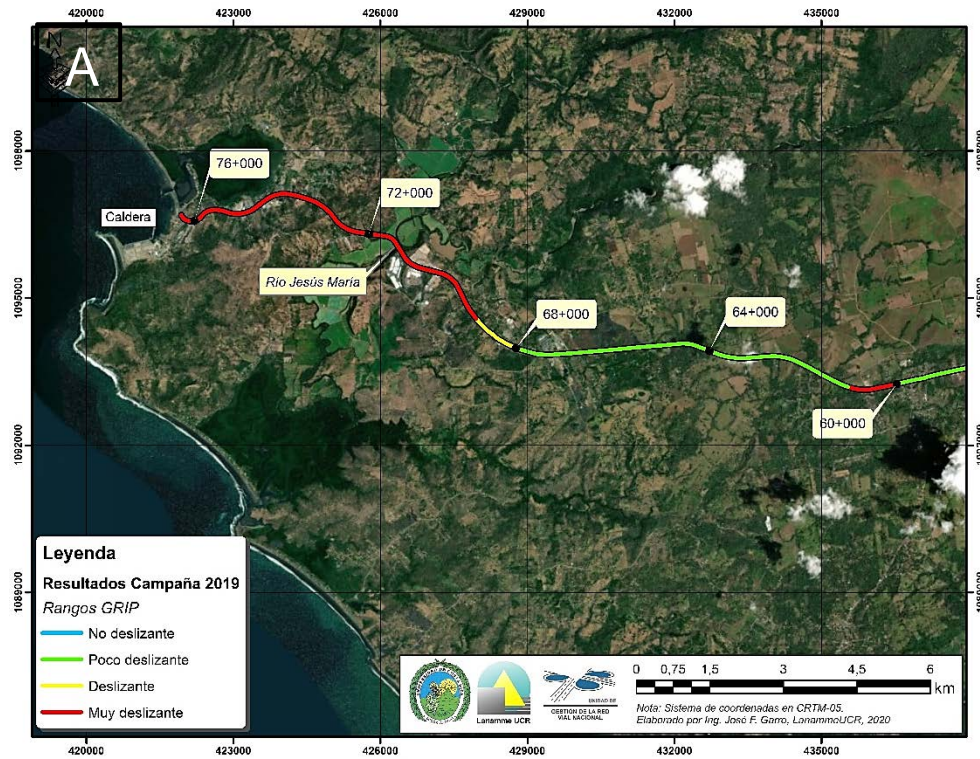
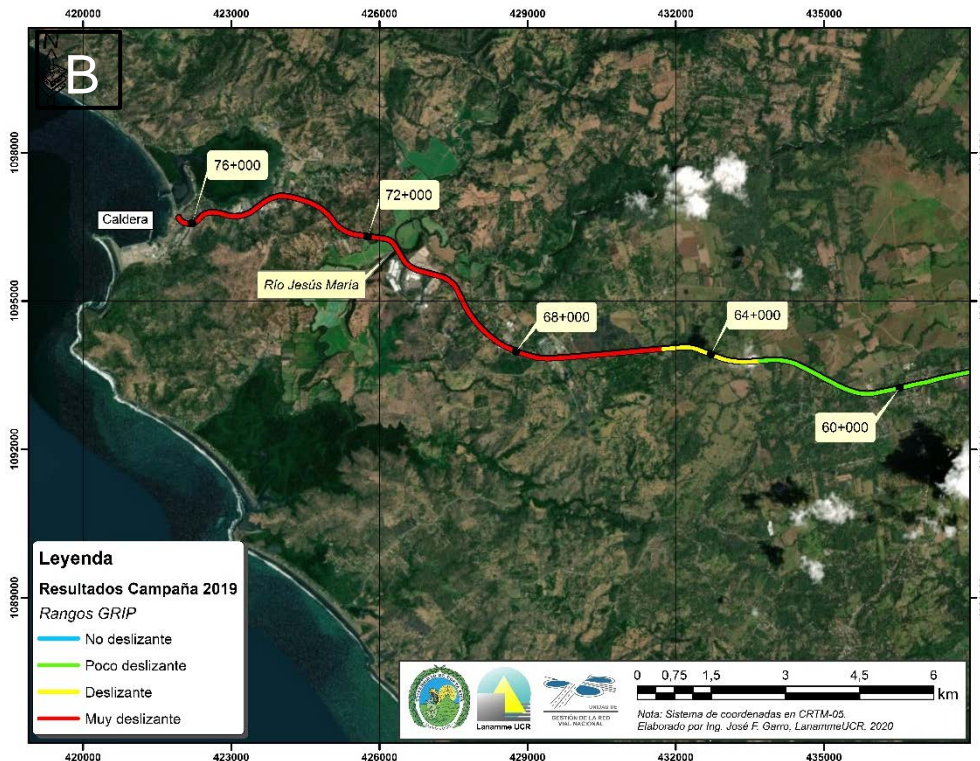
En la Figura 13 se muestra la ubicación geográfica de algunos tramos con valores bajos de fricción, según el análisis realizado con el *GripTester*.

Figura 13. Ubicación de tramos con valores de fricción de poco deslizante a muy deslizante.
A) sentido San José – Caldera, B) Caldera – San José

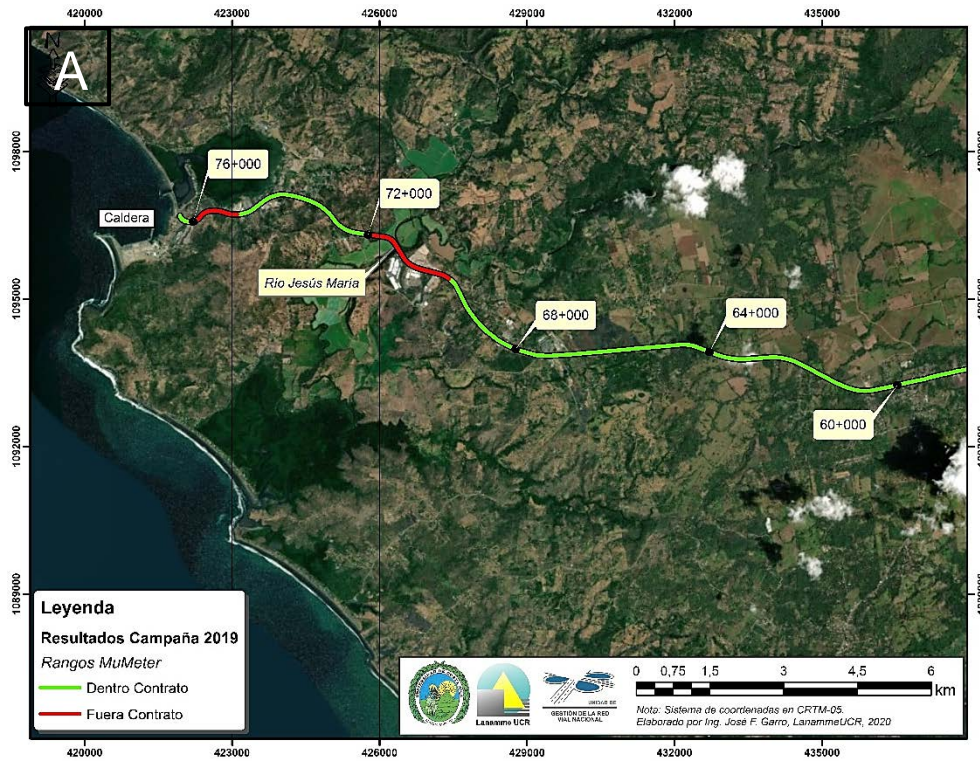
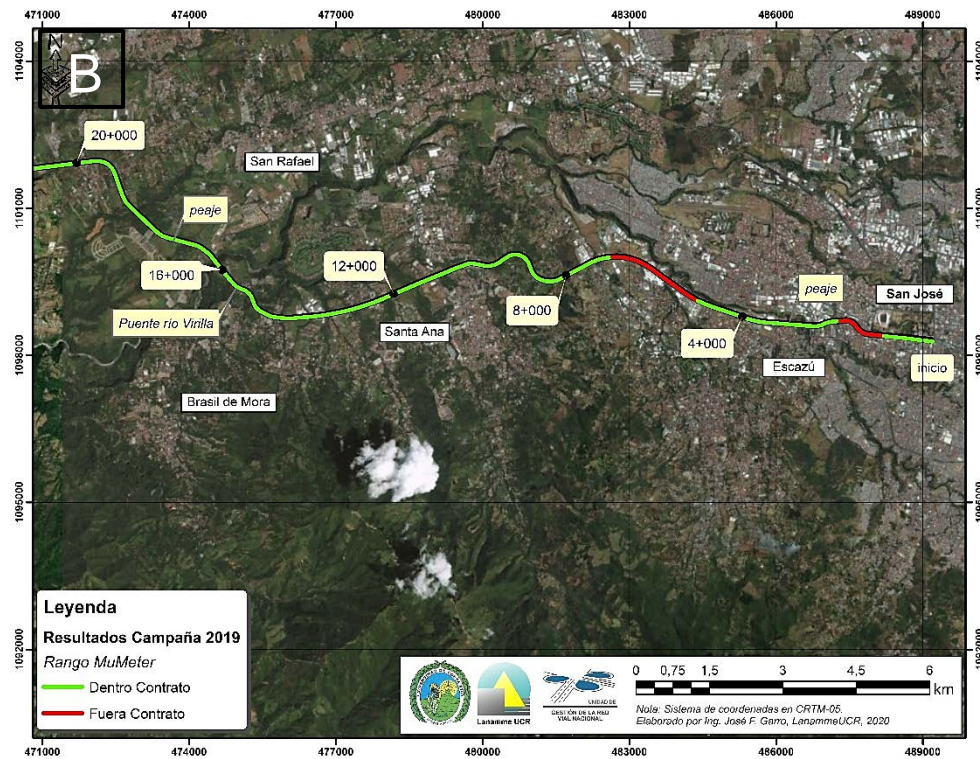
En la Figura 14 se muestra los tramos donde hay mayor presencia de valores que incumplen con los rangos indicados en el contrato.

Figura 14. Ubicación de tramos con valores de fricción que cumplen o incumplen con el contrato.
A) sentido San José – Caldera, B) sentido Caldera – San José

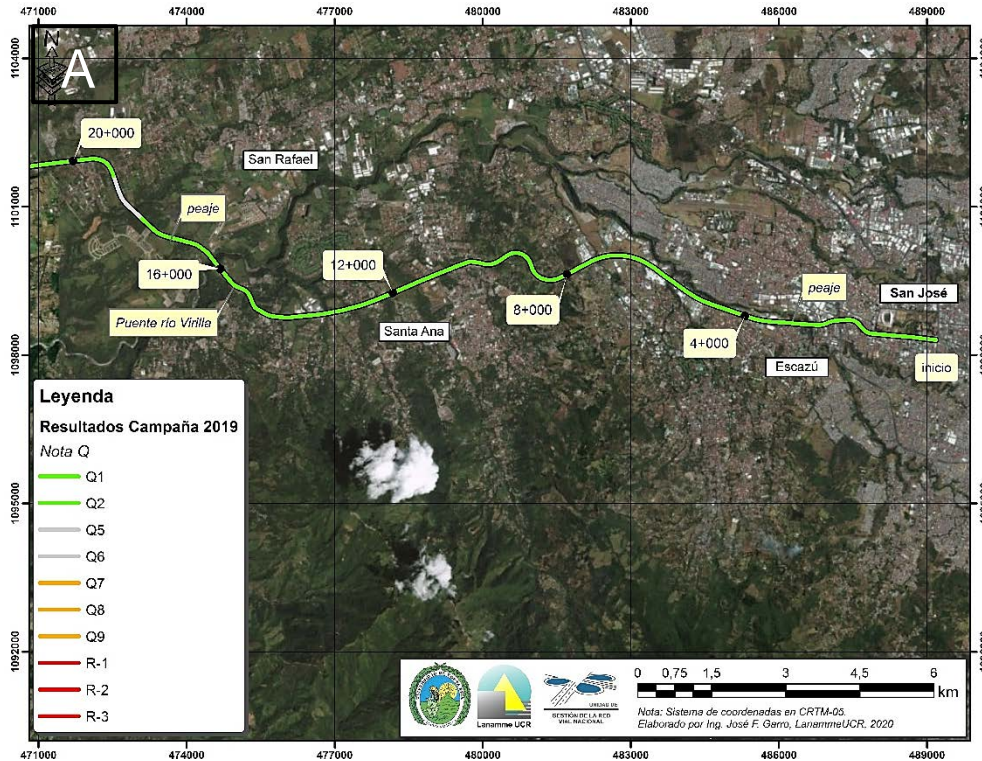
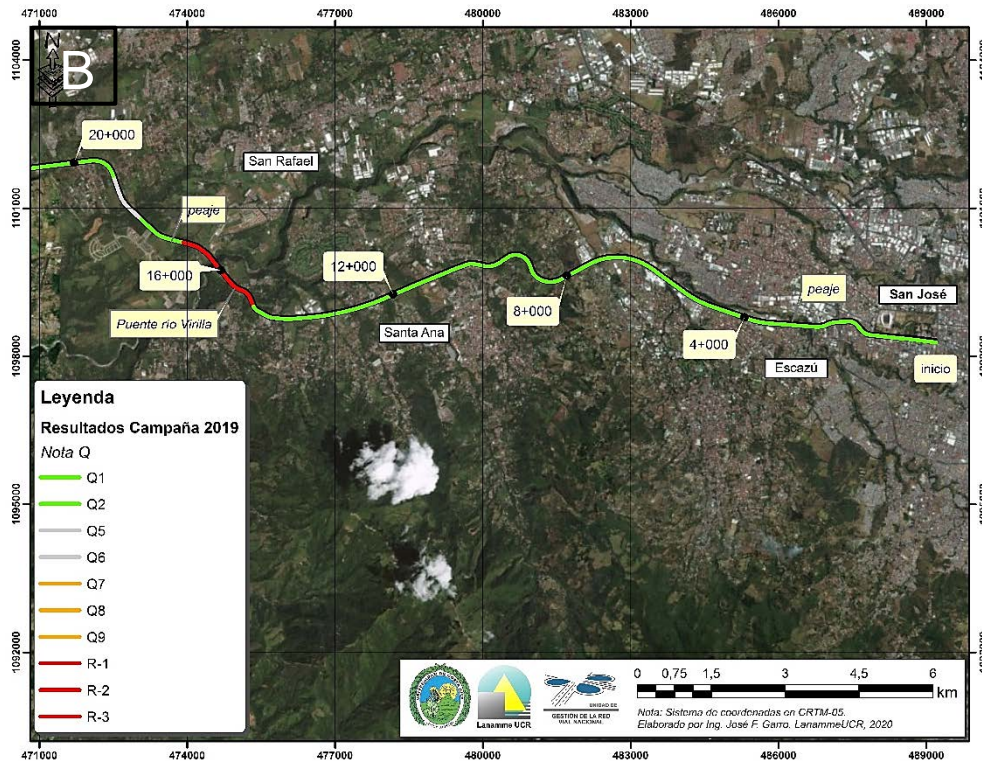
En la Figura 18 se muestran ejemplos de la ubicación de tramos con diversas Notas de Calidad Q.

Figura 18. Ubicación de tramos con Notas de Calidad entre Q1 – Q6, y R1. A) Sentido San José – Cadera, B) sentido Caldera – San José.

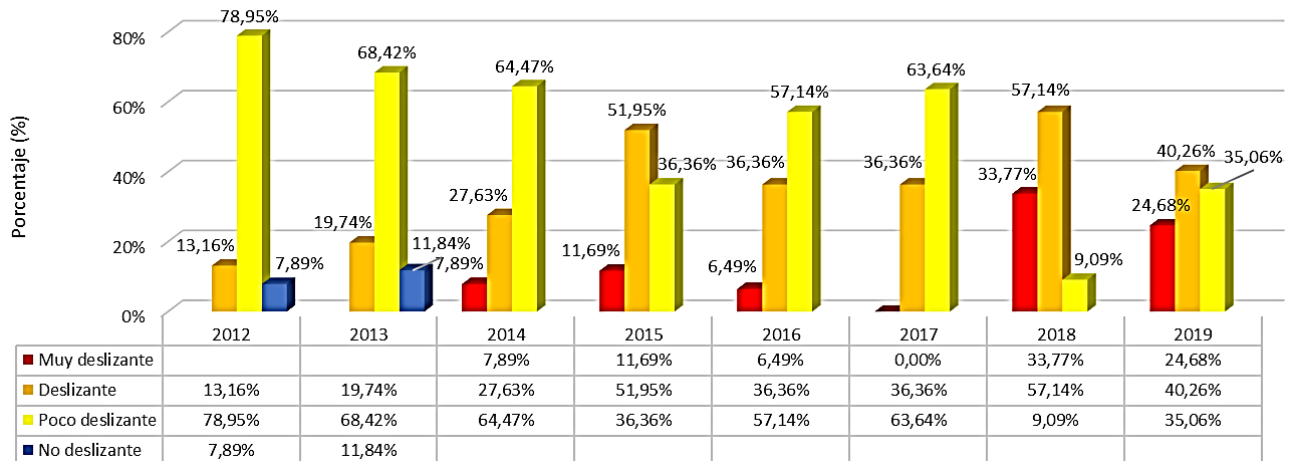
Figura 24. Resultados obtenidos en la evaluación del nivel de deslizamiento superficial del pavimento para las campañas 2012 al 2019, sentido San José – Caldera de la Ruta Nacional 27

En la Figura 24 se muestra que en el sentido San José – Caldera se ha dado una desmejora constante en este parámetro, aumentando la longitud en la categoría “*deslizante*”), alcanzando una condición crítica en el 2018 cuando se registra un incremento y se determina 33,7% con *Muy deslizante* y 57,1% *Deslizante*, en el 2019 se bajan estas dos condiciones, pero siguen con porcentajes importante 24,68% y 40,26% respectivamente y además, se incrementa en un 26% la condición de “*Poco deslizante*”.

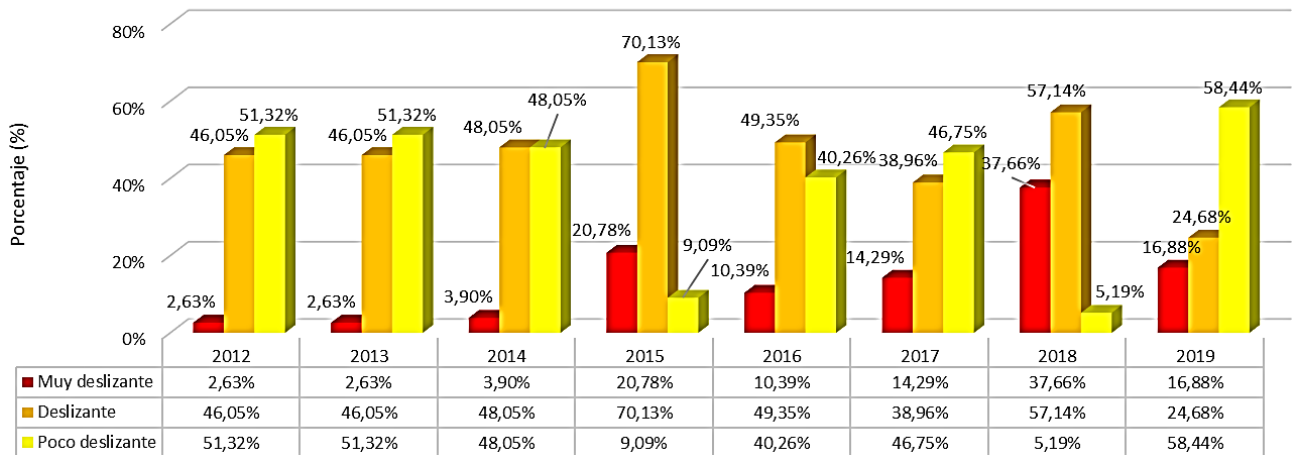
Figura 25. Resultados obtenidos en la evaluación del nivel de deslizamiento superficial del pavimento para las campañas 2012 al 2019, sentido Caldera – San José de la Ruta Nacional 27

En la Figura 25 sentido Caldera – San José, los resultados indican desde el 2012 un porcentaje alto de condición *Deslizante* (46%) y *Poco deslizante* (51%) manteniendo estos valores, aproximadamente, hasta el 2014 presentando en el 2015 un incremento importante en *Muy deslizante* (20,7%) y *Deslizante* (70,1%), para los años 2016 al 2018 se presenta un incremento de un 27% en la condición *Muy Deslizante* y una reducción significativa en la condición *Poco Deslizante* (5,19%). Para el 2019 se da un aumento importante (más del 58%) en la longitud de la categoría “*Poco Deslizante*”.

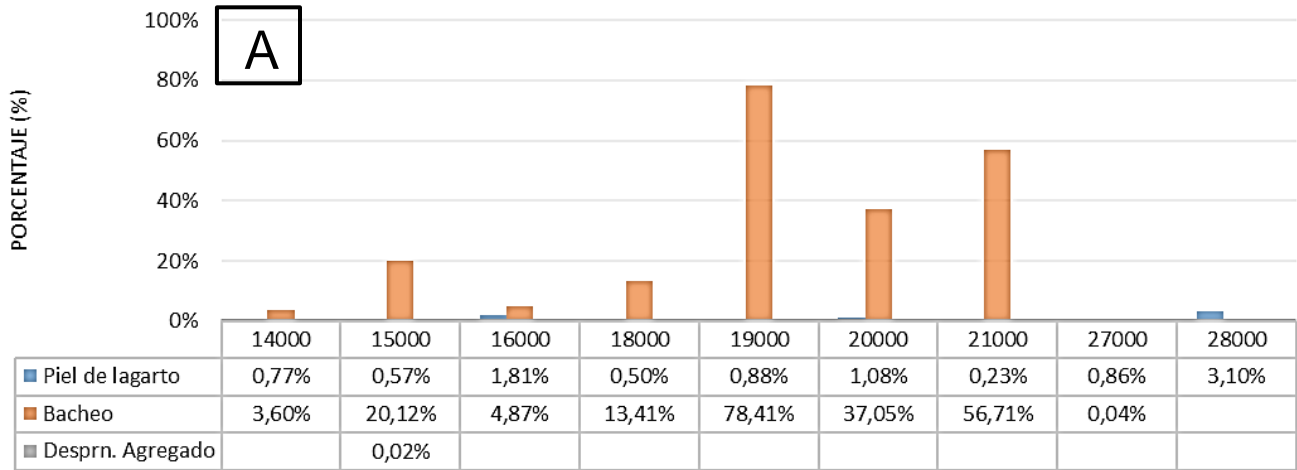
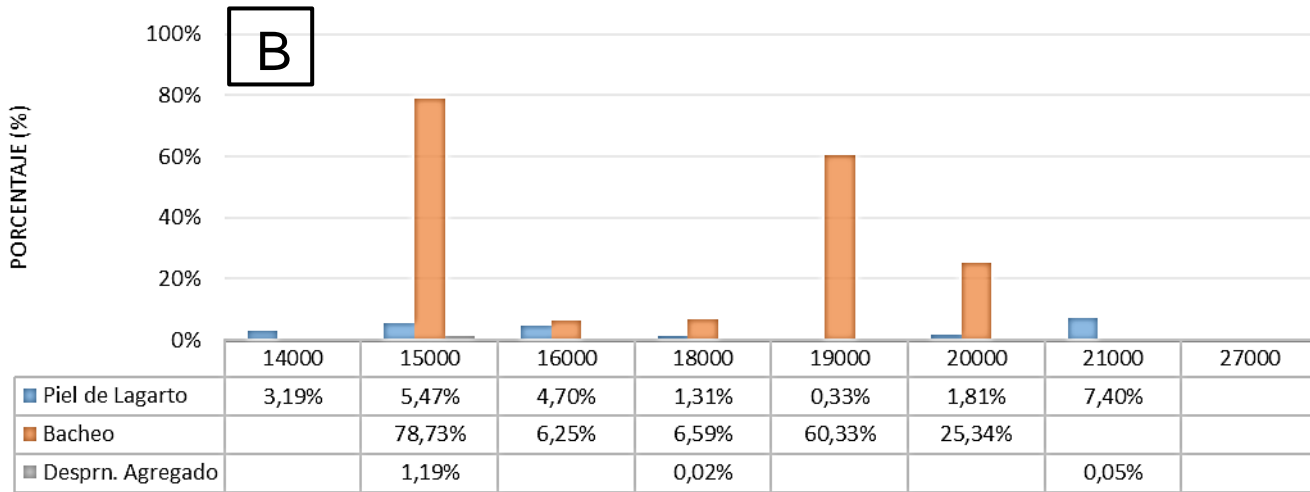
En la Figura 28, se muestran los resultados obtenidos de la evaluación de deterioros realizada en la troncal principal en ambos sentidos de circulación. En total, se registraron 18,194 m² afectados por deterioros tipo área (tipo piel de lagarto, bacheo y desprendimiento de agregado), que representa un 36% del área evaluada en la troncal principal.

Figura 28-. Resultados de deterioro superficial, A) San José – Caldera, B) Caldera – San José

Como se observa, el deterioro tipo *Bacheo* representa en promedio el 70% del área deteriorada de cada segmento evaluado seguido por *piel de lagarto*. En la evaluación del año anterior en esos mismos kilómetros, los porcentajes de bacheo eran inferiores al 5% del área promedio por kilómetro, además con presencia de zonas con piel de lagarto, grietas longitudinales y grieta de borde. En la siguiente figura se muestra la ubicación geográfica y cómo se visualizaron los deterioros usando esta herramienta

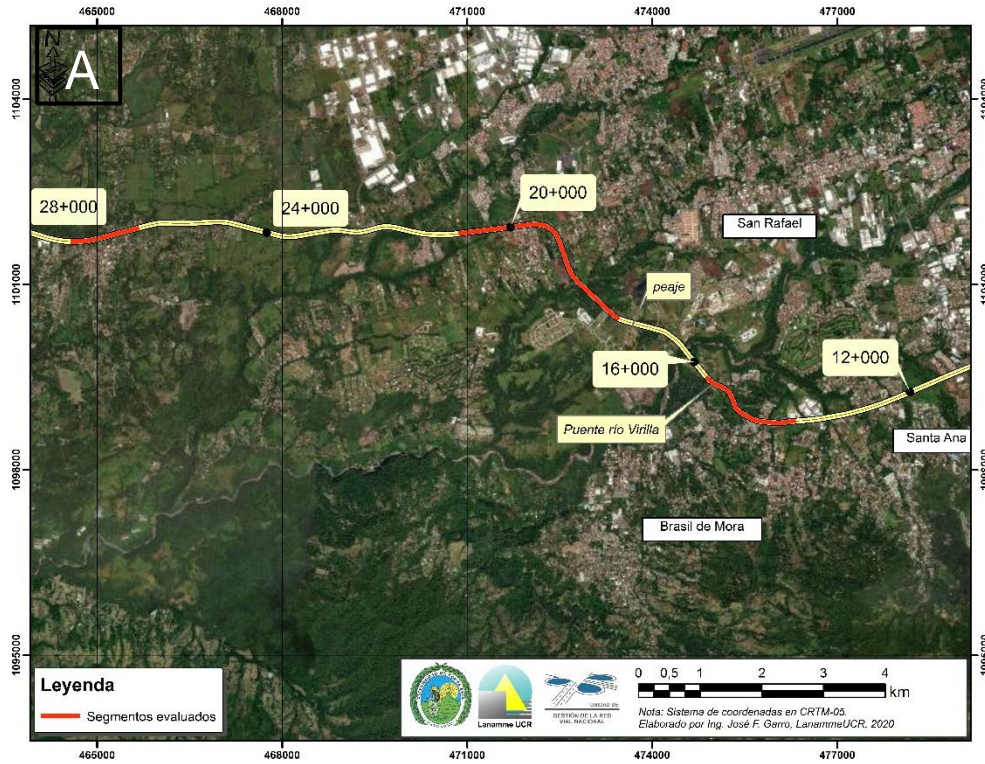
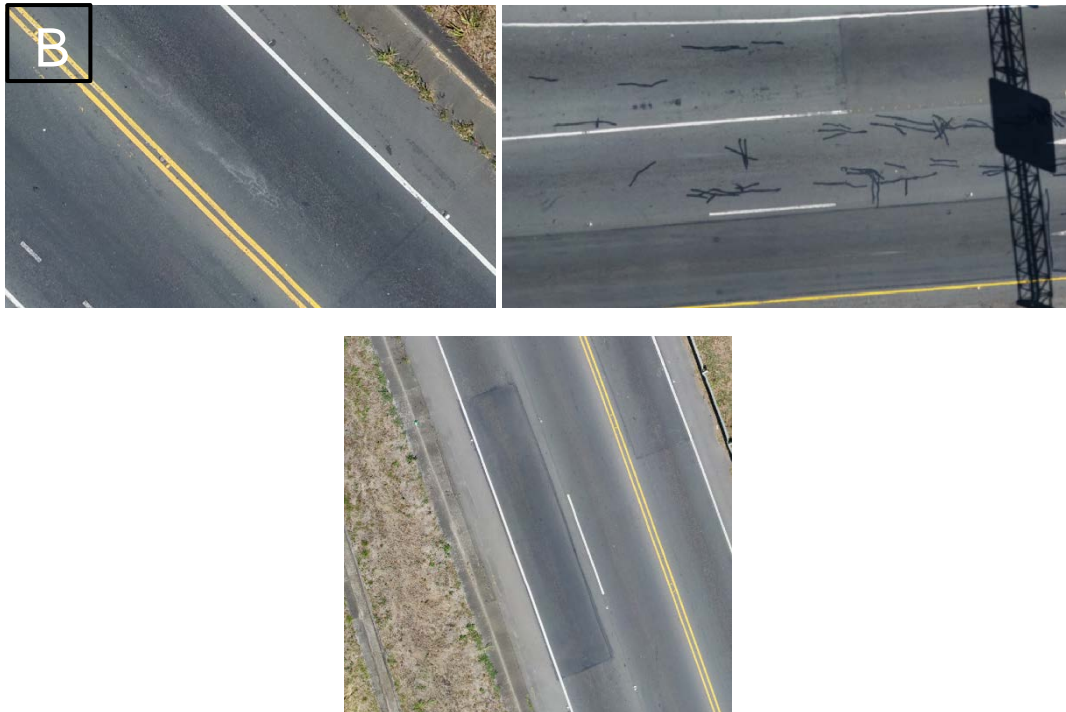
Figura 29 A) Ubicación de tramos evaluados, B) Visualización de superficie

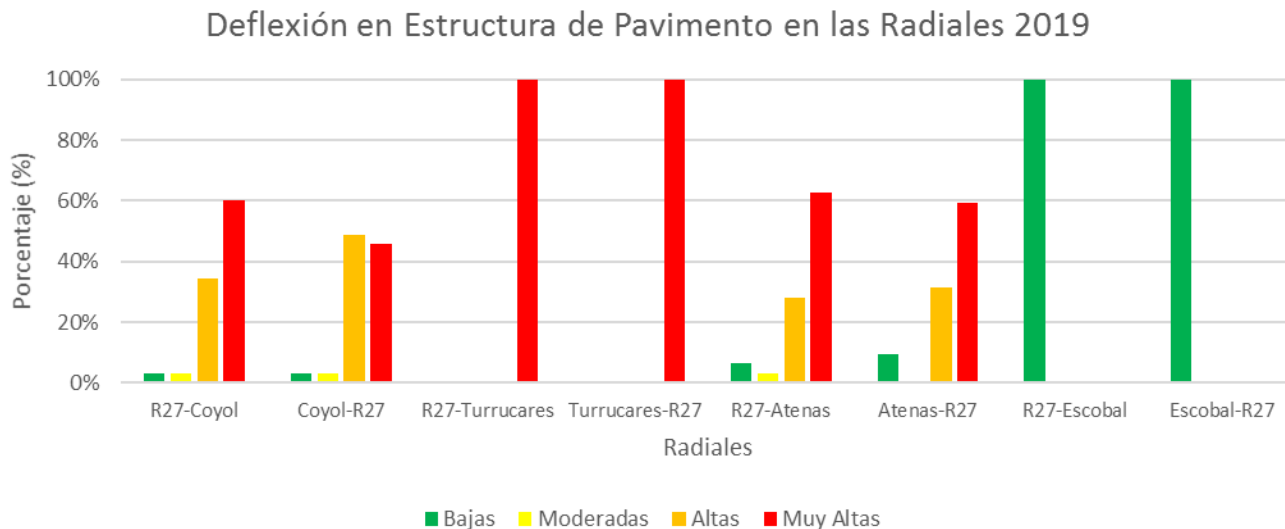
Figura 31. Resultados obtenidos con el Deflectómetro de Impacto, para las radiales de la Ruta 27, en porcentajes para cada categoría.

Analizando la Figura 31, las dos radiales más largas del proyecto (Atenas y El Coyol), son las que presentan los valores más altos de deflexiones, lo que representa una capacidad estructural deficiente. No obstante, la Radial de Turrúcares presenta a todo lo

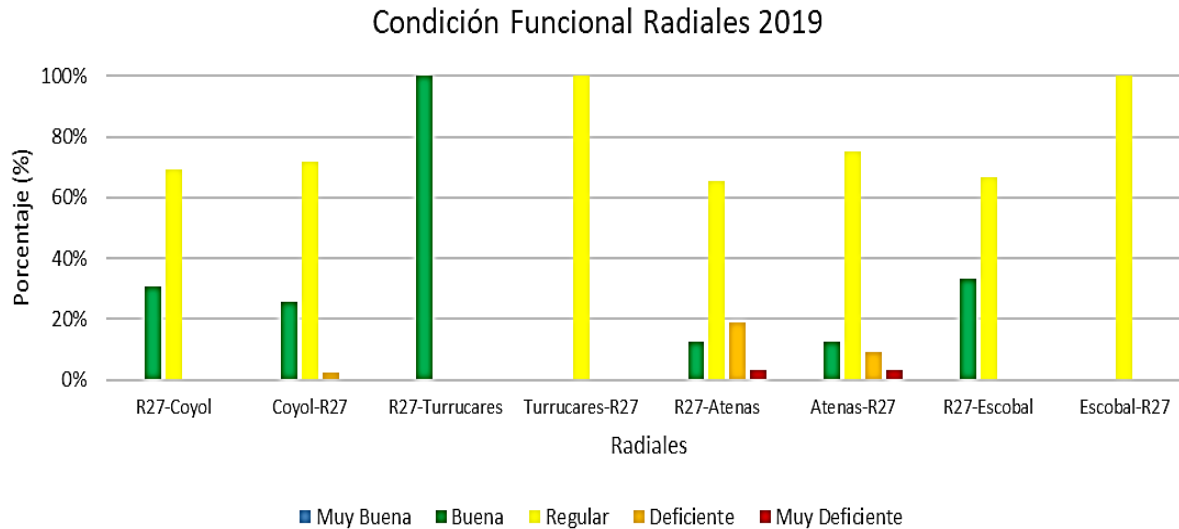
Figura 32. Resultados obtenidos con el Perfilómetro Láser, para las radiales de la Ruta 27, en porcentajes para cada rango.

Como se observa en la figura anterior, la mayor parte de la longitud de cada radial se encuentra en la categoría de *Regular*, excepto la Radial de Turrúcares que presenta a todo lo largo de tramo, en el sentido R17-Turrúcares, *Buena* condición. La radial de Atenas, presenta además una longitud importante dentro del rango *Deficiente*.

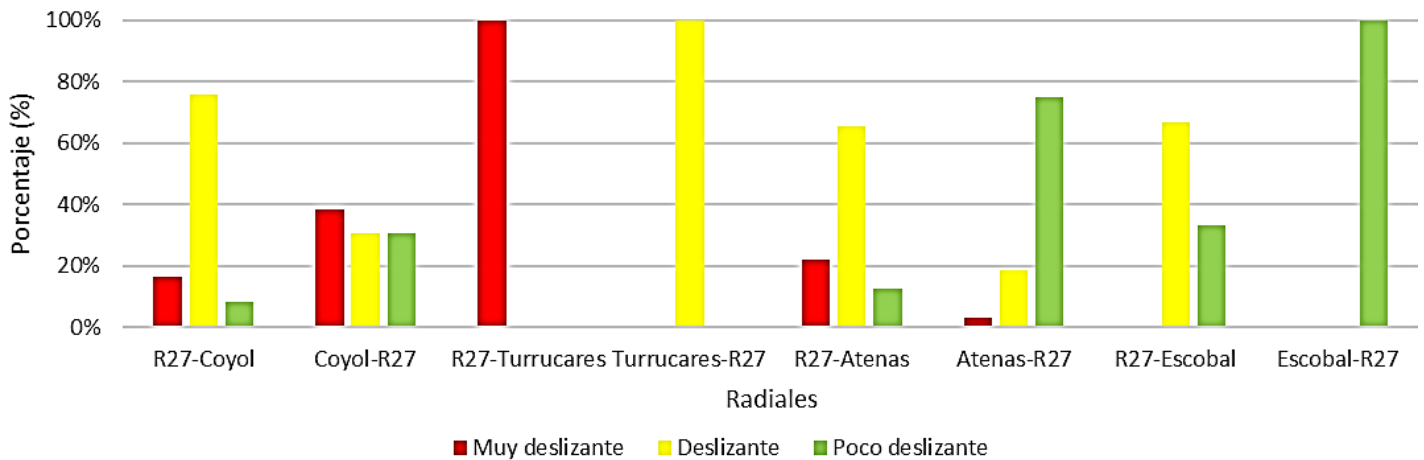
Figura 33. Resultados obtenidos con el Grip Tester, para las radiales del proyecto concesionado, en porcentajes para cada rango.

Las Figuras 33 y 34 muestran los resultados obtenidos en la evaluación de agarre superficial, con los 2 equipos usados también en la troncal principal (*GripTester*, *MuMeter*). Se puede observar que la evaluación con el *MuMeter* (Figura 34) muestra que la radial a Turrúcares se encuentra, en su totalidad, con valores que sí cumplen con los parámetros establecidos en el contrato, además la radial a El Coyol presenta más de un 25% de su longitud que incumple con valores establecidos en el contrato.

El Coyol en el sentido El Coyol – Ruta 27, presenta valores muy similares para las tres condiciones (entre 30% y 40%), mientras que para el sentido Ruta 27 – El Coyol hay mayor presencia de la condición *Deslizante* (78% aproximadamente). En la Radial Atenas para el sentido Ruta 27 – Atenas, se presenta mayormente la condición de *Deslizante* (alrededor de 62%) y en el sentido Atenas – Ruta 27 mayormente cuenta con una condición *Poco Deslizante*. Finalmente, en la Radial a Escobal en el sentido Escobal – Ruta 27 cuenta con un 100% de su longitud en condición *Poco Deslizante*, mientras que en el sentido Ruta 27 – Escobal presenta cerca de un 64% en condición *Deslizante* y un 36% en condición *Poco Deslizante*.

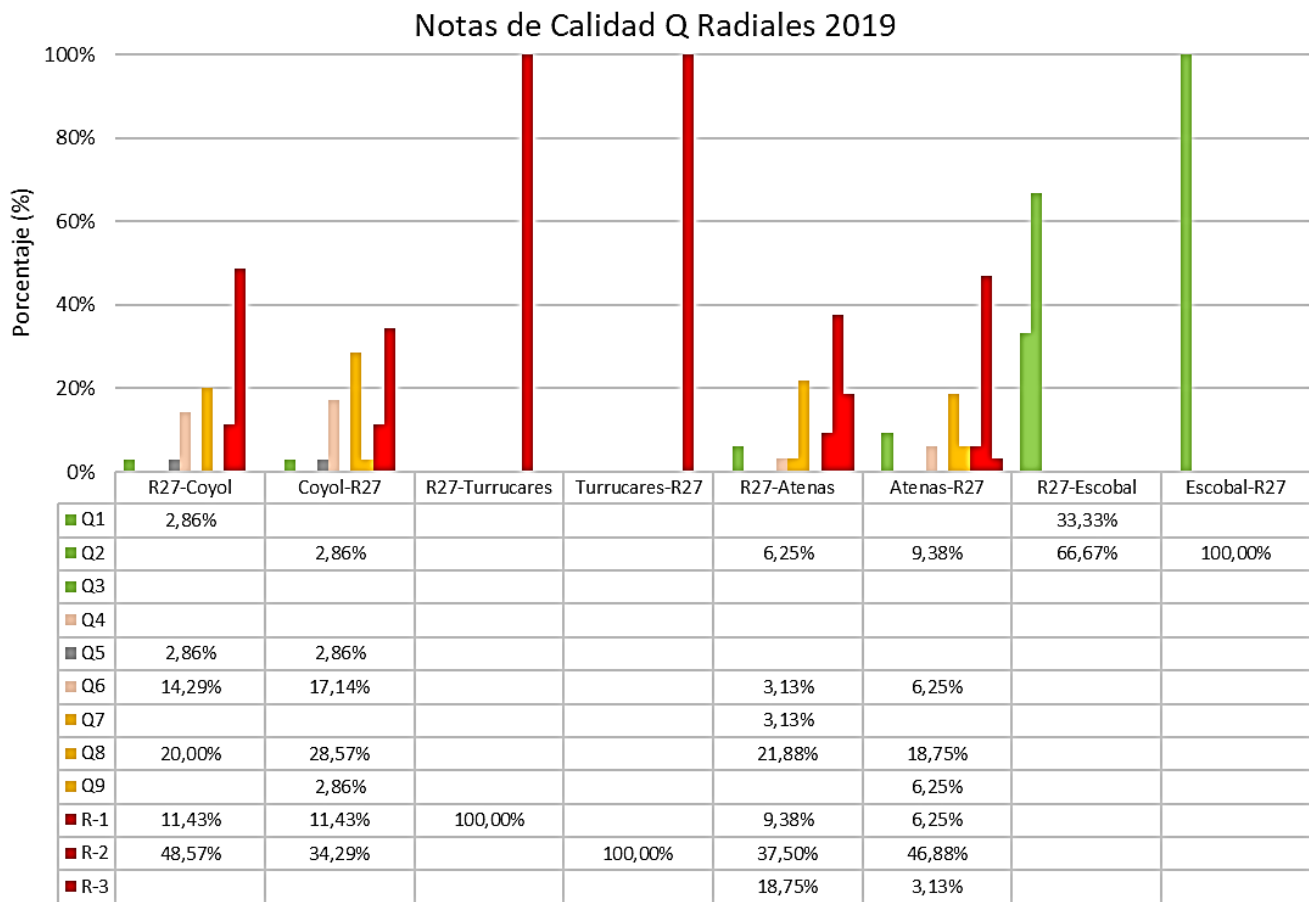
Figura 35. Notas Q para las Radiales.

Con base en los resultados obtenidos en deflectometría y regularidad superficial, se procede a estimar las notas Q para cada radial (dividida en tramos de 100 metros de longitud para facilitar el análisis). Los resultados (Figura 35), muestran que, excepto por la radial a Escobal, las demás presentan porcentajes importantes de su longitud con Notas Q R1, R2 y R3 que presentan altos niveles de deterioro, desde el punto de vista estructural y funcional, lo que se traduce en que la alternativa de intervención recomendada es la reconstrucción del pavimento.

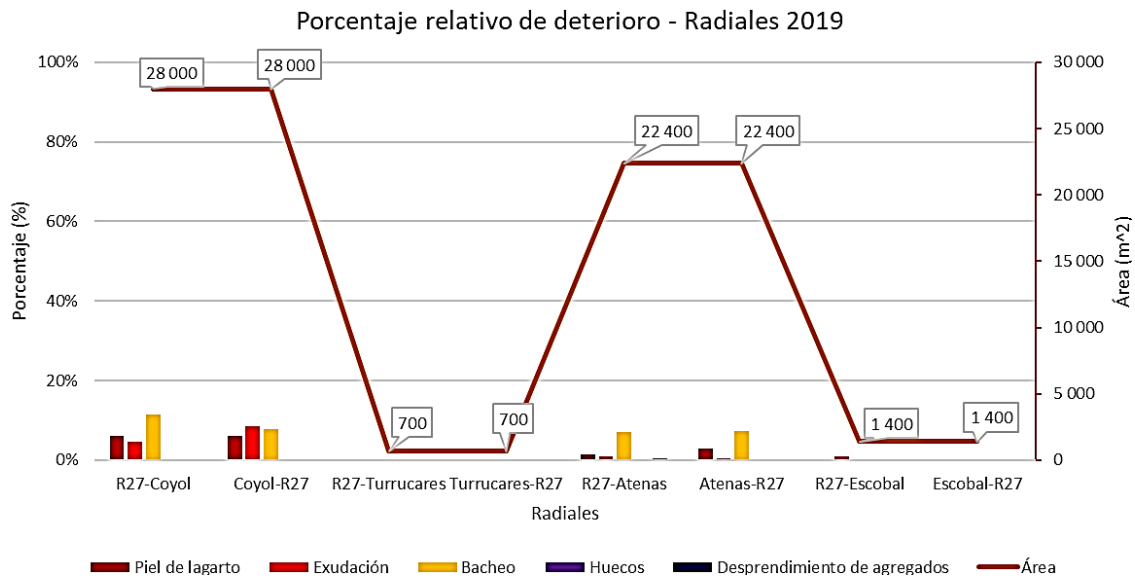
Figura 36. Distribución de deterioros en las radiales con área deteriorada por radial, Ruta Nacional 27

En la campaña de evaluación 2019 – 2020, se muestra que, al hacer una comparación relativa del área deteriorada versus el área total aproximada de cada radial (Figura 36), se puede notar que la radial a El Coyoil es la que presenta mayor porcentaje de área deteriorada. Además, se puede apreciar que los deterioros dominantes son Bacheo, Piel de Lagarto y Exudación, en donde para la Radial a El Coyoil el Bacheo representa alrededor de un 15% del área deteriorada.

Estos resultados concuerdan con los valores obtenidos en la sección 4.5 *Notas de Calidad Q para las radiales*, puesto que un porcentaje importante de longitud para cada radial requieren de actividades de rehabilitación e incluso reconstrucción, dado el nivel que presenta tanto desde el punto de vista estructural, como funcional y de deterioros superficiales.

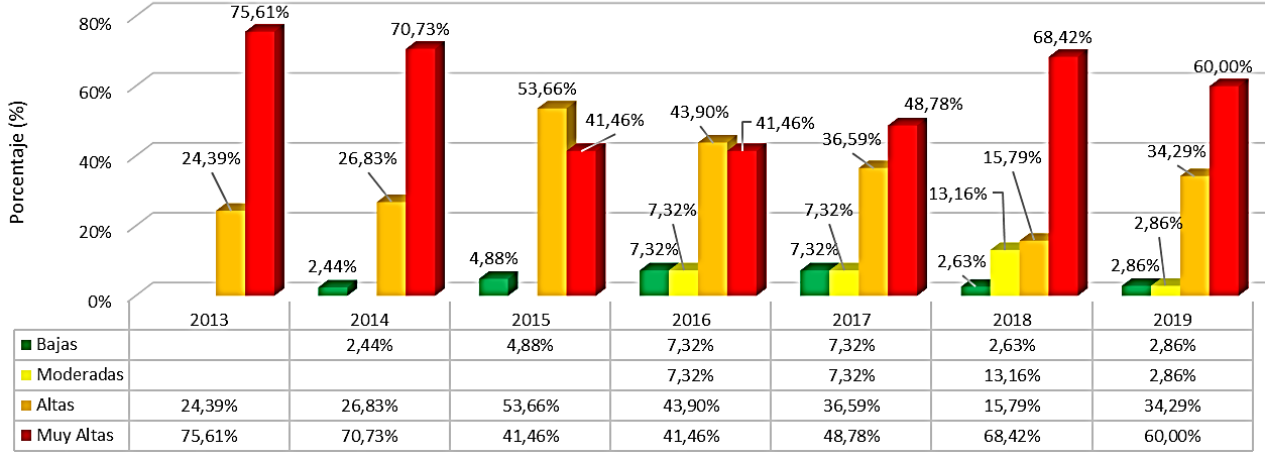
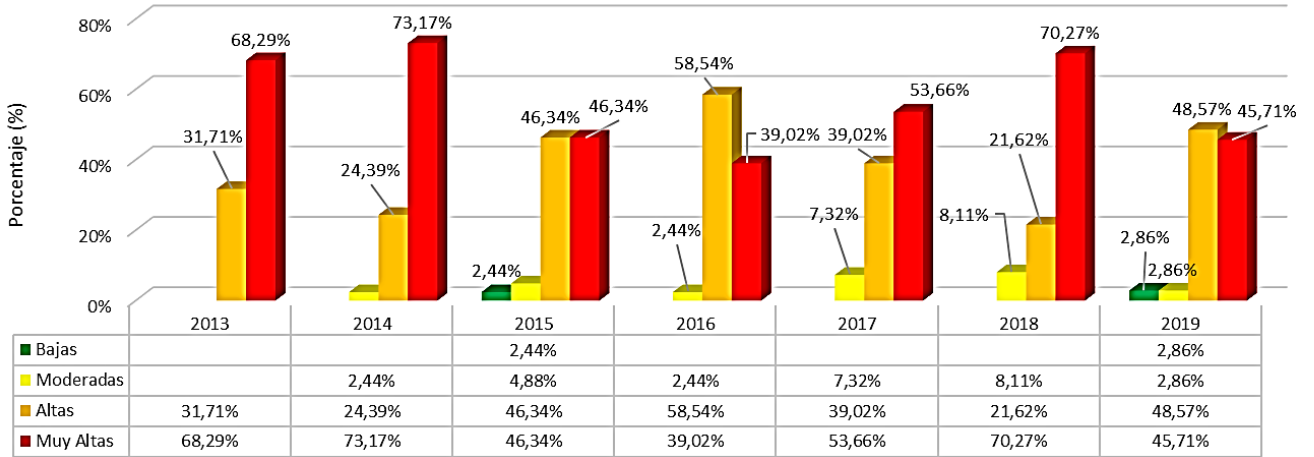
Figura 37. Comparativo Deflexiones de Radia El Coyol años 2013-2019

Las Figuras 37 a 40 muestran para cada sentido de las radiales, la comparación de los resultados obtenidos en las campañas de evaluación de la capacidad estructural, entre los años 2013 a 2019. Del estudio de estas figuras, no se determina una tendencia clara hacia la mejora, pero lo que si resulta claro es que, al comparar el estado estructural de las radiales con la de la troncal principal, los resultados muestran que, a lo largo de las últimas campañas de evaluación, excepto la Radial de Escobal que mantiene buena capacidad estructural, no se evidencia un plan de intervenciones para su conservación.

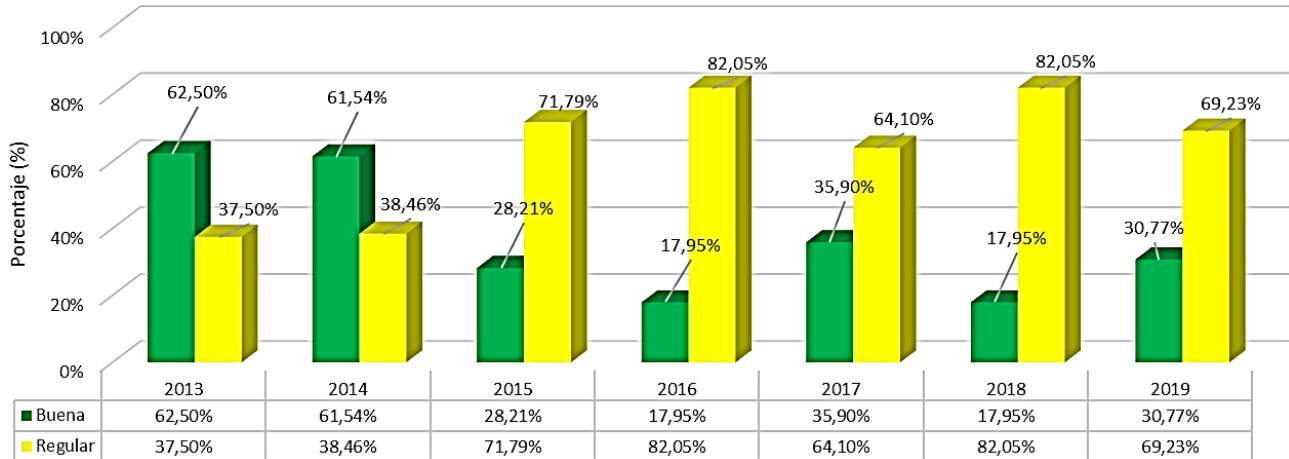
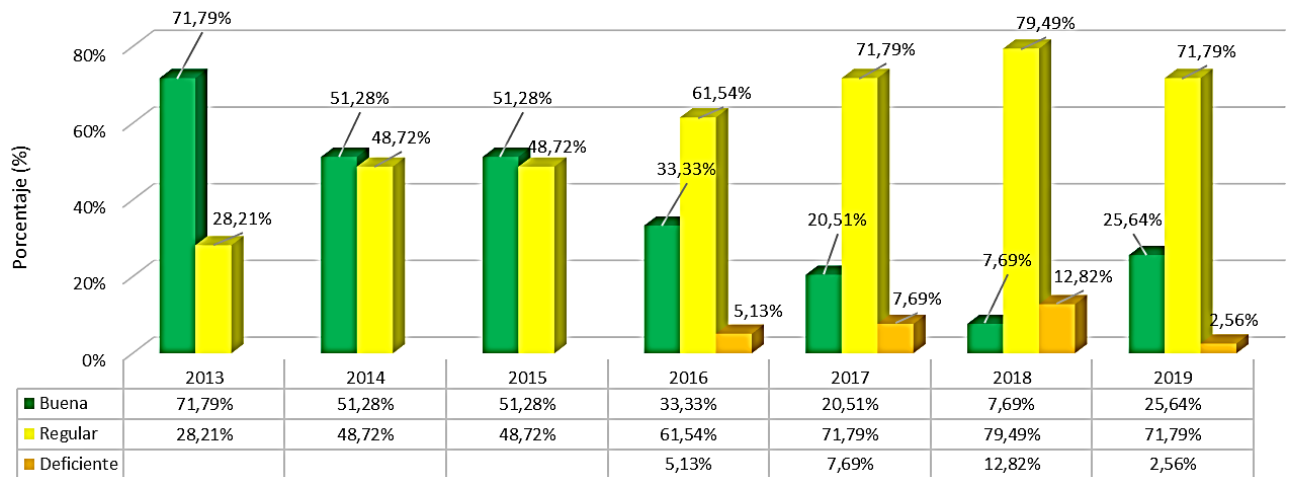
Figura 41. Comparativo Regularidad Superficial de Radial El Coyol años 2013-2019

En las Figuras 41 a 44, se muestra la comparación de resultados obtenidos en la evaluación de la regularidad superficial, para las campañas 2013 a 2019. Se nota la tendencia, especialmente en las radiales de El Coyol y Atenas al deterioro en este parámetro, al haber un porcentaje cada vez mayor de la longitud en los rangos *regular* a *deficiente*. Lo anterior, con excepción de la Radial Turrúcares, en el sentido Turrúcares-R27, que inicia en el 2013 con una condición *Muy deficiente* se mantiene *Regular* del 2014 al 2018 y termina en una condición *Buena* en el 2019. También está el caso de la Radial Escobal en el sentido Escobal-Ruta 27, donde se mantiene la condición de Regular desde el 2013 hasta el 2019.

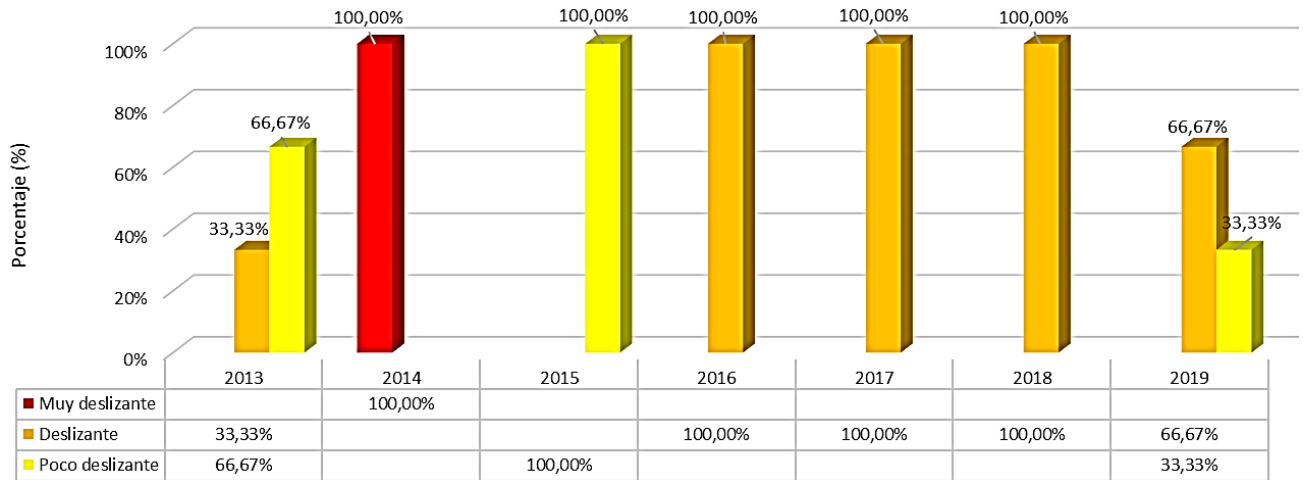
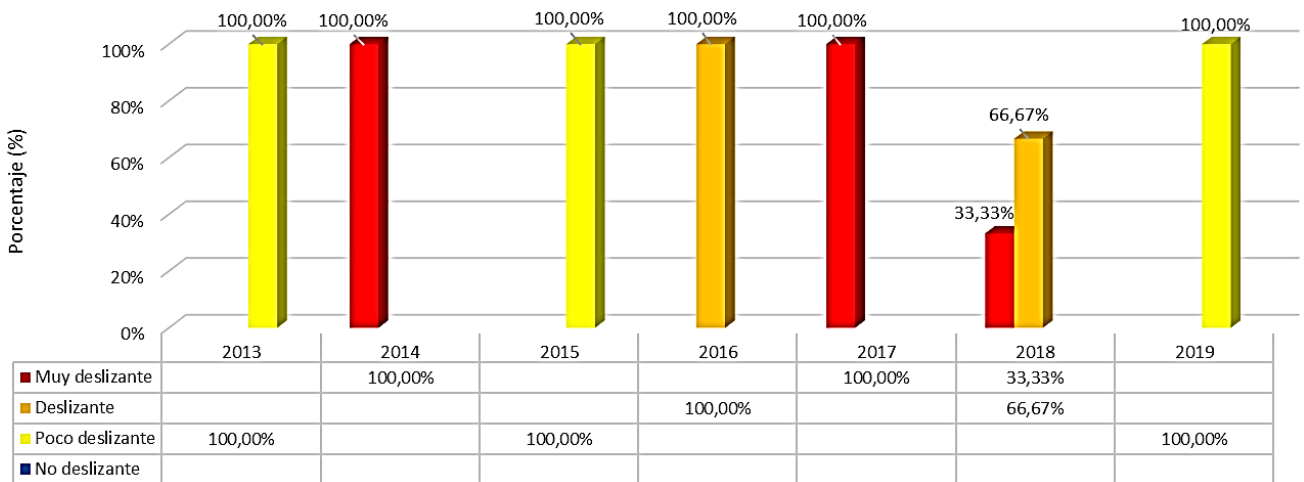
Figura 48. Comparativo Coeficiente de Rozamiento Superficial (GripTester) Radial Escobal 2013-2019

- Sentido Escobal-Ruta 27: en el 2013 toda su longitud resulta *Poco deslizante* al año siguiente es totalmente *Muy deslizante*. Vuelve a *Poco deslizante* en el 2015 y en el 2016 presenta en su totalidad condición *Deslizante* y en el 2017 pasa a ser *Muy deslizante*. En el 2018 mejora la condición baja su condición a *Muy deslizante* (33%) y el resto de la longitud pasa a *Deslizante* (67%), cierra el 2019 con una condición *Poco Deslizante*.
