Informe: INF – PI – UGERVN – 12 – 2020

Informe de Evaluación del Proyecto San José – Caldera Ruta Nacional 27 Años 2019 – 2020

Unidad de Gestión y Evaluación de la Red Vial Nacional
LanammeUCR

Setiembre, 2020

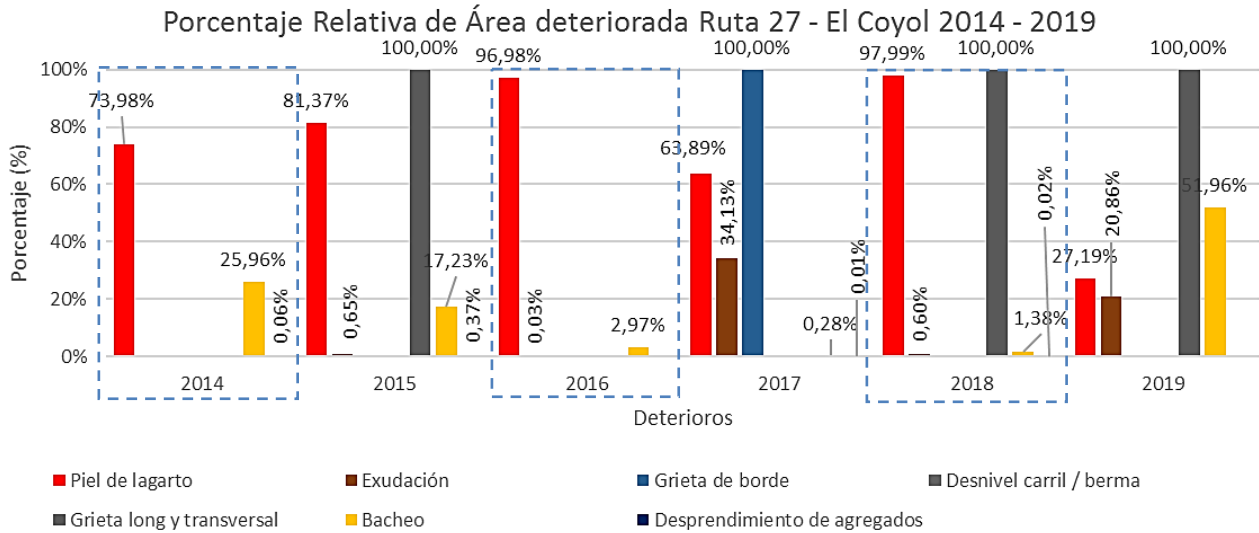
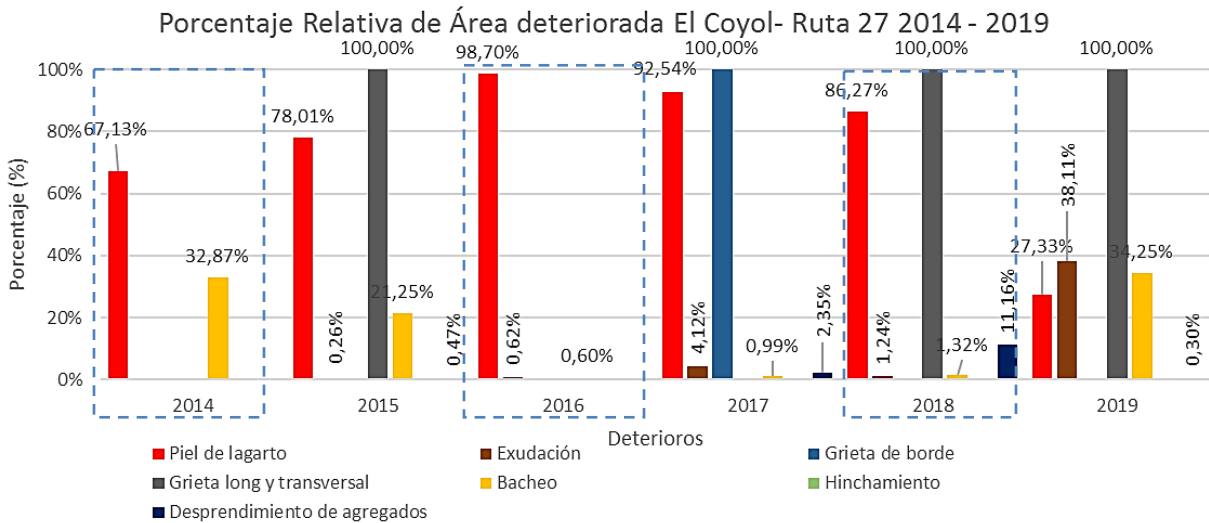
Figura 49. Condición superficial en Radial El Coyal

Al desglosar los deterioros por tipo para el periodo de evaluación 2014 – 2019, el mayor porcentaje por área lo ocupa el conocido como *piel de lagarto*, seguido del *bacheo* (Figuras 49 a 54). Destaca el incremento importante en el área afectada por exudación, para el año 2017, en el sentido de la radial Ruta 27 – Atenas (Figura 51).

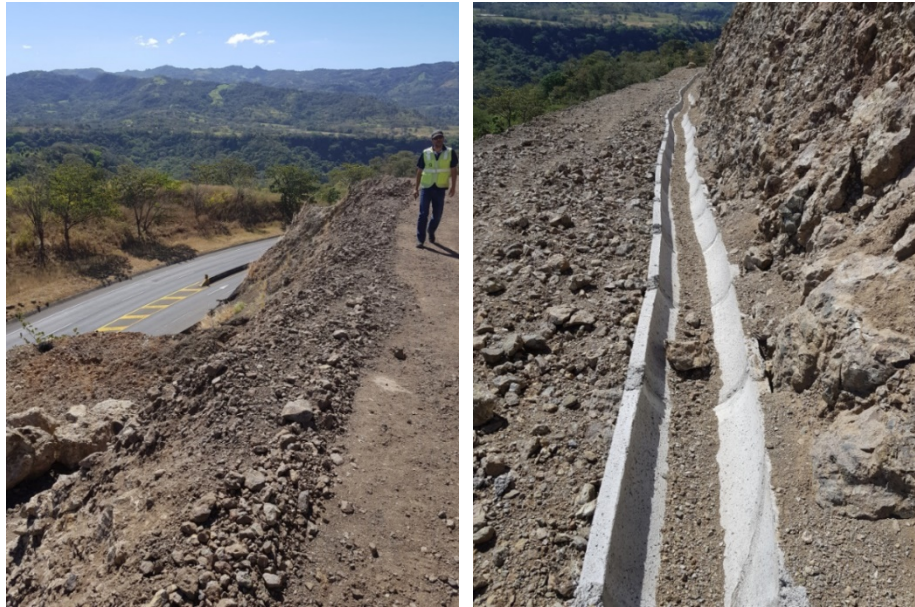
En la condición actual el material del talud se desprende fácilmente por erosión de viento o agua. El material que se desprende se acumula en las cunetas que fueron construidas, tal como se observa en las siguientes figuras.

Figura 59. Condición actual del talud al costado derecho del kilómetro 37+500.

En caso de que no se hayan ejecutado, se recomienda realizar los diseños geotécnicos necesarios y suficientes para determinar la condición actual de estabilidad del talud y las intervenciones requeridas para mejorar su condición y disminuir el riesgo para los usuarios.

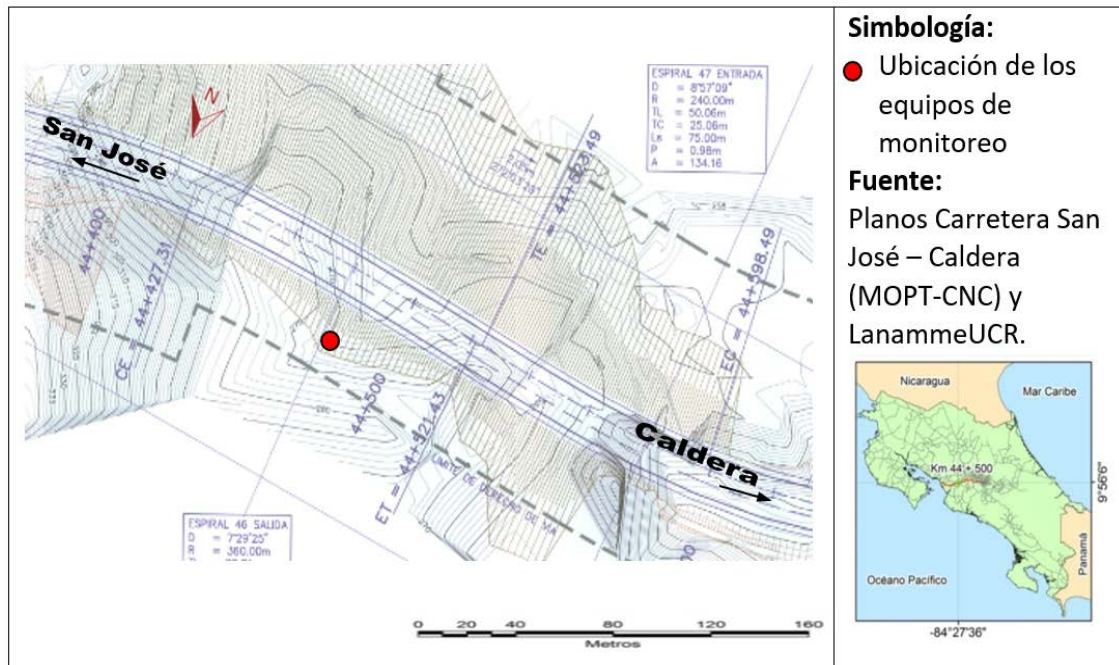
Tal como fue informado al Consejo Nacional de Concesiones (CNC) en febrero del 2018, mediante el oficio LM-IC-D-0121-18, en el sitio que se muestra en la siguiente figura el LanammeUCR instaló tuberías para una sonda piezométrica y una sonda inclinométrica hasta una profundidad de 45 m, con el fin de medir los cambios en el nivel freático y los desplazamientos horizontales que se pudieran producir en este punto de la carretera (Figura 62)

Figura 62. Localización de los equipos de monitoreo geotécnico en la Ruta Nacional No.27

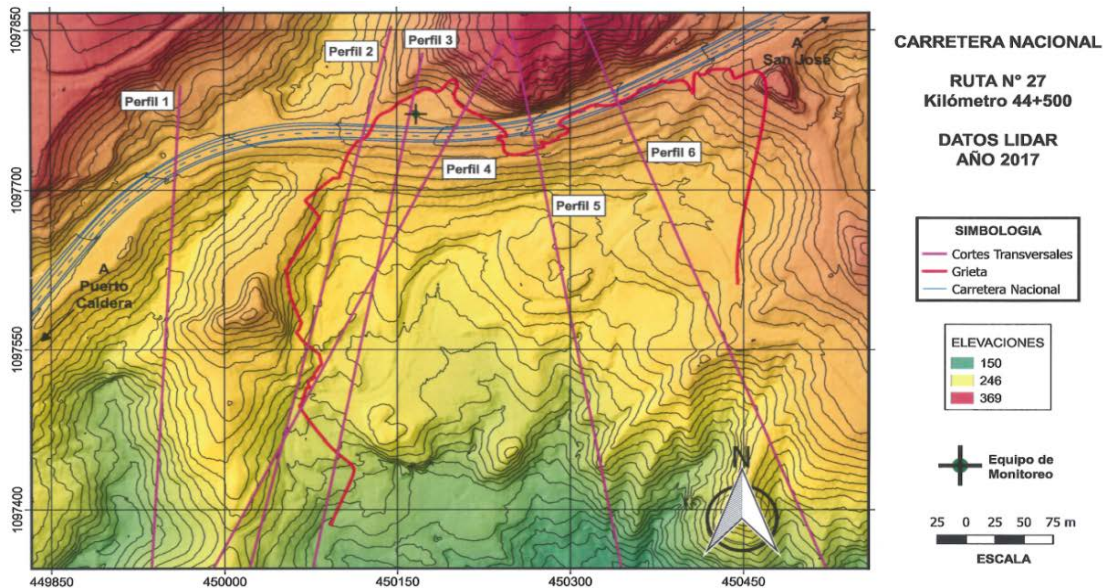
Figura 63. Topografía cercana al estacionamiento 44+500 de la Ruta Nacional No.27

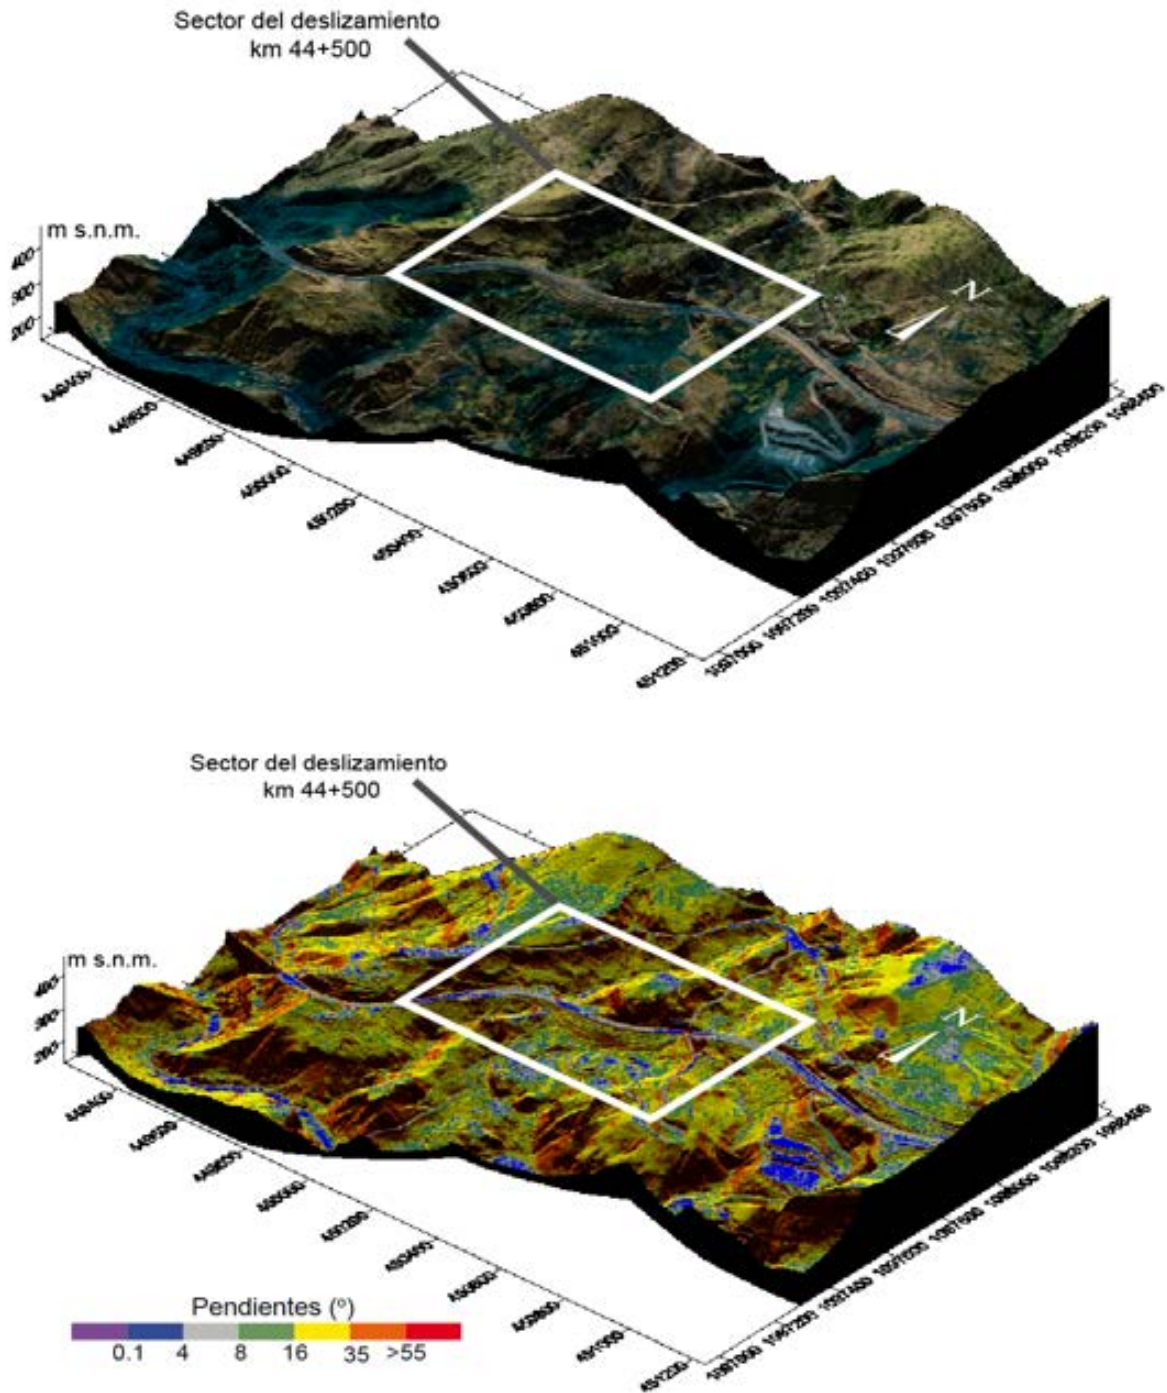
Figura 65. Modelo de elevación y estudio de pendientes en el sector del km 44+500 de la Ruta Nacional No. 27

- A lo largo de un año de monitoreo geotécnico (octubre 2018 – octubre 2019), el relleno del km 44+500 en el sitio que se indica en la Figura 65 no ha detenido su tasa de desplazamiento horizontal, incluso durante la temporada seca del año 2019 el movimiento se ha mantenido.

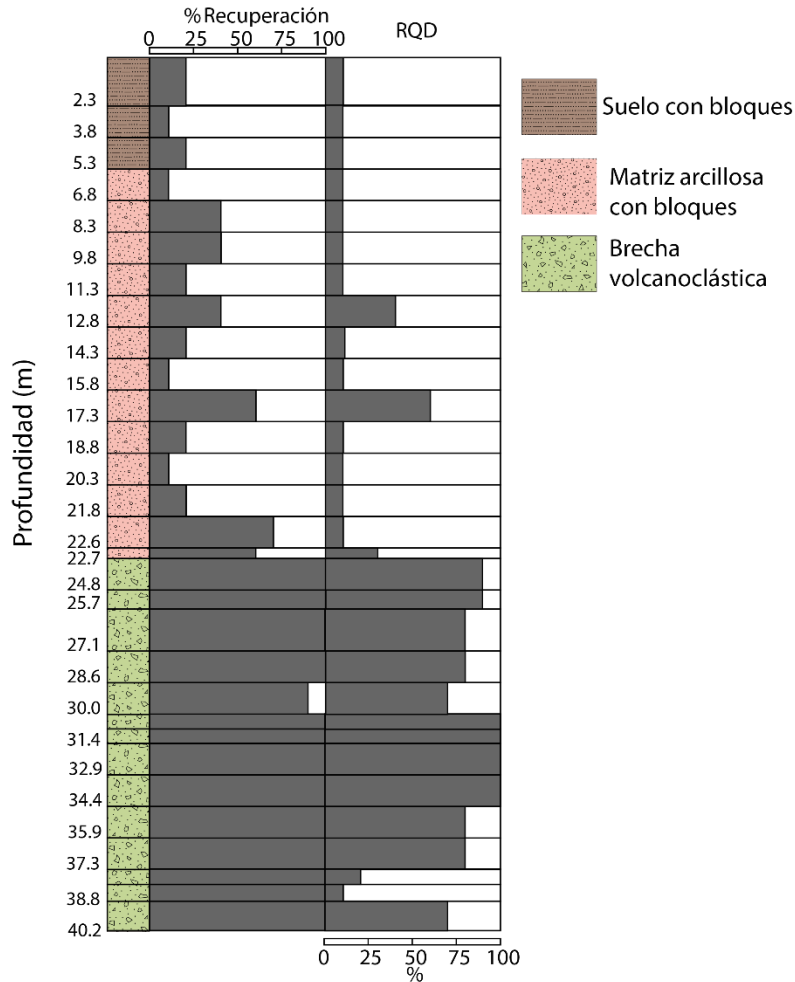
Figura 69. Perfil estratigráfico de la perforación en el km 44+500 de la Ruta Nacional No.27

La descripción general de los materiales encontrados en la perforación del inclinómetro se pueden agrupar en tres diferentes grupos. Estos grupos son claramente distintivos no solo por su litología sino por sus porcentajes de material recuperado y valores de RQD (ver la Figura 69).

El contacto entre el segundo y tercer grupo está muy bien diferenciado, la sección entre 21,8 y 22,7 representa la fase de transición. Al ser el material inferior más homogéneo, masivo y estar cementado se esperaría que sirva como la superficie de deslizamiento del relleno arcilloso con bloques que se encuentran sobreyaciéndolo.

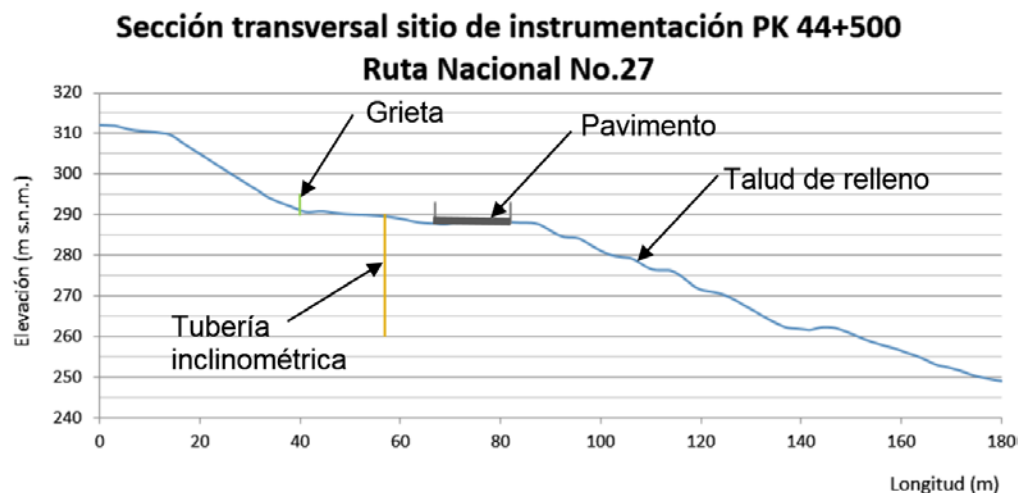
La descripción realizada de la litología, los porcentajes de recuperación y RQD sirven para correlacionar y explicar los datos obtenidos en las distintas mediciones que se han hecho en el inclinómetro. En la siguiente figura se muestra una sección transversal perpendicular a la carretera. Se aprecia la localización de la tubería inclinométrica con respecto a la grieta en la superficie y la carretera.

Figura 70. Sección transversal perpendicular a la Ruta Nacional No.27, topografía existente al inicio del monitoreo

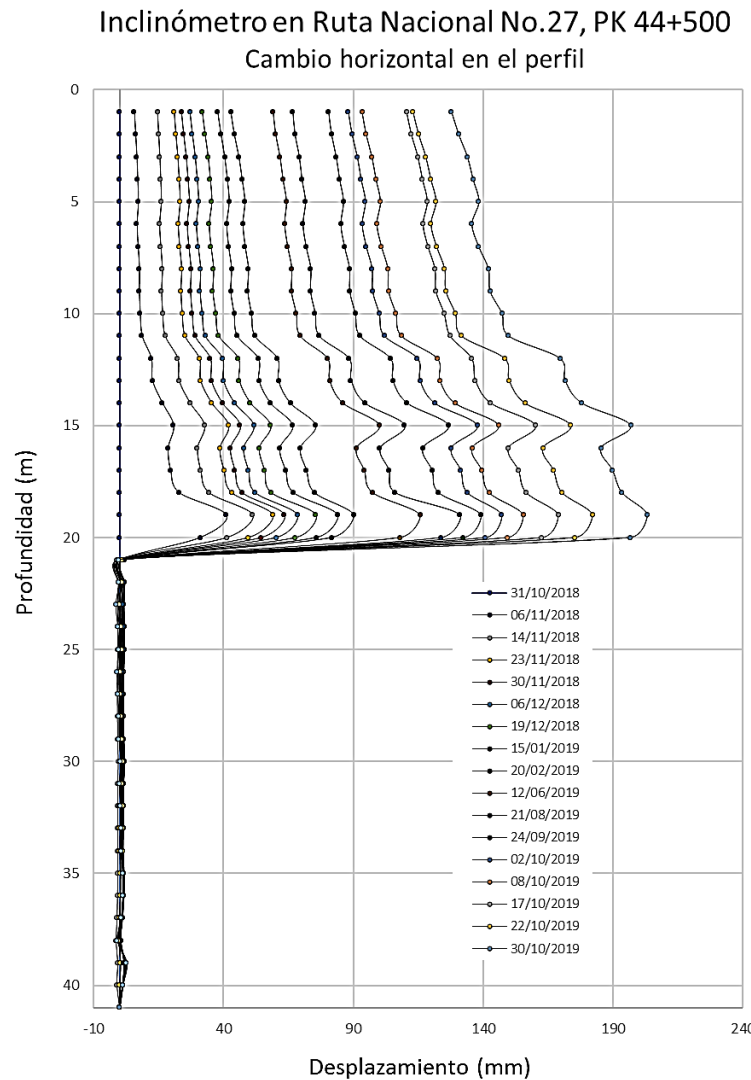
Figura 71. Sección transversal perpendicular a la Ruta Nacional No.27, topografía existente al inicio del monitoreo

En la figura anterior se observa que desde la superficie y hasta los 21 m de profundidad, se han presentado desplazamientos horizontales de diversa magnitud. El mayor desplazamiento se registra a los 19 m de profundidad con un desplazamiento total

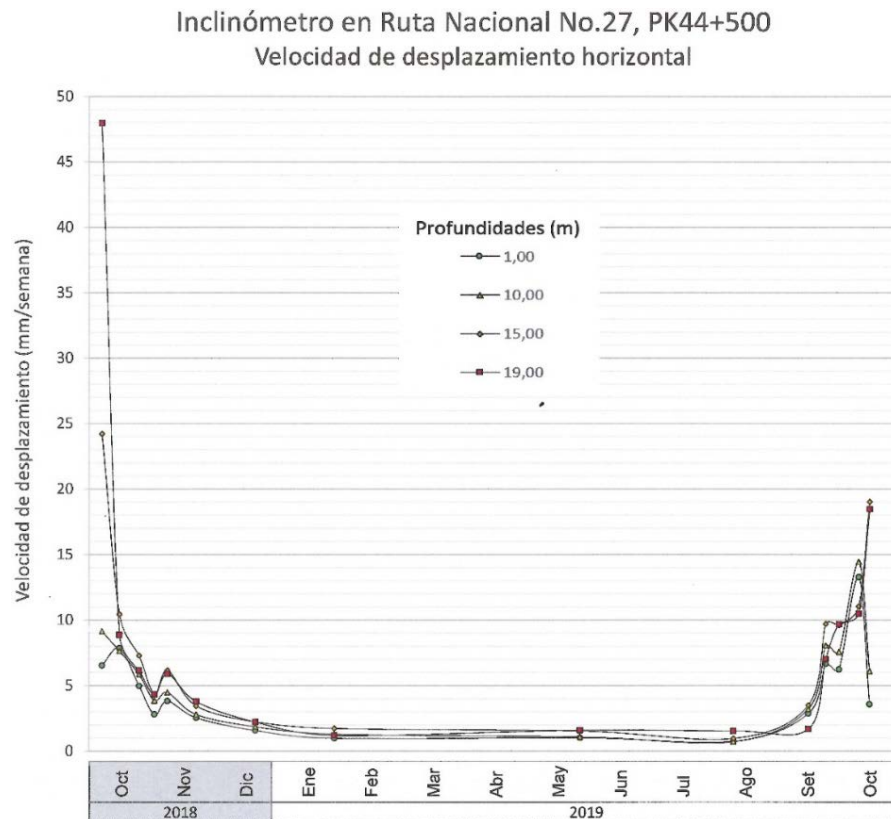
En la Figura 72 se presenta la evolución de la velocidad de desplazamiento a diferentes profundidades. Al inicio del periodo de monitoreo a finales del año pasado se registraron velocidades que superaron los 45 mm/semana, para entonces el Concesionario iniciaba con los trabajos de estabilización del relleno. Las primeras lecturas registran las velocidades de desplazamiento más elevadas, registrando al inicio más de 6 mm/día en la zona de falla. Se debe tomar en cuenta que en las primeras lecturas el terreno experimenta reajustes producto de la perforación realizada para instalar las tuberías, hecho que puede influir en los desplazamientos iniciales detectados. Por otra parte, estas primeras lecturas fueron realizadas al final de la estación lluviosa del año 2018, por lo que los materiales tienen mayor cantidad de humedad, favoreciendo los movimientos de la masa de suelo y rocas sobre la zona de falla.

Posterior a esa etapa inicial la tendencia es una disminución en la velocidad de desplazamiento, alcanzando una zona de velocidad baja pero constante de aproximadamente 0,17 mm/día, luego de aproximadamente cuatro meses de monitoreo.

Figura 72. Velocidad de desplazamiento de la tubería de la sonda inclinométrica en el deslizamiento del PK 44+500

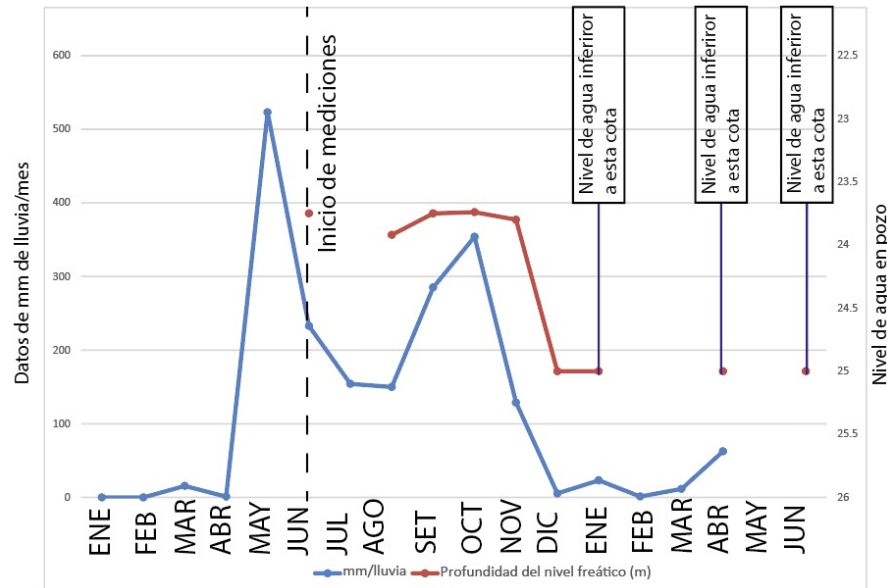
Figura 73. Lluvia y profundidad de nivel freático en perforación ubicada en estacionamiento 44+500

Aunque solamente se tienen unos pocos registros del piezómetro, se observa una relación entre los niveles de agua más superficiales con los meses de mayores precipitaciones registradas (entre agosto y noviembre del 2019). Con los datos que se puedan recolectar durante el 2020, se podrá determinar si se confirma este comportamiento.

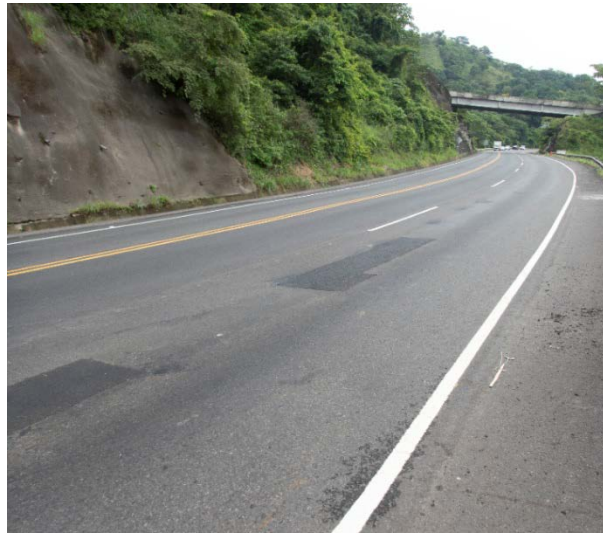
En las giras de evaluación realizadas en este año 2020 se han identificado deterioros en el pavimento que evidencian movimiento en el terreno. Se observó que en el carril externo que va en sentido Caldera - San José el Concesionario ha realizado bacheos para nivelar la superficie de ruedo debido a los hundimientos que se continúan presentando en este sector, estos deterioros se presentan en las siguientes figuras.

Figura 75. Baches de asfalto colocados para nivelar los hundimientos en el carril externo en el sentido Caldera- San José.

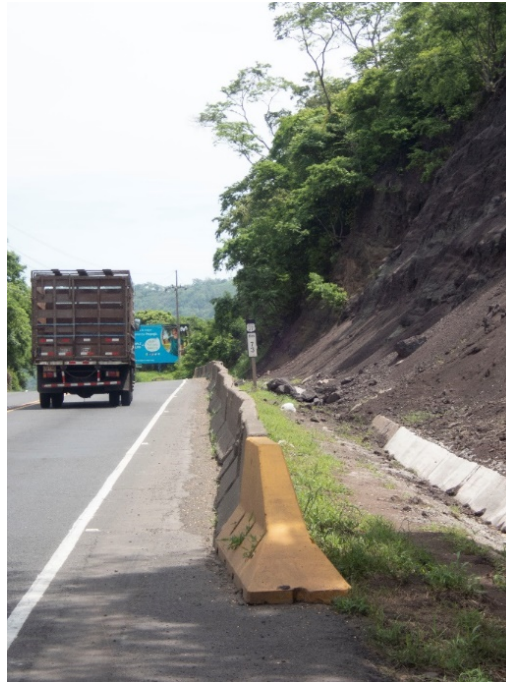
No se observa en el sitio ningún sistema o material que prevenga la caída de estos bloques de roca, la única barrera existente son las barreras tipo New Jersey de concreto que el Concesionario ha colocado al pie del talud, con el fin de disminuir la probabilidad de que una roca que se desprenda del talud impacte a los usuarios en la carretera.

Figura 85. PK 73 +000. Barrera de concreto colocada al pie del talud a modo de barrera de control de caídos.

A pesar de la colocación de estas barreras, el riesgo para los usuarios continúa latente, ya que estas barreras no están diseñadas o fabricadas para contener un deslizamiento o la caída de bloques de roca. Adicionalmente, estas barreras son un mecanismo pasivo al pie del talud, no existe un mecanismo (malla u otro sistema) que atenúe la caída de las rocas, las cuales pueden eventualmente pasar por encima de la barrera y caer en la carretera.

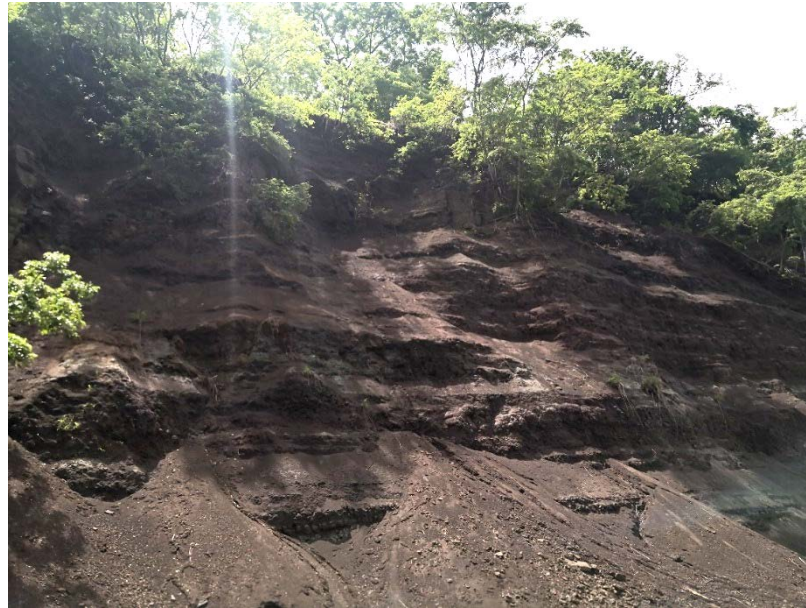
Por otra parte, estos obstáculos han permanecido colocados por largos periodos de tiempo en la zona del pavimento que corresponde al espaldón, por lo tanto, reducen el ancho disponible para que los usuarios utilicen este espacio previsto en el diseño de la carretera para otros fines de seguridad. La caída de estos materiales produce socavación en los bloques de roca que se localizan en la parte alta del talud, estos bloques caen eventualmente en la carretera y representan un riesgo para la seguridad de los usuarios.

Figura 86. PK 73 +000. Acumulación de materiales finos al pie del talud.

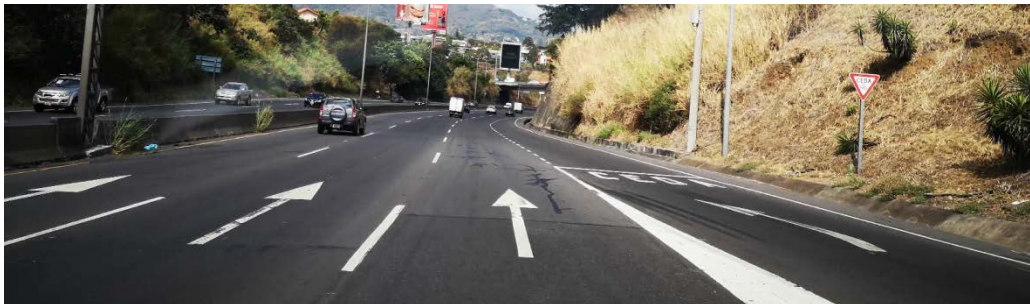
En la Figura 88 se aprecia la conexión entre RN39 – RN27, en sentido hacia el oeste. Este punto de convergencia de ambas rutas presenta deficiencias en la longitud de aceleración para transicionar de la RN39 hacia la RN27, aunado a la pendiente negativa que propicia altas velocidades de operación.

Figura 88. Conexión RN39 – RN27

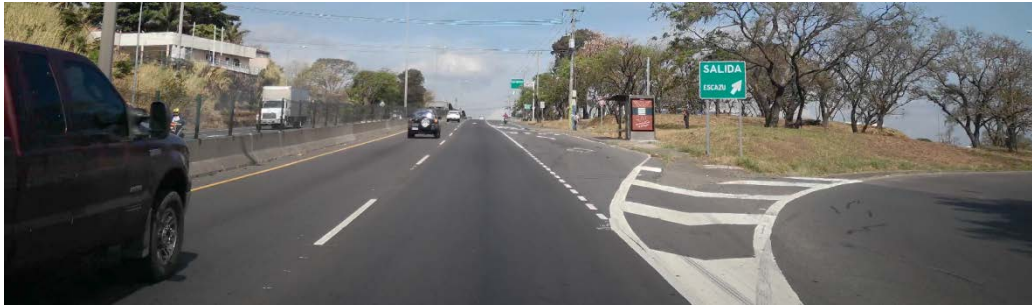
El proyecto mezcla en general dos ambientes viales, una vía principal con características y velocidades de autopista, y una parada de autobús que genera una dinámica de movilidad urbana de usuarios donde se requieren bajas velocidades para disminuir el riesgo para las personas, condición que se observa en la Figura 89.

Figura 89. Bahía de autobús sobre vía principal tipo autopista

En condiciones ideales, una bahía de autobús no debe colindar directamente con una autopista, esta debería ubicarse en una vía marginal de baja velocidad o dotarla de una división física segura, con carriles de aceleración y desaceleración para que el autobús pueda salir de la autopista, detenerse para el abordaje y desabordaje de pasajeros y acelerar hasta la velocidad reglamentaria de la autopista para reincorporarse.

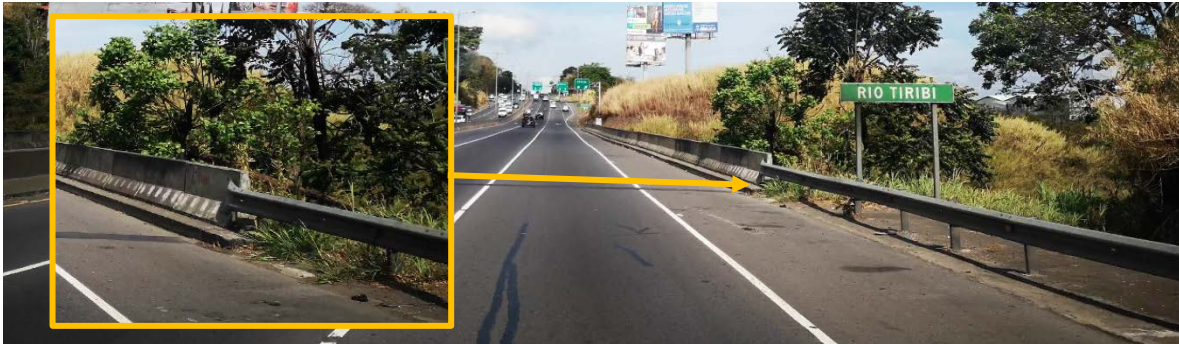
En las proximidades a puentes y pasos a desnivel se aprecian barreras semirrígidas con los apoyos cubiertos en concreto, condición de anclaje que se recomienda verificar. También se observan transiciones entre la barrera metálica y de concreto que, a pesar de contar con una conexión entre los dispositivos, no responde a los diseños típicos de transiciones entre sistemas de contención de distinta rigidez, condición que se observa en la Figura 90.

Figura 90. Sistema de contención vehicular semirrígido y conexión con barrera de concreto

Al igual que los anclajes, la transición entre distintos dispositivos es de vital importancia para asegurar el comportamiento de los sistemas de contención y debe responder a un certificado de ensayo o a las recomendaciones que los fabricantes autoricen para su funcionamiento.

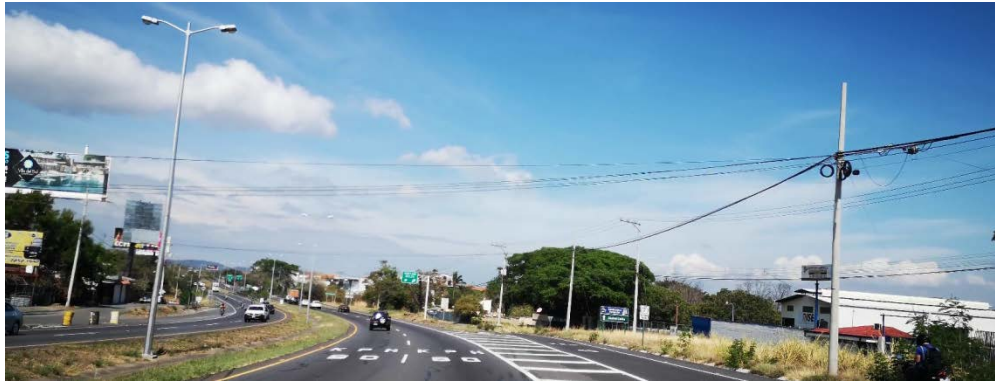
La Figura 93 presenta una sección con luminarias en la mediana. Este tramo tiene una velocidad reglamentaria de 80 km/h, un TPD superior a 10000 veh/día y una pendiente negativa, por lo que requeriría de 8 m libres, según la Tabla 13, para considerar que la luminaria no represente riesgo alguno a los usuarios de la vía, condición que en la imagen evidencia una distancia significativamente inferior.

Figura 93. Luminarias en mediana y vía de velocidad reglamentaria de 80 km/h

Ante la presencia de obstáculos fijos en las márgenes, se recomienda la aplicación del Manual SCV: Guía para el análisis y diseño de seguridad vial de márgenes de carreteras (Valverde, 2011) para identificar las posibilidades de mejora en este ámbito.

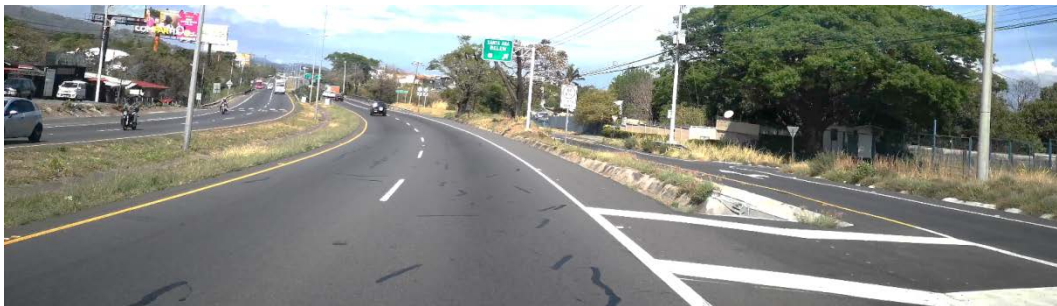
Respecto a las condiciones de bifurcaciones en la vía, ejemplificadas con la Figura 94, el Manual SCV (Valverde, 2011) indica el uso de atenuadores de impacto cuando no se disponga de un área plana y libre de obstáculos de 60 m a partir del punto de apertura. En el caso ejemplificado, se presenta una cuneta de sección triangular que, al agregar la componente de la alta velocidad permitida en la zona, aumenta la severidad de un choque ante su ocurrencia.

Figura 94. Bifurcación entre Radial y Ruta Nacional 27

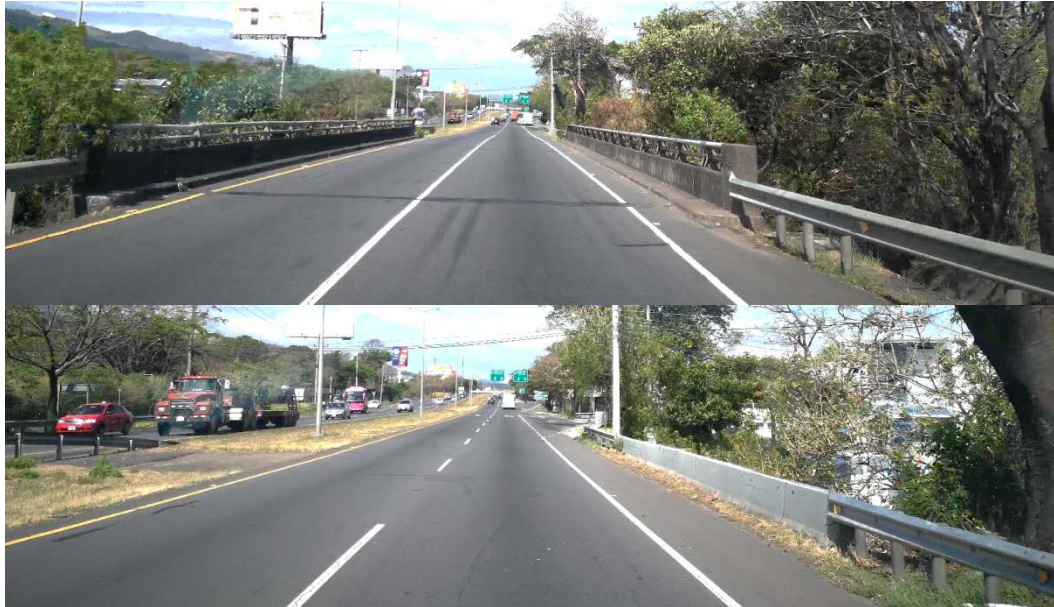
Las transiciones entre dispositivos de contención vehicular presentan posibilidades de mejora en todo el proyecto, como se presenta en la Figura 95. Los puntos de cambio de sistema de contención vehicular deben ser diseñados y tienen que utilizar un dispositivo denominado transición, el cual permite reducir la severidad ante una posible colisión en esta zona de cambio de rigidez. A pesar de evidenciar un dispositivo de conexión entre la barrera metálica y el pretil de puente, este elemento no cuenta con las características típicas de un dispositivo de transición que cumpla los criterios del Manual SCV (Valverde, 2011) y de los criterios oficiales de los fabricantes de sistemas.

Figura 95. Conexión barrera semirrígida con pretil de puente y barrera rígida

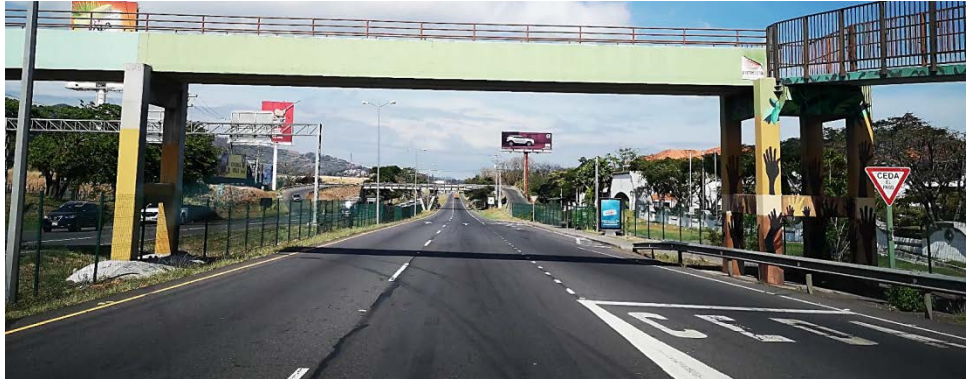
La Figura 96 evidencia la unión de un carril de aceleración de longitud reducida con una bahía de autobús. Esta condición responde de forma errada a las necesidades de cada usuario, ya que, el usuario del carril de aceleración requiere aumentar su velocidad para incorporarse a la vía y el autobús, al incorporarse a la bahía, requiere detenerse para el abordaje y desabordaje de pasajeros.

Figura 96. Puente peatonal, bahía de autobús y carril de aceleración

De forma complementaria, la Figura 96 también evidencia la ausencia de un sistema de contención vehicular en la mediana, donde existe la posibilidad de colisión a la base del puente peatonal y luminarias, por lo que es necesario colocar sistemas de contención para reducir la severidad de los posibles choques.

A nivel de atropellos, se recomienda realizar un análisis de movilidad peatonal en el tramo, que permita identificar los flujos peatonales, trayectorias y los puntos de generación y atracción de viajes, y que se verifique la presencia de infraestructura peatonal acorde a sus requerimientos.

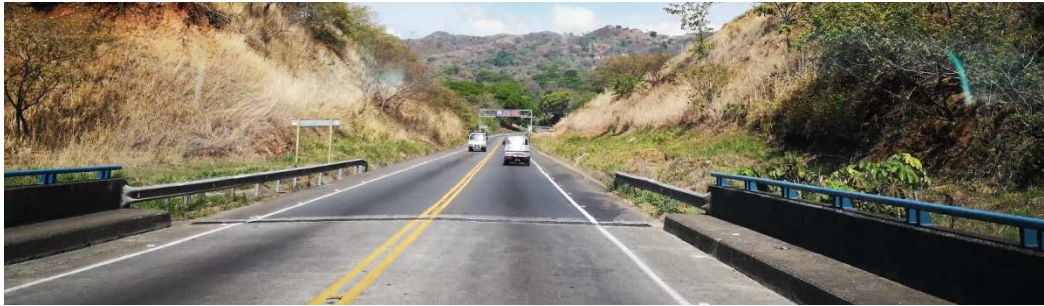
En particular la Figura 98 evidencia un elemento de conexión entre la barrera semirrígida y el pretil de puente con condiciones distintas a los diseños típicos de transiciones. Adicionalmente, se presenta un bordillo en el puente, que propicia el volcamiento de vehículos al aproximarse al escaso espacio de espaldón. Estos bordillos han sido vetados según las buenas prácticas de diseños seguros de puentes, ya que no cumplen ninguna función específica; más bien aumentan el riesgo ante un impacto por el efecto de volcamiento o desestabilidad del vehículo y reducen la altura efectiva al pretil o barrera del puente. Además, de haber peatones en la zona, estos suelen utilizarlo como si fuese una acera, aumentando así el riesgo de alta severidad ante un choque vial.

Figura 98. Conexión barrera semirrígida con pretil de puente

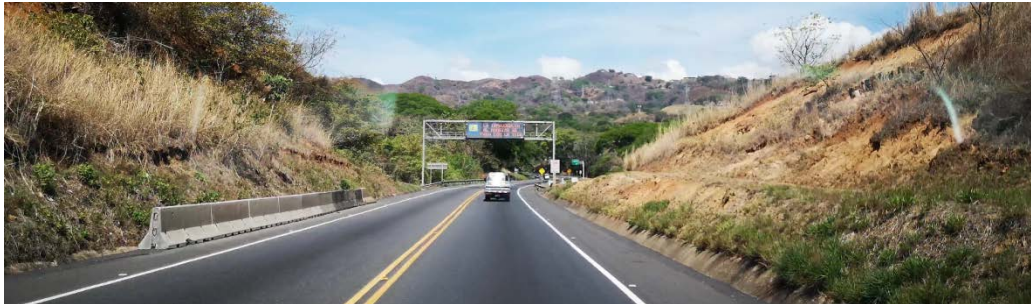
Adicionalmente, es recurrente la presencia de barreras de concreto aisladas y sin terminales adecuadas, elementos que, por su corta extensión en la vía, no es claro el riesgo que protegen, condición que se observa en la Figura 99. Cabe destacar que un sistema de contención vehicular de concreto, para que funcione como elemento rígido, con deflexiones menores a 0,6 m, debe anclarse a la vía, en caso contrario, este funcionará como un dispositivo semirrígido, con deflexiones superiores.

Figura 99. Barreras de concreto aisladas

Ante la presencia de barrera de concreto aisladas en toda la vía, se recomienda valorar su funcionalidad y retirarlas en caso necesario. Esta medida permitirá liberar el escaso ancho de espaldón disponible, así como evitar la colisión contra estos elementos, donde resalta como principal riesgo la ausencia de terminales adecuados en ambos extremos, condición que aumentaría la severidad de un posible choque en ambos sentidos de la barrera.

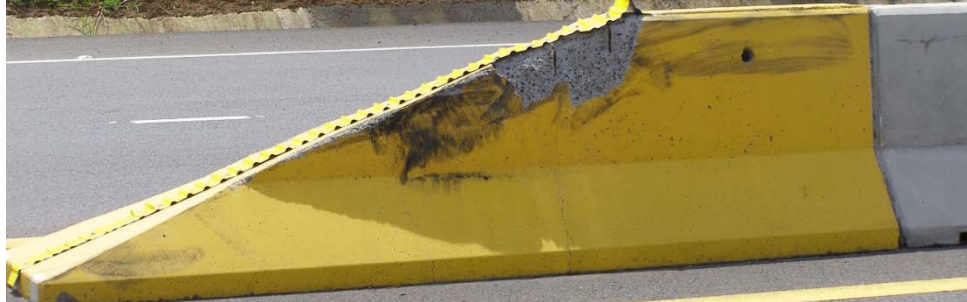
En una vía de alto estándar de seguridad vial es imperativo el uso de amortiguadores de impacto en puntos de alto riesgo, como el de la Figura 100, donde se presentan elementos de concreto que funcionan como terminales, pero que generan riesgos a los usuarios de la vía, ya que, por la geometría, podría funcionar como una rampa y aumentar la severidad de un posible choque. A pesar de que la Figura 100 es del año 2010, evidencia la ocurrencia de colisiones contra este elemento. El elemento retrorreflexivo, que fue colocado como medida correctiva, ayuda a que este elemento de concreto sea más visible para los usuarios, sobre todo en condición nocturna o condiciones climáticas adversas; sin

embargo, no protege a los usuarios ante un impacto, por lo que sigue siendo un sitio de alto riesgo.

Figura 100. Terminal de concreto en mediana

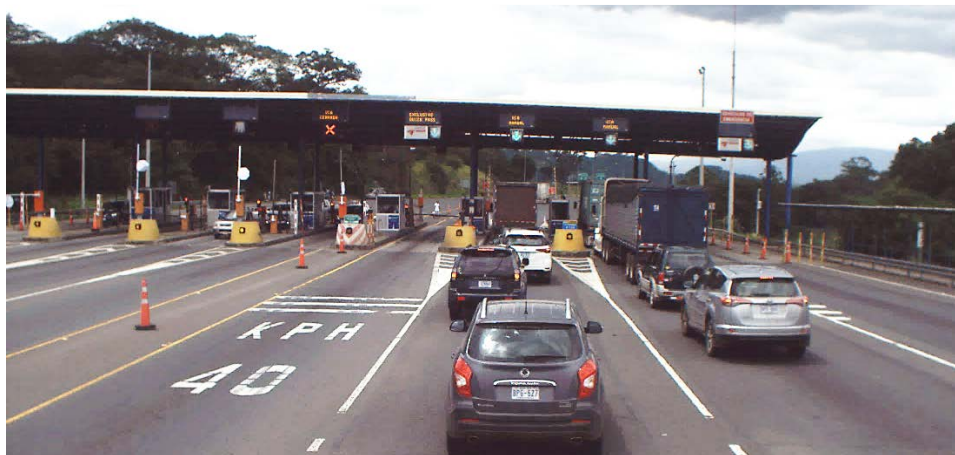
En general los peajes de la vía presentan elementos de concreto que protegen las casetas de peaje, como se observa en la Figura 102. Sin embargo, este obstáculo no es un elemento ensayado para ser colisionado de forma segura por un vehículo y aumenta el riesgo de choque frontal abrupto.

Figura 102. Peaje aledaño a Radial Atenas, inmediación a la estación 32+000
Nota: Generado a partir de levantamiento GEO-3D. UGERVN, 2018.

En una ruta tipo autopista, donde las velocidades de operación son altas, es recomendable el uso de amortiguadores de impacto, dispositivo que debe utilizarse en las aproximaciones a los peajes, o en el caso ideal, el uso de peajes automáticos que no requieran de casetas, de forma que se elimine el riesgo en la vía causado por estos elementos.

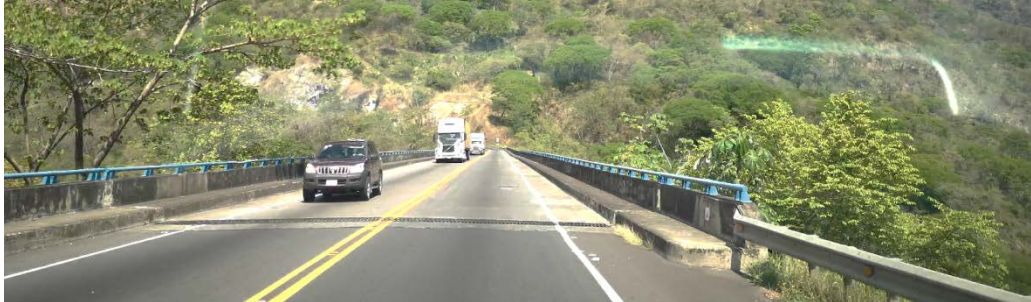
Al igual que en las secciones previas, se recomienda verificar las transiciones entre los distintos sistemas de contención vehicular, en el caso específico de la Figura 105, la conexión entre el sistema de contención semirrígido y el pretil de puente. Este puente

también tiene un bordillo innecesario de ambos lados, lo cual va en detrimento de la seguridad vial ante un posible choque vial.

Figura 105. Conexión barrera semirrígida con pretil de puente y presencia de vehículos pesados

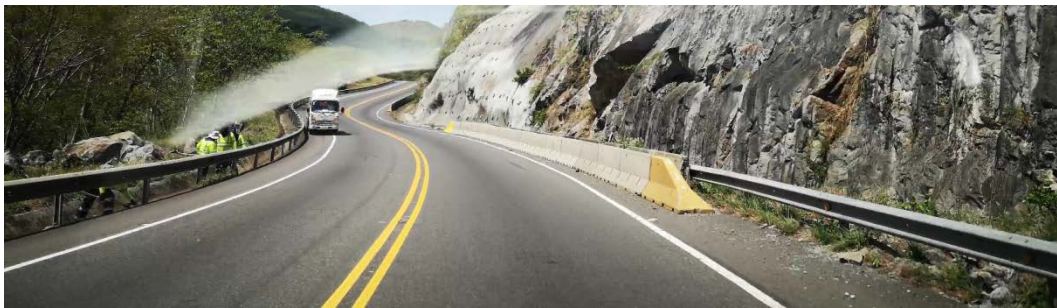
En el Tramo 4, se identificó la presencia de una barrera de concreto, frente a otra barrera de concreto, como se observa en la Figura 106. Esta condición aumenta la ocurrencia de posibles colisiones a la barrera, dado el escaso espaciamiento entre el elemento y el flujo vehicular.

Figura 106. Sistemas de contención vehicular de concreto

No se conocen las razones técnicas para colocar una barrera de concreto frente a otra, sin embargo, en caso de que la barrera original este deteriorada, esta debe sustituirse, en vez de cubrirla con otro elemento.

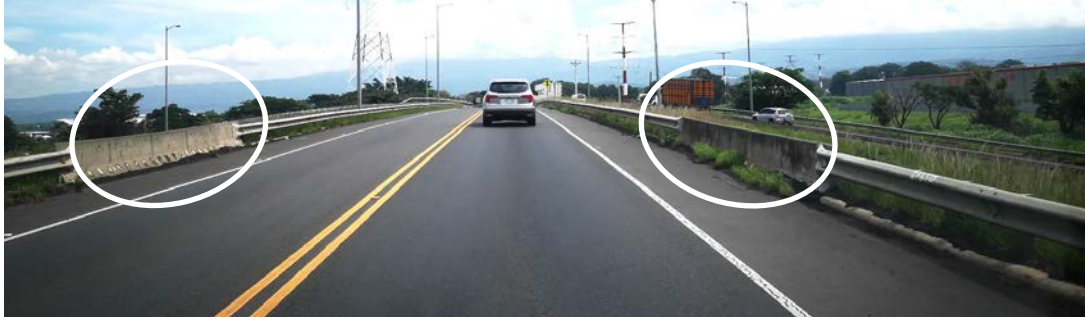
De forma análoga a lo expuesto en la Sección 7.2 *Inspección de sitios de concentración de choques viales*, las radiales presentan deficiencias en materia de sistemas de contención vehicular. La Figura 109 evidencia conexiones entre barreras de

concreto y metálicas, sin embargo, estos elementos no presentan una estructura similar a los elementos típicos para transicionar sistemas de distinta rigidez de forma segura.

Figura 109. Conexión entre sistemas de contención de concreto y metálicos

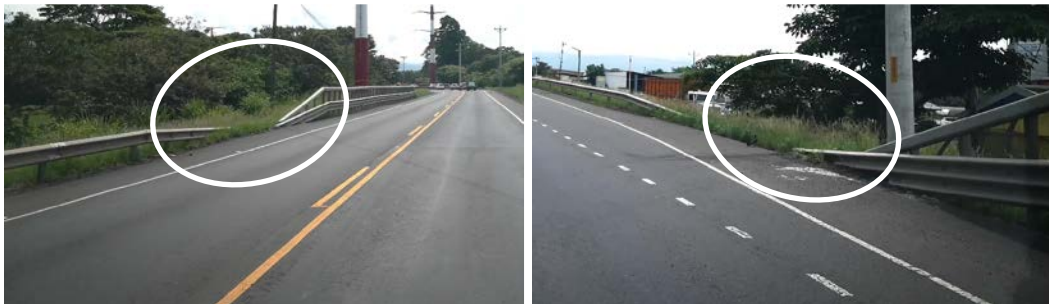
A nivel de discontinuidades de las barreras, Valverde (2011) especifica que deben unirse los tramos de barrera que estén separados por menos de 50 m, condición que no se cumple en la Figura 110, donde la discontinuidad de las barreras aumenta el riesgo ante un posible evento de salida de vía, donde se podría presentar el volcamiento de un vehículo o la colisión de una luminaria.

Figura 110. Discontinuidades en sistemas de contención vehicular

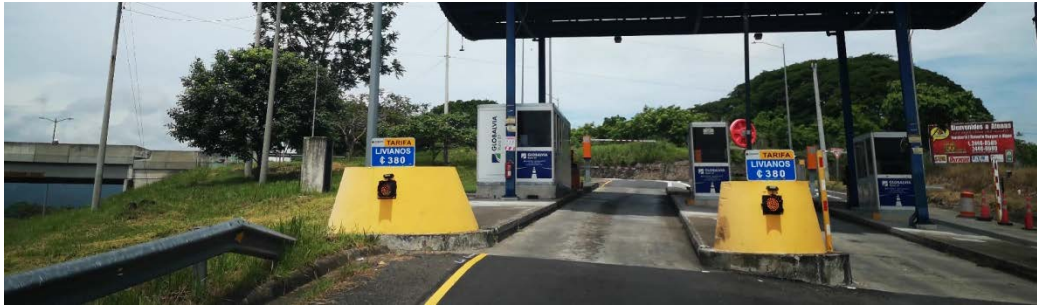
De forma análoga a la Ruta Nacional 27, las aproximaciones a los peajes presentan elementos de concreto pintados de amarillo, como se observa en la Figura 113. Estos elementos aumentan la severidad ante un posible choque frontal y no necesariamente protegerán al personal del peaje.

Figura 113. Aproximaciones a peajes
