LABORATORIO NACIONAL
DE MATERIALES Y MODELOS ESTRUCTURALES

INFORME CORTO #2 EVALUACIÓN DE ALCANTARILLAS GAM 2021

LM-PI-UGERVN-003-2021

Marzo, 2021

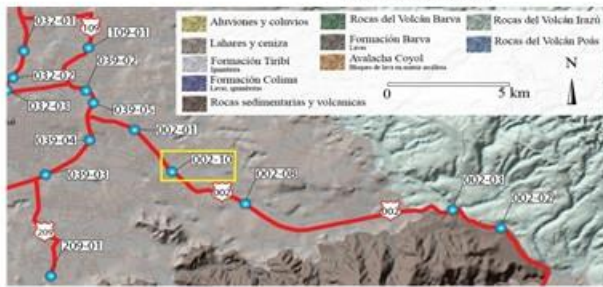
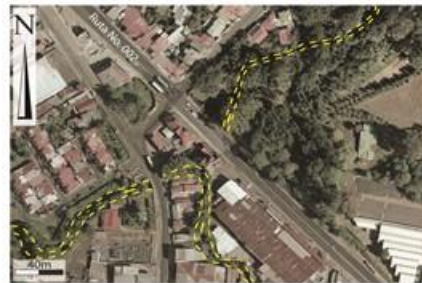
Ubicación geográfica

Observaciones: La geometría aguas abajo es de una alcantarilla de cuadro, los taludes están recubiertos con piedra. Esta es una zona inundable que ha dado serios problemas en los últimos años. El cambio de dirección del Río María Aguilar y el poco espacio que tiene por las construcciones en sus márgenes, genera mas problemas.

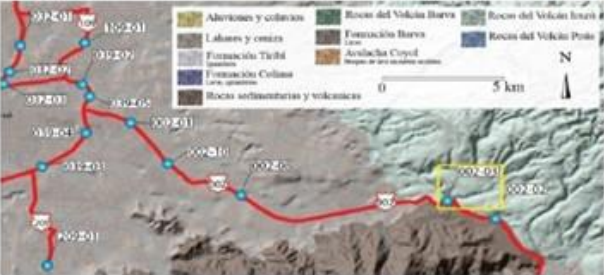
Aguas arriba			Aguas abajo

Condición del Talud		Mala	Regular	Buena	Condición General
Entrada		X			Mala
Salida		X			Regular
Observaciones: Los suelos que aparecen en este sitio son de origen volcánico y están muy alterados, también hay material de relleno. Tienen muy mala consistencia y son fáciles de erosionar. Es muy evidente la falta de mantenimiento. Los taludes aguas arriba de la primera alcantarilla están muy erosionados y si colapsan, aunque tienen poca altura pueden taponear la entrada y provocar desbordamiento hacia la carretera					
Ubicación geográfica

Vulnerabilidad Condición del Sitio: Regular Condición Estructural: Deficiente Condición ponderada de Vulnerabilidad: Alta			Estrategia de Intervención <u>Corto Plazo:</u> reestablecer la condición estructural. <u>Mediano Plazo:</u> valorar la posibilidad de mejorar el ángulo de entrada del cauce y condiciones de entorno. <u>Permanente:</u> labores de mantenimiento
