LABORATORIO NACIONAL
DE MATERIALES Y MODELOS ESTRUCTURALES

INFORME CORTO 1 EVALUACIÓN DE ALCANTARILLAS GAM 2021

LM-PI-UGERVN-001-2021

Enero, 2021

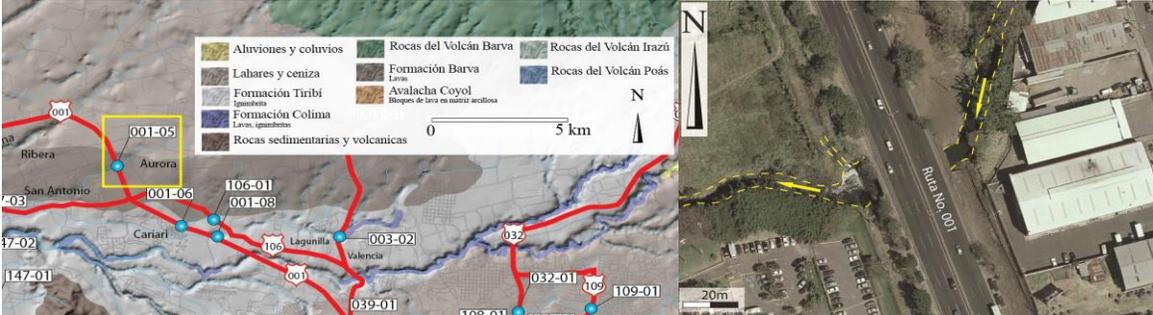
Fotografías						
Aguas arriba			Aguas abajo

Entrada			X		Mala	Regular
Salida			X			X
Observaciones: Aguas arriba hay presencia de rocas arrastradas por la corriente de agua. Los taludes aguas arriba, están formados por lahares y cenizas, han sufrido de erosión y ya han tenido que ser intervenidos con muros de gaviones, hay un sector donde no hay muro y el talud se esta socavando. Si ese talud colapsara podría presentar una obstrucción importante.						
Ubicación geográfica

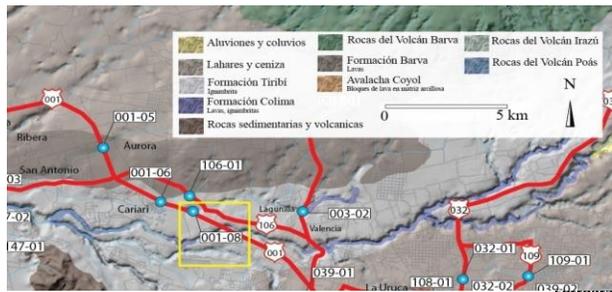
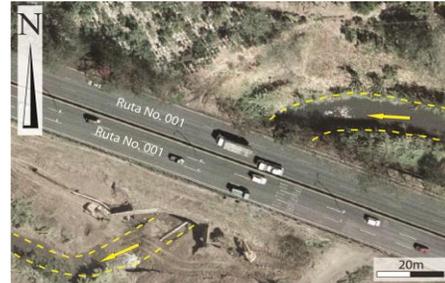
Observaciones: Talud erosionado aguas arriba, río hace una curva antes de entrar a la alcantarilla. Por la basura se observa que el agua sube hasta un poco más de la mitad de la alcantarilla. El muro de gaviones colapsado aguas arriba podría llegar a ser una obstrucción importante.

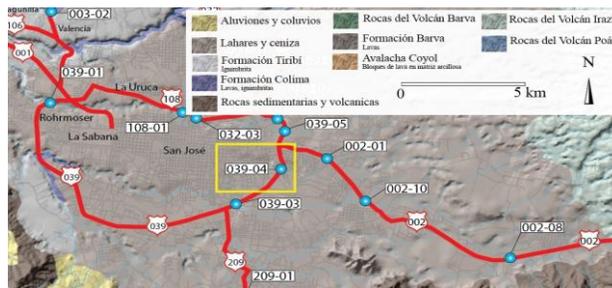
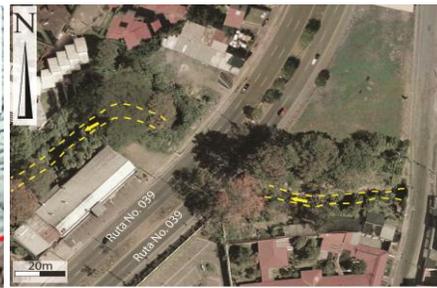
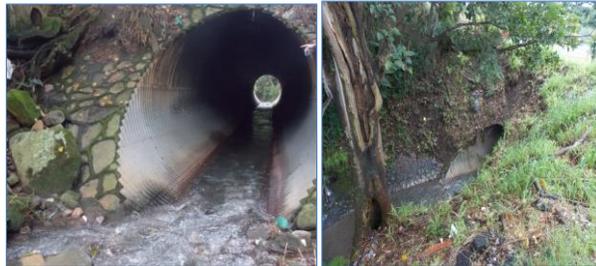
Observaciones: Los suelos de este sitio corresponden con rellenos, lahares y cenizas, hay también algunos bloques lávicos de tamaño métrico. Hay erosión superficial en talud aguas abajo y desprendimiento de tubería aguas abajo. Aparente fisuramiento en tubería aguas arriba, el nivel de agua puede cubrir hasta 2/3 del diámetro

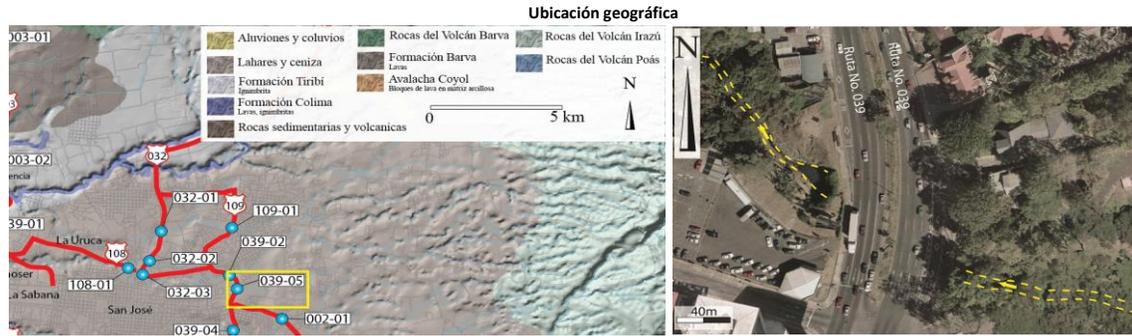
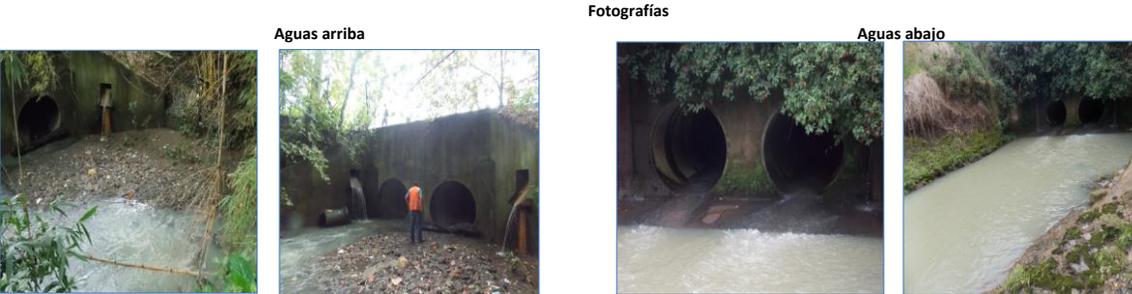
Observaciones: Los suelos de este sitio corresponden con rellenos, lahares y cenizas.

Vulnerabilidad		Estrategia de Intervención
<p>Condición del Sitio Deficiente</p>	<p>Condición Estructural Regular</p>	<p>Corto Plazo: reestablecer la condición estructural . Mediano Plazo: valorar la posibilidad de mejorar el ángulo de entrada del cauce y condiciones de entorno. Permanente: labores de mantenimiento</p>
<p>Condición ponderada de Vulnerabilidad Alta</p>
