Informe: LM – PI – UGERVN – 5 – 2020

Evaluación de la Ruta Nacional 4, tramo entre los poblados de Bajos de Chilamate y Vuelta de Kooper, Costa Rica

**Unidad de Gestión y Evaluación
de la Red Vial Nacional
PITRA – LanammeUCR**

Abril, 2020

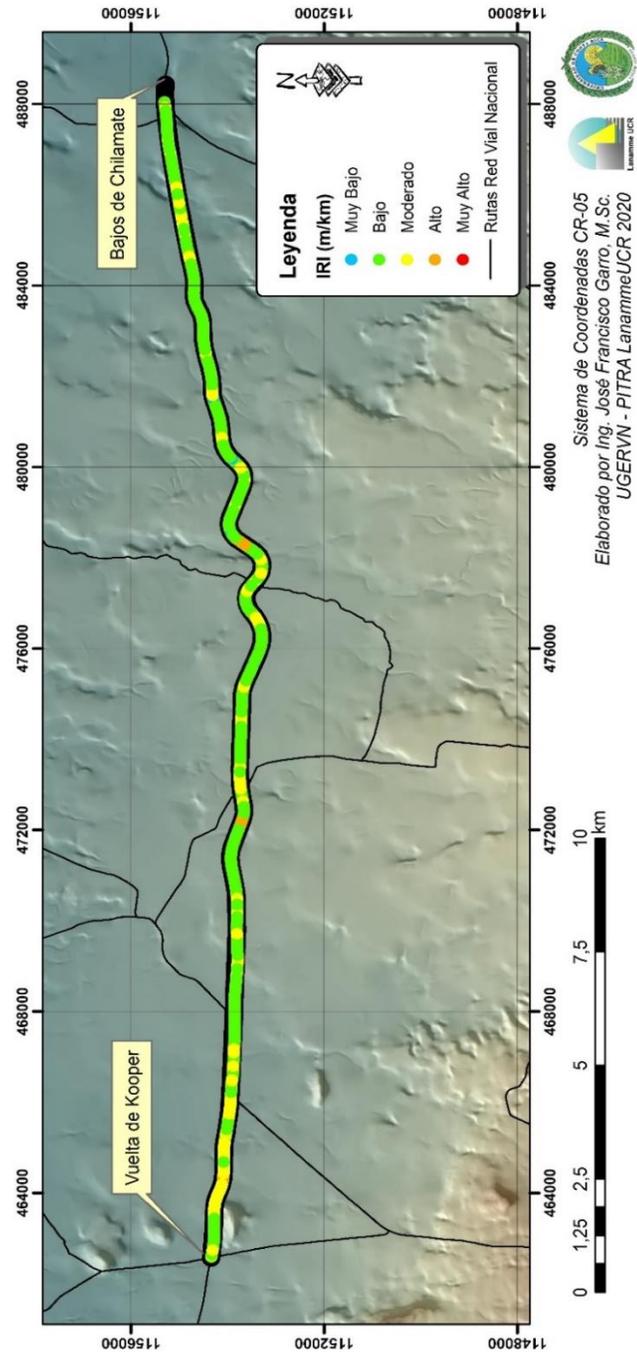
Figura A1. Resultados IRI

1. Si bien en toda la ruta aparecen sitios aislados con regularidades de *moderadas* a *altas*, existe un segmento entre los estacionamientos 23+000 a 25+500 donde dichos valores son los que predominan, tal y como se había indicado ya en el informe del 2018.
2. Al comparar los promedios obtenidos para cada sección homogénea, para los años 2018 y 2019, éstos últimos son ligeramente mayores, lo cual indica una tendencia natural hacia el deterioro de la ruta (Tabla 2).

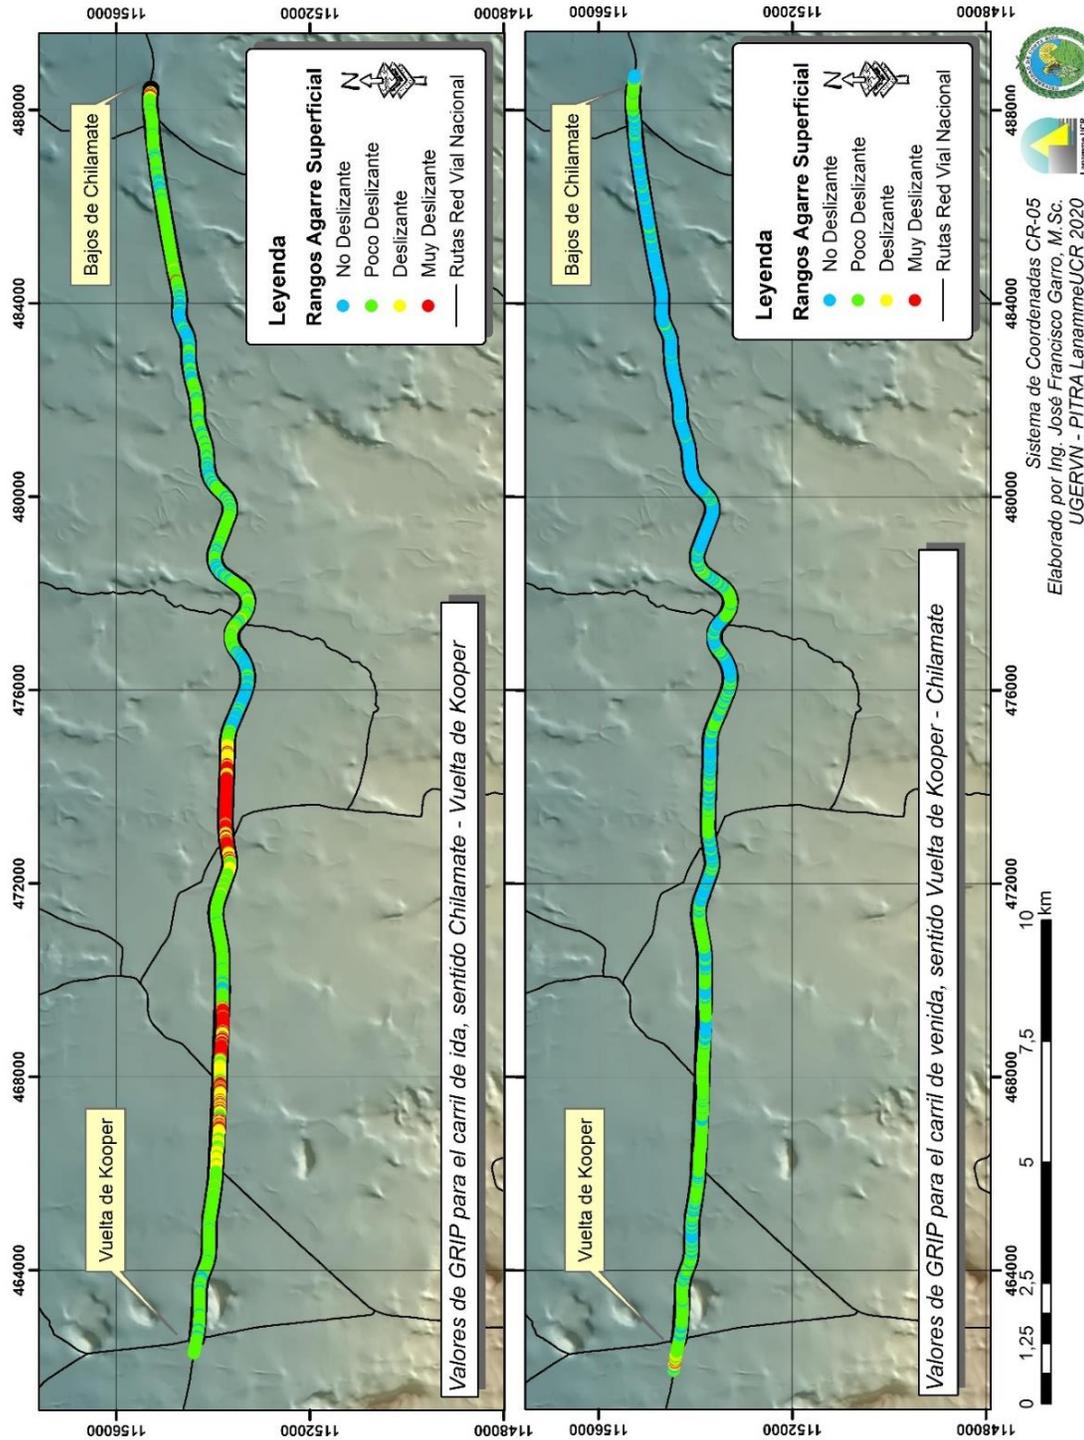
Figura A2: Resultados GRIP

Con base en los resultados obtenidos, el sentido de ida, Chilamate – Vuelta de Kooper, presenta poco más de tres cuartas (3/4) partes con niveles adecuados de agarre (rangos de *poco* a *no deslizante*). La longitud restante presenta niveles de agarre de *deslizante* a *muy deslizante*; con base en la gira realizada en la ruta, varios de estos sitios concuerdan con la presencia del deterioro tipo exudación, con severidades de baja a *media*. Debido a esto, se hace la recomendación de evaluar nuevamente este parámetro para cada sentido de circulación,
