Informe Final EIC-Lanamme-INF-0749-2022

Informe de Auditoría Técnica

Prácticas constructivas y desempeño de trabajos ejecutados del proyecto Lote 1 de las Obras impostergables (OBIS) del Fideicomiso Corredor Vial San José – San Ramón y sus radiales Temas: Base estabilizada, obras de protección, obras de drenaje

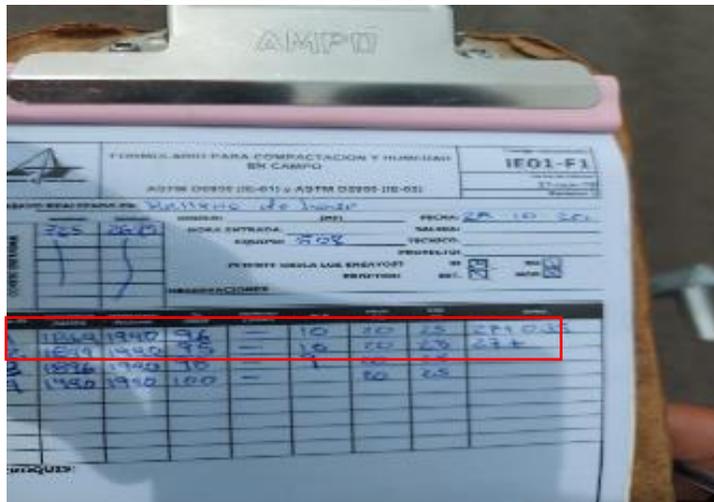
El incumplimiento en el porcentaje de compactación registrado en algunas secciones del paño de base estabilizada se evidencia en la Figura 11 correspondiente al registro de compactación en sitio tomado por el laboratorio de verificación de calidad, dónde se observan porcentajes de compactación del 95% y 96%, por debajo del límite mínimo.

Figura 11 . Formulario y registro de porcentajes de compactación obtenidos por el laboratorio de verificación de calidad. Fecha: 28 de octubre de 2020.

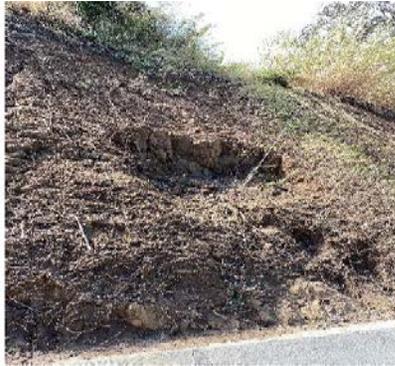
Figura 15. Problemas de inestabilidad local y material caído en zonas del talud derecho. Fecha 17 de febrero de 2022.

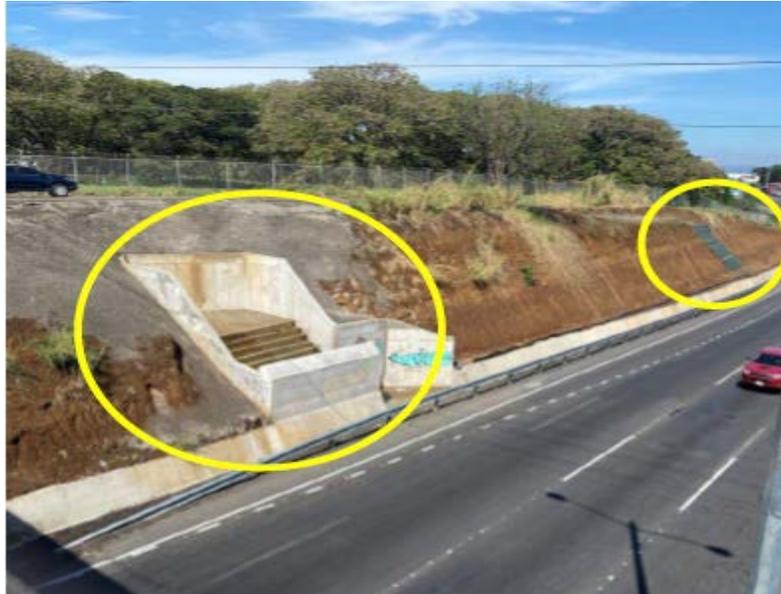
Posteriormente, durante las visitas de seguimiento al proyecto en el año 2022, se constató la construcción de algunas obras para reconfigurar las zonas en las cuales habían sido identificadas cárcavas de acuerdo a lo indicado en el informe LM-EIC-PIG-I-26-2021. Los trabajos consistieron en la construcción de un dissipador y una especie de recubrimiento cercano al paso Superior sobre la Ruta 1 y un muro tipo Terramesh, tal cual se observa en la Figura 17.

Figura 17. Vista de obras para restitución de cárcavas en talud, sector río Segundo. Fuente: Fideicomiso Ruta Uno, 2022.

No obstante, pese a la realización de estos trabajos se evidenció que las soluciones implementadas no consideraron dentro de su alcance la realización de obras para el manejo adecuado de las aguas de escorrentía superficial, y tampoco resolvieron la problemática de susceptibilidad a la erosión en diversas secciones de la cara del talud, tal cual se evidencia en la Figura 18. Cabe mencionar que dentro de las zonas que presentaban evidencias de erosión la UAP y la Supervisora habían justificado el empleo de vegetación como medidas de protección de la cara de los taludes, sin embargo, la efectividad de la técnica no permite garantizar dicha condición

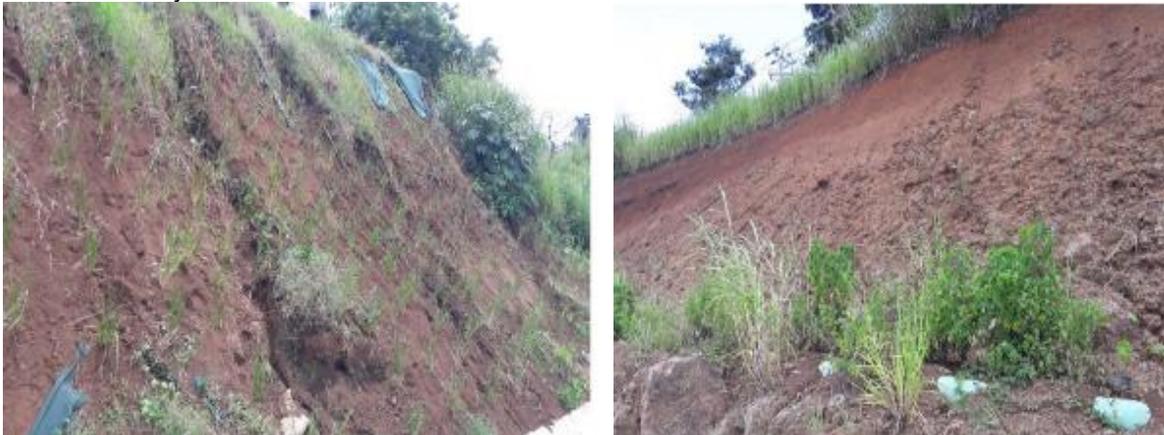
En la Figura 19 se muestra la condición de la cara del talud una vez que se realizaron labores de revegetación en setiembre de 2021, por su parte en la Figura 20, se muestra la condición del mismo talud después de un lapso de 5 meses (febrero 2022), donde se logra constatar que no hubo un cambio significativo. En ambas figuras se observan zonas con poca o nula vegetación, dejando expuesta la cara del talud a los efectos que la erosión pueda ocasionar.

Figura 19. Medida adoptada de estabilización con vegetación del talud derecho en las cercanías de las terminales y aduanas Santamaría. Fecha :02 de setiembre de 2021.

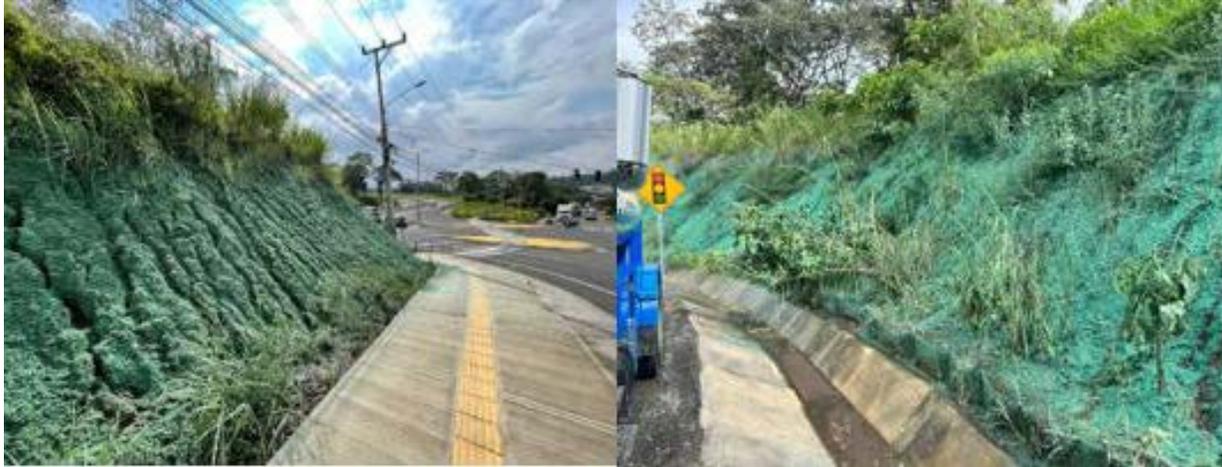
Para el caso del conector Barreal Castella, se indicó que el Contratista presentó a finales del año 2022 una propuesta de revegetación para los taludes de esta Obra Impostergable como respuesta a las acciones puntuales de intervención solicitadas por la Supervisora. A partir de dicha propuesta, el día 9 de noviembre del 2022, el Contratista realizó un proceso de hidrosiembra en el talud a mano derecha de la salida del Conector Castella hasta la ruta 106 y abarcando el talud del sector de la ruta 106 detrás de la propiedad de la Academia de Pilotos según se observa en la Figura 22.

Figura 22. Proceso de hidrosiembra en los taludes de la OBI Castella. Fuente: Consultorías El Guayacán, 9 de noviembre del 2022.

En relación con los criterios emitidos por la Supervisora sobre los taludes del Conector Barreal Castella se debe indicar que la mayoría son de recibo, sin embargo, no se comparte que a la fecha se haya resuelto el problema de susceptibilidad a la erosión en dicha obra impostergable. Esto a partir de que en la visita de monitoreo del 01 de febrero de 2023 realizada por el Equipo Auditor al Conector Barreal Castella no se observó una cobertura aceptable del talud intervenido mediante el sistema de revegetación hidrosiembra y siguen persistiendo signos de erosión en la cara del talud, tal como se evidencia en las siguientes fotografías.

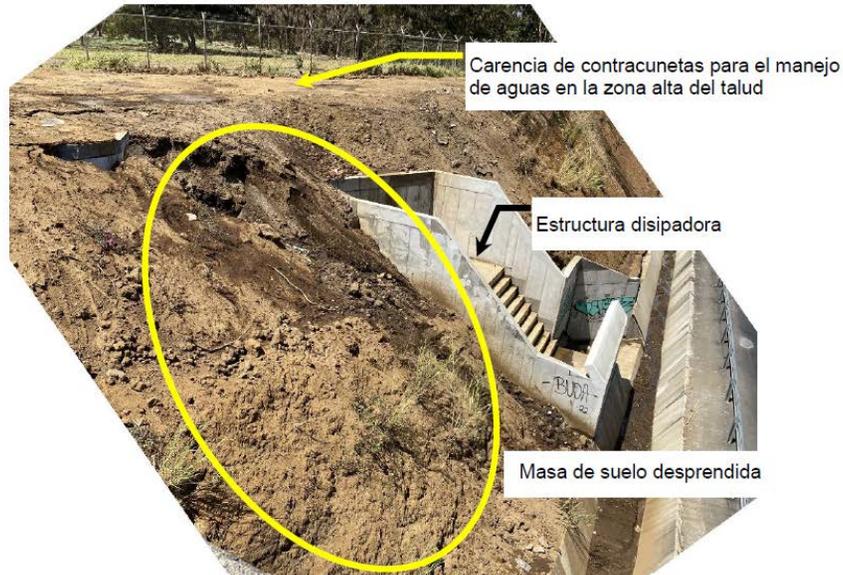
A partir de la condición evidenciada en el informe EIC-Lanamme-0201-2022 y la nota EIC-Lanamme-180-2022 del 11 de marzo de 2022, se externa la preocupación de la carencia del manejo de aguas de escorrentía superficial en la parte alta del talud, ya que se evidenciaron muestras de inestabilidad del talud en una zona cercana, al observarse que la masa de suelo cercana al paso a desnivel sobre ruta 1 se había desprendido, percibiéndose en la cara del talud material suelto y agrietamientos tal como se observa en la Figura 26.

Figura 26. Vista de obras para restitución de cárcavas en talud, sector Río Segundo. Fecha 17 de febrero de 2022.

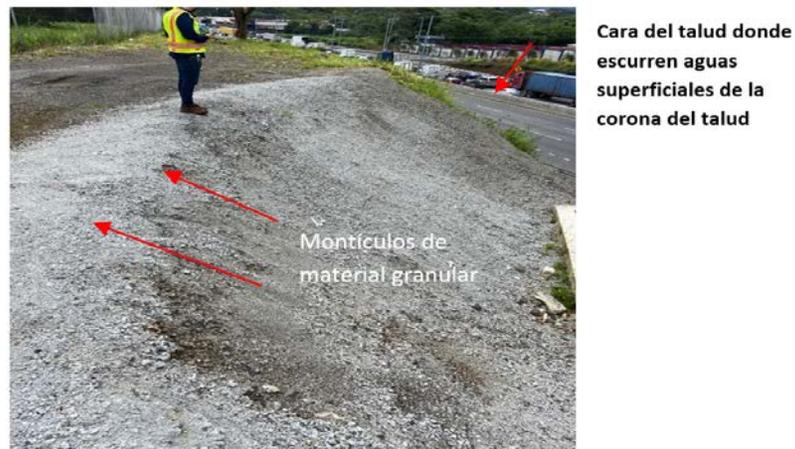
Posteriormente a las observaciones realizadas en la nota EIC-Lanamme-180-2022 del 03 de marzo de 2022, en la visita del 23 de junio de 2022 el Equipo Auditor identificó que el Contratista realizó una especie de recubrimiento en las proximidades del talud donde se había identificado el desprendimiento de la masa de suelo, sin embargo, se evidenció que la solución implementada no consideró dentro de su alcance la realización de obras para el manejo adecuado de las aguas de escorrentía superficial, únicamente se señala que se conformaron unos pequeños “lomos” con material granular en la corona del talud para evitar que dichas aguas escurrieran hacia el talud cercano al puente y a los taludes aledaños al disipador tal como se observa en la Figura 27.

Figura 27. Montículos de material granular para impedir el paso de escorrentía superficial hacia la cara del talud donde se encuentra disipador. Fecha: 23 de junio de 2022.

No obstante, es criterio del Equipo Auditor que la medida implementada no soluciona la susceptibilidad a la erosión a lo largo de la sección total del talud, sino que solo atiende una sección puntual del mismo, es decir la solución implementada por el Contratista y aprobada por la UAP y la Supervisión lo que hace es reorientar el agua de escorrentía que llega a la sección del dissipador hacia puntos inferiores de la sección del talud, por lo cual la susceptibilidad a erosión y posibles problemas de estabilidad local se mantiene.

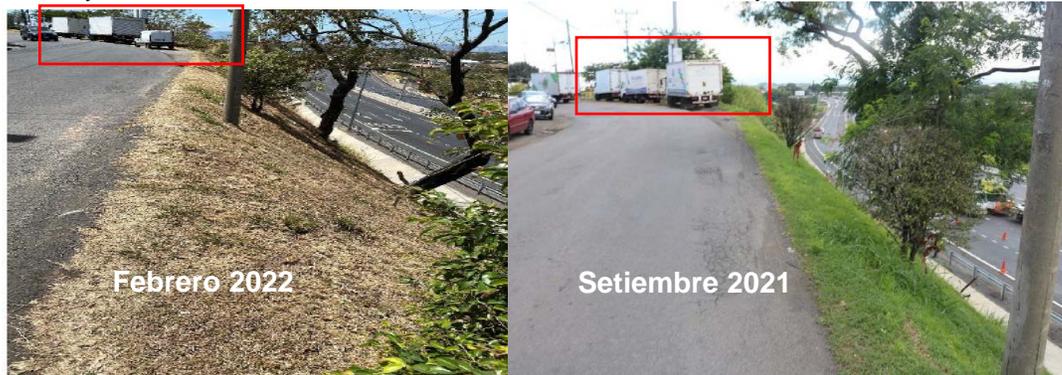
En los informes LM-EIC-PIG-I-26-2021 y EIC-Lanamme-0201-2022, señalan la ausencia de obras para el manejo de la escorrentía superficial en la corona del del talud derecho (sentido San Ramón – San José), específicamente en las cercanías de las terminales y aduanas Santamaria. Dicha condición puede afectar las medidas adoptadas para la protección contra erosión del talud, así como propiciar caídas de material, o en el peor de los casos deslizamientos que afecten la seguridad de los usuarios de la carretera. La ausencia de obras de drenaje en la corona del talud se evidencia en la Figura 28.

Figura 28. Condiciones observadas en la corona del talud derecho en las cercanías de las terminales y aduanas Santamaria. Fecha :02 de setiembre de 2021 y 17 de febrero de 2022.

Adicional a lo señalado en ambas visitas se observó el estacionamiento de vehículos en la parte superior de una sección del talud en cuestión (Figura 28), esta condición pareciera ser permanente en el lugar y la misma constituye una sobrecarga para la masa de suelo la cual es un factor adicional que puede incidir en la estabilidad del mismo.

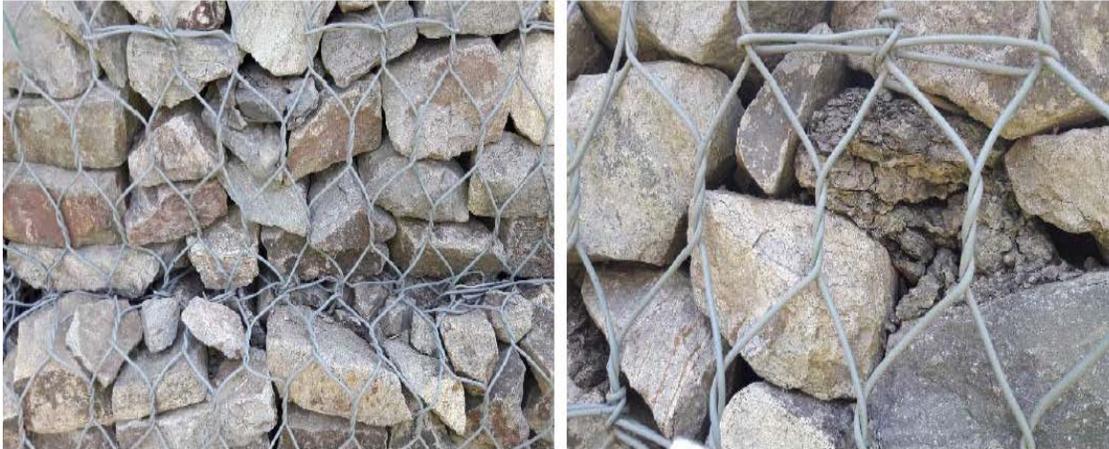
El informe LM-EIC-PIG-I-26-2021, a partir de la visita realizada el 02 de setiembre de 2021, enlistó dentro sus observaciones la incertidumbre respecto a la durabilidad de los materiales utilizados en el muro 2 de gaviones del paso a desnivel de la Firestone, debido a evidencia del uso de piedras gavión que presentaron una alta susceptibilidad a la disgregación a causa del intemperismo. En la Figura 30 se evidencia la condición de las piedras gavión observadas en las canastas de los muros ya construidos.

Figura 30. Presencia de piedras o rocas susceptibles al intemperismo o meteorización. Fecha 2 de setiembre de 2021.

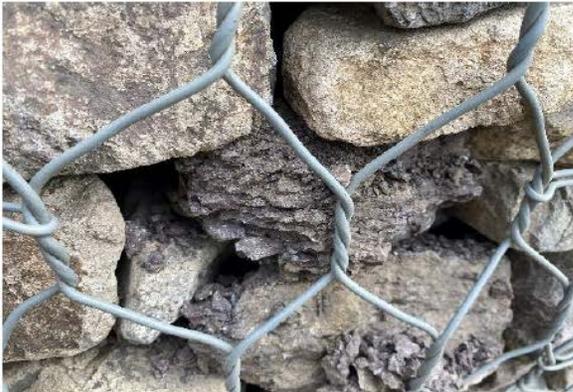
Posteriormente como parte al monitoreo al señalamiento del informe LM-EIC-PIG-I-26-2021, se realizó una inspección del muro en la visita del 17 de febrero del 2022, donde se logró constatar la existencia de rocas desintegradas dejando espacios vacíos en algunas secciones de las canastas del muro, tal como se observa en la Figura 31.

Figura 31. Condición de rocas en el muro 2 de gaviones en paso a desnivel de Firestone. Fecha 17 de febrero de 2022.

(a) Roca afectada por el intemperismo

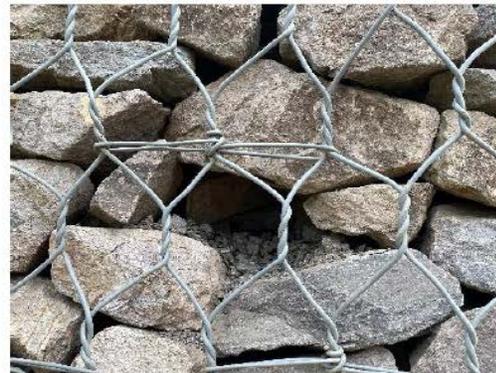
(b) Espacio vacío por desintegración de roca

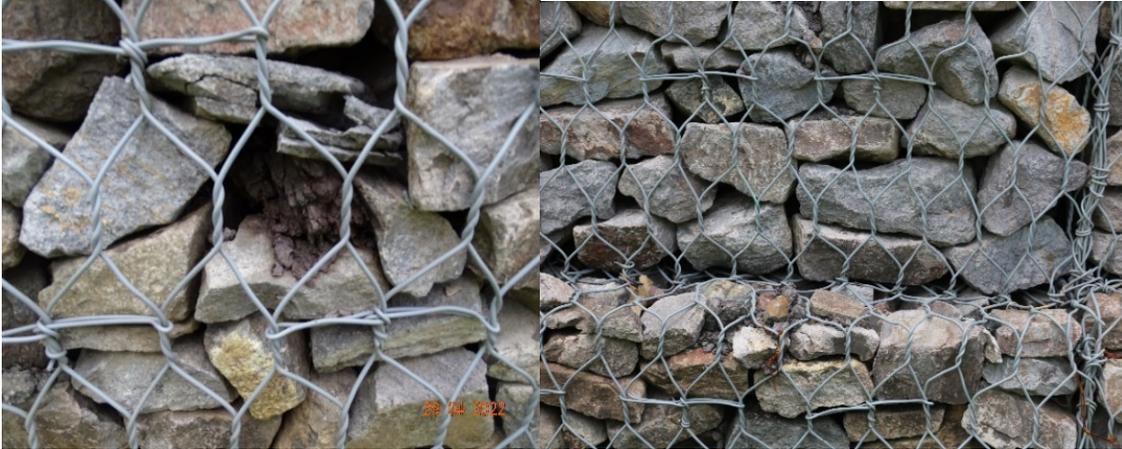
A partir de los señalamientos de los expertos técnicos del PIG, el Equipo Auditor dio seguimiento a la condición de las piedras gavión utilizadas en la obra de protección. Como parte de las labores de seguimiento se realizó una visita en conjunto con profesionales de la UAP, la Supervisión y la UESR, el día 29 de abril de 2022, con el fin del mostrar el grado de severidad de la disgregación del agregado de las canastas del muro gavión producto del intemperismo, el cual se observa en las siguientes fotografías.

Figura 32. Condición de rocas en el muro 2 de gaviones en paso a desnivel de Firestone. Fecha 29 de abril de 2022.

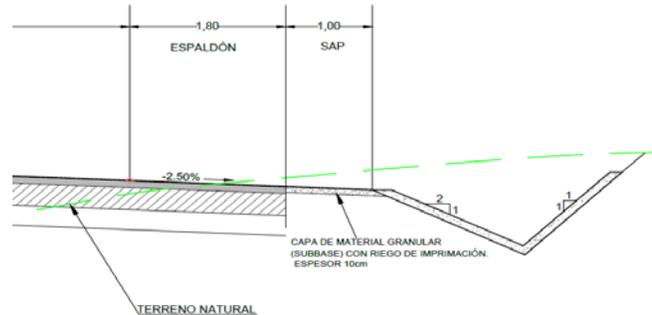
A partir de la revisión realizada de los planos correspondientes del Conector Barreal – Castella, se identificó que se debía construir un sobre ancho del pavimento, conocido como SAP, tal y como se muestra en la Figura 33, este correspondía a la sección comprendida entre el espaldón y la cuneta, lo que representa una franja aproximada de 1 m de ancho, sobre la que se debía colocar un riego de imprimación, no obstante, en las distintas visitas realizadas por el Equipo Auditor, se identificó un acabado deficiente sobre el SAP en específico sobre el riego de imprimación colocado, por lo cual se detalla a continuación lo observado.

Figura 33. Detalle para la zona (SAP) entre el espaldón y la cuneta en Rampa de Salida RN1.
Fuente: Planos del proyecto, junio 2020.

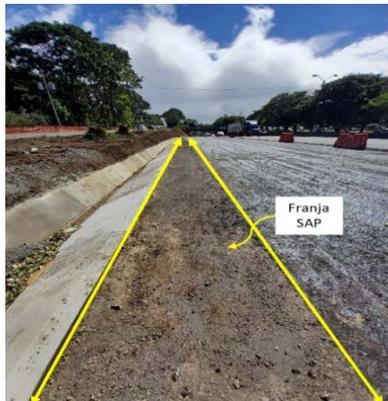
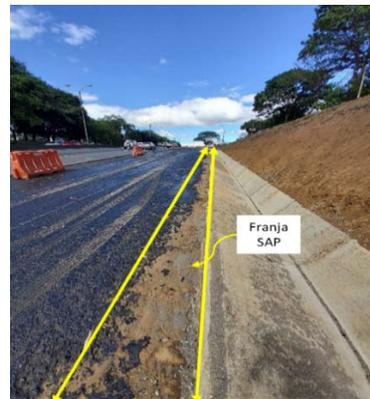
Con base en la Hoja 4.1. de los planos del proyecto (tercera revisión, junio 2020), en el SAP se colocaría una capa de 10 cm de subbase y posteriormente el riego de imprimación, no obstante, en la visita realizada el 09 de diciembre del 2020, se pudo observar por primera vez la sección en la cual se construiría el SAP, precisamente entre los estacionamientos 0+000 al 0+130 de la rampa de salida de RN No. 1 dicha sección en su momento se encontraba sin ningún riego de imprimación o sello de protección.

Figura 34. Franja SAP al costado de la cuneta en la Rampa de Salida RN1. Fecha: 09 de diciembre del 2020.

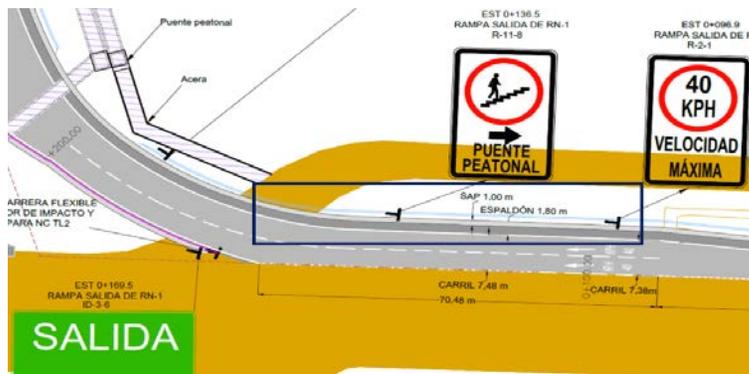
Sin embargo, tal y como se muestra en la Figura 35, en la sección de la rampa de entrada de RN1 al Conector Barreal-Castella, no se identificó presencia de algún sistema de contención vial en el costado derecho de la vía, lo cual hace que dicha sección sea susceptible a los daños por desgaste mencionados por el Equipo Auditor.

Figura 35. Zona SAP sin presencia de algún sistema de contención. Fuente: Planos del proyecto, noviembre 2020.

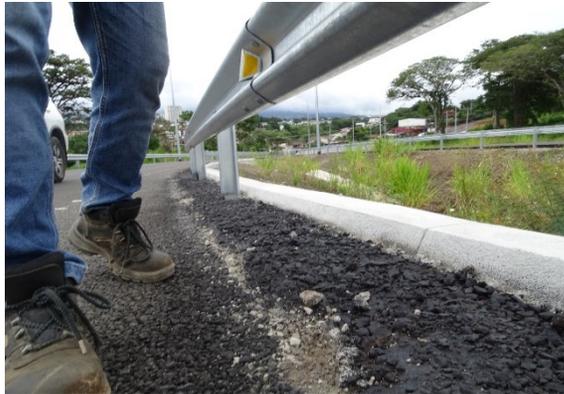
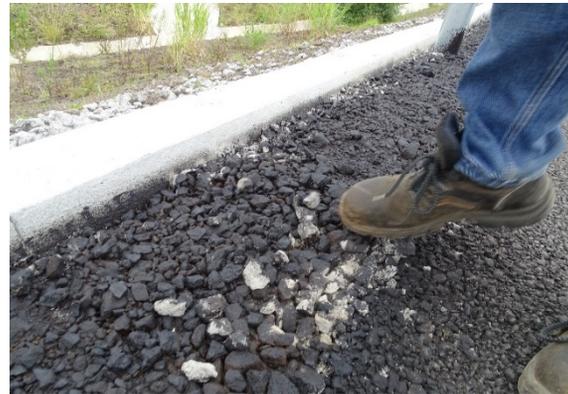
No obstante, en las visitas del 02 y 09 de julio del 2021, se identificó que el avance de las obras ya registraba la colocación de los sistemas de contención vehicular, quedando en evidencia que solo en algunas zonas el sistema de contención vial separaba del tránsito de forma indirecta al SAP. Además, se evidenció que en la zona del SAP en su mayoría se encontraba imprimada, sin embargo, se registró un acabado deficiente del SAP en diversas secciones del Conector Barreal Castella. Lo anterior a partir de la evidencia de material granular segregado a nivel superficial, el cual se desprendía con facilidad de la matriz granular constituida en diversos sectores del proyecto tal como se aprecia en la Figura 36, esta condición podría generar filtraciones de agua a través del SAP hacia las capas inferiores de la estructura de pavimentos.

Figura 36. Segregación material granular imprimado en SAP y desprendimiento de agregados.
Fecha: 9 de julio de 2021.

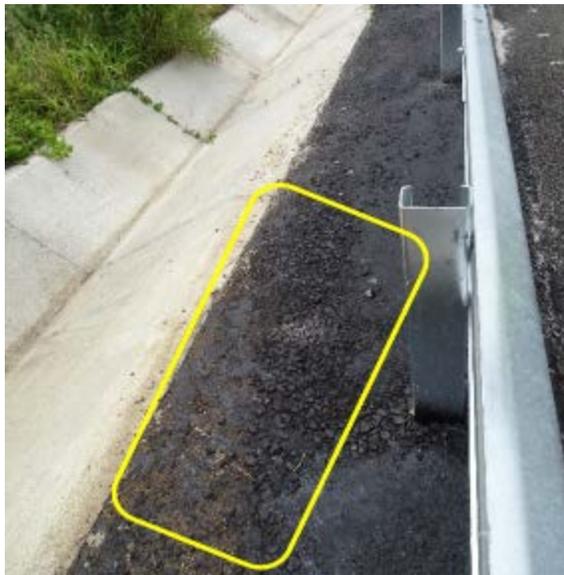
(a)

Aunado a lo anterior, se observaron algunas secciones del SAP donde el riego de imprimación aparentemente no cubrió la totalidad del material granular colocado, por lo que se identificó la presencia de tierra y vegetación en esas zonas como se muestra en la Figura 37.

Figura 37. Evidencia de tierra y vegetación en SAP. Fecha: 9 de julio de 2021.

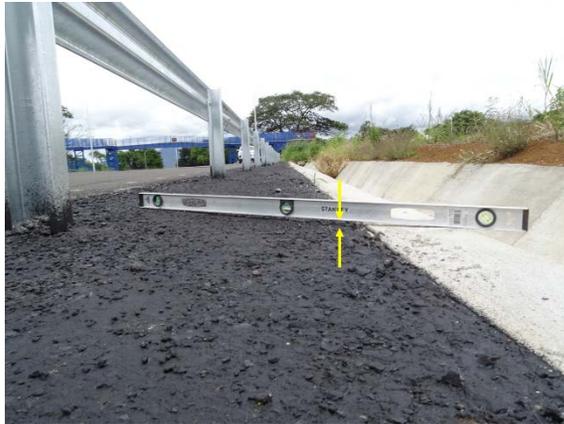
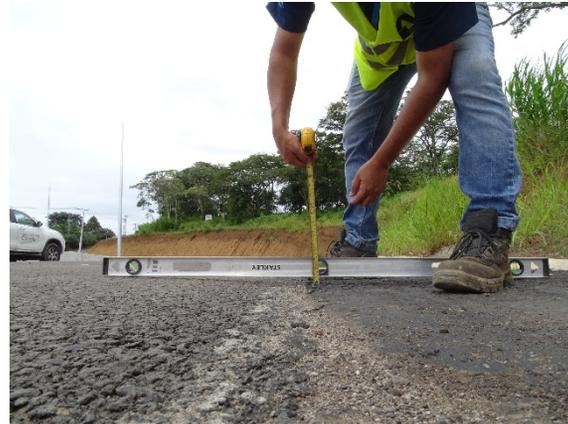
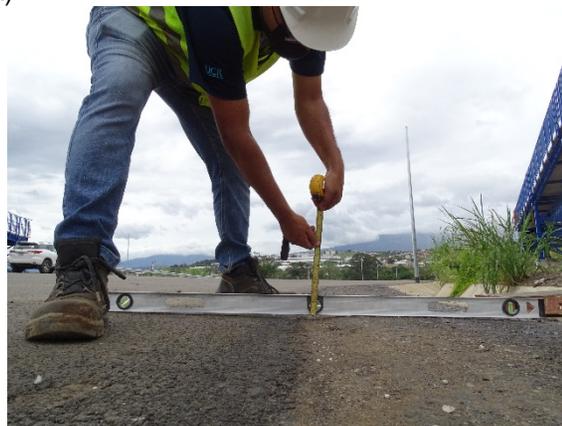
Figura 38. Diferencias de nivel entre carpeta asfáltica e irregularidad en el SAP. Fecha: 9 de julio de 2021.

De igual manera, se registraron distintos puntos en los cuales el bombeo transversal de las aguas pluviales provenientes de la calzada no tiene continuidad hacia la cuneta, esto como consecuencia de las diferencias de nivel de hasta 3 cm entre el SAP y la cuneta o entre la carpeta asfáltica y el SAP e inclusive debido a irregularidades en el acabado final del SAP tal y como se muestra en la Figura 38, esto puede ocasionar la acumulación de agua y sedimentos en esas regiones.

- Se determinó la existencia de diferencias de nivel entre la carpeta asfáltica, el SAP y la cuneta que comprometen el drenaje transversal de las aguas pluviales, lo que provoca acumulación de agua que puede infiltrarse hacia capas inferiores.

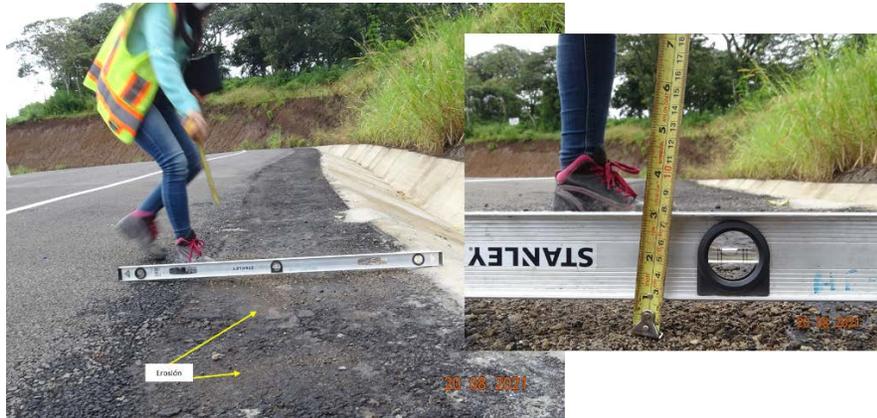
Figura 39. Erosiones puntuales en zonas SAP. Fecha: 20 de agosto del 2021

Además, en las visitas del 20 y 26 de agosto y del 02 de setiembre del 2021, se evidenciaron algunos defectos importantes en la condición del SAP que refuerza las observaciones mencionadas en el párrafo anterior. En específico, se identificó en el margen derecho del tronco principal la erosión de zonas puntuales en el SAP, así como la acumulación de sedimentos en algunos puntos en consecuencia a las diferencias de nivel, esto se puede apreciar en la Figura 39.

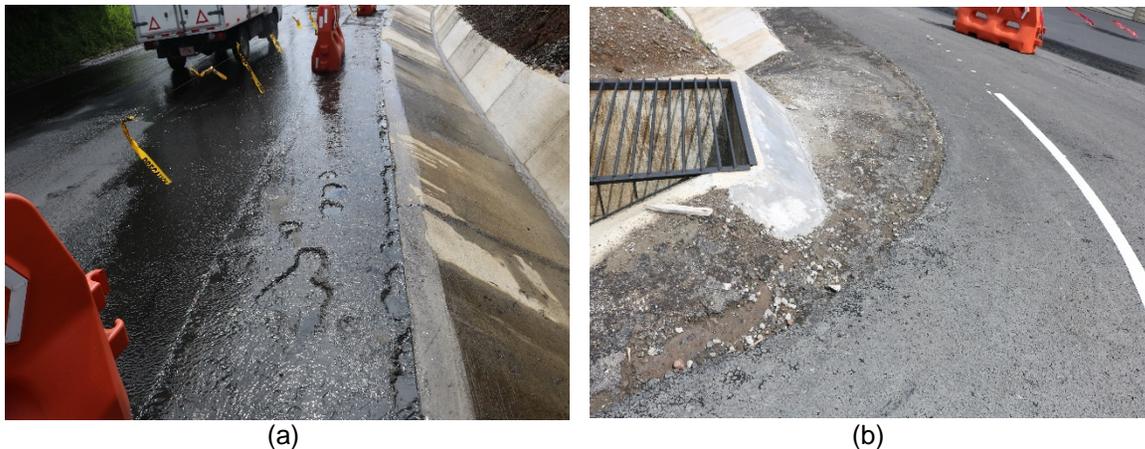
Figura 40. Pérdida de sello asfáltico y desprendimiento de material granular. Fecha: 26 de agosto del 2021

Del mismo modo, se registraron en la sección de la intervención realizada en la Ruta Nacional No. 106 pérdida del sello de imprimación y desprendimientos de material granular con una severidad alta, tal y como se muestra en la Figura 40.

Estos deterioros se notificaron a la UAP mediante las notas LM-EIC-D-0726-2021 y LM-EIC-D-0775-2021 del 03 y 14 de setiembre del 2021 respectivamente, en las cuales también se expresó la preocupación del Equipo Auditor sobre la durabilidad de las obras realizadas y su efecto en el desempeño en el pavimento y se reiteró en la importancia de que el SAP sea impermeabilizado adecuadamente. Sobre estos señalamientos, tanto la UAP y la Supervisión del proyecto indicaron que, para las zonas donde se registraron condiciones que no favorezcan el drenaje transversal hacia las cunetas y deterioro de la protección se solicitaría al Contratista su corrección o incluso la sustitución de la sección afectada, tal y como consta en los oficios UAP-FSJSR-2021-09-1177 del

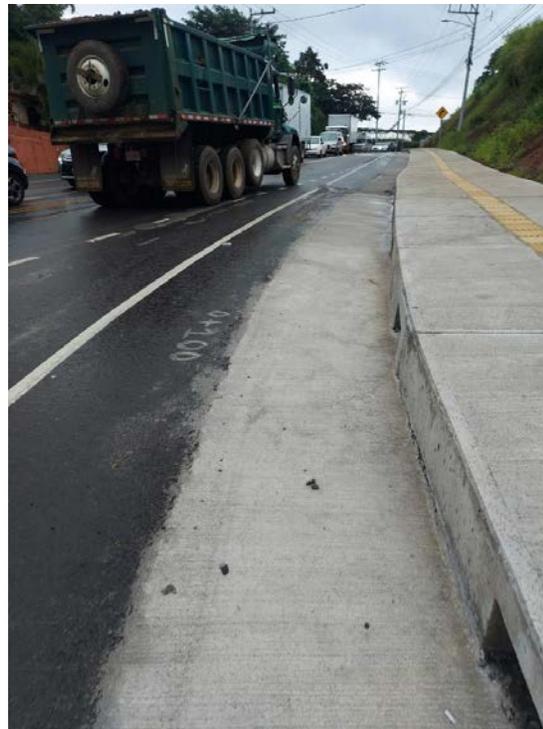
Figura 41. Aceras construidas en rampa de salida hacia Barreal. Fecha: 23 de junio del 2022

Posteriormente, en la gira del 23 de junio del 2022, el Equipo Auditor constató que el Contratista había atendido únicamente los deterioros evidenciados en las secciones del SAP frente a la RN 106, una vez finalizado el proceso de construcción de aceras, esto, mediante la colocación de concreto en dichas secciones tal como se observa en la Figura 41 y Figura 40. Sin embargo, como se aprecia en la Figura 40), la intervención efectuada por el Contratista, al 28 de octubre del 2020, ya presentaba múltiples agrietamientos en el concreto de toda la sección correspondiente a la rampa de entrada al Conector desde el sector de Barreal, dicha condición compromete la protección que este material brinda y de nuevo se presenta susceptibilidad a filtraciones hacia las capas inferiores del pavimento.

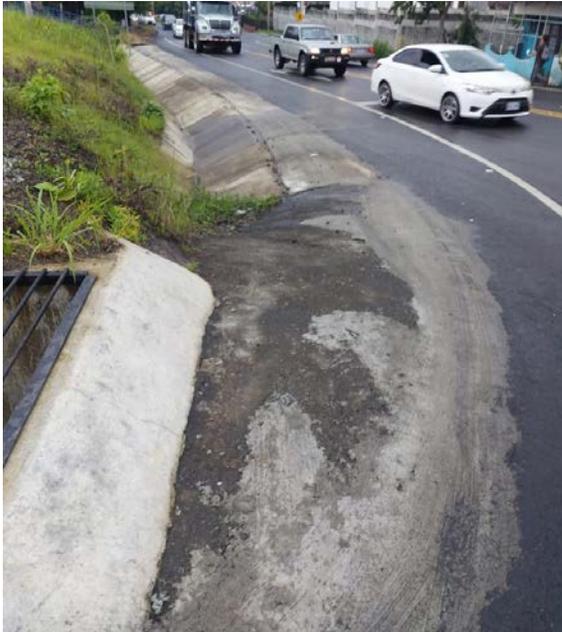
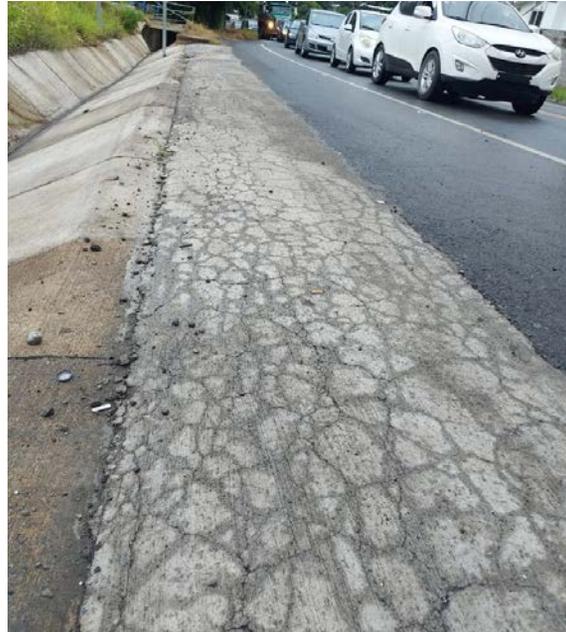
Figura 42. Condición del concreto de protección colocado en el SAP. Fecha: 23 de junio del 2022

- Se identificó la presencia de agrietamientos tempranos en el concreto colocado sobre el SAP en la sección intervenida por el proyecto en la RN No. 106, lo cual perjudica la protección e impermeabilización que este brinda y reduce la efectividad del tratamiento realizado.

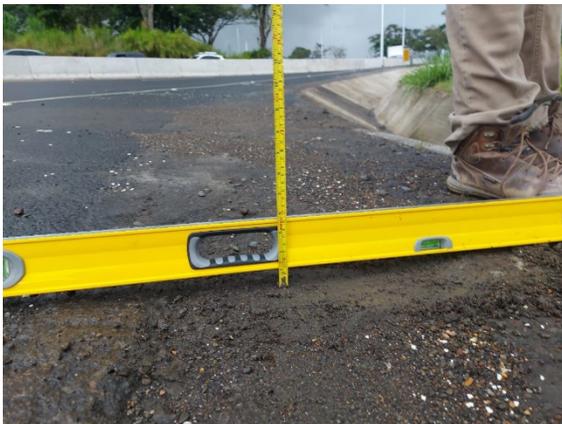
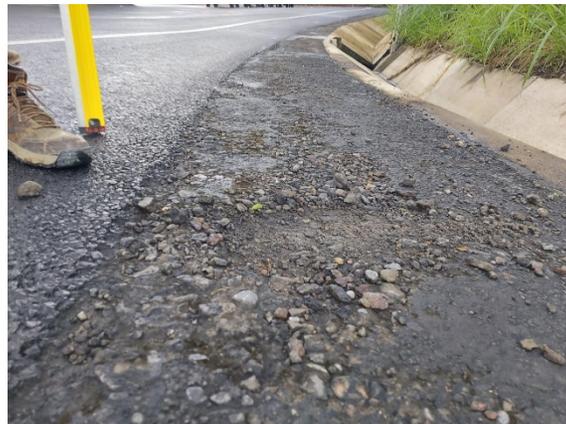
Figura 43. Erosión del material granular que compone el SAP. Fecha: 23 de junio del 2022

No obstante, pese a la intervención realizada sobre la RN 106, durante la visita del 23 de junio de 2022, el Equipo Auditor identificó nuevos deterioros del SAP en otras secciones del Conector Barreal Castella, así como la persistencia de otros problemas que ya habían sido identificados previamente. Así, por ejemplo, se determinó en el tronco principal que las diferencias de nivel en el SAP no habían sido atendidas, zonas donde la erosión del material era mayor y además se registraron señales de acumulación de agua en esas secciones como consecuencia en la discontinuidad del bombeo transversal e incluso se pudo observar el comportamiento del bombeo en la zona SAP durante condiciones lluviosas. Finalmente, en esa visita también se observó que los problemas de segregación y desprendimiento de agregados, así como la presencia de vegetación en la franja SAP de la rampa de salida hacia RN No. 1 no habían sido atendidos por el Contratista. Según se muestra a continuación mediante el registro fotográfico de lo observado.

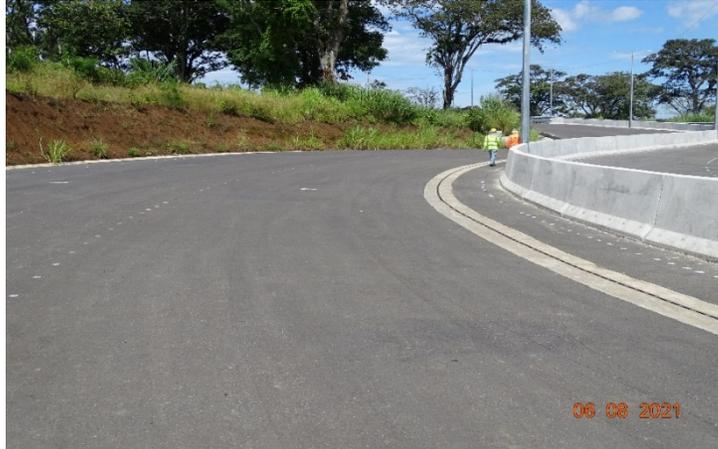
Figura 47. Estructura del drenaje de ranura (Slot Drain) dentro del ancho de carril en el sentido de Ruta 1 a Barreal de la Rampa de Entrada-Salida Barreal. Fecha: 6 de agosto de 2021.

Las secciones en las que se observó el drenaje de ranura (Slot Drain) como parte de la capa de ruedo corresponden al carril interno en el sentido de Ruta 1 a Barreal (Figura 47), específicamente entre los estacionamientos 0+040 al 0+100, y en el sentido de Barreal a Ruta 1 (Figura 48), específicamente entre los estacionamientos 0+000 y 0+030.

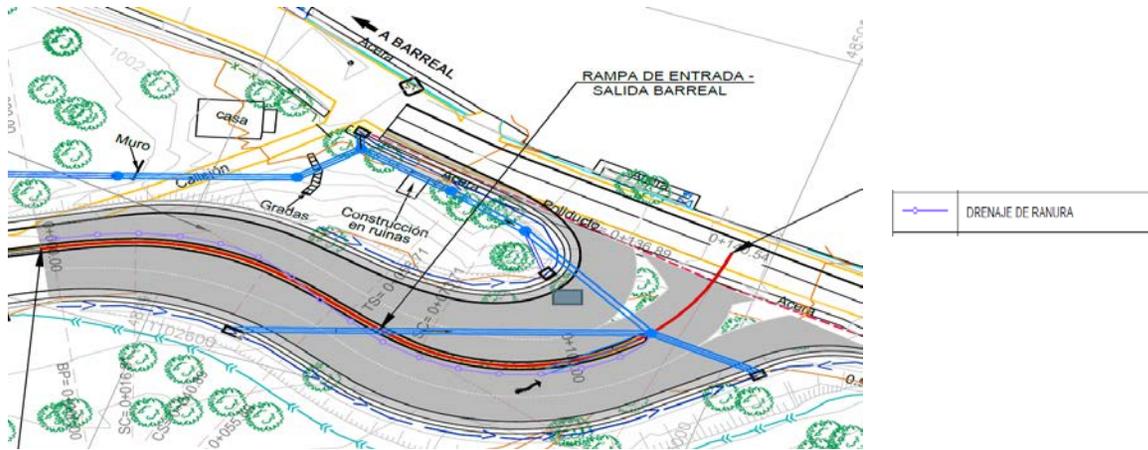
Figura 51. Sistema de drenaje menor Rampa de Entrada-Salida Barreal (planta). Fuente: Consorcio CPC, 2020.

Mediante la nota informe LM-EIC-D-0680-2021, también se le comunicó a la UAP que la información de la Figura 49, la Figura 50 y el "Capítulo 10 Diseño de Pavimentos" evidencia que no existe concordancia entre los documentos aprobados del proyecto y, además, que a partir de ellos no es posible determinar la ubicación específica del drenaje de ranura (Slot Drain) dentro de la sección del pavimento.

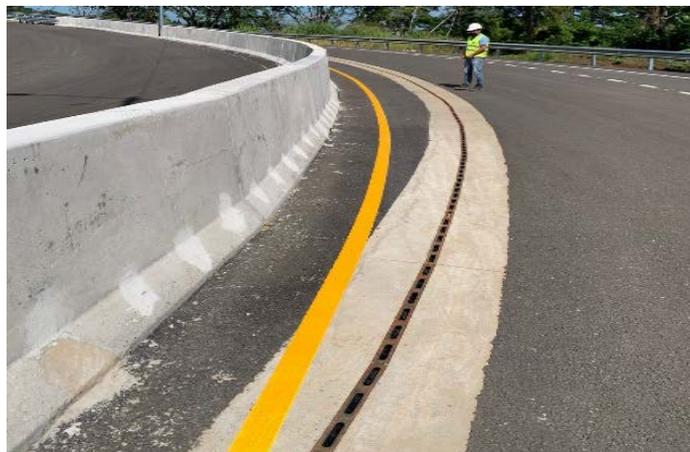
Figura 52. Estructura del drenaje de ranura (Slot Drain) dentro del carril en la Rampa de Entrada de Barreal a Ruta 1, en el Conector Barreal-Castella. Fecha: 17 de agosto de 2021.

A pesar de las observaciones emitidas mediante la nota informe mencionada, el 17 de agosto de 2021 se observó que no se habían realizado ajustes a las líneas de predemarkación. Incluso, se pudo observar que ya se había demarcado una de las líneas amarillas en la Rampa de Entrada-Salida Barreal, en el sentido de Barreal a Ruta 1, como se observa en la Figura 52 se muestra el mismo tramo del drenaje mostrado en la fotografía de la Figura 48, del 6 de agosto de 2021.

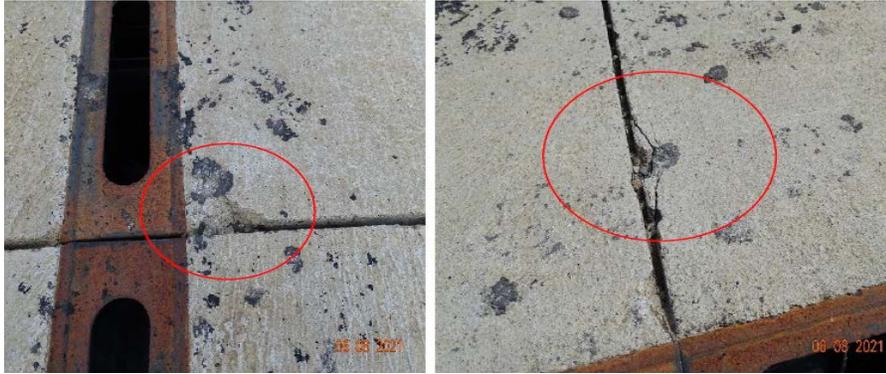
Figura 53. Desprendimientos de concreto en la rampa de salida de Barreal. Fecha: 6 de agosto de 2021.

En cuanto a la condición del drenaje de ranura, en la nota informe LM-EIC-D-0680-2021 también se señala que ya se habían identificado deterioros superficiales en el concreto que rodea el drenaje de ranura, sin que se hubiera habilitado el tránsito por ese sector. En algunos puntos, se observaron

agrietamientos y desprendimientos de fragmentos de concreto, especialmente cercanos a las juntas de los diferentes paños de la estructura de concreto (Figura 53).

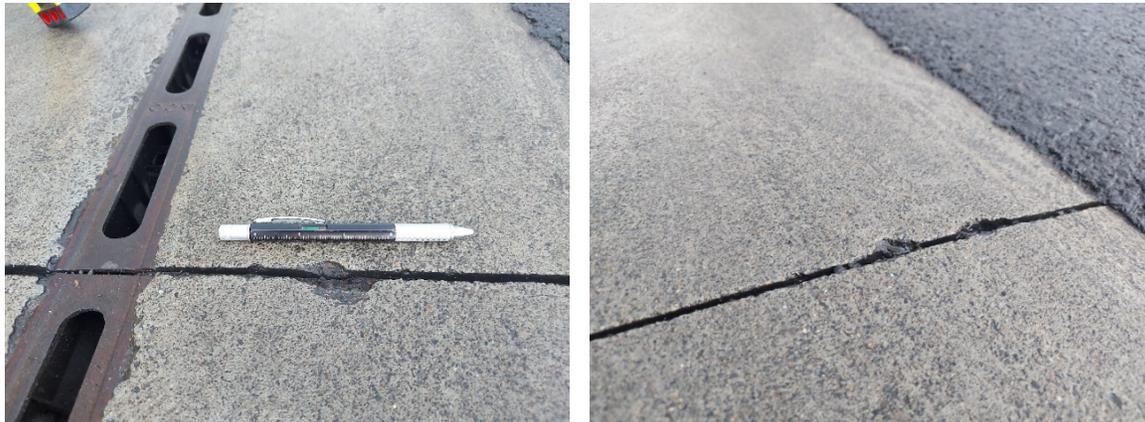
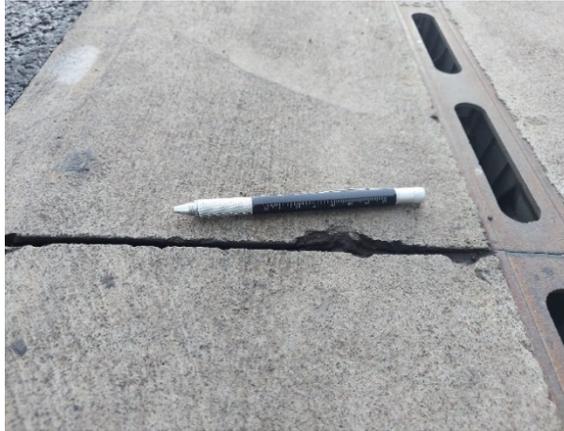
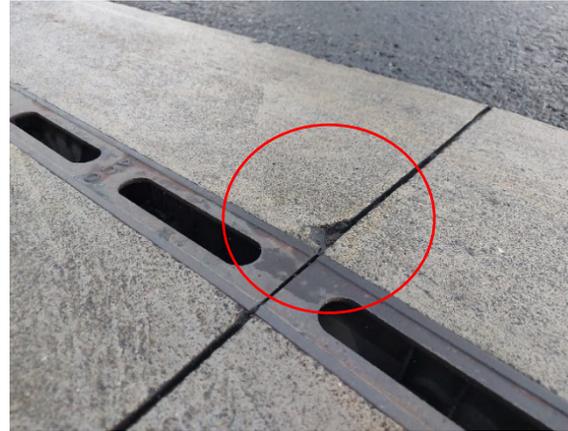
Figura 54. Desprendimientos de concreto evidenciados en diversos segmentos del Slot Drain.
Fecha: 23 de junio de 2022.

Pese a la indicación de la UAP hacia el Contratista en el mes de setiembre de 2021, el Equipo Auditor en distintas visitas de monitoreo al proyecto, evidenció que el contratista no atendió la indicación de la UAP, ocasionando un aumento en los deterioros observados, así como nuevos daños en el elemento producto de la puesta en servicio del Conector Barreal Castella.

La condición observada en el mes de setiembre de 2022 permite reafirmar 11 meses después, la susceptibilidad de este elemento a sufrir desprendimientos y pulverizarse ante el tránsito de vehículos sobre la estructura, esto debido a que tal como se señaló anteriormente el Slot Drain no fue conceptualizado en el diseño de pavimentos como un elemento para soportar cargas de tránsito.

- Se recomienda a la UAP solicitar la atención de los deterioros y desprendimientos de concreto evidenciados en el Slot Drain del Conector Barreal Castella.

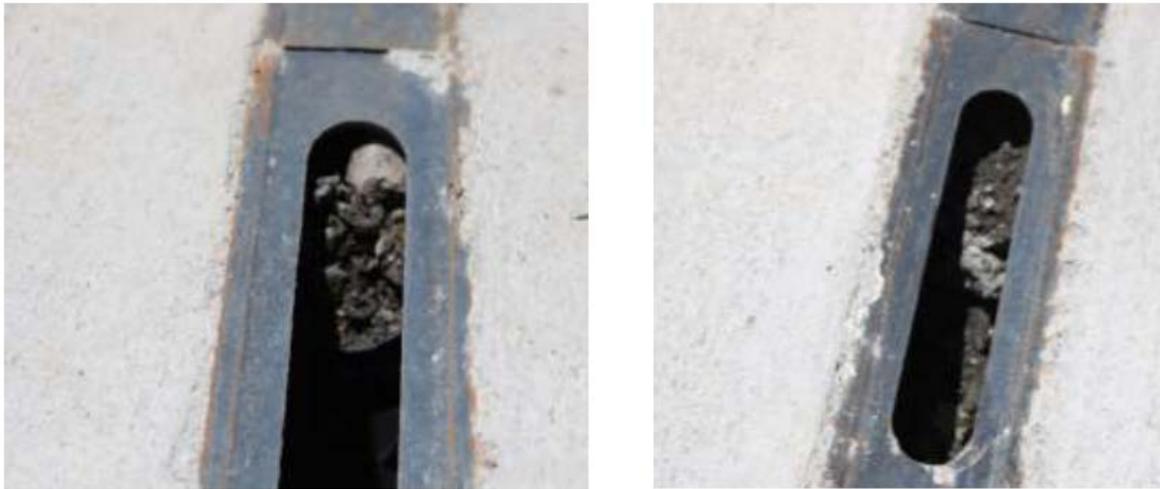
Figura 55. Obstrucción en el drenaje de ranura, previa a la apertura de la vía al tránsito. Fecha: 9 de junio de 2021.

Posteriormente, durante las diferentes visitas realizadas por el Equipo Auditor a los frentes de construcción del Slot Drain en el Lote 1, se evidenció la susceptibilidad de este elemento a obstruirse con los mismos escombros del proceso constructivo. Esta condición quedó evidenciada en el oficio LM-EIC-D-0514-2021 del 17 de junio de 2021, en el cual se señala que, durante la visita del 09 de junio de 2021, se observó acumulación de material (material granular y restos de agregado con cemento) dentro de la ranura del *Slot Drain*, bloqueando parte de ella, en varios puntos del tramo central entre los estacionamientos 18+072 y 18+260 de las Obras de ampliación del Río Ciruelas, tal como se muestran el Figura 55.

La UAP emite la nota UAP-FSJSR-2021-08-936 el 16 de agosto de 2021 como respuesta al oficio LM-EIC-D-0514-2021. En primera instancia la UAP señaló que la observación del Equipo Auditor se atendió in situ por lo que se solicitó al contratista que realizará una limpieza total del drenaje tipo Slot Drain ya colocado, en el margen izquierdo fase 2. Además, indicaron que se estaba en proceso de ejecución, por lo que previo a la recepción la supervisora estará atenta a que no quede material, en dicho drenaje para la entrega.

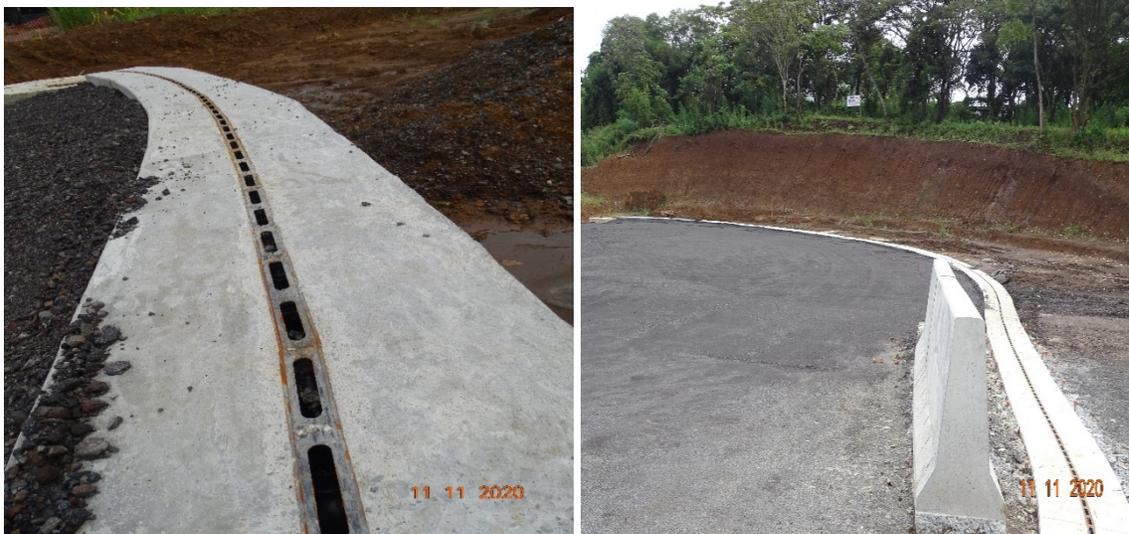
Figura 56. Construcción Slot Drain Conector Barreal-Castella. Fecha: 11 de noviembre de 2020.

Lo anterior evidencia que las obras del drenaje Slot Drain Conector Barreal Castella se desarrollaron sin una memoria de cálculo que respaldará la obra, si bien la UAP en el oficio UAP-FSJSR-2021-08-936 asegura la capacidad del drenaje para captar las aguas de la vía y conducir las hasta el punto de descarga, a criterio de este Equipo Auditor el procedimiento adoptado por esta gestora fue irregular.

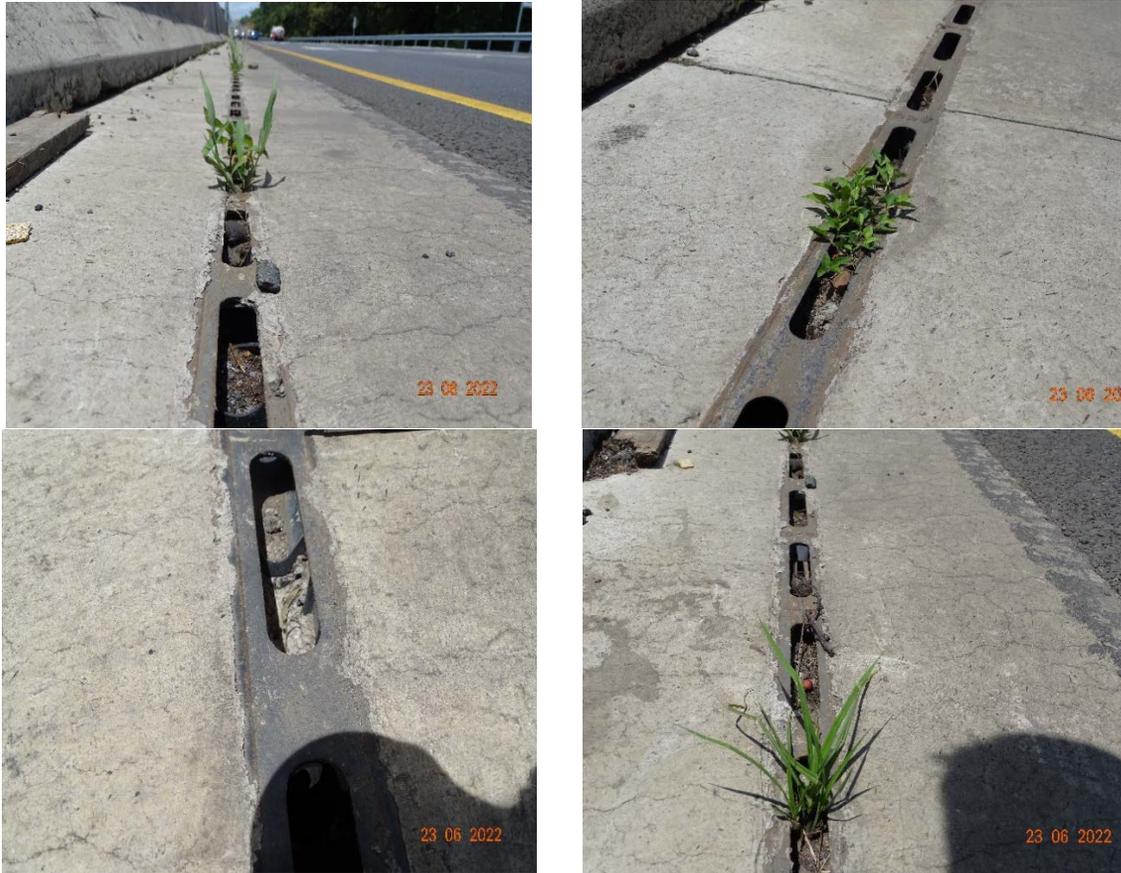
Figura 57. Condición de obstrucción por sedimentos y basura y crecimiento de vegetación en Slot Drain de las Obras de Ampliación Río Alajuela. Fecha: 23 de junio del 2022

Tal como se evidencia en las fotografías, no se percibe que se haya dado un mantenimiento continuo de este elemento de drenaje en los proyectos del Lote 1, esto a pesar de que las obras no han sido recibidas por lo UESR. Las obstrucciones observadas en el registro fotográfico reducen la capacidad del sistema de drenaje y propicia la acumulación de agua en las secciones donde no es posible captar el agua del pavimento lo cual puede repercutir en el desempeño de la estructura de pavimento.
